附錄 4

變異點查報成果—非都核准開發

10901 期違規變異點查報紀錄

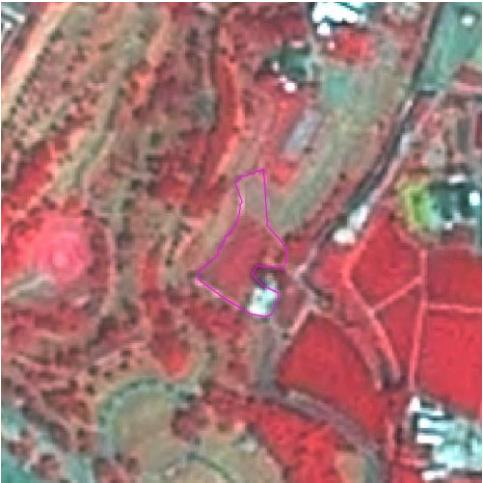
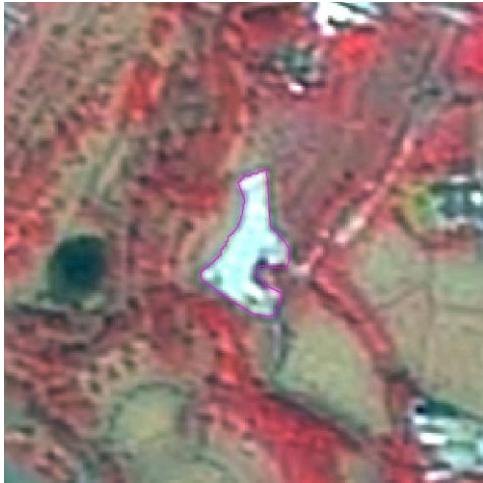
第 10901 期非都核准開發變異（編號 80110901005）查證回報成果

回報資訊			
權責單位	臺中市大雅區公所	查報日期	2020/02/27
土地使用類型		土地使用分區	農業區
查證結果	違規	變異類型	整地
內容描述	為土地公福德爺廟地現為水泥鋪設整地		
現地照片

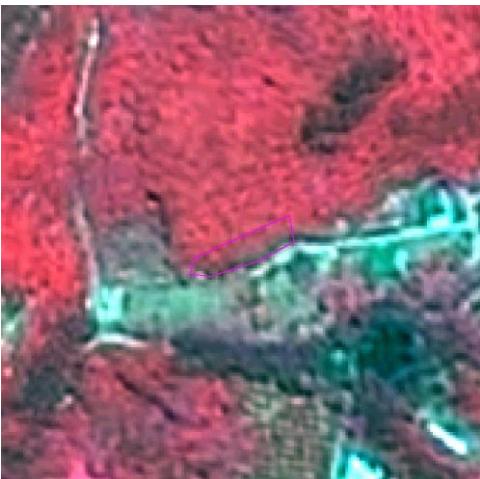
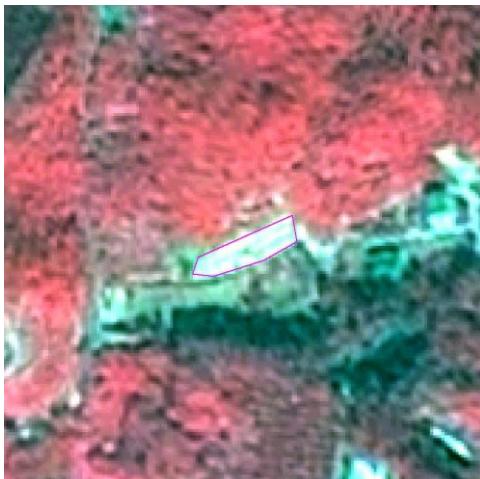
第 10901 期非都核准開發變異（編號 80110901011）查證回報成果

回報資訊			
權責單位	新竹縣峨眉鄉公所	查報日期	2020/02/26
土地使用類型		土地使用分區	山坡地保育區
查證結果	違規	變異類型	作物變化
內容描述	<p>地主自述因作物變更，整體執行雜木以及竹林的清除，地形無變動，與鄰地的地形亦相符合。改種植景觀樹如澳洲茶樹、紅花含笑、落羽松及果樹，如芭樂、檸檬、咖啡、柿子、李子梅子、香蕉、酪梨、橘子，及許多的日常所需青菜如地瓜葉、萵苣、蒜、蔥、香菜、瓜果類....</p> <p>經現場查看，行為人未經申請核可卻有整地形為。</p>

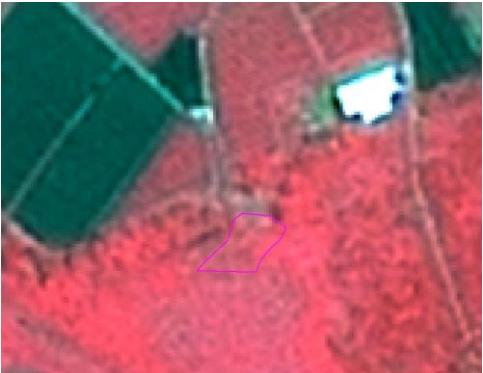
第 10901 期非都核准開發變異（編號 80110901013）查證回報成果

回報資訊			
權責單位	臺東縣臺東市公所	查報日期	2020/02/13
土地使用類型		土地使用分區	風景區
查證結果	違規	變異類型	傾倒廢棄物、土
內容描述	報廢車輛及廢棄物等..		
現地照片

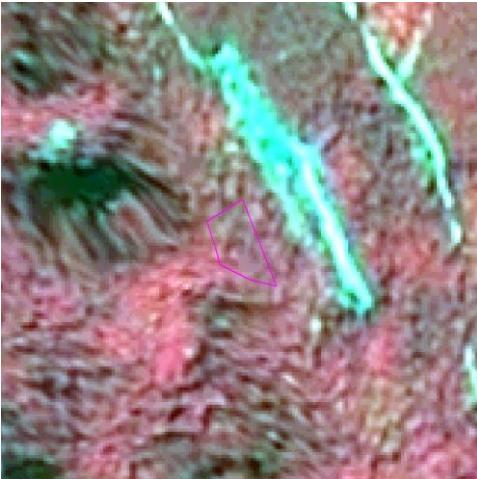
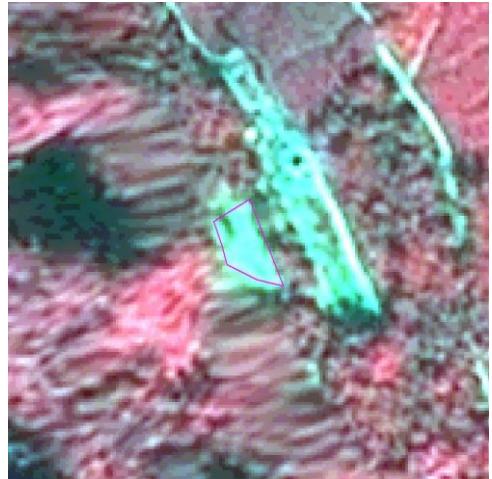
第 10902 期非都核准開發變異（編號 80110902016）查證回報成果

回報資訊			
權責單位	南投縣竹山鎮公所	查報日期	2020/02/25
土地使用類型		土地使用分區	山坡地保育區
查證結果	違規	變異類型	整地
內容描述	山坡地保育區內整地		
現地照片

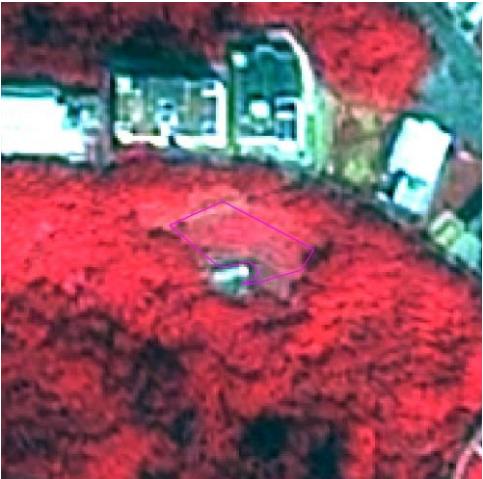
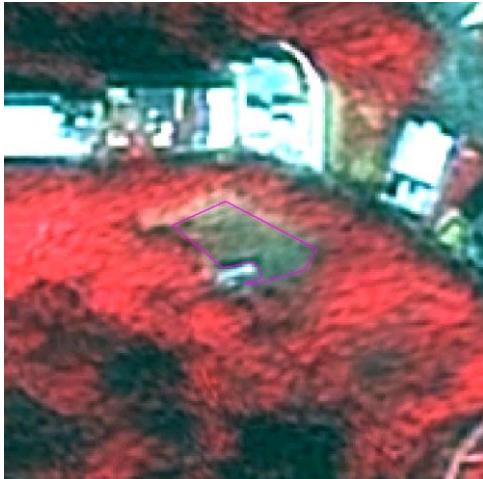
第 10902 期非都核准開發變異（編號 80110902033）查證回報成果

回報資訊			
權責單位	桃園市龍潭區公所	查報日期	2020/03/04
土地使用類型		土地使用分區	山坡地保育區
查證結果	違規	變異類型	其他
內容描述	水泥道路、建物		
現地照片

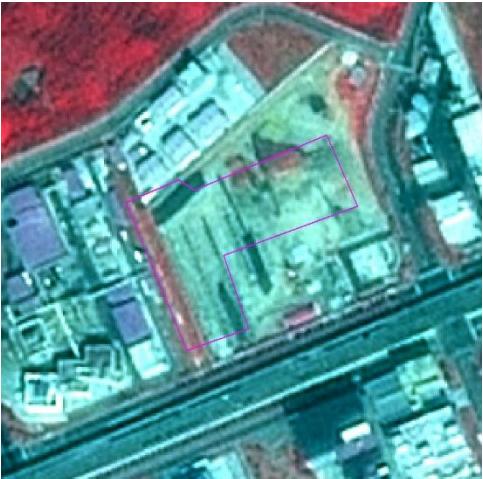
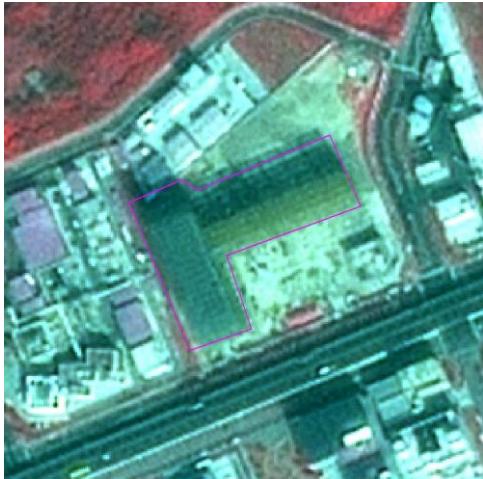
第 10903 期非都核准開發變異（編號 80110903017）查證回報成果

回報資訊			
權責單位	桃園市觀音區公所	查報日期	2020/03/23
土地使用類型		土地使用分區	工業區
查證結果	違規	變異類型	新增建物
內容描述	現場興建建物等使用。(108 桃市都建執照字第會觀 00821 號)		
現地照片

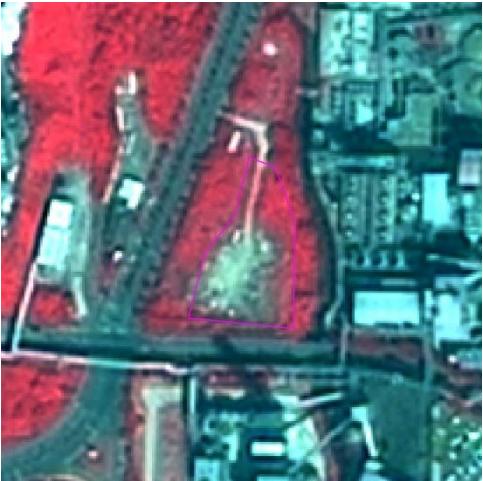
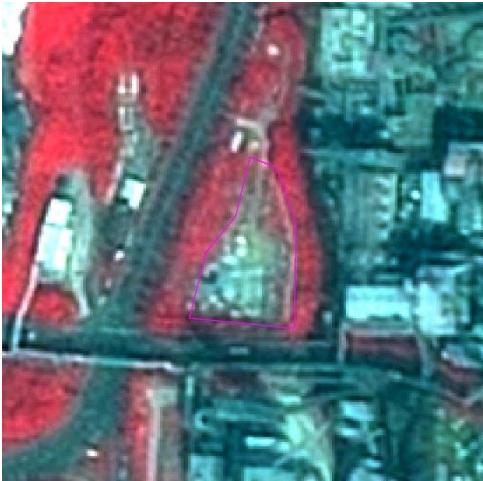
第 10903 期非都核准開發變異（編號 80110903012）查證回報成果

回報資訊			
權責單位	苗栗縣苗栗市公所	查報日期	2020/03/31
土地使用類型		土地使用分區	工業區
查證結果	違規	變異類型	其他
內容描述	案址設置鐵皮圍籬無從得知內部使用現況		
現地照片

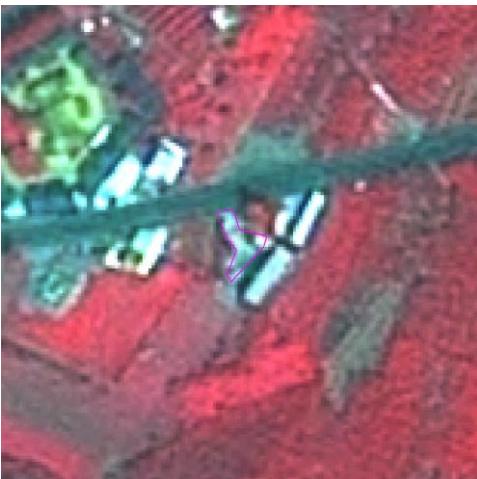
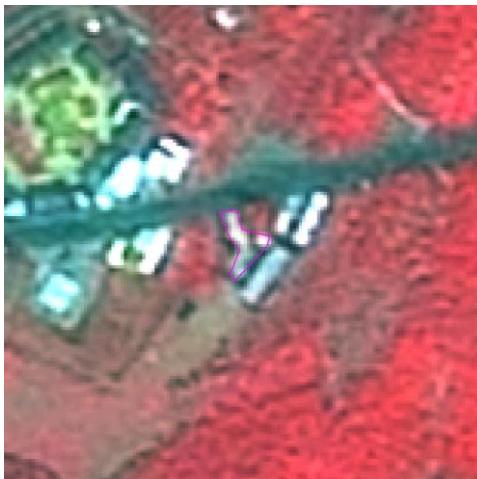
第 10904 期非都核准開發變異（編號 80110904016）查證回報成果

回報資訊			
權責單位	屏東縣內埔鄉公所	查報日期	2020/05/11
土地使用類型	非都市用地	土地使用分區	一般農業區
查證結果	違規	變異類型	新增建物
內容描述	上有建築物		
現地照片

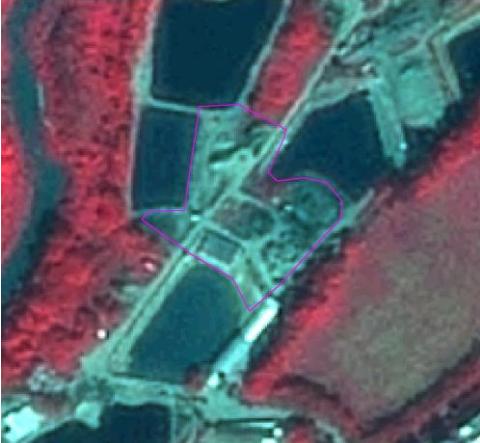
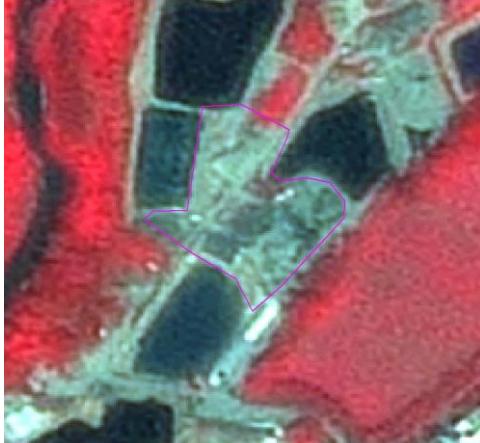
第 10904 期非都核准開發變異（編號 80110904009）查證回報成果

回報資訊			
權責單位	雲林縣斗六市公所	查報日期	2020/05/18
土地使用類型	非都市用地	土地使用分區	一般農業區
查證結果	違規	變異類型	新增水域(漁塭或水塘)
內容描述	養殖水禽		
現地照片

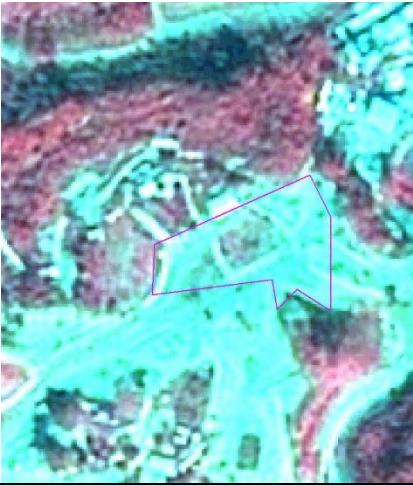
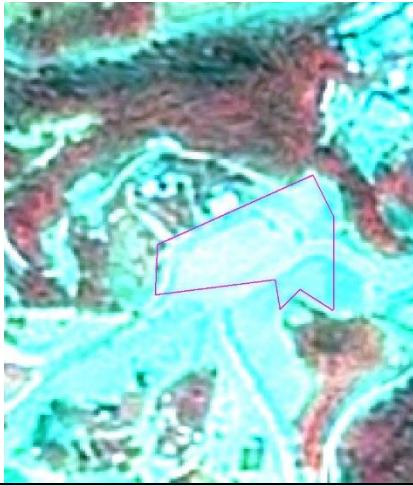
第 10904 期非都核准開發變異（編號 80110904018）查證回報成果

回報資訊			
權責單位	南投縣草屯鎮公所	查報日期	2020/05/16
土地使用類型	非都市用地	土地使用分區	山坡地保育區
查證結果	違規	變異類型	整地
內容描述	本案位於草屯鎮新南坪段 176 地號，特定農業區農牧用地面積 1756.39 平方公尺，該地目前大規模整地。		
現地照片

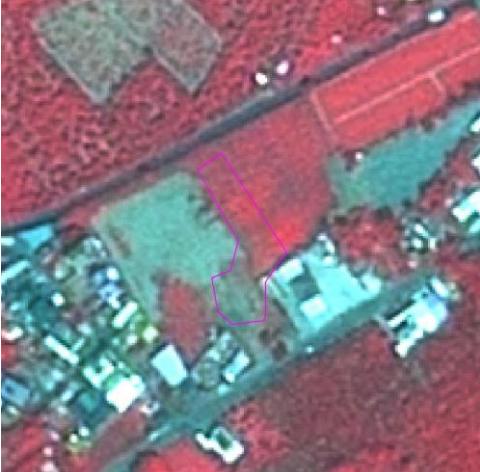
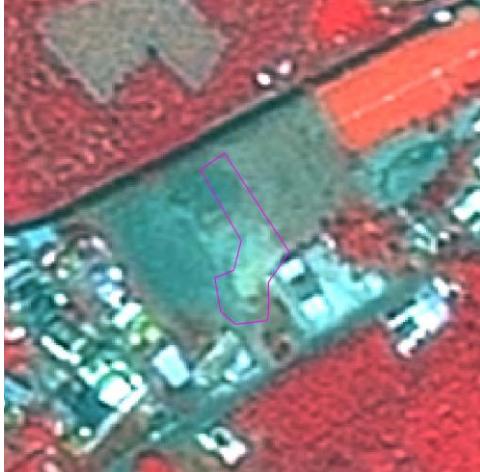
第 10904 期非都核准開發變異（編號 80110904015）查證回報成果

回報資訊			
權責單位	屏東縣內埔鄉公所	查報日期	2020/05/11
土地使用類型	非都市用地	土地使用分區	一般農業區
查證結果	違規	變異類型	傾倒廢棄物、土
內容描述	堆棄廢棄物、未種植作物		
現地照片

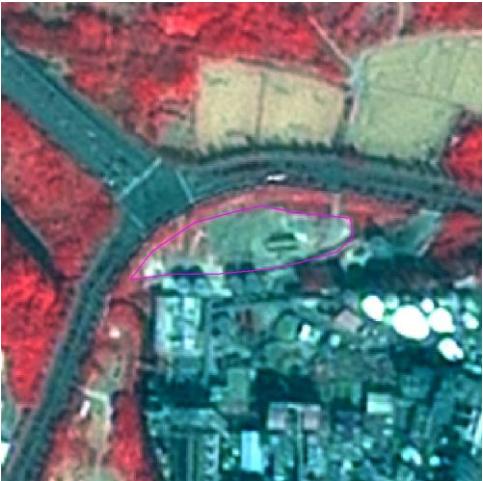
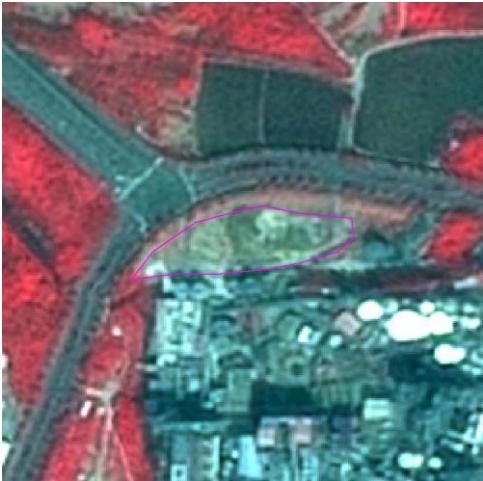
第 10904 期非都核准開發變異（編號 80110904027）查證回報成果

回報資訊			
權責單位	苗栗縣苗栗市公所	查報日期	2020/05/01
土地使用類型	非都市用地	土地使用分區	工業區
查證結果	違規	變異類型	其他
內容描述	案址設置鐵皮圍籬無從得知內部使用現況		
現地照片

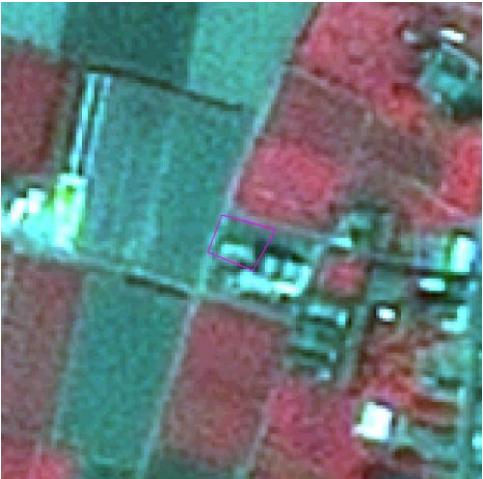
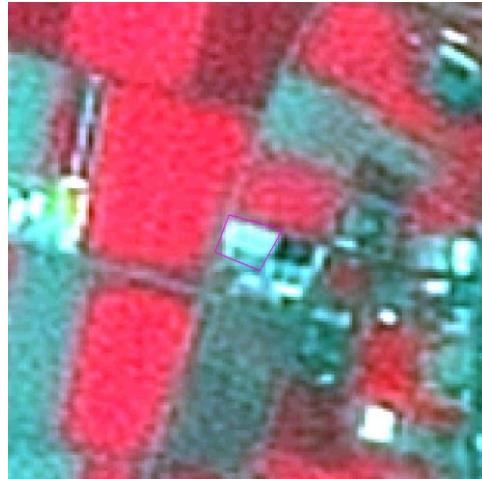
第 10905 期非都核准開發變異（編號 80110905002）查證回報成果

回報資訊			
權責單位	雲林縣四湖鄉公所	查報日期	2020/06/08
土地使用類型		土地使用分區	一般農業區
查證結果	違規	變異類型	新增建物
內容描述	現況新增建物查無合法文件。		
現地照片

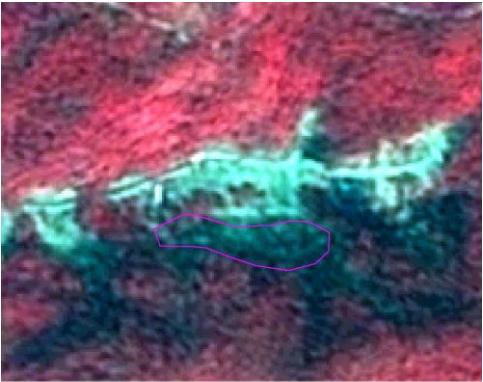
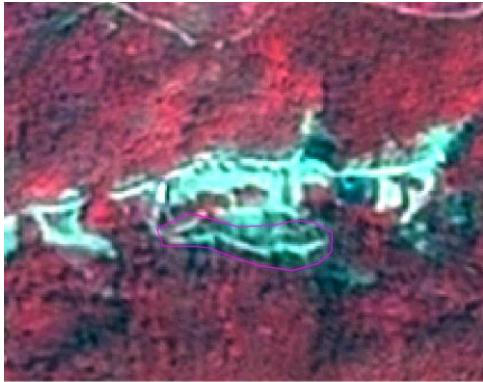
第 10905 期非都核准開發變異（編號 80110905021）查證回報成果

回報資訊			
權責單位	苗栗縣頭屋鄉公所	查報日期	2020/06/08
土地使用類型		土地使用分區	山坡地保育區
查證結果	違規	變異類型	整地
內容描述	1.109 年 5 月現勘現場， 有明顯開挖整地之情形。 2.此地號經多次查報，並由苗栗縣政府 109 年 5 月 14 日府地用字第 1090091445 號函 判定屬農地違規且依區域計畫法裁罰並限期改善。

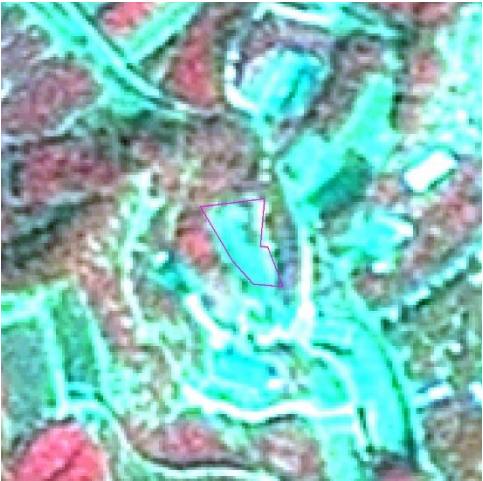
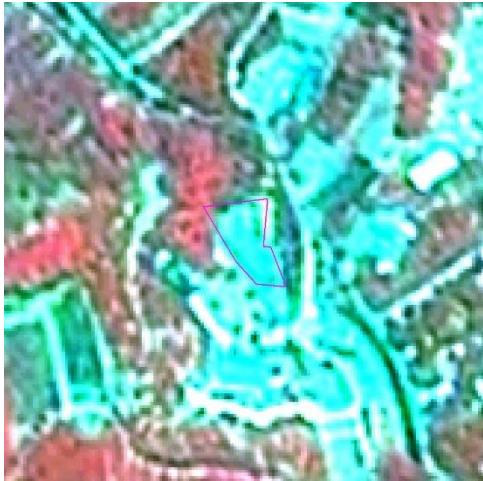
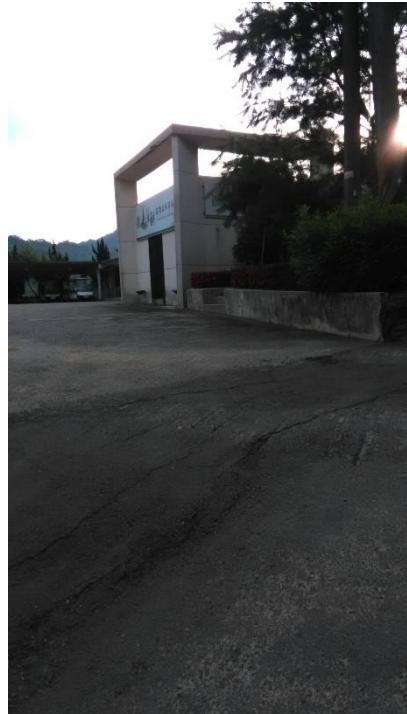
第 10906 期非都核准開發變異（編號 80110906021）查證回報成果

回報資訊			
權責單位	臺中市太平區公所	查報日期	2020/07/16
土地使用類型		土地使用分區	山坡地保育區
查證結果	違規	變異類型	新增建物
內容描述	寵物森林園區建築物

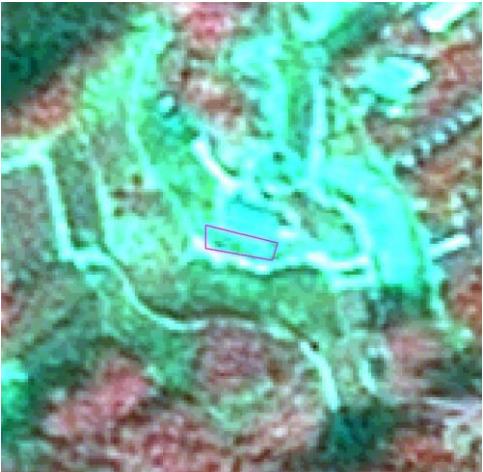
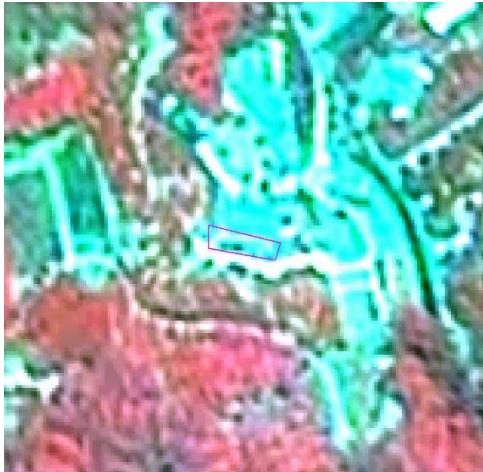
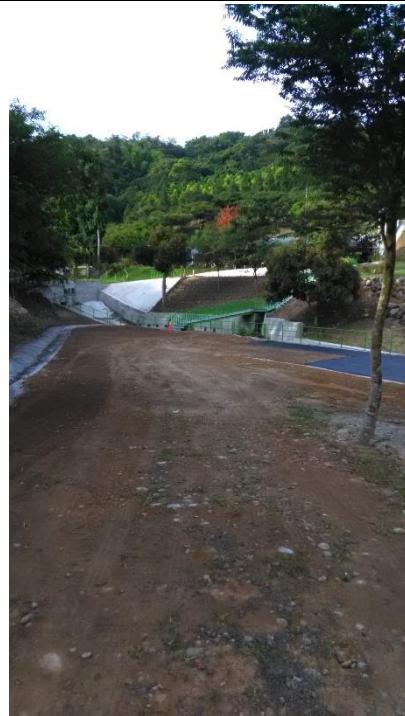
第 10906 期非都核准開發變異（編號 80110906022）查證回報成果

回報資訊			
權責單位	臺中市太平區公所	查報日期	2020/07/16
土地使用類型		土地使用分區	山坡地保育區
查證結果	違規	變異類型	整地
內容描述	水泥鋪面道路及建物

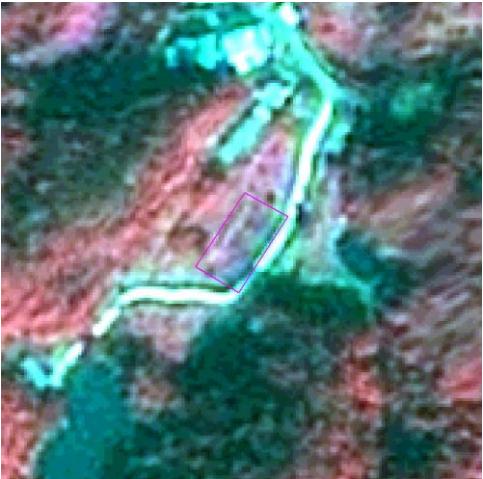
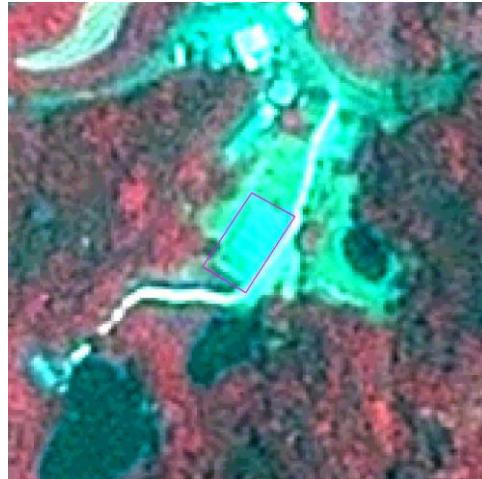
第 10906 期非都核准開發變異（編號 80110906027）查證回報成果

回報資訊			
權責單位	苗栗縣造橋鄉公所	查報日期	2020/07/27
土地使用類型		土地使用分區	山坡地保育區
查證結果	違規	變異類型	道路變化
內容描述	水泥道路		
現地照片

水泥道路

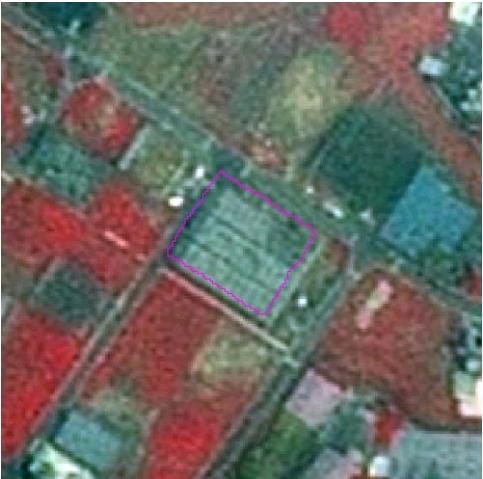
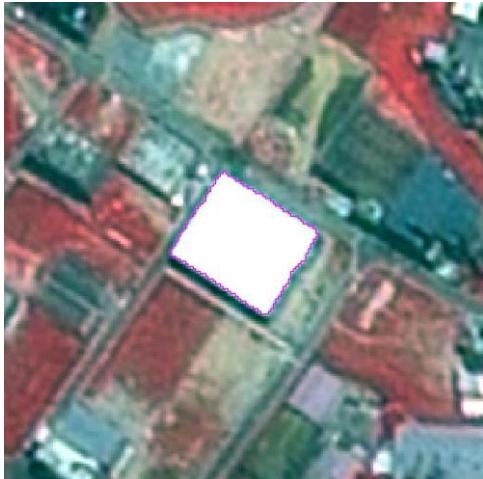
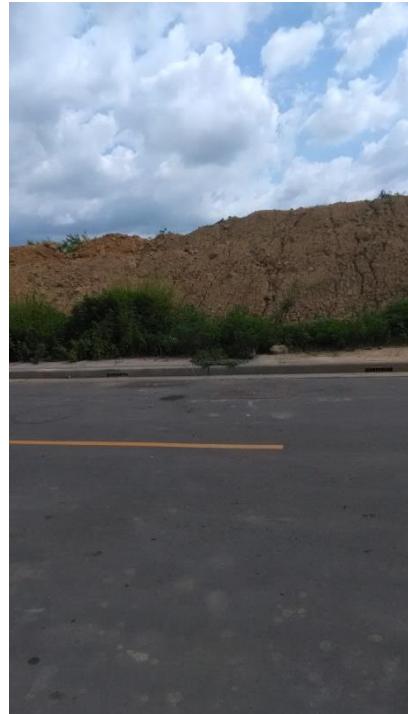
第 10906 期非都核准開發變異（編號 80110906016）查證回報成果

回報資訊			
權責單位	臺中市太平區公所	查報日期	2020/07/16
土地使用類型		土地使用分區	工業區
查證結果	違規	變異類型	傾倒廢棄物、土
內容描述	打地基挖出來的土 (守衛人員稱挖出的土暫放，日後會回填)。

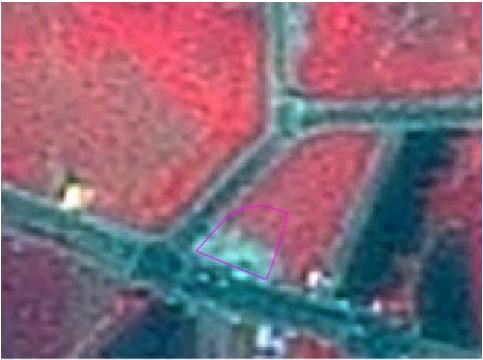
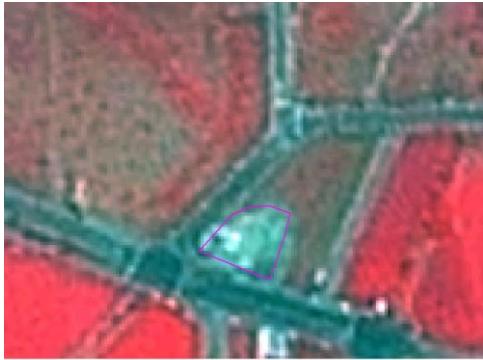
第 10906 期非都核准開發變異（編號 80110906006）查證回報成果

回報資訊			
權責單位	雲林縣虎尾鎮公所	查報日期	2020/07/03
土地使用類型		土地使用分區	特定農業區
查證結果	違規	變異類型	其他
內容描述	該變異點現地有鐵皮建物 1 棟及填積砂石土方，經查有核准 108 年 8 月 22 日虎鎮農字第 1080018999 號農業用地作農業設施容許使用同意書在案(農業資材室、運迴轉空間)。惟現況農業資材室位置與原核定計畫不同，且運迴轉空間(以填積砂石土方論)有未經核准擴大興建面積之疑慮，故未依原計劃內容使用。

鐵皮建物 1 棟及填積砂石土方

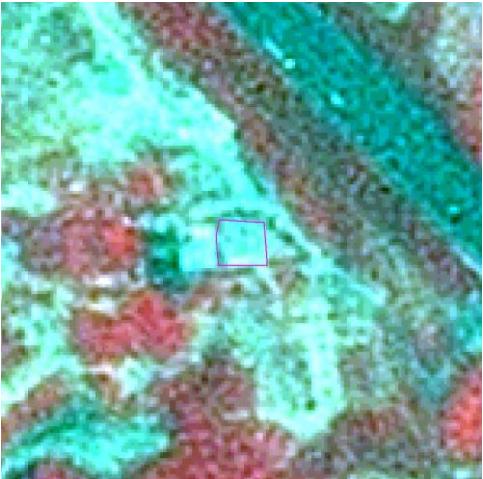
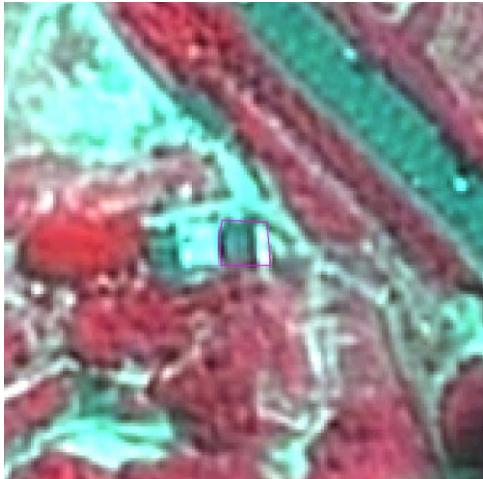
第 10907 期非都核准開發變異（編號 80110907002）查證回報成果

回報資訊			
權責單位	高雄市田寮區公所	查報日期	2020/07/17
土地使用類型	非都市用地	土地使用分區	山坡地保育區
查證結果	違規	變異類型	新增建物
內容描述	搭鐵皮屋		
現地照片

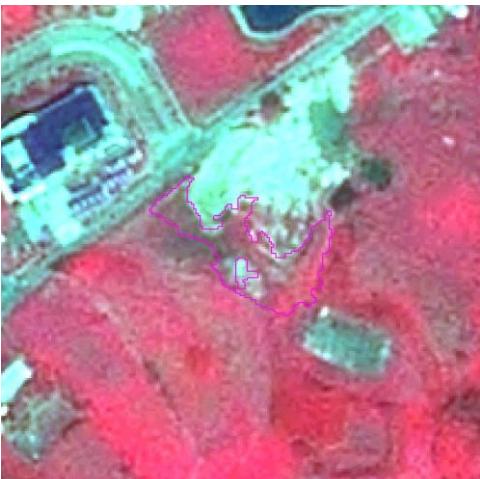
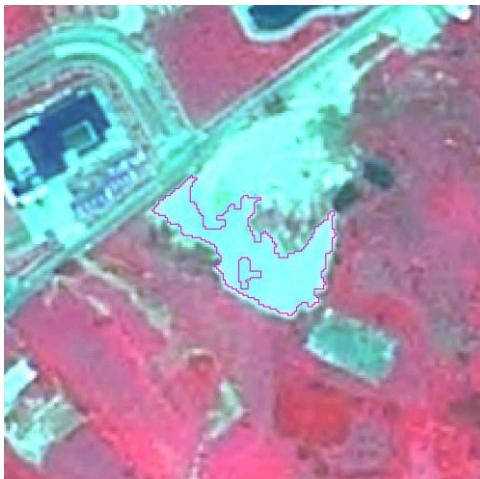
第 10907 期非都核准開發變異（編號 80110907027）查證回報成果

回報資訊			
權責單位	桃園市觀音區公所	查報日期	2020/08/05
土地使用類型	非都市用地	土地使用分區	一般農業區
查證結果	違規	變異類型	傾倒廢棄物、土
內容描述	現況鐵皮圍籬、堆置土方		
現地照片

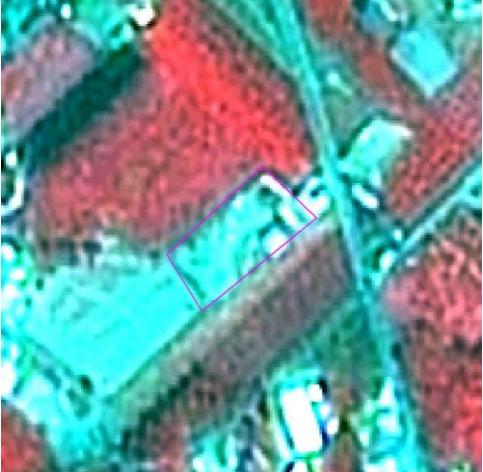
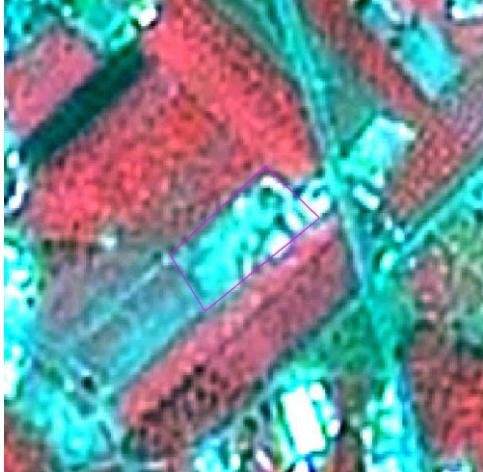
第 10907 期非都核准開發變異（編號 80110907010）查證回報成果

回報資訊			
權責單位	屏東縣內埔鄉公所	查報日期	2020/07/27
土地使用類型	非都市用地	土地使用分區	一般農業區
查證結果	違規	變異類型	其他
內容描述	現況有砂石車進出傾倒廢土		
現地照片

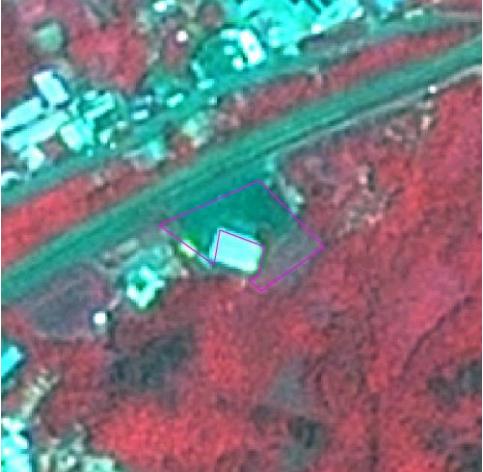
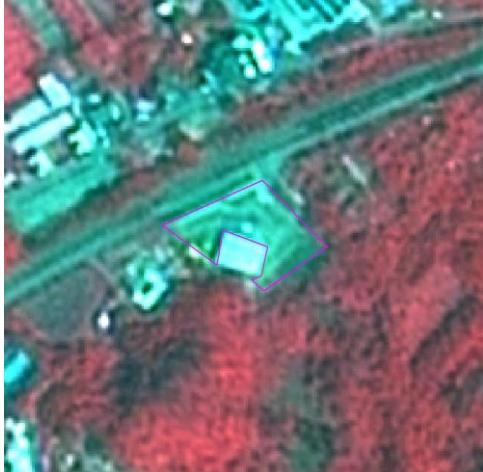
第 10908 期非都核准開發變異（編號 80110908005）查證回報成果

回報資訊			
權責單位	新竹市香山區公所	查報日期	2020/08/19
土地使用類型	非都市用地	土地使用分區	一般農業區
查證結果	違規	變異類型	其他
內容描述	1.廣場周邊做排水溝 2.新竹市政府辦理鹽水港段童軍營地興辦計畫業經新竹市政府 109.3.5 府都規字第 1090037980 號函通知原開發許可失效。

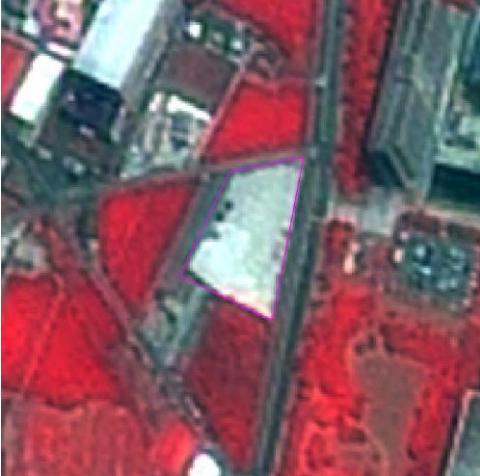
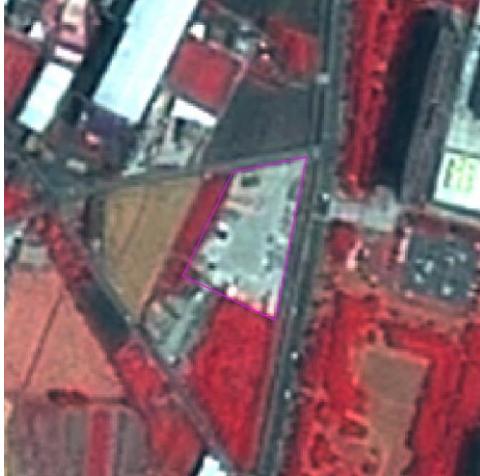
第 10909 期非都核准開發變異（編號 80110909005）查證回報成果

回報資訊			
權責單位	臺中市后里區公所	查報日期	2020/10/14
土地使用類型	非都市用地	土地使用分區	特定農業區
查證結果	違規	變異類型	其他
內容描述	水泥鋪面放置鐵材,貨櫃等		
現地照片

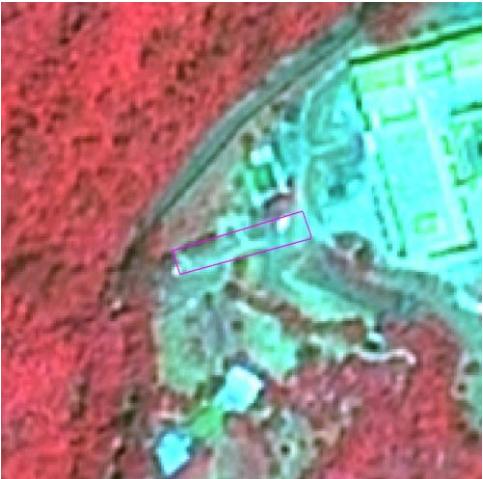
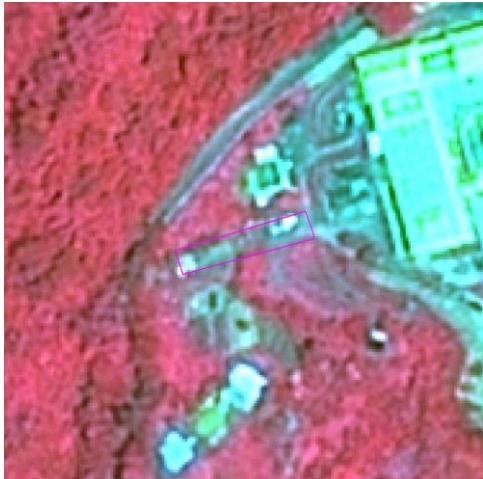
第 10910 期非都核准開發變異（編號 80110910012）查證回報成果

回報資訊			
權責單位	高雄市六龜區公所	查報日期	2020/10/27
土地使用類型	非都市用地	土地使用分區	其他使用區或特定專用區
查證結果	違規	變異類型	新增建物
內容描述	興建鐵皮屋		
現地照片

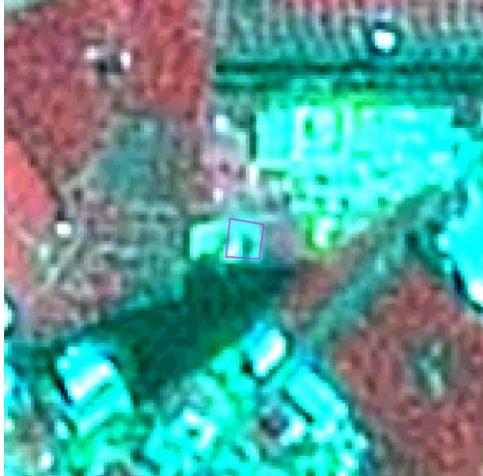
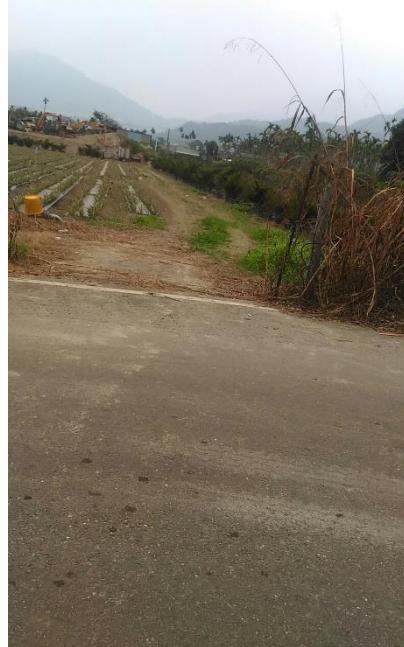
第 10910 期非都核准開發變異（編號 80110910011）查證回報成果

回報資訊			
權責單位	屏東縣內埔鄉公所	查報日期	2020/11/30
土地使用類型	非都市用地	土地使用分區	一般農業區
查證結果	違規	變異類型	整地
內容描述	現地有怪手挖取土石

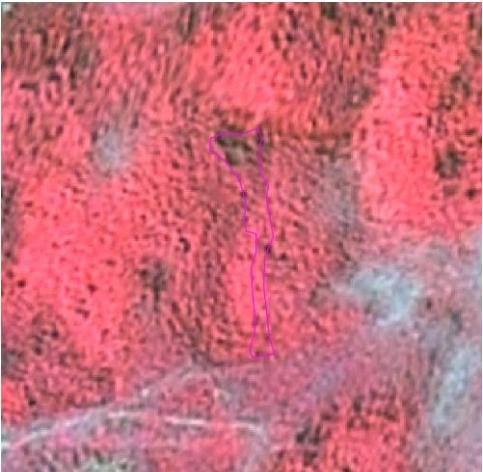
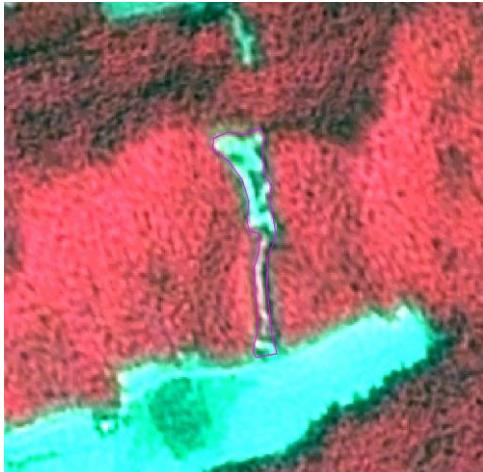
第 10910 期非都核准開發變異（編號 80110910008）查證回報成果

回報資訊			
權責單位	屏東縣枋寮鄉公所	查報日期	2020/11/25
土地使用類型	非都市用地	土地使用分區	其他使用區或特定專用區
查證結果	違規	變異類型	自然植被改變
內容描述	山坡地小部分明顯植被改變，疑似人工開挖山坡地，從地貌非自然改變推定違規使用。

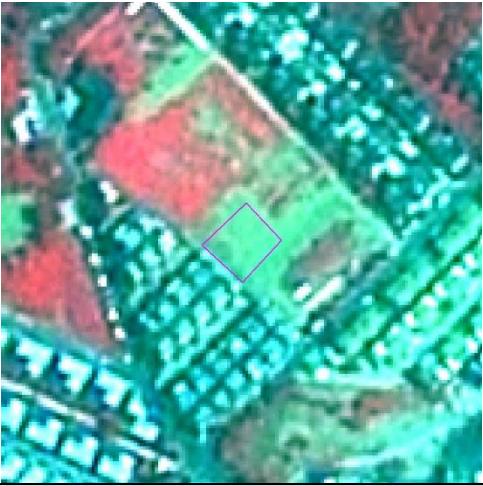
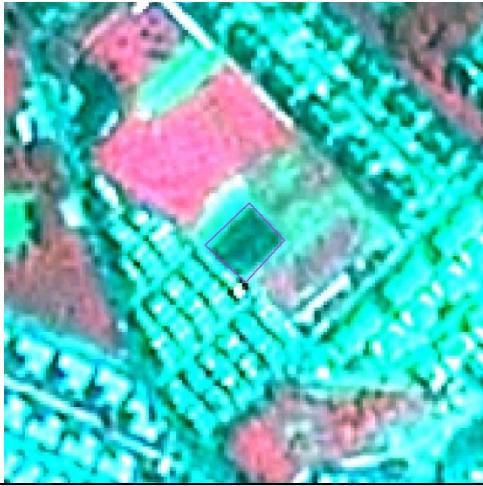
第 10910 期非都核准開發變異（編號 80110910017）查證回報成果

回報資訊			
權責單位	桃園市龍潭區公所	查報日期	2020/11/20
土地使用類型	非都市用地	土地使用分區	山坡地保育區
查證結果	違規	變異類型	傾倒廢棄物、土
內容描述	推置土石		
現地照片

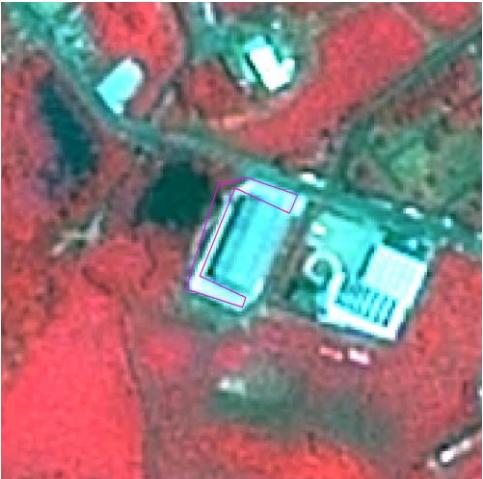
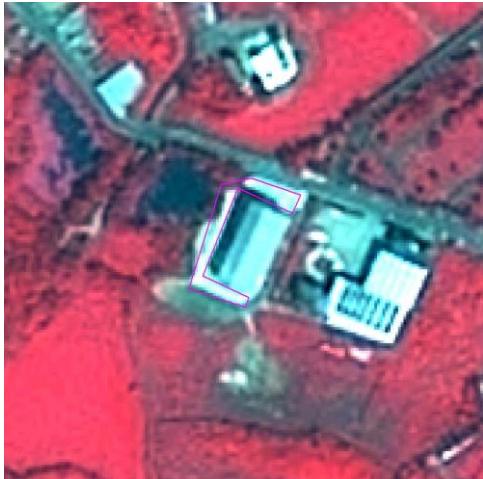
第 10911 期非都核准開發變異（編號 80110911014）查證回報成果

回報資訊			
權責單位	桃園市龍潭區公所	查報日期	2020/12/08
土地使用類型	非都市用地	土地使用分區	一般農業區
查證結果	違規	變異類型	新增建物
內容描述	興建鐵皮建物與水泥地坪		
現地照片

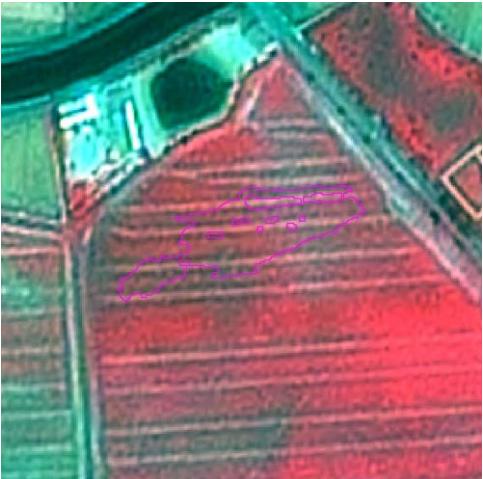
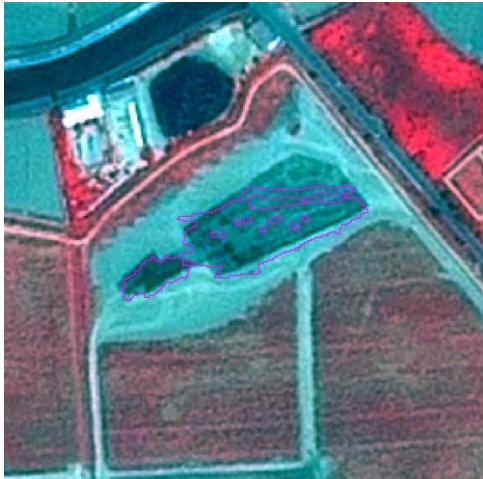
第 10911 期非都核准開發變異（編號 80110911002）查證回報成果

回報資訊			
權責單位	嘉義縣朴子市公所	查報日期	2020/12/02
土地使用類型	非都市用地	土地使用分區	其他使用區或特定專用區
查證結果	違規	變異類型	其他
內容描述	怪手於現地開挖，由卡車載走土方。		
現地照片

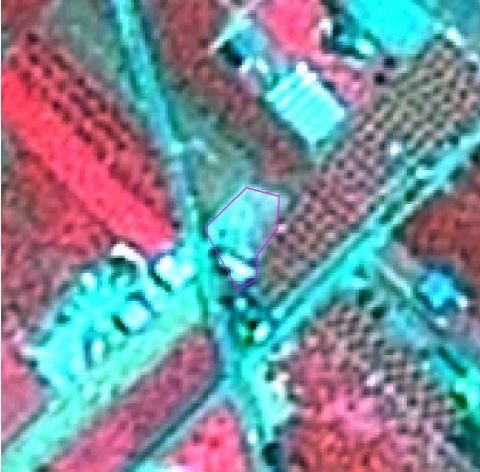
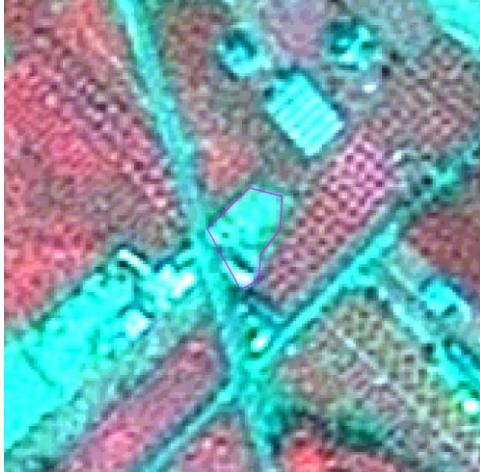
第 10912 期非都核准開發變異（編號 80110912004）查證回報成果

回報資訊			
權責單位	屏東縣內埔鄉公所	查報日期	2020/12/09
土地使用類型	非都市用地	土地使用分區	一般農業區
查證結果	違規	變異類型	新增建物
內容描述	現況有一鐵皮建物		
現地照片

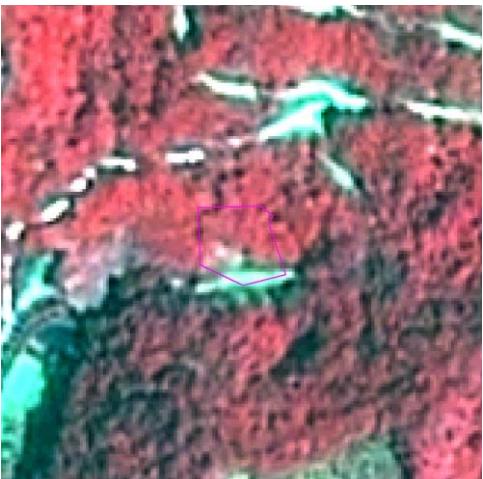
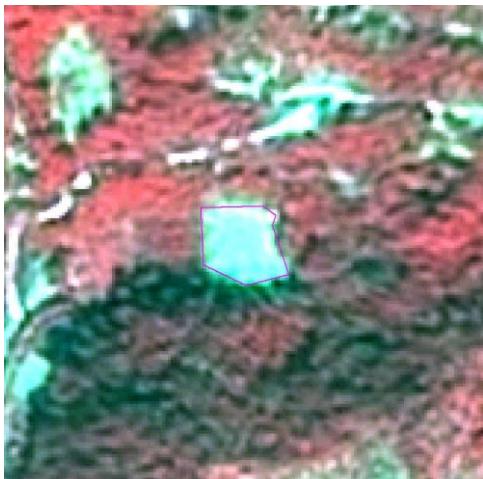
第 10912 期非都核准開發變異（編號 80110912014）查證回報成果

回報資訊			
權責單位	新竹縣寶山鄉公所	查報日期	2021/01/11
土地使用類型	非都市用地	土地使用分區	山坡地保育區
查證結果	違規	變異類型	整地
內容描述	土地整地，非植生，裸露地，並有鋪設水泥道路		
現地照片

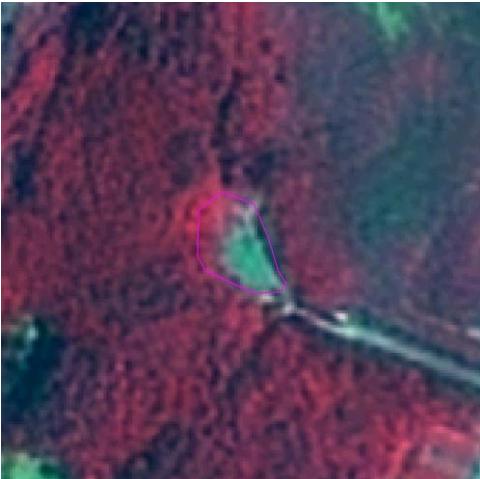
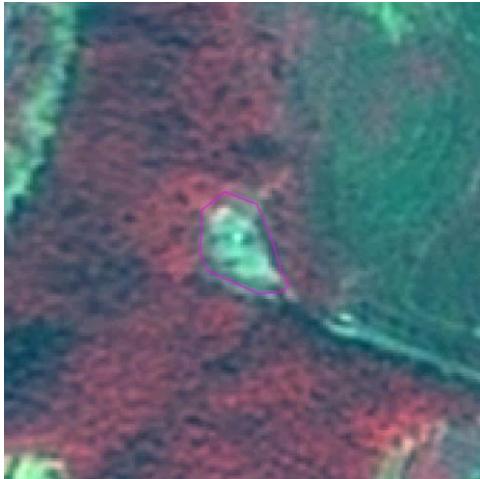
第 10912 期非都核准開發變異（編號 80110912008）查證回報成果

回報資訊			
權責單位	苗栗縣三義鄉公所	查報日期	2020/12/17
土地使用類型	非都市用地	土地使用分區	山坡地保育區
查證結果	違規	變異類型	傾倒廢棄物、土
內容描述	經勘查有傾倒柏油路面廢棄物		
現地照片
