## 附錄 8

### 變異點查報成果—土石採取

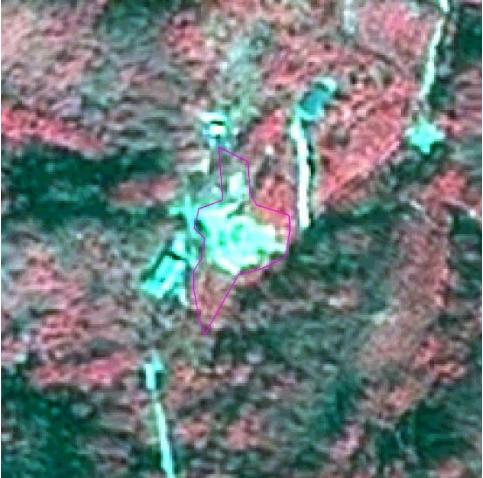
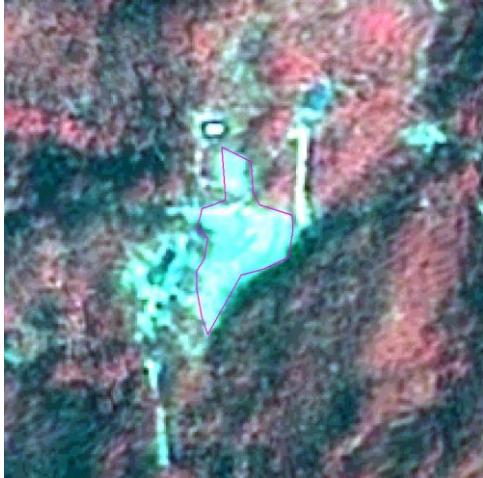
第 11003 期土石採取變異（編號 90511003047）查證回報成果

變異點資訊			
變遷期別	11003 期	監測類型	土石採取
變異點編號	90511003047	圖幅資訊	9522-2-094 上大坑
參考地籍	南河段 1142-5 號	變異點面積	3996.92 平方公尺
中心點坐標	E:233438.00 N:2712653.00		
前期衛星影像 (SPOT6) 拍攝日期 (2020/11/15)

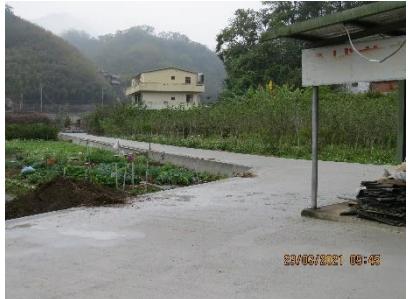
回報資訊			
權責單位	礦務局苗栗縣	查報日期	2021/04/12
查證結果	違規	變異類型	違建
內容描述	疑似未經許可擅自鋪設水泥路面，移請農業單位妥處		
現地照片

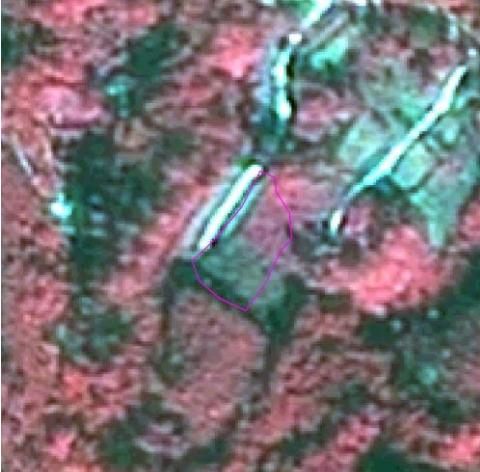
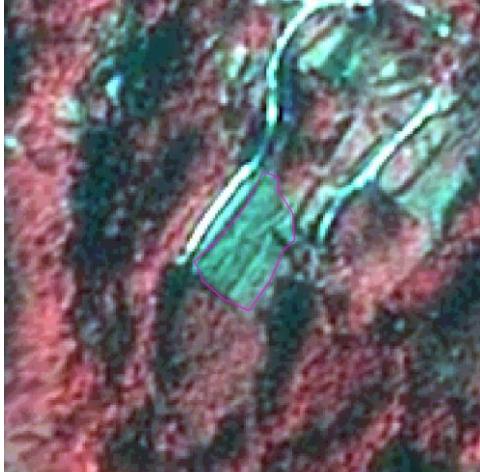
第 11003 期土石採取變異（編號 90511003040）查證回報成果

變異點資訊			
變遷期別	11003 期	監測類型	土石採取
變異點編號	90511003040	圖幅資訊	9521-1-014 白石下
參考地籍	出礦坑段 141-11 號	變異點面積	2497.03 平方公尺
中心點坐標	E:233495.00 N:2705235.00		
前期衛星影像 (SPOT6) 拍攝日期 (2020/11/15)

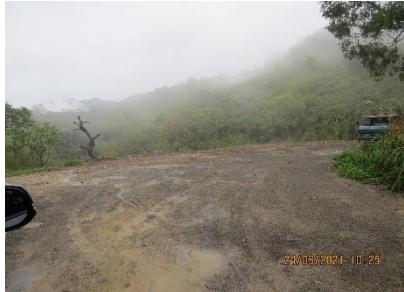
回報資訊			
權責單位	礦務局苗栗縣	查報日期	2021/04/12
查證結果	違規	變異類型	傾倒廢棄物、土
內容描述	疑似違規倒土，移請本府水保單位妥處		
現地照片

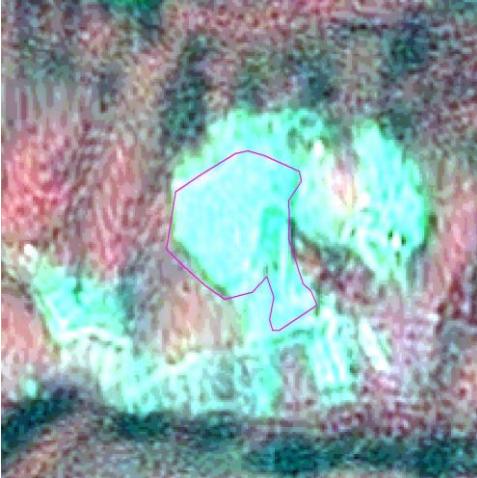
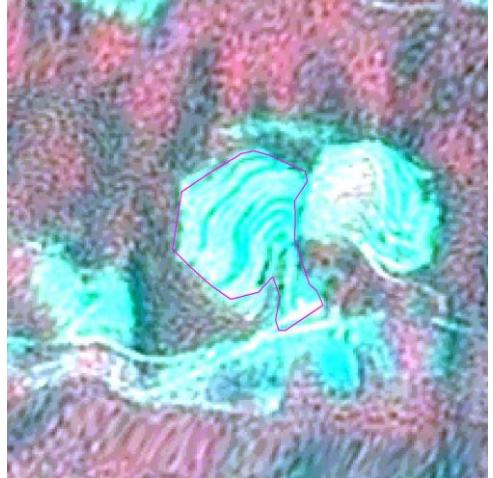
第 11005 期土石採取變異（編號 90511005035）查證回報成果

變異點資訊			
變遷期別	11005 期	監測類型	土石採取
變異點編號	90511005035	圖幅資訊	9521-1-022 茄冬坑
參考地籍	新雞隆段 2402 號	變異點面積	7062.2 平方公尺
中心點坐標	E:229015.00 N:2703159.00		
前期衛星影像 (SPOT7) 拍攝日期 (2021/03/10)

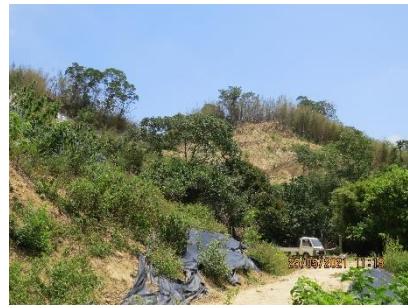
回報資訊			
權責單位	礦務局苗栗縣	查報日期	2021/05/27
查證結果	違規	變異類型	整地
內容描述	疑似未經許可開挖整地、整坡作業，移請水保單位查明妥處。		
現地照片

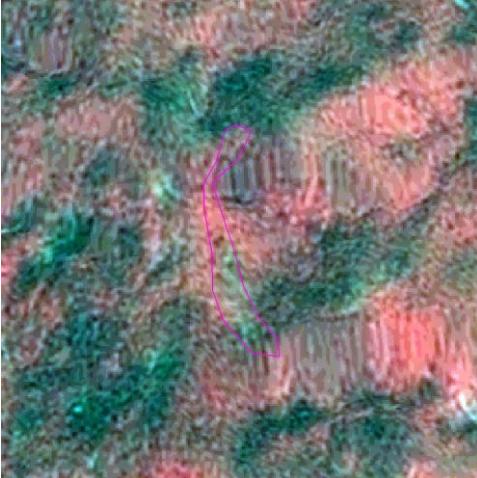
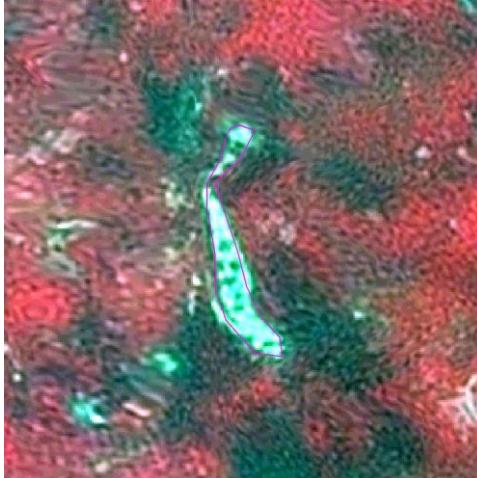
第 11006 期土石採取變異（編號 90511006029）查證回報成果

變異點資訊			
變遷期別	11006 期	監測類型	土石採取
變異點編號	90511006029	圖幅資訊	9522-2-094 上大坑
參考地籍	南河段 1004-5 號	變異點面積	3583.44 平方公尺
中心點坐標	E:233819.00 N:2712609.00		
前期衛星影像 (SPOT7) 拍攝日期 (2021/03/10)

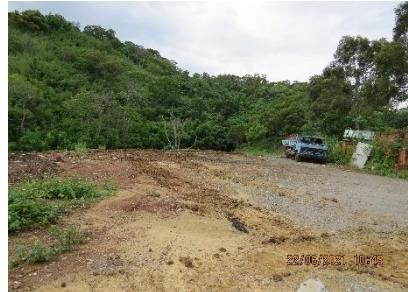
回報資訊			
權責單位	礦務局苗栗縣	查報日期	2021/06/23
查證結果	違規	變異類型	傾倒廢棄物、土
內容描述	傾倒廢土，移請本府水保單位妥處。		
現地照片

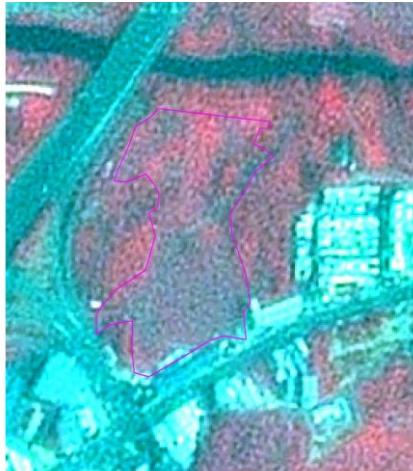
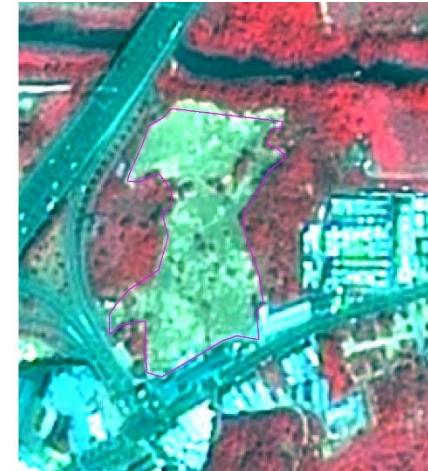
第 11007 期土石採取變異（編號 90511007023）查證回報成果

變異點資訊			
變遷期別	11007 期	監測類型	土石採取
變異點編號	90511007023	圖幅資訊	9522-2-065 扒仔岡
參考地籍	孔聖段 322 號	變異點面積	23991.53 平方公尺
中心點坐標	E:234915.00 N:2719480.00		
前期衛星影像 (SPOT7) 拍攝日期 (2021/04/05)

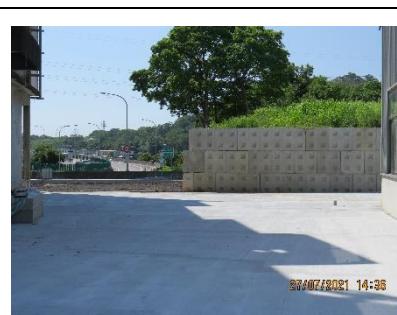
回報資訊			
權責單位	礦務局苗栗縣	查報日期	2021/08/25
查證結果	違規	變異類型	整地
內容描述	整波及鋪設水泥，移請水保單位卓處		
現地照片

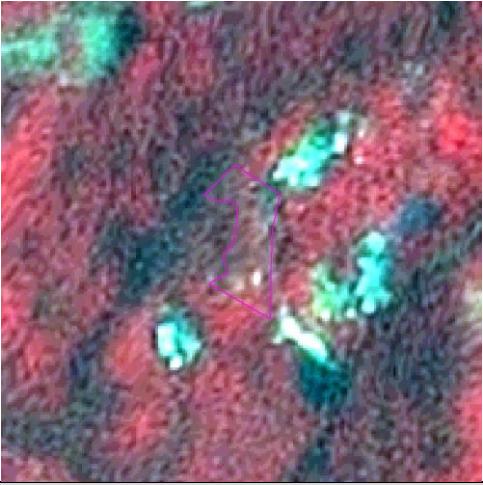
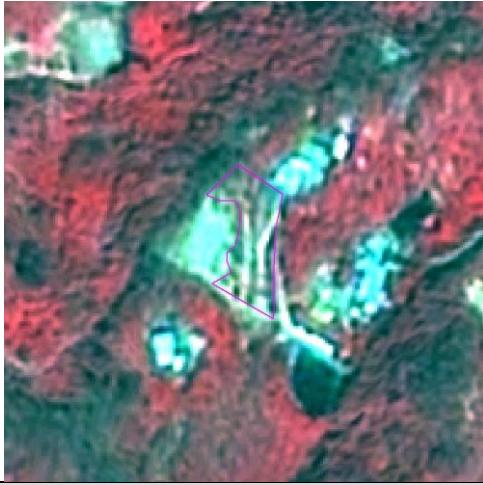
## 第 11007 期土石採取變異（編號 90511007027）查證回報成果

變異點資訊			
變遷期別	11007 期	監測類型	土石採取
變異點編號	90511007027	圖幅資訊	9522-2-084 維祥
參考地籍	北河段 777 號	變異點面積	2330.54 平方公尺
中心點坐標	E:233627.00 N:2714638.00		
前期衛星影像 (SPOT7) 拍攝日期 (2021/04/05)

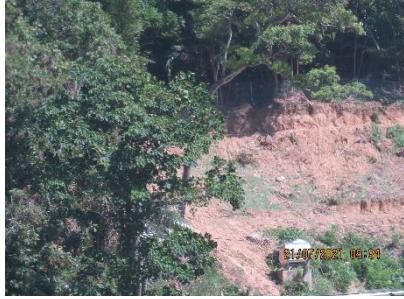
回報資訊			
權責單位	礦務局苗栗縣	查報日期	2021/08/25
查證結果	違規	變異類型	整地
內容描述	開挖整地及伐木移請水保單位卓處		
現地照片
