## **附錄 7**

### **變異點查報成果—出流管制**

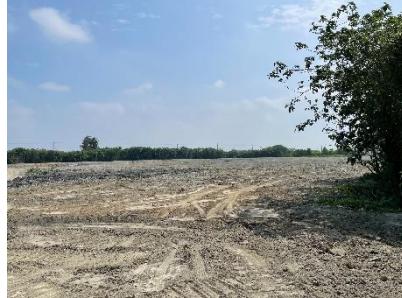
回報資訊			
權責單位	雲林縣政府	查報日期	2022/05/12
查證結果	違規	變異類型	其他
內容描述	已有填土之行為，經本府農業處表示無相關土地開發利用申請案件，已違反農發條例相關規定，另請本府農業處妥處。		
現地照片

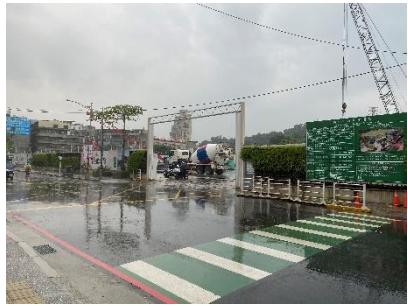
施工中 2

回報資訊			
權責單位	新北市政府	查報日期	2022/06/22
查證結果	違規	變異類型	未取得出流管制計畫書 核定函
內容描述	新北市交通局中和區錦和運動公園停車場新建工程施工中(公共工程) 查本案原提送出流管制檢核報告，然而送審後發現開發面積超過 1 公頃，爰退件而須改提送出流管制計畫書。目前出流管制計劃書尚未提報水利局。		
現地照片

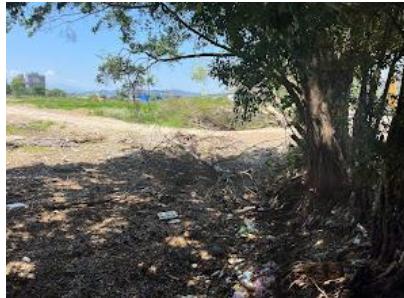
回報資訊			
權責單位	新北市政府	查報日期	2022/06/29
查證結果	違規	變異類型	未取得出流管制計畫書 核定函
內容描述	現場無工程告示牌，機具進行開挖工程中，查無辦理出流管制紀錄。		
現地照片

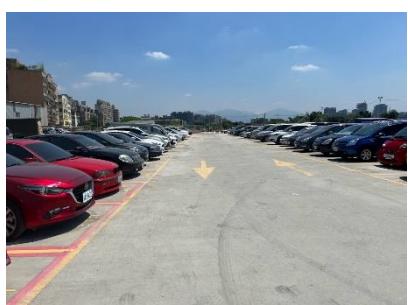
回報資訊			
權責單位	新北市政府	查報日期	2022/06/29
查證結果	違規	變異類型	未取得出流管制計畫書 核定函
內容描述	現場無工程告示牌，已做為停車場使用，停車場入口工程施工中，查無辦理出流管制紀錄。		
現地照片

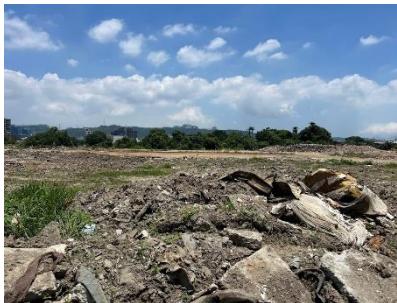
回報資訊			
權責單位	新北市政府	查報日期	2022/06/29
查證結果	違規	變異類型	未取得出流管制計畫書 核定函
內容描述	現場無工程告示牌，現場建物已拆除，部份堆置於現地，其餘為空地，查無辦理出流管制紀錄。		
現地照片

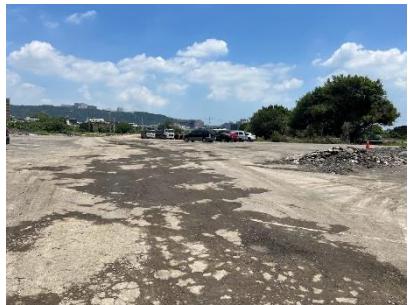
回報資訊			
權責單位	新北市政府	查報日期	2022/06/29
查證結果	違規	變異類型	未取得出流管制計畫書 核定函
內容描述	現場無工程告示牌，現場建物已拆除，部份堆置於現地，其餘為空地，查無辦理出流管制紀錄。		
現地照片

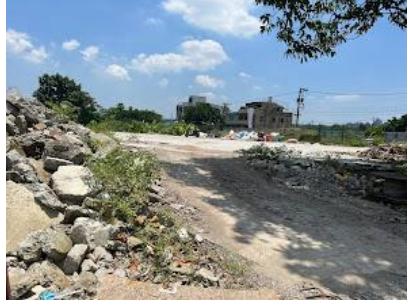
回報資訊			
權責單位	新北市政府	查報日期	2022/06/29
查證結果	違規	變異類型	未取得出流管制計畫書 核定函
內容描述	現場無工程告示牌，現場建物已拆除，部份堆置於現地，其餘為空地，查無辦理出流管制紀錄。		
現地照片

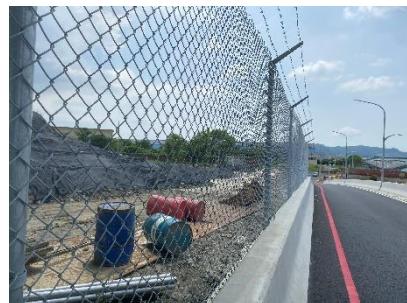
回報資訊			
權責單位	新北市政府	查報日期	2022/07/29
查證結果	違規	變異類型	未取得出流管制計畫書 核定函
內容描述	施工中-未見告示牌(有圍籬)		
現地照片

施工中-未見告示牌

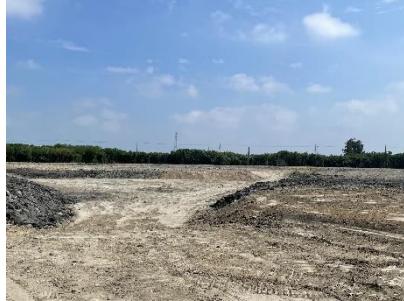
回報資訊			
權責單位	雲林縣政府	查報日期	2022/08/08
查證結果	違規	變異類型	其他
內容描述	已有填土之行為，經本府農業處表示無相關土地開發利用申請案件，已違反農發條例相關規定，另請本府農業處妥處。		
現地照片

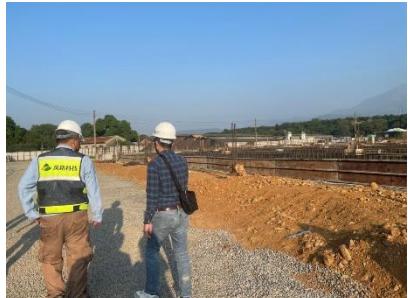
回報資訊			
權責單位	雲林縣政府	查報日期	2022/07/19
查證結果	違規	變異類型	其他
內容描述	「農業循環豬場改建投資計畫第一期統包工程(斗六畜殖場)」出流管制計畫書送件審理中。		
現地照片

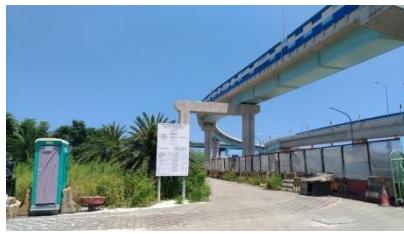
八里區訊塘段 1 號工地現況(二)

回報資訊			
權責單位	新北市政府	查報日期	2022/08/11
查證結果	違規	變異類型	其他
內容描述	待釐清。		
現地照片

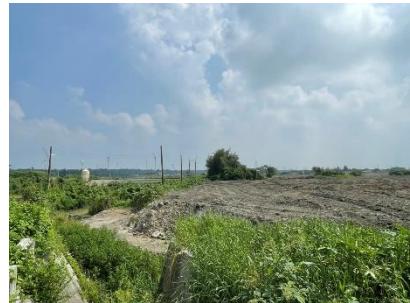
回報資訊			
權責單位	雲林縣政府	查報日期	2022/09/30
查證結果	違規	變異類型	其他
內容描述	1. 本案變異點麥寮鄉許厝寮段許厝寮小段 378、378-2、378-3、378-4、378-5 及 378-7 地號等 6 筆土地，屬一般農業區養殖用地，目前有進行興建設施行為，土地面積約 1.3832 公頃，面積未達 2 公頃以上；另麥寮鄉許厝寮段許厝寮小段 378-8、378-9、378-10、378-11、378-12 及 378-13 地號等 6 筆土地，屬一般農業區養殖用地或一般農業區農牧用地，為土地所有權人進行整地行為，土地面積約 0.9459 公頃，面積未達 2 公頃以上。 2. 經查本案變異點未有向本府提出申請而逕行辦理土地開發利用，另請本府農業處妥處。

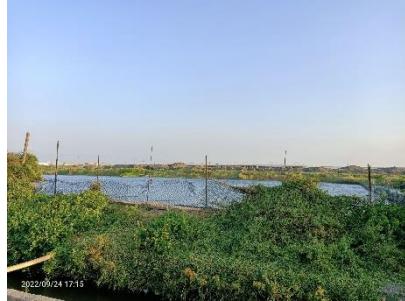
回報資訊			
權責單位	彰化縣政府	查報日期	2022/09/28
查證結果	違規	變異類型	其他
內容描述	現場堆置沙堆(非屬開發行為)，非屬出流管制事項，疑涉違反「非都市土地使用管制規則」，另由公所查報。		
現地照片

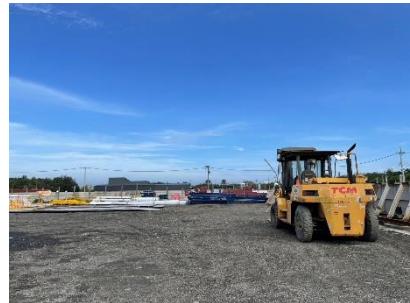
回報資訊			
權責單位	雲林縣政府	查報日期	2022/11/23
查證結果	違規	變異類型	未取得出流管制計畫書 核定函
內容描述	<p>1. 經查本案變異點係出租作為工廠之開發，依現場所提供之出租文件，土地包含本縣麥寮鄉許厝寮段許厝寮小段 633-2、633-3、633-4、633-8、633-9、633-10、633-11、633-12 及 633-19 地號等 9 筆土地，屬一般農業區農牧用地，總面積為 2.0716 公頃。</p> <p>2. 次查本案變異點未有向本府提出申請而逕行辦理土地開發利用之情形，另請本府農業處妥處。</p>

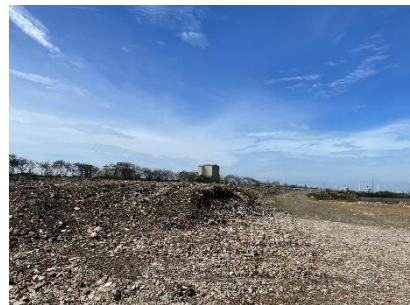
回報資訊			
權責單位	雲林縣政府	查報日期	2022/11/23
查證結果	違規	變異類型	其他
內容描述	<p>1. 經查本案變異點本縣麥寮鄉新吉段 983、984 及 987 地號等 3 筆土地，屬一般農業區養殖用地，係依「申請農業用地作農業設施容許使用審查辦法」申請作為畜牧設施使用，非屬「出流管制計畫書與規劃書審核監督及免辦認定辦法」第 2 條第 1 項第 1 款至第 20 款規定之開發樣態，爰免提出流管制計畫書或規劃書。</p> <p>2. 次查本案變異點本縣麥寮鄉新吉段 968、969、971、972、973、974、975、976 及 983-1 地號等 9 筆土地，屬一般農業區養殖用地或一般農業區農牧用地，目前有進行整地行為，土地面積約 1.68908 公頃，面積未達 2 公頃以上，該範圍未有向本府提出申請而逕行辦理土地開發利用之情形，另請本府農業處妥處。</p>

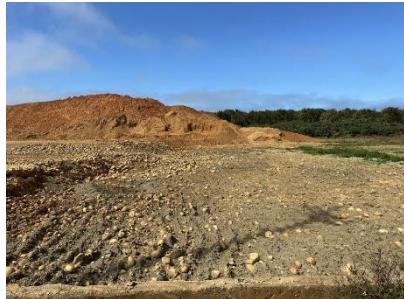
回報資訊			
權責單位	苗栗縣政府	查報日期	2022/11/18
查證結果	違規	變異類型	其他
內容描述	1. 本案經後龍鎮公所 111 年 11 月 14 日後鎮建字第 1110017514 號函說明表示有開發行為。 2. 次依本府農業處 111 年 11 月 14 日府農農字第 1110218094 號函因未經申請堆置回填不明物質粒料等情事，涉及違反土地使用管制規定，已移請本府地政處核處		
現地照片

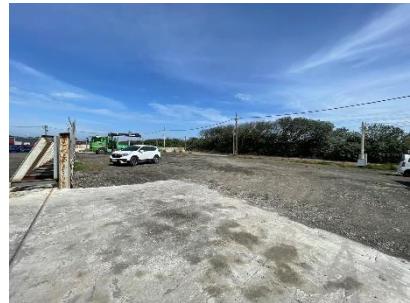
回報資訊			
權責單位	雲林縣政府	查報日期	2022/12/05
查證結果	違規	變異類型	未取得出流管制計畫書 核定函
內容描述	<p>1. 經查本案變異點係出租作為工廠之開發，依現場所提供之出租文件，土地包含本縣麥寮鄉許厝寮段許厝寮小段 633-2、633-3、633-4、633-8、633-9、633-10、633-11、633-12 及 633-19 地號等 9 筆土地，屬一般農業區農牧用地，總面積為 2.0716 公頃。</p> <p>2. 次查本案變異點未有向本府提出申請而逕行辦理土地開發利用之情形，另請本府農業處妥處。</p>

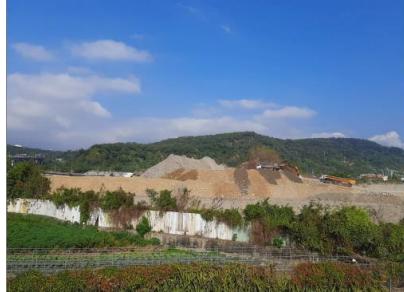
回報資訊			
權責單位	苗栗縣政府	查報日期	2022/12/07
查證結果	違規	變異類型	未取得出流管制計畫書 核定函
內容描述	1. 本案經三義鄉公所 111 年 11 月 29 日義鄉建字第 1110012864 號函說明表示示土堆一處。(檢附現況照片 1 份供參) 2. 依本府水利處 109 年 10 月 27 日府水利字第 1091209287 號函已同意「出流管制規劃書」，查變異點位置之公司（中埔混凝土股份有限公司）尚未向本府提送「出流管制計劃書」。		
現地照片

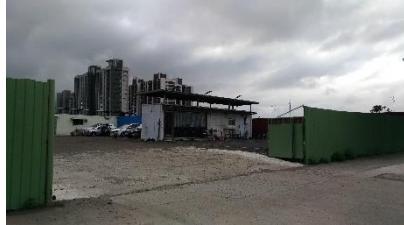
八里區臺北港段 112 號現況(三)

回報資訊			
權責單位	新北市政府	查報日期	2022/12/09
查證結果	違規	變異類型	其他
內容描述	似聯結車停車場		
現地照片
