## **附錄 5**

### **變異點查報成果—山坡地**

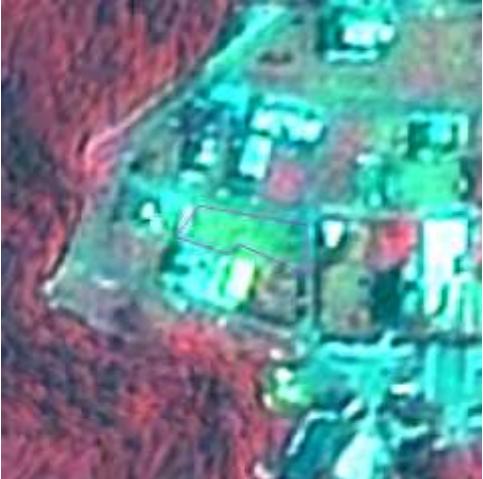
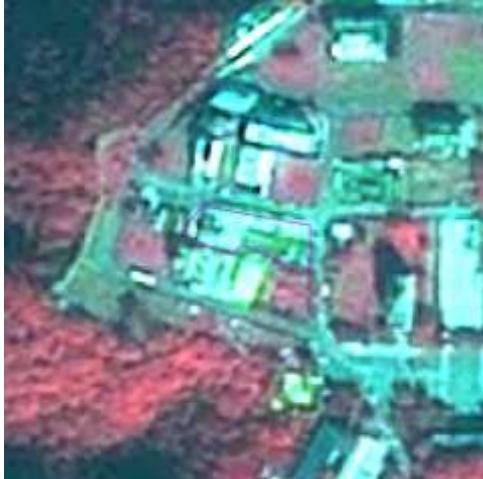
第 11201 期山坡地變異（編號 AF0211201032）查證回報成果

回報資訊			
權責單位	新北市政府	查報日期	2023/01/31
查證結果	違規	變異類型	違規農業使用
內容描述	鋪設混凝土地坪 放置貨櫃 堆放物品		
現地照片

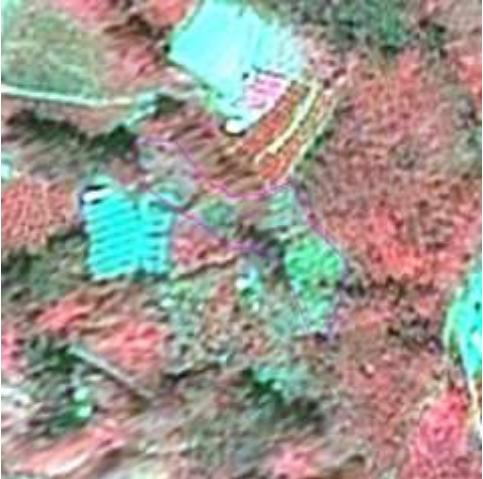
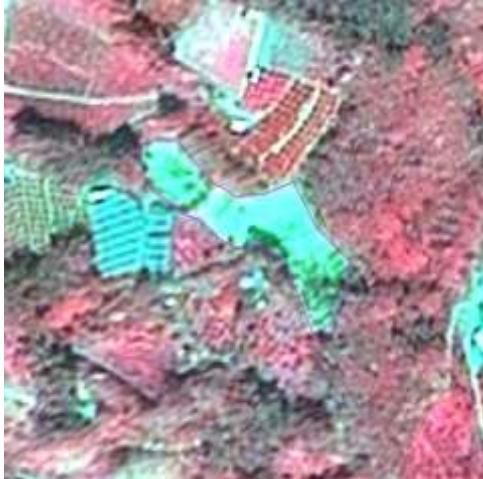
第 11201 期山坡地變異（編號 AM1211201110）查證回報成果

回報資訊			
權責單位	南投縣政府	查報日期	2023/02/19
查證結果	違規	變異類型	超限利用
內容描述	農作整坡		
現地照片

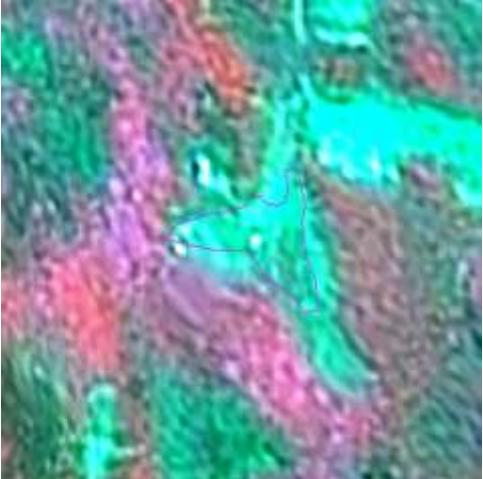
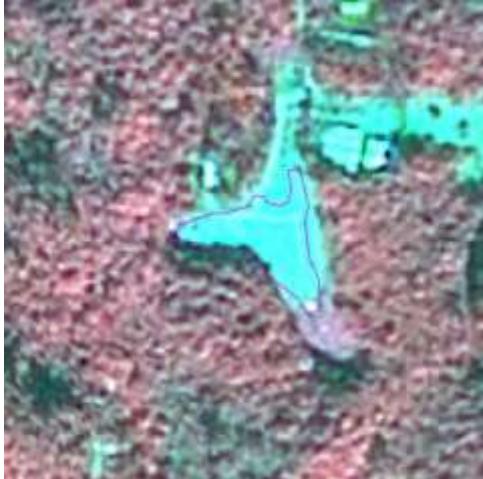
第 11201 期山坡地變異（編號 AG0811201021）查證回報成果

回報資訊			
權責單位	宜蘭縣政府	查報日期	2023/02/05
查證結果	違規	變異類型	修建道路或溝渠(含鐵、公路)
內容描述	本案位於冬山鄉安平段 531 地號，經現勘有未經申請之水泥鋪面、地上構造物，將依規定查報辦理。		
現地照片

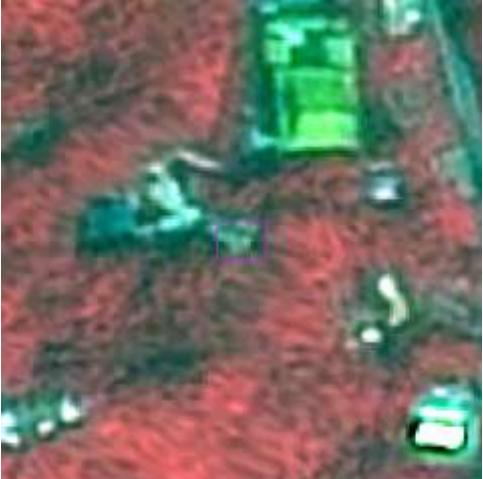
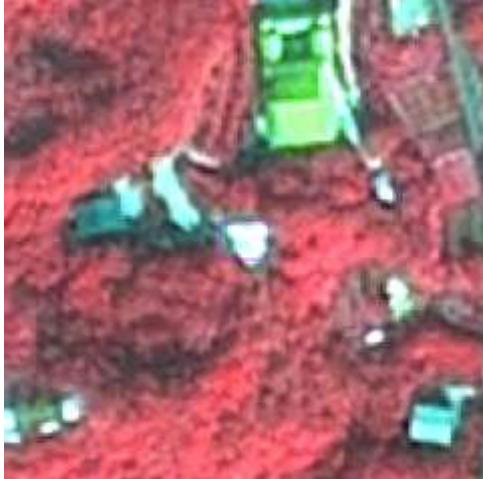
第 11201 期山坡地變異（編號 AJ0411201046）查證回報成果

回報資訊			
權責單位	新竹縣政府	查報日期	2023/02/07
查證結果	違規	變異類型	設置公園、遊憩用地、運動場地或軍事訓練場
內容描述	現地有新建停車場，已通報縣府		
現地照片

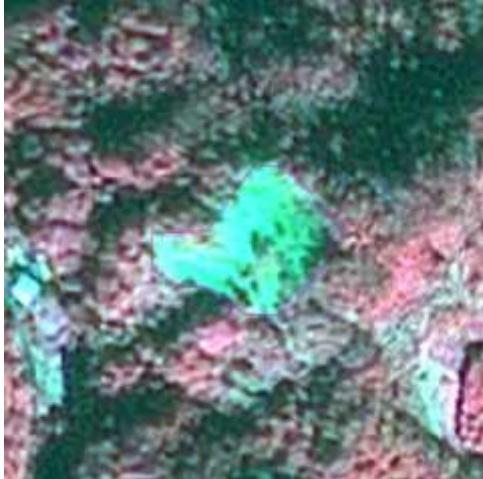
第 11201 期山坡地變異（編號 AJ0811201022）查證回報成果

回報資訊			
權責單位	新竹縣政府	查報日期	2023/01/31
查證結果	違規	變異類型	整坡作業
內容描述	現場疑似未經申請開挖整地，已於本所 112 年 1 月 19 日橫鄉農字第 1123900012 號函通報縣府。		
現地照片

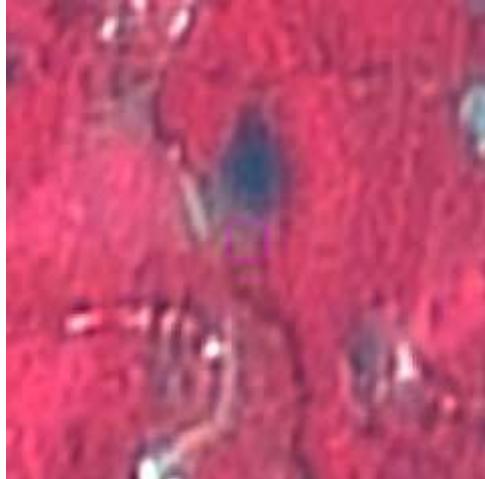
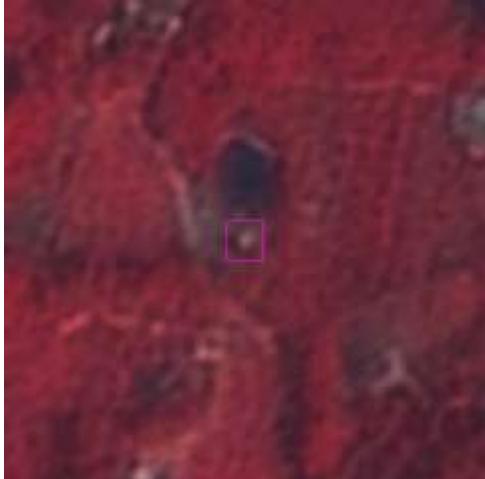
第 11202 期山坡地變異（編號 AK0711202122）查證回報成果

回報資訊			
權責單位	苗栗縣政府	查報日期	2023/03/16
查證結果	違規	變異類型	超限利用
內容描述	現地種植酪梨。		
現地照片

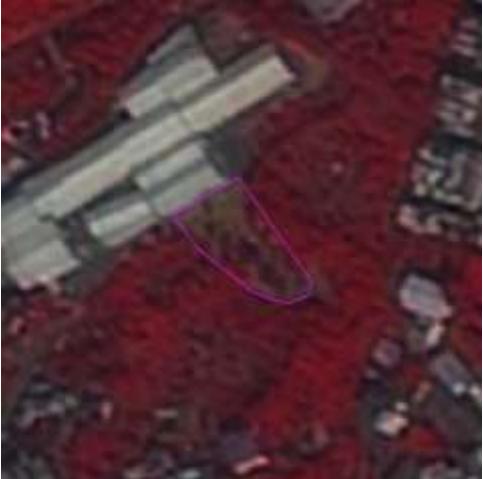
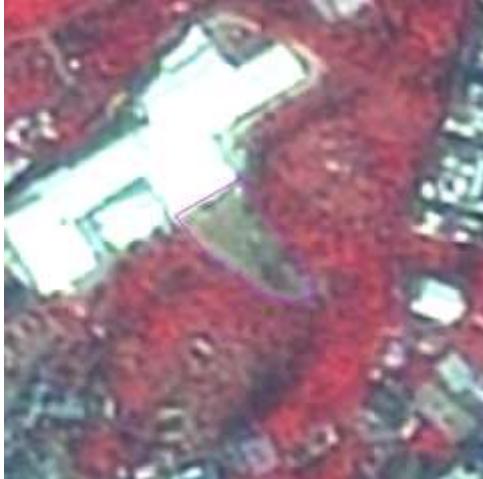
第 11202 期山坡地變異（編號 AN0511202007）查證回報成果

回報資訊			
權責單位	彰化縣政府	查報日期	2023/02/24
查證結果	違規	變異類型	開發建築用地
內容描述	大面積設置鐵皮屋		
現地照片

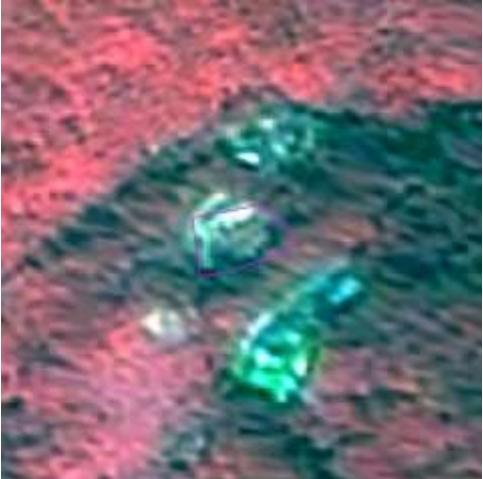
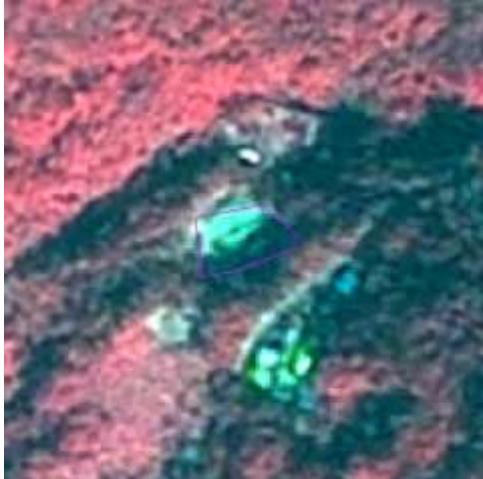
第 11203 期山坡地變異（編號 AH0911203020）查證回報成果

回報資訊			
權責單位	桃園市政府	查報日期	2023/03/28
查證結果	違規	變異類型	開發建築用地
內容描述	搭設建築物		
現地照片

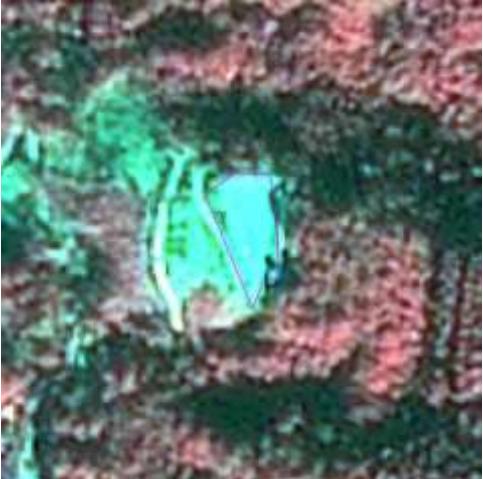
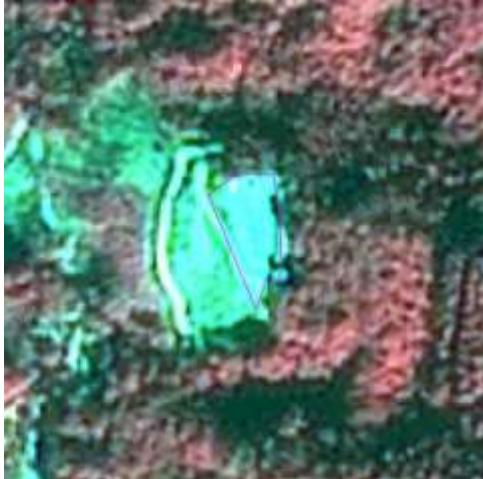
第 11203 期山坡地變異（編號 AJ1411203001）查證回報成果

回報資訊			
權責單位	新竹縣政府	查報日期	2023/04/26
查證結果	違規	變異類型	設置公園、遊憩用地、運動場地或軍事訓練場
內容描述	開闢露營區；另案陳報縣政府權責單位。		
現地照片

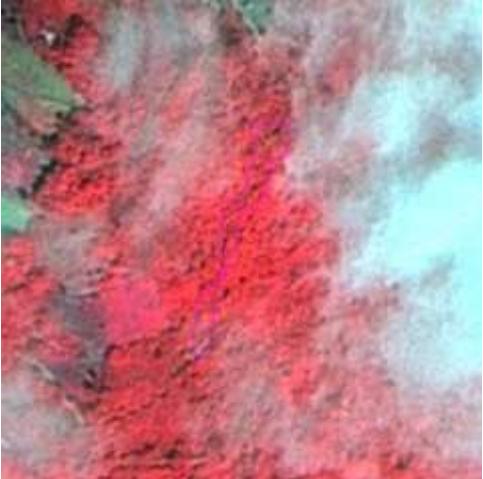
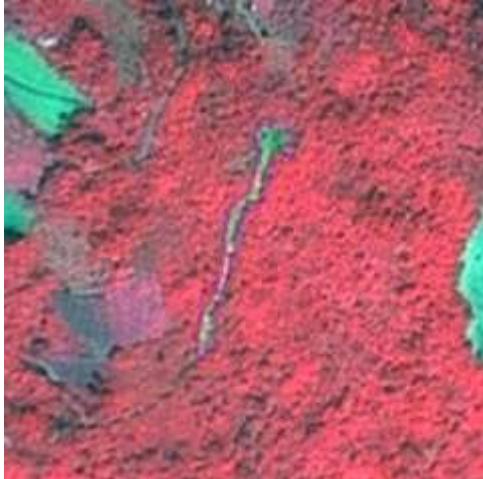
第 11203 期山坡地變異（編號 AV1511203061）查證回報成果

回報資訊			
權責單位	臺東縣政府	查報日期	2023/03/30
查證結果	違規	變異類型	未依核定計畫施工
內容描述	施作方式疑似超出使用範疇		
現地照片

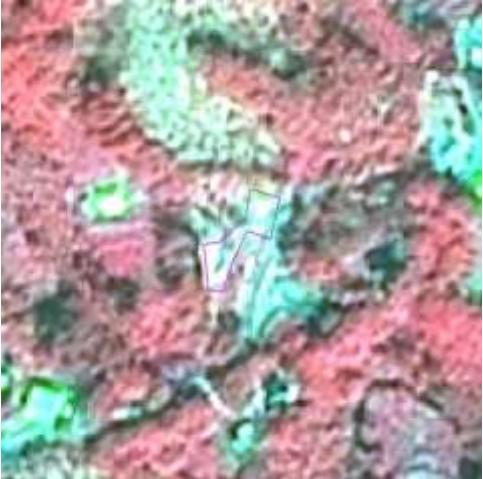
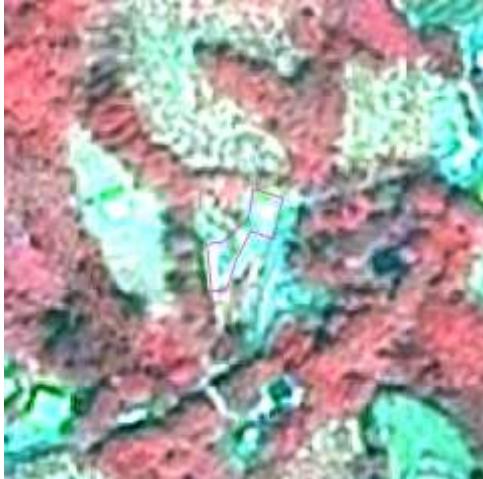
第 11204 期山坡地變異（編號 AH1311204049）查證回報成果

回報資訊			
權責單位	桃園市政府	查報日期	2023/05/26
查證結果	違規	變異類型	違規農業使用
內容描述	疑似違規農業使用		
現地照片

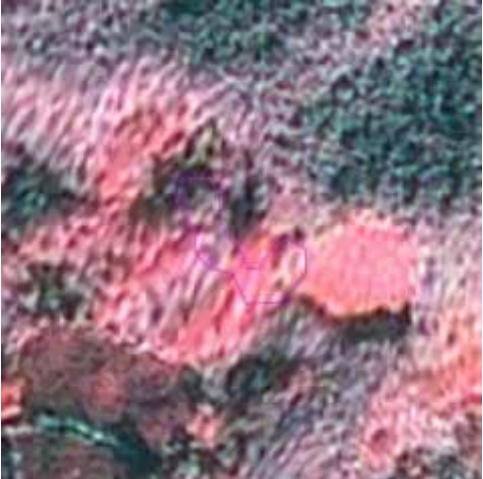
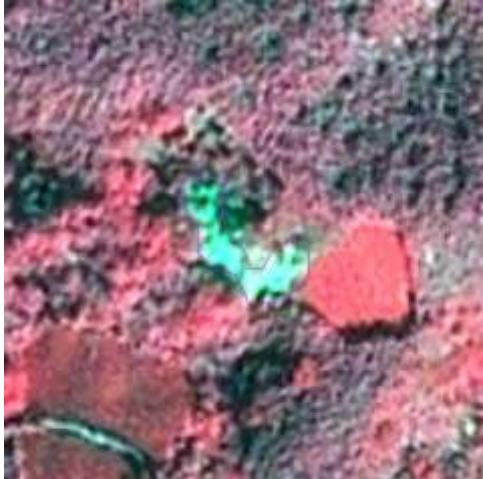
第 11204 期山坡地變異（編號 AM0711204092）查證回報成果

回報資訊			
權責單位	南投縣政府	查報日期	2023/05/17
查證結果	違規	變異類型	超限利用
內容描述	小半天段 852 地號(林業用地)似無法直接到達現場(現場有流籠似通往該變異點，爰僅輔以望遠鏡觀察)，變異點現況為砍伐後裸露地(地上有殘餘竹篙頭，該地號查無相關採伐許可)，且地面有拉設等高基準線之塑膠繩，旁有茶園(爰為超限利用)，另函報縣府。		
現地照片

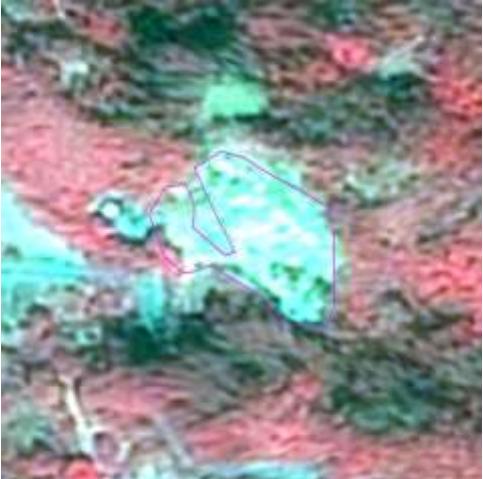
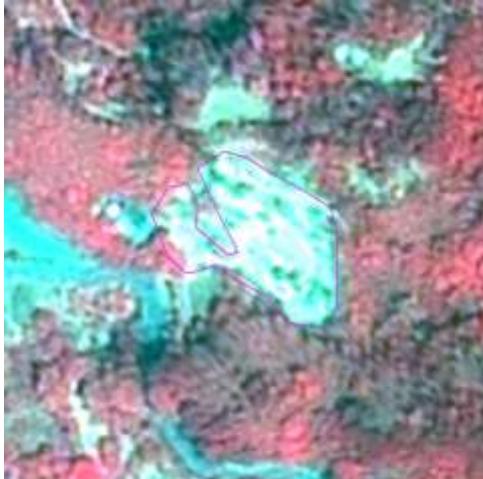
第 11204 期山坡地變異（編號 AK0211204146）查證回報成果

回報資訊			
權責單位	苗栗縣政府	查報日期	2023/05/05
查證結果	違規	變異類型	採取土石
內容描述	現場疑似有開挖整地、挖取土石、堆置水泥塊狀物等跡象。		
現地照片

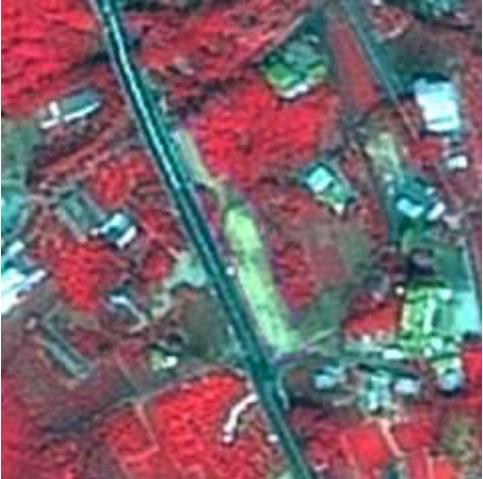
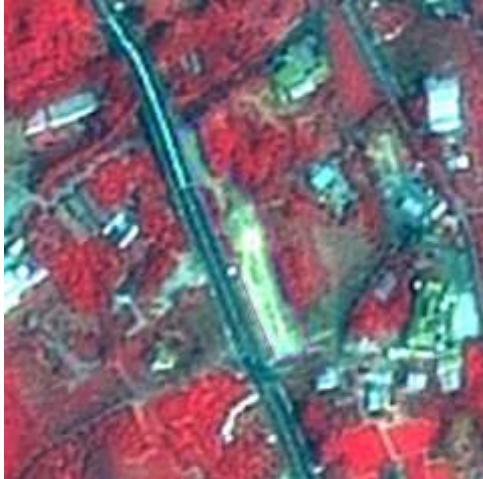
第 11204 期山坡地變異（編號 AM0111204071）查證回報成果

回報資訊			
權責單位	南投縣政府	查報日期	2023/05/03
查證結果	違規	變異類型	堆積土石
內容描述	堆積土石		
現地照片

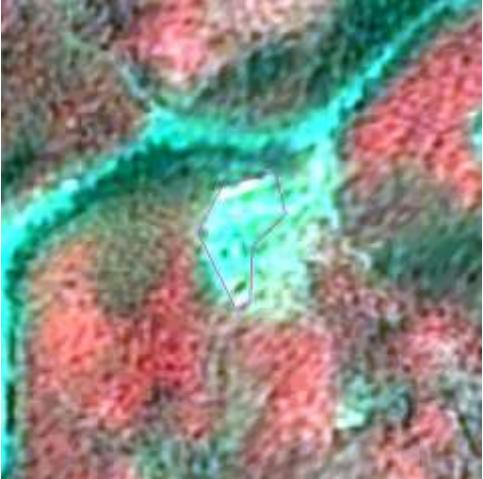
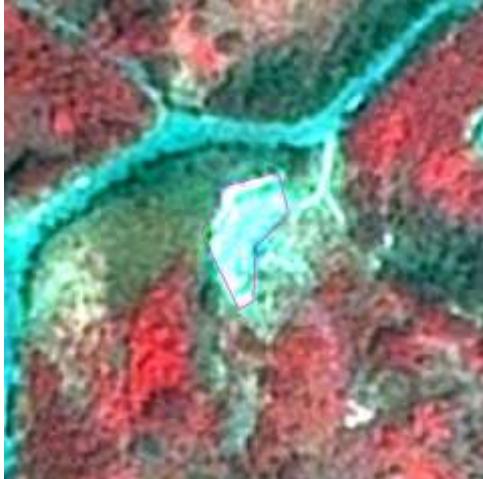
第 11204 期山坡地變異（編號 AK0311204030）查證回報成果

回報資訊			
權責單位	苗栗縣政府	查報日期	2023/05/09
查證結果	違規	變異類型	處理廢棄物
內容描述	疑似堆積廢棄物		
現地照片

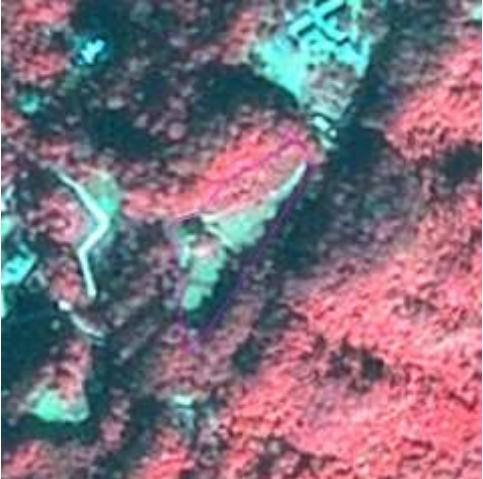
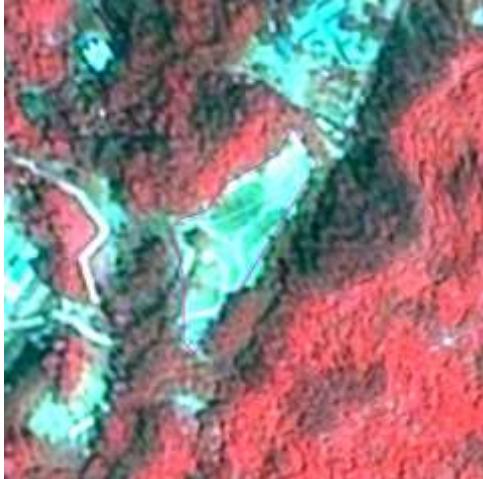
第 11204 期山坡地變異（編號 AK0411204109）查證回報成果

回報資訊			
權責單位	苗栗縣政府	查報日期	2023/05/02
查證結果	違規	變異類型	其他開挖整地
內容描述	疑似開挖整地		
現地照片

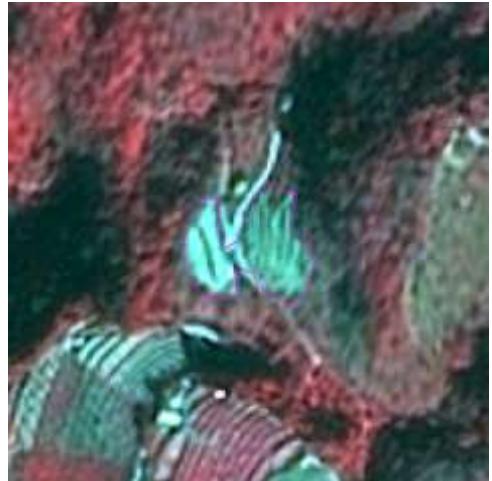
第 11204 期山坡地變異（編號 AM1311204127）查證回報成果

回報資訊			
權責單位	南投縣政府	查報日期	2023/05/04
查證結果	違規	變異類型	整坡作業
內容描述	整地開挖		
現地照片

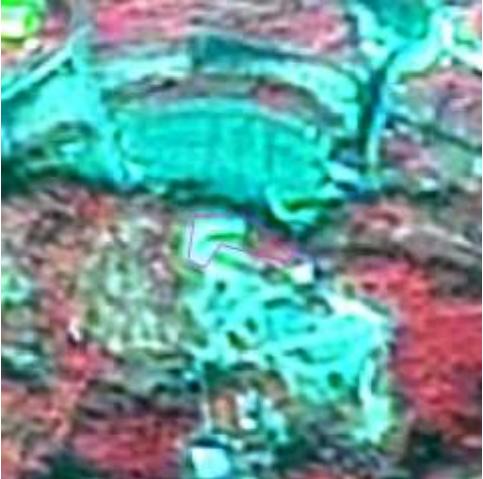
第 11205 期山坡地變異（編號 AB0811205023）查證回報成果

回報資訊			
權責單位	臺中市政府	查報日期	2023/06/02
查證結果	違規	變異類型	違規農業使用
內容描述	上邊坡整地及種植		
現地照片

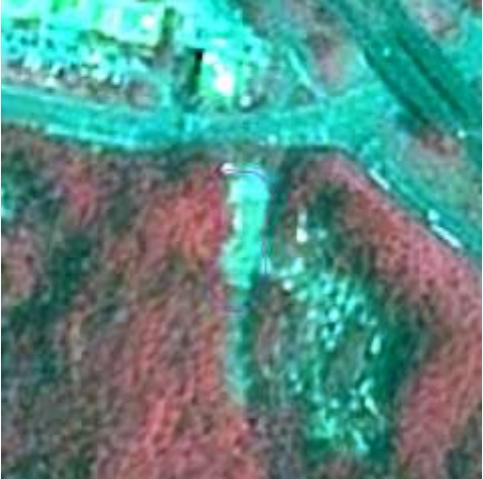
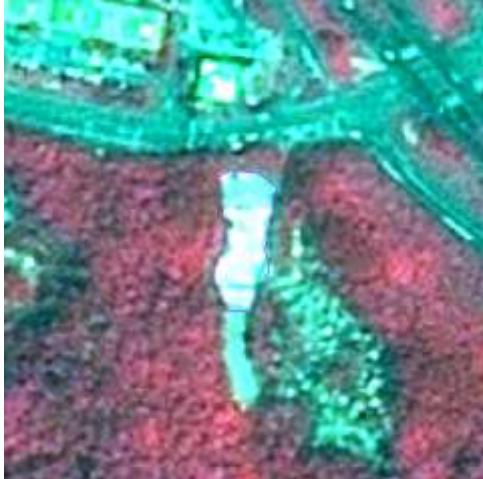
第 11205 期山坡地變異（編號 AF0811205075）查證回報成果

回報資訊			
權責單位	新北市政府	查報日期	2023/06/01
查證結果	違規	變異類型	超限利用
內容描述	(重測前楓子林段楓子林小段 262、263、158、9004-18、160 地號)：現場設置鐵皮圍欄、水泥鋪面及儲水設施，經查已有 111 年第 8 期、112 年第 4 期變異點通報在案。		
現地照片

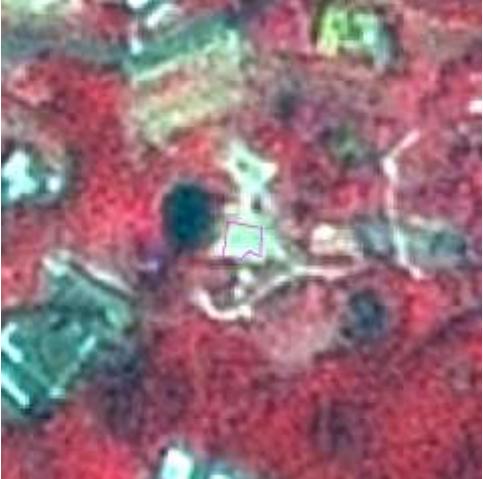
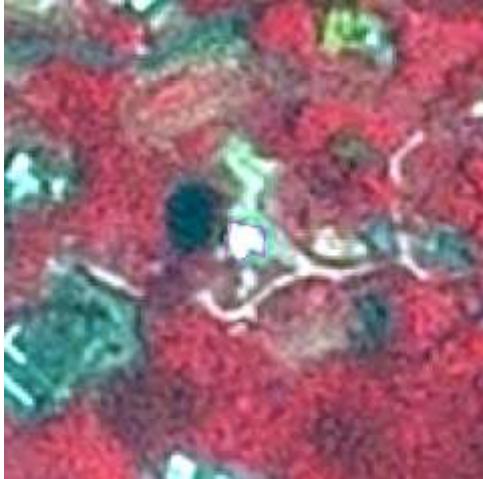
第 11205 期山坡地變異（編號 AJ0611205021）查證回報成果

回報資訊			
權責單位	新竹縣政府	查報日期	2023/06/22
查證結果	違規	變異類型	開發建築用地
內容描述	鐵皮屋新建		
現地照片

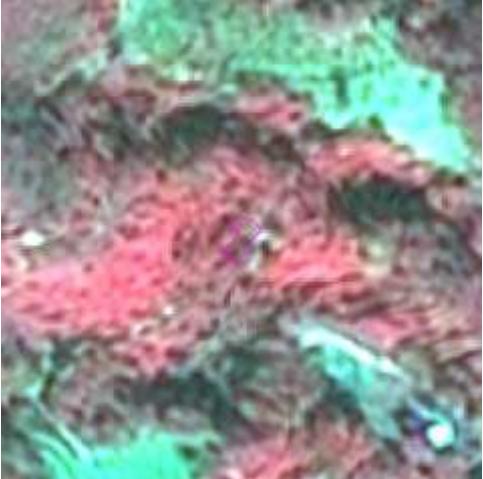
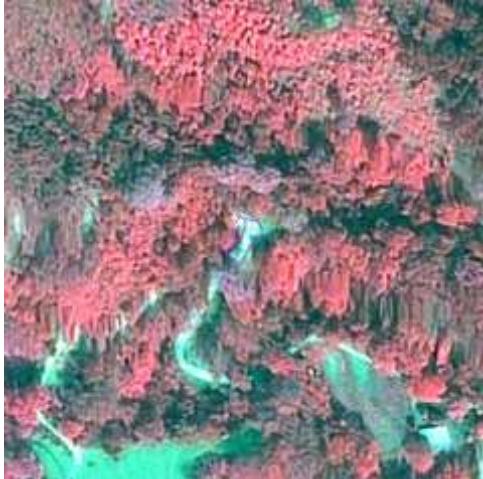
第 11205 期山坡地變異（編號 AJ1511205042）查證回報成果

回報資訊			
權責單位	新竹縣政府	查報日期	2023/06/22
查證結果	違規	變異類型	修建道路或溝渠(含鐵、公路)
內容描述	造林地，開設水泥路		
現地照片

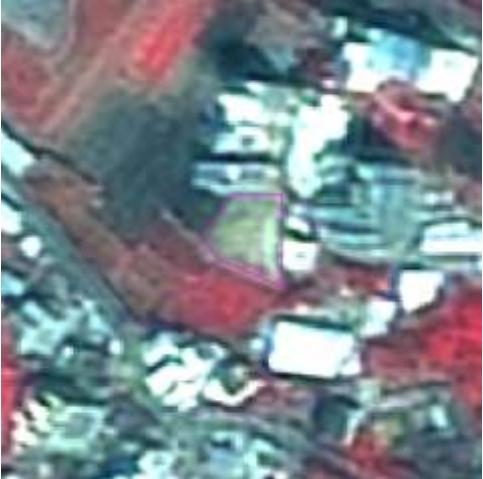
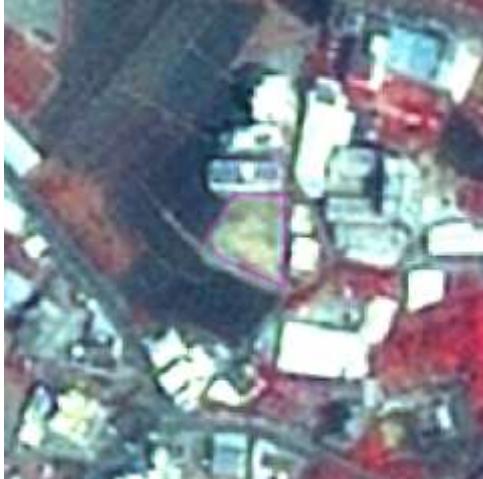
第 11205 期山坡地變異（編號 AL1311205007）查證回報成果

回報資訊			
權責單位	臺中市政府	查報日期	2023/06/01
查證結果	違規	變異類型	其他開挖整地
內容描述	整地後之裸露地		
現地照片

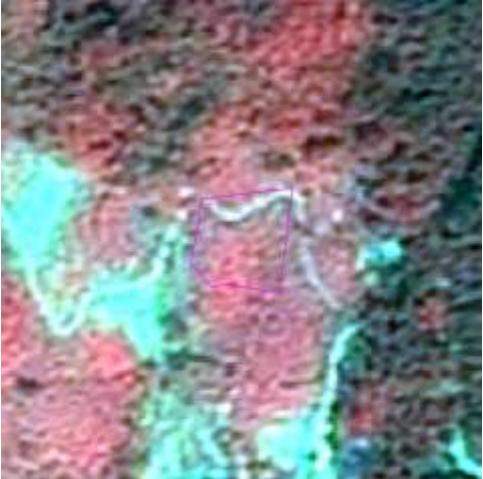
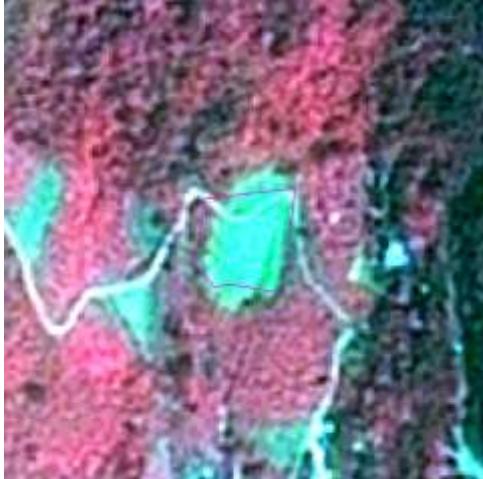
第 11206 期山坡地變異（編號 AH1311206029）查證回報成果

回報資訊			
權責單位	桃園市政府	查報日期	2023/07/18
查證結果	違規	變異類型	違規農業使用
內容描述	違規農業使用		
現地照片

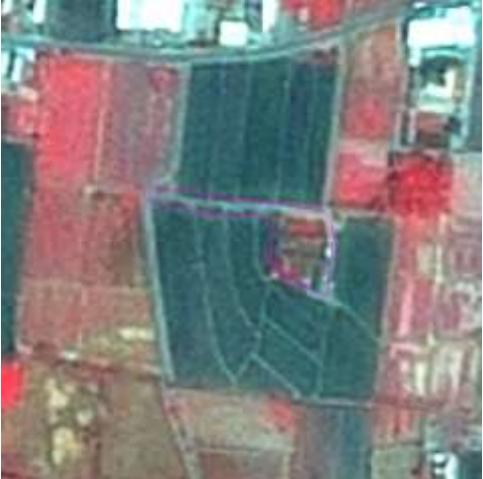
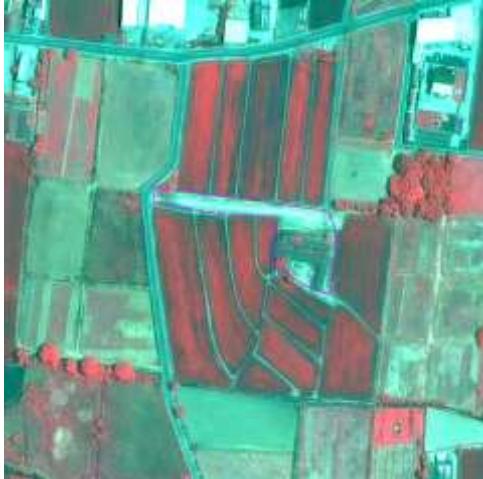
第 11206 期山坡地變異（編號 AL1311206024）查證回報成果

回報資訊			
權責單位	臺中市政府	查報日期	2023/06/29
查證結果	違規	變異類型	修建道路或溝渠(含鐵、公路)
內容描述	設置道路及水溝		
現地照片

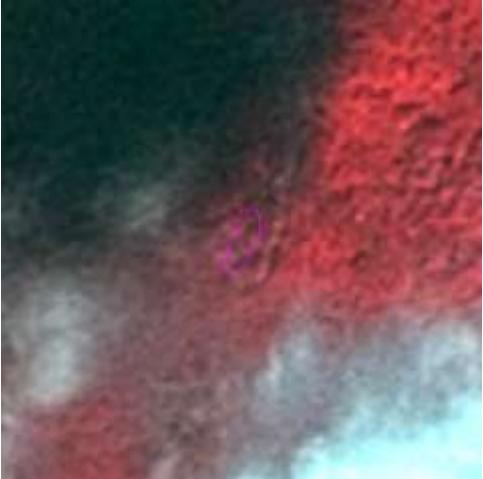
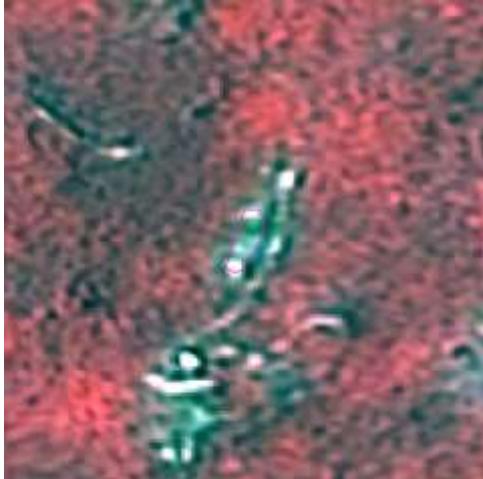
第 11206 期山坡地變異（編號 AT3311206026）查證回報成果

回報資訊			
權責單位	屏東縣政府	查報日期	2023/07/20
查證結果	違規	變異類型	設置墳墓
內容描述	四林段 859 地號為林業用地，現場疑有新設墳墓 1 事。		
現地照片

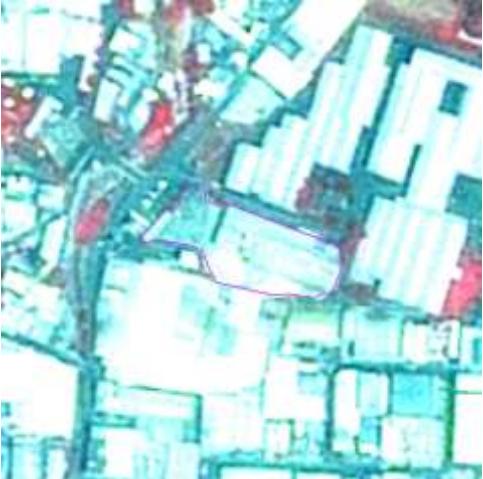
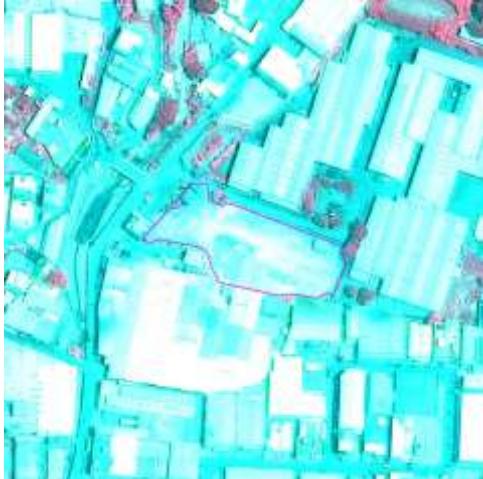
第 11206 期山坡地變異（編號 AL1611206033）查證回報成果

回報資訊			
權責單位	臺中市政府	查報日期	2023/07/01
查證結果	違規	變異類型	處理廢棄物
內容描述	挖填廢棄物廢土		
現地照片

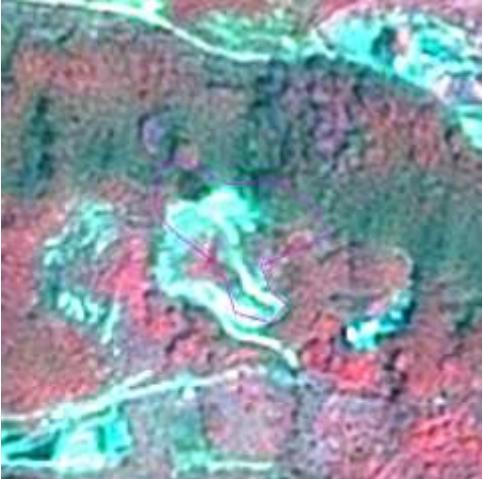
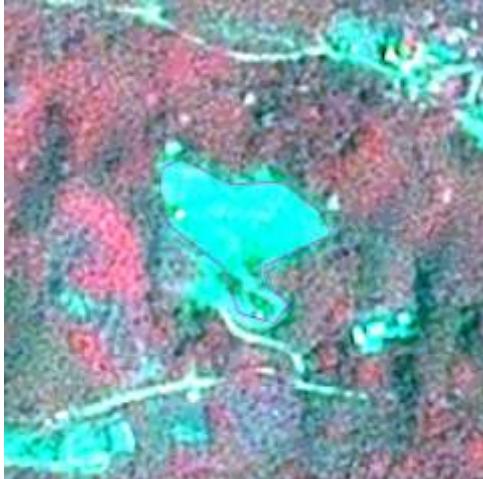
第 11206 期山坡地變異（編號 AK0511206124）查證回報成果

回報資訊			
權責單位	苗栗縣政府	查報日期	2023/07/01
查證結果	違規	變異類型	其他開挖整地
內容描述	疑似開挖整地		
現地照片

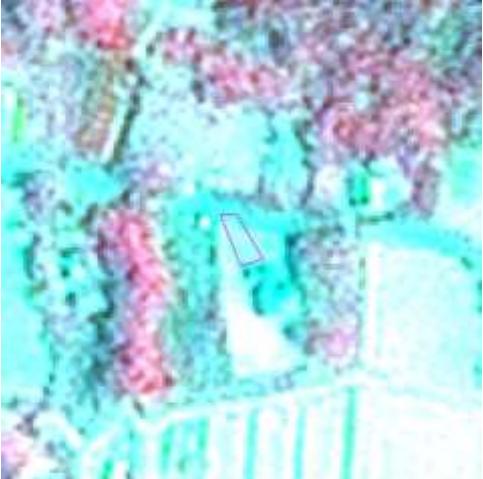
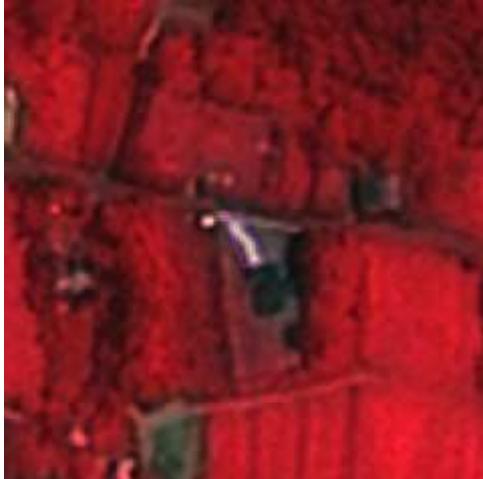
第 11207 期山坡地變異（編號 AM0211207121）查證回報成果

回報資訊			
權責單位	南投縣政府	查報日期	2023/07/20
查證結果	違規	變異類型	開發建築用地
內容描述	變異點位於福興段 487、488 地號，現況為新建建物，且查無申請水土保持計畫在案。		
現地照片

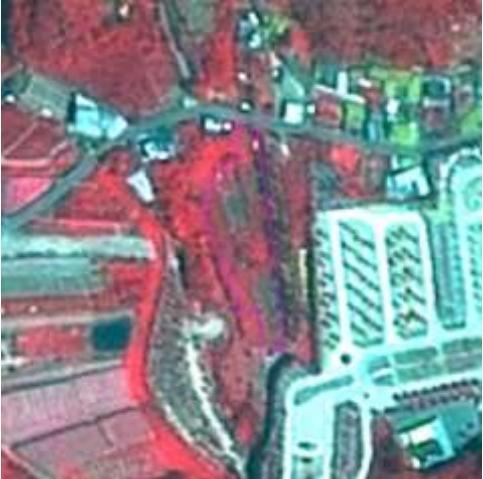
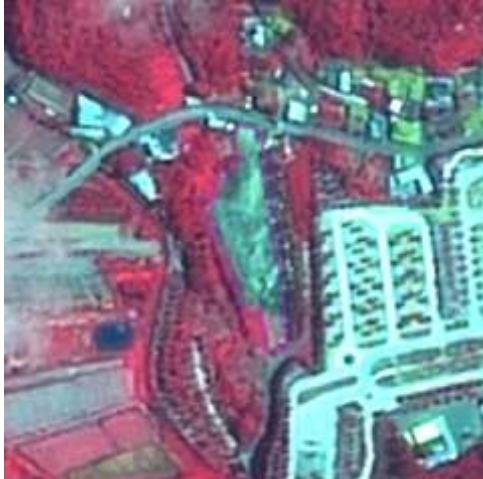
第 11207 期山坡地變異（編號 AM0211207114）查證回報成果

回報資訊			
權責單位	南投縣政府	查報日期	2023/07/20
查證結果	違規	變異類型	堆積土石
內容描述	變異點位於水尾段 67 地號，現況為堆置土石，且查無申請水土保持計畫在案。		
現地照片

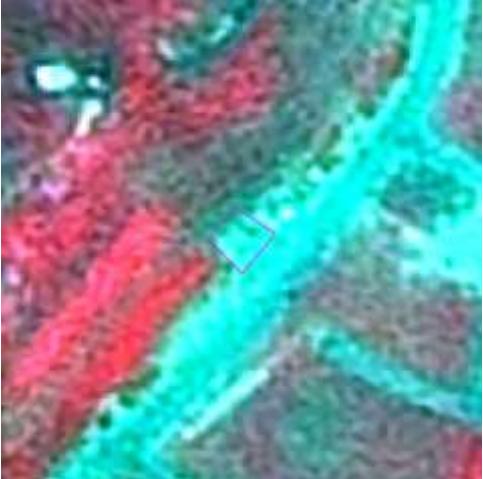
第 11207 期山坡地變異（編號 AL1811207008）查證回報成果

回報資訊			
權責單位	臺中市政府	查報日期	2023/07/26
查證結果	違規	變異類型	設置公園、遊憩用地、運動場地或軍事訓練場
內容描述	疑似社區型公園		
現地照片

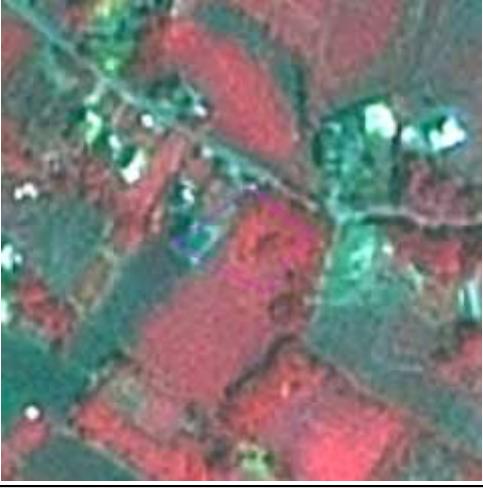
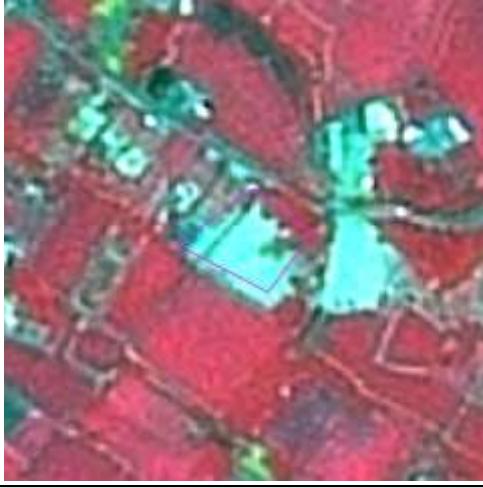
第 11207 期山坡地變異（編號 AH0911207016）查證回報成果

回報資訊			
權責單位	桃園市政府	查報日期	2023/07/21
查證結果	違規	變異類型	其他開挖整地
內容描述	疑似開挖整地、設置建築物基礎		
現地照片

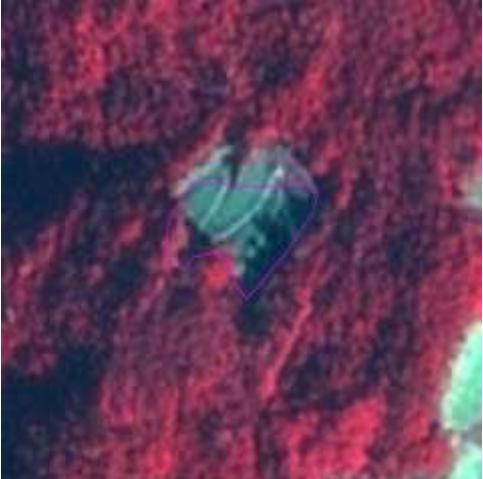
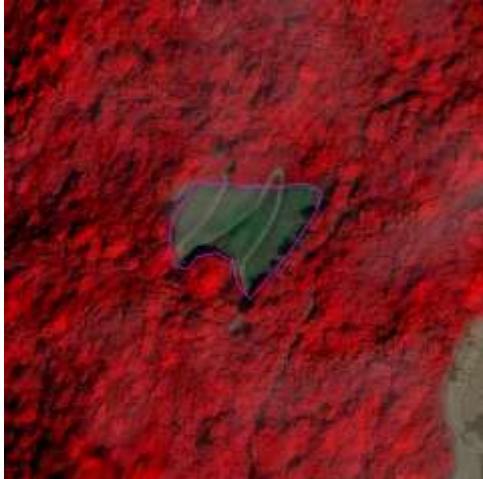
第 11207 期山坡地變異（編號 AV0411207017）查證回報成果

回報資訊			
權責單位	臺東縣政府	查報日期	2023/07/20
查證結果	違規	變異類型	整坡作業
內容描述	整坡作業		
現地照片

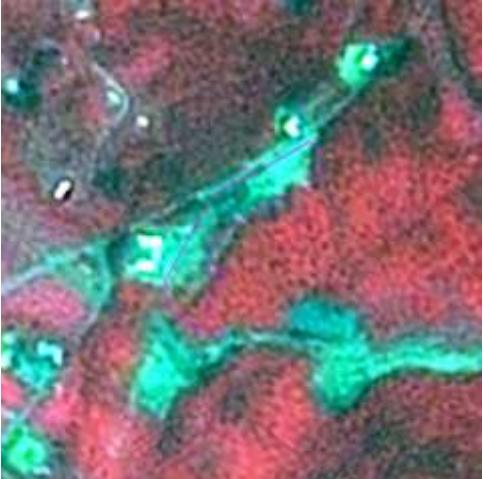
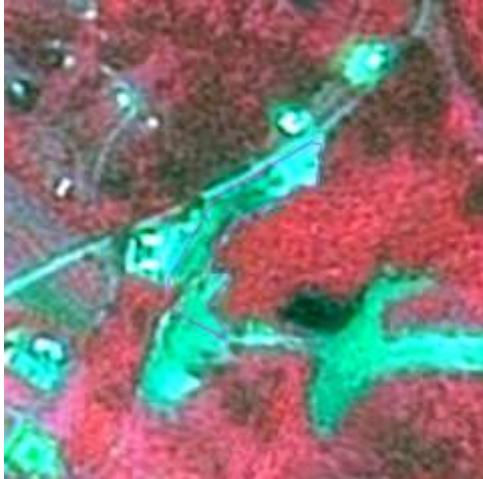
第 11208 期山坡地變異（編號 AK1211208097）查證回報成果

回報資訊			
權責單位	苗栗縣政府	查報日期	2023/09/01
查證結果	違規	變異類型	違規農業使用
內容描述	現場有顏色不一之土石及新增水泥鋪面		
現地照片

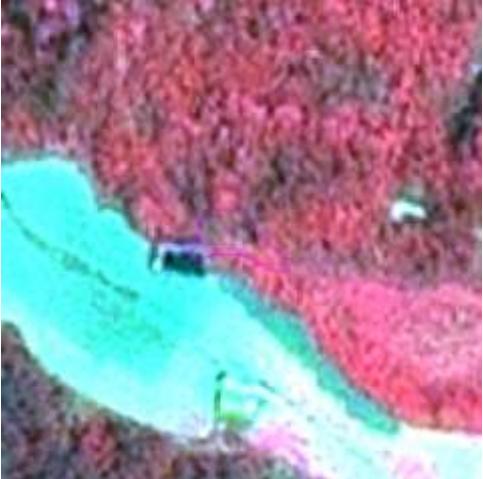
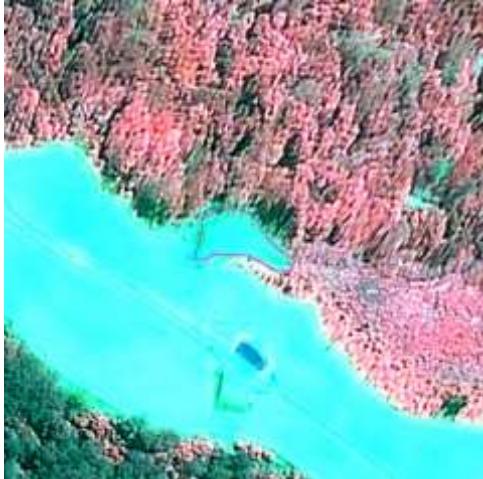
第 11208 期山坡地變異（編號 AM1311208108）查證回報成果

回報資訊			
權責單位	南投縣政府	查報日期	2023/09/20
查證結果	違規	變異類型	超限利用
內容描述	種植高麗菜		
現地照片

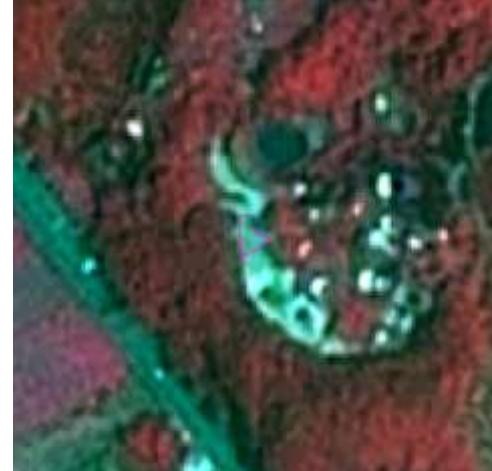
回報資訊			
權責單位	新竹縣政府	查報日期	2023/09/24
查證結果	違規	變異類型	設置墳墓
內容描述	開挖整地私設墳墓,1120801,峨眉字第 1123800095 號,轉陳縣府處置,違反水土保持法未罰處未設改正日,移交地政		
現地照片

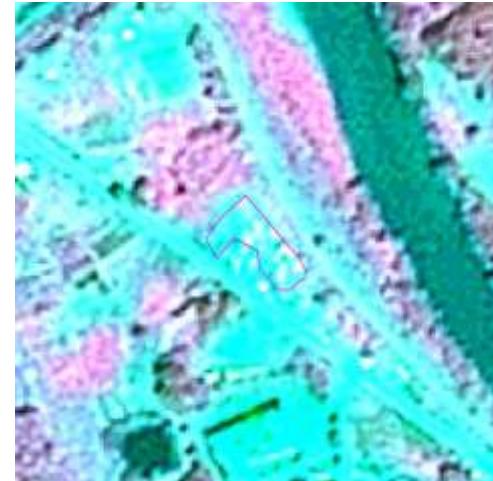
回報資訊			
權責單位	新北市政府	查報日期	2023/09/26
查證結果	違規	變異類型	處理廢棄物
內容描述	堆置大量回收物品		
現地照片

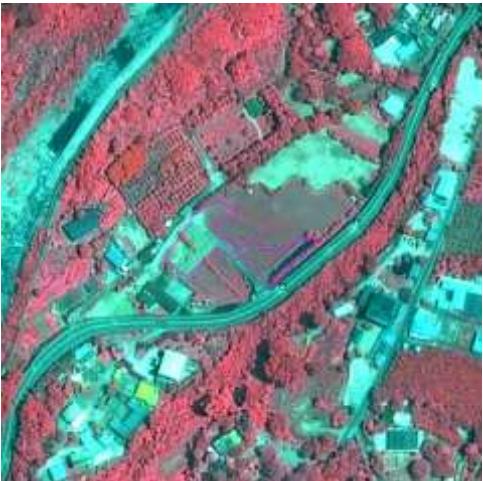
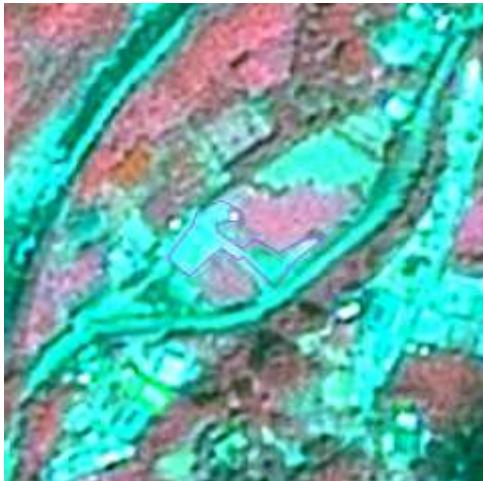
第 11210 期山坡地變異（編號 AK1411210117）查證回報成果

回報資訊			
權責單位	苗栗縣政府	查報日期	2023/11/08
查證結果	違規	變異類型	設置公園、遊憩用 地、運動場地或軍事 訓練場
內容描述	經營露區水泥路面，整地，水池		
現地照片
