## 附錄 5

### 變異點查報成果—山坡地

## 山坡地變異點查證結果非違規與違規類型統計

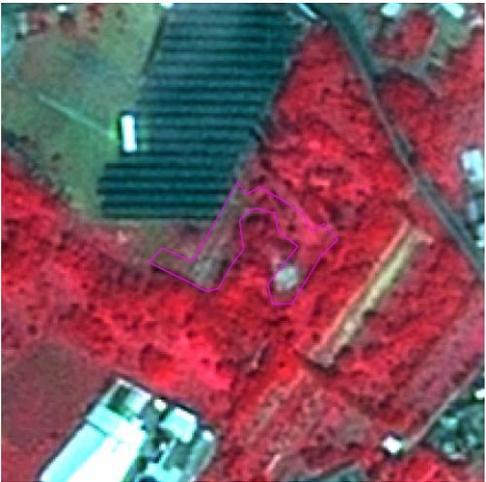
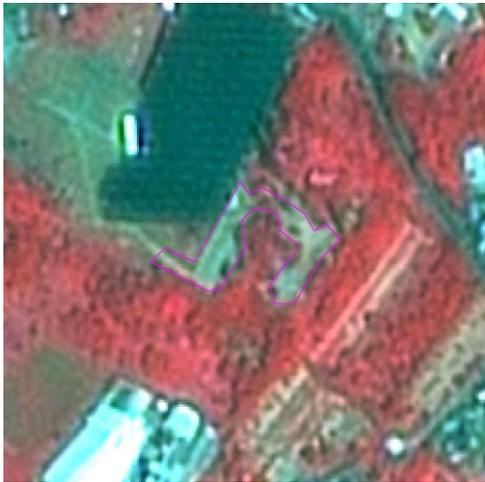
第 11401 期山坡地變異（編號 AK0311401007）查證回報成果

回報資訊			
權責單位	苗栗縣政府	查報日期	2025/02/12
查證結果	違規	變異類型	違規農業使用
內容描述	整地種樹		
現地照片

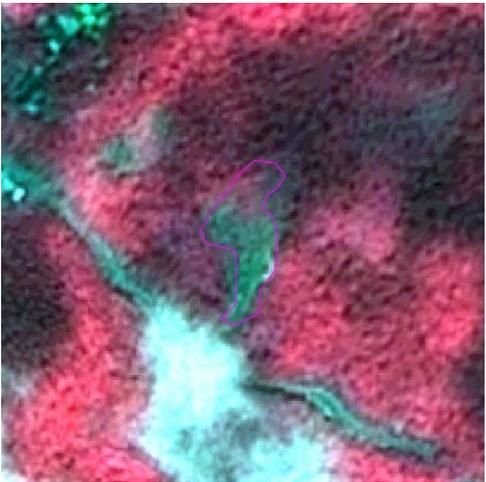
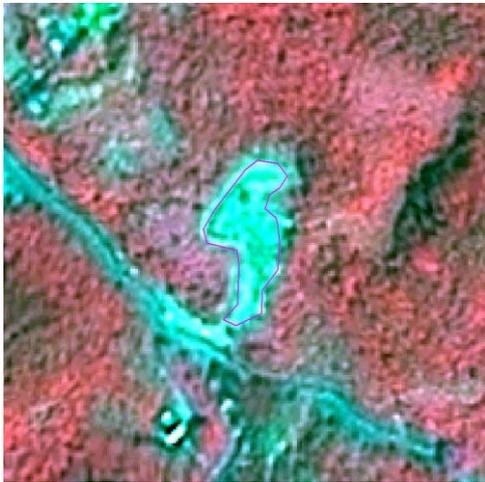
第 11401 期山坡地變異（編號 AF2511401044）查證回報成果

回報資訊			
權責單位	新北市政府	查報日期	2025/01/23
查證結果	違規	變異類型	修建道路或溝渠(含鐵、公路)
內容描述	應為新北府農山字第 1130652775 號水保計畫農路工程，待確認		
現地照片

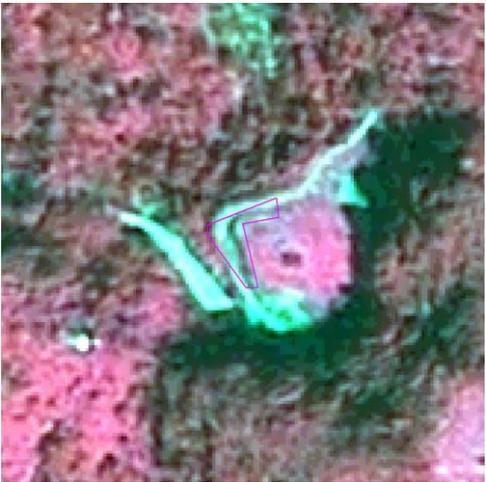
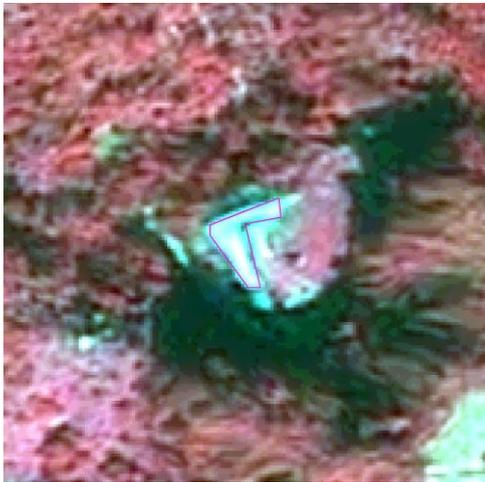
第 11401 期山坡地變異（編號 AB1011401051）查證回報成果

回報資訊			
權責單位	臺中市政府	查報日期	2025/01/22
查證結果	違規	變異類型	其他開挖整地
內容描述	違規開挖整地(臺中市政府水利局 114 年 1 月 14 日中市水保管字第 1140001740 號函)		
現地照片

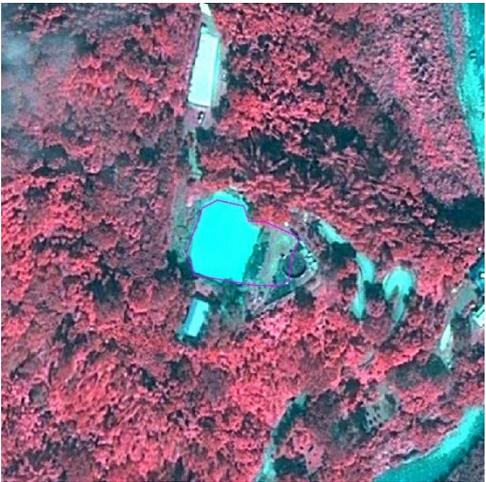
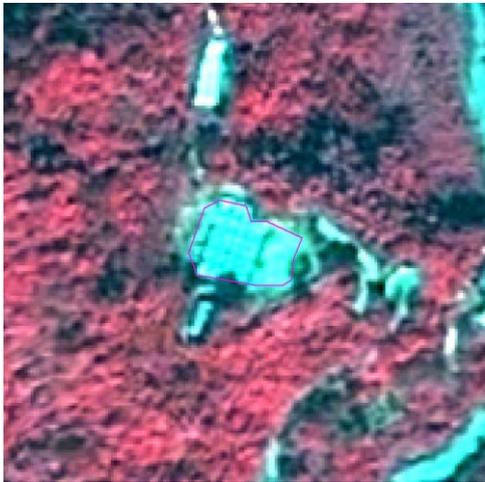
第 11401 期山坡地變異（編號 AM1011401004）查證回報成果

回報資訊			
權責單位	南投縣政府	查報日期	2025/02/05
查證結果	違規	變異類型	未依核定計畫施工
內容描述	現場正在興建建築，並設有工程牌，疑似已逾完工日期。		
現地照片

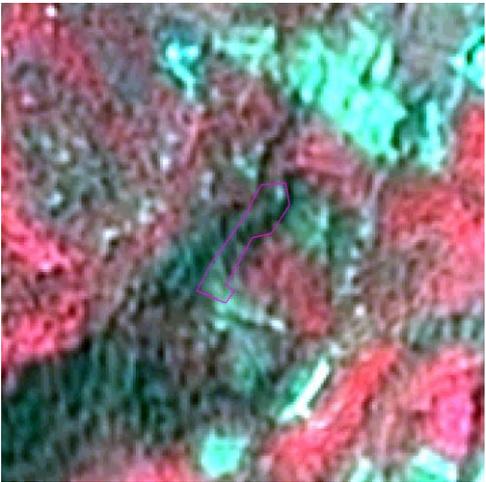
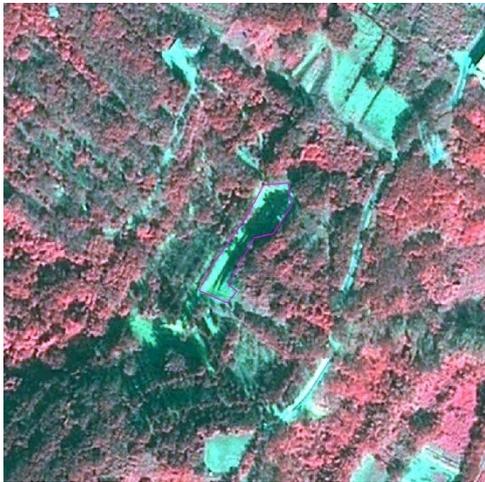
第 11402 期山坡地變異（編號 AK1211402067）查證回報成果

回報資訊			
權責單位	苗栗縣政府	查報日期	2025/02/25
查證結果	違規	變異類型	其他開挖整地
內容描述	現況地表裸露，疑似經機具進行開挖。		
現地照片

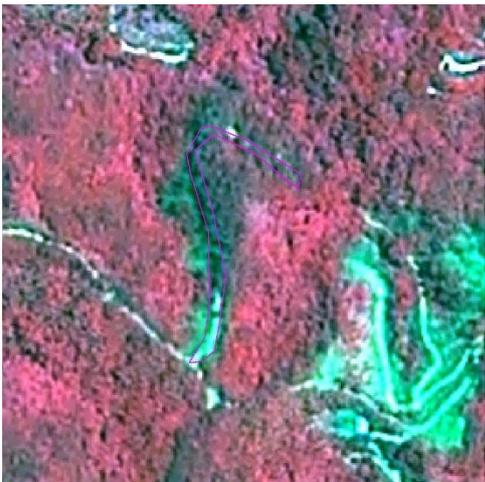
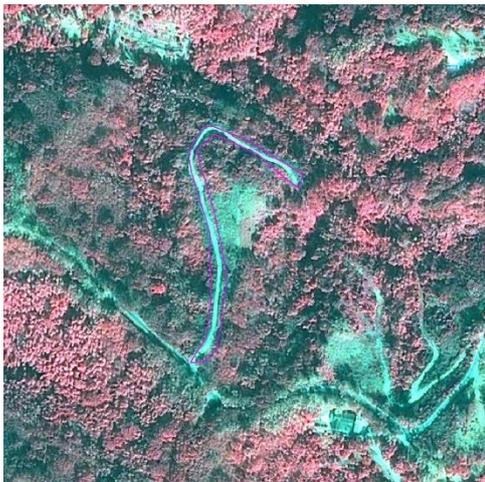
第 11402 期山坡地變異（編號 AK0711402045）查證回報成果

回報資訊			
權責單位	苗栗縣政府	查報日期	2025/02/26
查證結果	違規	變異類型	整坡作業
內容描述	現地闢築土路及切削邊坡。		
現地照片

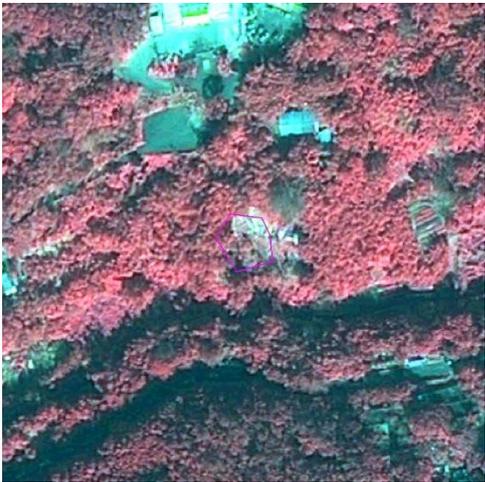
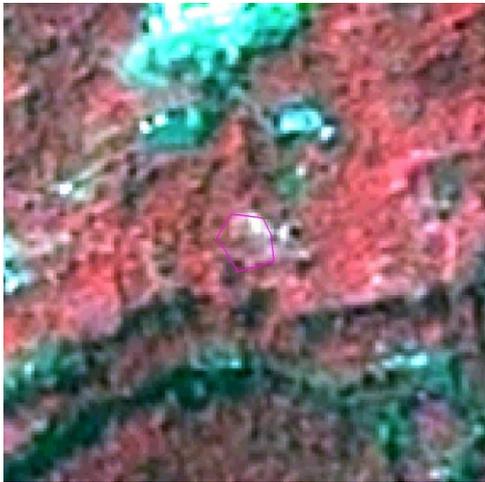
第 11403 期山坡地變異（編號 AH0111403016）查證回報成果

回報資訊			
權責單位	桃園市政府	查報日期	2025/03/12
查證結果	違規	變異類型	違規農業使用
內容描述	未申請農用證明也非完全土地所有權人，在土地上蓋建物，將查報為疑似違規案件。		
現地照片

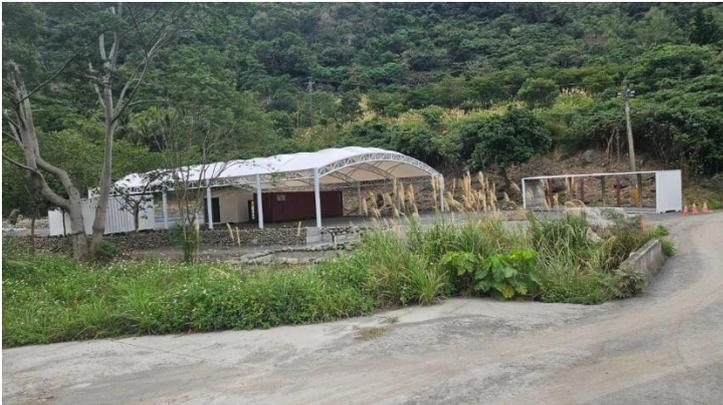
回報資訊			
權責單位	臺東縣政府	查報日期	2025/03/24
查證結果	違規	變異類型	超限利用
內容描述	新歷坵段 314 地號地上物鋼棚一座、309 地號地上物貨櫃一座。		
現地照片

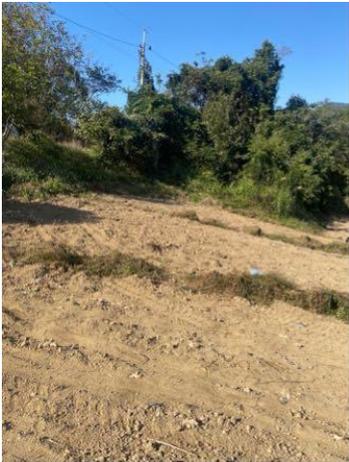
回報資訊			
權責單位	南投縣政府	查報日期	2025/04/10
查證結果	違規	變異類型	整坡作業
內容描述	整破		
現地照片

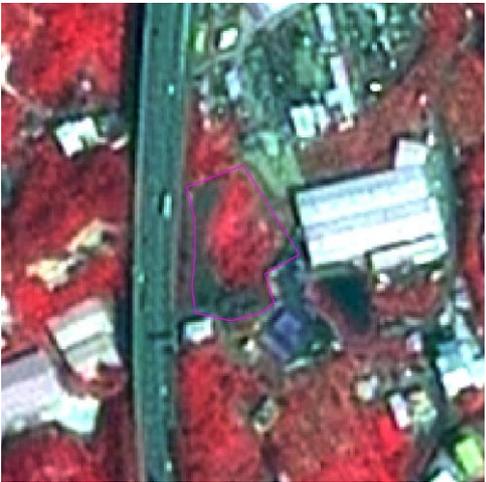
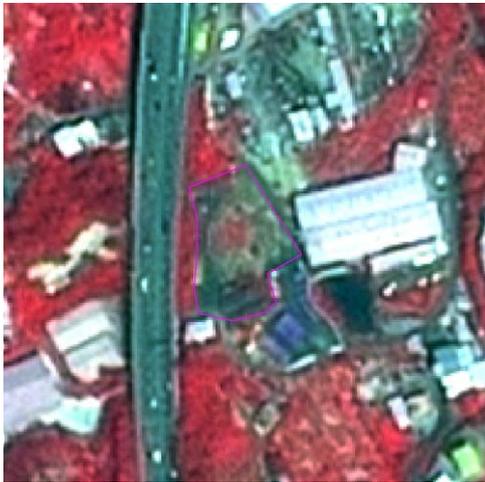
第 11404 期山坡地變異（編號 AF3211404031）查證回報成果

回報資訊			
權責單位	新北市政府	查報日期	2025/04/14
查證結果	違規	變異類型	違規農業使用
內容描述	鋪設柏油及水泥地並放置貨櫃		
現地照片

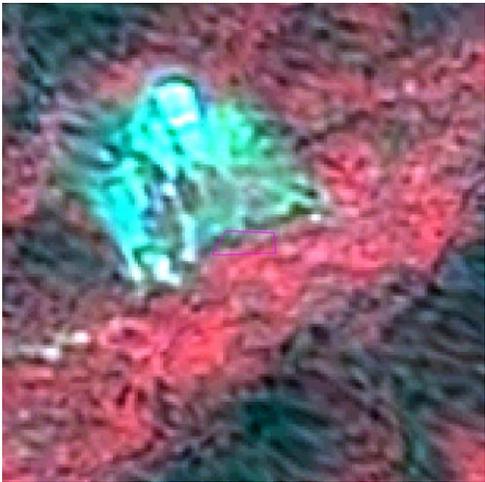
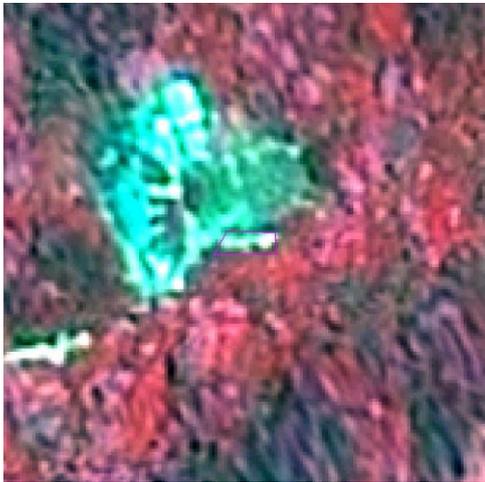
第 11404 期山坡地變異（編號 AN0111404001）查證回報成果

回報資訊			
權責單位	彰化縣政府	查報日期	2025/05/01
查證結果	違規	變異類型	其他開挖整地
內容描述	疑似違規整地		
現地照片

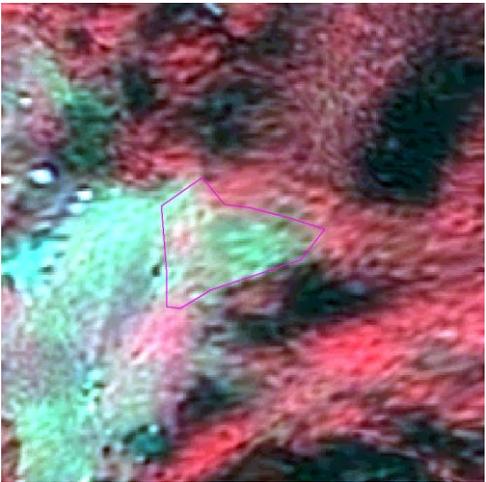
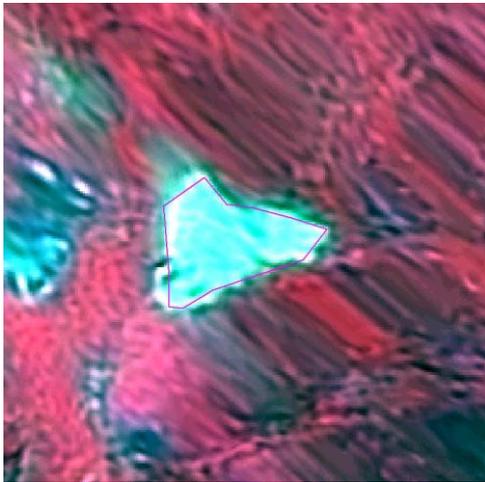
第 11404 期山坡地變異（編號 AB1011404041）查證回報成果

回報資訊			
權責單位	臺中市政府	查報日期	2025/04/30
查證結果	違規	變異類型	未依核定計畫施工
內容描述	合法申請簡易水土保持,但疑似越界施作.		
現地照片

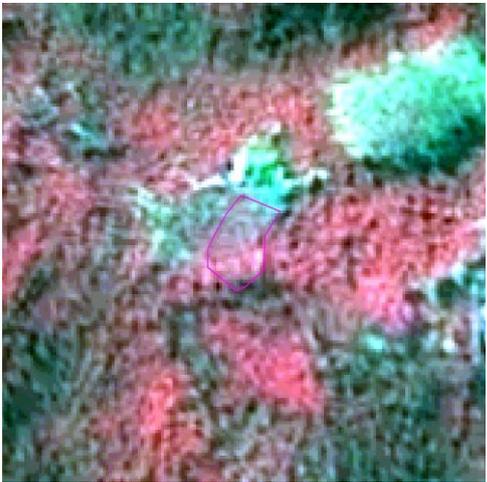
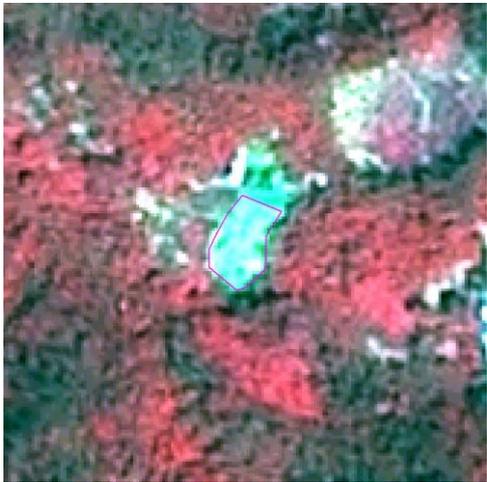
第 11404 期山坡地變異（編號 AJ0411404041）查證回報成果

回報資訊			
權責單位	新竹縣政府	查報日期	2025/04/23
查證結果	違規	變異類型	未依規定期限改正
內容描述	外運廢土棄置該地		
現地照片

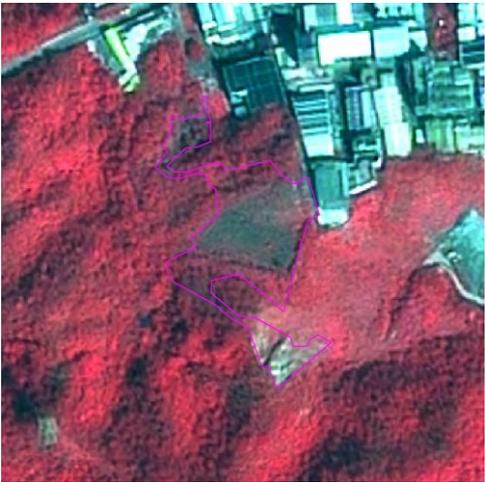
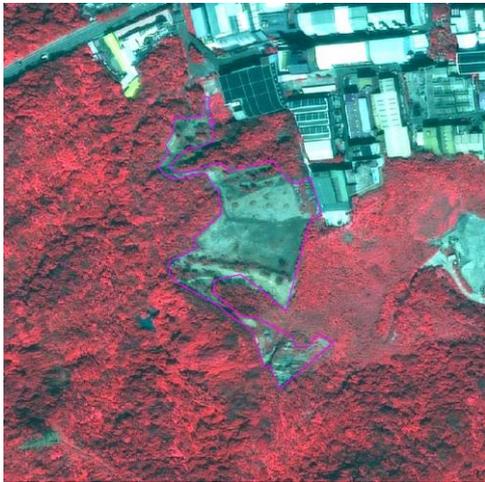
第 11404 期山坡地變異（編號 AH0711404069）查證回報成果

回報資訊			
權責單位	桃園市政府	查報日期	2025/05/01
查證結果	違規	變異類型	整坡作業
內容描述	整坡作業		
現地照片

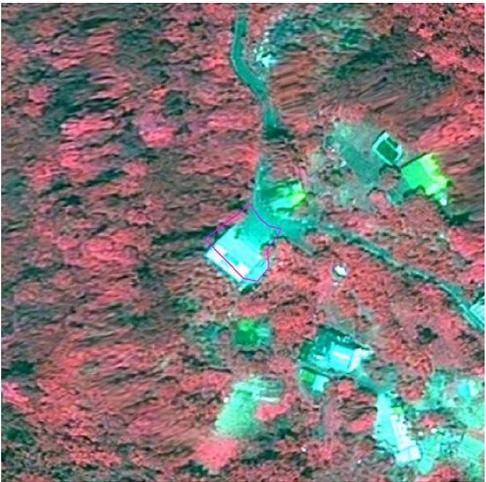
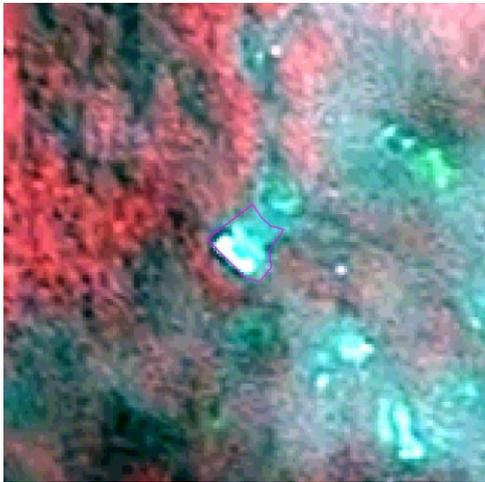
回報資訊			
權責單位	桃園市政府	查報日期	2025/06/26
查證結果	違規	變異類型	違規農業使用
內容描述	搭建觀景平台		
現地照片

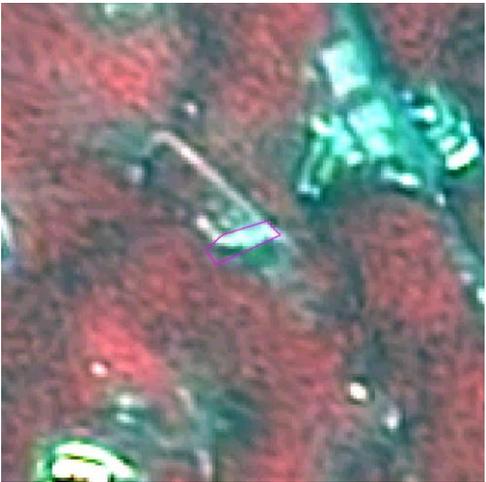
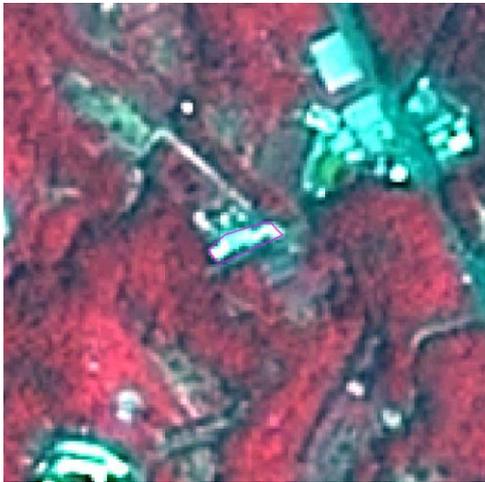
回報資訊			
權責單位	新竹縣政府	查報日期	2025/06/26
查證結果	違規	變異類型	超限利用
內容描述	新設水泥農路、超限利用		
現地照片

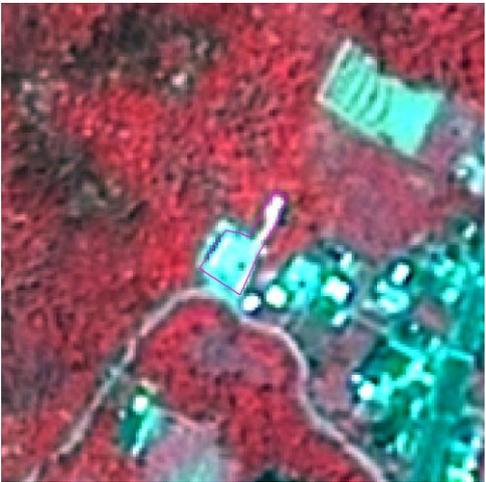
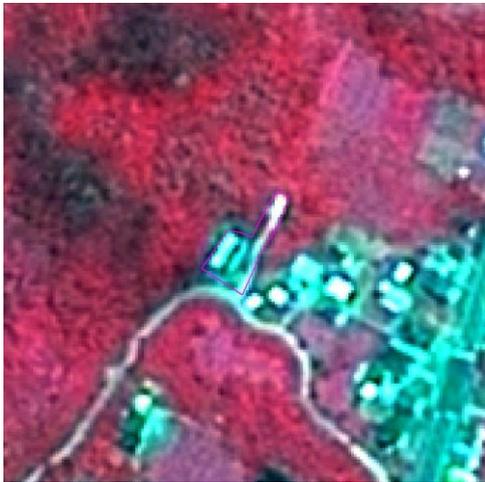
回報資訊			
權責單位	臺東縣政府	查報日期	2025/06/20
查證結果	違規	變異類型	開發建築用地
內容描述	疑似興建住宅。		
現地照片

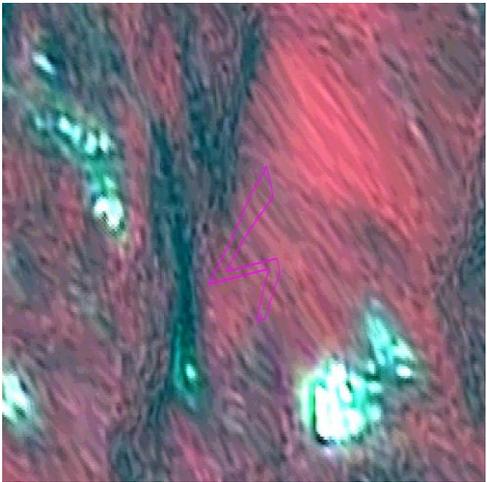
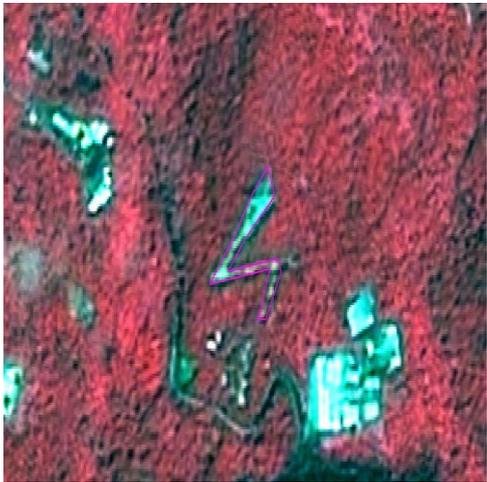
回報資訊			
權責單位	臺北市政府	查報日期	2025/06/25
查證結果	違規	變異類型	修建道路或溝渠(含鐵、公路)
內容描述	現場未經申請開挖整地闢建道路及新增平台，本府工務局大地工程處業於 114 年 5 月 19 日處罰鍰並限期改正(EA11405002)，目前改正中。		
現地照片

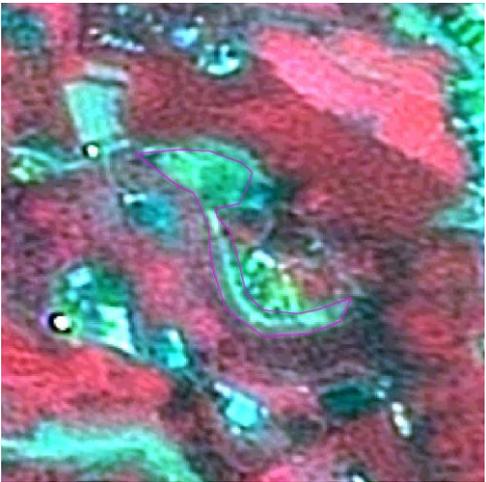
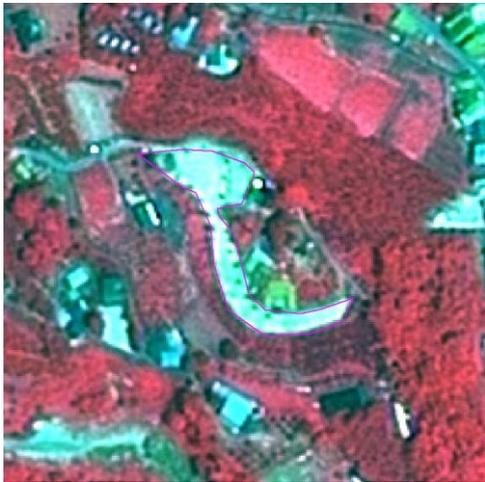
回報資訊			
權責單位	南投縣政府	查報日期	2025/06/25
查證結果	違規	變異類型	設置公園、遊憩用地、運動場地或軍事訓練場
內容描述	變異點位於小埔社段 34-5、34-23 地號，現況為設置鐵架，且查無申請水土保持計畫在案，後續事宜謹請鈞府依權責卓處。		
現地照片

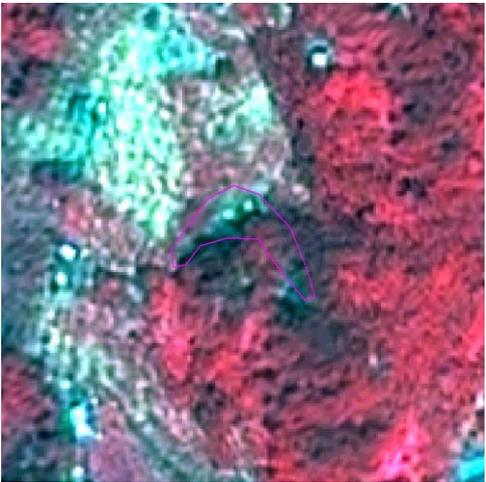
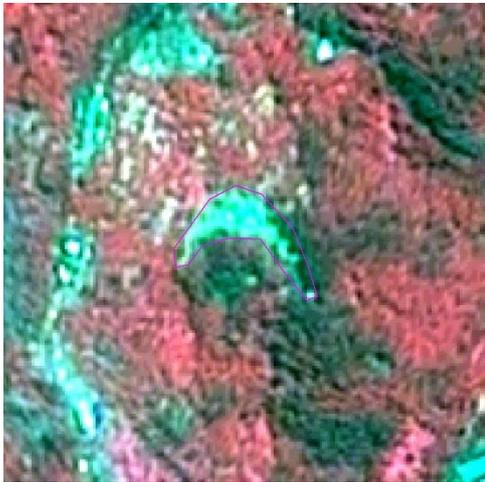
回報資訊			
權責單位	新北市政府	查報日期	2025/06/27
查證結果	違規	變異類型	設置墳墓
內容描述	設置墳墓		
現地照片

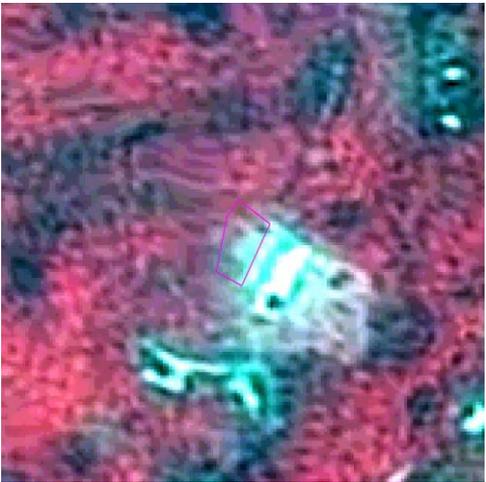
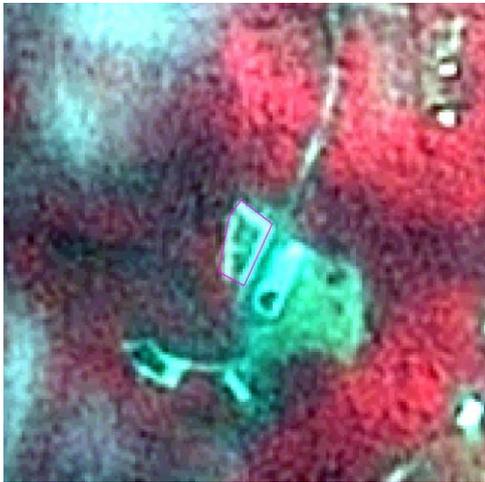
回報資訊			
權責單位	臺南市政府	查報日期	2025/06/24
查證結果	違規	變異類型	其他開挖整地
內容描述	經現場勘查通報變異點位置，現場有明顯開挖邊坡、整地及鋪設混凝土，已改變地形地貌等情事，已涉及水土保持法第 12 條規定之開挖整地行為，故違反水土保持法相關規定。		
現地照片

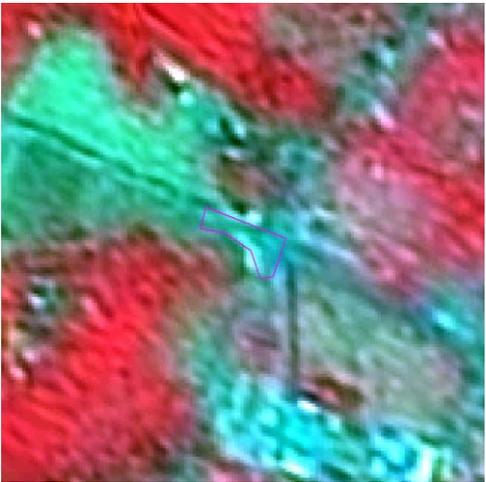
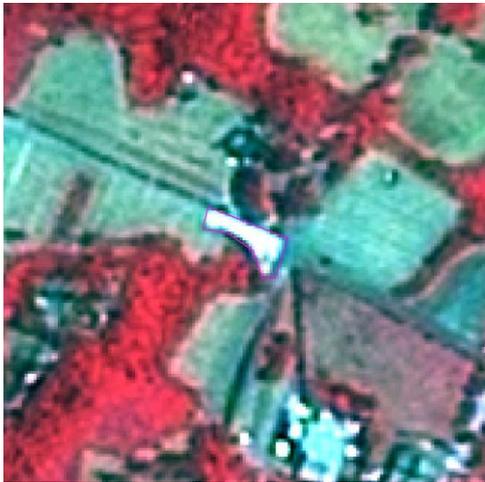
回報資訊			
權責單位	臺東縣政府	查報日期	2025/08/04
查證結果	違規	變異類型	超限利用
內容描述	鋪設水泥鋪面		
現地照片

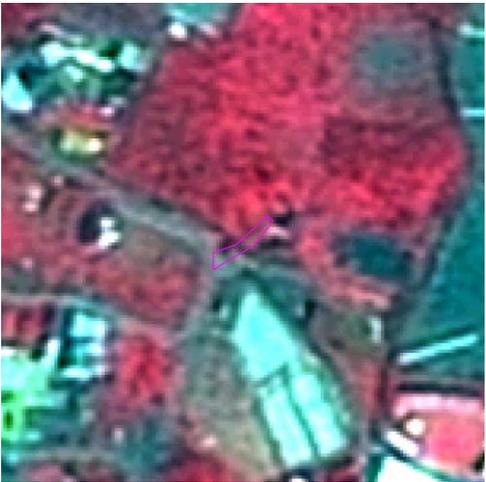
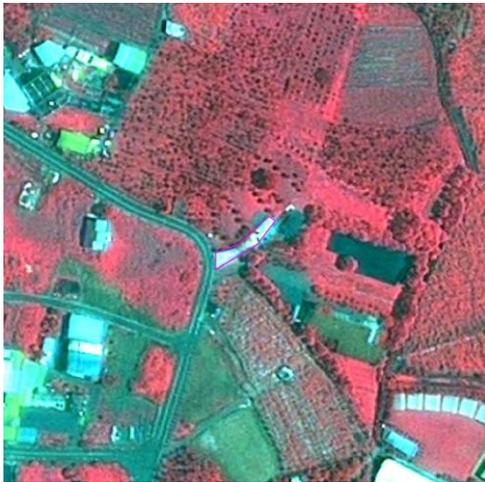
回報資訊			
權責單位	南投縣政府	查報日期	2025/07/09
查證結果	違規	變異類型	修建道路或溝渠(含鐵、公路)
內容描述	平和段 488 地號特定農業區農牧用地，現場開挖整地鋪設一條水泥面道路。		
現地照片

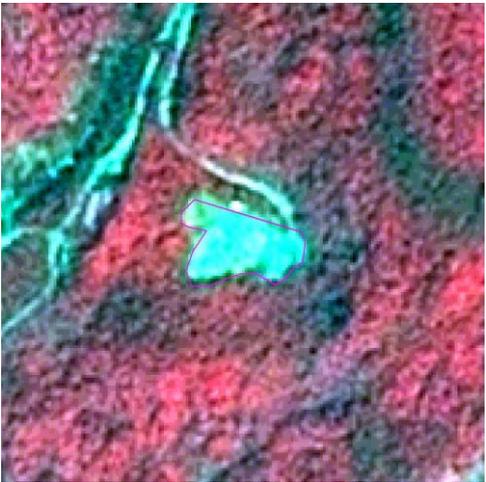
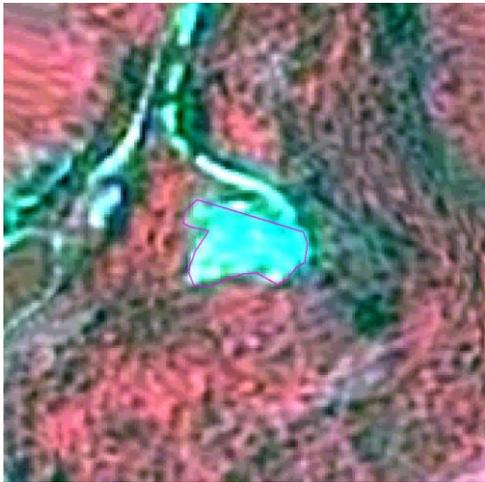
回報資訊			
權責單位	臺南市政府	查報日期	2025/07/18
查證結果	違規	變異類型	處理廢棄物
內容描述	經現場勘查通報變異點位置，現場有明顯堆置大量廢棄物及建材等物品，已涉及水土保持法第 12 條規定之行為，故違反水土保持法相關規定。		
現地照片

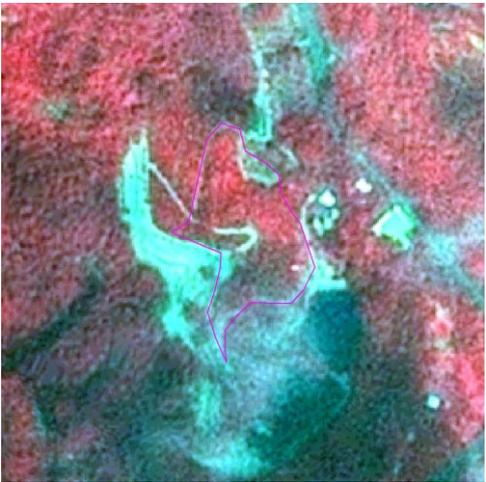
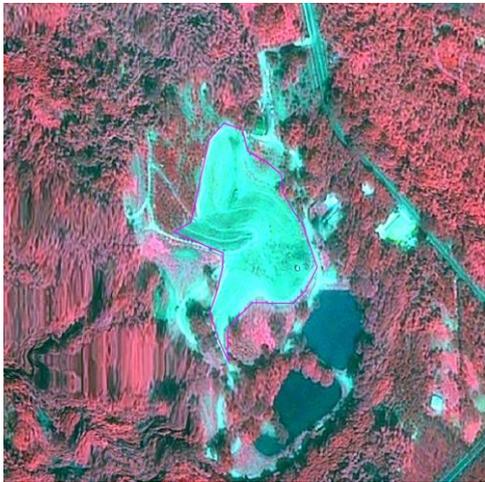
回報資訊			
權責單位	雲林縣政府	查報日期	2025/08/01
查證結果	違規	變異類型	未依核定計畫施工
內容描述	山坡地簡水核准案件		
現地照片

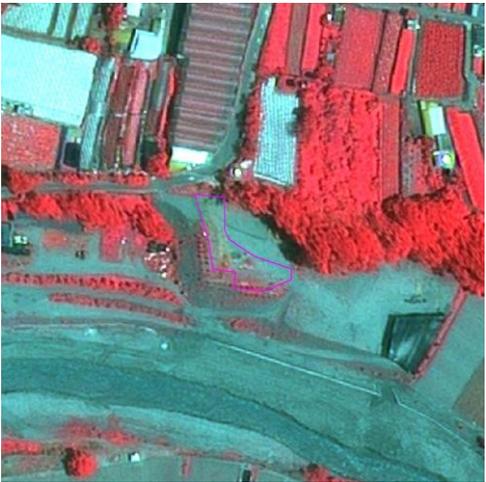
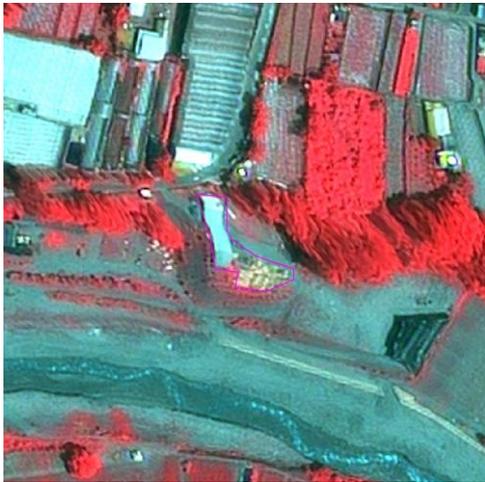
回報資訊			
權責單位	南投縣政府	查報日期	2025/09/18
查證結果	違規	變異類型	開發建築用地
內容描述	開挖整地蓋鋼骨建物		
現地照片

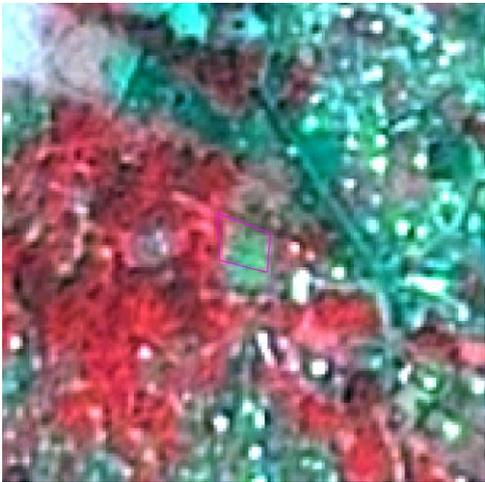
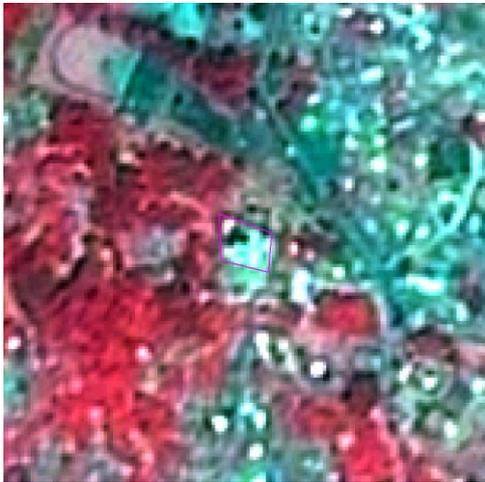
回報資訊			
權責單位	新北市政府	查報日期	2025/08/25
查證結果	違規	變異類型	設置墳墓
內容描述	開挖整地設置墳墓		
現地照片

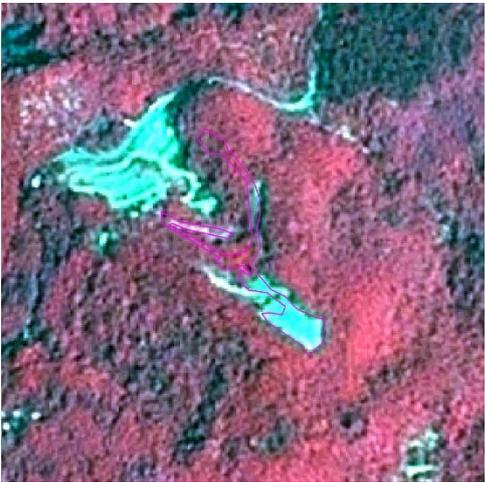
回報資訊			
權責單位	桃園市政府	查報日期	2025/08/15
查證結果	違規	變異類型	其他開挖整地
內容描述	其他開挖整地		
現地照片

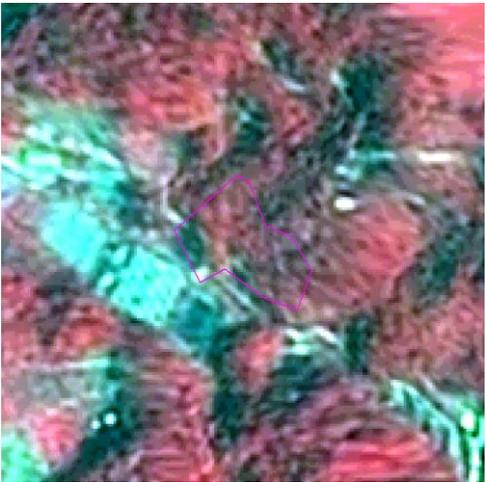
回報資訊			
權責單位	苗栗縣政府	查報日期	2025/08/08
查證結果	違規	變異類型	未依核定計畫施工
內容描述	疑似未依圖施作。		
現地照片

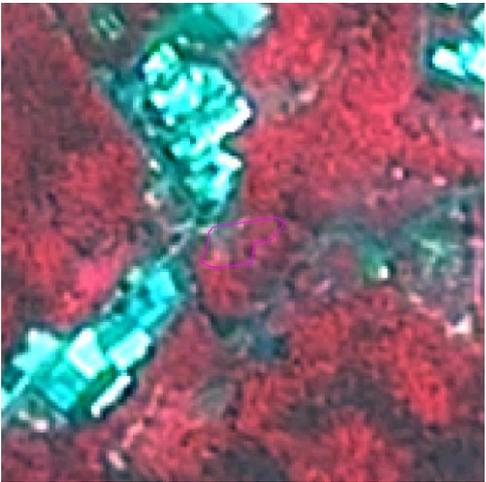
回報資訊			
權責單位	新竹市政府	查報日期	2025/09/03
查證結果	違規	變異類型	堆積土石
內容描述	堆放營建材料及土石。		
現地照片

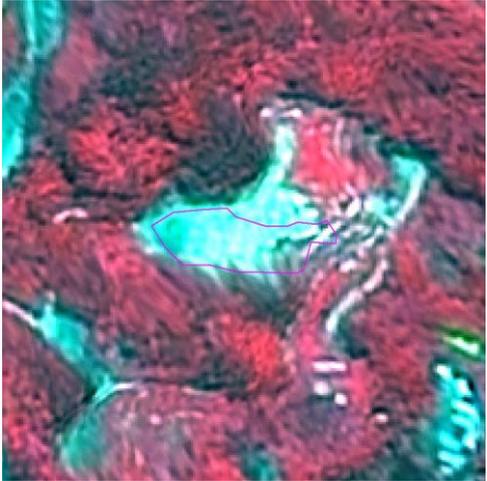
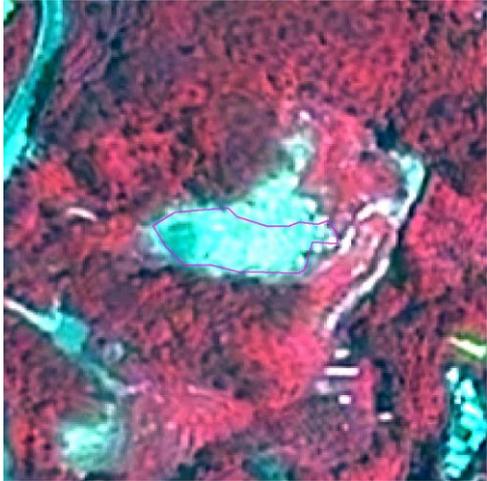
回報資訊			
權責單位	新竹縣政府	查報日期	2025/09/04
查證結果	違規	變異類型	處理廢棄物
內容描述	與變異點 AJ1111408026 同一區塊		
現地照片

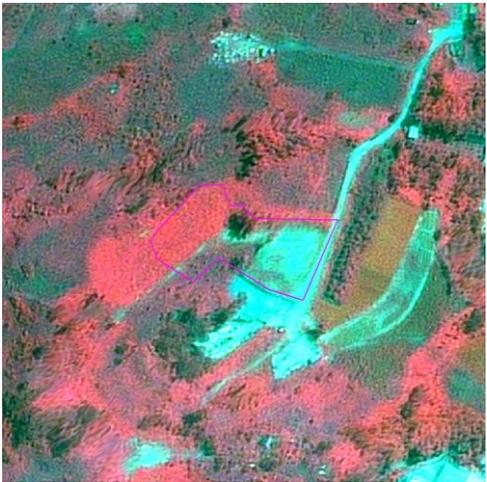
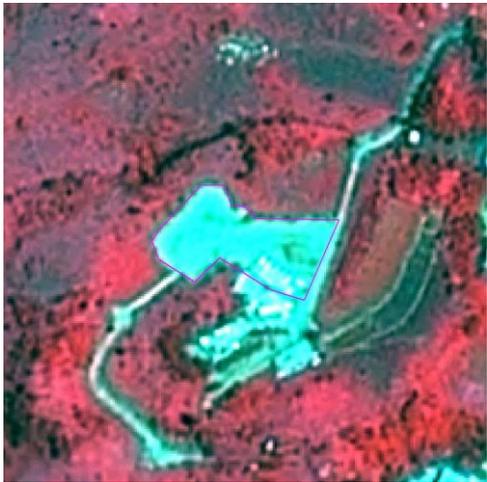
回報資訊			
權責單位	高雄市政府	查報日期	2025/09/22
查證結果	違規	變異類型	未依核定計畫施工
內容描述	大寮區公所:空地及鐵皮圍牆。水利局:本案有核定之簡易水土保持申報書(資訊編號:UE1711311002-謝官涓-大寮區潭平段 300、301 及 471 地號等 3 筆土地農業整坡簡易水土保持申報書), 已排定施工檢查。		
現地照片

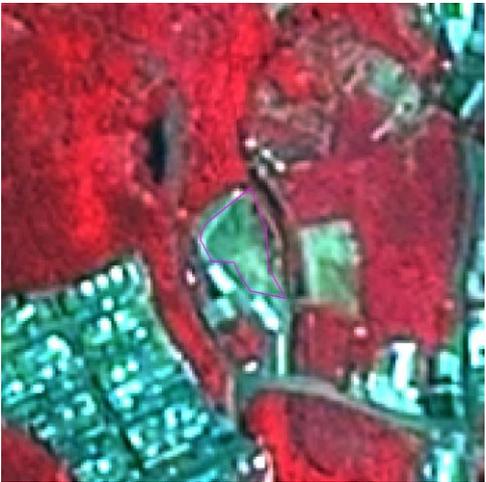
回報資訊			
權責單位	新竹市政府	查報日期	2025/09/04
查證結果	違規	變異類型	未依規定期限改正
內容描述	設置水泥塊擋土牆，曾經查報，目前市府持續處理中。		
現地照片

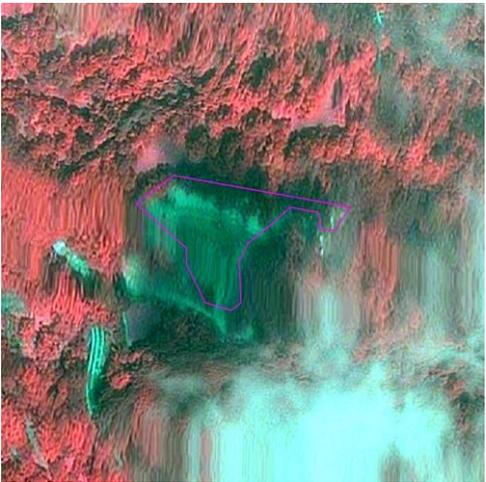
回報資訊			
權責單位	苗栗縣政府	查報日期	2025/09/09
查證結果	違規	變異類型	整坡作業
內容描述	現場疑似有大面積開挖整坡及設置結構物之跡象。		
現地照片

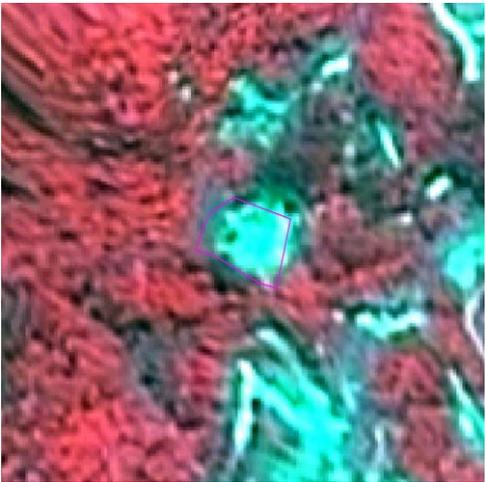
回報資訊			
權責單位	苗栗縣政府	查報日期	2025/11/24
查證結果	違規	變異類型	探礦、採礦
內容描述	大山礦廠大門關閉無法進入		
現地照片

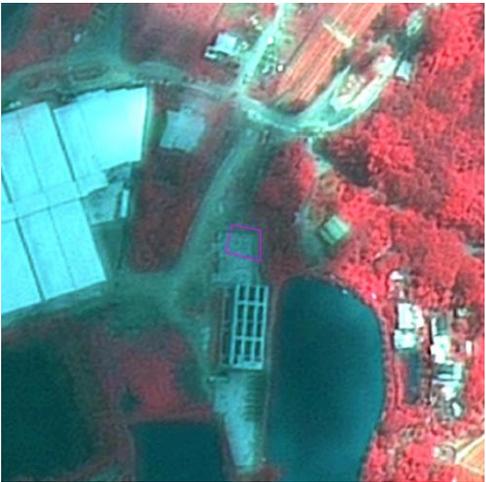
回報資訊			
權責單位	臺南市政府	查報日期	2025/10/09
查證結果	違規	變異類型	其他開挖整地
內容描述	經現場勘查通報變異點位置，現場存有一棟設有開挖基礎鐵皮房舍。		
現地照片

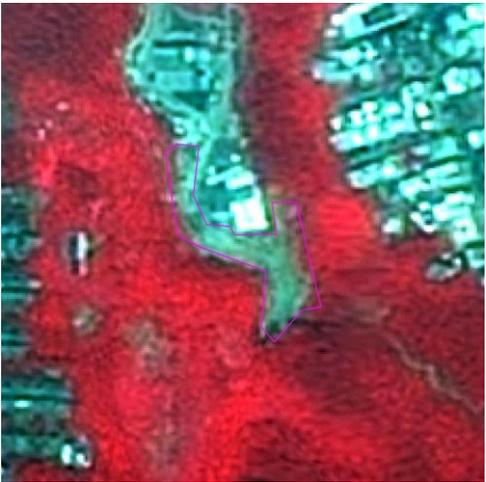
回報資訊			
權責單位	新竹市政府	查報日期	2025/11/19
查證結果	違規	變異類型	修建道路或溝渠(含鐵、公路)
內容描述	擅自整地，施作工程，已查報市府處理。		
現地照片

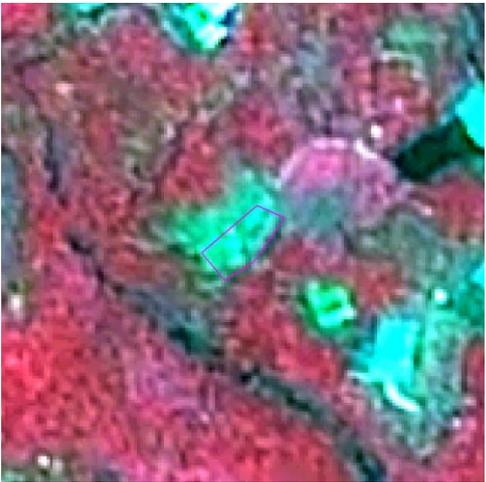
回報資訊			
權責單位	嘉義縣政府	查報日期	2025/11/12
查證結果	違規	變異類型	未依核定計畫施工
內容描述	UQ1510504008 連林月首「竹崎鄉瓦厝埔段 264 地號興建農舍工程」，逾期未申報完工。當前正興建新建物。		
現地照片

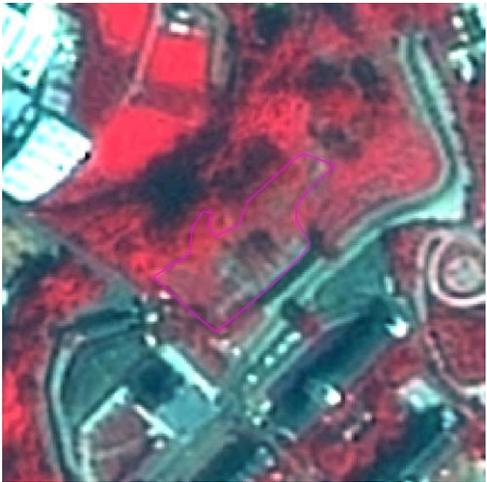
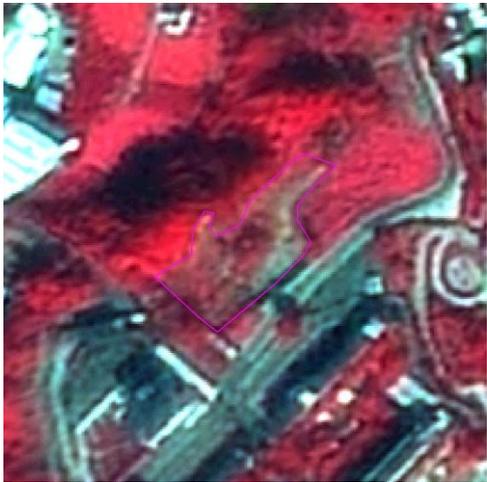
回報資訊			
權責單位	南投縣政府	查報日期	2025/12/12
查證結果	違規	變異類型	處理廢棄物
內容描述	同德段 285 地號:於山坡地範圍堆置廢棄木材		
現地照片

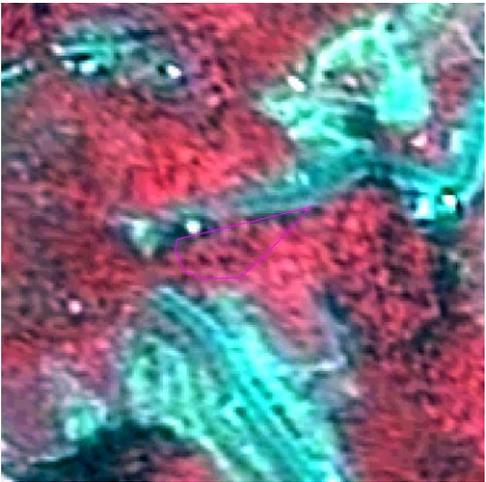
回報資訊			
權責單位	南投縣政府	查報日期	2025/12/17
查證結果	違規	變異類型	未依核定計畫施工
內容描述	疑似未依規定開挖整地		
現地照片
