## 附錄 6

### 變異點查報成果—中央管河川水庫

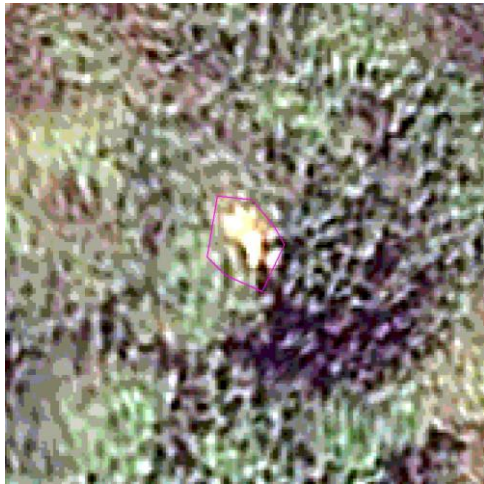
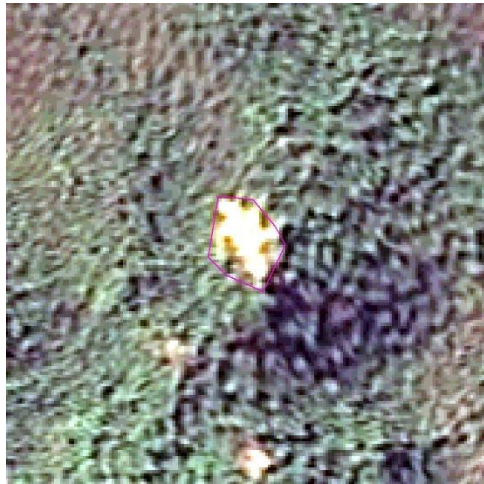
第 11401 期中央管河川水庫變異（編號 21111401001）查證回報成果

| 變異點資訊 | | | |
|---|---|---|---|
| 查證結果 | 違規 | 變異類型 | 其他 |

| 內容描述 | 新北市政府農業局管理土地，本分署業已於 114 年 2 月 6 日水臺管字第 11453005030 號函惠請該署派員勘查。 |

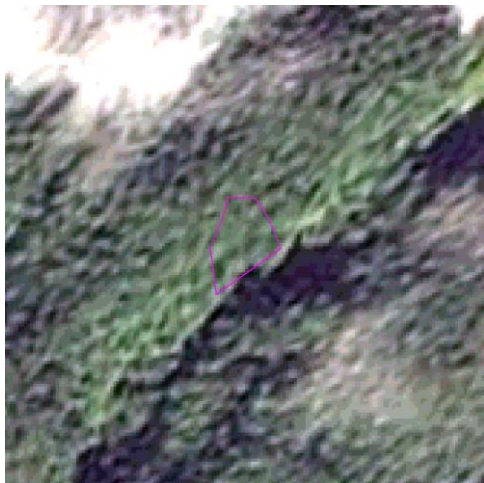
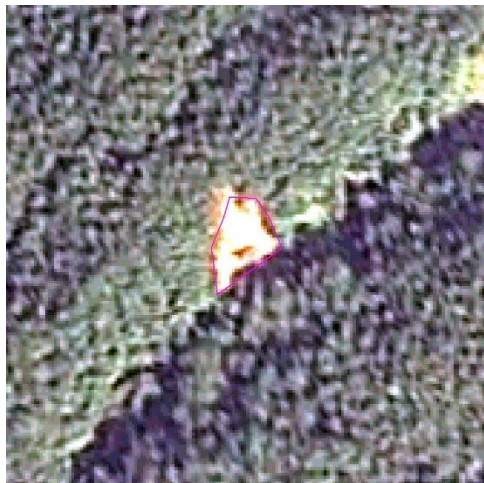
第 11401 期中央管河川水庫變異（編號 21111401002）查證回報成果

| 變異點資訊 | | | |
|---|---|---|---|
| 查證結果 | 違規 | 變異類型 | 其他 |
| 內容描述 | 農業部林業及自然保育署管理土地，本分署業已於 114 年 2 月 3 日水臺管字第 11402001620 號函惠請該署派員勘查。 | | |

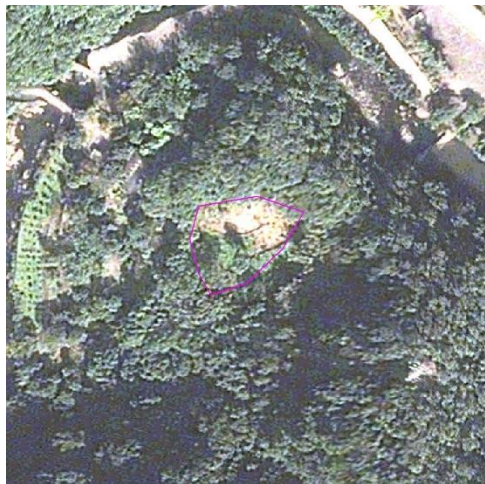
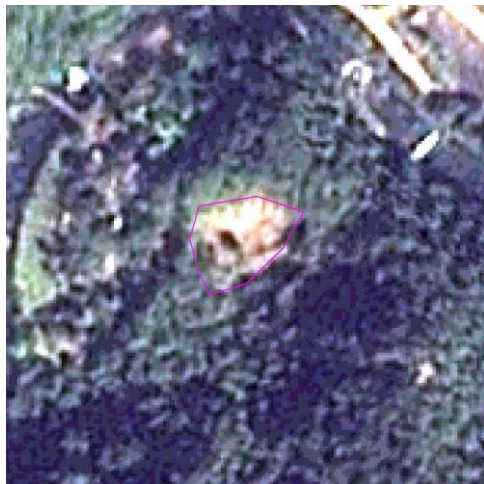
第 11403 期中央管河川水庫變異（編號 21111403005）查證回報成果

| 變異點資訊 | | | |
|---|---|---|---|
| 查證結果 | 違規 | 變異類型 | 整地 |
| 內容描述 | 本日現勘新北市坪林區坪堵段 13、14、15 及 68 地號土地附近，現況有疑似未經申請擅自開挖整地及施作建築物基礎等情事，有關建物部分已會辦建管 | | |

| | 科本權責卓處；涉土地違規使用，已函請新北市政府本於權責卓處。(詳文號:1140200613) |

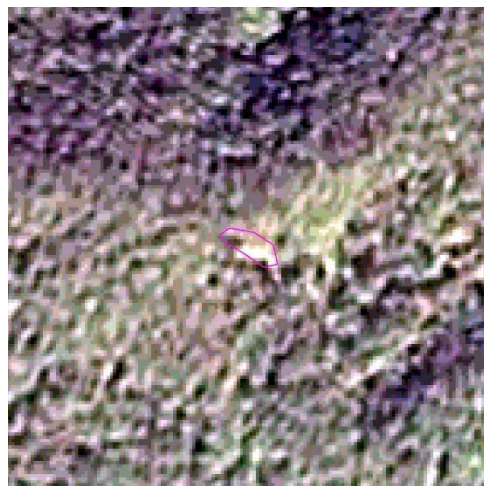
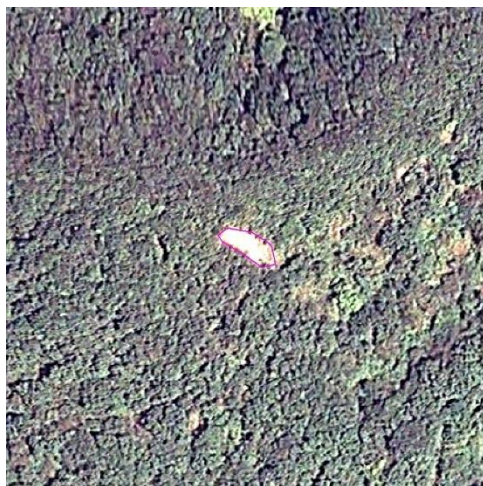
第 114033 期中央管河川水庫變異（編號 211114033001）查證回報成果

| 變異點資訊 | | | |
|---|---|---|---|
| 查證結果 | 違規 | 變異類型 | 其他 |
| 內容描述 | 農業部林業及自然保育署管理土地，本分署業已於 114 年 3 月 27 日水臺管字第 11402001620 號函惠請該署派員勘查。 | | |

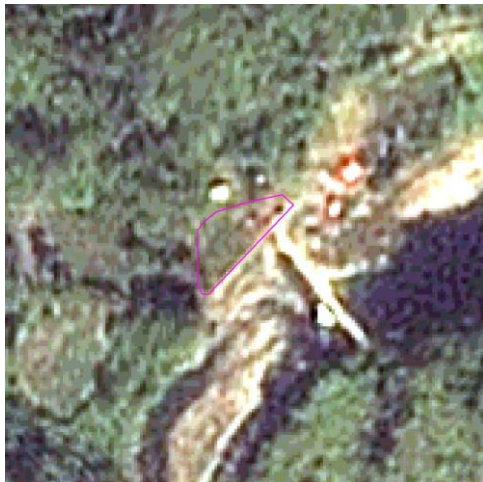
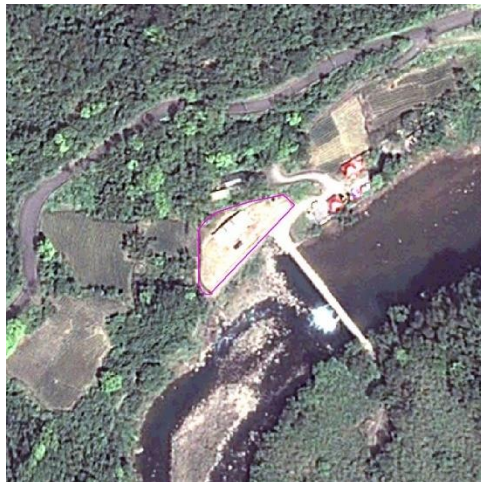
第 114033 期中央管河川水庫變異（編號 211114033006）查證回報成果

| 變異點資訊 | | | |
|---|---|---|---|
| 查證結果 | 違規 | 變異類型 | 整地 |
| 內容描述 | 本日現勘坪林區大粗坑段大粗坑小段 236 地號附近土地，現場有疑似未經申請擅自開挖整地、施作擋土設施及興建鐵皮構造物等情事，涉及違章情事，已敬會建管科本權責卓處，涉嫌土地使用違規部分，則函請新北市政府本職權卓處。（詳文號:1140200590） | | |

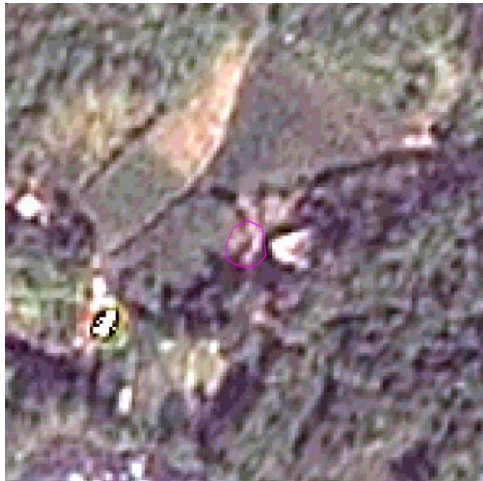
第 114033 期中央管河川水庫變異（編號 211114033010）查證回報成果

| 變異點資訊 | | | |
|---|---|---|---|
| 查證結果 | 違規 | 變異類型 | 整地 |
| 內容描述 | 本日現勘新北市坪林區慶林段 1413 及 1438 地號土地 (TWD97:X321914 ,Y2756426)附近，現況有疑似未經申請擅自開挖整地情事，已函請新北市政府本權責卓處。(詳文號:1140200611) | | |

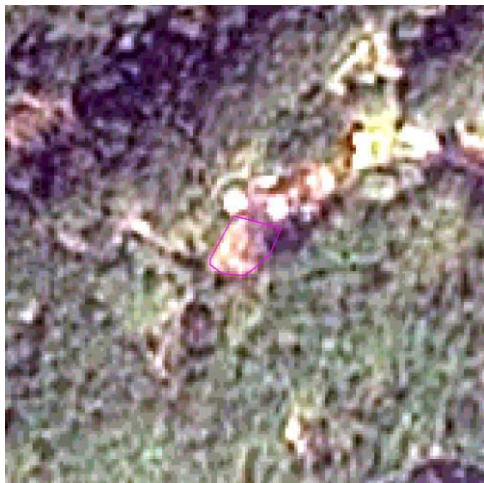
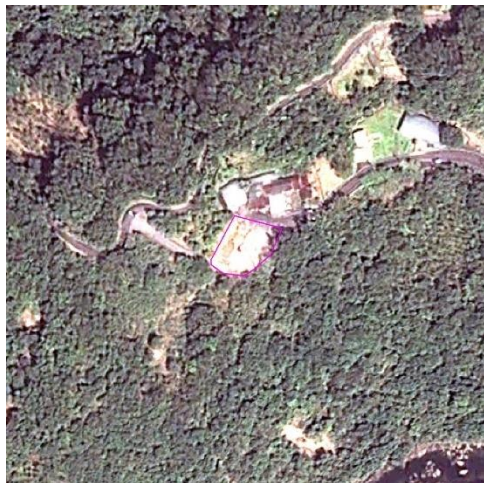
第 114033 期中央管河川水庫變異（編號 211114033012）查證回報成果

| 變異點資訊 | | | |
|---|---|---|---|
| 查證結果 | 違規 | 變異類型 | 整地 |
| 內容描述 | 本日現勘新北市坪林區保安段 673 地號土地附近，現況有疑似未經申請擅自施作擋土設施(二次施工)及鋪設水泥鋪面等情事，已函請新北市政府本權責卓處。(詳文號:1140200612) | | |

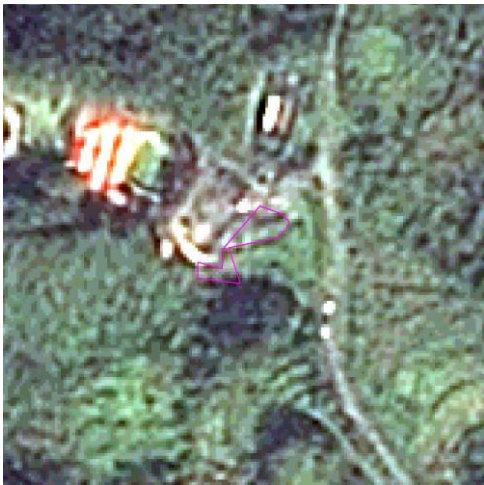
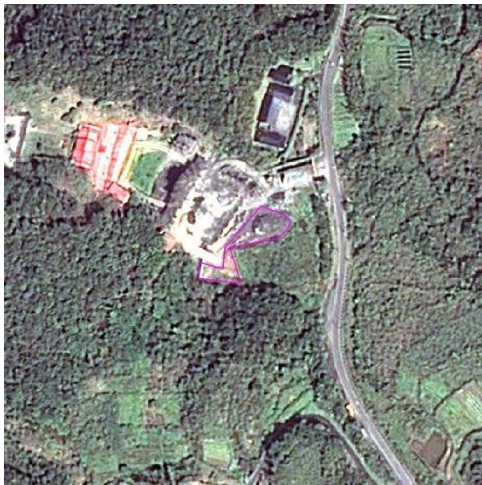
第 114033 期中央管河川水庫變異（編號 211114033020）查證回報成果

| 變異點資訊 | | | |
|---|---|---|---|
| 查證結果 | 違規 | 變異類型 | 整地 |
| 內容描述 | 本日現勘雙溪區烏山段烏山小段 35、89 及 90 地號土地附近，現況有疑似未經申請擅自開挖整地、施作擋土設施及興建橋梁等情事，已函請新北市政府本權責卓處。（詳文號:1140200683） | | |

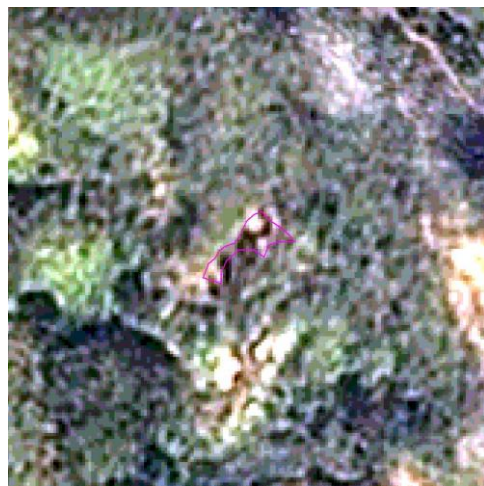
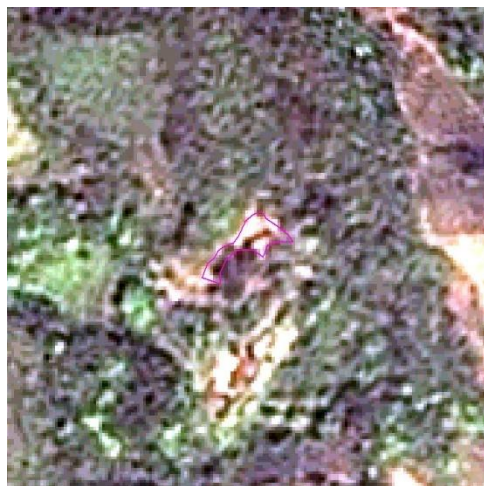
第 11404 期中央管河川水庫變異（編號 21111404002）查證回報成果

| 變異點資訊 | | | |
|---|---|---|---|
| 查證結果 | 違規 | 變異類型 | 整地 |
| 內容描述 | 本日現勘坪林區新昇段 108 及 110 地號附近土地，現況有疑似未經申請擅自開挖整地及設置鐵皮貨櫃等情事，涉及違章部分已會辦建管科本權責卓處； | | |

| | 涉土地違規使用，已函請新北市政府本於權責卓處。。(詳文號:1140200721) |

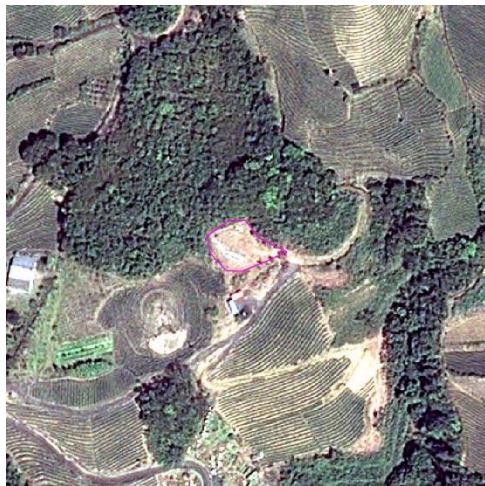
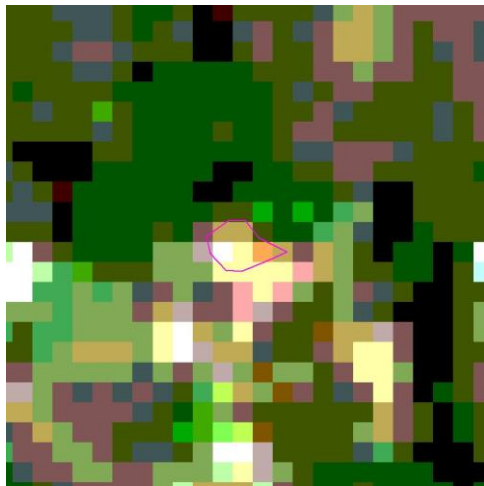
第 11405 期中央管河川水庫變異（編號 21111405004）查證回報成果

| 變異點資訊 | | | |
|---|---|---|---|
| 查證結果 | 違規 | 變異類型 | 傾倒廢棄物、土 |

| 內容描述 | <p>本日現勘坪林區漁光段 1144、1145、1146 及 1208 地號土地，現況有疑似未經申請擅自堆置、鋪設瀝青剷除料情事，已函請新北市政府本於權責卓處。<br/>(詳文號:1140200984)</p> |

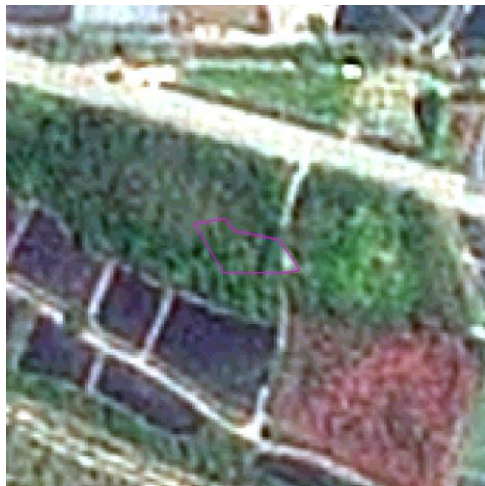
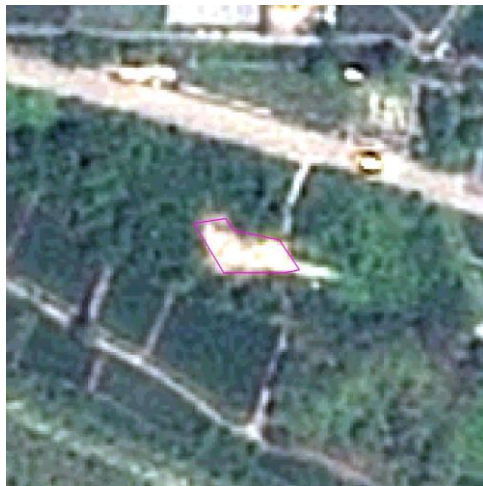
第 11406 期中央管河川水庫變異（編號 20311406004）查證回報成果

| 變異點資訊 | | | |
|---|---|---|---|
| 查證結果 | 違規 | 變異類型 | 傾倒廢棄物、土 |
| 內容描述 | 本分署已配合台中市環保局已報請檢警環平台查辦中。 | | |

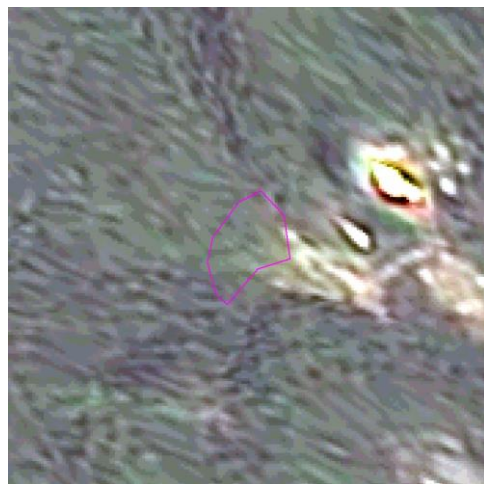
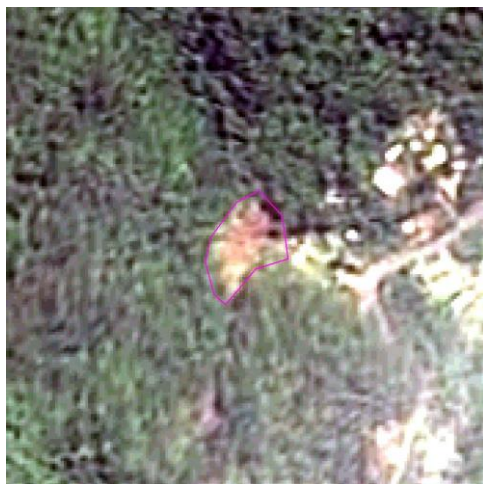
第 114063 期中央管河川水庫變異（編號 211114063004）查證回報成果

| 變異點資訊 | | | |
|---|---|---|---|
| 查證結果 | 違規 | 變異類型 | 整地 |
| 內容描述 | 開挖整地，本分署已於 114 年 6 月 5 日水臺管字第 11402010420 號函查報在案，將於 114 年 7 月 1 日配合相關主關機關現勘。 | | |

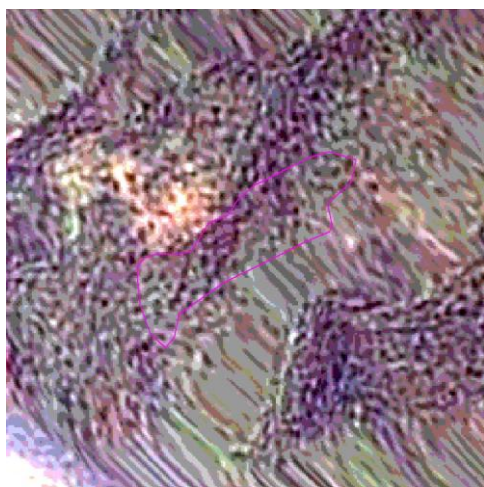
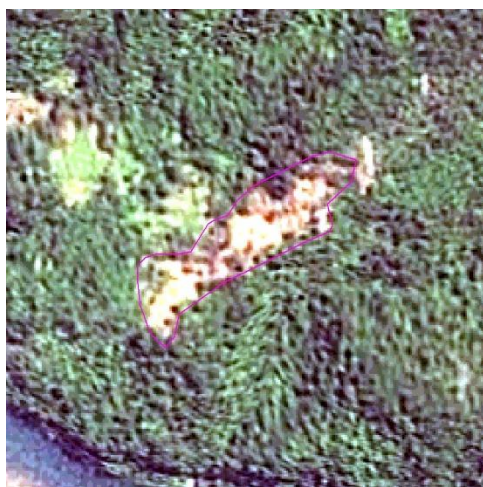
第 114063 期中央管河川水庫變異（編號 211114063007）查證回報成果

| 變異點資訊 | | | |
|---|---|---|---|
| 查證結果 | 違規 | 變異類型 | 其他 |
| 內容描述 | 農業部林業及自然保育署管理土地，本分署業已於 114 年 7 月 1 日水臺管字第 11402012150 號函惠請該署派員勘查。 | | |

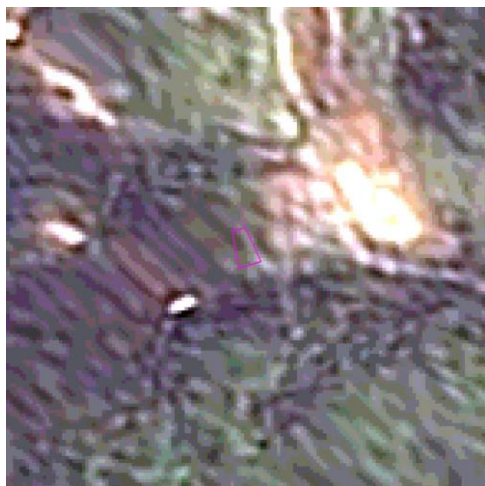
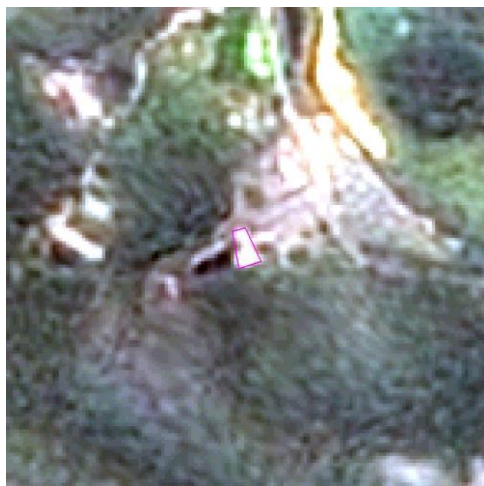
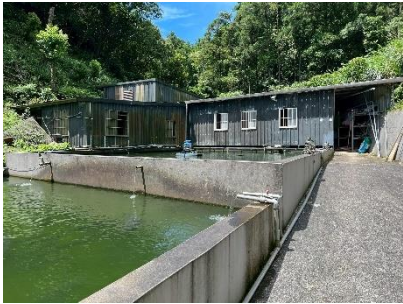
第 114073 期中央管河川水庫變異（編號 211114073004）查證回報成果

| 變異點資訊 | | | |
|---|---|---|---|
| 查證結果 | 違規 | 變異類型 | 整地 |

| 內容描述 | <p>經本科現勘於雙溪區大平段破子寮小段 78-1 地號土地附近，現況有疑似未經申請擅自鋪設水泥鋪面及興建鐵皮構造物情事，涉及違章情事，已敬會建管科本權責卓處，涉嫌土地使用違規部分，則函請新北市政府本職權卓處。<br/>(詳文號:1140201448)</p> |

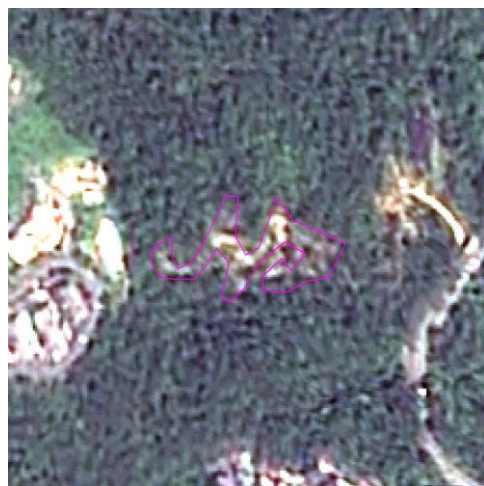
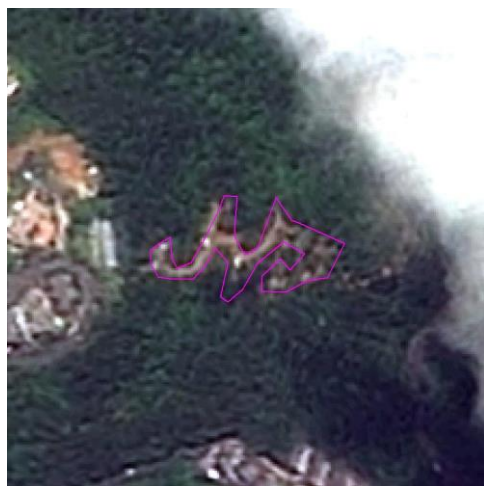
第 11408 期中央管河川水庫變異（編號 21111408002）查證回報成果

| 變異點資訊 | | | |
|---|---|---|---|
| 查證結果 | 違規 | 變異類型 | 整地 |

| 內容描述 | <p>本案係新北市政府農業局 114 年 5 月 9 日新北府農山字第 1140877509 號函，違規開發利用行為已違反「水土保持法」，違規興建之擋土構造物自行拆除及清除中。</p> |

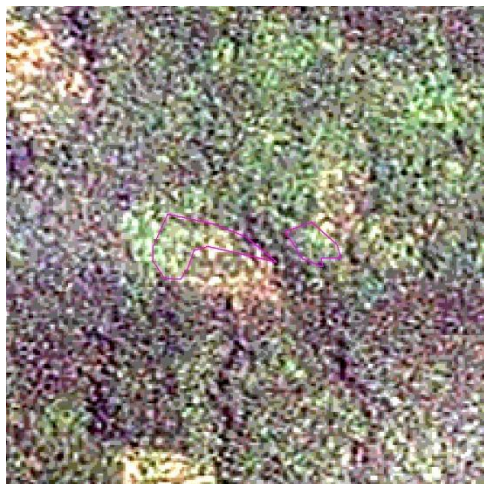
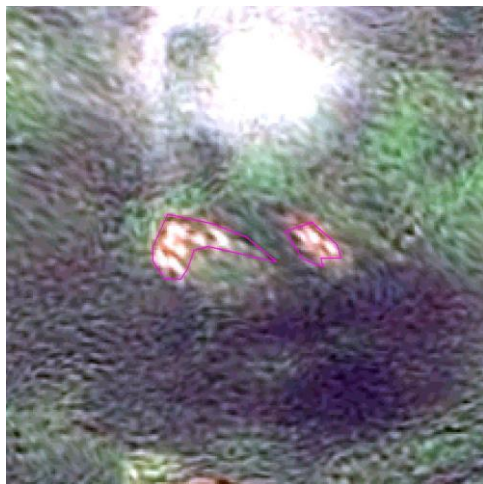
第 11408 期中央管河川水庫變異（編號 21111408003）查證回報成果

| 變異點資訊 | | | |
|---|---|---|---|
| 查證結果 | 違規 | 變異類型 | 其他 |
| 內容描述 | 農業部林業及自然保育署管理土地，本分署業於 114 年 8 月 22 日水臺管字第 11402015030 號函惠請該署派員勘查。 | | |

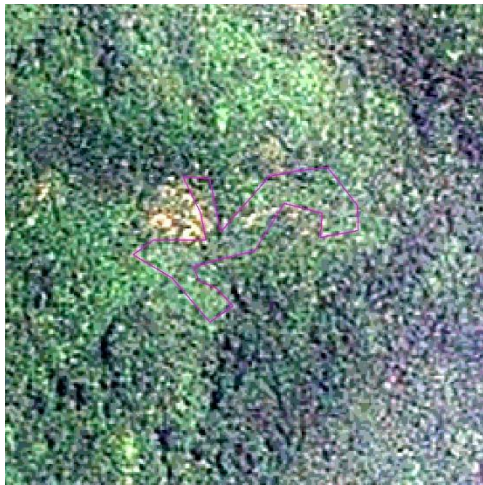
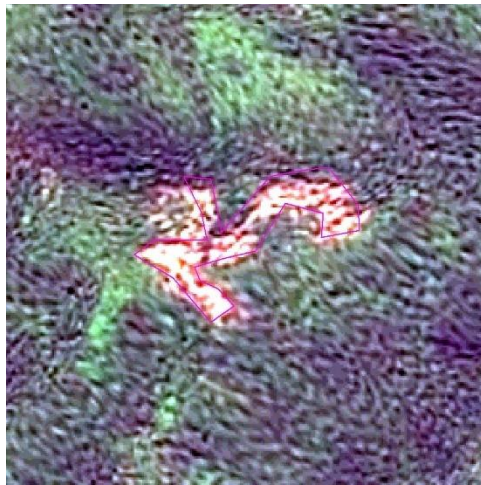
第 11408 期中央管河川水庫變異（編號 21111408004）查證回報成果

| 變異點資訊 | | | |
|---|---|---|---|
| 查證結果 | 違規 | 變異類型 | 其他 |
| 內容描述 | 農業部林業及自然保育署管理土地，本分署業於 114 年 8 月 22 日水臺管字第 11402015030 號函惠請該署派員勘查。 | | |

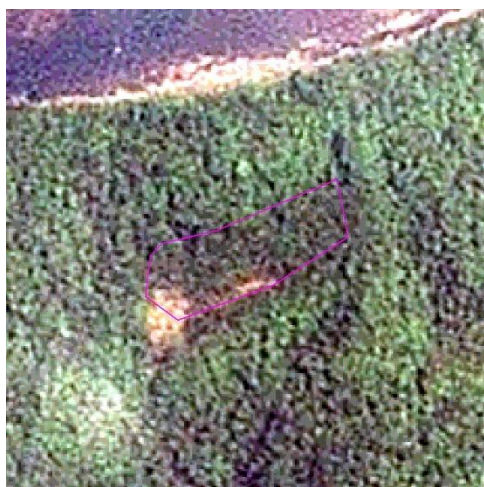
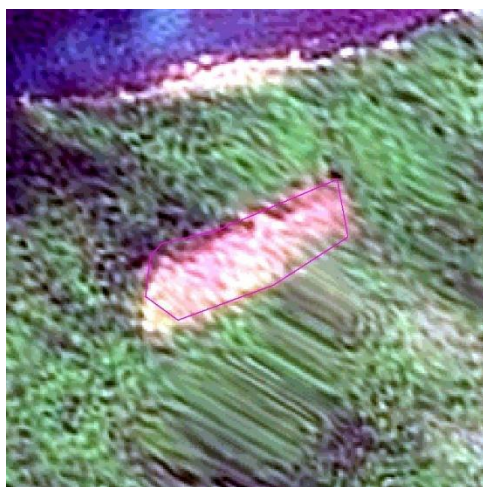
第 11408 期中央管河川水庫變異（編號 21111408006）查證回報成果

| 變異點資訊 | | | |
|---|---|---|---|
| 查證結果 | 違規 | 變異類型 | 其他 |
| 內容描述 | 農業部林業及自然保育署管理土地，本分署業已於 114 年 8 月 22 日水臺管字第 11402015030 號函惠請該署派員勘查。 | | |

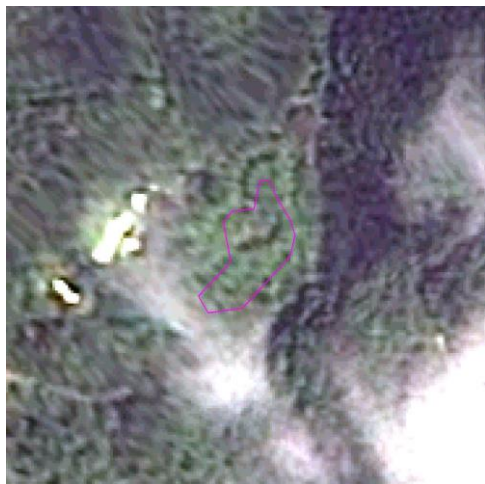
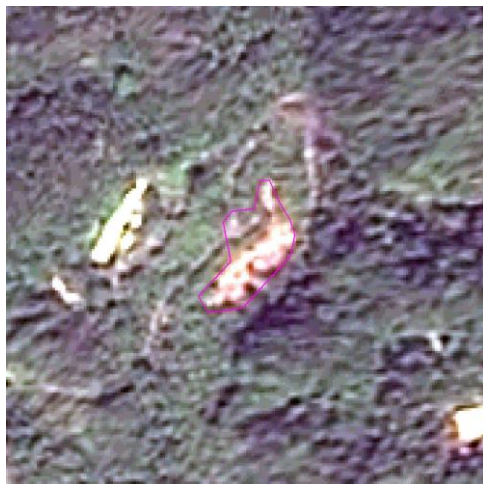
第 11410 期中央管河川水庫變異（編號 21111410003）查證回報成果

| 變異點資訊 | | | |
|---|---|---|---|
| 查證結果 | 違規 | 變異類型 | 整地 |

| 內容描述 | <p>本日現勘石碇區小格頭段五郎寮小段 25-1、25-2、25-9、25-10 及 101 地號附近土地，現場有疑似未經申請擅自開挖整地情事，已函請新北市政府本職權卓處。(詳文號:1140201882)</p> |

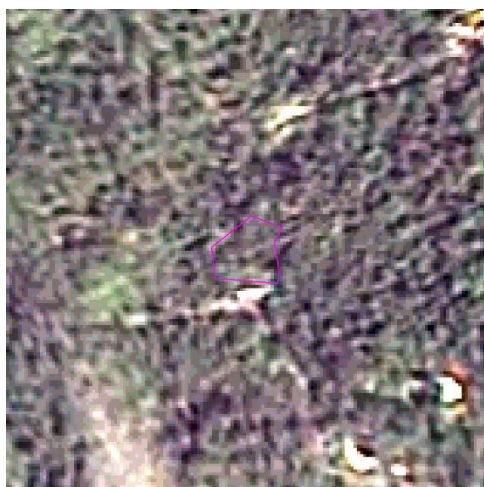
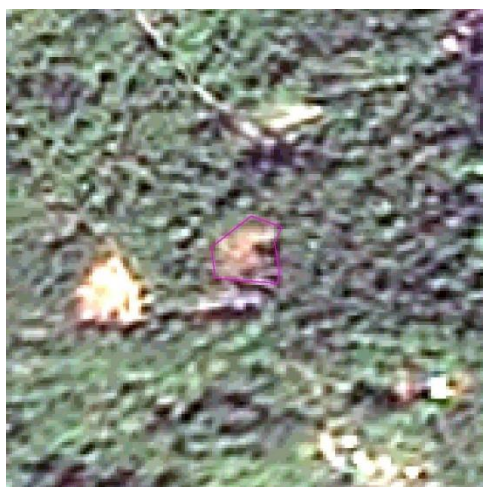
第 11410 期中央管河川水庫變異（編號 21111410009）查證回報成果

| 變異點資訊 | | | |
|---|---|---|---|
| 查證結果 | 違規 | 變異類型 | 違建 |
| 內容描述 | 經本日現勘烏來區嘎佑段 875 地號土地附近，現況土地為除草行為，另有疑似未經申請擅自搭建鋼棚架情事，有關建物違規情事已簽請建管課卓處。<br>(詳文號:1140201822) | | |

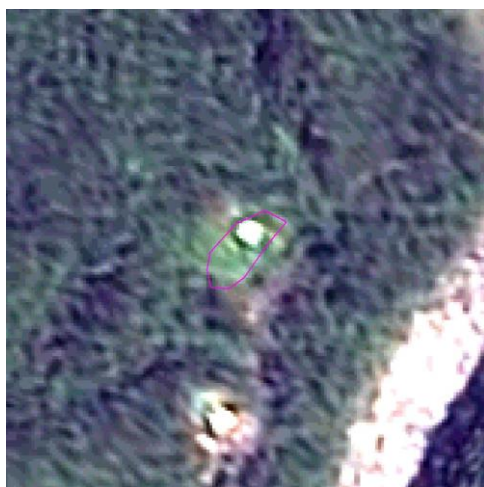
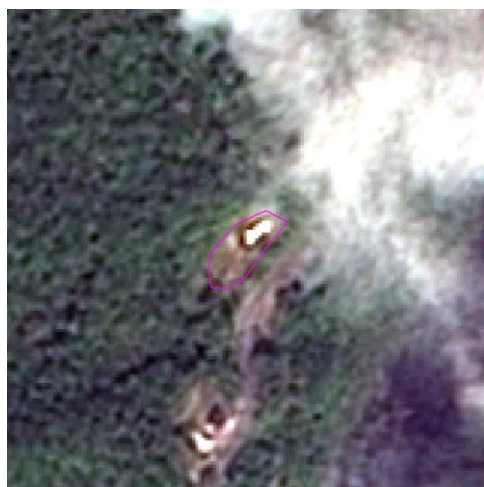
第 11410 期中央管河川水庫變異（編號 21111410011）查證回報成果

| 變異點資訊 | | | |
|---|---|---|---|
| 查證結果 | 違規 | 變異類型 | 整地 |
| 內容描述 | 本日現勘坪林區楣子寮段小粗坑小段 70-17、70-33 地號附近土地，現場有疑似未經申請擅自開挖整地、鋪設水泥鋪面情事，已函請新北市政府本職權卓處。（詳文號:1140201908） | | |

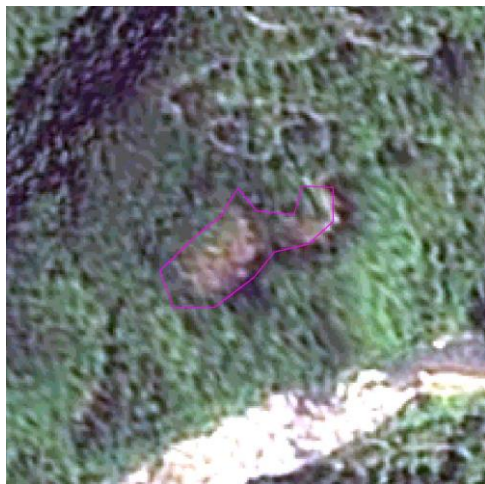
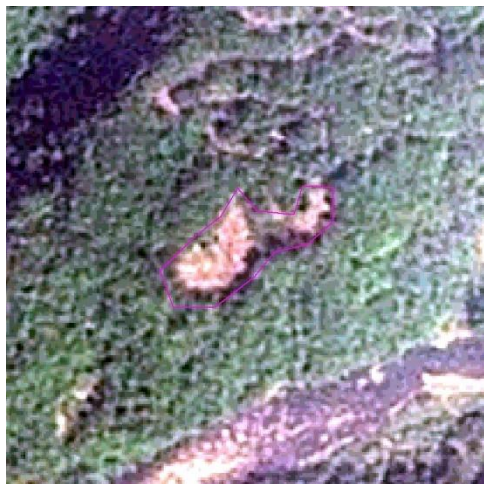
第 114103 期中央管河川水庫變異（編號 211114103001）查證回報成果

| 變異點資訊 | | | |
|---|---|---|---|
| 查證結果 | 違規 | 變異類型 | 整地 |

| 內容描述 | 本日現勘坪林區楣子寮段小粗坑小段 34-28 地號附近土地，現場有疑似未經申請擅自開挖整地情事，已函請新北市政府本職權卓處。(詳文號:1140201909) |

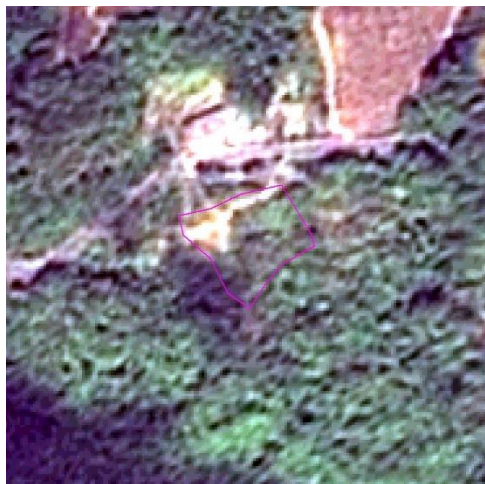
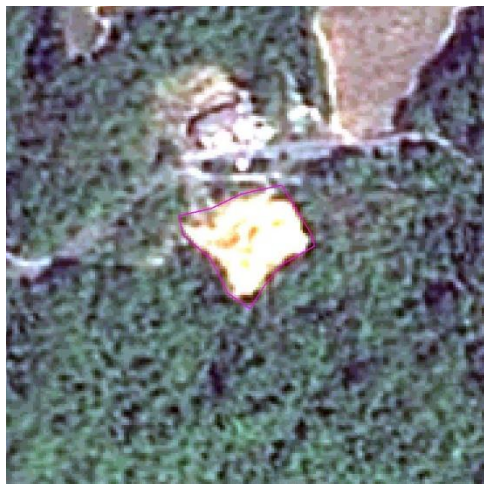
第 11411 期中央管河川水庫變異（編號 21111411001）查證回報成果

| 變異點資訊 | | | |
|---|---|---|---|
| 查證結果 | 違規 | 變異類型 | 整地 |

| 內容描述 | 本日現勘坪林區新昇段 1583、1584 及 1585 地號附近土地，現場有疑似未經申請擅自開挖整地情事，已函請新北市政府本職權卓處。(詳文號:1140202045) |
