附錄 8

變異點查報成果—海岸線

114051 期變異點查報紀錄

114111 期變異點查報紀錄

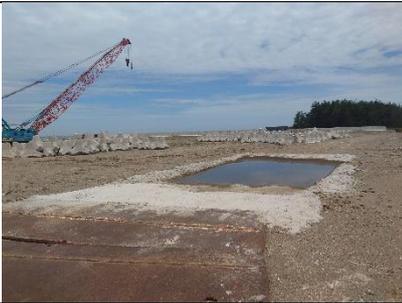
回報資訊			
權責單位	桃園市新屋區公所	查報日期	2024/06/24
變異位置	永安漁港北岸整體改善計圍堤工程		
查證結果	合法	變異類型	其他
內容描述	永安漁港北岸整體改善計圍堤工程		
現地照片

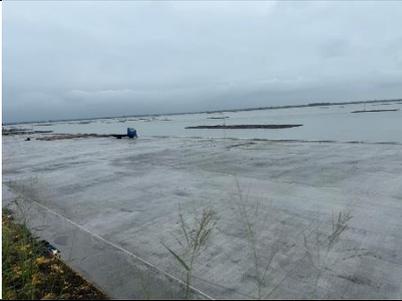
回報資訊			
權責單位	嘉義縣東石鄉公所	查報日期	2025/06/17
變異位置	頂東石段黎明小段 119 地號旁海堤外作業平台		
查證結果	合法	變異類型	其他
內容描述	變異點為海岸線，現地勘查為新增水泥鋪面及作業平台，經查為嘉義縣政府農業處漁業科施作「東石鄉朴子溪沿岸蚵棚作業平台增建工程」		
現地照片

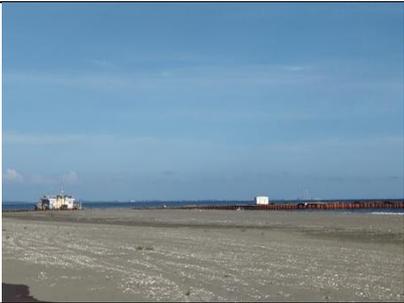
回報資訊			
權責單位	臺南市安南區公所	查報日期	2025/05/22
變異位置	東經：120.088642625203，北緯 23.0306361073091。		
查證結果	違規	變異類型	新增人工構造物
內容描述	新增人工構造物		
現地照片

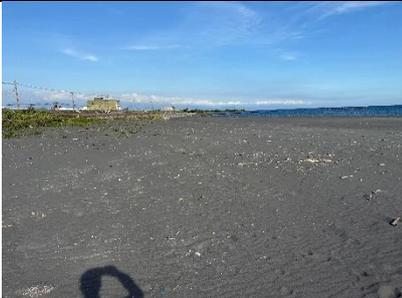
回報資訊			
權責單位	屏東縣東港鎮公所	查報日期	2025/05/26
變異位置	變異點範圍為嘉南段 615、616-6、618、618-1、617-4、619、619-1、633、900 地號。		
查證結果	自然變化	變異類型	無明顯變異
內容描述	經現場勘查，該變異點範圍無明顯異常，為正常海岸沙灘狀態，亦無垃圾或其他雜物堆積。		
現地照片

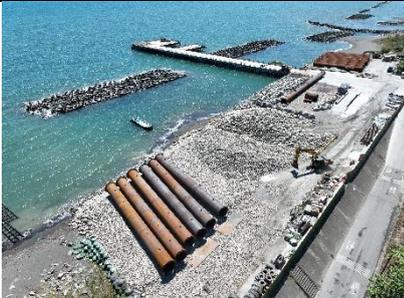
回報資訊			
權責單位	屏東縣枋寮鄉公所	查報日期	2025/06/11
變異位置	屏東縣海洋及漁業事務管理所之屏東縣下埔頭大庄及東海養殖生產區海水供水系統(海水取水系統工程)		
查證結果	合法	變異類型	新增人工構造物
內容描述	屏東縣下埔頭大庄及東海養殖生產區海水供水系統(海水取水系統工程)		
現地照片

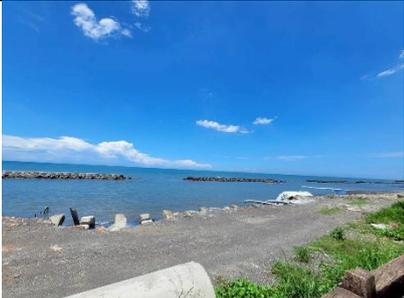
回報資訊			
權責單位	屏東縣枋寮鄉公所	查報日期	2025/06/11
變異位置	防浪石墩更新		
查證結果	合法	變異類型	其他
內容描述	防浪石墩更新		
現地照片

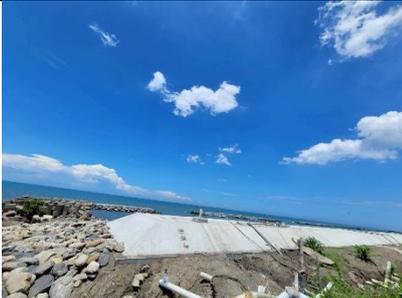
回報資訊			
權責單位	屏東縣枋寮鄉公所	查報日期	2025/06/11
變異位置	因颱風造成海堤破損而整建海堤		
查證結果	合法	變異類型	其他
內容描述	因颱風造成海堤破損而整建海堤		
現地照片

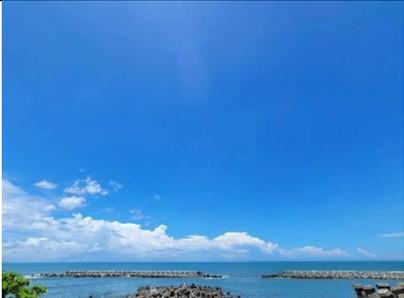
回報資訊			
權責單位	屏東縣枋寮鄉公所	查報日期	2025/06/11
變異位置	防浪石墩更新		
查證結果	合法	變異類型	其他
內容描述	防浪石墩更新		
現地照片

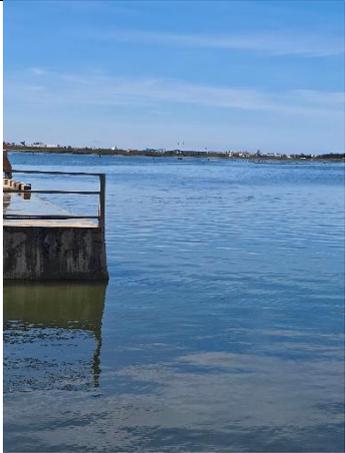
<p style="text-align: center;">現地照片 2</p>

回報資訊			
權責單位	澎湖縣馬公市公所	查報日期	2025/06/10
變異位置	雙湖段 491-3 地號前方海域		
查證結果	自然變化	變異類型	無明顯變異
內容描述	雙湖段 491-3 地號前海域並未發現人工建築物，只有一塊約長寬各 100 公分之海上浮台，地籍圖層顯示的大範圍海域並未發現違法建築		
現地照片

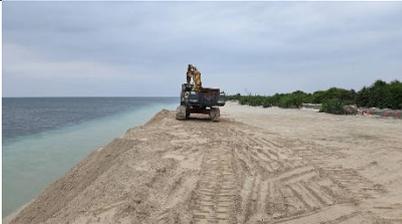
<p>東沙島南岸-巡查照片 3</p>

回報資訊			
權責單位	海洋國家公園管理處	查報日期	2025/05/23
變異位置	東沙島南岸海岸線		
查證結果	合法	變異類型	其他
內容描述	該變異點係海洋委員會海巡署艦隊分署辦理「東沙島環礁既有航道助航泊靠設施及海岸線強固工程計畫」(行政院 109 年 2 月 17 日院臺交字第 1090002114 號函同意辦理)，將航道及泊地浚挖土方，置於東沙島南側海岸進行養灘。		
現地照片

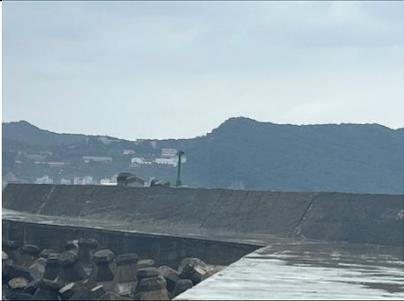
回報資訊			
權責單位	新北市萬里區公所	查報日期	2025/11/14
變異位置	現況為海堤延伸工程(疑似漁管處或漁業署承辦)		
查證結果	非違規	變異類型	其他
內容描述	現況為海堤延伸工程(疑似漁管處或漁業署承辦)		
現地照片

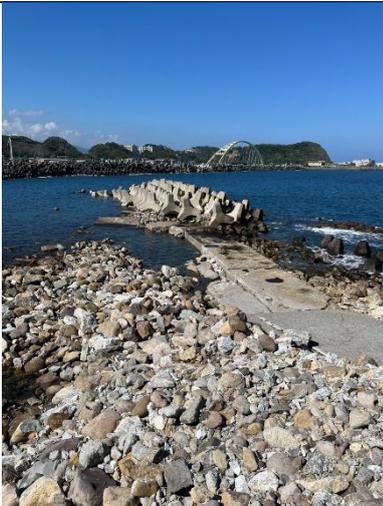
回報資訊			
權責單位	基隆市中正區公所	查報日期	2025/11/24
變異位置	未知		
查證結果	非違規	變異類型	新增人工構造物
內容描述	新設防波堤		
現地照片

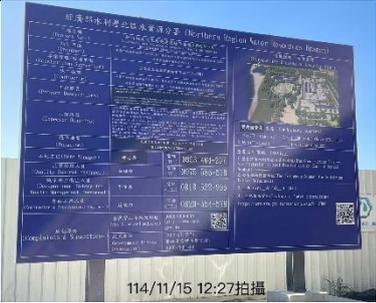
回報資訊			
權責單位	新竹市北區區公所	查報日期	2025/11/19
變異位置	海岸線		
查證結果	自然變化 - 初判	變異類型	沙洲變化
內容描述	變異點沙洲海域進行經濟部水利署北區水資源分署「新竹海水淡化廠興建及操作維護工程」		
現地照片
