附錄五

變異點查報成果—山坡地

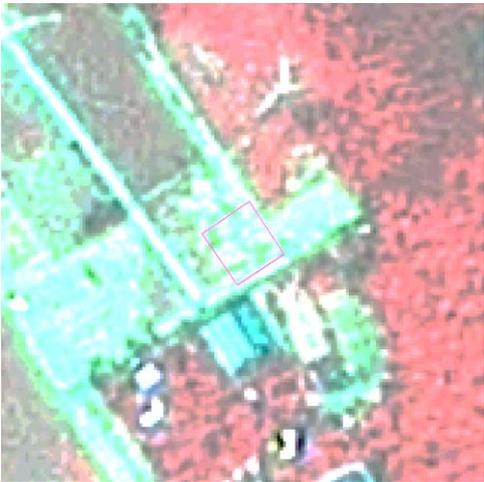
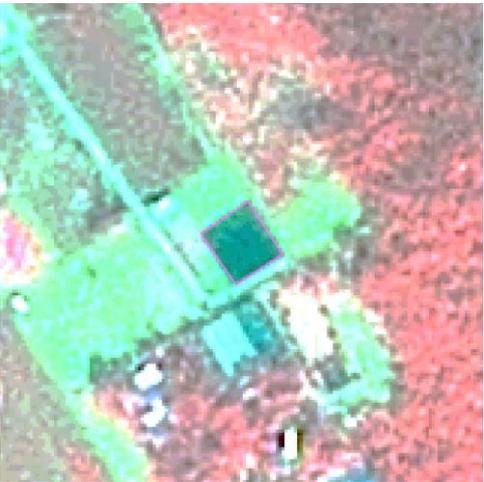
第 10701 期山坡地變異 (編號 AH0910701006) 查證回報成果

回報資訊			
權責單位	桃園市政府	查報日期	03/21/2018
查證結果	違規	變異類型	違規農業使用
內容描述	設置貨櫃屋、廁所、儲水桶，鋪設水泥基座		
現地照片

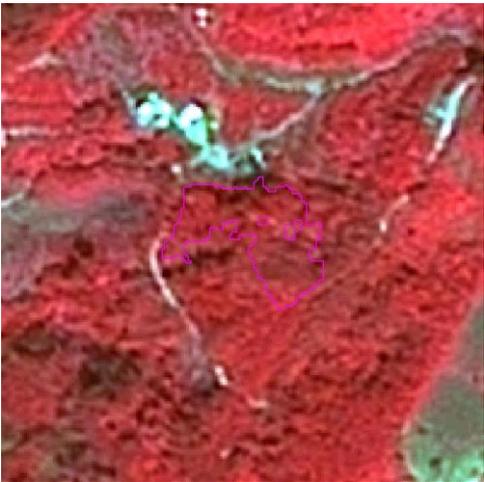
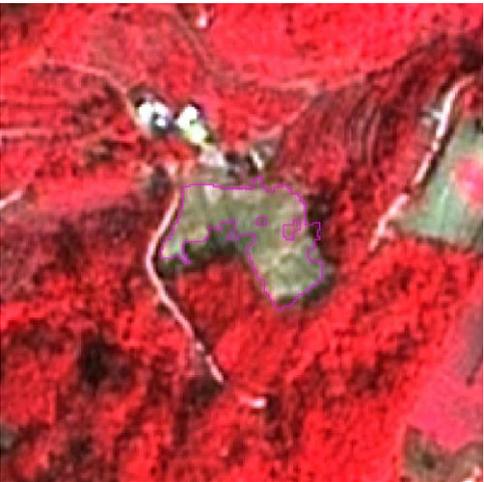
第 10701 期山坡地變異 (編號 AV0310701097) 查證回報成果

回報資訊			
權責單位	臺東縣政府	查報日期	03/22/2018
查證結果	違規	變異類型	超限利用
內容描述	1156-1 有申請簡易水土保持申報書 1159 有超挖種作畦種植作物 1158 及 1160 沒有超挖的情形		
現地照片

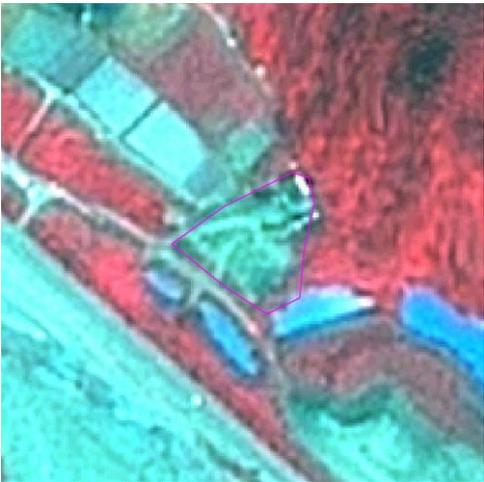
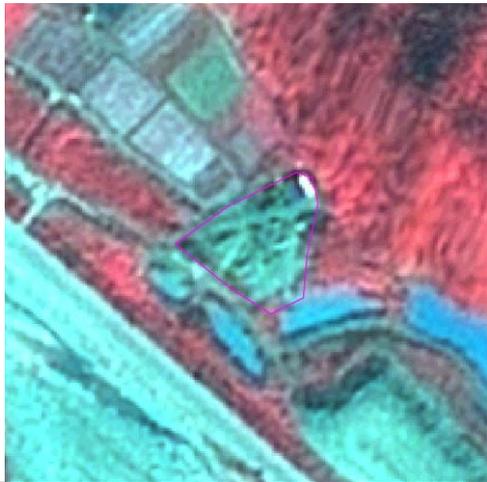
第 10701 期山坡地變異 (編號 AK1710701052) 查證回報成果

回報資訊			
權責單位	苗栗縣政府	查報日期	04/10/2018
查證結果	違規	變異類型	採取土石
內容描述	開挖及回填砂石		
現地照片

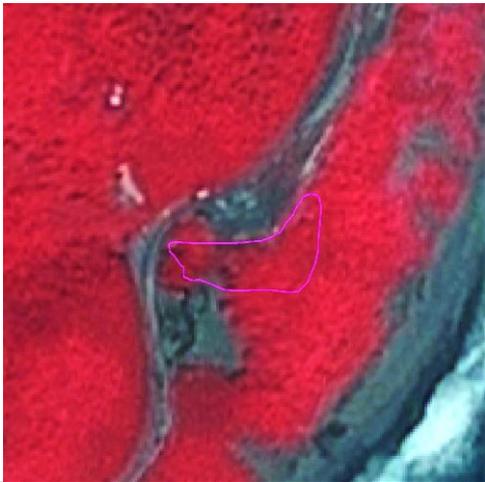
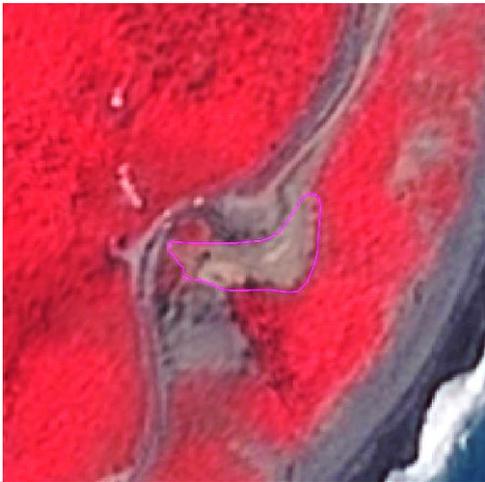
第 10701 期山坡地變異 (編號 AV0510701019) 查證回報成果

回報資訊			
權責單位	臺東縣政府	查報日期	04/11/2018
查證結果	違規	變異類型	修建道路或溝渠(含鐵、公路)
內容描述	疑似未經申請修築道路，是否有違水土保持法相關規定者，建請主管機關勘審。		
現地照片

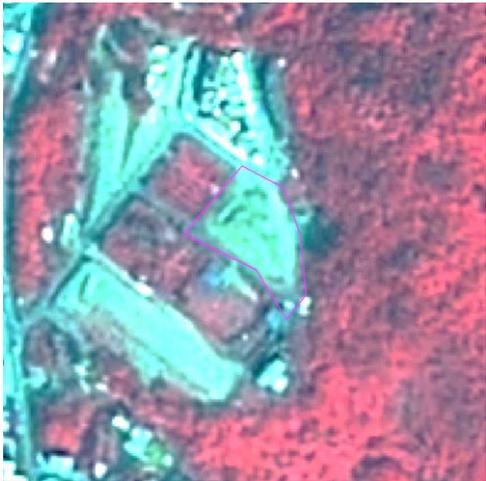
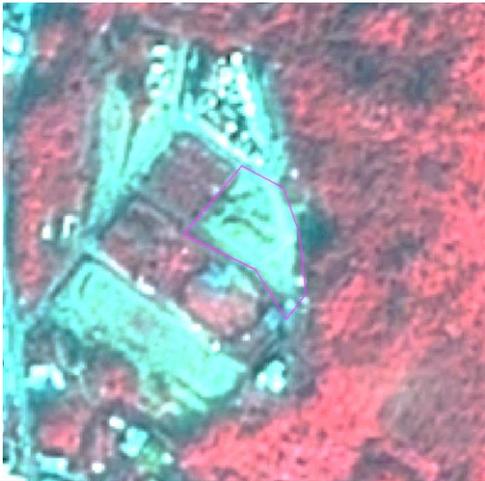
第 10701 期山坡地變異 (編號 AB0810701017) 查證回報成果

回報資訊			
權責單位	臺中市政府	查報日期	03/23/2018
查證結果	違規	變異類型	堆積土石
內容描述	堆積土石		
現地照片

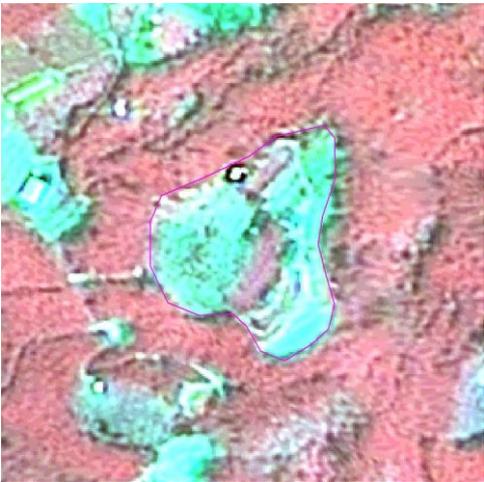
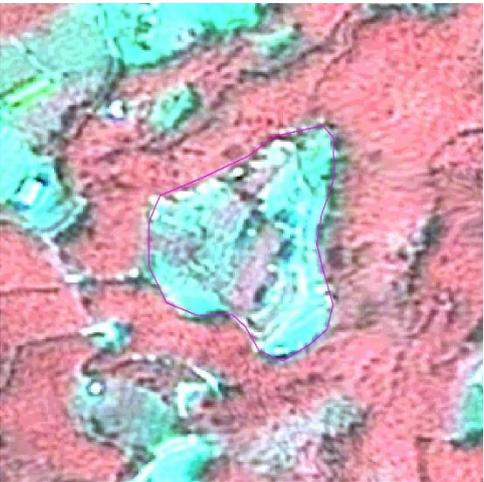
第 10701 期山坡地變異 (編號 AH1310701016) 查證回報成果

回報資訊			
權責單位	桃園市政府	查報日期	04/04/2018
查證結果	違規	變異類型	設置公園、遊憩用地、運動場地或軍事訓練場
內容描述	疑似設置露營區		
現地照片

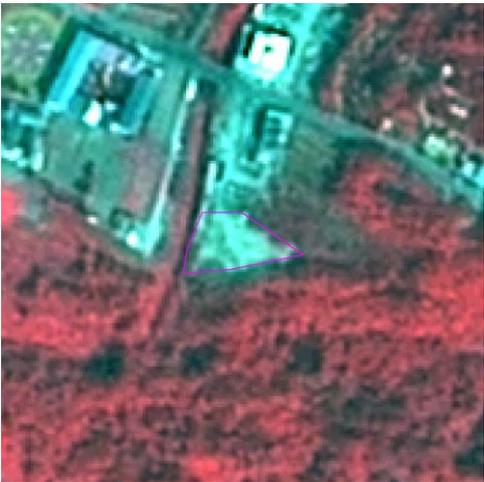
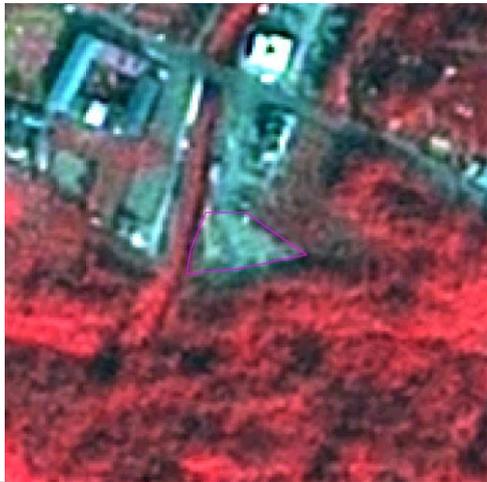
第 10701 期山坡地變異 (編號 AK0210701082) 查證回報成果

回報資訊			
權責單位	苗栗縣政府	查報日期	03/29/2018
查證結果	違規	變異類型	處理廢棄物
內容描述	現場有土堆廢棄物堆置		
現地照片

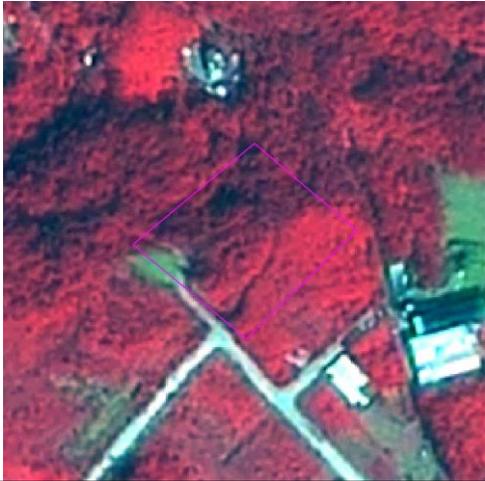
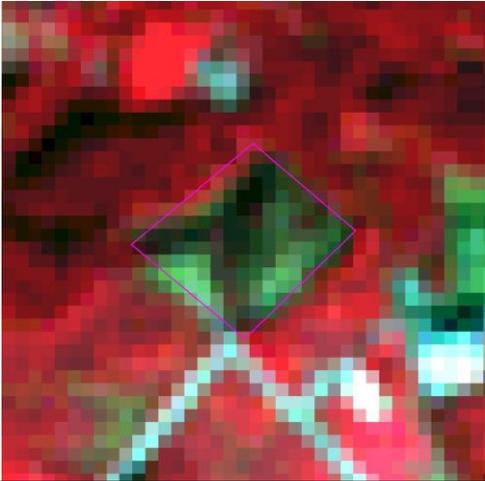
第 10701 期山坡地變異 (編號 AF0210701007) 查證回報成果

回報資訊			
權責單位	新北市政府	查報日期	03/29/2018
查證結果	違規	變異類型	其他開挖整地
內容描述	小南灣段頂福小段 1492-15 地號 · 疑似開挖整地 · 準備搭設鐵皮屋		
現地照片

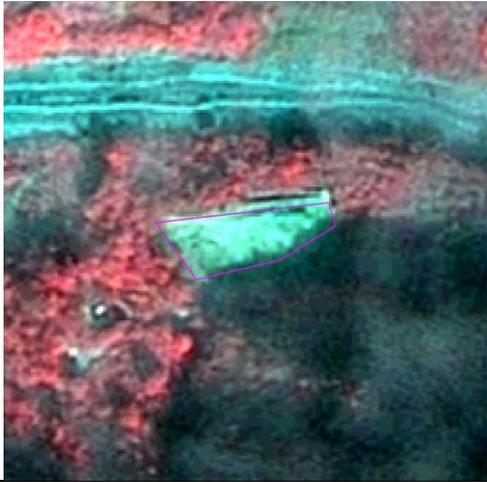
第 10701 期山坡地變異 (編號 AM1010701007) 查證回報成果

回報資訊			
權責單位	南投縣政府	查報日期	03/23/2018
查證結果	違規	變異類型	未依核定計畫施工
內容描述	施設平台、ㄇ字型砌石擋土牆及 RC 野溪護岸		
現地照片

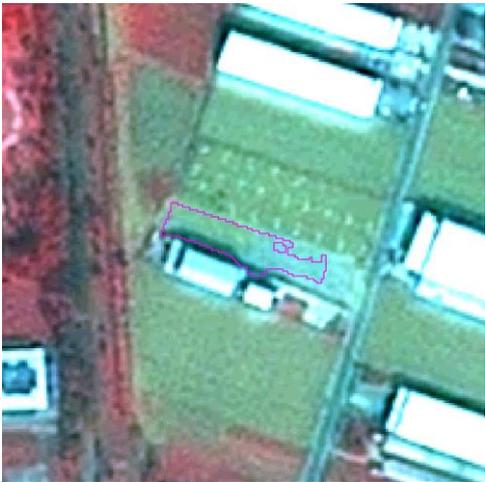
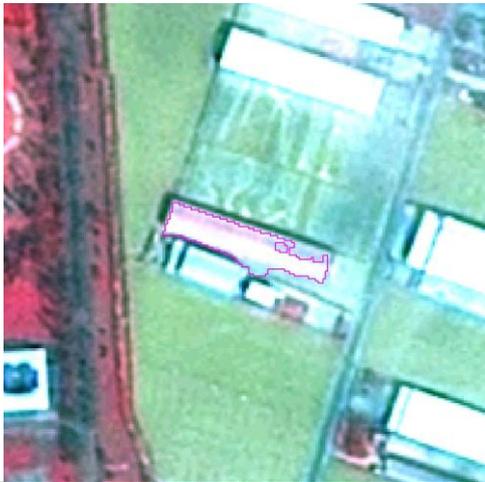
第 10702 期山坡地變異 (編號 AL0410702001) 查證回報成果

回報資訊			
權責單位	臺中市政府	查報日期	04/26/2018
查證結果	違規	變異類型	開發建築用地
內容描述	東山段 45 地號整塊農地全部蓋滿，鐵皮屋一棟其餘為水泥鋪面。		
現地照片

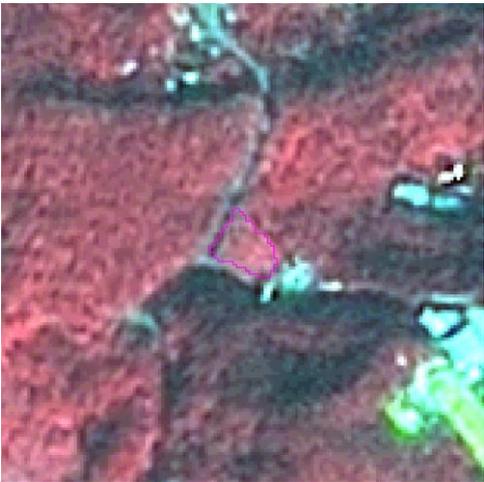
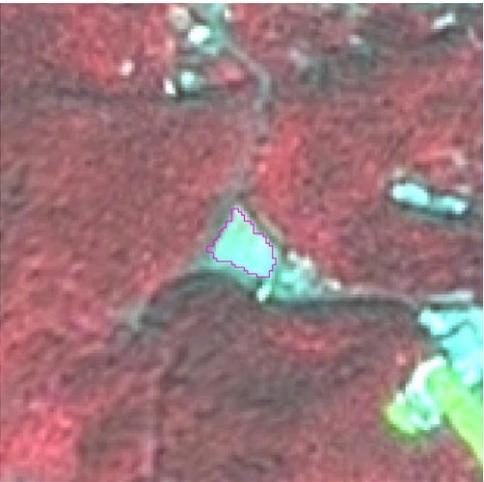
第 10702 期山坡地變異 (編號 AC0510702004) 查證回報成果

回報資訊			
權責單位	基隆市政府	查報日期	04/25/2018
查證結果	違規	變異類型	設置公園、遊憩用地、運動場地或軍事訓練場
內容描述	查現場為草坪，有鐵皮屋、廢棄物等		
現地照片

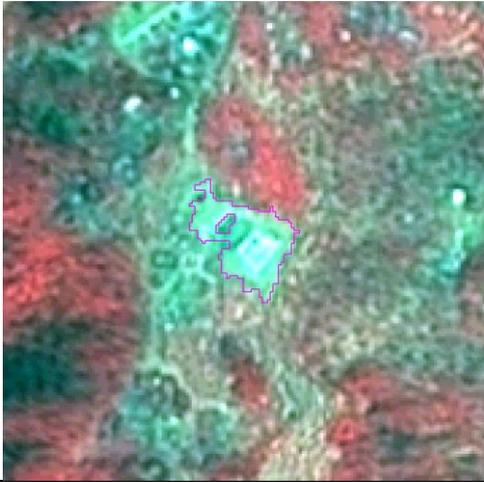
第 10702 期山坡地變異 (編號 AF0310702015) 查證回報成果

回報資訊			
權責單位	新北市政府	查報日期	05/04/2018
查證結果	違規	變異類型	設置墳墓
內容描述	開挖整地設置墳墓、混凝土構造物等		
現地照片

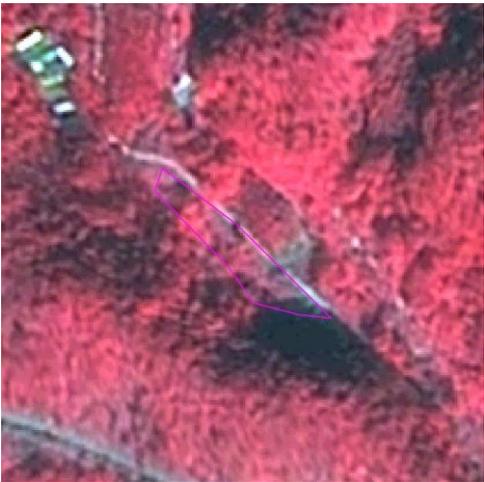
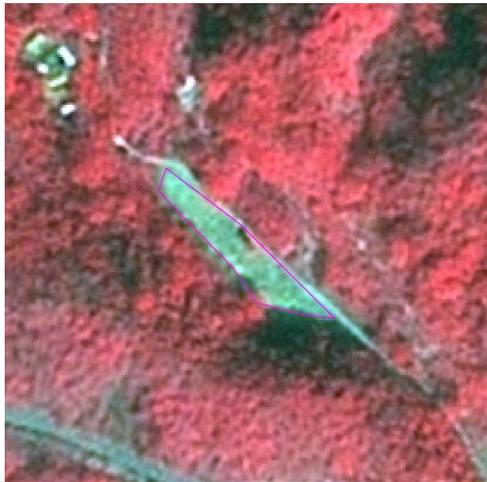
第 10702 期山坡地變異 (編號 AM1110702019) 查證回報成果

回報資訊			
權責單位	南投縣政府	查報日期	05/03/2018
查證結果	違規	變異類型	處理廢棄物
內容描述	為國有地(下城段 810 地號)·位於本鄉民和村松柏路旁·原為雜草叢生·現被搭設棚架種植蔬菜·並放置太空包廢棄物。		
現地照片

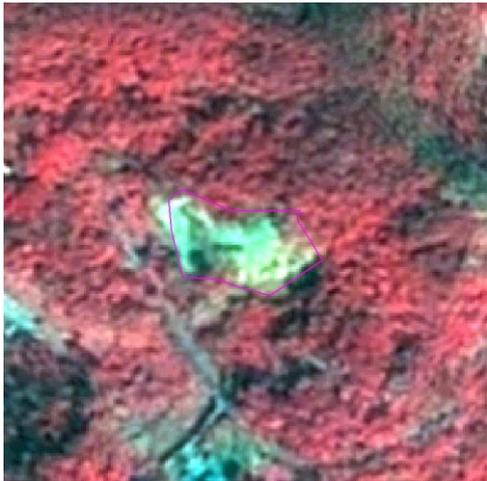
第 10702 期山坡地變異 (編號 AK1010702037) 查證回報成果

回報資訊			
權責單位	苗栗縣政府	查報日期	05/09/2018
查證結果	違規	變異類型	整坡作業
內容描述	疑似未經申請以重型機械剷除植被、整坡，地表多處裸露，尚不得知作何種使用		
現地照片

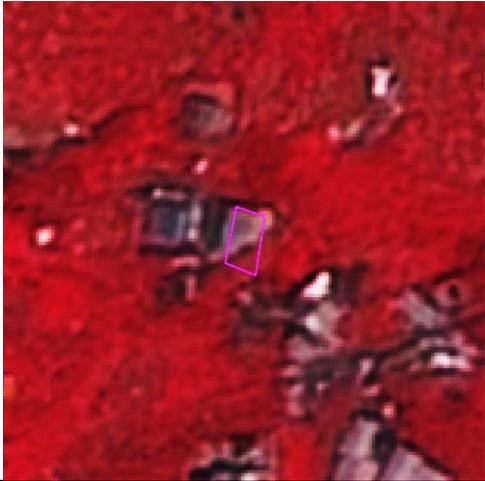
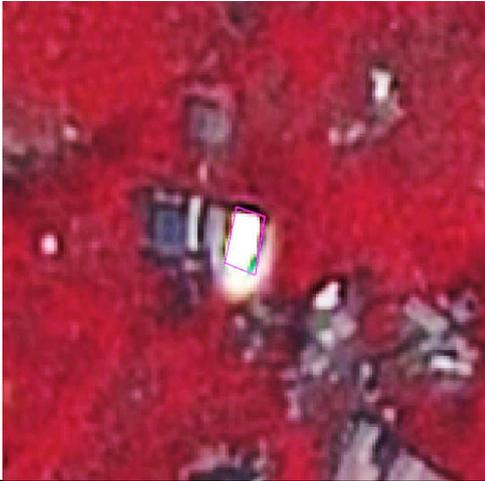
第 10713 期山坡地變異 (編號 AF3210713016) 查證回報成果

回報資訊			
權責單位	新北市政府	查報日期	06/01/2018
查證結果	違規	變異類型	違規農業使用
內容描述	鐵皮屋		
現地照片

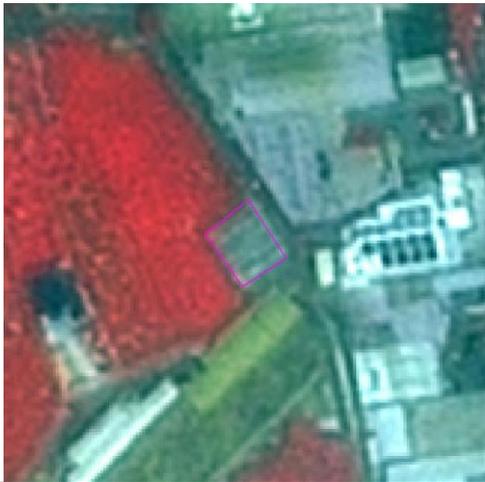
第 10713 期山坡地變異 (編號 AM0110713080) 查證回報成果

回報資訊			
權責單位	南投縣政府	查報日期	05/31/2018
查證結果	違規	變異類型	開發建築用地
內容描述	鐵皮建物		
現地照片

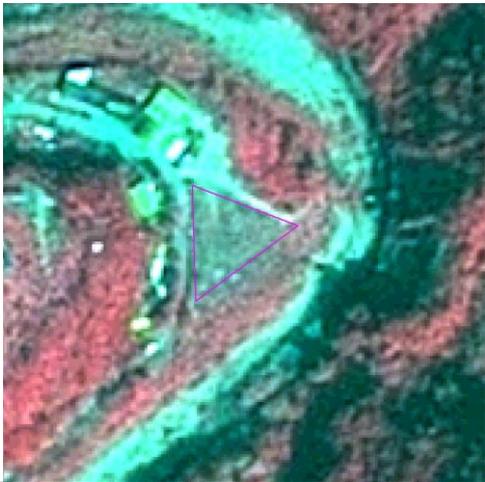
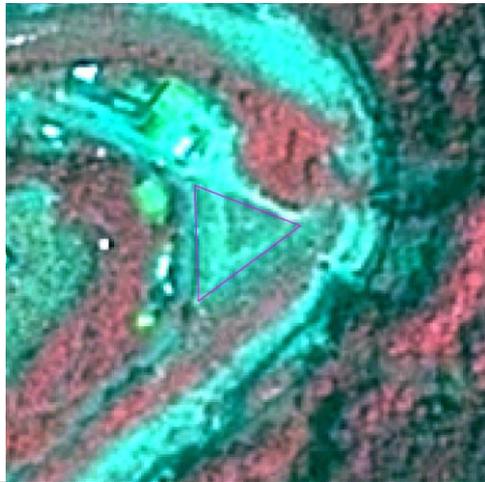
第 10713 期山坡地變異 (編號 AM1110713051) 查證回報成果

回報資訊			
權責單位	南投縣政府	查報日期	06/13/2018
查證結果	違規	變異類型	採取土石
內容描述	台電大觀發電廠-107 年明湖下池水庫拉莫壩上游土方挖掘及堆置工作。請縣府確認是否免申請簡易水保。		
現地照片

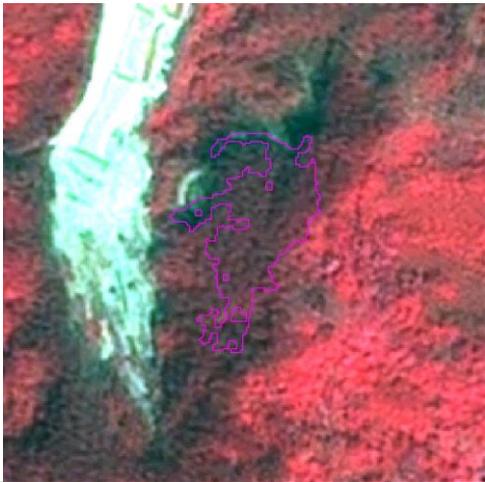
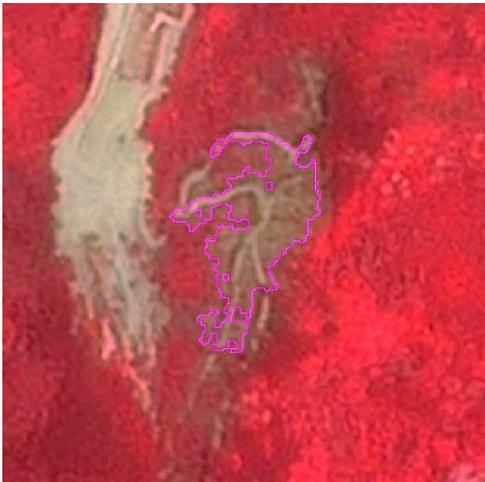
第 10713 期山坡地變異 (編號 AK1210713083) 查證回報成果

回報資訊			
權責單位	苗栗縣政府	查報日期	06/02/2018
查證結果	違規	變異類型	修建道路或溝渠(含鐵、公路)
內容描述	開路伐木		
現地照片

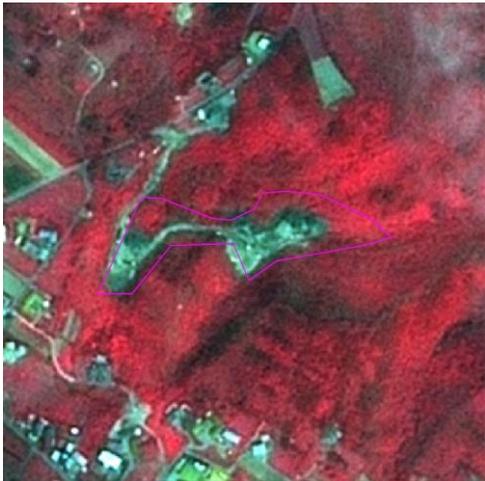
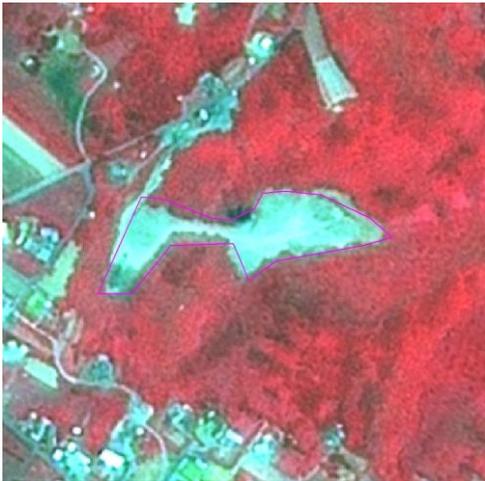
第 10713 期山坡地變異 (編號 AK1210713084) 查證回報成果

回報資訊			
權責單位	苗栗縣政府	查報日期	06/02/2018
查證結果	違規	變異類型	堆積土石
內容描述	修築道路並堆置外來土石方，部分種植火龍果		
現地照片

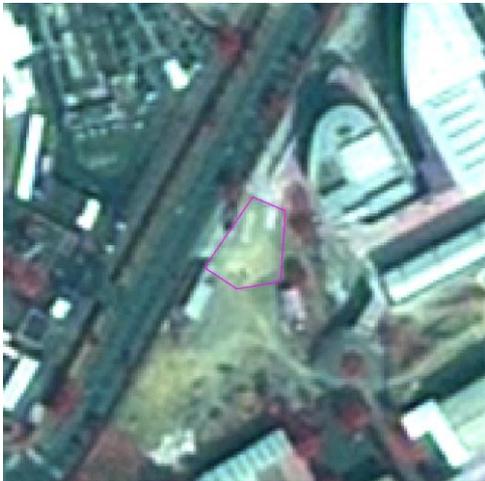
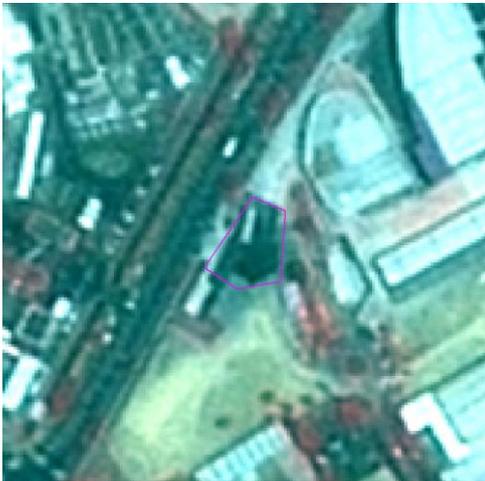
第 10713 期山坡地變異 (編號 AM0110713082) 查證回報成果

回報資訊			
權責單位	南投縣政府	查報日期	05/31/2018
查證結果	違規	變異類型	處理廢棄物
內容描述	施設道路、放置建築廢棄物		
現地照片

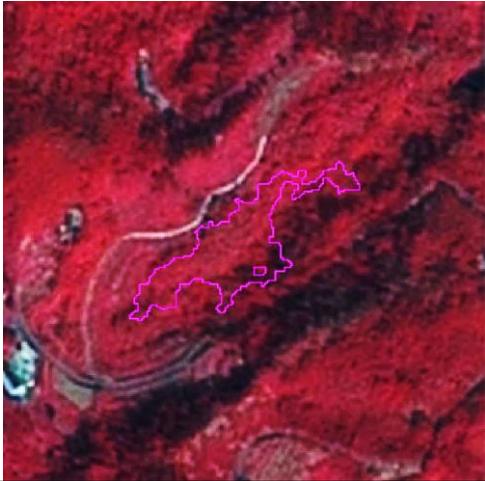
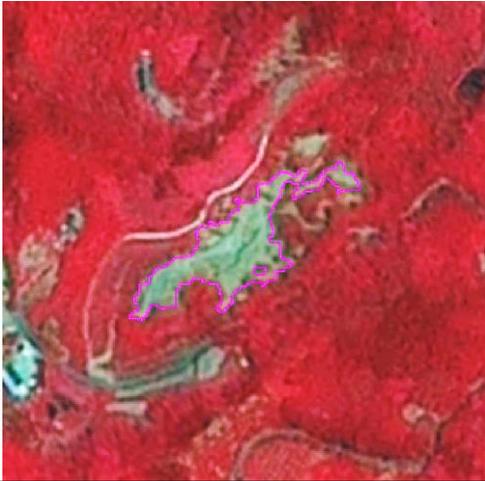
第 10713 期山坡地變異 (編號 AK0110713091) 查證回報成果

回報資訊			
權責單位	苗栗縣政府	查報日期	06/02/2018
查證結果	違規	變異類型	其他開挖整地
內容描述	疑似未經申請任意開挖整地		
現地照片

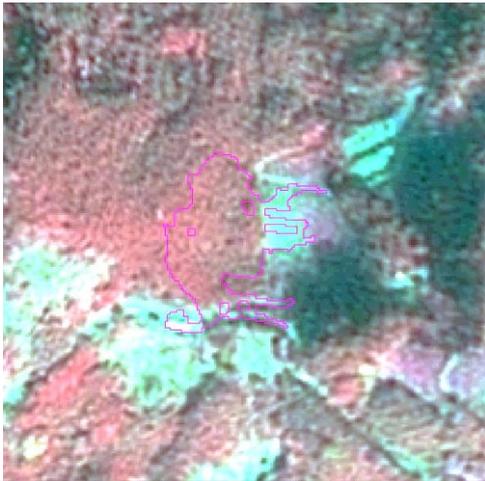
第 10713 期山坡地變異 (編號 AK1810713098) 查證回報成果

回報資訊			
權責單位	苗栗縣政府	查報日期	06/01/2018
查證結果	違規	變異類型	整坡作業
內容描述	整坡作業		
現地照片

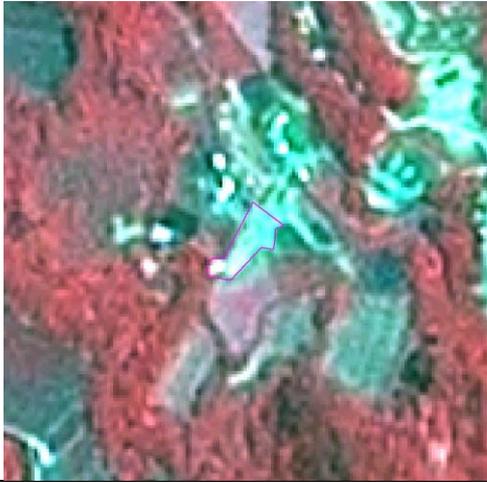
第 10703 期山坡地變異 (編號 AJ0210703131) 查證回報成果

回報資訊			
權責單位	新竹縣政府	查報日期	07/03/2018
查證結果	違規	變異類型	違規農業使用
內容描述	經查本鎮柯子湖段 95-16、95-18 地號土地作園藝植栽使用，沿植栽周邊鋪設地磚		
現地照片

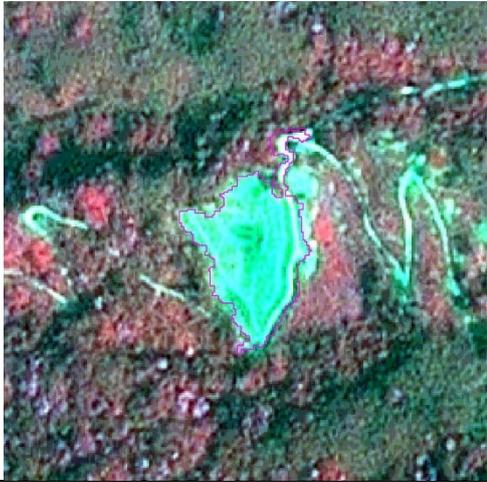
第 10703 期山坡地變異 (編號 AH1310703023) 查證回報成果

回報資訊			
權責單位	桃園市政府	查報日期	07/21/2018
查證結果	違規	變異類型	超限利用
內容描述	種植生薑		
現地照片

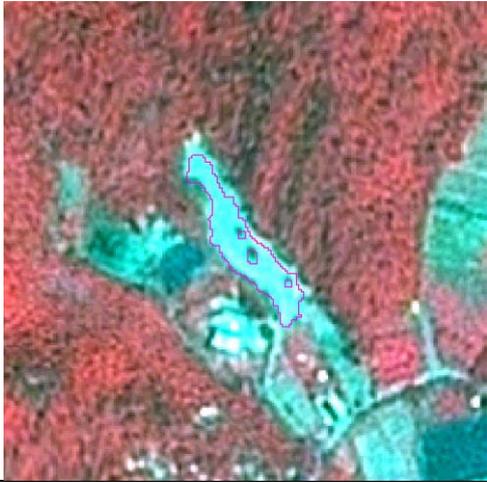
第 10703 期山坡地變異 (編號 AG0310703002) 查證回報成果

回報資訊			
權責單位	宜蘭縣政府	查報日期	06/21/2018
查證結果	違規	變異類型	開發建築用地
內容描述	疑似違法設置違規建物		
現地照片

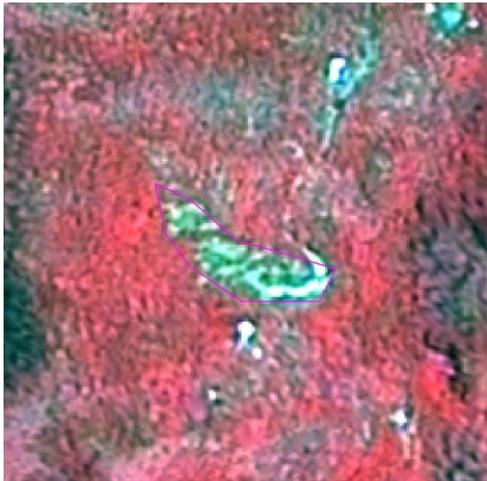
第 10703 期山坡地變異 (編號 AL1810703022) 查證回報成果

回報資訊			
權責單位	臺中市政府	查報日期	06/23/2018
查證結果	違規	變異類型	修建道路或溝渠(含鐵、公路)
內容描述	有農路、擋土牆整建		
現地照片

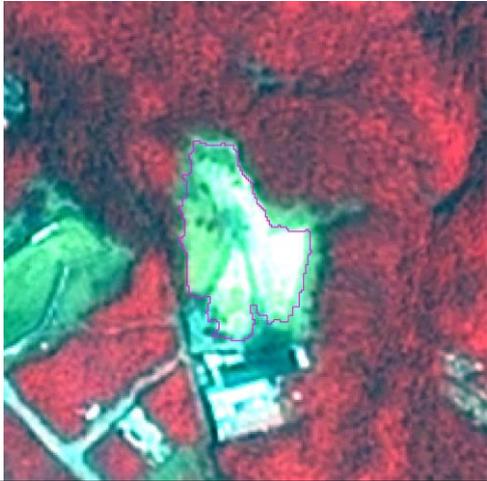
第 10703 期山坡地變異 (編號 AF0210703024) 查證回報成果

回報資訊			
權責單位	新北市政府	查報日期	07/13/2018
查證結果	違規	變異類型	其他開挖整地
內容描述	本案地號開挖整地，並已於 107 年 7 月 6 日辦理會勘完成		
現地照片

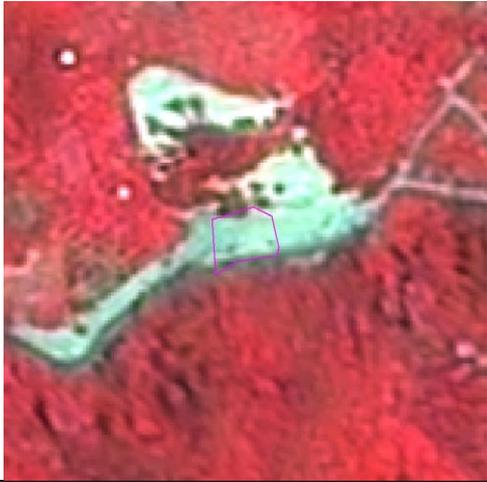
第 10703 期山坡地變異 (編號 AL0210703044) 查證回報成果

回報資訊			
權責單位	臺中市政府	查報日期	06/21/2018
查證結果	違規	變異類型	未依核定計畫施工
內容描述	未依原核定水土保持計畫施作，臺中市政府水利局 107 年 04 月 30 日中市水坡字第 1070031409 號罰 6 萬。		
現地照片

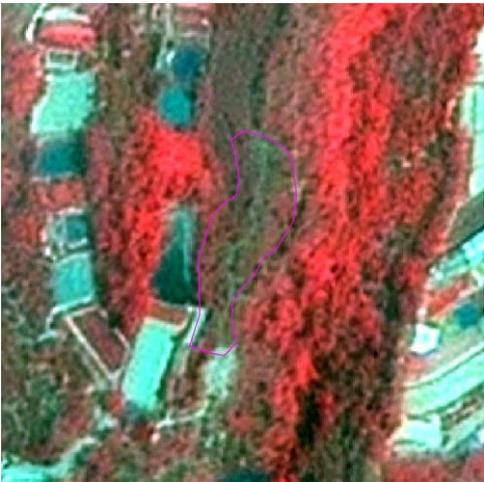
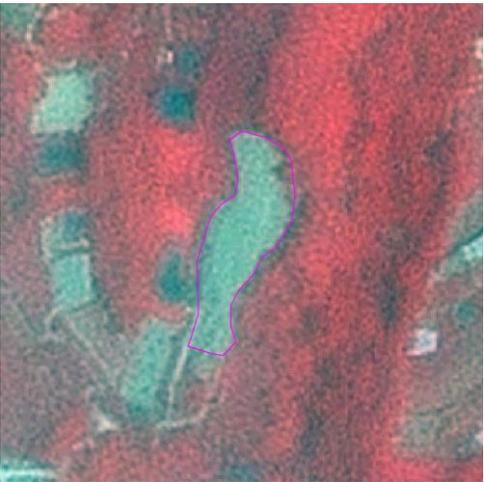
回報資訊			
權責單位	高雄市政府	查報日期	08/09/2018
查證結果	違規	變異類型	超限利用
內容描述	除草・現地種植作物・有涉超限利用行為・將另案辦理會勘。		
現地照片

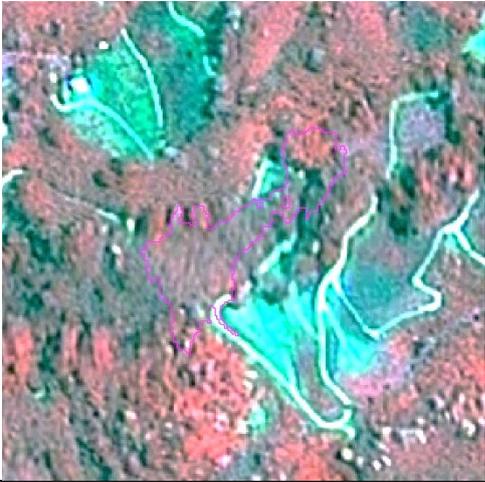
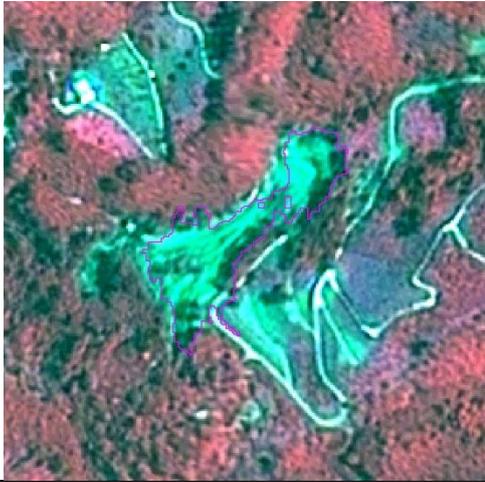
回報資訊			
權責單位	苗栗縣政府	查報日期	08/04/2018
查證結果	違規	變異類型	未依核定計畫施工
內容描述	大面積開挖整地		
現地照片

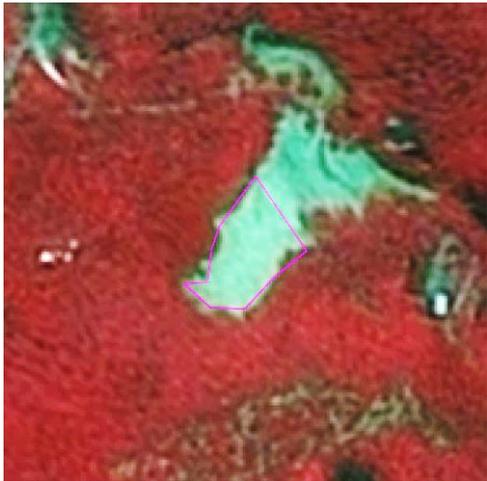
回報資訊			
權責單位	南投縣政府	查報日期	07/25/2018
查證結果	違規	變異類型	整坡作業
內容描述	整坡		
現地照片

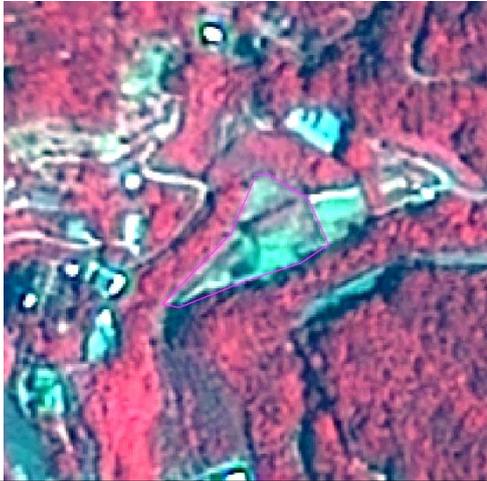
回報資訊			
權責單位	新北市政府	查報日期	08/28/2018
查證結果	違規	變異類型	違規農業使用
內容描述	未合法申請之農機具室		
現地照片

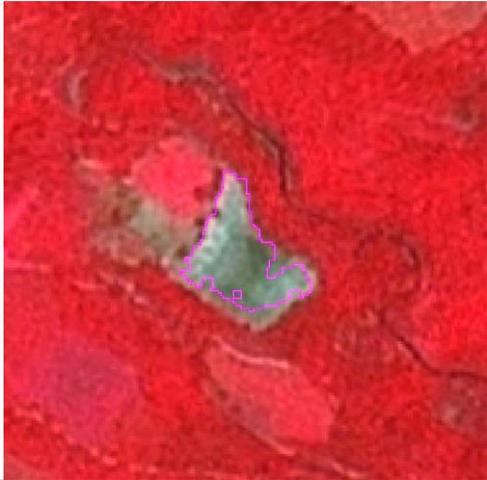
回報資訊			
權責單位	宜蘭縣政府	查報日期	08/28/2018
查證結果	違規	變異類型	超限利用
內容描述	旨案地號坐落松羅段 35 地號，現況部分範圍種植辣椒作物，該筆土地使用地類別為林業用地。		
現地照片

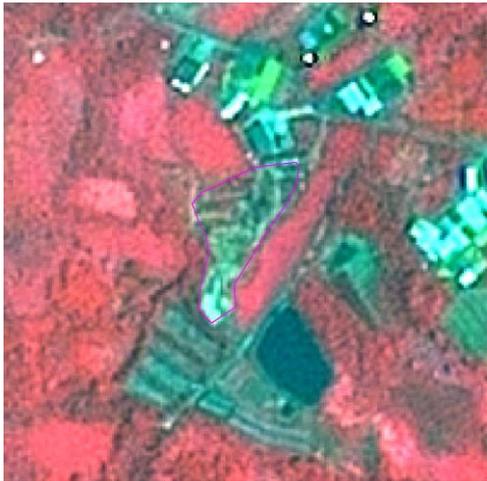
回報資訊			
權責單位	南投縣政府	查報日期	08/28/2018
查證結果	違規	變異類型	修建道路或溝渠(含鐵、公路)
內容描述	鋪設道路、堆積土石、植樹		
現地照片

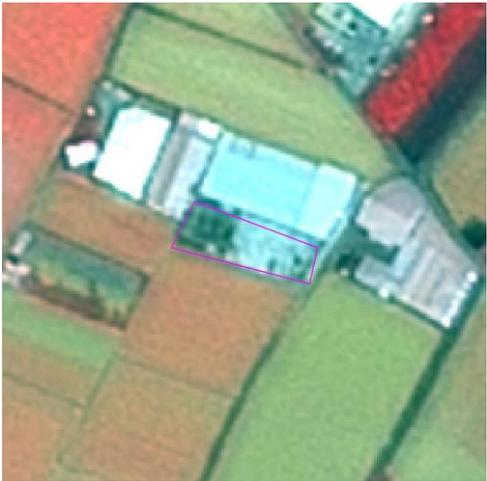
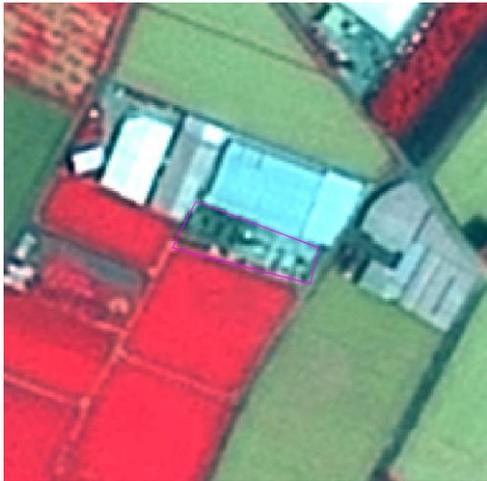
回報資訊			
權責單位	臺中市政府	查報日期	08/24/2018
查證結果	違規	變異類型	處理廢棄物
內容描述	現場鐵皮工廠一棟，外面土地上放置模具，雜物，停車等，磚造圍牆高約 2 公尺，無法勘查該地全貌。		
現地照片

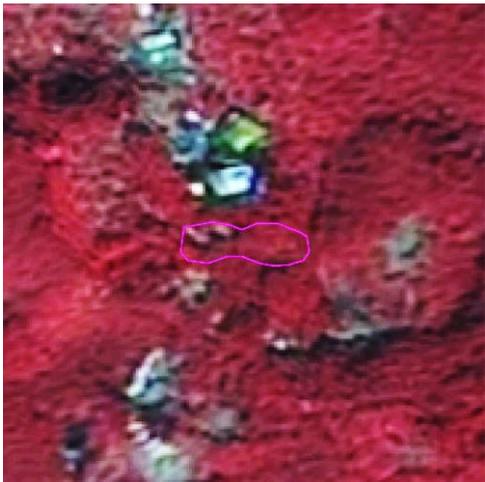
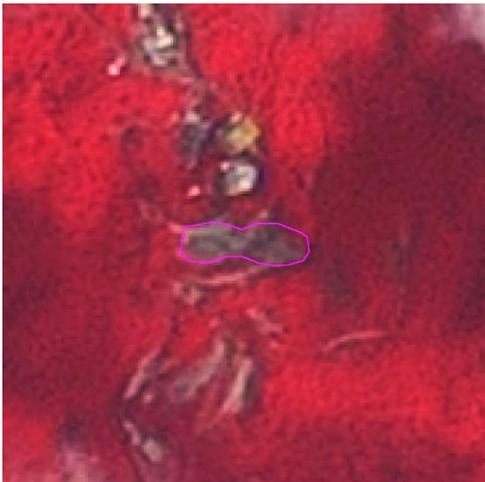
回報資訊			
權責單位	新北市政府	查報日期	10/05/2018
查證結果	違規	變異類型	其他開挖整地
內容描述	開挖整地、設置道路。		
現地照片

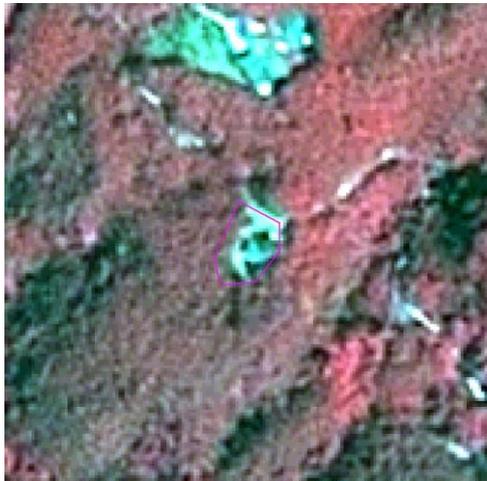
回報資訊			
權責單位	桃園市政府	查報日期	11/17/2018
查證結果	違規	變異類型	開發建築用地
內容描述	搭屋		
現地照片

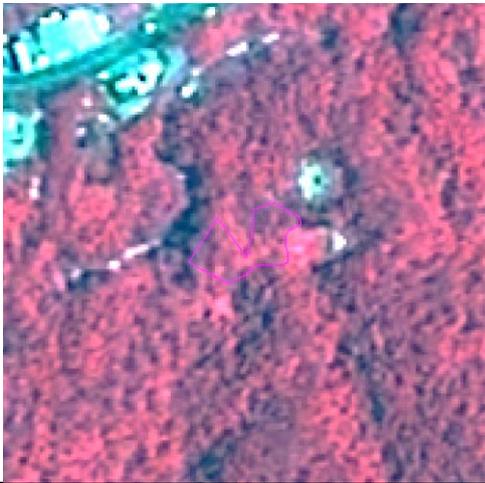
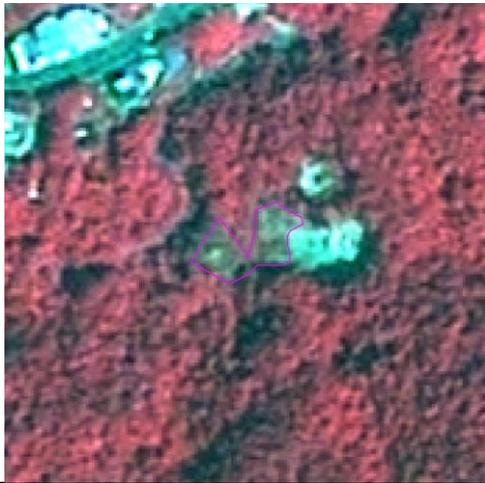
回報資訊			
權責單位	桃園市政府	查報日期	11/13/2018
查證結果	違規	變異類型	設置墳墓
內容描述	設置墳墓及開挖整地		
現地照片

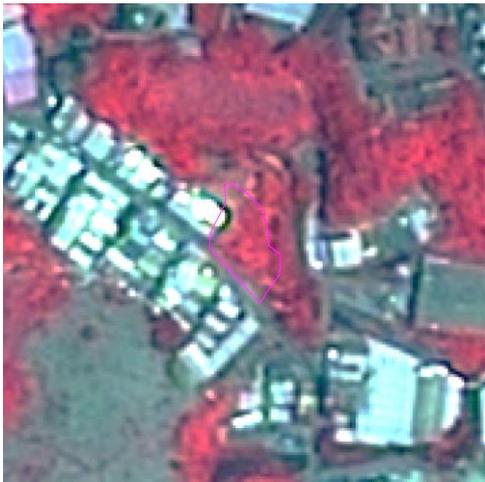
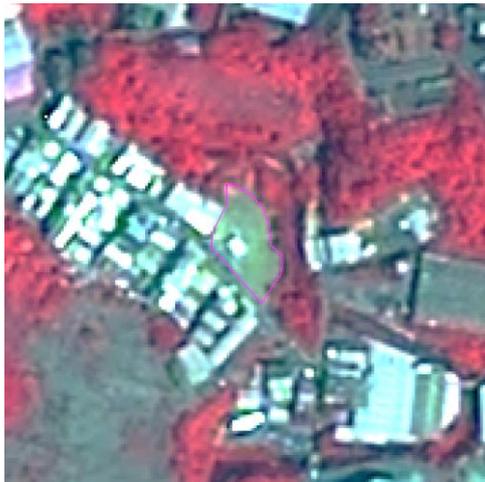
回報資訊			
權責單位	新北市政府	查報日期	10/23/2018
查證結果	違規	變異類型	整坡作業
內容描述	部分土地疑似開挖整地 大湖段大竹圍小段 135-12 地號申請資材室(中華民國 107 年 8 月 6 日農山字第 107120720 第號)		
現地照片

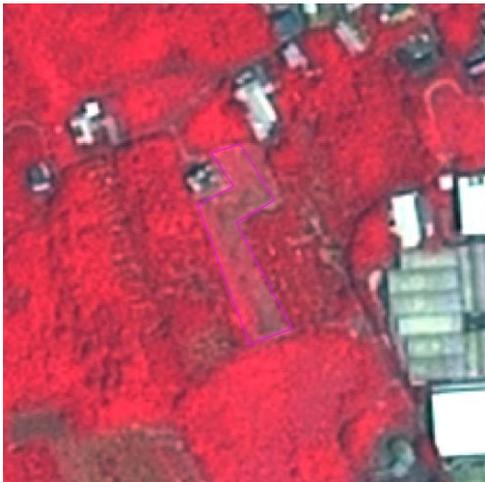
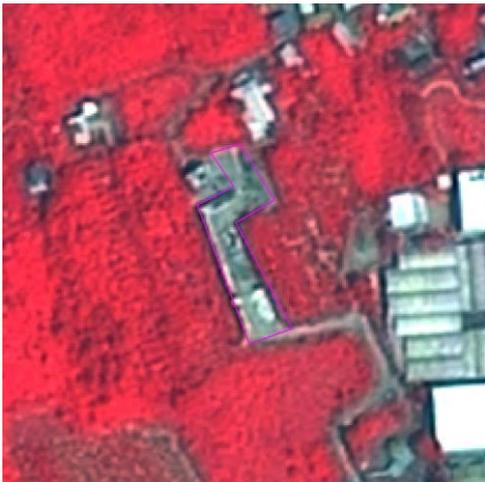
回報資訊			
權責單位	南投縣政府	查報日期	11/22/2018
查證結果	違規	變異類型	開發建築用地
內容描述	現場疑似為建築物鋼構設施		
現地照片

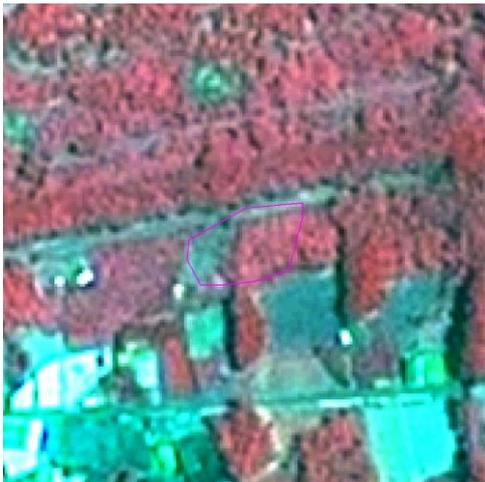
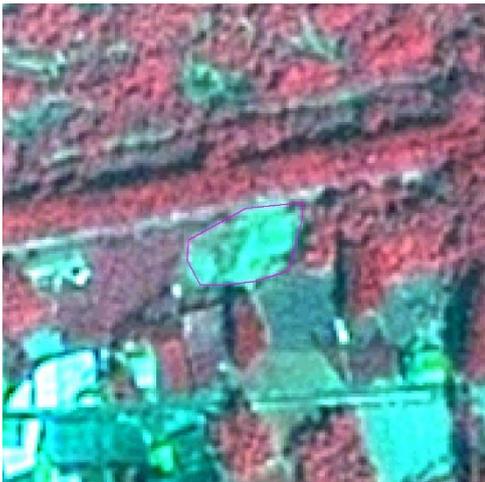
回報資訊			
權責單位	南投縣政府	查報日期	11/23/2018
查證結果	違規	變異類型	處理廢棄物
內容描述	新勞水坑段 135 地號土地開挖整理廢棄土石堆置場		
現地照片

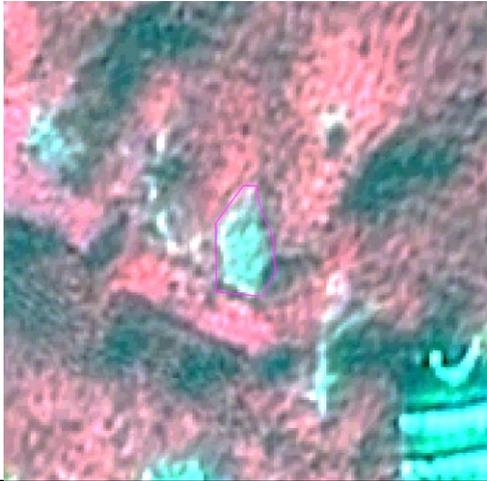
回報資訊			
權責單位	基隆市政府	查報日期	12/01/2018
查證結果	違規	變異類型	違規農業使用
內容描述	疑似違規使用山坡地。		
現地照片

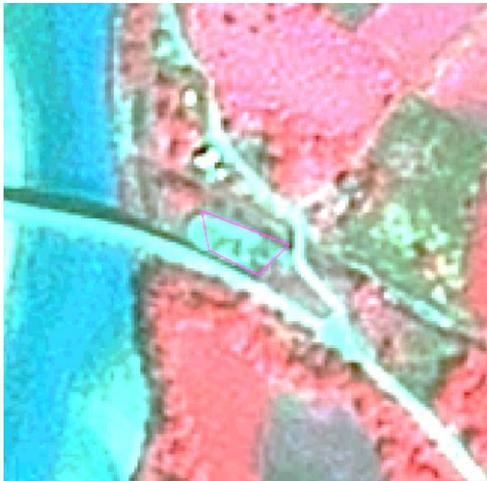
回報資訊			
權責單位	花蓮縣政府	查報日期	11/29/2018
查證結果	違規	變異類型	堆積土石
內容描述	堆積土石		
現地照片

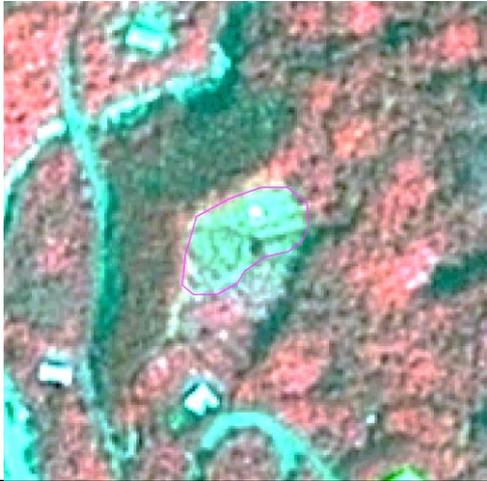
回報資訊			
權責單位	雲林縣政府	查報日期	12/01/2018
查證結果	違規	變異類型	設置墳墓
內容描述	墳墓		
現地照片

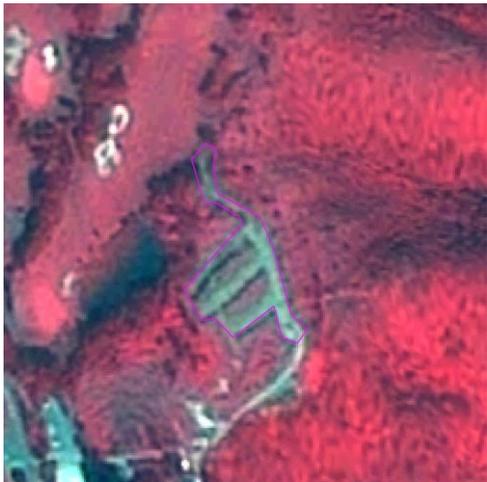
回報資訊			
權責單位	桃園市政府	查報日期	11/30/2018
查證結果	違規	變異類型	整坡作業
內容描述	東方球場廖經理表示,因為紅火蟻嚴重所以進行翻土曝曬,之後另外再種植苗木.		
現地照片
