附錄 5

變異點查報成果—山坡地

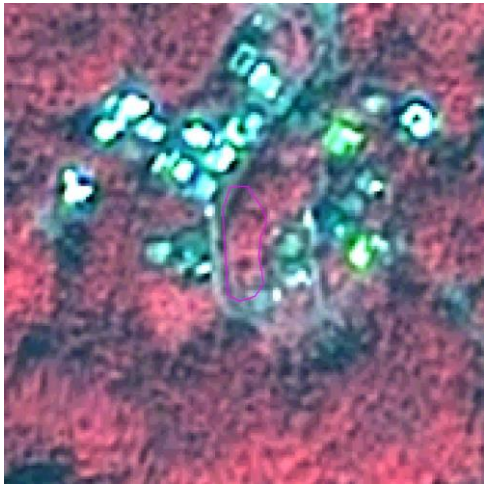
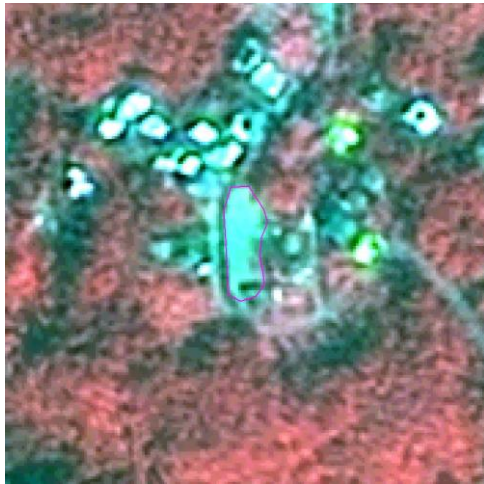
第 10801 期山坡地變異 (編號 AF3010801009) 查證回報成果

回報資訊			
權責單位	新北市政府	查報日期	03/25/2019
查證結果	違規	變異類型	違規農業使用
內容描述	設置擋土牆		
現地照片

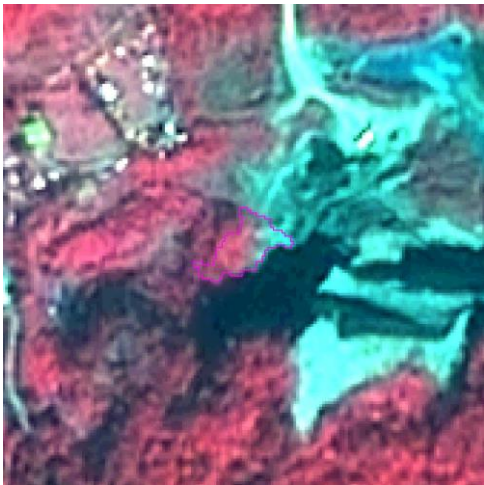
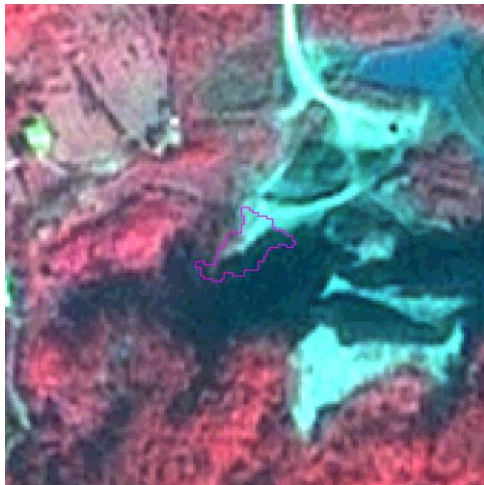
第 10801 期山坡地變異 (編號 AJ0810801097) 查證回報成果

回報資訊			
權責單位	新竹縣政府	查報日期	04/08/2019
查證結果	違規	變異類型	採取土石
內容描述	本案查報縣府有案，結案後，向縣府申請水土保持計畫中，惟尚未核准通過即續有採取土石情形。		
現地照片

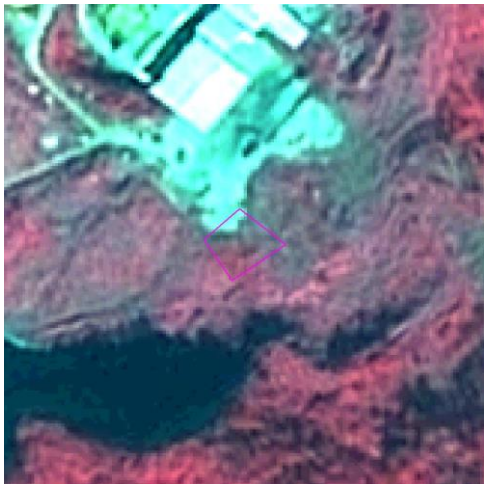
第 10801 期山坡地變異 (編號 AJ0810801098) 查證回報成果

回報資訊			
權責單位	新竹縣政府	查報日期	04/08/2019
查證結果	違規	變異類型	堆積土石
內容描述	現場為製磚業者堆放土石之場所。		
現地照片

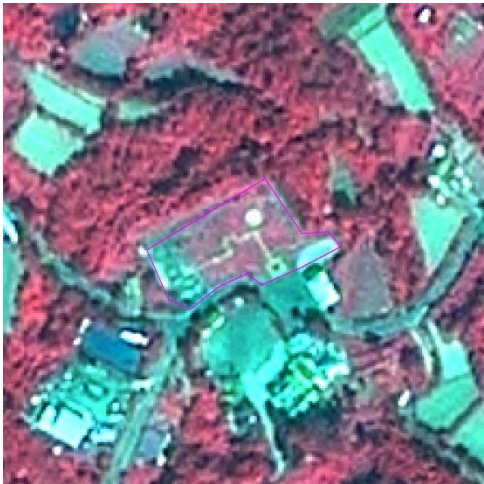
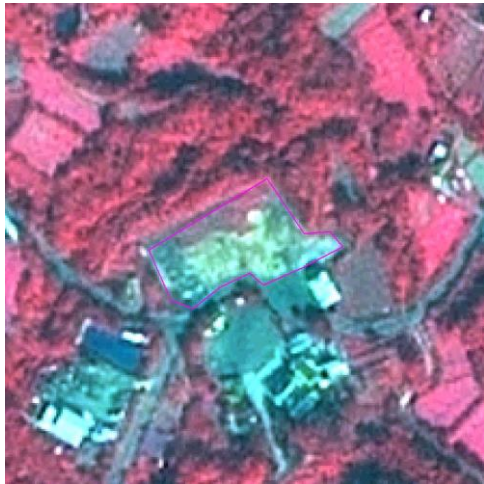
第 10801 期山坡地變異 (編號 AJ0210801236) 查證回報成果

回報資訊			
權責單位	新竹縣政府	查報日期	04/16/2019
查證結果	違規	變異類型	設置公園、遊憩用地、運動場地或軍事訓練場
內容描述	經查旨案地號柯子湖段 243-1 現況部分土地做籃球場使用並堆置雜物，另有涼亭一座，其餘土地植生良好。		
現地照片

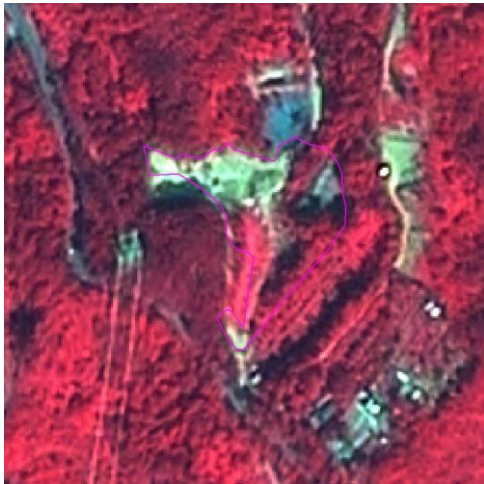
第 10801 期山坡地變異 (編號 AJ0210801231) 查證回報成果

回報資訊			
權責單位	新竹縣政府	查報日期	04/12/2019
查證結果	違規	變異類型	其他開挖整地
內容描述	經查本鎮柯子湖段 147-2~5 地號土地，現況土地疑似未經申請開挖整地，業已查報，目前縣府正在調查中。		
現地照片

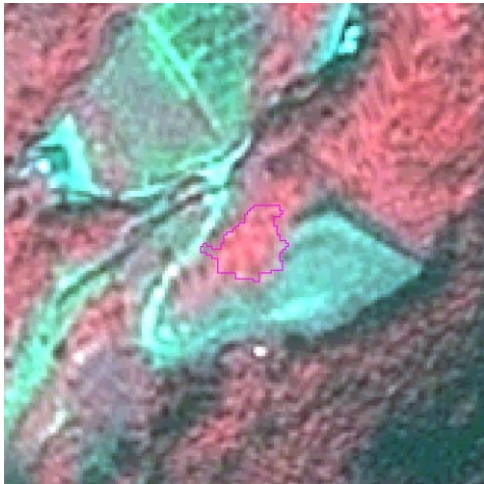
第 10801 期山坡地變異 (編號 AF2510801098) 查證回報成果

回報資訊			
權責單位	新北市政府	查報日期	03/28/2019
查證結果	違規	變異類型	未依核定計畫施工
內容描述	核定簡水計畫已過期，護欄仍未拆除，內部尚有無施工情形無法得知。		
現地照片

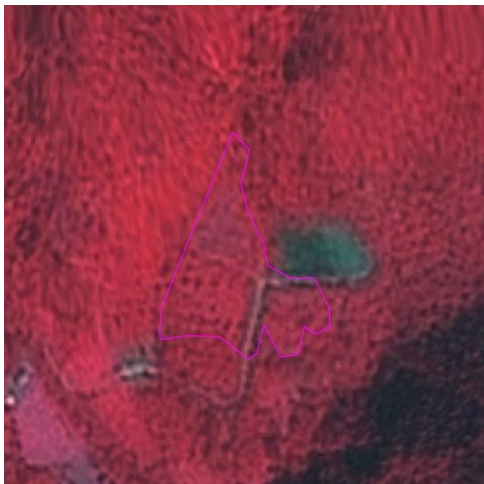
第 10801 期山坡地變異 (編號 AG1210801046) 查證回報成果

回報資訊			
權責單位	宜蘭縣政府	查報日期	04/09/2019
查證結果	違規	變異類型	整坡作業
內容描述	鹿皮段 955-122 地號疑似未依計畫施作，擅自開闢道路並致土地裸露，疑似違規行為。		
現地照片

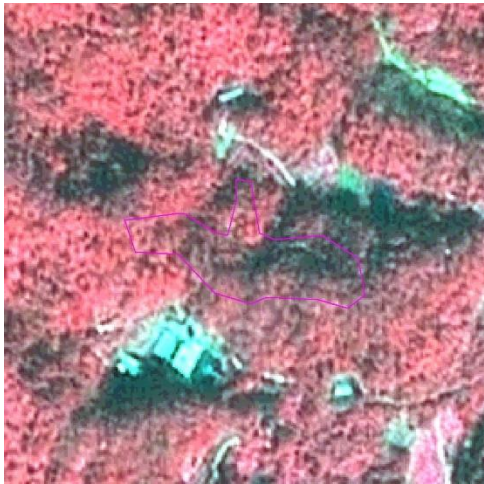
第 10802 期山坡地變異 (編號 AJ0310802121) 查證回報成果

回報資訊			
權責單位	新竹縣政府	查報日期	05/19/2019
查證結果	違規	變異類型	違規農業使用
內容描述	現場違規砍樹，查報在案。		
現地照片

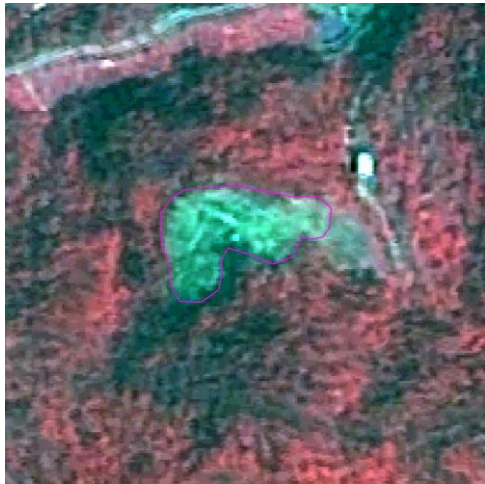
第 10802 期山坡地變異 (編號 AK1610802105) 查證回報成果

回報資訊			
權責單位	苗栗縣政府	查報日期	05/28/2019
查證結果	違規	變異類型	超限利用
內容描述	林業用地種植果樹，砍伐樹林。		
現地照片

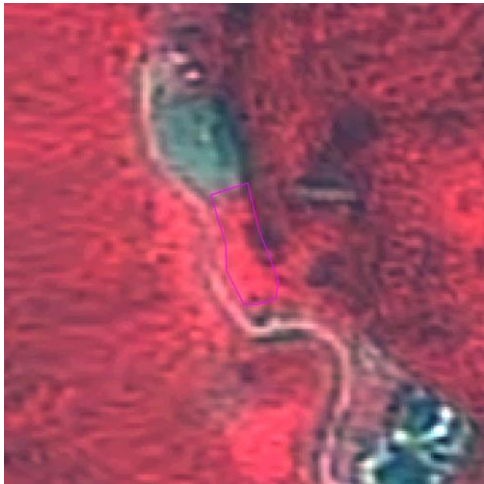
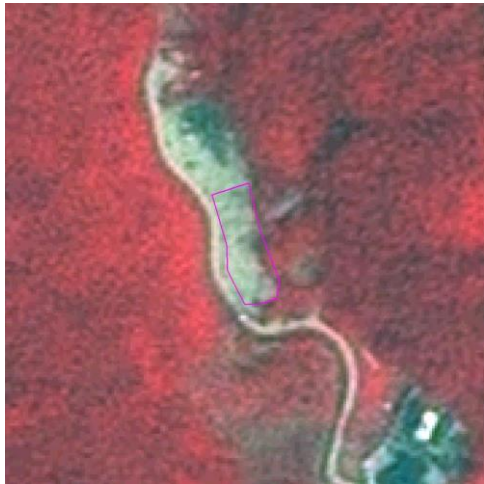
第 10802 期山坡地變異 (編號 AH0710802012) 查證回報成果

回報資訊			
權責單位	桃園市政府	查報日期	04/20/2019
查證結果	違規	變異類型	堆積土石
內容描述	1.現場整地痕跡 2.堆積土石		
現地照片

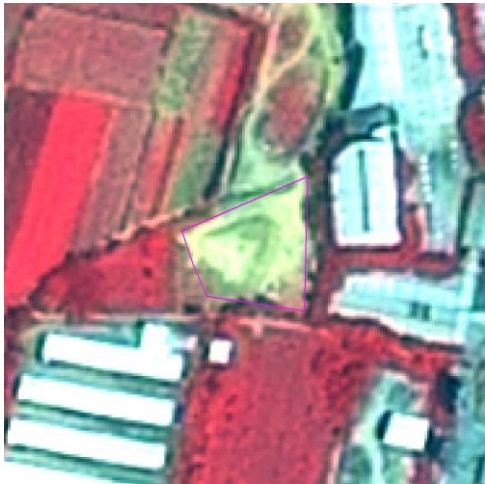
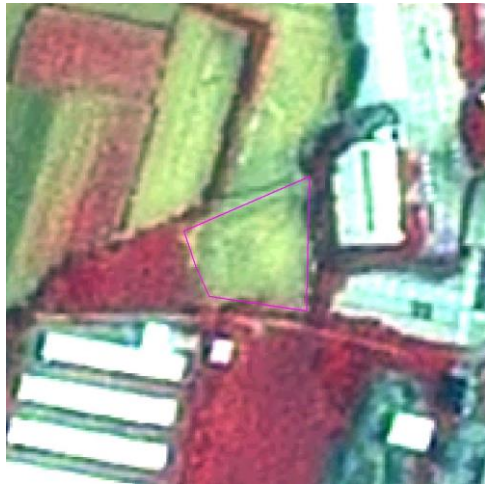
第 10802 期山坡地變異 (編號 AL0910802015) 查證回報成果

回報資訊			
權責單位	臺中市政府	查報日期	04/26/2019
查證結果	違規	變異類型	其他開挖整地
內容描述	開挖整地		
現地照片

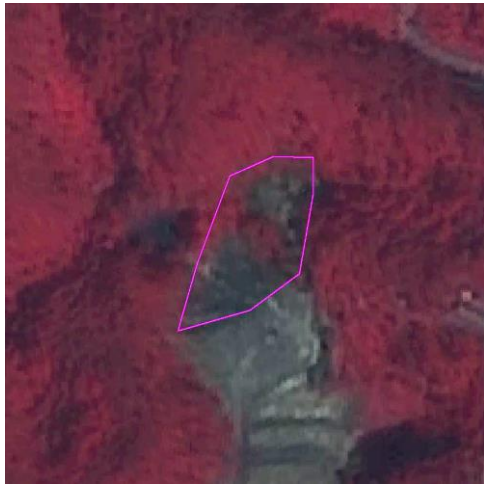
第 10802 期山坡地變異 (編號 AJ1110802139) 查證回報成果

回報資訊			
權責單位	新竹縣政府	查報日期	05/19/2019
查證結果	違規	變異類型	未依規定期限改正
內容描述	108 年 4 月 23 日府農保字第 1084012093A 號函，未依規改正持續開挖整地。		
現地照片

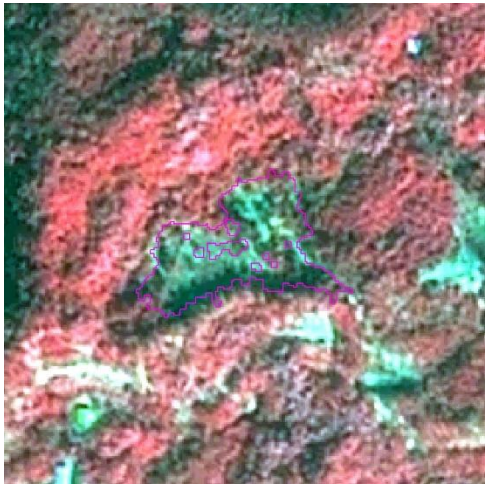
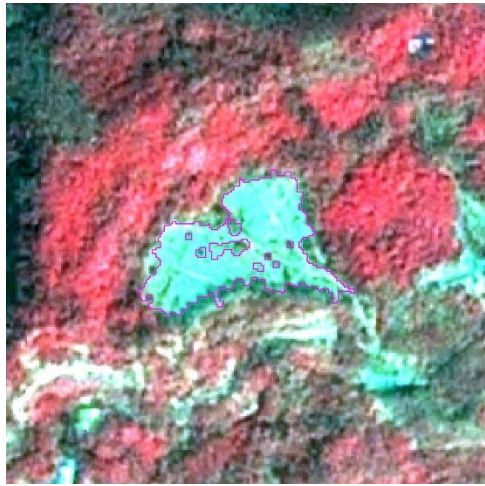
第 10802 期山坡地變異 (編號 AR0610802028) 查證回報成果

回報資訊			
權責單位	臺南市政府	查報日期	05/09/2019
查證結果	違規	變異類型	整坡作業
內容描述	整坡		
現地照片

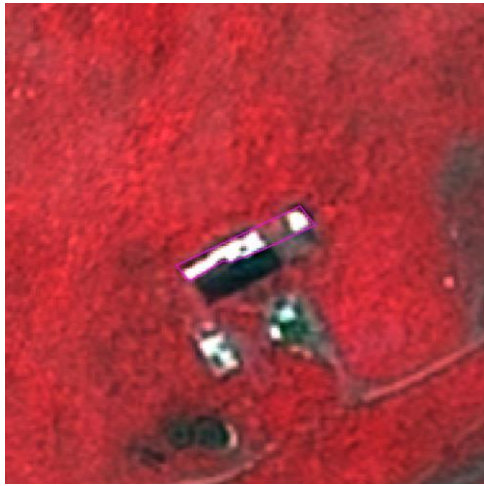
第 10813 期山坡地變異 (編號 AG1210813028) 查證回報成果

回報資訊			
權責單位	宜蘭縣政府	查報日期	05/31/2019
查證結果	違規	變異類型	超限利用
內容描述	疑似未經申請擅自興建鐵皮屋及水池。		
現地照片

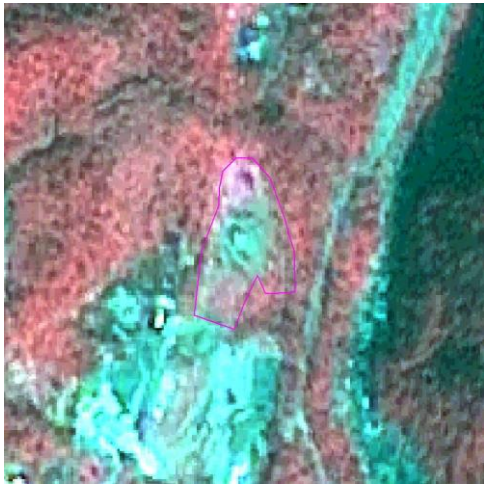
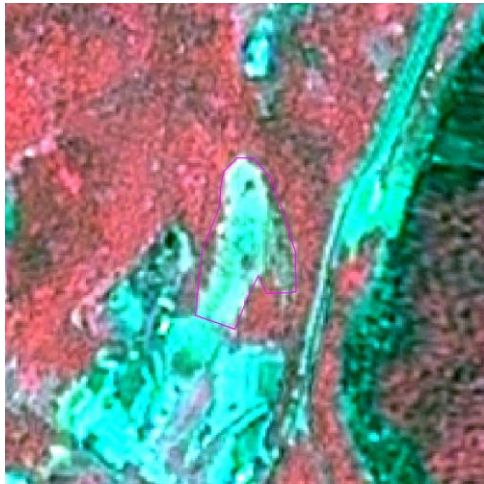
第 10813 期山坡地變異 (編號 AF2610813033) 查證回報成果

回報資訊			
權責單位	新北市政府	查報日期	05/31/2019
查證結果	違規	變異類型	開發建築用地
內容描述	有建築物		
現地照片

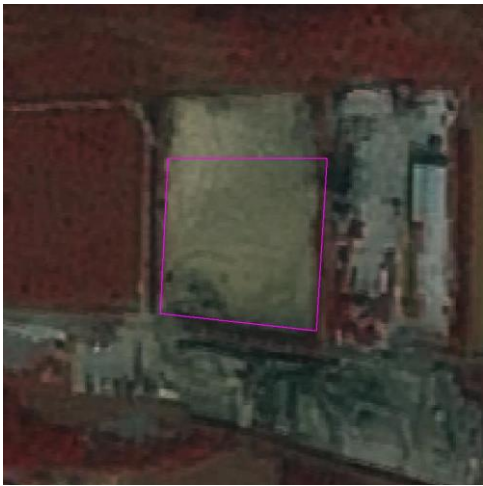
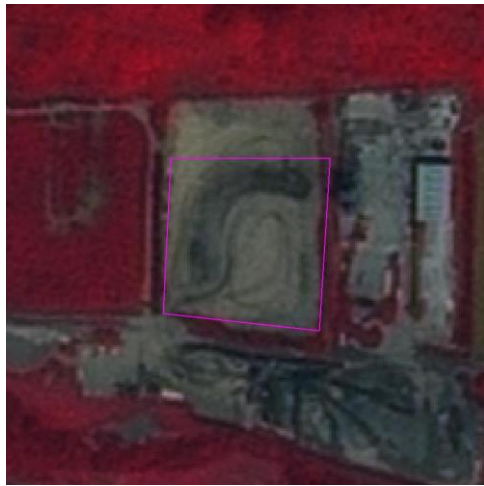
第 10813 期山坡地變異 (編號 AB0710813043) 查證回報成果

回報資訊			
權責單位	臺中市政府	查報日期	05/28/2019
查證結果	違規	變異類型	採取土石
內容描述	疑似違反水土保持法或山坡地保育法於寶文段 57-5、57-6、58 地號上堆積土石並開採。		
現地照片

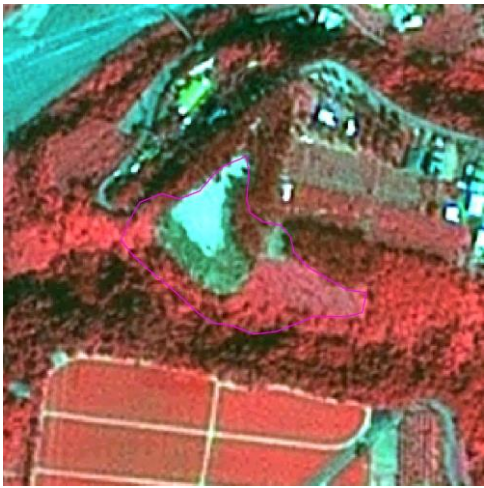
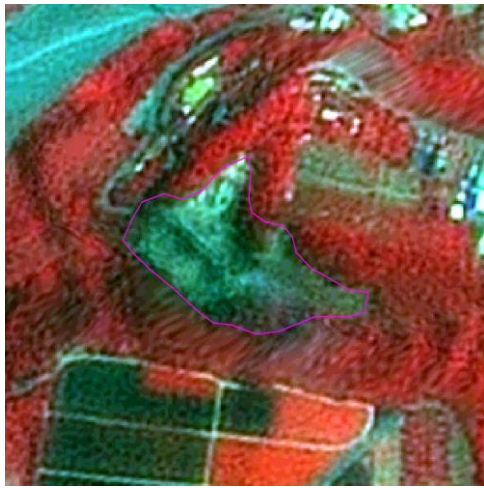
第 10813 期山坡地變異 (編號 AT3010813062) 查證回報成果

回報資訊			
權責單位	屏東縣政府	查報日期	06/25/2019
查證結果	違規	變異類型	處理廢棄物
內容描述	違規堆置廢棄物，案已移送法辦，現場廢棄物部分已搬運清除		
現地照片

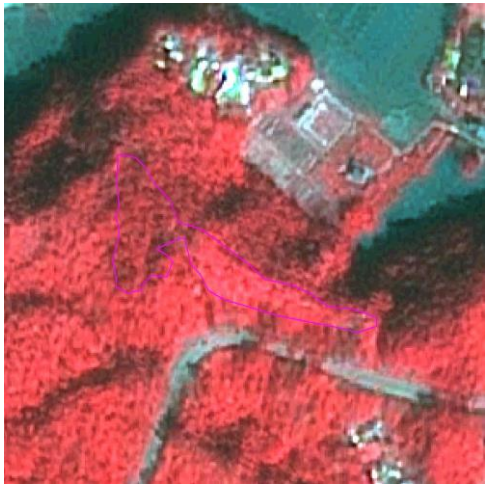
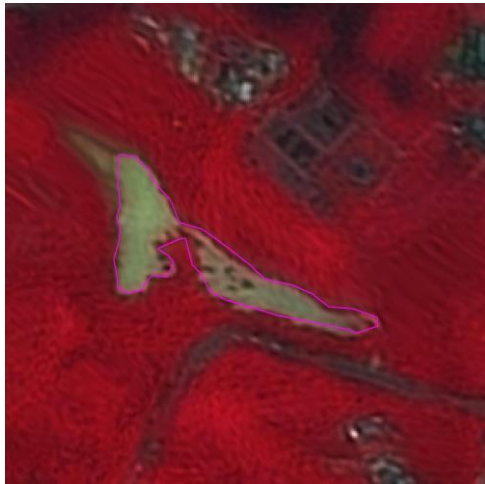
第 10813 期山坡地變異 (編號 AG1010813004) 查證回報成果

回報資訊			
權責單位	宜蘭縣政府	查報日期	05/25/2019
查證結果	違規	變異類型	未依核定計畫施工
內容描述	本案於 108 年 1 月 23 日府水保字第 1080015301 號簡易水保申報核定有案，本所於同年 5 月 3 日自主查報該筆土地未依核定計畫施作，並與縣府承辦人及代耕人於 5 月 24 日會勘。		
現地照片

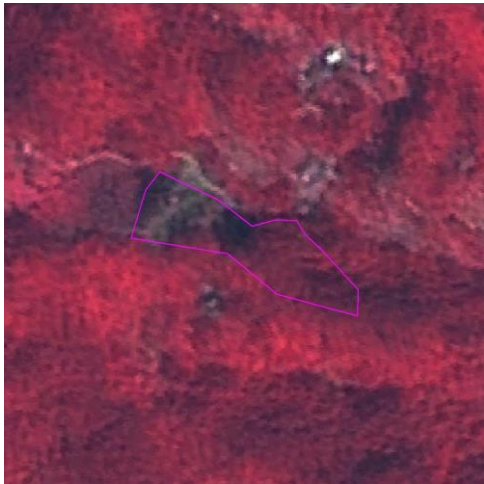
第 10803 期山坡地變異 (編號 AH0210803002) 查證回報成果

回報資訊			
權責單位	桃園市政府	查報日期	06/28/2019
查證結果	違規	變異類型	違規農業使用
內容描述	未經申請開挖除草		
現地照片

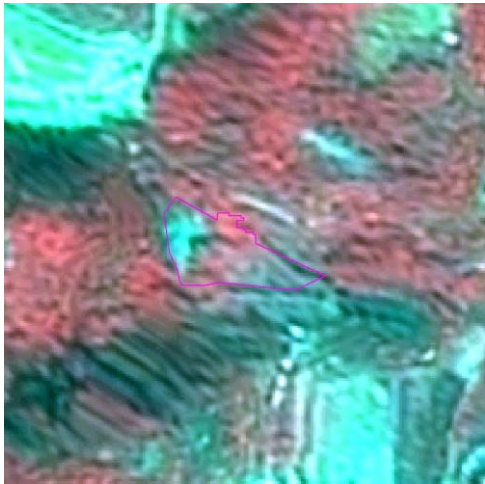
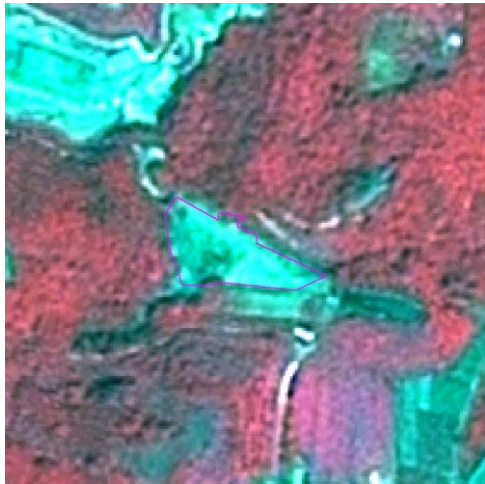
第 10803 期山坡地變異 (編號 AK1510803027) 查證回報成果

回報資訊			
權責單位	苗栗縣政府	查報日期	07/18/2019
查證結果	違規	變異類型	堆積土石
內容描述	現況開挖整地，堆積土方。		
現地照片

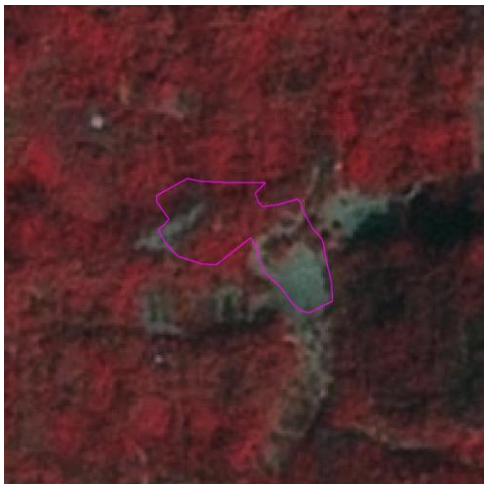
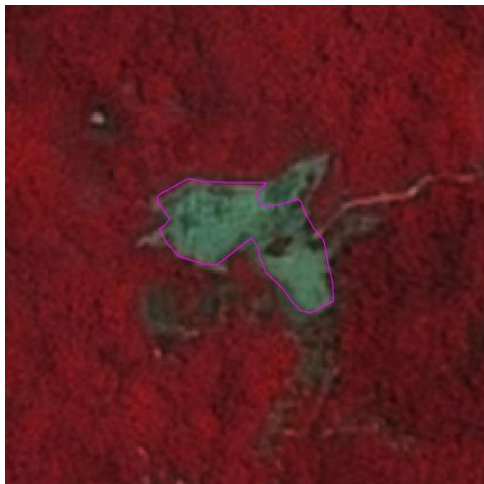
回報資訊			
權責單位	臺南市政府	查報日期	07/16/2019
查證結果	違規	變異類型	整坡作業
內容描述	整坡、堆置土堆、土方外堆；107 年 1 期曾查報違規。		
現地照片

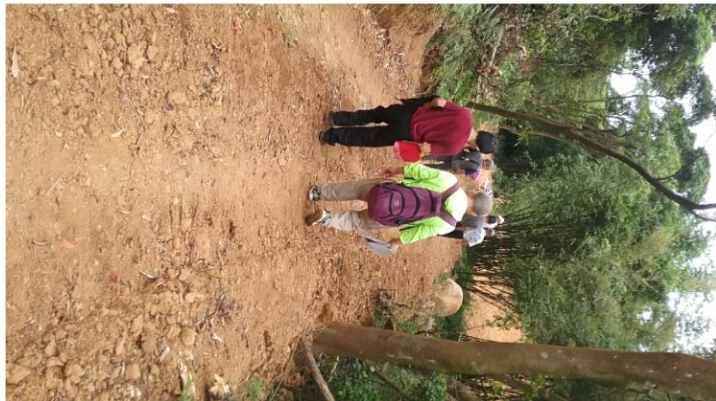
回報資訊			
權責單位	新北市政府	查報日期	08/02/2019
查證結果	違規	變異類型	超限利用
內容描述	違規農業使用		
現地照片

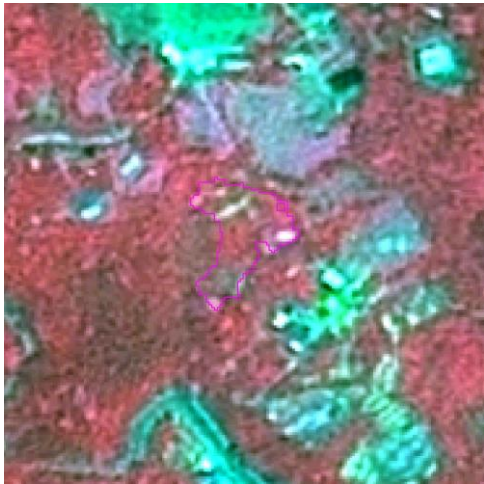
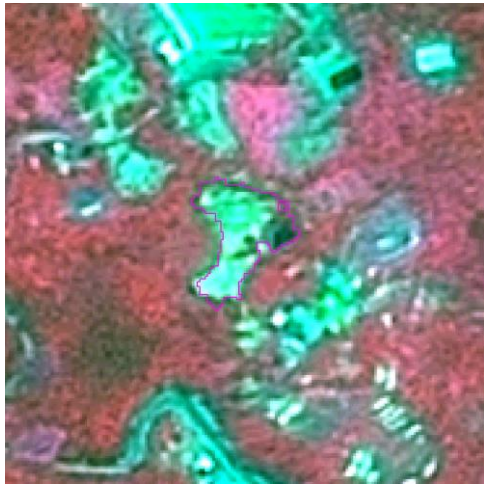
第 10814 期山坡地變異 (編號 AF2510814044) 查證回報成果

回報資訊			
權責單位	新北市政府	查報日期	08/01/2019
查證結果	違規	變異類型	開發建築用地
內容描述	無道路可入內，僅能得知內部設置欄杆、建築物及水塔		
現地照片

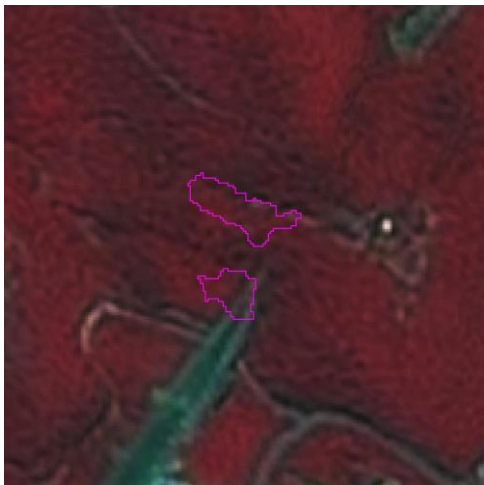
回報資訊			
權責單位	臺東縣政府	查報日期	08/15/2019
查證結果	違規	變異類型	修建道路或溝渠(含鐵、公路)
內容描述	是否未依規定申請修築道路，建請主管機關勘審。		
現地照片

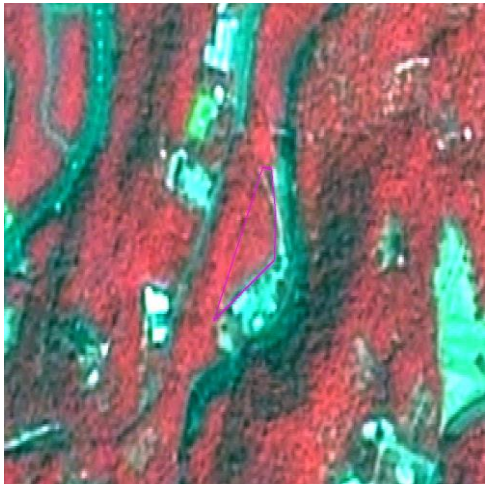
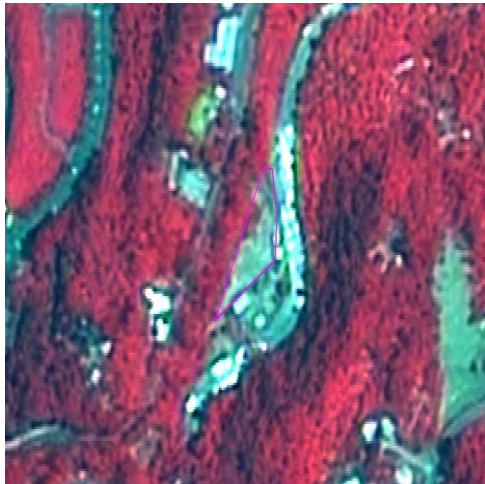
回報資訊			
權責單位	臺中市政府	查報日期	07/31/2019
查證結果	違規	變異類型	其他開挖整地
內容描述	現場有混凝土構造物、挖土機、模板		
現地照片

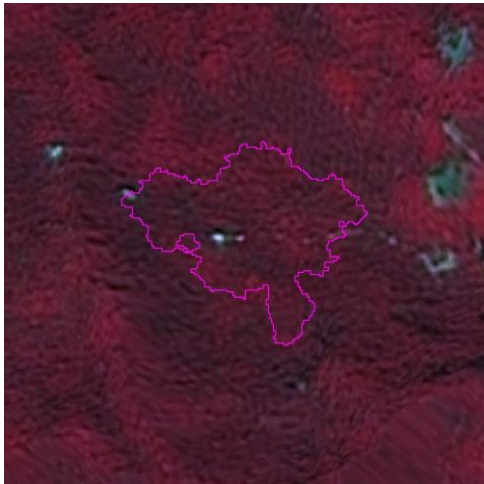
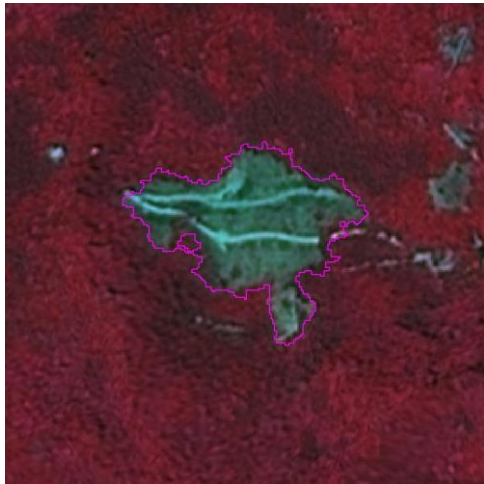
回報資訊			
權責單位	臺東縣政府	查報日期	08/02/2019
查證結果	違規	變異類型	未依核定計畫施工
內容描述	未依核定內容施作，修築農路、伐木位置不符		
現地照片

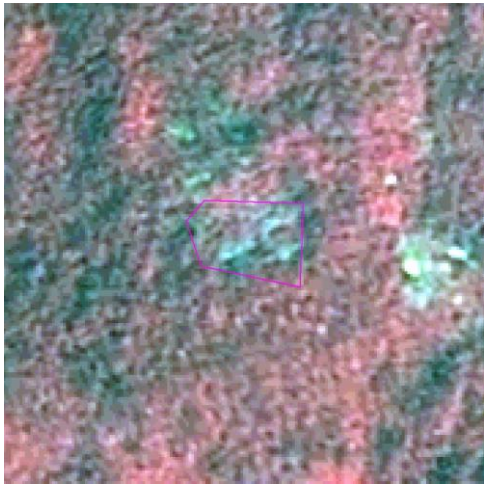
回報資訊			
權責單位	新北市政府	查報日期	08/02/2019
查證結果	違規	變異類型	整坡作業
內容描述	現地有未經申請機械整坡作業情形。		
現地照片

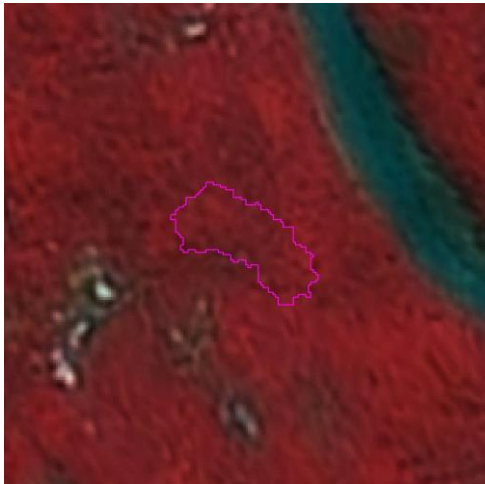
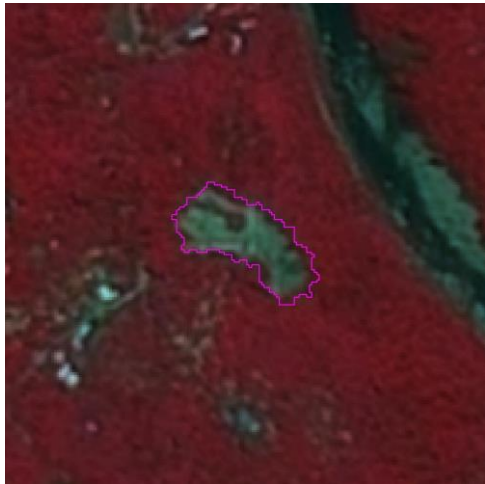
回報資訊			
權責單位	南投縣政府	查報日期	08/30/2019
查證結果	違規	變異類型	修建道路或溝渠(含鐵、公路)
內容描述	現場疑似整坡作業及施作排水與農路		
現地照片

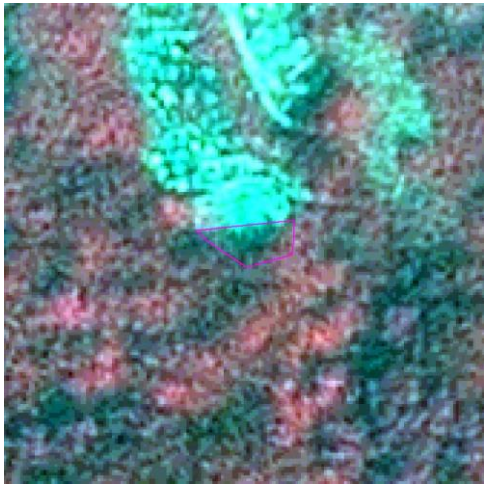
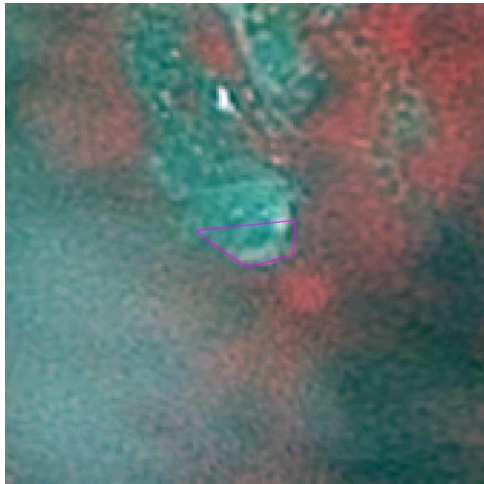
回報資訊			
權責單位	新北市政府	查報日期	08/20/2019
查證結果	違規	變異類型	設置墳墓
內容描述	設置墓園,擋土牆		
現地照片

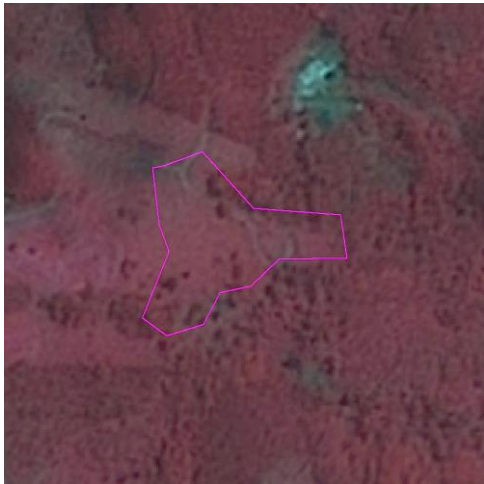
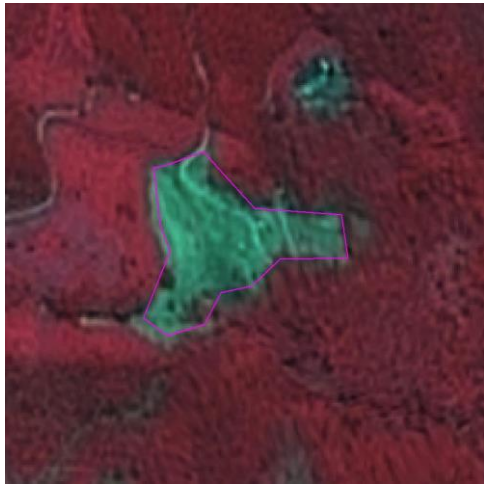
回報資訊			
權責單位	南投縣政府	查報日期	08/29/2019
查證結果	違規	變異類型	未依核定計畫施工
內容描述	大鞍段 122、122-1、13-2、14 地號土地簡易水土保申請經縣政府核准之開發案，疑似未依核准書圖施工，查報縣政府核處。		
現地照片

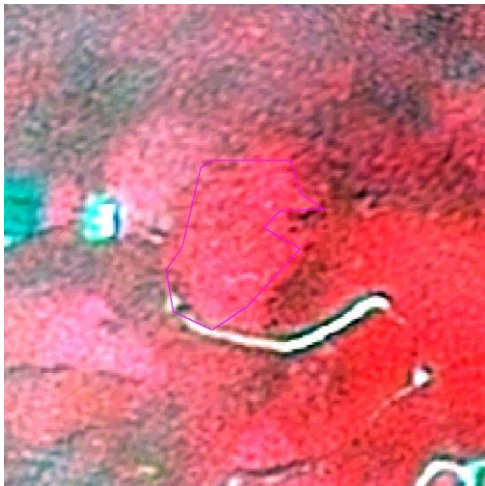
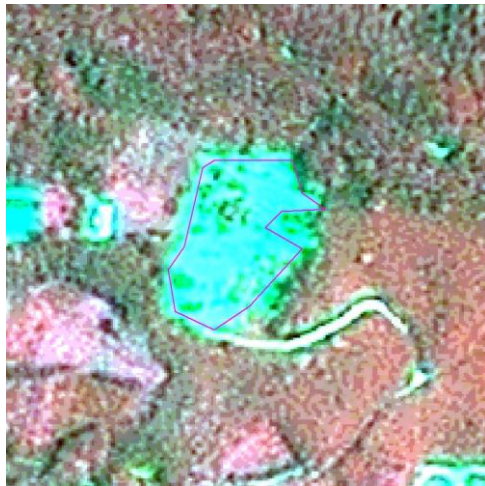
回報資訊			
權責單位	桃園市政府	查報日期	11/14/2019
查證結果	違規	變異類型	超限利用
內容描述	超限利用		
現地照片

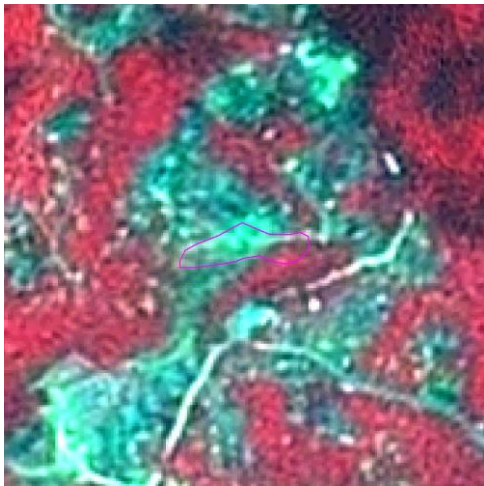
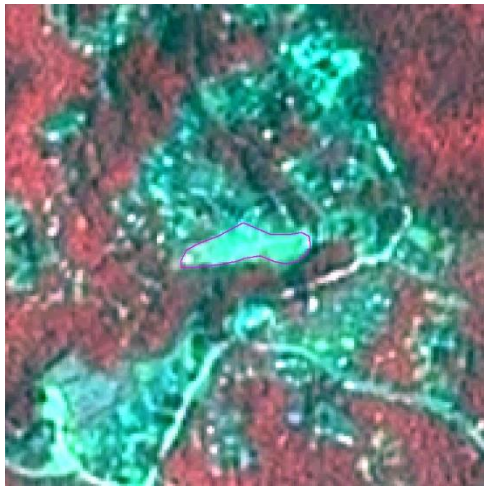
回報資訊			
權責單位	新北市政府	查報日期	10/08/2019
查證結果	違規	變異類型	其他開挖整地
內容描述	疑似開挖整地設置墳墓種植林木		
現地照片

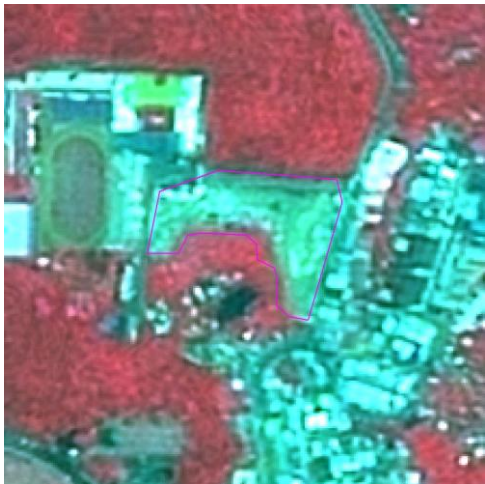
回報資訊			
權責單位	基隆市政府	查報日期	10/04/2019
查證結果	違規	變異類型	未依核定計畫施工
內容描述	<p>1.經現場勘查有水土保持計畫告示牌。</p> <p>2.本地點先前已依衛星變異點案件編號 AC0110804002，經本所查報疑似有未依核定計畫施工事宜，並由基隆市政府於 108 年 9 月 27 日辦理會勘。(於本次變異點拍攝日期之後會勘)</p> <p>3.本次變異點地號長潭段 973-18、978-11、978-2 地號為新增變異點，將另行辦理會勘確認是否有違規事宜。</p>		
現地照片

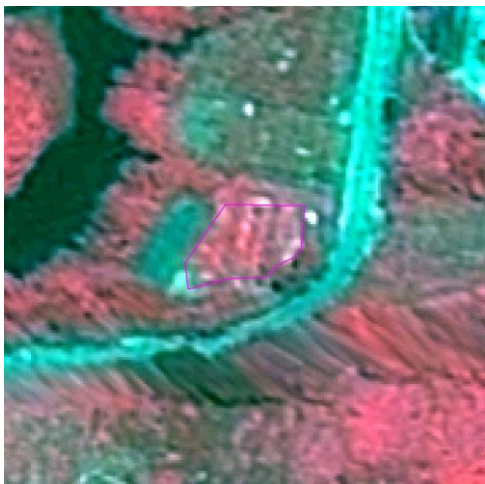
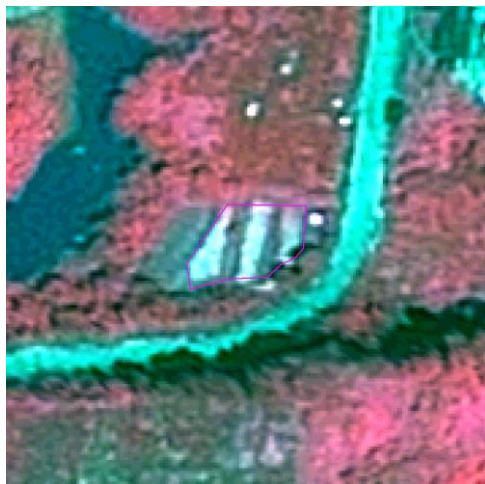
回報資訊			
權責單位	苗栗縣政府	查報日期	10/22/2019
查證結果	違規	變異類型	整坡作業
內容描述	現況開挖整地設置平台。		
現地照片

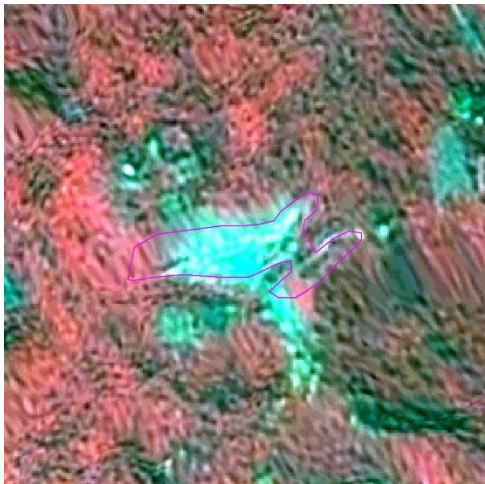
回報資訊			
權責單位	臺南市政府	查報日期	10/29/2019
查證結果	違規	變異類型	違規農業使用
內容描述	開墾山坡地、開溝開怪手路、種植作物。		
現地照片

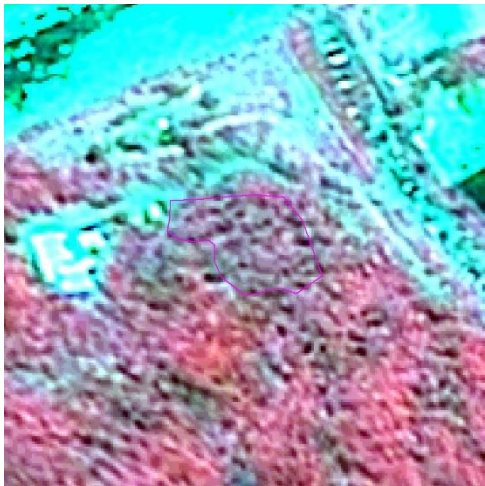
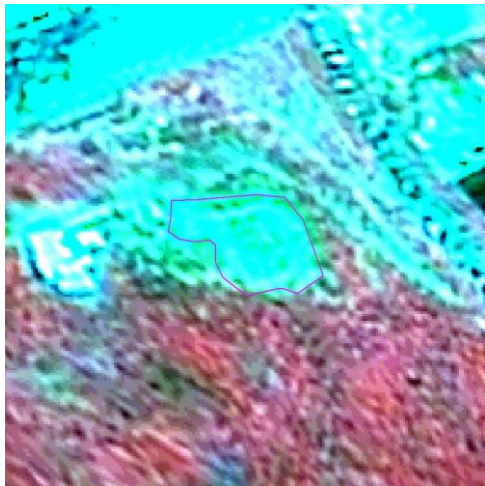
回報資訊			
權責單位	臺中市政府	查報日期	10/22/2019
查證結果	違規	變異類型	其他開挖整地
內容描述	疑似開挖		
現地照片

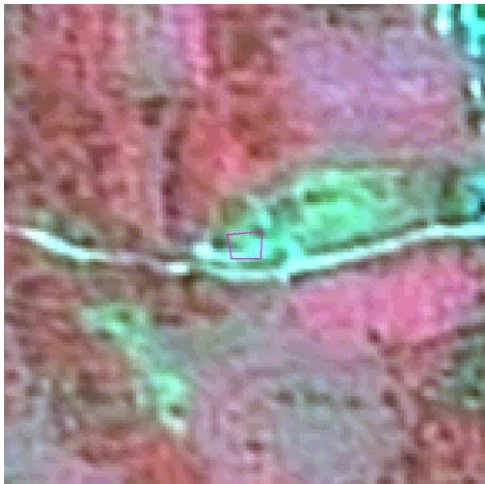
回報資訊			
權責單位	臺東縣政府	查報日期	10/24/2019
查證結果	違規	變異類型	未依核定計畫施工
內容描述	疑似未經申請蓋農業設施		
現地照片

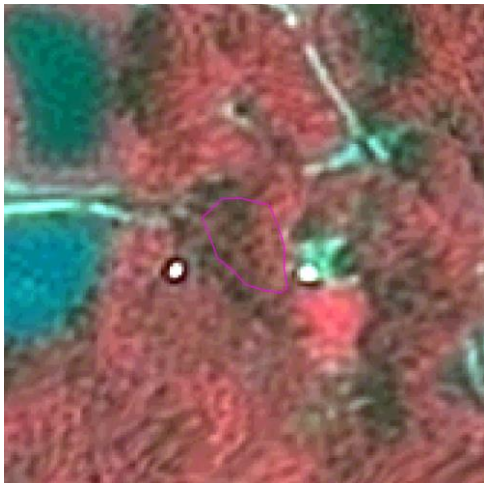
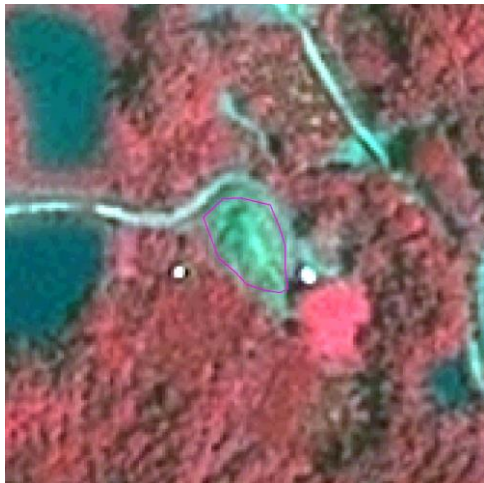
回報資訊			
權責單位	臺南市政府	查報日期	10/29/2019
查證結果	違規	變異類型	整坡作業
內容描述	現況原為竹林，經整坡作業已破壞原有竹林		
現地照片

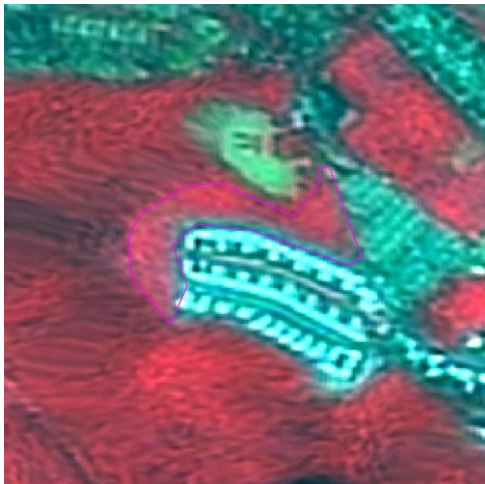
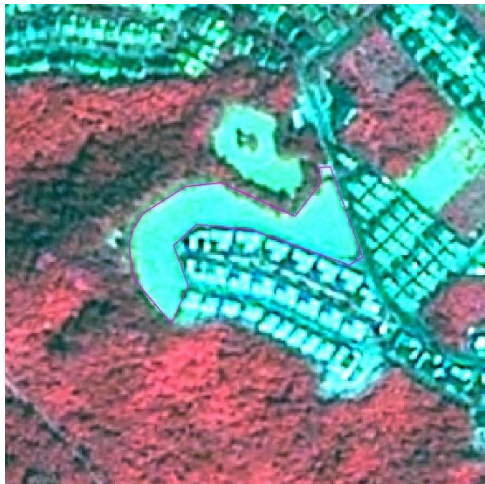
回報資訊			
權責單位	桃園市政府	查報日期	12/04/2019
查證結果	違規	變異類型	違規農業使用
內容描述	開挖整地		
現地照片

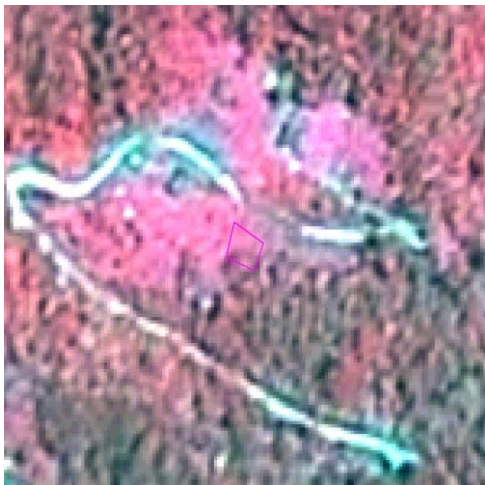
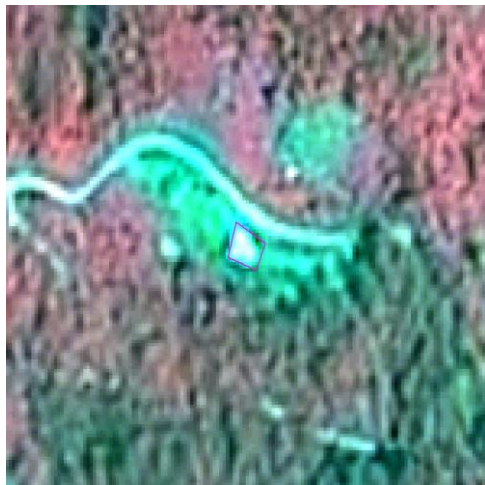
回報資訊			
權責單位	臺東縣政府	查報日期	12/03/2019
查證結果	違規	變異類型	修建道路或溝渠(含鐵、公路)
內容描述	水泥鋪面		
現地照片

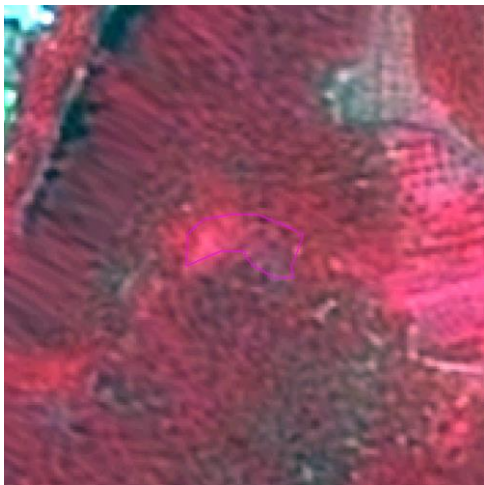
回報資訊			
權責單位	南投縣政府	查報日期	12/11/2019
查證結果	違規	變異類型	超限利用
內容描述	溪南段 102、103 地號(林業用地，查定分類為宜林地)現況有整地、表土裸露情形。		
現地照片

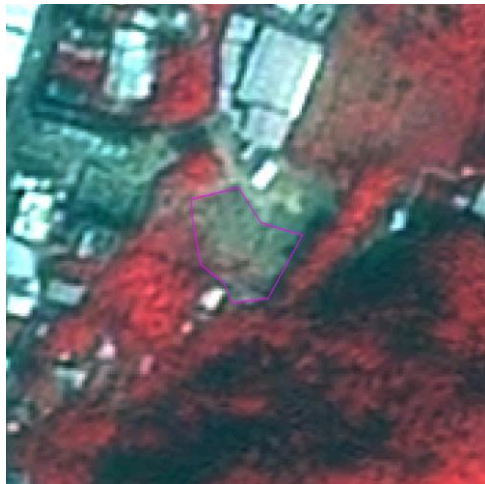
回報資訊			
權責單位	臺中市政府	查報日期	12/03/2019
查證結果	違規	變異類型	處理廢棄物
內容描述	現場有棄置物品及土堆		
現地照片
