附錄 10

變異點查報成果—海岸線

109061 期變異點查報紀錄

109121 期變異點查報紀錄

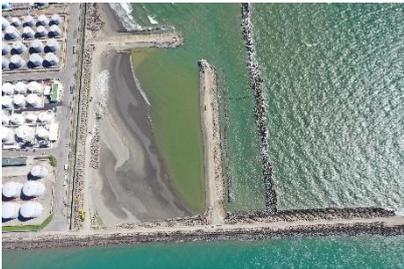
<p style="text-align: center;">現況照 2</p>

回報資訊			
權責單位	臺中港務分公司	查報日期	2020/07/08
變異位置	旨案變異為本分公司辦理「108 年度台中港海側堤基保護及背填沉陷改善工程」。		
查證結果	合法	變異類型	新增人工構造物
內容描述	本案配合港區浚挖土方養灘作業，初步規劃以南防波堤與石化工業專業區所夾區位，及石化工業專業區以南之區位，設置定沙設施形成穩定之水域作為浚漂土方收容場，並將所形成之封閉水域予以整地後覆蓋綠化，提升養灘定沙與防飛沙效果，形成港外養灘區。		
現地照片

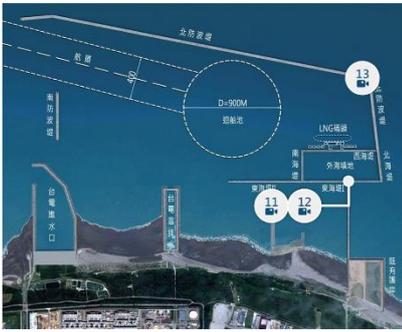
回報資訊			
權責單位	桃園市觀音區公所	查報日期	2020/07/14
變異位置	大潭段塘尾小段 313-10 地號		
查證結果	違規	變異類型	其他
內容描述	台灣中油第三座液化天然氣接收站建港及圍堤造地新建工程（保全禁止進入）		
現地照片

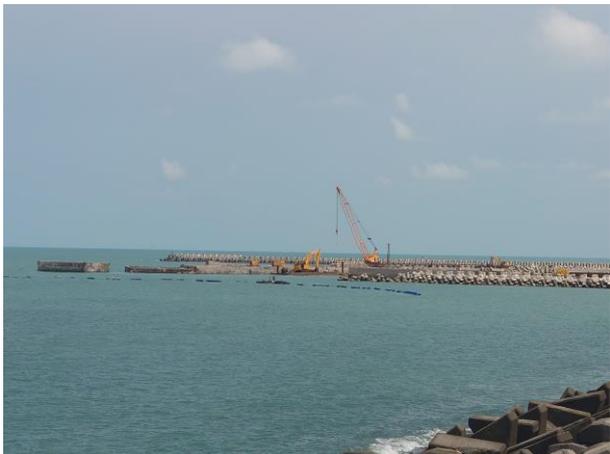
回報資訊			
權責單位	彰化縣鹿港鎮公所	查報日期	2020/08/07
變異位置	堤防外		
查證結果	自然變化	變異類型	無明顯變異
內容描述	堤防消波塊		
現地照片

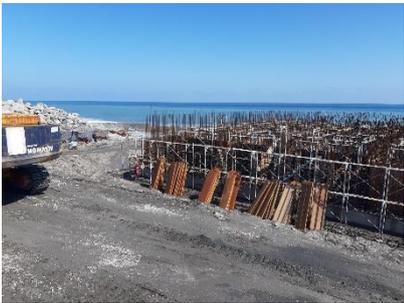
回報資訊			
權責單位	臺東縣臺東市公所	查報日期	2020/06/22
變異位置	新增建物		
查證結果	合法	變異類型	新增人工構造物
內容描述	10902 期查報過		
現地照片

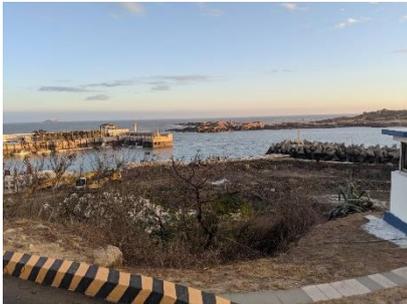
回報資訊			
權責單位	金門縣金湖鎮	查報日期	2020/12/14
變異位置	金門縣府施工工程		
查證結果	合法	變異類型	新增人工構造物
內容描述	1. 金門縣新湖及復國墩漁港水環境改善計畫-水岸改善及復育區建置工程。 2. 核准文號與日期，是採購所核准發包的文號。 3. 中央機關補助款項為總工程經費的 78%，辦理機關核算出預計申請金額為上方填報金額，工程變更後金額總價為 150,000,000 元左右。		
現地照片

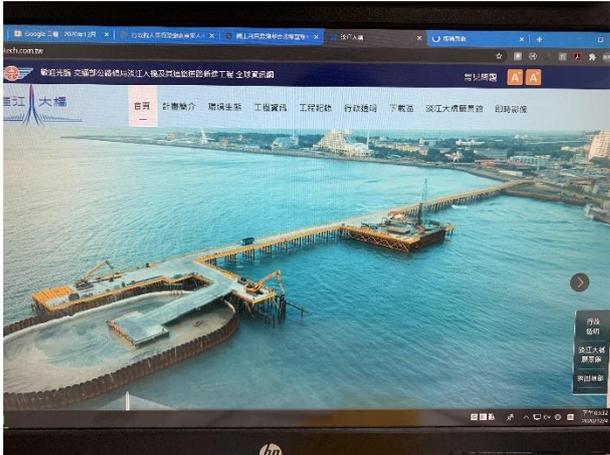
回報資訊			
權責單位	新北市淡水區	查報日期	2020/12/4
變異位置	沙崙段 798-2 地號		
查證結果	合法	變異類型	新增人工構造物
內容描述	淡江大橋		
現地照片

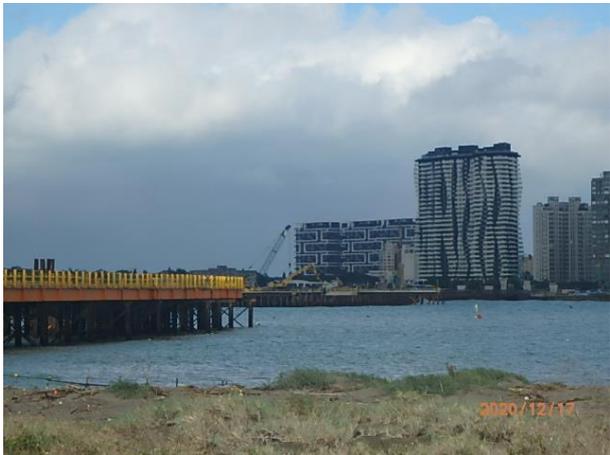
回報資訊			
權責單位	新北市八里區	查報日期	2020/12/17
變異位置	案址經查為公路總局西濱北臨時工程處辦理淡江大橋橋墩構台施工，作業平台		
查證結果	合法	變異類型	新增人工構造物
內容描述	案址經查為公路總局西濱北臨時工程處辦理淡江大橋橋墩構台施工，作業平台		
現地照片

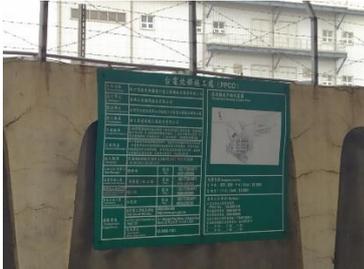
回報資訊			
權責單位	新北市林口區	查報日期	2020/12/04
變異位置	此變異點位在台灣電力公司-林口發電廠的臨海地區，也是林口電廠更新擴建計畫的範圍內。		
查證結果	自然變化	變異類型	其他
內容描述	此變異點位於林口電廠更新擴建計畫的範圍內，該址周邊有水泥牆加鐵絲網圍起，出入口則是有管制點管理，一般民眾無法隨意入內，本次現場勘查也因有水泥牆與管制無法進入，由查報系統照片判斷變異點為海岸線自然變動。		
現地照片

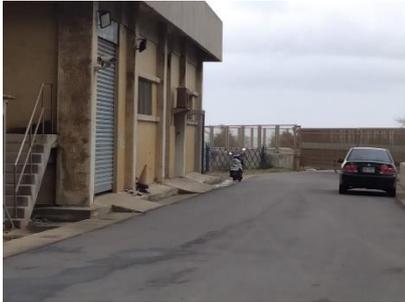
回報資訊			
權責單位	新北市林口區	查報日期	2020/12/04
變異位置	此變異點位在台灣電力公司-林口發電廠的臨海地區，也是林口電廠更新擴建計畫的範圍內。		
查證結果	自然變化	變異類型	其他
內容描述	此變異點位於林口電廠更新擴建計畫的範圍內，該址周邊有水泥牆加鐵絲網圍起，出入口則是有管制點管理，一般民眾無法隨意入內，本次現場勘查也因有水泥牆與管制無法進入，由查報系統照片判斷變異點為海岸線自然變動。		
現地照片

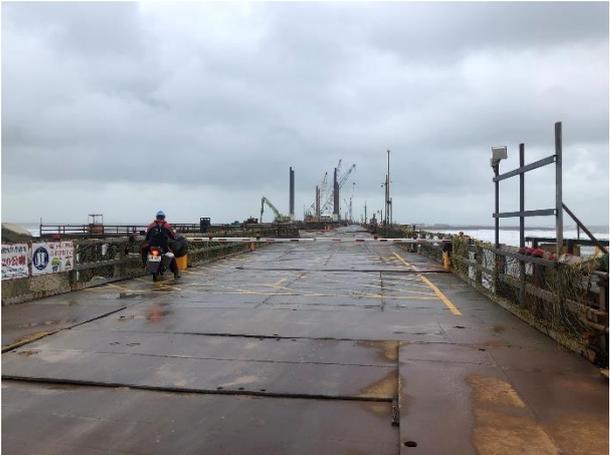
回報資訊			
權責單位	桃園市觀音區	查報日期	2020/12/31
變異位置			
查證結果	合法	變異類型	新增人工構造物
內容描述	第三座液化天然氣接收站棧橋新建工程。		
現地照片

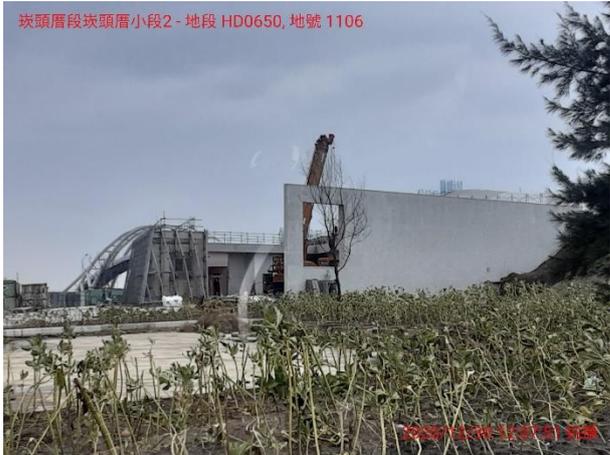
回報資訊			
權責單位	桃園市新屋區	查報日期	2021/01/04
變異位置	本府新建工程處-永安海螺文化體驗園區工程		
查證結果	合法	變異類型	新增人工構造物
內容描述	本府新建工程處-永安海螺文化體驗園區工程		
現地照片

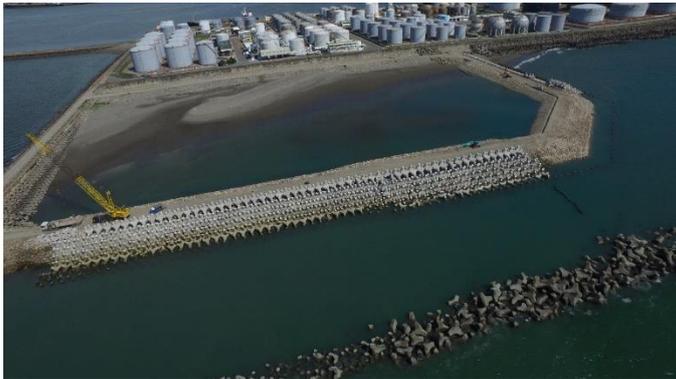
回報資訊			
權責單位	臺中港務分公司	查報日期	2020/12/21
變異位置	旨案變異為本分公司辦理「108 年度台中港海側堤基保護及背填沉陷改善工程」。		
查證結果	合法	變異類型	新增人工構造物
內容描述	本案配合港區浚挖土方養灘作業，初步規劃以南防波堤與石化工業專業區所夾區位，及石化工業專業區以南之區位，設置定沙設施形成穩定之水域作為浚漂土方收容場，並將所形成之封閉水域予以整地後覆蓋綠化，提升養灘定沙與防飛沙效果，形成港外養灘區。		
現地照片
