## 附錄 11

### 變異點查報成果—海域區

## 109062 期變異點查報紀錄

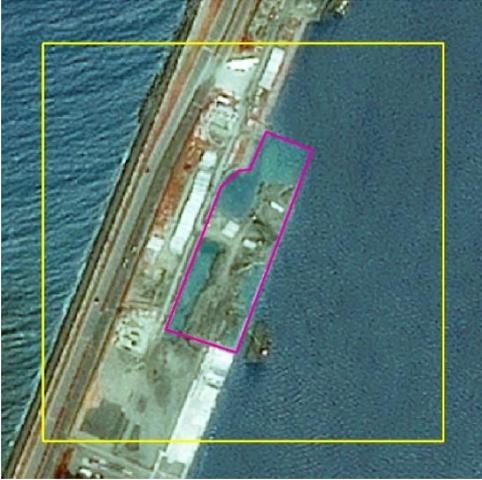
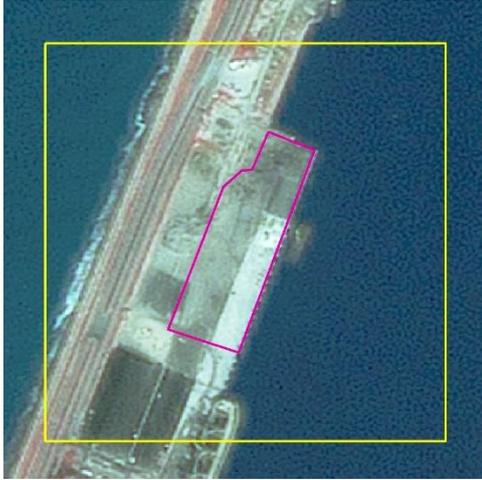
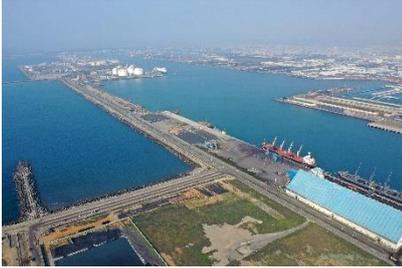
第 109062 期海域區變異（編號 701109062007）查證回報成果

回報資訊			
權責單位	臺中港務分公司	查報日期	2020/07/08
查證結果	合法	變異行為	填海造地
內容描述	旨案為本公司辦理「臺中港 106 號碼頭新建工程」，並已於 109 年 4 月 17 日竣工。		
現地照片

<p style="text-align: center;">現況照 2</p>

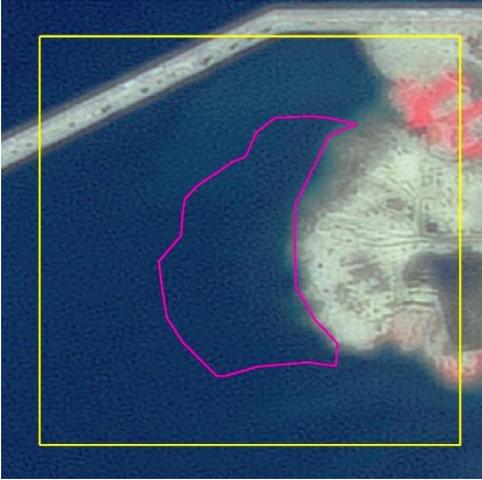
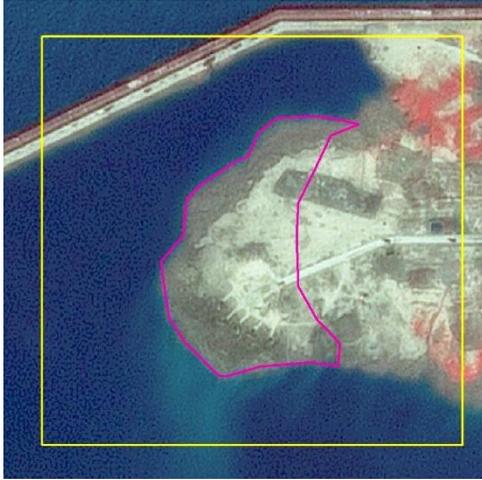
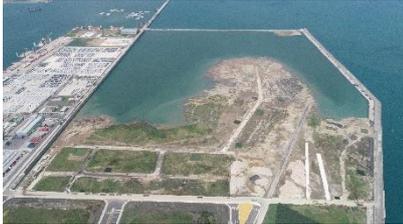
第 109062 期海域區變異 (編號 704109062002) 查證回報成果

回報資訊			
權責單位	基隆港務分公司	查報日期	2020/06/19
查證結果	合法	變異行為	填海造地
內容描述	臺北港物流倉儲區填海第二期造地工程進行填海造地工程		
現地照片

<p style="text-align: center;">填海造地</p>

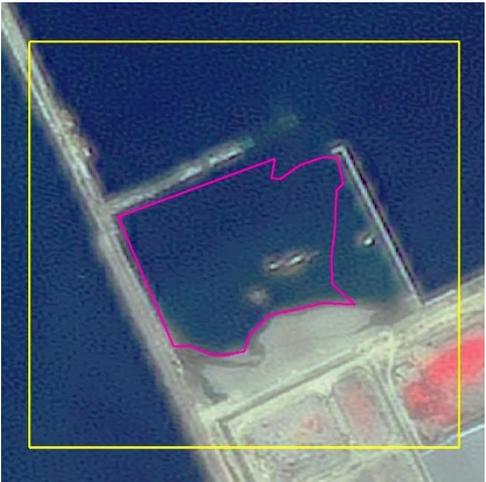
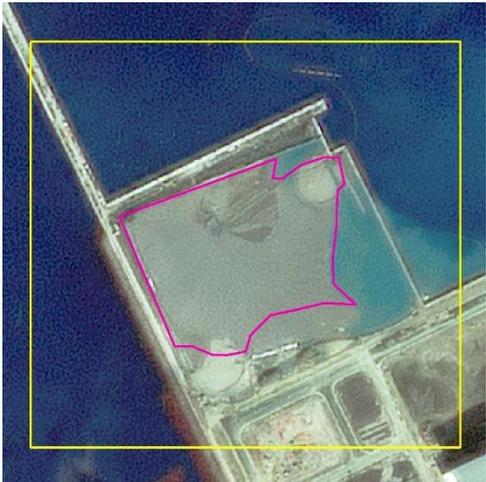
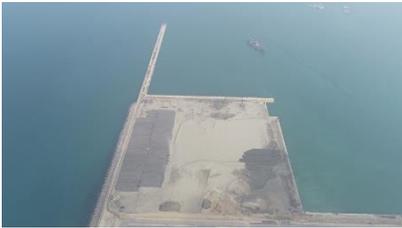
第 109062 期海域區變異 (編號 704109062003) 查證回報成果

回報資訊			
權責單位	基隆港務分公司	查報日期	2020/06/19
查證結果	合法	變異行為	填海造地
內容描述	臺北港南碼頭區 S09 碼頭暨後線圍堤造地工程 1.興建 S09 號碼頭 375m 2.碼頭後線土地填築及地質改良		
現地照片

<p style="text-align: center;">S09 碼頭施工照</p>

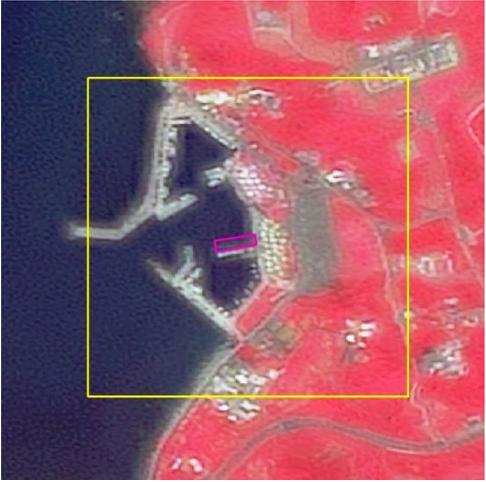
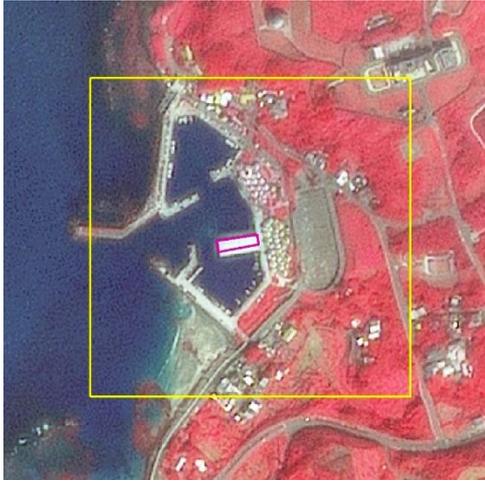
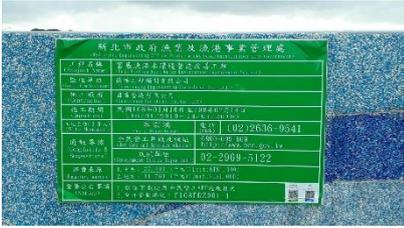
第 109062 期海域區變異（編號 F31109062001）查證回報成果

回報資訊			
權責單位	新北市石門區公所	查報日期	2020/07/07
查證結果	合法	變異行為	漁業設施設置行為
內容描述	富基漁港水環境改善工程		
現地照片

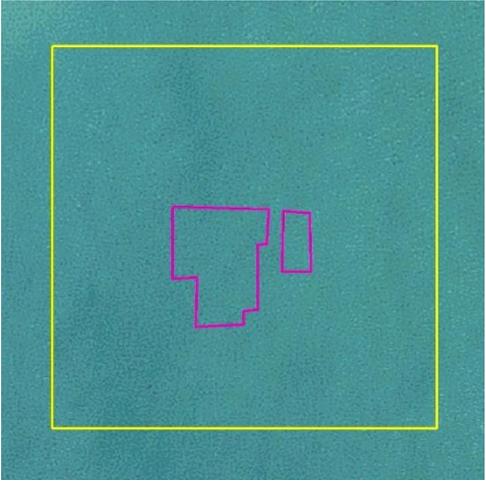
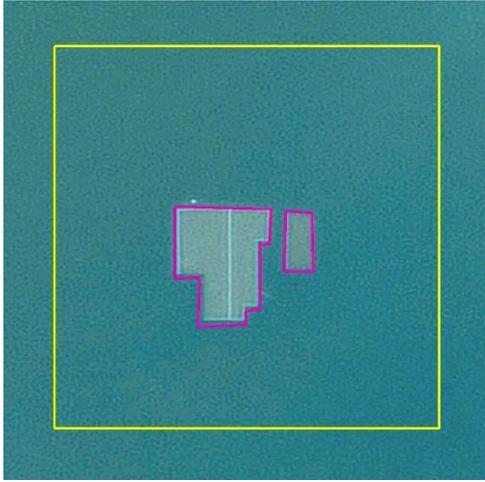
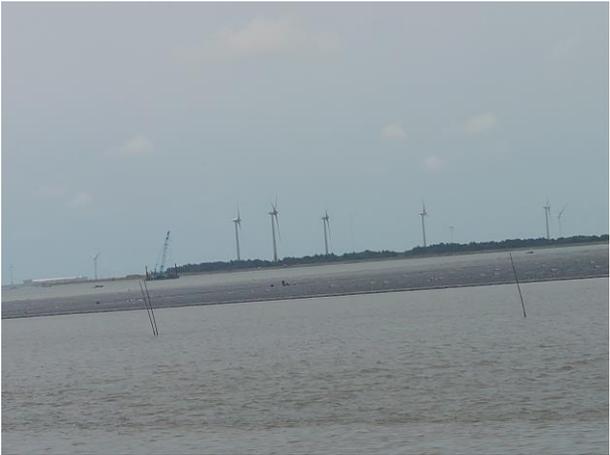
第 109062 期海域區變異 (編號 N02109062004) 查證回報成果

回報資訊			
權責單位	彰化縣鹿港鎮公所	查報日期	2020/08/07
查證結果	合法	變異行為	其他
內容描述	設置太陽能板		
現地照片

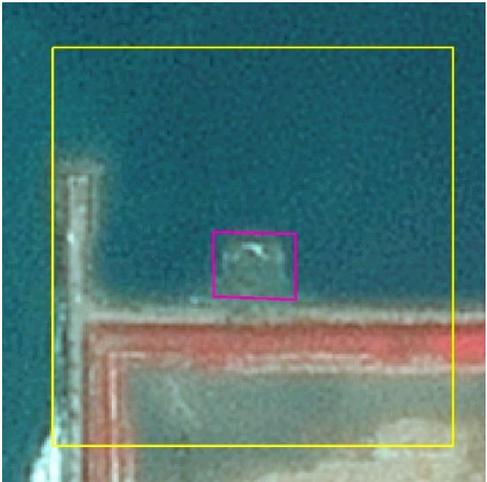
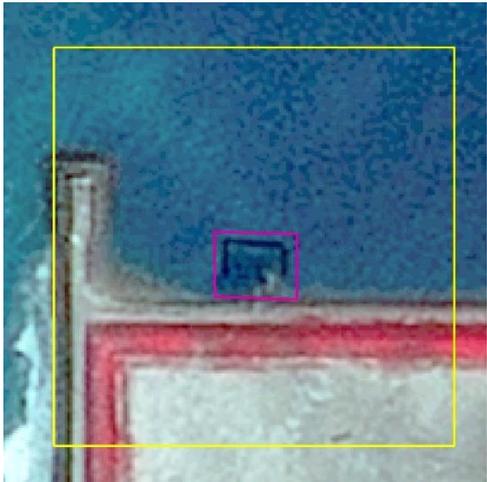
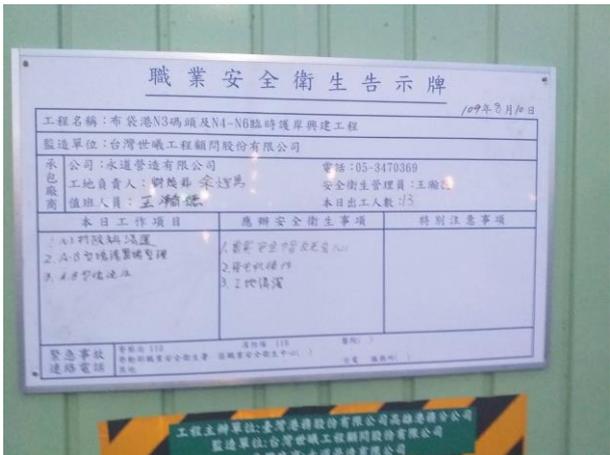
第 109062 期海域區變異（編號 Q03109062008）查證回報成果

回報資訊			
權責單位	嘉義縣布袋鎮公所	查報日期	2020/08/12
查證結果	合法	變異行為	海堤之整建及相關行為
內容描述	「布袋港 N3 碼頭及 N4-N6 臨時護岸興建工程」施工中。		
現地照片

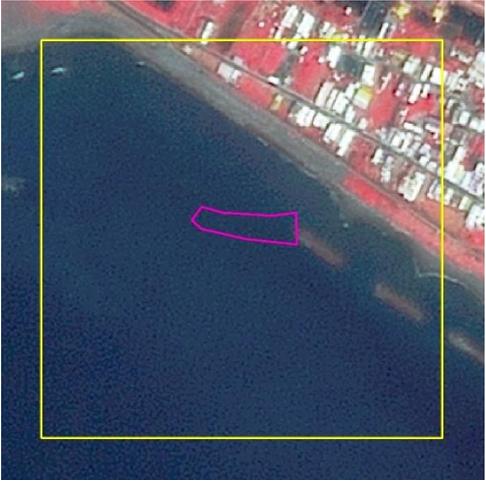
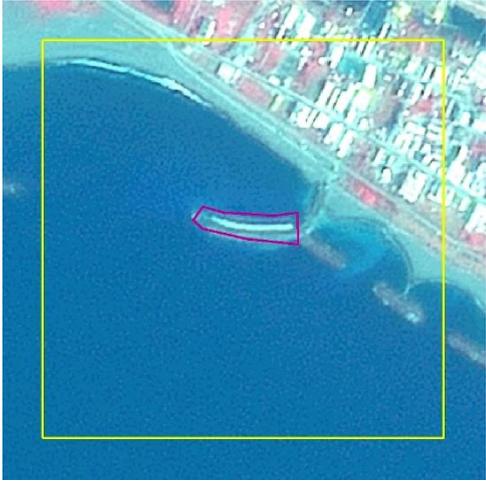
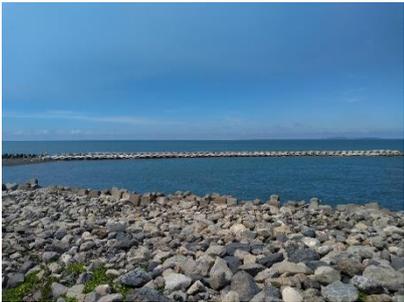
第 109062 期海域區變異（編號 T03109062005）查證回報成果

回報資訊			
權責單位	屏東縣東港鎮公所	查報日期	2020/06/22
查證結果	合法	變異行為	海堤之整建及相關行為
內容描述	投放新消波塊		
現地照片

<p style="text-align: center;">新消波塊</p>

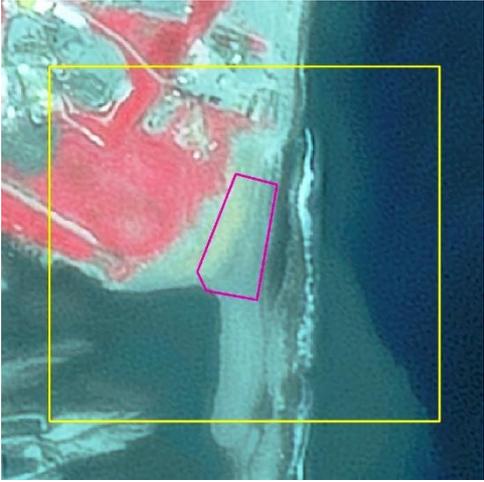
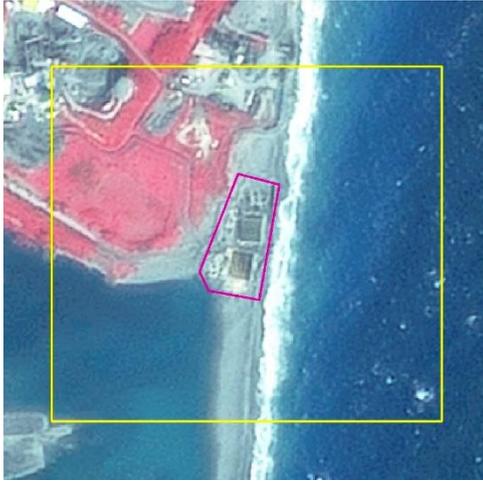
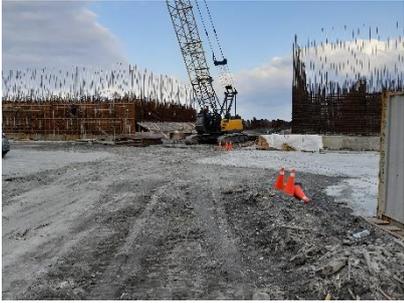
第 109062 期海域區變異 (編號 V01109062006) 查證回報成果

回報資訊			
權責單位	臺東縣臺東市公所	查報日期	2020/06/22
查證結果	合法	變異行為	海堤之整建及相關行為
內容描述	10901 查報過		
現地照片

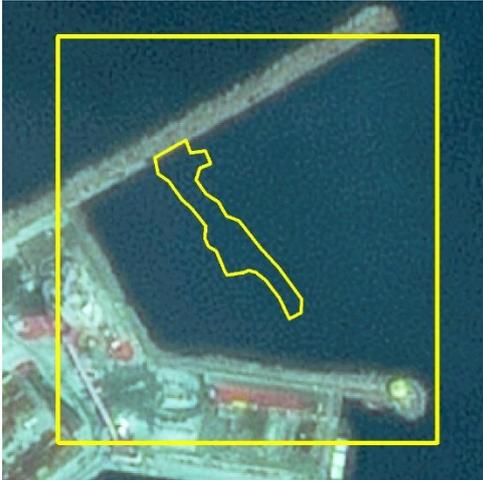
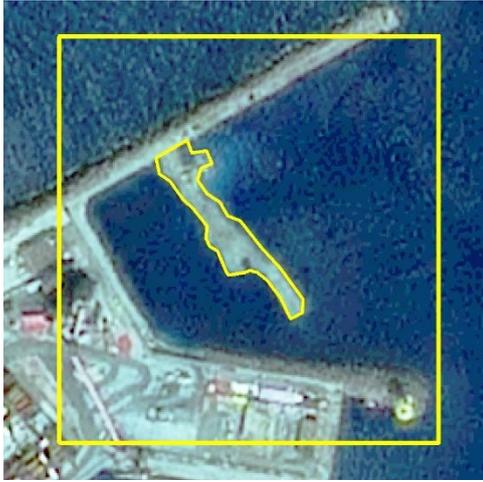
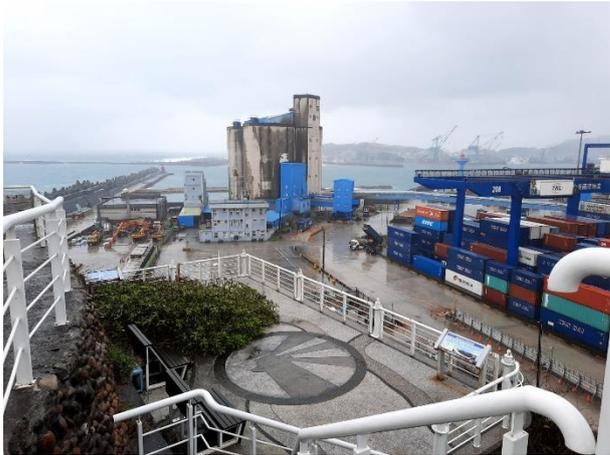
第 109122 期海域區變異（編號 C05109122001）查證回報成果

回報資訊			
權責單位	基隆市中山區公所	查報日期	2021/01/07
查證結果	合法	變異行為	其他
內容描述	基隆港航道迴船池水域加深浚挖工程及土方收容填區圍堤工程		
現地照片

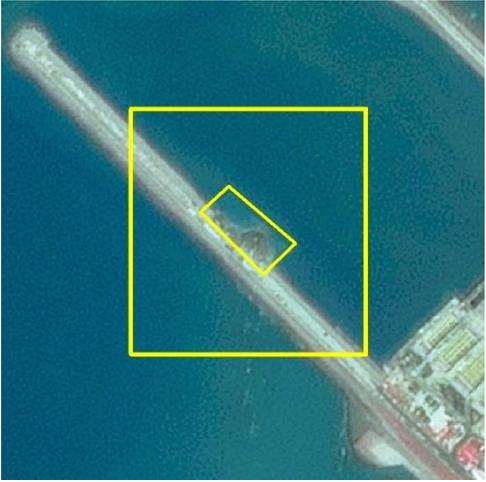
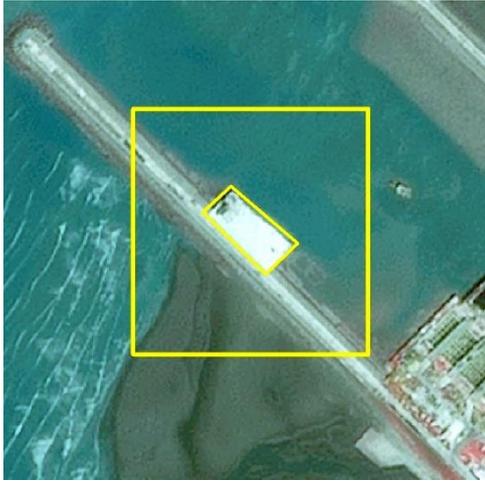
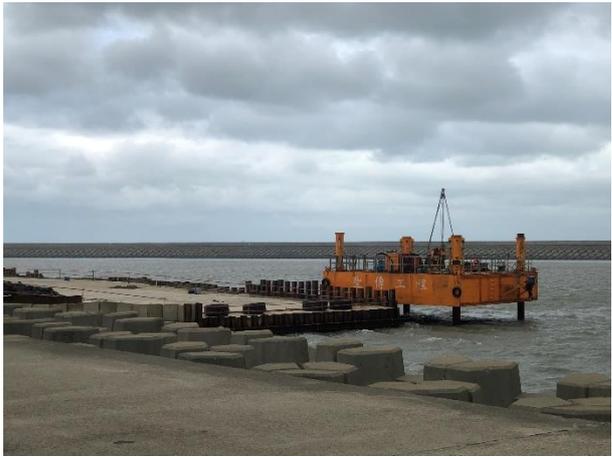
第 109122 期海域區變異 (編號 H12109122002) 查證回報成果

回報資訊			
權責單位	桃園市觀音區公所	查報日期	2020/12/24
查證結果	合法	變異行為	其他
內容描述	大潭電廠既有進水灣養護清淤工程-進水灣水域浚挖及遠運處理數量約 115 萬方		
現地照片

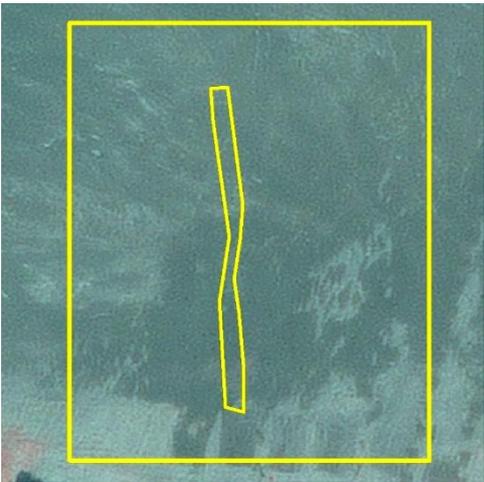
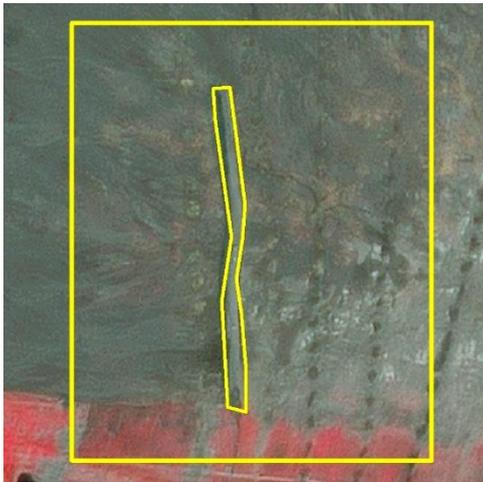
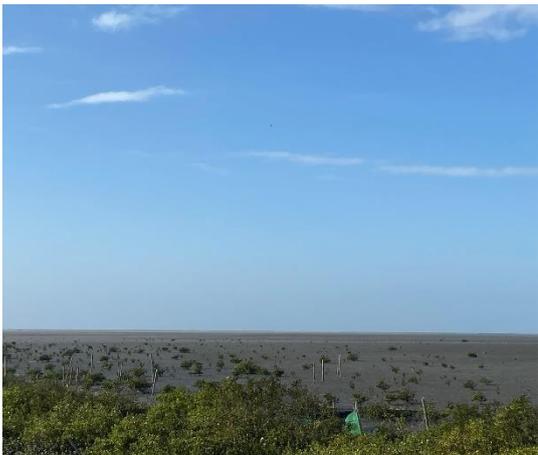
第 109122 期海域區變異（編號 P13109122005）查證回報成果

回報資訊			
權責單位	雲林縣麥寮鄉公所	查報日期	2020/12/29
查證結果	合法	變異行為	其他
內容描述	海上無異狀		
現地照片
