附錄 7

變異點查報成果—土石採取

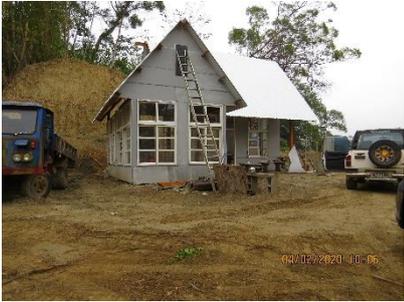
第 10901 期土石採取變異（編號 90510901034）查證回報成果

回報資訊			
權責單位	礦務局苗栗縣	查報日期	2020/02/26
查證結果	違規	變異類型	違建
內容描述	疑似未經許可施設資材室		
現地照片

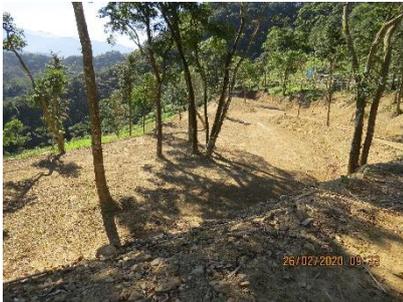
第 10902 期土石採取變異（編號 90510902066）查證回報成果

回報資訊			
權責單位	礦務局苗栗縣	查報日期	2020/03/30
查證結果	違規	變異類型	整地
內容描述	開挖整地行為 擬請水保單位查察。		
現地照片

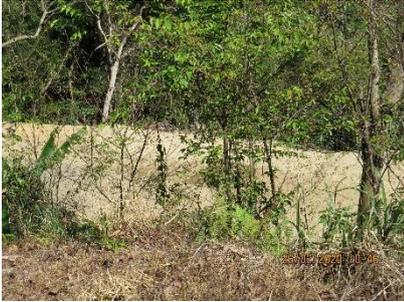
第 10902 期土石採取變異（編號 90510902060）查證回報成果

回報資訊			
權責單位	礦務局苗栗縣	查報日期	2020/03/30
查證結果	違規	變異類型	種植
內容描述	整地種植生薑 擬請水保單位查察。		
現地照片

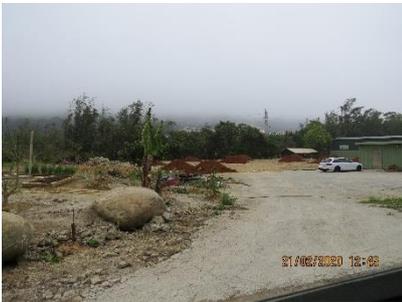
第 10902 期土石採取變異（編號 90510902056）查證回報成果

回報資訊			
權責單位	礦務局苗栗縣	查報日期	2020/03/30
查證結果	違規	變異類型	堆積土石
內容描述	堆置土石		
現地照片

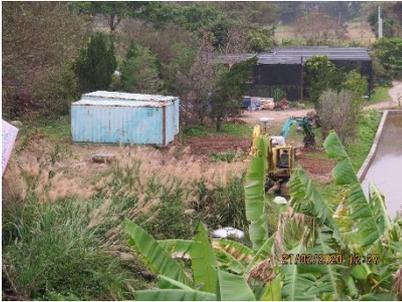
第 10902 期土石採取變異（編號 90510902062）查證回報成果

回報資訊			
權責單位	礦務局苗栗縣	查報日期	2020/03/30
查證結果	違規	變異類型	其他
內容描述	整地及堆放貨置		
現地照片

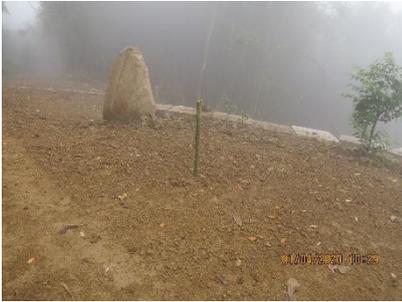
第 10903 期土石採取變異（編號 90510903050）查證回報成果

回報資訊			
權責單位	礦務局苗栗縣	查報日期	2020/05/14
查證結果	違規	變異類型	整地
內容描述	疑似未經許可開挖整地，移請水保持為妥處		
現地照片

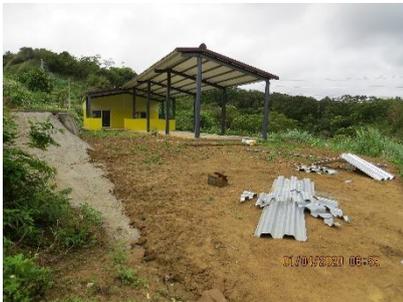
第 10903 期土石採取變異（編號 90510903053）查證回報成果

回報資訊			
權責單位	礦務局苗栗縣	查報日期	2020/05/14
查證結果	違規	變異類型	違建
內容描述	施設鐵皮屋，移請本府相關業務單位妥處		
現地照片

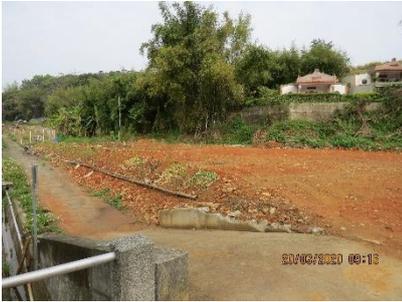
第 10903 期土石採取變異（編號 90510903044）查證回報成果

回報資訊			
權責單位	礦務局苗栗縣	查報日期	2020/05/14
查證結果	違規	變異類型	堆積土石
內容描述	疑似未經許可擅自填土		
現地照片

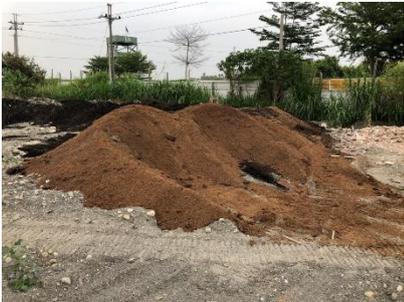
第 10904 期土石採取變異（編號 90510904040）查證回報成果

回報資訊			
權責單位	礦務局雲林縣	查報日期	2020/06/01
查證結果	違規	變異類型	堆積土石
內容描述	經現場勘查，本案提供變異點位置有堆置不明土石，俟查明地號後移由土地主管機關辦理後續。		
現地照片

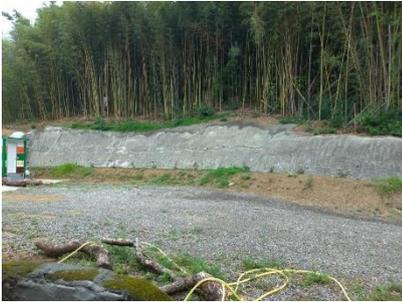
第 10905 期土石採取變異（編號 90510905037）查證回報成果

回報資訊			
權責單位	礦務局苗栗縣	查報日期	2020/05/20
查證結果	違規	變異類型	整地
內容描述	疑似未經申請開挖整地，將移請水保單位妥處		
現地照片

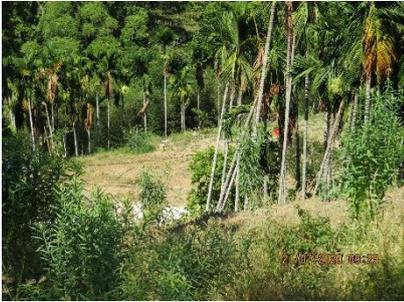
第 10907 期土石採取變異（編號 90510907065）查證回報成果

回報資訊			
權責單位	礦務局苗栗縣	查報日期	2020/08/12
查證結果	違規	變異類型	整地
內容描述	疑似未經申請設施便道及整地		
現地照片

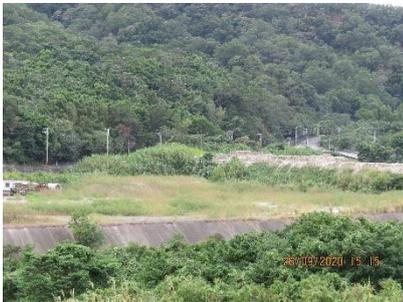
第 10909 期土石採取變異（編號 90510909033）查證回報成果

回報資訊			
權責單位	礦務局苗栗縣	查報日期	2020/09/28
查證結果	違規	變異類型	堆積土石
內容描述	堆置砂石及廢棄貨櫃屋等物品		
現地照片

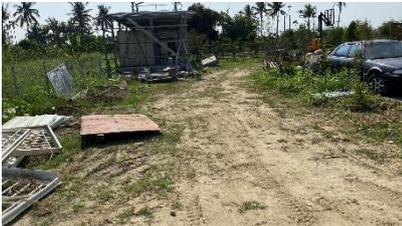
第 10911 期土石採取變異（編號 90510911017）查證回報成果

回報資訊			
權責單位	礦務局高雄市	查報日期	2020/11/23
查證結果	違規	變異類型	違建
內容描述	本案為未經申請許可興建農業資材室未涉違反土石採取法		
現地照片

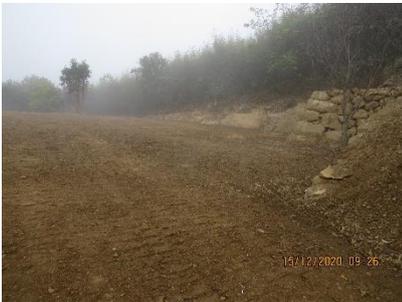
第 10912 期土石採取變異（編號 90510912044）查證回報成果

回報資訊			
權責單位	礦務局苗栗縣	查報日期	2020/12/17
查證結果	違規	變異類型	整地
內容描述	疑似未經許可擅自開挖整地施設平台，移請本府水保單位妥處		
現地照片

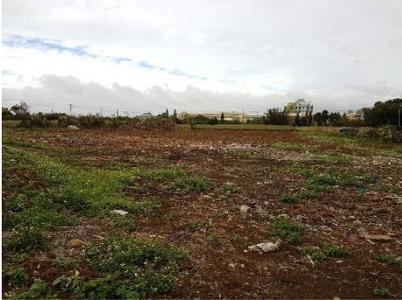
第 10912 期土石採取變異（編號 90510912061）查證回報成果

回報資訊			
權責單位	礦務局桃園市	查報日期	2020/12/09
查證結果	違規	變異類型	其他
內容描述	現場無施工機具、人員，僅堆置整地後遺留廢棄物(木材、竹、樹木等)。		
現地照片

<p>土地無盜採土石之情事</p>
