附錄 5

變異點查報成果—中央管河川水庫

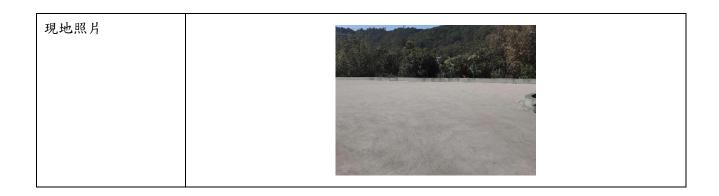
回報資訊				
權責單位	臺北水源特定區管理局	查報日期	2021/02/23	
查證結果	違規	變異類型	整地	
內容描述經查疑似違規整地及鋪設水泥路面,後續函請主管機關依權責處理。

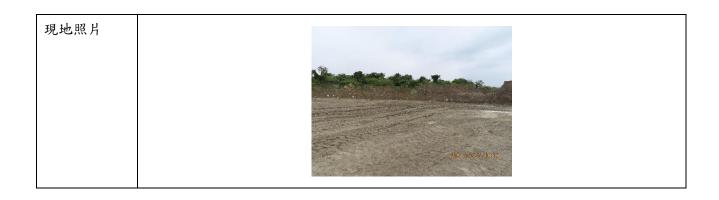
回報資訊			
權責單位	第十河川局	查報日期	2021/03/25
查證結果	違規	變異類型	整地
內容描述 場區範圍,內部整理

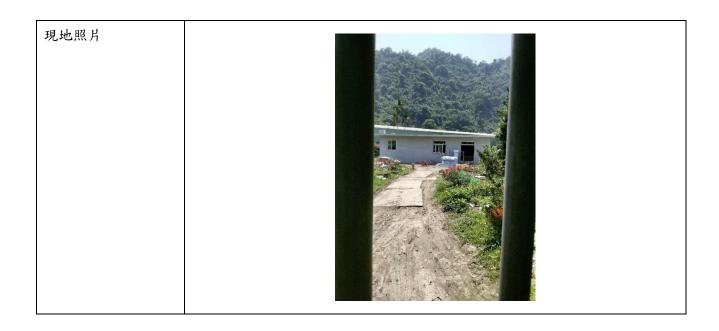
回報資訊			
權責單位	臺北水源特定區管理局	查報日期	2021/04/14
查證結果	違規	變異類型	違建
內容描述	經查土地使用分區,係屬變更台北水源特定區計畫之農業區,本局建管課將		
	派員現場勘查是否有新增違規事項。

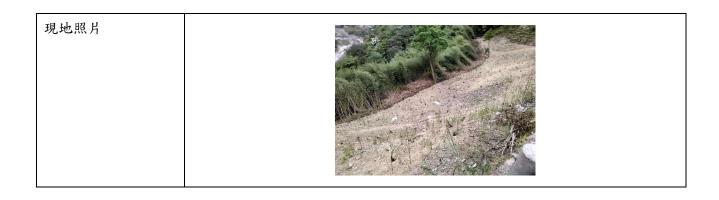
回報資訊				
權責單位	臺北水源特定區管理局	查報日期	2021/04/08	
查證結果	違規	變異類型	整地	
內容描述	疑似有邊坡開挖整地之情事,已發函請新北市政府本權責卓處(水臺管字第 11002013130號)

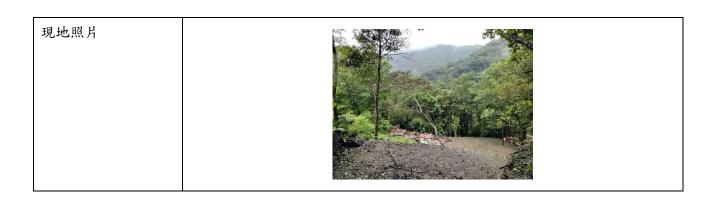
回報資訊				
權責單位	臺北水源特定區管理局	查報日期	05/07/2021	
查證結果	違規	變異類型	傾倒廢棄物、土	
內容描述	內容描述 經查現況疑似有事業廢棄物堆置情事,擬發函請新北市政府本權責卓處

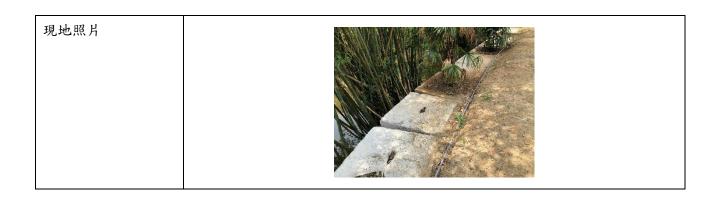
回報資訊				
權責單位	臺北水源特定區管理局	查報日期	05/13/2021	
查證結果	違規	變異類型	其他	
內容描述	土地邊坡疑似未經申請許可處	丁擅自堆疊水泥塊,擬 發	·函請新北市政府本權責卓

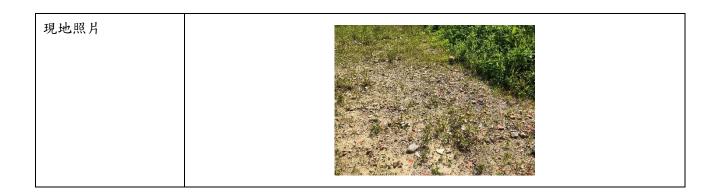
回報資訊			
	權責單位	臺北水源特定區管理局	查報日期	2021/06/21
	查證結果	違規	變異類型	傾倒廢棄物、土
內容描述 經查現況疑似有事業廢棄物堆置情事,擬發函請新北市政府本權責卓處			f北市政府本權責卓處

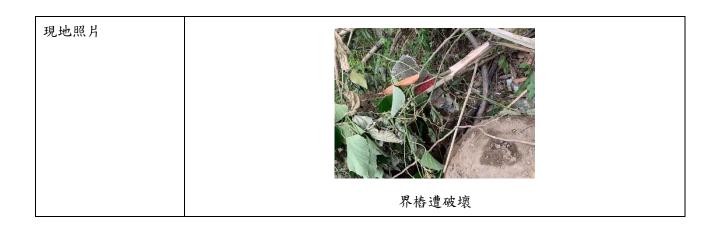
回報資訊			
權責單位	南區水資源局	查報日期	2021/07/23
查證結果	違規	變異類型	整地
內容描述	經查該變異點現場有開發行	亍為,且本局界樁遭人 為	的破壞,初步評估已違反水
	庫蓄水範圍使用管理辦法	,擬持續調查並依相關程	星序辦理。

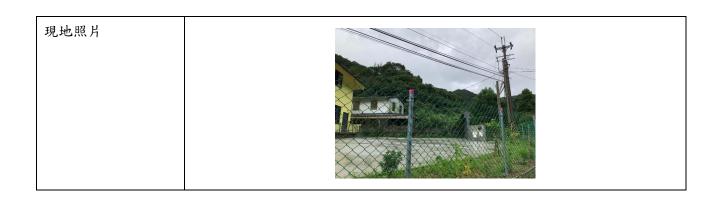
回報資訊				
權責單位	臺北水源特定區管理局	查報日期	2021/10/15	
查證結果	違規	變異類型	其他	
內容描述	現況有疑似未經申請擅自舗設水泥鋪面情事,擬發函請新北市政府本權責卓處。

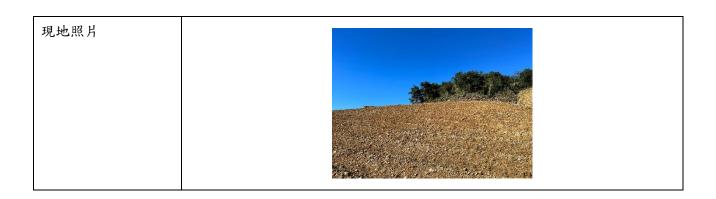
回報資訊					
權責單位 臺北水源特定區管理局 查報日期 2021/12/16					
查證結果	違規	變異類型	其他		
內容描述經查現況涉及茶園更新情事,擬發函請坪林區公所本權責卓處。

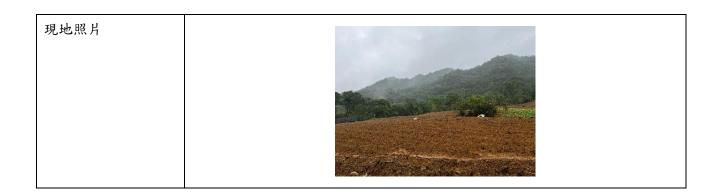
經查現況涉及茶園更新情事,擬發函請坪林區公所本權責卓處。
