附錄 6

變異點查報成果—出流管制

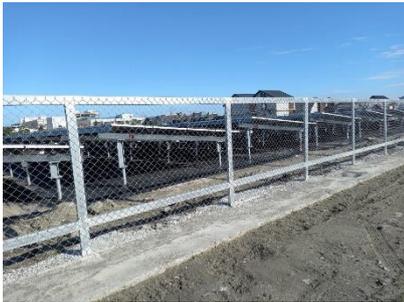
<p style="text-align: center;">基地西側</p>

回報資訊			
權責單位	宜蘭縣政府	查報日期	2021/03/05
查證結果	違規	變異類型	未取得出流管制計畫書核定函
內容描述	基地興建地面式太陽能面板逾 1 公頃		
現地照片

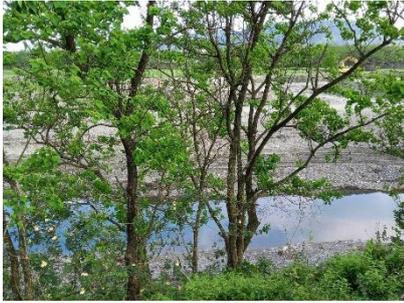
於基地西側拍攝

回報資訊			
權責單位	宜蘭縣政府	查報日期	2021/03/23
查證結果	違規	變異類型	已取得出流管制計畫書核定函，但未依「出流管制計畫書與規劃書審核監督及免辦認定辦法」第 18 條規定於核定後 3 年內申報開工。
內容描述	本案無申報出流管制計畫開工，且未核定重劃計畫。 已會辦另通知地政及建設單位辦理。		
現地照片

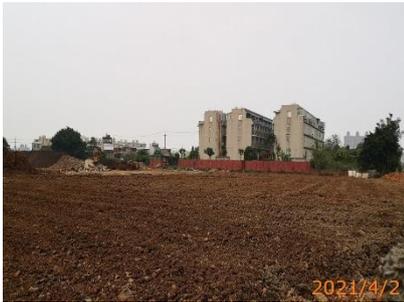
回報資訊			
權責單位	桃園市政府	查報日期	2021/04/06
查證結果	違規	變異類型	未取得出流管制計畫書核定函
內容描述	現場圍牆阻隔，但從圍牆往內拍攝，現場有整地行為及土砂堆置情況		
現地照片

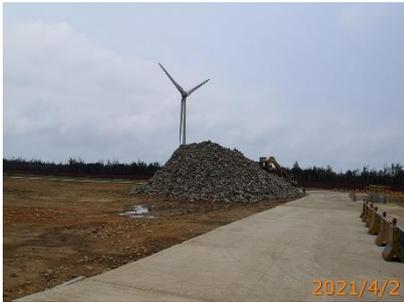
回報資訊			
權責單位	桃園市政府	查報日期	2021/04/06
查證結果	違規	變異類型	未取得出流管制計畫書核定函
內容描述	現場有整地行為及土砂堆置情況		
現地照片

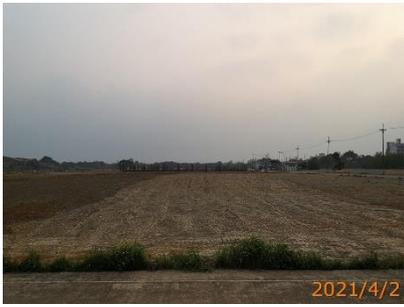
回報資訊			
權責單位	桃園市政府	查報日期	2021/04/06
查證結果	違規	變異類型	未取得出流管制計畫書核定函
內容描述	疑似未取得出流管制計畫書核定函，經現場查證基地為開工狀態 現場人員說明出流管制計畫書提送中		
現地照片

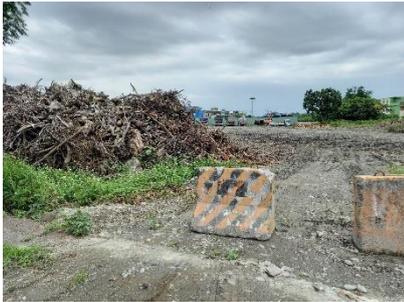
<p style="text-align: center;">基地西側 1</p>

回報資訊			
權責單位	宜蘭縣政府	查報日期	2021/04/19
查證結果	違規	變異類型	已取得出流管制計畫書核定函，但未依「出流管制計畫書與規劃書審核監督及免辦認定辦法」第 18 條規定於核定後 3 年內申報開工。
內容描述	已取得出流管制計畫書核定函，但未依「出流管制計畫書與規劃書審核監督及免辦認定辦法」第 18 條規定於核定後 3 年內申報開工。		
現地照片

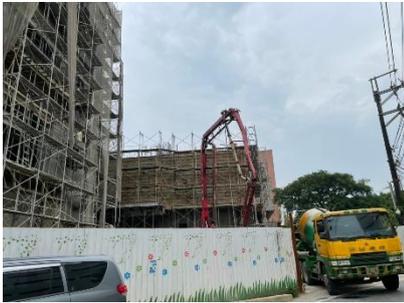
<p style="text-align: center;">現況照片二</p>

回報資訊			
權責單位	桃園市政府	查報日期	2021/05/04
查證結果	違規	變異類型	未取得出流管制計畫書 核定函
內容描述	現況建築工地施工，未看到工程告示牌		
現地照片

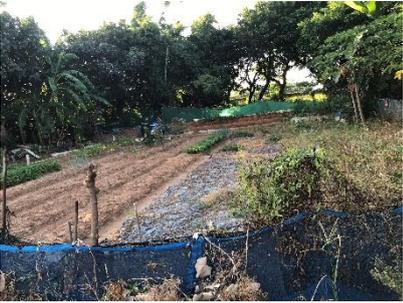
回報資訊			
權責單位	桃園市政府	查報日期	2021/08/24
查證結果	違規	變異類型	未取得出流管制計畫書核定函
內容描述	現場有整地行為		
現地照片

<p>現場有整地行為</p>

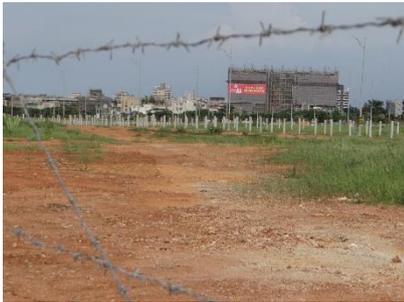
<p style="text-align: center;">現地狀況 5</p>

回報資訊			
權責單位	桃園市政府	查報日期	2021/08/24
查證結果	違規	變異類型	其他
內容描述	地面裸露，周界以鐵絲網圍籬攔阻，圍籬內具有挖土機，現地有挖填施工疑慮		
現地照片

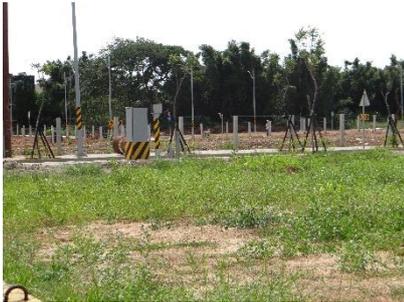
<p style="text-align: center;">現地狀況 3</p>

回報資訊			
權責單位	桃園市政府	查報日期	2021/08/24
查證結果	違規	變異類型	其他
內容描述	地面裸露，但未見施工機具，周界以鐵絲網圍籬攔阻，現地部分整地，有未完成滯洪池。		
現地照片

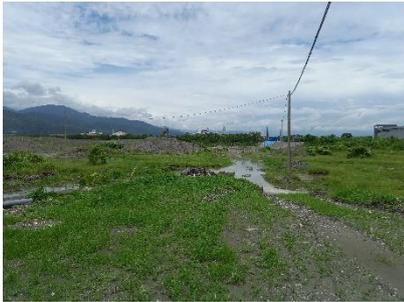
<p style="text-align: center;">於基地西側拍攝</p>

回報資訊			
權責單位	宜蘭縣政府	查報日期	2021/07/14
查證結果	違規	變異類型	已取得出流管制計畫書核定函，但未依「出流管制計畫書與規劃書審核監督及免辦認定辦法」第 18 條規定於核定後 3 年內申報開工。
內容描述	已取得出流管制計畫書核定函，但未依「出流管制計畫書與規劃書審核監督及免辦認定辦法」第 18 條規定於核定後 3 年內申報開工。		
現地照片

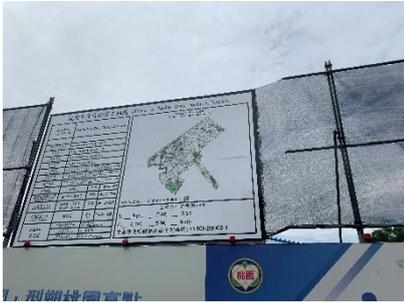
<p style="text-align: center;">施工告示牌</p>

回報資訊			
權責單位	桃園市政府	查報日期	2021/08/10
查證結果	違規	變異類型	未取得出流管制計畫書核定函
內容描述	無法根據文號 10907004804 判定是否取得出流管制核定函。		
現地照片

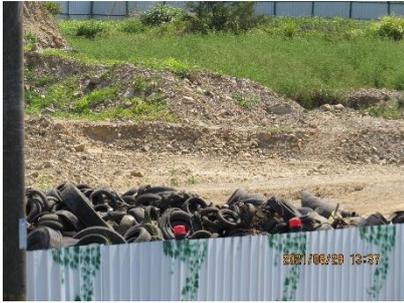
回報資訊			
權責單位	桃園市政府	查報日期	2021/08/30
查證結果	違規	變異類型	未取得出流管制計畫書核定函
內容描述	經現場查證有整地及開發行為，基地內堆置環保廢棄物(輪胎)；另外現場無工程告示牌及未取得出流管制計畫書核定函。		
現地照片

<p>現況 8(基地內堆置環保廢棄物)</p>

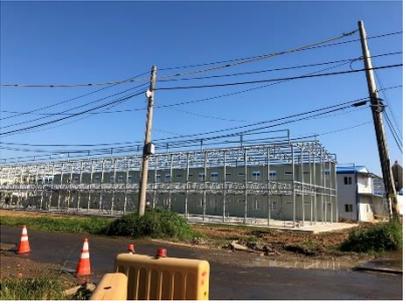
回報資訊			
權責單位	桃園市政府	查報日期	2021/12/15
查證結果	違規	變異類型	其他
內容描述	現況疑似在新建組合屋		
現地照片
