## 附錄 5

### 變異點查報成果—山坡地

## 11101 期違規變異查報紀錄

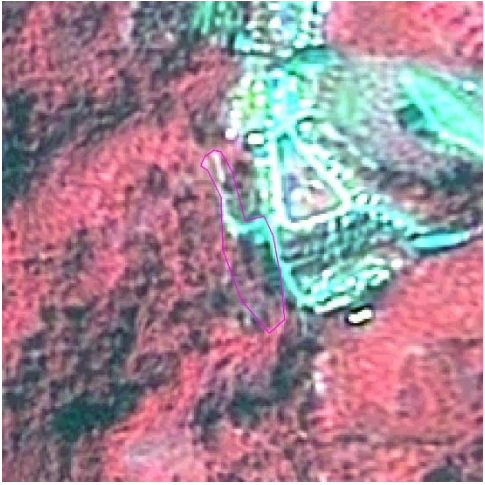
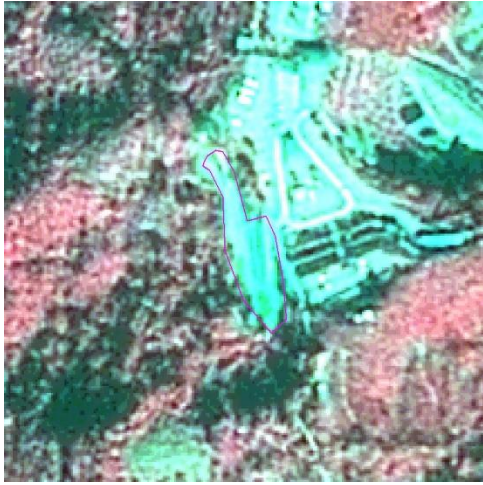
回報資訊			
權責單位	南投縣政府	查報日期	2022/02/11
查證結果	違規	變異類型	設置公園、遊憩用地、運動場地或軍事訓練場
內容描述	設置露營地		
現地照片

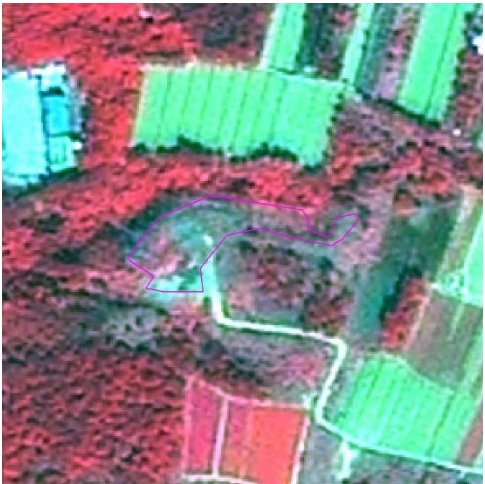
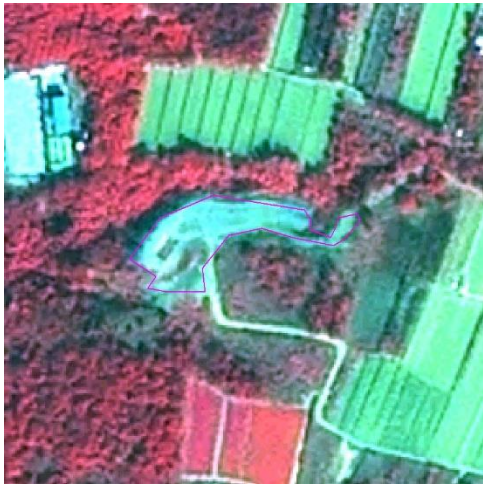
回報資訊			
權責單位	臺中市政府	查報日期	2022/02/10
查證結果	違規	變異類型	處理廢棄物
內容描述	疑似堆置大量廢棄物		
現地照片

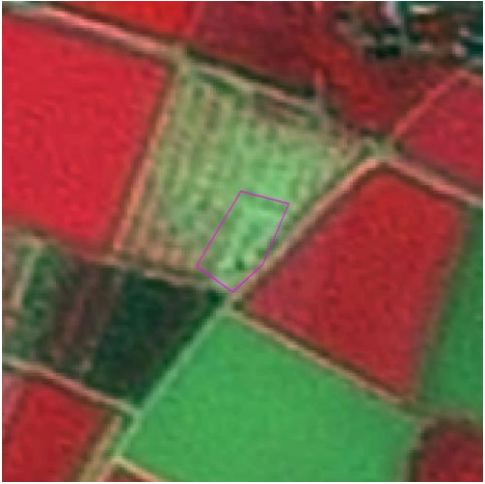
回報資訊			
權責單位	臺中市政府	查報日期	2022/02/10
查證結果	違規	變異類型	其他開挖整地
內容描述	整地		
現地照片

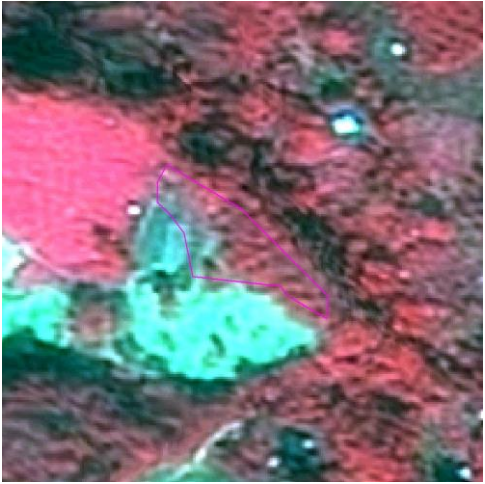
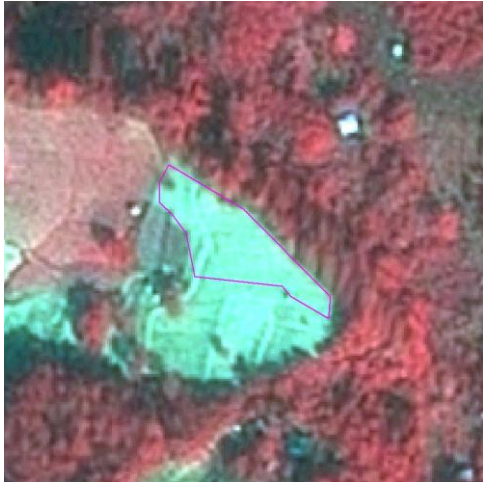
回報資訊			
權責單位	苗栗縣政府	查報日期	2022/02/18
查證結果	違規	變異類型	整坡作業
內容描述	現況疑似未經申請開挖整地。		
現地照片

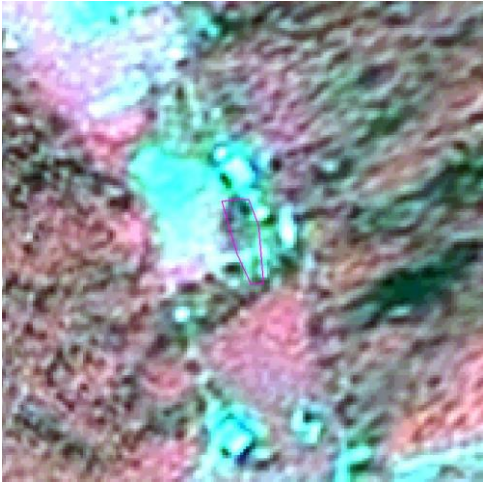
回報資訊			
權責單位	南投縣政府	查報日期	2022/03/17
查證結果	違規	變異類型	違規農業使用
內容描述	水泥擋土牆		
現地照片

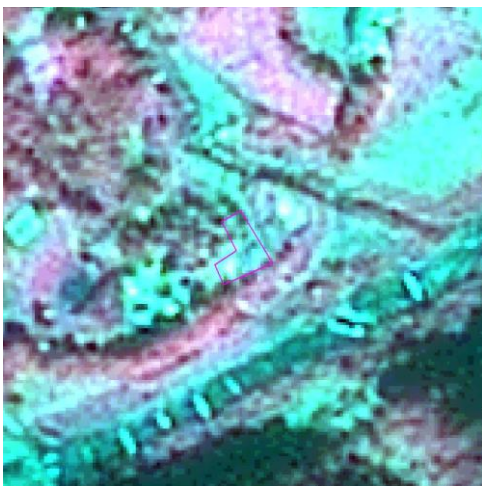
回報資訊			
權責單位	宜蘭縣政府	查報日期	2022/03/03
查證結果	違規	變異類型	設置公園、遊憩用地、運動場地或軍事訓練場
內容描述	現況設置木造基礎帳篷等地上物。		
現地照片

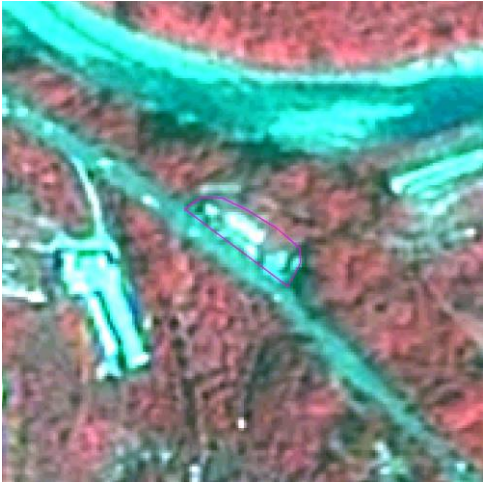
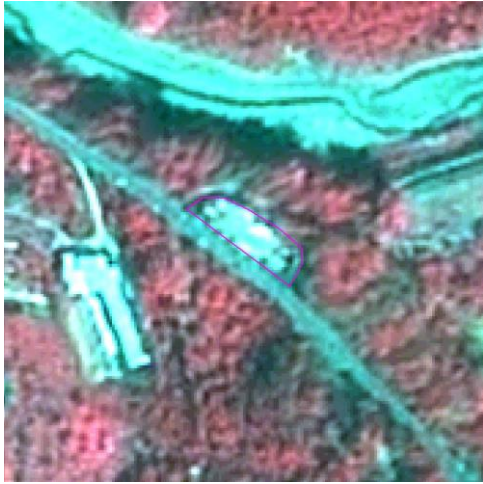
回報資訊			
權責單位	南投縣政府	查報日期	2022/03/15
查證結果	違規	變異類型	處理廢棄物
內容描述	堆積廢棄物		
現地照片

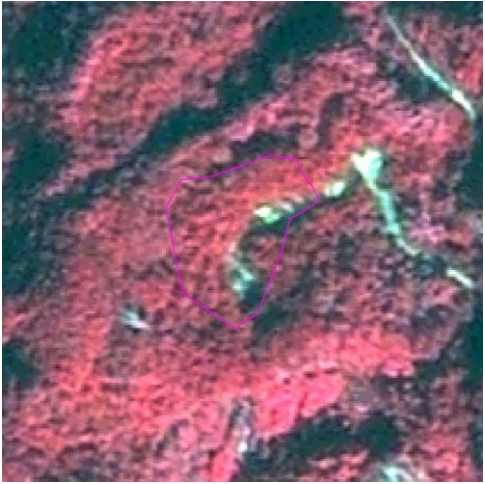
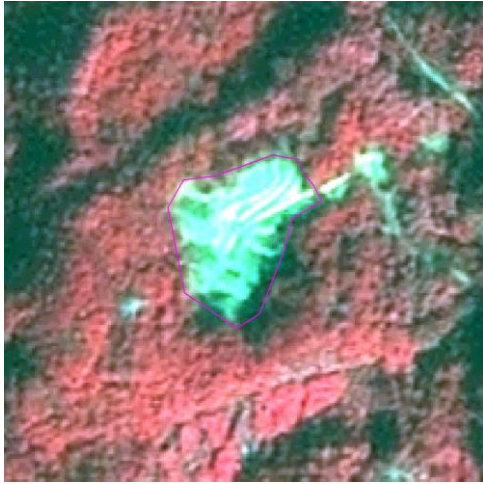
回報資訊			
權責單位	南投縣政府	查報日期	2022/03/15
查證結果	違規	變異類型	未依核定計畫施工
內容描述	疑似未依核定計畫施工(府農管字第 1100246997 號函)		
現地照片

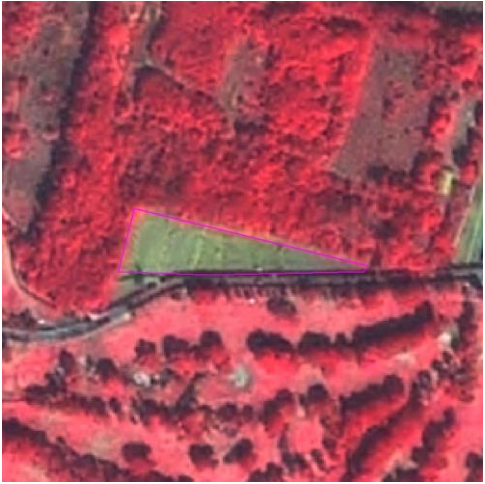
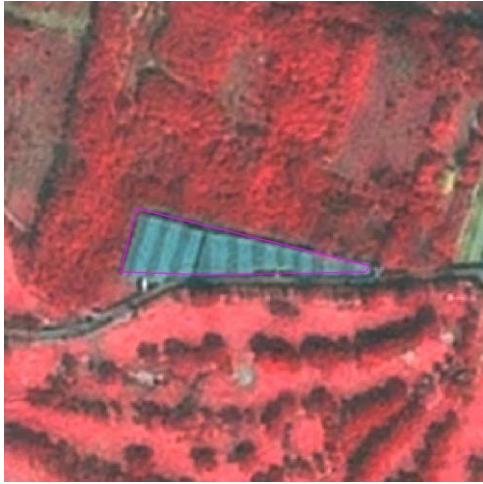
回報資訊			
權責單位	臺中市政府	查報日期	2022/03/26
查證結果	違規	變異類型	開發建築用地
內容描述	現況搭建鐵皮屋。		
現地照片

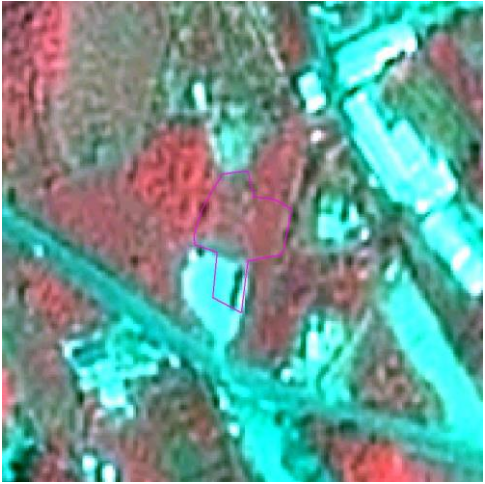
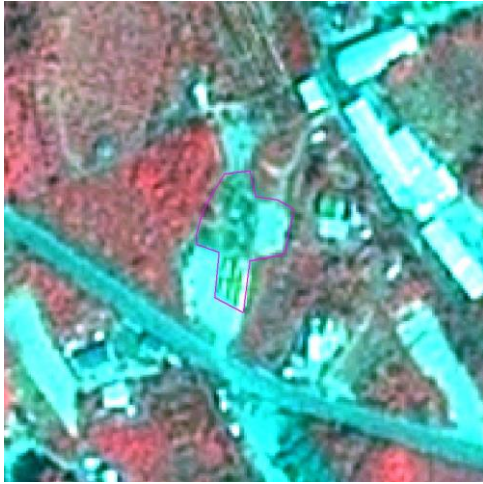
回報資訊			
權責單位	臺南市政府	查報日期	2022/04/01
查證結果	違規	變異類型	採取土石
內容描述	部份農地填土，有影響臨地排水		
現地照片

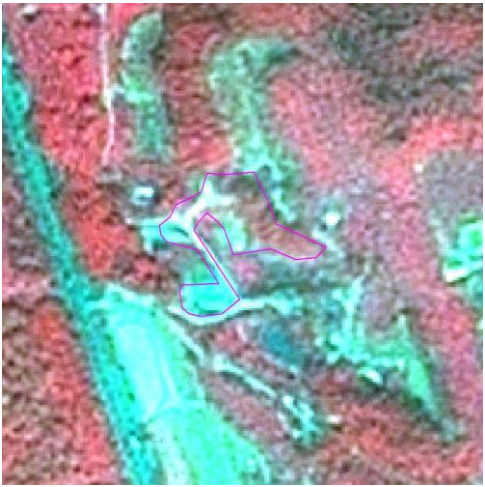
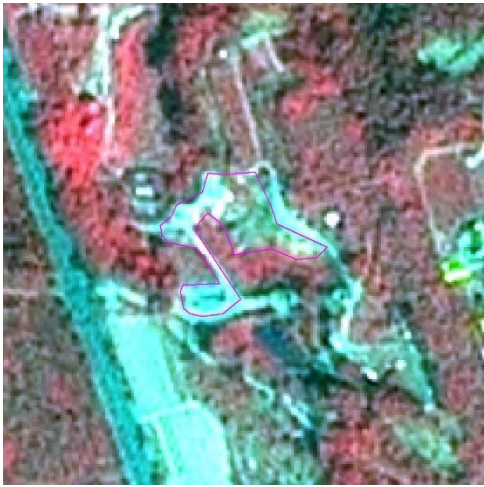
回報資訊			
權責單位	臺南市政府	查報日期	2022/03/24
查證結果	違規	變異類型	堆積土石
內容描述	經查現場堆積剩餘土石方		
現地照片

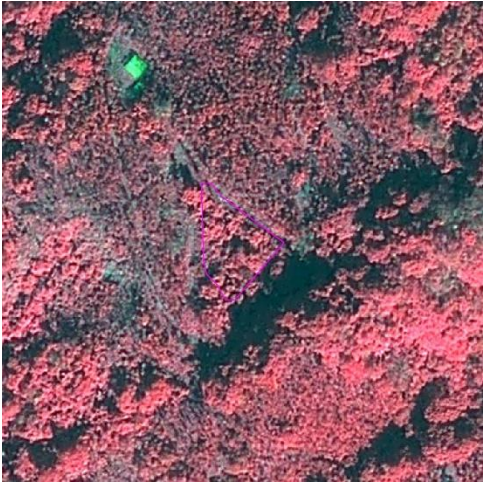
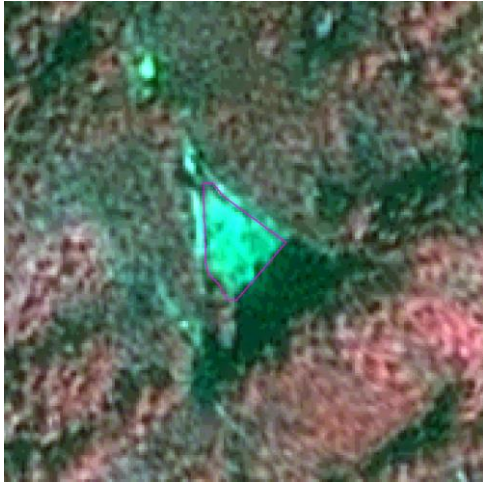
回報資訊			
權責單位	臺東縣政府	查報日期	2022/04/07
查證結果	違規	變異類型	其他開挖整地
內容描述	未依規定申請開挖整地		
現地照片

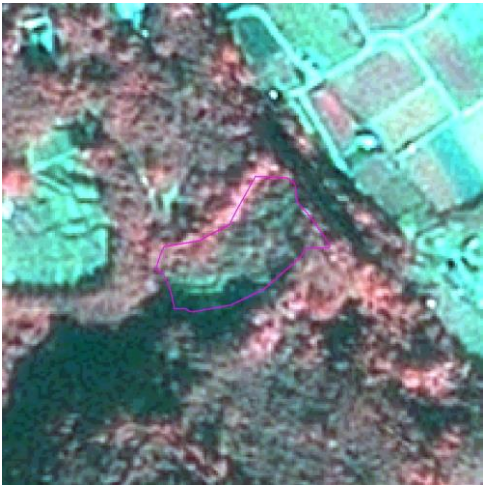
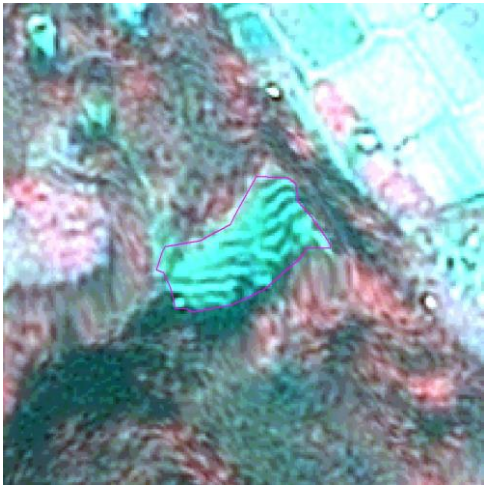
回報資訊			
權責單位	苗栗縣政府	查報日期	2022/04/15
查證結果	違規	變異類型	整坡作業
內容描述	現況疑似未經申請開挖整地。		
現地照片

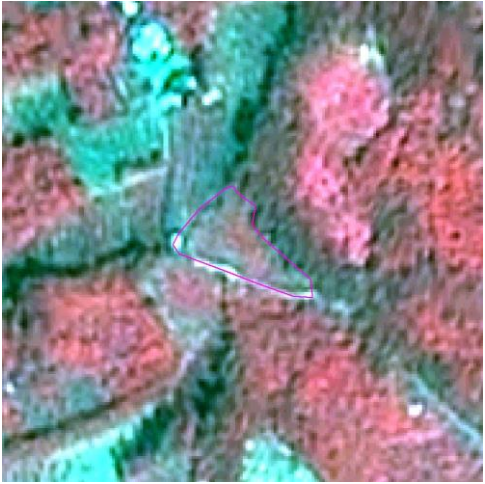
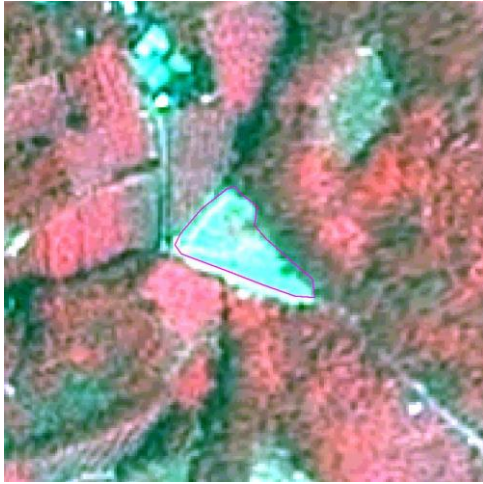
回報資訊			
權責單位	新竹縣政府	查報日期	2022/05/20
查證結果	違規	變異類型	採取土石
內容描述	土石採取堆置		
現地照片

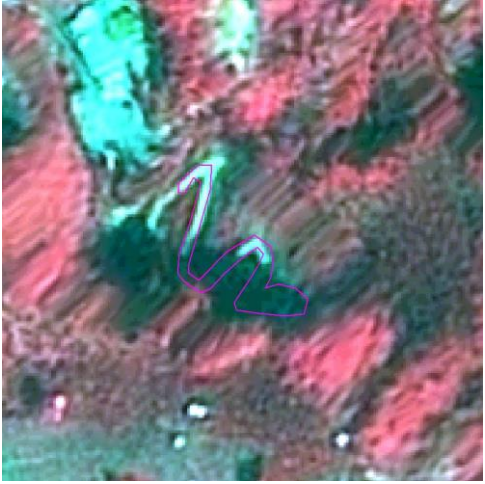
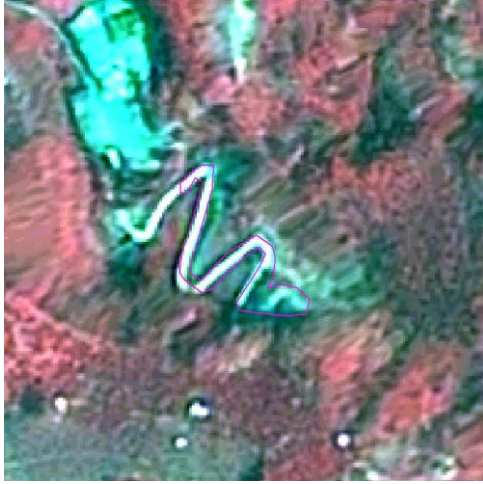
回報資訊			
權責單位	苗栗縣政府	查報日期	2022/05/05
查證結果	違規	變異類型	修建道路或溝渠(含鐵、公路)
內容描述	現場疑似未經申請興建道路。		
現地照片

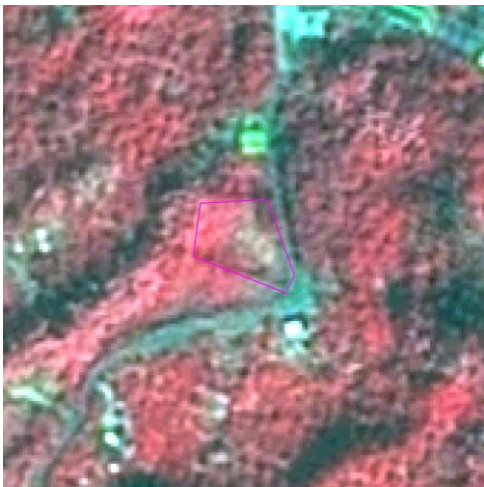
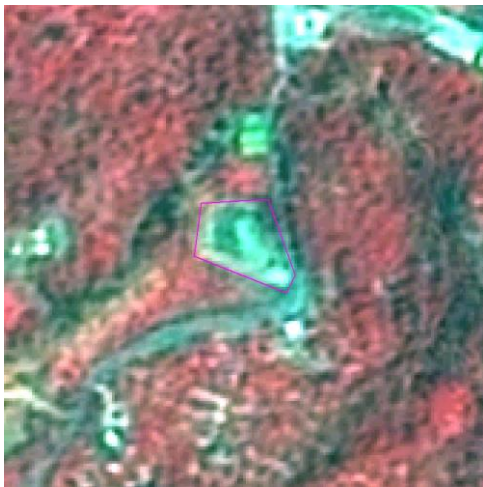
回報資訊			
權責單位	臺中市政府	查報日期	2022/04/27
查證結果	違規	變異類型	堆積土石
內容描述	新設鐵卷門及圍牆，內有土石堆置、現場挖土機等機具及貨車		
現地照片

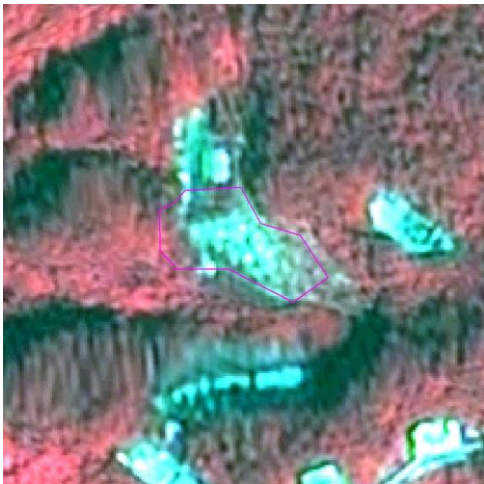
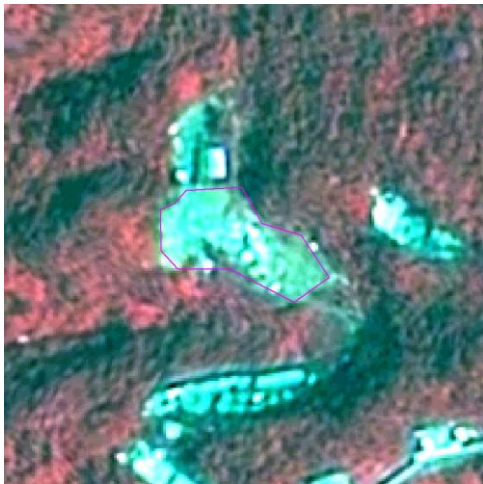
回報資訊			
權責單位	新北市政府	查報日期	2022/04/27
查證結果	違規	變異類型	設置墳墓
內容描述	開挖整地 設置墳墓		
現地照片

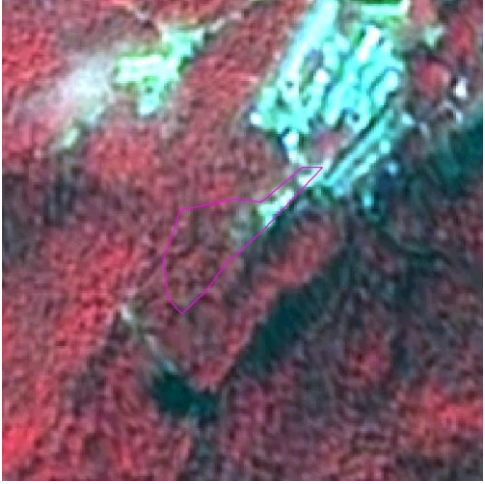
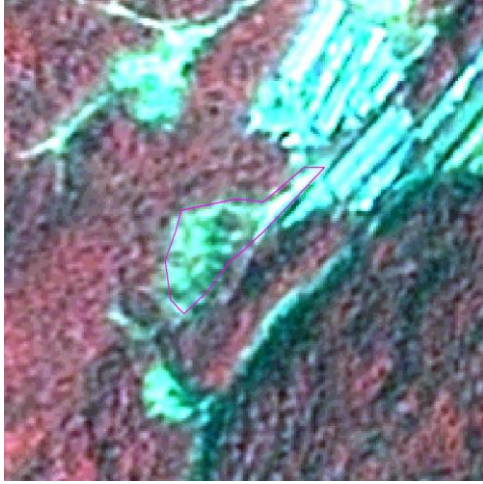
回報資訊			
權責單位	苗栗縣政府	查報日期	2022/05/03
查證結果	違規	變異類型	其他開挖整地
內容描述	疑似未經申請開挖整地		
現地照片

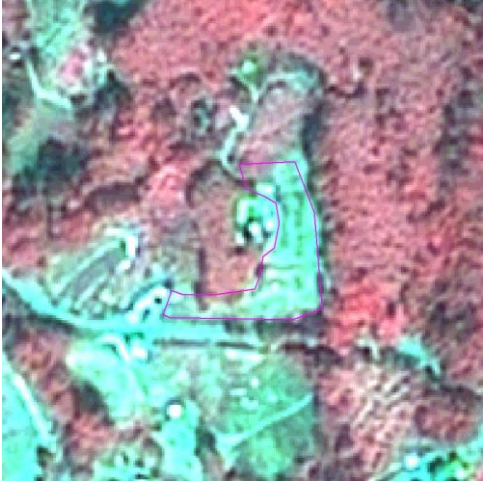
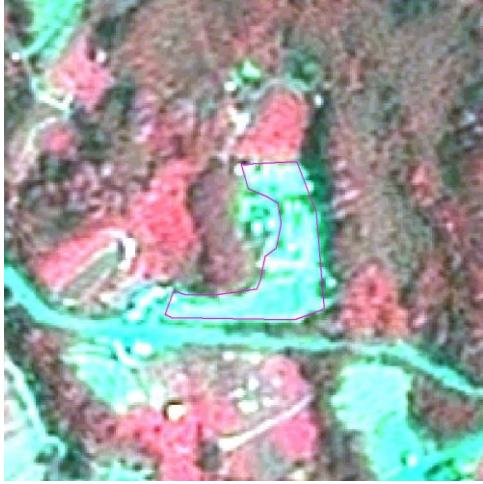
回報資訊			
權責單位	苗栗縣政府	查報日期	2022/05/24
查證結果	違規	變異類型	未依核定計畫施工
內容描述	疑似未依計畫施工。		
現地照片

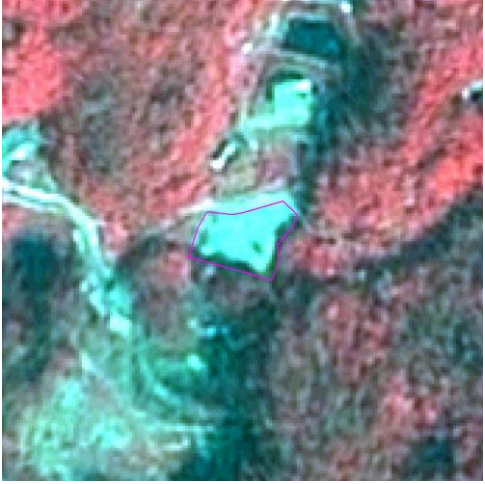
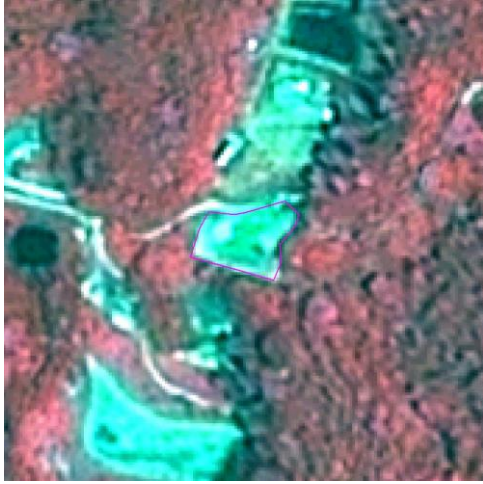
回報資訊			
權責單位	苗栗縣政府	查報日期	2022/06/08
查證結果	違規	變異類型	違規農業使用
內容描述	未依規定申請，回填土方。本所已於 111 年 3 月 23 日造鄉農字第 1110002616 號函查報在案。		
現地照片

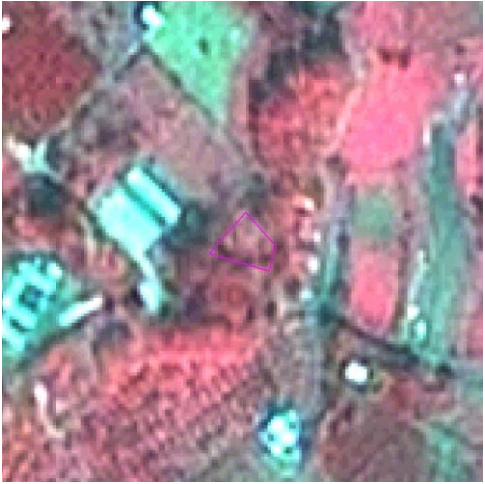
回報資訊			
權責單位	新竹縣政府	查報日期	2022/06/09
查證結果	違規	變異類型	設置墳墓
內容描述	違規興設墳墓 轉陳縣府辦理中 劉誌宏		
現地照片

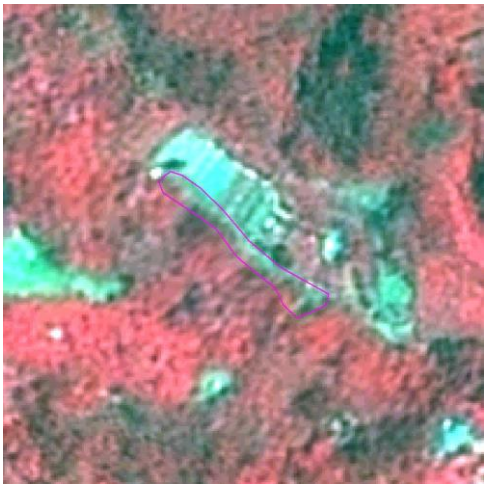
回報資訊			
權責單位	苗栗縣政府	查報日期	2022/06/02
查證結果	違規	變異類型	其他開挖整地
內容描述	疑似未經申請開挖整地。		
現地照片

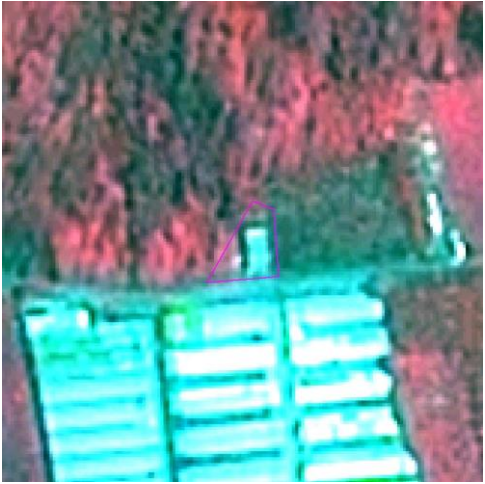
回報資訊			
權責單位	南投縣政府	查報日期	2022/07/15
查證結果	違規	變異類型	開發建築用地
內容描述	現況建物		
現地照片

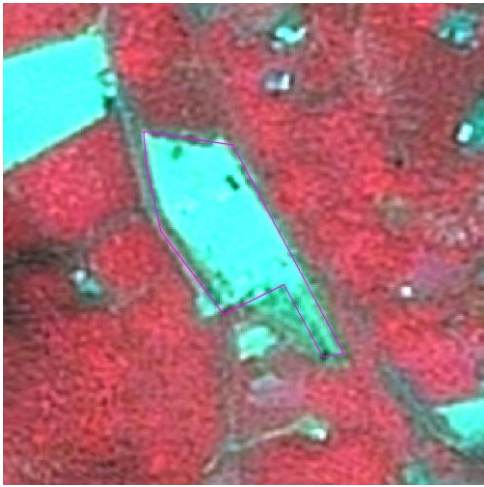
回報資訊			
權責單位	宜蘭縣政府	查報日期	2022/06/18
查證結果	違規	變異類型	其他開挖整地
內容描述	未經申請核定，疑似違規整地。		
現地照片

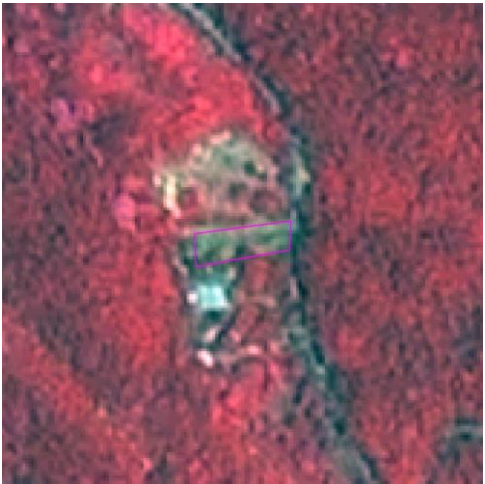
回報資訊			
權責單位	新北市政府	查報日期	2022/07/22
查證結果	違規	變異類型	其他開挖整地
內容描述	開挖整地 鋪設混泥土坪 興建鐵皮建物		
現地照片

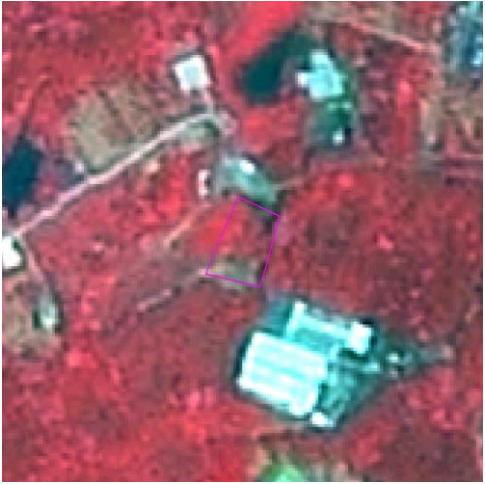
回報資訊			
權責單位	桃園市政府	查報日期	2022/08/23
查證結果	違規	變異類型	超限利用
內容描述	現況部分碎石、水泥及柏油鋪面、放置貨櫃		
現地照片

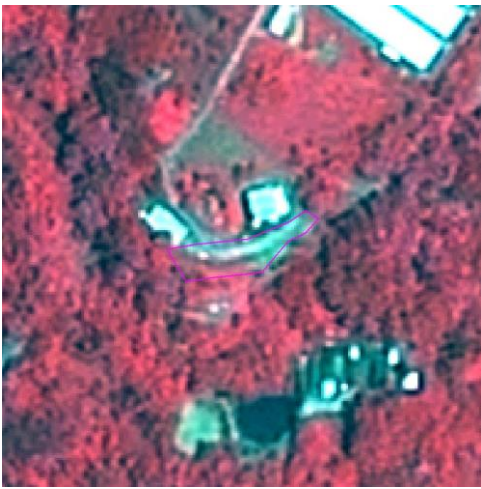
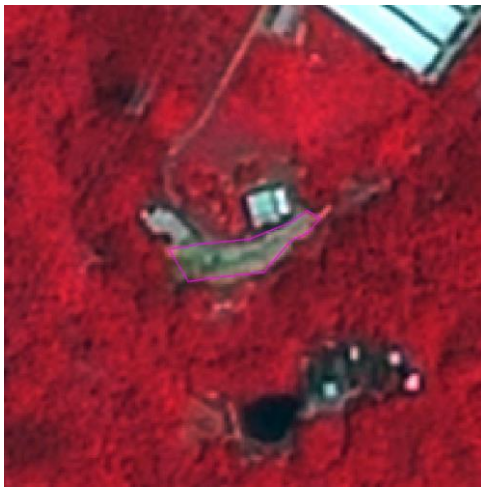
回報資訊			
權責單位	苗栗縣政府	查報日期	2022/08/16
查證結果	違規	變異類型	堆積土石
內容描述	疑似違規堆積土石		
現地照片

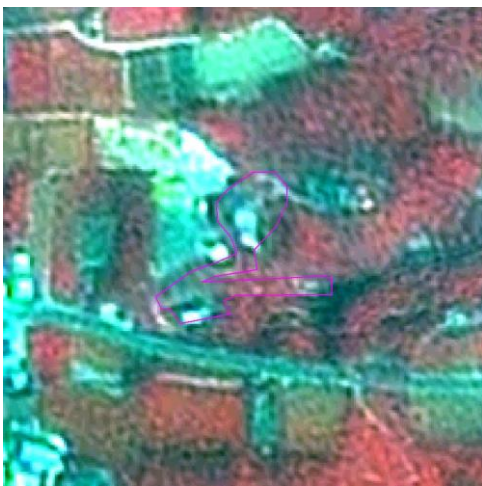
回報資訊			
權責單位	南投縣政府	查報日期	2022/08/06
查證結果	違規	變異類型	設置公園、遊憩用地、運動場地或軍事訓練場
內容描述	該地域內為快樂谷休閒農場施工中現場。		
現地照片

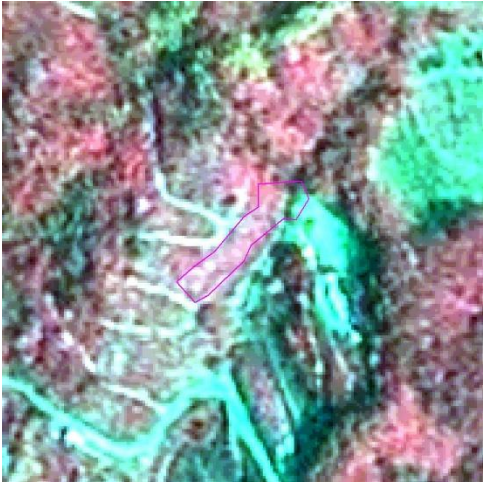
回報資訊			
權責單位	南投縣政府	查報日期	2022/09/09
查證結果	違規	變異類型	違規農業使用
內容描述	疑似未依規定開挖整地		
現地照片

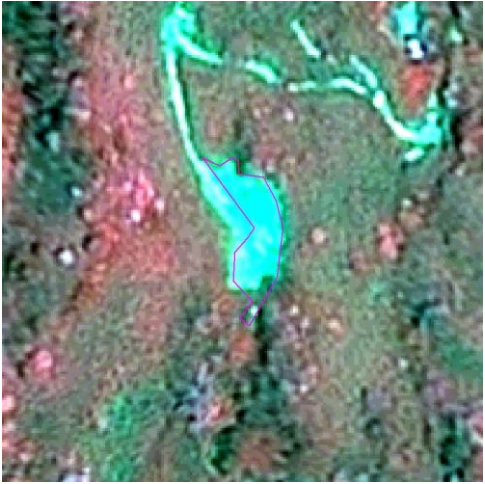
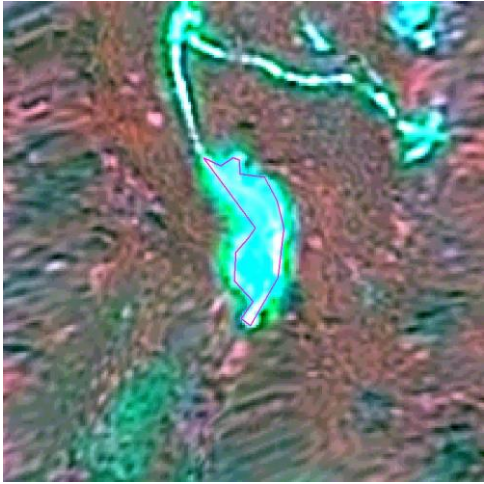
回報資訊			
權責單位	苗栗縣政府	查報日期	2022/09/03
查證結果	違規	變異類型	探礦、採礦
內容描述	礦場		
現地照片

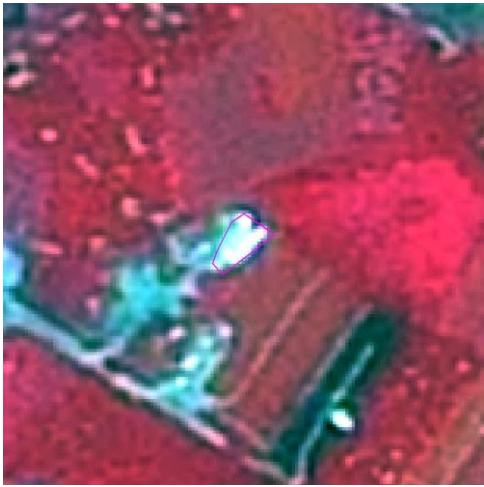
回報資訊			
權責單位	雲林縣政府	查報日期	2022/08/20
查證結果	違規	變異類型	處理廢棄物
內容描述	大型廢棄物：保麗龍。		
現地照片

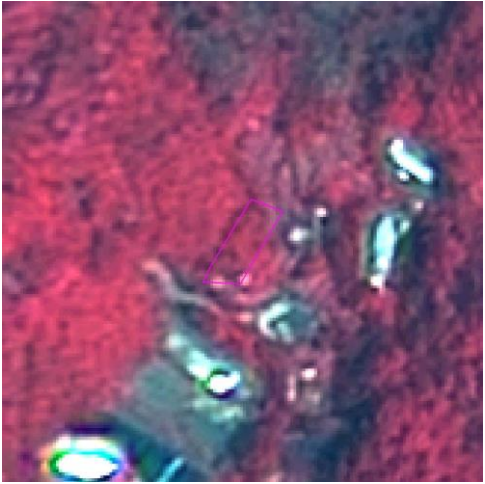
回報資訊			
權責單位	新北市政府	查報日期	2022/08/26
查證結果	違規	變異類型	其他開挖整地
內容描述	疑似整地，設置混凝土塊		
現地照片

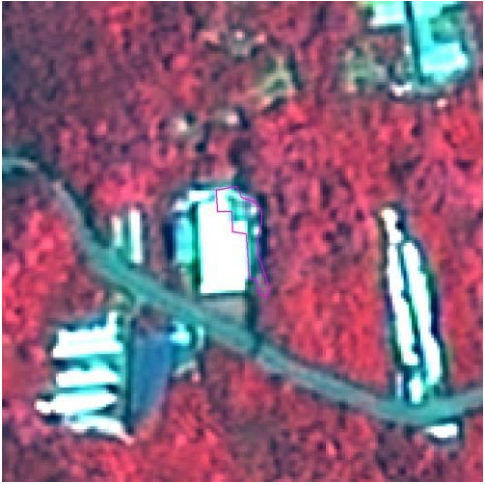
回報資訊			
權責單位	彰化縣政府	查報日期	2022/09/28
查證結果	違規	變異類型	開發建築用地
內容描述	現場鋪設混凝土及組立矮牆		
現地照片

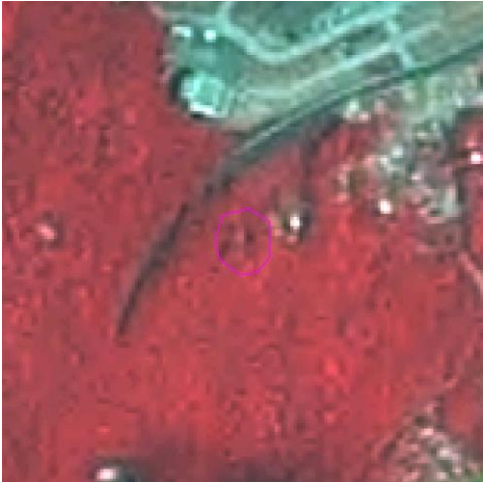
回報資訊			
權責單位	屏東縣政府	查報日期	2022/10/04
查證結果	違規	變異類型	設置墳墓
內容描述	設置墳墓		
現地照片

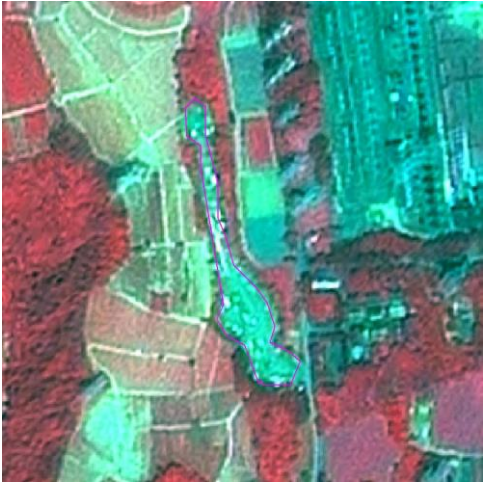
回報資訊			
權責單位	新竹縣政府	查報日期	2022/10/16
查證結果	違規	變異類型	處理廢棄物
內容描述	現場放置貨櫃屋、鐵板及堆置鋼骨構造材料		
現地照片

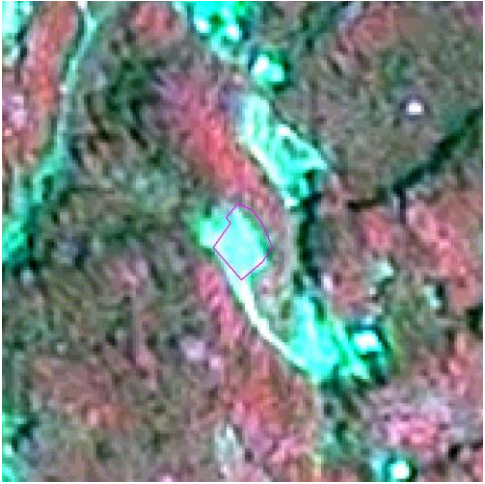
回報資訊			
權責單位	新竹縣政府	查報日期	2022/10/16
查證結果	違規	變異類型	其他開挖整地
內容描述	違規，施作預鑄混凝土擋土牆及鋪設水泥路面		
現地照片

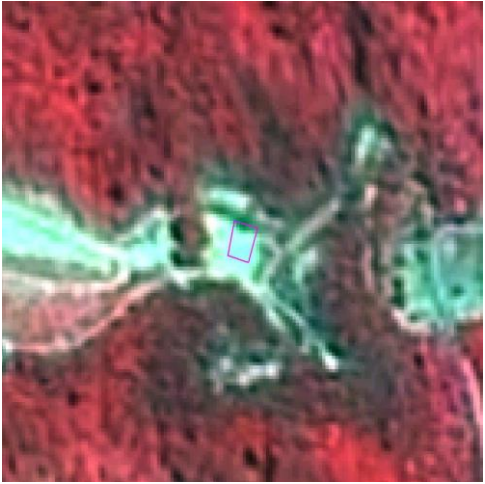
回報資訊			
權責單位	屏東縣政府	查報日期	2022/09/28
查證結果	違規	變異類型	未依規定期限改正
內容描述	開挖整地及農路		
現地照片

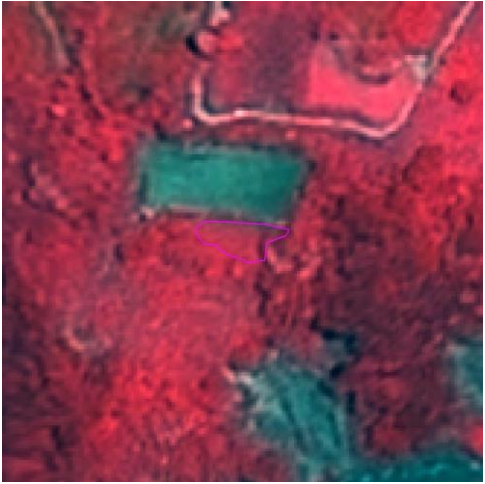
回報資訊			
權責單位	南投縣政府	查報日期	2022/11/12
查證結果	違規	變異類型	超限利用
內容描述	宜林地種植農作物		
現地照片

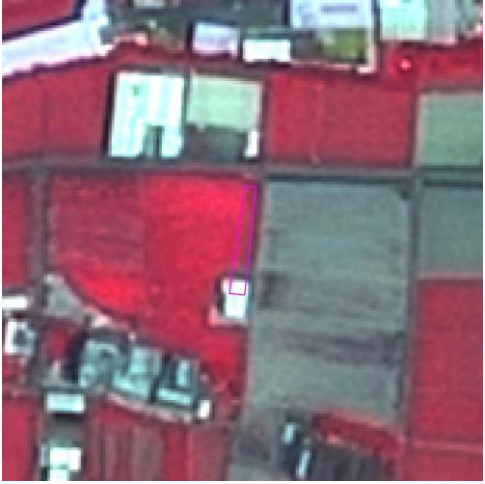
回報資訊			
權責單位	臺中市政府	查報日期	2022/10/25
查證結果	違規	變異類型	修建道路或溝渠(含鐵、公路)
內容描述	農路拓寬		
現地照片

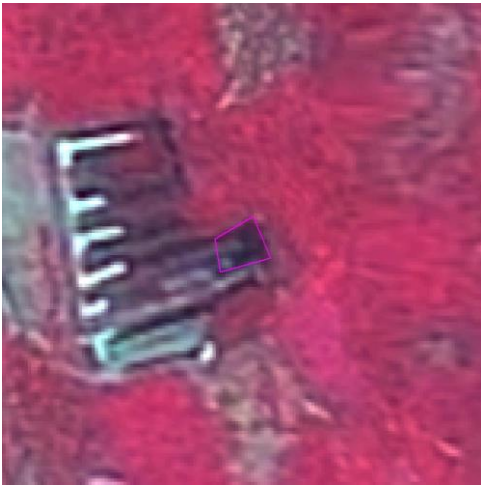
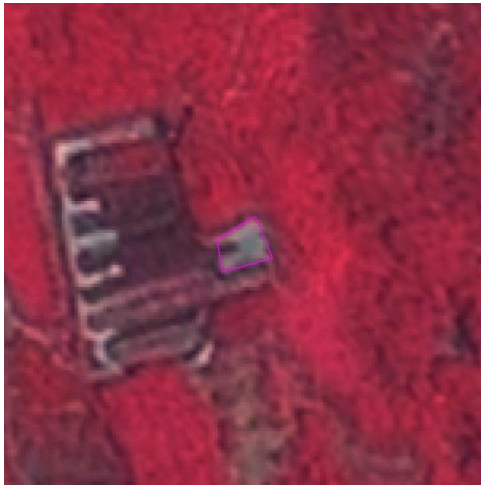
回報資訊			
權責單位	南投縣政府	查報日期	2022/11/12
查證結果	違規	變異類型	堆積土石
內容描述	堆積土石		
現地照片

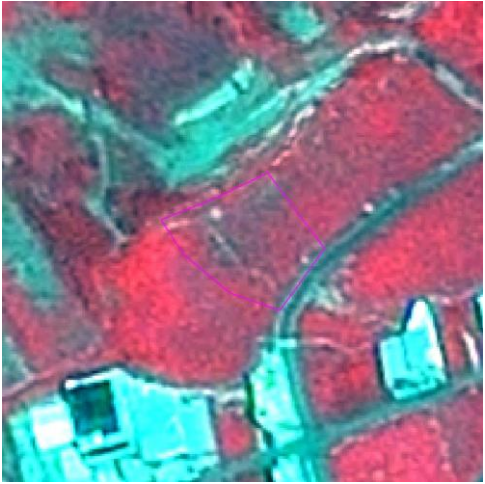
回報資訊			
權責單位	臺中市政府	查報日期	2022/11/19
查證結果	違規	變異類型	其他開挖整地
內容描述	開挖整地		
現地照片

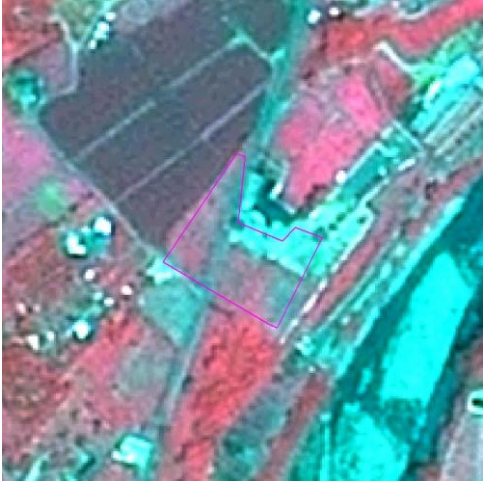
回報資訊			
權責單位	南投縣政府	查報日期	2022/11/18
查證結果	違規	變異類型	未依核定計畫施工
內容描述	增加 2 道似作圍牆用途之漿砌石牆即有整坡作業作植穴種植園藝樹木等植物，另有放置 5 座供衛浴使用之構造物。		
現地照片

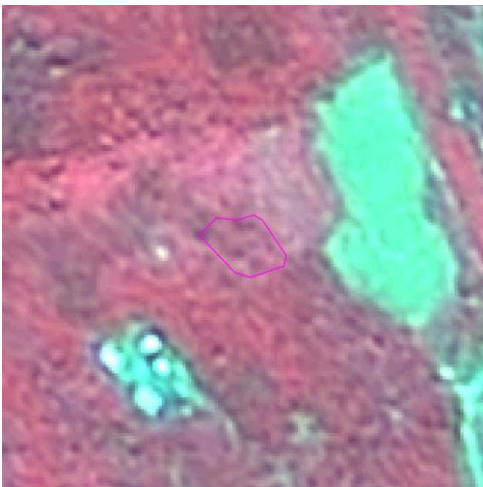
回報資訊			
權責單位	苗栗縣政府	查報日期	2022/11/22
查證結果	違規	變異類型	整坡作業
內容描述	疑似未經申請整坡		
現地照片

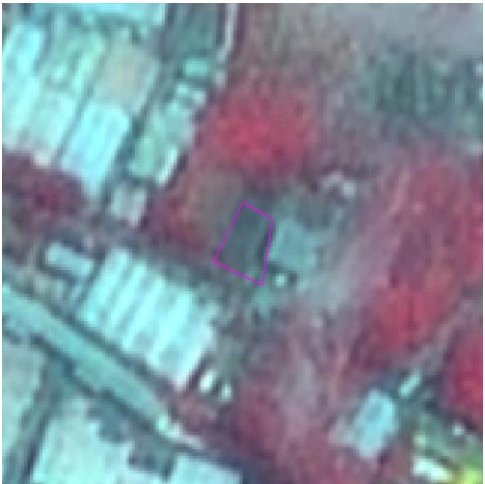
回報資訊			
權責單位	新北市政府	查報日期	2022/12/09
查證結果	違規	變異類型	違規農業使用
內容描述	鋪設瀝青渣地坪		
現地照片

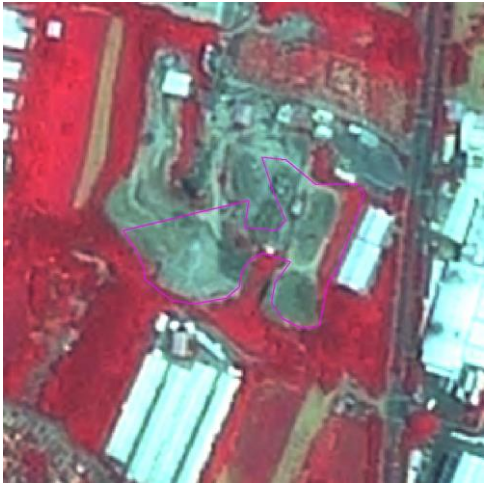
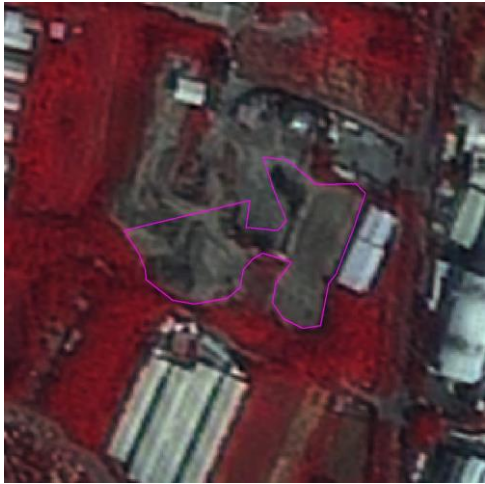
回報資訊			
權責單位	臺中市政府	查報日期	2022/12/10
查證結果	違規	變異類型	採取土石
內容描述	現況做砂石場使用。		
現地照片

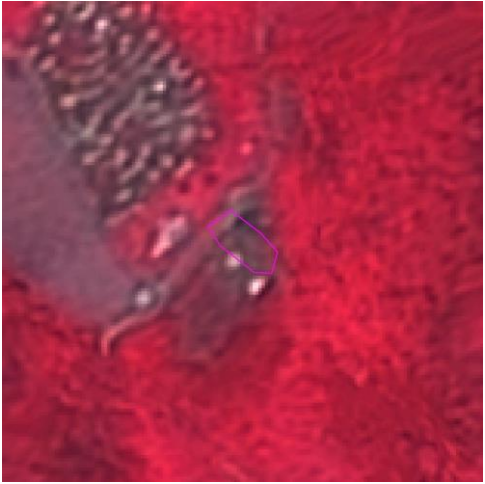
回報資訊			
權責單位	苗栗縣政府	查報日期	2022/12/20
查證結果	違規	變異類型	設置墳墓
內容描述	現況疑似未經申請新設墳墓。		
現地照片
