附錄 6

變異點查報成果—中央管河川水庫

11101 期查報成果

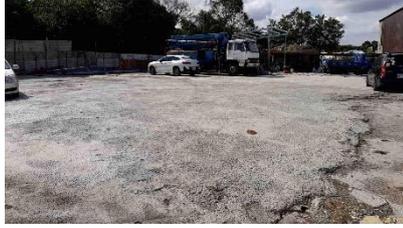
現地照片

回報資訊			
權責單位	第十河川局	查報日期	01/27/2022
查證結果	違規	變異類型	整地
內容描述	國有土地，疑似整地停放車輛。

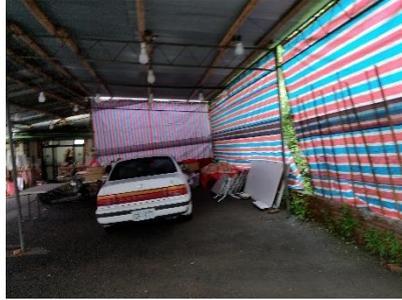
現地照片

回報資訊			
權責單位	臺北水源特定區管理局	查報日期	2022/06/10
查證結果	違規	變異類型	其他
內容描述	民眾於現場搭棚，是否屬許可申請，擬移請建管單位卓處。
