附錄 8

變異點查報成果—海岸線

111051 期變異點查報紀錄

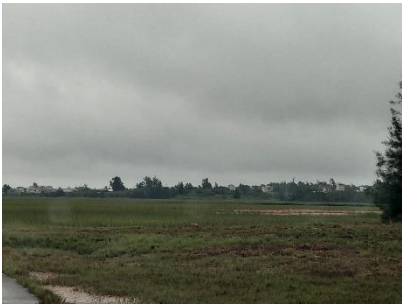
回報資訊			
權責單位	金門縣金沙鎮公所	查報日期	2022/05/26
變異位置	中蘭出海口		
查證結果	自然變化	變異類型	無明顯變異
內容描述	未見異常		
現地照片

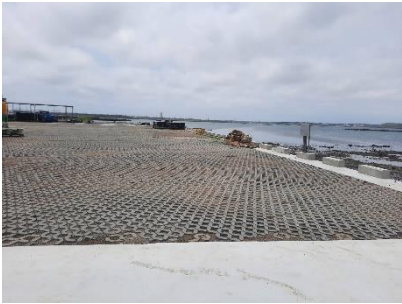
回報資訊			
權責單位	澎湖縣馬公市公所	查報日期	2022/05/25
變異位置	雙湖段 491-3 號 非都市土地-一般農業區-農牧用地		
查證結果	合法	變異類型	其他
內容描述	水產養殖設施		
現地照片

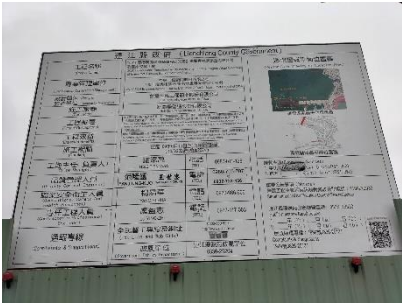
回報資訊			
權責單位	連江縣南竿鄉公所	查報日期	2022/05/24
變異位置	位於馬祖南竿鄉福沃港港區內，目前在建造工程「109 年度福澳碼頭區營運設施改善計畫暨青帆碼頭區內堤延長及護岸改建工程」。		
查證結果	合法	變異類型	新增人工構造物
內容描述	目前屬於連江縣縣府工程，新增海堤構造物等，改善碼頭環境。		
現地照片

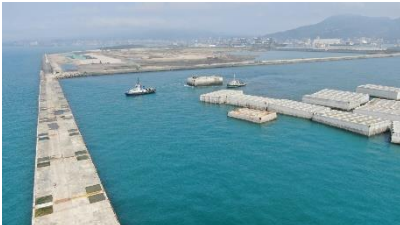
回報資訊			
權責單位	新北市八里區公所	查報日期	2022/05/26
變異位置	台北港務股份有限公司基隆港務分公司 1110424 沉箱安放作業		
查證結果	合法	變異類型	新增人工構造物
內容描述	1110424 沉箱安放作業		
現地照片

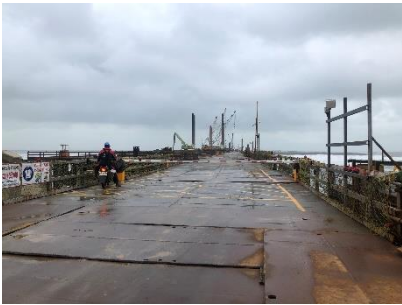
回報資訊			
權責單位	桃園市觀音區公所	查報日期	2022/05/31
變異位置	第三座液化天然氣接收站棧橋新建工程。		
查證結果	合法	變異類型	新增人工構造物
內容描述	第三座液化天然氣接收站棧橋新建工程。		
現地照片

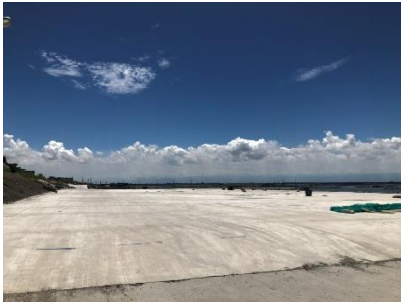
回報資訊			
權責單位	嘉義縣東石鄉公所	查報日期	2022/06/30
變異位置	TWD67(121)： 161972.32 ， 2594899.09 TWD97(121)： 162801.57 ， 2594693.63 WGS84(Decimal)： 120.14653 ， 23.4529		
查證結果	合法	變異類型	新增人工構造物
內容描述	本筆海岸線變異點無編訂地號，經現地勘查現況為新設水泥鋪面作業平台，經查為嘉義縣政府農業處漁業科施作「嘉義縣沿海蚵產業-整體生體生產環境改善計畫」相關工程。		
現地照片

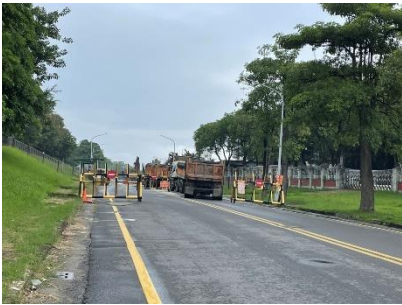
回報資訊			
權責單位	高雄市左營區公所	查報日期	2022/05/26
變異位置	疑似左營海軍軍港		
查證結果	自然變化	變異類型	其他
內容描述	左營區桃子園路上有軍方管制哨，無法進入軍區		
現地照片

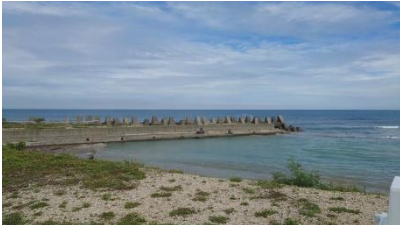
回報資訊			
權責單位	屏東縣車城鄉公所	查報日期	2022/05/19
變異位置	後灣海堤		
查證結果	自然變化	變異類型	沙洲變化
內容描述	海堤周圍因海水沖刷沙洲變化		
現地照片

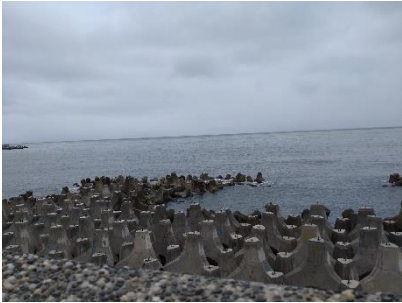
回報資訊			
權責單位	臺東縣臺東市公所	查報日期	2022/06/07
變異位置	新增消波塊		
查證結果	合法	變異類型	新增人工構造物
內容描述	新增消波塊		
現地照片

<p style="text-align: center;">新增消波塊</p>

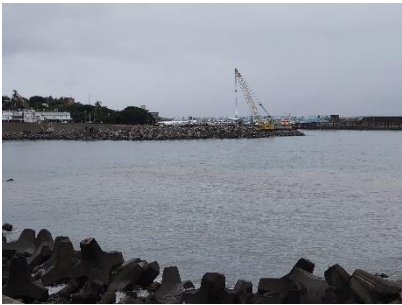
回報資訊			
權責單位	臺東縣臺東市公所	查報日期	2022/06/07
變異位置	0		
查證結果	合法	變異類型	新增人工構造物
內容描述	新建堤防		
現地照片

<p style="text-align: center;">新增堤防</p>

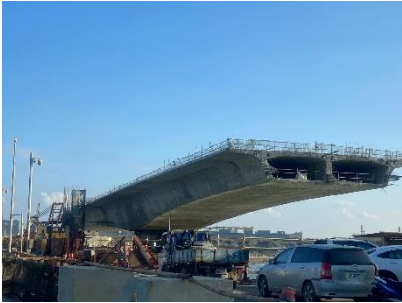
回報資訊			
權責單位	桃園市觀音區公所	查報日期	2022/11/18
變異位置			
查證結果	合法	變異類型	新增人工構造物
內容描述	第三座液化天然氣接收站棧橋新建工程		
現地照片

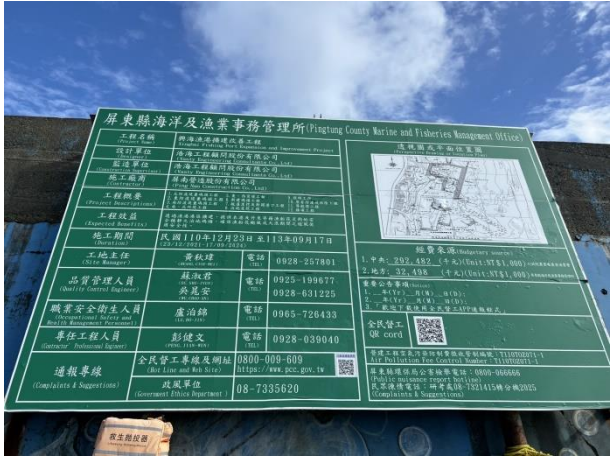
回報資訊			
權責單位	屏東縣恆春鎮公所	查報日期	2022/12/01
變異位置	興海漁港擴建改善工程		
查證結果	合法	變異類型	新增人工構造物
內容描述	興海漁港擴建改善工程		
現地照片

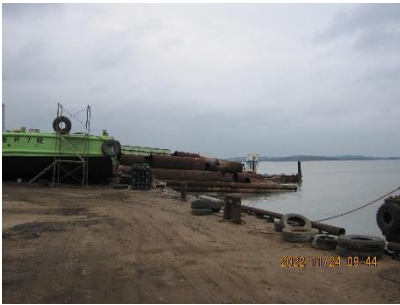
回報資訊			
權責單位	金門縣金寧鄉公所	查報日期	2022/11/24
變異位置	金門大橋施工板船		
查證結果	合法	變異類型	其他
內容描述	金門大橋施工板船		
現地照片
