附錄 3

變異點查報成果—全國區域

11201 期違規變異點查報紀錄

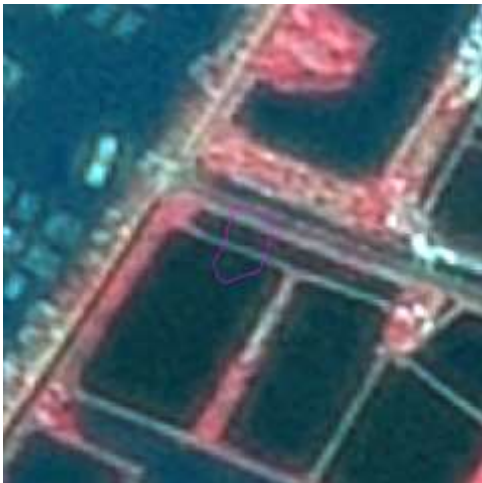
回報資訊			
權責單位	台江國家公園管理處	查報日期	2023/01/30
土地使用類型	都市土地	土地使用分區	
查證結果	違規	變異類型	移除水域(魚塭或水塘)
內容描述	土方堆置於魚塭水域。		
現地照片

<p>土方堆置於魚塭水域。</p>

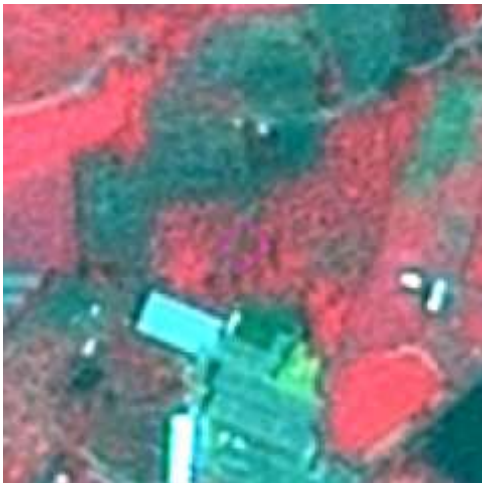
回報資訊			
權責單位	屏東縣內埔鄉公所	查報日期	2023/02/02
土地使用類型	非都市土地	土地使用分區	一般農業區
查證結果	違規	變異類型	自然植被改變
內容描述	現況無種植作物		
現地照片

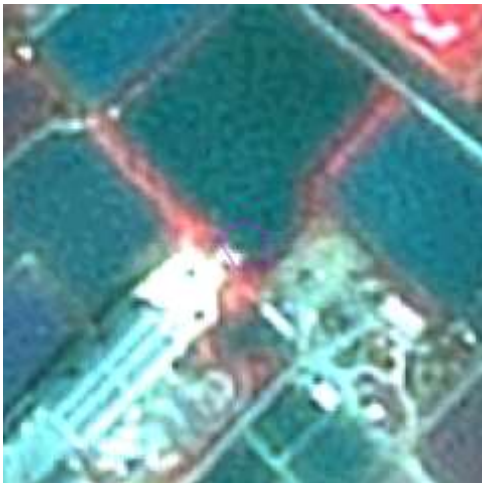
回報資訊			
權責單位	嘉義縣東石鄉公所	查報日期	2023/03/20
土地使用類型	非都市土地	土地使用分區	一般農業區
查證結果	違規	變異類型	傾倒廢棄物、土
內容描述	本筆地號為一般農業區/養殖用地，現地勘查變異點為魚塭回填並堆置洗蚵後產置之含碎蚵殼土方。		
現地照片

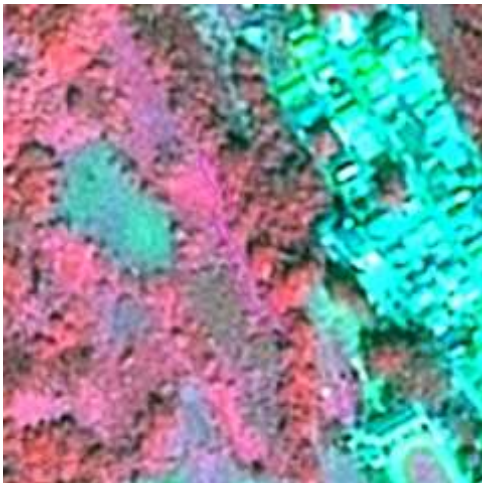
回報資訊			
權責單位	花蓮縣瑞穗鄉公所	查報日期	2023/03/17
土地使用類型	非都市土地	土地使用分區	一般農業區
查證結果	違規	變異類型	道路變化
內容描述	案地似作農路使用，經確認非本所施作工程。		
現地照片	  <p>案地似作農路使用，經確認非本所施作工程。</p>

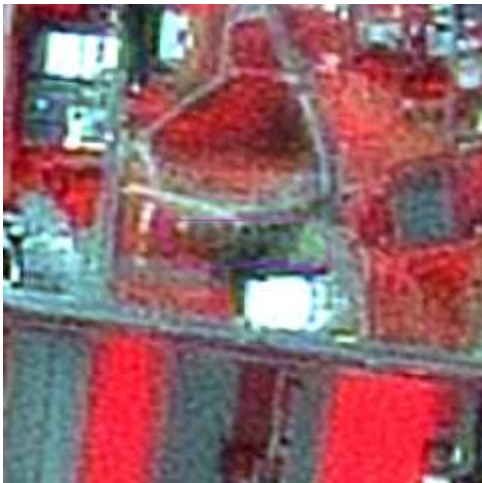
回報資訊			
權責單位	雲林縣水林鄉公所	查報日期	2023/04/25
土地使用類型	都市土地	土地使用分區	
查證結果	違規	變異類型	傾倒廢棄物
內容描述	經實地勘查，疑似違規傾倒廢棄土。		
現地照片

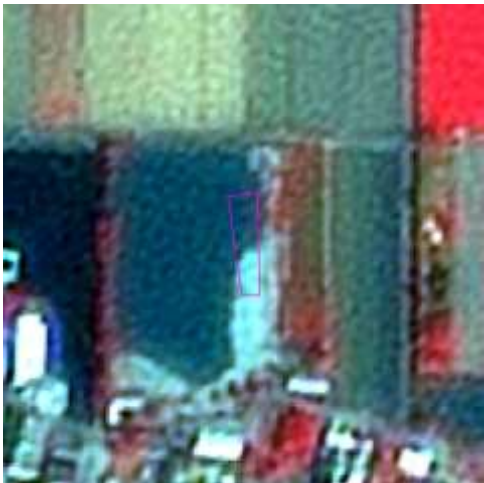
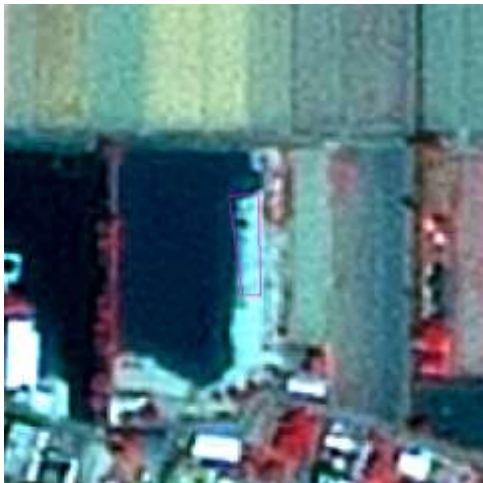
回報資訊			
權責單位	嘉義縣鹿草鄉公所	查報日期	2023/04/06
土地使用類型	非都市土地	土地使用分區	特定農業區
查證結果	違規	變異類型	堆置土石方
內容描述	水池填放廢棄土方		
現地照片

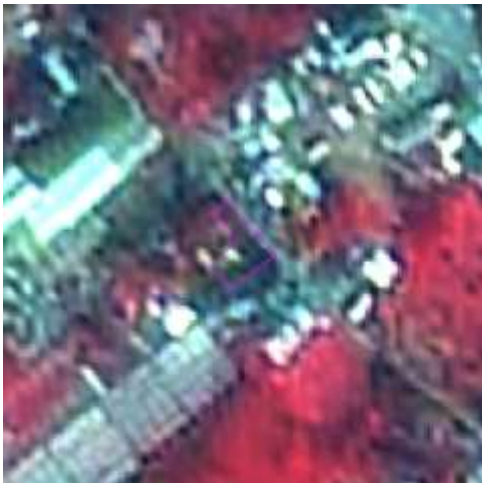
回報資訊			
權責單位	花蓮縣花蓮市公所	查報日期	2023/04/19
土地使用類型	都市土地	土地使用分區	農業區
查證結果	違規	變異類型	移除建物
內容描述	原有建物拆除、整地、新建鐵皮圍籬		
現地照片	  <p style="text-align: center;">查核現況-2</p>

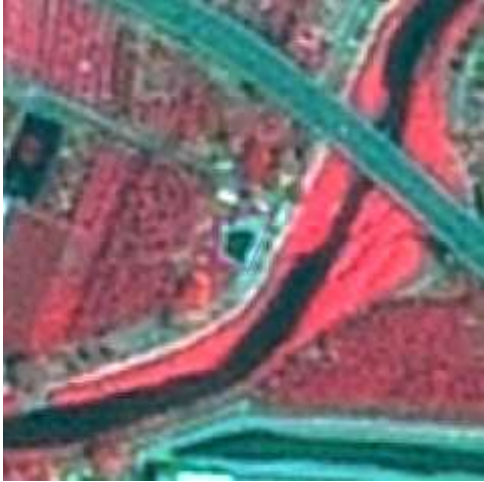
回報資訊			
權責單位	屏東縣竹田鄉公所	查報日期	2023/05/15
土地使用類型	非都市土地	土地使用分區	特定農業區
查證結果	違規	變異類型	新增水域(魚塭或水塘)
內容描述	水塘		
現地照片

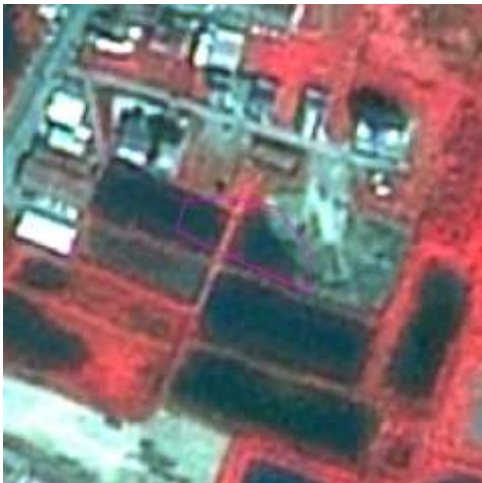
回報資訊			
權責單位	雲林縣麥寮鄉公所	查報日期	2023/05/08
土地使用類型	非都市土地	土地使用分區	一般農業區
查證結果	違規	變異類型	移除水域(魚塭或水塘)
內容描述	填土。		
現地照片

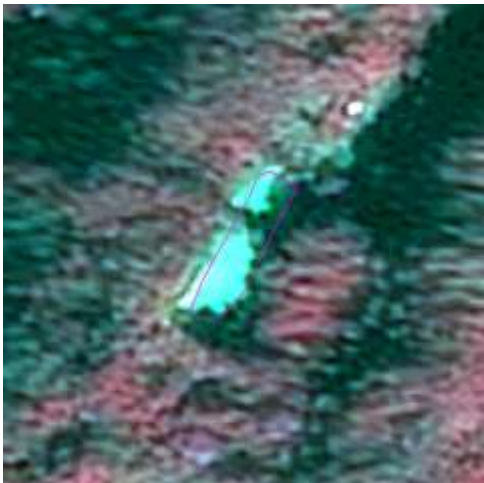
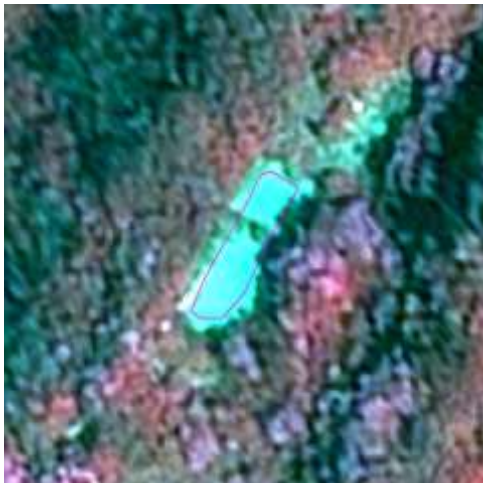
回報資訊			
權責單位	苗栗縣公館鄉公所	查報日期	2023/06/07
土地使用類型	非都市土地	土地使用分區	山坡地保育區
查證結果	違規	變異類型	作物變化
內容描述	部分開挖，疑似違規。		
現地照片

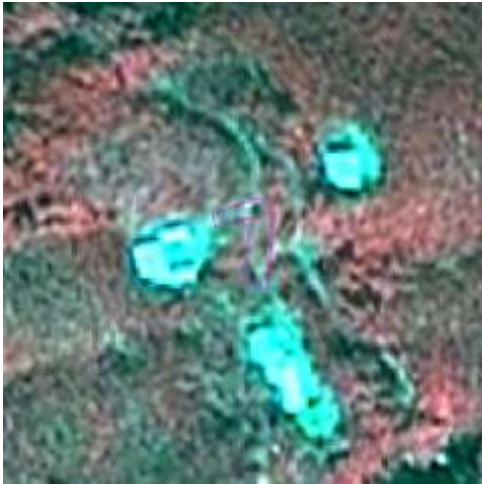
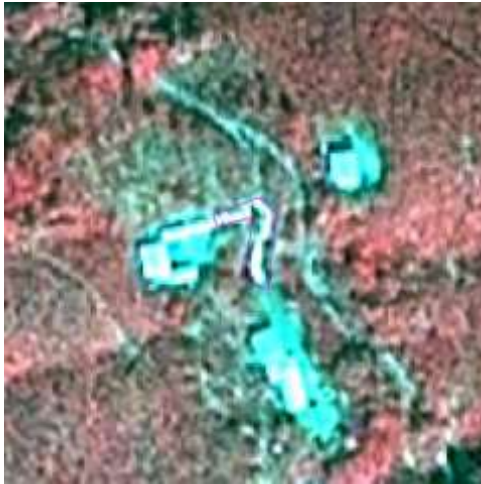
回報資訊			
權責單位	嘉義林區管理處 觸口工作站	查報日期	2023/04/25
土地使用類型	非都市土地	土地使用分區	森林區
查證結果	違規	變異類型	道路變化
內容描述	本案係位於大埔區第 49 林班盧豐章承租租地造林地圖 145 號內，因通往租地及貸地道路遭鋪設水泥路面約 110 公尺導致變異，經詢承租人表示為嘉義縣番路鄉公所施作工程(工程名稱不詳)，惟本站查無該地點有申請核准施作工程。		
現地照片

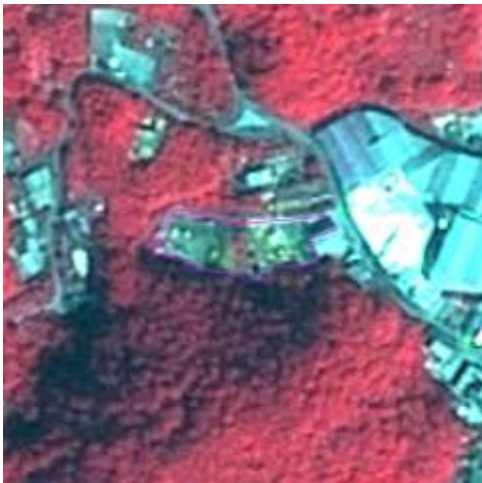
回報資訊			
權責單位	宜蘭縣蘇澳鎮公所	查報日期	2023/04/14
土地使用類型	非都市土地	土地使用分區	山坡地保育區
查證結果	違規	變異類型	傾倒廢棄物
內容描述	堆置混泥土塊、廢料木材、貨櫃等		
現地照片

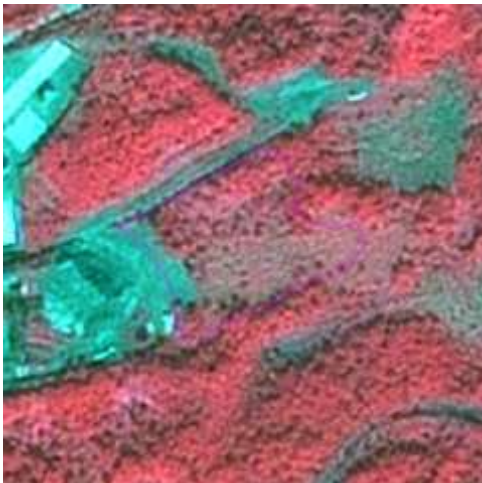
回報資訊			
權責單位	宜蘭縣員山鄉公所	查報日期	2023/04/20
土地使用類型	非都市土地	土地使用分區	一般農業區
查證結果	違規	變異類型	堆置土石方
內容描述	疑似未經申請堆置土石		
現地照片

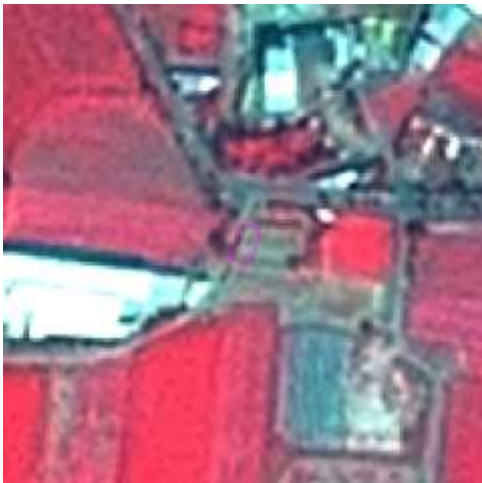
回報資訊			
權責單位	臺南市新市區公所	查報日期	2023/04/17
土地使用類型	非都市土地	土地使用分區	一般農業區
查證結果	違規	變異類型	其他
內容描述	現場置放貨櫃屋		
現地照片	  <p>現場置放貨櫃屋</p>

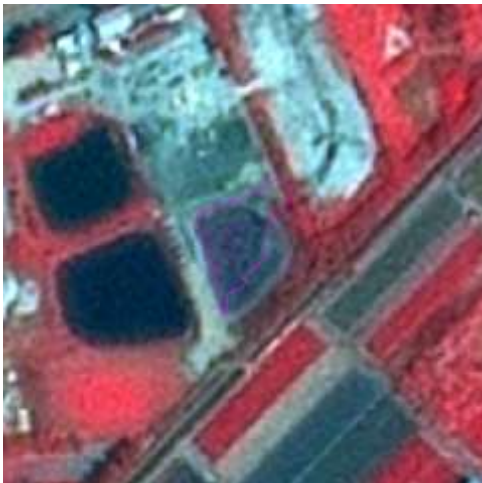
回報資訊			
權責單位	臺南市安定區公所	查報日期	2023/07/03
土地使用類型	非都市土地	土地使用分區	特定農業區
查證結果	違規	變異類型	移除水域(魚塭或水塘)
內容描述	移除魚塭變成砂石堆置場		
現地照片

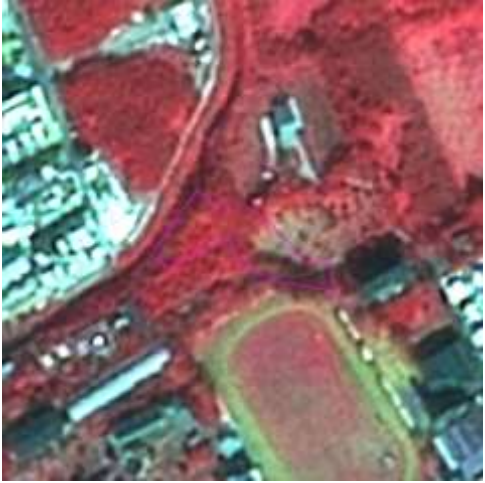
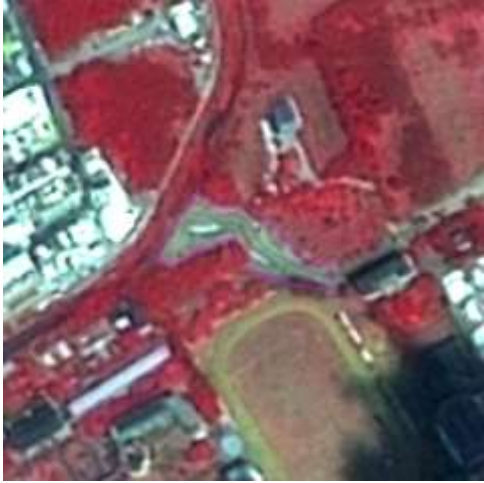
回報資訊			
權責單位	屏東縣恆春鎮公所	查報日期	2023/06/12
土地使用類型	都市土地	土地使用分區	農業區
查證結果	違規	變異類型	河道變化
內容描述	興建排水溝。		
現地照片

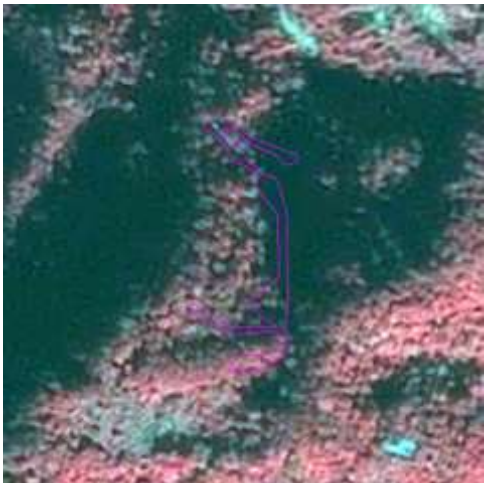
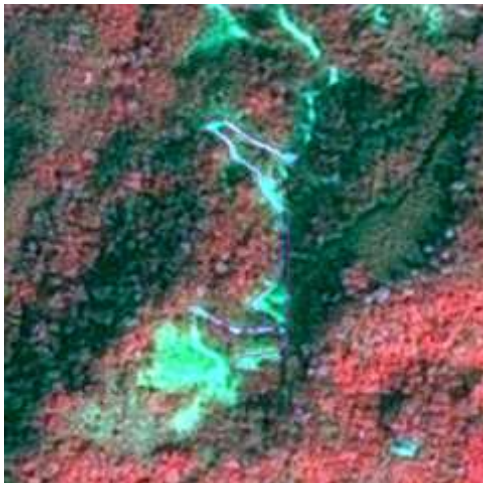
回報資訊			
權責單位	苗栗縣公館鄉公所	查報日期	2023/05/30
土地使用類型	非都市土地	土地使用分區	山坡地保育區
查證結果	違規	變異類型	自然植被改變
內容描述	疑似開挖道路。		
現地照片

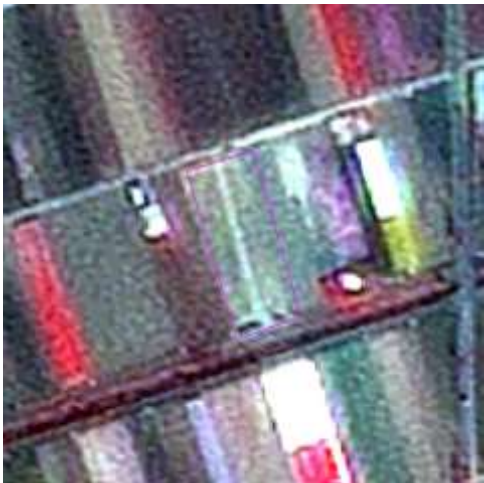
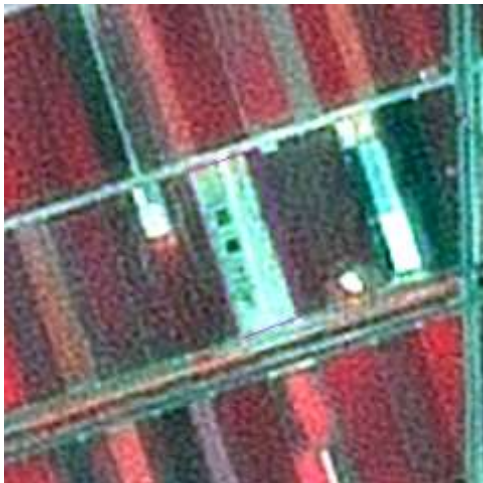
回報資訊			
權責單位	嘉義縣溪口鄉公所	查報日期	2023/06/07
土地使用類型	非都市土地	土地使用分區	特定農業區
查證結果	違規	變異類型	傾倒廢棄物
內容描述	上開地號現場有覆土墊高，而於該地號上有堆放白色合板、廢棄鋼條等，且覆土上有廢棄藍色塑膠桶和許多小塊塑膠帆布，在鄰路邊則有 1 輛廢棄卡車。 綜上所述，已違反非都市土地使用管制規則之規定。		
現地照片

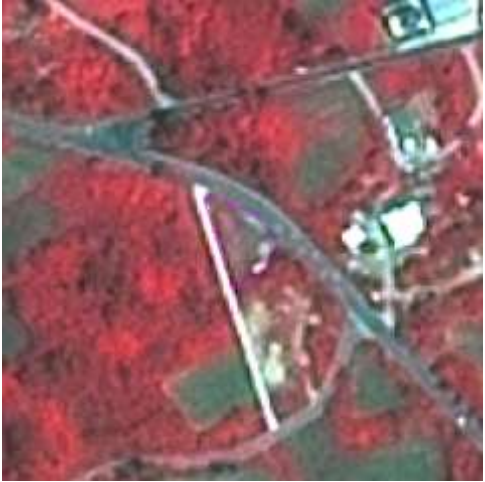
回報資訊			
權責單位	金門縣金沙鎮公所	查報日期	2023/06/08
土地使用類型	都市土地	土地使用分區	
查證結果	違規	變異類型	新增建物
內容描述	新增地坪及鐵皮屋頂、貨櫃屋，將依法查報		
現地照片

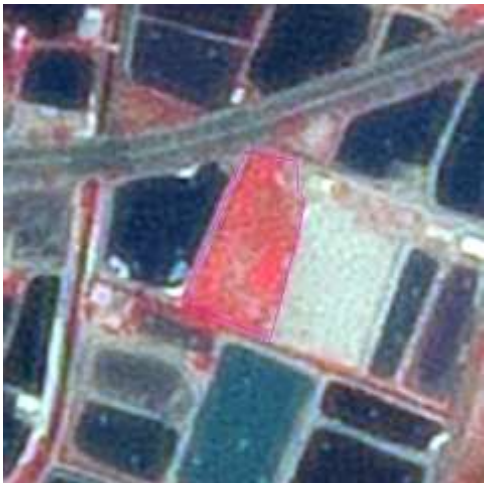
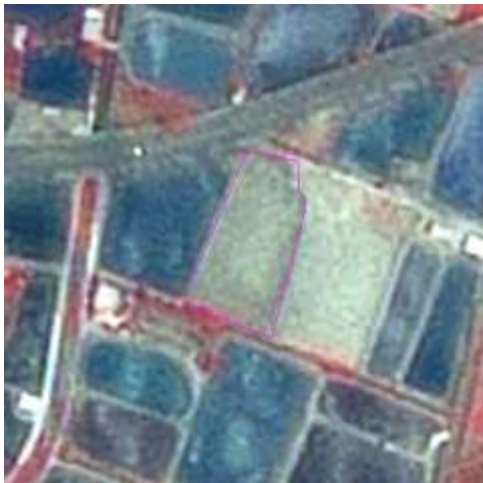
回報資訊			
權責單位	高雄市湖內區公所	查報日期	2023/06/26
土地使用類型	非都市土地	土地使用分區	一般農業區
查證結果	違規	變異類型	作物變化
內容描述	填置沙土種植植物		
現地照片

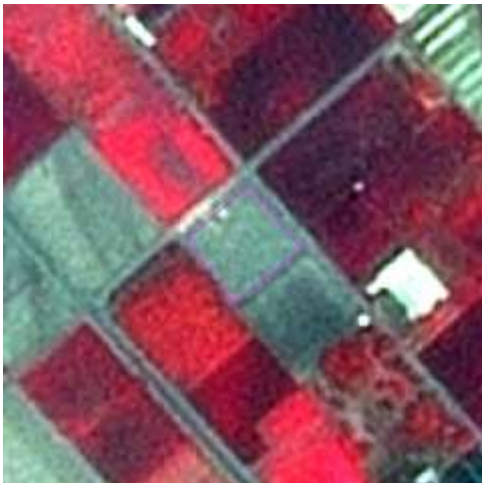
回報資訊			
權責單位	彰化縣北斗鎮公所	查報日期	2023/06/14
土地使用類型	非都市土地	土地使用分區	特定農業區
查證結果	違規	變異類型	自然植被改變
內容描述	一、本所於 112 年 6 月 12 日上午 9:30 至現地勘查。 二、經查該現地目前無種植作物。 三、現地有貨櫃屋(用磚塊墊高)、貼皮屋(無固定基礎)、及有數個棧木板，另外鐵皮屋內置放農機具等物品。		
現地照片

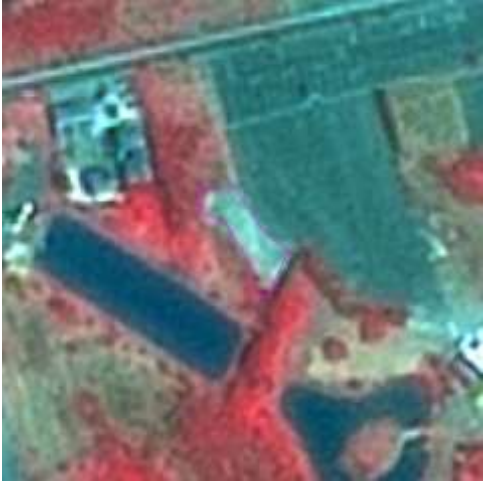
回報資訊			
權責單位	屏東縣車城鄉公所	查報日期	2023/06/21
土地使用類型	都市土地	土地使用分區	農業區
查證結果	違規	變異類型	傾倒廢棄物、土
內容描述	請到廢棄建材及廢土		
現地照片

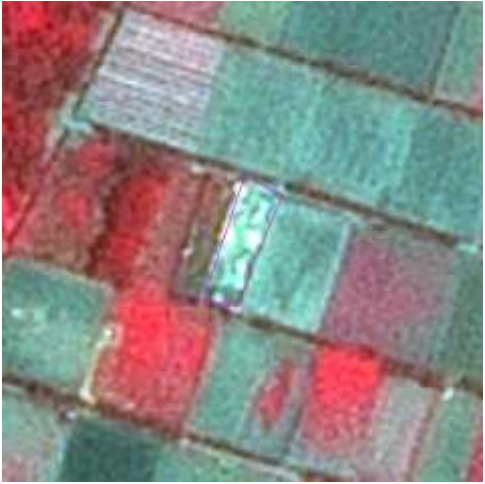
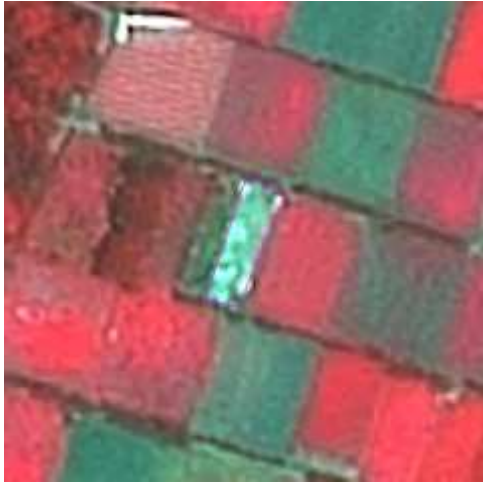
回報資訊			
權責單位	雲林縣四湖鄉公所	查報日期	2023/07/05
土地使用類型	非都市土地	土地使用分區	一般農業區
查證結果	違規	變異類型	傾倒廢棄物
內容描述	該地違規堆置廢棄物		
現地照片

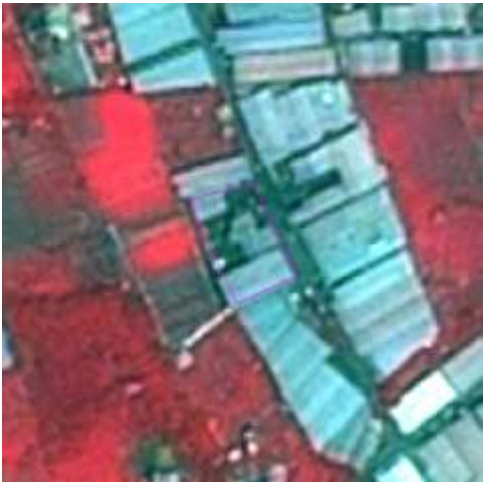
回報資訊			
權責單位	新北市樹林區公所	查報日期	2023/08/11
土地使用類型	非都市土地	土地使用分區	一般農業區
查證結果	違規	變異類型	移除建物
內容描述	拆除部分鐵皮屋		
現地照片	 		
	拆除部分鐵皮屋

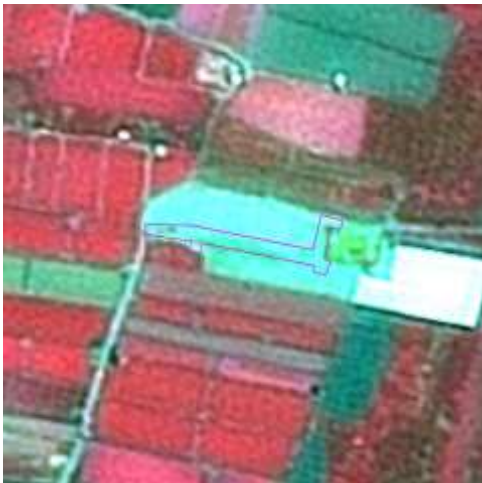
回報資訊			
權責單位	南投縣埔里鎮公所	查報日期	2023/08/21
土地使用類型	非都市土地	土地使用分區	特定農業區
查證結果	違規	變異類型	道路變化
內容描述	現況鋪設水泥路面		
現地照片

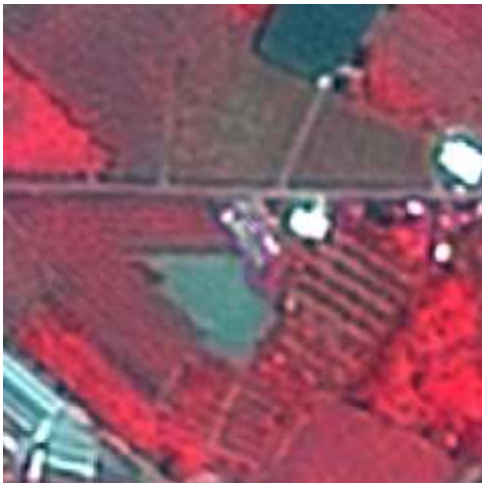
回報資訊			
權責單位	臺東縣臺東市公所	查報日期	2023/08/23
土地使用類型	非都市土地	土地使用分區	特定農業區
查證結果	違規	變異類型	其他
內容描述	外圍有鐵皮柵欄、內部有雜物及類似鐵皮貨櫃等		
現地照片

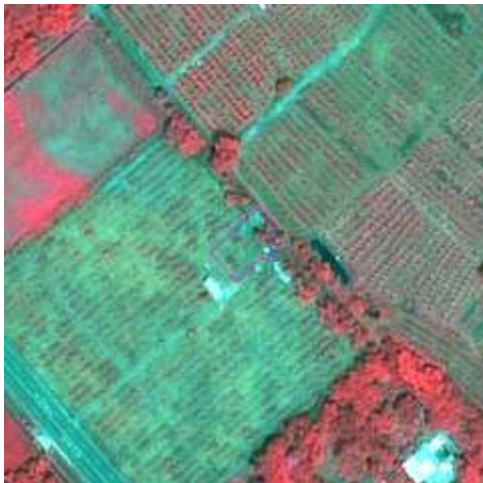
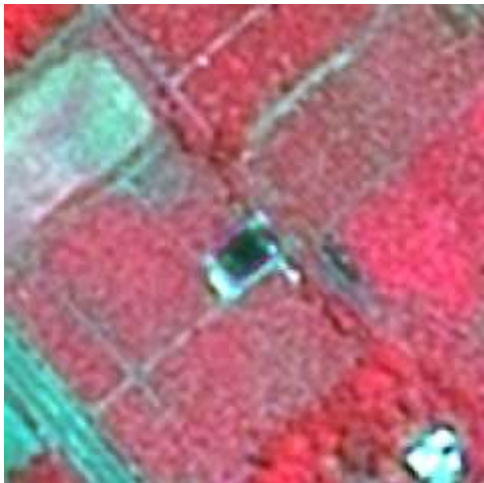
回報資訊			
權責單位	臺東縣臺東市公所	查報日期	2023/09/21
土地使用類型	非都市土地	土地使用分區	特定農業區
查證結果	違規	變異類型	新增水域(漁塭或水塘)
內容描述	新增水塘		
現地照片

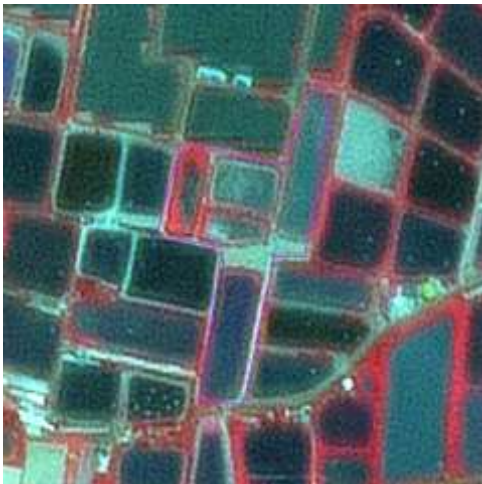
回報資訊			
權責單位	臺南市學甲區公所	查報日期	2023/10/03
土地使用類型	非都市土地	土地使用分區	一般農業區
查證結果	違規	變異類型	移除水域(漁塭或水塘)
內容描述	現場回填土方，另據案主描述已提出申請太陽光電專區，依據臺南市政府 112 年 9 月 14 日府都區字第 1121108188A 號函，惟現場無法辨識申請範圍等詳細資料。 且依目視現場變異處亦含學甲寮段 283-317、320、323、366、365、364、392、466、467 等地號。		
現地照片

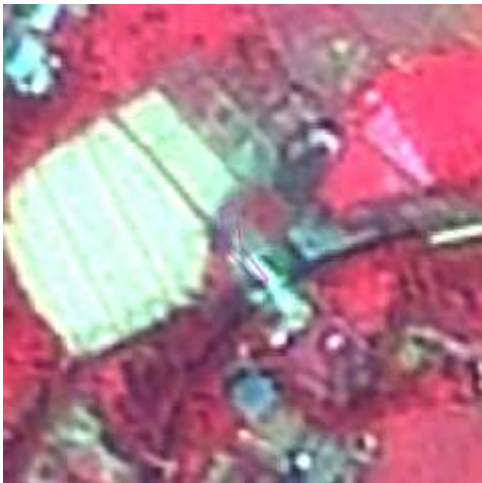
回報資訊			
權責單位	桃園市平鎮區公所	查報日期	2023/09/22
土地使用類型	非都市土地	土地使用分區	特定農業區
查證結果	違規	變異類型	道路變化
內容描述	現況水泥鋪面		
現地照片

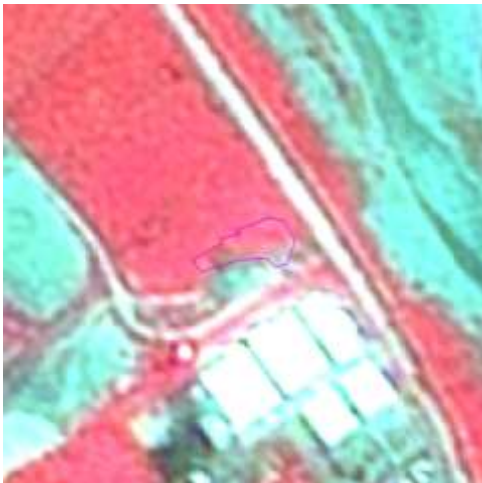
回報資訊			
權責單位	臺東縣太麻里鄉公所	查報日期	2023/09/25
土地使用類型	非都市土地	土地使用分區	一般農業區
查證結果	違規	變異類型	自然植被改變
內容描述	農地做砂石場範圍停放砂石車		
現地照片

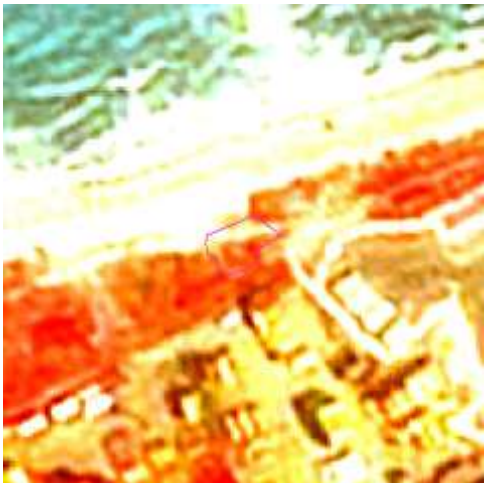
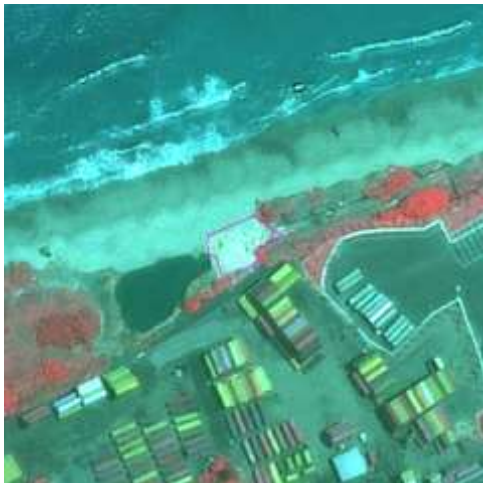
回報資訊			
權責單位	新北市林口區公所	查報日期	2023/09/19
土地使用類型	都市土地	土地使用分區	
查證結果	違規	變異類型	傾倒廢棄物
內容描述	現況照來看，乾枯樹枝樹木以及垃圾一堆。		
現地照片

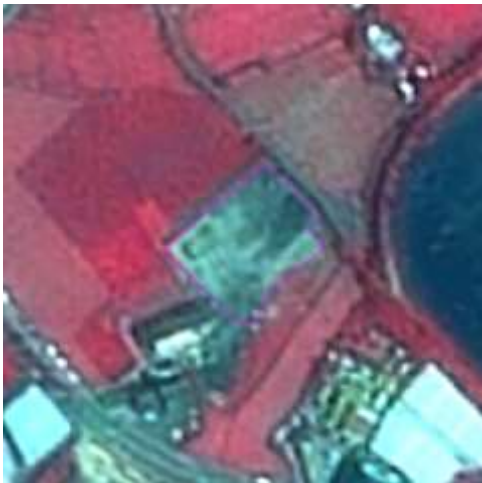
回報資訊			
權責單位	桃園市蘆竹區公所	查報日期	2023/10/17
土地使用類型	非都市土地	土地使用分區	一般農業區
查證結果	違規	變異類型	新增建物
內容描述	760,760-2 地號新增鐵皮建物，施設水泥擋土牆，鋪設柏油渣地坪，堆放柏油渣及停放工程車。		
現地照片

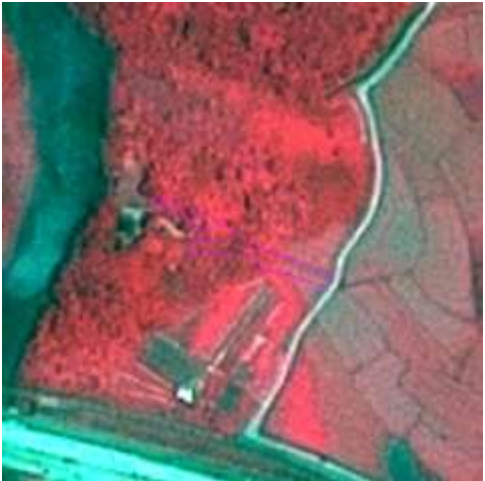
回報資訊			
權責單位	新北市貢寮區公所	查報日期	2023/10/11
土地使用類型	都市土地	土地使用分區	農業區
查證結果	違規	變異類型	道路變化
內容描述	民眾敘述租用國有土地新社田寮小段 769 地號做通往袋地新社田寮小段 101 地號等土地通行道路使用,未向事業目的單位申請核准		
現地照片

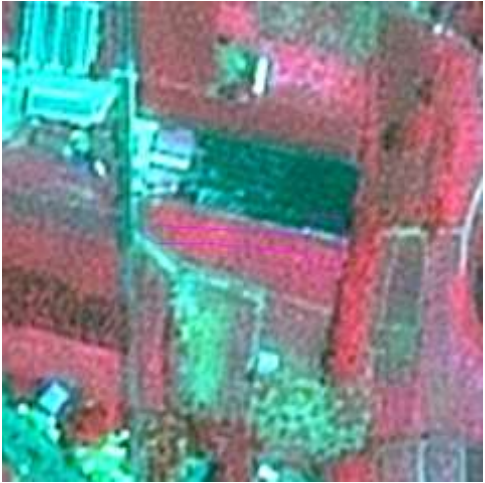
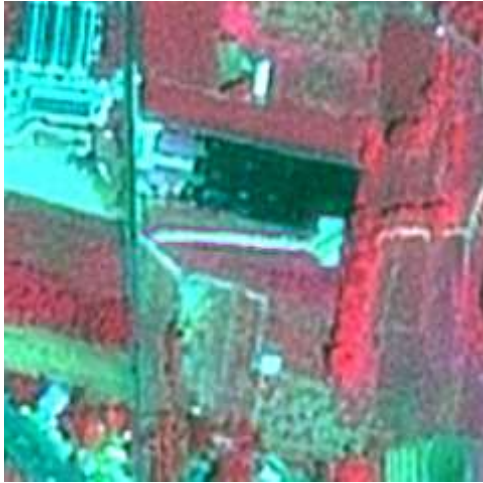
回報資訊			
權責單位	臺南市玉井區公所	查報日期	2023/11/22
土地使用類型	非都市土地	土地使用分區	一般農業區
查證結果	違規	變異類型	道路變化
內容描述	現場勘查後發現現地放置大型水管與怪手正在進行施作		
現地照片

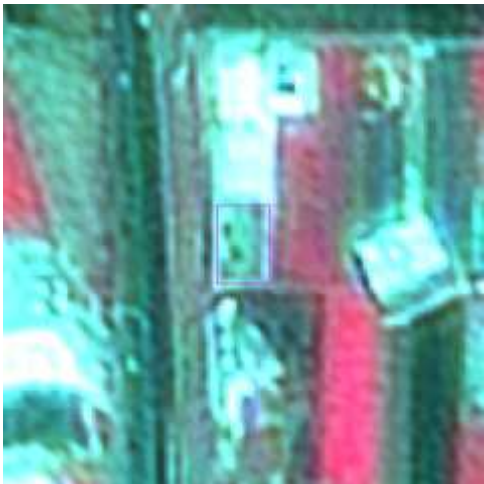
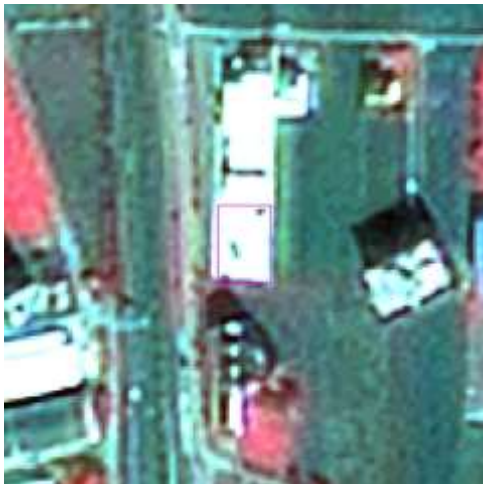
回報資訊			
權責單位	宜蘭縣五結鄉公所	查報日期	2023/02/16
土地使用類型	非都市土地	土地使用分區	特定農業區
查證結果	違規	變異類型	其他
農舍核准建築執照	85.03.11 建局五字第 2340 號	使用執照號碼	85.07.10 建局五字第 7404 號
內容描述	新增建物、圍牆、雨遮		
現地照片

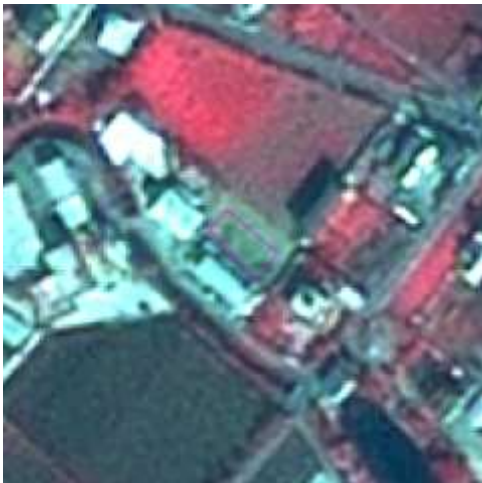
回報資訊			
權責單位	新竹縣新豐鄉公所	查報日期	2023/03/14
土地使用類型	非都市土地	土地使用分區	特定農業區
查證結果	違規	變異類型	新增建物
農舍核准建築執照	82 新建使字 049 號	使用執照號碼	82 新建使字 049 號
內容描述	現場農舍改建及擴建鐵皮屋		
現地照片

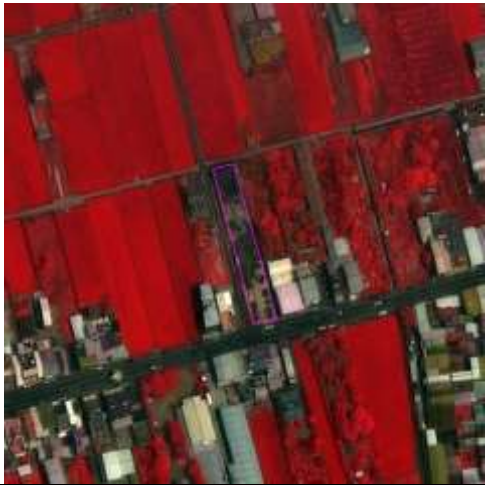
回報資訊			
權責單位	南投縣草屯鎮公所	查報日期	2023/07/26
土地使用類型	非都市土地	土地使用分區	特定農業區
查證結果	違規	變異類型	新增建物
農舍核准建築執照	100 草鎮工(造)字第 322 號	使用執照號碼	101 草鎮工(使)字第 30 號
內容描述	北投埔段 437-4 地號 1 筆特定農業區農牧用地，該地上建築物為農舍經核准領有使用執照，但現作營業使用【湫禾壽喜燒】。		
現地照片

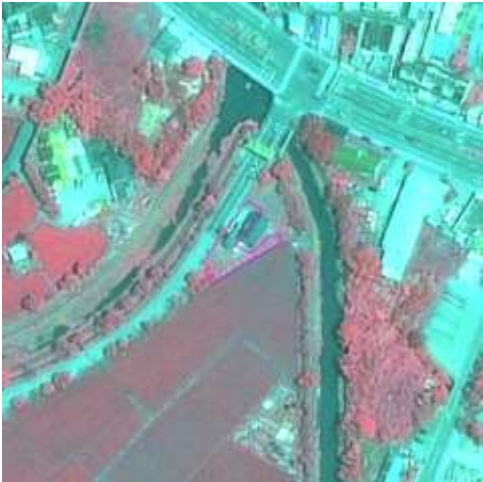
回報資訊			
權責單位	宜蘭縣冬山鄉公所	查報日期	2023/10/06
土地使用類型	都市土地	土地使用分區	
查證結果	違規	變異類型	其他
農舍核准建築執照	(107)(11)(23)建管建字第 00722 號	使用執照號碼	(111)(6)(27)建管使字第 260 號
內容描述	現場堆置移動組合屋及相關材料,似未符農業區允許使用規定,移請縣府查處.		
現地照片

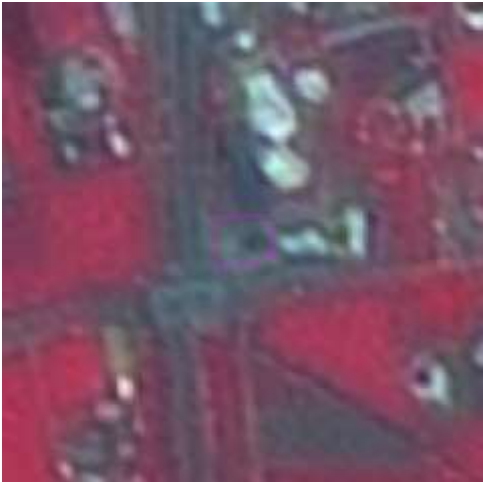
回報資訊			
權責單位	南投縣草屯鎮公所	查報日期	2024/01/03
土地使用類型	非都市土地	土地使用分區	特定農業區
查證結果	違規	變異類型	新增建物
農舍核准建築執照	112 草鎮工(造)字第 6 號	使用執照號碼	112 草鎮工(使)字第 70 號
內容描述	本案位於草屯鎮中原段 491-1 地號為特定農業區農牧用地，該地變異點處經查為水泥鋪面及建物等，疑有不符農業使用定義。		
現地照片

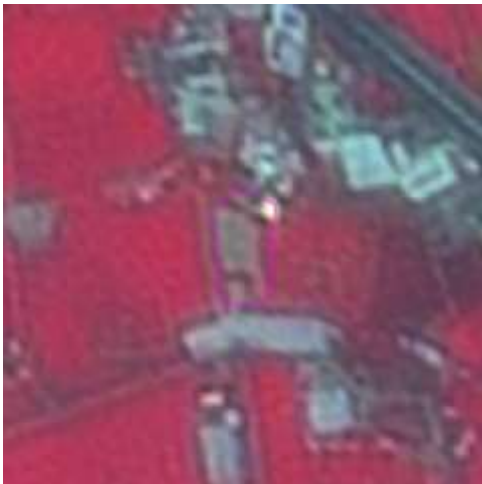
回報資訊			
權責單位	南投縣草屯鎮公所	查報日期	2024/01/03
土地使用類型	非都市土地	土地使用分區	特定農業區
查證結果	違規	變異類型	堆置土石方
農舍核准建築執照	81 草鎮建(造)字第 201 號	使用執照號碼	81 草鎮建使字第 264 號
內容描述	本案位於草屯鎮草屯段 216-1 地號為特定農業區農牧用地，現況堆置土方，疑有不符農業使用定義。		
現地照片
