## 附錄 6

變異點查報成果—中央管河川水庫

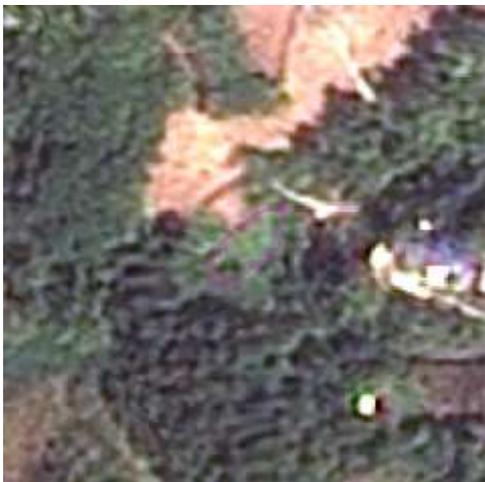
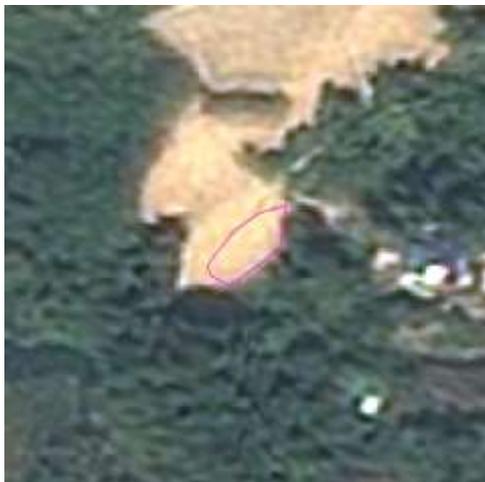
第 11201 期中央管河川水庫變異 (編號 21411201001) 查證回報成果

回報資訊			
權責單位	中區水資源局鯉管中心	查報日期	2023/02/04
查證結果	違規	變異類型	其他
內容描述	因鄰地開挖整地，界址不明，經現場勘查有裸露情形。

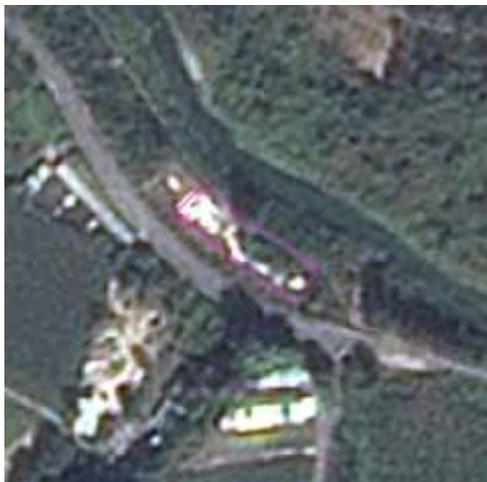
第 112013 期中央管河川水庫變異（編號 205112013005）查證回報成果

回報資訊			
權責單位	第五河川局	查報日期	2023/02/04
查證結果	違規	變異類型	種植
內容描述	種植、放置雜物等。

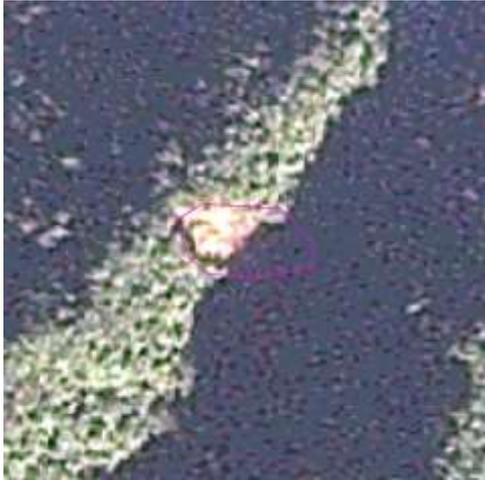
第 112013 期中央管河川水庫變異（編號 21112013007）查證回報成果

回報資訊			
權責單位	臺北水源特定區管理局	查報日期	2023/02/07
查證結果	違規	變異類型	其他
內容描述	經查該土地所有權，財政部國有財產署係為管理機關，已函請該署派員勘查並提供其相關資料及照片，以利後續回報作業。(本局 112 年 2 月 7 日水臺管字第 11202001480 號)		
現地照片

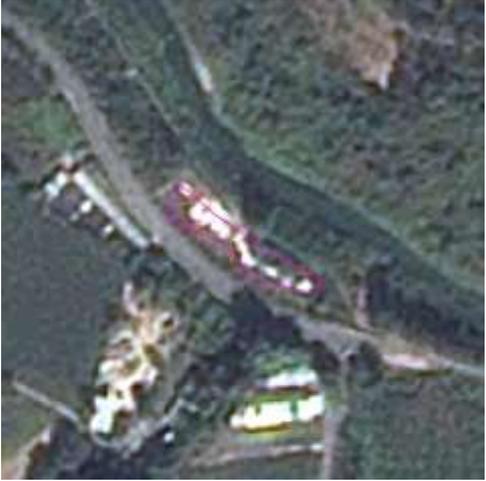
第 11202 期中央管河川水庫變異 (編號 20511202003) 查證回報成果

回報資訊			
權責單位	第五河川局	查報日期	2023/03/01
查證結果	違規	變異類型	種植
內容描述	占用國土案件，已移送司法機關偵辦中。		
現地照片

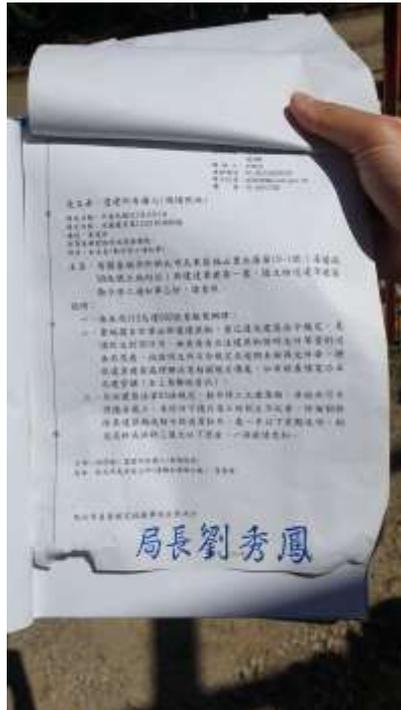
第 11202 期中央管河川水庫變異（編號 2111202001）查證回報成果

回報資訊			
權責單位	臺北水源特定區管理局	查報日期	2023/03/10
查證結果	違規	變異類型	違建
內容描述	本局建管課已發文勒令停工(112 年 3 月 1 日水臺建字第 11201004860 號函)

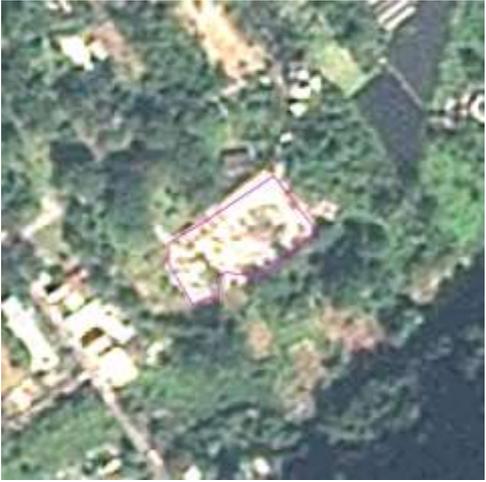
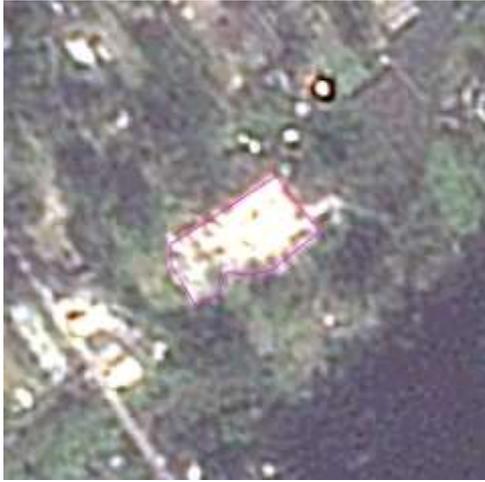
第 11202 期中央管河川水庫變異 ( 編號 2111202007 ) 查證回報成果

回報資訊			
權責單位	臺北水源特定區管理局	查報日期	2023/03/10
查證結果	違規	變異類型	其他
內容描述	已由新北市新店區公所訂於 112 年 3 月 24 日上午 9 時 30 分於廣興路 60 巷 8 弄口集合辦理現場勘查(文號 1125301033 )

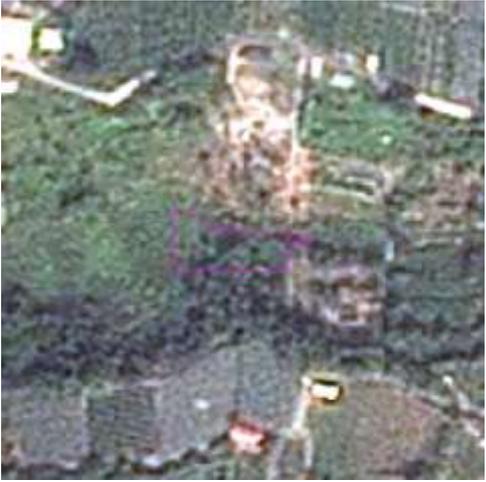
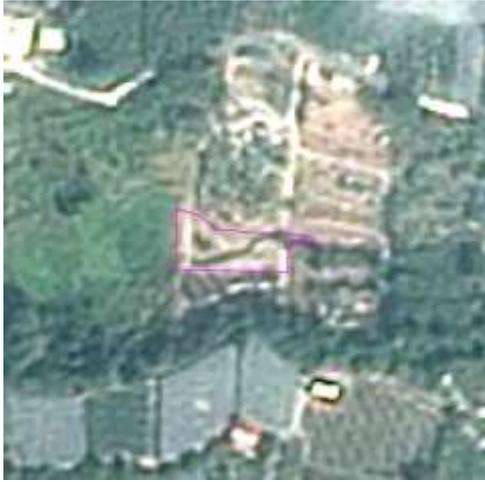
第 11202 期中央管河川水庫變異（編號 21311202002）查證回報成果

回報資訊			
權責單位	南區水資源局	查報日期	2023/03/15
查證結果	違規	變異類型	整地
內容描述	鄰地地主承購時誤認本局蓄水範圍即為相隔地界設置私有圍籬，已發函責請行為人立即改善，恢復原狀返還土地並作好水土保持

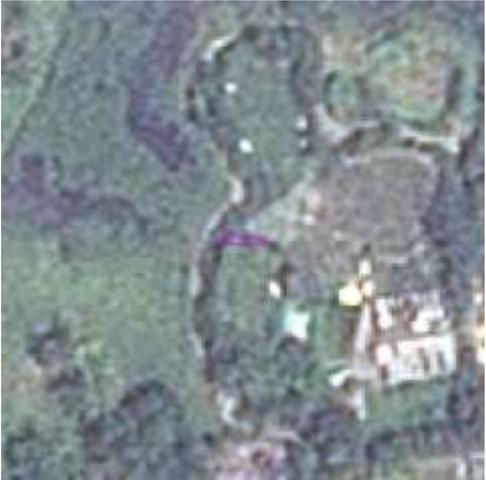
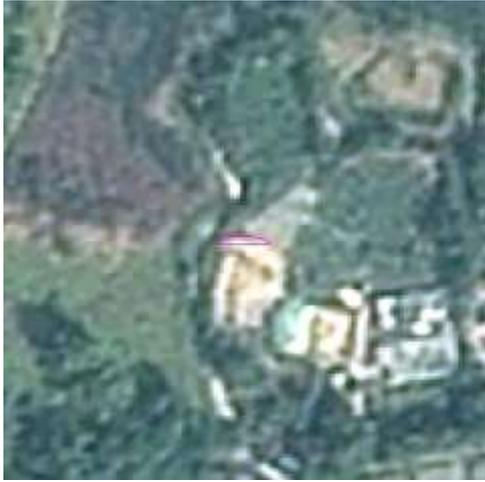
第 11202 期中央管河川水庫變異（編號 21311202003）查證回報成果

回報資訊			
權責單位	南區水資源局	查報日期	2023/03/15
查證結果	違規	變異類型	整地
內容描述	整理環境、清除雜草，誤觸本局用地，現場無占用情形並已鋪設稻草蓆作好水土保持		
現地照片

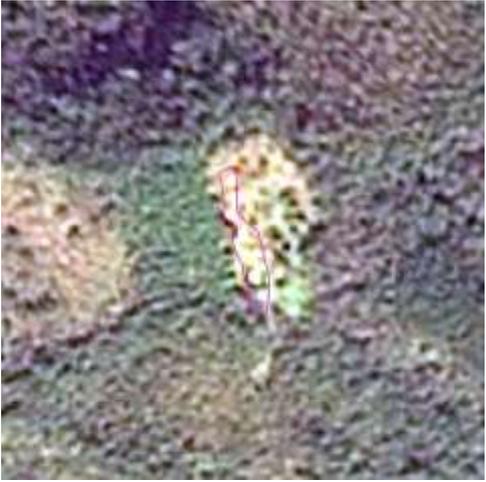
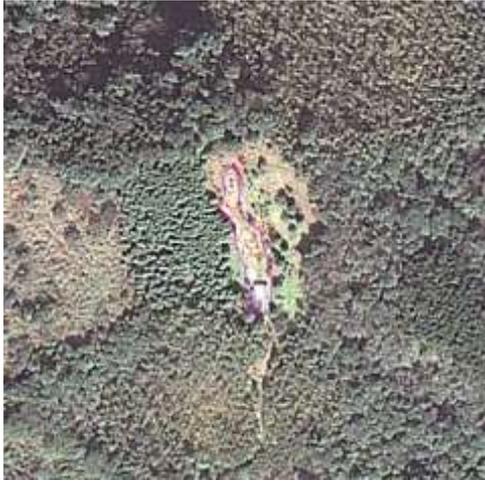
第 112023 期中央管河川水庫變異（編號 21112023003）查證回報成果

回報資訊			
權責單位	臺北水源特定區管理局	查報日期	2023/03/25
查證結果	違規	變異類型	違建
內容描述	疑似新增鐵皮屋違建。已移建管課卓處。

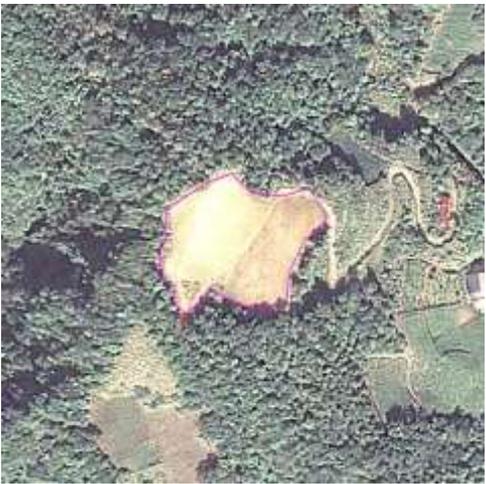
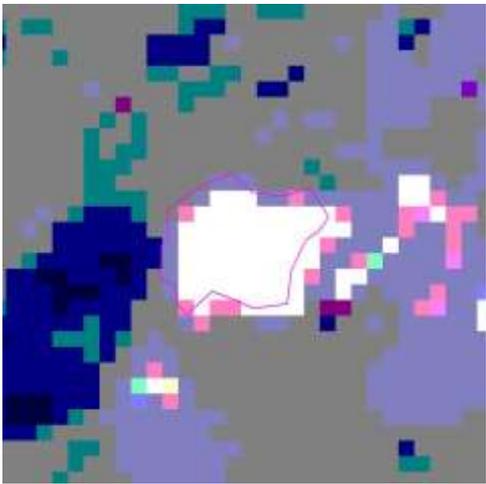
第 11203 期中央管河川水庫變異（編號 21111203001）查證回報成果

回報資訊			
權責單位	臺北水源特定區管理局	查報日期	2023/03/28
查證結果	違規	變異類型	其他
內容描述	經查現況涉及茶園更新情事，擬發函請坪林區公所本權責卓處。

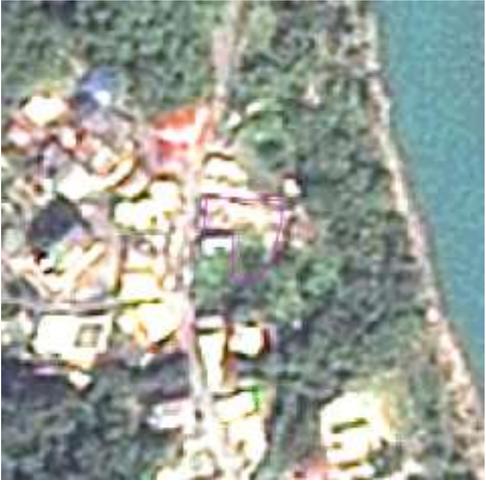
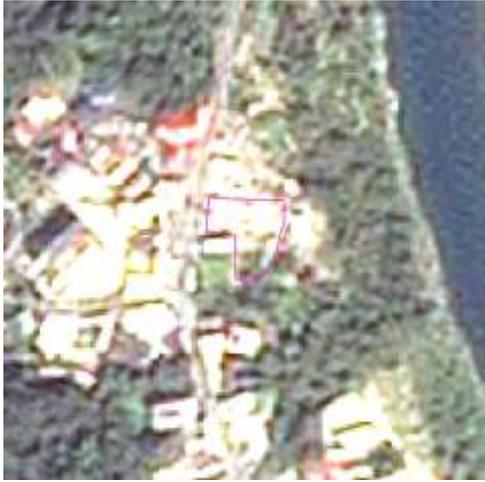
第 11204 期中央管河川水庫變異（編號 2111204005）查證回報成果

回報資訊			
權責單位	臺北水源特定區管理局	查報日期	2023/05/10
查證結果	違規	變異類型	整地
內容描述	開疑似挖整地。將另辦現勘處理。

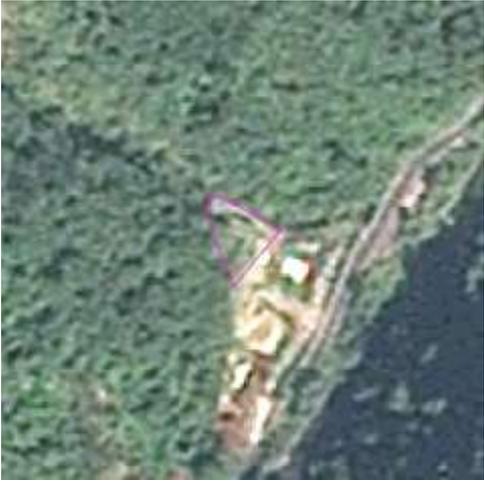
第 11204 期中央管河川水庫變異 (編號 2111204016) 查證回報成果

回報資訊			
權責單位	臺北水源特定區管理局	查報日期	2023/05/11
查證結果	違規	變異類型	其他
內容描述	私人土地無法進入，本局 UAV 損毀，待修復後空拍現場狀況。		
現地照片

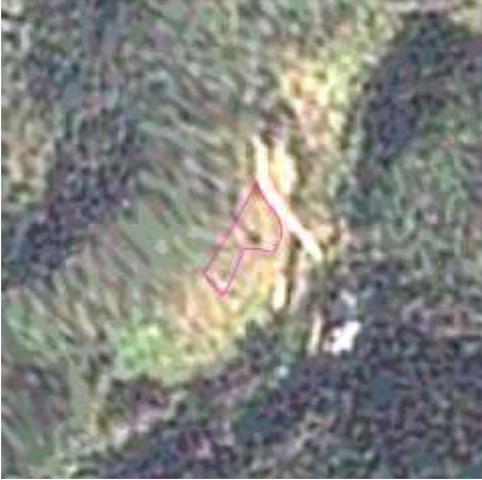
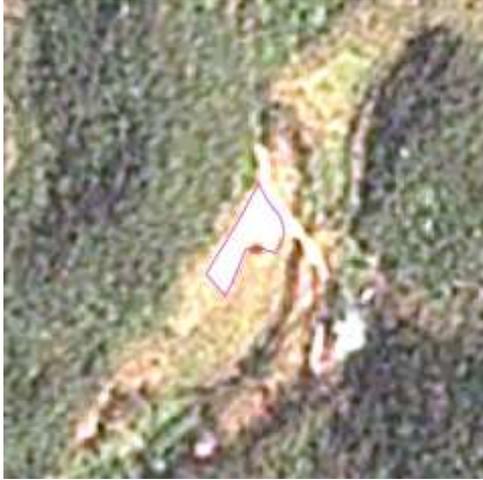
第 11204 期中央管河川水庫變異（編號 2111204019）查證回報成果

回報資訊			
權責單位	臺北水源特定區管理局	查報日期	2023/05/09
查證結果	違規	變異類型	其他
內容描述	經查現況有大面積鋪設碎石，是否涉及土地使用違規情事，擬函請新北市政府本權責卓處。		
現地照片

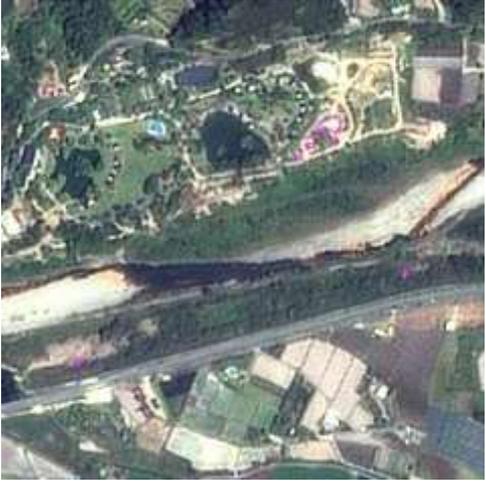
第 11205 期中央管河川水庫變異 (編號 20211205001) 查證回報成果

回報資訊			
權責單位	第二河川局	查報日期	2023/05/25
查證結果	違規	變異類型	違建
內容描述	1. 經查北埔段 174-4 私有地, 現況為地面雜草清除, 無明顯違反水利法之情形。

2. 經查疑似為北埔段 196-17 本局土地上搭設鐵皮涼亭及放置車廂。
現地照片

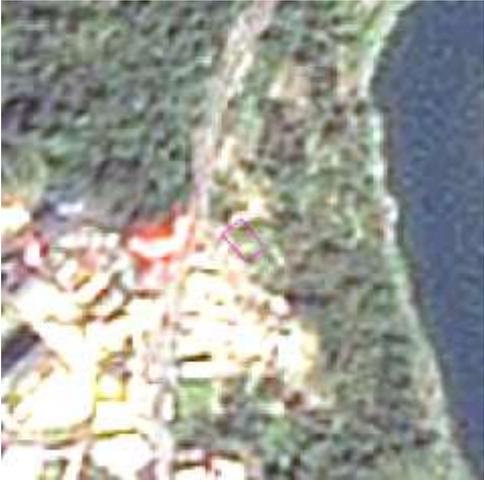
第 11205 期中央管河川水庫變異（編號 21111205003）查證回報成果

回報資訊			
權責單位	臺北水源特定區管理局	查報日期	2023/05/24
查證結果	違規	變異類型	其他
內容描述	疑似雜物堆置

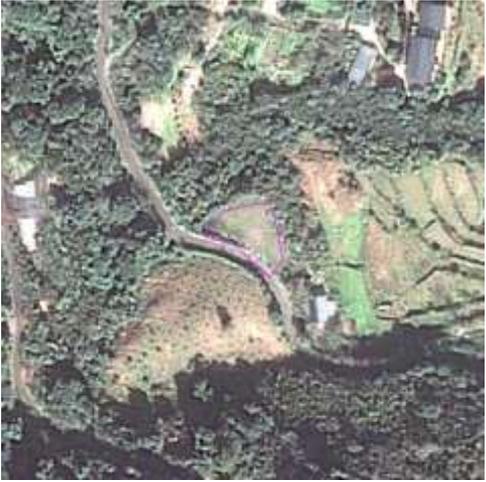
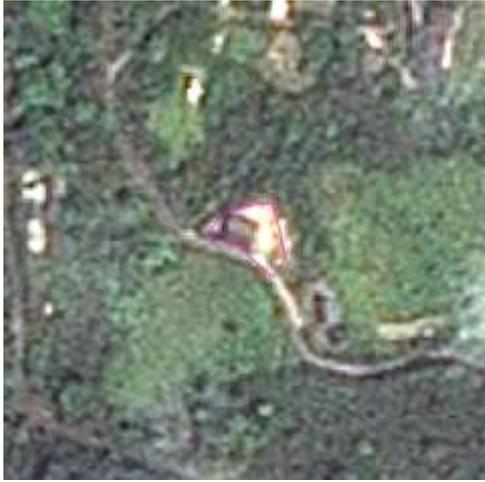
第 11205 期中央管河川水庫變異 (編號 2111205012) 查證回報成果

回報資訊			
權責單位	臺北水源特定區管理局	查報日期	2023/05/24
查證結果	違規	變異類型	違建
內容描述	疑似新設設施

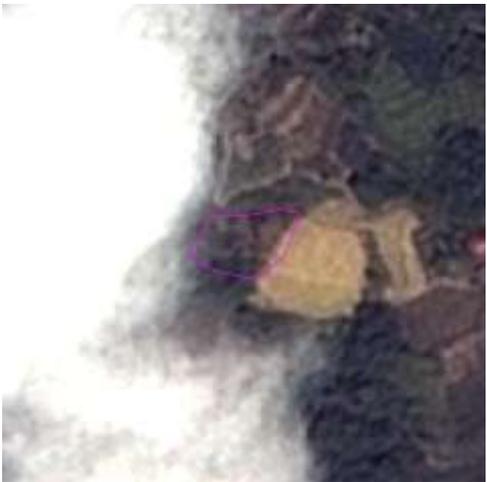
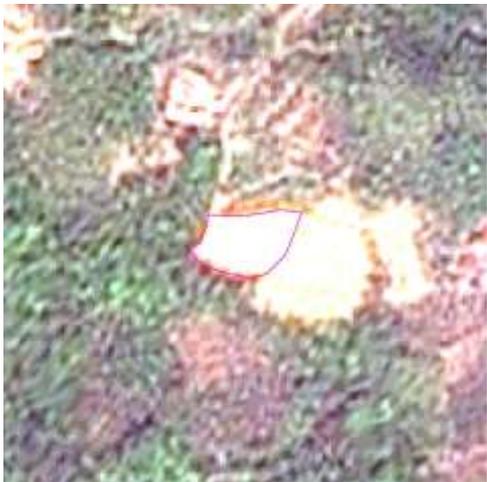
第 112053 期中央管河川水庫變異（編號 21112053003）查證回報成果

回報資訊			
權責單位	臺北水源特定區管理局	查報日期	2023/06/09
查證結果	違規	變異類型	其他
內容描述	現況涉及茶園更新情事，擬發函請坪林區公所本權責卓處。

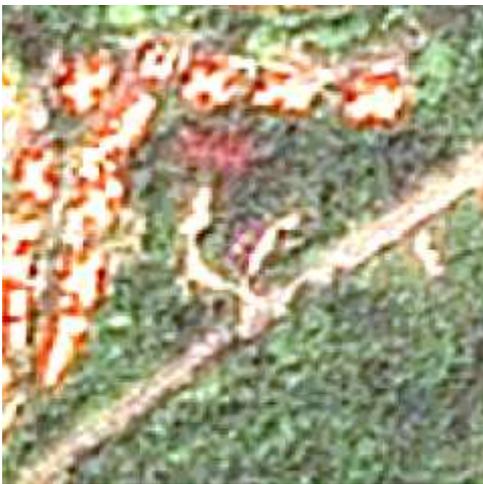
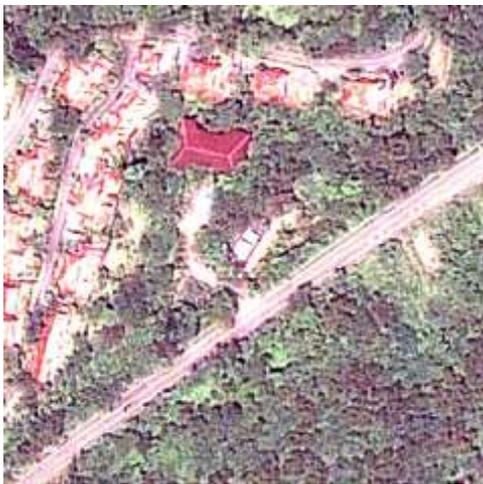
第 112063 期中央管河川水庫變異（編號 21112063001）查證回報成果

回報資訊			
權責單位	臺北水源特定區管理局	查報日期	2023/06/30
查證結果	違規	變異類型	其他
內容描述	鐵棚

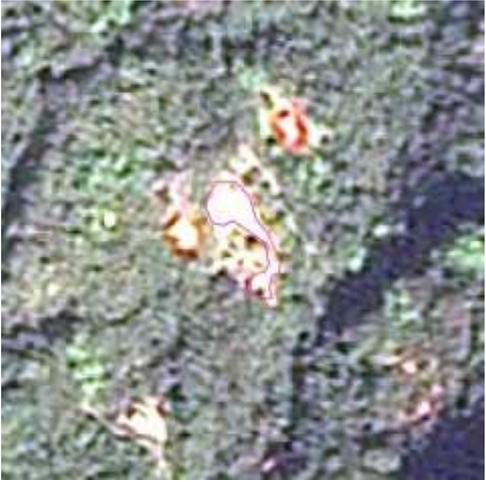
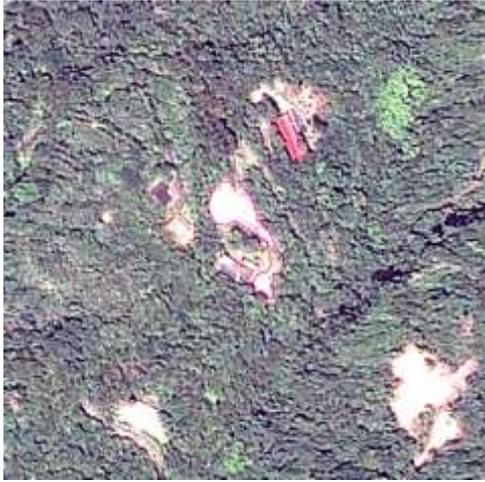
第 112063 期中央管河川水庫變異（編號 21112063019）查證回報成果

回報資訊			
權責單位	臺北水源特定區管理局	查報日期	2023/07/10
查證結果	違規	變異類型	傾倒廢棄物、土
內容描述	疑似以營建廢棄物填土

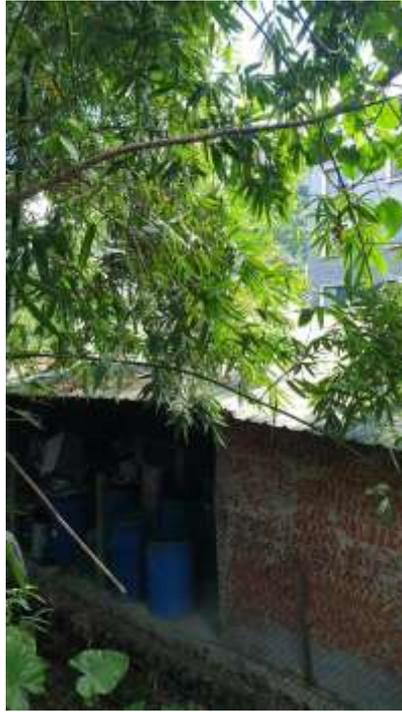
第 112083 期中央管河川水庫變異（編號 21112083001）查證回報成果

回報資訊			
權責單位	臺北水源特定區管理分署	查報日期	2023/09/01
查證結果	違規	變異類型	違建
內容描述	鐵皮平房
