附錄 7

變異點查報成果—出流管制

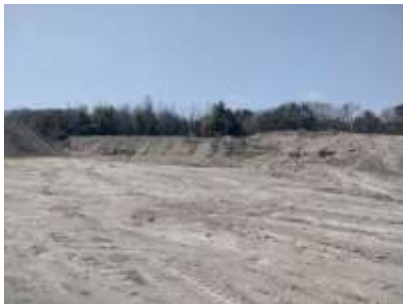
回報資訊			
權責單位	屏東縣政府	查報日期	2023/03/06
查證結果	違規	變異類型	其他
內容描述	砂石裸露、土方堆置		
現地照片

<p style="text-align: center;">砂石裸露</p>

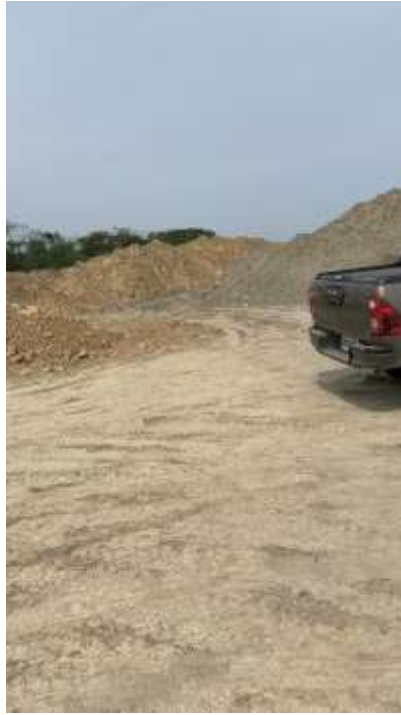
回報資訊			
權責單位	宜蘭縣政府	查報日期	2023/03/24
查證結果	違規	變異類型	其他
內容描述	本案雖無涉土地開發利用，尚未違反出流管制計畫等相關規定，惟後續有關地主未經申請逕自堆置土方於三星鄉洲子段蚊子煙埔小段 369、370、371、372 及 373 地號，移請目的事業主管機關(本府農業處)依規定妥處。

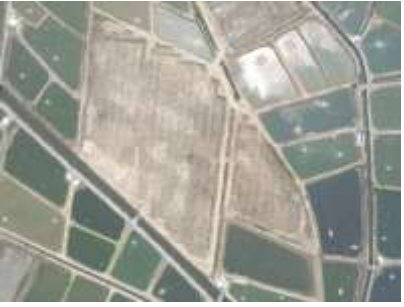
回報資訊			
權責單位	嘉義縣政府	查報日期	2023/07/17
查證結果	違規	變異類型	未取得出流管制計畫書核定函
內容描述	未於開工前取得出流管制計畫書核定函。		
現地照片

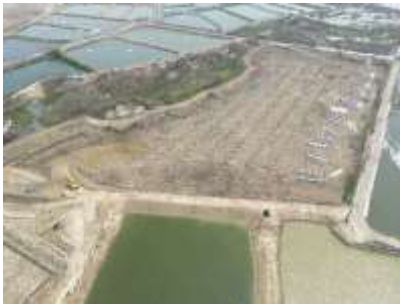
回報資訊			
權責單位	嘉義縣政府	查報日期	2023/07/17
查證結果	違規	變異類型	未取得出流管制計畫書核定函
內容描述	未於開工前取得出流管制計畫書核定函		
現地照片

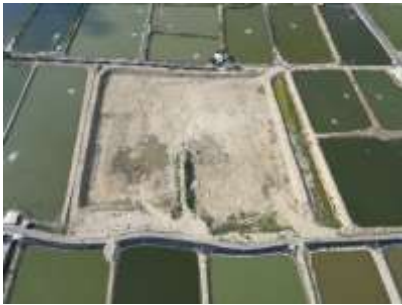
回報資訊			
權責單位	嘉義縣政府	查報日期	2023/06/08
查證結果	違規	變異類型	未取得出流管制計畫書核定函
內容描述	已提送出流管制計畫書，案名【向陽多元義竹二期第二階段溫室科技養殖出流管制計畫書】，尚在審查階段中，還未核定，變異點為本案案場 408，現場調查已有開挖、整地及打樁等開發行為，屬違規行為		
現地照片

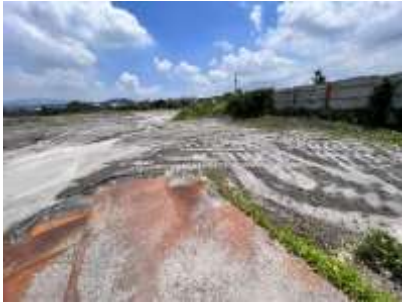
回報資訊			
權責單位	苗栗縣政府	查報日期	2023/06/29
查證結果	違規	變異類型	其他
內容描述	有關本線卓蘭鎮水廠段 793 地號周邊疑似有土地開發利用 1 案，業經本府 111 年 11 月 3 日府地用字第 1110210602 號函裁處行為人暨土地所有權人，並限期改善，惟本案改善期屆滿，複勘確認仍未改善，本府地政單位 112 年 3 月 28 日府地用字第 1120079920 號函依違反區域計畫法第 15 條非都市土地使用管制規定及區域計畫法第 22 條規定，移請臺灣苗栗地方檢察署偵辦調查中。		
現地照片

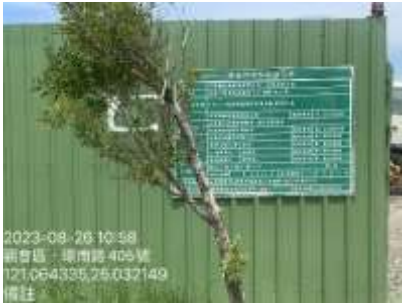
回報資訊			
權責單位	桃園市政府	查報日期	2023/09/11
查證結果	違規	變異類型	未取得出流管制計畫書核定函
內容描述	出流管制計畫清冊未有相關資料，疑似未取得出流管制計畫書核定函，現場有施工行為、有工程告示牌		
現地照片

<p>工程告示牌</p>

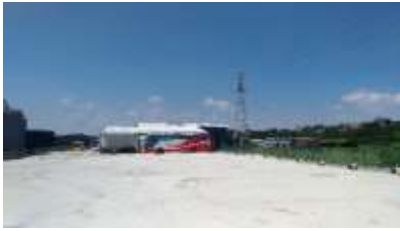
<p>鶯歌區橋子頭一段 1522 號現況(三)</p>

回報資訊			
權責單位	新北市政府	查報日期	2023/09/28
查證結果	違規	變異類型	未取得出流管制計畫書核定函
內容描述	工程名稱：芳櫟通運運輸業停車場 建照執照：新北交停字第 1120023178 號、北市監運字第 1110065438 號 有工程告示牌，施工中。		
現地照片

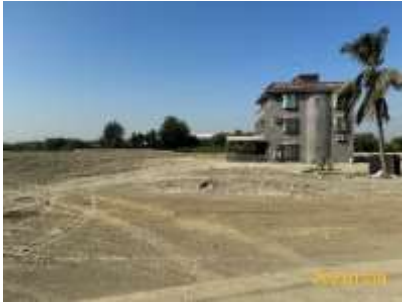
<p style="text-align: center;">現地照片</p>

回報資訊			
權責單位	臺南市政府	查報日期	2023/11/19
查證結果	違規	變異類型	其他
內容描述	1. 違法填土及頃倒營建事業廢棄物 2. 以已請本府都市發展局依法裁處		
現地照片

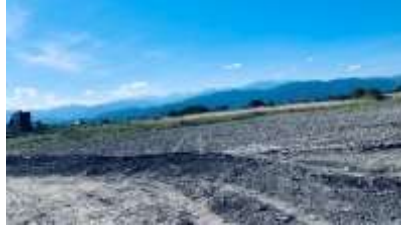
回報資訊			
權責單位	宜蘭縣政府	查報日期	2023/11/24
查證結果	違規	變異類型	其他
內容描述	<p>1、查本府核定「宜蘭縣三星鄉尚義地面型太陽能光電設施出流管制計畫書」之土地開發利用範圍為三星鄉尚義段 83、83-2、83-5、83-6 及 83-7 地號等 5 筆土地，惟現場整地填土範圍已涉三星鄉尚義段 83-1、83-8、83-9、83-10、83-12 及 83-13 等 6 筆及同鄉洲子段蚊子煙埔小段 367 地號土地，應請土地所有權人(或管理機關)儘速釐清妥處，合先敘明。</p> <p>2、再查本案三星鄉尚義段 83-1、83-8、83-9、83-10、83-12 及 83-13 等 6 筆及同鄉洲子段蚊子煙埔小段 367 地號土地，現況雖尚未涉土地開發利用，仍未違反出流管制計畫之規定，然前揭未經申請逕自堆置整地填土之用地，移請目的事業主管機關(本府農業處)依規定妥處。</p>

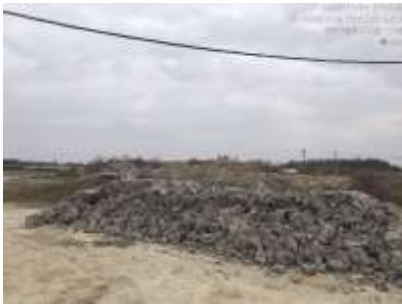
回報資訊			
權責單位	雲林縣政府	查報日期	2023/11/29
查證結果	違規	變異類型	其他
內容描述	現場經地主陳述，土地遭人堆棄土方並已至警察局報案，另查本府農業處於 112 年 11 月 23 日書函請本府地政處依法處理。		
現地照片
