## 附錄 8

### 變異點查報成果—海岸線

## 112051 期變異點查報紀錄

## 112111 期變異點查報紀錄

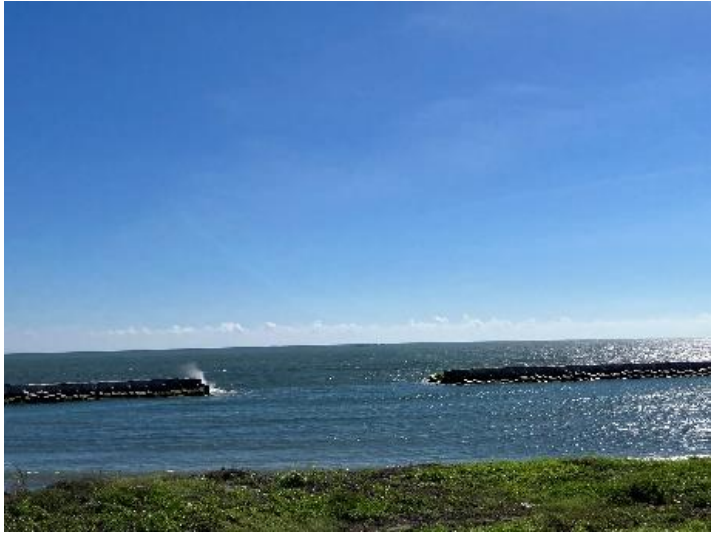
回報資訊			
權責單位	屏東縣東港鎮公所	查報日期	2023/06/20
變異位置	海岸前方		
查證結果	自然變化	變異類型	其他
內容描述	變異範圍現況疑為設立海堤		
現地照片

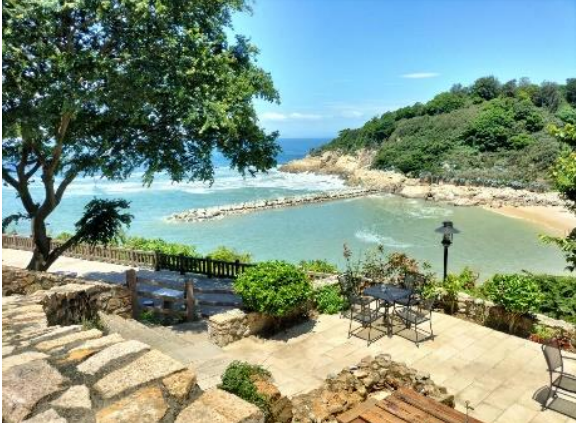
回報資訊			
權責單位	連江縣南竿鄉公所	查報日期	2023/06/02
變異位置	津沙海堤前方		
查證結果	合法	變異類型	新增人工構造物
內容描述	為縣府工務處工程，和經濟部水利署一河局爭取經費進行第三階段離岸淺堤工程。得標廠商為東丕營造有限公司 工程金額 1 億 480 萬元，目標是在津沙外海，興建一座長度約 125 公尺、堤頭寬約 50.6 公尺的離岸(淺)堤，透過淺堤消浪減輕大浪對津沙村影響。 工程新增生態檢核項目，以環境保護、減少噪音、空汙、海洋汙染為原則，降低對生態衝擊，使用海上運輸平台施工，111/2/11 開工，展開地質鑽探，預定在 112 年 7 月 27 日竣工。		
現地照片

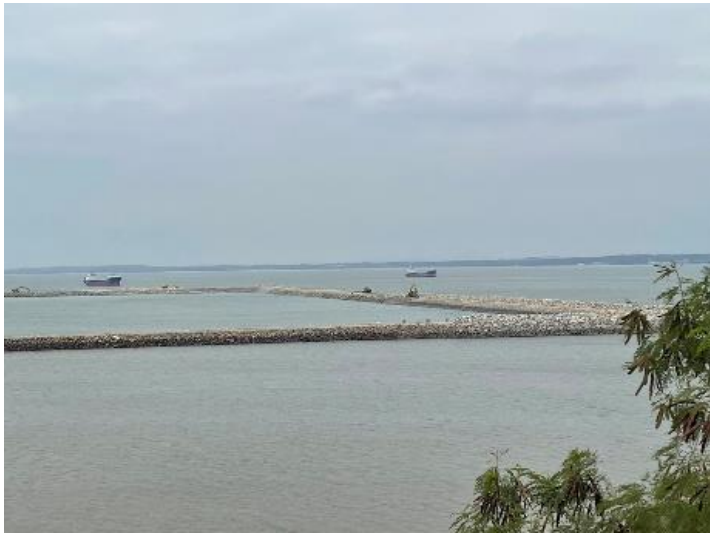
回報資訊			
權責單位	金門縣金湖鎮公所	查報日期	2023/11/15
變異位置	造提工程		
查證結果	合法	變異類型	新增人工構造物
內容描述	填海造地		
現地照片

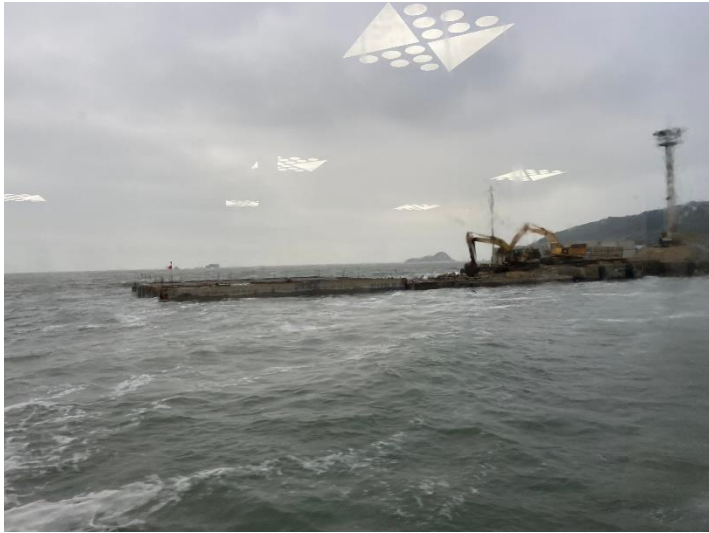
回報資訊			
權責單位	連江縣莒光鄉公所	查報日期	2023/12/13
變異位置	點位 P3-橫坐標 E : 346361.00-縱坐標 N : 2872232.90 點位 P4-橫坐標 E : 346310.B4-縱坐標 N : 2872235.03		
查證結果	合法	變異類型	新增人工構造物
內容描述	連江縣莒光鄉東莒猛澳防坡堤延長 50.2m		
現地照片

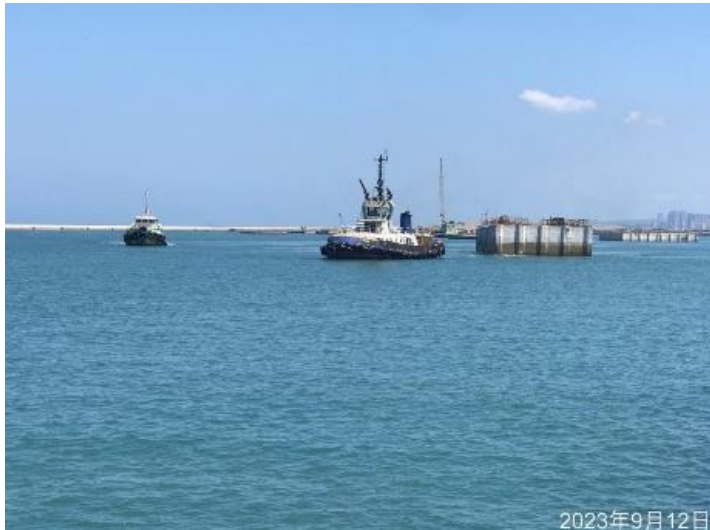
回報資訊			
權責單位	新北市八里區公所	查報日期	2023/11/21
變異位置	台北港填海造陸工程-沉箱放置作業		
查證結果	合法	變異類型	新增人工構造物
內容描述	台北港填海造陸工程-沉箱放置作業		
現地照片

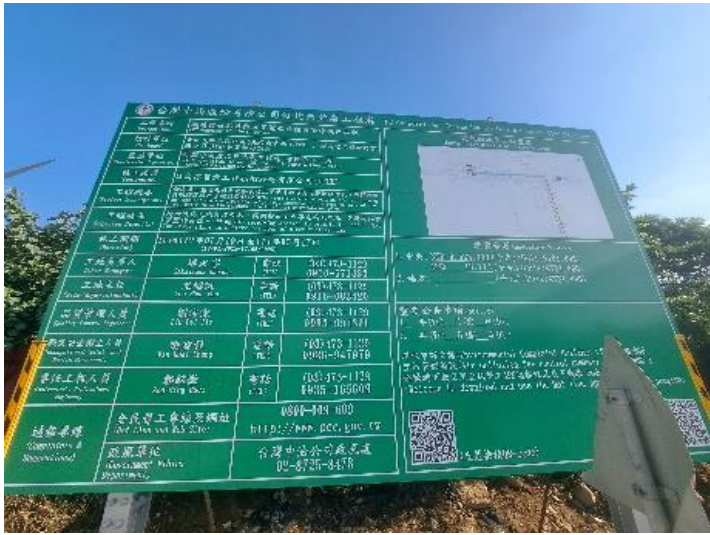
回報資訊			
權責單位	桃園市觀音區公所	查報日期	2023/11/17
變異位置	觀塘接收站外推方案之外廊防坡堤新建工程		
查證結果	合法	變異類型	新增人工構造物
內容描述	觀塘接收站外推方案之外廊防坡堤新建工程		
現地照片

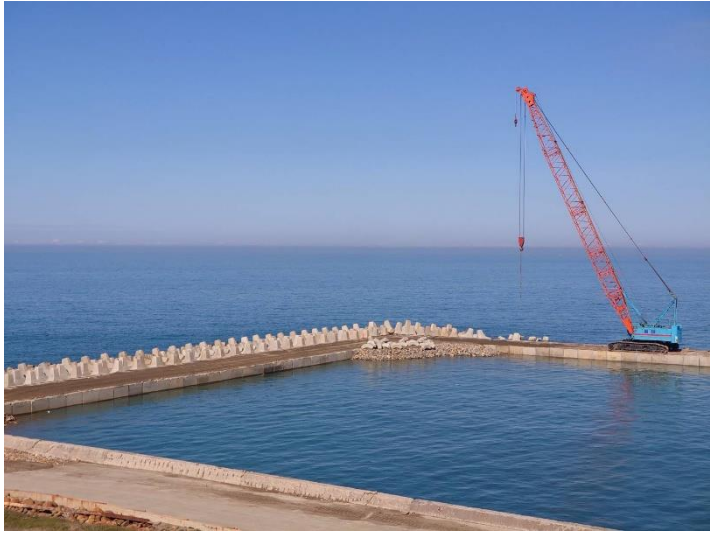
回報資訊			
權責單位	桃園市新屋區公所	查報日期	2023/12/18
變異位置	永安漁港北岸		
查證結果	合法	變異類型	新增人工構造物
內容描述	永安漁港北岸整體改善計圍堤工程		
現地照片

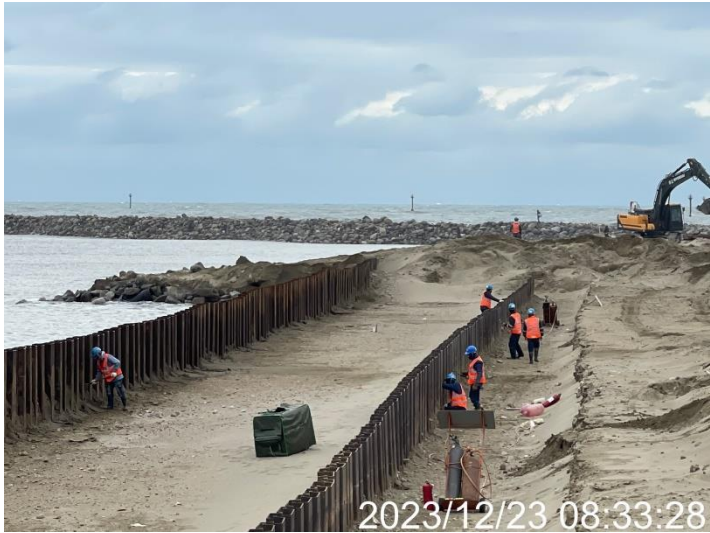
回報資訊			
權責單位	苗栗縣通霄鎮公所	查報日期	2023/12/26
變異位置	苗栗縣通霄鎮海濱段 820 地號土地及毗鄰通宵海域		
查證結果	合法	變異類型	新增人工構造物
內容描述	台電申請通宵電廠第二期更新改建計畫-冷卻循環水系統海底取排水路工程		
現地照片

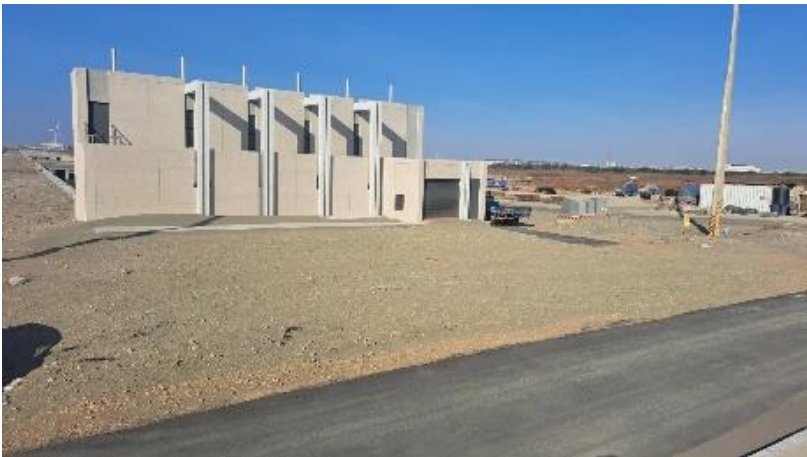
回報資訊			
權責單位	彰化縣鹿港鎮公所	查報日期	2023/11/22
變異位置	經濟部工業局施作鹿港西三區排水幹線及閘門工程		
查證結果	合法	變異類型	新增人工構造物
內容描述	經濟部工業局施作鹿港西三區排水幹線及閘門工程		
現地照片
