附錄 5

變異點查報成果—山坡地

山坡地變異點查證結果非違規與違規類型統計

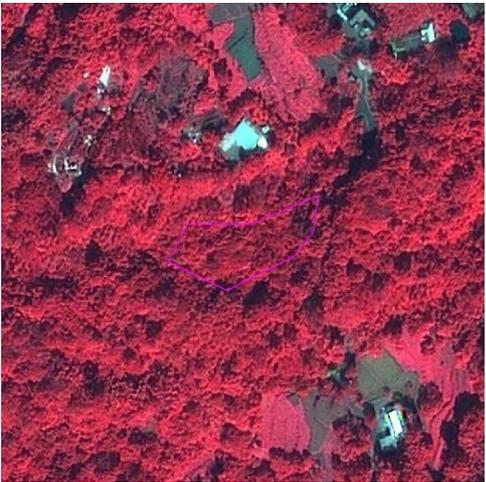
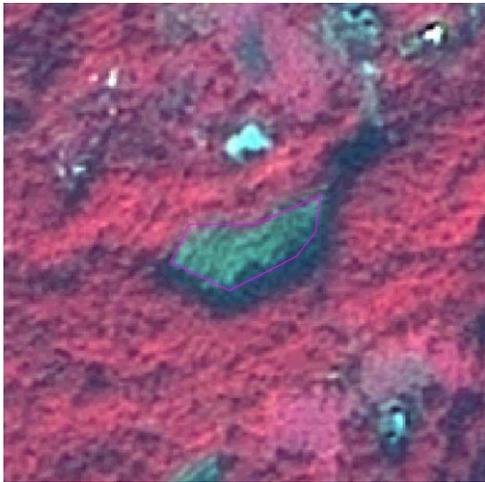
第 11301 期山坡地變異（編號 AF3111301160）查證回報成果

回報資訊			
權責單位	新北市政府	查報日期	2024/02/05
查證結果	違規	變異類型	違規農業使用
內容描述	變更地型、地貌		
現地照片

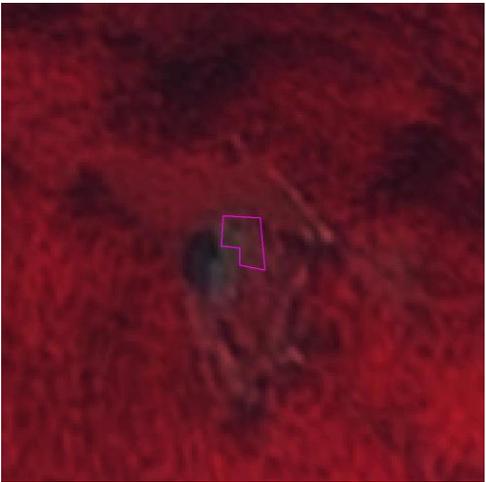
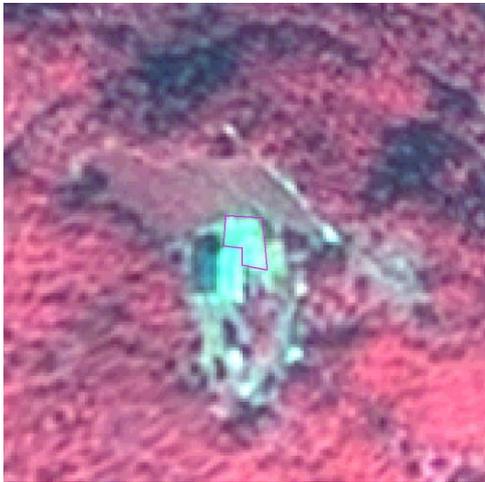
第 11301 期山坡地變異（編號 AG1011301009）查證回報成果

回報資訊			
權責單位	宜蘭縣政府	查報日期	2024/02/06
查證結果	違規	變異類型	開發建築用地
內容描述	查該地號土地為農牧用地，現場施作水泥坡面，恐違法其他目的事業法令，後續另案辦領現勘釐清案情		
現地照片

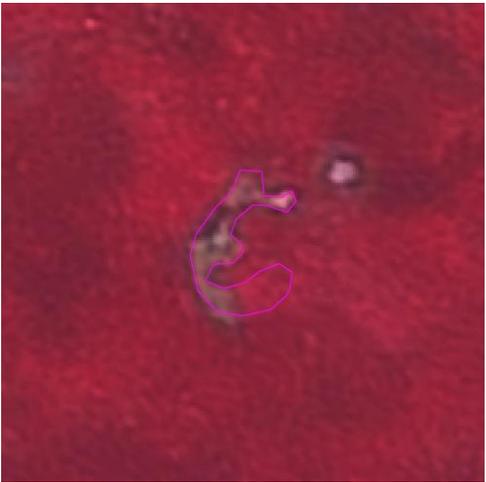
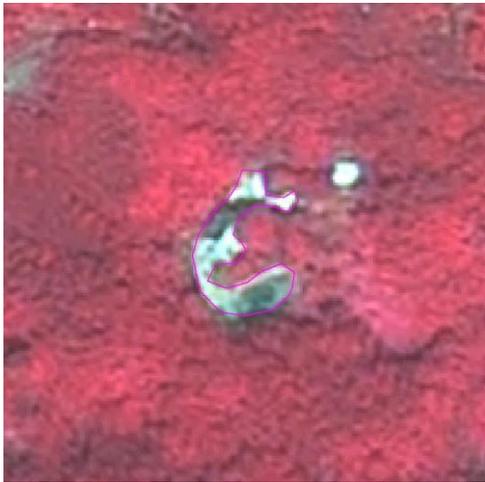
第 11301 期山坡地變異 (編號 AK0511301201) 查證回報成果

回報資訊			
權責單位	苗栗縣政府	查報日期	2024/02/26
查證結果	違規	變異類型	修建道路或溝渠(含鐵、公路)
內容描述	鋪設混凝土路面		
現地照片

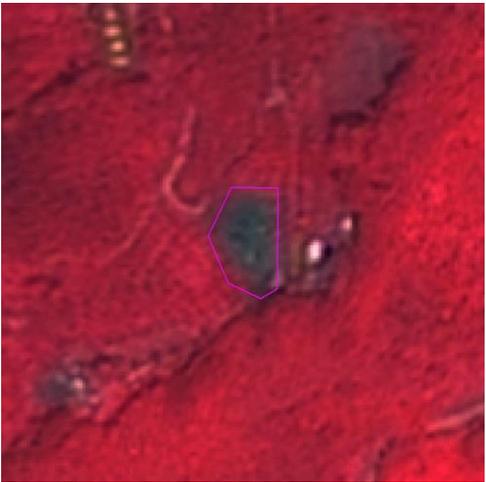
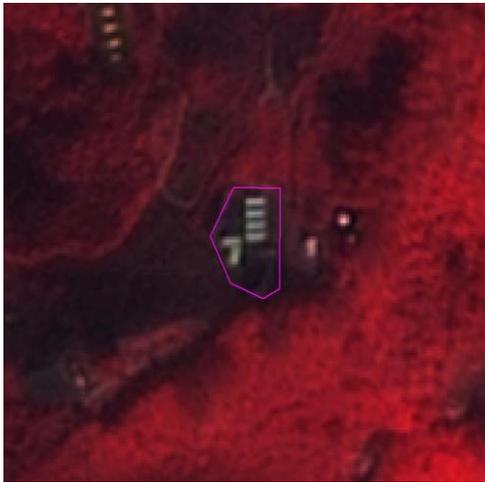
第 11301 期山坡地變異（編號 AK1811301247）查證回報成果

回報資訊			
權責單位	苗栗縣政府	查報日期	2024/02/21
查證結果	違規	變異類型	設置公園、遊憩用地、運動場地或軍事訓練場
內容描述	露營區帳篷、人工草皮		
現地照片

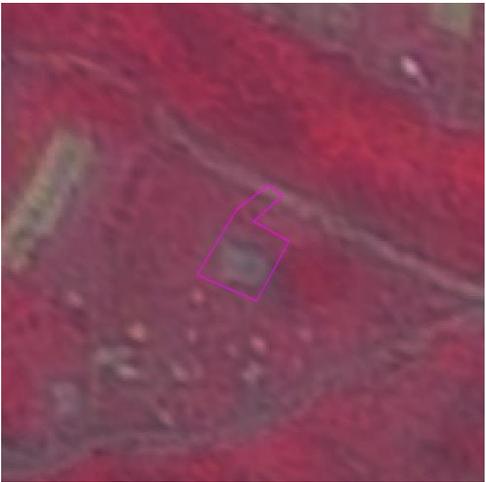
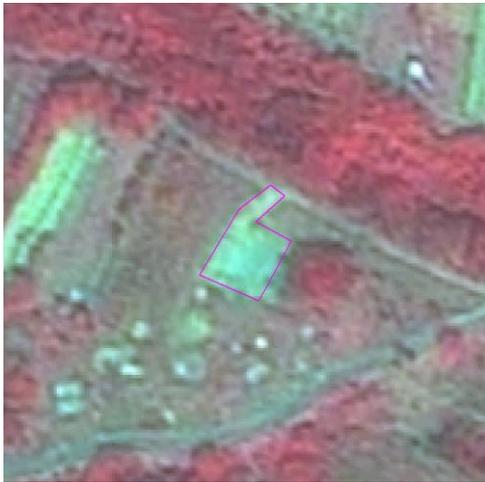
第 11301 期山坡地變異（編號 AL0411301001）查證回報成果

回報資訊			
權責單位	臺中市政府	查報日期	2024/02/02
查證結果	違規	變異類型	設置墳墓
內容描述	疑似設置墳墓		
現地照片

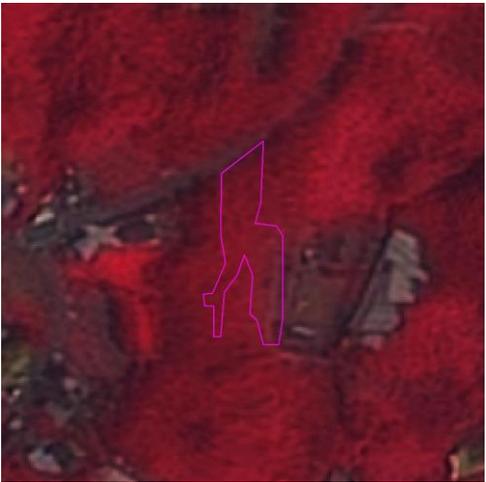
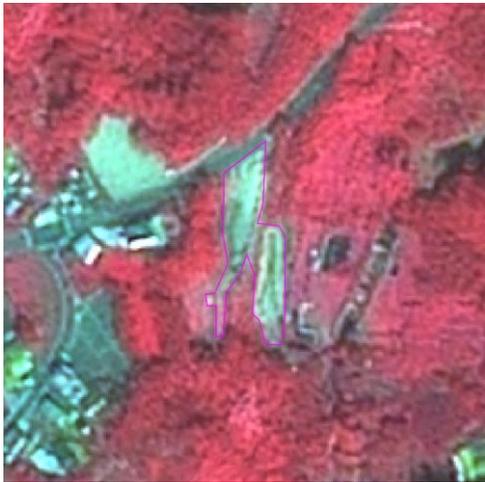
第 11301 期山坡地變異（編號 AM0711301123）查證回報成果

回報資訊			
權責單位	南投縣政府	查報日期	2024/02/06
查證結果	違規	變異類型	未依核定計畫施工
內容描述	本鄉新初鄉段 1234 地號，前經縣府 112 年 6 月 16 日府農管字第 1120123130 號函核准簡易水保在案，核准內容為一般農地整坡作業，惟現況除整坡作業外，另施設砌石擋土牆，牆高約 1-2.5 公尺，疑似未依核定計畫內容施作。		
現地照片

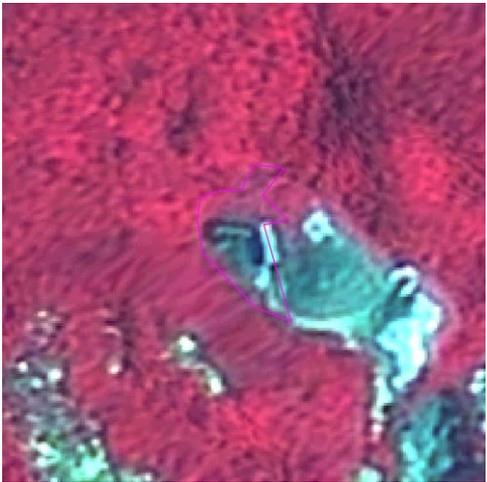
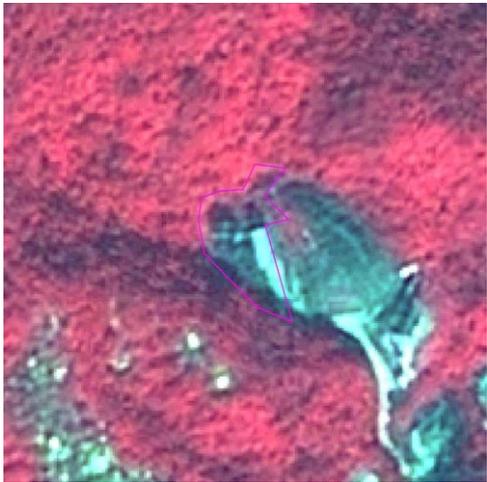
第 11301 期山坡地變異（編號 AA1311301005）查證回報成果

回報資訊			
權責單位	臺北市政府	查報日期	2024/01/31
查證結果	違規	變異類型	未依規定期限改正
內容描述	案址土資場水土保持設施部分遭土方覆蓋喪失功能，本府工務局大地工程業於 113 年 1 月 9 日(編號 11111001)處罰鍰並限期改正，目前改正中。		
現地照片

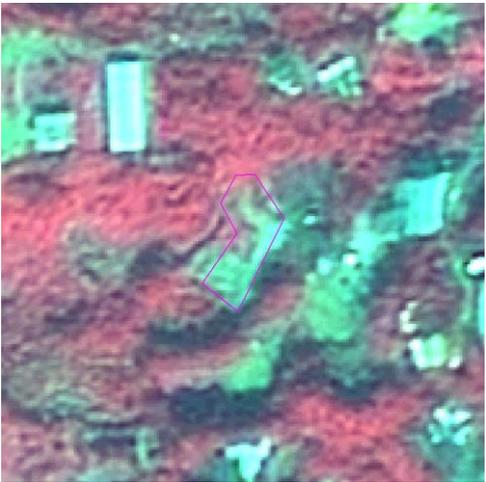
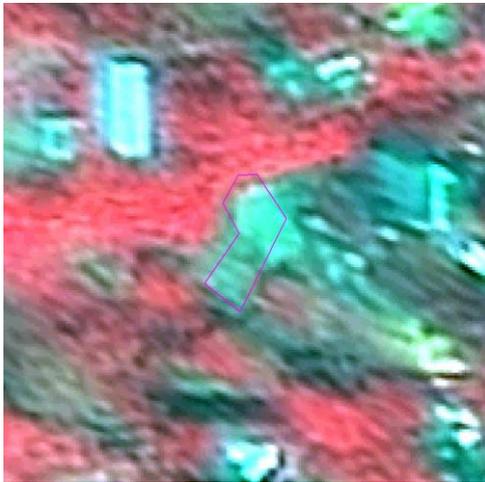
第 11302 期山坡地變異（編號 AF3011302004）查證回報成果

回報資訊			
權責單位	新北市政府	查報日期	2024/02/21
查證結果	違規	變異類型	違規農業使用
內容描述	現況疑似開挖整地（違規地號：田心段 1106、1111）		
現地照片

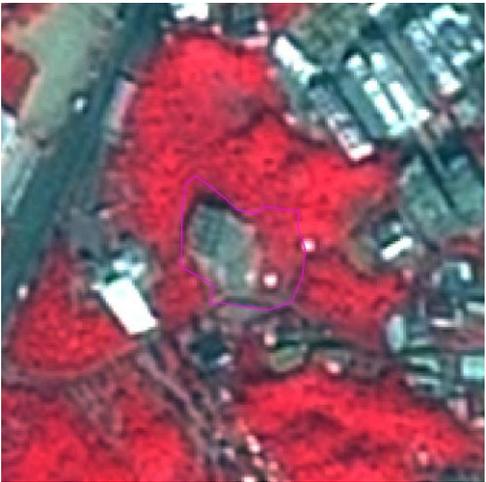
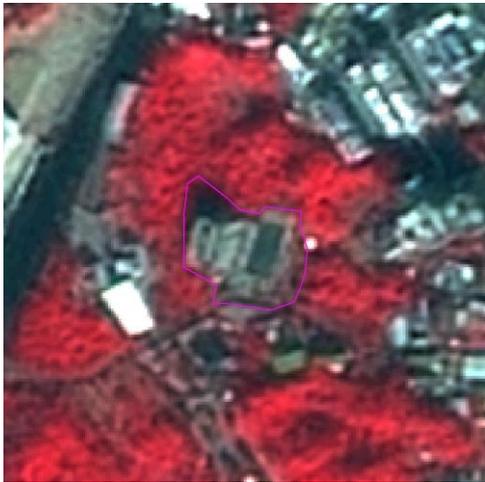
第 11302 期山坡地變異（編號 AM0111302065）查證回報成果

回報資訊			
權責單位	南投縣政府	查報日期	2024/02/26
查證結果	違規	變異類型	開發建築用地
內容描述	興建住宅、474 疑似開挖整地		
現地照片

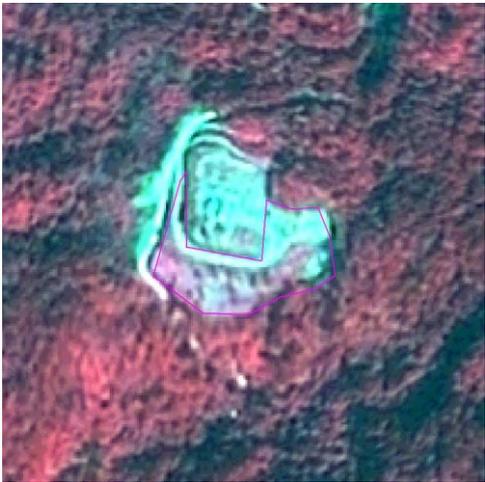
第 11302 期山坡地變異 (編號 AF1511302013) 查證回報成果

回報資訊			
權責單位	新北市政府	查報日期	2024/02/23
查證結果	違規	變異類型	修建道路或溝渠(含鐵、公路)
內容描述	擴寬路幅、整坡填土。		
現地照片

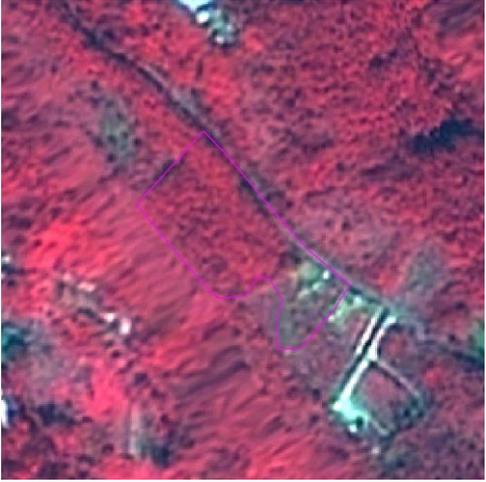
第 11303 期山坡地變異（編號 AF0211303053）查證回報成果

回報資訊			
權責單位	新北市政府	查報日期	2024/03/25
查證結果	違規	變異類型	違規農業使用
內容描述	違反水土保持案件(113 年 3 月 21 日新北府農山字第 1130486397 號)		
現地照片

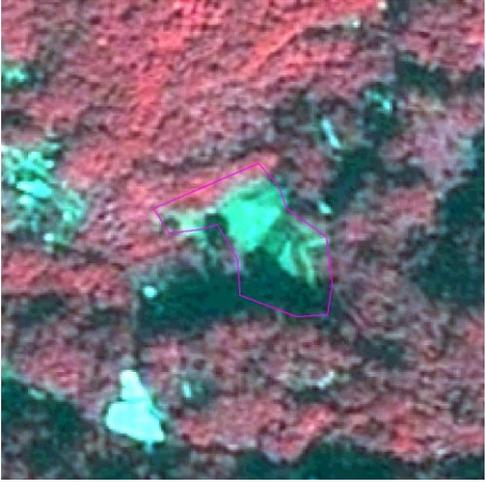
第 11303 期山坡地變異（編號 AF1511303011）查證回報成果

回報資訊			
權責單位	新北市政府	查報日期	2024/03/25
查證結果	違規	變異類型	整坡作業
內容描述	整坡開挖。		
現地照片

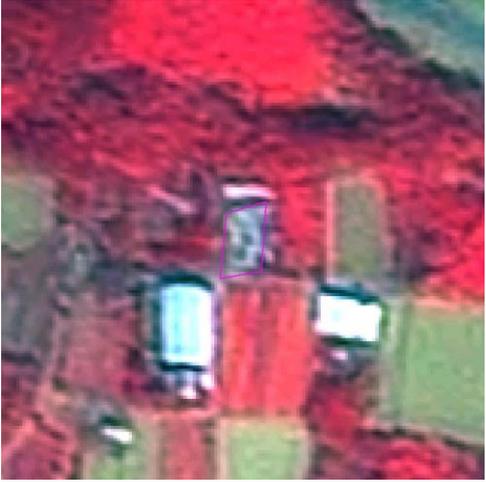
第 11304 期山坡地變異（編號 AB1311304132）查證回報成果

回報資訊			
權責單位	臺中市政府	查報日期	2024/04/22
查證結果	違規	變異類型	違規農業使用
內容描述	堆置建材、建物		
現地照片

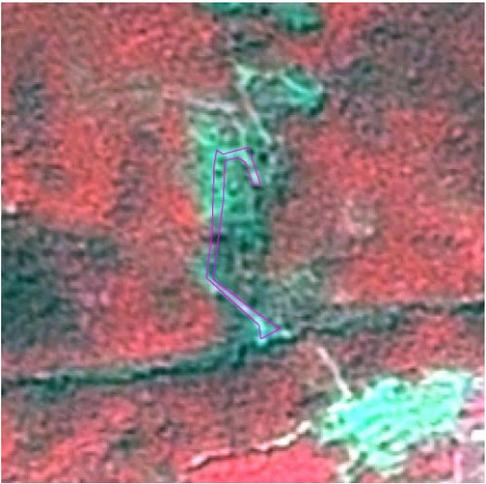
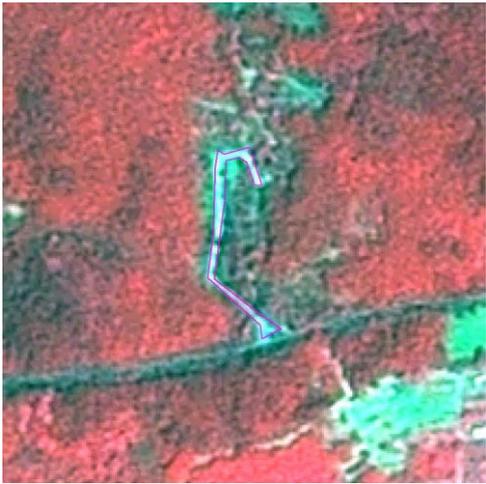
第 11304 期山坡地變異（編號 AF2711304137）查證回報成果

回報資訊			
權責單位	新北市政府	查報日期	2024/04/22
查證結果	違規	變異類型	修建道路或溝渠(含鐵、公路)
內容描述	開闢道路、鋪設碎石		
現地照片

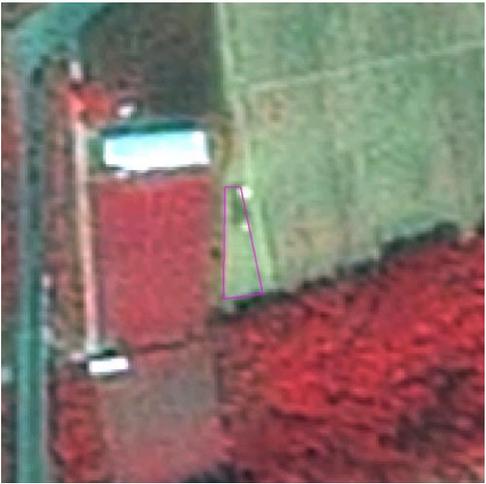
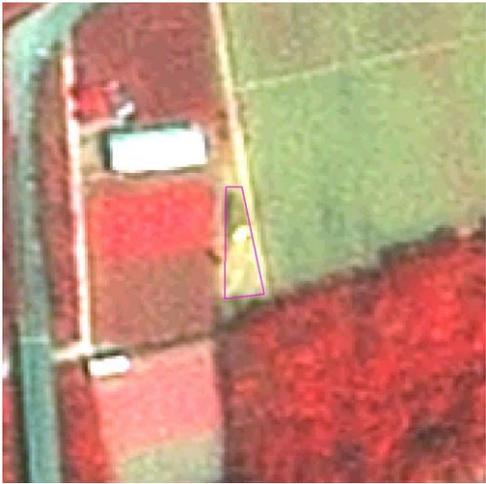
第 11304 期山坡地變異（編號 AB2111304026）查證回報成果

回報資訊			
權責單位	臺中市政府	查報日期	2024/04/22
查證結果	違規	變異類型	堆積土石
內容描述	堆置肥料土方		
現地照片

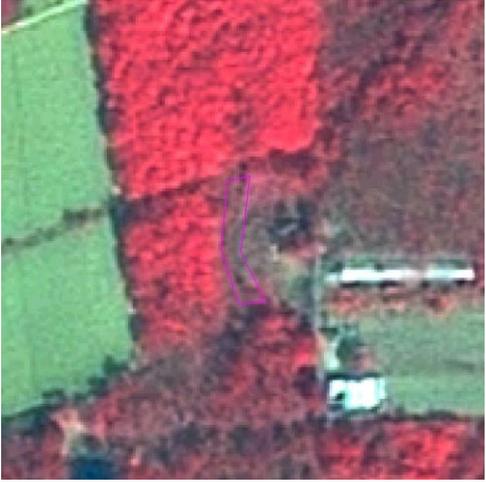
第 11304 期山坡地變異（編號 AB2111304023）查證回報成果

回報資訊			
權責單位	臺中市政府	查報日期	2024/04/22
查證結果	違規	變異類型	設置墳墓
內容描述	家族墳西側鋪水泥道路		
現地照片

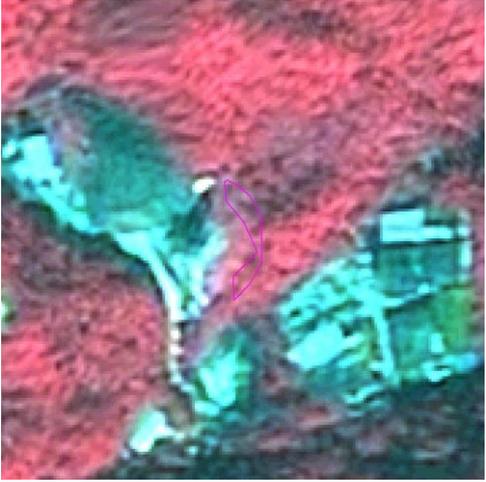
回報資訊			
權責單位	臺北市政府	查報日期	2024/04/17
查證結果	違規	變異類型	未依規定期限改正
內容描述	案址土資場水土保持設施部分遭土方覆蓋喪失功能，本府工務局大地工程業於 113 年 3 月 18 日(編號 EA11111001)處罰鍰並限期改正，目前改正中。		
現地照片

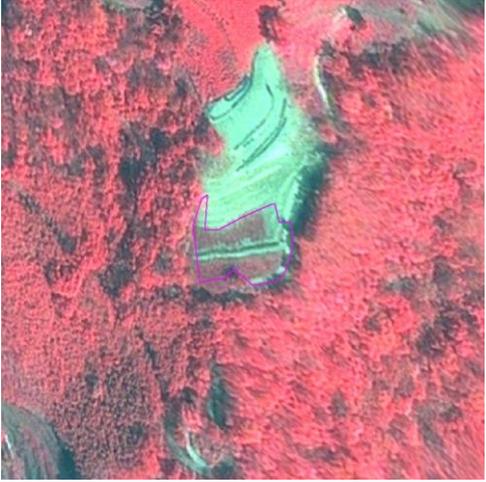
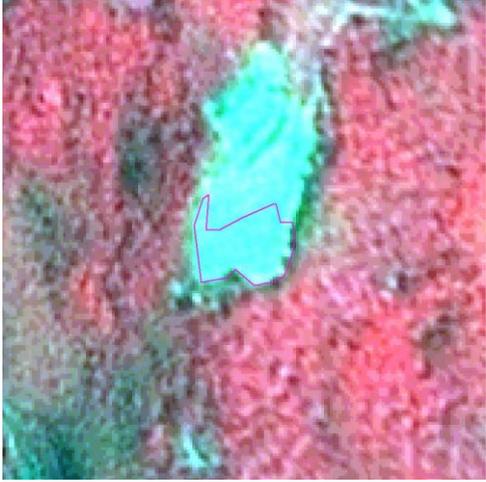
回報資訊			
權責單位	桃園市政府	查報日期	2024/05/10
查證結果	違規	變異類型	違規農業使用
內容描述	違規農業使用		
現地照片

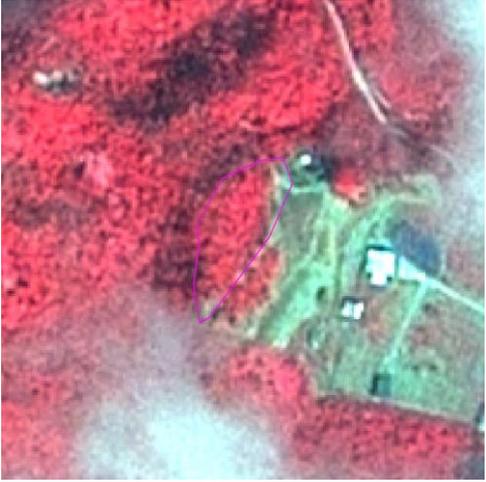
回報資訊			
權責單位	臺東縣政府	查報日期	2024/07/01
查證結果	違規	變異類型	超限利用
內容描述	違規開發種植農作物		
現地照片

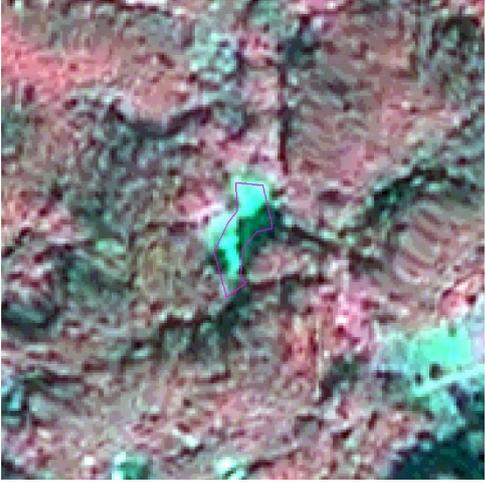
回報資訊			
權責單位	新竹縣政府	查報日期	2024/06/27
查證結果	違規	變異類型	開發建築用地
內容描述	現場有搭建新建物及開挖整地情形。		
現地照片

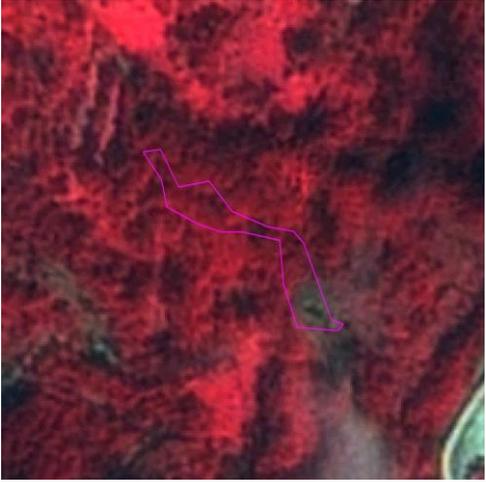
回報資訊			
權責單位	苗栗縣政府	查報日期	2024/05/30
查證結果	違規	變異類型	修建道路或溝渠(含鐵、公路)
內容描述	修建道路		
現地照片

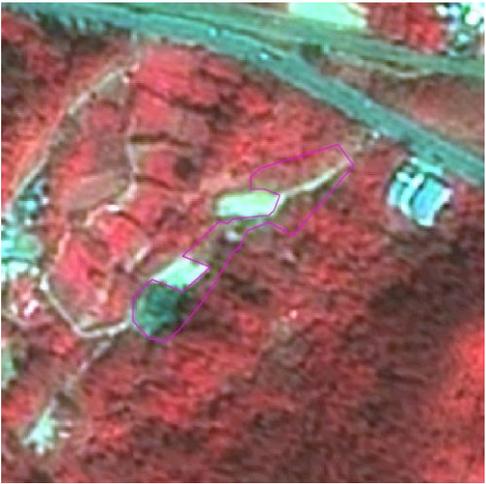
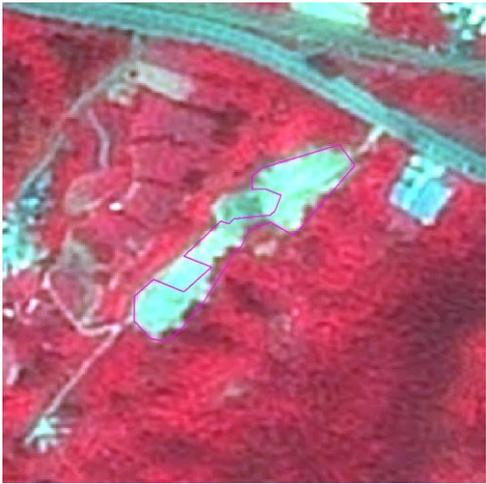
回報資訊			
權責單位	苗栗縣政府	查報日期	2024/05/24
查證結果	違規	變異類型	堆積土石
內容描述	堆積土石		
現地照片

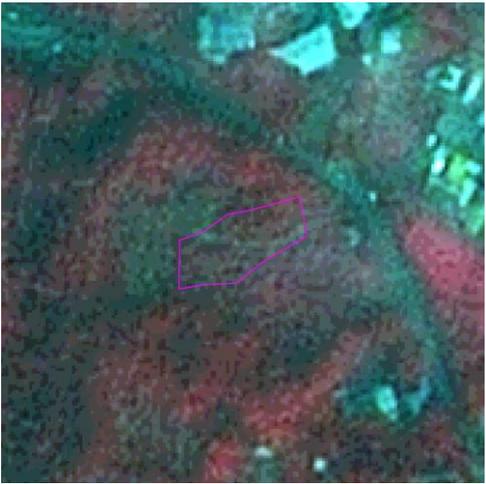
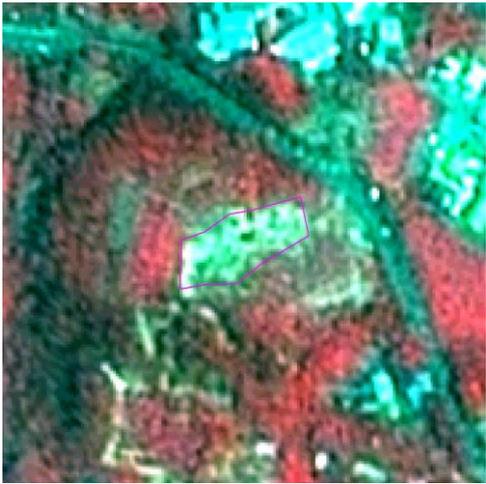
回報資訊			
權責單位	苗栗縣政府	查報日期	2024/07/12
查證結果	違規	變異類型	其他開挖整地
內容描述	疑似伐木		
現地照片

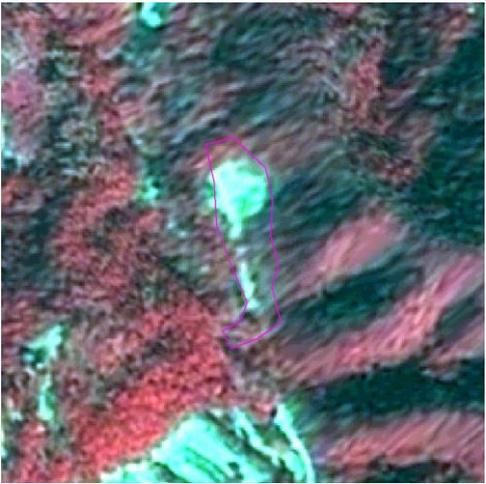
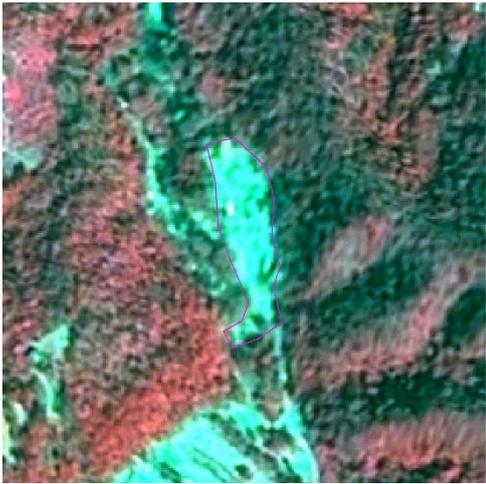
回報資訊			
權責單位	南投縣政府	查報日期	2024/06/12
查證結果	違規	變異類型	整坡作業
內容描述	現場有 1 台挖土機，疑似未經核准開挖邊坡，並將土石堆下方坡道。		
現地照片

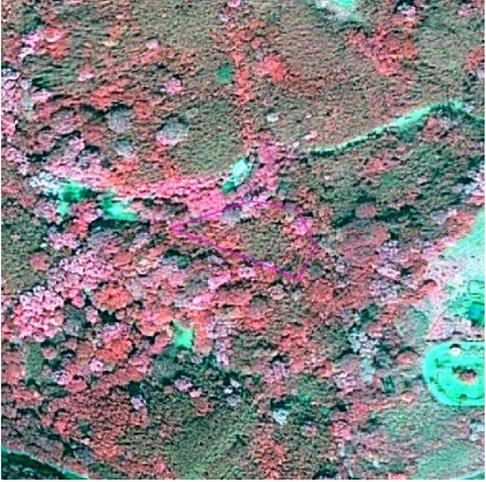
回報資訊			
權責單位	桃園市政府	查報日期	2024/06/28
查證結果	違規	變異類型	違規農業使用
內容描述	違規農業使用		
現地照片

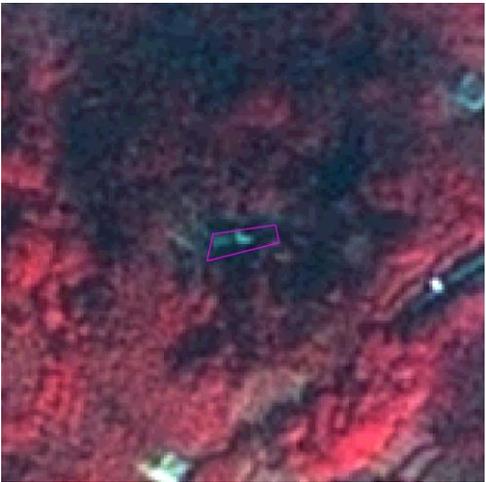
回報資訊			
權責單位	苗栗縣政府	查報日期	2024/06/19
查證結果	違規	變異類型	開發建築用地
內容描述	開平台和建屋舍		
現地照片

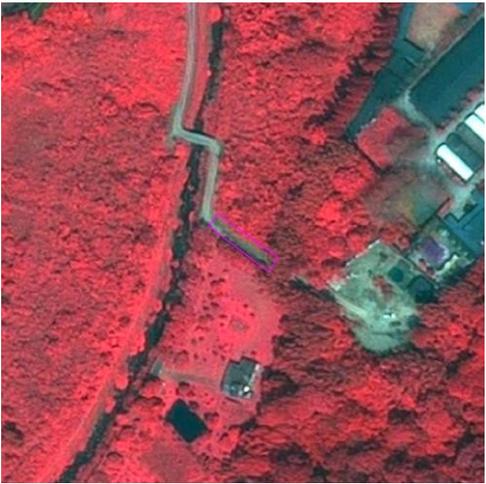
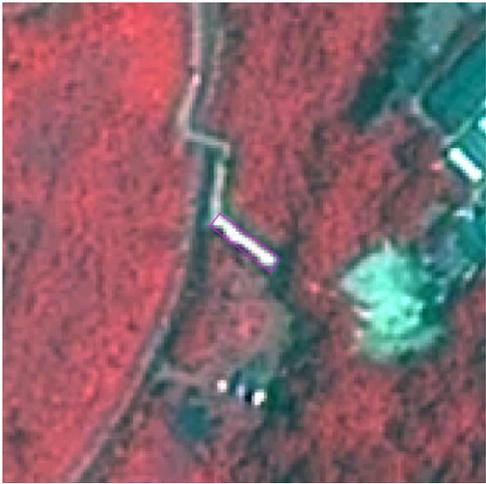
回報資訊			
權責單位	桃園市政府	查報日期	2024/06/28
查證結果	違規	變異類型	修建道路或溝渠(含鐵、公路)
內容描述	未經申請進行鋪設水泥地坪，市府水務局已針對本案於 113 年 5 月 21 日進行勘查(桃水坡字第 1130036247 號)		
現地照片

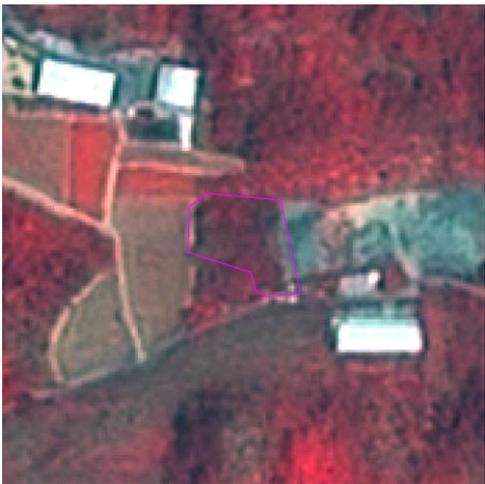
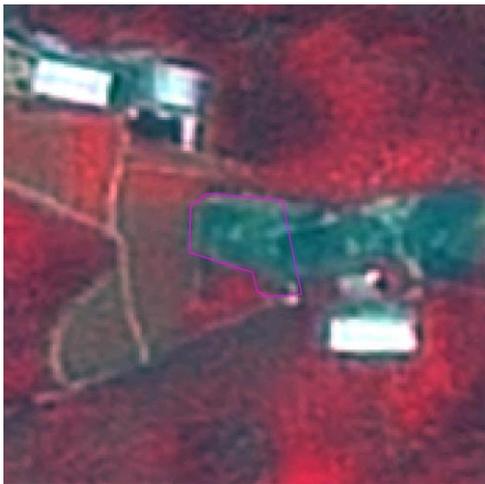
回報資訊			
權責單位	臺南市政府	查報日期	2024/06/07
查證結果	違規	變異類型	堆積土石
內容描述	經現場勘查通報變異點位置，現場有明顯堆積土石改變地形地貌等情事，已涉及水土保持法第 12 條規定之開挖整地行為，故違反水土保持法相關規定。		
現地照片

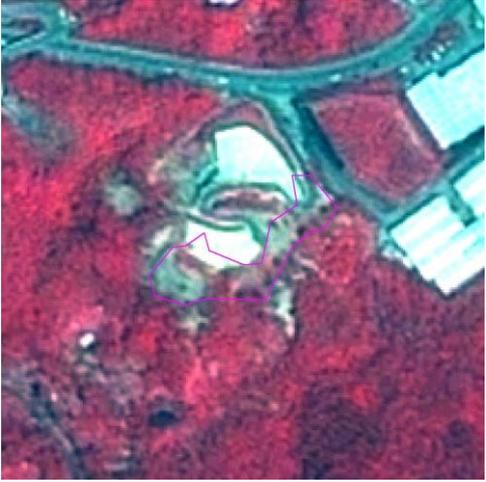
回報資訊			
權責單位	桃園市政府	查報日期	2024/06/20
查證結果	違規	變異類型	未依核定計畫施工
內容描述	開挖整地		
現地照片

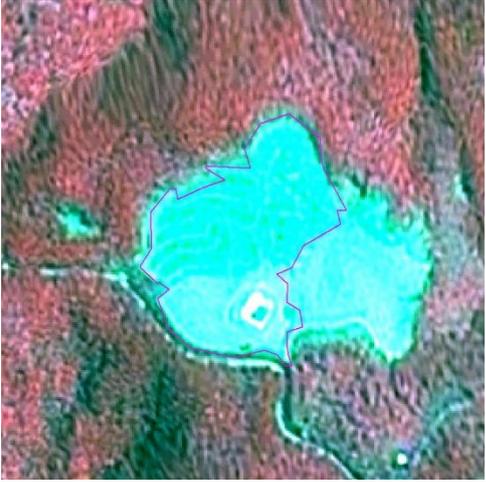
回報資訊			
權責單位	臺東縣政府	查報日期	2024/06/21
查證結果	違規	變異類型	未依規定期限改正
內容描述	紹雅段 225 及 225-2 地號現況皆種植生薑，紹雅段 225 地號疑似新增便道一條		
現地照片

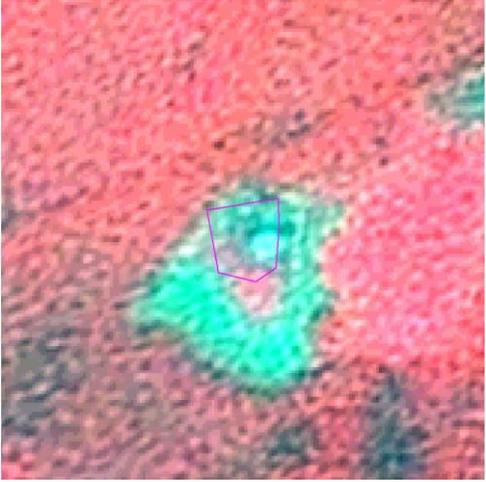
回報資訊			
權責單位	桃園市政府	查報日期	2024/07/23
查證結果	違規	變異類型	違規農業使用
內容描述	規違規農業使用		
現地照片

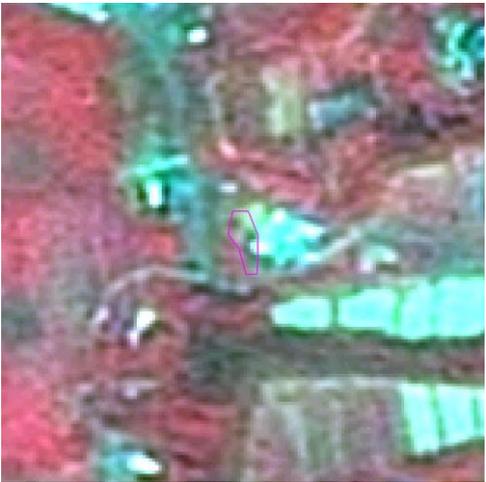
回報資訊			
權責單位	苗栗縣政府	查報日期	2024/09/10
查證結果	違規	變異類型	修建道路或溝渠(含鐵、公路)
內容描述	現地鋪設水泥通路。		
現地照片

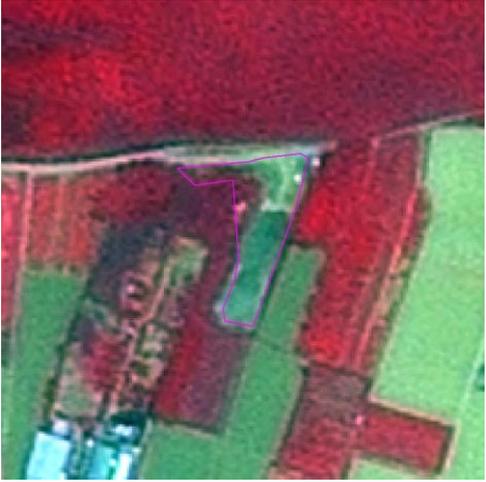
回報資訊			
權責單位	臺中市政府	查報日期	2024/07/04
查證結果	違規	變異類型	堆積土石
內容描述	現況擅自開挖整地堆積土石		
現地照片

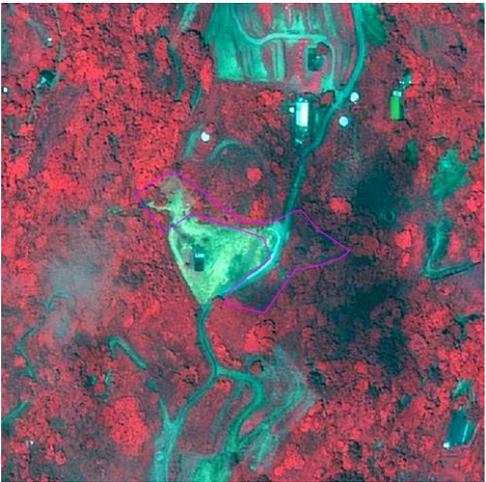
回報資訊			
權責單位	臺東縣政府	查報日期	2024/08/28
查證結果	違規	變異類型	堆積土石
內容描述	堆積土石		
現地照片

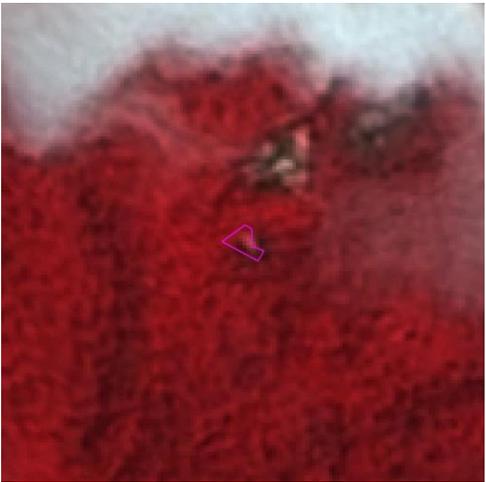
回報資訊			
權責單位	新北市政府	查報日期	2024/09/02
查證結果	違規	變異類型	設置墳墓
內容描述	墳墓施工		
現地照片

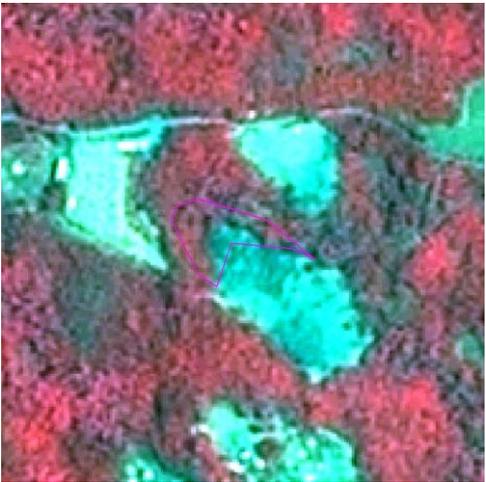
回報資訊			
權責單位	高雄市政府	查報日期	2024/08/16
查證結果	違規	變異類型	處理廢棄物
內容描述	大樹區公所:建築廢棄物。水利局:已裁罰並移送。		
現地照片

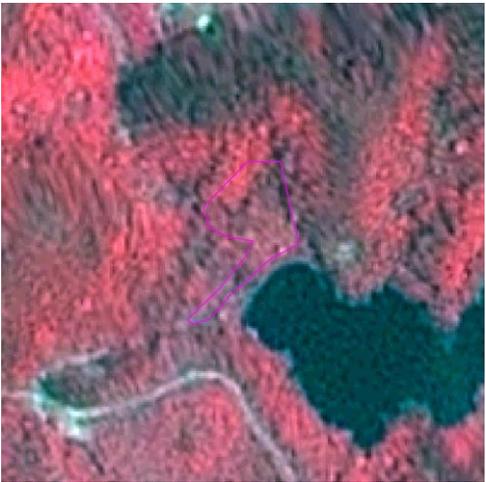
回報資訊			
權責單位	新竹縣政府	查報日期	2024/08/28
查證結果	違規	變異類型	其他開挖整地
內容描述	疑似開挖整地		
現地照片

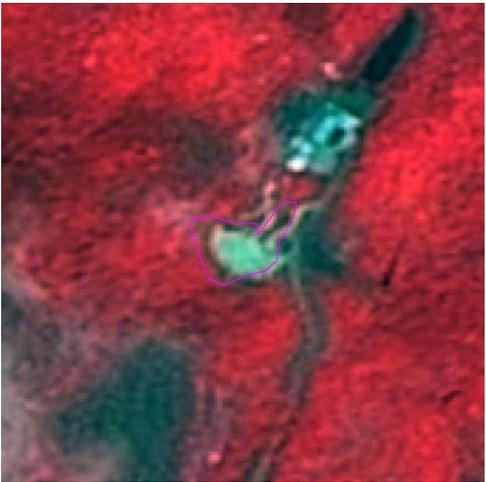
回報資訊			
權責單位	新北市政府	查報日期	2024/09/25
查證結果	違規	變異類型	違規農業使用
內容描述	變更地形地貌		
現地照片

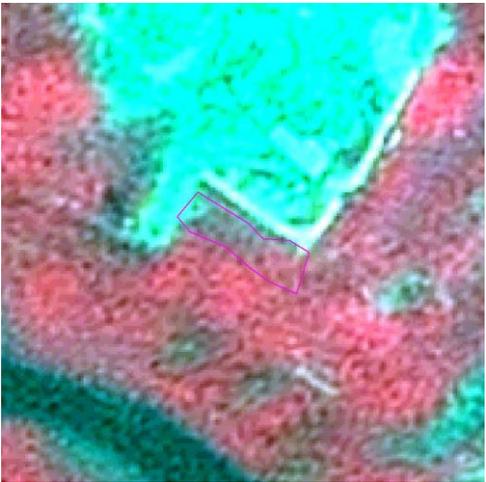
回報資訊			
權責單位	新竹縣政府	查報日期	2024/09/20
查證結果	違規	變異類型	採取土石
內容描述	砂石場未經申請堆置土石		
現地照片

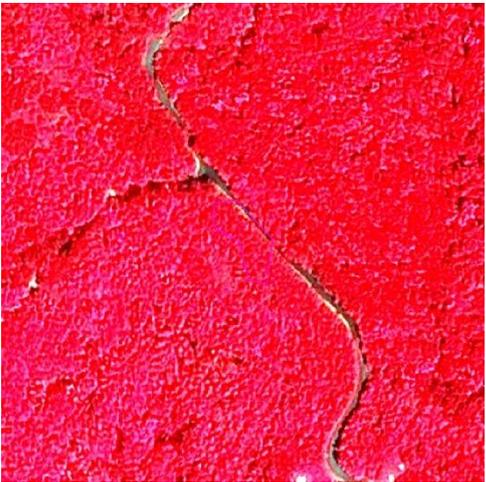
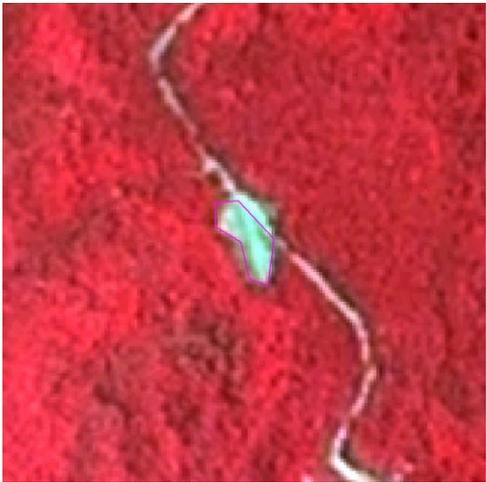
回報資訊			
權責單位	苗栗縣政府	查報日期	2024/09/18
查證結果	違規	變異類型	堆積土石
內容描述	堆積土石方。		
現地照片

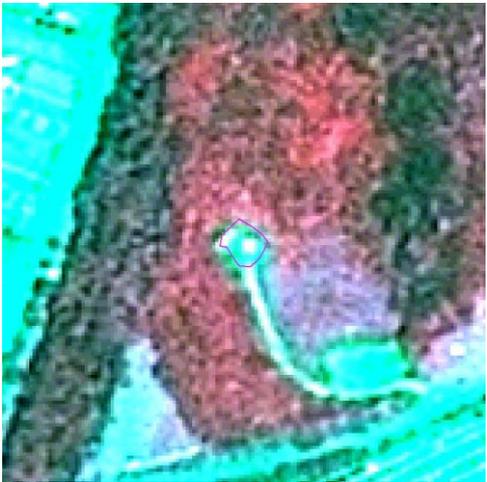
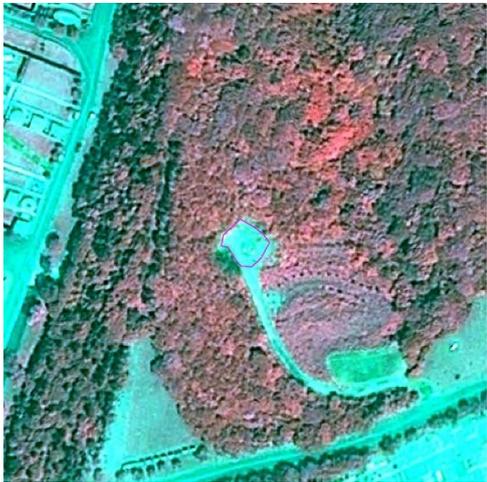
回報資訊			
權責單位	新北市政府	查報日期	2024/09/25
查證結果	違規	變異類型	處理廢棄物
內容描述	堆放廢棄物		
現地照片

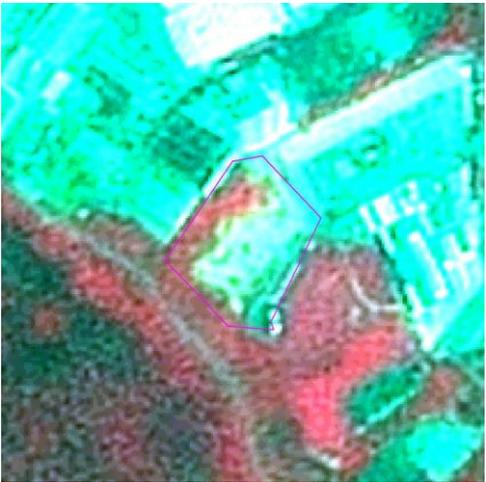
回報資訊			
權責單位	苗栗縣政府	查報日期	2024/09/13
查證結果	違規	變異類型	未依核定計畫施工
內容描述	經動查現場擋土牆疑似未經申請。		
現地照片

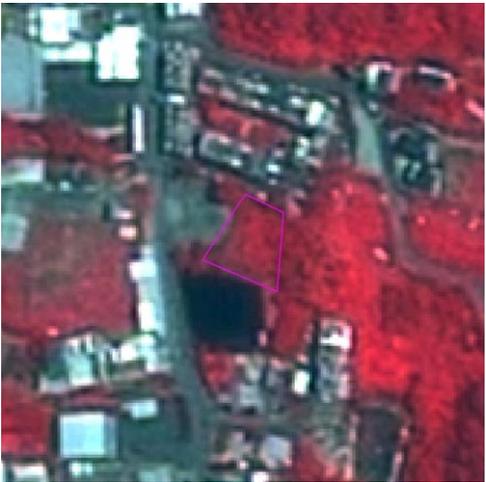
回報資訊			
權責單位	彰化縣政府	查報日期	2024/11/06
查證結果	違規	變異類型	違規農業使用
內容描述	填土、開挖整地		
現地照片

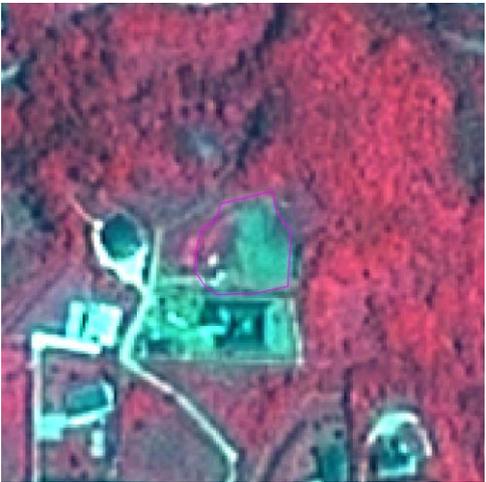
回報資訊			
權責單位	新竹縣政府	查報日期	2024/10/17
查證結果	違規	變異類型	開發建築用地
內容描述	十寮段糞箕窩小段 60-1 地號，現場有開挖地面構築建物地基。		
現地照片

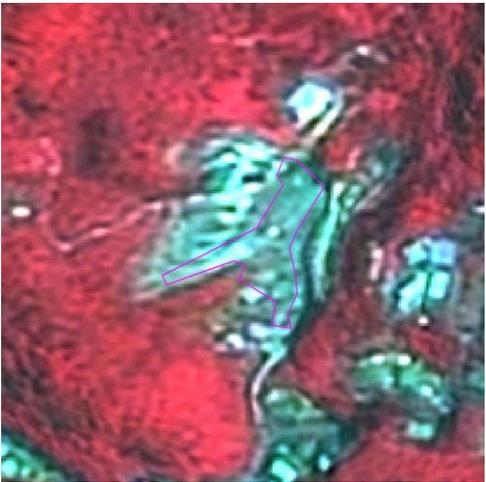
回報資訊			
權責單位	南投縣政府	查報日期	2024/11/12
查證結果	違規	變異類型	修建道路或溝渠(含鐵、公路)
內容描述	現場為私設道路，經查未有簡易水土保持申請紀錄，疑似違規		
現地照片

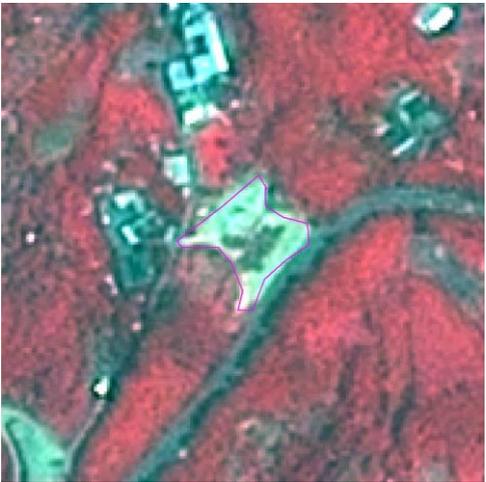
回報資訊			
權責單位	新竹縣政府	查報日期	2024/10/09
查證結果	違規	變異類型	整坡作業
內容描述	整坡，經查未有相關水土保持計畫		
現地照片

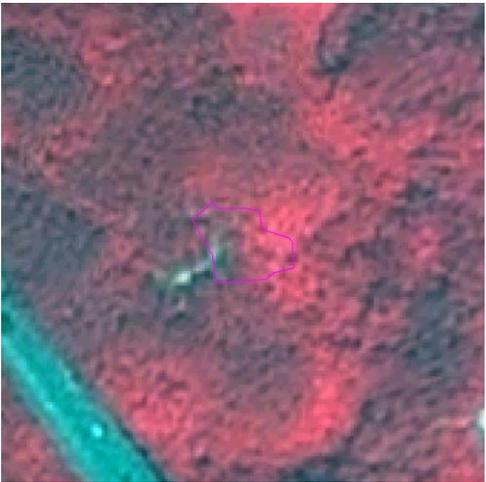
回報資訊			
權責單位	新竹市政府	查報日期	2024/11/25
查證結果	違規	變異類型	堆積土石
內容描述	傾倒廢棄土，已查報於新竹市政府處理。		
現地照片

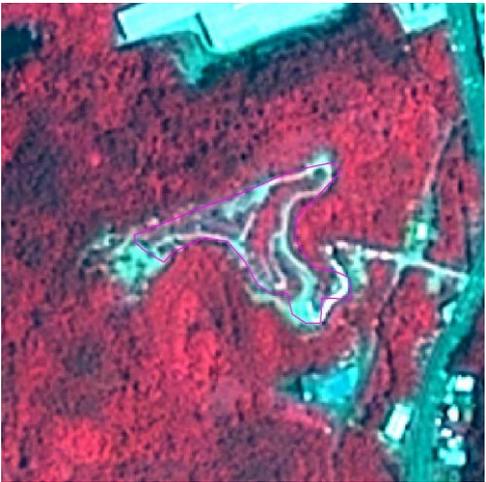
回報資訊			
權責單位	苗栗縣政府	查報日期	2024/12/12
查證結果	違規	變異類型	違規農業使用
內容描述	建物, 開挖整地, 磚塊擋土牆		
現地照片

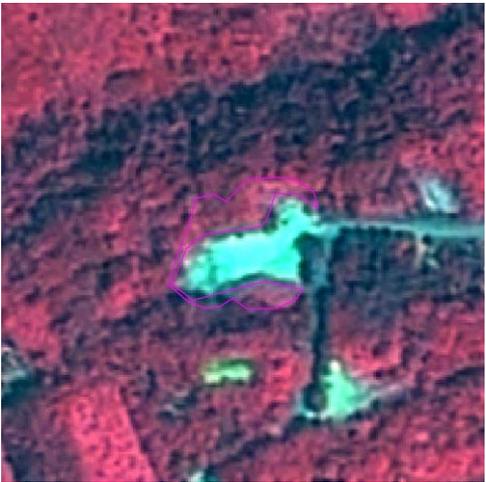
回報資訊			
權責單位	南投縣政府	查報日期	2024/12/09
查證結果	違規	變異類型	堆積土石
內容描述	堆置外來土方		
現地照片

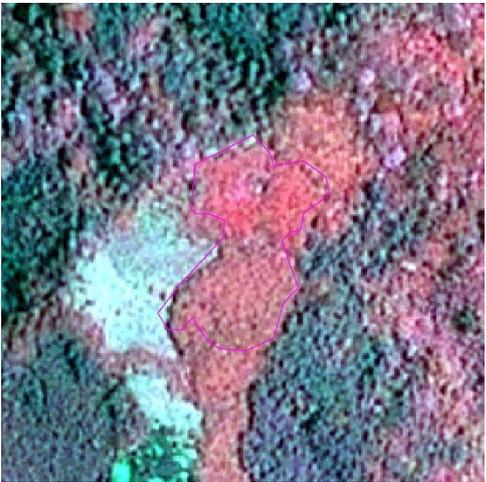
回報資訊			
權責單位	新竹縣政府	查報日期	2024/12/09
查證結果	違規	變異類型	未依核定計畫施工
內容描述	除草，種生薑		
現地照片

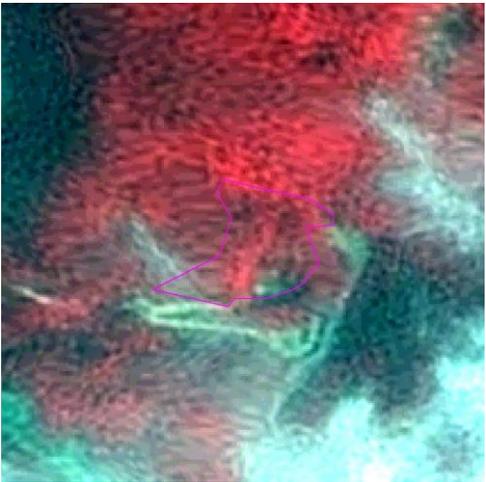
回報資訊			
權責單位	新竹縣政府	查報日期	2024/12/11
查證結果	違規	變異類型	整坡作業
內容描述	疑似整坡作業		
現地照片
