附錄 6

變異點查報成果—中央管河川水庫

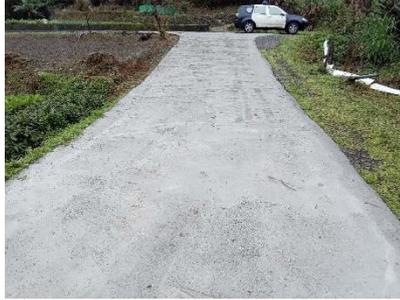
回報資訊			
權責單位	臺北水源特定區管理分署	查報日期	2024/02/27
查證結果	違規	變異類型	整地
內容描述	現況有疑似未經申請擅自鋪設水泥鋪面情事，已函請新北市政府本權責卓處（詳文號:1130200328）。

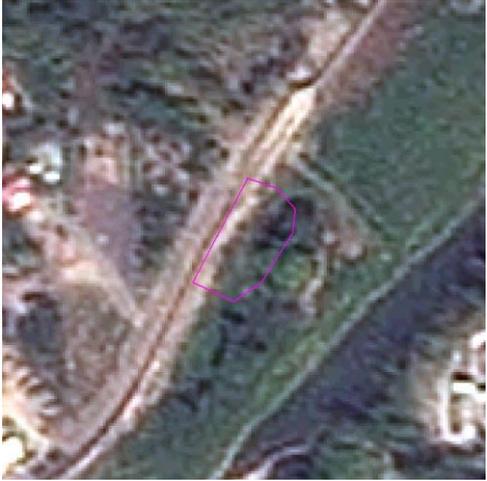
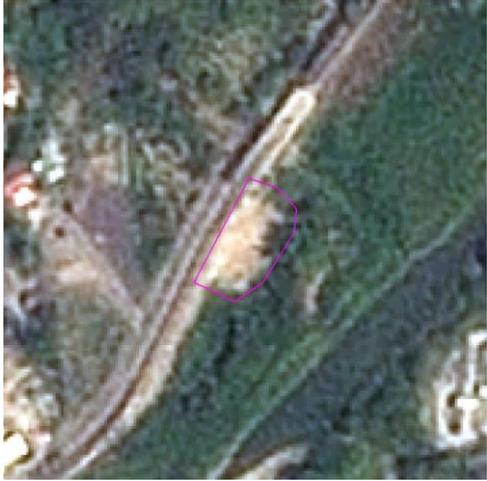
回報資訊			
權責單位	第五河川分署	查報日期	2024/03/28
查證結果	違規	變異類型	傾倒廢棄物、土
內容描述	本為廢棄物案件，本分署早已於 1 月 31 日發現變異，當時即通報嘉義縣環保局及當地派出所前往查察，案件目前由嘉義縣環保局查辦中。

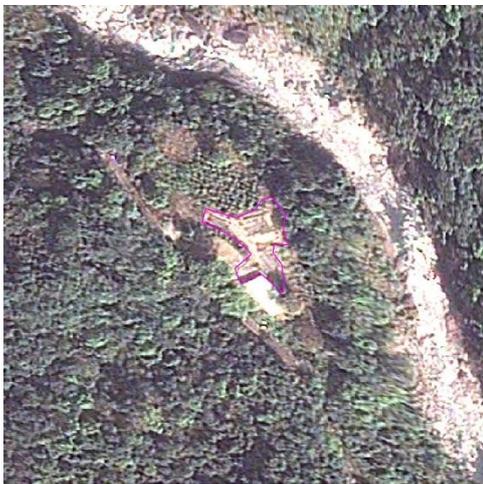
回報資訊			
權責單位	臺北水源特定區管理分署	查報日期	2024/04/25
查證結果	違規	變異類型	整地
內容描述	除草及碎石鋪面

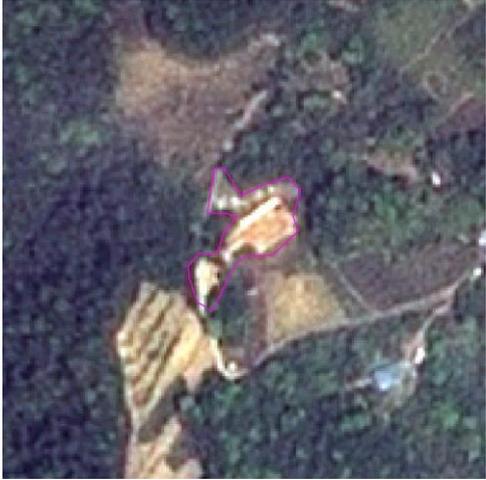
回報資訊			
權責單位	臺北水源特定區管理分署	查報日期	2024/04/30
查證結果	違規	變異類型	整地
內容描述	現況有疑似未經核准擅自開挖整地及施作擋土設施等情事，將函請新北市政府本權責卓處。(詳文號:1130200785)

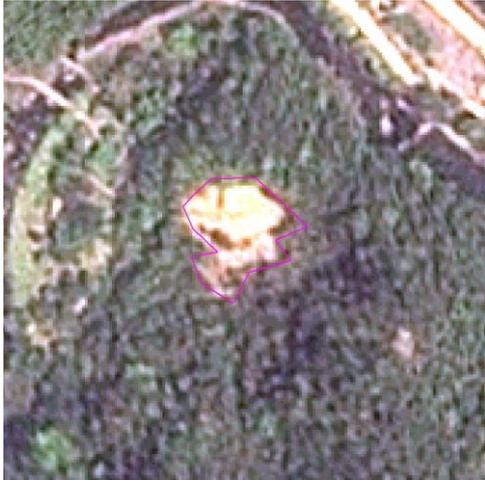
回報資訊			
權責單位	臺北水源特定區管理分署	查報日期	2024/04/18
查證結果	違規	變異類型	違建
內容描述	本日現勘坪林區坪堵段 68 地號土地附近，現況有疑似未經申請擅自搭建鋼棚架情事，有關建物違規情事已簽請建管課卓處。(詳文號:1130200687)

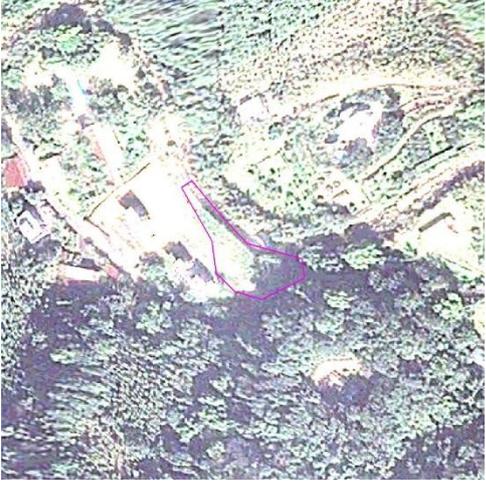
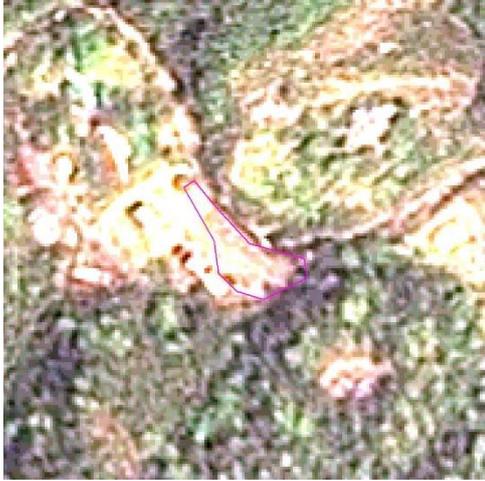
回報資訊			
權責單位	臺北水源特定區管理分署	查報日期	2024/05/10
查證結果	違規	變異類型	整地
內容描述	整地及擋土設施

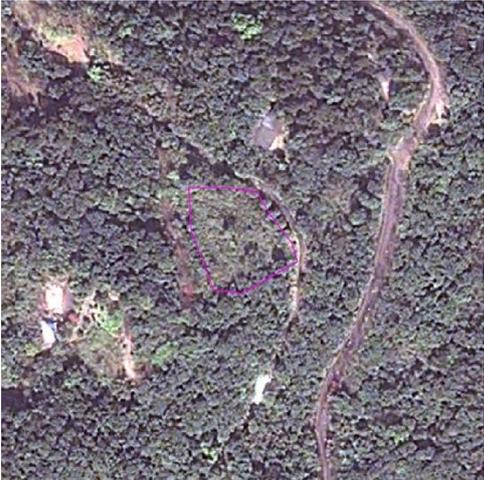
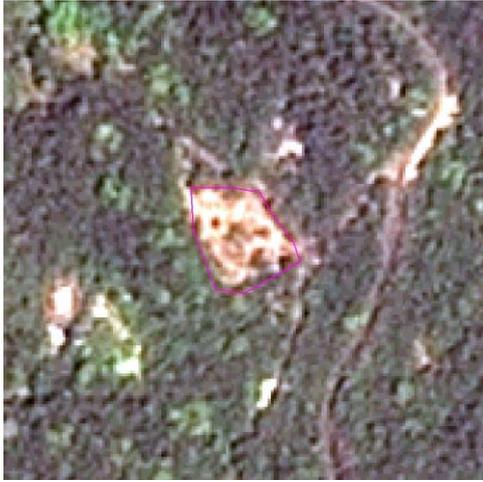
回報資訊			
權責單位	臺北水源特定區管理分署	查報日期	2024/04/25
查證結果	違規	變異類型	整地
內容描述	開挖整地

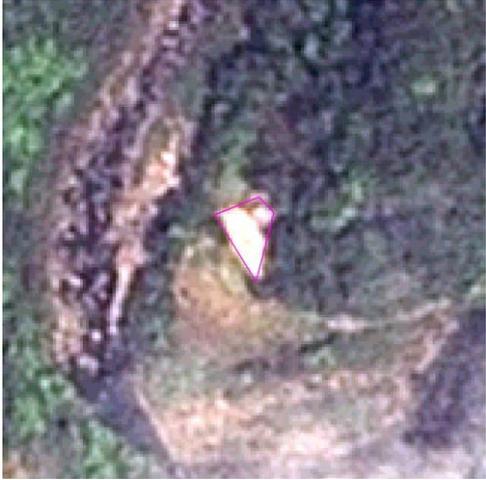
回報資訊			
權責單位	臺北水源特定區管理分署	查報日期	2024/05/08
查證結果	違規	變異類型	整地
內容描述	現況有疑似未經申請擅自鋪設水泥鋪面情事，已函請新北市政府本於權責卓處。(詳文號:1130200850)

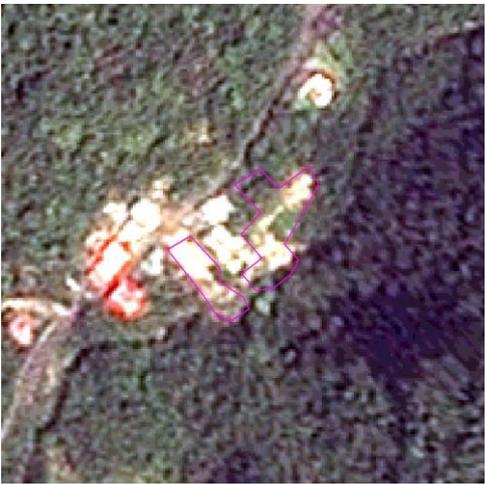
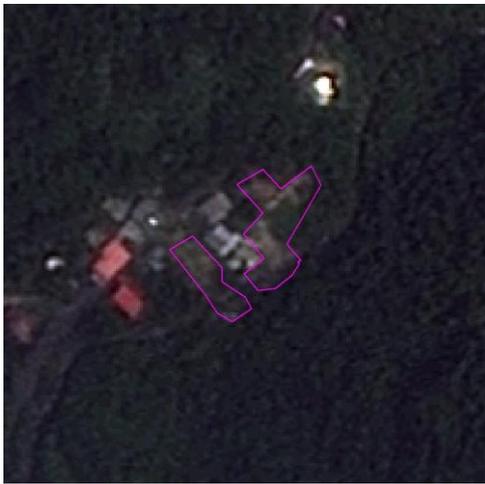
回報資訊			
權責單位	臺北水源特定區管理分署	查報日期	2024/07/03
查證結果	違規	變異類型	整地
內容描述	蓄水設施及混凝土鋪面

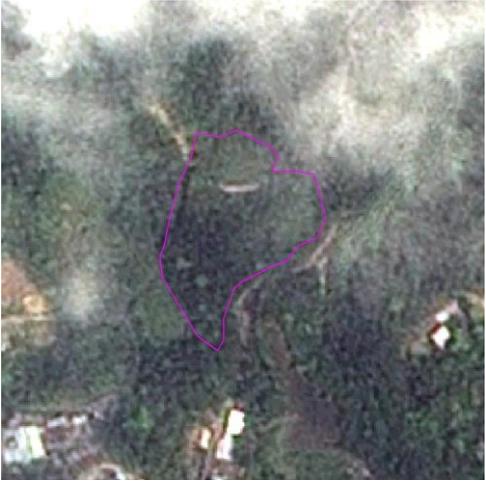
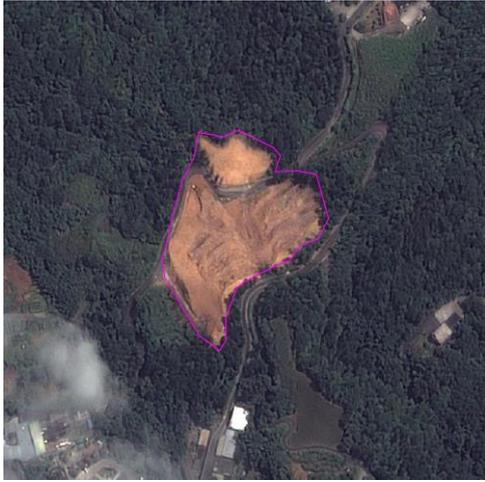
回報資訊			
權責單位	臺北水源特定區管理分署	查報日期	2024/07/02
查證結果	違規	變異類型	整地
內容描述	該筆地號前經本分署辦理會勘在案(本分署 112 年 6 月 26 日水臺管字第 11302011690 號), 新北市政府農業局(主管機關)表示, 現況有開挖整地情事, 行為人表示原有茶園, 將調閱相關資料憑辦。

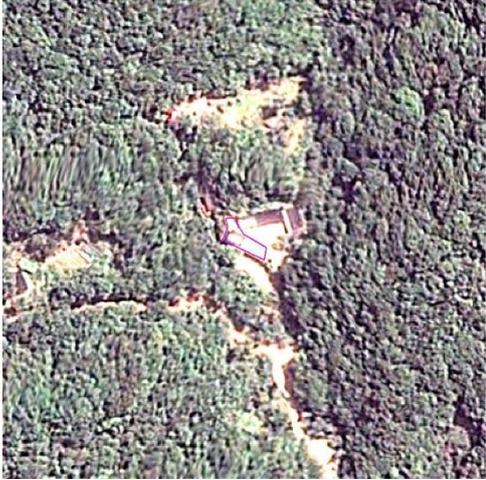
回報資訊			
權責單位	臺北水源特定區管理分署	查報日期	2024/07/09
查證結果	違規	變異類型	整地
內容描述	本日現勘雙溪區料角坑段保成坑小段 21-2 及 108 地號附近土地，現場有疑似未經申請擅自興建鐵皮構造物、鋪設水泥鋪面等情事，涉及違章情事，已敬會建管科本權責卓處，涉嫌土地使用違規部分，則函請新北市政府本職權卓處。(詳文號:1130201268)

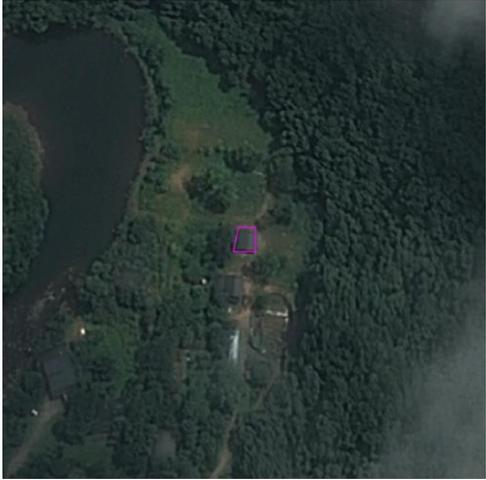
回報資訊			
權責單位	臺北水源特定區管理分署	查報日期	2024/07/16
查證結果	違規	變異類型	違建
內容描述	經本科現勘於坪林區鷺鷥岫段鷺鷥岫小段 3-1 地號土地附近(TWD97：329726, 2761286 附近)，現況有疑似未經申請擅自興建鐵皮構造物情事，已簽請建管科本權責卓處。(詳文號:1130201328)

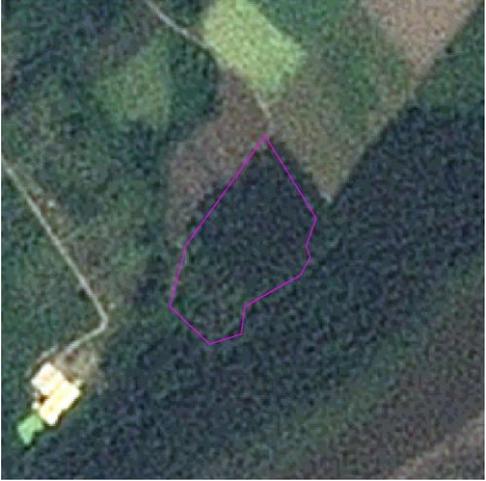
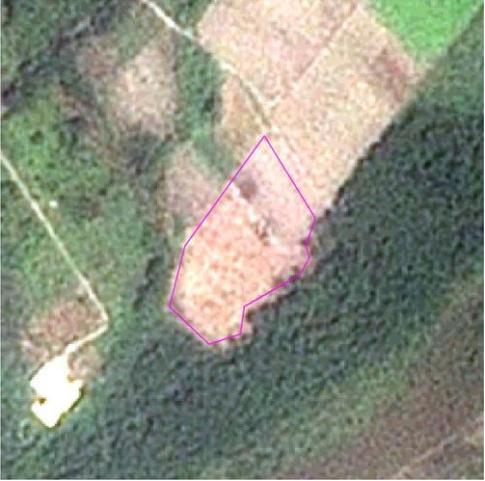
回報資訊			
權責單位	第一河川分署	查報日期	2024/07/22
查證結果	違規	變異類型	其他
內容描述	農民開墾有逾界使用之情形 (現地尚無種植情形僅整地)，本案已製作取締紀錄並請鈞長派員開處分書。

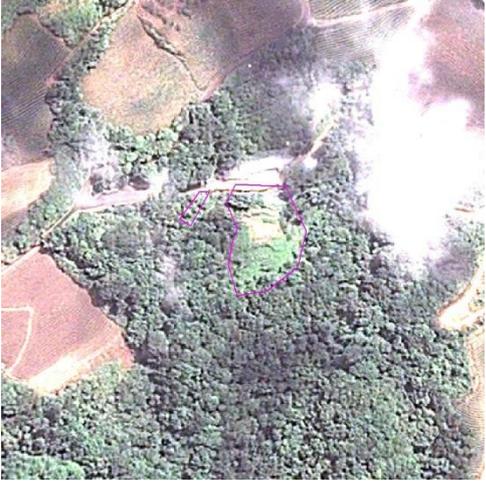
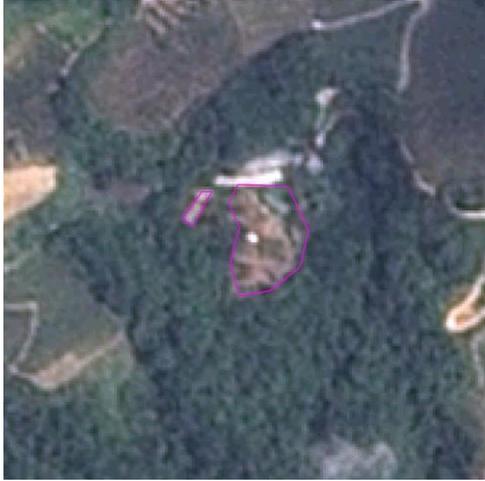
內容描述	現況有疑似未經申請擅自開挖整地及興建建築物等情事，涉及違章部分，已敬會建管科本權責卓處(詳文號:1130201516)；其他涉嫌土地使用違規部分，已函請新北市政府本權責卓處。
現地照片

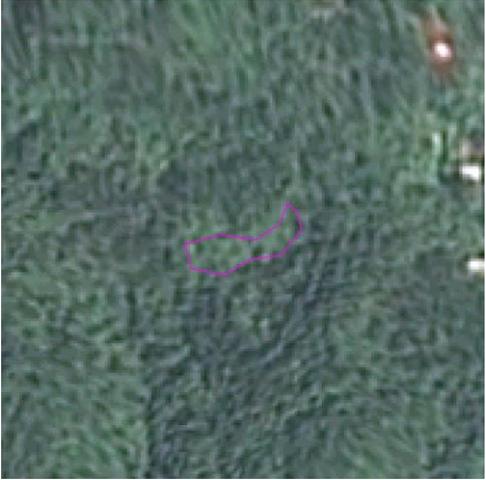
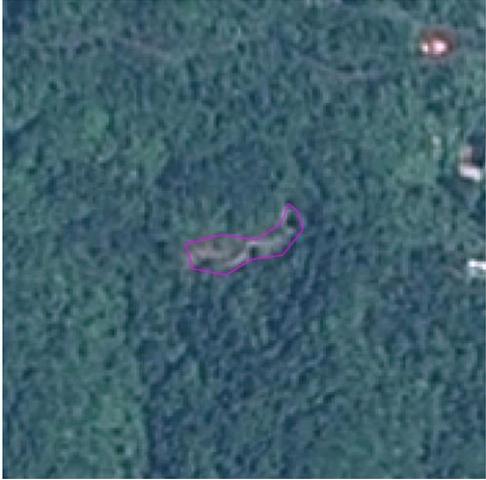
回報資訊			
權責單位	臺北水源特定區管理分署	查報日期	2024/07/29
查證結果	違規	變異類型	整地
內容描述	本日現勘坪林區水筆淒坑段水筆淒坑小段 87-2 地號土地，現況有開挖整地情事，已函請新北市政府本權責卓處。(詳文號:1130201409)

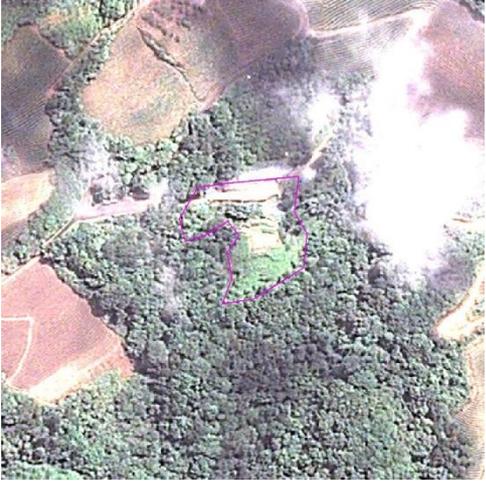
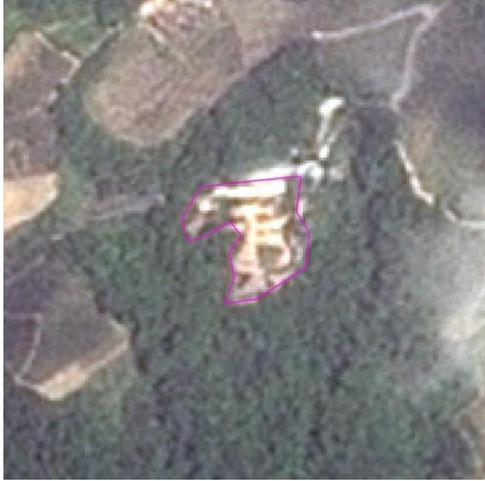
回報資訊			
權責單位	臺北水源特定區管理分署	查報日期	2024/08/23
查證結果	違規	變異類型	整地
內容描述	本案址與變異點編號 211113073002 相同，現況有疑似未經申請擅自開挖整地及興建建築物等情事，涉及違章情事，本分署將依違章建築處理辦法及建

築法續處，其他涉嫌土地使用違規部分則已函請貴府本職權卓處。(本分署 113 年 8 月 15 日水臺管字第 11302015160 號函)
現地照片

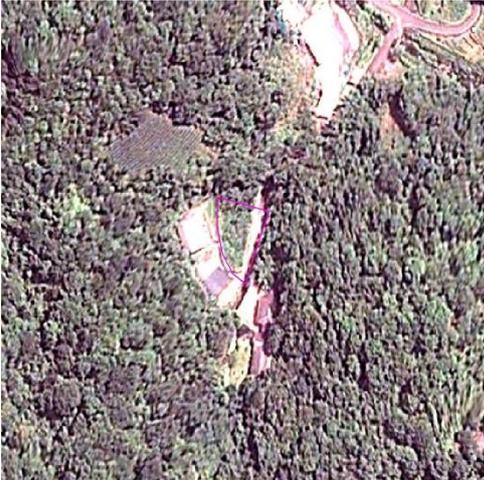
回報資訊			
權責單位	臺北水源特定區管理分署	查報日期	2024/08/23
查證結果	違規	變異類型	整地
內容描述	現況有疑似未經申請擅自開挖整地情事，已函請新北市政府本權責卓處。 (詳文號:1130201588)

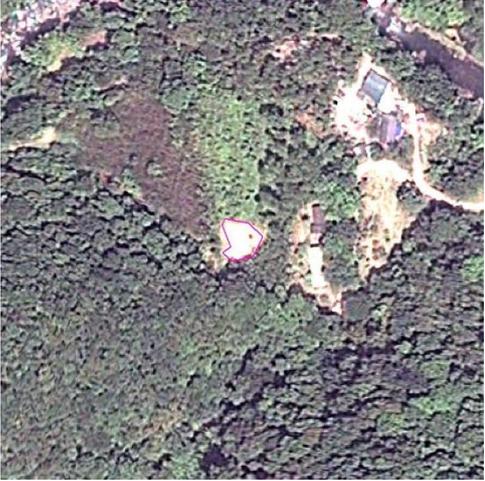
回報資訊			
權責單位	臺北水源特定區管理分署	查報日期	2024/08/29
查證結果	違規	變異類型	整地
內容描述	開挖整地

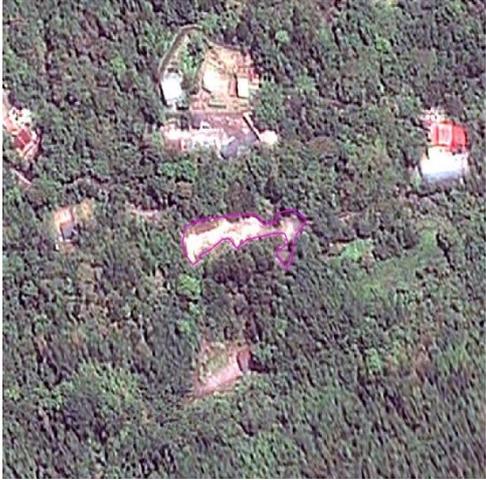
回報資訊			
權責單位	臺北水源特定區管理分署	查報日期	2024/09/03
查證結果	違規	變異類型	傾倒廢棄物、土
內容描述	疑似傾倒營建廢棄物

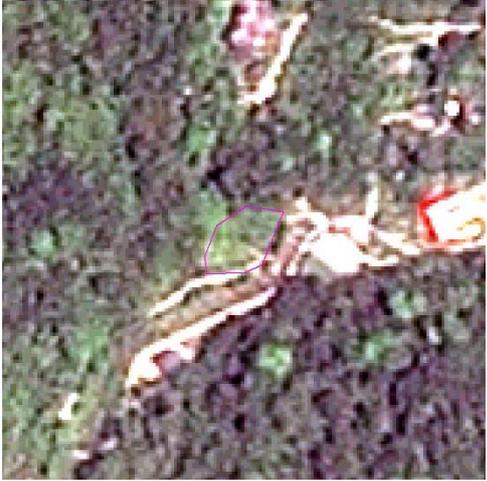
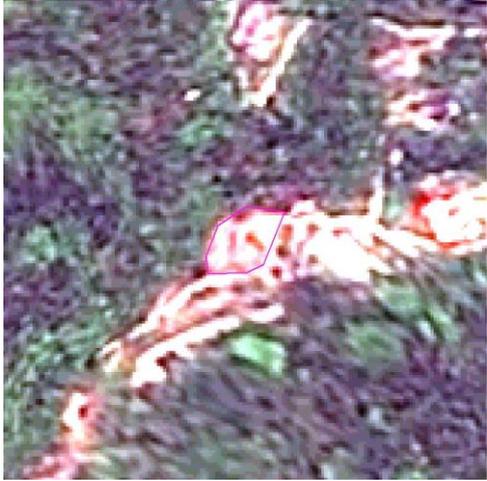
回報資訊			
權責單位	臺北水源特定區管理分署	查報日期	2024/09/27
查證結果	違規	變異類型	整地
內容描述	開挖整地

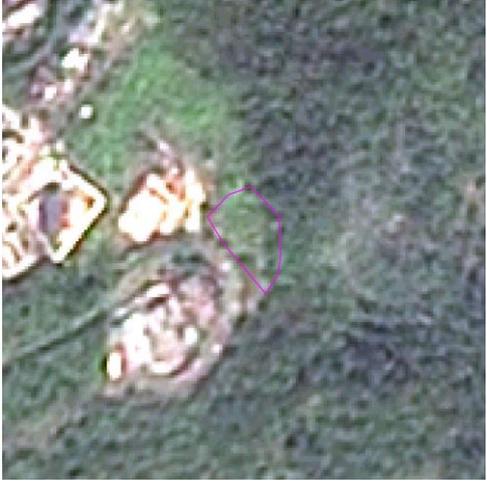
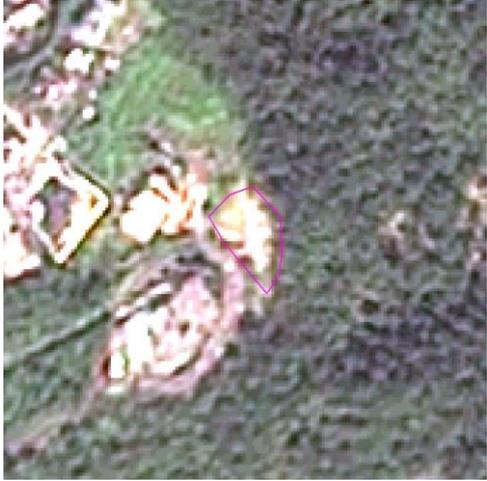
回報資訊			
權責單位	臺北水源特定區管理分署	查報日期	2024/11/22
查證結果	違規	變異類型	違建
內容描述	疑似違建及未經申請開挖整地
