變異點查報成果—出流管制

11302 期違規變異查報紀錄

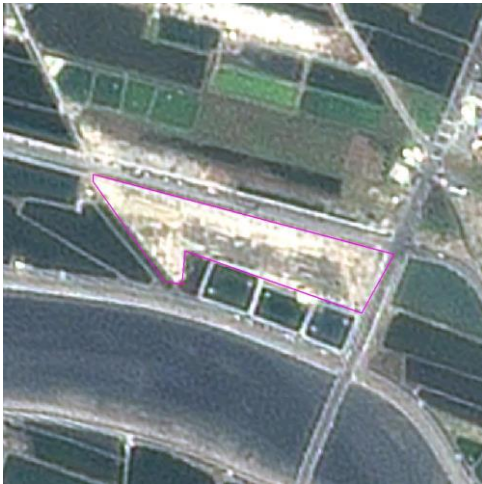
第 11302 期出流管制變異（編號 21511302020）查證回報成果

回報資訊			
權責單位	雲林縣政府	查報日期	2024/03/21
查證結果	違規	變異類型	其他
內容描述	本案 507-2、507-3、507-4 地號土地為一般農業區農牧用地，經現地查勘結果，現場土地疑有填土之行為，請本府地政處及農業處確認其填土行為是否經貴處許可並依權責妥處。		
現地照片

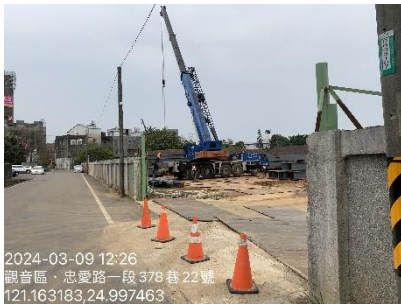
回報資訊			
權責單位	桃園市政府	查報日期	2024/03/09
查證結果	違規	變異類型	未取得出流管制計畫書核定函
內容描述	1. 中華電信-電信機器室新建工程 2. 查無案件編號，疑似未取得出流管制計畫書核定函 3. 現場有施工行為		
現地照片

<p>現場有施工行為</p>

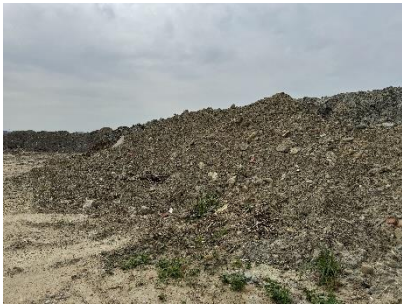
第 11303 期出流管制變異（編號 21511303034）查證回報成果

回報資訊			
權責單位	苗栗縣政府	查報日期	2024/04/17
查證結果	違規	變異類型	其他
內容描述	旨案經查明為違規開發，已由本府水利處土石資源科及本府農業處查處在案		
現地照片

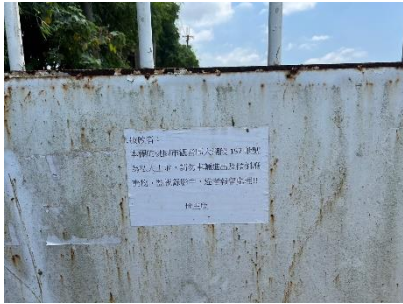
回報資訊			
權責單位	桃園市政府	查報日期	2024/07/19
查證結果	違規	變異類型	其他
內容描述	基地有開發整地行為，且查無核准之工程告示牌		
現地照片

<p style="text-align: center;">地主張貼之公告</p>

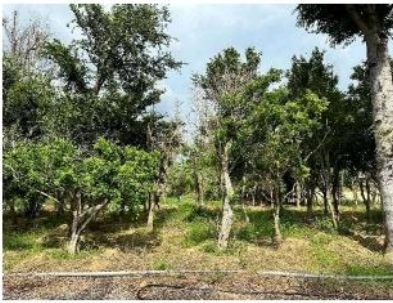
第 11307 期出流管制變異（編號 21511307030）查證回報成果

回報資訊			
權責單位	苗栗縣政府	查報日期	2024/08/12
查證結果	違規	變異類型	其他
內容描述	有關本縣後龍鎮龍城段 1843 地號(一般農業區/農牧用地)土地，未經申請堆置回填土石方等情事，涉及違反土地使用管制規定，爰依農業發展條例移請地政處依規核處。		
現地照片

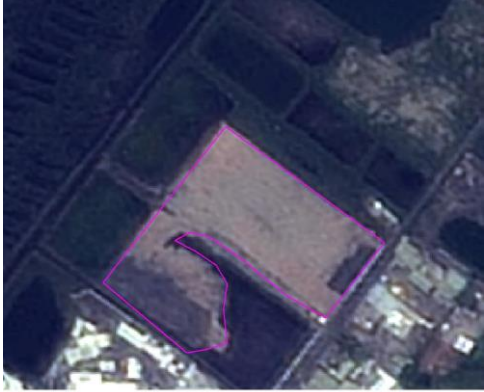
第 11308 期出流管制變異（編號 21511308016）查證回報成果

回報資訊			
權責單位	雲林縣政府	查報日期	2024/09/16
查證結果	違規	變異類型	其他
內容描述	現場機具挖填土地，目前尚無「出流管制計畫書與規劃書審核監督及免辦認定辦法」第 2 條第 1 項款第 1 款至第 20 款規定之開發樣態，並先前經檢調單位調查挖填行為是否違規。		
現地照片

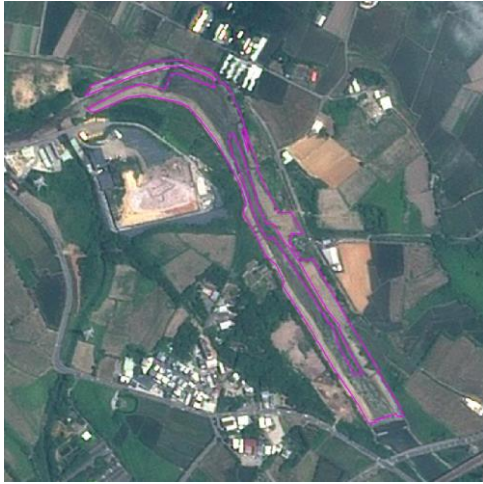
第 11309 期出流管制變異（編號 21511309026）查證回報成果

回報資訊			
權責單位	桃園市政府	查報日期	2024/10/07
查證結果	違規	變異類型	其他
內容描述	順水右岸民眾整地種植農作物；順水左岸有疑似非法堆置廢棄物		
現地照片	  <p>順水左岸有疑似非法堆置廢棄物</p>

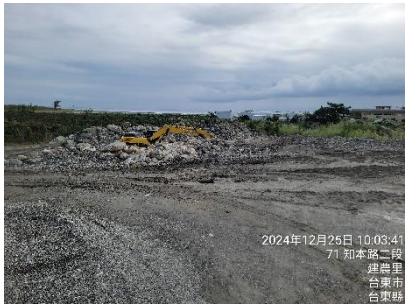
第 11311 期出流管制變異（編號 21511311032）查證回報成果

回報資訊			
權責單位	臺東縣政府	查報日期	2024/12/25
查證結果	違規	變異類型	其他
內容描述	<p>太麻里鄉荒野段 1165、1157 地號及秀山段 1 地號等 3 筆國有土地（使用面積約為 1.2 公頃），經空拍影像判讀有違法使用行為，且未有合法開發之許可文件，請國產署臺東辦事處依轄管法令，令占用人（信江工程行）即日起停止施作、使用行為等違法處置，惟空拍影像曝光，無法判斷變異範圍達 2 公頃。</p>		
現地照片
