## 附錄 8

### 變異點查報成果—海岸線

## 113051 期變異點查報紀錄

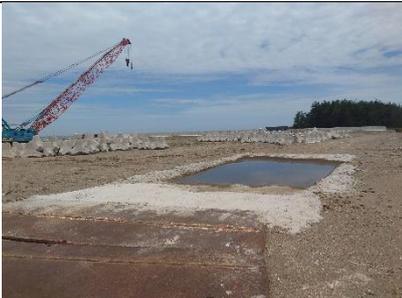
回報資訊			
權責單位	桃園市新屋區公所	查報日期	2024/06/24
變異位置	永安漁港北岸整體改善計圍堤工程		
查證結果	合法	變異類型	其他
內容描述	永安漁港北岸整體改善計圍堤工程		
現地照片

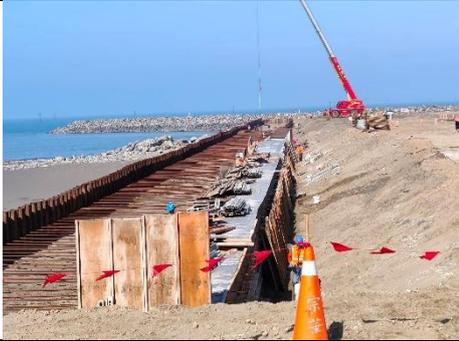
回報資訊			
權責單位	苗栗縣通霄鎮公所	查報日期	2024/05/29
變異位置	通霄發電廠附近海域		
查證結果	合法	變異類型	新增人工構造物
內容描述	台電公司於通霄鎮海濱段 820 地號土地及毗鄰通霄海域建置冷卻循環水系統海底取排水路工程		
現地照片

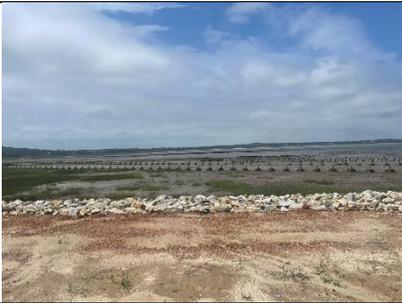
回報資訊			
權責單位	金門縣金沙鎮公所	查報日期	2024/05/28
變異位置	鄰近呂厝之海邊		
查證結果	自然變化	變異類型	無明顯變異
內容描述	無明顯變異		
現地照片

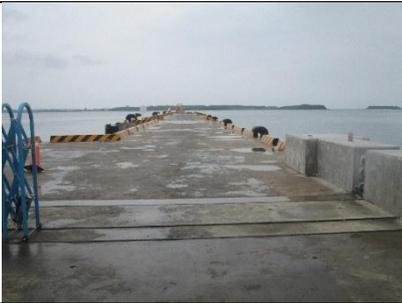
回報資訊			
權責單位	澎湖縣馬公市公所	查報日期	2024/05/30
變異位置	澎湖港馬公 1 號碼頭區郵輪碼頭延建工程		
查證結果	合法	變異類型	新增人工構造物
內容描述	澎湖港馬公 1 號碼頭區郵輪碼頭延建工程		
現地照片

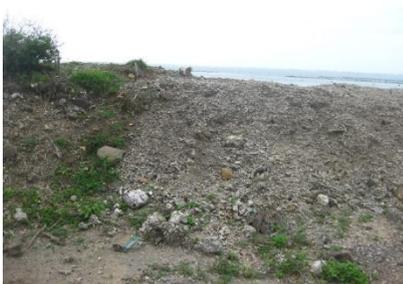
<p style="text-align: center;">側視</p>

回報資訊			
權責單位	澎湖縣西嶼鄉公所	查報日期	2024/05/28
變異位置	本案變異點位於西嶼鄉二崁漁港北邊海堤		
查證結果	合法	變異類型	其他
內容描述	因風災造成海岸堤(級配材質)缺一塊，以現有珊瑚砂石填補。		
現地照片

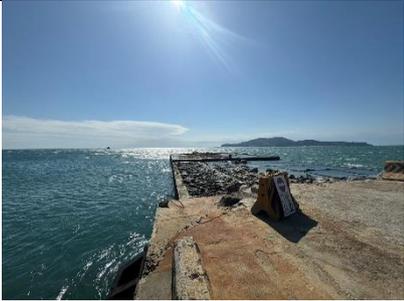
<p style="text-align: center;">現況圖</p>

回報資訊			
權責單位	連江縣莒光鄉公所	查報日期	2024/05/28
變異位置	點位 P3-橫坐標 E : 346361.00-縱坐標 N : 2872232.90 點位 P4-橫坐標 E : 346310.B4-縱坐標 N : 2872235.03		
查證結果	合法	變異類型	新增人工構造物
內容描述	連江縣莒光鄉東莒猛澳防坡堤延長 50.2m		
現地照片

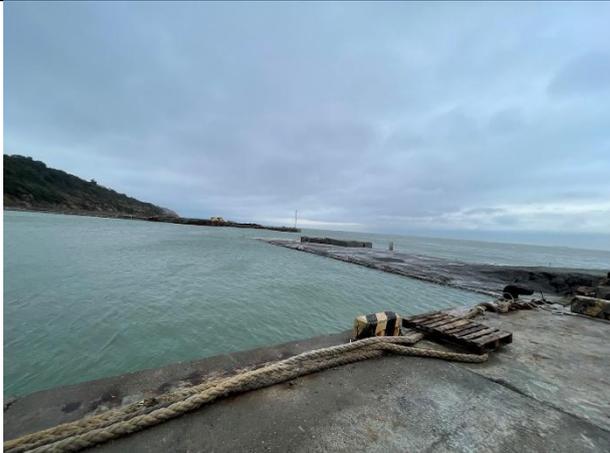
回報資訊			
權責單位	連江縣莒光鄉公所	查報日期	2024/11/14
變異位置	東莒猛澳港碼頭區		
查證結果	合法	變異類型	新增人工構造物
內容描述	東莒猛澳港碼頭區外廓防坡堤工程		
現地照片

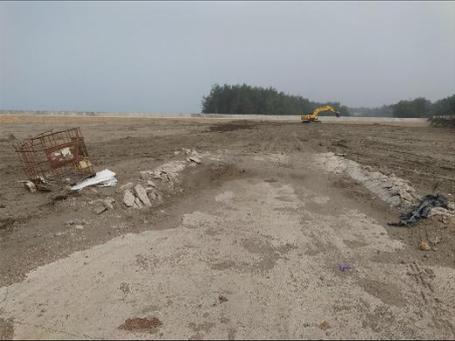
回報資訊			
權責單位	桃園市新屋區公所	查報日期	2024/11/26
變異位置	永安漁港北岸整改善計畫圍堤工程		
查證結果	合法	變異類型	新增人工構造物
內容描述	永安漁港北岸整改善計畫圍堤工程		
現地照片

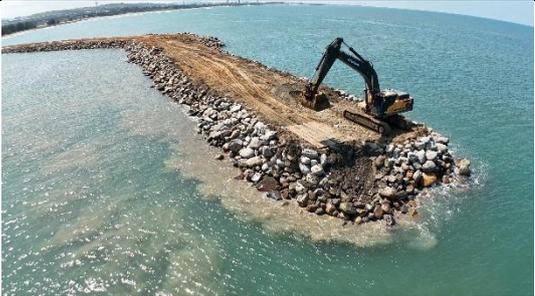
回報資訊			
權責單位	苗栗縣通霄鎮公所	查報日期	2024/12/04
變異位置	通霄發電廠附近海域		
查證結果	合法	變異類型	新增人工構造物
內容描述	該變異點為台電公司中部施工處通霄二期計畫海管工程之南側臨時堤施工		
現地照片

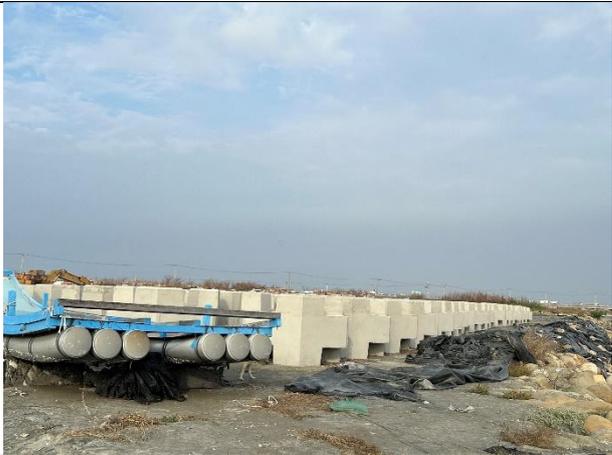
回報資訊			
權責單位	雲林縣臺西鄉公所	查報日期	2024/11/15
變異位置	位於台西漁港船舶維修平台。		
查證結果	違規	變異類型	其他
內容描述	放置消波塊		
現地照片

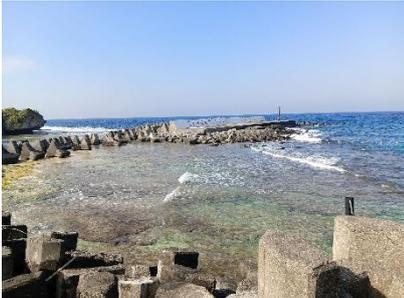
回報資訊			
權責單位	屏東縣琉球鄉公所	查報日期	2024/12/20
變異位置	本次顯示變異點為杉福漁港左側延伸碼頭,經至現場實地勘查,並未發現有任何不當開發情事(如現場照片),仍為從來之使用,並無異狀以此查報回覆		
查證結果	自然變化	變異類型	無明顯變異
內容描述	本次顯示變異點為杉福漁港左側延伸碼頭,經至現場實地勘查,並未發現有任何不當開發情事(如現場照片),仍為從來之使用,並無異狀以此查報回覆		
現地照片

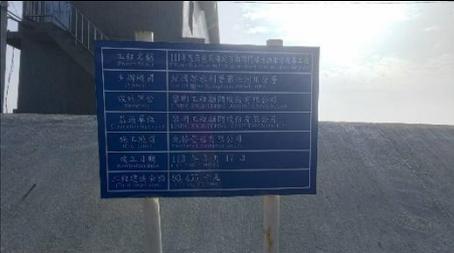
回報資訊			
權責單位	屏東縣佳冬鄉公所	查報日期	2024/11/19
變異位置	經實地勘查後，其變異點為屏東縣政府辦理 111 年度葫蘆尾海堤防潮閘門構造物維修改善工程，無違規事項。		
查證結果	合法	變異類型	新增人工構造物
內容描述	經實地勘查後，其變異點為屏東縣政府辦理 111 年度葫蘆尾海堤防潮閘門構造物維修改善工程，無違規事項。		
現地照片

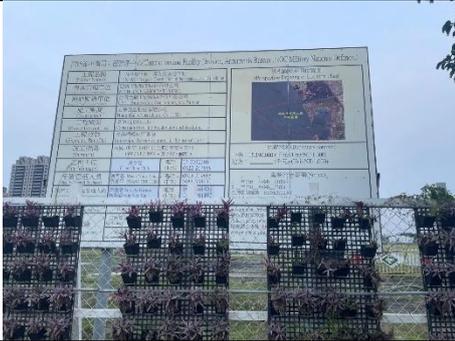
回報資訊			
權責單位	高雄市楠梓區公所	查報日期	2024/11/20
變異位置	為軍事管制區無法實施現場勘查		
查證結果	合法	變異類型	新增人工構造物
內容描述	國防部軍備局工程營產中心辦理 N-WH 計畫堤防及浚挖工程		
現地照片
