附錄 3A

變異點查報成果—全國區域

第 1 期 (10801) 違規變異點查報紀錄

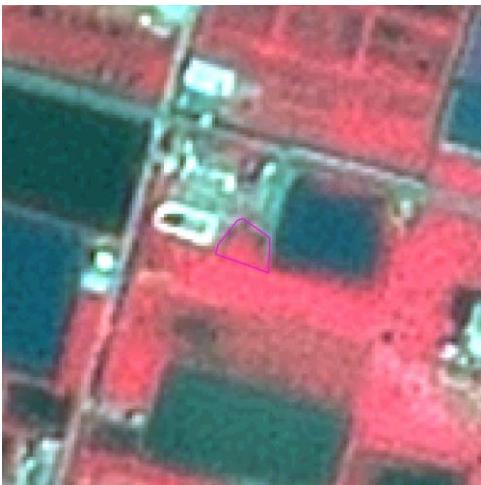
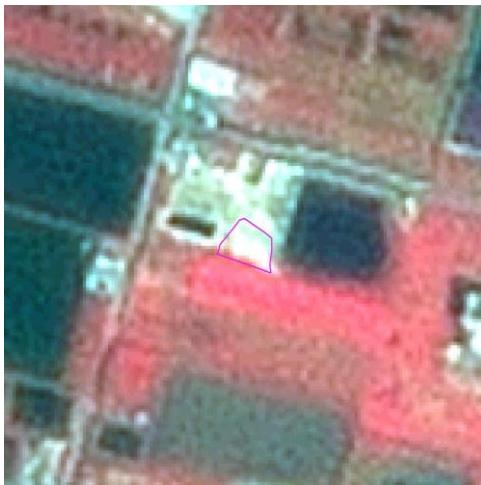
第 10801 期全國區域變異（編號 P1610801162）查證回報成果

回報資訊			
權責單位	雲林縣臺西鄉公所	查報日期	04/18/2019
土地使用類型	非都市用地	土地使用分區	一般農業區
查證結果	違規	變異類型	移除建物
內容描述	該地號有建物、飼料桶。		
現地照片

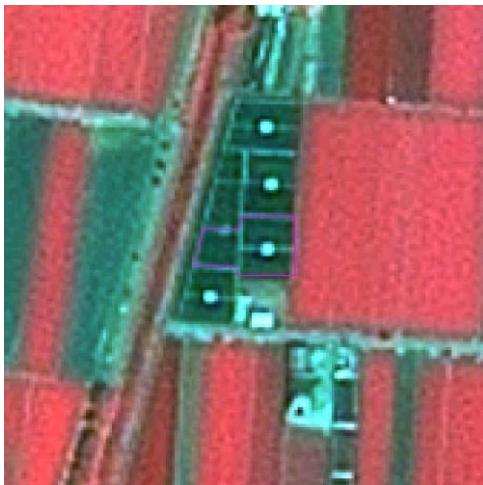
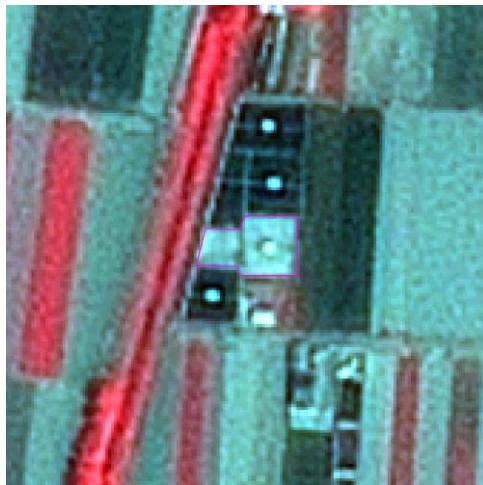
第 10801 期全國區域變異（編號 P0510801206）查證回報成果

回報資訊			
權責單位	雲林縣土庫鎮公所	查報日期	04/17/2019
土地使用類型	非都市用地	土地使用分區	特定農業區
查證結果	違規	變異類型	移除水域(漁塭或水塘)
內容描述	該地號為鱉池，變異區域疑似水池乾涸。		
現地照片

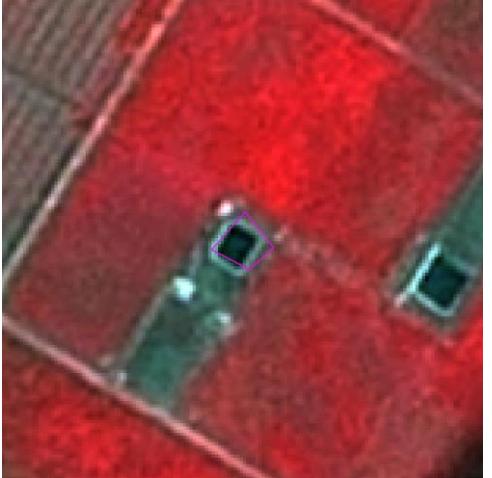
回報資訊			
權責單位	花蓮縣鳳林鎮公所	查報日期	06/21/2019
土地使用類型	非都市用地	土地使用分區	一般農業區
查證結果	違規	變異類型	新增水域(漁塭或水塘)
內容描述	變異點為新增水池，詢問本所農業課，無申請資料。		
現地照片

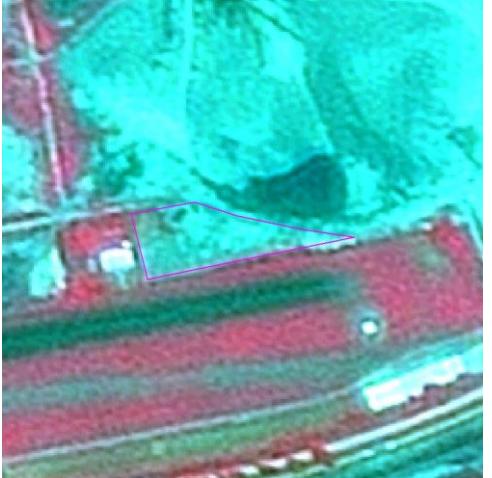
回報資訊			
權責單位	屏東縣高樹鄉公所	查報日期	07/30/2019
土地使用類型	非都市用地	土地使用分區	一般農業區
查證結果	違規	變異類型	採礦變化
內容描述	石獅公段 326 地號違規堆置砂石。		
現地照片

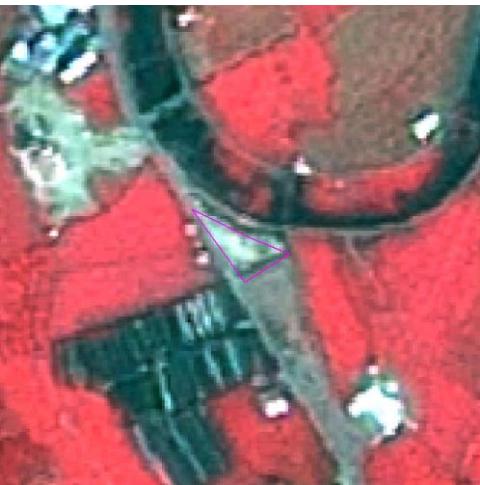
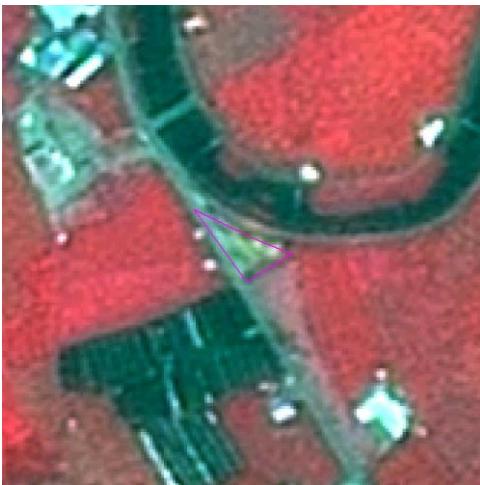
回報資訊			
權責單位	苗栗縣卓蘭鎮公所	查報日期	08/01/2019
土地使用類型	非都市用地	土地使用分區	特定農業區
查證結果	違規	變異類型	其他
內容描述	現場存有鐵皮貨櫃.部份營建水泥塊及土方等		
現地照片

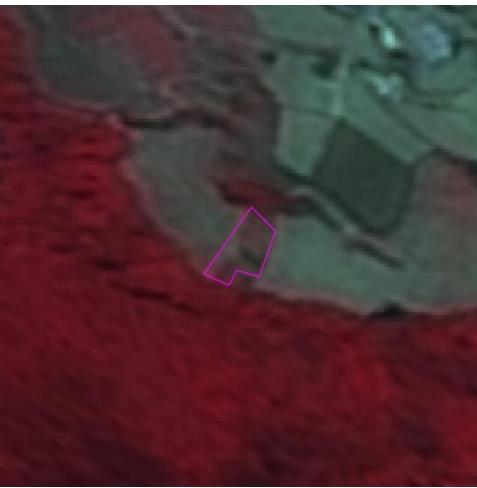
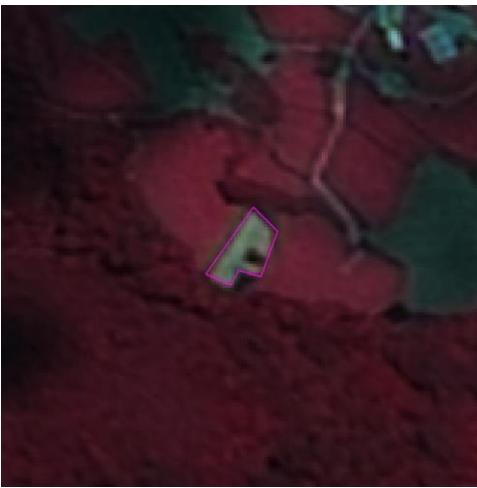
回報資訊			
權責單位	福壽山農場	查報日期	08/31/2019
土地使用類型	非都市用地	土地使用分區	山坡地保育區
查證結果	違規	變異類型	作物變化
內容描述	福壽山段 196 地號周圍林業用地超限利用部分，本場已先行通知佔耕人等來場簽立切結繳回土地。 本場持續依照相關規定，排除佔用並依佔耕面積收取不當得利金。		
現地照片

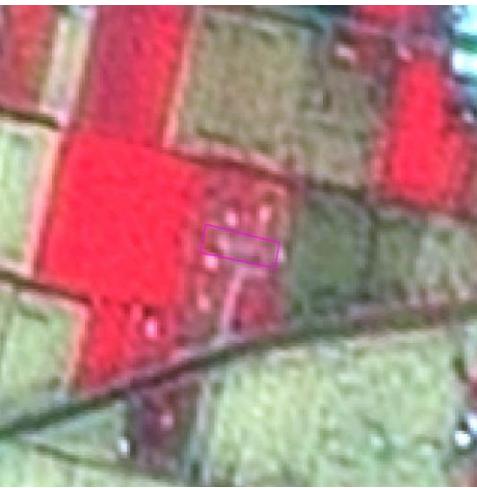
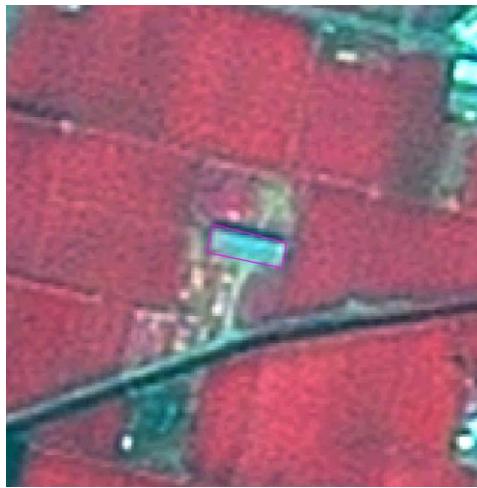
回報資訊			
權責單位	臺中市大安區公所	查報日期	10/25/2019
土地使用類型	非都市用地	土地使用分區	特定農業區
查證結果	違規	變異類型	新增建物
內容描述	建物		
現地照片

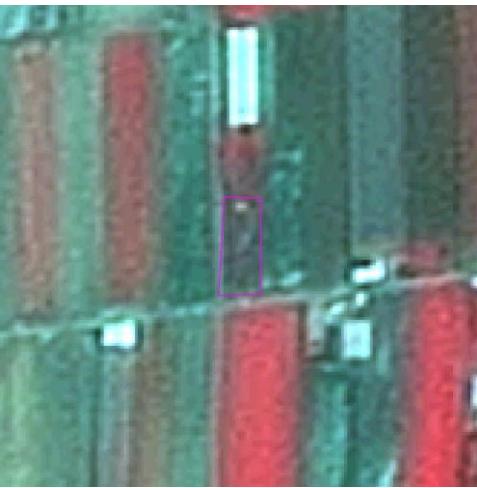
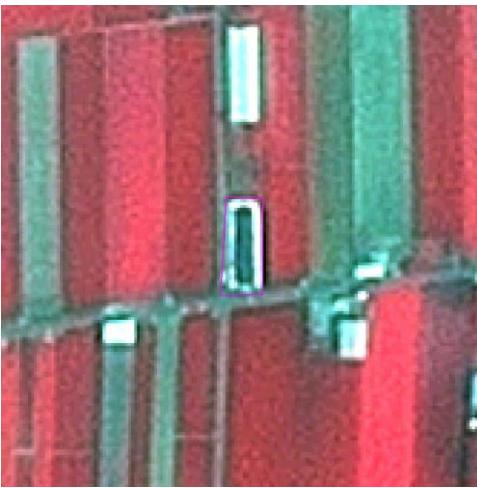
回報資訊			
權責單位	雲林縣虎尾鎮公所	查報日期	10/23/2019
土地使用類型	非都市用地	土地使用分區	特定農業區
查證結果	違規	變異類型	新增水域(漁塭或水塘)
內容描述	現況為水池，經查未有容許同意書在案。		
現地照片

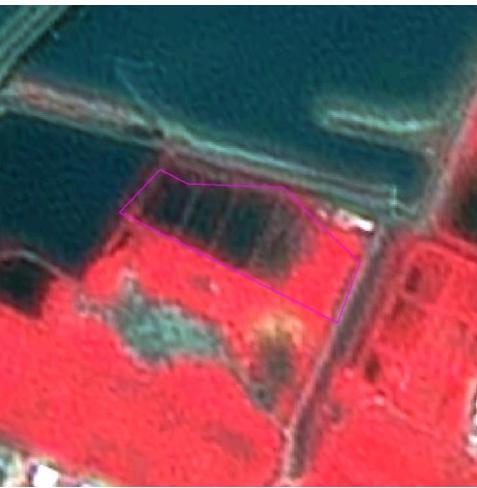
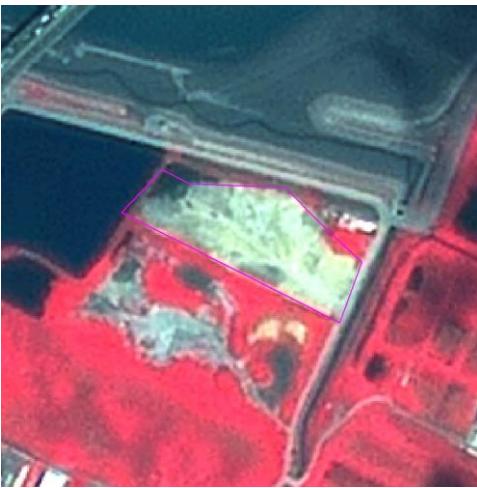
回報資訊			
權責單位	彰化縣鹿港鎮公所	查報日期	10/23/2019
土地使用類型	非都市用地	土地使用分區	一般農業區
查證結果	違規	變異類型	移除水域(漁塭或水塘)
內容描述	部分填滿土石		
現地照片

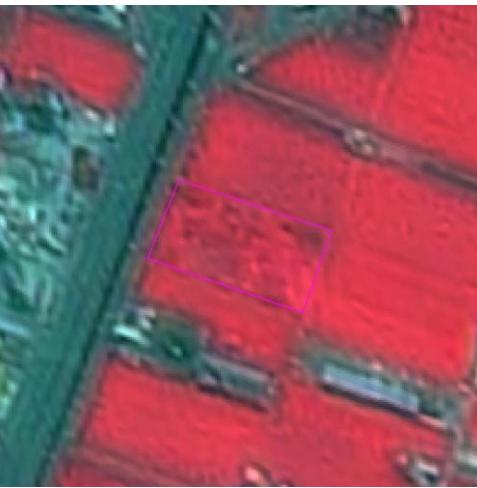
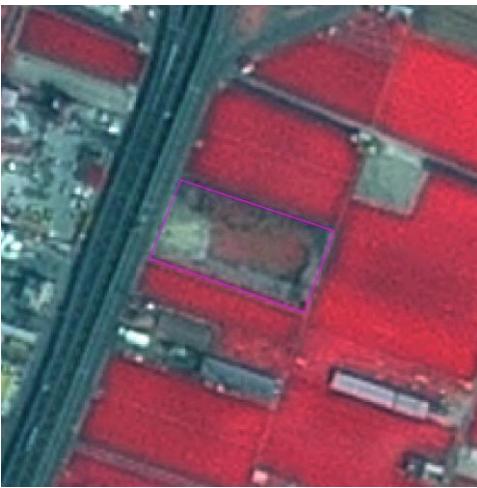
回報資訊			
權責單位	臺中市龍井區公所	查報日期	11/08/2019
土地使用類型	都市用地	土地使用分區	農業區
查證結果	違規	變異類型	整地
內容描述	現場有挖土機、水車. 整地. 堆放石堆		
現地照片

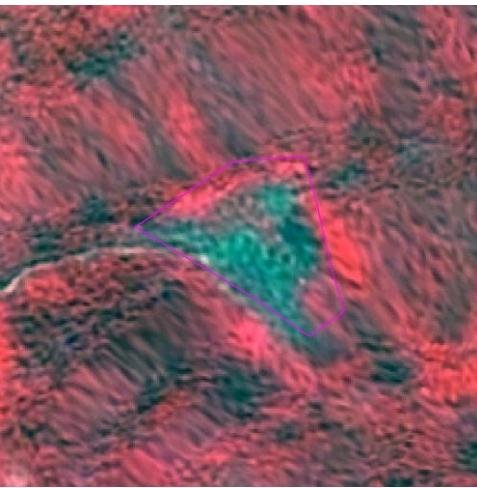
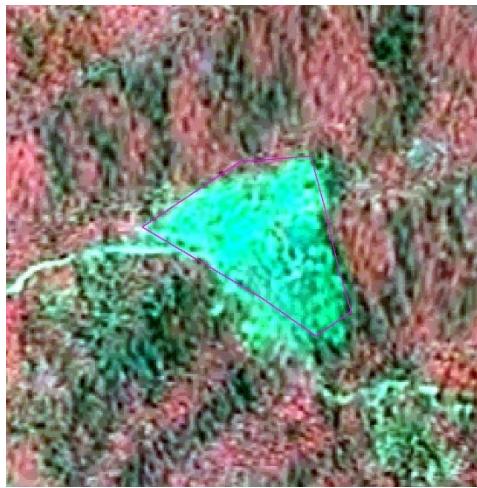
回報資訊			
權責單位	屏東林區管理處旗山工作站	查報日期	10/25/2019
土地使用類型	非都市用地	土地使用分區	森林區
查證結果	違規	變異類型	作物變化
內容描述	為本站廢耕拆除計畫列管案第 1088 號；現況為果園及 1 座工寮，經套繪航照後於 1976 年即有耕作事實，已列管在案。		
現地照片

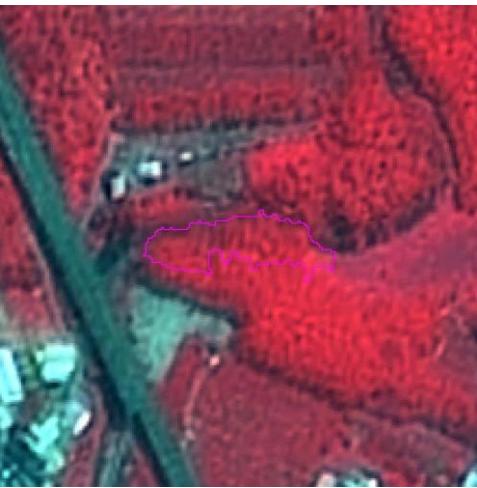
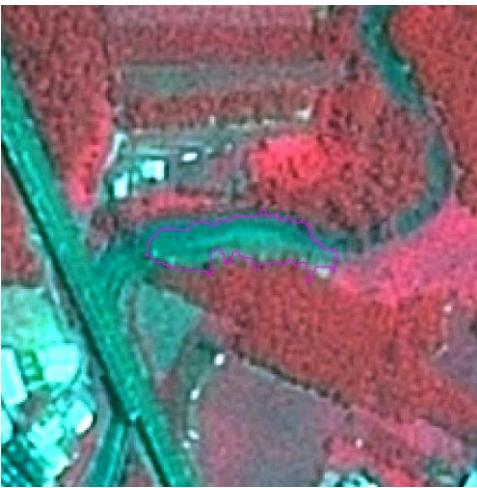
回報資訊			
權責單位	高雄市燕巢區公所	查報日期	10/28/2019
土地使用類型	都市用地	土地使用分區	
查證結果	違規	變異類型	道路變化
內容描述	河道旁有鵝卵石堆砌及整地		
現地照片

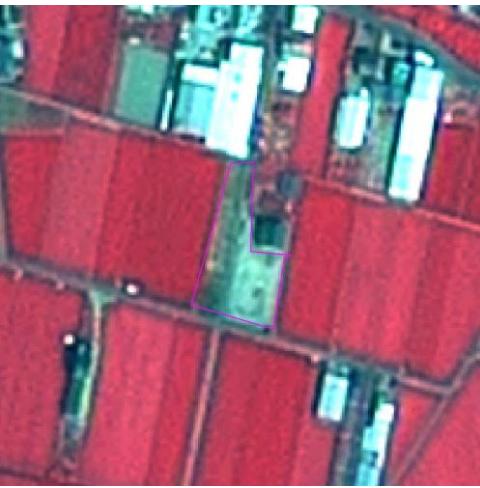
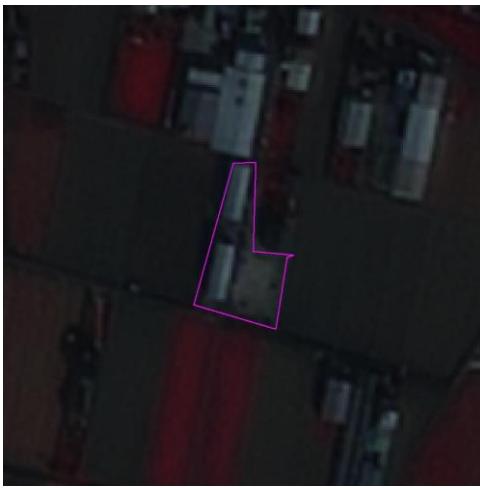
後期衛星影像 (SPOT7) 拍攝日期 (01/13/2019)		
回報資訊			
權責單位	南投縣草屯鎮公所	查報日期	04/22/2019
土地使用類型	非都市用地	土地使用分區	特定農業區
查證結果	違規	變異類型	新增建物
農舍核准建築執照	104 草鎮工(造)字第 00072 號	使用執照號碼	106 草鎮工(使)字第 00037 號
內容描述	本案位於草屯鎮北投段 1818 地號特定農業區農牧用地，該地目前有一棟 2 層建築物且周圍有圍籬。【後附本所核發使用執照參照】		
現地照片

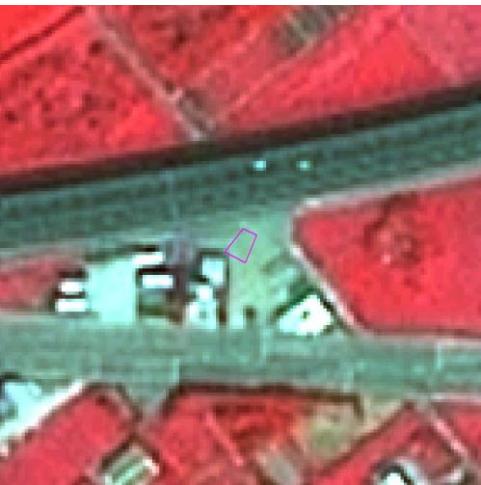
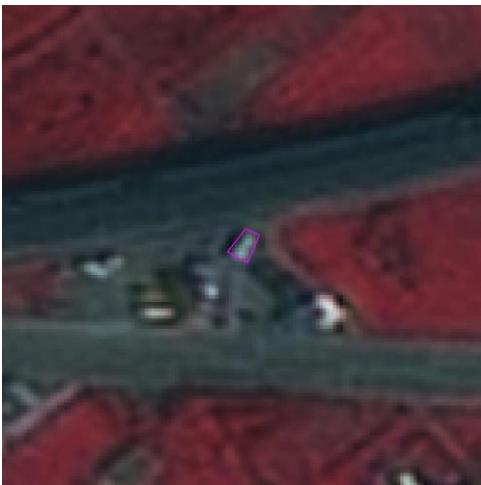
回報資訊			
權責單位	桃園市大園區公所	查報日期	03/27/2019
土地使用類型	非都市用地	土地使用分區	一般農業區
查證結果	違規	變異類型	其他
農舍核准建築執照	96 大鄉建都執字第 2461 號	使用執照號碼	(九七)大鄉建都使字第 2623 號
內容描述	鐵皮建物一間、部分水泥鋪面、鄰路部分土地邊界興建水泥矮牆擋土及部分土地鋪碎石子，空地停放車輛貨櫃。		
現地照片

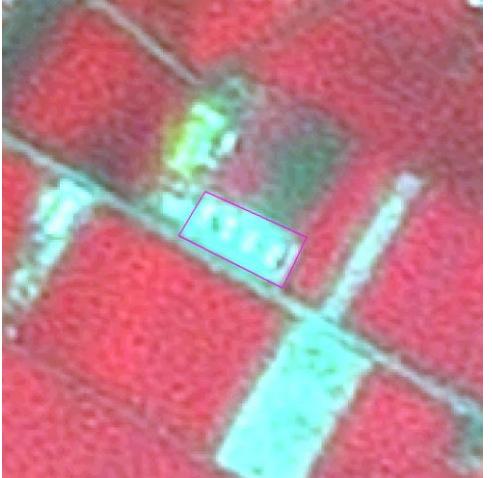
回報資訊			
權責單位	臺中市大甲區公所	查報日期	07/15/2019
土地使用類型	非都市用地	土地使用分區	特定農業區
查證結果	違規	變異類型	新增建物
農舍核准建築執照	未合法	使用執照號碼	未合法
內容描述	私設未合法鐵皮建物 4 棟。		
現地照片

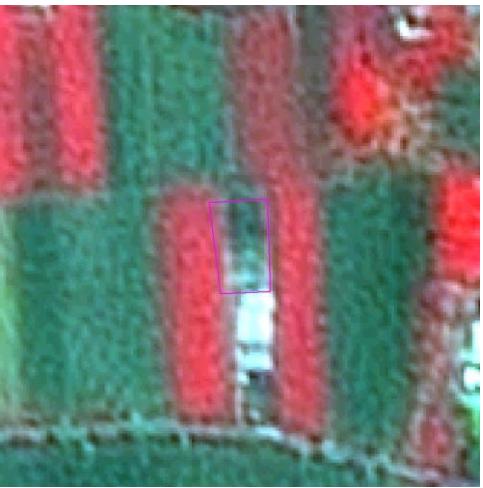
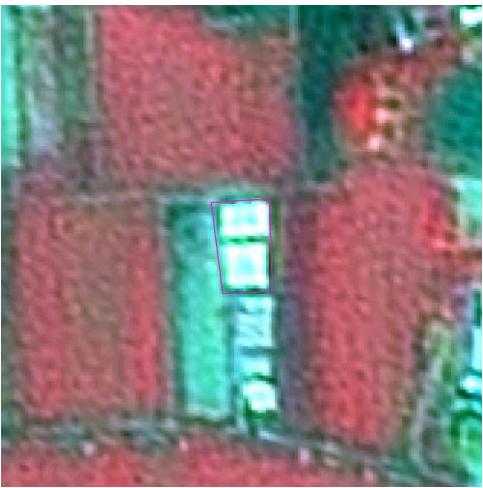
回報資訊			
權責單位	臺南市白河區公所	查報日期	12/04/2019
土地使用類型	非都市用地	土地使用分區	特定農業區
查證結果	違規	變異類型	新增建物
農舍核准建築執照	(093)南工局造字第 03086 號	使用執照號碼	(093)南縣使字字第 1524 號
內容描述	現場目測為水泥地及建物；申請建築面積為 278.62 平方公尺，疑似增建。		
現地照片

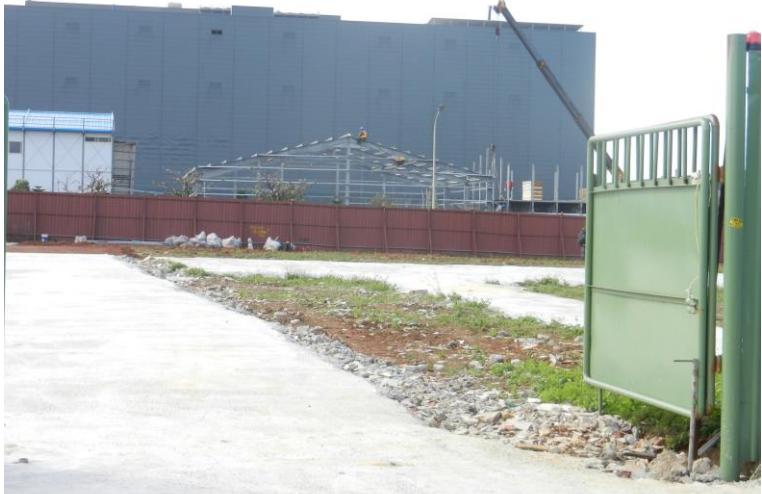
回報資訊			
權責單位	桃園市觀音區公所	查報日期	12/18/2019
土地使用類型	非都市用地	土地使用分區	工業區
查證結果	違規	變異類型	新增建物
內容描述	現場部分地面鋪設水泥地坪，堆置土石方及貨櫃等使用。		
現地照片

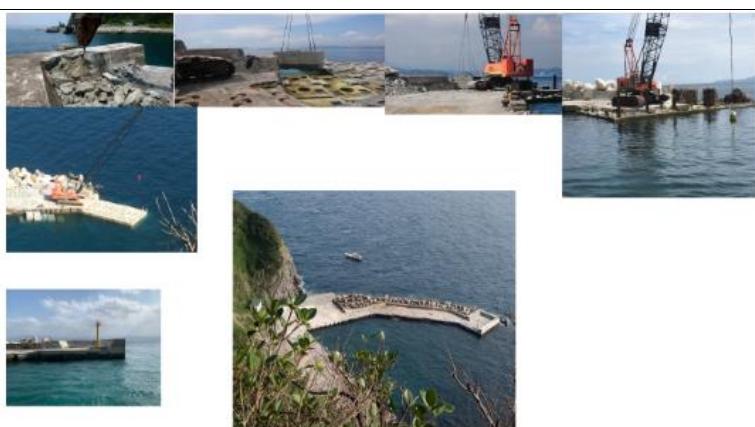
回報資訊			
權責單位	基隆市中正區公所	查報日期	07/05/2019
查證結果	合法	變異行為	其他
內容描述	經本所函文基隆市政府交通旅遊處觀光工程科，其函覆（108 年 7 月 2 日基府觀工參字第 1080249777 號函）內容表述為：「旨案經查為本府 106 年度基隆嶼碼頭設施改善工程，本工程於 106 年 9 月 16 日開工，107 年 10 月 2 日竣工，108 年 1 月 4 日驗收完成，檢附施工照片 1 份供參。」故為公共工程，應無違反規定之虞。		
現地照片

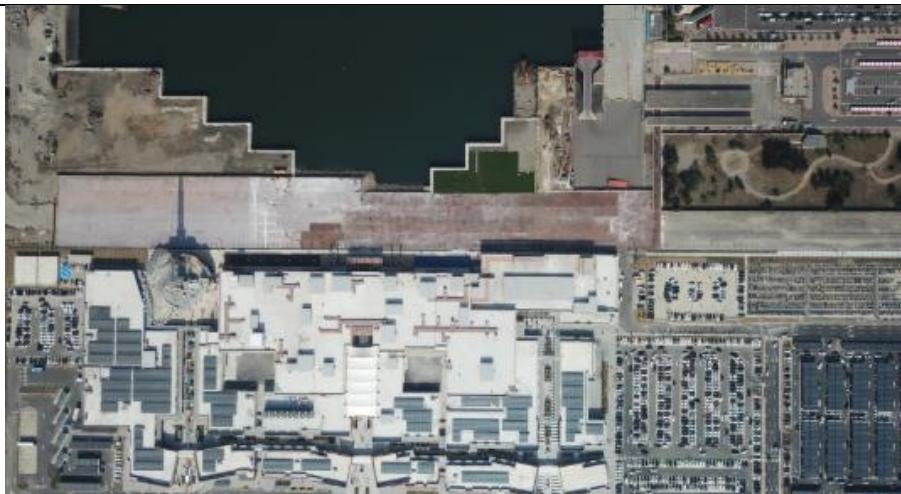
第 108501 期海域區變異 (編號 701108501002) 查證回報成果

回報資訊			
權責單位	臺中港務分公司	查報日期	06/24/2019
查證結果	合法	變異行為	填海造地
內容描述	旨案變異點為本公司辦理中泊渠底端親水遊憩設施工程。		
現地照片

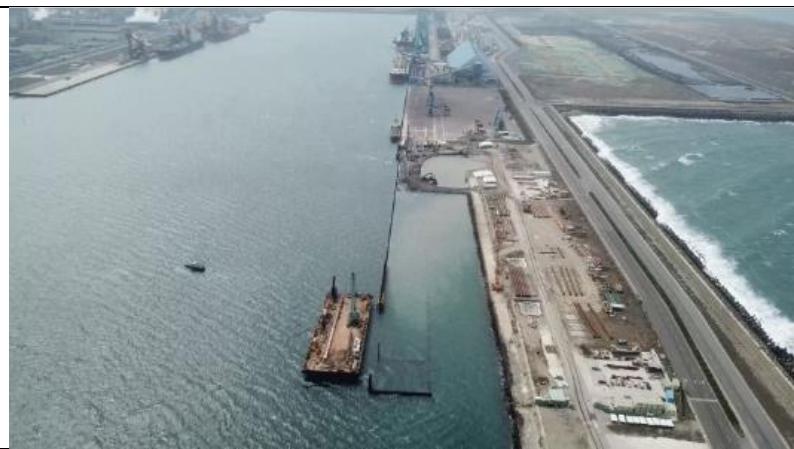
第 108501 期海域區變異 (編號 701108501003) 查證回報成果

回報資訊			
權責單位	臺中港務分公司	查報日期	06/24/2019
查證結果	合法	變異行為	其他
內容描述	旨案變異點為本公司辦理 106 號碼頭新建工程。		
現地照片

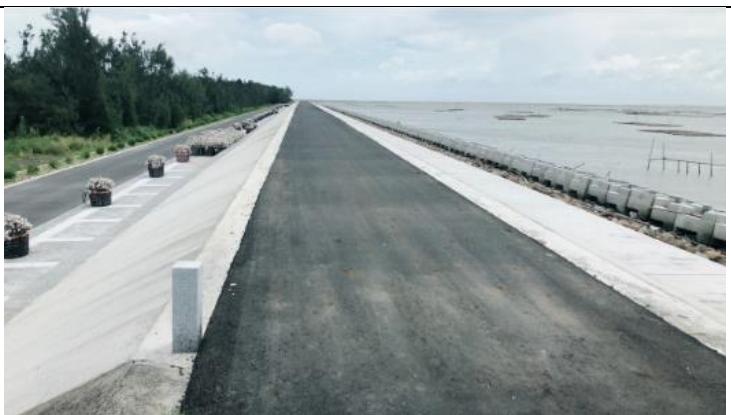
第 108501 期海域區變異（編號 Q09108501004）查證回報成果

回報資訊			
權責單位	嘉義縣東石鄉公所	查報日期	07/02/2019
查證結果	合法	變異行為	海堤之整建及相關行為
內容描述	地號為頂東石段黎明小段 4、5 地號，使用分區為特定專用區/水利用地，現地勘查為海堤新建工程。		
現地照片

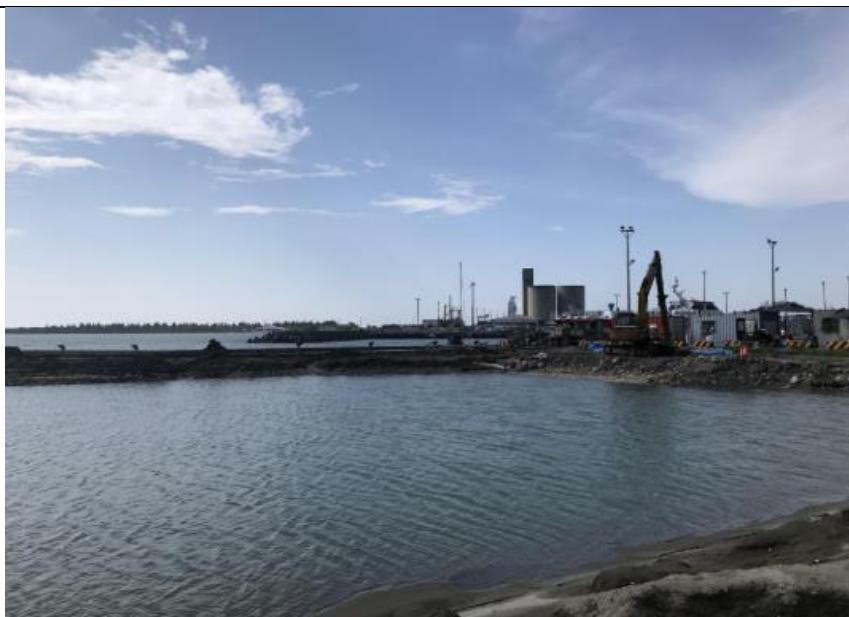
第 108501 期海域區變異（編號 Q09108501005）查證回報成果

回報資訊			
權責單位	嘉義縣布袋鎮公所	查報日期	06/28/2019
查證結果	合法	變異行為	填海造地
內容描述	布袋港小型船渠延建工程		
現地照片

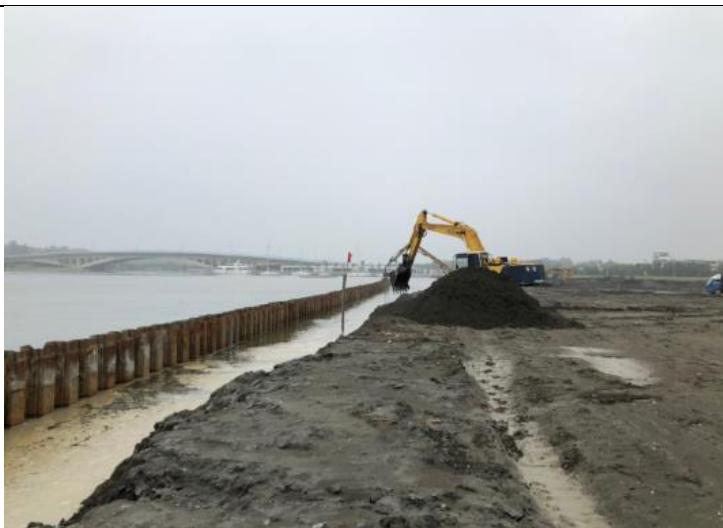
第 108501 期海域區變異（編號 D07108501006）查證回報成果

回報資訊			
權責單位	高雄港務分公司	查報日期	07/01/2019
查證結果	合法	變異行為	其他
內容描述	通報區域位於高雄港務分公司安平商港區域範圍內，本區域位屬遊艇碼頭區 A 區，為本分公司 106 年 11 月引進廠商進駐投資之基地，現階段地貌變化係為廠商投資營建整地行為，作為遊艇泊地。		
現地照片

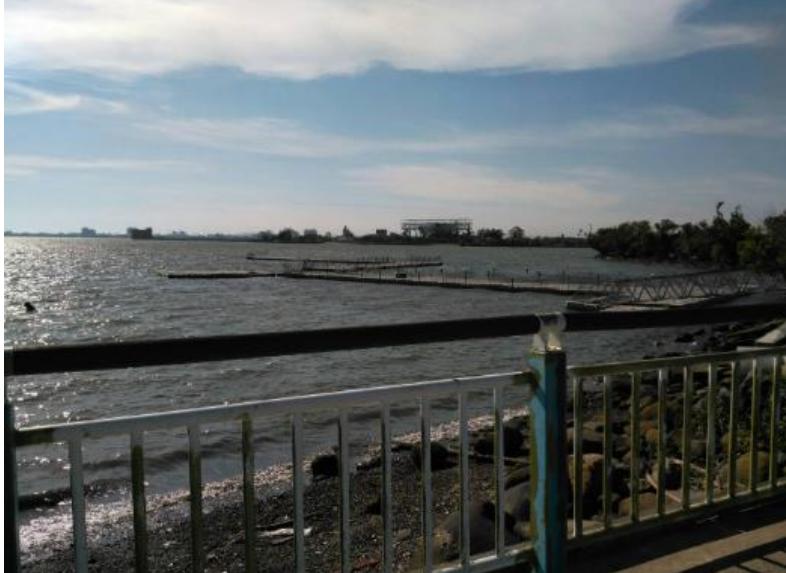
第 108501 期海域區變異 (編號 T03108501007) 查證回報成果

回報資訊			
權責單位	屏東縣東港鎮公所	查報日期	06/20/2019
查證結果	合法	變異行為	其他
內容描述	大鵬灣遊憩設施 (浮動碼頭)		
現地照片

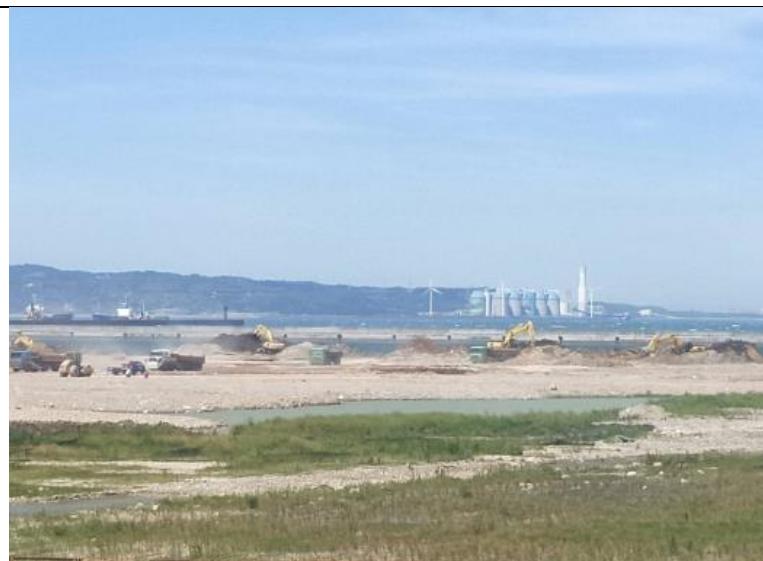
第 108501 期海域區變異 (編號 704108501008) 查證回報成果

回報資訊			
權責單位	基隆港務分公司	查報日期	06/21/2019
查證結果	合法	變異行為	填海造地
內容描述	臺北港物流倉儲區填海第二期造地工程進行填海造地		
現地照片

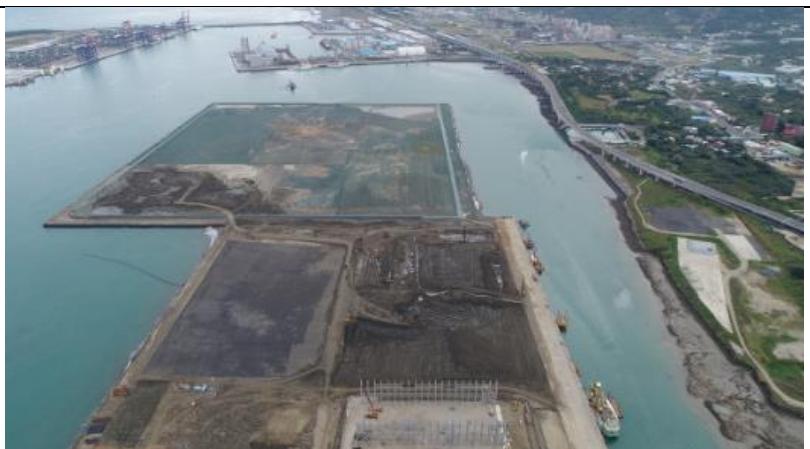
第 108501 期海域區變異 (編號 704108501009) 查證回報成果

回報資訊			
權責單位	基隆港務分公司	查報日期	06/21/2019
查證結果	合法	變異行為	填海造地
內容描述	臺北港南碼頭 C 填區填海造地		
現地照片

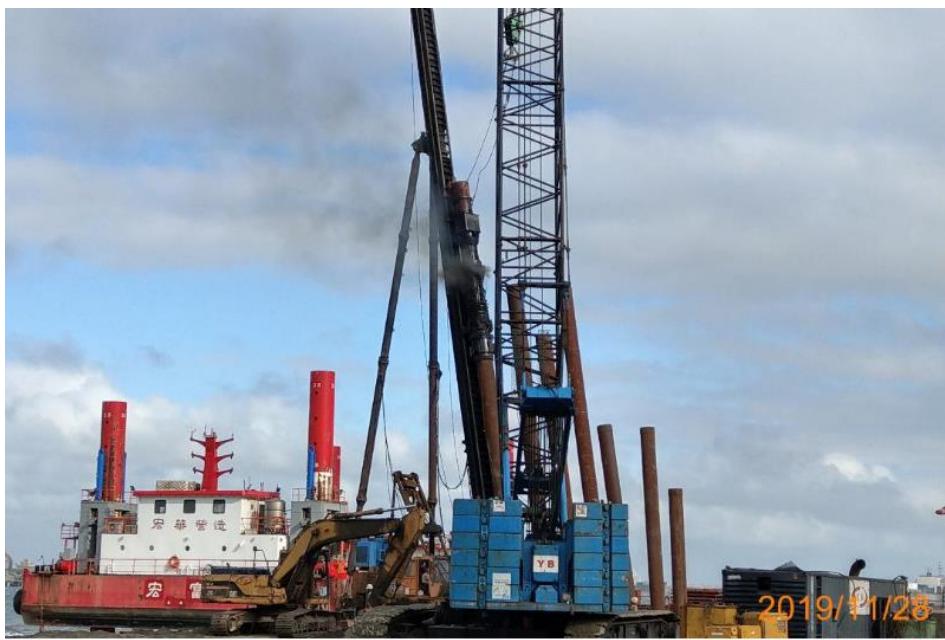
回報資訊			
權責單位	臺中港務分公司	查報日期	12/06/2019
查證結果	合法	變異行為	填海造地
內容描述	旨案為本公司辦理 36 號碼頭新建工程		
現地照片

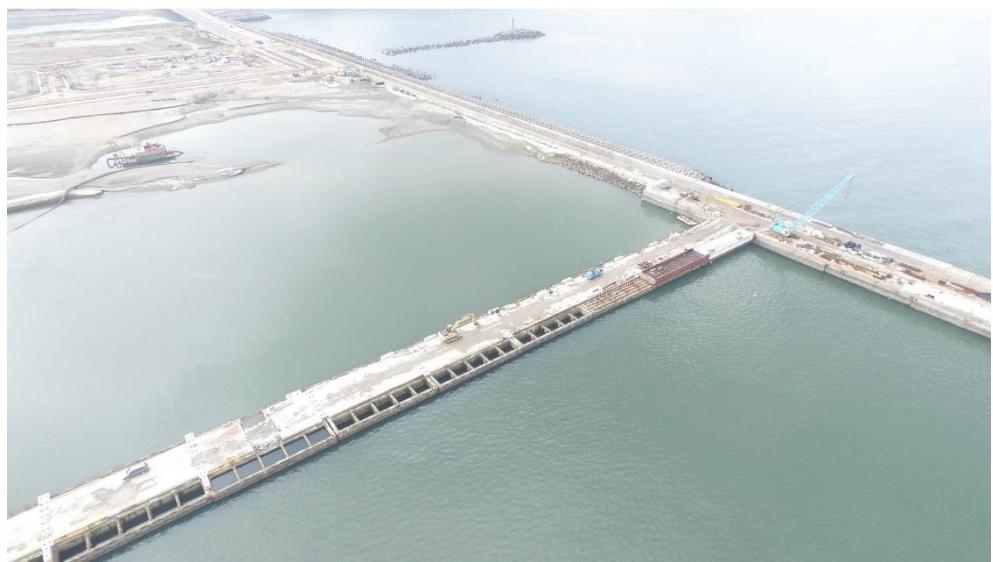
回報資訊			
權責單位	基隆港務分公司	查報日期	11/29/2019
查證結果	合法	變異行為	填海造
內容描述	臺北港南碼頭區 S09 碼頭暨後線圍堤造地工程 1.興建 S09 號馬頭 375m 2.碼頭後線土地填築及地質改良		
現地照片

S09 碼頭施工照

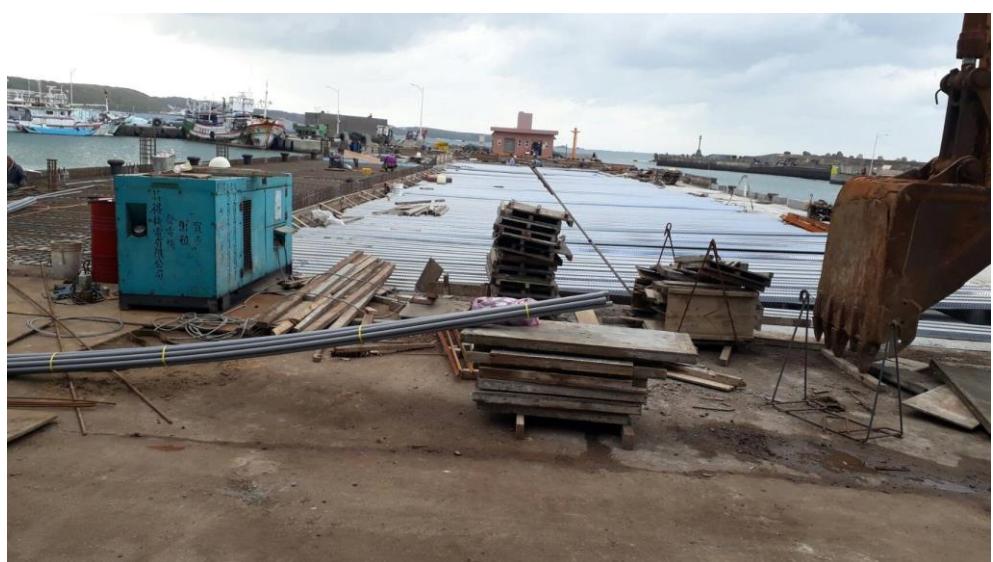
回報資訊			
權責單位	新北市石門區公所	查報日期	11/29/2019
查證結果	合法	變異行為	漁業設施設置行為
內容描述	富基漁港水環境改善工程		
現地照片

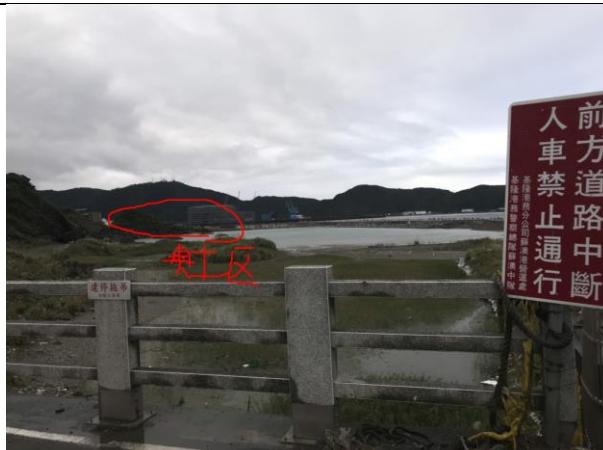
第 108502 期海域區變異 (編號 G09108502007) 查證回報成果

回報資訊			
權責單位	宜蘭縣蘇澳鎮公所	查報日期	12/20/2019
查證結果	合法	變異行為	海堤之整建及相關行為
內容描述	查現場有挖土機兩台及工程施建中，但當日無人進行工程，因現場管制無法進入拍攝施工告示牌，詢問港警，該管制區域為臺灣港務公司-基隆分公司蘇澳港營運處所有，正在進行南提填土工程，致電臺灣港務公司蘇澳港營運處工務科該地工程名稱，為「蘇澳港填坊區（I）封堵海堤修復及公務船渠浚挖工程」。承辦人羅世銘，聯繫電話為 (03) 9965121 轉 276		
現地照片

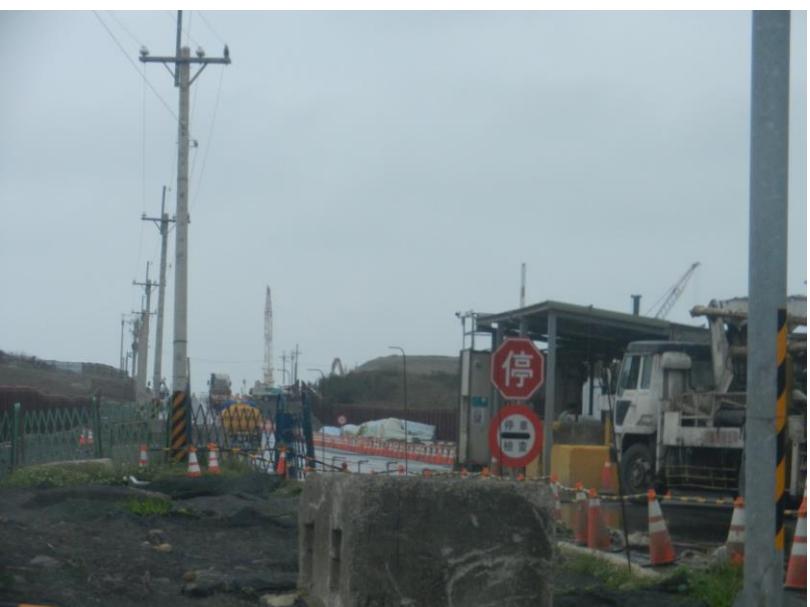
第 108502 期海域區變異（編號 H12108502008）查證回報成果

回報資訊			
權責單位	桃園市觀音區公所	查報日期	12/24/2019
查證結果	違規	變異行為	填海造地
內容描述	現場台灣中油第三座液化天然氣接收站建港及圍堤造地新建工程等使用 (門口保全不讓進入)。		
現地照片

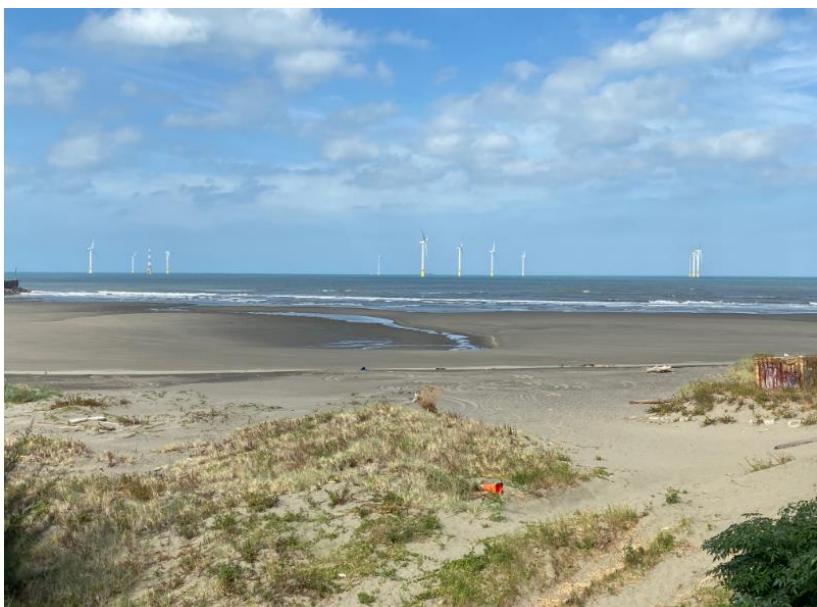
第 108502 期海域區變異 (編號 K03108502009) 查證回報成果

回報資訊			
權責單位	苗栗縣竹南鎮公所	查報日期	12/04/2019
查證結果	合法	變異行為	風力發電離岸系統設置 相關行為
內容描述	經查本案為上緯企業投資設置之離岸風力發電風場		
現地照片
