114 年度國土利用監測整合作業委託專業服務案
辦理監測增值應用

國家公園署

20 處海岸重要濕地之海岸線變化情形、潮間帶分析及海岸地形變遷分析

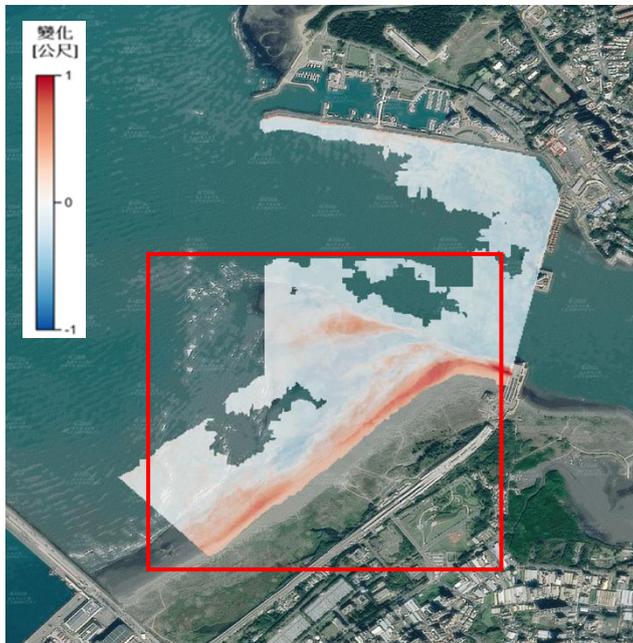
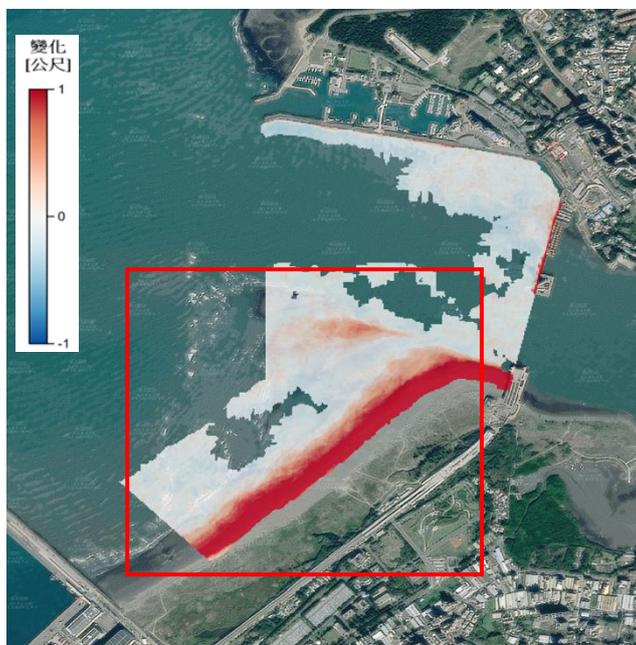
1. 淡水河流域重要濕地：台北港

侵淤描述：此處位於淡水河出海口與臺北港東北側之面海沿岸區域，此區沿八里北堤沙灘歷年皆呈現灘線外移之淤積現象，但在低潮位處則呈現微幅侵蝕，如紅

框所示，而河道右岸的漁人碼頭至淡江大橋則無明顯地形變化。

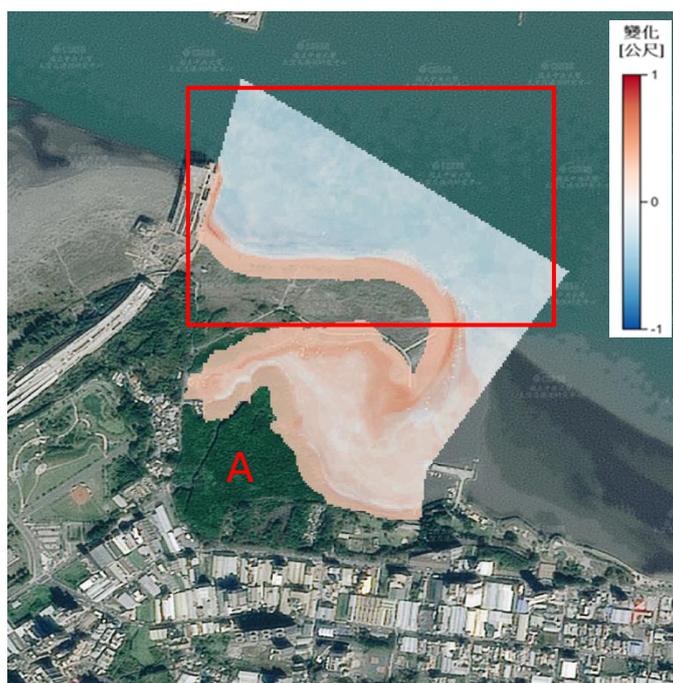
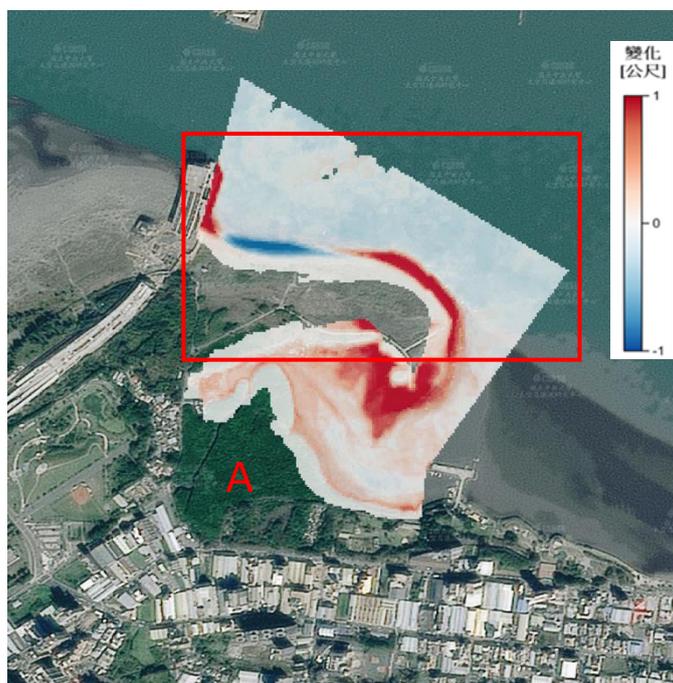
2. 淡水河流域重要濕地：挖子尾

侵淤描述：此處位於淡水河出海口十三行博物館之面河沿岸區域，圖示 A 為挖仔尾自然生態保留區。在淡水河左岸靠近出海口處呈現侵淤互見現象，如紅框所示。另紅框左側的明顯紅色區域為淡江大橋本體遭判釋為陸地，非實際土沙堆積。

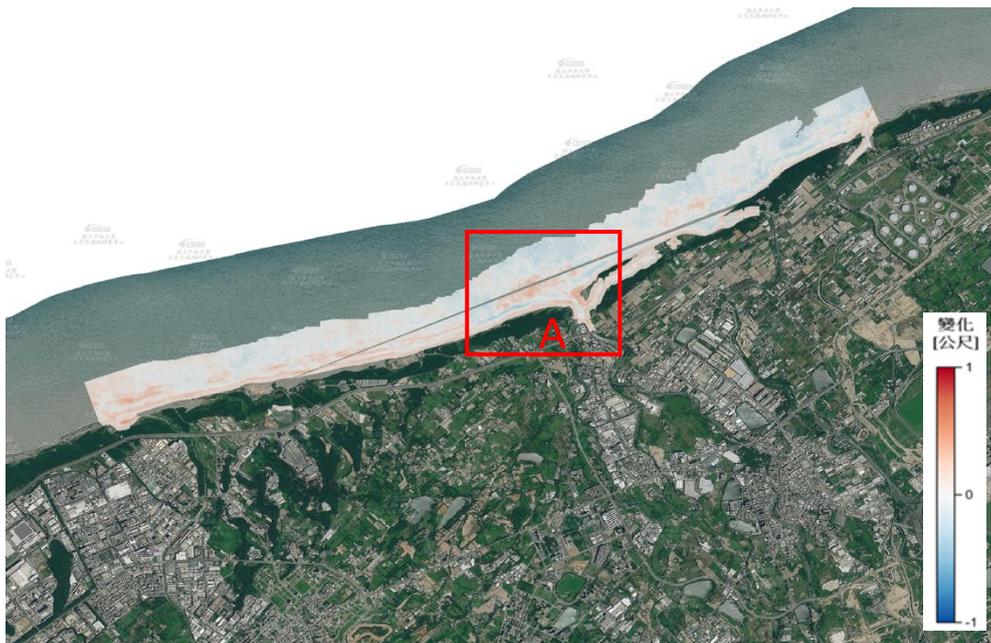
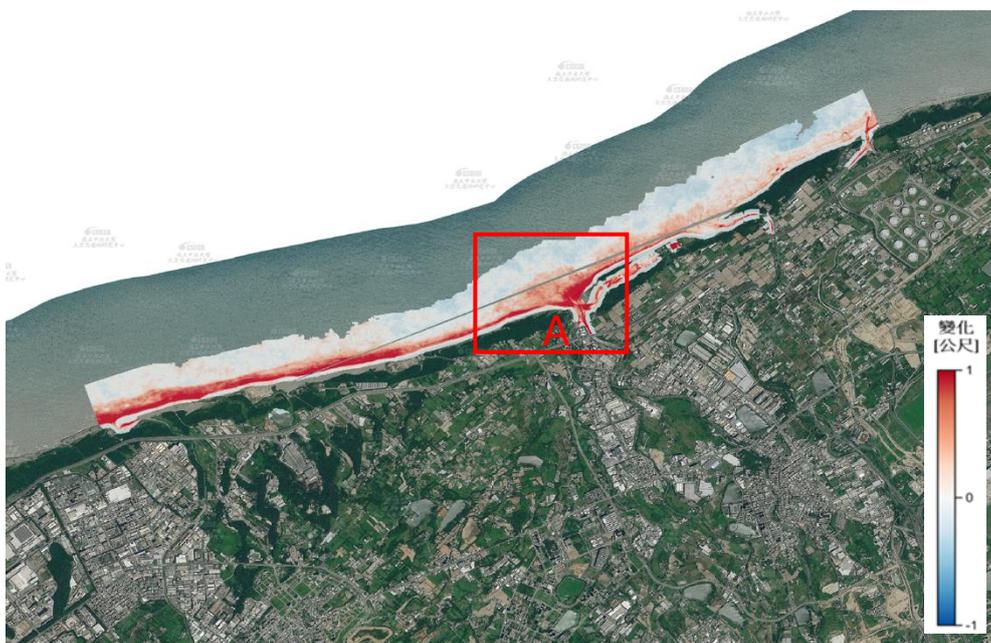
3. 許厝港重要濕地

侵淤描述：此處位於桃園市大園區許厝港，以老街溪出海口(圖示 A)為中心，向東北-西南延伸之沿岸地帶。此區域較明顯之淤積處位於老街溪出海口，如紅框所示，其餘海岸段則呈現侵淤互見現象。

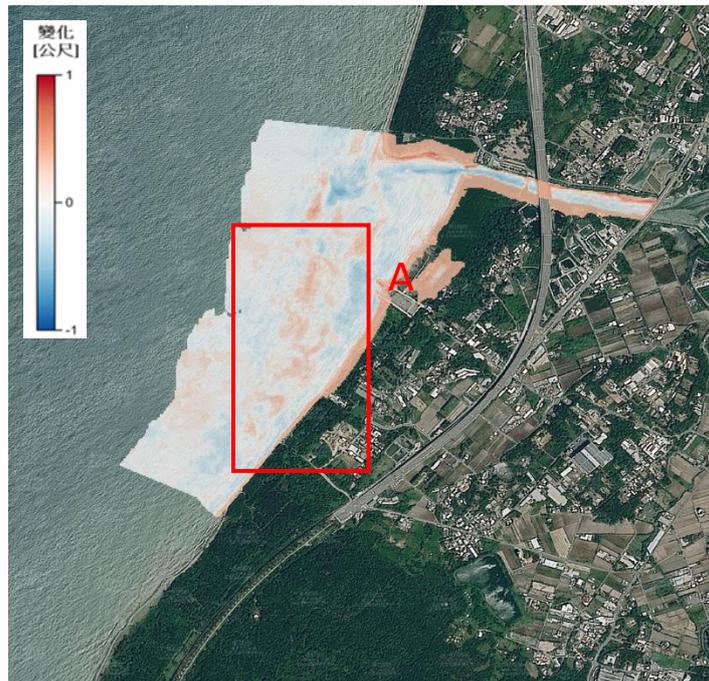
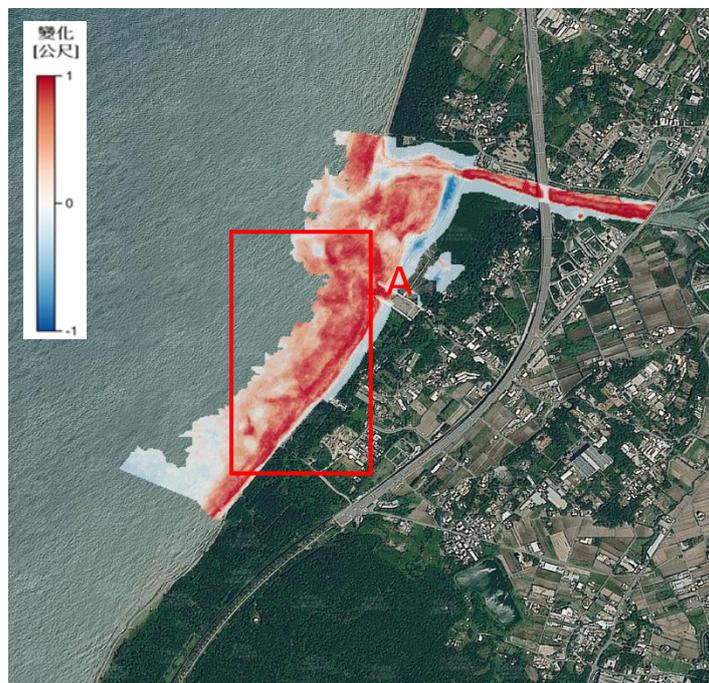
4. 新豐重要濕地

侵淤描述：此處為新竹縣新豐鄉崁頭溪出海口南側，其中包含新豐紅毛港、鳳坑漁港(圖示 A)。此區近年較明顯地形變化位於鳳坑漁港西南側(紅框處)，因鳳鼻尾防波堤外有多個養灘設施，加速泥沙淤積，而北側的崁頭溪出海口則呈現侵淤

互見。

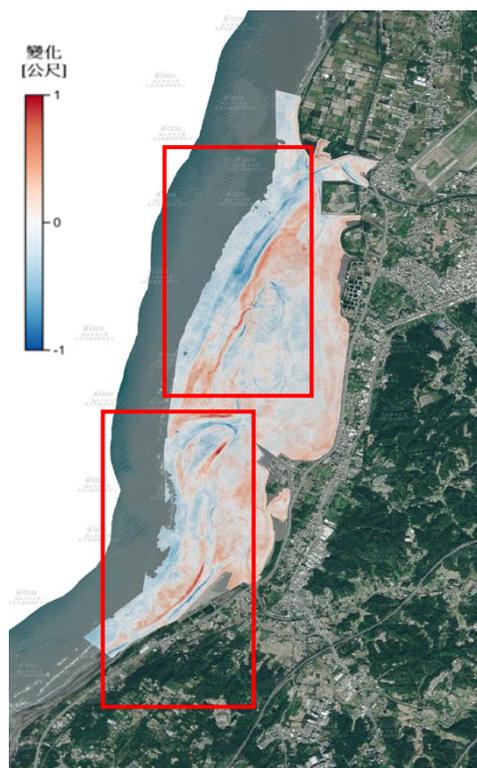
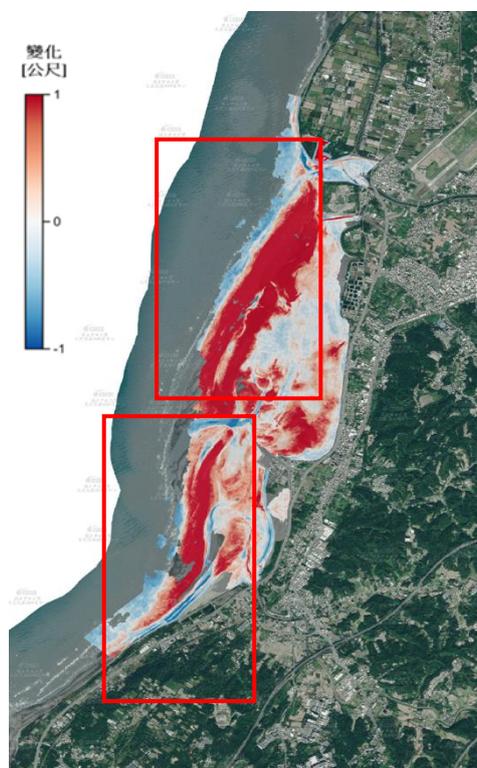
5. 香山重要濕地

侵淤描述：此處位於新竹市香山區客雅溪出海口至崎頂海水浴場之廣闊潮間帶，

最近一年較明顯地形變化位於海山漁港西側至西北側，如兩處紅框所示，主要為潮間帶沙洲受到潮汐與沿岸流作用下之移動現象，與往年變化雷同。

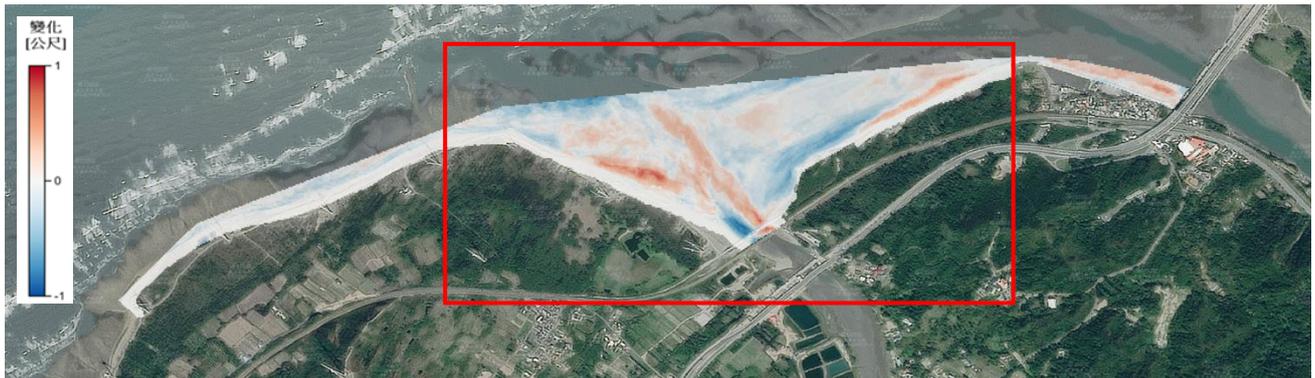
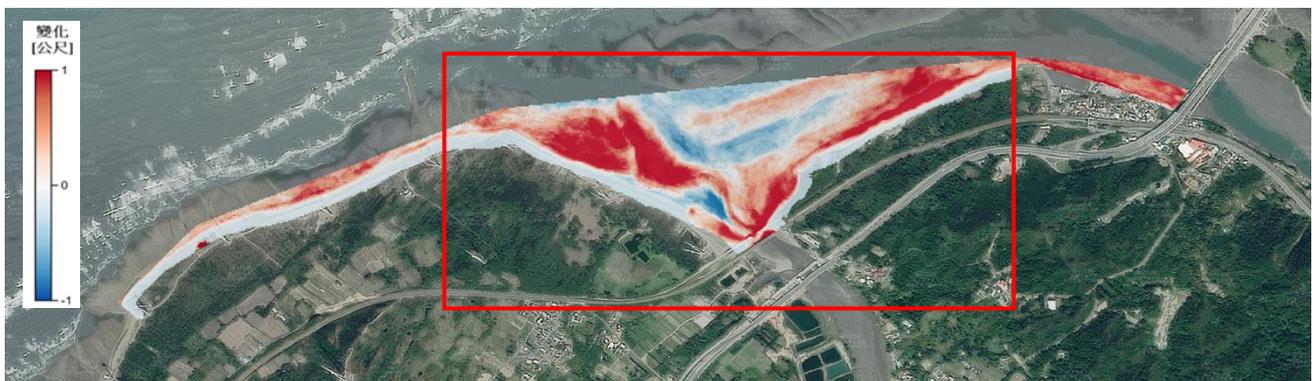
6. 西湖重要濕地

侵淤描述：此處為苗栗縣後龍鎮後龍溪與西湖溪出海口交匯延伸之沿岸地區，兩溪間龍港海灘因有養灘設施，呈現明顯堆積與灘線外移，而西湖溪出海口西側則呈現侵淤互見分佈，如紅框所示。

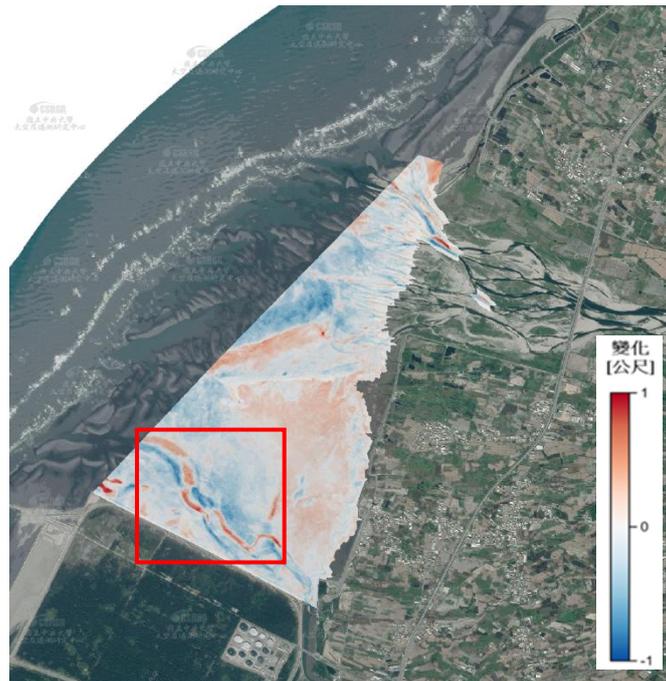
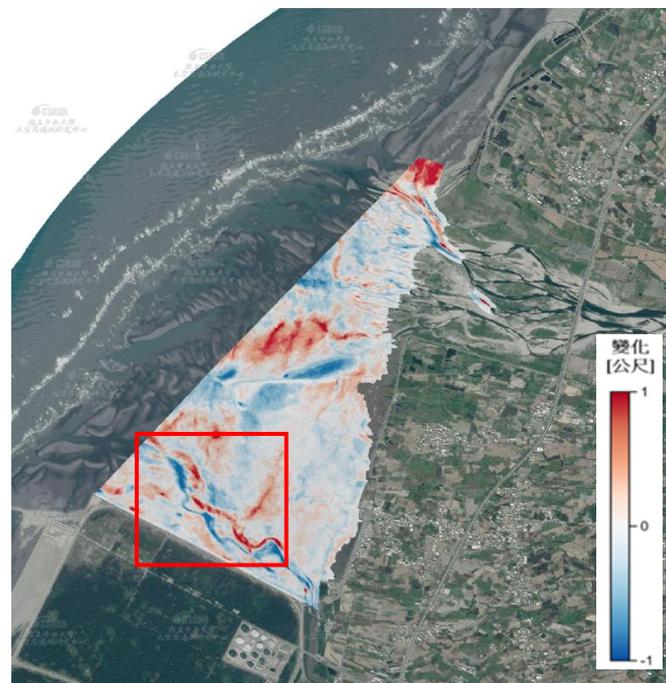
7. 高美重要濕地

侵淤描述：此處位於台中市清水區大甲溪出海口至台中港北防沙堤區間，此範圍較明顯之侵淤現象位於高美濕地步道末端延伸處，如紅框所示，為清水大排入海

水路變化造成沙洲移動現象。

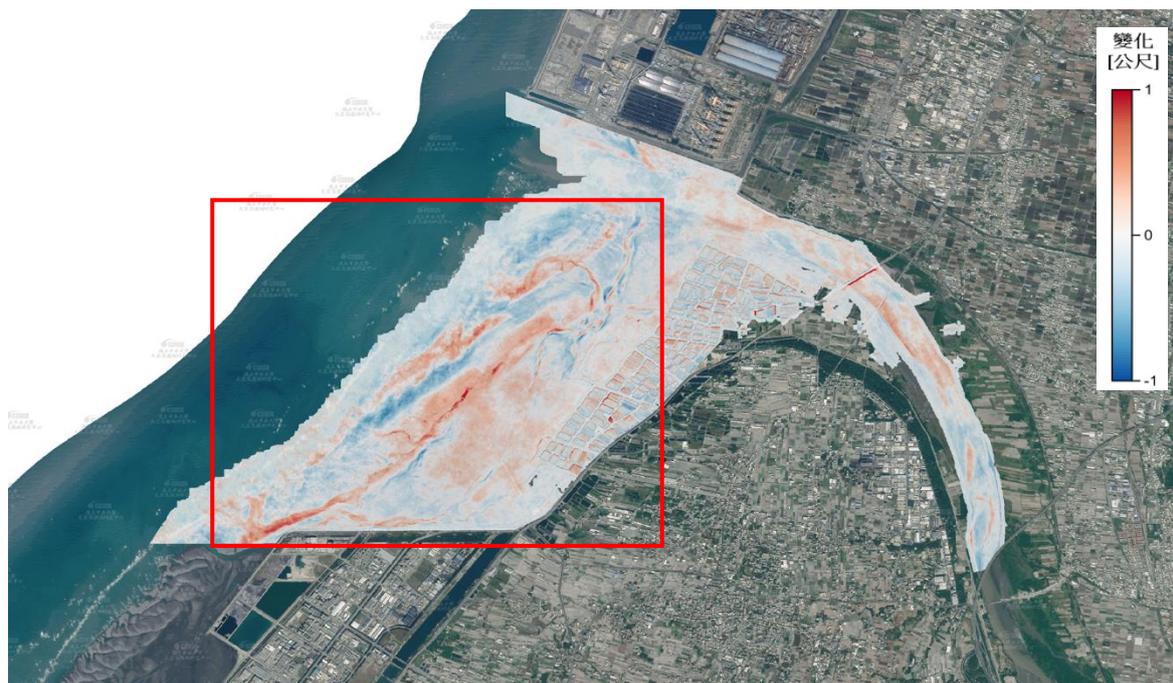
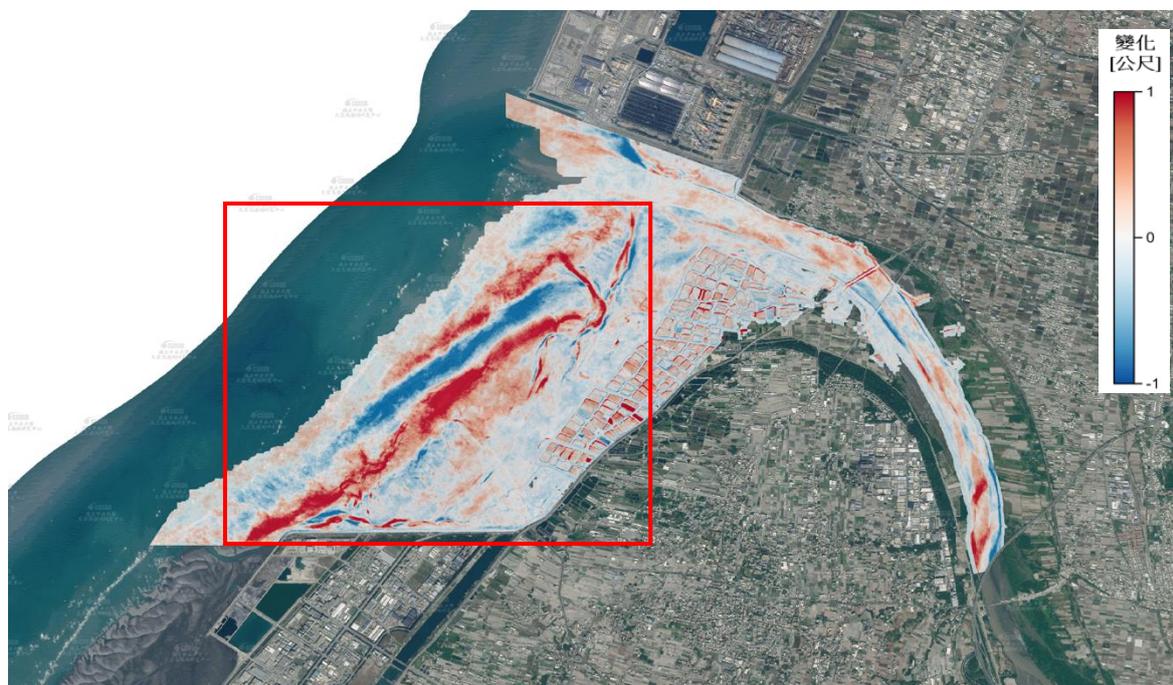
8. 大肚溪口重要濕地

侵淤描述：此處為彰化縣伸港鄉烏溪出海口至彰濱工業區之範圍，此區域在最新一期分析中呈現整體侵淤互見現象，變動範圍從河口延伸至彰濱工業區海堤位置，

如紅框所示。

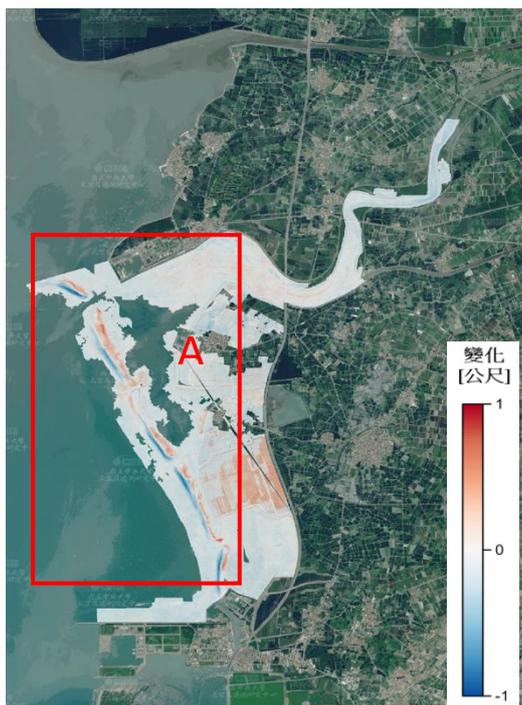
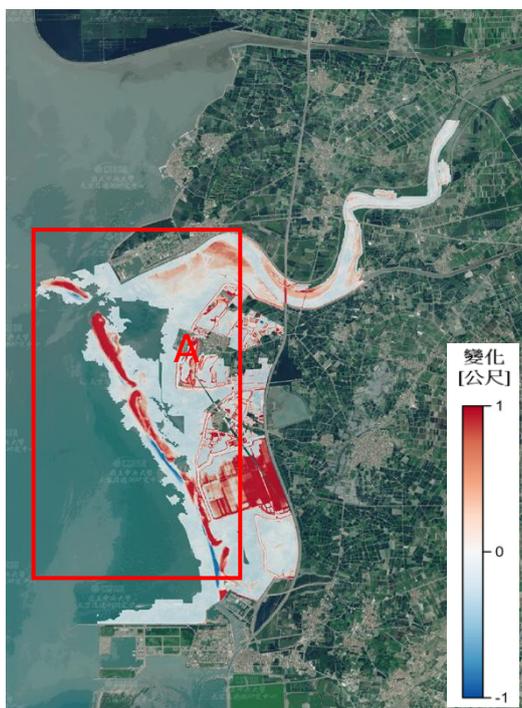
9. 朴子溪口重要濕地

侵淤描述：此區涵蓋範圍北從嘉義縣東石鄉朴子溪出海口，南至嘉義縣布袋鎮第三漁港，圖中心為網寮漁港(圖示 A)。此區觀察到較明顯變化位於網寮漁港西側

沙洲，逐步往陸側淤積移動，如紅框所示，而其南側接近布袋漁港北堤則有較明顯的侵蝕現象。

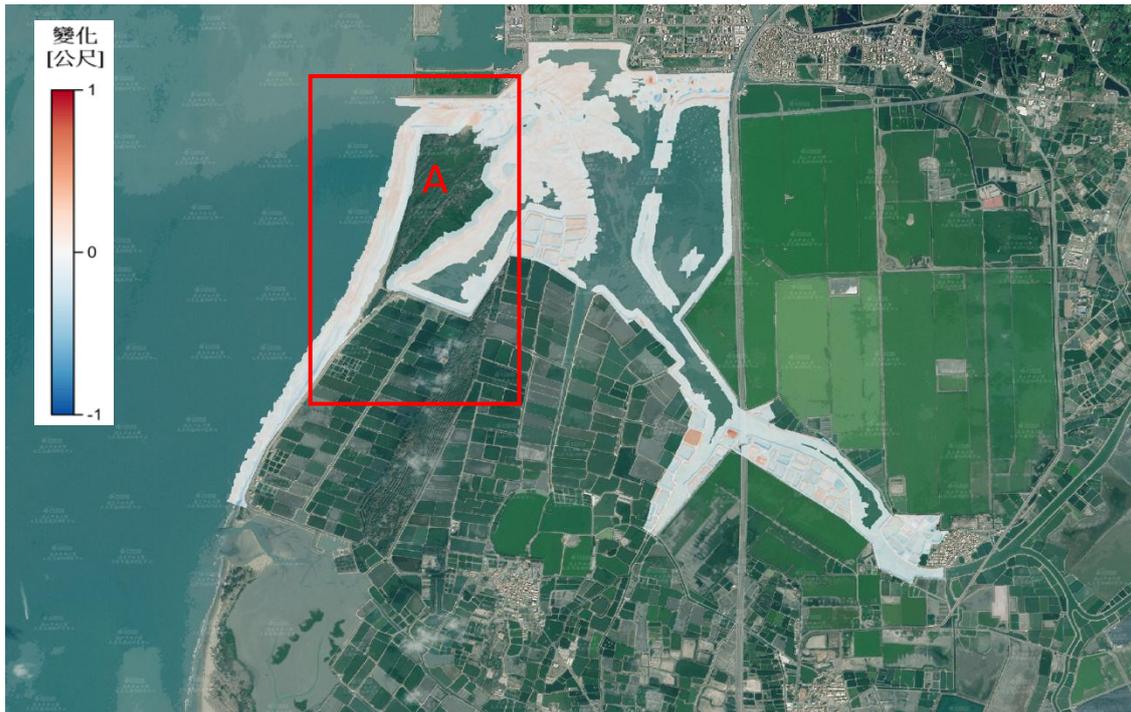
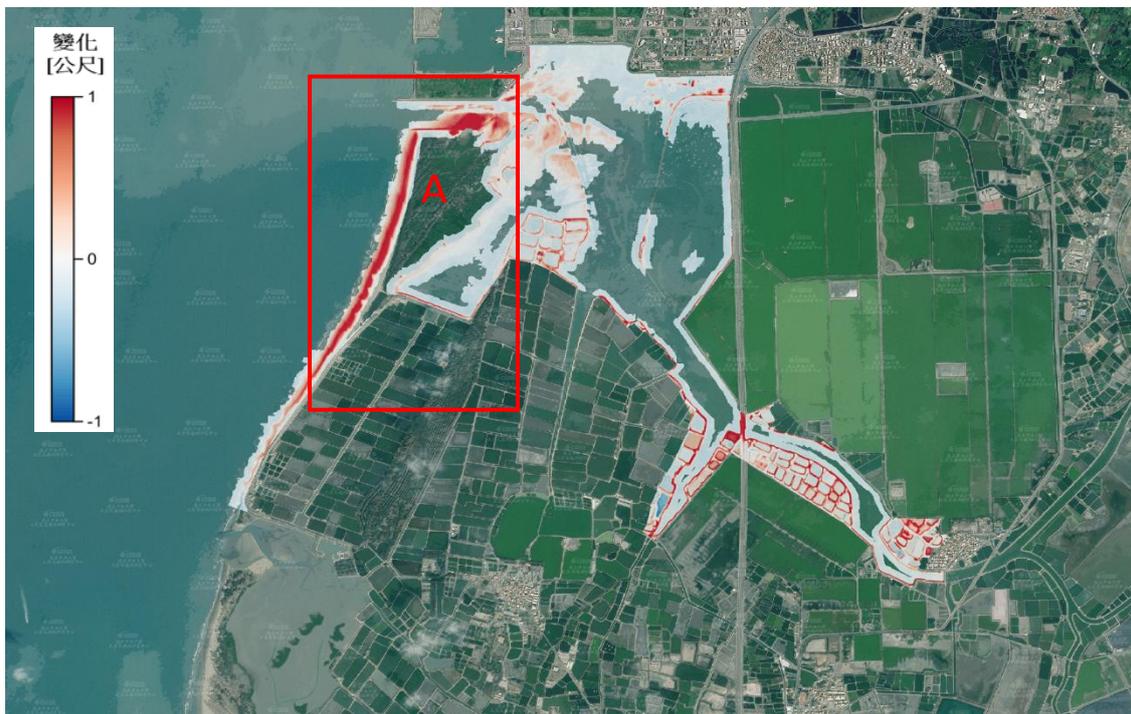
10. 好美寮重要濕地

侵淤描述：此處為嘉義縣布袋鎮布袋港遊客服務中心之南側水域範圍，其中包含龍宮溪、好美寮濕地(圖示 A)。此區域較明顯之淤積現象為好美寮濕地沿海範圍，

多年來皆呈現灘線外移狀態，如紅框所示。

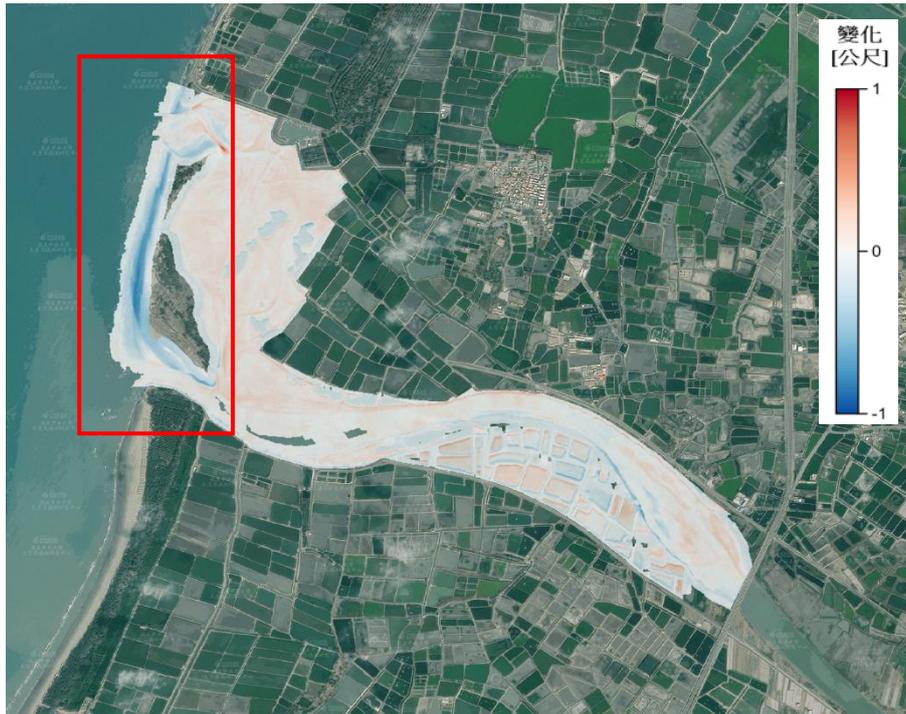
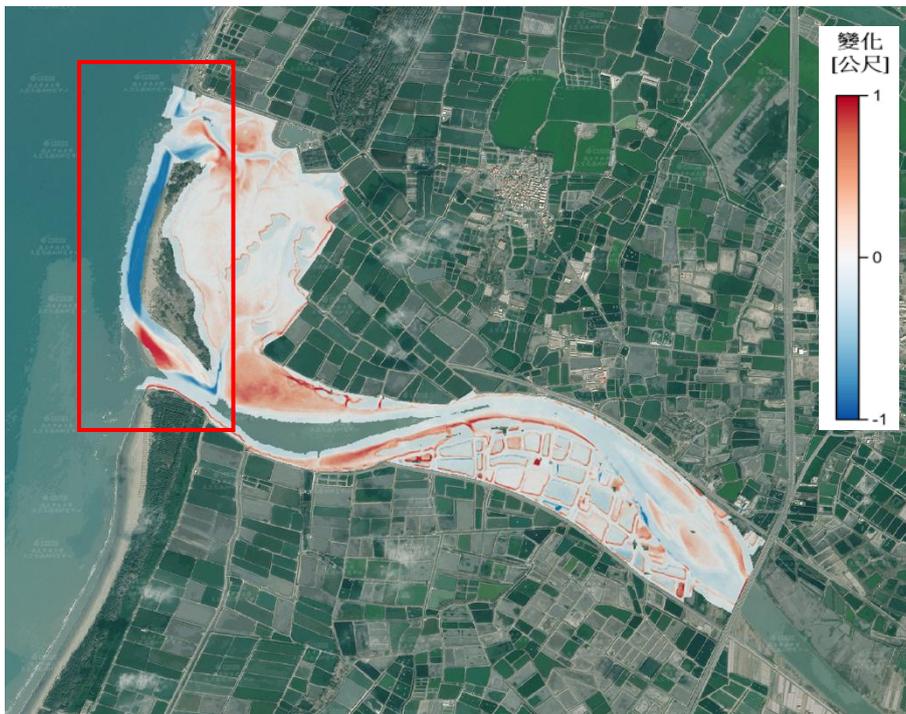
11. 八掌溪口重要濕地

侵淤描述：此處為嘉義縣布袋鎮好美里漁港連接八掌溪出海口，較明顯的地形變化位於好美里漁港西南側之既存沙洲，呈現逐步往東及往南延伸的狀態，如紅框

所示。

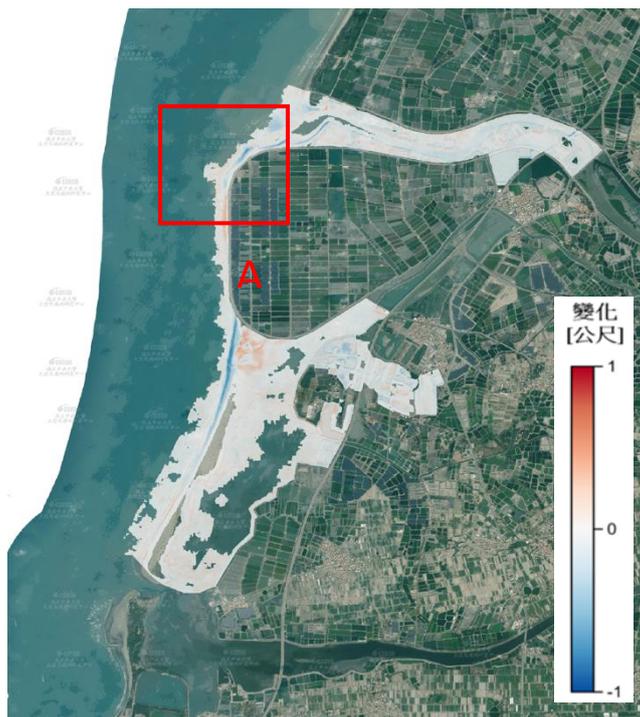
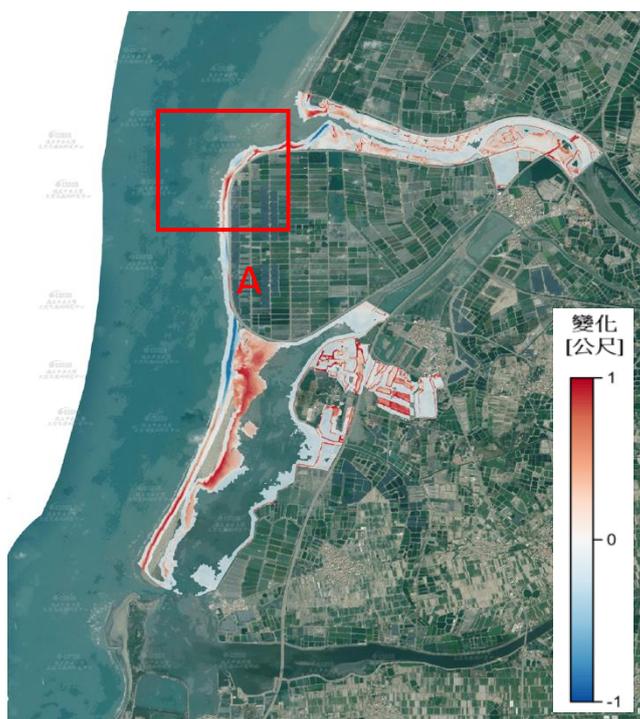
12. 北門重要濕地

侵淤描述：此處位於台南市北門區，以急水溪出海口至頭港大排為中心(圖示 A)，環繞 A 區並往南延伸之水域範圍。此範圍較明顯之淤積處為 A 區北門海埔地堤

防西北側，如紅框所示，另南側北門區紅樹林保護區亦呈現沙洲往兩側微幅擴張現象。

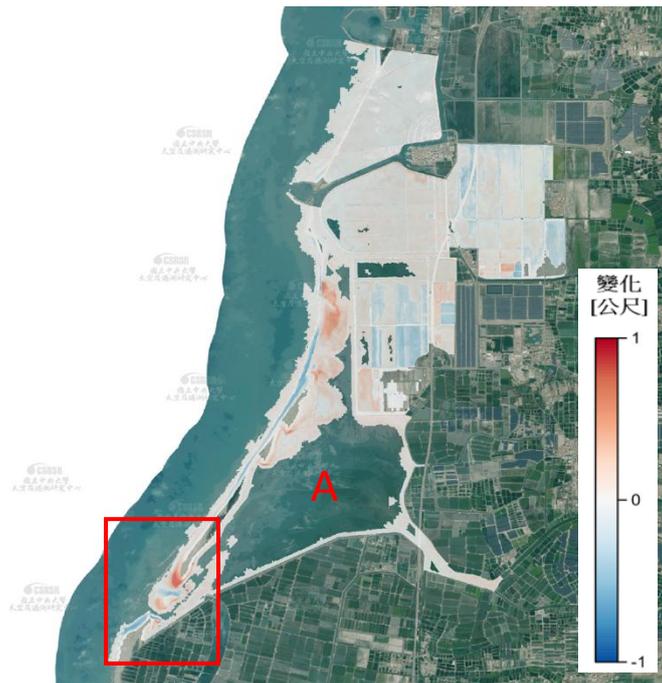
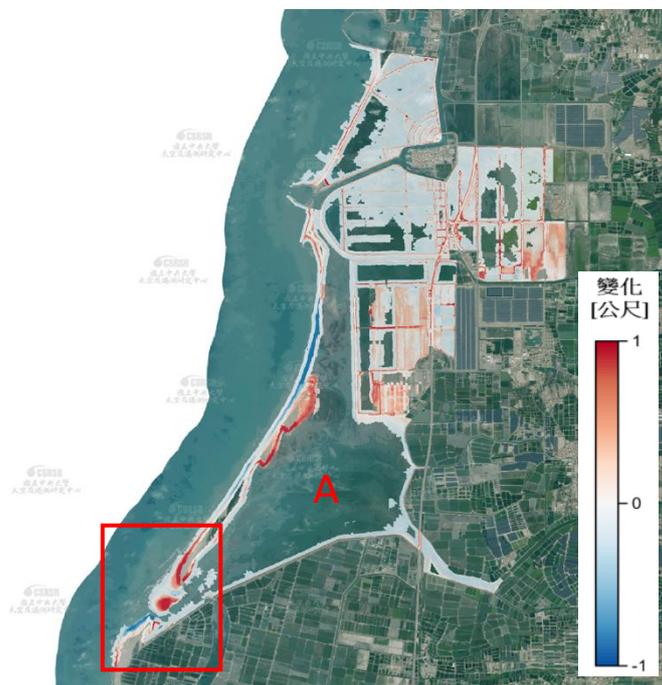
13. 七股鹽田重要濕地

侵淤描述：此處為台南七股區、將軍區西側之水域地帶，從北而南包含青鯤鯓扇形鹽田、七股鹽田濕地、七股潟湖(圖示 A)。此區域較明顯淤積處為七股潟湖之

西南側，幾處既存沙洲皆呈現擴張狀態，如紅框所示。

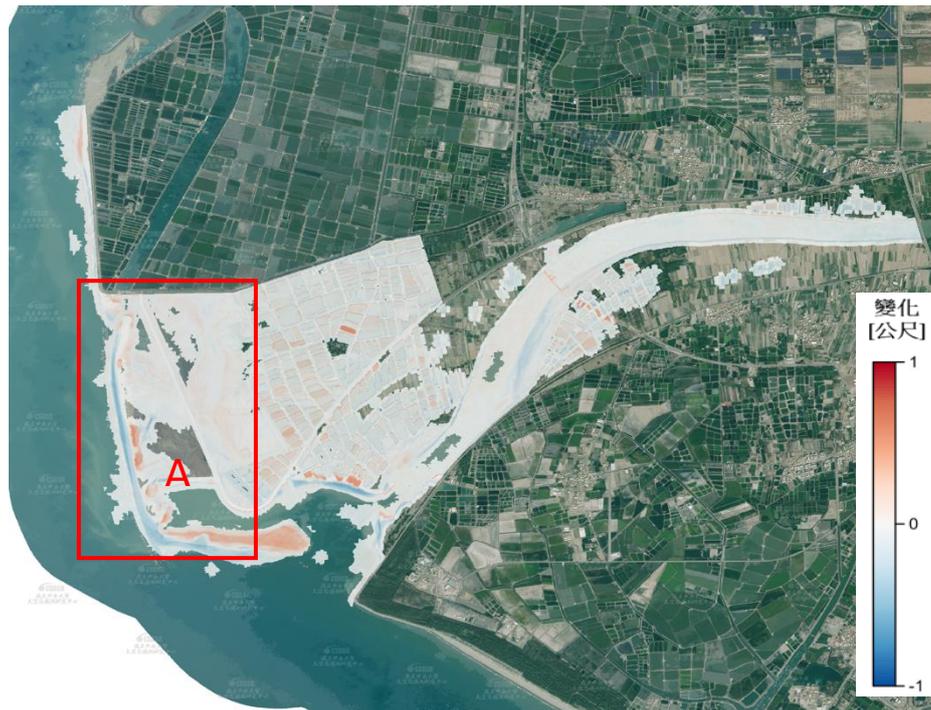
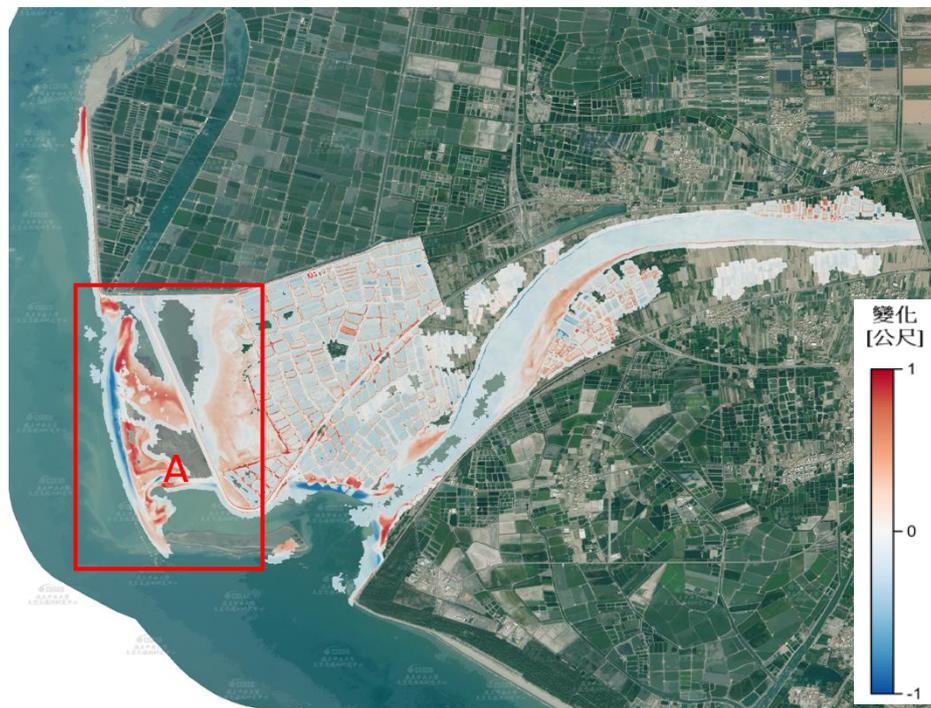
14. 曾文溪口重要濕地

侵淤描述：此處為台南市七股區曾文溪出海口之鄰近範圍，其中以七股海堤(圖示A)西南側有較明顯侵淤現象，既存沙洲呈現往陸側移動並往南延伸樣態，如紅框

所示。而位於七股區與安南區交界的溪口則在歷年呈現灘線明顯退縮情形。

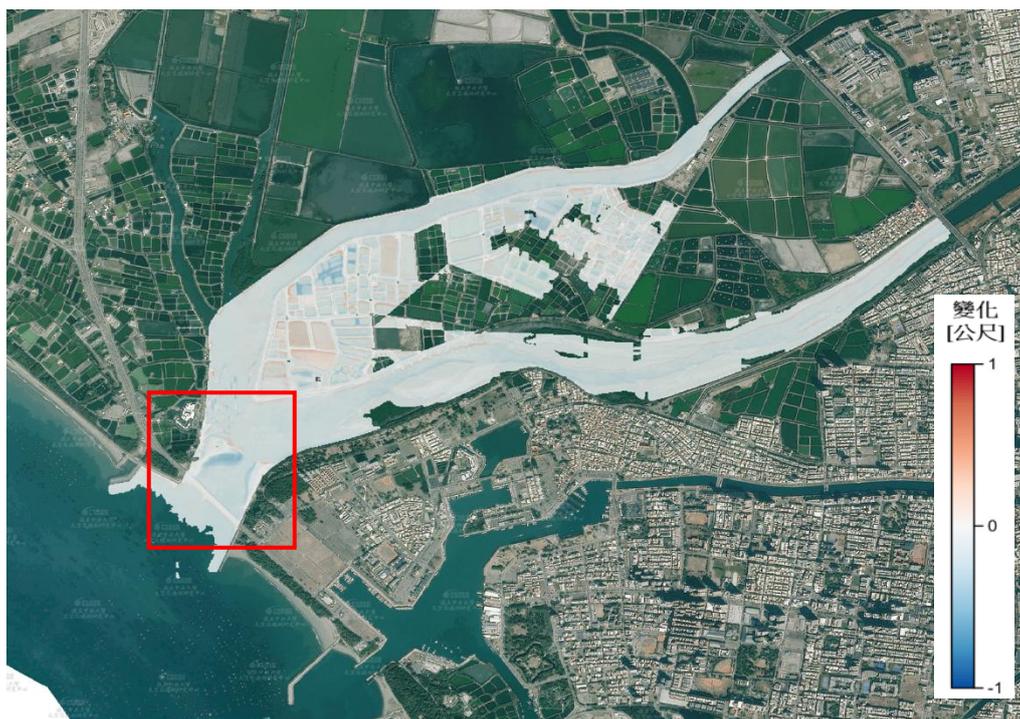
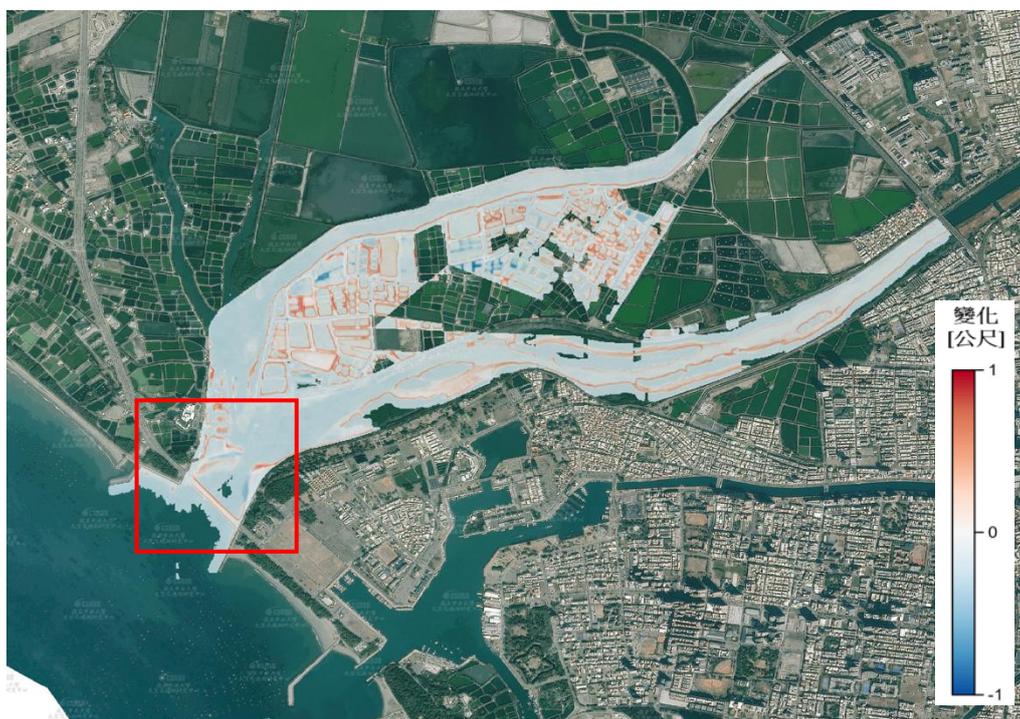
15. 鹽水溪口重要濕地

侵淤描述：此處為台南市安平區鹽水溪出海口及其部分所流至水陸區域。此範圍較明顯淤積現象位於鹽水溪出海口，台江國家公園-大員港生態濕地至四草濕地

一帶，如紅框所示。

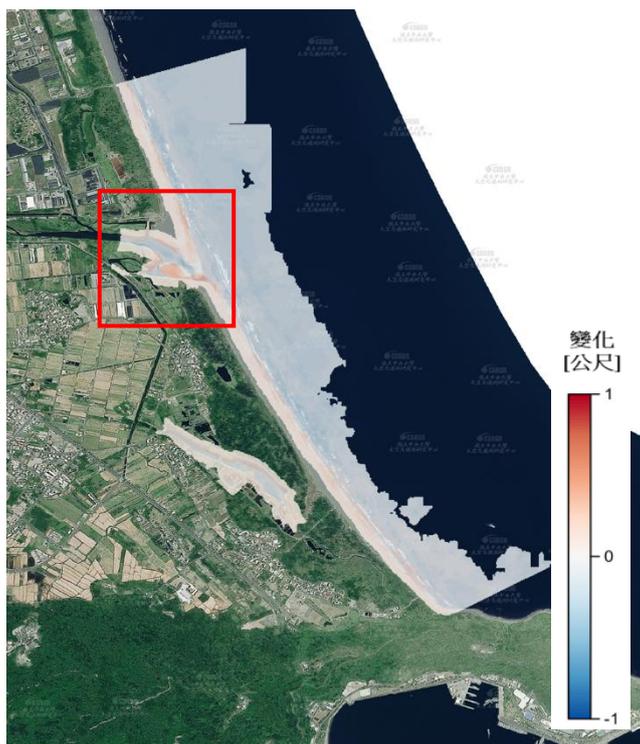
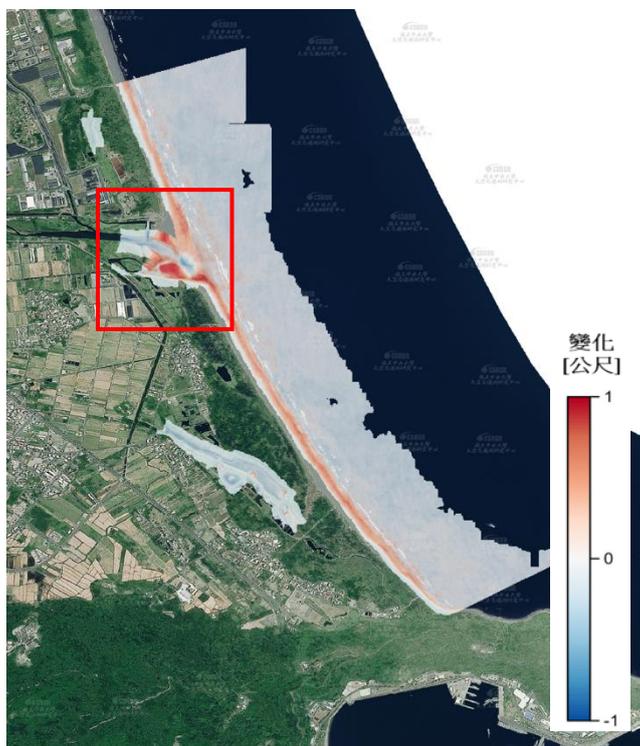
16. 無尾港重要濕地

侵淤描述：此處為宜蘭縣蘇澳鎮無尾港及其沿岸地區，較明顯之侵淤現象位於新城溪之出海口，如紅框所示。

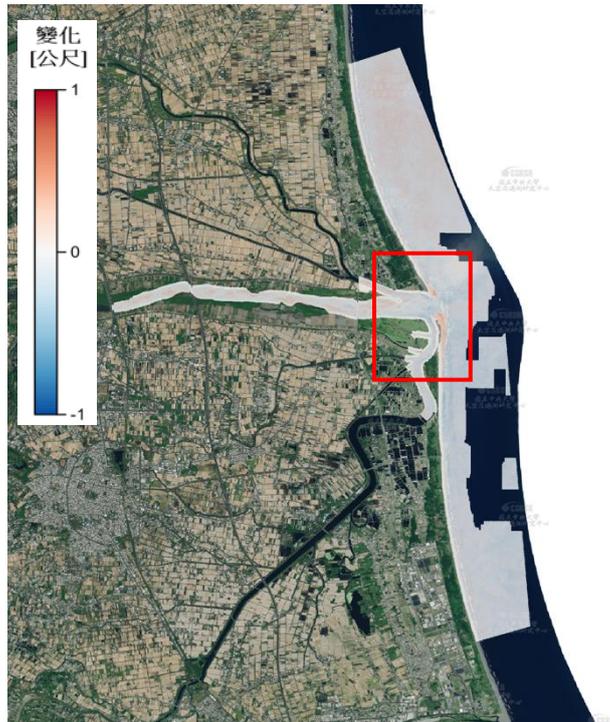
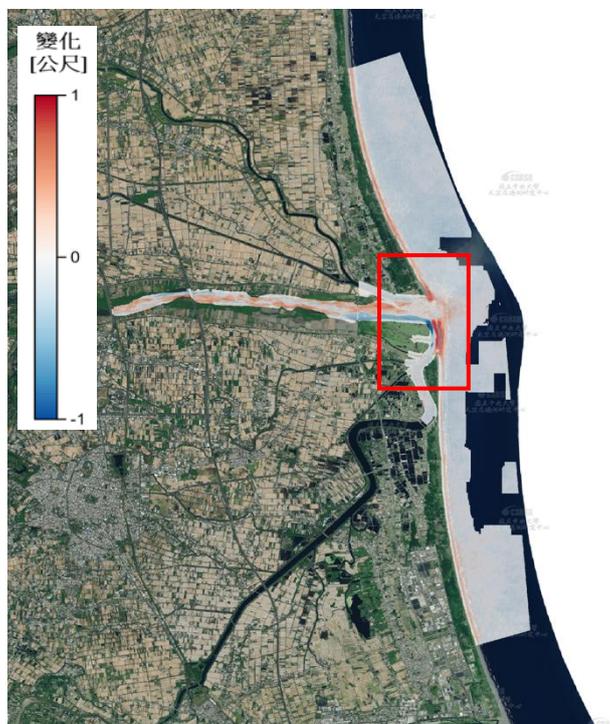
17. 蘭陽溪口重要濕地

侵淤描述: 此處為宜蘭縣五結鄉蘭陽溪口及其沿岸地區，此區域較明顯之侵淤位於蘭陽溪出海口與冬山河交接處(紅框)，其餘部分無明顯地形變化。

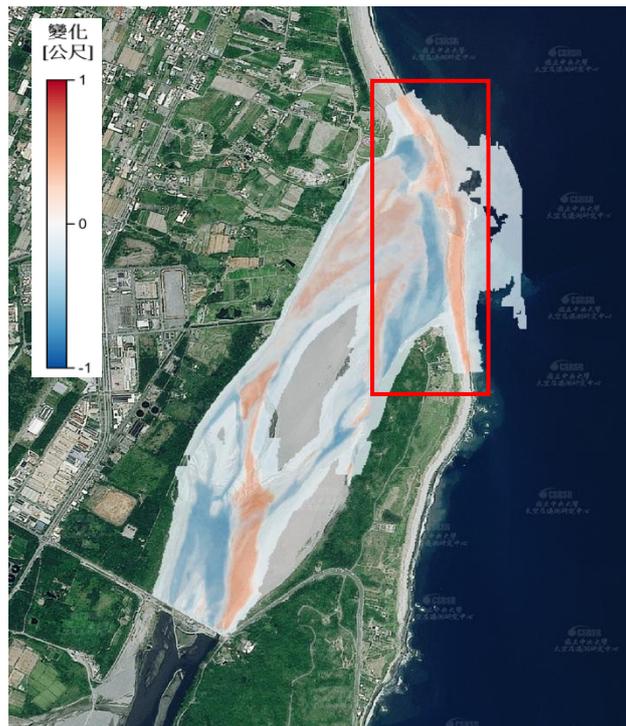
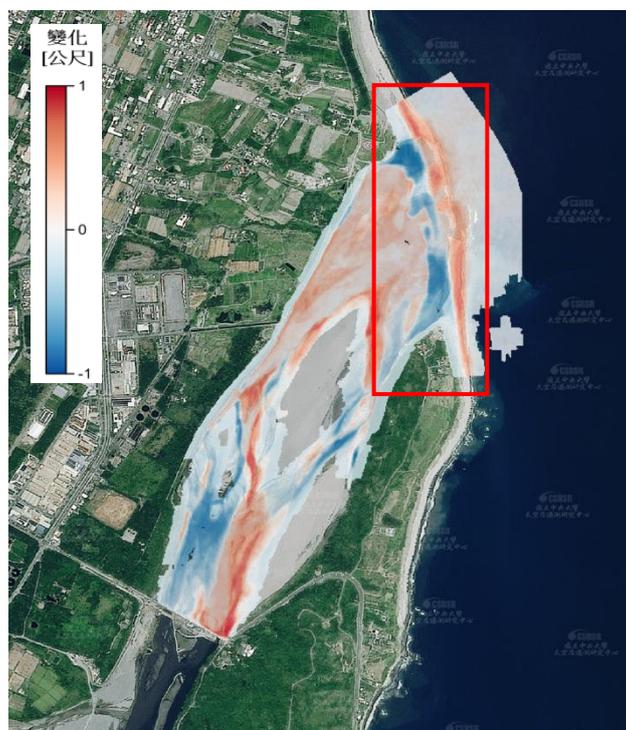
18. 花蓮溪口重要濕地

侵淤描述: 此處為花蓮縣吉安鄉花蓮溪出海前之流域地區，此範圍較明顯之侵淤處為花蓮山北側(紅框處)及花蓮溪溪口左右兩側。

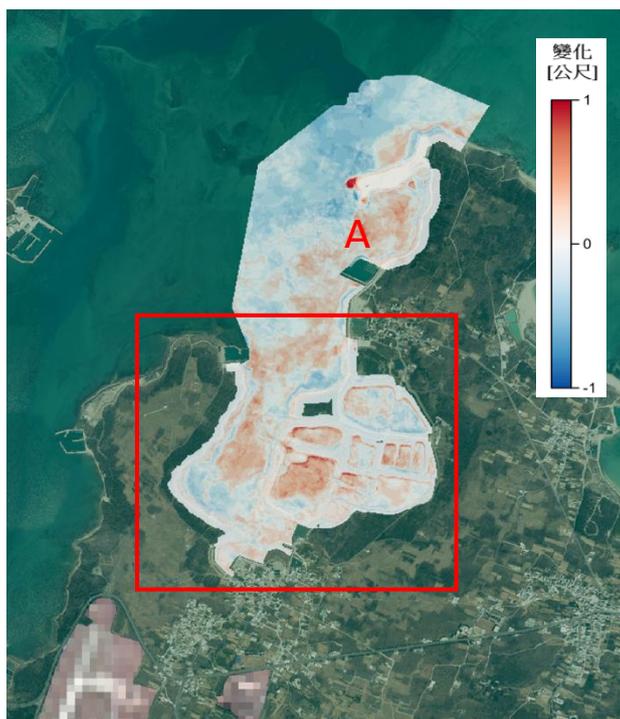
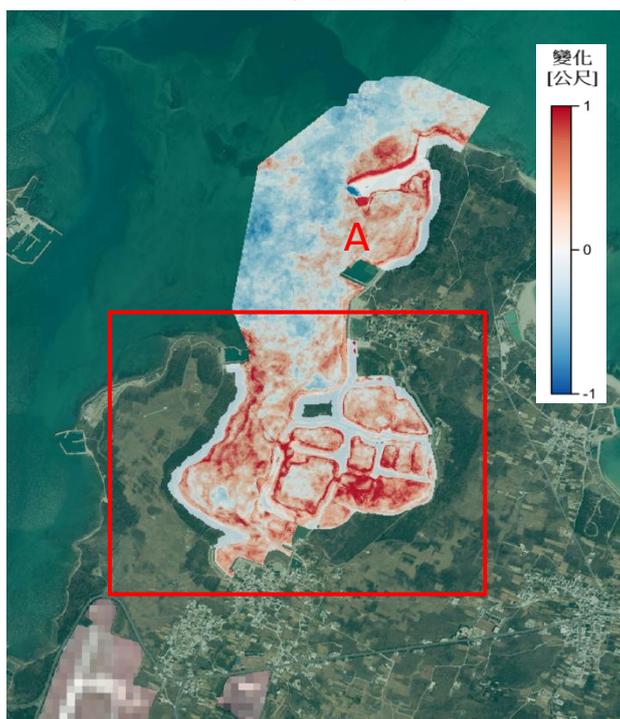
19. 青螺漁港重要濕地

侵淤描述:此處位於澎湖縣湖西鄉北側的沙洲區,北至青螺沙嘴,南至紅羅村北側。此範圍較明顯的淤積現象位於青螺沙嘴(圖示 A)沿岸,而沙洲區則呈現整體淤積(紅框處)。

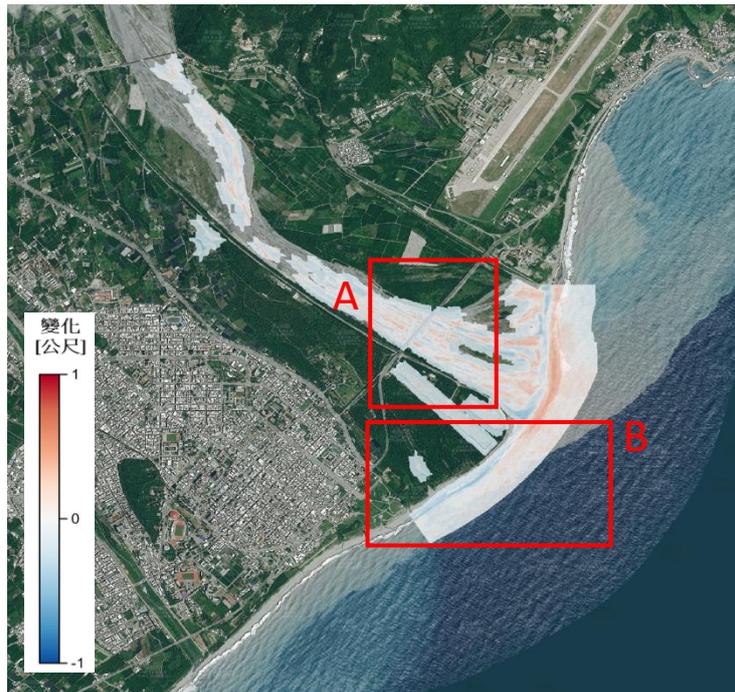
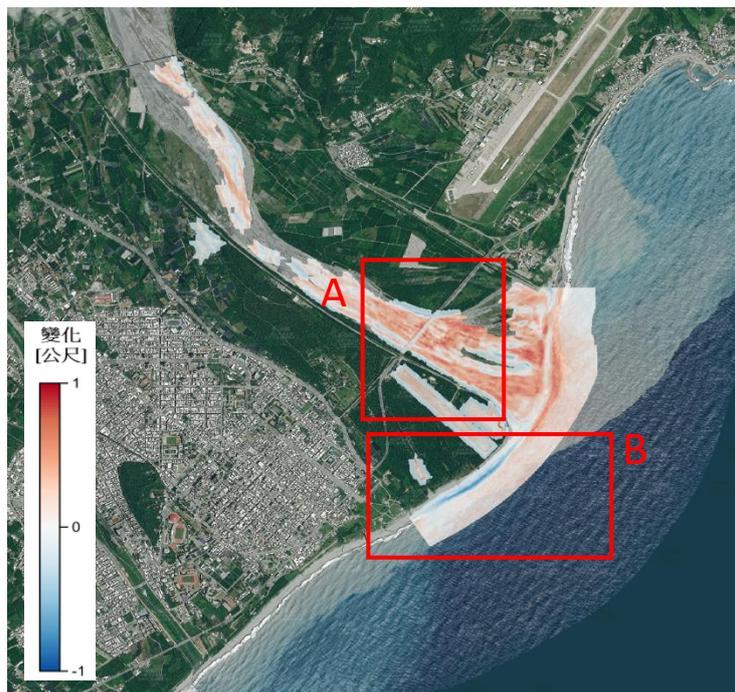
20. 卑南溪口重要濕地

侵淤描述:此處位於臺東縣台東市卑南溪出海口處，南側為台東市市區，北側為空軍志航基地。此範圍較明顯之淤積處位於卑南溪出海口前之流域(紅框 A 處)，而侵蝕現象為卑南溪出海後右側沿岸較為顯著(紅框 B 處)。

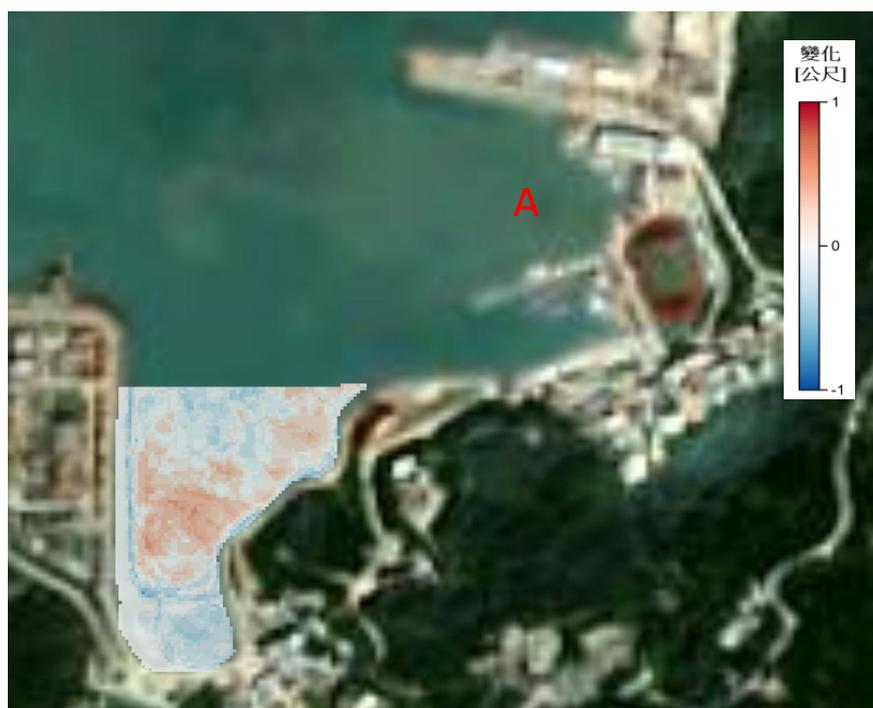
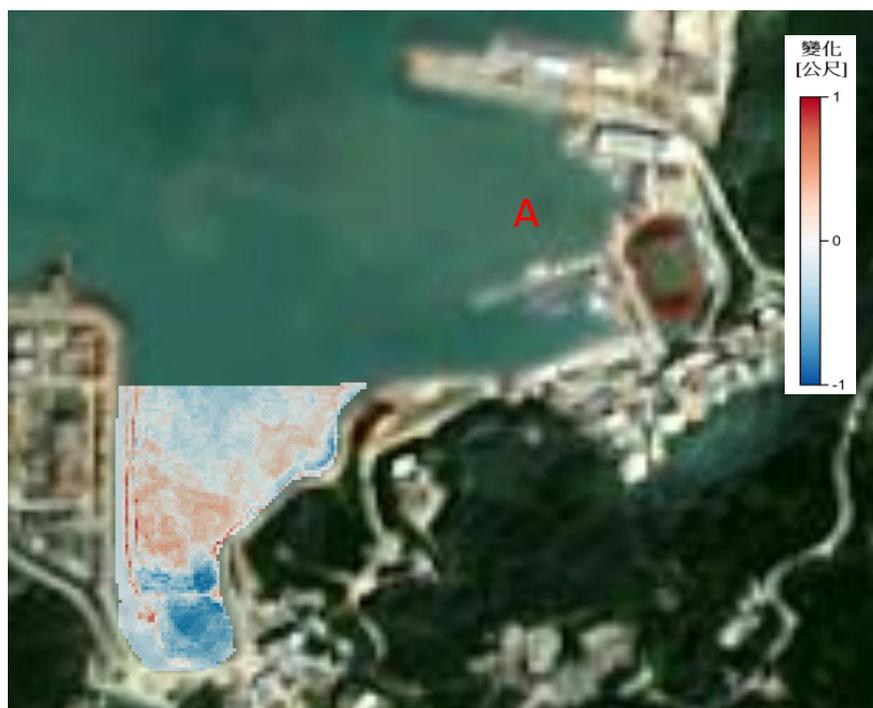
21. 馬祖清水重要濕地

侵淤現象:此處位於馬祖連江縣南竿鄉清水村福澳港(圖示 A)西南側的海岸濕地。此區域較明顯之侵淤現象位於港區內，沿東側堤防與西側珠山發電廠。
