## 附錄四

## 變異點查報成果—中央管河川水庫

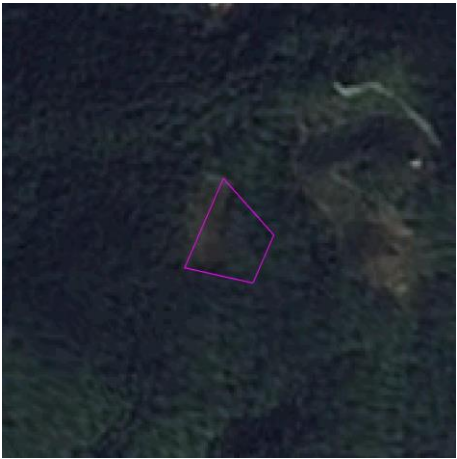
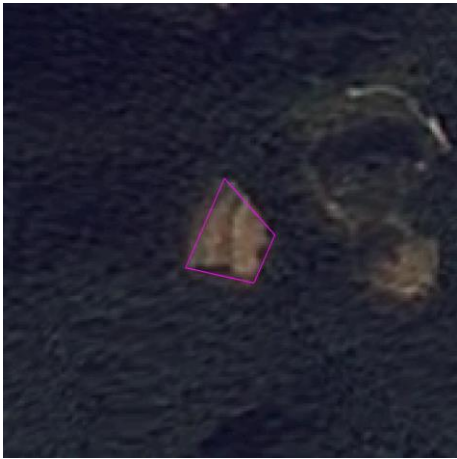
第 107101 期中央管河川水庫變異 ( 編號 211107101003 ) 查證回報成果

回報資訊			
權責單位	臺北水源特定區管理局	查報日期	03/29/2018
查證結果	違規	變異類型	種植
內容描述	107 年 3 月 31 日現場勘查疑似變異點位於新北市石碇區小格頭段直潭小段 213 地號附近 ( TWD97 : X317250、Y2759183 )，涉嫌整地種植茶樹 ( 詳照片 )，本局將函請新北市政府本於權責卓處。		
現地照片

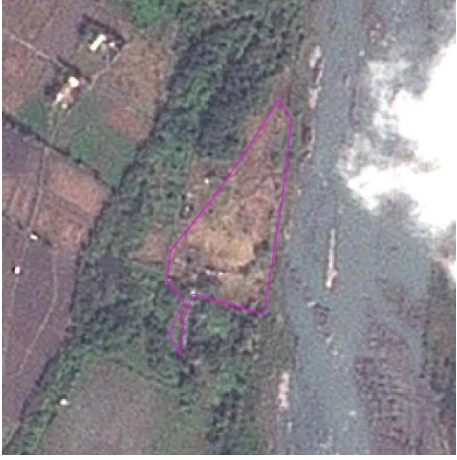
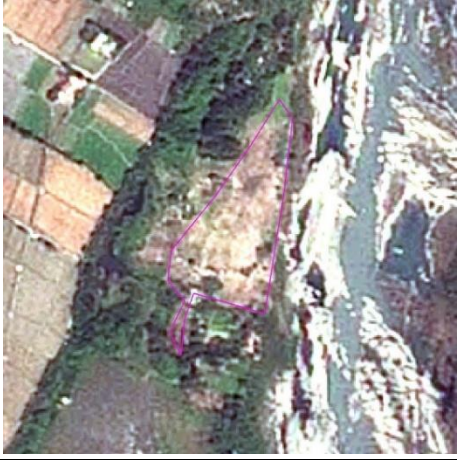
第 10702 期中央管河川水庫變異 ( 編號 21010702002 ) 查證回報成果

回報資訊			
權責單位	第十河川局	查報日期	04/23/2018
查證結果	違規	變異類型	種植
內容描述	未經許可種植農作物，擬函請桃園市政府妥處。		
現地照片

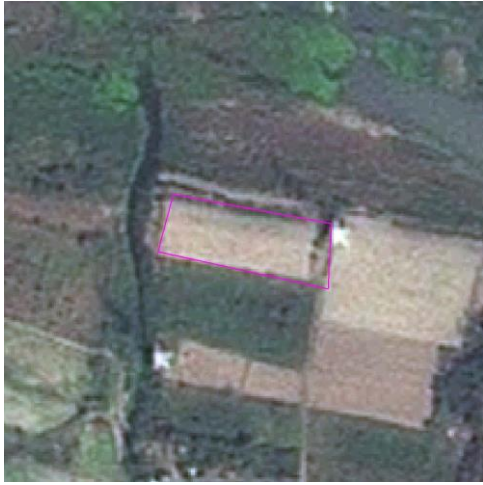
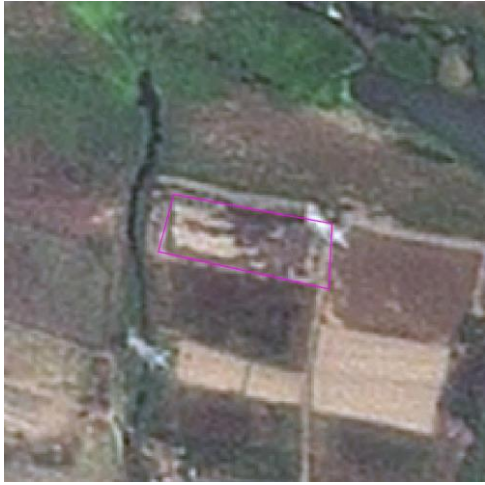
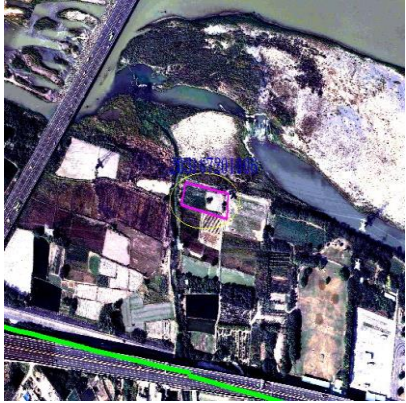
第 107201 期中央管河川水庫變異 ( 編號 203107201006 ) 查證回報成果

回報資訊			
權責單位	第三河川局	查報日期	05/10/2018
查證結果	違規	變異類型	整地
內容描述	經查為許可農民整地 ( 王水池 · R114)		
現地照片

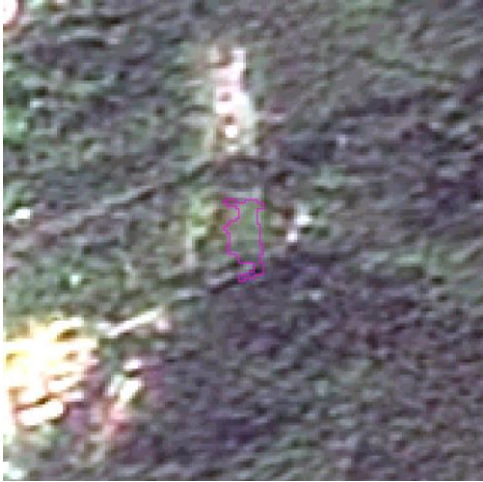
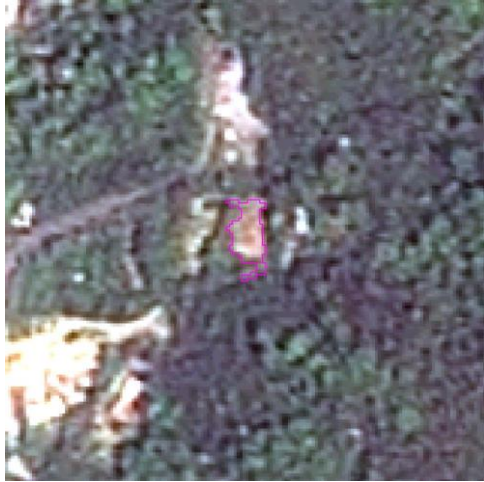
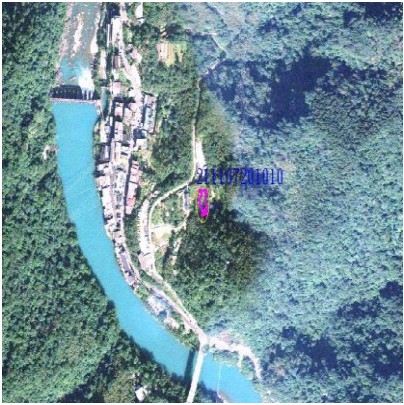
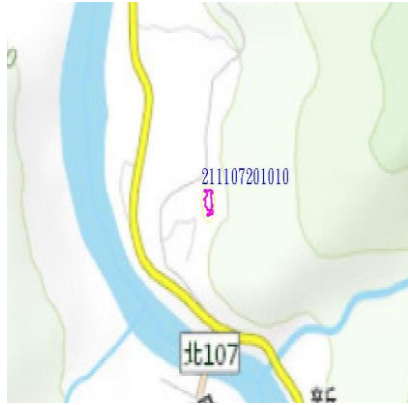
第 107201 期中央管河川水庫變異 ( 編號 211107201010 ) 查證回報成果

回報資訊			
權責單位	臺北水源特定區管理局	查報日期	05/07/2018
查證結果	違規	變異類型	其他
內容描述	擬似整地之情形.		
現地照片

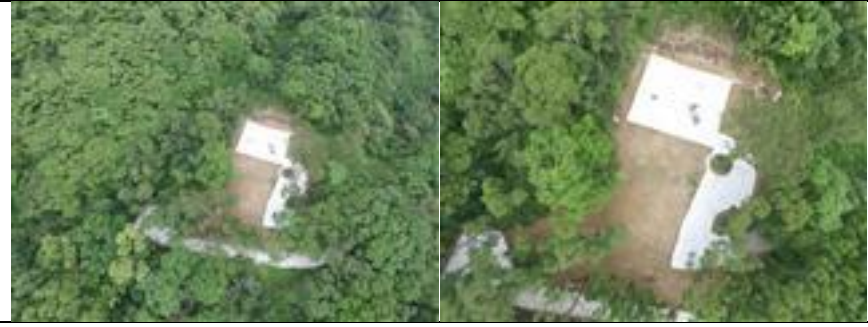
第 107103 期中央管河川水庫變異 ( 編號 211107103002 ) 查證回報成果

回報資訊			
權責單位	臺北水源特定區管理局	查報日期	05/22/2018
查證結果	違規	變異類型	整地
內容描述	現地疑似有整地之情形.

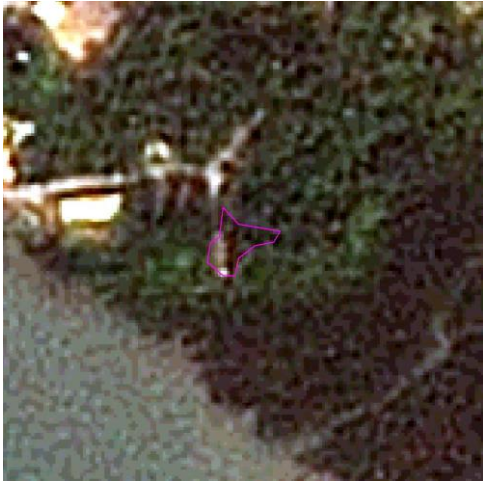
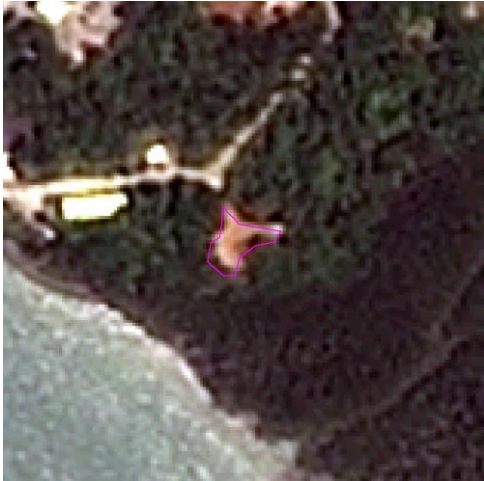
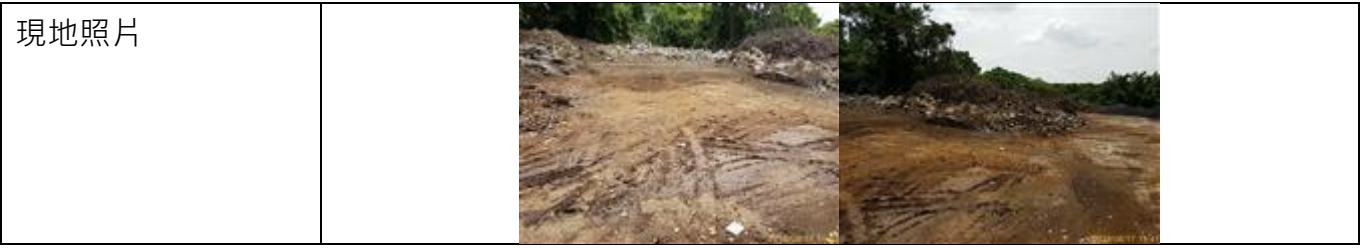
第 10704 期中央管河川水庫變異 ( 編號 21010704001 ) 查證回報成果

回報資訊			
權責單位	第十河川局	查報日期	08/17/2018
查證結果	違規	變異類型	其他
內容描述	關指部老舊危險營舍拆除，函請新北市政府高灘地工程管理處查處。

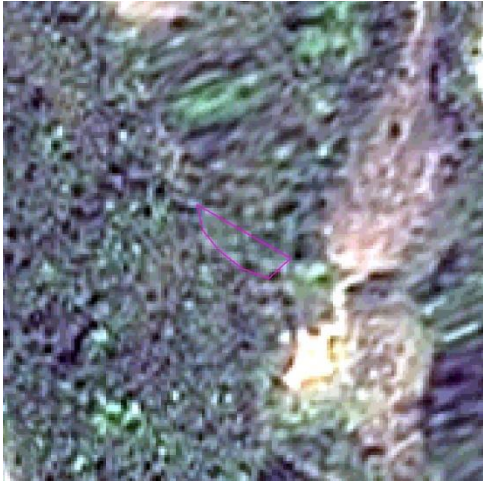
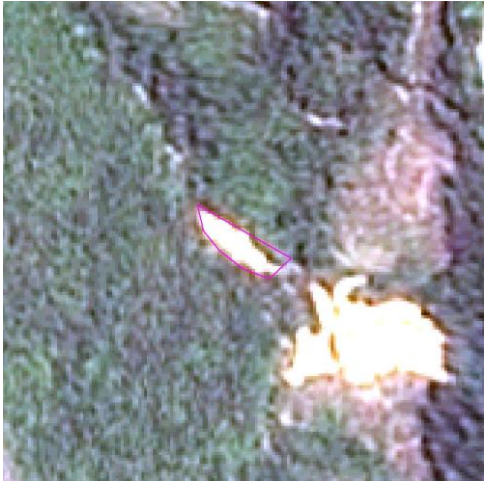
第 107108 期中央管河川水庫變異 ( 編號 211107108008 ) 查證回報成果

<b>回報資訊</b>			
權責單位	臺北水源特定區管理局	查報日期	09/04/2018
查證結果	違規	變異類型	其他
內容描述	107 年 9 月 3 日現場勘查新北市坪林區大粗坑段大粗坑小段 39-3 地號附近 ( TWD97 : X321980、Y2761545 ) 疑似變異地點，現況為茶園更新，本局將檢具相關資料函請新北市坪林區公所本於權責卓處。		
現地照片

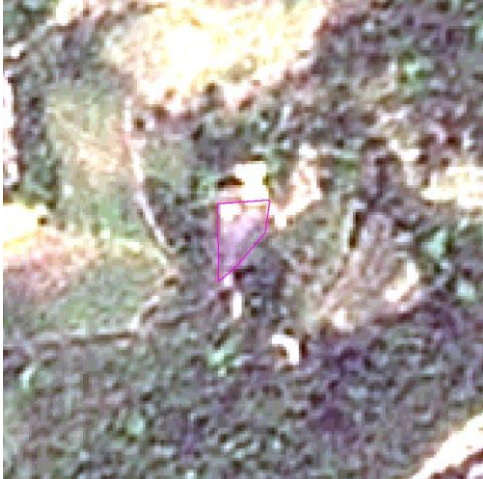
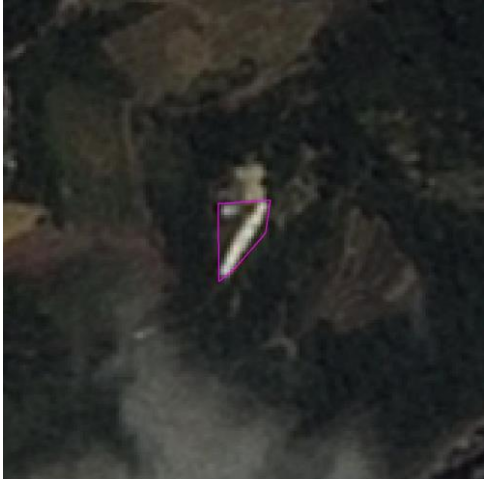
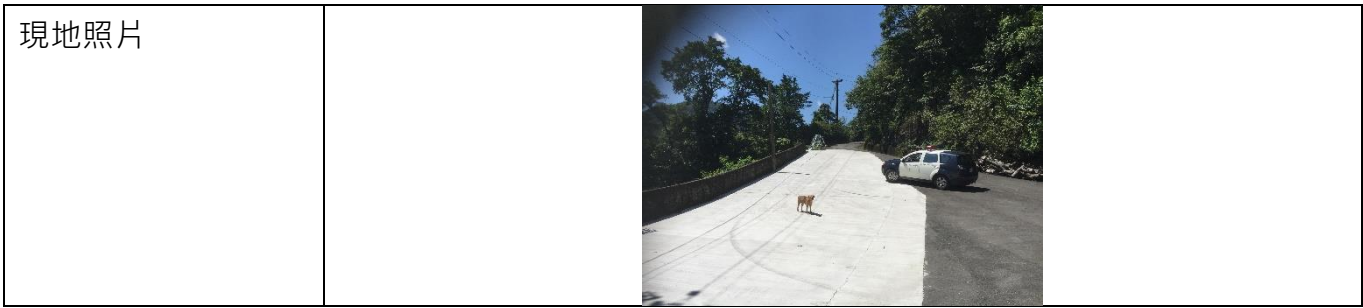
第 107108 期中央管河川水庫變異 ( 編號 211107108010 ) 查證回報成果

回報資訊			
權責單位	臺北水源特定區管理局	查報日期	09/05/2018
查證結果	違規	變異類型	其他
內容描述	現況為鋪設水泥，本局擬檢具相關資料函請新北市政府本於權責卓處。

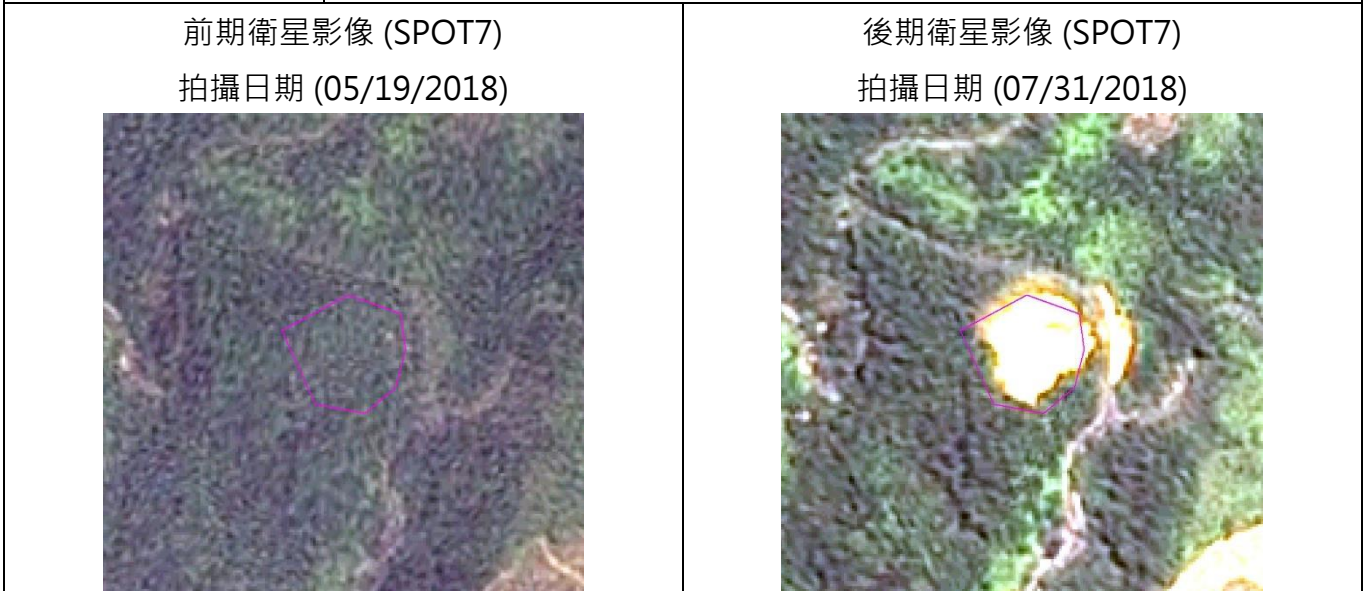
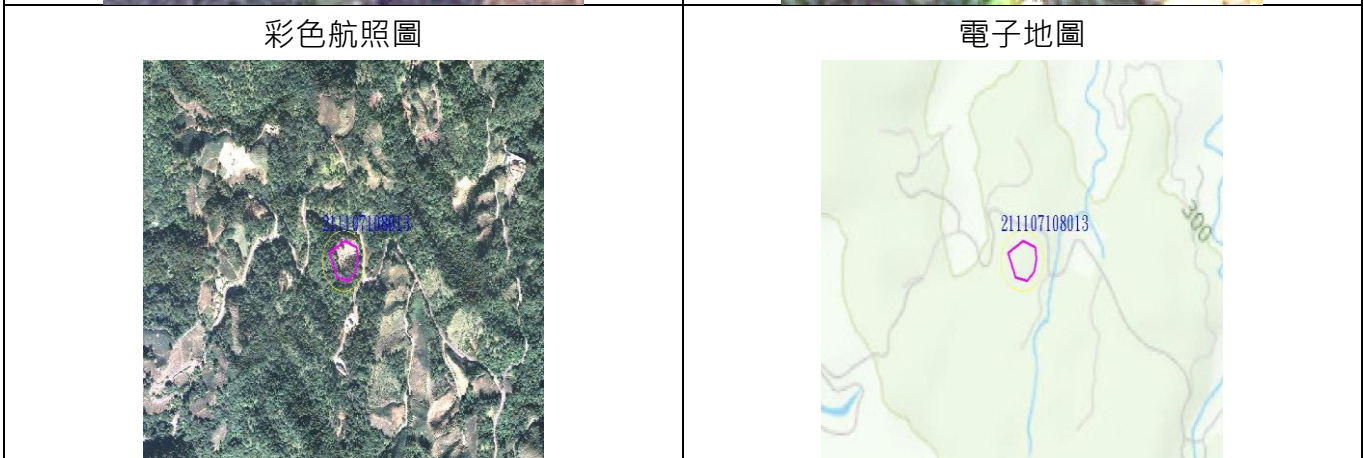
第 107108 期中央管河川水庫變異 ( 編號 211107108013 ) 查證回報成果

回報資訊			
權責單位	臺北水源特定區管理局	查報日期	08/28/2018
查證結果	違規	變異類型	種植

內容描述	107 年 7 月 25 日現場勘查新北市坪林區 ( 魚逮 ) 魚堀段仁里 ( 土反 ) 小段 145-3 地號 ( TWD97 : X319645 、 Y2757189 ) 附近涉嫌茶園更新，本局即於當日函請新北市坪林區公所本於權責卓處在案(文號:本局 107 年 7 月 25 日水臺管字第 10702015710)。
現地照片

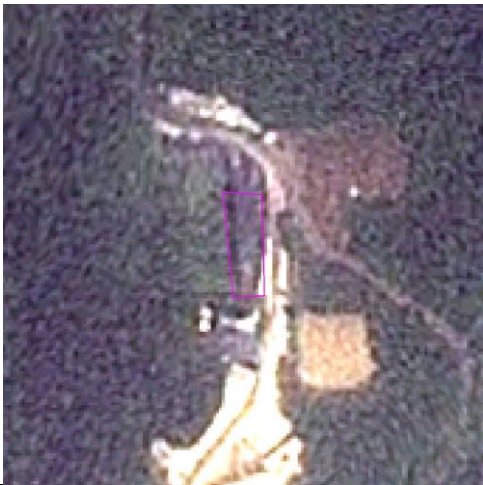
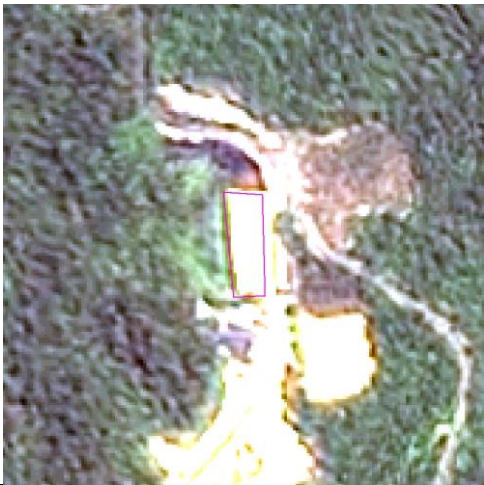
第 107108 期中央管河川水庫變異 ( 編號 211107108015 ) 查證回報成果

回報資訊			
權責單位	臺北水源特定區管理局	查報日期	08/28/2018
查證結果	違規	變異類型	其他
內容描述	107 年 7 月 30 日經現場勘查係爭地點位於新北市坪林區 ( 魚逮 ) 魚堀段 ( 魚逮 ) 魚堀小段 378-20 地號附近 ( TWD97 : X320372、Y2756780 )，現況為原有鋼結構上鋪設水泥，本局即於當日函請新北市政府本於權責卓處在案(文號:本局 107 年 7 月 30 日水臺管字第 10702016440 號函)。

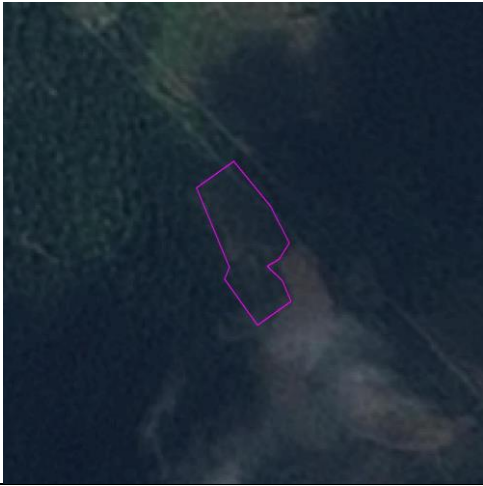
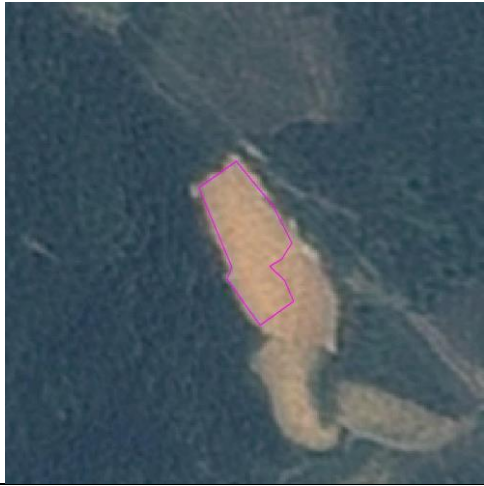
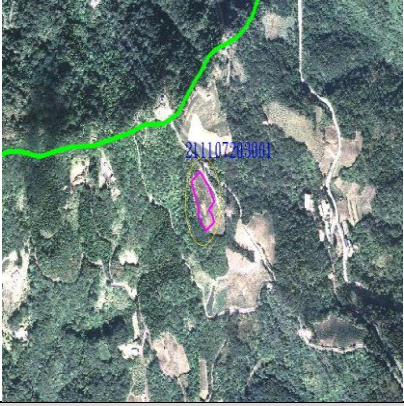
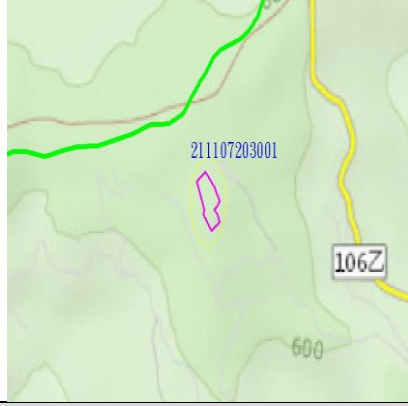
第 107203 期中央管河川水庫變異 ( 編號 211107203001 ) 查證回報成果

回報資訊			
權責單位	臺北水源特定區管理局	查報日期	09/18/2018
查證結果	違規	變異類型	種植
內容描述	107 年 9 月 17 日現場勘查新北市坪林區坑子口段竹子易小段 42-27 地號附近 ( TWD97 : X318734、Y2760737 ) 疑似變異地點，現況為茶園更新，本局將檢具相關資料函請新北市坪林區公所本於權責卓處。

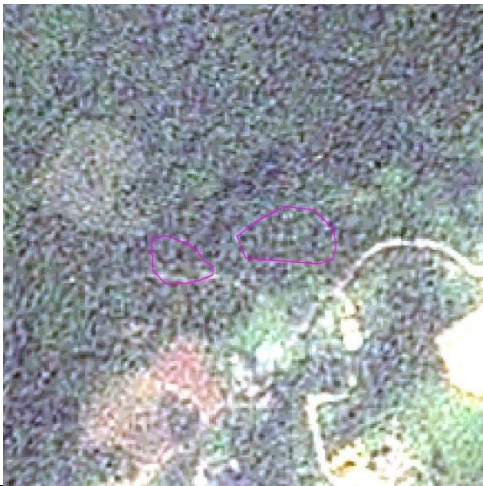
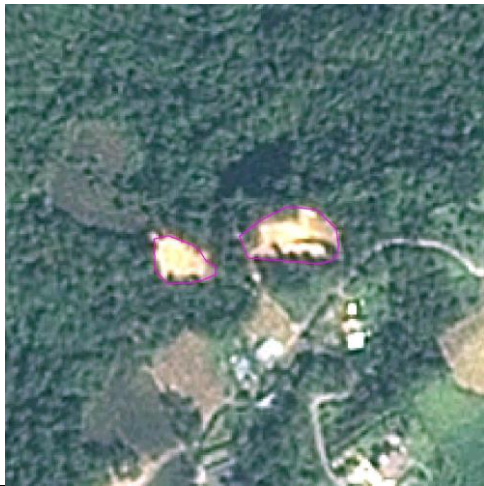
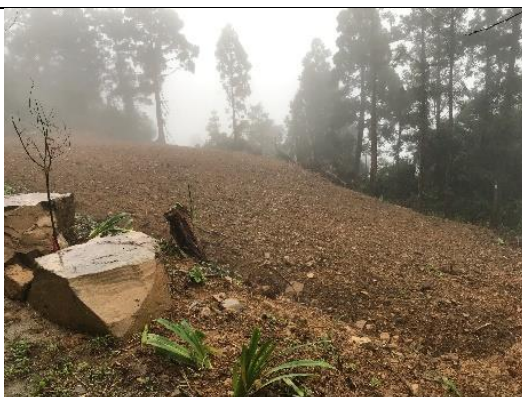
第 10705 期中央管河川水庫變異 ( 編號 21110705002 ) 查證回報成果

回報資訊			
權責單位	臺北水源特定區管理局	查報日期	10/22/2018
查證結果	違規	變異類型	整地
內容描述	107 年 10 月 19 日現場勘查新北市坪林區水聳淒坑段水聳淒坑小段 112-29 地號附近 ( TWD97 : X322429、Y2257669 ) 疑似變異地點，現況疑似開挖整地，本局擬檢具相關資料函請新北市政府本於權責卓處。

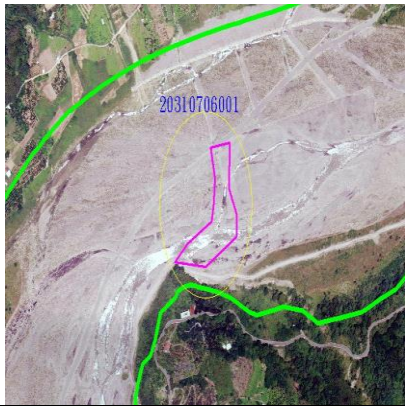
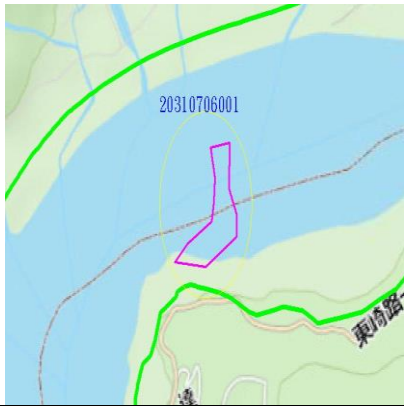
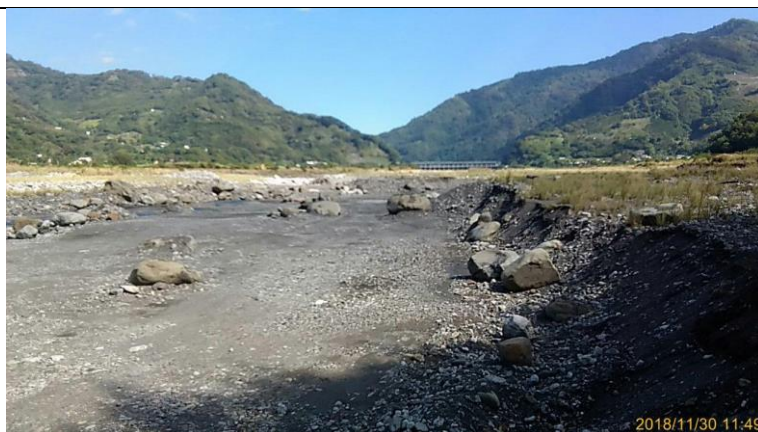
第 10706 期中央管河川水庫變異 ( 編號 20310706001 ) 查證回報成果

回報資訊			
權責單位	第三河川局	查報日期	12/06/2018
查證結果	違規	變異類型	盜採砂石
內容描述	<p>本件於 107 年 11 月 16 日晚上 9 時許接獲和平分局電話通知，於臺中市和平區達觀段有盜採情事，當晚即會同工務課人員至現場配合警方查證。本案已請臺中市政府警察局刑事警察大隊先行偵辦。</p>
