附錄六

變異點查報成果—土石採取

第 1 期 (10701) 變異點查報紀錄

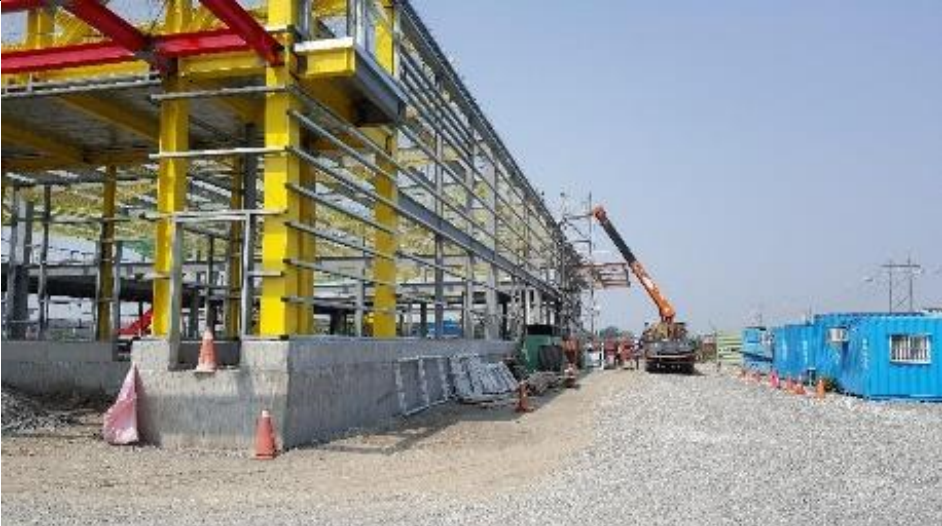
回報資訊			
權責單位	礦務局屏東縣	查報日期	03/22/2018
查證結果	合法	變異類型	核准之興辦事業、工程
內容描述	妙見食品股份有限公司廠房新建工程 建造號碼 (106) 農科建字第 00007 號		
現地照片

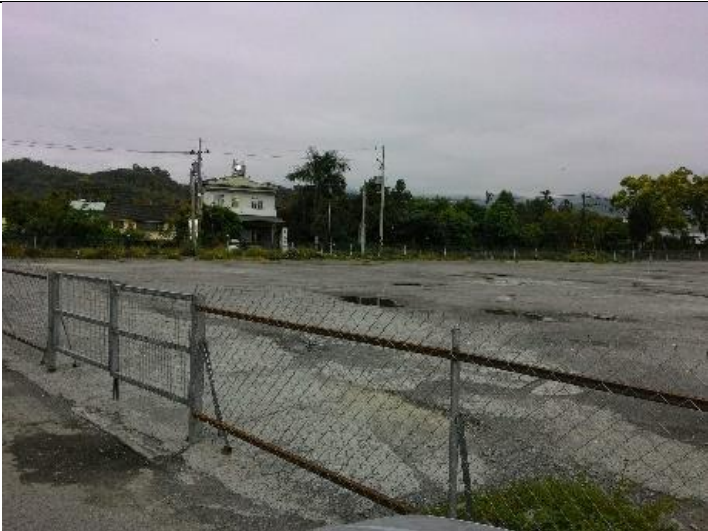
回報資訊			
權責單位	礦務局臺中市	查報日期	04/02/2018
查證結果	合法	變異類型	其他
內容描述	查 106 年街景圖，原為停車空地，經現勘現場車輛已開走，周邊並施設圍籬，地形無開挖變異情形		
現地照片

<p style="text-align: center;">現況</p>

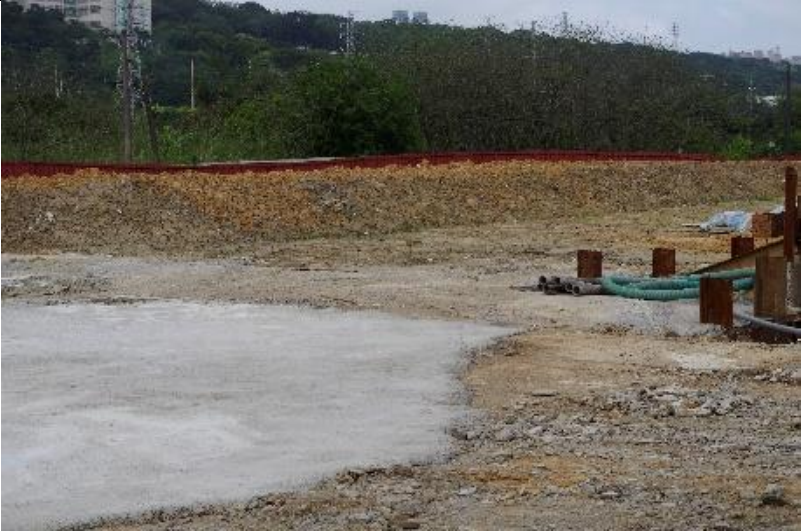
回報資訊			
權責單位	礦務局桃園市	查報日期	03/19/2018
查證結果	合法	變異類型	核准之興辦事業、工程
內容描述	領有(106)桃市都建執照字地會楊 00225 號之興建工程。		
現地照片

<p style="text-align: center;">現場現況 3</p>

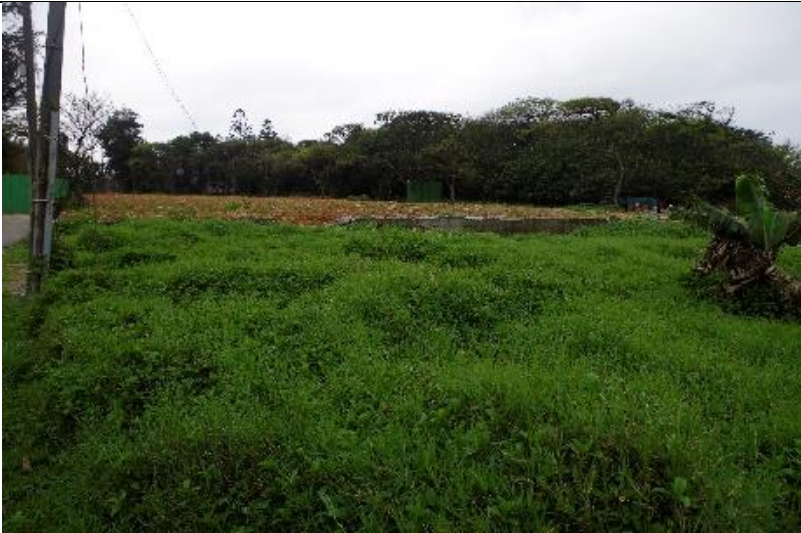
回報資訊			
權責單位	礦務局桃園市	查報日期	03/19/2018
查證結果	合法	變異類型	核准之興辦事業、工程
內容描述	整地回填土、石，未涉土石採取法之範疇。		
現地照片

<p style="text-align: center;">整體現況</p>

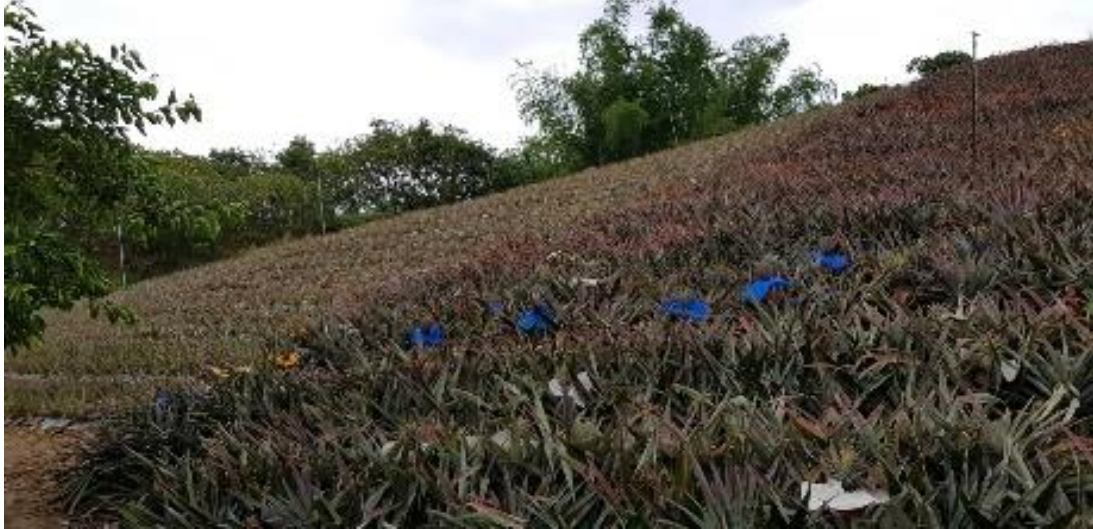
回報資訊			
權責單位	礦務局高雄市	查報日期	04/27/2018
查證結果	合法	變異類型	整地
內容描述	經現勘，現場為整地種植鳳梨，未有盜採土石情形		
現地照片

整地種植鳳梨

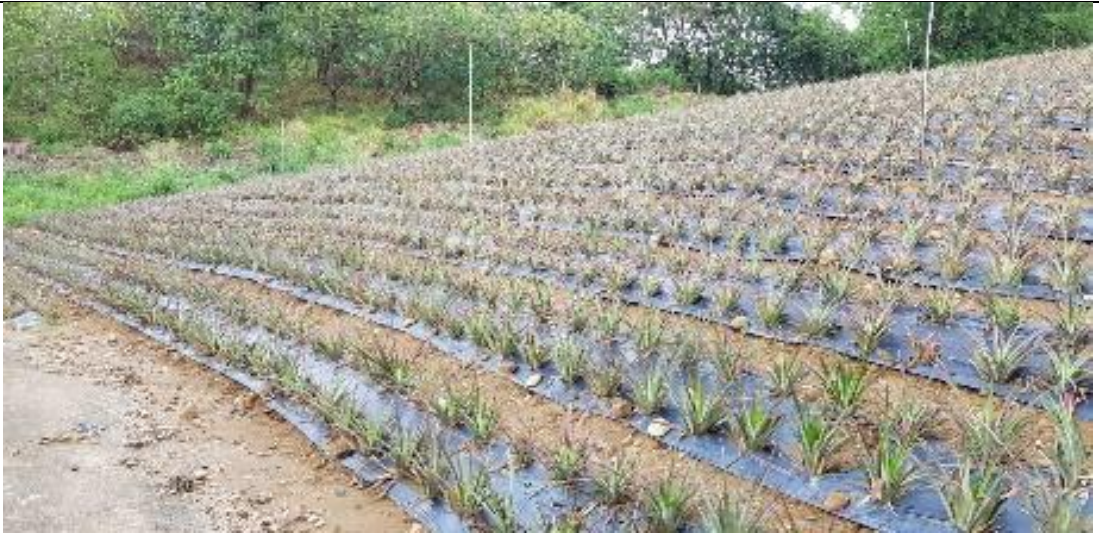
回報資訊			
權責單位	礦務局高雄市	查報日期	04/27/2018
查證結果	合法	變異類型	種植
內容描述	經現勘，現場為整地種植鳳梨，未有盜採土石情形		
現地照片

<p style="text-align: center;">整地種植鳳梨</p>

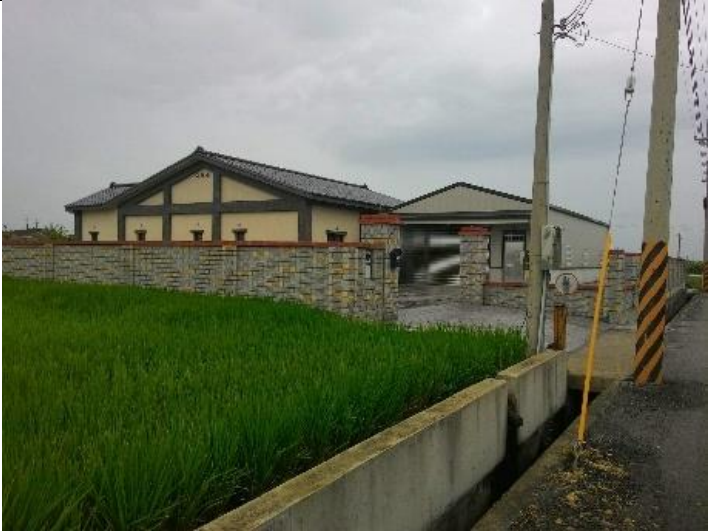
回報資訊			
權責單位	礦務局臺中市	查報日期	05/22/2018
查證結果	合法	變異類型	其他
內容描述	現狀為房屋，無開挖土石情形		
現地照片

<p style="text-align: center;">房屋</p>

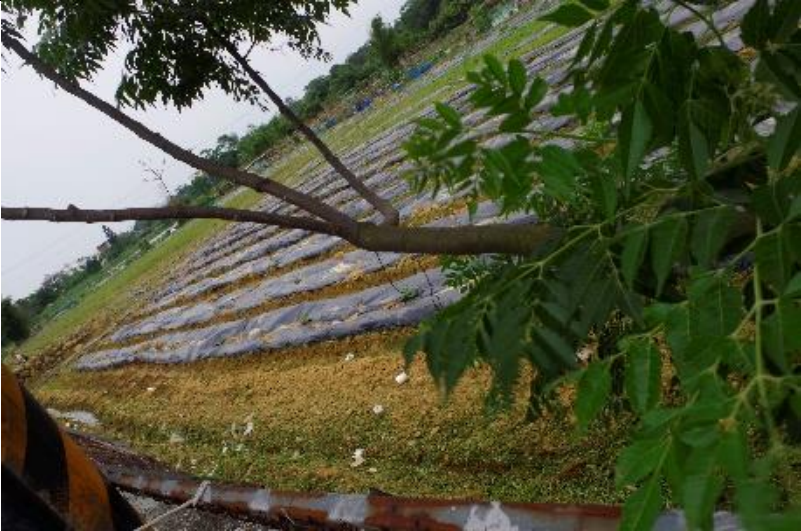
回報資訊			
權責單位	礦務局桃園市	查報日期	04/30/2018
查證結果	合法	變異類型	種植
內容描述	翻耕種植		
現地照片

翻耕種植 4

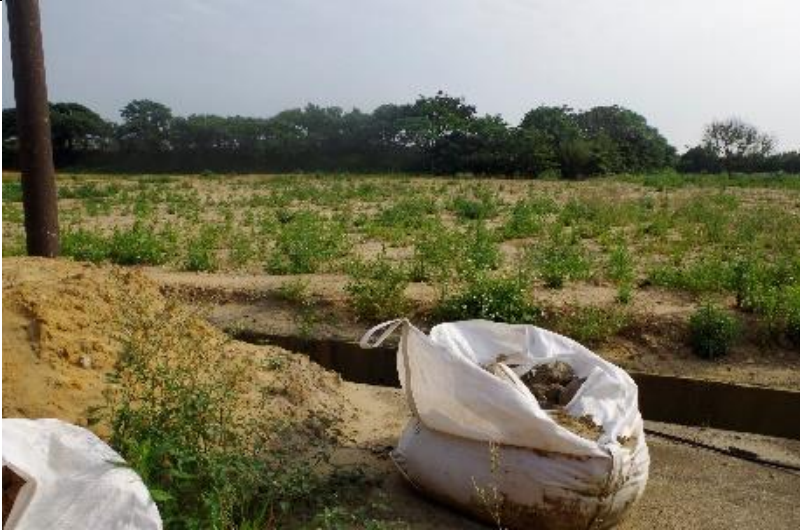
回報資訊			
權責單位	礦務局桃園市	查報日期	04/30/2018
查證結果	合法	變異類型	核准之興辦事業、工程
內容描述	整地、雜草叢生		
現地照片

<p style="text-align: center;">整地</p>

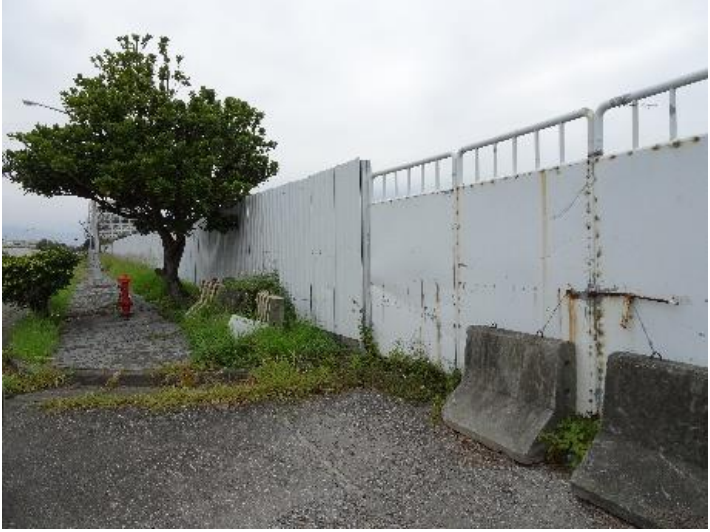
回報資訊			
權責單位	礦務局花蓮縣	查報日期	04/30/2018
查證結果	合法	變異類型	核准之興辦事業、工程
內容描述	現場勘查結果，屬建築工地已圍籬並立有告示牌，惟現場已停工多時。		
現地照片

<p style="text-align: center;">建築工地圍籬</p>

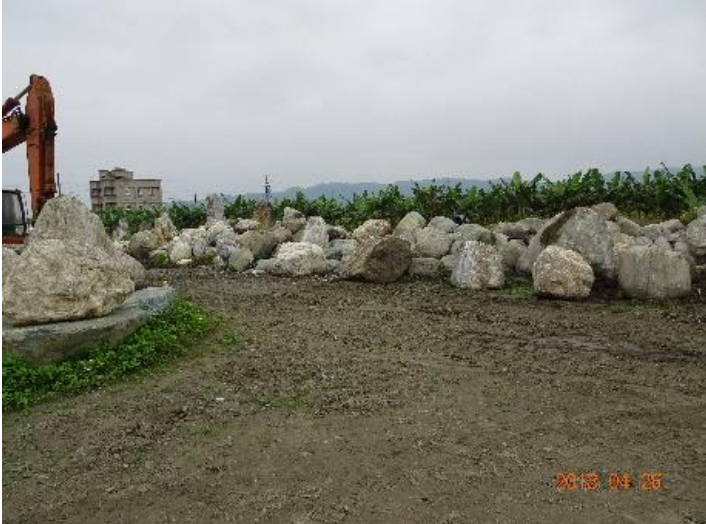
回報資訊			
權責單位	礦務局花蓮縣	查報日期	04/26/2018
查證結果	違規	變異類型	堆積土石
內容描述	現場勘查花蓮縣壽豐鄉東華段 35 地號土地堆置石塊，無盜採土石情形。		
現地照片

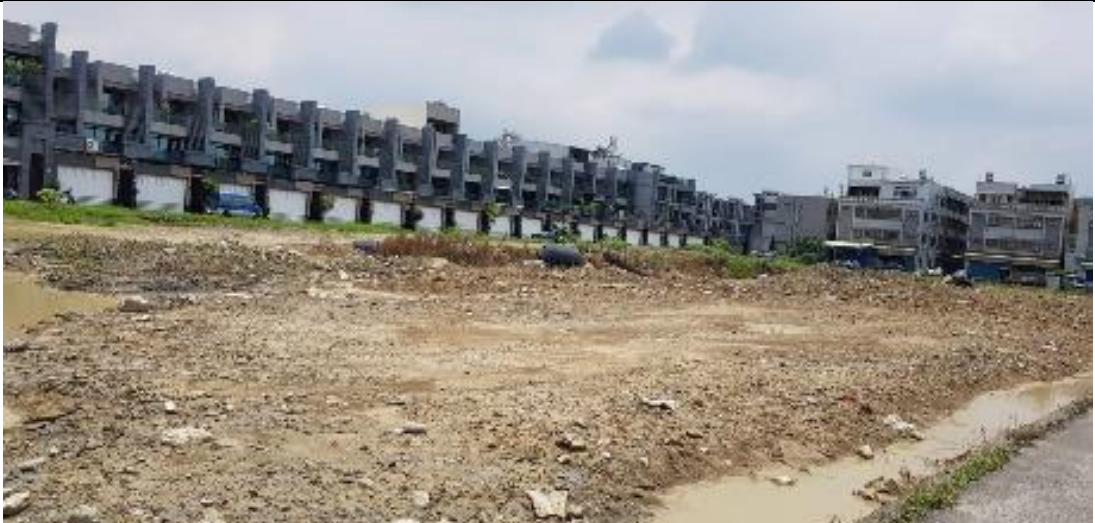
回報資訊			
權責單位	礦務局高雄市	查報日期	06/27/2018
查證結果	合法	變異類型	整地
內容描述	現場係為整未有盜採土石情形		
現地照片

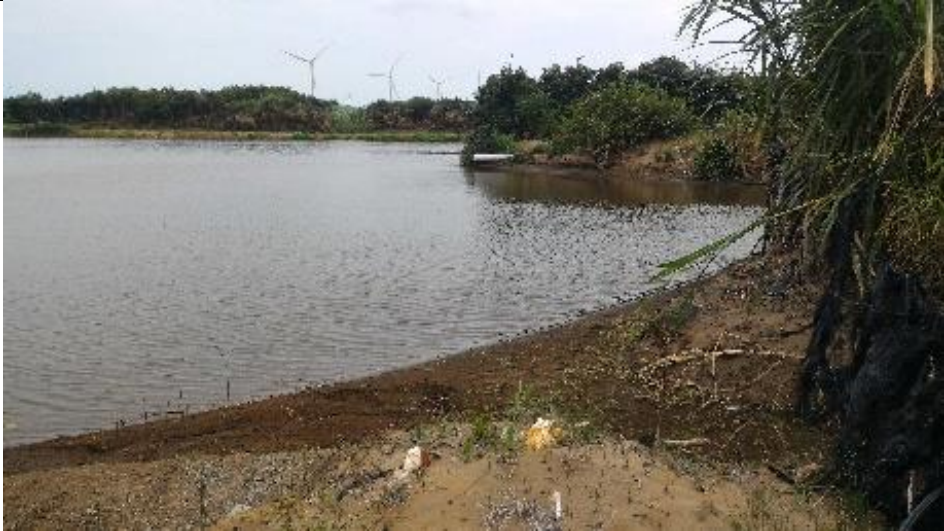
回報資訊			
權責單位	礦務局桃園市	查報日期	06/25/2018
查證結果	合法	變異類型	其他
內容描述	池塘蓄水，未涉土石採取法		
現地照片

<p style="text-align: center;">池塘蓄水 3</p>

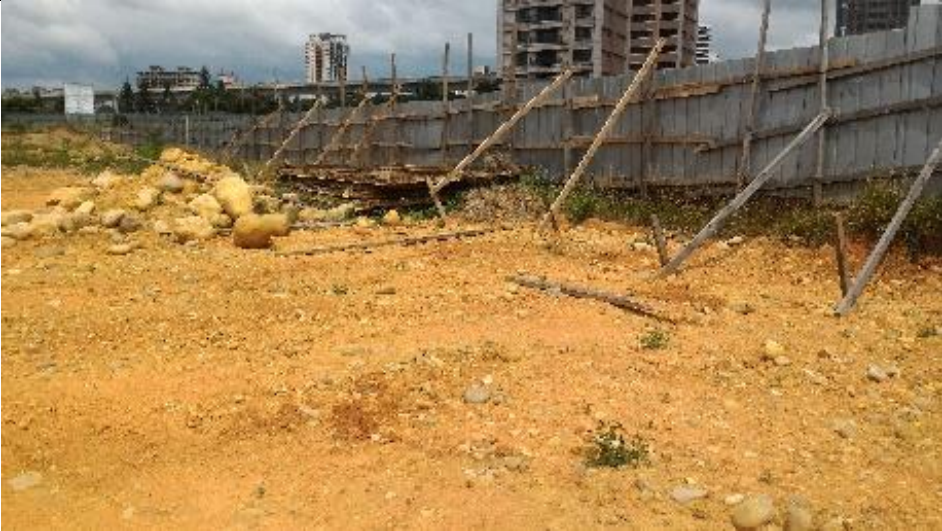
回報資訊			
權責單位	礦務局桃園市	查報日期	06/25/2018
查證結果	合法	變異類型	核准之興辦事業、工程
內容描述	整地		
現地照片

<p style="text-align: center;">整地 3</p>

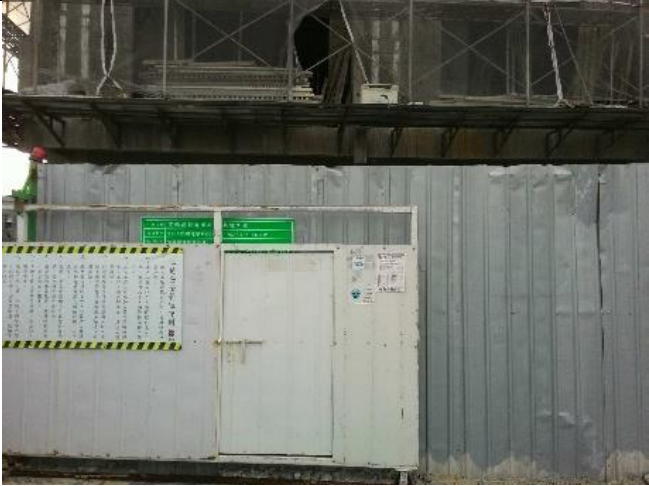
回報資訊			
權責單位	礦務局臺中市	查報日期	09/17/2018
查證結果	合法	變異類型	核准之興辦事業、工程
內容描述	梧棲區南簡段 612-2 地號周邊為新建工程案 (107 中都建字第 00352、00353、00354 號)		
現地照片

新建工程案

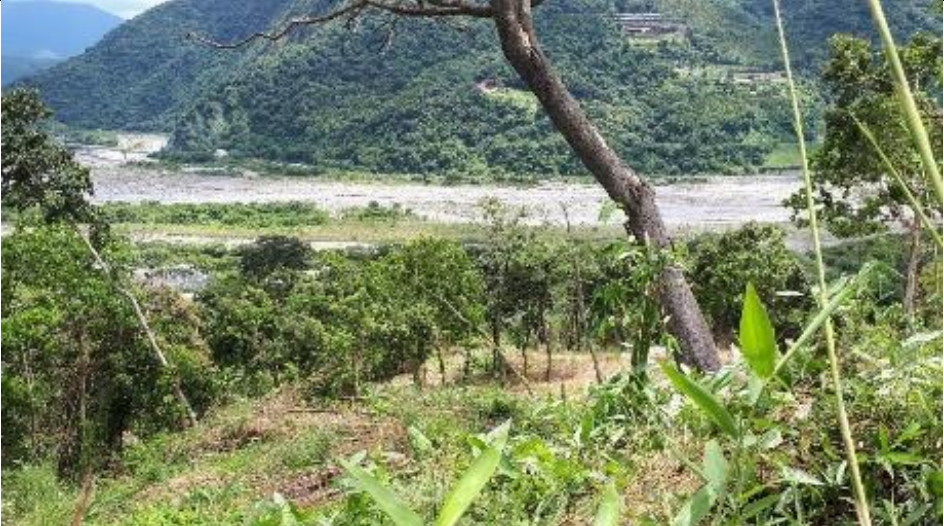
回報資訊			
權責單位	礦務局南投縣	查報日期	08/20/2018
查證結果	合法	變異類型	整地
內容描述	整地竹林種植香蕉		
現地照片

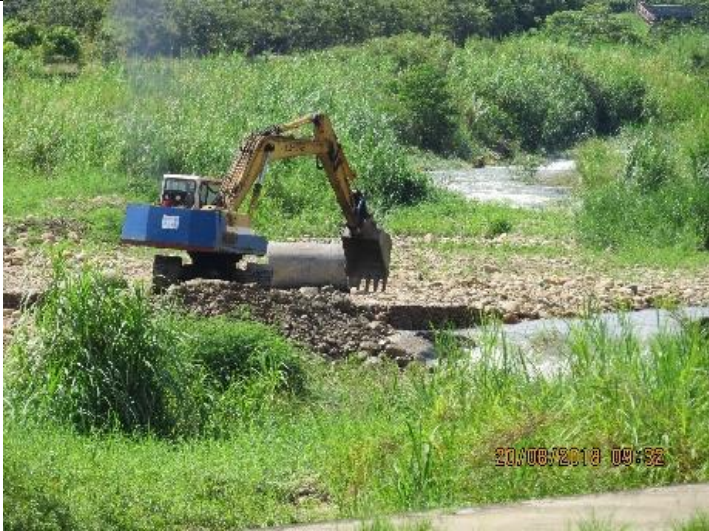
回報資訊			
權責單位	礦務局苗栗縣	查報日期	08/20/2018
查證結果	合法	變異類型	核准之興辦事業、工程
內容描述	本府辦理前瞻計畫全國水環境工程，正施工興建景觀橋		
現地照片

<p style="text-align: center;">本府辦理前瞻計畫全國水環境工程-施設景觀橋</p>

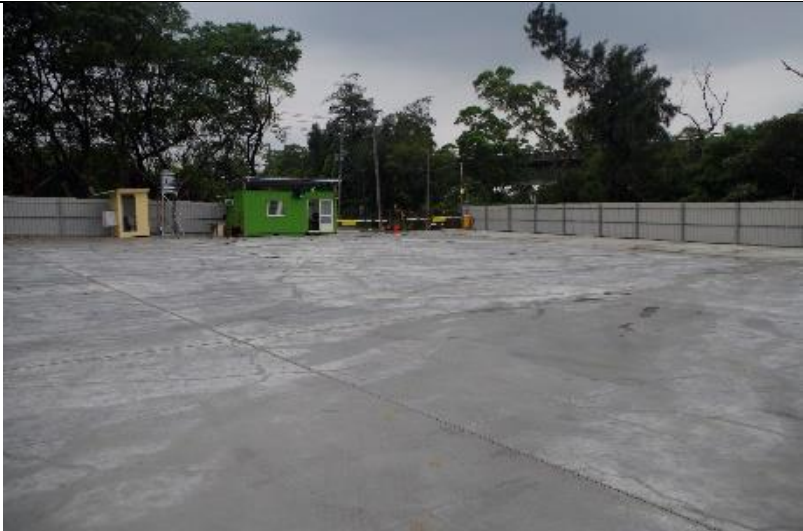
回報資訊			
權責單位	礦務局桃園市	查報日期	08/31/2018
查證結果	合法	變異類型	其他
內容描述	合法停車場		
現地照片

現況 4

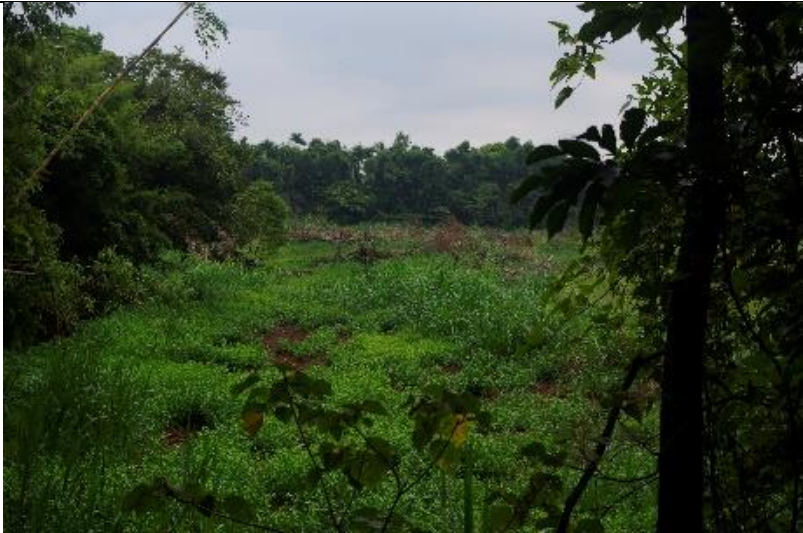
回報資訊			
權責單位	礦務局桃園市	查報日期	08/31/2018
查證結果	合法	變異類型	其他
內容描述	雜草滋生		
現地照片

雜草叢生

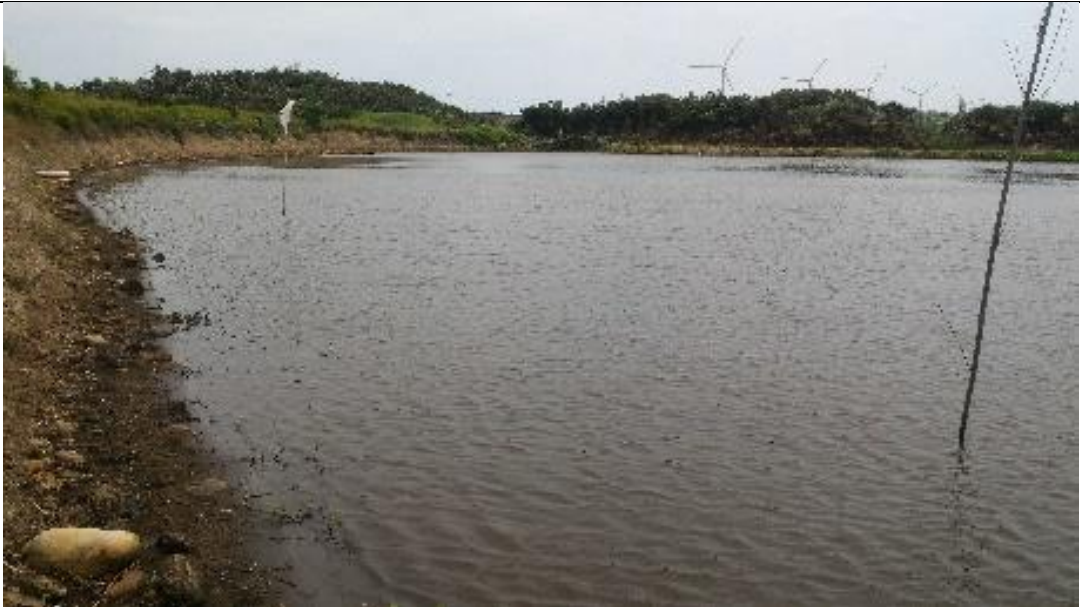
回報資訊			
權責單位	礦務局桃園市	查報日期	08/31/2018
查證結果	合法	變異類型	其他
內容描述	漁塭蓄水，未涉土石採取之情事。		
現地照片

<p style="text-align: center;">魚塭蓄水</p>

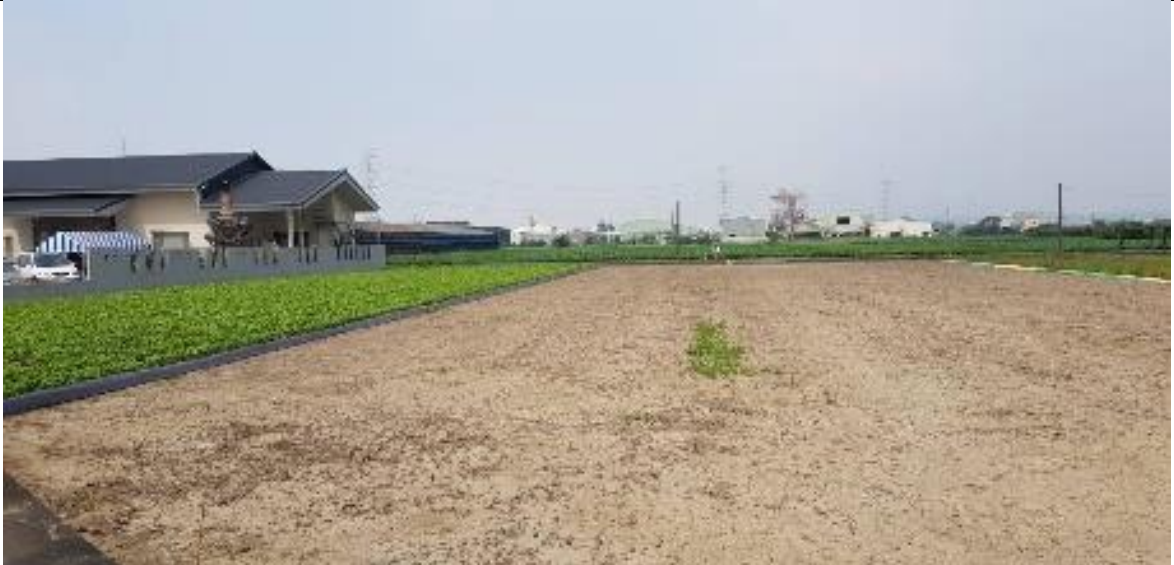
回報資訊			
權責單位	礦務局高雄市	查報日期	10/29/2018
查證結果	合法	變異類型	整地
內容描述	現場為除草整地作業		
現地照片

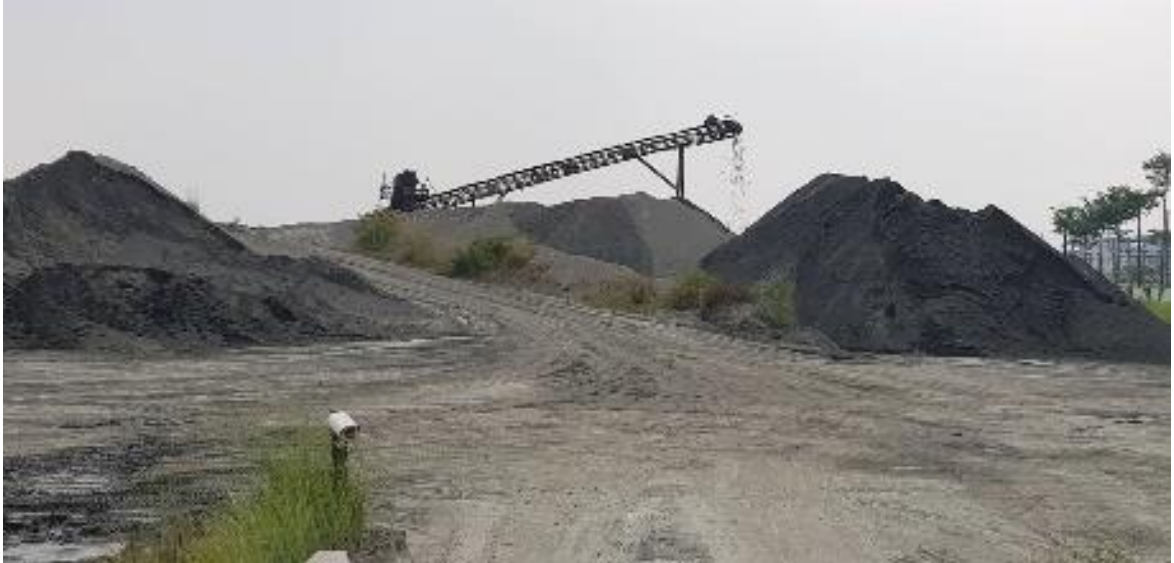
回報資訊			
權責單位	礦務局高雄市	查報日期	10/29/2018
查證結果	合法	變異類型	堆積土石
內容描述	砂石場堆置土石移位		
現地照片

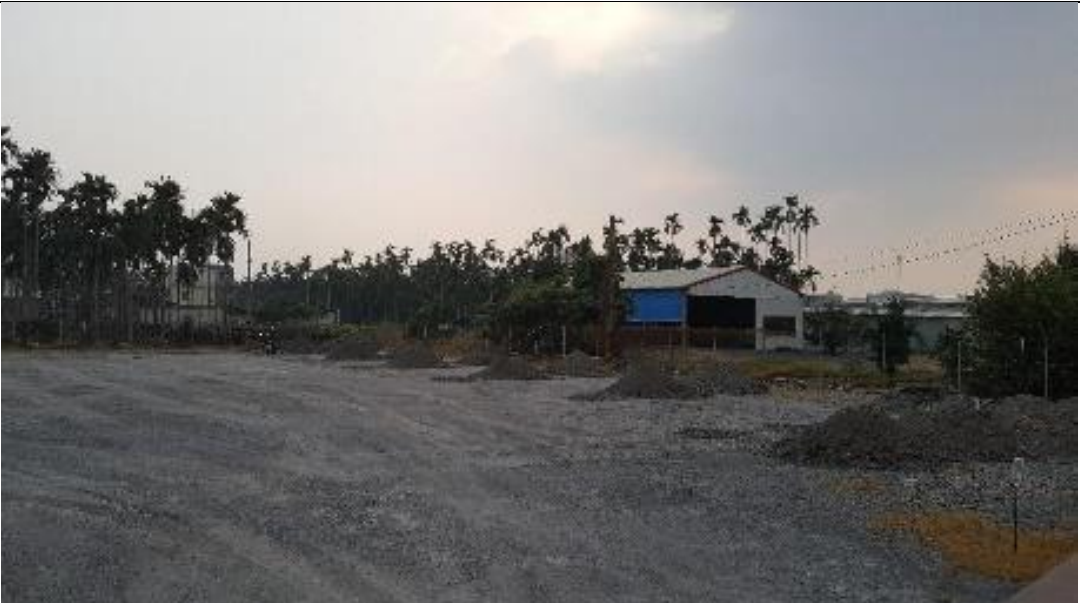
回報資訊			
權責單位	礦務局屏東縣	查報日期	11/14/2018
查證結果	違規	變異類型	其他
內容描述	空地 · 停放砂石後車斗及汽車		
現地照片

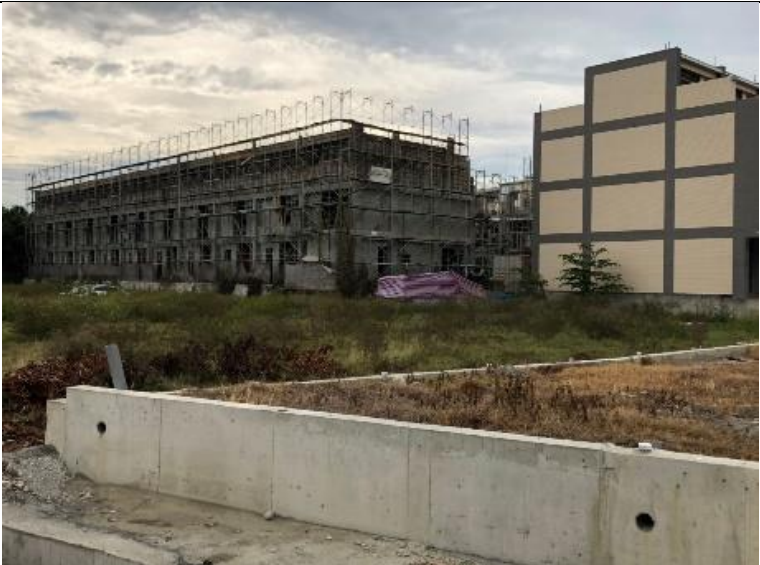
回報資訊			
權責單位	礦務局雲林縣	查報日期	11/06/2018
查證結果	合法	變異類型	核准之興辦事業、工程
內容描述	經現場勘查，荪桐和平段 432 周遭興建房屋，未發現涉及違反土石採取法相關規定事宜		
現地照片

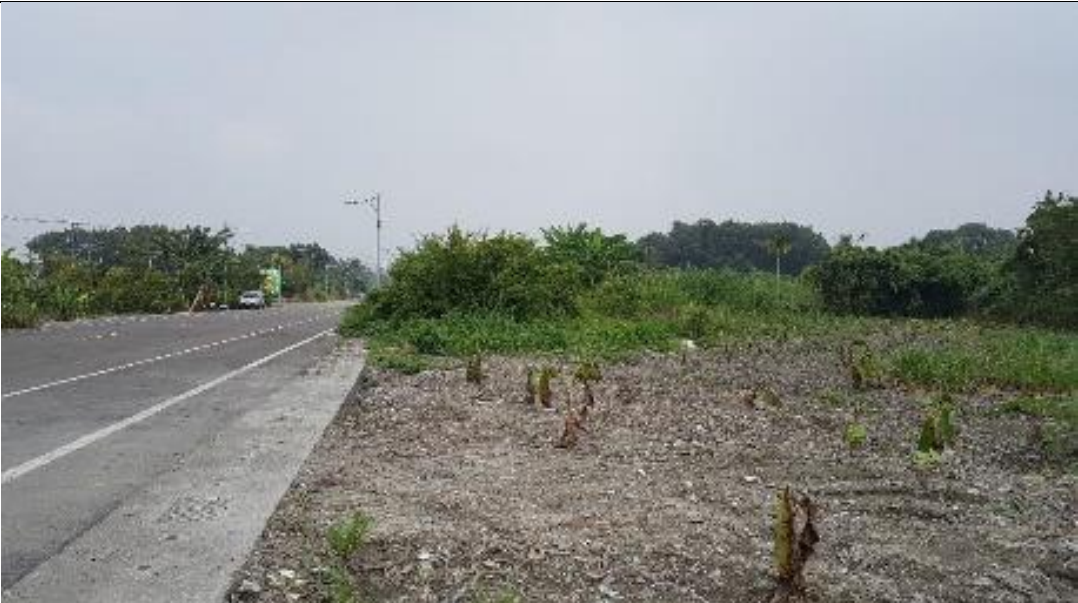
回報資訊			
權責單位	礦務局屏東縣	查報日期	10/17/2018
查證結果	合法	變異類型	種植
內容描述	整地・種植香蕉		
現地照片

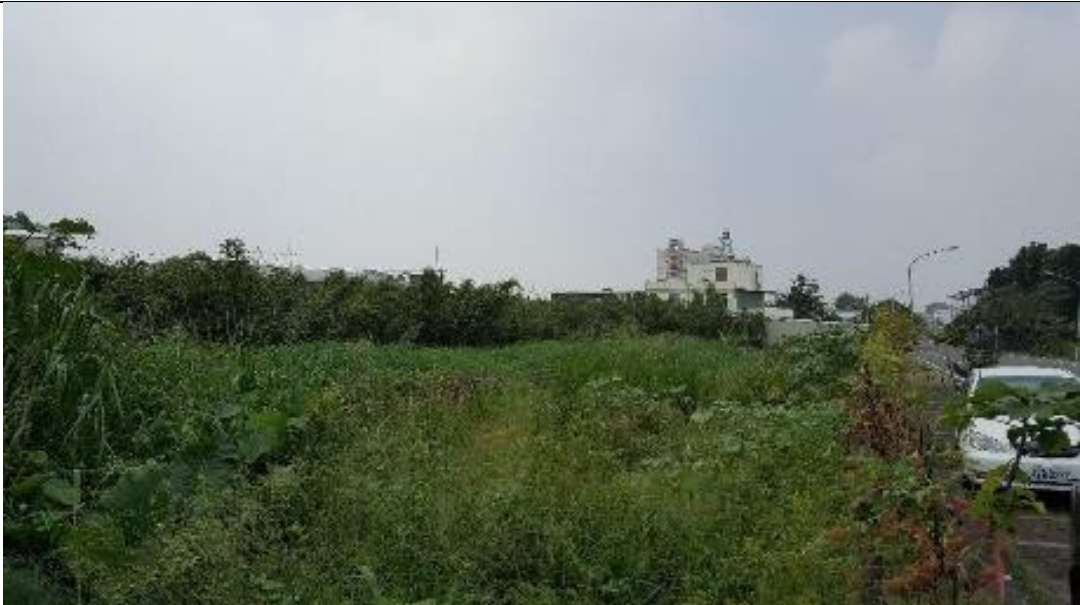
回報資訊			
權責單位	礦務局屏東縣	查報日期	10/17/2018
查證結果	合法	變異類型	其他
內容描述	原有雜樹清除行為，現況為空地，長滿雜草		
現地照片

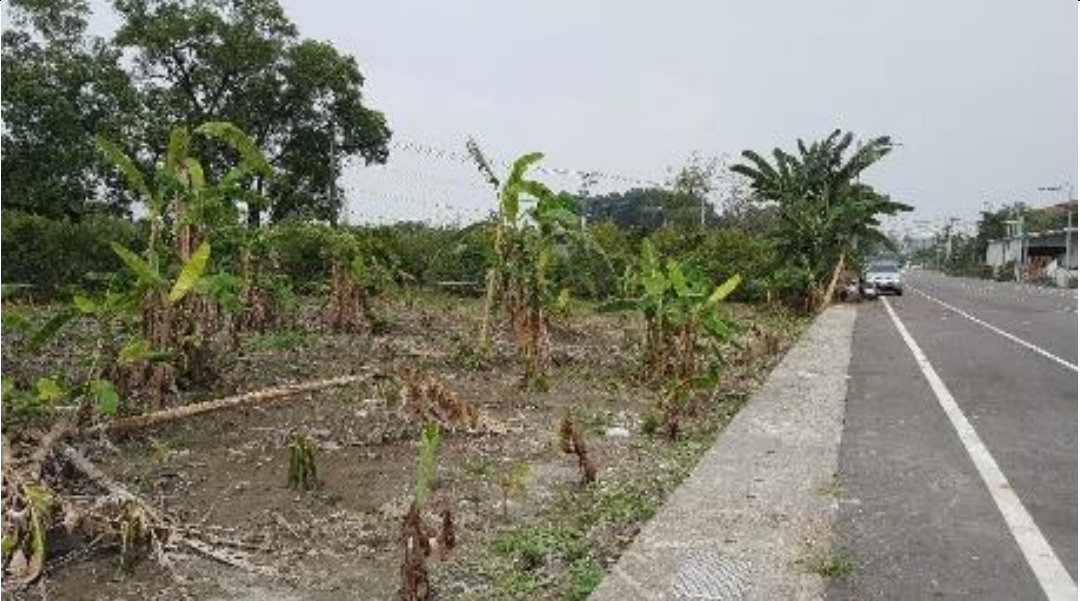
回報資訊			
權責單位	礦務局屏東縣	查報日期	10/17/2018
查證結果	合法	變異類型	種植
內容描述	整地・種香蕉		
現地照片

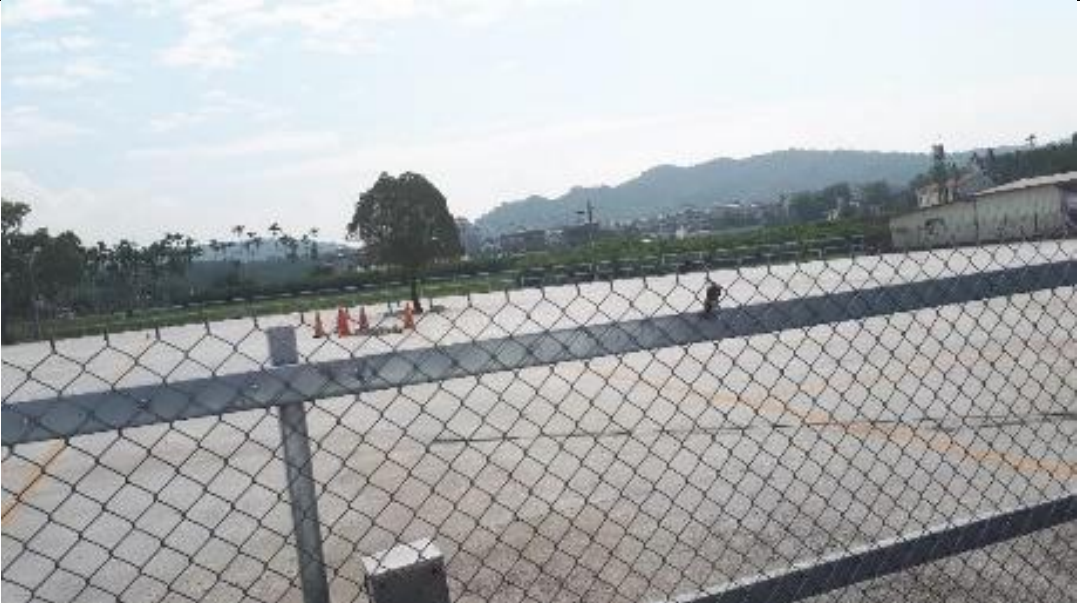
回報資訊			
權責單位	礦務局南投縣	查報日期	10/18/2018
查證結果	合法	變異類型	核准之興辦事業、工程
內容描述	鋪設水泥做為停車場使用		
現地照片

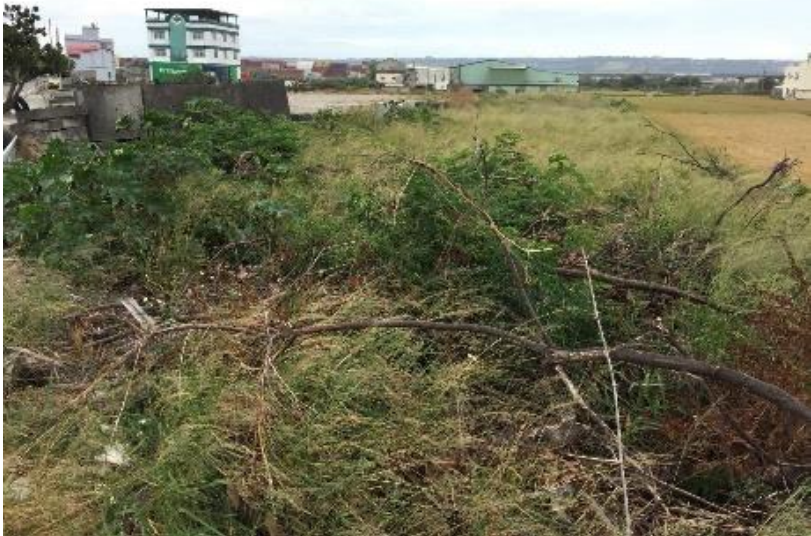
回報資訊			
權責單位	礦務局臺中市	查報日期	11/07/2018
查證結果	合法	變異類型	其他
內容描述	現況為碎石子地及枯草地，未見施工開挖土石情形		
現地照片

<p style="text-align: center;">草地</p>

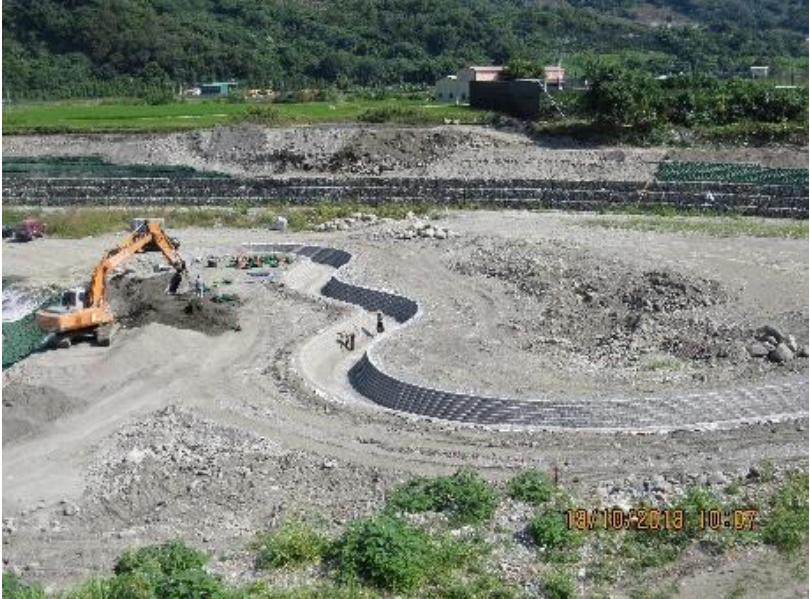
回報資訊			
權責單位	礦務局苗栗縣	查報日期	10/18/2018
查證結果	合法	變異類型	核准之興辦事業、工程
內容描述	本縣卓蘭鎮公所辦理之石虎生態園區工程，目前正於施工興建中。		
現地照片

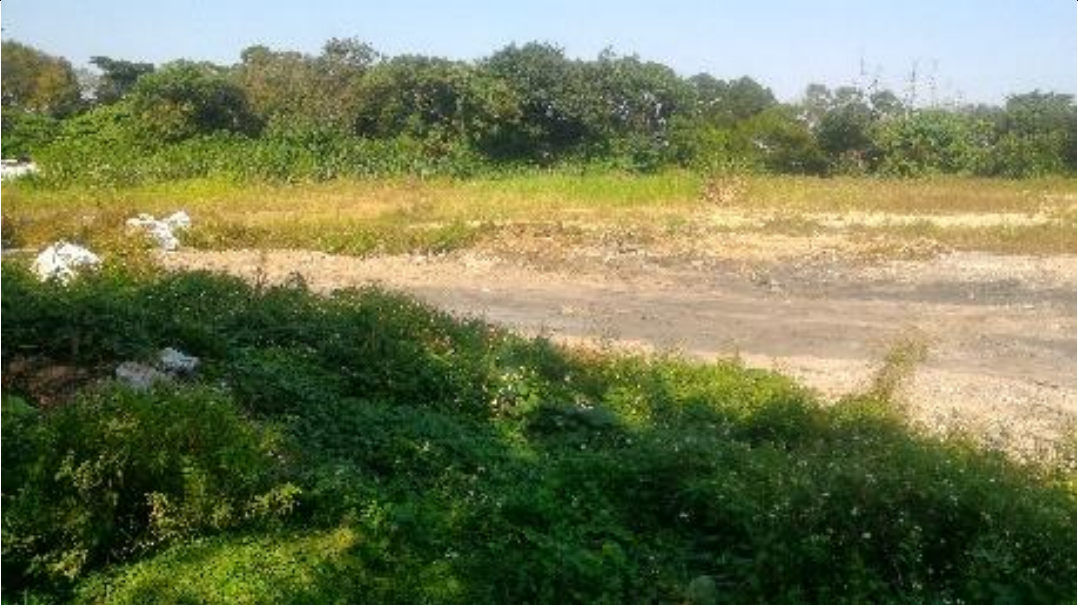
回報資訊			
權責單位	礦務局桃園市	查報日期	10/29/2018
查證結果	合法	變異類型	整地
內容描述	除草整地		
現地照片

<p style="text-align: center;">現場現況 3</p>

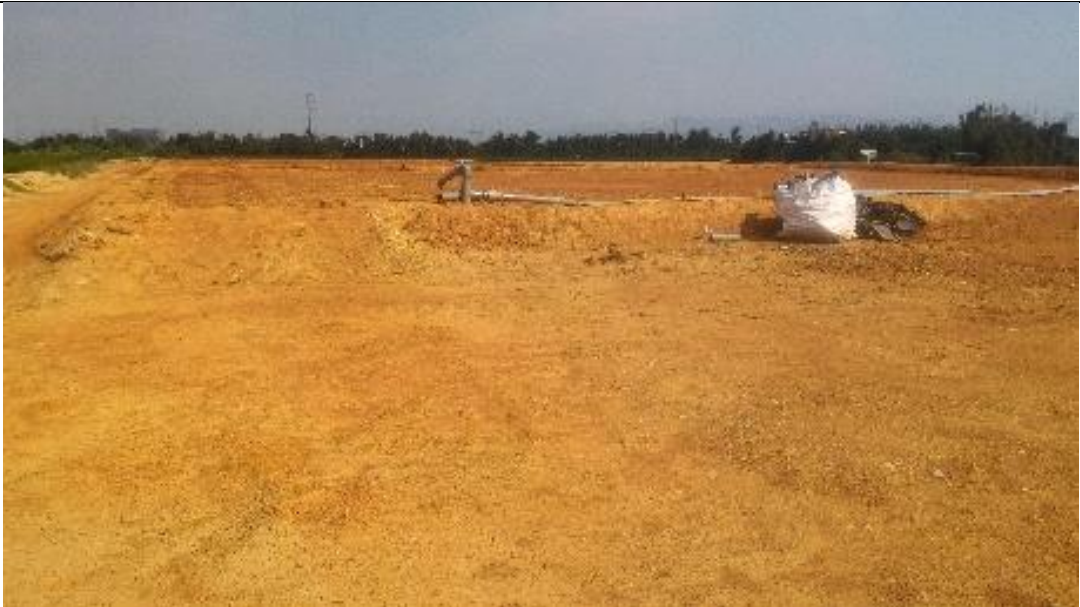
回報資訊			
權責單位	礦務局桃園市	查報日期	10/29/2018
查證結果	合法	變異類型	整地
內容描述	填土整地		
現地照片

<p style="text-align: center;">現場現況 4</p>

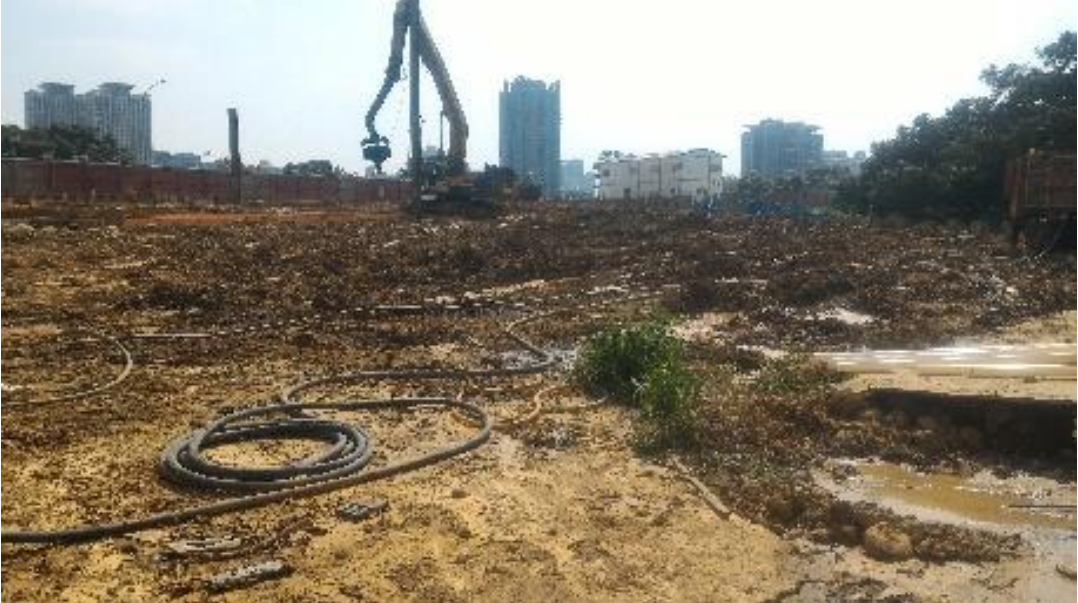
回報資訊			
權責單位	礦務局桃園市	查報日期	10/29/2018
查證結果	合法	變異類型	核准之興辦事業、工程
內容描述	合法建築工程施工作		
現地照片

<p style="text-align: center;">現場現況 3</p>

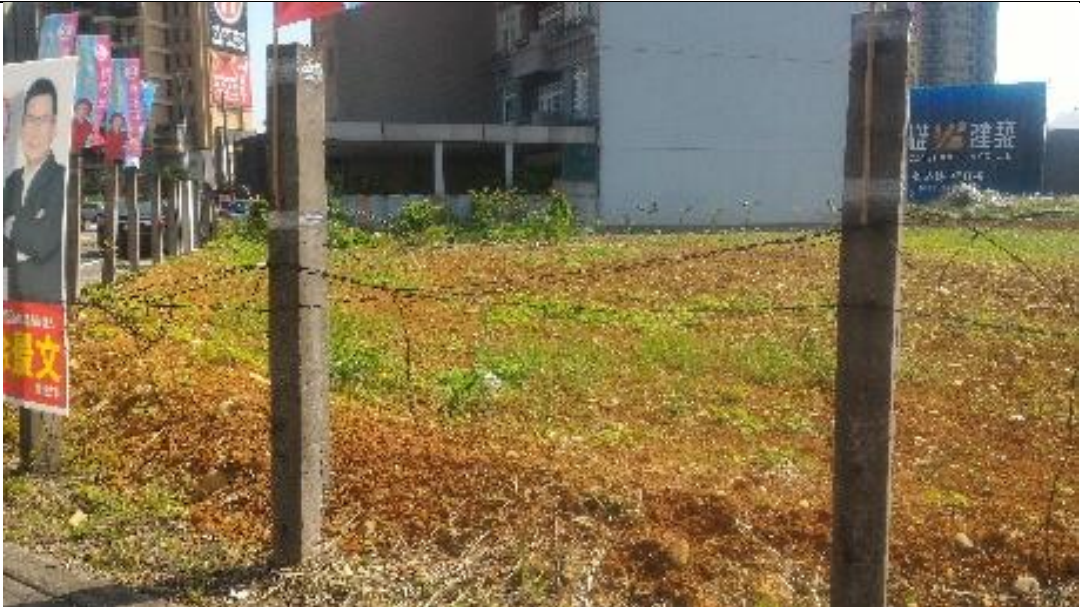
回報資訊			
權責單位	礦務局桃園市	查報日期	10/29/2018
查證結果	合法	變異類型	整地
內容描述	除草整地		
現地照片

<p style="text-align: center;">現場現況 3</p>

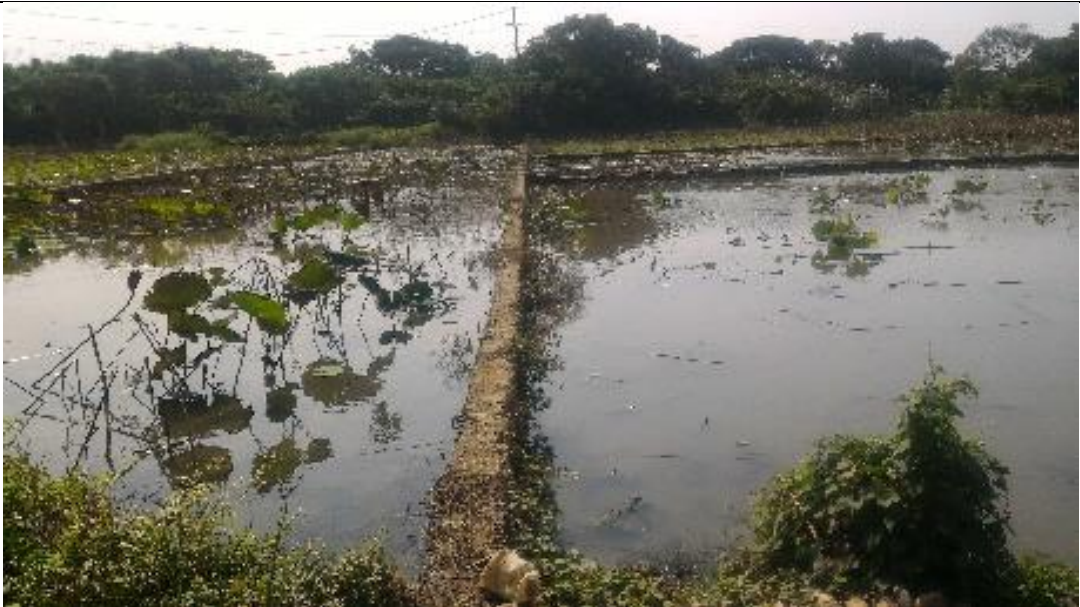
回報資訊			
權責單位	礦務局桃園市	查報日期	10/29/2018
查證結果	合法	變異類型	其他
內容描述	農地休耕		
現地照片

<p style="text-align: center;">農地休耕 2</p>

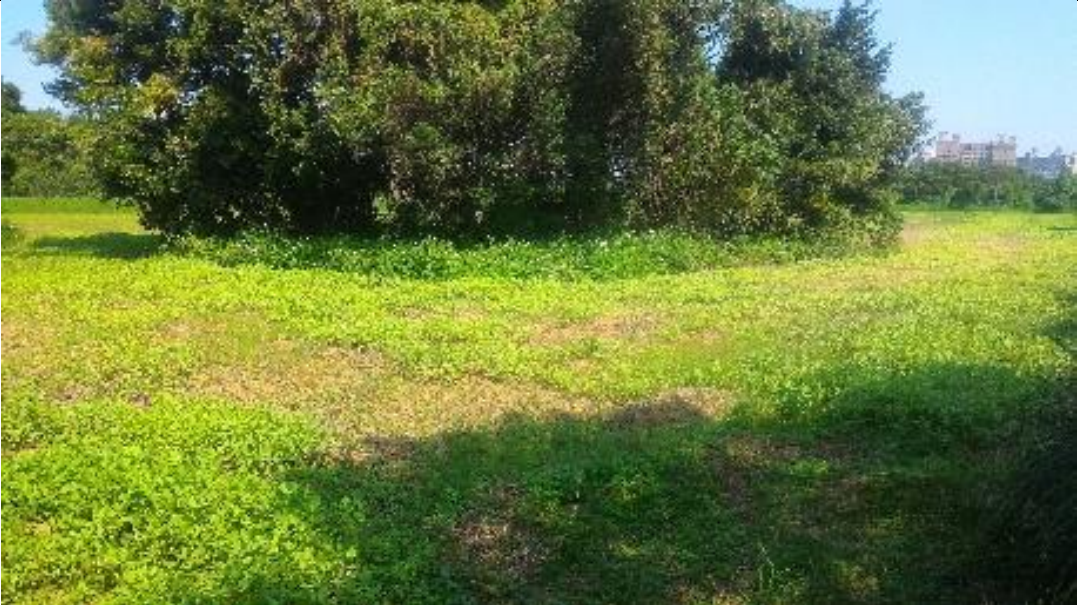
回報資訊			
權責單位	礦務局桃園市	查報日期	10/29/2018
查證結果	合法	變異類型	整地
內容描述	除草		
現地照片

<p style="text-align: center;">現場現況 3</p>

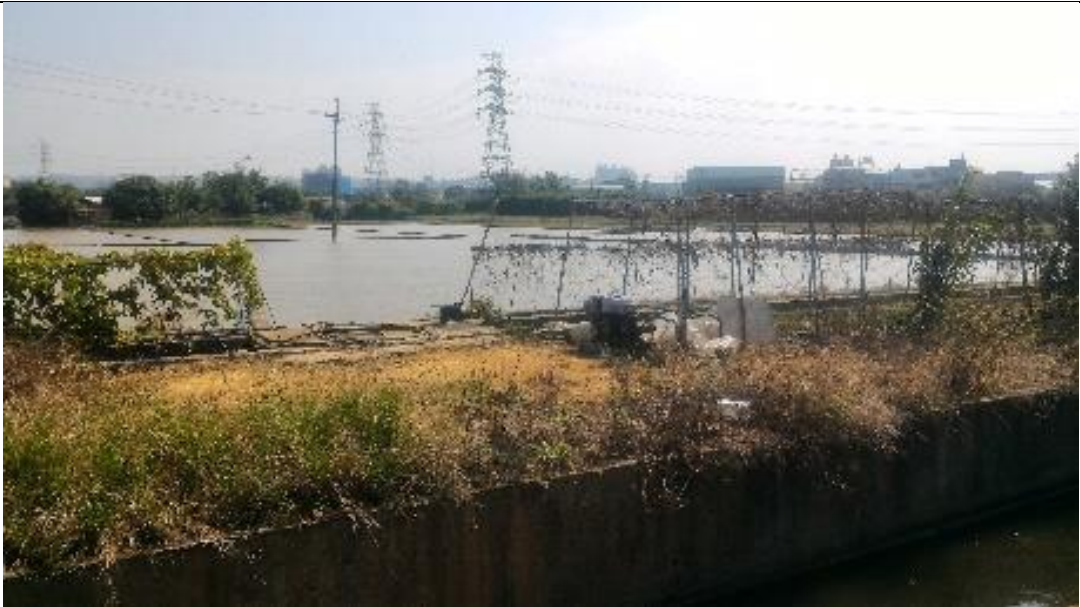
回報資訊			
權責單位	礦務局桃園市	查報日期	10/29/2018
查證結果	合法	變異類型	其他
內容描述	農地休耕		
現地照片

<p style="text-align: center;">農地休耕 3</p>

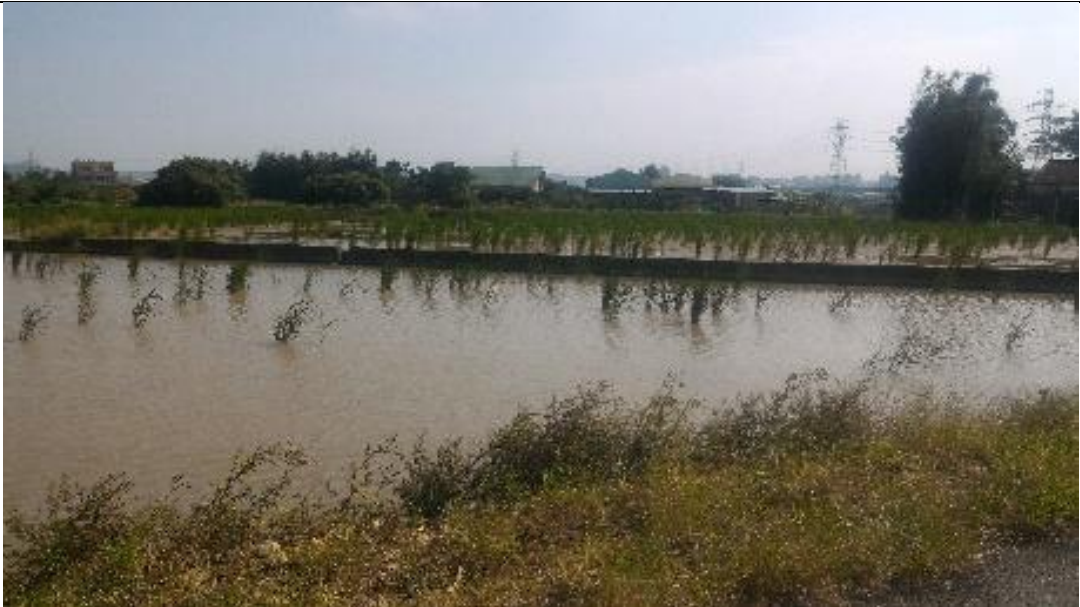
回報資訊			
權責單位	礦務局桃園市	查報日期	10/29/2018
查證結果	合法	變異類型	其他
內容描述	農地休耕		
現地照片

<p style="text-align: center;">休耕 3</p>

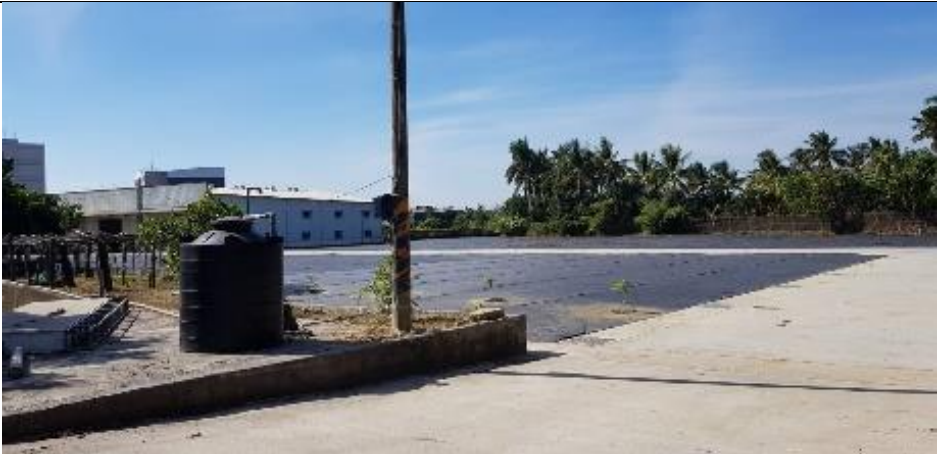
回報資訊			
權責單位	礦務局高雄市	查報日期	12/05/2018
查證結果	合法	變異類型	整地
內容描述	除草整地		
現地照片

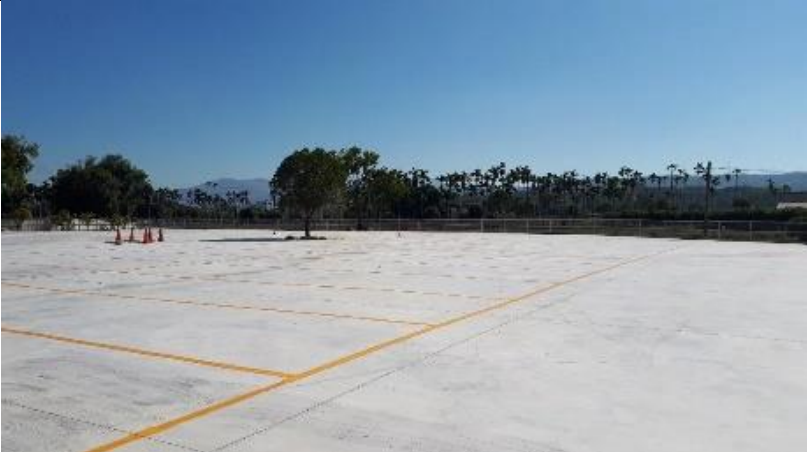
回報資訊			
權責單位	礦務局南投縣	查報日期	12/03/2018
查證結果	合法	變異類型	整地
內容描述	停車場運用		
現地照片

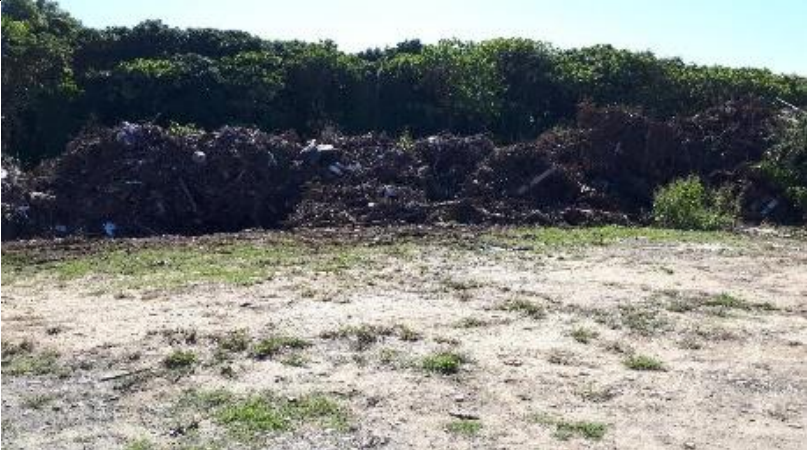
回報資訊			
權責單位	礦務局南投縣	查報日期	12/03/2018
查證結果	合法	變異類型	整地
內容描述	中科管理局清潔隊 堆置枯樹 人行道磚		
現地照片

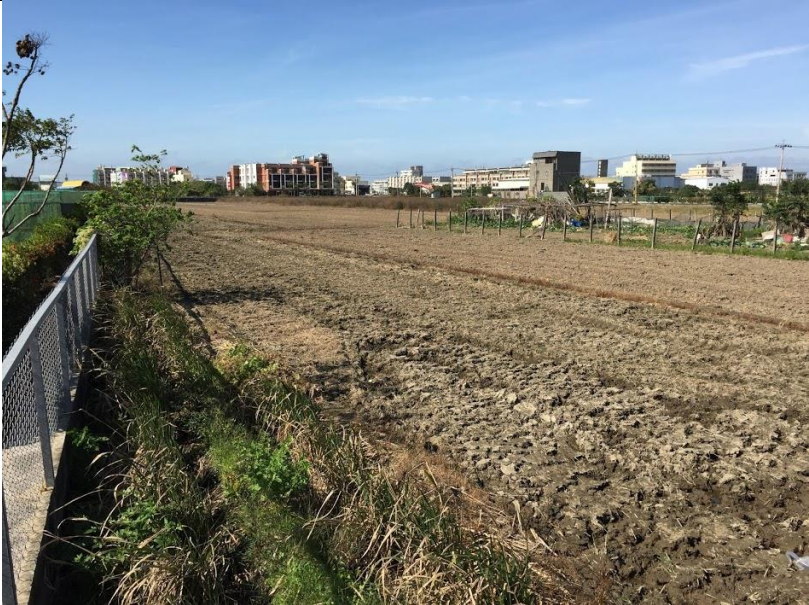
回報資訊			
權責單位	礦務局臺中市	查報日期	12/25/2018
查證結果	合法	變異類型	整地
內容描述	農地翻耕整地		
現地照片

<p style="text-align: center;">農地翻耕整地</p>
