附錄六

變異點查報成果—土石採取

第 1 期 (10701) 變異點查報紀錄

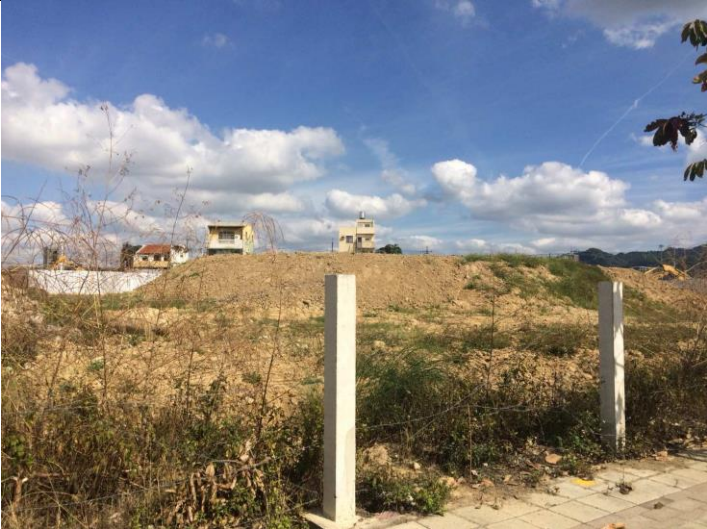
回報資訊			
權責單位	礦務局臺中市	查報日期	12/25/2018
查證結果	合法	變異類型	堆積土石
內容描述	都市計畫住宅區用地(住二之一)現況堆置土石方，堆置土石無涉土石採取法，惟是否違反都市計畫法，將函請都市計畫主管機關認定。		
現地照片

<p style="text-align: center;">堆置土石</p>

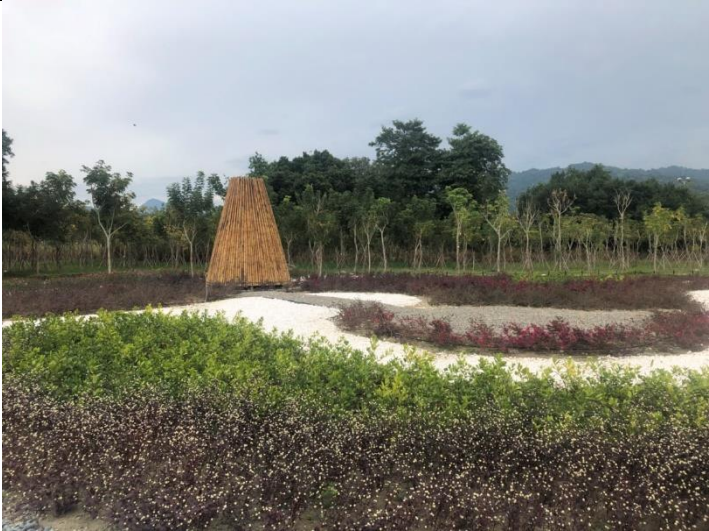
回報資訊			
權責單位	礦務局臺中市	查報日期	12/25/2018
查證結果	合法	變異類型	其他
內容描述	現況為公園		
現地照片

<p style="text-align: center;">公園</p>

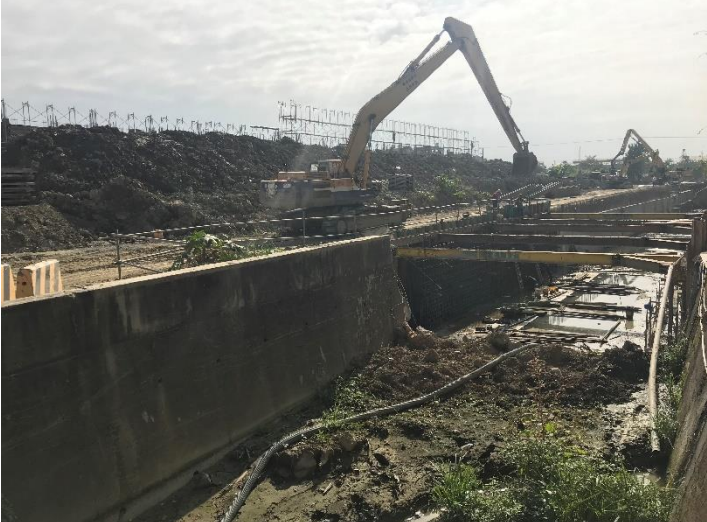
回報資訊			
權責單位	礦務局彰化縣	查報日期	12/15/2018
查證結果	無法現場查驗	變異類型	
內容描述	<p>一.現況為彰化縣政府花壇排水整治工程工地旁空地，土地上堆置土石方。</p> <p>二本縣花壇鄉長沙段 2701 地號.土地坐落本縣花壇鄉都市計畫。</p>		
現地照片

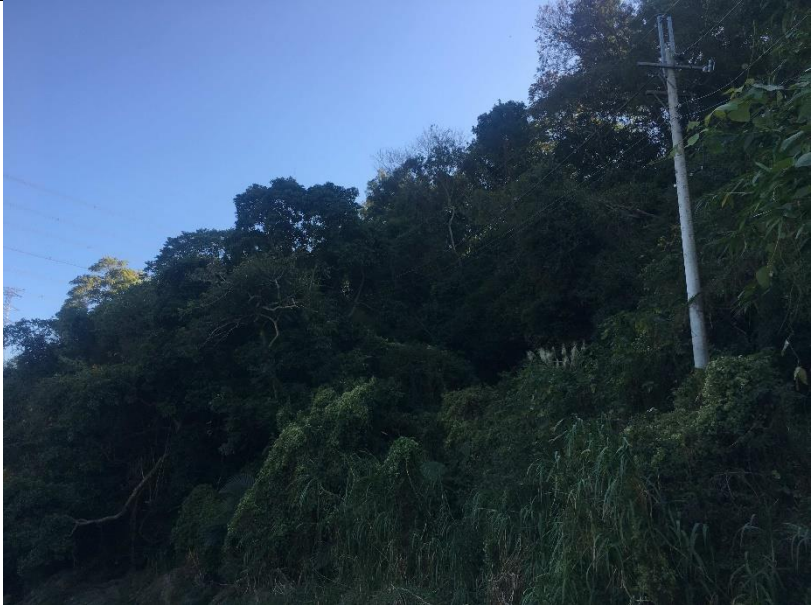
回報資訊			
權責單位	礦務局臺中市	查報日期	12/25/2018
查證結果	無法現場查驗	變異類型	
內容描述	位於山區・車輛無法前往		
現地照片

<p>繼續往內車輛無法前往</p>

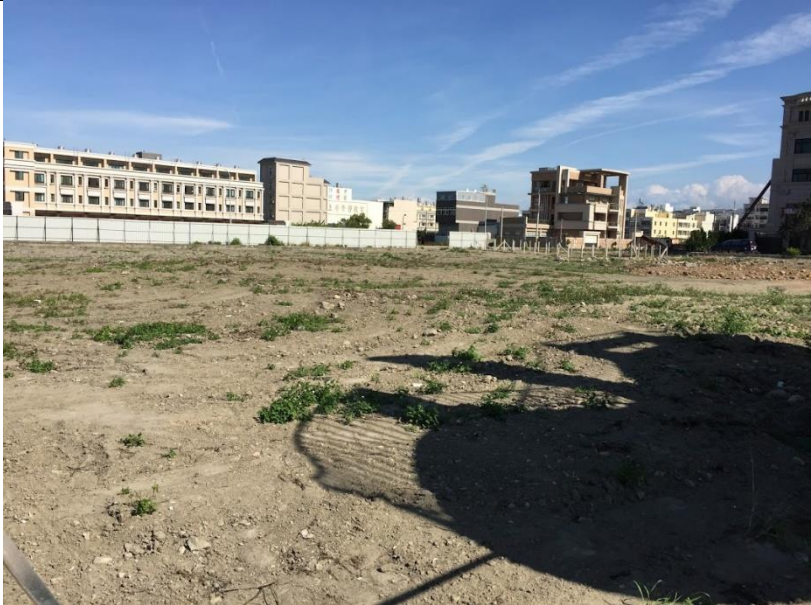
回報資訊			
權責單位	礦務局臺中市	查報日期	12/25/2018
查證結果	合法	變異類型	其他
內容描述	現況為泥土地面，未見相關施工情形		
現地照片

<p style="text-align: center;">泥土地面</p>

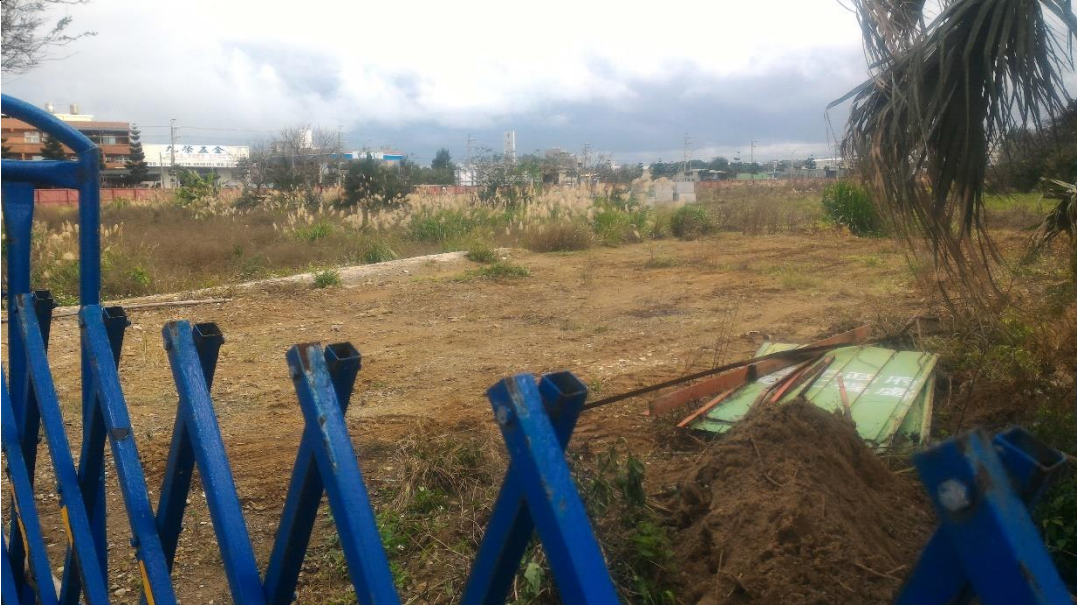
回報資訊			
權責單位	礦務局桃園市	查報日期	12/10/2018
查證結果	合法	變異類型	核准之興辦事業、工程
內容描述	核准之興辦事業、工程施作中		
現地照片

<p style="text-align: center;">現場現況 2</p>

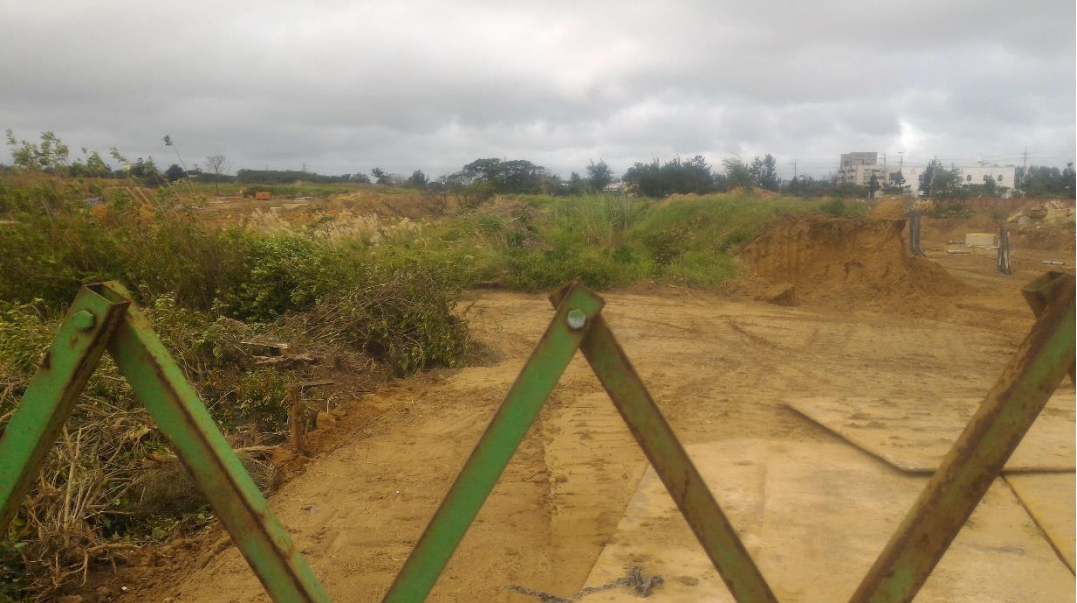
回報資訊			
權責單位	礦務局桃園市	查報日期	12/10/2018
查證結果	合法	變異類型	核准之興辦事業、工程
內容描述	核准之興辦事業、工程施作中		
現地照片

<p style="text-align: center;">現場現況 3</p>

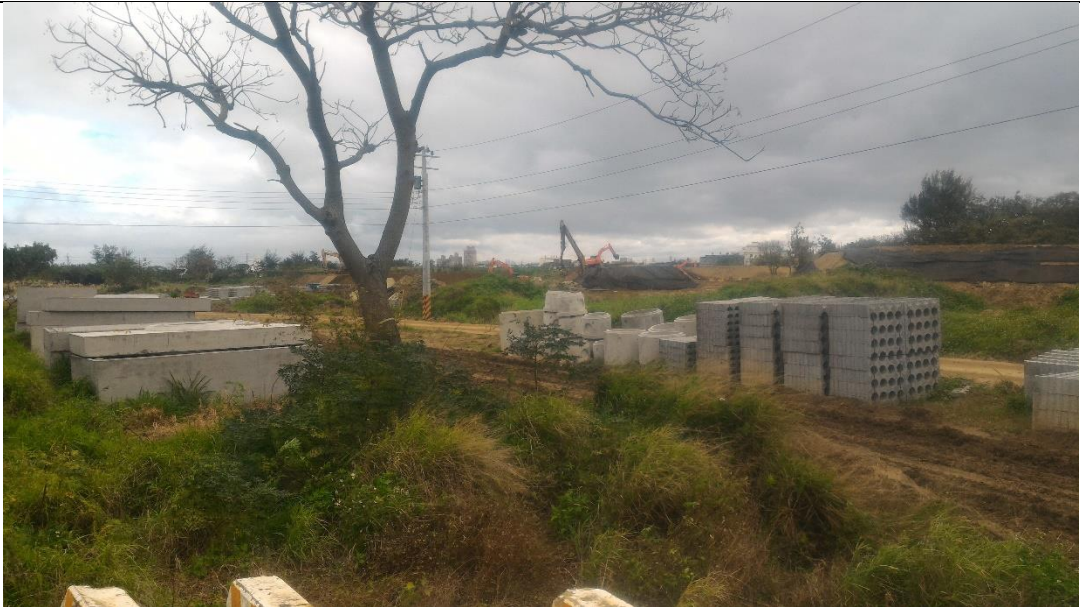
回報資訊			
權責單位	礦務局桃園市	查報日期	12/10/2018
查證結果	合法	變異類型	核准之興辦事業、工程
內容描述	核准之興辦事業、工程，堆置水泥槽、開挖整地施作工程		
現地照片

<p style="text-align: center;">施作工程現況</p>

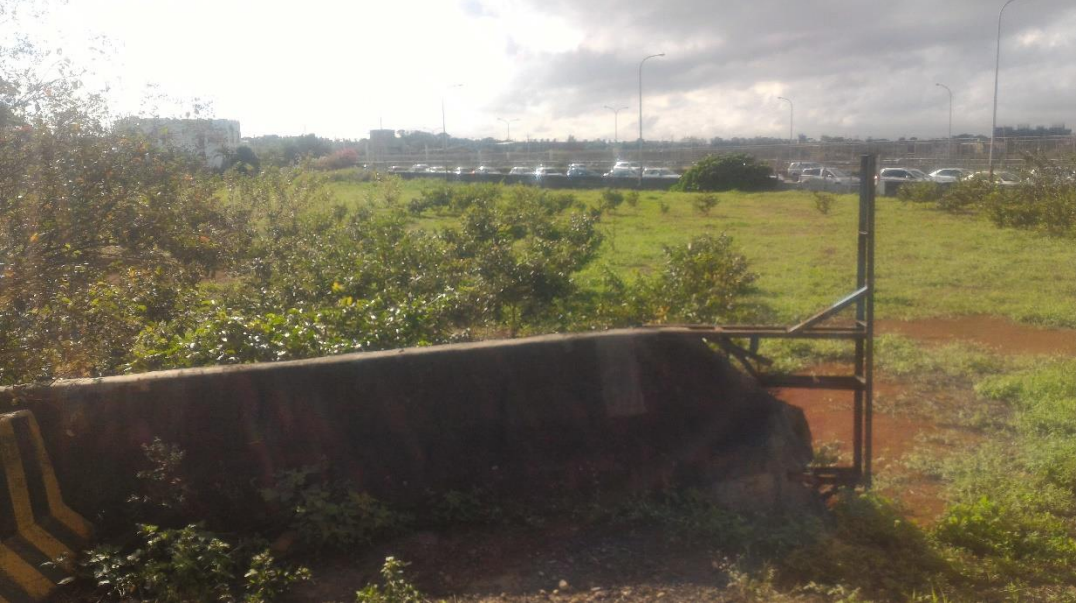
回報資訊			
權責單位	礦務局桃園市	查報日期	12/10/2018
查證結果	合法	變異類型	種植
內容描述	種植		
現地照片

<p style="text-align: center;">種植</p>
