附錄 6

變異點查報成果—土石採取

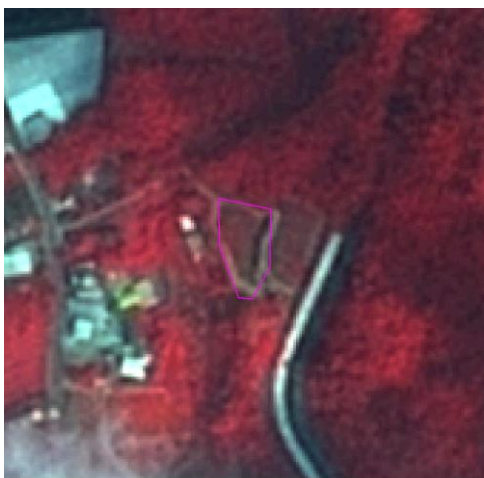
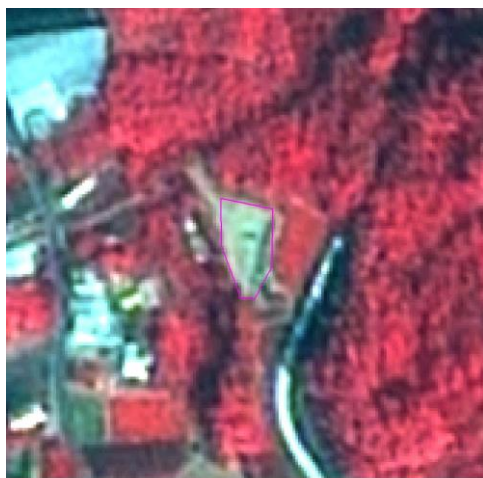
第 10801 期土石採取變異 (編號 90510801060) 查證回報成果

回報資訊			
權責單位	礦務局雲林縣	查報日期	04/16/2019
查證結果	合法	變異類型	種植
內容描述	經現場勘查，中山段 572 地號係農地整地種植作物，尚無發現涉及土石採取法相關規定		
現地照片

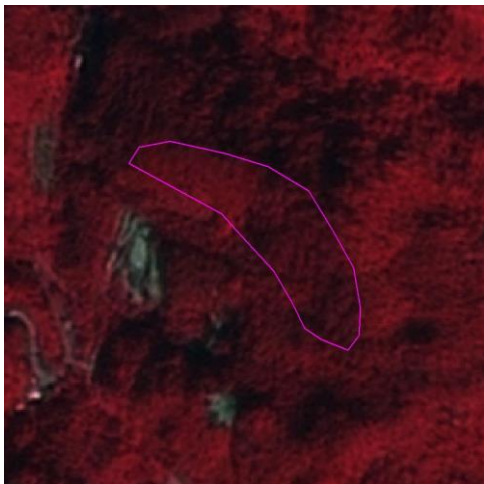
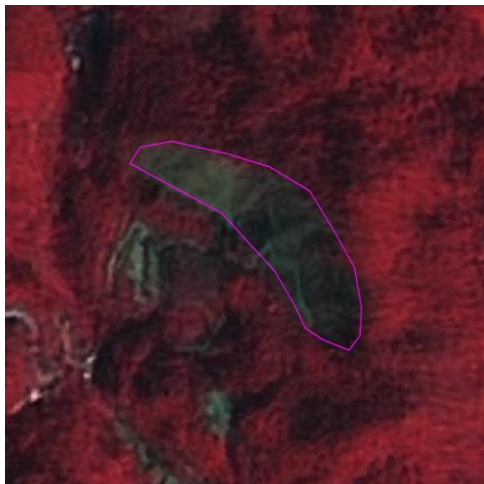
第 10802 期土石採取變異 (編號 90510802031) 查證回報成果

回報資訊			
權責單位	礦務局苗栗縣	查報日期	06/18/2019
查證結果	違規	變異類型	整地
內容描述	擅自開挖整地		
現地照片

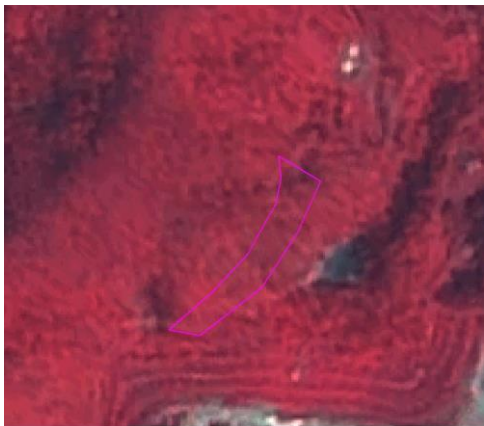
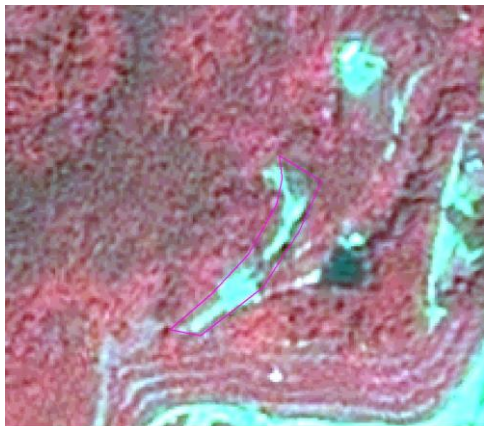
第 10803 期土石採取變異 (編號 90510803048) 查證回報成果

回報資訊			
權責單位	礦務局苗栗縣	查報日期	06/19/2019
查證結果	違規	變異類型	堆積土石
內容描述	堆置土石，移請水保單位查勘

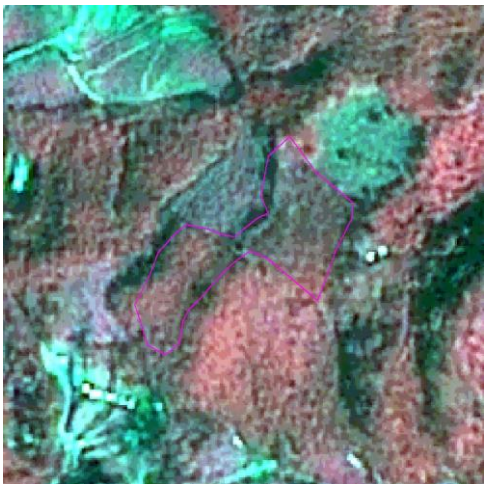
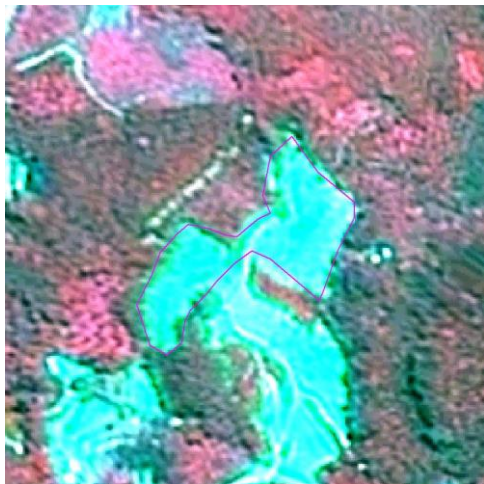
第 10804 期土石採取變異 (編號 90510804021) 查證回報成果

回報資訊			
權責單位	礦務局苗栗縣	查報日期	08/28/2019
查證結果	違規	變異類型	整地
內容描述	疑似未經申請擅自整坡

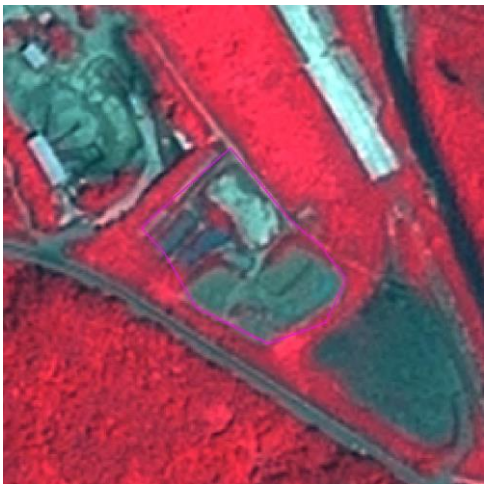
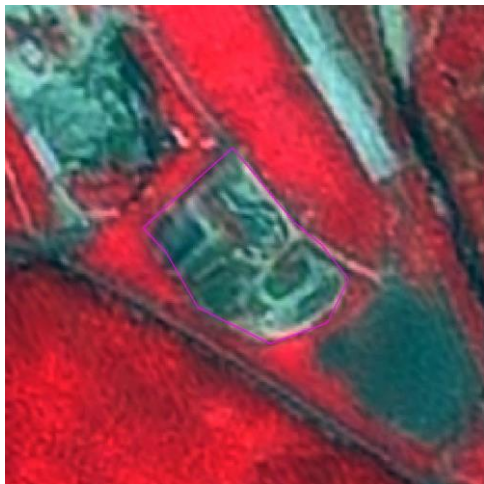
第 10806 期土石採取變異 (編號 90510806053) 查證回報成果

回報資訊			
權責單位	礦務局苗栗縣	查報日期	12/31/2019
查證結果	違規	變異類型	堆積土石
內容描述	堆置土石		
現地照片

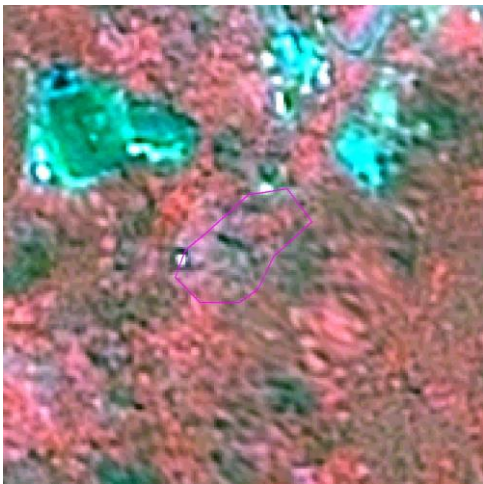
第 10806 期土石採取變異 (編號 90510806059) 查證回報成果

回報資訊			
權責單位	礦務局苗栗縣	查報日期	12/31/2019
查證結果	違規	變異類型	整地
內容描述	疑似未經許可擅自開挖整地，移請本府水保單位查處。		
現地照片
