附錄 5

變異點查報成果—中央管河川水庫

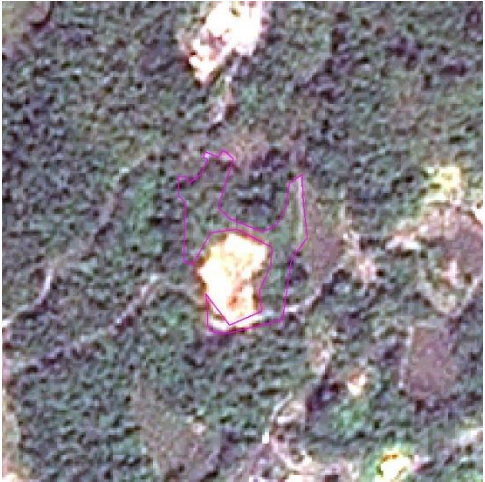
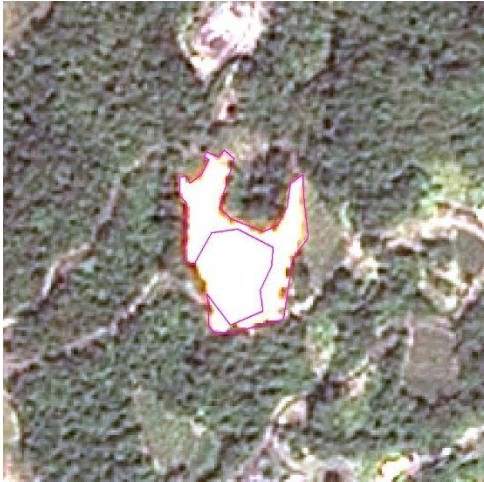
第 10901 期中央管河川水庫變異（編號 21110901008）查證回報成果

| 內容描述 | 109 年 2 月 7 日現場勘查新北市坪林區坪林段黃舉皮寮小段 25-3 地號附近 (TWD97 : X319582、Y2759048) 疑似變異地點，現況為茶園更新，本局函請坪林區公所於權責卓處。 |

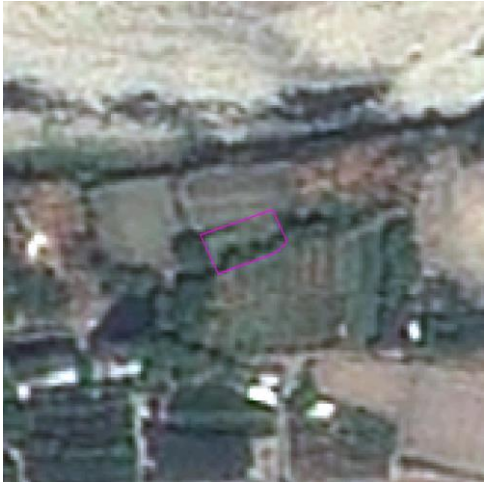
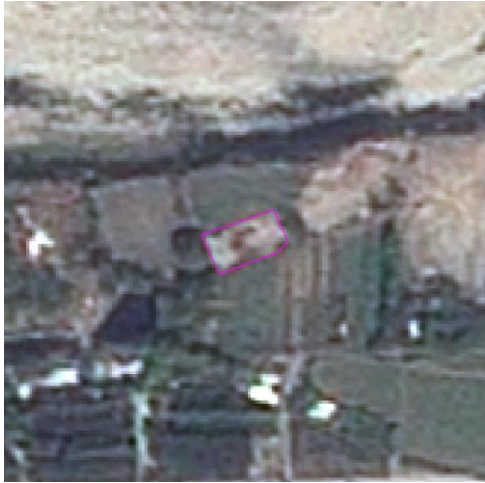
第 109013 期中央管河川水庫變異（編號 203109013006）查證回報成果

| 變異點資訊 | | | |
|---|---|--|---|
| 內容描述 | 未經許可填土整地，已製作紀錄，依辦理後續事宜。 | | |

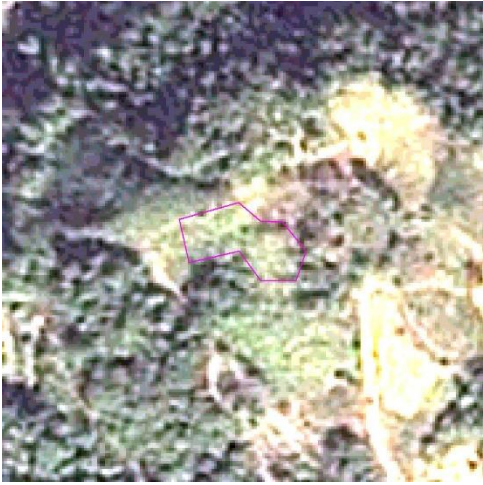
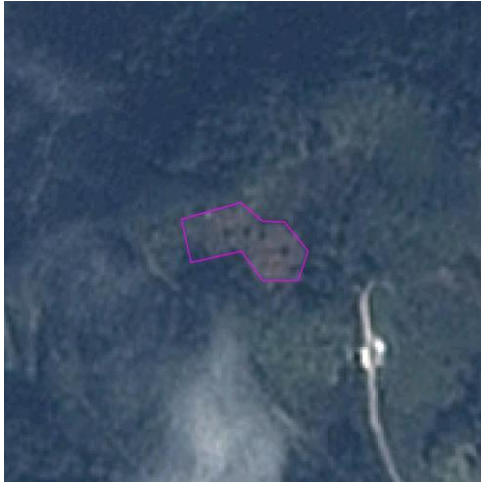
第 109013 期中央管河川水庫變異（編號 211109013002）查證回報成果

| 變異點資訊 | | | |
|---|--|---|---|
| 內容描述 | 109 年 2 月 7 日現場勘查新北市坪林區厚德岡坑段東坑小段 12-6 地號附近 (TWD97: X325138、Y2758240) 疑似變異地點，現況為開挖整地，本局檢具相關資料函請新北市政府本於權責卓處。 | | |

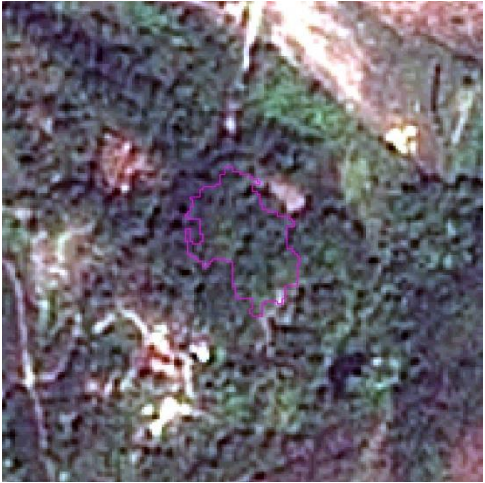
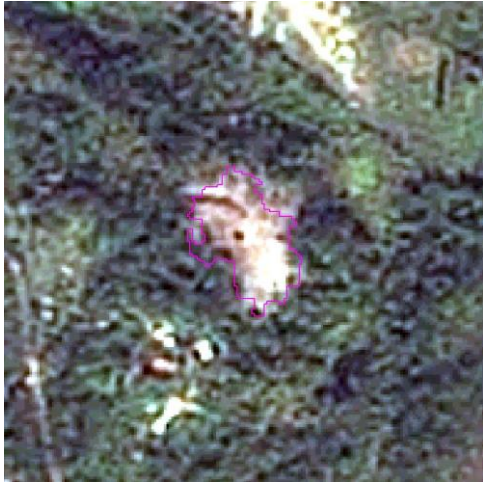
第 10902 期中央管河川水庫變異（編號 21010902004）查證回報成果

| 變異點資訊 | | | |
|---|--|---|---|
| 內容描述 | 現場無機具及行為人 | | |

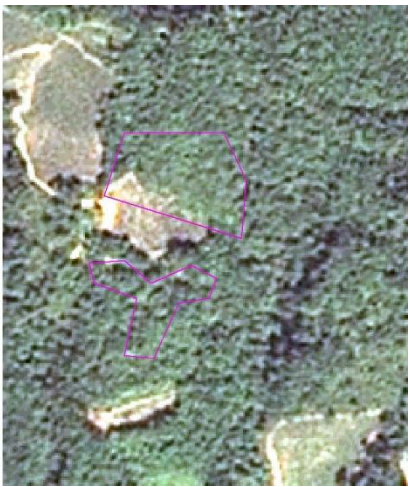
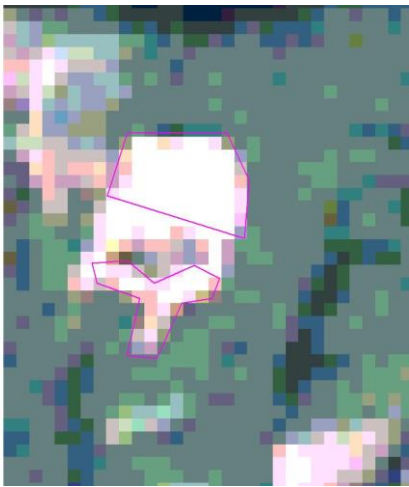
第 109023 期中央管河川水庫變異（編號 211109023001）查證回報成果

| 內容描述 | 109年3月2日現場勘查疑似變異點位於新北市坪林區大粗坑段九芎坑小段43-7地號附近（TWD97：X324092、Y2760876），涉嫌茶園更新（詳照片），本局即於當日函請新北市坪林區公所本於權責卓處。 |

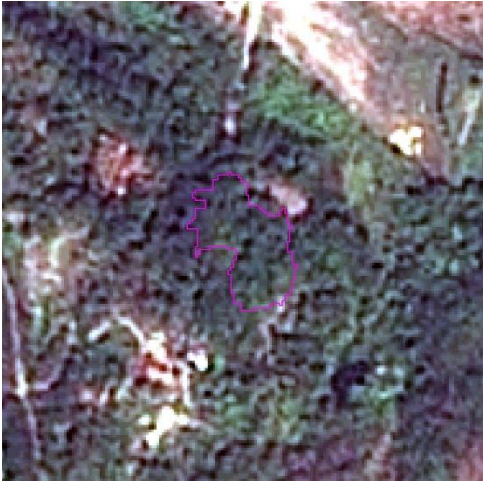
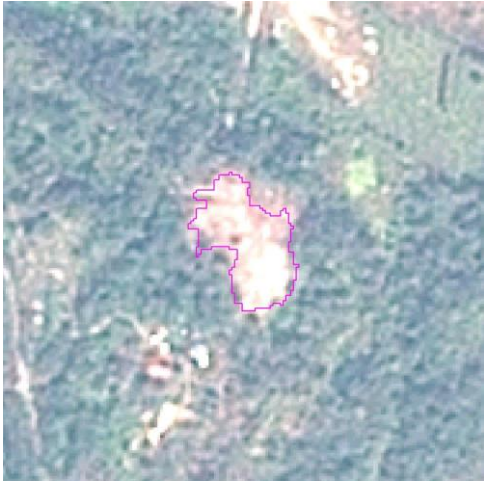
第 10903 期中央管河川水庫變異（編號 21010903001）查證回報成果

| 變異點資訊 | | | |
|---|--|---|---|
| 內容描述 | <p>本案已於 10902 期變異點編號 21010902004 查報在案，已函請桃市府依規查處，今日再查現地並無明顯異狀。</p> | | |

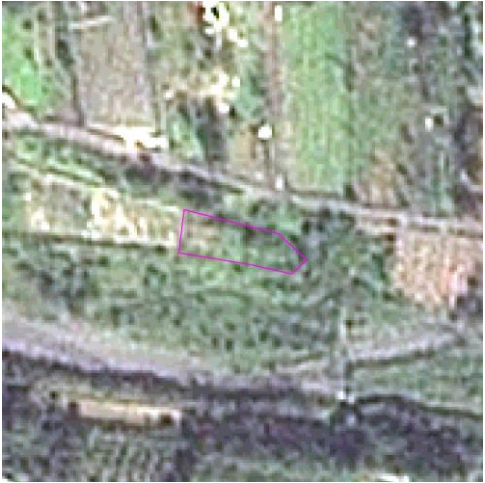
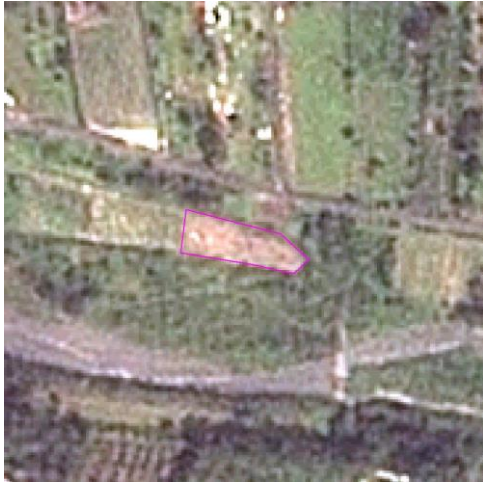
第 109033 期中央管河川水庫變異（編號 201109033018）查證回報成果

| 變異點資訊 | | | |
|---|--|---|---|
| 內容描述 | 民眾除草，有種植情形，現場已豎立告示牌，後續追蹤勸離。 | | |

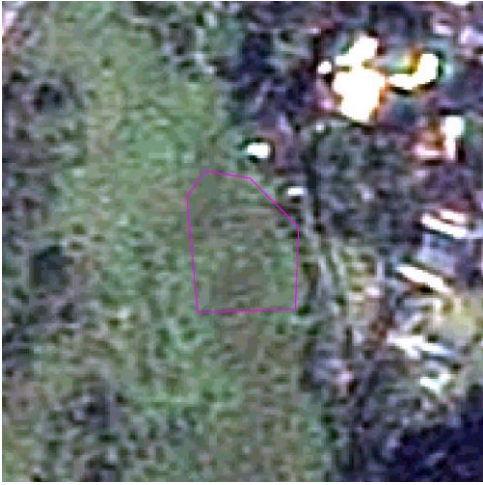
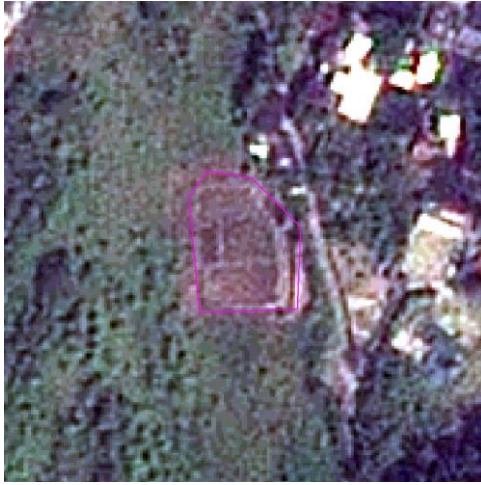
第 109033 期中央管河川水庫變異（編號 210109033008）查證回報成果

| 變異點資訊 | | | |
|---|--|---|---|
| 內容描述 | 本件已於 10806 期查報在案並已函文桃市府查處，今日巡查無新增 擴大情事 | | |

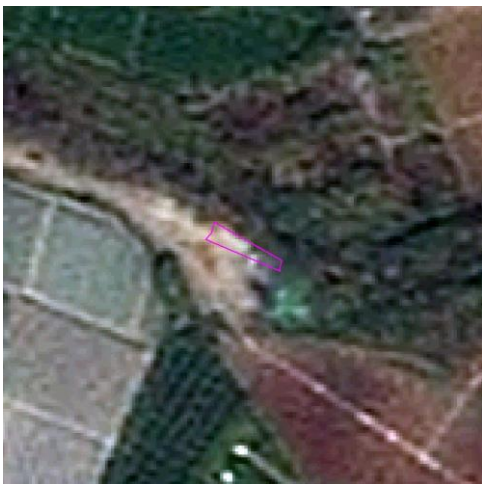
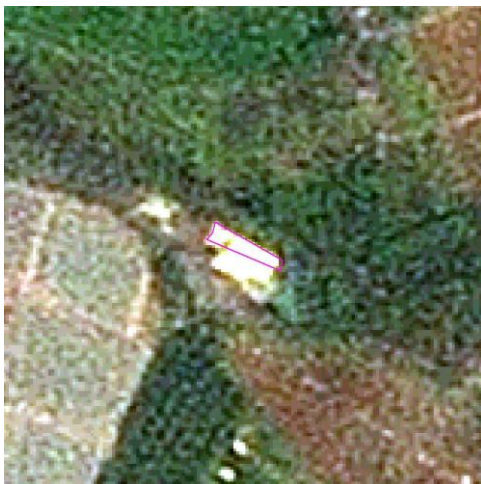
第 10905 期中央管河川水庫變異（編號 20710905010）查證回報成果

| 變異點資訊 | | | |
|---|--|---|---|
| 內容描述 | 經現勘結果疑似在河川區域內搭建鐵皮工寮，將執行巡查行為人及後續勘查工作，以確定是否違反水利法相關掘規定及後續行政作業。 | | |

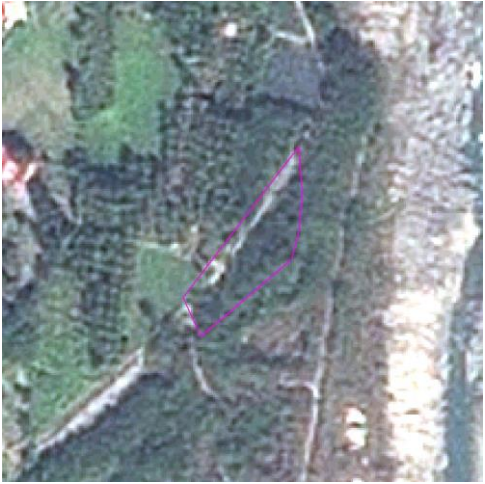
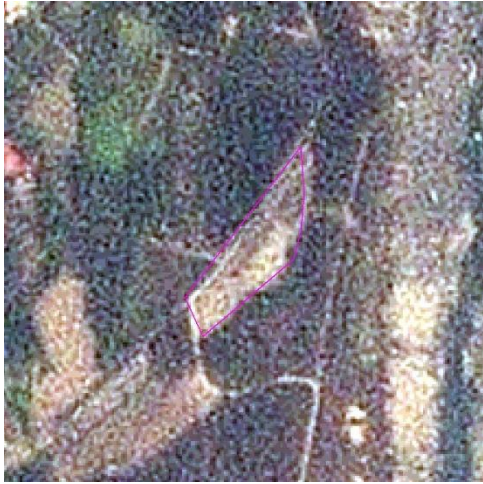
第 10905 期中央管河川水庫變異（編號 20710905012）查證回報成果

| 變異點資訊 | | | |
|---|--|---|---|
| 內容描述 | 農民整地種植所產生之變異，該地點並無河川公地，函文管委會加強取締 | | |

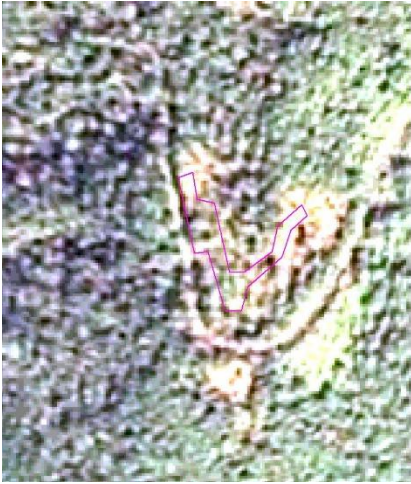
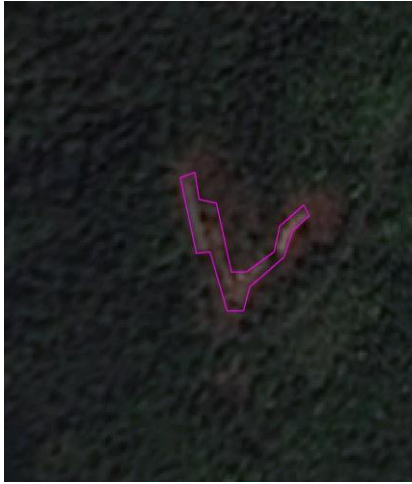
第 10905 期中央管河川水庫變異（編號 21110905001）查證回報成果

| 變異點資訊 | | | |
|---|--|---|---|
| 內容描述 | 現況查有伐木之情事 | | |

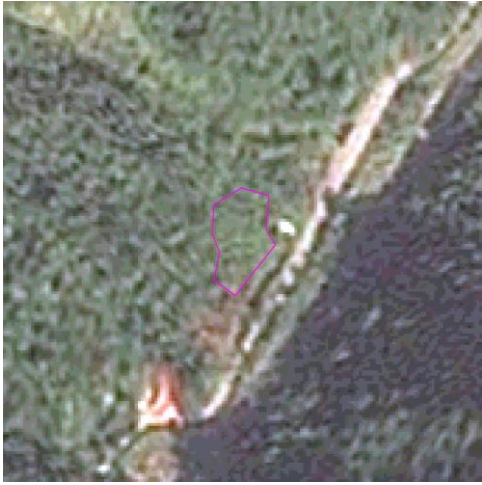
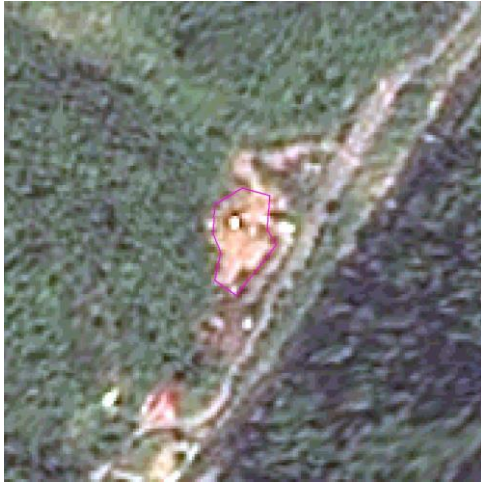
第 10905 期中央管河川水庫變異（編號 21110905003）查證回報成果

| 變異點資訊 | | | |
|---|--|---|---|
| 內容描述 | 現況查有關建砌石擋土牆之情事 | | |

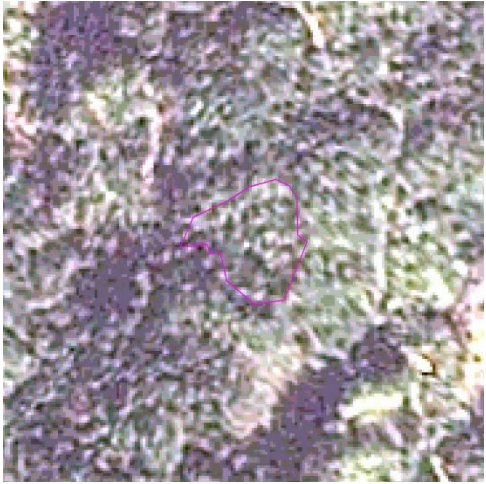
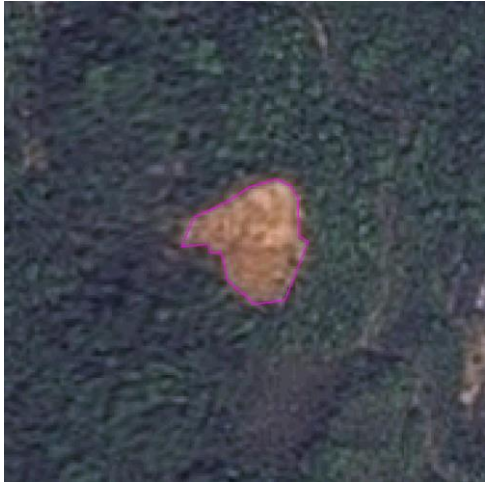
第 109053 期中央管河川水庫變異（編號 211109053002）查證回報成果

| 內容描述 | 109 年 5 月 29 日現場勘查新北市坪林區(魚逮)魚堀段仁里坂小段 130-7、130-8 兩筆地號附近 (TWD97: X3319901、Y2757377)，疑似變異地點，現況為開挖整地，本局擬具相關資料函請新北市政府本於權責卓處。 |

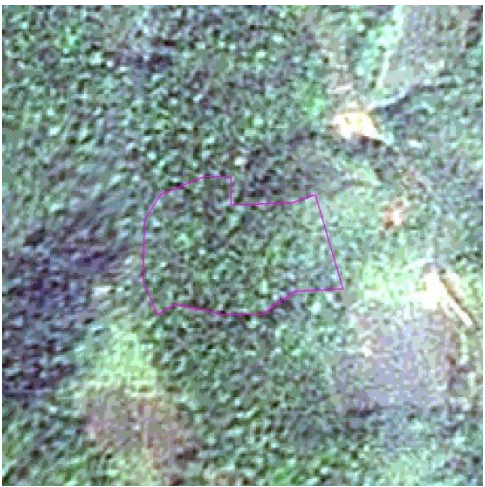
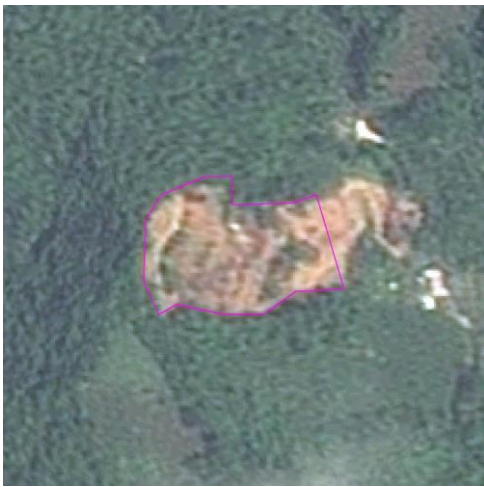
第 10906 期中央管河川水庫變異（編號 21110906003）查證回報成果

| 內容描述 | 109年7月6日現場勘查新北市坪林區大舌湖段乾溪小段49-9、49-16、49-21地號附近（TWD97：X325634、Y2762602）疑似變異地點，現況為開挖整地、闢建道路，本局檢具相關資料函請新北市政府本於權責卓處。 |

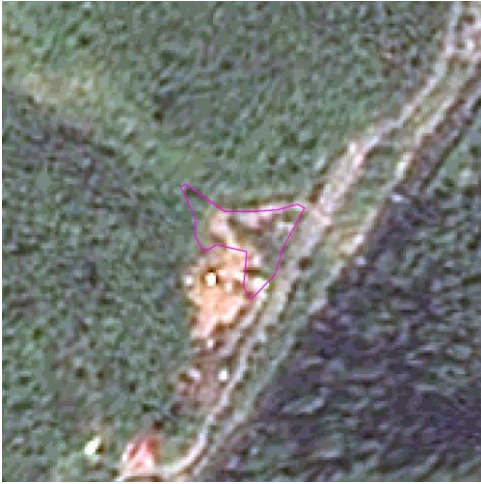
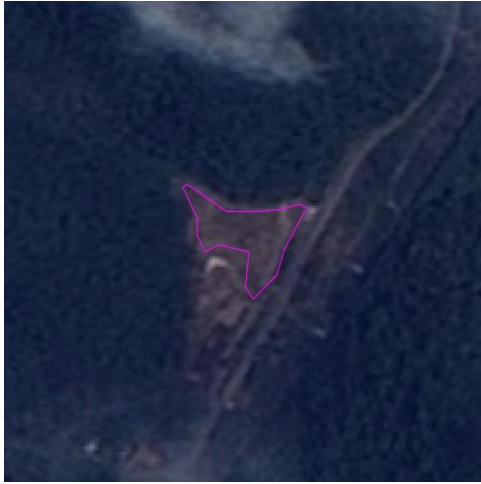
第 10906 期中央管河川水庫變異（編號 21110906005）查證回報成果

| 變異點資訊 | | | |
|---|--|---|---|
| 內容描述 | 現況違規砌石擋土牆二度施工，部分變更為水泥擋 | | |

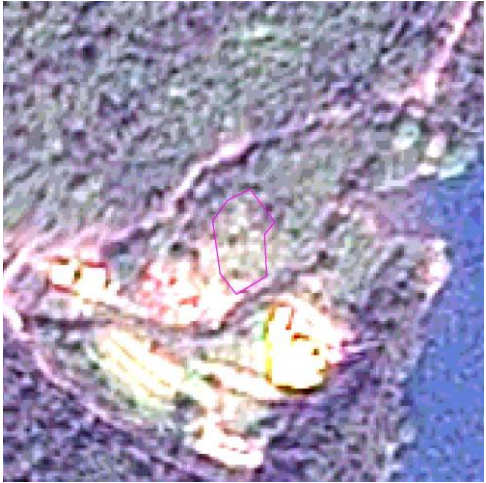
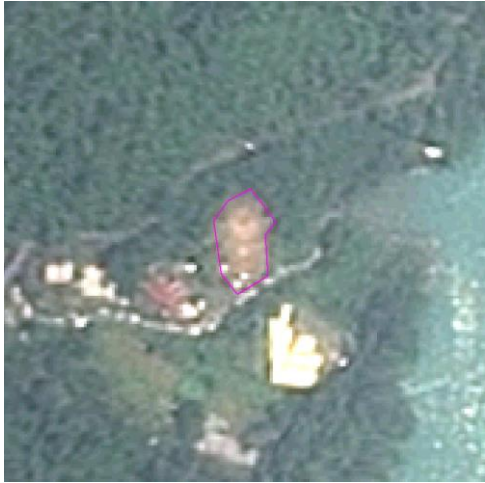
第 109063 期中央管河川水庫變異（編號 211109063001）查證回報成果

| 變異點資訊 | | | |
|---|---|--|---|
| 內容描述 | 現況查有開挖整地及設置駁坎之情事 | | |

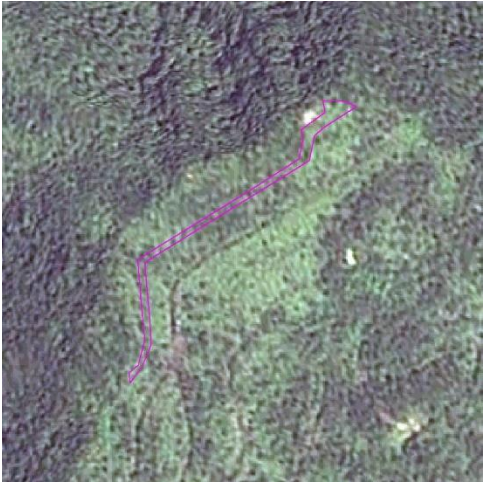
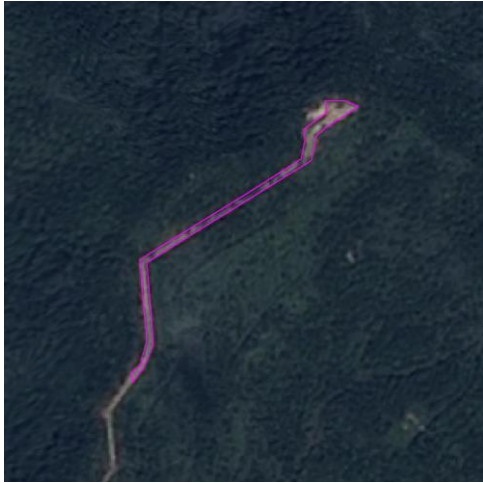
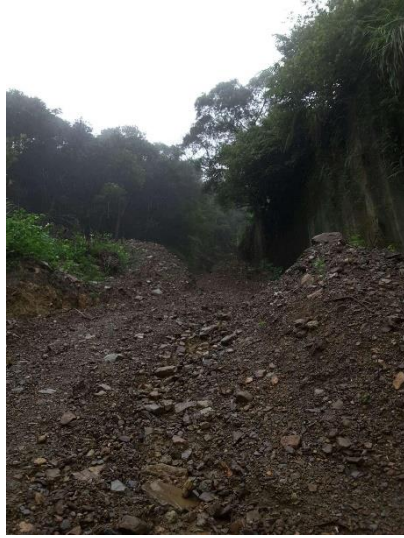
第 109093 期中央管河川水庫變異（編號 211109093001）查證回報成果

| 變異點資訊 | | | |
|---|--|--|---|
| 內容描述 | 本案於 109 年 10 月 15 日前往現地勘查，並於 109 年 7 月 6 日查報新北市政府，水臺管字第 1095004333 號 | | |

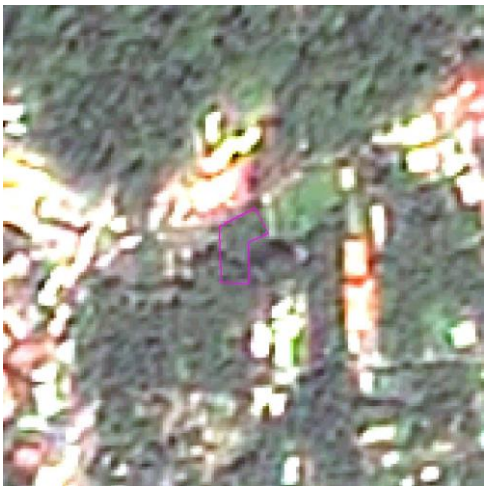
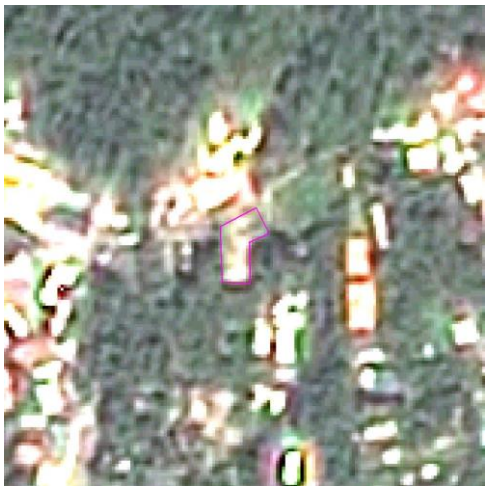
第 109103 期中央管河川水庫變異（編號 211109103007）查證回報成果

| 內容描述 | 109 年 11 月 5 日至現地會勘。本案已查報新北市政府辦理後續，發文文號為水管字第 10902025310 號。 |

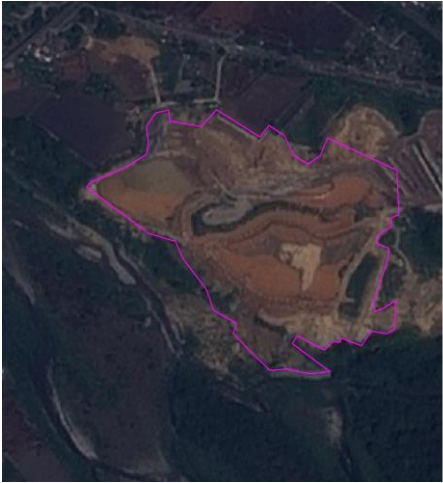
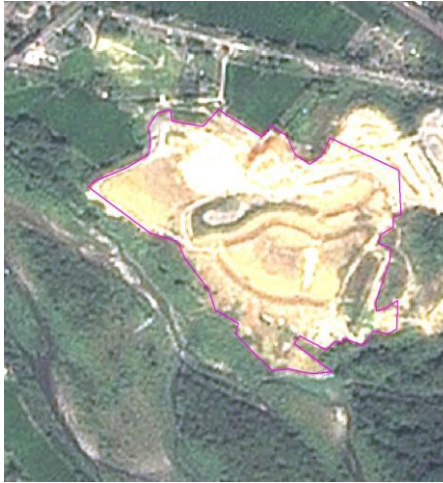
第 10911 期中央管河川水庫變異（編號 20210911004）查證回報成果

| 變異點資訊 | | | |
|---|--|---|---|
| 內容描述 | 1.為私有地棄埋廢棄物 | | |

| | 2.本局業於 109 年 6 月 2 日以水二管字第 10902033710 號函報台灣新竹地檢署偵辦 |

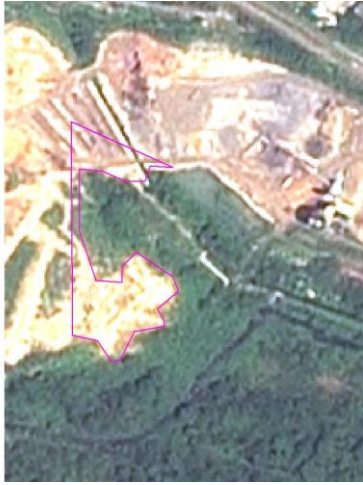
第 10911 期中央管河川水庫變異（編號 20210911005）查證回報成果

| 變異點資訊 | | | |
|---|--|---|---|
| 內容描述 | 1.為河川公地遭占用種植 2.本局業於 109 年 6 月 2 日以水二管字第 10902033710 函報台灣新竹地檢署偵辦 | | |

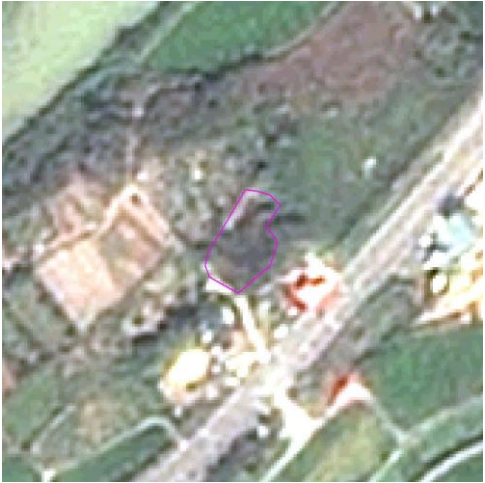
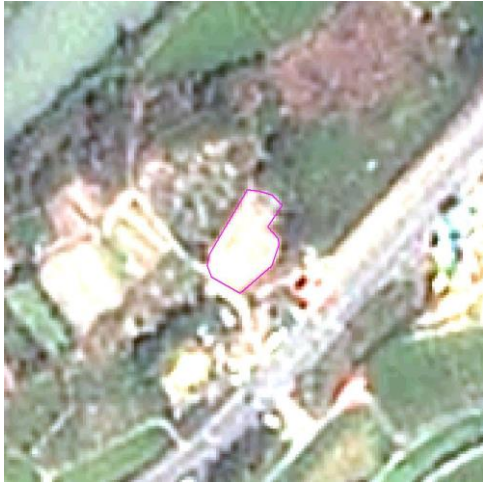
第 109113 期中央管河川水庫變異（編號 202109113003）查證回報成果

| 變異點資訊 | | | |
|---|--|---|---|
| 內容描述 | 本案為苗栗縣頭份市下興段 669 號私有地附近為 9020-26（未登錄地），現況為土壤翻土痕跡,無發現行為人及機具！本案將錄案追蹤！ | | |

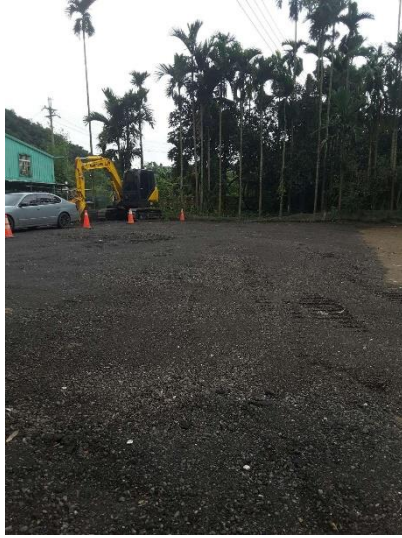
第 10912 期中央管河川水庫變異（編號 21110912001）查證回報成果

| 變異點資訊 | | | |
|---|--|---|---|
| 內容描述 | 於 109 年 12 月 22 日現地勘查，現場明顯開挖整地 | | |

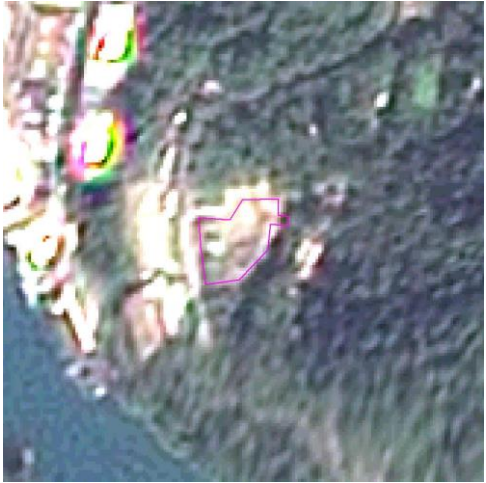
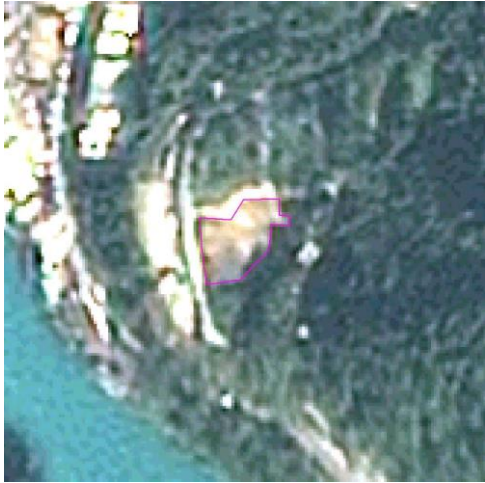
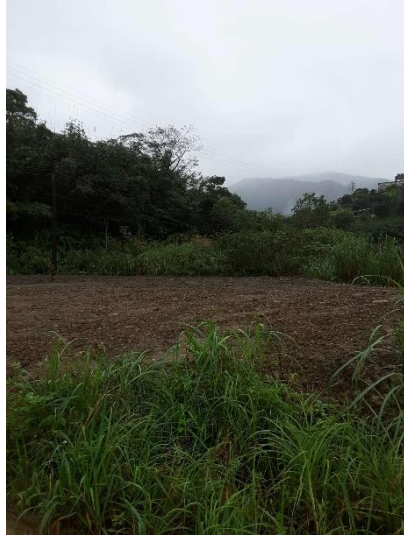
第 109123 期中央管河川水庫變異（編號 211109123005）查證回報成果

| 變異點資訊 | | | |
|--|--|--|---|
| 內容描述 | 109 年 12 月 16 日於現地勘查，109 年 10 月 30 日，水臺管字第 10902024470 號 | | |
