## 附錄 6

### 變異點查報成果—山坡地

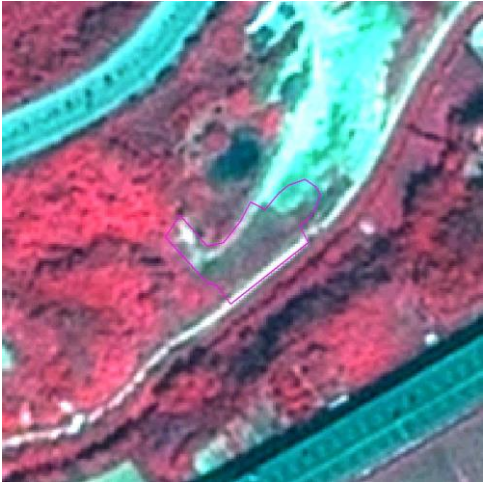
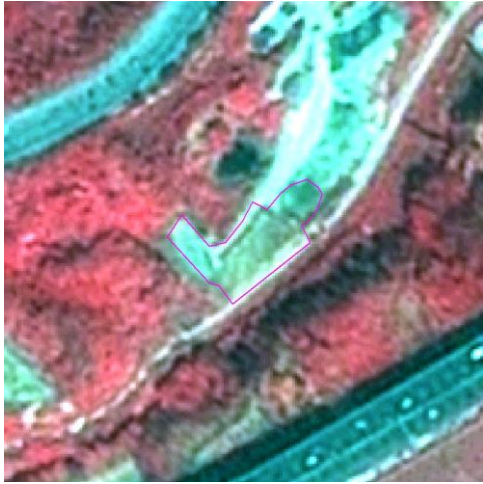
回報資訊			
權責單位	苗栗縣政府	查報日期	2020/03/05
查證結果	違規	變異類型	採取土石
內容描述	採取土石		
現地照片

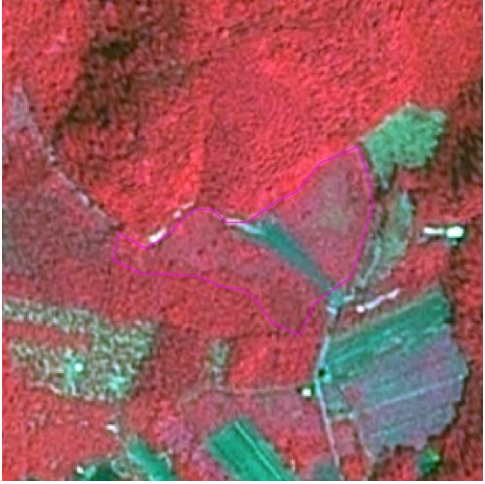
回報資訊			
權責單位	宜蘭縣政府	查報日期	2020/02/04
查證結果	違規	變異類型	修建道路或溝渠(含鐵、公路)
內容描述	重型機具施工，整平道路。		
現地照片

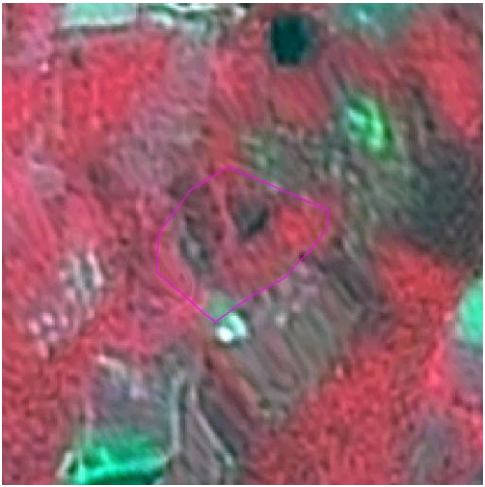
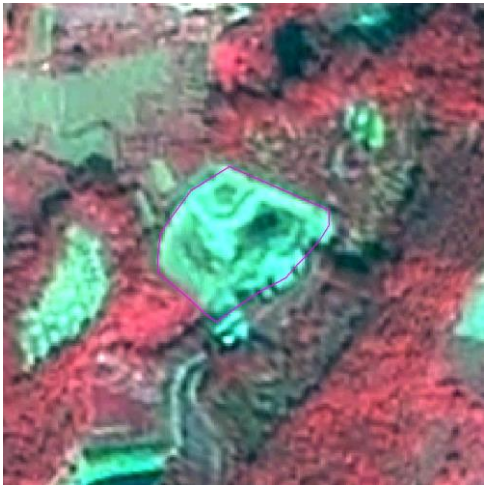
回報資訊			
權責單位	苗栗縣政府	查報日期	2020/02/06
查證結果	違規	變異類型	堆積土石
內容描述	經苗栗縣政府核定簡易水保(108 年 10 月 48 日府水保字第 1080201298 號)惟現場疑似未經核准堆積大量土方		
現地照片

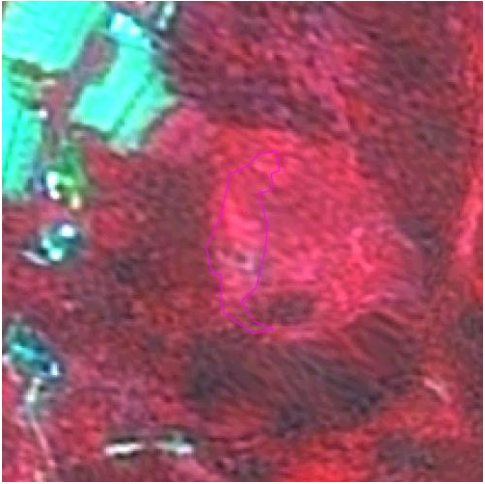
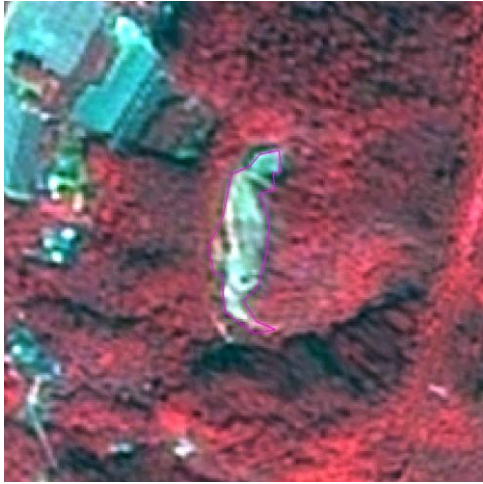
回報資訊			
權責單位	苗栗縣政府	查報日期	2020/02/18
查證結果	違規	變異類型	未依核定計畫施工
內容描述	現況已停工，未依核定計畫實施。		
現地照片

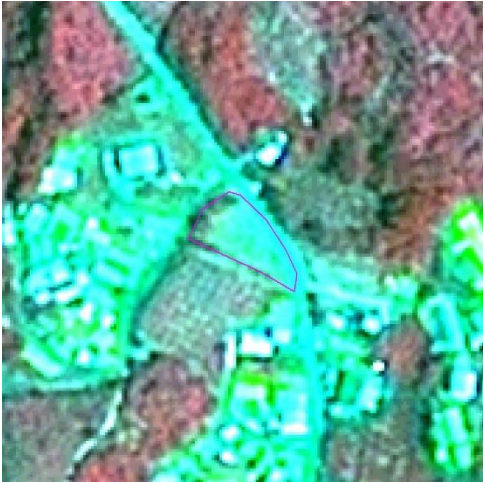
回報資訊			
權責單位	臺南市政府	查報日期	2020/02/22
查證結果	違規	變異類型	違規農業使用
內容描述	鐵皮屋		
現地照片

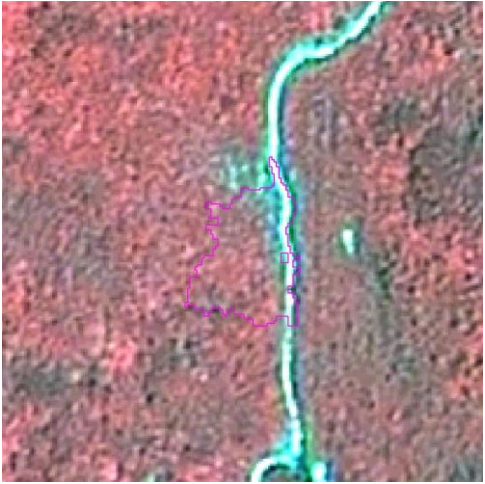
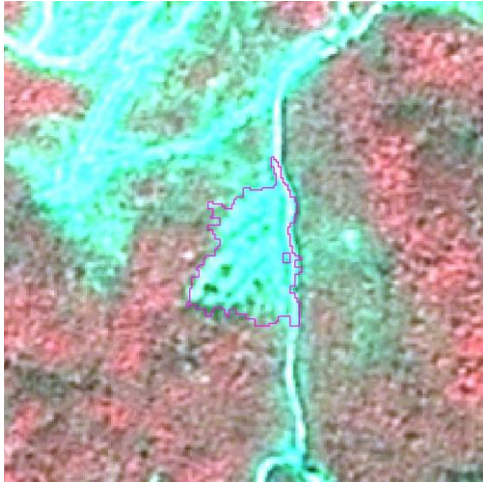
回報資訊			
權責單位	屏東縣政府	查報日期	2020/02/21
查證結果	違規	變異類型	超限利用
內容描述	宣化段 8 及 7 地號有大面積伐木超限開挖整地多處開闢山路.雨季來臨恐釀成山崩.請貴處盡速派員卓處並加與制止		
現地照片

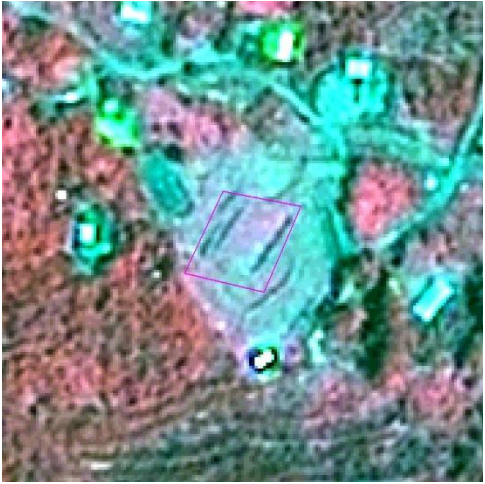
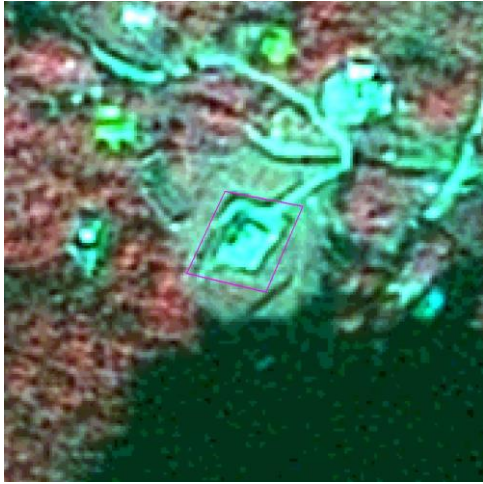
回報資訊			
權責單位	臺南市政府	查報日期	2020/02/22
查證結果	違規	變異類型	開發建築用地
內容描述	建築物興建中		
現地照片

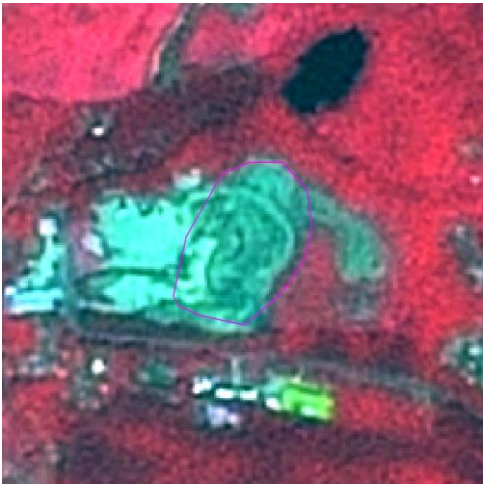
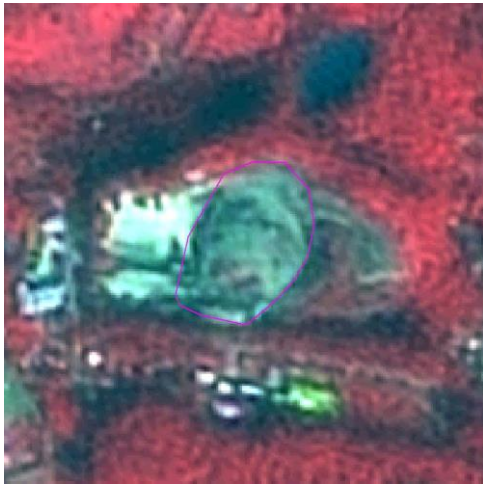
回報資訊			
權責單位	新北市政府	查報日期	2020/02/26
查證結果	違規	變異類型	採取土石
內容描述	現場放置挖土機具並堆疊方型混泥土塊有違規開挖土石之嫌疑		
現地照片

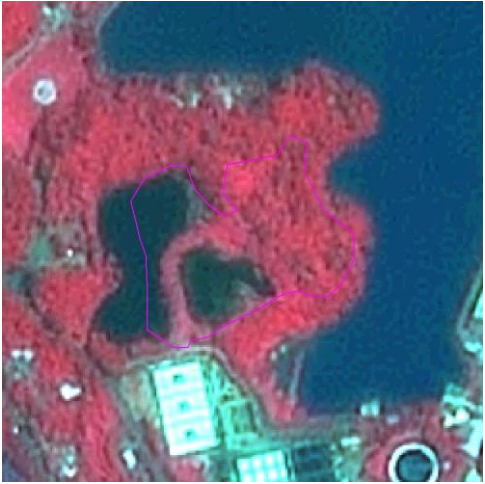
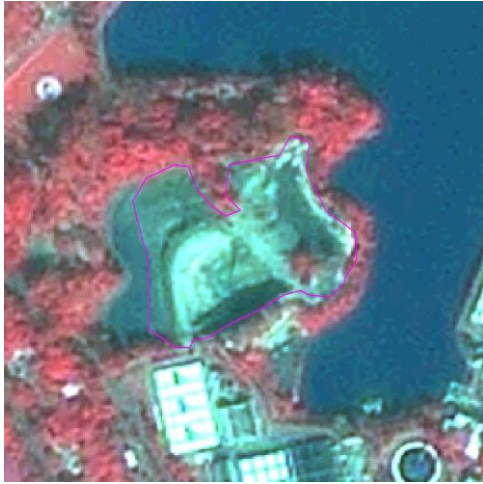
回報資訊			
權責單位	高雄市政府	查報日期	2020/03/18
查證結果	違規	變異類型	堆積土石
內容描述	填土		
現地照片

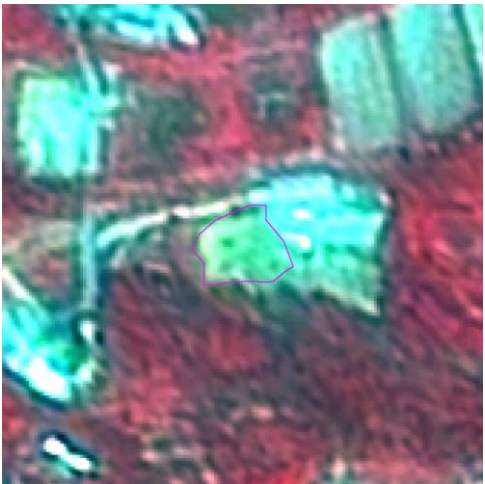
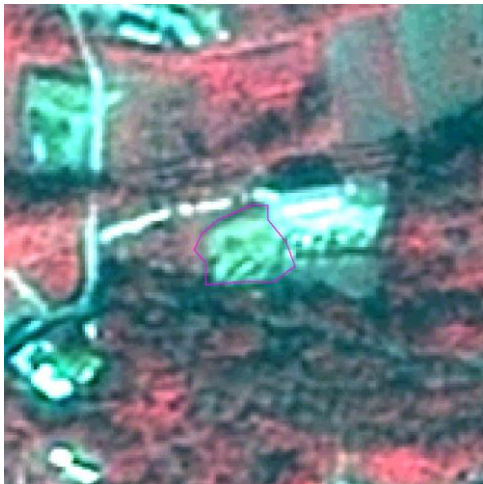
回報資訊			
權責單位	苗栗縣政府	查報日期	2020/04/30
查證結果	違規	變異類型	處理廢棄物
內容描述	堆置廢棄物，建物(威捷環保有限公司基地)，水泥農路		
現地照片

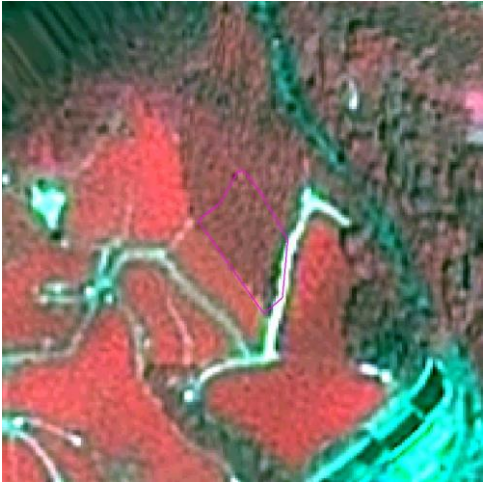
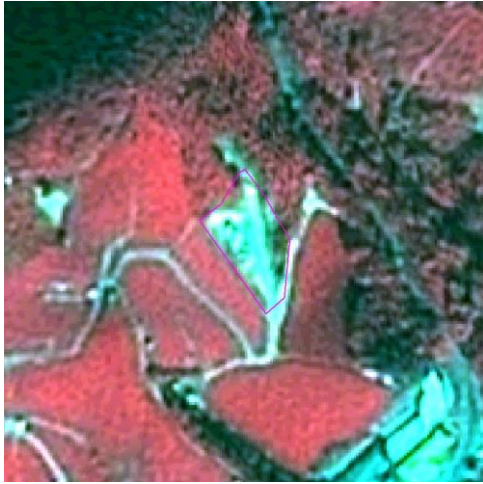
回報資訊			
權責單位	嘉義縣政府	查報日期	2020/03/11
查證結果	違規	變異類型	整坡作業
內容描述	疑似違規案		
現地照片

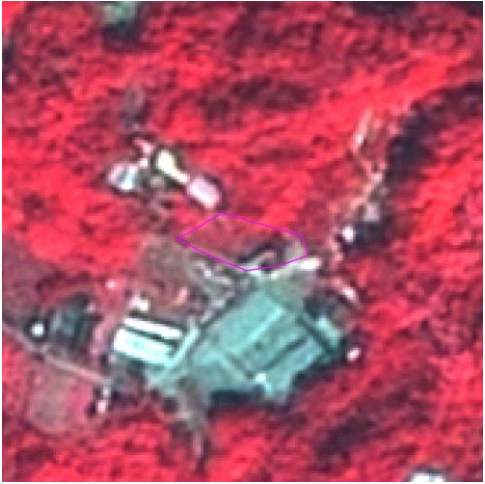
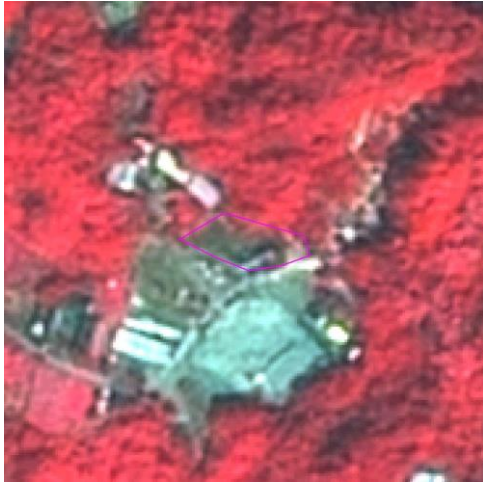
回報資訊			
權責單位	彰化縣政府	查報日期	2020/03/21
查證結果	違規	變異類型	違規農業使用
內容描述	現況樹木已清除，搭建鐵皮屋、廁所及放置貨櫃屋		
現地照片

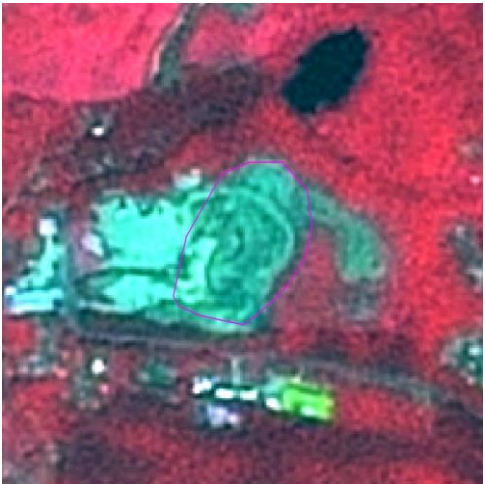
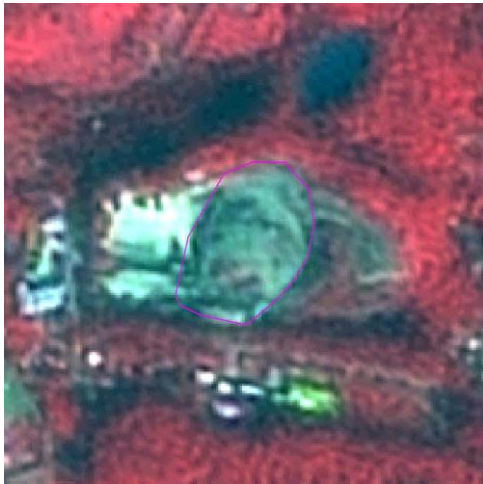
回報資訊			
權責單位	新北市政府	查報日期	2020/02/26
查證結果	違規	變異類型	採取土石
內容描述	現場放置挖土機具並堆疊方型混泥土塊有違規開挖土石之嫌疑		
現地照片

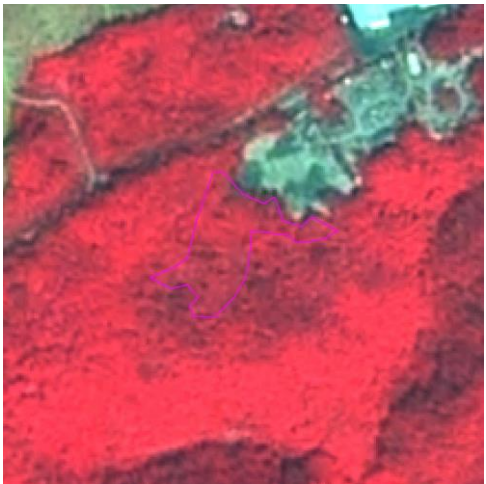
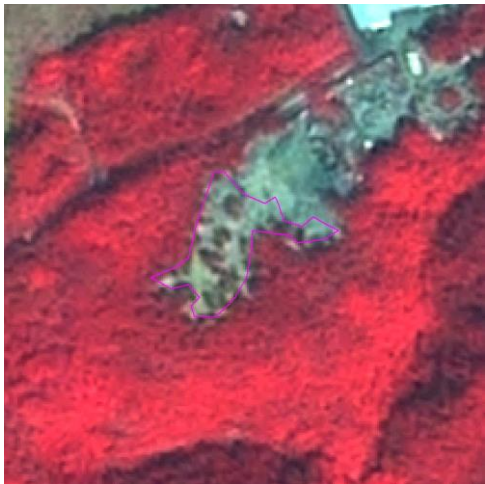
回報資訊			
權責單位	桃園市政府	查報日期	2020/03/21
查證結果	違規	變異類型	堆積土石
內容描述	堆置營建廢棄物與土石開挖		
現地照片

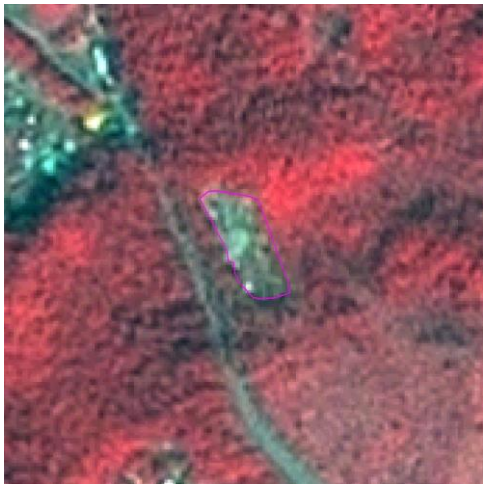
回報資訊			
權責單位	新北市政府	查報日期	2020/03/27
查證結果	違規	變異類型	其他開挖整地
內容描述	開挖整地 設置墳墓		
現地照片

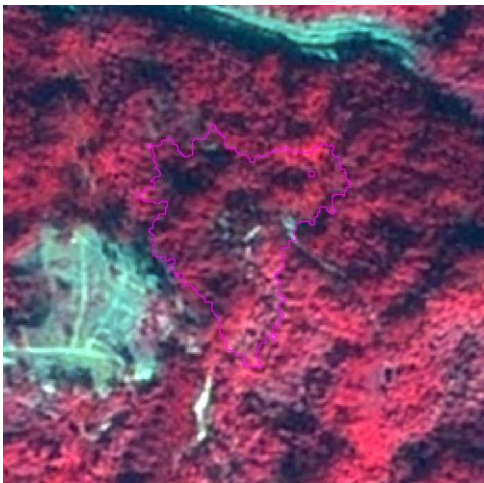
回報資訊			
權責單位	彰化縣政府	查報日期	2020/03/20
查證結果	違規	變異類型	其他開挖整地
內容描述	大量開挖,整地,開路		
現地照片

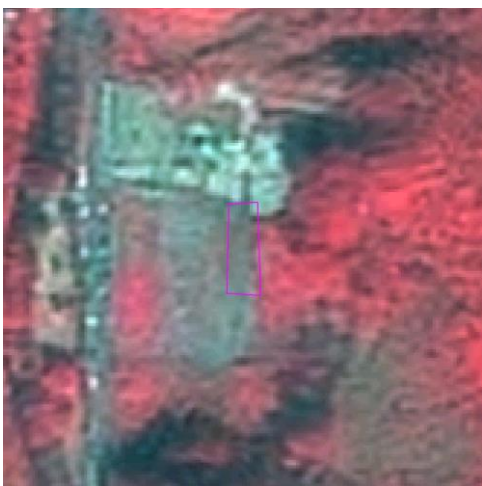
回報資訊			
權責單位	新北市政府	查報日期	2020/03/25
查證結果	違規	變異類型	未依核定計畫施工
內容描述	整地範圍超出核準水保計畫申請的面積		
現地照片

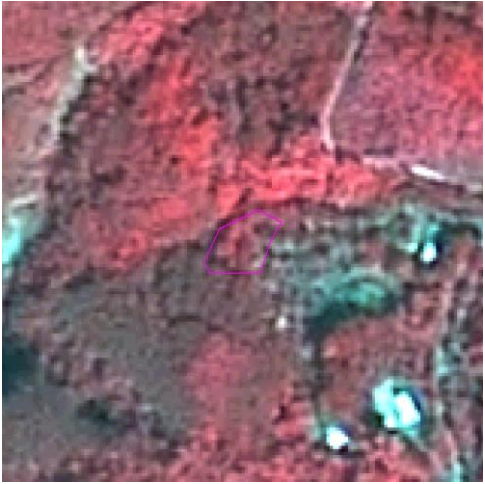
回報資訊			
權責單位	臺東縣政府	查報日期	2020/04/22
查證結果	違規	變異類型	處理廢棄物
內容描述	傾倒營建廢棄土(未開挖整地)		
現地照片

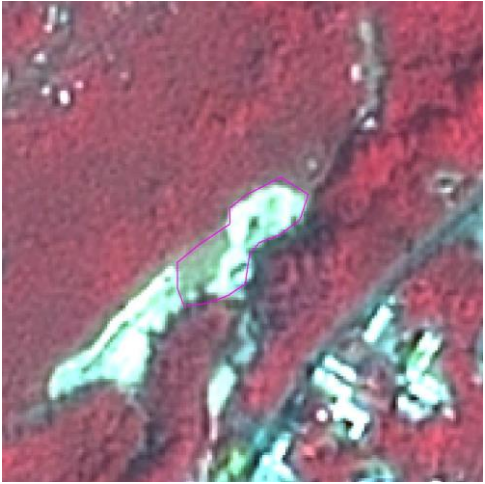
回報資訊			
權責單位	屏東縣政府	查報日期	2020/05/20
查證結果	違規	變異類型	其他開挖整地
內容描述	開挖整地		
現地照片

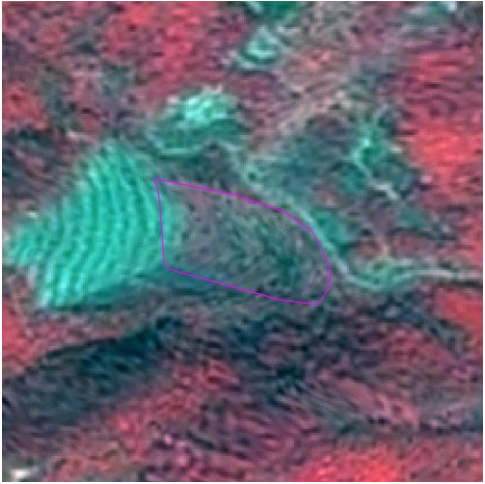
回報資訊			
權責單位	南投縣政府	查報日期	2020/05/26
查證結果	違規	變異類型	採取土石
內容描述	現場疑似開挖採取土石		
現地照片

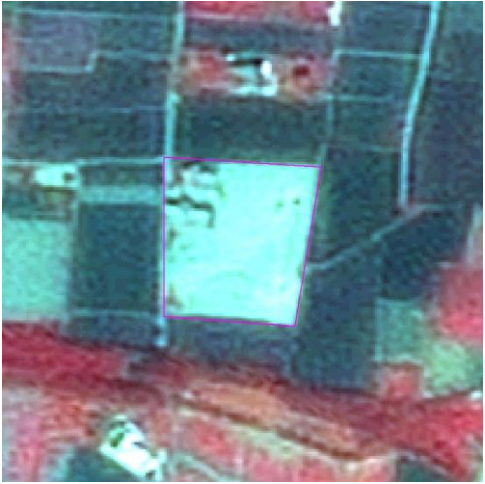
回報資訊			
權責單位	臺中市政府	查報日期	2020/05/21
查證結果	違規	變異類型	堆積土石
內容描述	堆積大量土石		
現地照片

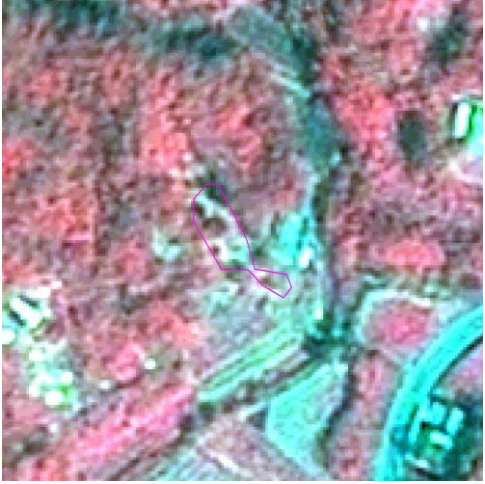
回報資訊			
權責單位	新竹縣政府	查報日期	2020/05/26
查證結果	違規	變異類型	設置墳墓
內容描述	現地施工便道一處，墳旁有明顯堆積土石、開挖、回填行為，違規地號汶水坑段 802-2 號		
現地照片

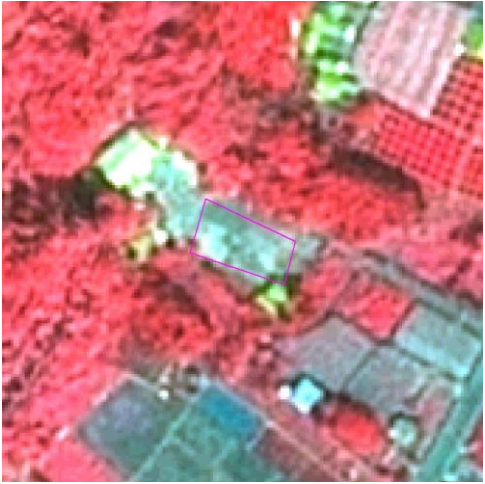
回報資訊			
權責單位	高雄市政府	查報日期	2020/06/12
查證結果	違規	變異類型	其他開挖整地
內容描述	現勘新民庄段 54 地號，疑似鋪設水泥		
現地照片

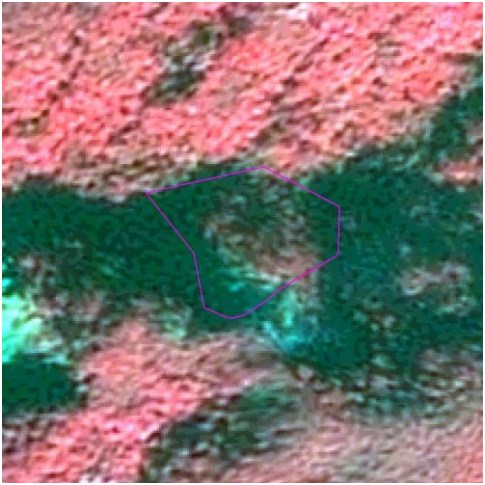
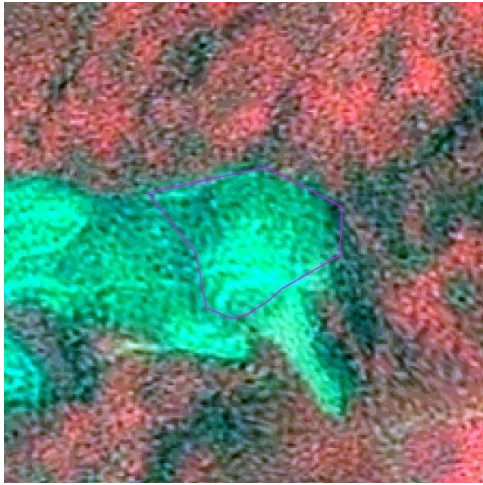
回報資訊			
權責單位	南投縣政府	查報日期	2020/06/06
查證結果	違規	變異類型	整坡作業
內容描述	經查南投縣竹山鎮大坑段大坑小段 3-236 地號為林業用地，現場疑似未經核准動用機具開挖整地。		
現地照片

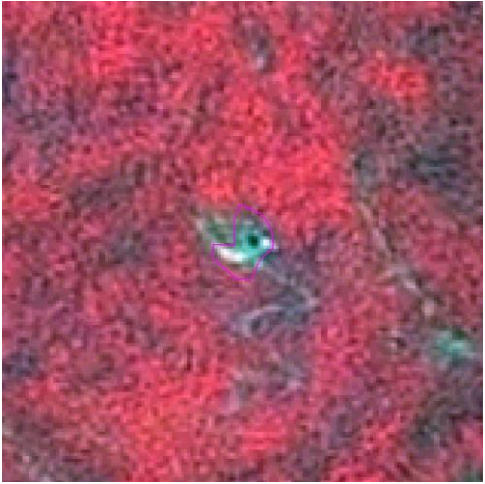
回報資訊			
權責單位	嘉義縣政府	查報日期	2020/06/30
查證結果	違規	變異類型	設置墳墓
內容描述	疑似興建墳墓與蓄水設施		
現地照片

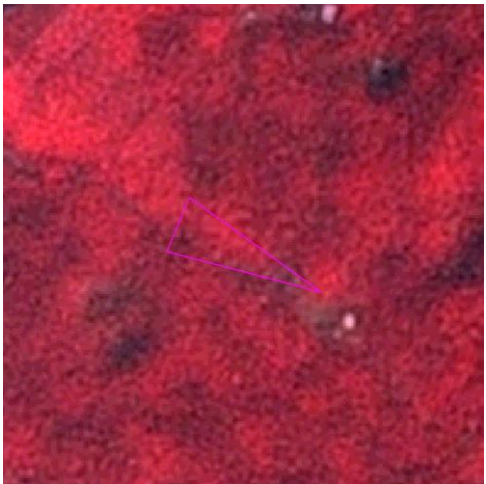
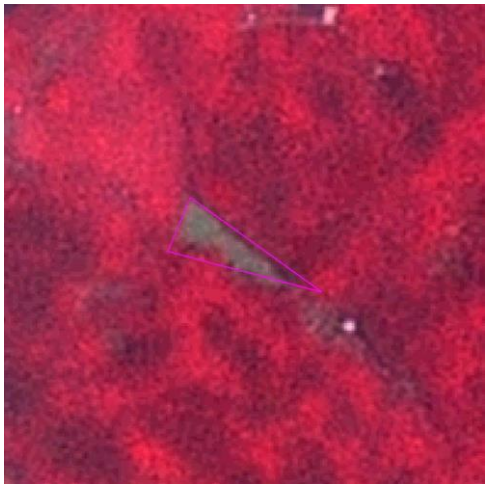
回報資訊			
權責單位	桃園市政府	查報日期	2020/07/01
查證結果	違規	變異類型	其他開挖整地
內容描述	疑似未經申請開挖整地，已依規定查報(桃園市蘆竹區公所 109 年 6 月 30 日桃蘆農字第 1090022207 函)		
現地照片

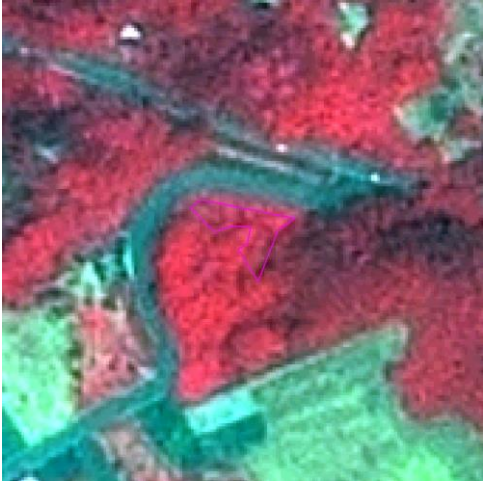
回報資訊			
權責單位	桃園市政府	查報日期	2020/07/04
查證結果	違規	變異類型	未依核定計畫施工
內容描述	民眾有申請農業除草，但是在未得到許可前開挖，但經制止會勘後，已恢復原貌		
現地照片

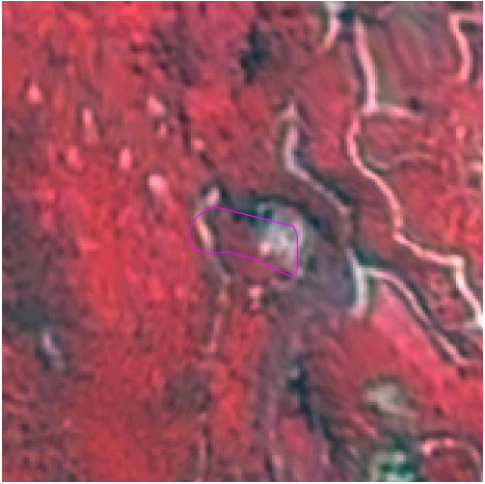
回報資訊			
權責單位	苗栗縣政府	查報日期	2020/07/18
查證結果	違規	變異類型	違規農業使用
內容描述	疑似未經申請開挖整地及闢建擋土牆		
現地照片

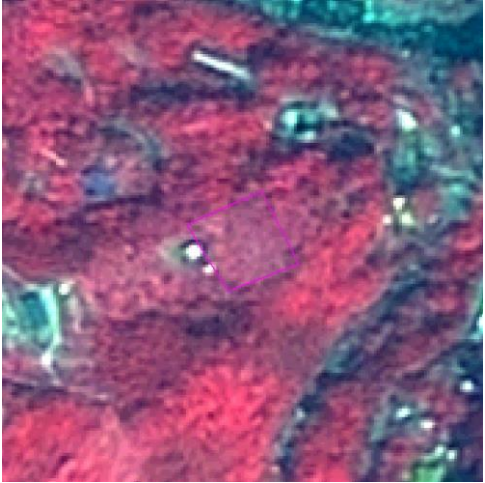
回報資訊			
權責單位	新北市政府	查報日期	2020/07/23
查證結果	違規	變異類型	堆積土石
內容描述	堆置石塊。		
現地照片

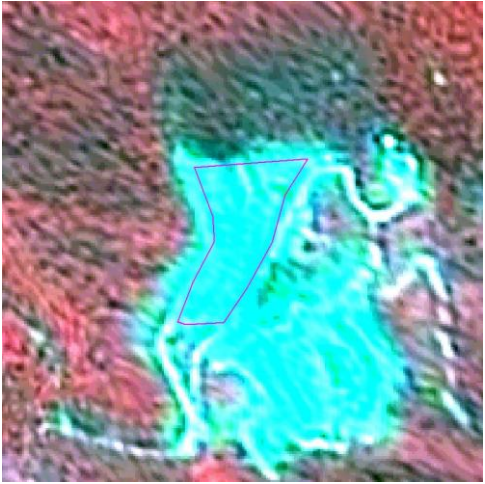
回報資訊			
權責單位	嘉義縣政府	查報日期	2020/07/21
查證結果	違規	變異類型	整坡作業
內容描述	無申請簡易水保,且周邊山壁有新開挖情事		
現地照片

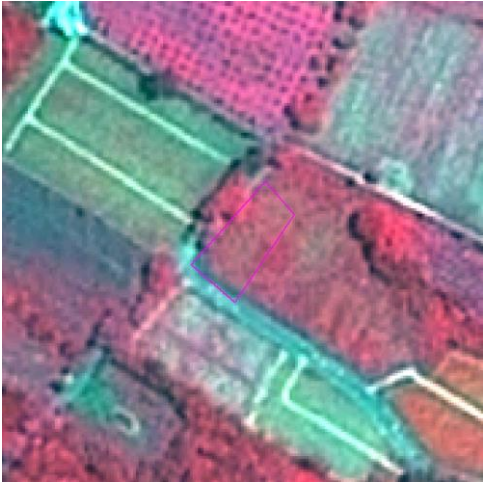
回報資訊			
權責單位	臺東縣政府	查報日期	2020/08/19
查證結果	違規	變異類型	違規農業使用
內容描述	衛星影像變異點查證範圍內，另有建置貨櫃屋之情形。		
現地照片

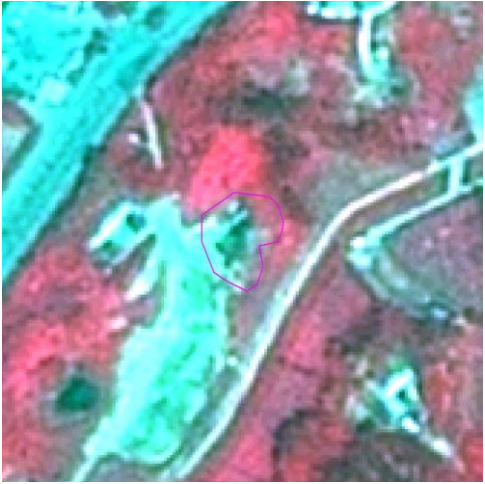
回報資訊			
權責單位	苗栗縣政府	查報日期	2020/09/17
查證結果	違規	變異類型	採取土石
內容描述	採取土石		
現地照片

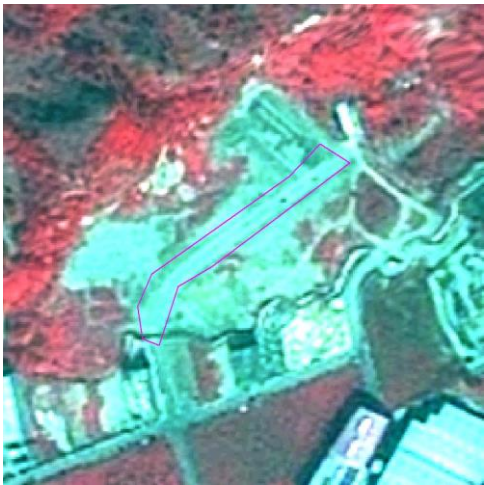
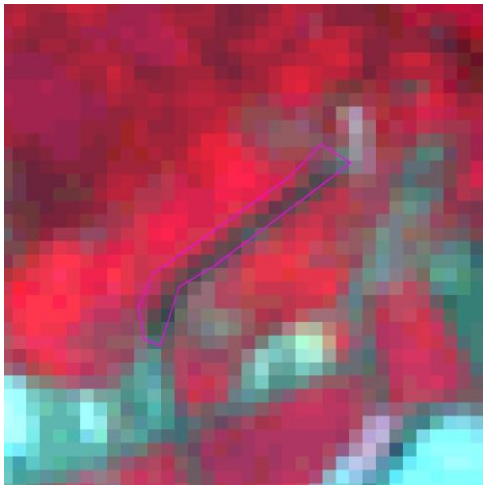
回報資訊			
權責單位	臺中市政府	查報日期	2020/08/19
查證結果	違規	變異類型	修建道路或溝渠(含鐵、公路)
內容描述	疑似未依水保法第 12 條規定私設道路		
現地照片

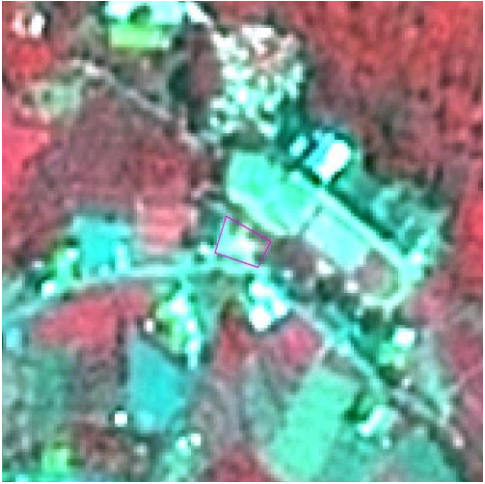
回報資訊			
權責單位	南投縣政府	查報日期	2020/10/01
查證結果	違規	變異類型	違規農業使用
內容描述	疑似臨時停車場		
現地照片

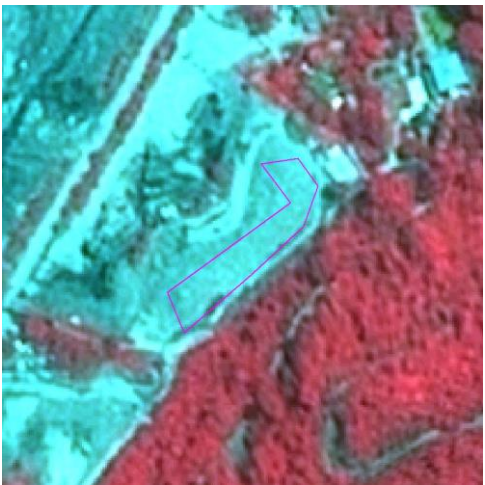
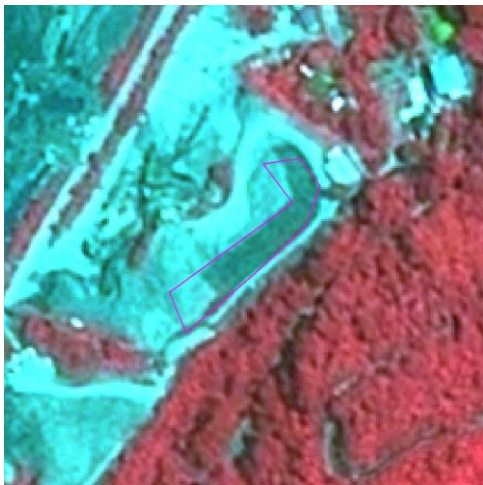
回報資訊			
權責單位	南投縣政府	查報日期	2020/10/06
查證結果	違規	變異類型	堆積土石
內容描述	社子段 2216 現場堆置土石疑似違規。		
現地照片

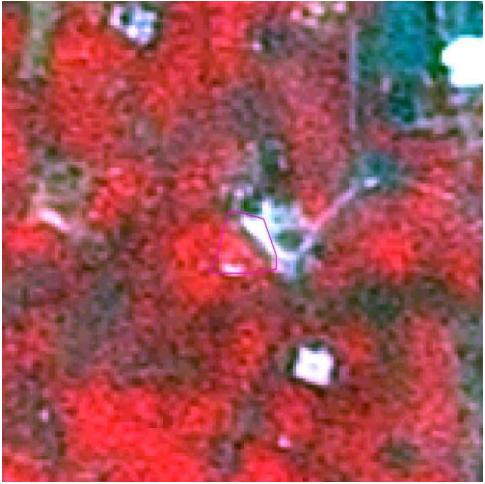
回報資訊			
權責單位	臺中市政府	查報日期	2020/09/29
查證結果	違規	變異類型	處理廢棄物
內容描述	現場開挖整地，水泥鋪面，鐵皮圍籬 堆置雜物 模板 貨櫃		
現地照片

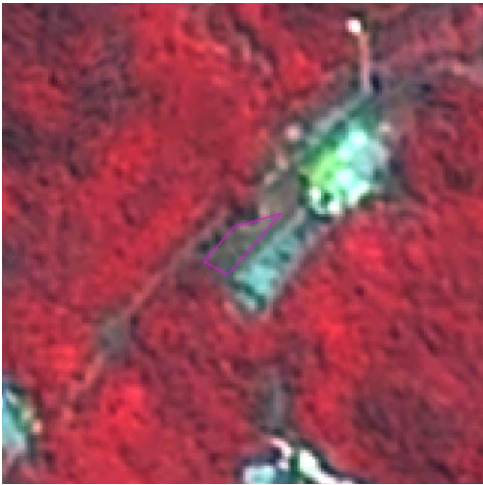
回報資訊			
權責單位	彰化縣政府	查報日期	2020/09/29
查證結果	違規	變異類型	整坡作業
內容描述	現況存有土石		
現地照片

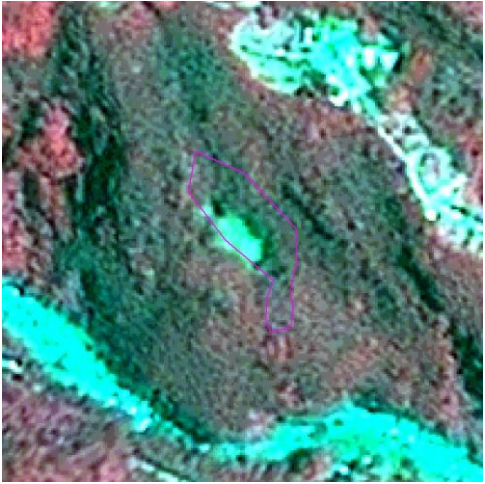
回報資訊			
權責單位	桃園市政府	查報日期	2020/10/27
查證結果	違規	變異類型	違規農業使用
內容描述	現況為露營區		
現地照片

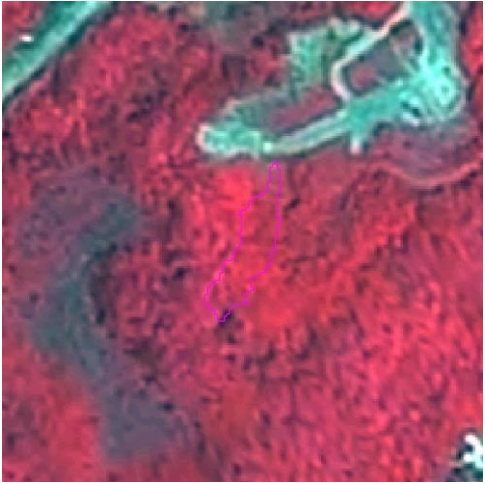
回報資訊			
權責單位	新北市政府	查報日期	2020/10/21
查證結果	違規	變異類型	採取土石
內容描述	部分植物植生 部分開挖		
現地照片

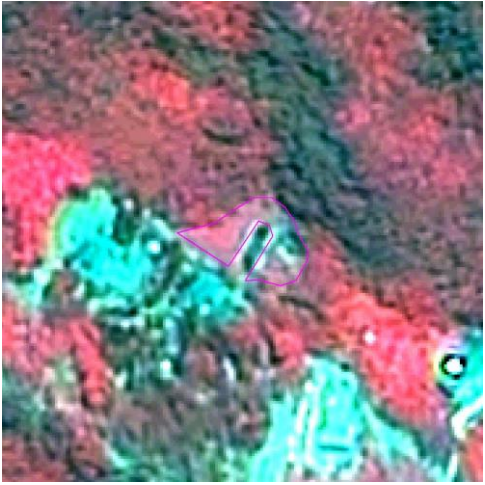
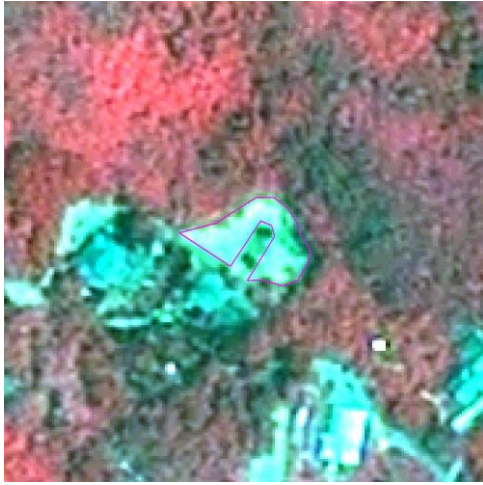
回報資訊			
權責單位	臺中市政府	查報日期	2020/10/24
查證結果	違規	變異類型	設置墳墓
內容描述	疑似造墓 建水泥台		
現地照片

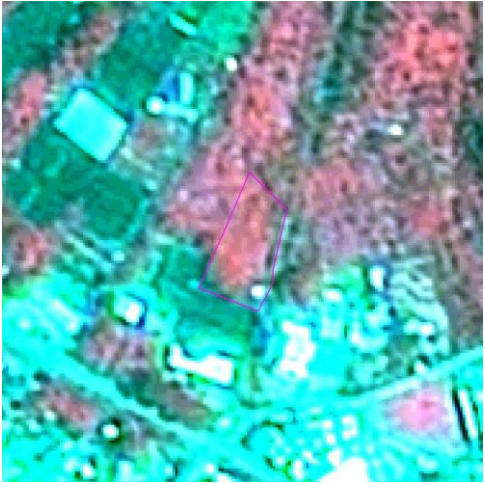
回報資訊			
權責單位	彰化縣政府	查報日期	2020/11/25
查證結果	違規	變異類型	違規農業使用
內容描述	疑似整地、存有水泥鋪面及建築物		
現地照片

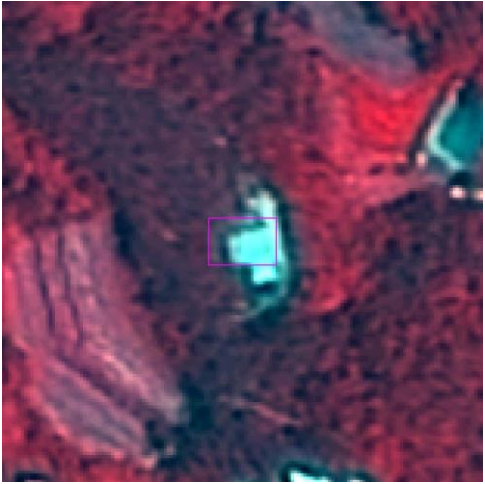
回報資訊			
權責單位	苗栗縣政府	查報日期	2020/12/01
查證結果	違規	變異類型	超限利用
內容描述	現況為草皮、魚池，部分為水泥鋪面。		
現地照片

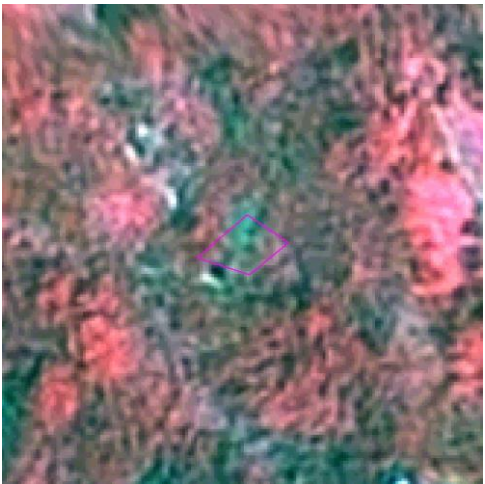
回報資訊			
權責單位	南投縣政府	查報日期	2020/11/20
查證結果	違規	變異類型	修建道路或溝渠(含 鐵、公路)
內容描述	現場鋪設水泥農路		
現地照片

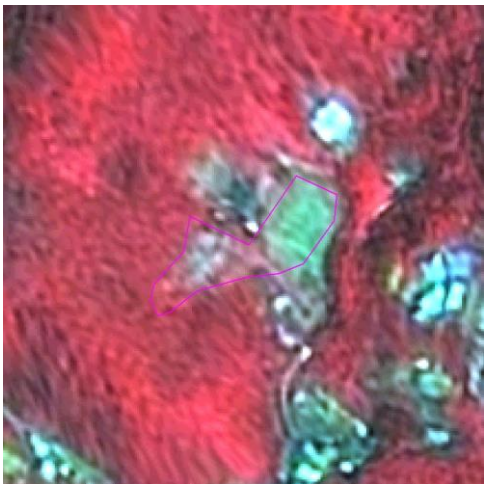
回報資訊			
權責單位	南投縣政府	查報日期	2020/12/02
查證結果	違規	變異類型	未依核定計畫施工
內容描述	社子段 1950 地號白桂豐申請本鄉辦理簡易水土保持申報水里鄉 107019198 號函社子段 1936-3 疑似擴建施作水泥牆,及施工便道,疑似違規。		
現地照片

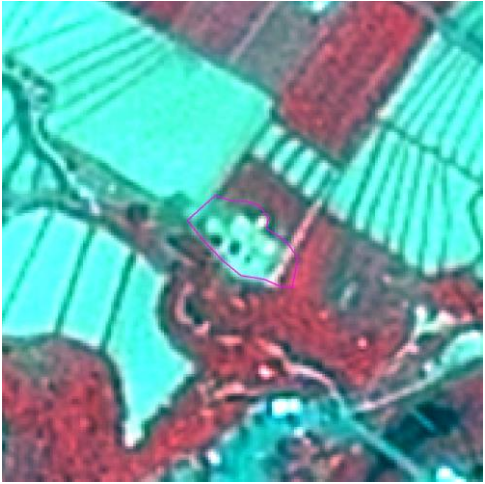
回報資訊			
權責單位	臺東縣政府	查報日期	2020/12/05
查證結果	違規	變異類型	違規農業使用
內容描述	有一木竹材建物。		
現地照片

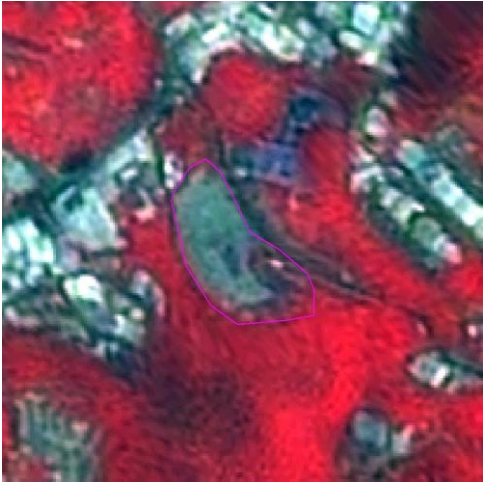
回報資訊			
權責單位	臺中市政府	查報日期	2020/12/09
查證結果	違規	變異類型	堆積土石
內容描述	現場堆積大量土石		
現地照片

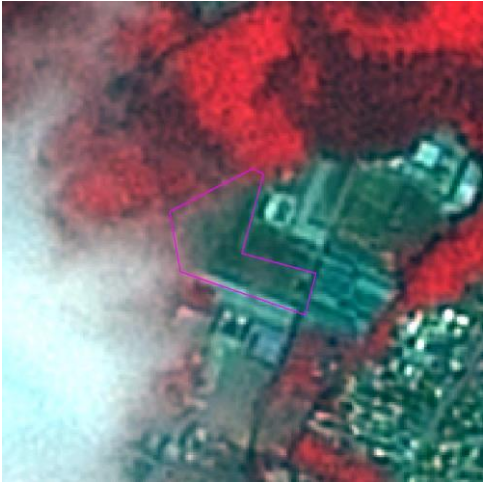
回報資訊			
權責單位	新北市政府	查報日期	2020/12/12
查證結果	違規	變異類型	設置墳墓
內容描述	施作墳墓		
現地照片

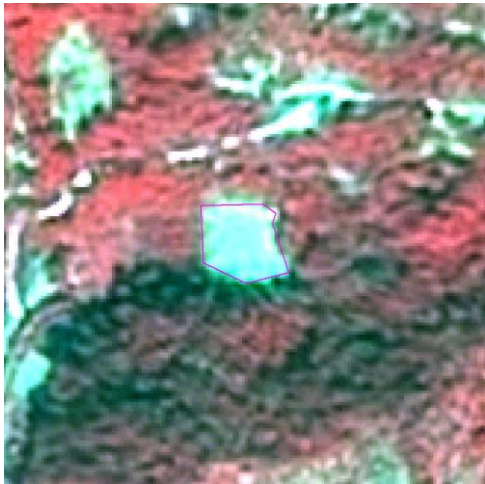
回報資訊			
權責單位	新竹縣政府	查報日期	2021/01/04
查證結果	違規	變異類型	其他開挖整地
內容描述	開挖整地、鋪設水泥道路		
現地照片

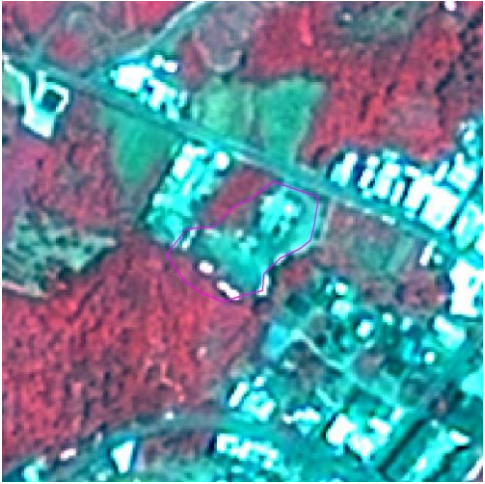
回報資訊			
權責單位	臺東縣政府	查報日期	2020/12/05
查證結果	違規	變異類型	處理廢棄物
內容描述	營建廢棄物堆置。		
現地照片
