109 年度國土利用監測整合作業委託專業服務案

水利署

應用衛星影像判釋河川區域內違法行為

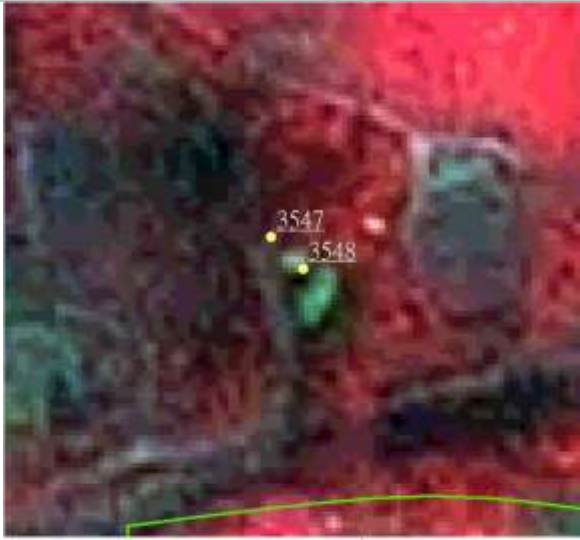
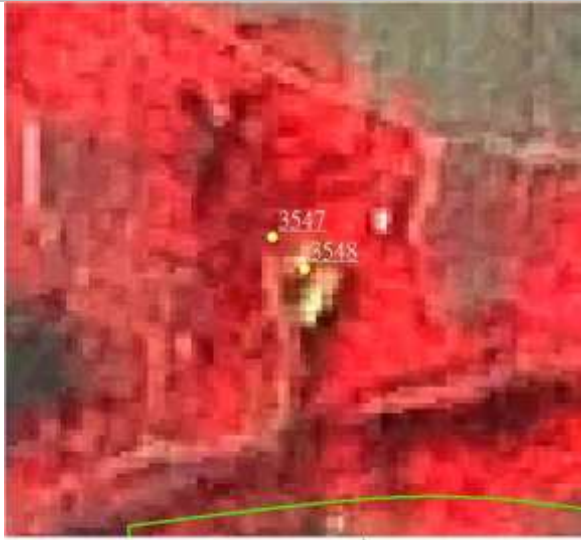
取締編號	3547	
所在河川	大甲溪	
查獲 (證) 單位	第三河川局	
查獲 (證) 時間	108 年 03 月 28 日	
違規事由	在河川區域內建造工廠或房屋	
違規地點	TM2 - X (97)	TM2 - Y (97)
	223596.863	2685904.235

判釋描述	衛星影像上無法辨識該點位上有建物的存在，前後期影像無明顯變異。		
製表日期	109 年 06 月 01 日

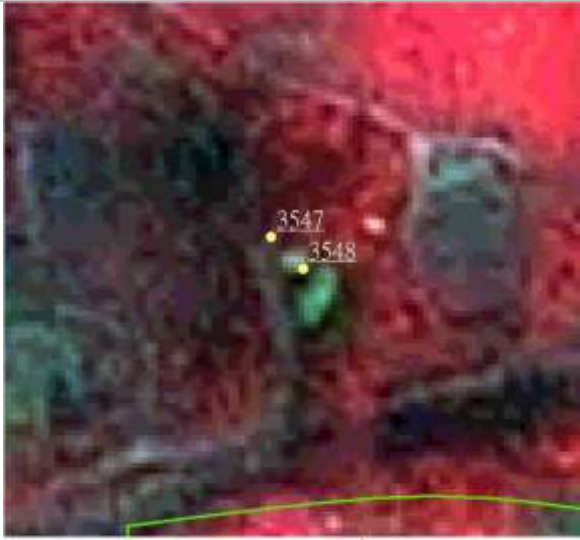
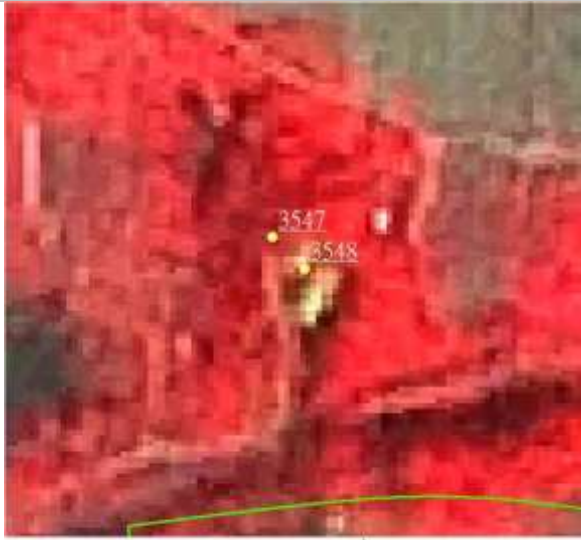
取締編號	3548	
所在河川	大甲溪	
查獲 (證) 單位	第三河川局	
查獲 (證) 時間	108 年 03 月 28 日	
違規事由	在河川區域內未經許可種植植物	
違規地點	TM2 - X (97)	TM2 - Y (97)
	223605.780	2685895.579

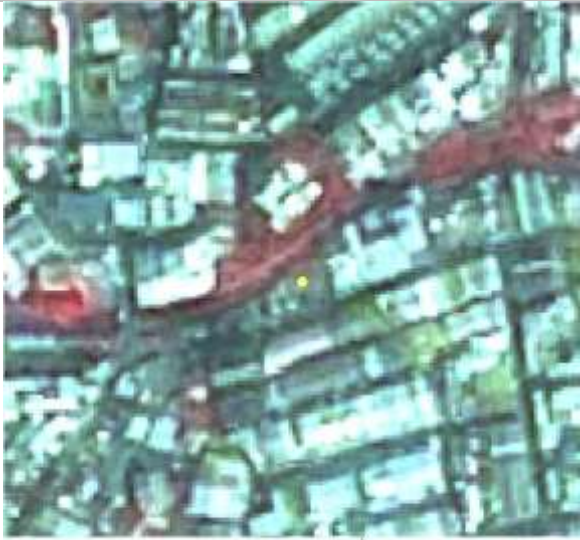
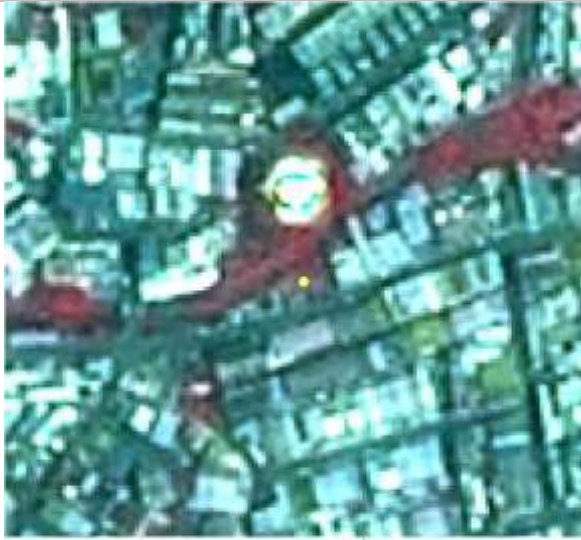
取締編號	3586	
所在河川	八掌溪	
查獲 (證) 單位	第五河川局	
查獲 (證) 時間	108 年 04 月 11 日	
違規事由	在排水區域內毀損排水設施	
違規地點	TM2 - X (97)	TM2 - Y (97)
	202630.734	2589123.145

判釋描述	衛星影像無變異		
製表日期	109 年 06 月 01 日

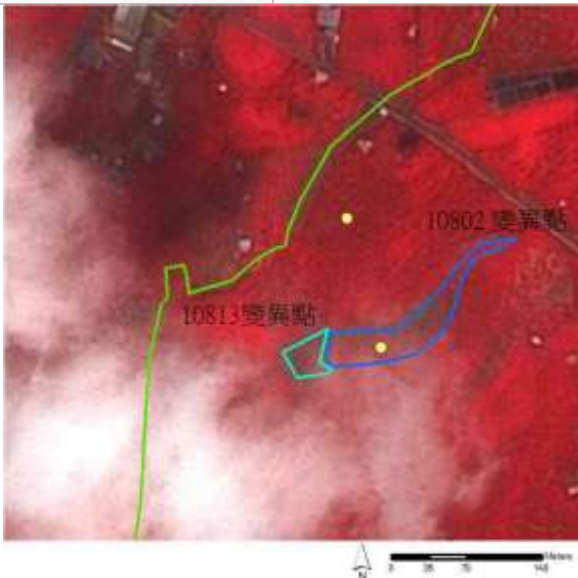
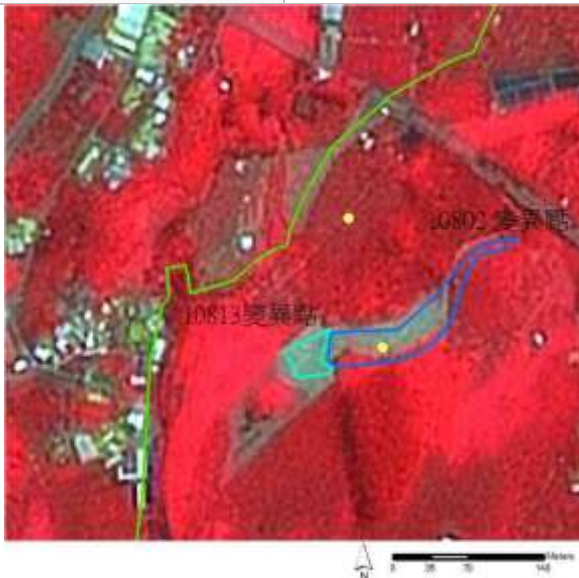
取締編號	3556	
所在河川	東港溪	
查獲 (證) 單位	第七河川局	
查獲 (證) 時間	108 年 06 月 13 日	
違規事由	在河川區域內未經許可挖掘、埋填或變更河川區域內原有形態之使用行為	
違規地點	TM2 - X (97)	TM2 - Y (97)
	206451.302	2500771.570

判釋描述	該點位在 10802 期與 10813 期都有通報，回報結果均為合法整地。		
製表日期	109 年 06 月 01 日

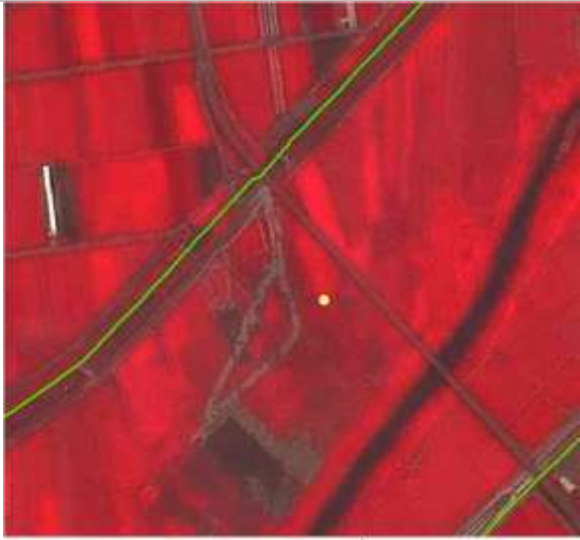
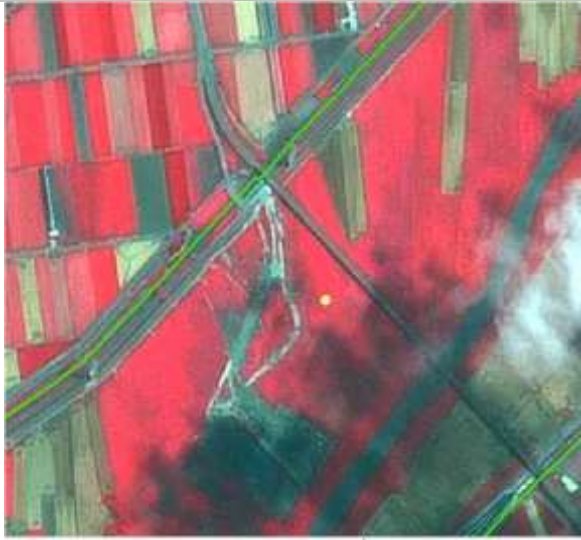
取締編號	3557	
所在河川	北港溪	
查獲 (證) 單位	第五河川局	
查獲 (證) 時間	108 年 06 月 17 日	
違規事由	在河川區域內未經許可種植植物	
違規地點	TM2 - X (97)	TM2 - Y (97)
	188087.631	2617588.763

判釋描述	該違規行為屬種植蒜頭，衛星影像無法判釋此違規種植的行為。		
製表日期	109 年 06 月 01 日

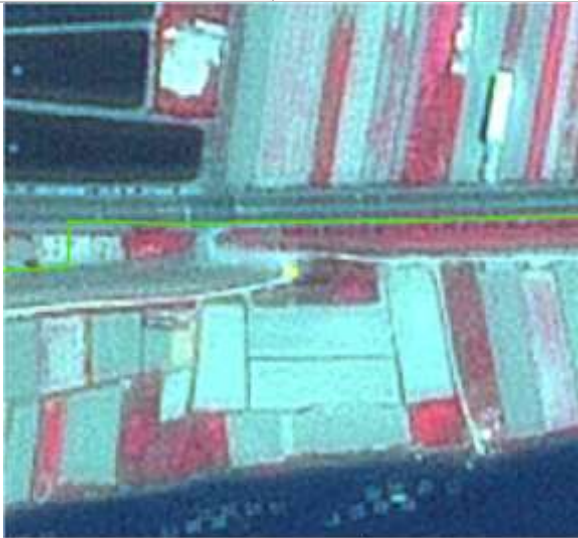
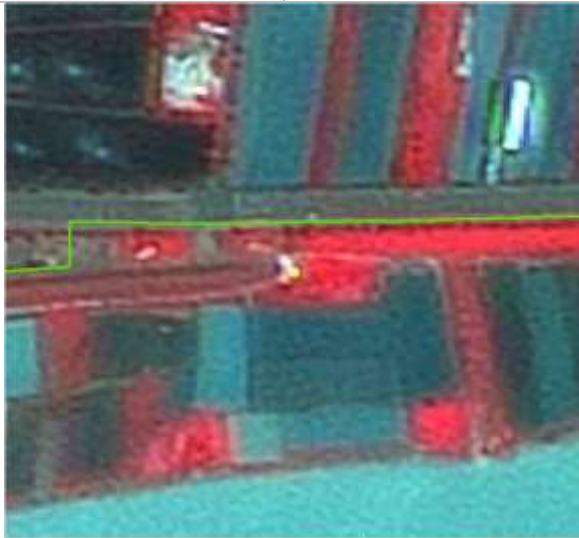
取締編號	3567	
所在河川	曾文溪	
查獲 (證) 單位	第六河川局	
查獲 (證) 時間	108 年 07 月 30 日	
違規事由	在河川區域內傾倒廢棄物(經現場測量數量約 2.4 立方公尺)	
違規地點	TM2 - X (97)	TM2 - Y (97)
	158398.928	2554449.915

判釋描述	衛星影像最小判釋面積為 20.25 平方公尺且有固定軌道的拍攝時間，故無法判釋此違規行為。		
製表日期	109 年 06 月 01 日

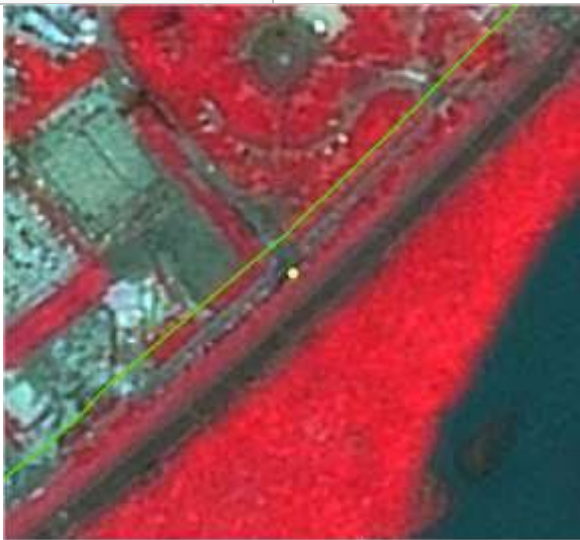
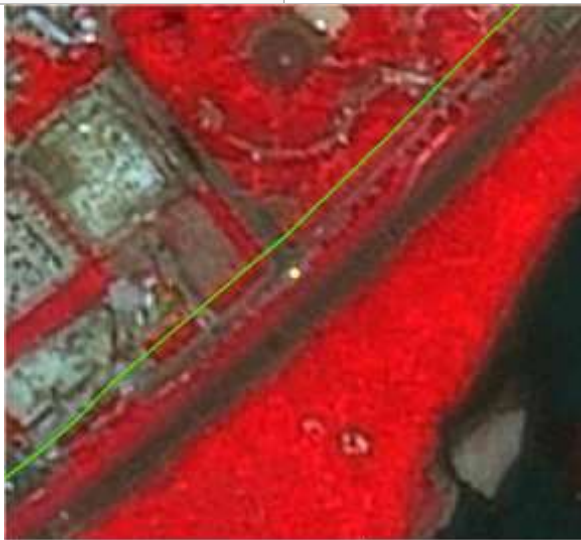
取締編號	3573	
所在河川	大漢溪	
查獲 (證) 單位	第十河川局	
查獲 (證) 時間	108 年 09 月 03 日	
違規事由	在河川區域內未經許可有其他經主管機關公告與河川管理有關之使用行為	
違規地點	TM2 - X (97)	TM2 - Y (97)
	293130.329	2763429.117

判釋描述	衛星影像上無變異，故無法判釋此違規行為。		
製表日期	109 年 06 月 01 日

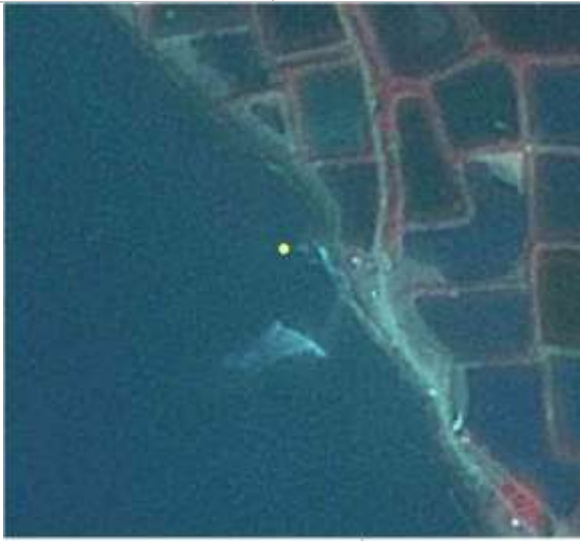
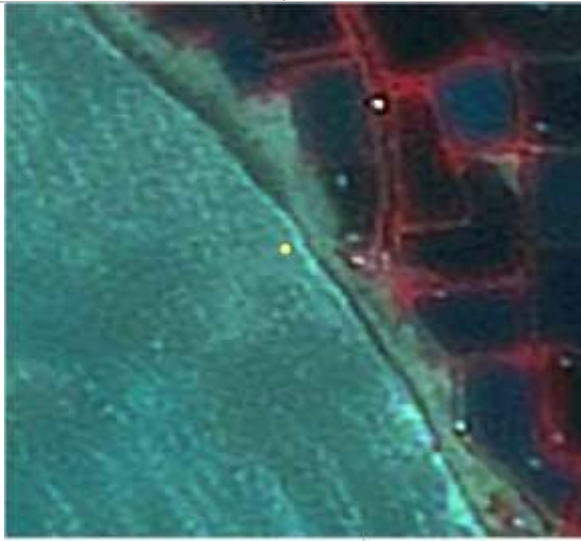
河川區域內違法案件分析			
違法案件 (資料來源：水利署河海區排管理系統)			
取締編號	3581、3584、3585		
所在河川	高屏溪		
查獲 (證) 單位	第七河川局		
查獲 (證) 時間	108 年 07 月 02 日		
違規事由	在河川區域內棄置建築廢棄土約 7-8 立方公尺		
違規地點	TM2 - X (97)	TM2 - Y (97)	
	191613.730	2486575.637	
衛星影像判釋成果			
前期影像		後期影像	
衛星影像	Spot7	衛星影像	Spot6
影像日期	2019/03/01	影像日期	2019/07/12

判釋描述	衛星影像最小判釋面積為 20.25 平方公尺且有固定軌道的拍攝時間，故無法判釋此違規行為。		
製表日期	109 年 06 月 01 日

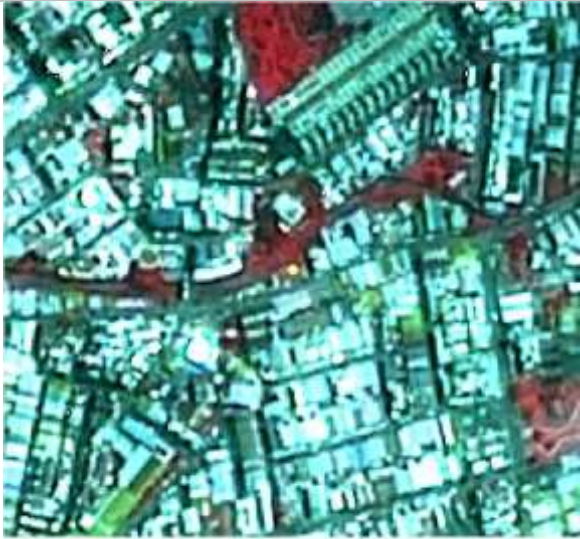
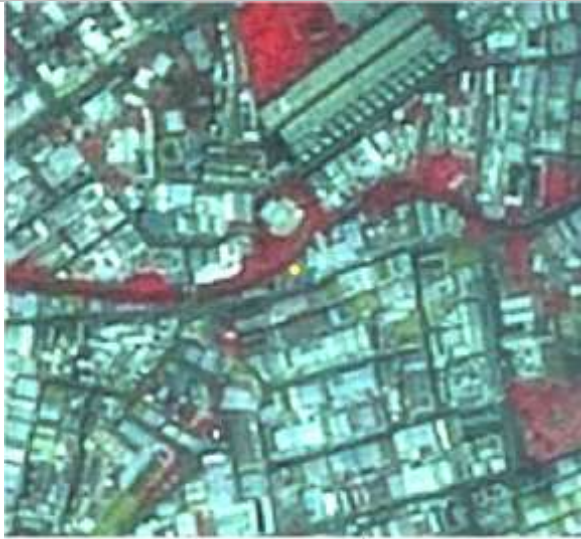
取締編號	3607	
所在河川	八掌溪	
查獲 (證) 單位	第五河川局	
查獲 (證) 時間	108 年 09 月 24 日	
違規事由	在後庄排水之區域排水設施範圍內毀損排水設施(毀損排水設施總長度約 11.3 公尺,其中約 7.5 公尺位於區域排水設施範圍內)	
違規地點	TM2 - X (97)	TM2 - Y (97)
	194574.371	2594486.230

判釋描述	衛星影像最小判釋面積為 20.25 平方公尺且有固定軌道的拍攝時間,故無法判釋此違規行為。		
製表日期	109 年 06 月 01 日

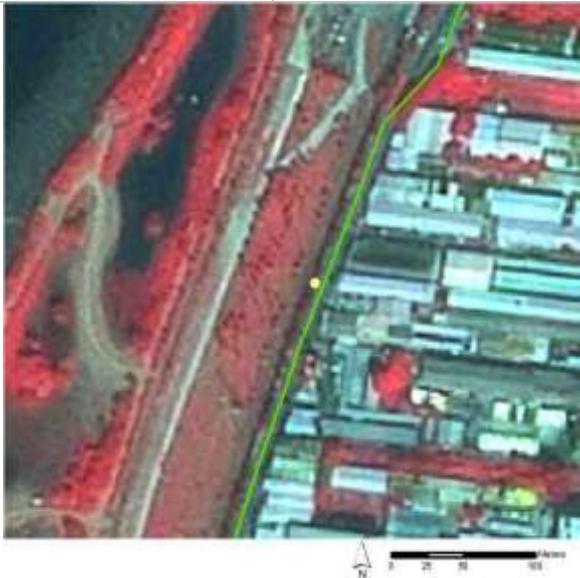
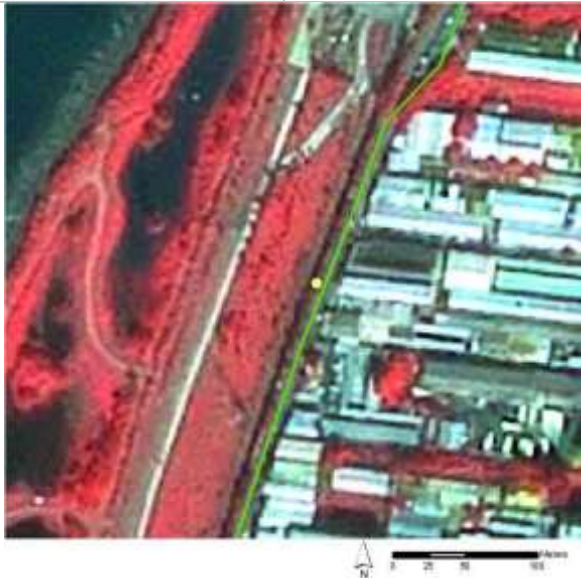
取締編號	3610	
所在河川	大漢溪	
查獲 (證) 單位	第十河川局	
查獲 (證) 時間	108 年 12 月 24 日	
違規事由	在河川區域內未經許可挖掘變更河川區域內原有形態之使用行為	
違規地點	TM2 - X (97)	TM2 - Y (97)
	294702.601	2767364.336

判釋描述	衛星影像最小判釋面積為 20.25 平方公尺且有固定軌道的拍攝時間，故無法判釋此違規行為。		
製表日期	109 年 06 月 01 日

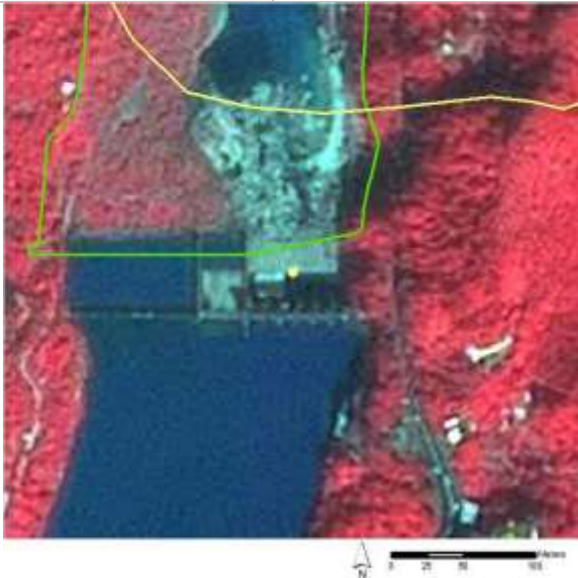
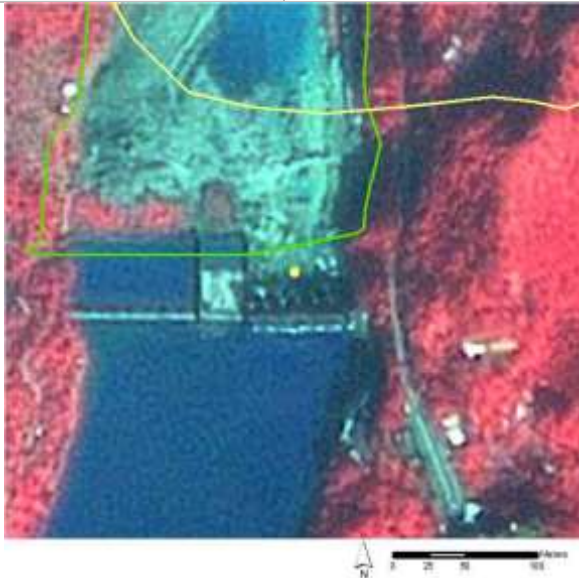
取締編號	3613	
所在河川	新店溪	
查獲 (證) 單位	第十河川局	
查獲 (證) 時間	108 年 12 月 24 日	
違規事由	在河川區域內未經許可有其他經主管機關公告與河川管理有關之使用行為	
違規地點	TM2 - X (97)	TM2 - Y (97)
	305080.331	2759676.868

判釋描述	衛星影像上有明顯的 植生變裸露地 我們也有通報		
製表日期	109 年 06 月 01 日

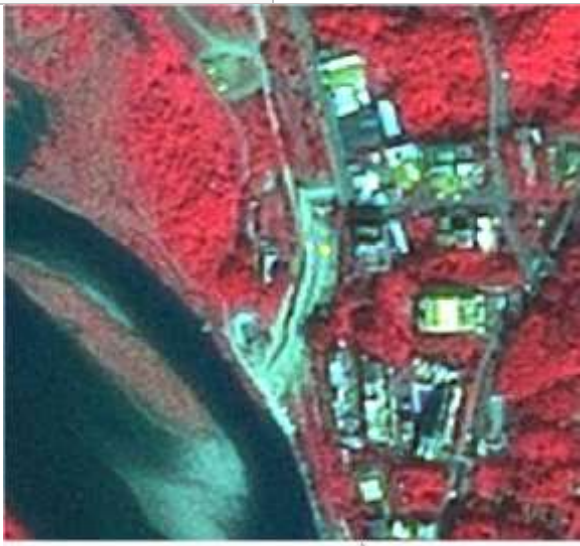
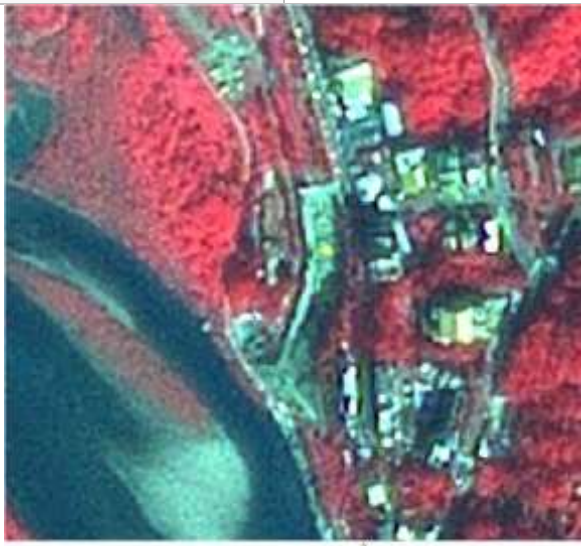
取締編號	3614	
所在河川	新店溪	
查獲 (證) 單位	第十河川局	
查獲 (證) 時間	108 年 12 月 16 日	
違規事由	在河川區域內未經許可有其他經主管機關公告與河川管理有關之使用行為	
違規地點	TM2 - X (97)	TM2 - X (97)
	305243.421	2756868.271

判釋描述	衛星影像最小判釋面積為 20.25 平方公尺且有固定軌道的拍攝時間，故無法判釋此違規行為。		
製表日期	109 年 06 月 01 日

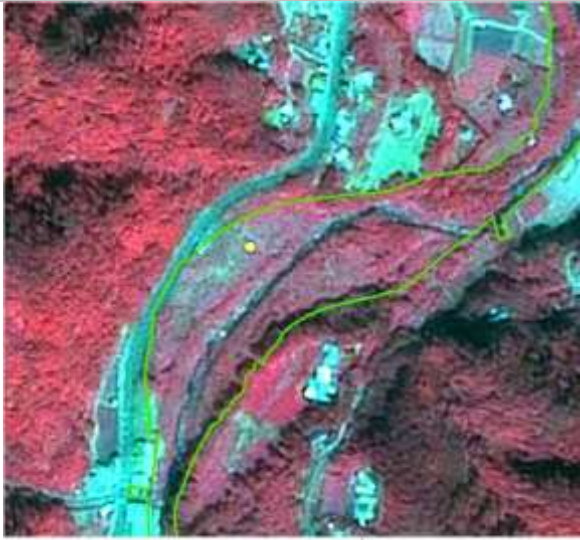
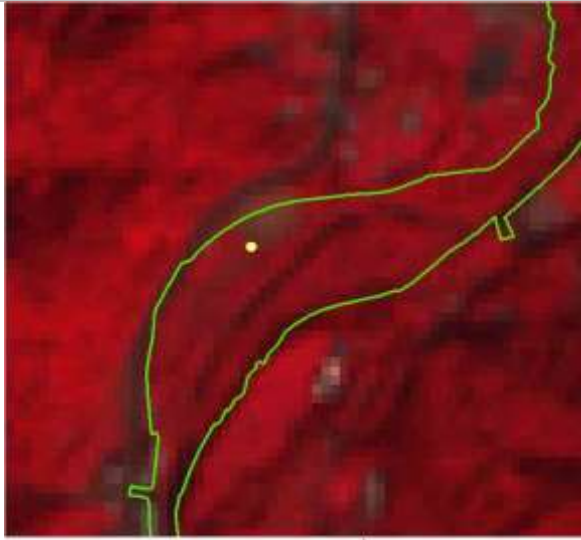
取締編號	3620	
所在河川	新店溪	
查獲 (證) 單位	第二河川局	
查獲 (證) 時間	109 年 2 月 19 日	
違規事由	在河川區域內未經許可推置土石	
違規地點	TM2 - X (97)	TM2 - X (97)
	242521.461	2716312.029

判釋描述	衛星影像最小判釋面積為 20.25 平方公尺且有固定軌道的拍攝時間，故無法判釋此違規行為。		
製表日期	109 年 06 月 01 日

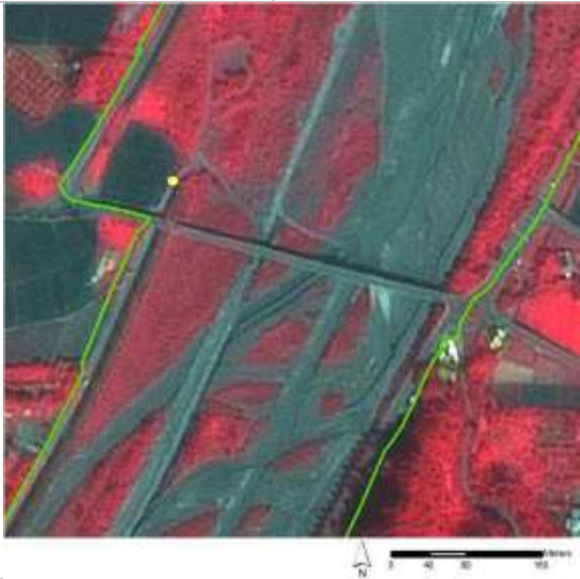
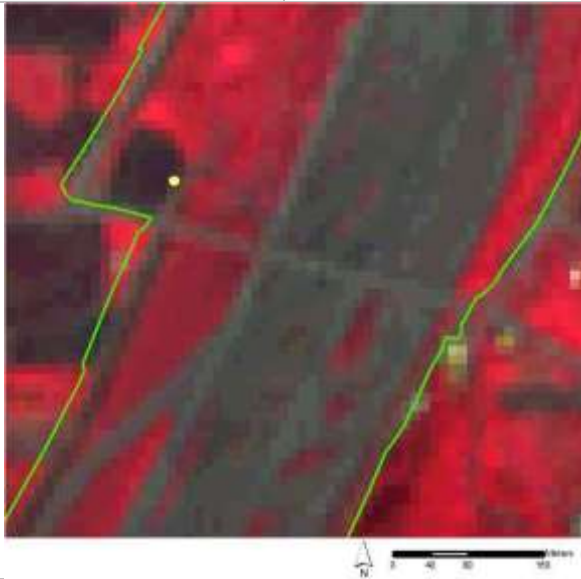
河川區域內違法案件分析			
違法案件 (資料來源：水利署河海區排管理系統)			
取締編號	3621		
所在河川	羅東溪		
查獲 (證) 單位	第一河川局		
查獲 (證) 時間	109 年 3 月 12 日		
違規事由	在河川區域內其他妨礙河川防護之行為		
違規地點	TM2 - X (97)	TM2 - X (97)	
	305243.421	2756868.271	
衛星影像判釋成果			
前期影像		後期影像	
衛星影像	Spot6	衛星影像	Sentinel-2
影像日期	2020/02/03	影像日期	2020/03/21

判釋描述	衛星影像最小判釋面積為 20.25 平方公尺且有固定軌道的拍攝時間，故無法判釋此違規行為。		
製表日期	109 年 06 月 01 日
