附錄 12

變異點查報成果—海域區

110052 期變異點查報紀錄

110112 期變異點查報紀錄

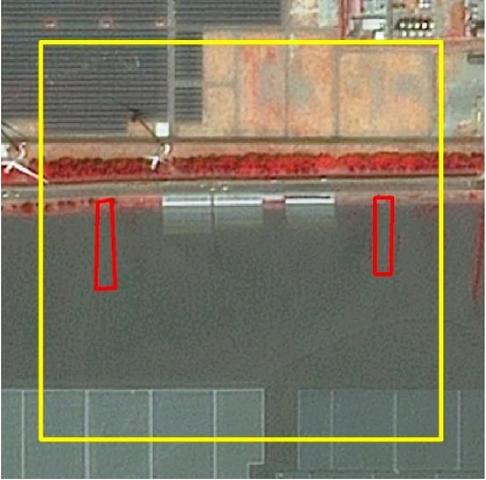
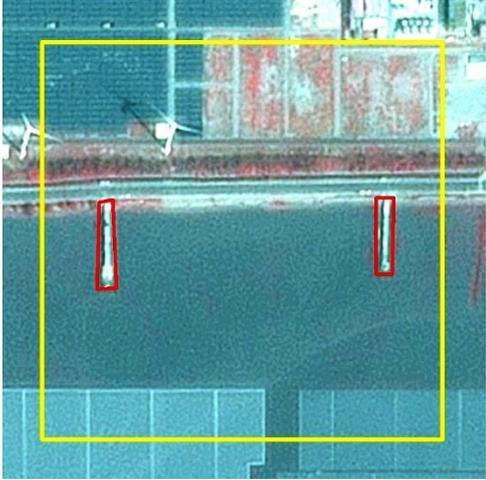
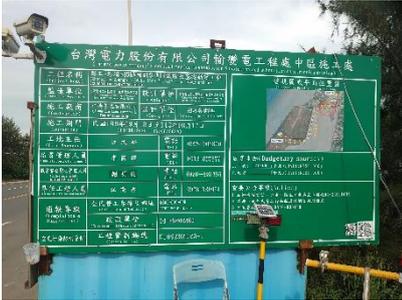
第 110052 期海域區變異 (編號 N09110052001) 查證回報成果

回報資訊			
權責單位	彰化縣線西鄉公所	查報日期	2021/06/04
查證結果	合法	變異行為	其他
內容描述	鐵塔及電纜工程		
現地照片

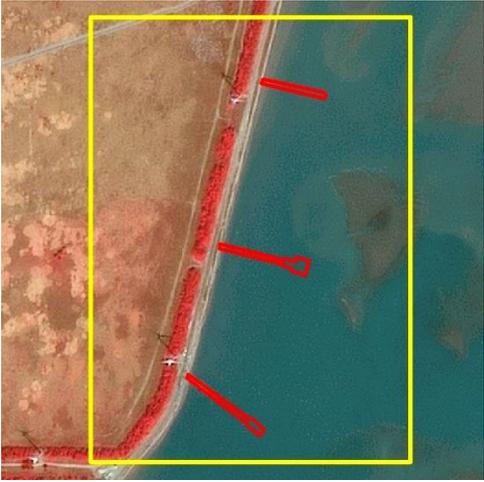
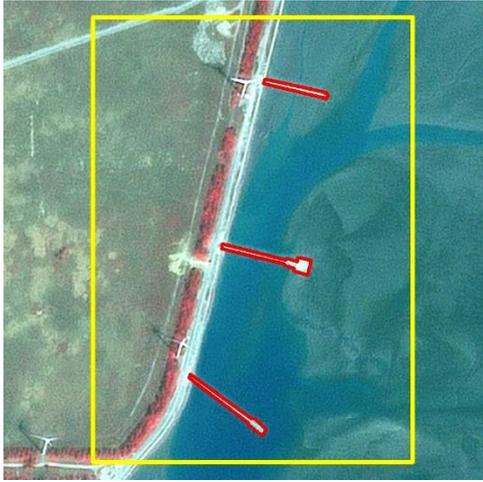
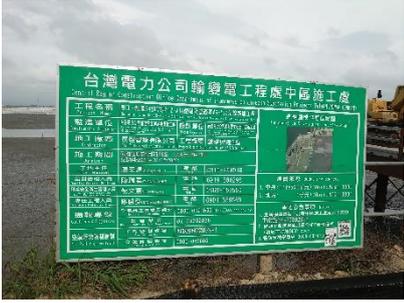
第 110052 期海域區變異 (編號 N02110052002) 查證回報成果

回報資訊			
權責單位	彰化縣鹿港鎮公所	查報日期	2021/06/04
查證結果	合法	變異行為	其他
內容描述	鐵塔及電纜管路工程		
現地照片

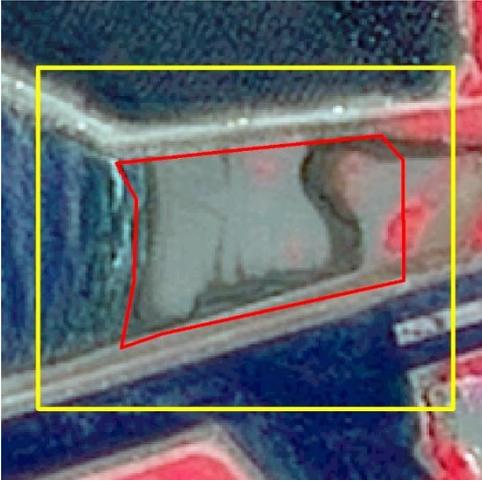
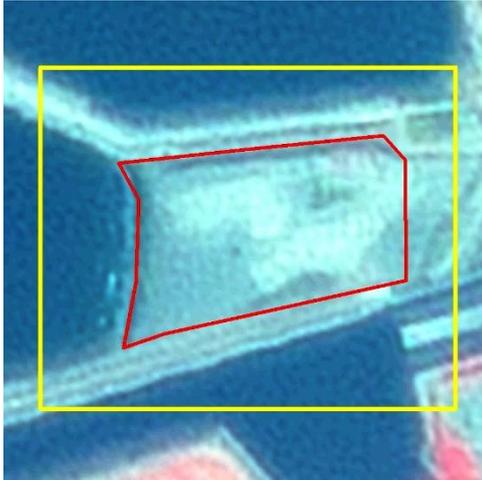
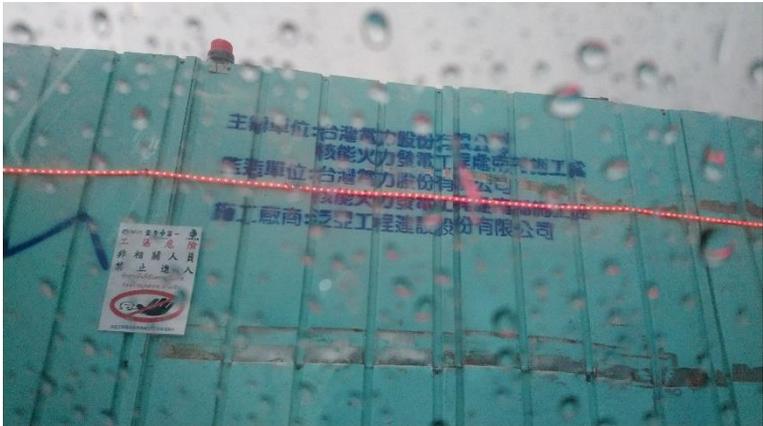
第 110052 期海域區變異（編號 S10110052003）查證回報成果

回報資訊			
權責單位	高雄市茄萣區公所	查報日期	2021/05/19
查證結果	合法	變異行為	其他
內容描述	1. 查無地號，無法定位及判別是否合法或違規使用，係屬非都土地。 2. 現況由台灣電力股份有限公司核能火力發電工程處南區施工處辦理大型工程施工中。		
現地照片

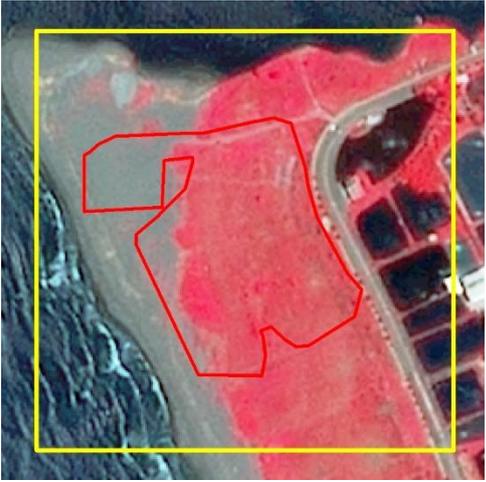
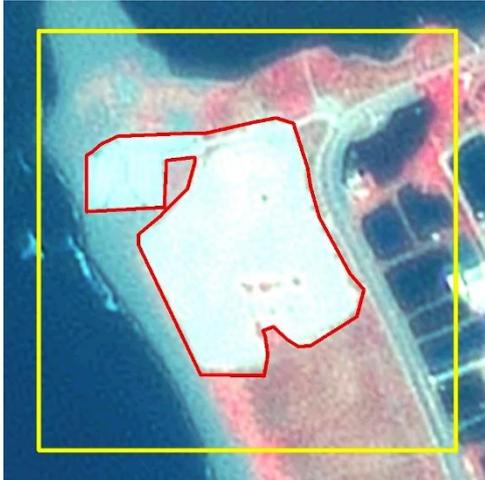
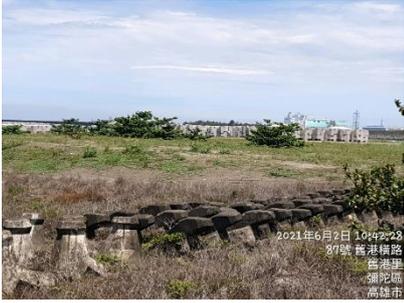
第 110052 期海域區變異 (編號 S18110052004) 查證回報成果

回報資訊			
權責單位	高雄市彌陀區公所	查報日期	2021/06/02
查證結果	合法	變異行為	其他
內容描述	暫時堆置消波塊		
現地照片

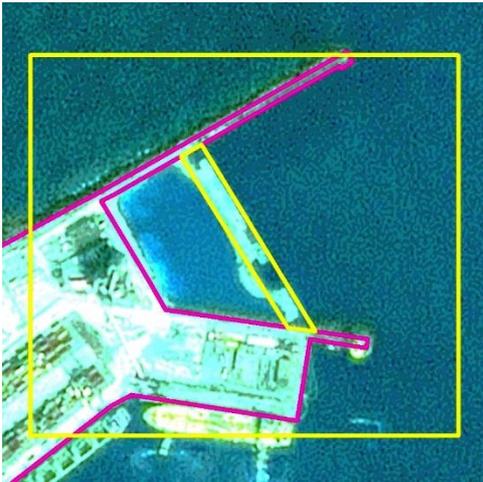
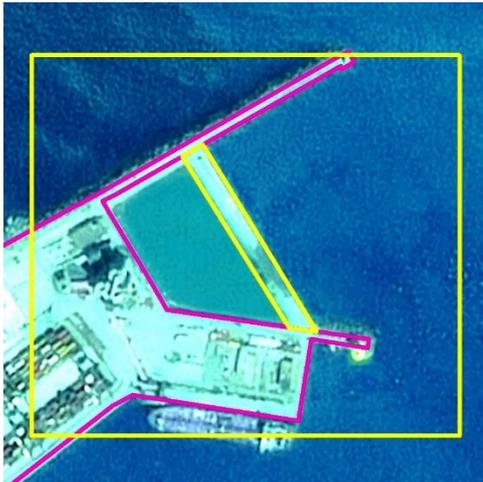
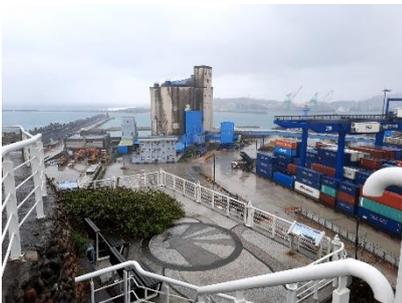
第 110112 期海域區變異（編號 C05110112001）查證回報成果

回報資訊			
權責單位	基隆市中山區公所	查報日期	2021/11/22
查證結果	合法	變異行為	填海造地
內容描述	臺灣港務公司基隆港務分公司 基隆港航道、迴船池水域加深浚挖工程及土方收容填區圍堤工程(如照片)		
現地照片

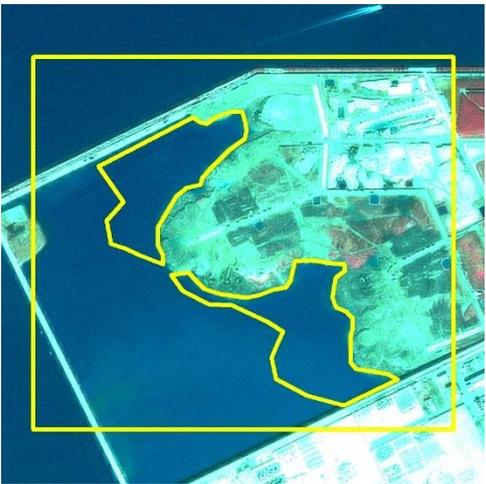
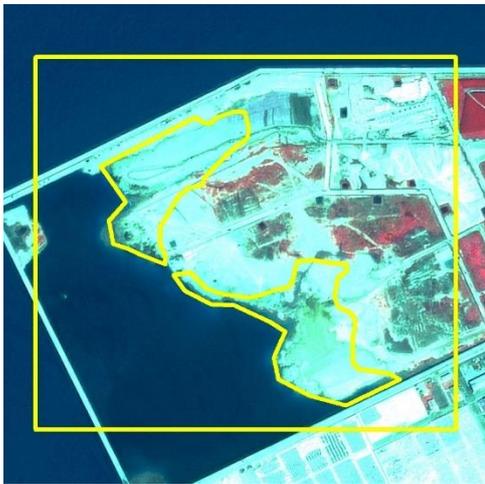
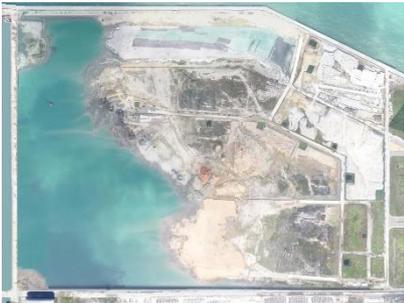
第 110112 期海域區變異 (編號 F32110112002) 查證回報成果

回報資訊			
權責單位	新北市八里區公所	查報日期	2021/11/16
查證結果	合法	變異行為	填海造地
內容描述	臺北港物流倉儲區第二期造地工程		
現地照片

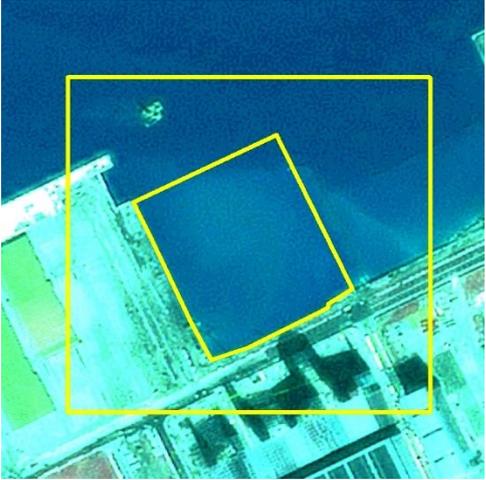
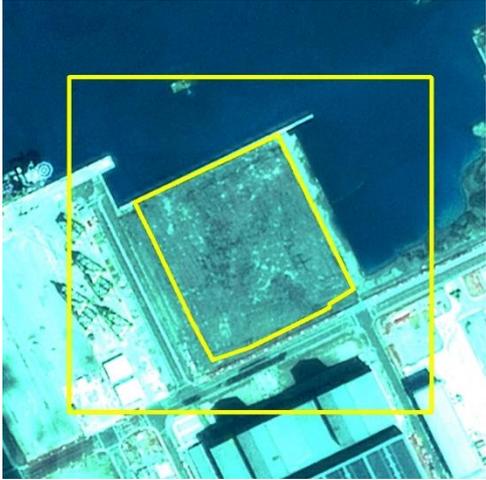
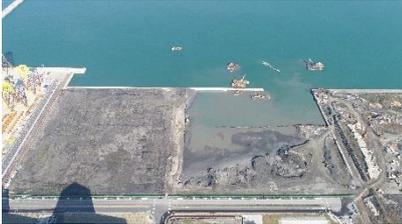
第 110112 期海域區變異 (編號 F32110112003) 查證回報成果

回報資訊			
權責單位	新北市八里區公所	查報日期	2021/11/16
查證結果	合法	變異行為	填海造地
內容描述	臺北港南碼頭 S07、S08 護岸暨後線圍堤造地工程		
現地照片

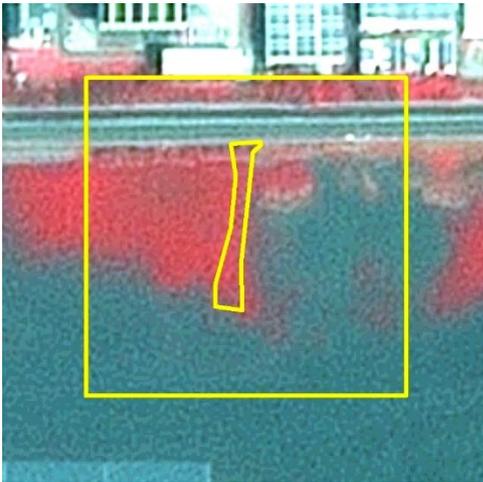
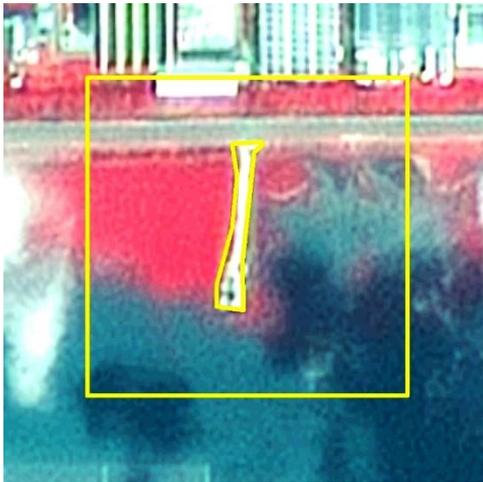
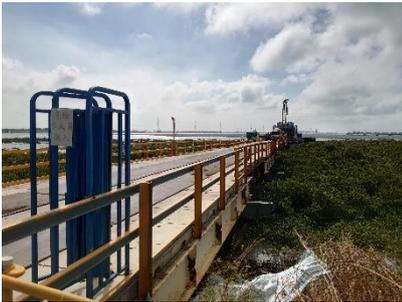
第 110112 期海域區變異 (編號 N09110112004) 查證回報成果

回報資訊			
權責單位	彰化縣線西鄉公所	查報日期	2021/11/19
查證結果	合法	變異行為	其他
內容描述	台電鐵塔基礎工程		
現地照片

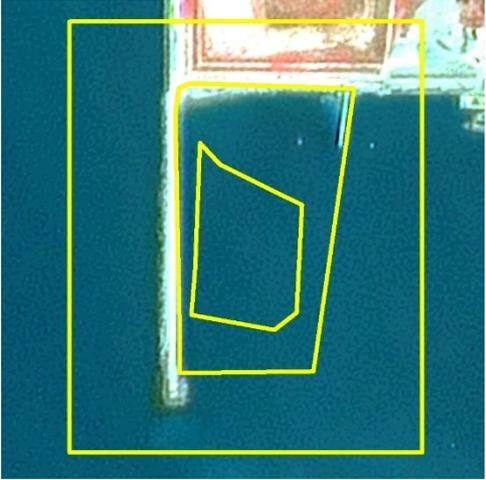
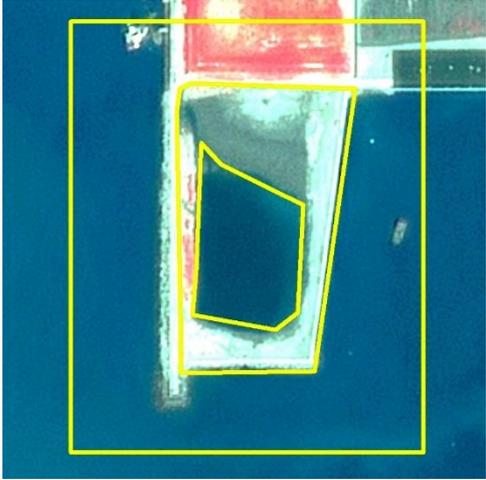
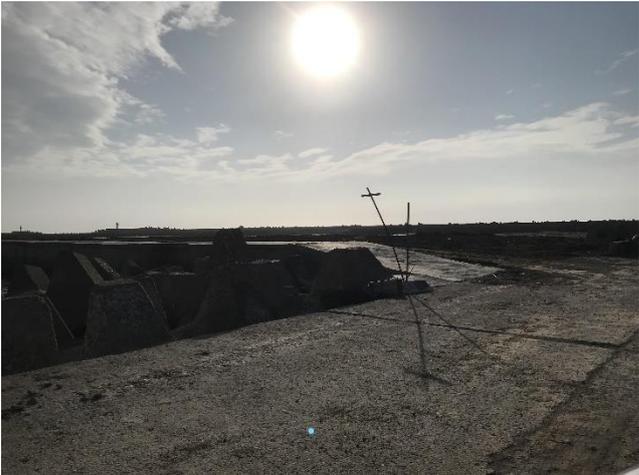
第 110112 期海域區變異 (編號 Q03110112006) 查證回報成果

回報資訊			
權責單位	嘉義縣布袋鎮公所	查報日期	2021/12/14
查證結果	合法	變異行為	海堤之整建及相關行為
內容描述	海砂填築之臨時護岸空間		
現地照片

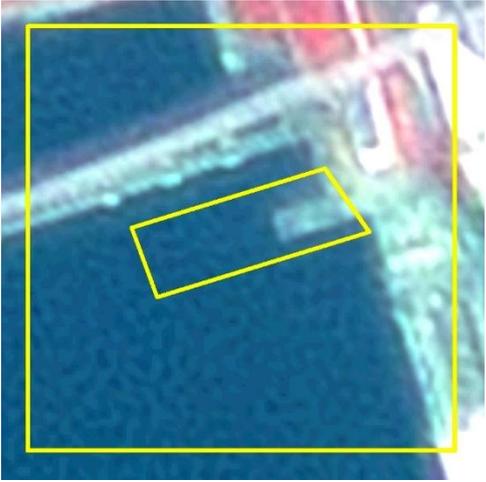
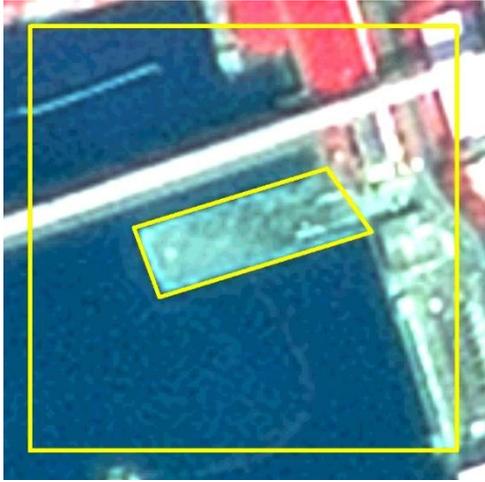
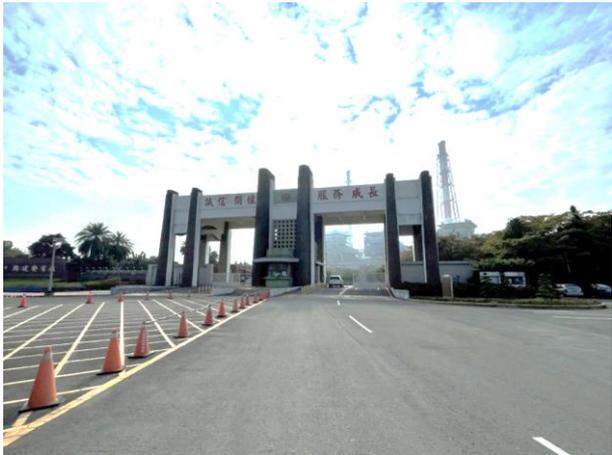
第 110112 期海域區變異 (編號 S11110112007) 查證回報成果

回報資訊			
權責單位	高雄市永安區公所	查報日期	2021/12/27
查證結果	合法	變異行為	其他
內容描述	該地位於台灣電力公司興達發電廠廠區內，無法進入，請安排會勘以釐清土地現況。		
現地照片

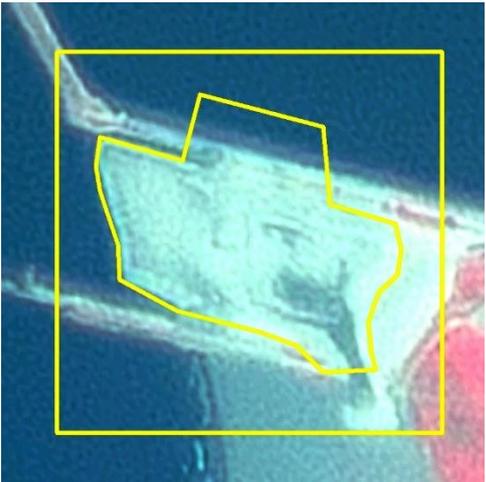
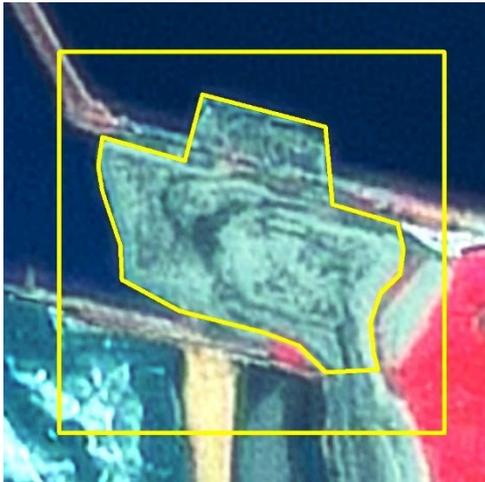
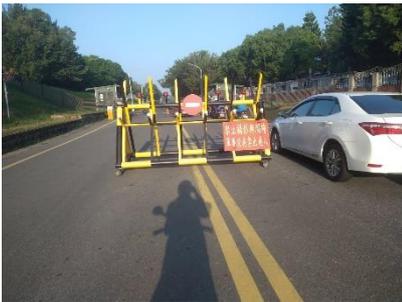
第 110112 期海域區變異 (編號 E03110112008) 查證回報成果

回報資訊			
權責單位	高雄市左營區公所	查報日期	2021/11/17
查證結果	合法	變異行為	其他
內容描述	左營海軍軍港範圍，軍事設施禁止進入		
現地照片

<p style="text-align: center;">軍事設施禁止進入</p>
