## 附錄 7

### 變異點查報成果—山坡地

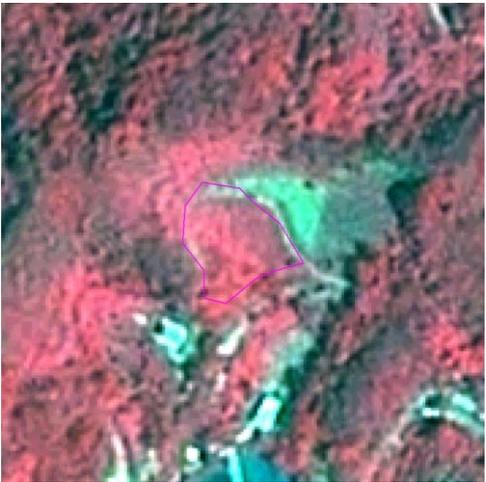
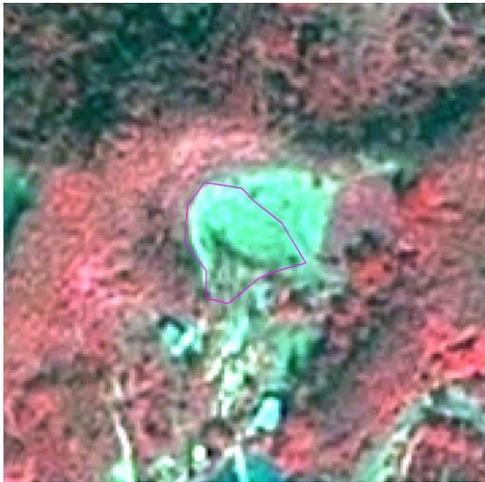
| 變異點資訊 | | | |
|--|--|---|---|
| 變異點編號 | AJ1311001089 | 圖幅資訊 | 9522-2-019 水流東 |

| 變異點資訊 | | | |
|--|--|---|---|
| 查證結果 | 違規 | 變異類型 | 違規農業使用 |
| 內容描述 | 違規案件辦理 峨鄉字第 1093800114 | | |

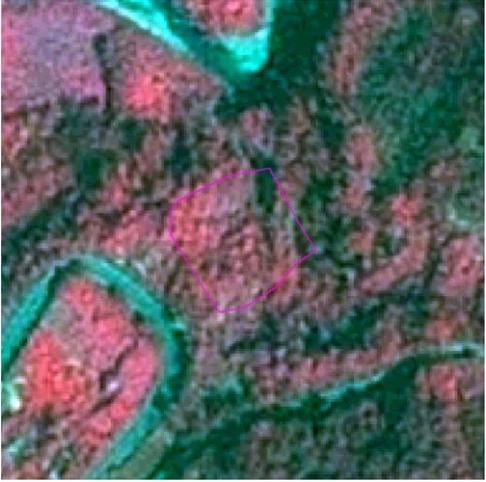
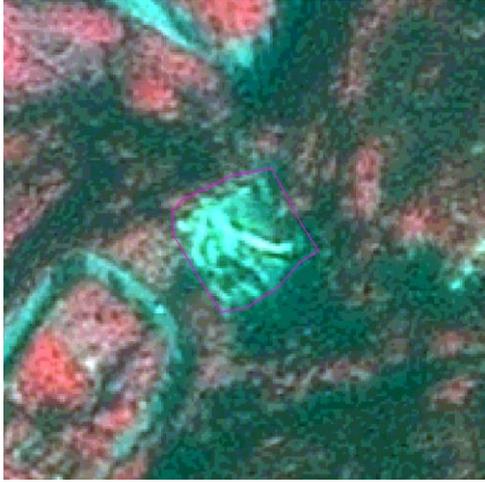
| 變異點資訊 | | | |
|--|--|---|---|
| 變異點編號 | AM0711001182 | 圖幅資訊 | 9520-3-010 中湖 |

| 變異點資訊 | | | |
|--|--|---|---|
| 查證結果 | 違規 | 變異類型 | 超限利用 |
| 內容描述 | 未依規定開挖。 | | |

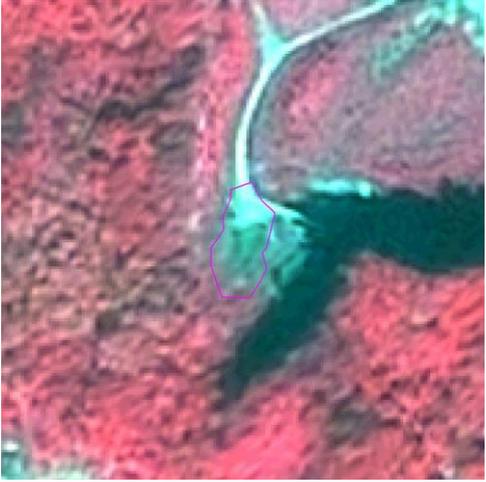
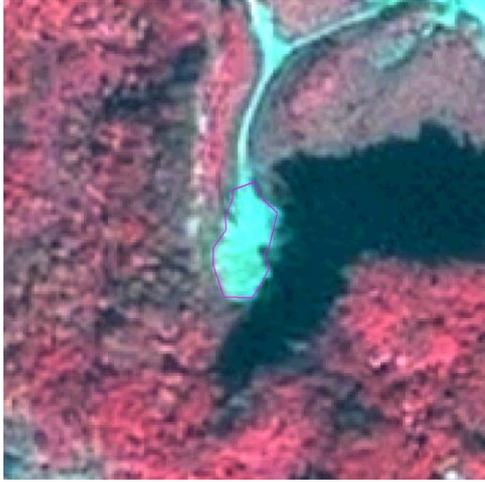
| 變異點資訊 | | | |
|--|--|---|---|
| 變異點編號 | AJ0811001029 | 圖幅資訊 | 9622-3-015 橫山 |

| 變異點資訊 | | | |
|--|--|---|---|
| 查證結果 | 違規 | 變異類型 | 採取土石 |
| 內容描述 | 現場曾用作採取土石使用，現場已有部分植生 | | |

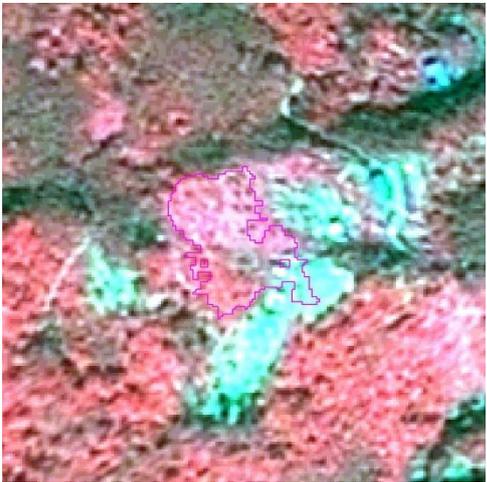
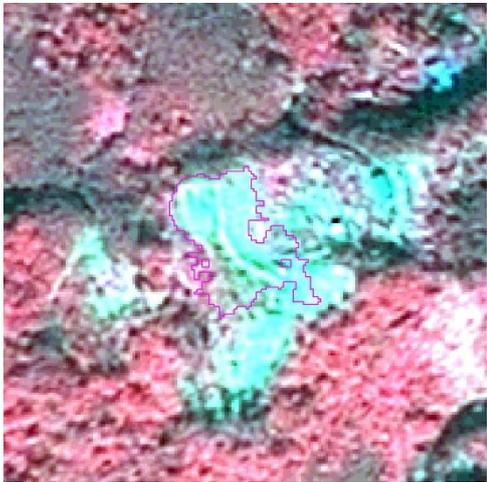
| 變異點資訊 | | | |
|--|--|---|---|
| 變異點編號 | AF1511001012 | 圖幅資訊 | 9622-1-058 雙溪 |

| 變異點資訊 | | | |
|--|--|---|---|
| 查證結果 | 違規 | 變異類型 | 修建道路或溝渠(含鐵、公路) |
| 內容描述 | 開路。 | | |

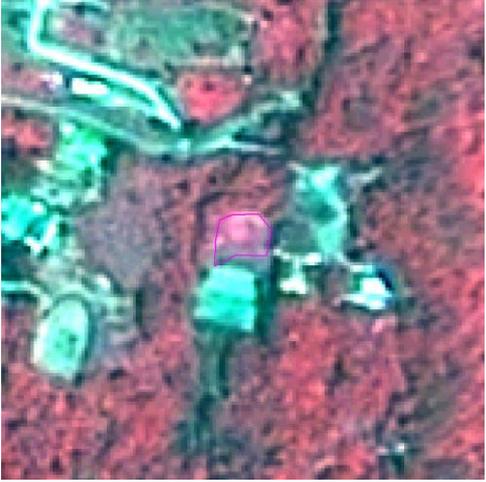
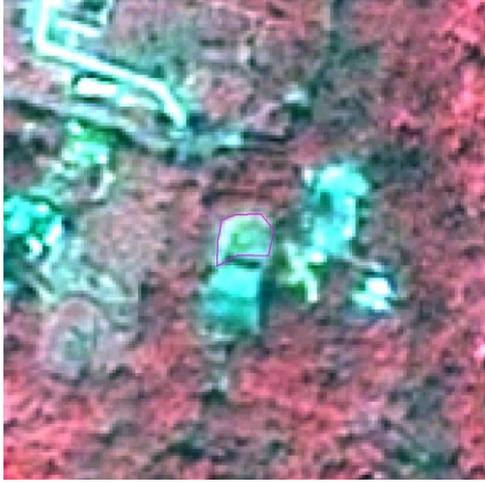
| 變異點資訊 | | | |
|--|--|---|---|
| 變異點編號 | AJ0411001061 | 圖幅資訊 | 9622-4-054 大平窩尾 |

| 變異點資訊 | | | |
|--|--|---|---|
| 查證結果 | 違規 | 變異類型 | 設置墳墓 |
| 內容描述 | 疑似未經申請於山坡地修建墳墓 | | |

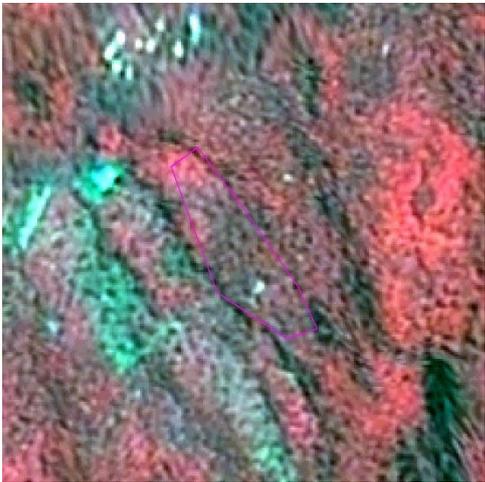
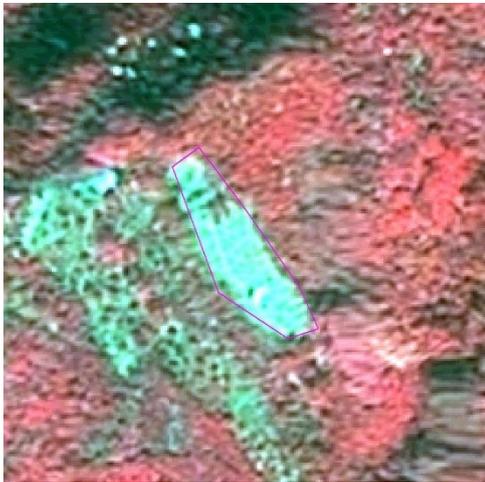
| 變異點資訊 | | | |
|--|--|---|---|
| 變異點編號 | AL1811001041 | 圖幅資訊 | 9521-3-090 赤蘭湖 |

| 變異點資訊 | | | |
|--|--|---|---|
| 查證結果 | 違規 | 變異類型 | 整坡作業 |
| 內容描述 | 上端有施工便道修土路、中段有水泥鋪面，區域內果樹修枝 | | |

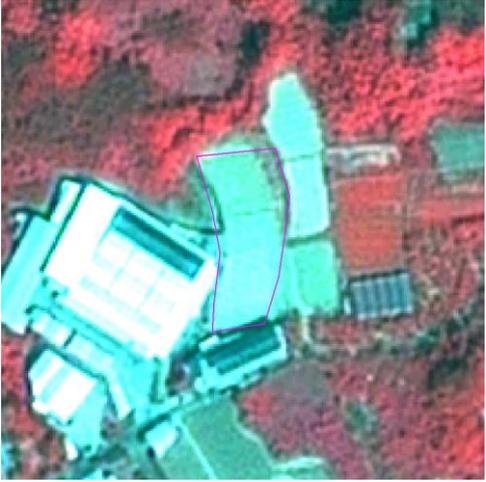
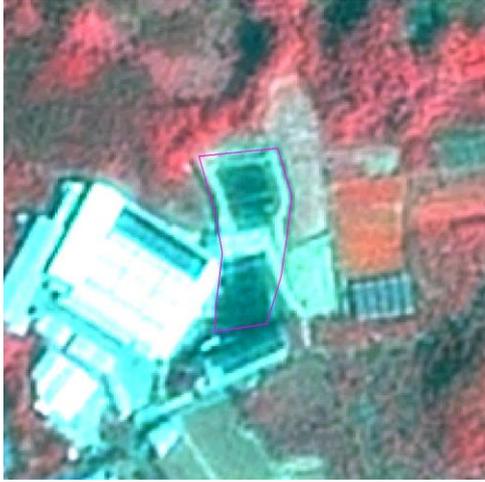
| 變異點資訊 | | | |
|--|--|---|---|
| 變異點編號 | AR2911002091 | 圖幅資訊 | 9418-1-024 深坑村 |

| 變異點資訊 | | | |
|--|--|---|---|
| 查證結果 | 違規 | 變異類型 | 違規農業使用 |
| 內容描述 | 違規開設農路，整坡 | | |

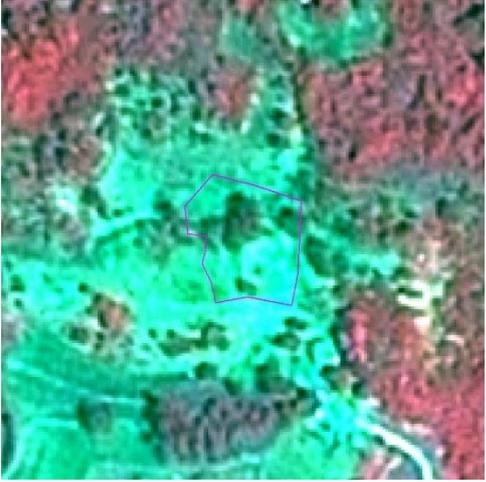
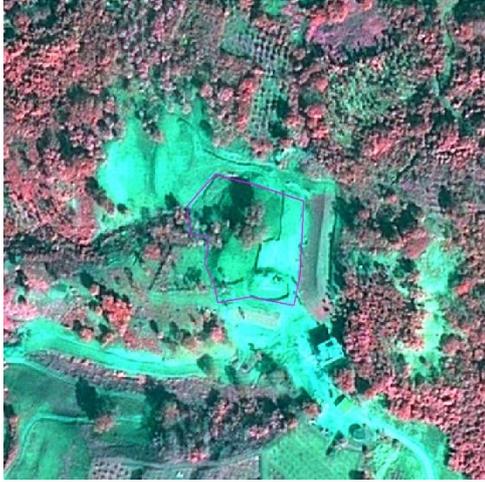
| 變異點資訊 | | | |
|--|--|---|---|
| 變異點編號 | AU1011002020 | 圖幅資訊 | 9619-2-012 東竹 |

| 變異點資訊 | | | |
|--|--|---|---|
| 查證結果 | 違規 | 變異類型 | 超限利用 |
| 內容描述 | 行為人:樊 X 勛，已於 110/01/04 號函送山坡地違規查報單，富鄉農字第 1100000075 號函，全案辦理中。 | | |

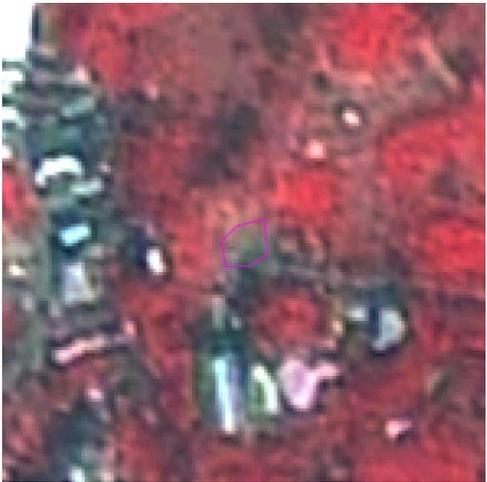
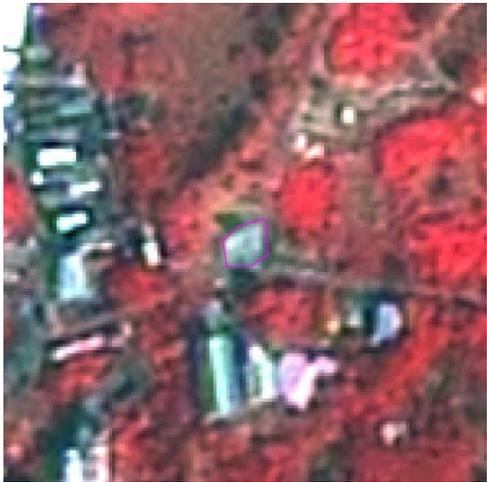
| 變異點資訊 | | | |
|--|--|---|---|
| 變異點編號 | AL1711002053 | 圖幅資訊 | 9521-3-022 水師寮 |

| 變異點資訊 | | | |
|--|--|---|---|
| 查證結果 | 違規 | 變異類型 | 開發建築用地 |
| 內容描述 | 本部分變異點部分土地有柏油及水泥鋪面上有貨櫃及廣告鷹架 | | |

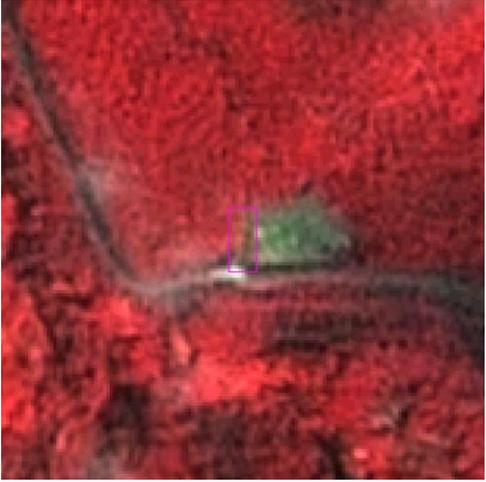
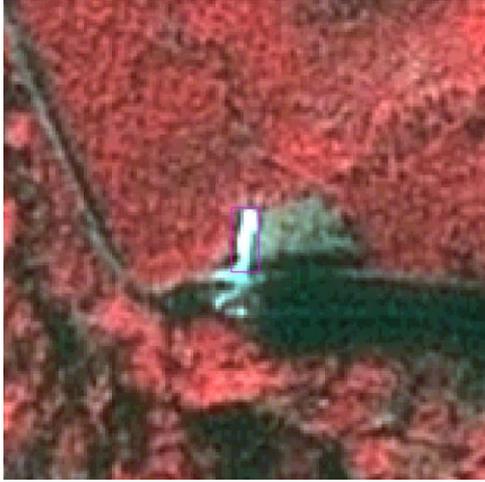
| 變異點資訊 | | | |
|--|--|---|---|
| 變異點編號 | AP0711002009 | 圖幅資訊 | 9520-3-055 苦苓腳 |

| 變異點資訊 | | | |
|--|--|---|---|
| 查證結果 | 違規 | 變異類型 | 修建道路或溝渠(含鐵、公路) |
| 內容描述 | 施設農路 | | |

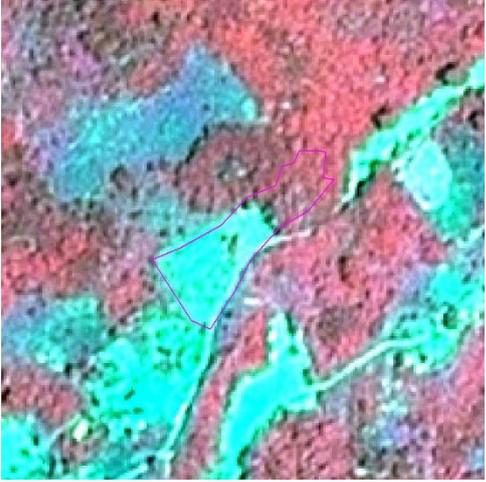
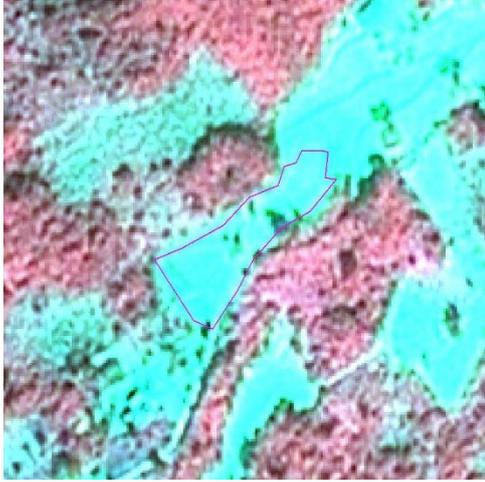
| 變異點資訊 | | | |
|--|--|---|---|
| 變異點編號 | AV0611002027 | 圖幅資訊 | 9518-2-098 上多良 |

| 變異點資訊 | | | |
|--|--|---|---|
| 查證結果 | 違規 | 變異類型 | 整坡作業 |
| 內容描述 | 現地為疑似違規農地整坡及修築農路作業。 | | |
