## 附錄 4

### 變異點查報成果—非都核准開發

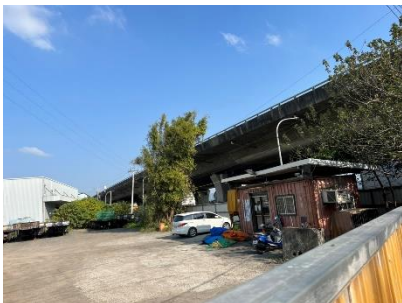
回報資訊			
權責單位	臺中市神岡區公所	查報日期	2022/02/16
土地使用類型	非都市土地	土地使用分區	特定農業區
查證結果	違規	變異類型	其他
內容描述	現況有貨櫃屋、水泥地、鐵皮圍籬等。		
現地照片

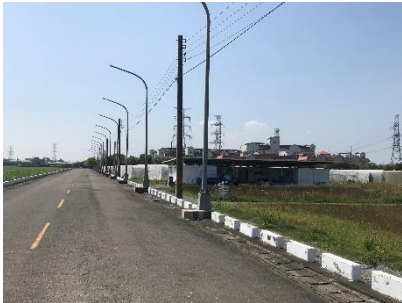
回報資訊			
權責單位	屏東縣里港鄉公所	查報日期	2022/03/18
土地使用類型	非都市土地	土地使用分區	一般農業區
查證結果	違規	變異類型	新增建物
內容描述	現地搭設鐵皮屋		
現地照片

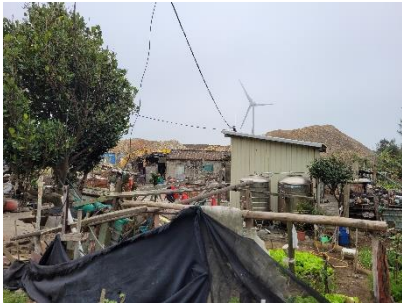
回報資訊			
權責單位	桃園市觀音區公所	查報日期	2022/03/29
土地使用類型	非都市土地	土地使用分區	森林區
查證結果	違規	變異類型	傾倒廢棄物、土
內容描述	現場堆置外來土石方等使用		
現地照片

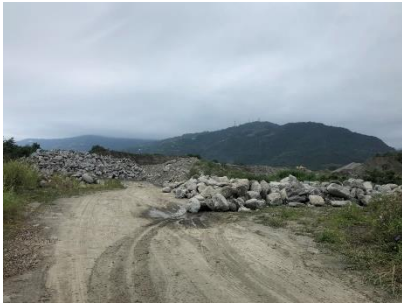
回報資訊			
權責單位	臺東縣太麻里鄉公所	查報日期	2022/04/21
土地使用類型	非都市土地	土地使用分區	一般農業區
查證結果	違規	變異類型	自然植被改變
內容描述	砂石場		
現地照片

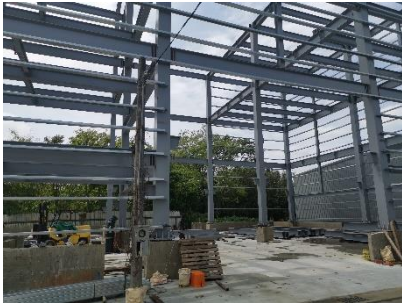
回報資訊			
權責單位	桃園市龍潭區公所	查報日期	2022/04/25
土地使用類型	非都市土地	土地使用分區	一般農業區
查證結果	違規	變異類型	其他
內容描述	架設鋼架構及鋪設水泥地坪等使用		
現地照片

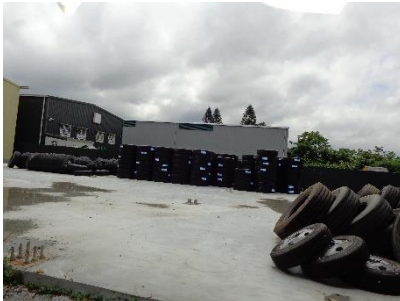
回報資訊			
權責單位	新竹縣寶山鄉公所	查報日期	2022/05/24
土地使用類型	非都市土地	土地使用分區	山坡地保育區
查證結果	違規	變異類型	新增建物
內容描述	疑似大型違章鐵皮屋建物（經營汽車輪胎業），及水泥鋪面。		
現地照片

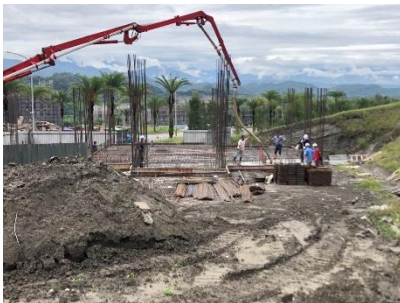
回報資訊			
權責單位	臺中市霧峰區公所	查報日期	2022/05/27
土地使用類型	非都市土地	土地使用分區	鄉村區
查證結果	違規	變異類型	新增建物
內容描述	建物施工中，現場未提供工程告示牌，另本課未知無相關核定內容，暫時疑似違規認定。		
現地照片

<p style="text-align: center;">建物施工中</p>

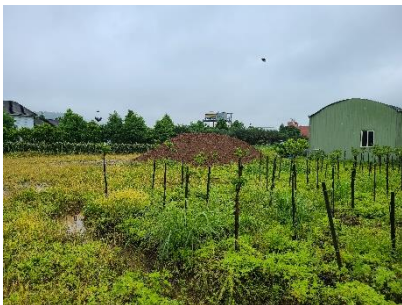
回報資訊			
權責單位	桃園市大溪區公所	查報日期	2022/06/08
土地使用類型	非都市土地	土地使用分區	特定農業區
查證結果	違規	變異類型	傾倒廢棄物、土
內容描述	堆置土方		
現地照片

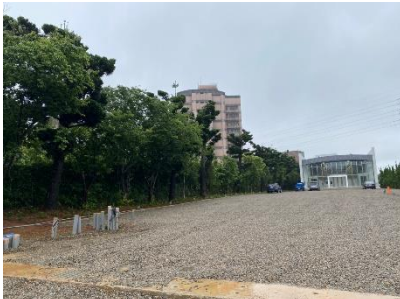
回報資訊			
權責單位	桃園市龍潭區公所	查報日期	2022/06/21
土地使用類型	非都市土地	土地使用分區	山坡地保育區
查證結果	違規	變異類型	新增建物
內容描述	興建建物及鋪設碎石及水泥鋪面等使用		
現地照片

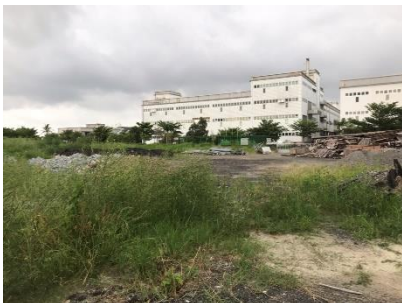
回報資訊			
權責單位	臺南市將軍區公所	查報日期	2022/06/29
土地使用類型	非都市土地	土地使用分區	一般農業區
查證結果	違規	變異類型	傾倒廢棄物、土
內容描述	現況堆置營建廢棄物		
現地照片

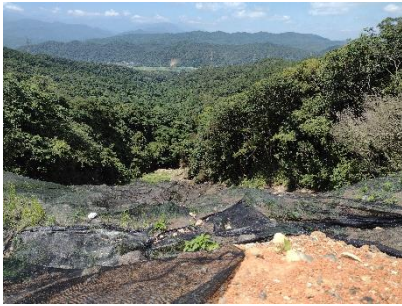
回報資訊			
權責單位	新竹縣關西鎮公所	查報日期	2022/06/24
土地使用類型	非都市土地	土地使用分區	山坡地保育區
查證結果	違規	變異類型	其他
內容描述	違規部分——鋪設柏油約 500 平方公尺 其餘面積係鋪設黑網		
現地照片

黑網 5

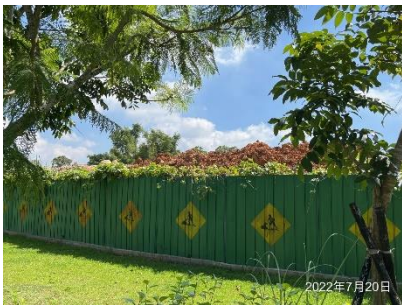
回報資訊			
權責單位	臺中市后里區公所	查報日期	2022/08/11
土地使用類型	非都市土地	土地使用分區	工業區
查證結果	違規	變異類型	傾倒廢棄物、土
內容描述	堆置土石		
現地照片

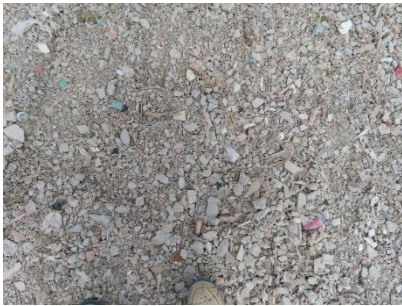
回報資訊			
權責單位	臺南市關廟區公所	查報日期	2022/08/09
土地使用類型	非都市土地	土地使用分區	一般農業區
查證結果	違規	變異類型	其他
內容描述	現地布滿碎磚頭、水泥碎片		
現地照片

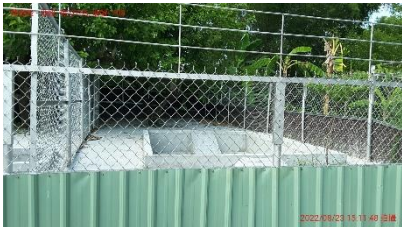
回報資訊			
權責單位	臺南市左鎮區公所	查報日期	2022/08/24
土地使用類型	非都市土地	土地使用分區	森林區
查證結果	違規	變異類型	新增建物
內容描述	經查現況有水泥鋪面、兩棟小木屋及水池		
現地照片

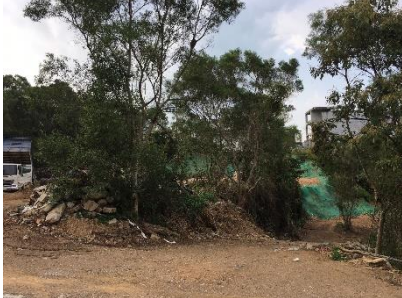
回報資訊			
權責單位	宜蘭縣三星鄉公所	查報日期	2022/09/19
土地使用類型	非都市土地	土地使用分區	其他使用區或特定專用區
查證結果	違規	變異類型	傾倒廢棄物、土
內容描述	傾倒建築廢棄物		
現地照片

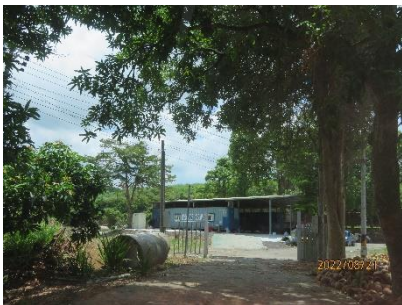
回報資訊			
權責單位	高雄市岡山區公所	查報日期	2022/08/23
土地使用類型	非都市土地	土地使用分區	一般農業區
查證結果	違規	變異類型	其他
內容描述	設置鐵皮棚架、貨櫃屋、鋪設水泥鋪面		
現地照片

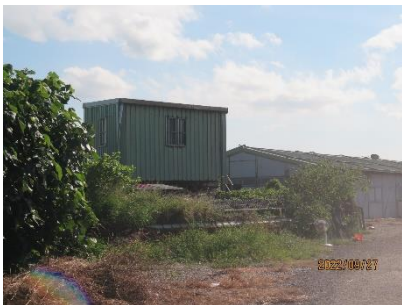
回報資訊			
權責單位	桃園市大園區公所	查報日期	2022/09/28
土地使用類型	非都市土地	土地使用分區	一般農業區
查證結果	違規	變異類型	新增建物
內容描述	興建鐵皮建物、鋪設水泥地坪		
現地照片

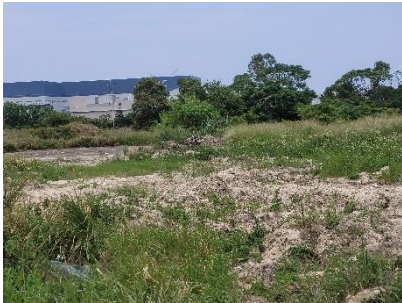
回報資訊			
權責單位	桃園市觀音區公所	查報日期	2022/09/20
土地使用類型	非都市土地	土地使用分區	一般農業區
查證結果	違規	變異類型	其他
內容描述	現場水泥地坪等使用。		
現地照片

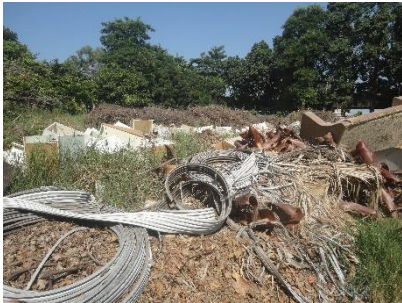
回報資訊			
權責單位	臺中市霧峰區公所	查報日期	2022/10/17
土地使用類型	非都市土地	土地使用分區	特定農業區
查證結果	違規	變異類型	傾倒廢棄物、土
內容描述	堆置廢棄物		
現地照片

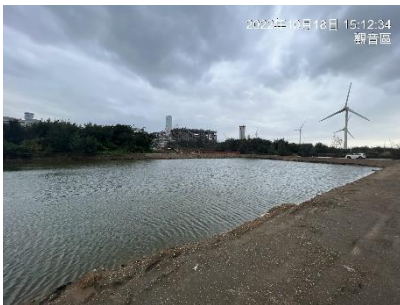
回報資訊			
權責單位	桃園市觀音區公所	查報日期	2022/10/24
土地使用類型	非都市土地	土地使用分區	一般農業區
查證結果	違規	變異類型	其他
內容描述	現況水池、樹林及堆放土石等使用。		
現地照片

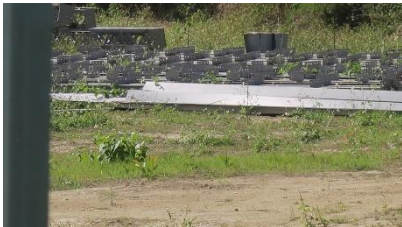
回報資訊			
權責單位	臺中市烏日區公所	查報日期	2022/11/18
土地使用類型	非都市土地	土地使用分區	特定農業區
查證結果	違規	變異類型	整地
內容描述	堆置營建材料及設置鐵皮圍牆		
現地照片

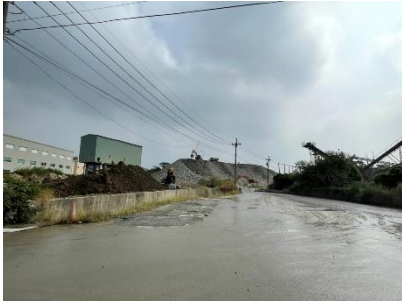
回報資訊			
權責單位	臺中市神岡區公所	查報日期	2022/11/21
土地使用類型	非都市土地	土地使用分區	特定農業區
查證結果	違規	變異類型	採礦變化
內容描述	現況為大型砂石場 違規者：何○永等 5 人		
現地照片

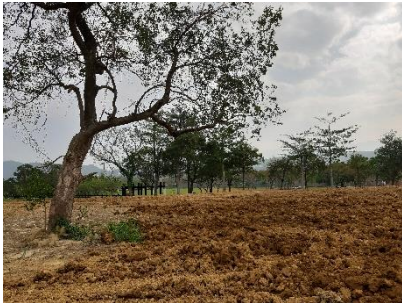
回報資訊			
權責單位	桃園市大溪區公所	查報日期	2022/11/21
土地使用類型	非都市土地	土地使用分區	特定農業區
查證結果	違規	變異類型	傾倒廢棄物、土
內容描述	整地填土		
現地照片

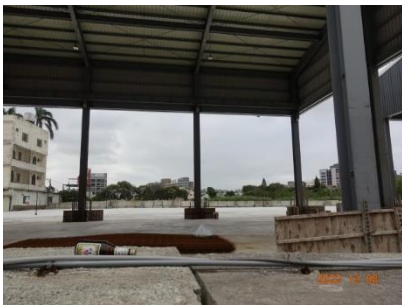
回報資訊			
權責單位	新竹縣湖口鄉公所	查報日期	2022/12/09
土地使用類型	非都市土地	土地使用分區	一般農業區
查證結果	違規	變異類型	新增建物
內容描述	竹九段 1376-2、1376-3、1376-4 地號範圍內有水泥鋪面、搭建鐵皮建物。		
現地照片
