附錄 4

變異點查報成果—非都核准開發

11201 期違規變異點查報紀錄

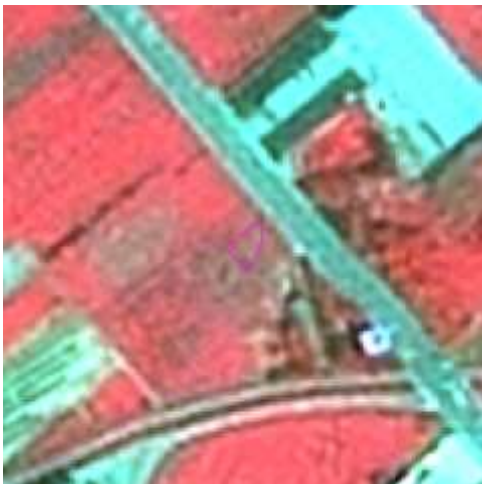
第 11201 期非都核准開發變異（編號 80111201029）查證回報成果

回報資訊			
權責單位	桃園市大園區公所	查報日期	2023/02/02
土地使用類型	非都市土地	土地使用分區	一般農業區
查證結果	違規	變異類型	整地
內容描述	放置貨櫃屋及鋪設碎石地坪		
現地照片

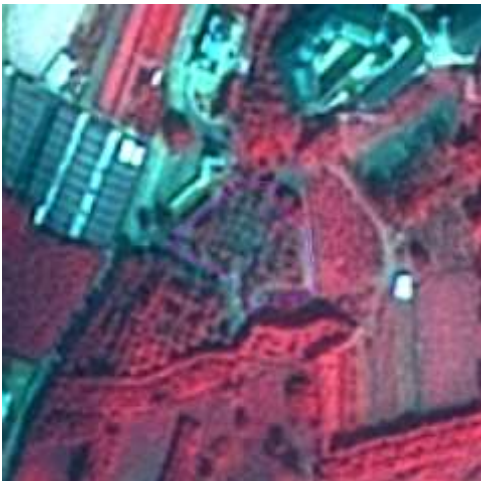
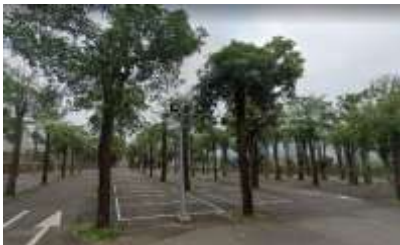
第 11201 期非都核准開發變異（編號 80111201019）查證回報成果

回報資訊			
權責單位	南投縣埔里鎮公所	查報日期	2023/03/15
土地使用類型	非都市土地	土地使用分區	山坡地保育區
查證結果	違規	變異類型	其他
內容描述	現況鋪設瀝青路面，做停車場使用		
現地照片

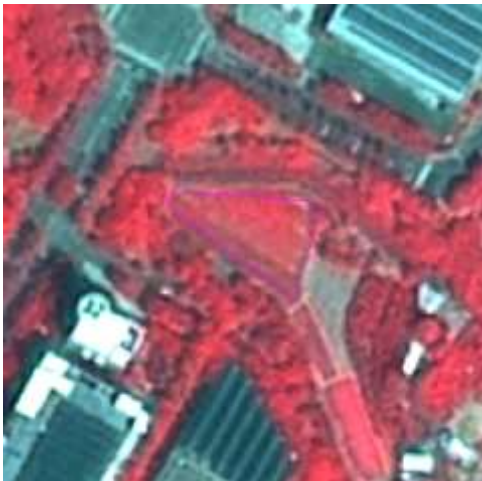
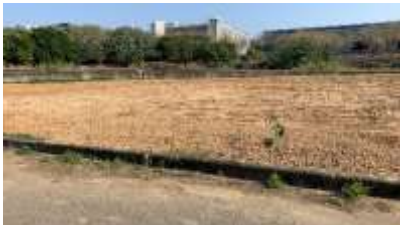
第 11202 期非都核准開發變異（編號 80111202016）查證回報成果

回報資訊			
權責單位	臺中市大雅區公所	查報日期	2023/02/16
土地使用類型	都市土地	土地使用分區	
查證結果	違規	變異類型	整地
內容描述	整地		
現地照片

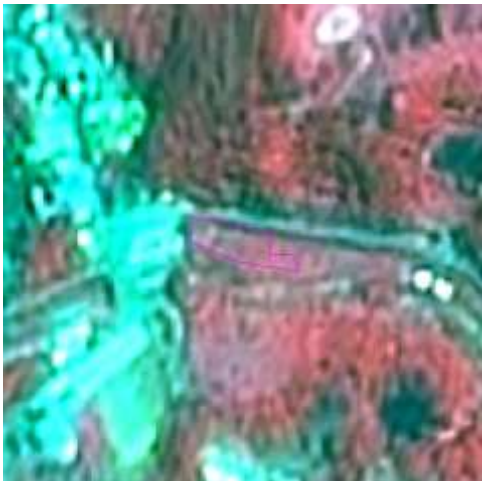
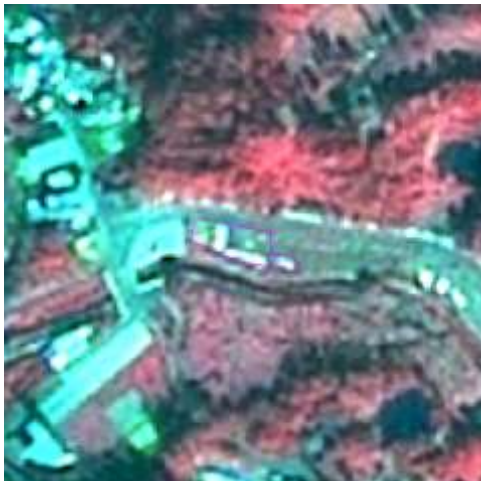
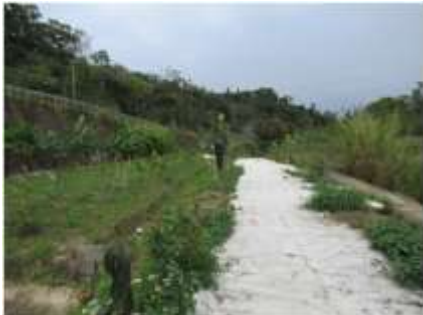
第 11202 期非都核准開發變異（編號 80111202002）查證回報成果

回報資訊			
權責單位	新竹縣寶山鄉公所	查報日期	2023/03/21
土地使用類型	非都市土地	土地使用分區	山坡地保育區
查證結果	違規	變異類型	道路變化
內容描述	鋪設水泥鋪面,是否經權責單位核准建請查明		
現地照片

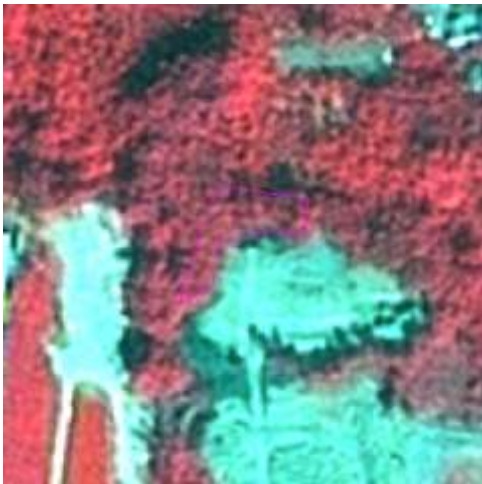
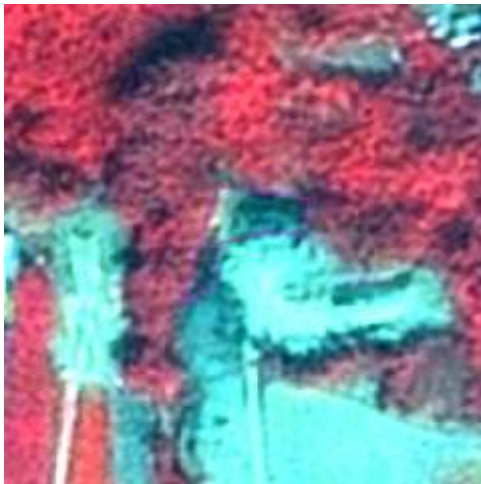
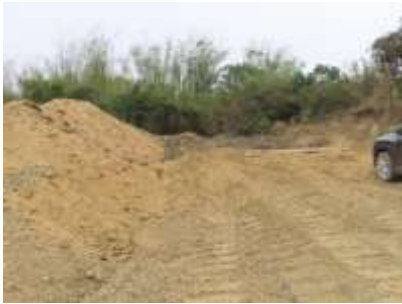
第 11203 期非都核准開發變異（編號 80111203016）查證回報成果

回報資訊			
權責單位	臺南市關廟區公所	查報日期	2023/04/27
土地使用類型	非都市土地	土地使用分區	一般農業區
查證結果	違規	變異類型	堆置土石方
內容描述	堆置土石方		
現地照片

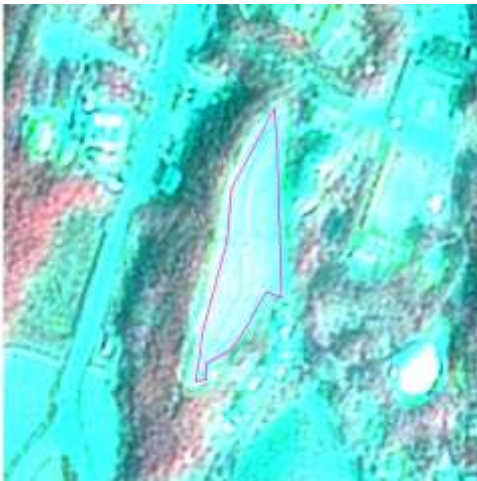
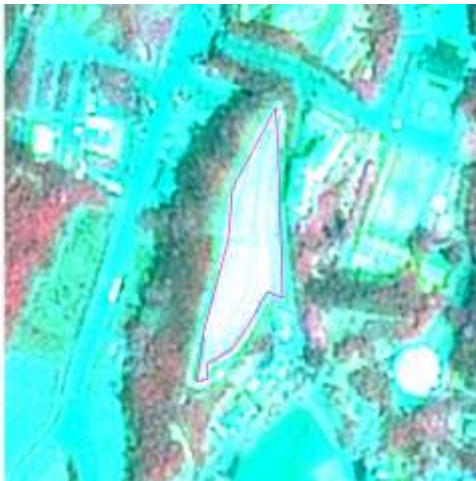
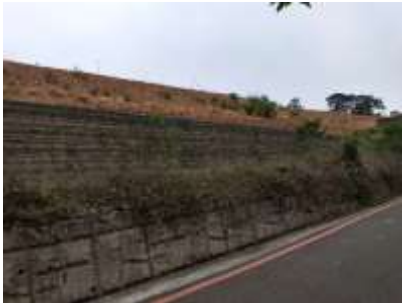
第 11204 期非都核准開發變異（編號 80111204016）查證回報成果

回報資訊			
權責單位	苗栗縣三義鄉公所	查報日期	2023/05/25
土地使用類型	非都市土地	土地使用分區	山坡地保育區
查證結果	違規	變異類型	整地
內容描述	疑似堆積砂石因無路可找故難以接近		
現地照片

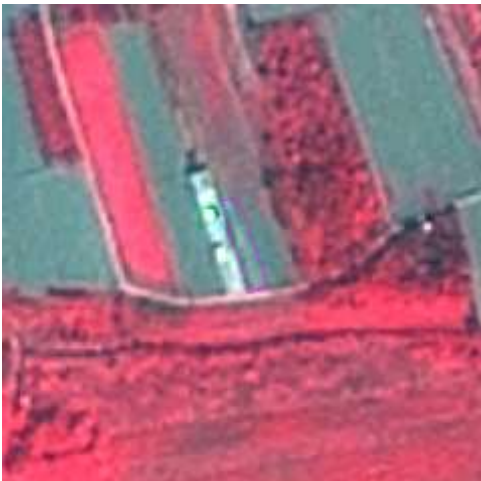
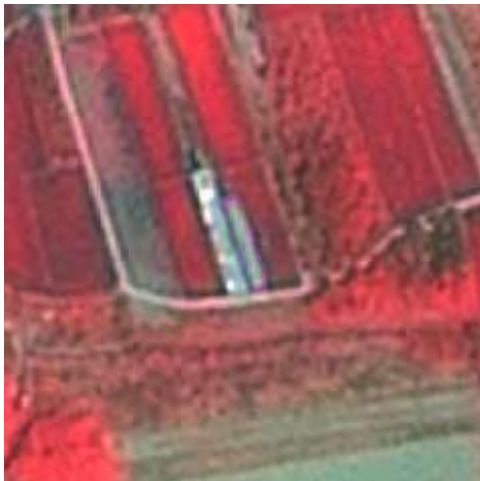
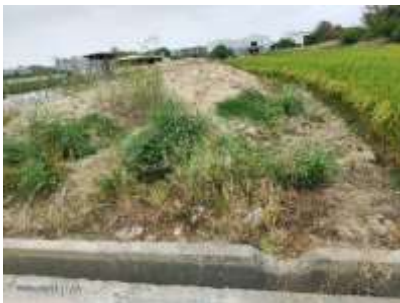
第 11204 期非都核准開發變異（編號 80111204011）查證回報成果

回報資訊			
權責單位	高雄市岡山區公所	查報日期	2023/05/08
土地使用類型	非都市土地	土地使用分區	特定農業區
查證結果	違規	變異類型	堆置土石方
內容描述	該地號上堆置土石方、(岡山無極順天宮)現況設置鐵皮建物、鐵皮棚架、鋪設水泥鋪面且有貨櫃屋等設施。		
現地照片

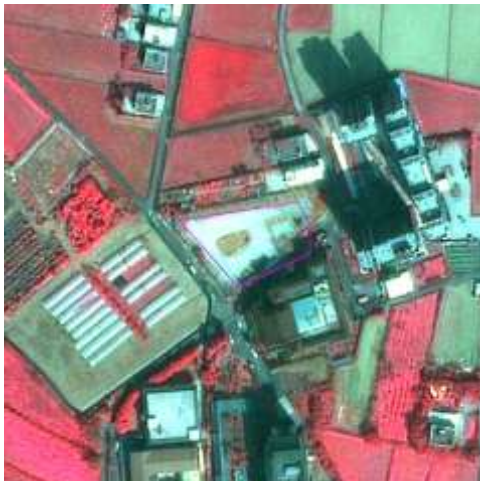
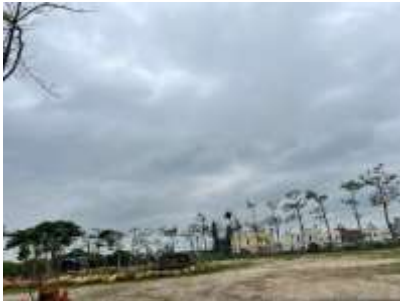
第 11204 期非都核准開發變異（編號 80111204023）查證回報成果

回報資訊			
權責單位	桃園市中壢區公所	查報日期	2023/05/09
土地使用類型	非都市土地	土地使用分區	特定農業區
查證結果	違規	變異類型	其他
內容描述	設置景觀大石、圍牆及鋪設碎石地面		
現地照片

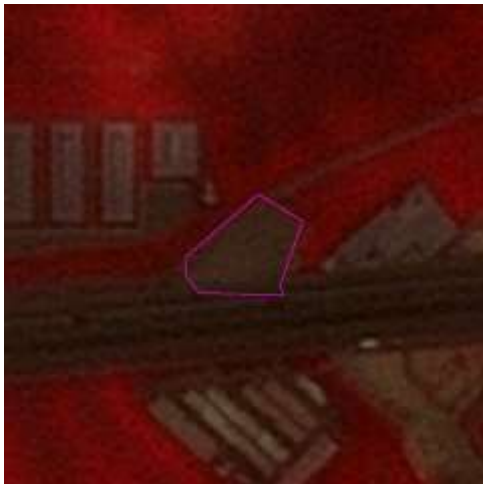
第 11205 期非都核准開發變異（編號 80111205020）查證回報成果

回報資訊			
權責單位	桃園市大園區公所	查報日期	2023/05/11
土地使用類型	非都市土地	土地使用分區	一般農業區
查證結果	違規	變異類型	新增建物
內容描述	興建鋼骨鐵皮建物及鋪設水泥地坪		
現地照片

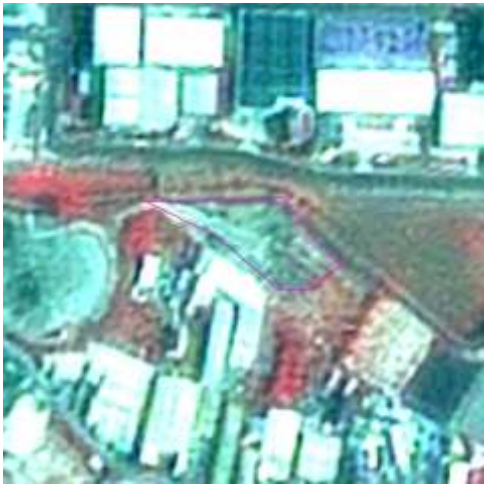
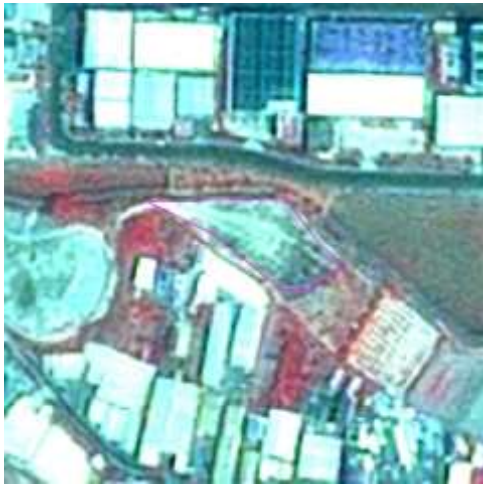
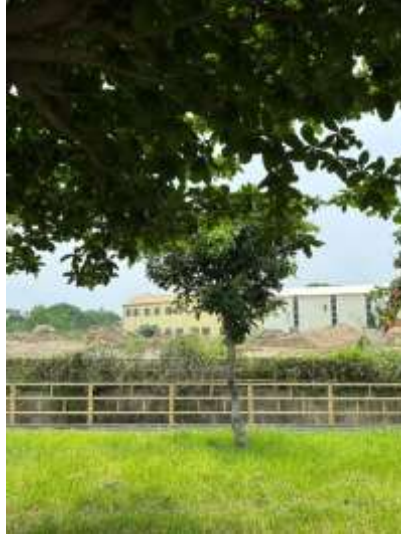
第 11205 期非都核准開發變異（編號 80111205004）查證回報成果

回報資訊			
權責單位	臺中市神岡區公所	查報日期	2023/05/26
土地使用類型	非都市土地	土地使用分區	特定農業區
查證結果	違規	變異類型	整地
內容描述	由於現場無法靠近拍攝，而從遠方拍攝，現場有雜草以及數個土石堆

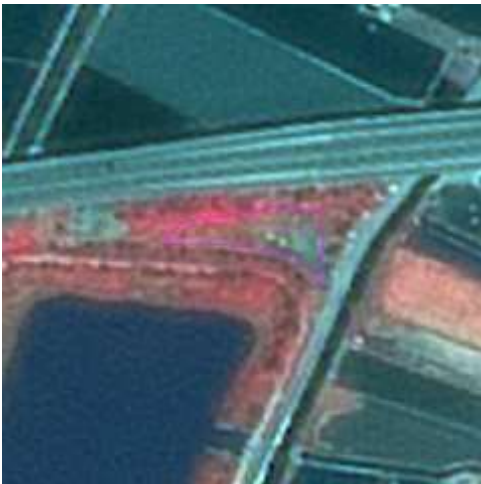
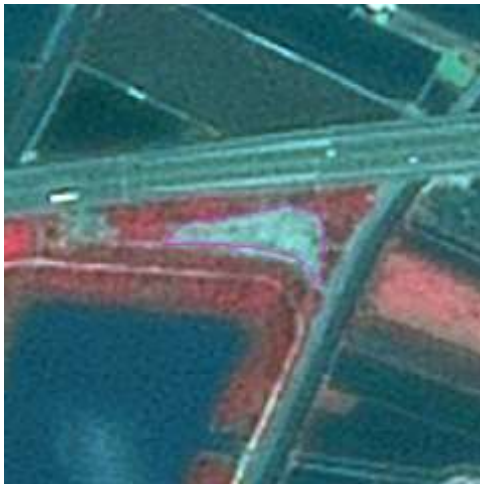
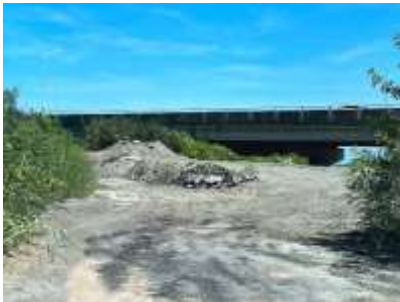
第 11205 期非都核准開發變異（編號 80111205005）查證回報成果

回報資訊			
權責單位	雲林縣臺西鄉公所	查報日期	2023/07/04
土地使用類型	非都市土地	土地使用分區	其他使用區或特定專用區
查證結果	違規	變異類型	堆置土石方
內容描述	堆置土方及整地		
現地照片

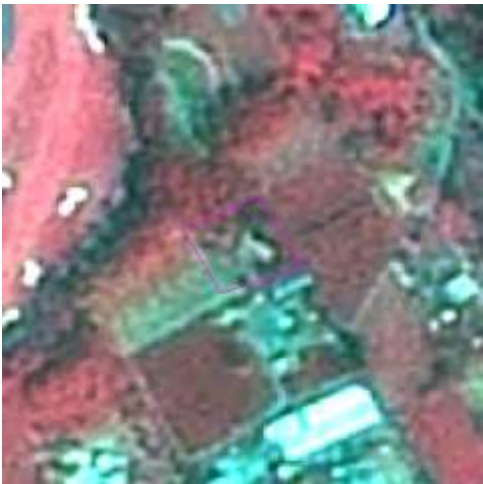
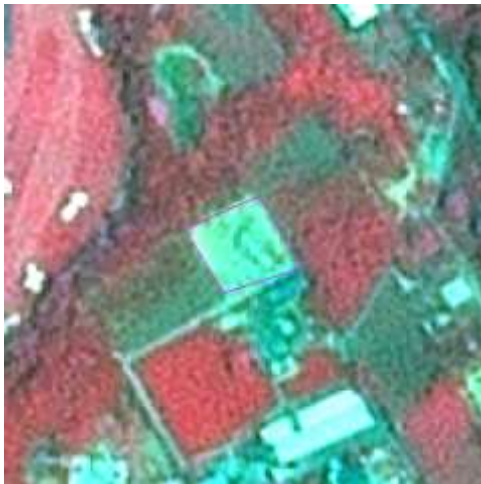
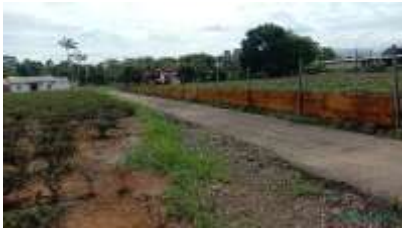
第 11205 期非都核准開發變異（編號 80111205027）查證回報成果

回報資訊			
權責單位	桃園市龍潭區公所	查報日期	2023/06/16
土地使用類型	非都市土地	土地使用分區	一般農業區
查證結果	違規	變異類型	其他
內容描述	三林段 730-12 地號，鋪設柏油路面，違規面積約 138 平方公尺		
現地照片

<p style="text-align: center;">鋪設柏油路面</p>

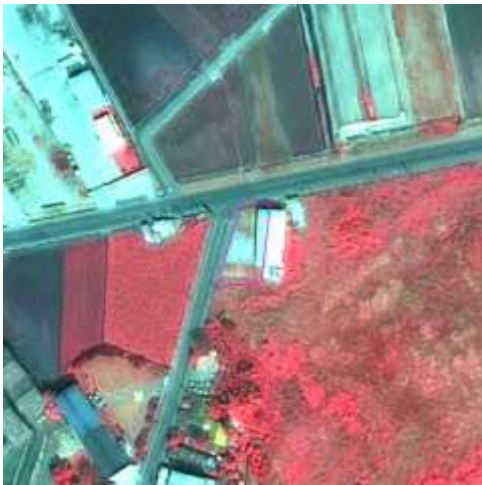
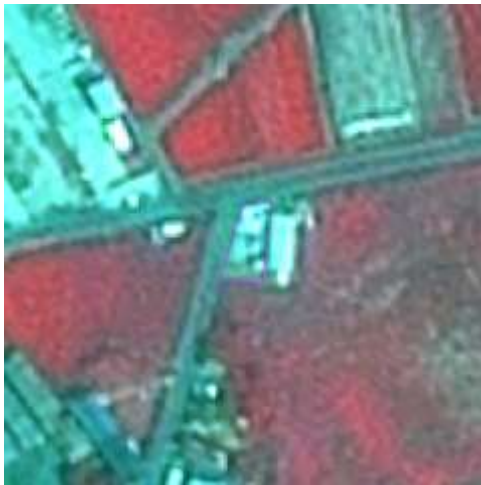
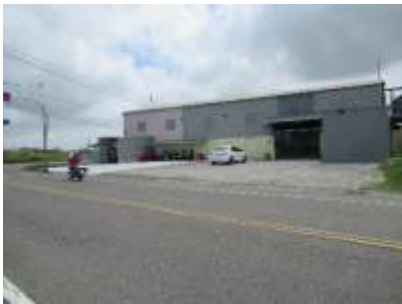
第 11206 期非都核准開發變異（編號 80111206002）查證回報成果

回報資訊			
權責單位	雲林縣虎尾鎮公所	查報日期	2023/06/29
土地使用類型	非都市土地	土地使用分區	特定農業區
查證結果	違規	變異類型	其他
內容描述	該變異點為水泥鋪面及鐵皮棚架，經查無核准農業設施容許使用同意書在案，非屬合法變異。		
現地照片

<p>水泥鋪面及鐵皮棚架</p>

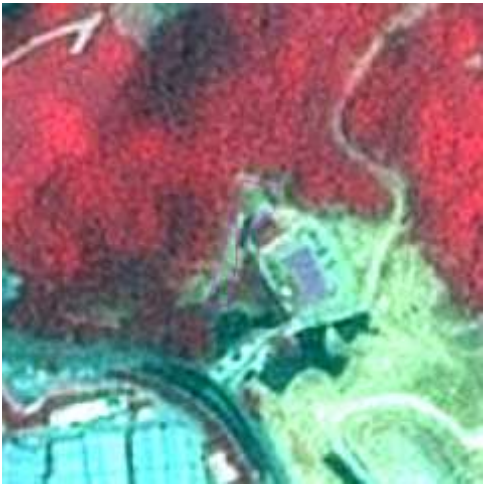
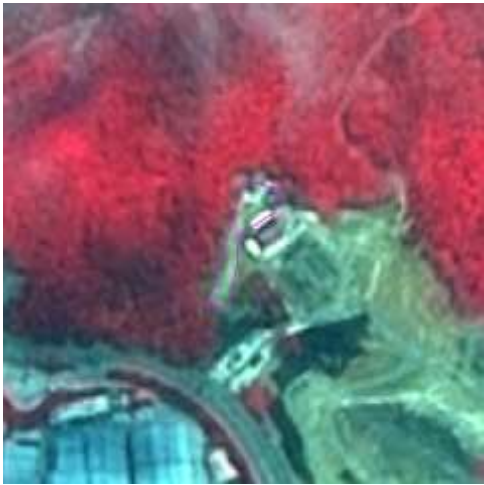
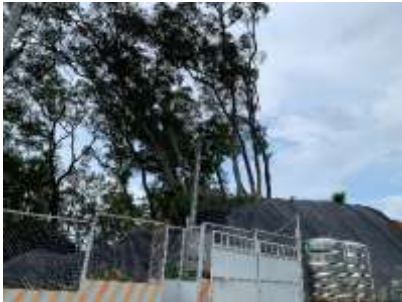
第 11207 期非都核准開發變異（編號 80111207019）查證回報成果

回報資訊			
權責單位	新竹縣寶山鄉公所	查報日期	2023/07/20
土地使用類型	非都市土地	土地使用分區	山坡地保育區
查證結果	違規	變異類型	新增建物
內容描述	該土地有水泥鋪面及整坡		
現地照片

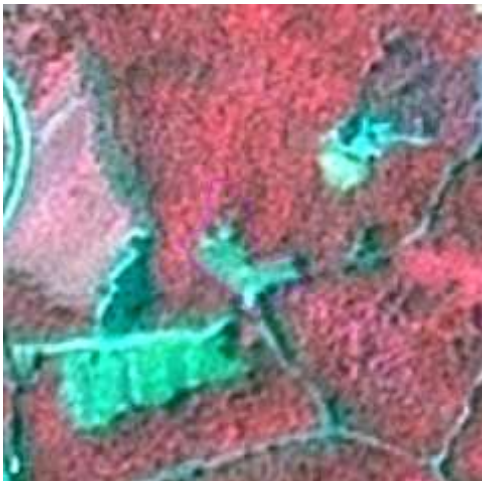
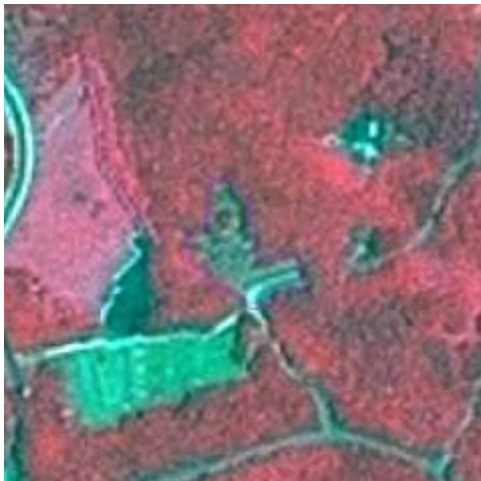
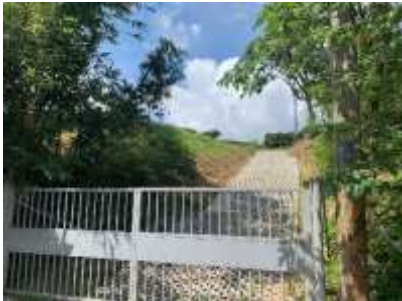
第 11207 期非都核准開發變異（編號 80111207021）查證回報成果

回報資訊			
權責單位	新北市金山區公所	查報日期	2023/07/24
土地使用類型	非都市土地	土地使用分區	山坡地保育區
查證結果	違規	變異類型	整地
內容描述	疑似整地		
現地照片

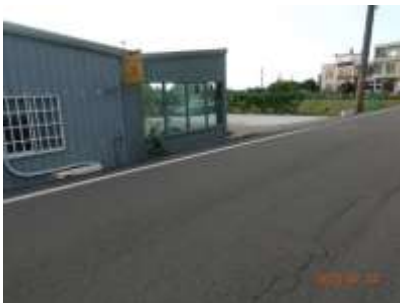
第 11207 期非都核准開發變異（編號 80111207020）查證回報成果

回報資訊			
權責單位	新竹縣湖口鄉公所	查報日期	2023/07/25
土地使用類型	非都市土地	土地使用分區	特定農業區
查證結果	違規	變異類型	其他
內容描述	經現場勘查此地號範圍內，現況為鐵皮建物，地面鋪設水泥，建請鈞府派員查察是否有違反相關法令。		
現地照片

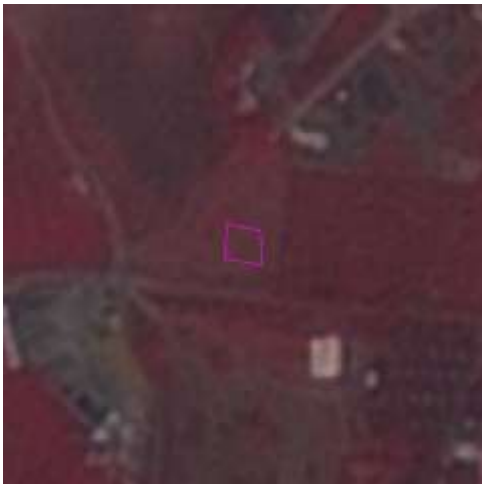
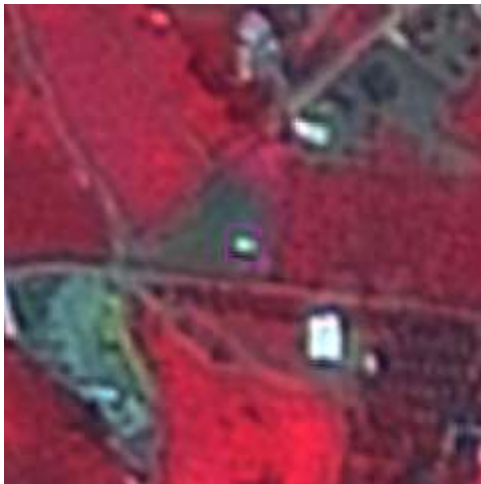
第 11208 期非都核准開發變異（編號 80111208008）查證回報成果

回報資訊			
權責單位	高雄市六龜區公所	查報日期	2023/09/07
土地使用類型	非都市土地	土地使用分區	山坡地保育區
查證結果	違規	變異類型	新增建物
內容描述	建物		
現地照片	 		
	現地照片(3)

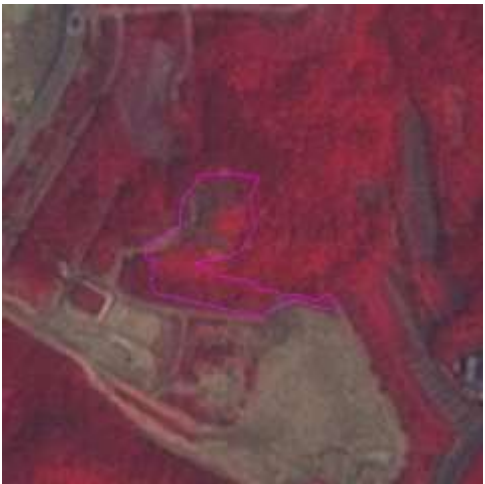
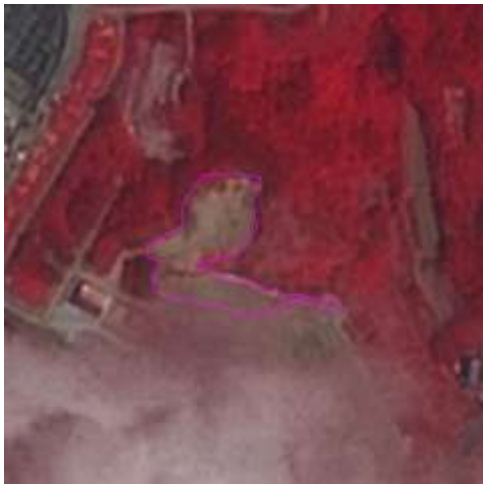
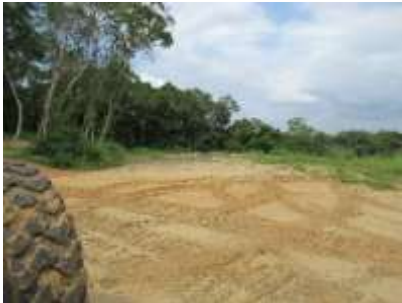
第 11208 期非都核准開發變異（編號 80111208012）查證回報成果

回報資訊			
權責單位	新竹縣寶山鄉公所	查報日期	2023/08/29
土地使用類型	非都市土地	土地使用分區	山坡地保育區
查證結果	違規	變異類型	其他
內容描述	該土地整坡		
現地照片

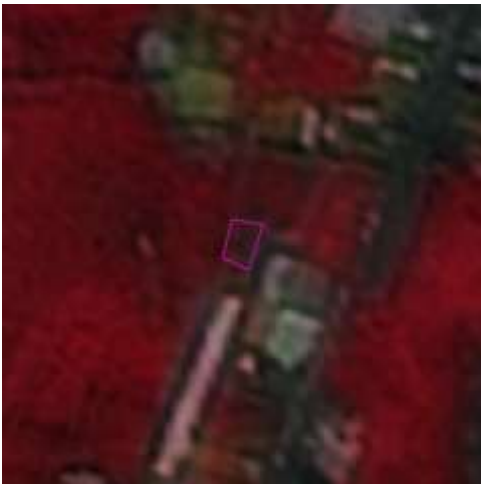
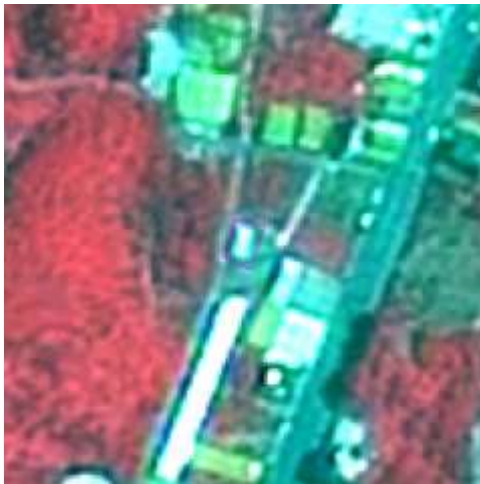
第 11209 期非都核准開發變異（編號 80111209001）查證回報成果

回報資訊			
權責單位	高雄市旗山區公所	查報日期	2023/10/23
土地使用類型	非都市土地	土地使用分區	特定農業區
查證結果	違規	變異類型	新增建物
內容描述	新建鐵皮屋且有水泥基座		
現地照片

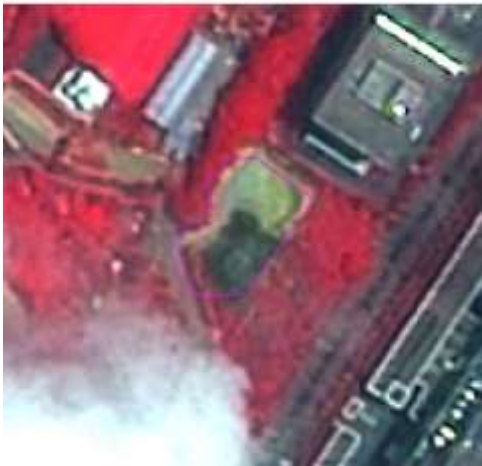
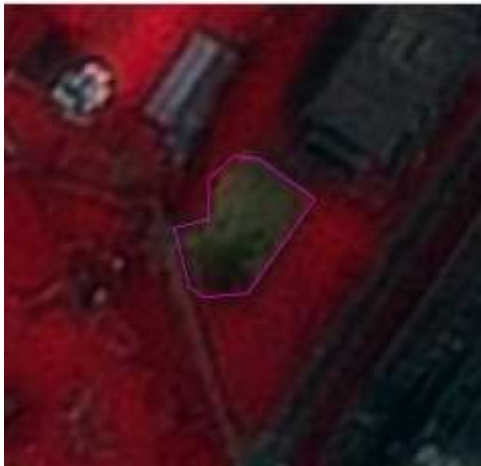
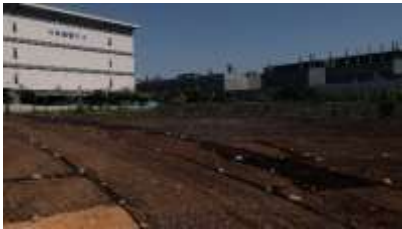
第 11209 期非都核准開發變異（編號 80111209002）查證回報成果

回報資訊			
權責單位	臺中市大雅區公所	查報日期	2023/10/02
土地使用類型	都市土地	土地使用分區	
查證結果	違規	變異類型	整地
內容描述	整地		
現地照片

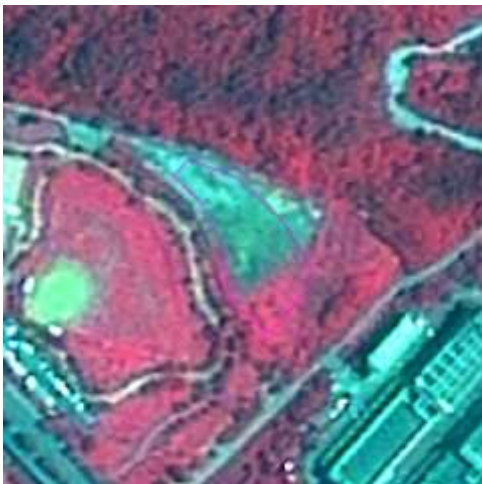
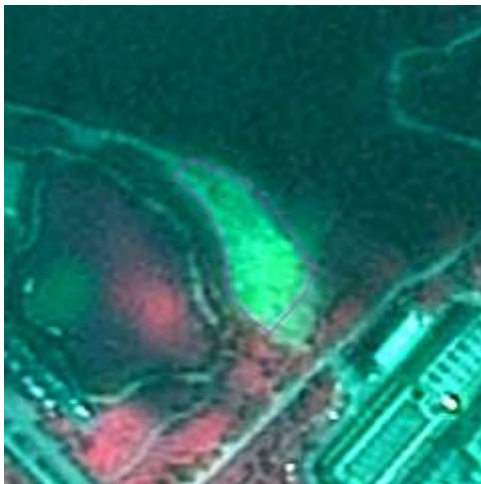
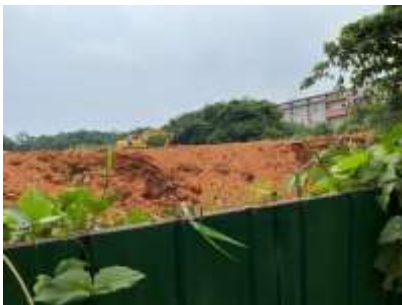
第 11209 期非都核准開發變異（編號 80111209004）查證回報成果

回報資訊			
權責單位	臺中市后里區公所	查報日期	2023/09/25
土地使用類型	非都市土地	土地使用分區	工業區
查證結果	違規	變異類型	堆置土石方
內容描述	堆置土石方		
現地照片

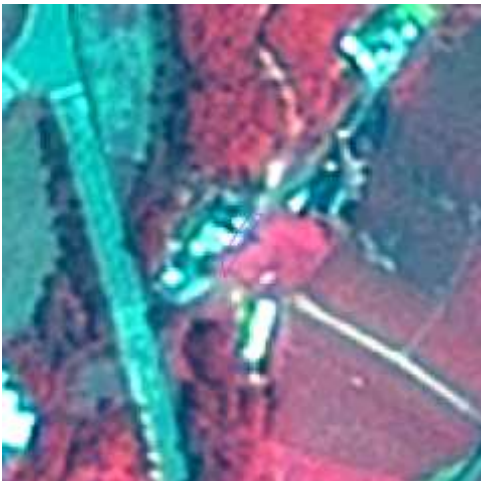
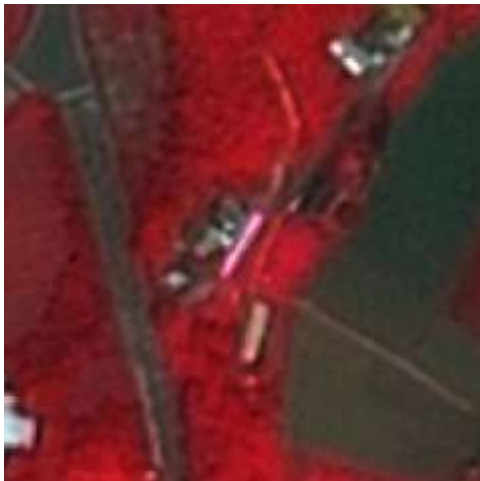
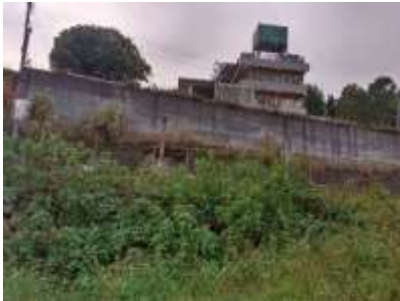
第 11210 期非都核准開發變異（編號 80111210001）查證回報成果

回報資訊			
權責單位	苗栗縣三義鄉公所	查報日期	2023/11/10
土地使用類型	非都市土地	土地使用分區	山坡地保育區
查證結果	違規	變異類型	整地
內容描述	經查勘,因有牆垣圍住難以接近		
現地照片

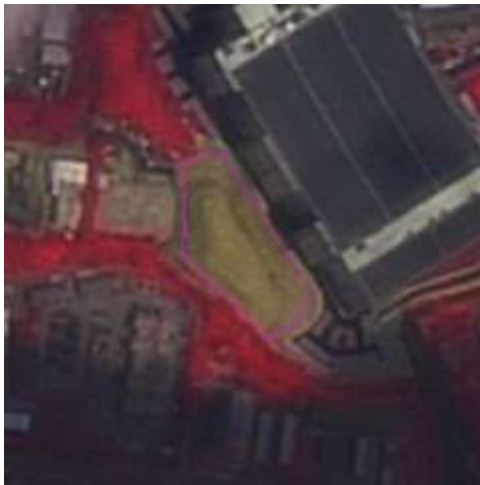
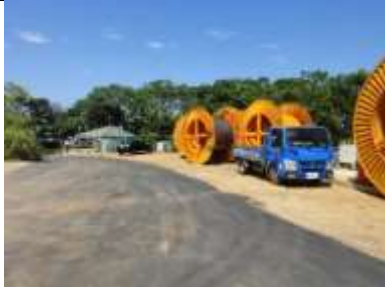
第 11210 期非都核准開發變異（編號 80111210017）查證回報成果

回報資訊			
權責單位	桃園市楊梅區公所	查報日期	2023/10/20
土地使用類型	非都市土地	土地使用分區	一般農業區
查證結果	違規	變異類型	堆置土石方
內容描述	本案楊梅區高獅段 867 地號土地，經稽查現況為堆置土方、雜物即鋪設柏油道路使用。 全案已於 112 年 10 月 20 日以桃市楊農字第 1120034438 號函陳報桃園市政府裁處。		
現地照片

鋪設柏油道路

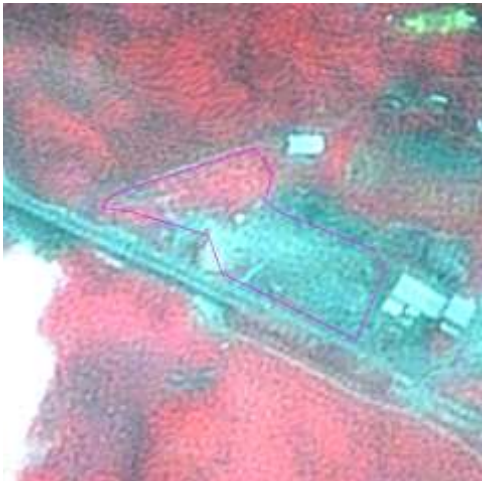
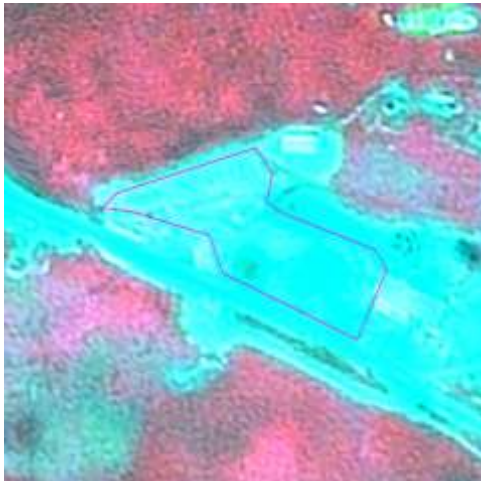
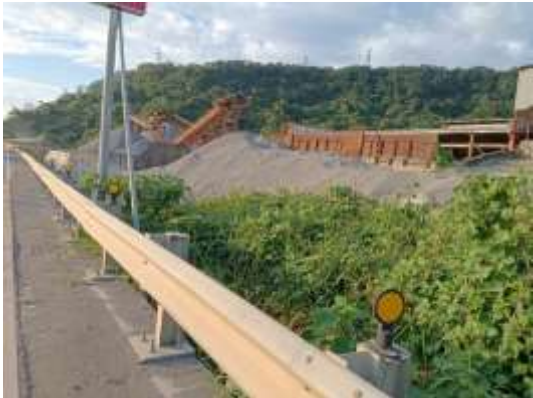
第 11211 期非都核准開發變異（編號 80111211009）查證回報成果

回報資訊			
權責單位	苗栗縣三義鄉公所	查報日期	2023/12/04
土地使用類型	非都市土地	土地使用分區	特定農業區
查證結果	違規	變異類型	堆置土石方
內容描述	經查勘現地堆置沙石,因有圍籬住難以接近		
現地照片

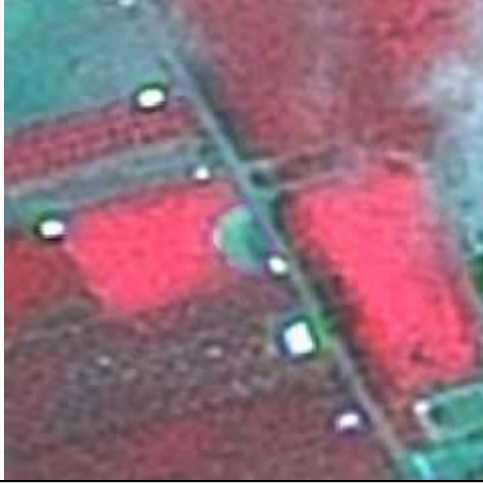
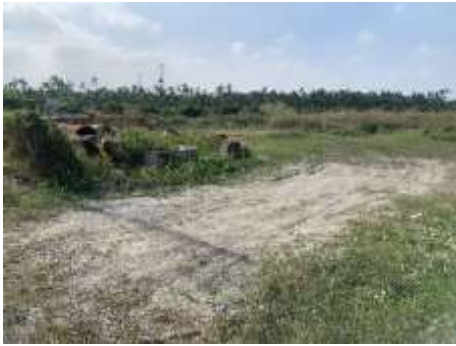
第 11211 期非都核准開發變異（編號 80111211016）查證回報成果

回報資訊			
權責單位	屏東縣新埤鄉公所	查報日期	2023/11/15
土地使用類型	非都市土地	土地使用分區	一般農業區
查證結果	違規	變異類型	其他
內容描述	無種植作物及部分放置廢棄物		
現地照片

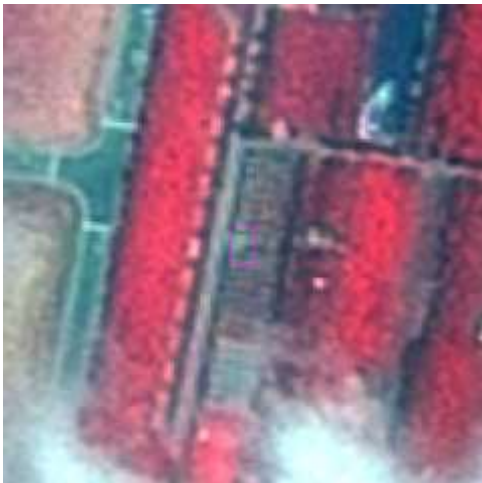
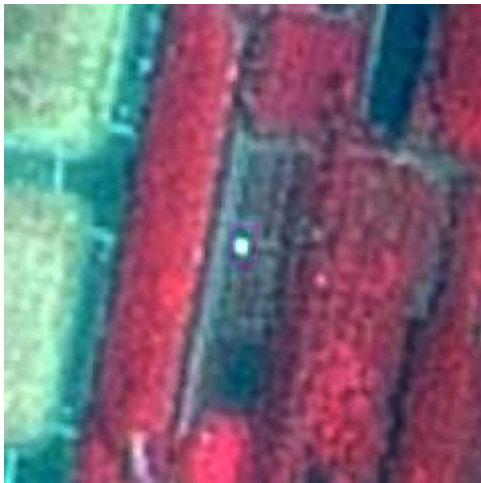
第 11212 期非都核准開發變異（編號 80111212024）查證回報成果

回報資訊			
權責單位	屏東縣長治鄉公所	查報日期	2023/12/14
土地使用類型	非都市土地	土地使用分區	一般農業區
查證結果	違規	變異類型	新增建物
內容描述	搭建鐵皮屋		
現地照片

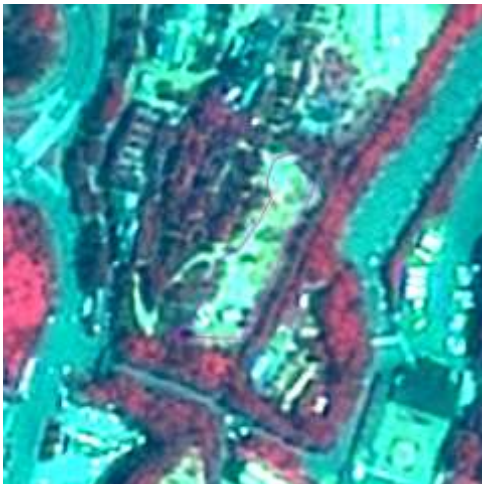
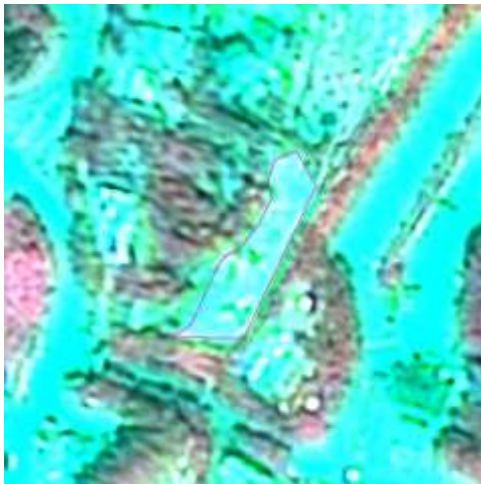
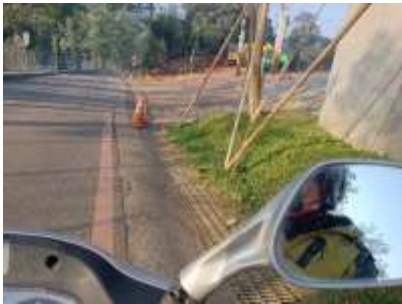
第 11212 期非都核准開發變異（編號 80111212006）查證回報成果

回報資訊			
權責單位	苗栗縣三義鄉公所	查報日期	2023/12/11
土地使用類型	非都市土地	土地使用分區	山坡地保育區
查證結果	違規	變異類型	整地
內容描述	因通往該地段的唯一道路有業主所請的保全固守難以接近,		
現地照片

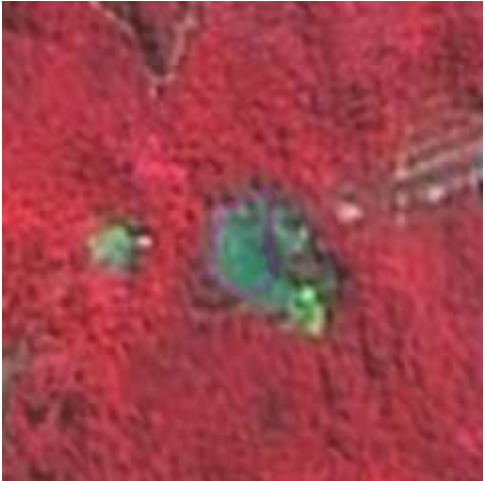
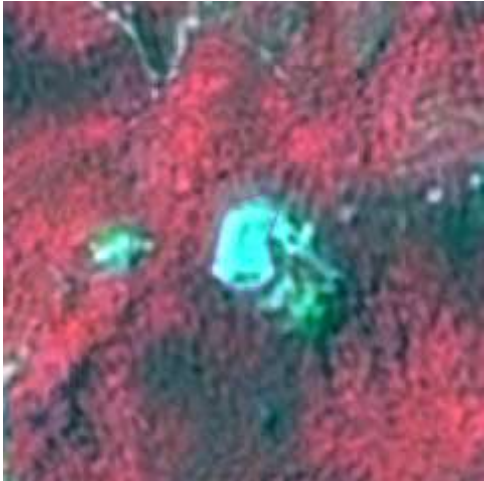
第 11212 期非都核准開發變異（編號 80111212001）查證回報成果

回報資訊			
權責單位	高雄市旗山區公所	查報日期	2024/01/04
土地使用類型	非都市土地	土地使用分區	山坡地保育區
查證結果	違規	變異類型	其他
內容描述	堆放大量土		
現地照片
