內政部國土管理署城鄉發展分署

113 年度「國土利用監測整合作業」委託專業服務案

總結報告書

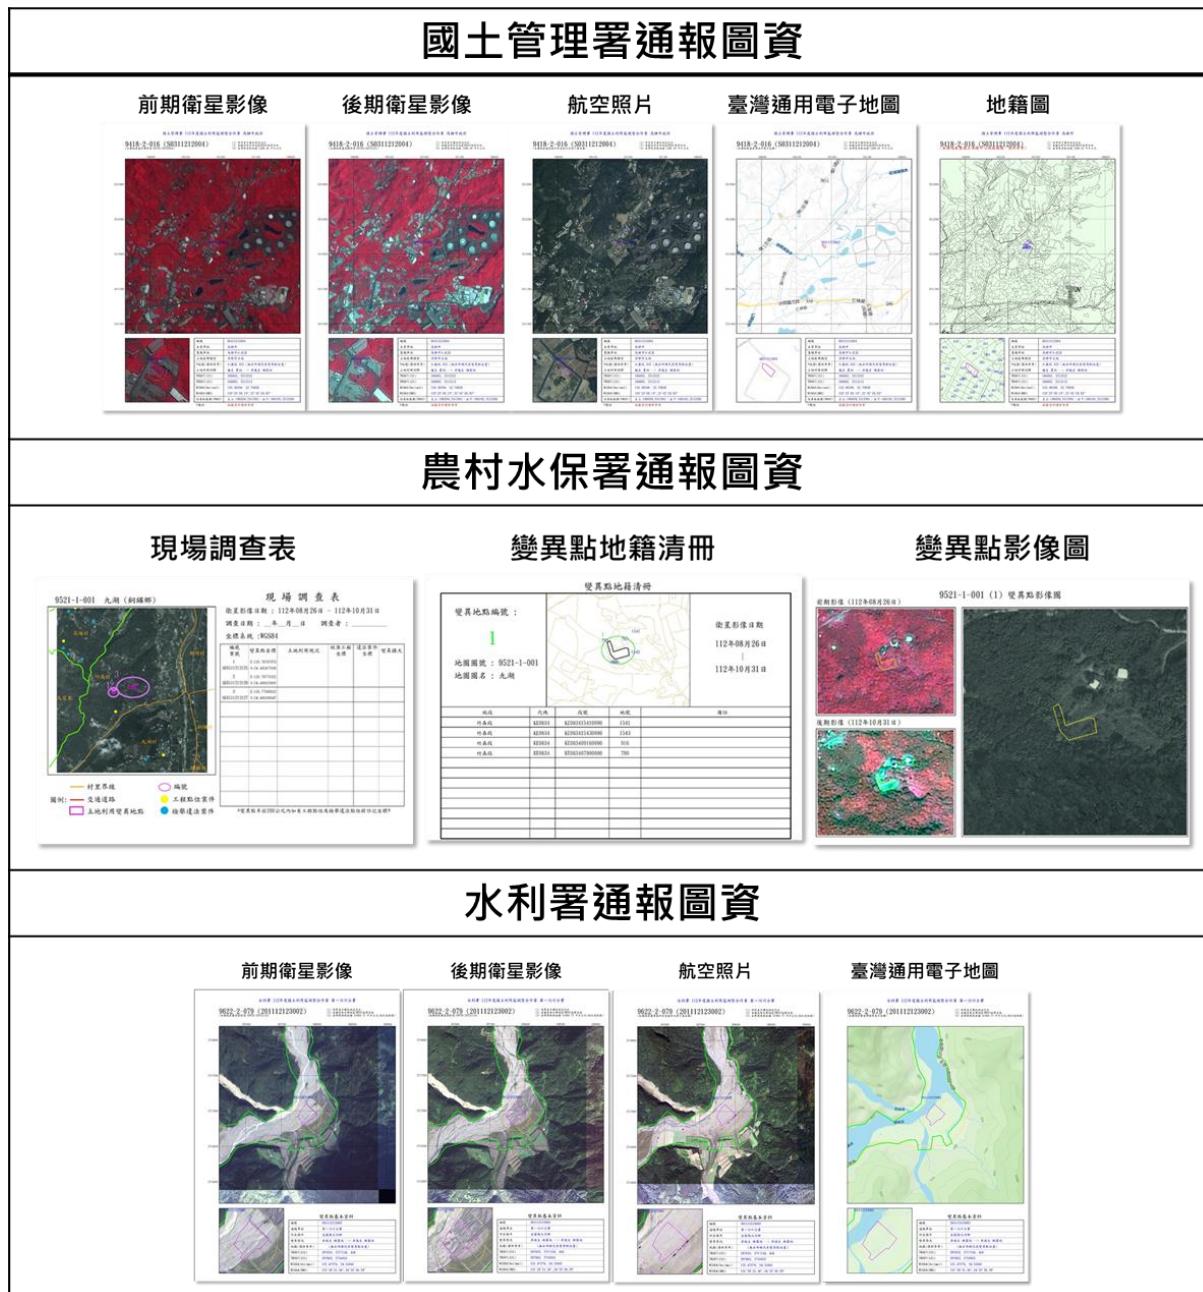
圖 2-14、各業務機關變異點通報圖資

變異點通報期程及頻率則依據合約規定辦理，視監測類型不同可分成每月 1 次通報、每月 2 次高頻率通報、每週動態通報及每年 2 次通報，以滿足不同權關機關之監測需求。

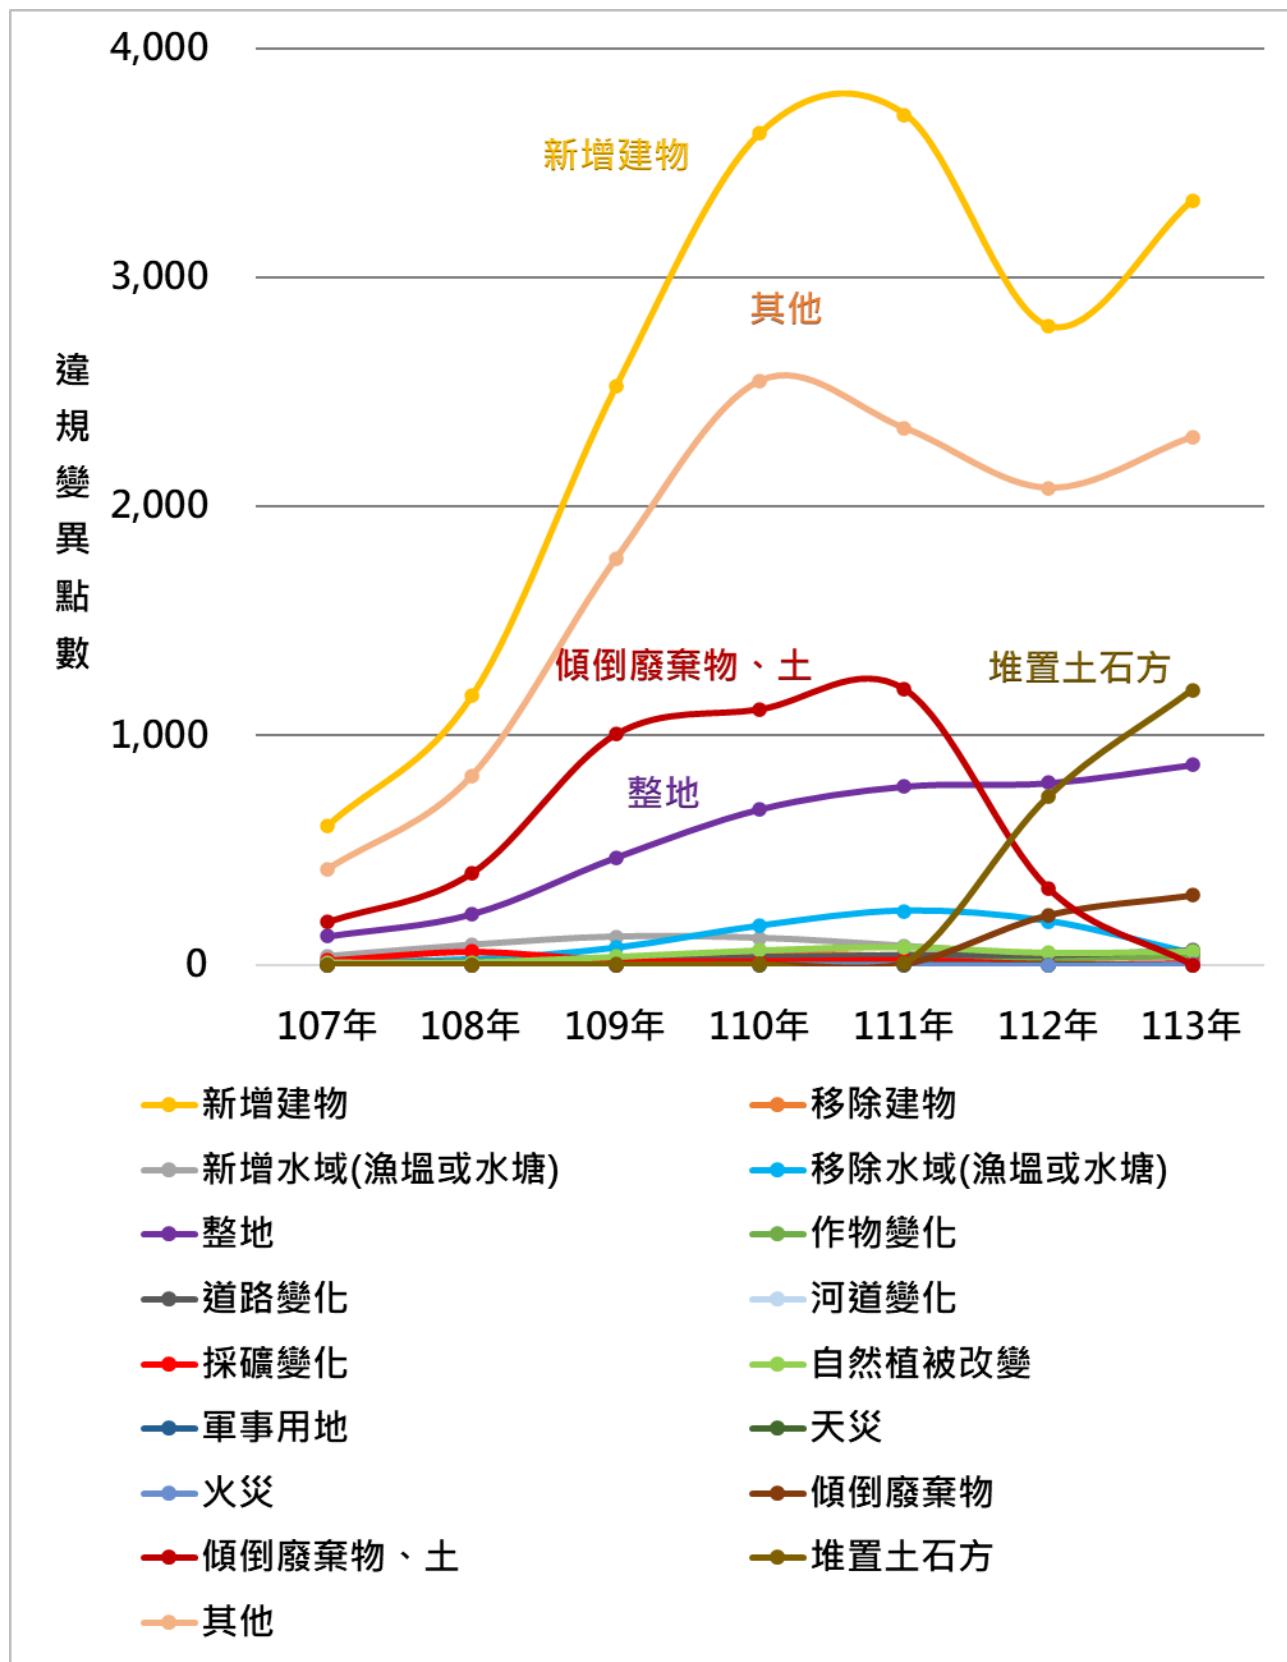
圖 2-18、107 年至 113 年全國區域違規變異點變異類型數量變化圖

*「傾倒廢棄物、土」於 112 年作業期間因配合環境部需求拆分為「傾倒廢棄物」及「堆置土石方」2 種類別，故 3 個類別的數量於 112 年度呈現消長現象，又 111 年（含）以前之「傾倒廢棄物」及「堆置土石方」的回報數量皆來自類別調整後之逾期回報情形。

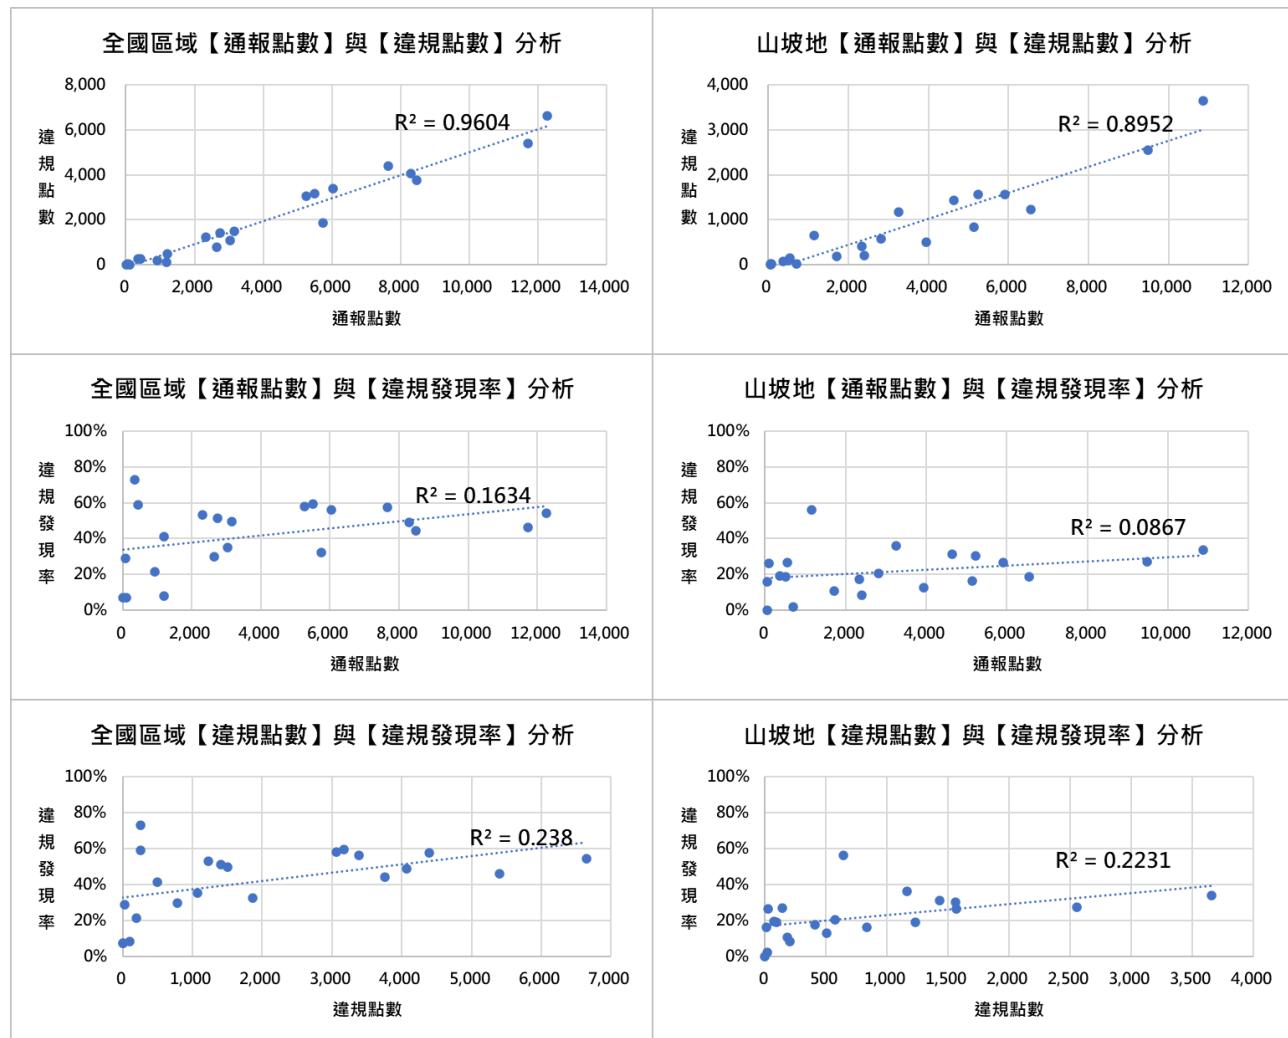
圖 2-27、通報點數、違規點數及違規發現率關係圖

依據期中審查會議國土管理署城鄉發展分署意見，交叉比對 107 年至 113 年各縣市變異點「通報點數」、「違規點數」及「違規發現率」等 3 項統計資料，以全國區域及山坡地為例分析成果如圖 2-27，結果顯示「通報點數及違規點數」間存在顯著正相關；而「通報點數及違規發現率」、「違規點數及違規發現率」這兩組皆為微幅正相關性，大致上點數較低的縣市其違規發現率較低且存在離群值，隨著點數增加違規發現率隨之增加但也漸趨穩定。

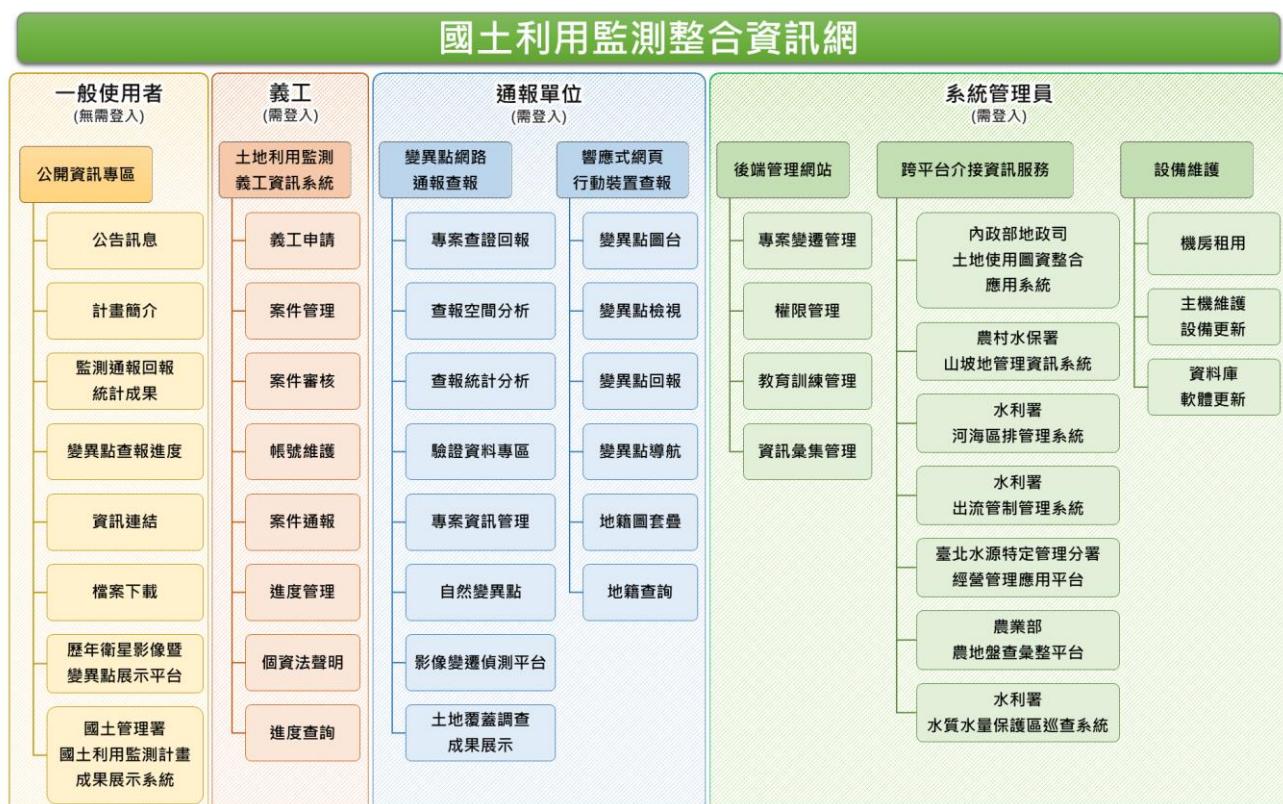
圖 2-31、系統功能模組示意圖

國土利用監測整合資訊網 (<https://landchg.tcd.gov.tw>) 包含「整合系統」及介接其他相關監測系統，自 104 年 12 月 3 日正式上線以來，持續服務國土管理署及城鄉發展分署、農村水保署、水利署等業務機關的監測通報查報之需求，同時與農村水保署「山坡地管理資訊系統」、水利署「河海區排管理系統」、「出流管制管理系統」、臺北水源特定區管理分署「經營管理應用平台」及地政司「土地使用圖資整合應用系統」達成系統介接，主體功能為 7 系統模組並依照使用者類別分別呈現如圖 2-31 所示。

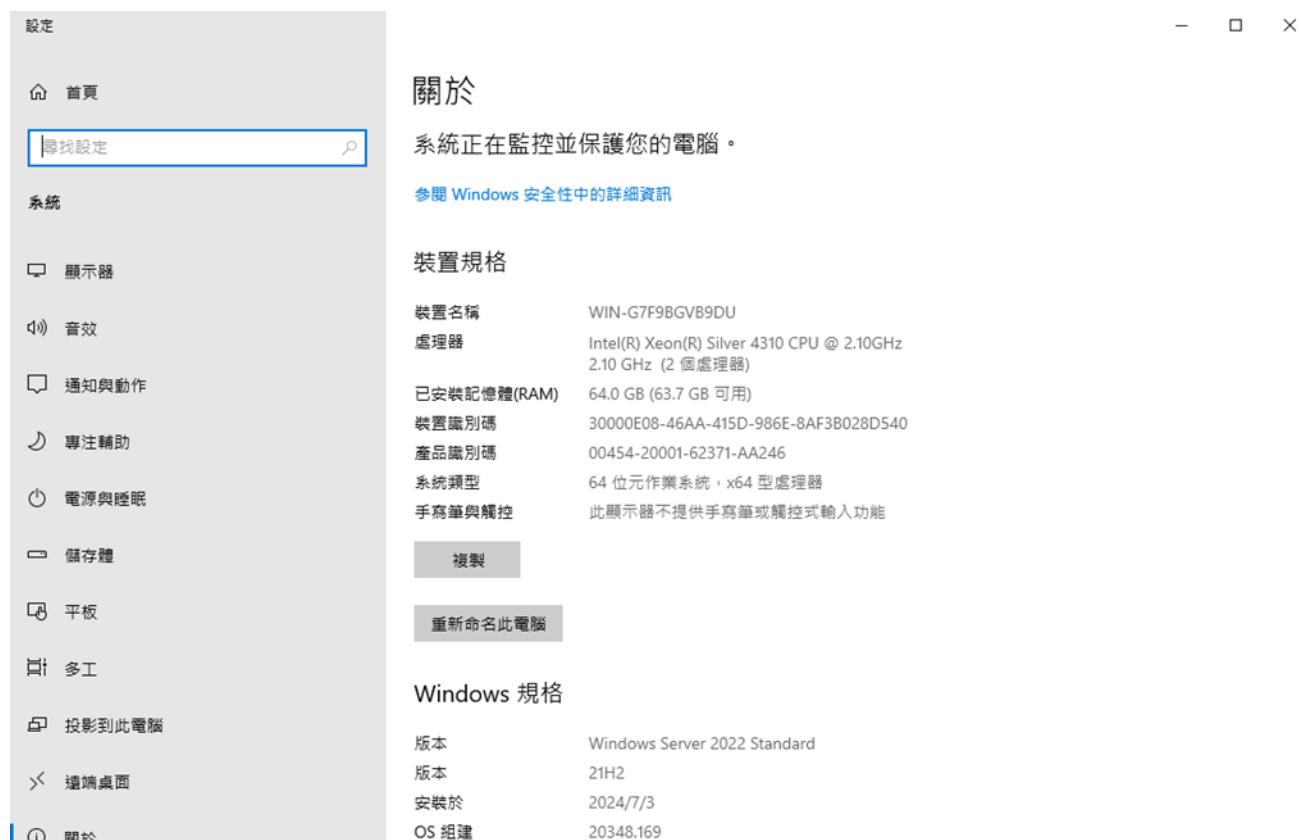
圖 2-32、HPE ProLiant DL380 Gen10 Plus 2U 機架式低階 2 路伺服器裝置規格

1. 更新國土利用監測整合資訊網之 Microsoft SQL Server 系統，將升級為 SQL Server 2022 Standard Edition Perpetual Server License)，已完成採購並於 113 年 6 月 28 日安裝於伺服器主機中。
2. 已於 113 年 6 月 28 日完成採購，HPE ProLiant DL380 Gen10 Plus 2U 機架式低階伺服器（規格包含 Intel Xeon Silver 系列 12 核心 2.1GHz 二顆、SAS 硬碟）及 ProWare EP-2123S2-FGSC (Fibre-to-SAS/SATA) RAID subsystem 2U 機架式 12Bay 儲存系統（包含 SATA4TB 7200RPM 硬碟 9 顆）及作業系統安裝及國土利用監測整合資訊網環境建置；配合城鄉發展分署於 113 年 7 月 16 日完成硬體驗收作業；於 113 年 7 月 20 日於 GSN IDC 北部東七機房進行新舊主機資料轉移作業及完成新舊主機切換，新主機正式上架營運如圖 2-32 至圖 2-34 所示。

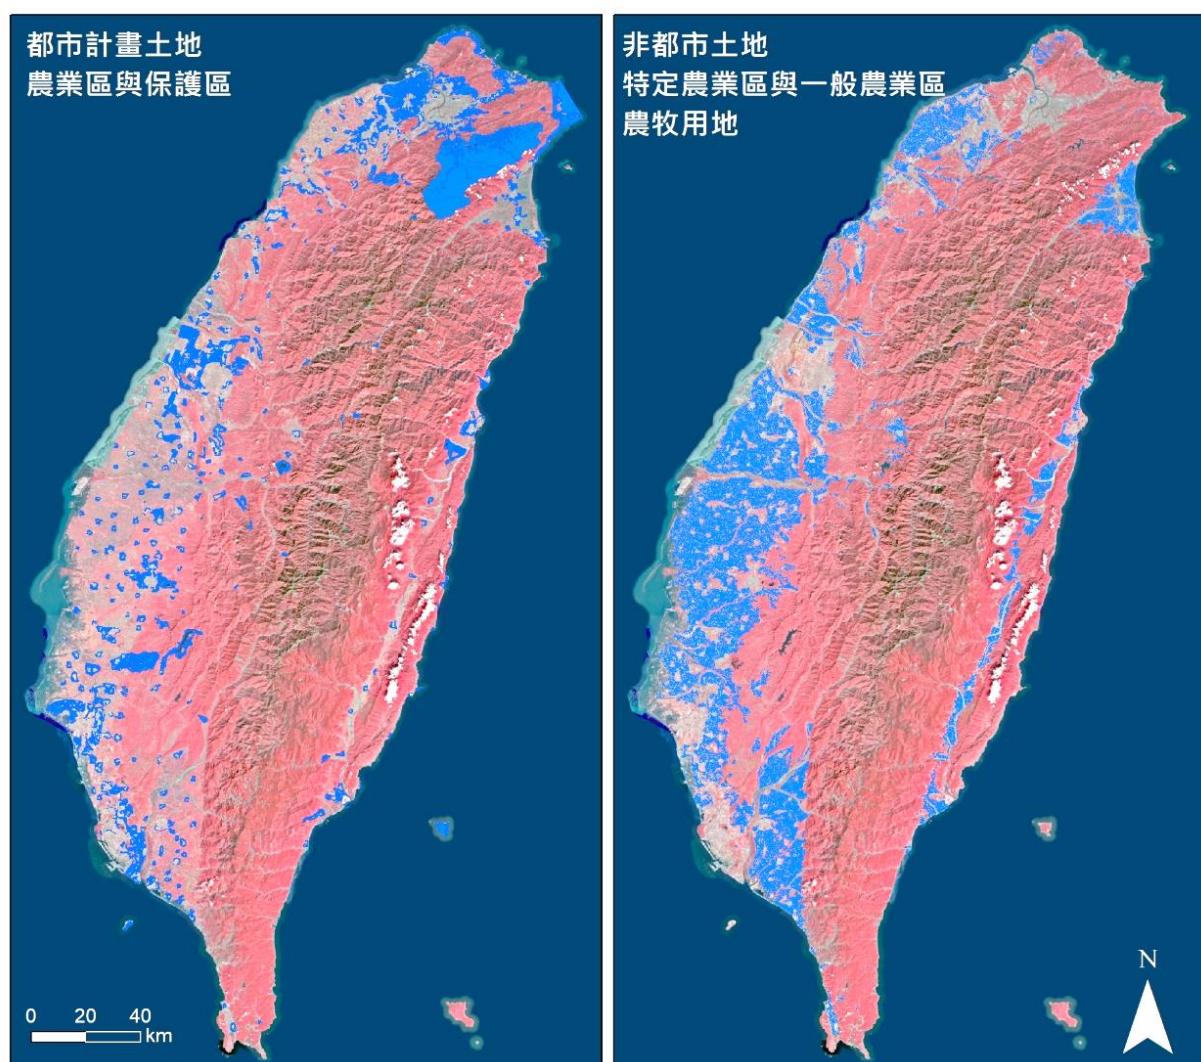
圖 2-40、112 年度農地存量分析作業範圍

因應全國國土計畫載明，全國供糧食生產之農地需進行一定總量管制，在臺灣農地資源有限之情況下，為能掌握農地存量，將以國土管理署提供（1）112 年度非都市土地特定農業區與一般農業區之農牧用地、（2）112 年度都市計畫農業區與保護區，劃定作業範圍（圖 2-40），並就作業範圍蒐集衛星影像與所需的輔助資料，包含 112 年衛星影像、內政部國土利用調查成果、Google 街景資訊、航照影像、農業部農業及農地資源盤查結果、現況調查資訊等，以取得農業使用區域之範圍（如作物種植使用地、溫室、畜禽舍等），此資訊將做為各級國土計畫載明農地面積及分布區位、相關規劃與審議佐證之參考。作業流程詳見圖 2-41，並就該範圍計算農地存量（公式 8）。

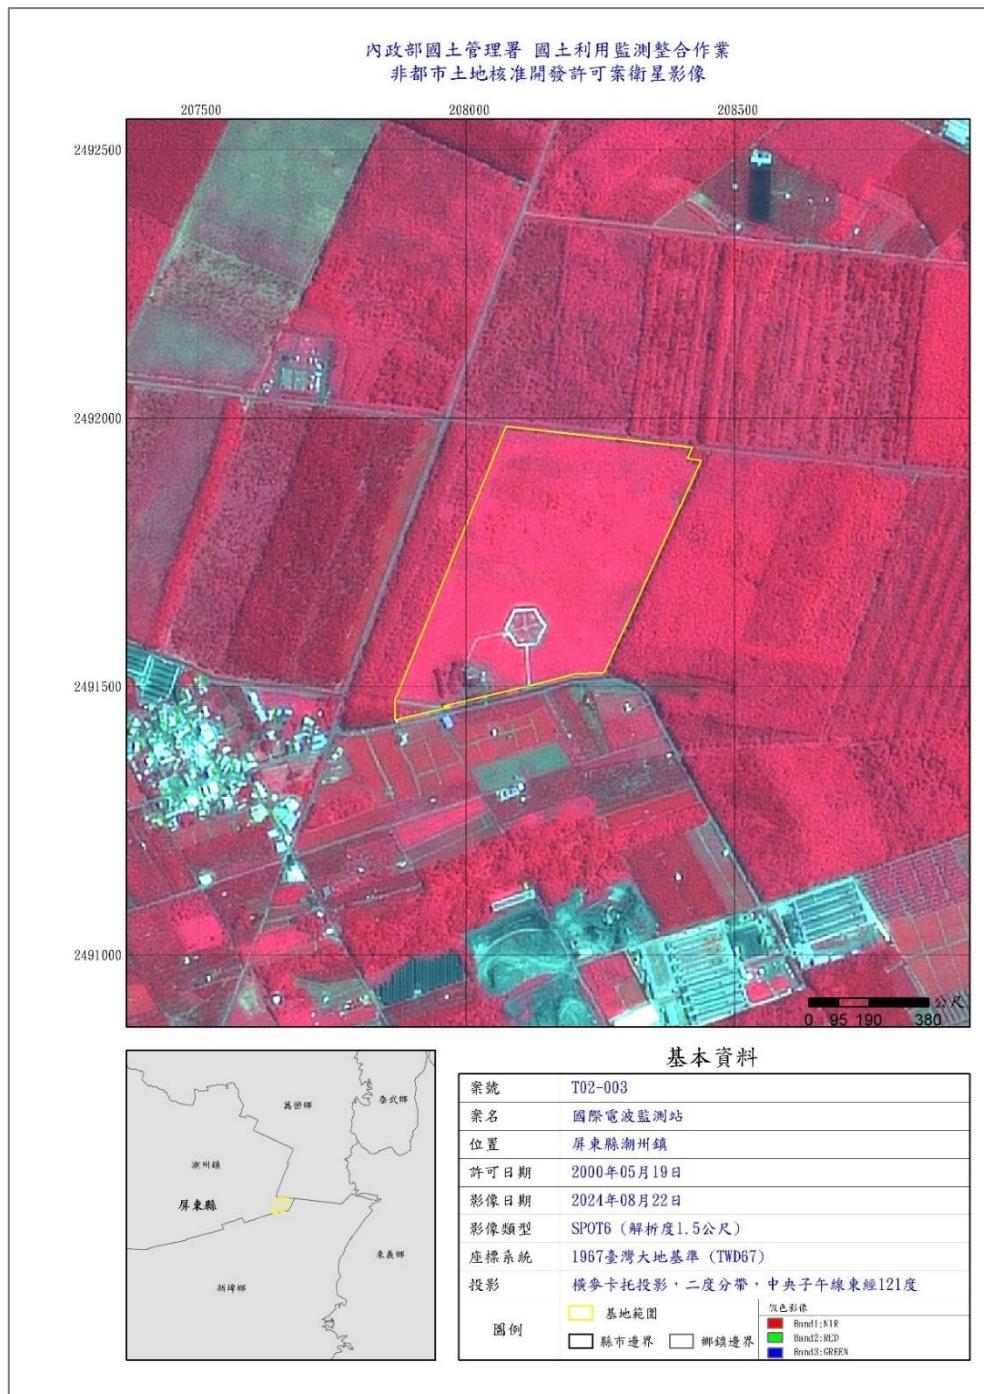
圖 2-80、國際電波監測站基地範圍衛星影像圖

透過衛星影像資料的累積，掌握範圍內開發量體與變動情形，以協助目的事業主管機關的審議開發申請案，提供每年 1 次非都市土地核准開發許可案（自獲許可當年起）基地範圍衛星影像圖（JPG 格式含定位檔 TWD97 與 TWD67 坐標系統）。相關開發許可案基地範圍已於 03 月 13 日取得，本年度共辦理 882 案之基地範圍衛星影像圖出圖作業，節錄成果案例如圖 2-80 所示，其餘各案件之出圖的成果請參閱附錄 10。

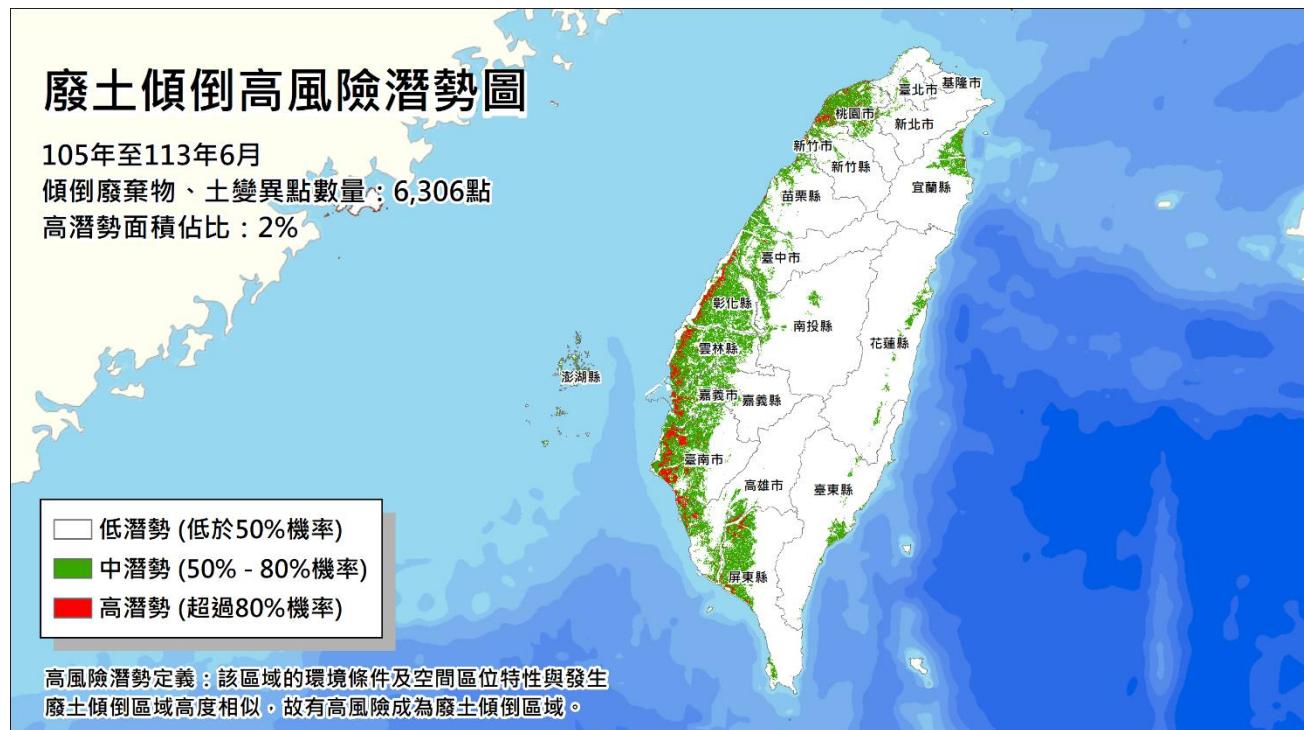
圖 2-84、全臺傾倒廢土高風險潛勢圖

運用模型產製之全臺傾倒廢土潛勢圖如圖 2-82 所示，範圍包括臺灣本島與澎湖，依照模型計算產生的潛勢機率由低到高分為 3 個等級：低潛勢、中潛勢、高潛勢，其中高潛勢的面積占全臺灣面積比例的 2%。將全臺高潛勢分布資料依照行政區分別進行統計，其中所涵蓋面積最高的前 10%行政區如表 2-65 所示，這些行政區分散在全臺多個縣市包括臺中市、臺南市、高雄市、桃園市、新竹縣、彰化縣、雲林縣、嘉義縣、屏東縣，如圖 2-85、圖 2-86 所示為屏東縣林邊鄉與嘉義縣東石鄉 2 個高潛勢鄉鎮的傾倒廢土高風險潛勢圖。

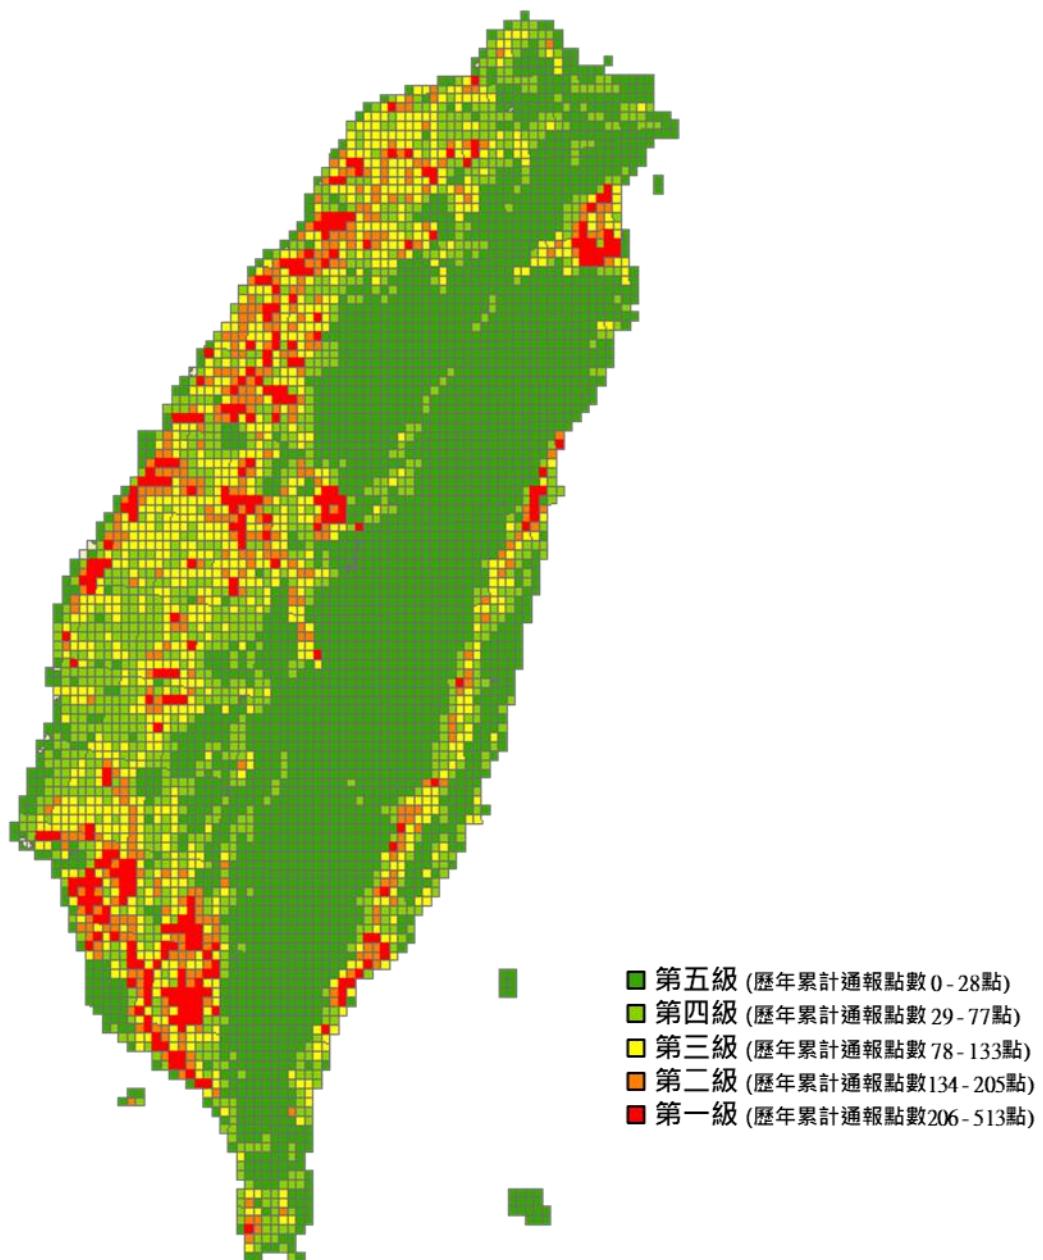
圖 2-89、103 至 112 年歷年通報變異點分佈情形

現行監測頻率為每月 1 次，在有限經費下，研析歷年通報變異點及違規點分佈情形，於變異點發生率低的區域（冷區）降低監測頻率，而變異點發生率高的區域（熱區）提高監測頻率，可望達到精準監測並提升效能。本島監測區域以五千分之一圖幅為基本單元進行分級，從 103 至 112 年之歷年通報變異點及違規點分級情形如圖 2-89 與圖 2-90，經空間及屬性分析後，歸納出熱區、冷區及其他區域，熱區為通報點數第一級及違規點數第一級圖幅取交集後之範圍，冷區則為通報點數第五級及違規點數第五級圖幅取交集後之範圍，而剩餘不屬於熱區及冷區的區域則歸類為其他區域。其中熱區的部分提升至每月監測 2 次，冷區改為每季監測 1 次，其他區域則維持現有每月監測 1 次，區域分級監測之規劃範圍如圖 2-91；經分析 113 年第一期至第六期之違規變異點在熱區的通報成效，可提升 20% 左右的違規發現率，且有 61% 的違規變異點可提前發現。

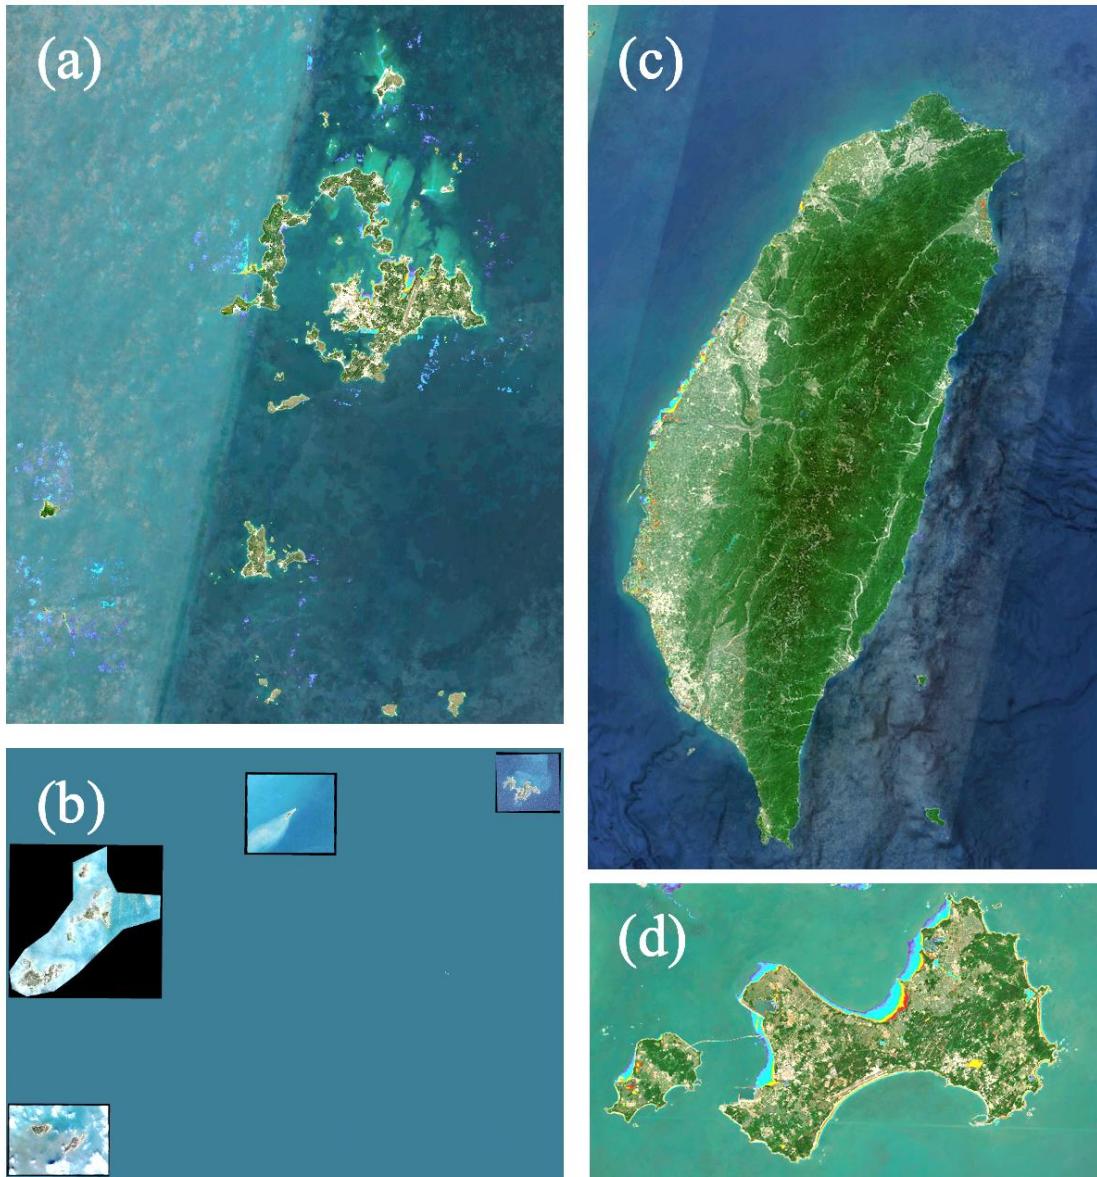
圖 2-97、潮間帶高程(沿海彩色區域)計算成果：(a)澎湖縣各島；(b)連江縣各島；(c)臺灣本島含北方三島及離島；(d)金門縣各島。

於期中階段完成 109 至 113 年 3 月初之衛星影像收集、雲遮濾除與解算對應潮位，並產製各地潮間帶高程模型，各區成果如圖 2-97。至期末階段依序完成臺澎金馬地區潮間帶調整及北方三島、離島地區小島之潮間帶劃設，成果如圖 2-97，至此完成本工項全部成果，供國土管理署辦理後續檢討潮間帶之參考。

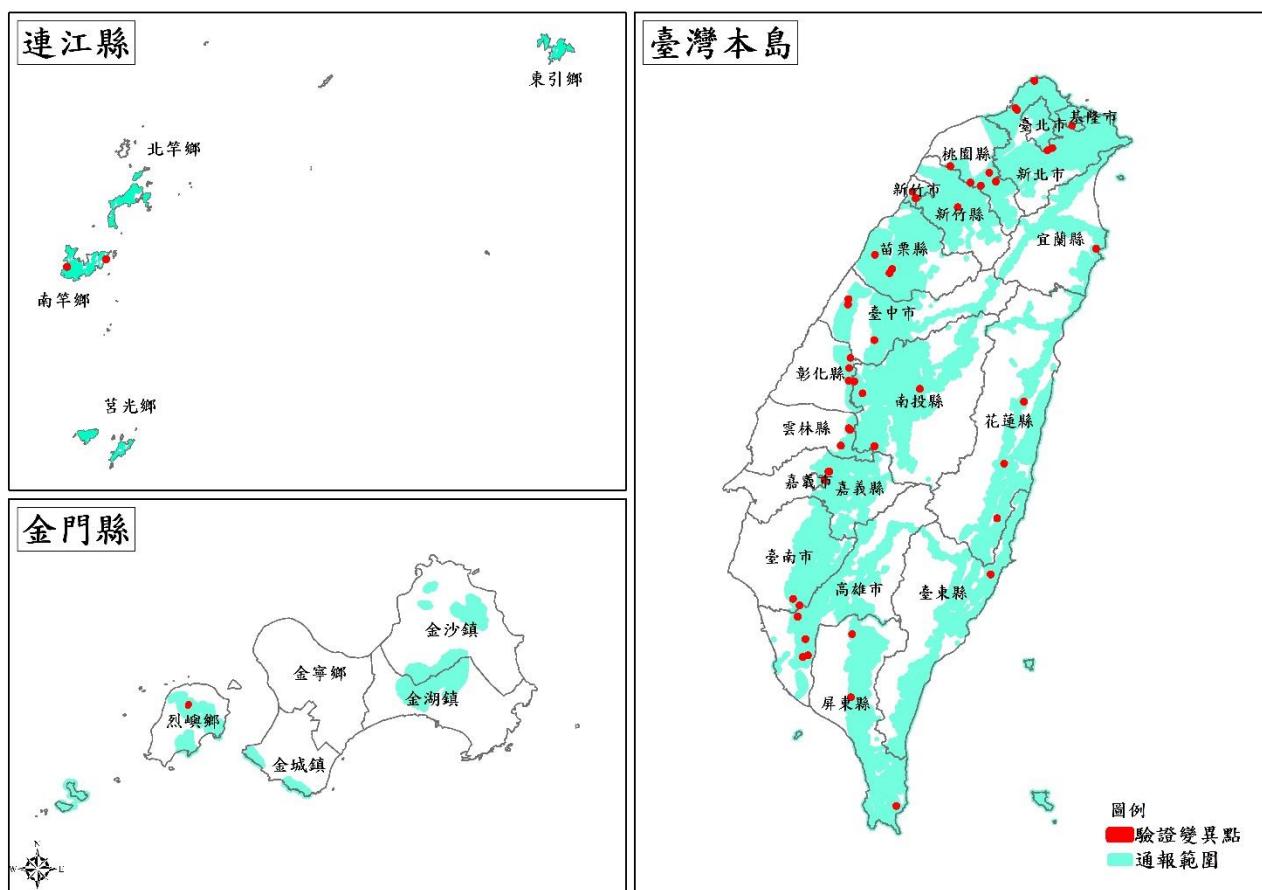
圖 2-109、變異點驗證成果分布

本年度（113）已完成 11301 期至 11310 期共計 50 處變異點驗證作業，本年度驗證已通報變異點 23 筆（非違規 22 筆）及未通報變異點 27 筆，皆已上傳至整合系統「驗證資料專區」，供業務單位參閱。變異點驗證成果之空間分布如圖 2-109 所示，變異點驗證作業成果請參照表 2-79，驗證案例成果如圖 2-110。

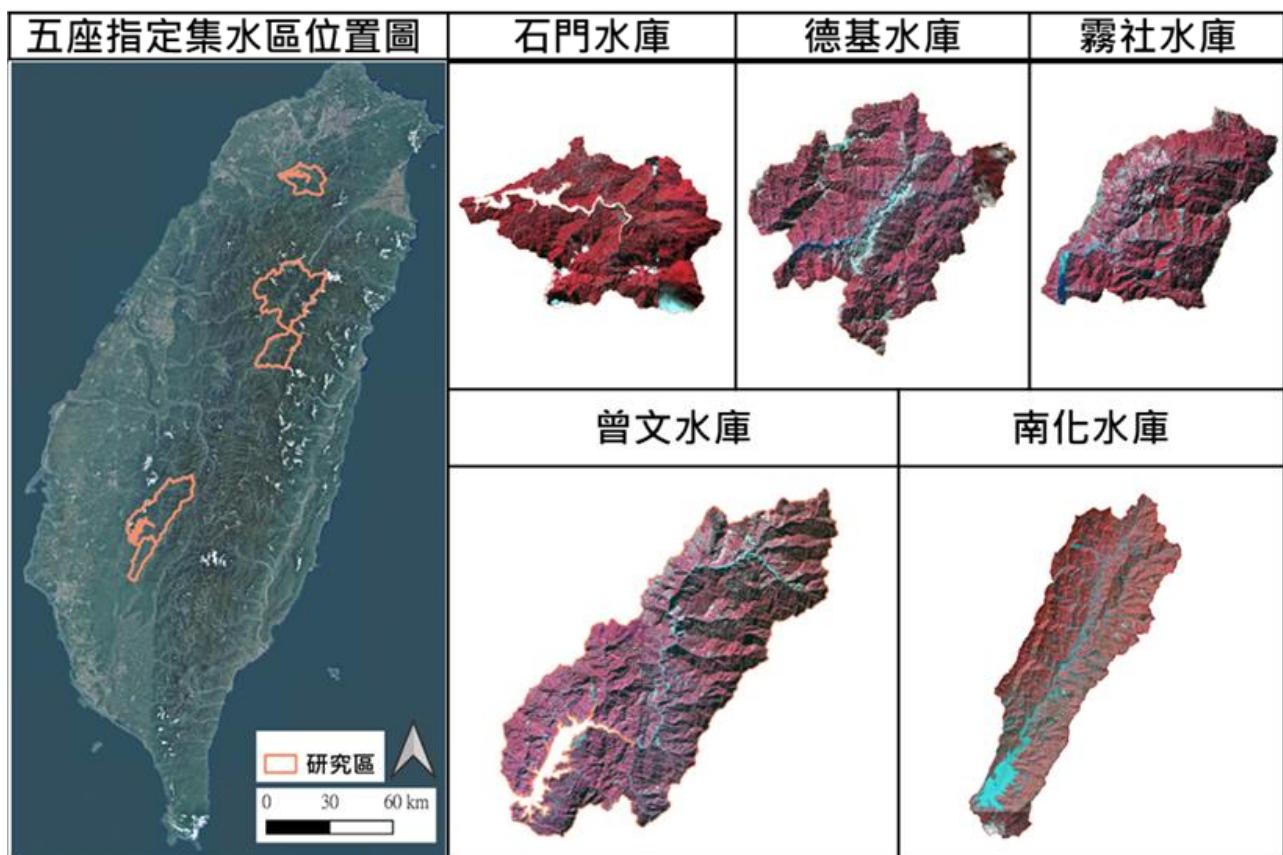
圖 2-115、5 座水庫集水區崩塌地判釋範圍圖

本項目針對五座指定集水區（圖 2-115），包含石門水庫集水區、德基水庫集水區、霧社水庫集水區、曾文水庫集水區及南化水庫集水區範圍，進行 113 年崩塌地面積判釋。崩塌地的發生主要受到地震或強降雨事件誘發，透過分析事件前後的衛星影像可以確認山崩範圍。113 年 4 月 3 日於花蓮發生芮氏規模 7.2 地震，造成臺灣東部多處崩塌發生，7 月 26 日強烈颱風凱米，於高雄市茂林區 3 日累計降水達 1,914 公釐，造成臺灣南部地區多處山崩。考量資料分析與計畫時程，選擇 113 年 7 月 26 日作為山崩判釋的基準，影像蒐集至 9 月 31 日止，供集水區崩塌地判釋使用。

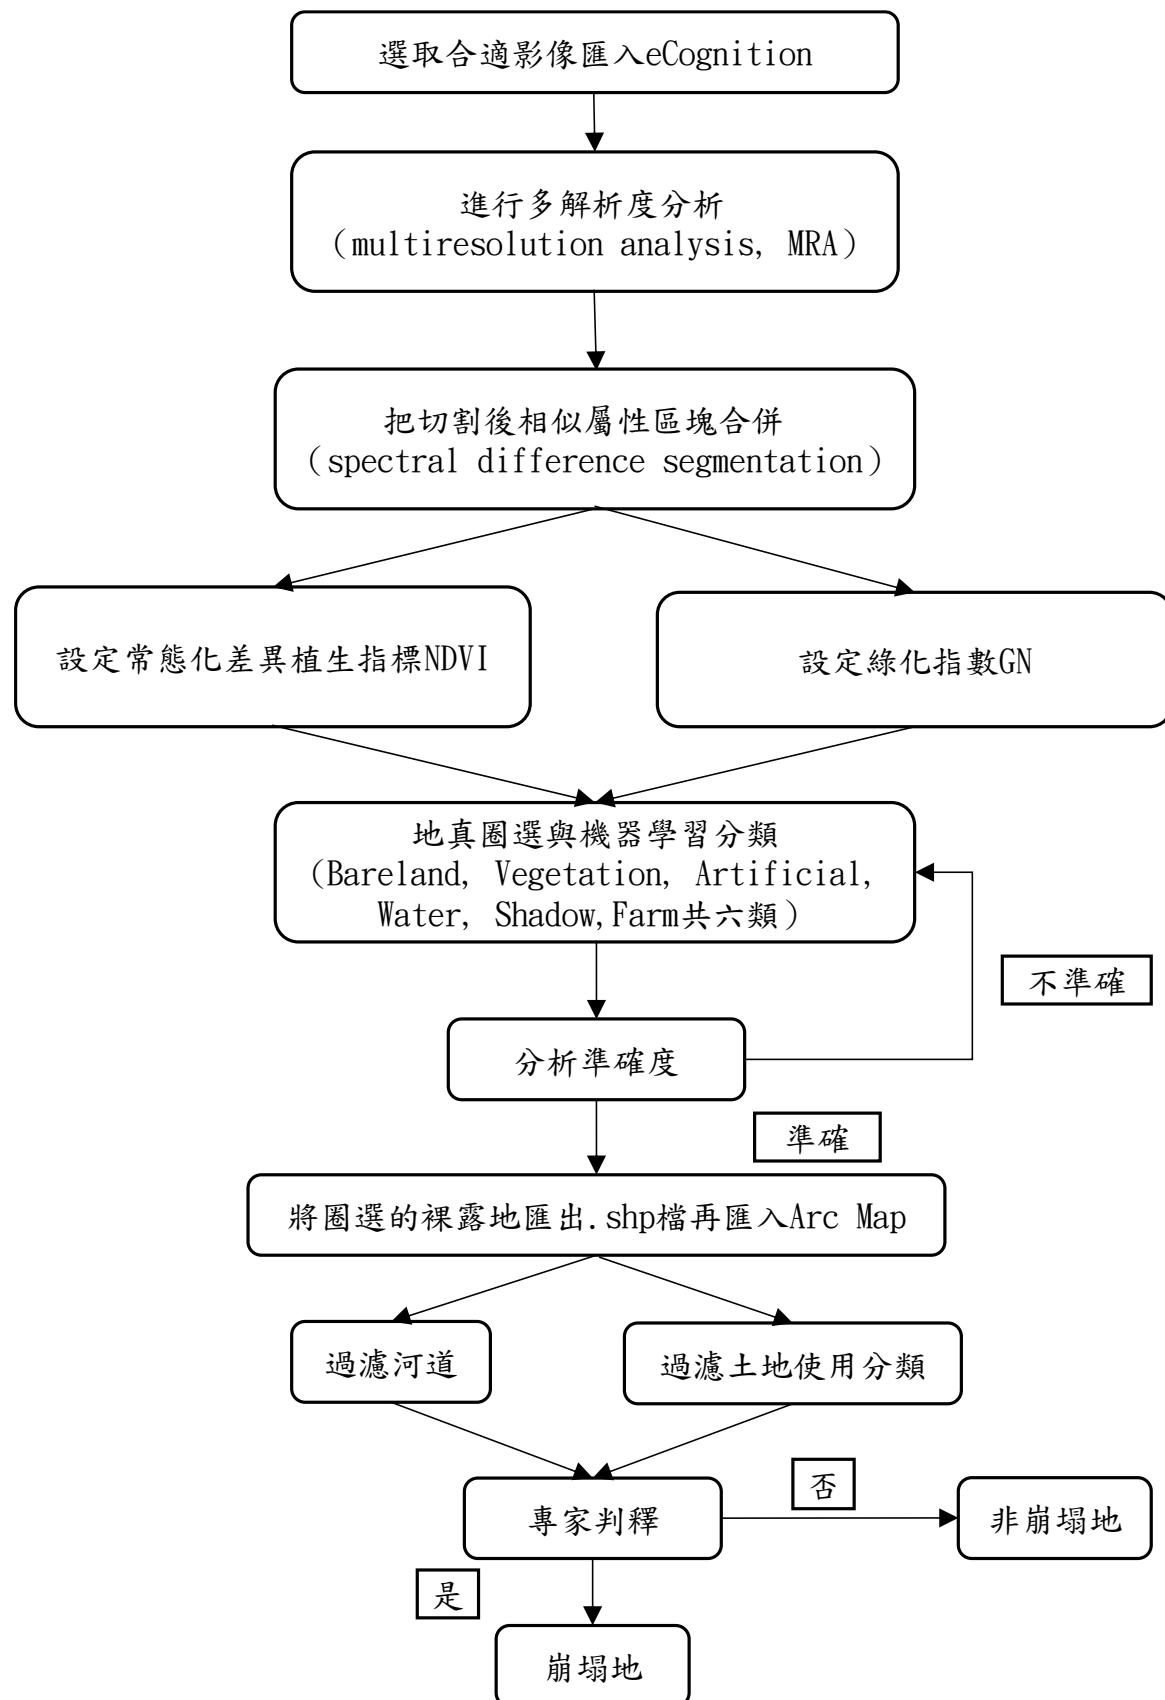
圖 2-116、崩塌地判釋流程圖
(修改自 111 年土砂災害空間資訊蒐集判釋與變遷分析)

本項目所圈選訓練樣本，是將植被稀疏的範圍都也圈選為裸露地，並在後續利用土地利用資料去除農地或者河岸兩側，共圈選 144 區當作樣本，分類結果為崩塌地為 2,756,642.9 平方公尺，OA 精度達 86%，Kappa 指數為 80%，模型偵測崩塌比為 1.66%，透過專家判釋剔除掉非自然裸露地的誤判，整理後為崩塌地面積 2,676,258 平方公尺，崩塌比為 1.66% (表 2-88 與圖 2-116)，與地真資料相近，具可信賴度。
