內政部營建署城鄉發展分署
108 年度國土利用監測整合作業委託專業服務案
總結報告書
(修訂版)

國立中央大學

中華民國 109 年 1 月

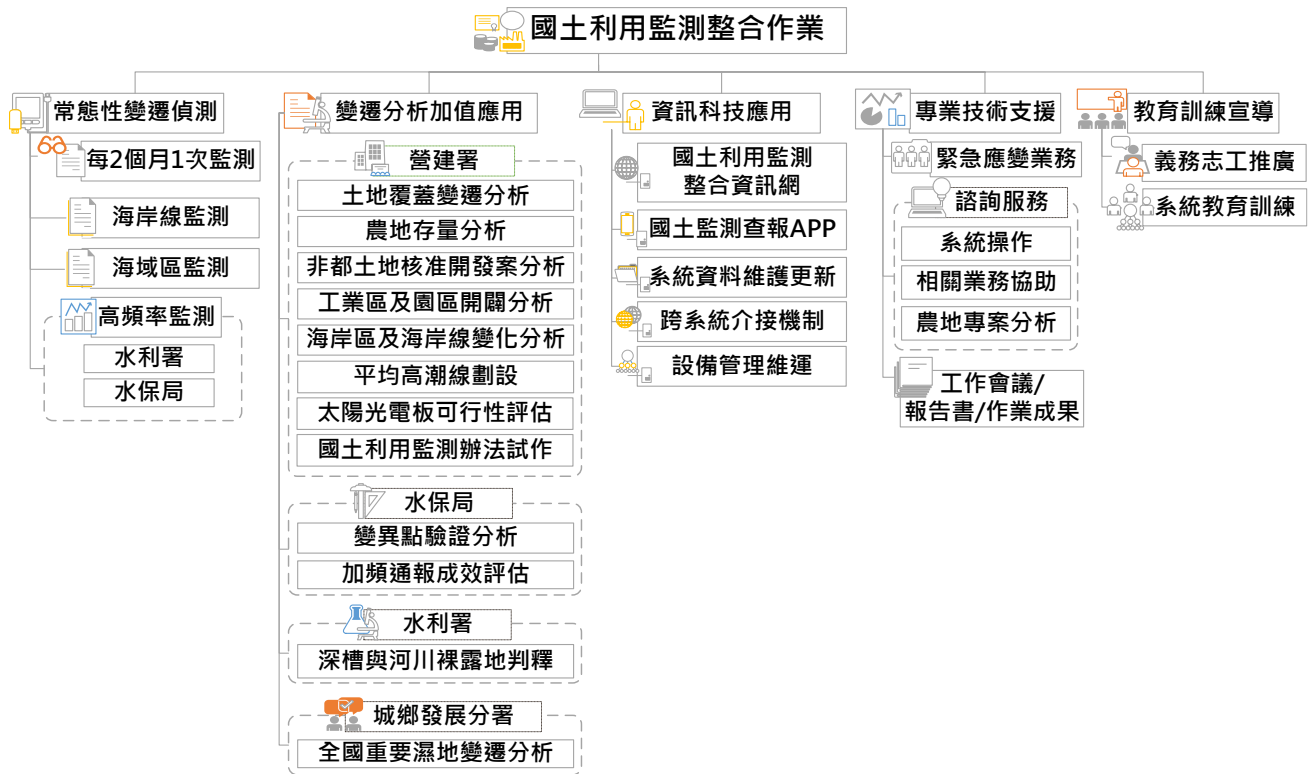
圖 1-1、工作項目之分類架構

以臺澎金馬地區為監測範圍，定期通報變異點資訊至各配合單位，以進行現地查報與稽核結果，並追蹤後續處理情形；同時，因應水保局、水利署、營建署及分署（含所屬單位）不同的監測需求，辦理各項監測加值應用項目，以確實提供土地、山坡地、河川及海域等動態變遷資訊，輔助各機關國土規劃發展及管理策略，達成國土永續發展之目標。依本案工作項目歸納為 5 大主題，包含常態性變遷偵測、變遷分析加值應用、資訊科技應用、專業技術服務及教育訓練宣導，如圖 1-1 所示。

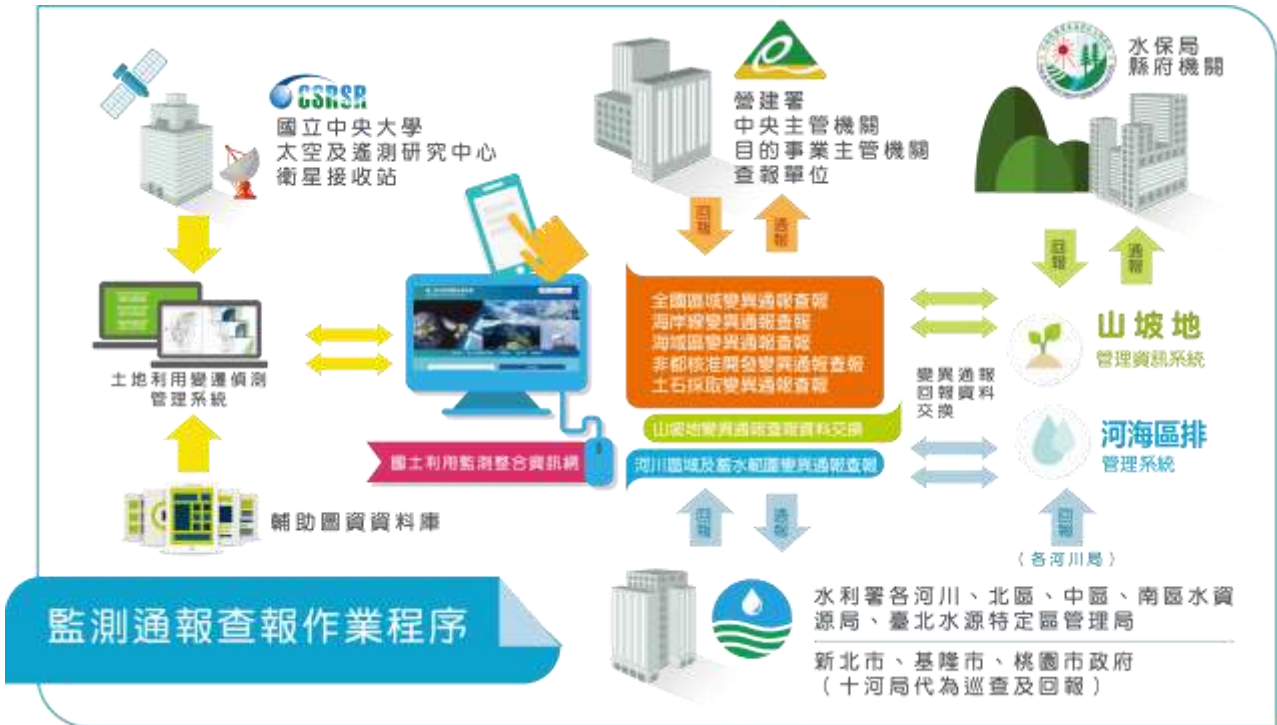
圖 2-1、監測通報查報作業程序

合前開機關現有運作機制，每期變遷偵測結果及衛星影像等資料匯入「整合系統」，並介接資料至水保局「山坡地管理資訊系統」及水利署「河海區排管理系統」，以辦理後續變異點通報與查報作業，整體作業程序如圖 2-1 所示。

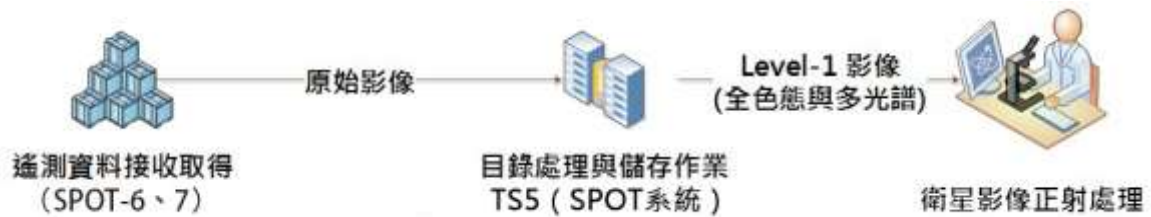
圖 2-3、衛星影像接收流程

圖 2-3 為本案衛星影像接收程序，衛星接收的資料需經目錄處理與儲存系統以產生目錄，接著再產生 Level-1 產品，分別匯入 1A 全色態與多光譜影像資料至系統中進行精密幾何改正作業，即可得到正射後的衛星影像，SPOT-6、7 各等級產品的幾何處理等級定義，如表 2-1 所示。

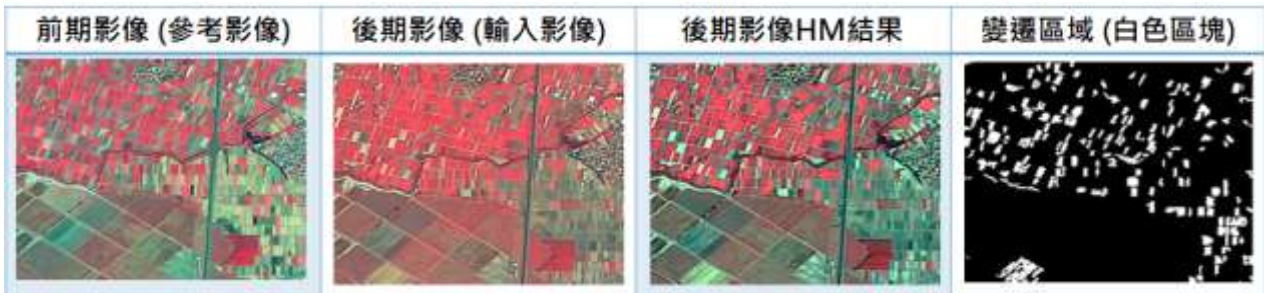
圖 2-5、前後期影像直方圖匹配結果

由於兩時期拍攝所得的影像，因太陽與衛星相對位置、天氣或季節等狀況，會造成輻射反應不同，使得相同地表物的灰度值可能不一樣，而產生兩張影像的色彩不平衡，因此，自動化變遷判釋模式採用本團隊自行研發的直方圖(Histogram Matching, HM)相減迭代法 (Kuo and Chen, 2012)。執行變遷判釋作業前，對於前後期影像重疊處，先利用直方圖匹配法調整影像間的灰度值，以確保兩張影像

的光譜統計資訊一致，而產製色彩對應匹配的影像，後續經由影像迭代相減，便可產生最小單元4*4 像素之變異點區域（以 SPOT-6、7 衛星解析度為例，變異區域面積為 36 平方公尺），如圖 2-5 所示。

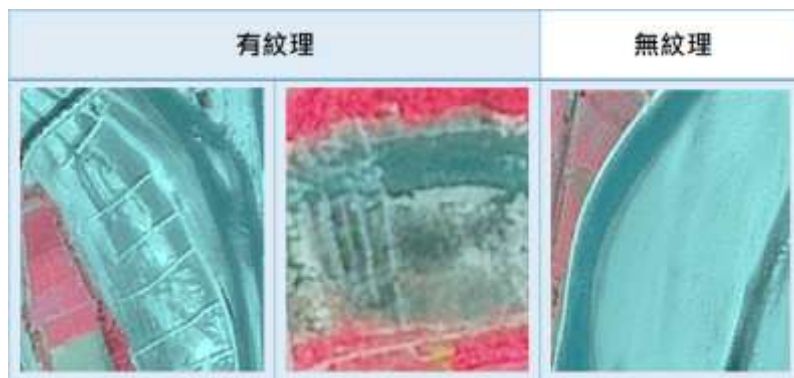
圖 2-8、變異點的紋理特徵

同一類別的地表物在影像上所顯現出來的像元排列，稱為紋理，紋理的組成多有一定的規則，如地表物形狀、圖樣及排列方向等，又稱為紋理資訊。紋理資訊可作為影像光譜特性之外的輔助資訊，尤其當區域內的光譜變化不夠強烈時，則可運用紋理特徵來輔助判釋。例如，於河床中進行砂石開採，開採前的地表覆蓋為潮濕的裸露地，其光譜顏色為深灰色；而挖採後僅變為河床內較深的凹陷，光譜顏色上變化並不大；因此，相較於其他光譜類別變化所造成的強烈光譜差異，河床上因盜採砂石變異而造成的光譜顏色差異相對較低，此時則需要依靠紋理來輔助判釋，如圖 2-8 所示。

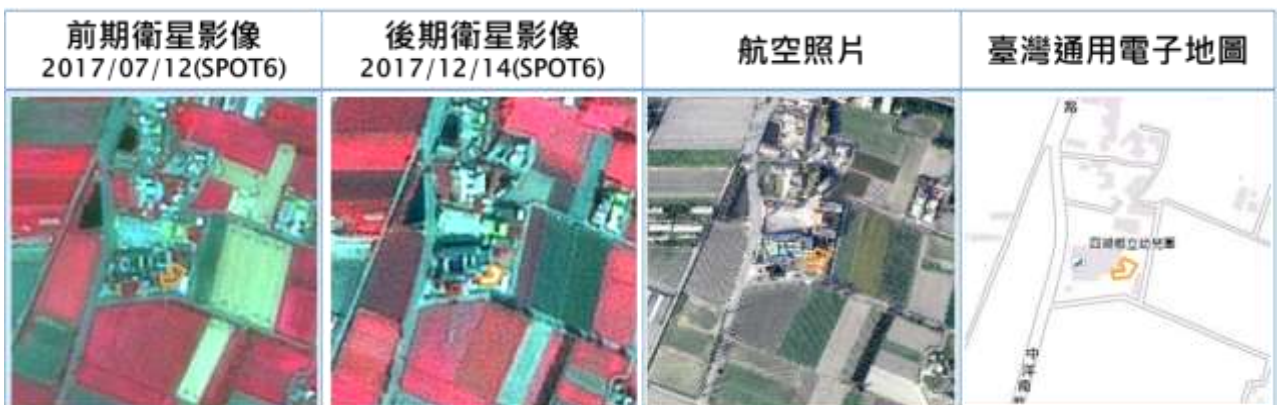
圖 2-11、不通報範例—教育設施內新增建物

(三) 不納入通報：教育設施內新增建物

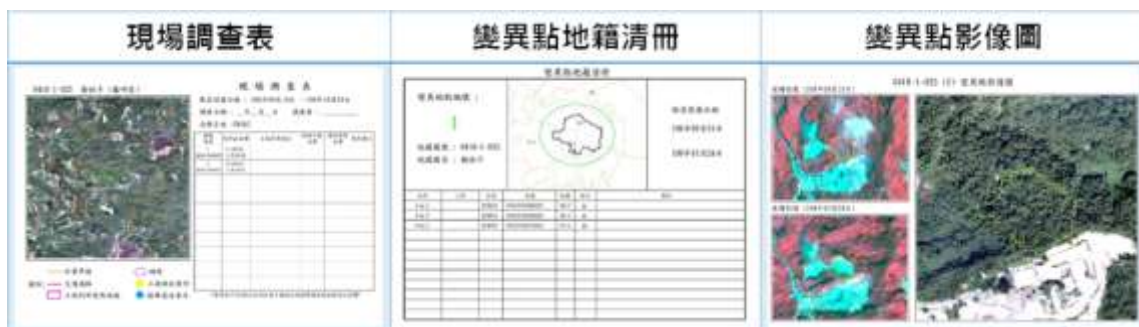
圖 2-15、水保局疑似違規變異點成果報表

於每期通報作業前，提供以五千分之一圖幅範圍之現場調查表、變異點影像圖及地籍清冊等相關疑似違規變異點成果報表（圖 2-15），每期變遷偵測結果及衛星影像等資料於通報日前 3-5 天前，以介接機制方式發送至水保局「山坡地管理資訊系統」，另配合衛星影像需求，於辦竣介接作業後，以公文通報水保局且一併提送當期疑似違規變異點圖資及使用的衛星影像，前述報表於履約期間可配合水保局需求而調整格式。

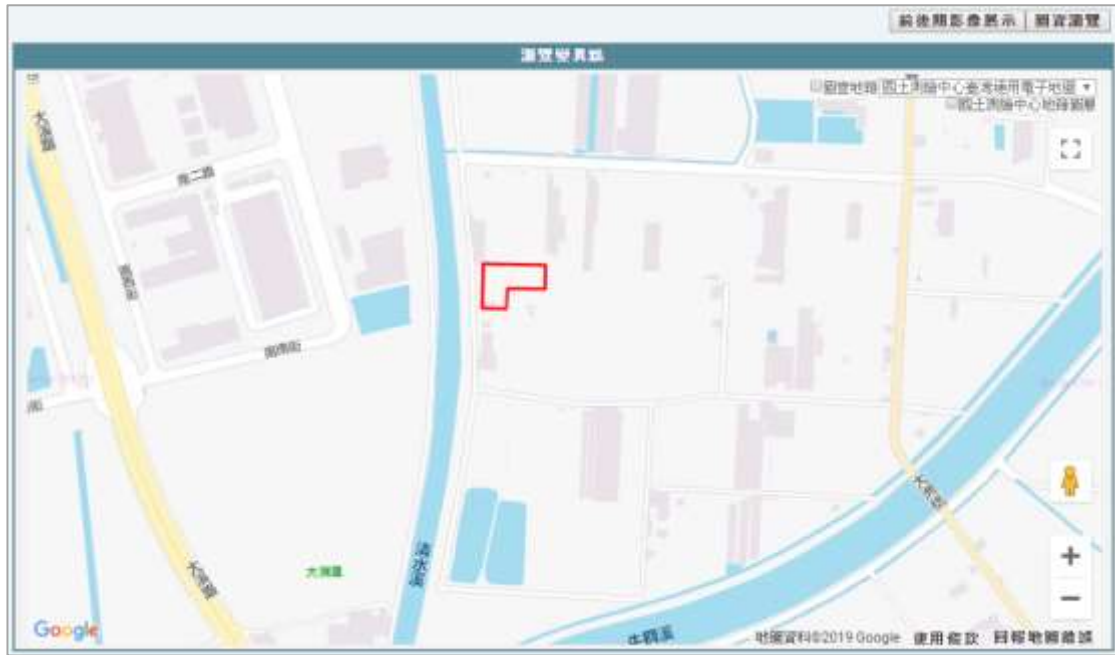
圖 2-28、以臺灣通用電子地圖作為圖台底圖

(二) <整合系統功能之維護> 相關圖台網站的共用底圖已全面改用臺灣通用電子地圖，以圖資下載/ 瀏覽圖台為範例，如圖 2-28 所示。

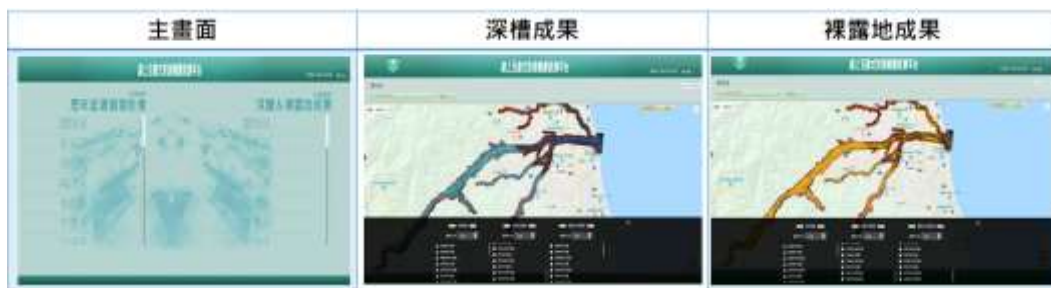
圖 2-32、影像變遷偵測平臺

- (六) <資料整理之維護更新> 影像變遷偵測平臺：配合深槽、河川裸露地判釋成果及歷年使用的衛星影像，相關成果的查詢服務及資料內容已持續更新至 108 年度，以供水利署各河川局可掌握深槽及河川裸露地的變異趨勢，同時可充分了解變異區域前後期的河川與時空之變化關係。系統功能介面如圖 2-32 所示。

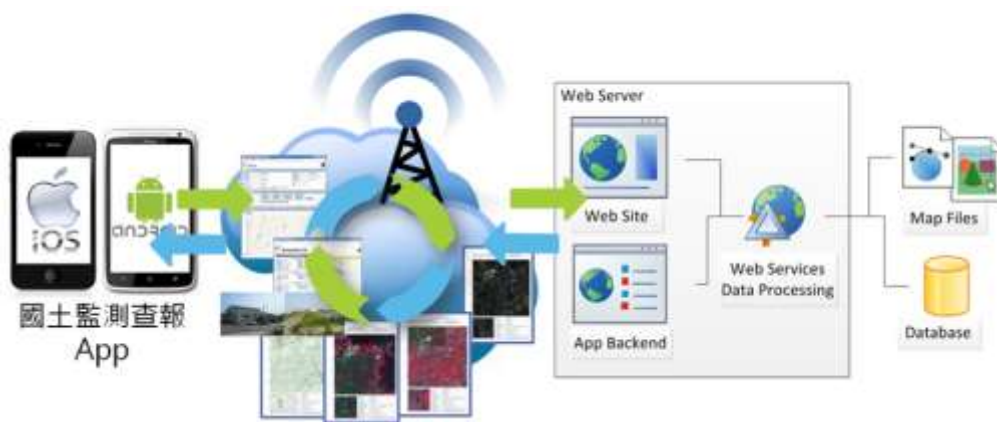
圖 2-35、App、網站伺服器及資料庫伺服器三方資料整合概念圖

為傳統作業流程提供創新的作業模式，當變遷專案成立時，直接透過推播方式傳送變異點資訊至「國土監測查報 APP」，查報人員即可線上或離線查詢目前所在位置的變異點資訊，並隨即填報現地的查證內容，以輔助快速完成查報作業。遵循 Android 與 iOS 的設計規範，分別依據手機及平板等可攜型裝置的不同尺寸之特性，量身打造對應的操作介面，以輔助查報人員快速完成查報作業，可攜式裝置、網站伺服器及資料庫伺服器三方整合傳輸的架構如圖 2-35 所示。

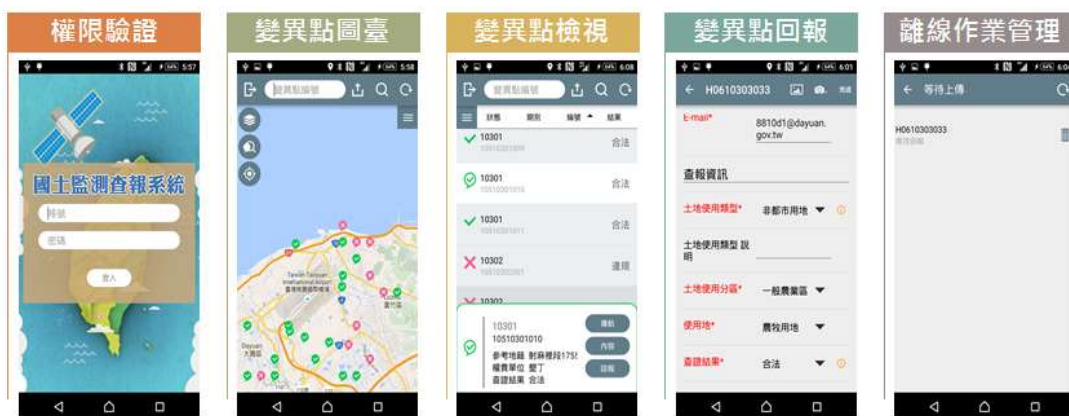
圖 2-36、國土監測查報 App 各功能介面

持續維護 APP 訊息推播及坐標、地址查詢等功能，以便利查報人員能即時的獲得變異點通報的訊息及更能了解變異點的位置。主要功能介面如圖 2-36 所示。

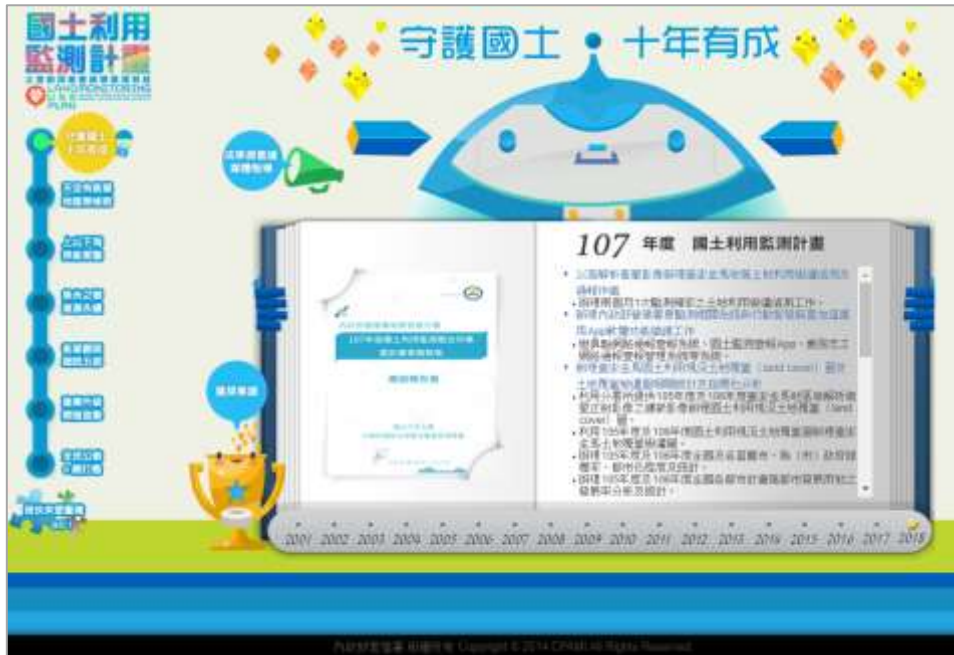
圖 2-37、營建署國土利用監測計畫—成果展示系統

營建署推動國土監測已逾 10 年，為能展現歷年監測成果，於 102 年建置成果展示系統，系統功能介面如圖 2-37 所示，藉由主題性的方式來歸納多年的計畫成果，並透過網頁、動畫、成果集等多媒體媒介來呈現歷年辦理成效。

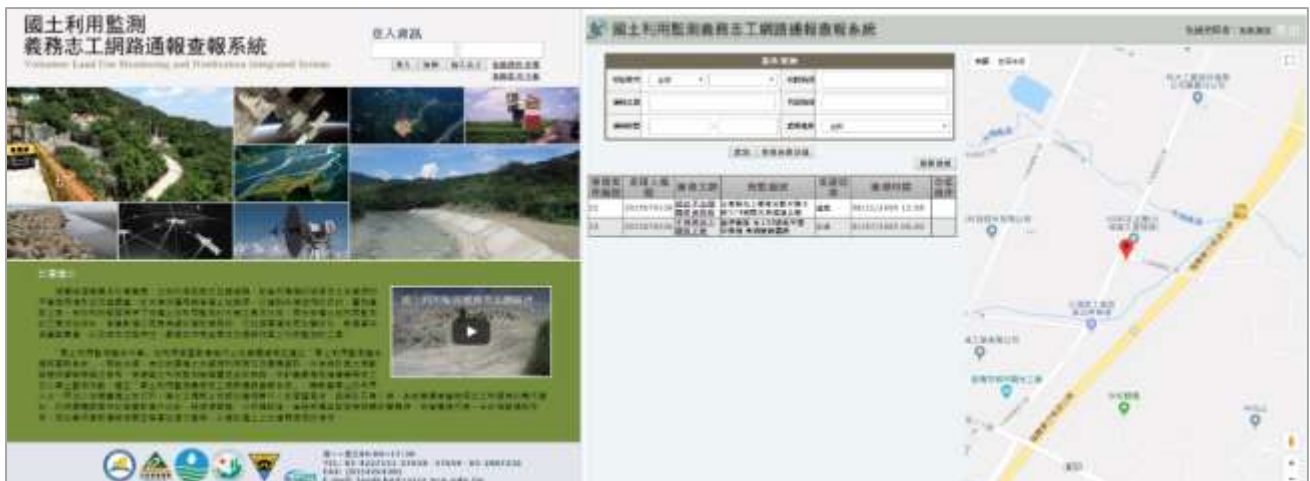
圖 2-38、義務志工網路通報查報管理系統

為能落實國土監測活動至全國民眾，透過建置義務志工通報查報網站，讓熱愛保護環境的各界人士可共同監控土地的使用情況，以減少濫墾、濫伐及濫建等危害國土之情事的發生。配合監測義工推廣活動，持續更新及維護義務志工網路通報查報管理系統，系統功能介面如圖 2-38 所示，以便讓更多有志之士能透過本系統申請擔任義工，並完成舉報疑似變異點流程，以達成全民參與監測土地資源利用之目標。

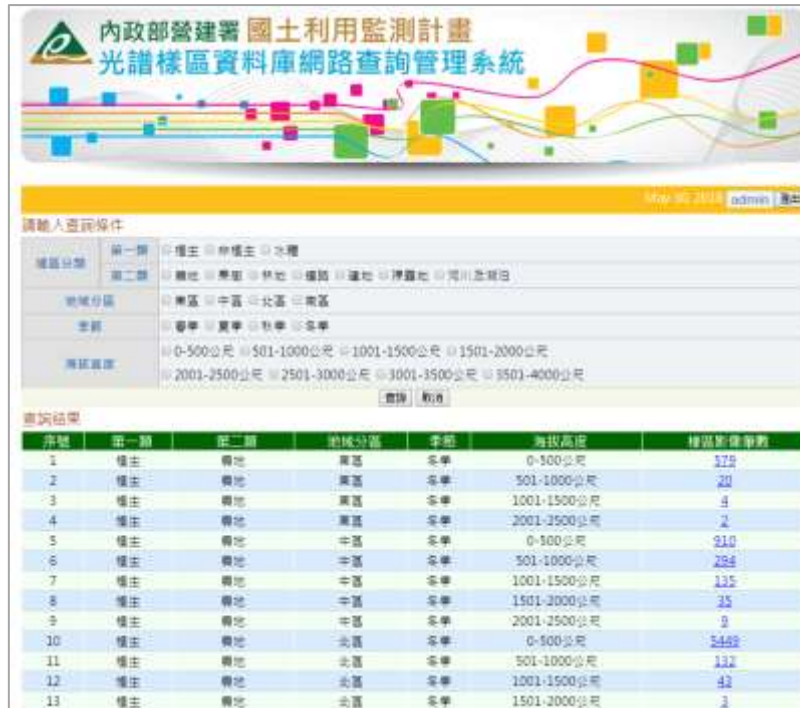
圖 2-39、光譜樣區資料庫網路查詢管理系統

為提供進行遙測影像分類時的基準資訊，選定國土監測光譜樣區，以作為訓練樣區 (training set)。光譜樣區選定之方法與流程，遵照營建署89年度所委託之計畫成果及依循遙測之基本學理，持續配合實際作業需要，維護更新光譜樣區資料庫網路查詢管理系統，系統功能介面如圖 2-39 所示。

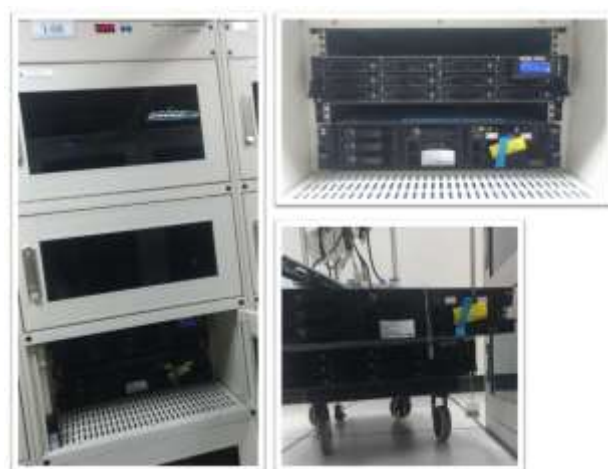
圖 2-43、北部東七機房移機後現地設備

經需求訪談會議確認，同意移機至 GSN IDC 北部機房，已於 108 年 6 月 1 日完成由 GSN IDC 中部文心機房移至北部東七機房之作業，並完成移機後各項系統功能測試，包含 GSN 主機與中大太遙中心機房之間的備援機制，並接續租借及維運相關費用至 109 年 6 月 30 日止。北部東七機房的現場設備配置如圖 2-43 所示。

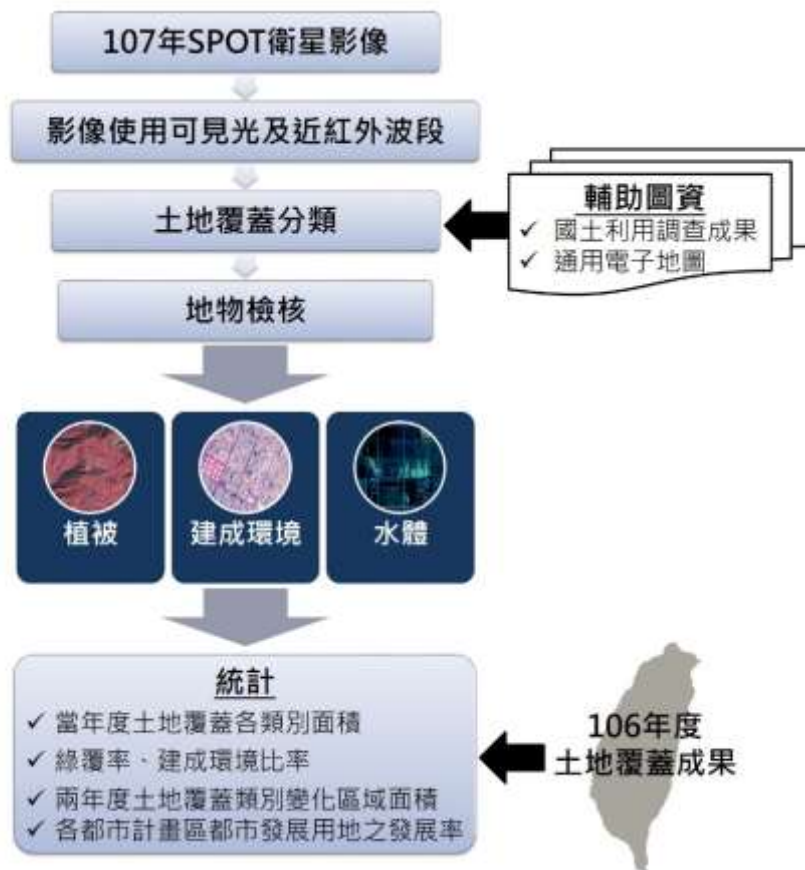
圖 2-44、土地覆蓋及土地覆蓋變遷作業流程

沿續 106 年作業模式，依內政部 107 年 5 月所公告的「我國各直轄市以及縣(市)行政區域界線圖資」為行政區界線版本，劃分各直轄市、縣(市)分析區域。土地覆蓋共分為植被、水體及建成環境等 3 類，分類過程同時參考過往的作業經驗，於衛星影像上選取符合訓練樣區之物件，水體樣本包含天然湖泊、河川行水區、埤塘、水庫蓄水範圍等區域；而植被樣本則涵蓋草地、林地、農作物等，其中農田坵塊雖因休耕期、季節變化光譜反應異於作物，但在分類上仍視為植被類別不會歸類為建成環境；最後，若不屬於前述水體及植被樣本者，如裸露地、建物、道路等，則納入建成環境樣本，前述作業流程參見圖 2-44。

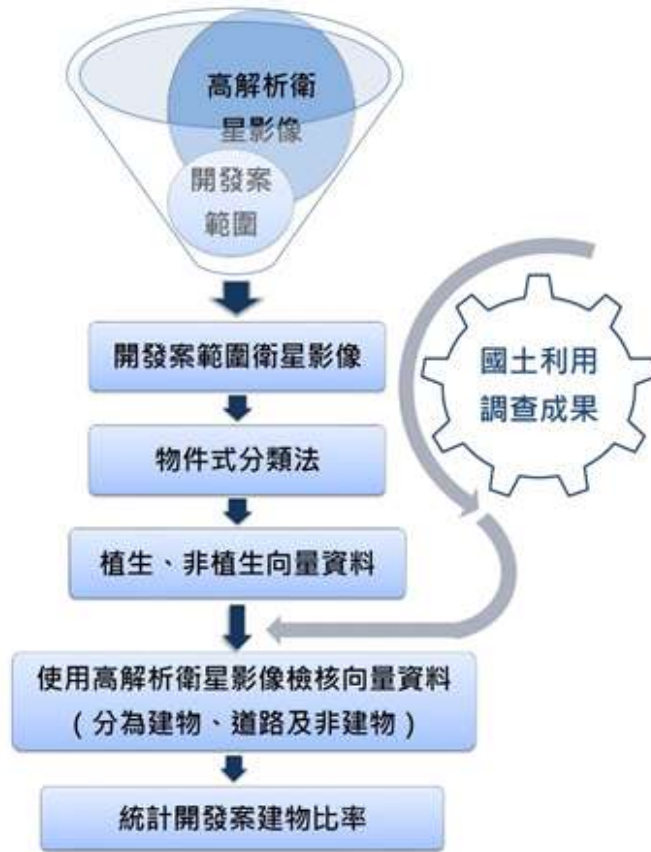
圖 2-55、非都市土地核准開發許可案作業說明

以全臺非都市土地核准開發許可案為範圍，就各開發計畫範圍進行開闢面積及比例進行統計分析。首先以衛星影像判釋與分類作業，統計分析各開發許可案的開發情形，衛星影像的分類樣態設定為建物、非建物（包含植生、水體、裸露地）及道路共 3 類，接著統計對各類別的面積數據，最後依營建署提供的公式，計算得之開發案的建物比率，開發許可案開闢利用分析流程如圖 2-55 所示。

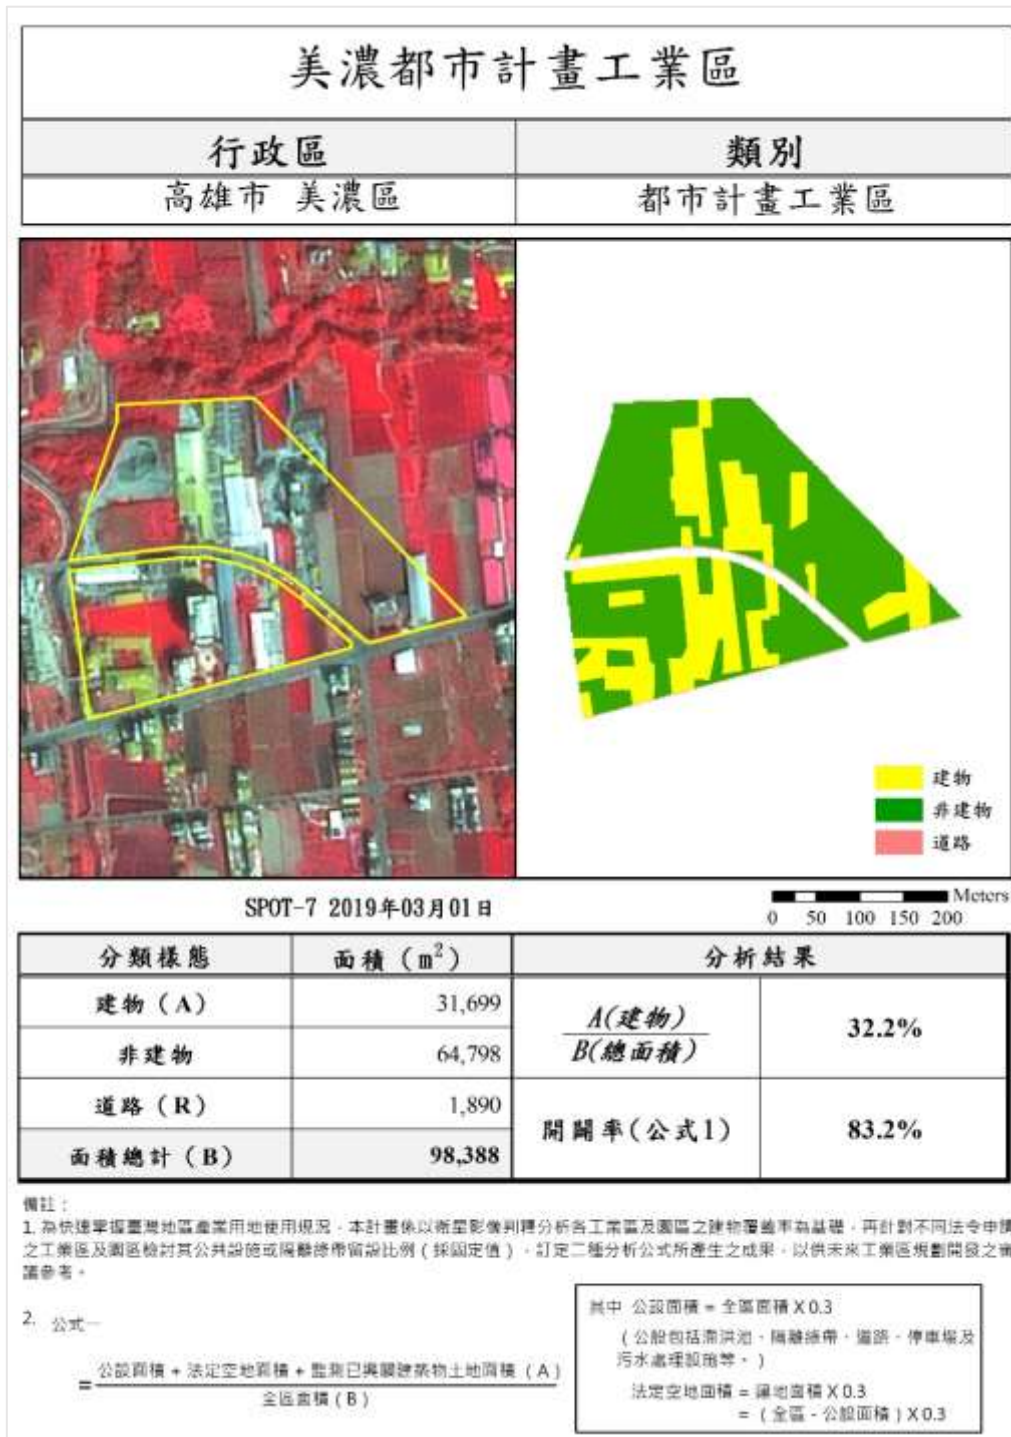
圖 2-58、土地開闢利用分析成果—美濃都市計畫工業區

配合營建署需求，優先分析臺中市、桃園市、彰化縣、臺南市、高雄市。共完成辦理 458 案開闢分析，以「美濃都市計畫工業區」為例，土地開闢利用分析成果如圖 2-58 所示，其基地範圍衛星影像如圖 2-59，各既有工業區及園區的地範圍衛星影像圖與分析成果請參照附錄 7。

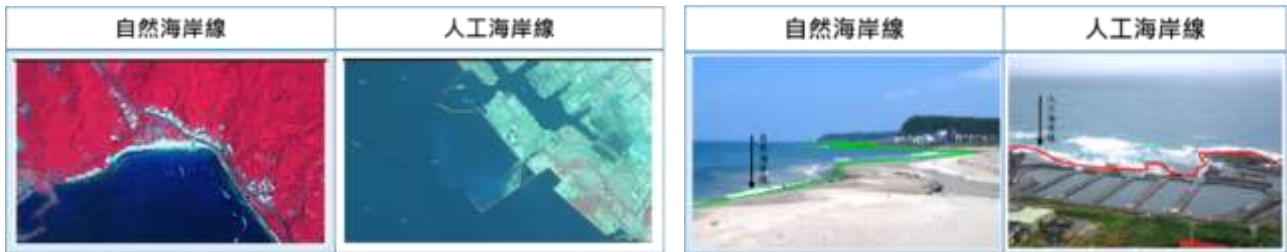
圖 2-61、海岸線衛星影像與現地照片數化範例

- (1) 海岸線數化分成自然與人工海岸線 2 類，數化範例如圖 2-61 所示。
- (2) 地圖比例尺定為 1:5,000 進行數化。
- (3) 數化海岸線係以前期數化之海岸線為基準線，若無變化則不更動數據。
- (4) 河口與海港以從海上看陸地為原則。
- (5) 缺口處以直線接合。
- (6) 海岸公路所在區位向海一側如有人工設施(例如護堤、消波塊、堤防等)，則判定為人工海岸線。
- (7) 離岸堤依沙養成的情況，以直線數化。

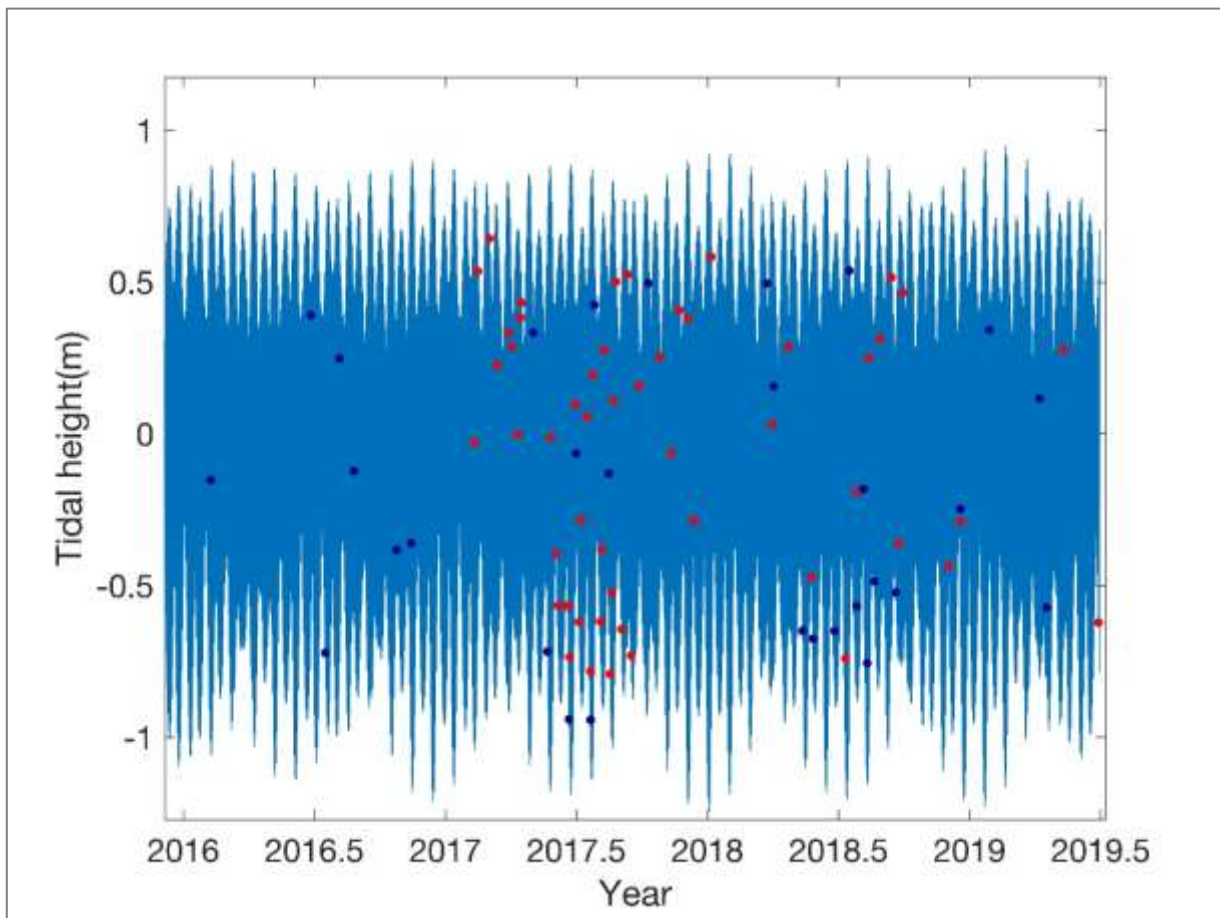
圖 2-64、影像潮位分佈圖 (以釣魚台為例)

最後再透過 DTU10 計算目標區的平均高潮位，利用該潮位所對應之 DEM_{sat} 等高線劃設平均高潮線，並編修人工海岸線等已知線段。

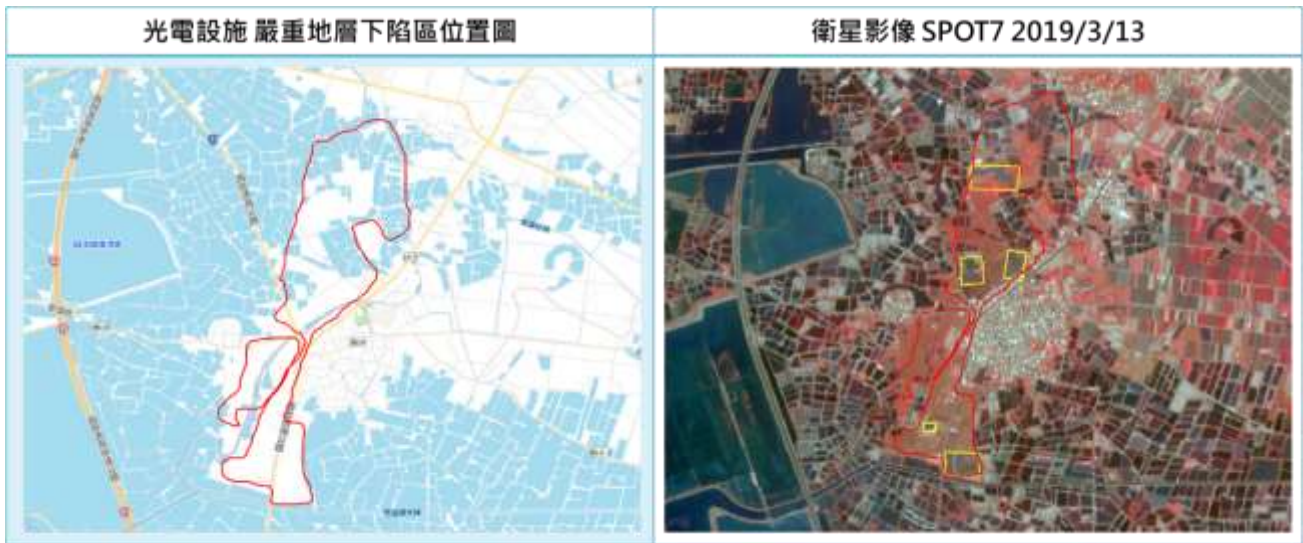
圖 2-69、光電設施於嚴重地層下陷區分析結果

公頃，潛量 82.5MW，分析成果請參照圖 2-69，可自衛星影像中發現光電設施，如影像中的黃框區域，更細部的區域放大圖如圖 2-70 所示。

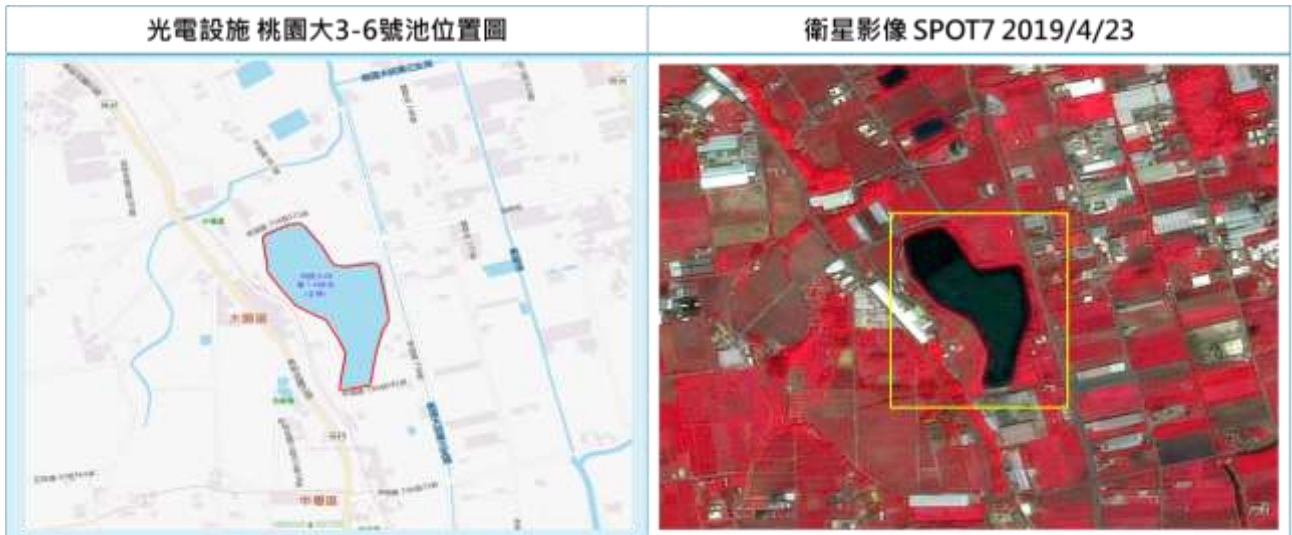
圖 2-73、光電設施於埤塘、圳路分析結果

設置範圍位於「桃園市蘆竹區中興段 770 號（桃園大 3-6 號池）」，此區域的光電設施於 107 年 10 月 8 日取得設備登記，面積共 4.2 公頃，容量 1.85MW，分析成果請參照，可自衛星影像中發現光電設施，如圖 2-73 影像中的黃框區域。

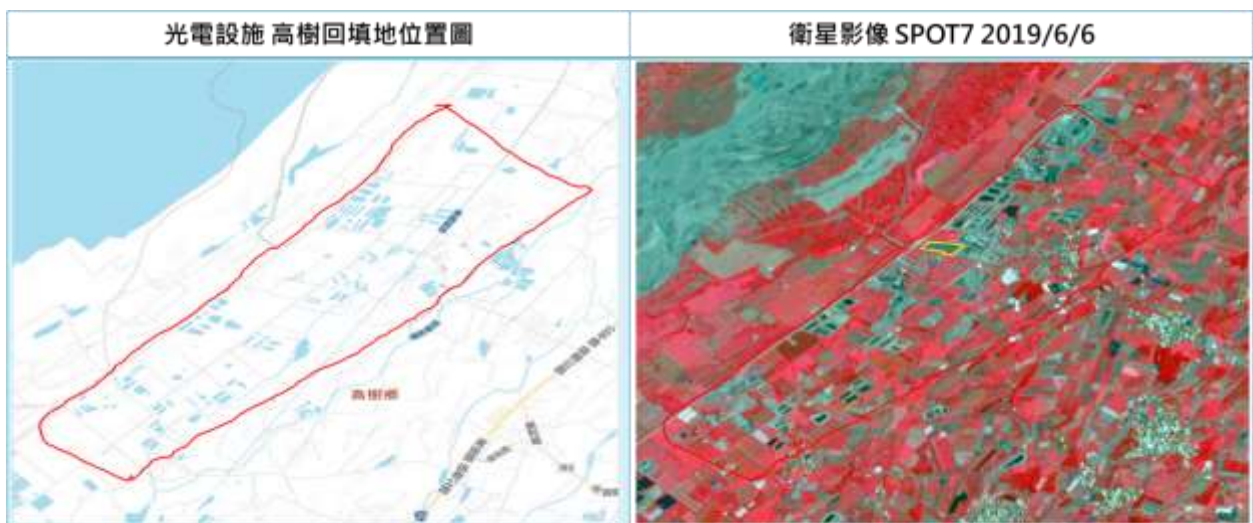
圖 2-74、光電設施於高樹回填地分析結果

屏東縣政府為了恢復高樹鄉盜採砂石土地原貌，提出砂石地結合太陽光電示範計畫，已於 107 年 4 月完成 1.1MW 容量併聯，面積共 37 公頃，容量 40MW，分析成果請參照，可自衛星影像中發現光電設施，如圖 2-74 影像中的黃框區域。

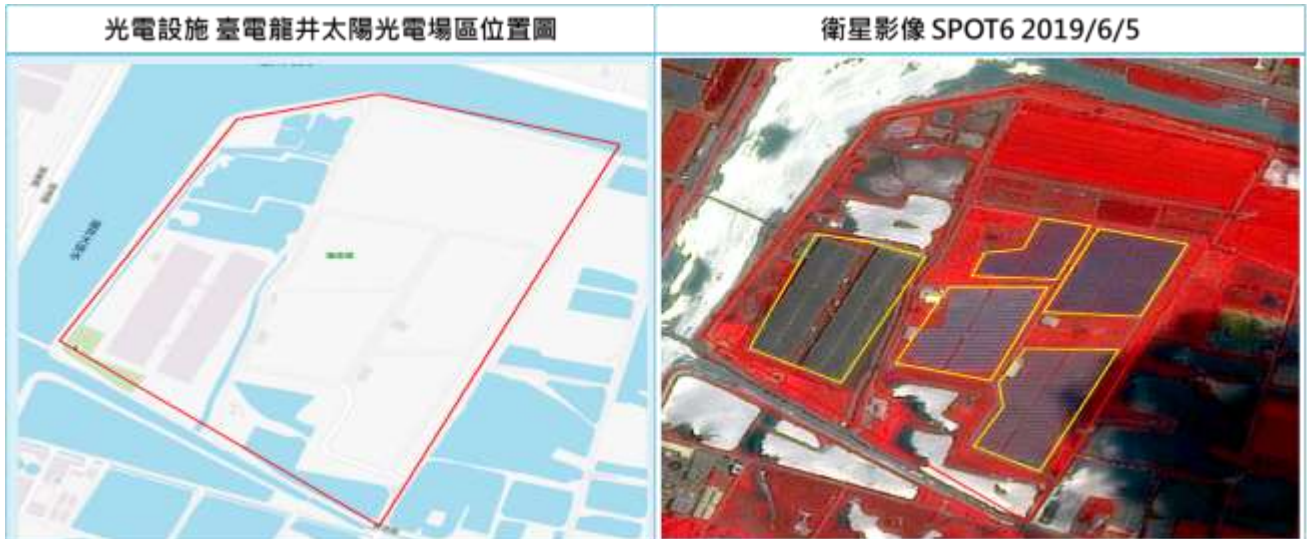
圖 2-75、光電設施於臺電龍井太陽光電場分析結果

龍井太陽光電場區是全國最大的地面型太陽光電系統，佔地面積 12.79 公頃，約是 3 個棒球場的大小，裝置容量 6,486 瓩，每年約可供應 2,290 戶家庭的用電。可自衛星影像中發現光電設施，如圖 2-75 影像中的黃框區域。

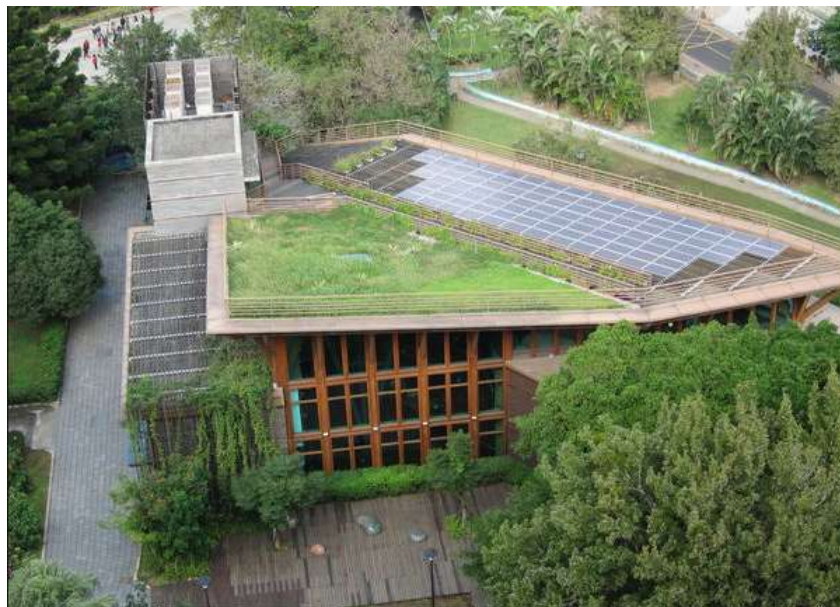
圖 2-76、臺北市立圖書館北投分館-光電設施現場照片

透過屋頂設置太陽光電板 (如圖 2-76)，可提供全館用電，同時配合植栽控制氣流和開窗通風，於春、秋兩季能有效減少空調耗電。分析成果請參照圖 2-77，並無法從影像中判釋光電設施範圍。

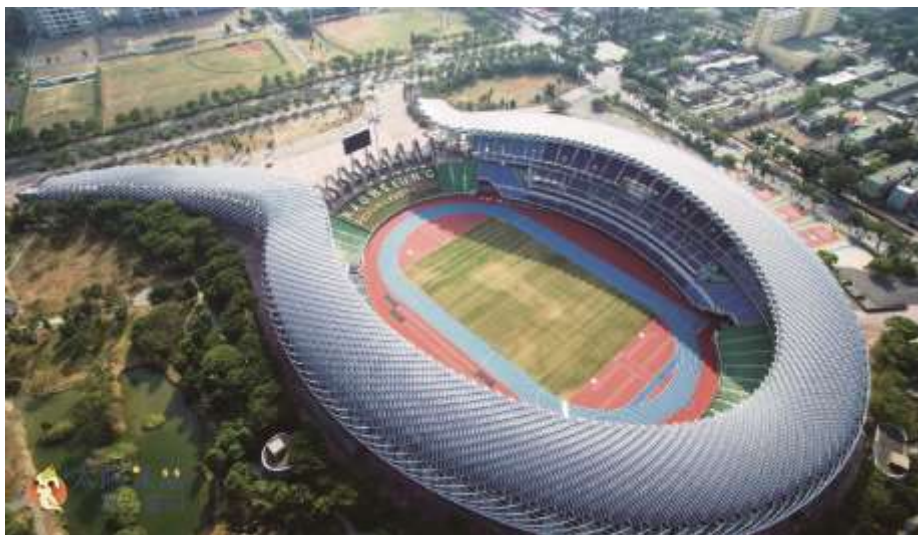
圖 2-78、高雄世運會主場館-光電設施現場照片

為配合「永續公共工程—節能減碳政策白皮書」政策，於設計時便揚棄傳統的建築鋼板或水泥板，以發揮南部日照長的特點，裝置玻璃壓縮的太陽能板。屋頂以 8,800 片太陽光電板組成，外型亮眼，如圖 2-78，其發電總裝置容量約為 1,037 瓩 (kW)，每年發電量達 114 萬度，其電力可供場館用電，在非賽事期間也能回售多餘電力給台電公司。分析成果請參照圖 2-79，並無法從影像中判釋光電設施範圍。

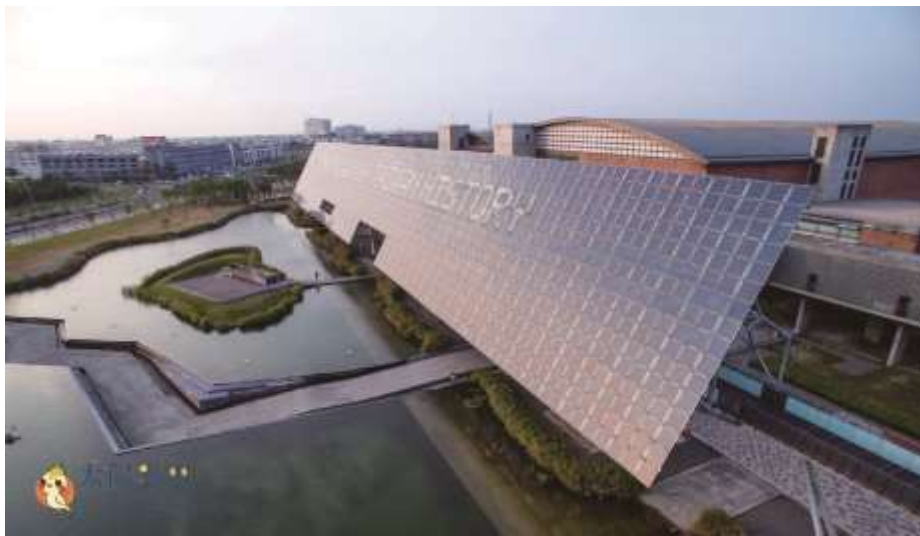
圖 2-80、國立臺灣歷史博物館-光電設施現場照片

設置範圍位於「臺南市安南區」，佔地 20 公頃，在館體南側設立了光電雲牆，由 1,350 片光電面板加 405 片玻璃板組成，1,350 片的太陽光電板，如圖 2-80 所示，發電容量有 195 瓩 (kW)，每年可發出 17 萬度電。分析成果請參照圖 2-81，並無法從影像中判釋光電設施範圍。

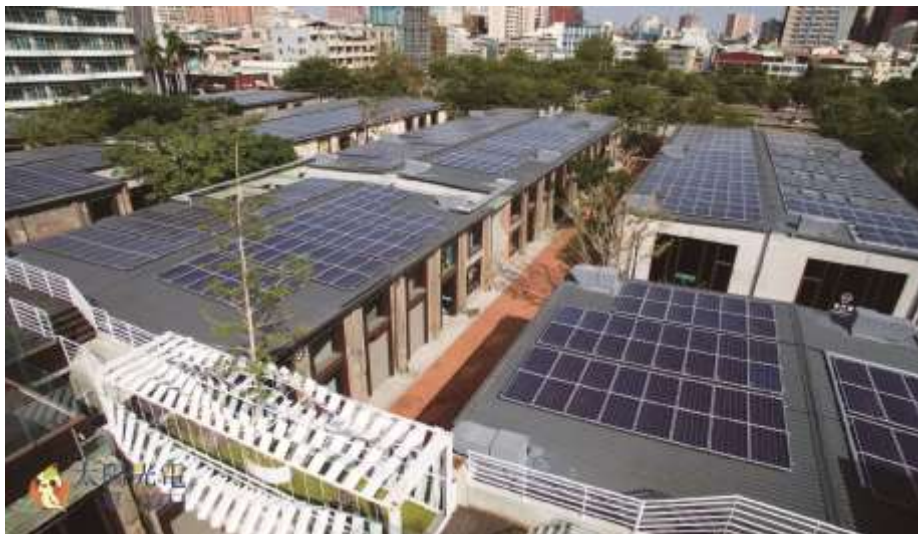
圖 2-82、駁二藝術特區-光電設施現場照片

設置範圍位於「高雄市鹽埕區」，於屋頂裝設太陽能發電裝置 (圖 2-82)，設置容量為 499 瓩。分析成果請參照圖 2-83，並無法從影像中判釋光電設施範圍。

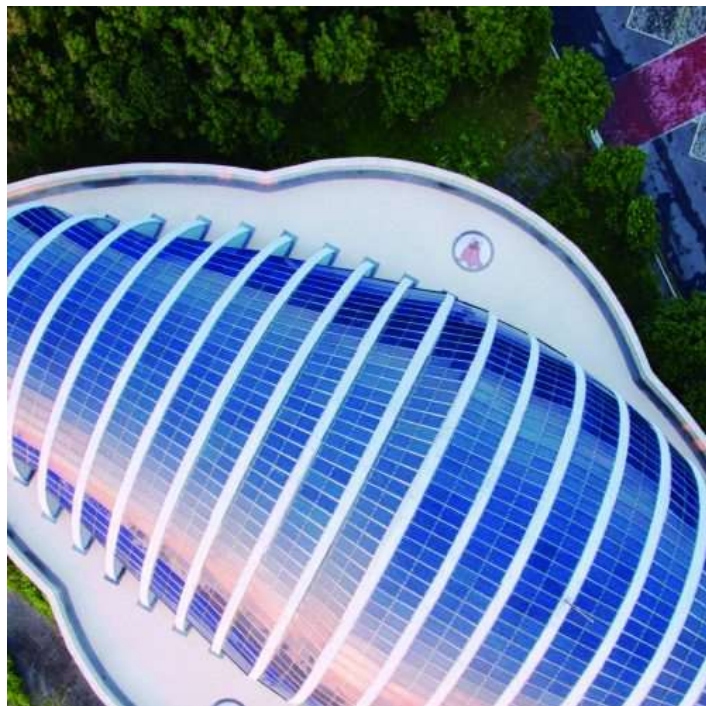
圖 2-84、國立海洋生物博物館-光電設施現場照片

國立海洋生物博物館於濱海管理站位於展館與後灣沙灘之間，外表以太陽光電與建築結合應用的方式，覆蓋太陽光電板，如圖 2-84，可提供 104 瓩 (kW) 的發電量，每年預估發電 9.4 萬度，大約減少 50.92 公噸的二氧化碳排放量。分析成果請參照圖 2-85，並無法從影像中判釋光電設施範圍。

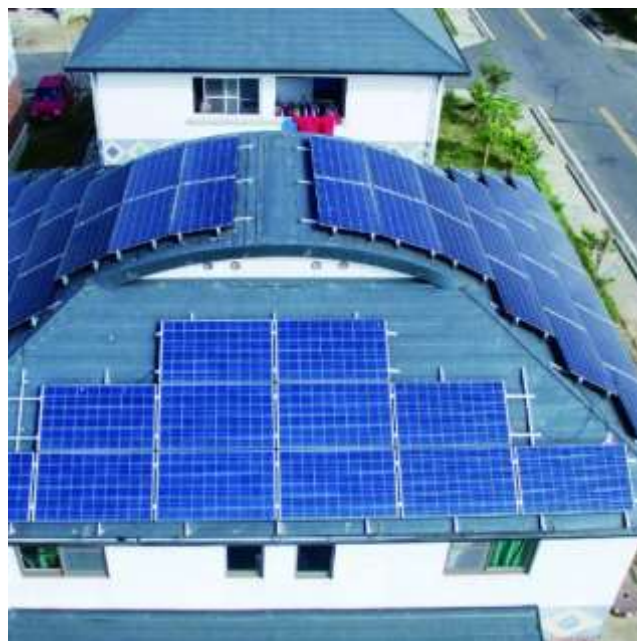
圖 2-86、嘉義縣逐鹿社區-光電設施現場照片

嘉義縣「逐鹿社區」是莫拉克風災後重建的永久屋聚落，位置就在阿里山公路觸口路段。逐鹿社區目前有五十九戶安裝太陽能設備，設置量為 263.16 瓩，每天發電量 1083 度，以一般家庭每天使用 10 度估算，可供給 108 個家庭使用，一年可減少 521 公噸二氧化碳排放。分析成果請參照下圖，並無法從影像中判釋光電設施範圍。

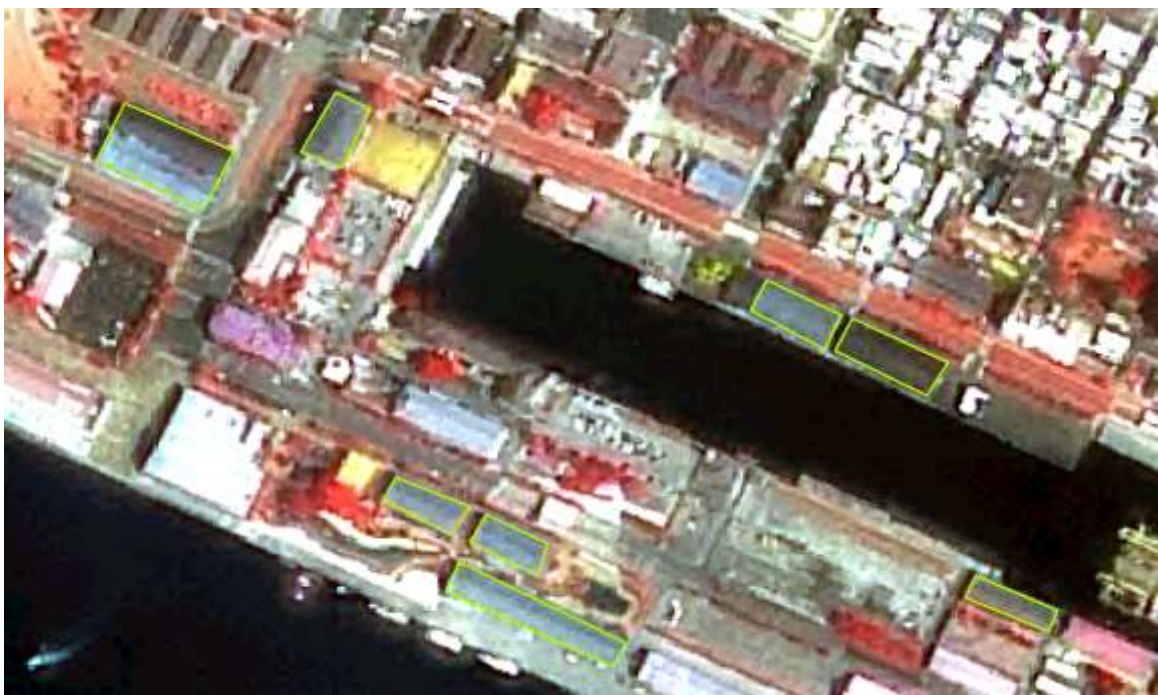
圖 2-88、無光電設施的屋頂影像

運用物件導向結合人工檢核方式，對目標區的光電板進行判釋，最小判釋面積為 20.25 平方公尺 (3*3 像元)。由於屋頂型設置於中央公有屋頂、工廠屋頂、農業設施等既有建物屋頂上，加上本案是使用 1.5 公尺解析度衛星影像進行判釋，無法從影像紋理上區分光電設施與一般屋頂之差異性，如圖 2-88 綠色範圍內，該圖與上述具有光電設施之屋頂，在光譜及紋理上均相同。而地面型在則是設置於鹽業用地、嚴重地層下陷區域、水域空間、掩埋場等各區位範圍，這些區位多半為裸露地或是水體上新增光電設施，故在影像上較容易區分。

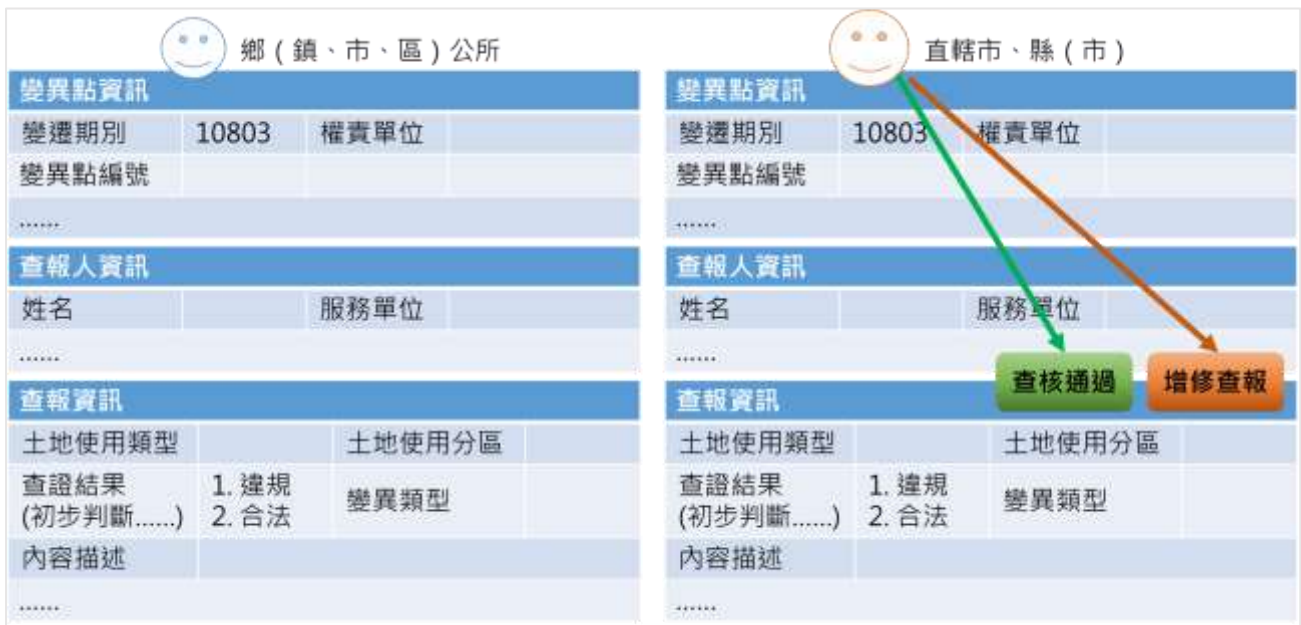
圖 2-90、變異點查報 / 查核填報表單示意圖

變異點查報 / 查核填報表單之介面畫面設計，規劃如圖 2-90、圖 2-91 所示，變異點查報一經直轄市、縣（市）主管機關查核後，鄉（鎮、市、區）公所則無權再修正查報內容，後續查報內容的調整則須由直轄市、縣（市）主管機關填寫，而變異點的查報與查核歷程會被詳實紀錄備查。

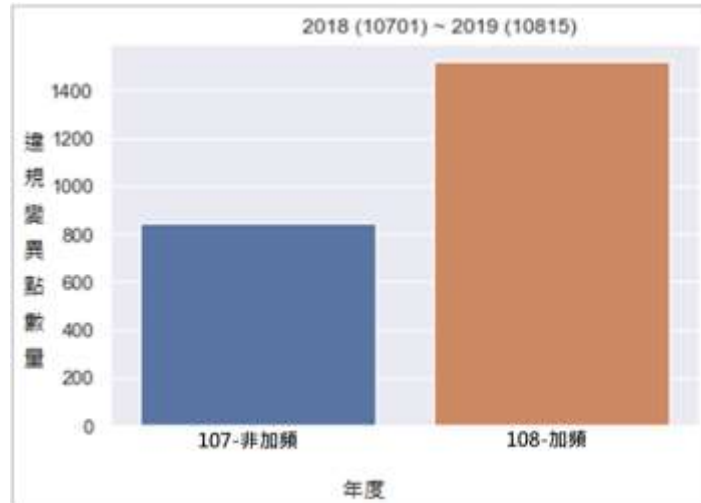
圖 2-96、不同通報頻率 (年度) 違規變異點統計

107 年度監測頻率為每 2 月 1 次，簡稱為「107 年非加頻」，而 108 年度監測頻率為每月 1 次，簡稱為「108 年加頻」，分別比較此兩個年度的變異點數、變異點面積及各縣市回報，作為山坡地加頻通報成效分析結果，經分析發現，加頻通報並不會影響查報人員回報效率，但透過查報人員增加現地檢查的頻率，發現更多違規變異點；此外，加頻通報發現的違規變異點的面積通常比非加頻的違規面積更小，表示加頻通報能夠能夠提早發現違規變異，即可在違規情事擴大之前立刻制止，能夠減少違規者對土地的破壞程度，也更易於復原土地。分析細節如下說明。

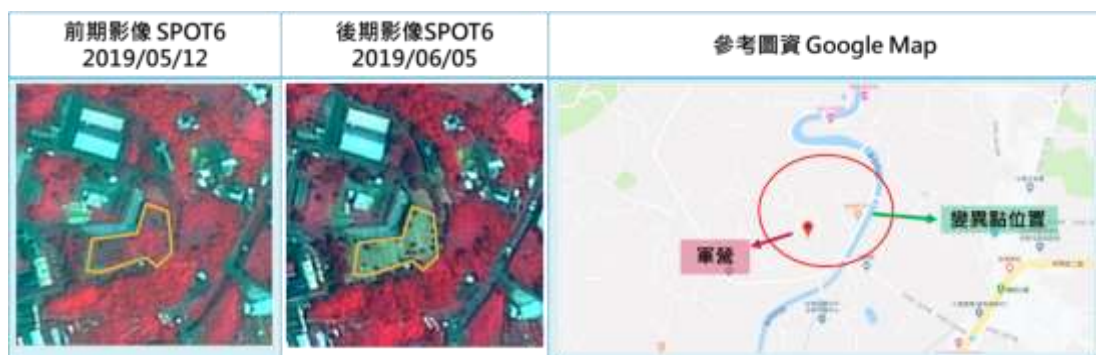
圖 2-105、變異點位於軍事設施內範例

經查詢 106 年至 108 年 10 月底變異點為與軍事設施相關者，共有 60 件，僅 9 件為違規，但細閱此 9 筆違規內容，無法確定是否確屬違規，請參照表 2-50，因此，考量軍事用地的違規情事微乎其微，通常軍事用地會無法進入，故做成以下建議：

判釋模式調整建議 2：若經查相關圖資顯示變異點位於軍事設施內（如圖 2-105），則不予通報。

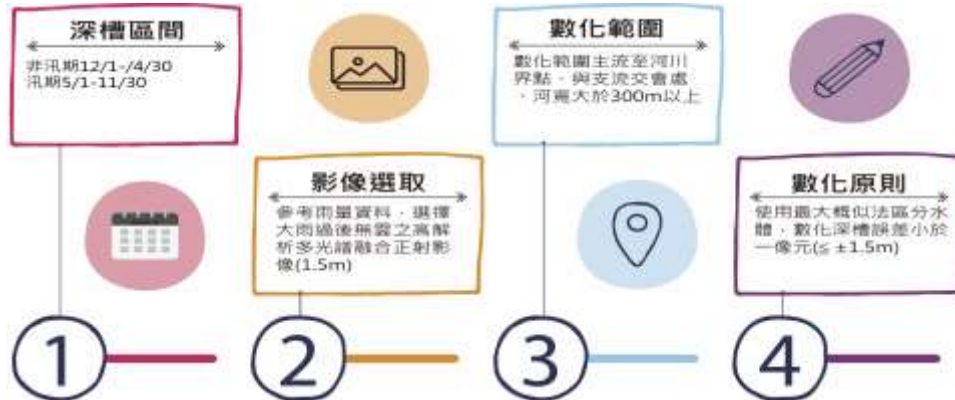
圖 2-108、深槽判釋流程

果，作可供河川流域治理規劃之參考。依據往年建置經驗，歸納出河川深槽之建置原則，如圖 2-108 所示，以雨量資料作為影像選取的參考點，經圈選水體訓練樣本及數化作業，而完成影像分類即取得深槽結果。以中港溪 108 年的非汛期及汛期深槽成果作為範例，如圖 2-109 所示。

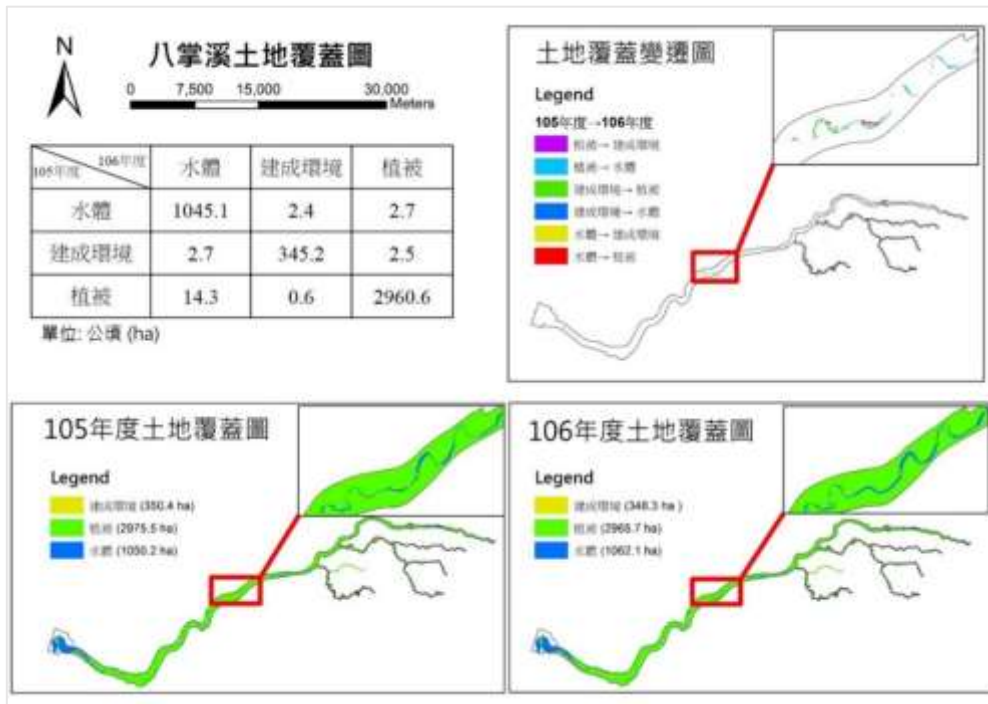
圖 2-113、河川區域的植生變化分析成果範例

分析 105 和 106 年 26 條中央管河川的土地覆蓋分類成果與兩個年度的變遷，土地覆蓋圖共分為植被、水體及建成環境等 3 類，分析成果以八掌溪為範例，如圖 2-113 所示。
