內政部營建署城鄉發展分署
108 年度國土利用監測整合作業委託專業服務案
總結報告書
(修訂版)

國立中央大學

中華民國 109 年 1 月

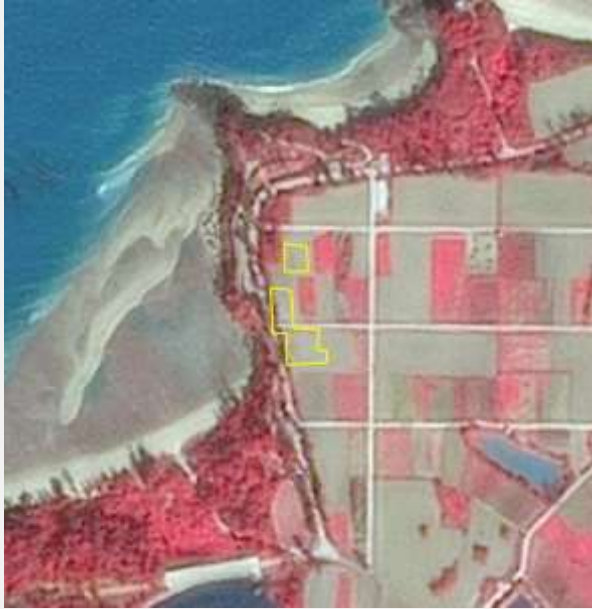
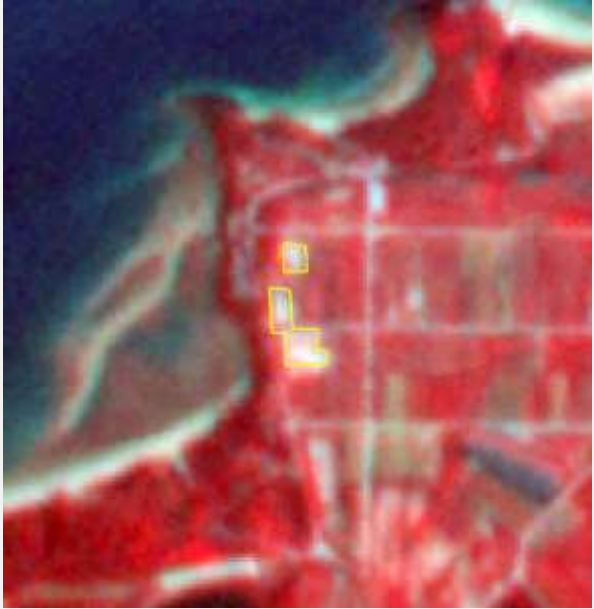
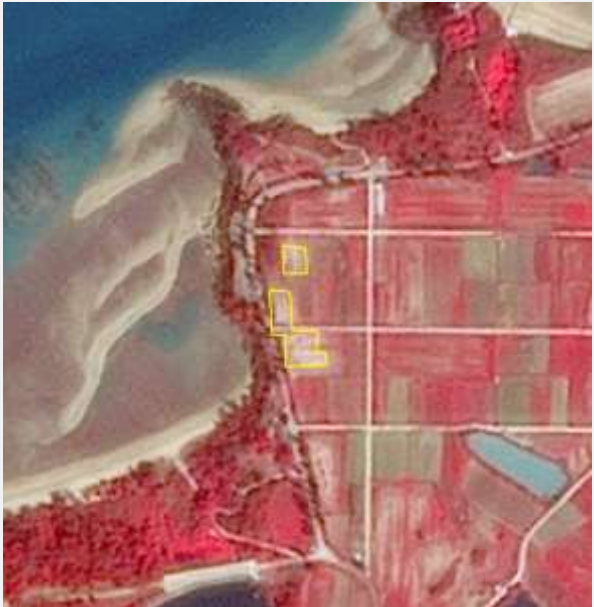
表 2-61、解析度 3-5 公尺衛星資料試做成果—金門縣烈嶼鄉

行政區：金門縣烈嶼鄉	
變異類型：裸露地→裸露地（季節農作）	
前期影像: SPOT6- 2018/12/17	後期影像: PlanetScope -2019/03/16

後期影像: SPOT6- 2019/03/12

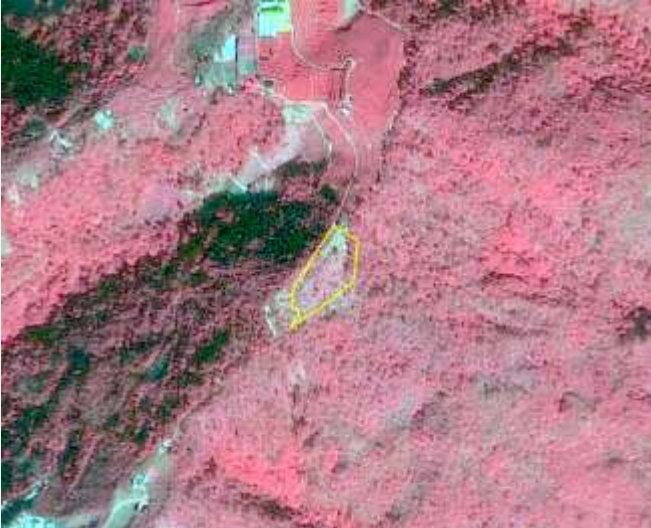
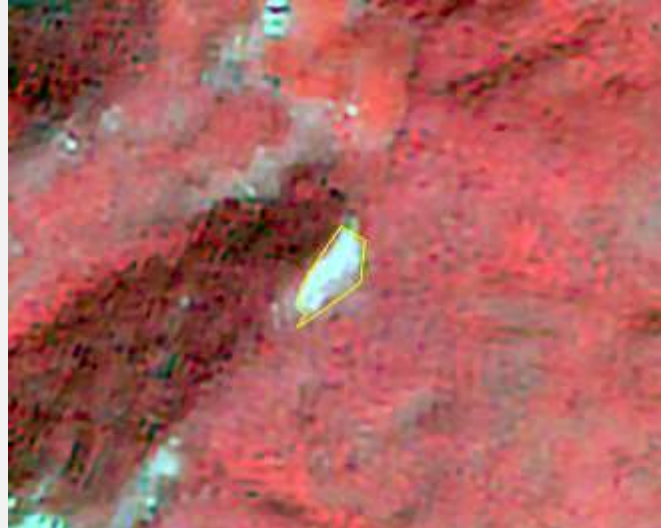
表 2-66、解析度 3-5 公尺衛星資料試做成果—南投縣仁愛鄉

行政區：南投縣仁愛鄉	
變異類型：植生→裸露地（整地）	
前期影像：SPOT6- 2018/12/19	後期影像：福衛五號 -2019/02/15

後期影像：SPOT7- 2019/03/01
