內政部營建署城鄉發展分署
109 年度國土利用監測整合作業委託專業服務案
總結報告書
(修正版)

國立中央大學
中華民國航空測量及遙感探測學會

中華民國 110 年 1 月

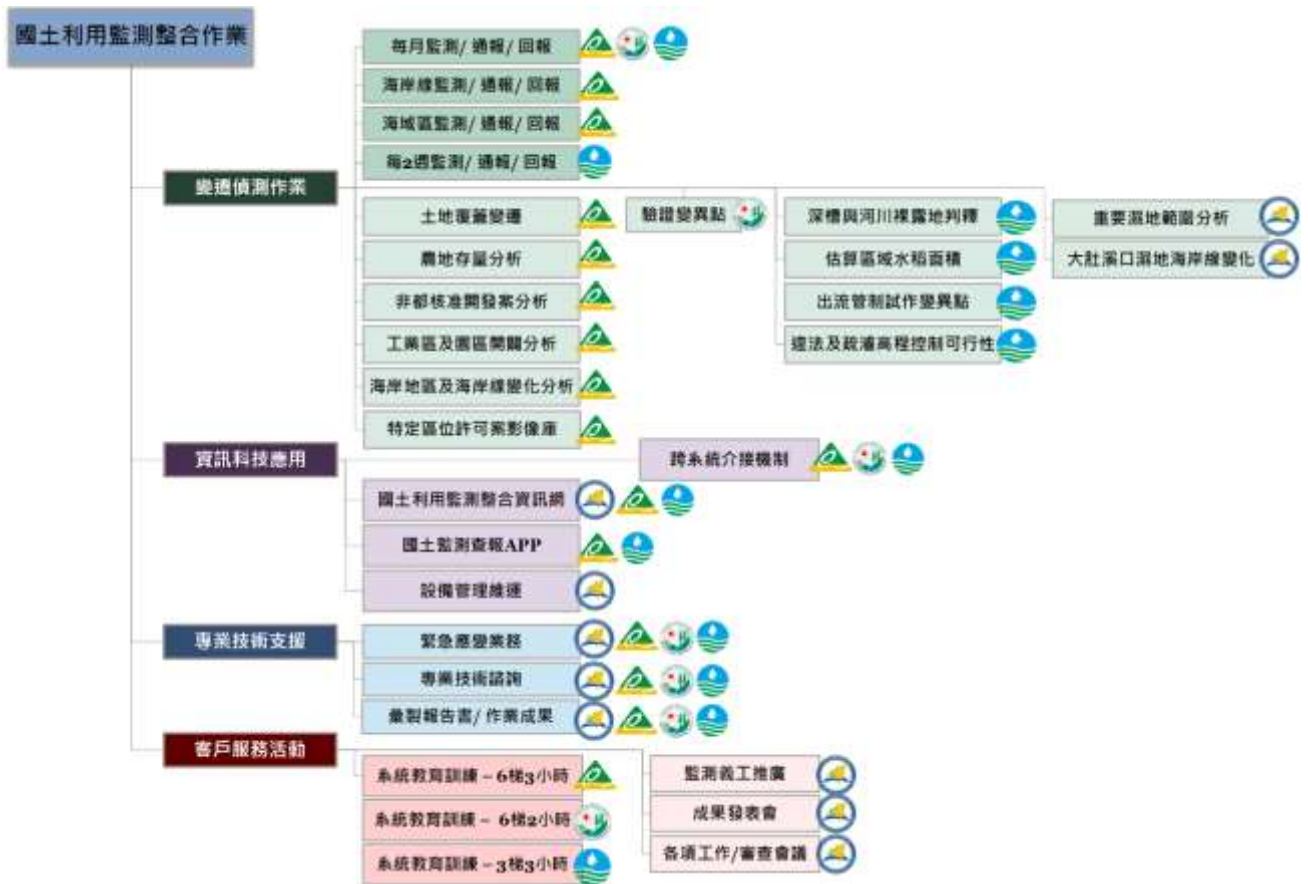
圖 1-1、計畫架構

以臺澎金馬地區為監測範圍，定期通報變異點資訊至各配合單位，以進行現地查報與稽核結果，並追蹤後續處理情形；同時，因應水保局、水利署、營建署及分署（含所屬單位）不同的監測需求，辦理各項監測加值應用項目，以確實提供土地、山坡地、河川及海域等動態變遷資訊，輔助各機關國土規劃發展及管理策略，達成國土永續發展之目標，整體計畫架構如圖 1-1 所示。

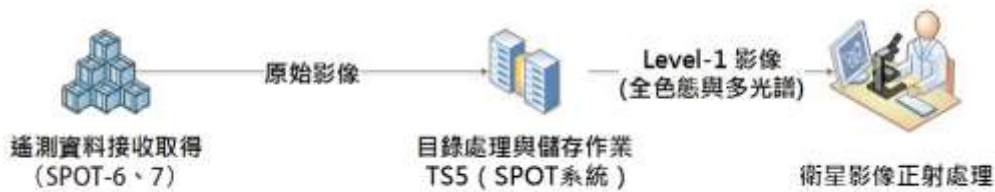
圖 2-3、衛星影像接收流程

圖 2-3 為本案衛星影像接收程序，衛星接收的資料需經目錄處理與儲存系統以產生目錄，接著再產生 Level-1A 產品，分別匯入 1A 全色態與多光譜影像資料至系統中進行精密幾何改正作業，即可得到正射後的衛星影像 Level-3，SPOT-6、7 各等級產品的幾何處理等級定義，如表 2-1 所示。

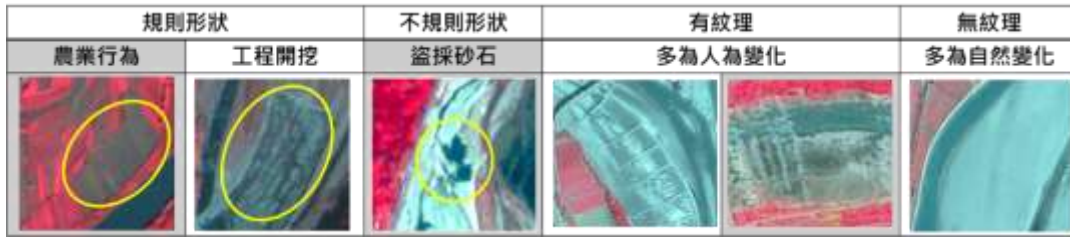
圖 2-7、變異點的形狀與紋理特徵

不同的土地使用行為會改變變異區域的形狀，主要可分為規則和不規則的形狀變化。一般而言，農、漁業的例行性工作，例如，翻耕、種植、採收、放水、整地等，變化會在既有的固定範圍中發生，且周遭鄰近區域也會有大規模相同變化；而工程開挖的區域因為有工程界址的關係，在形狀變化會顯得較為方正且近似矩形，前述皆屬規則的形狀變化。盜採砂石的行為反應在衛星影像，常以挖採點為中心呈現放射狀的不規則變化；而違規傾倒廢棄物、土往往會形成高低起伏或大小不一的不規則形狀，以圖 2-7 所示。

同一類別的地表物在影像上所顯現出來的像元排列，稱為紋理，紋理的組成多有一定的規則，如地表物形狀、圖樣及排列方向等，又稱為紋理資訊。紋理資訊可作為影像光譜特性之外的輔助資訊，尤其當區域內的光譜變化不夠強烈時，則可運用紋理特徵來輔助判釋。例如，於河床中進行砂石開採，開採前的地表覆蓋為潮濕的裸露地，其光譜顏色為深灰色；而挖採後僅變為河床內較深的凹陷，光譜顏色上變化並不大；因此，相較於其他光譜類別變化所造成的強烈光譜差異，河床上因盜採砂石變異而造成的光譜顏色差異相對較低，此時則需要依靠紋理來輔助判釋，如圖 2-7 所示。

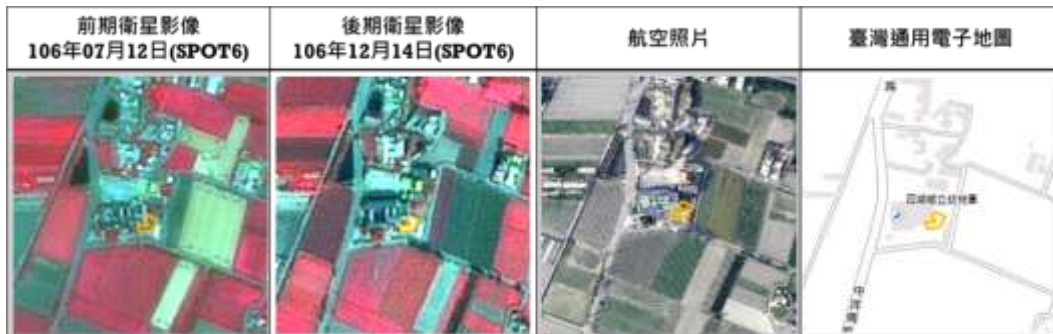
圖 2-10、不通報範例—教育設施內新增建物

(三) 不納入通報：教育設施內新增建物

變異點是否納入通報作業的取決準則，分別以圖 2-8 至圖 2-10 的判釋案例為說明。

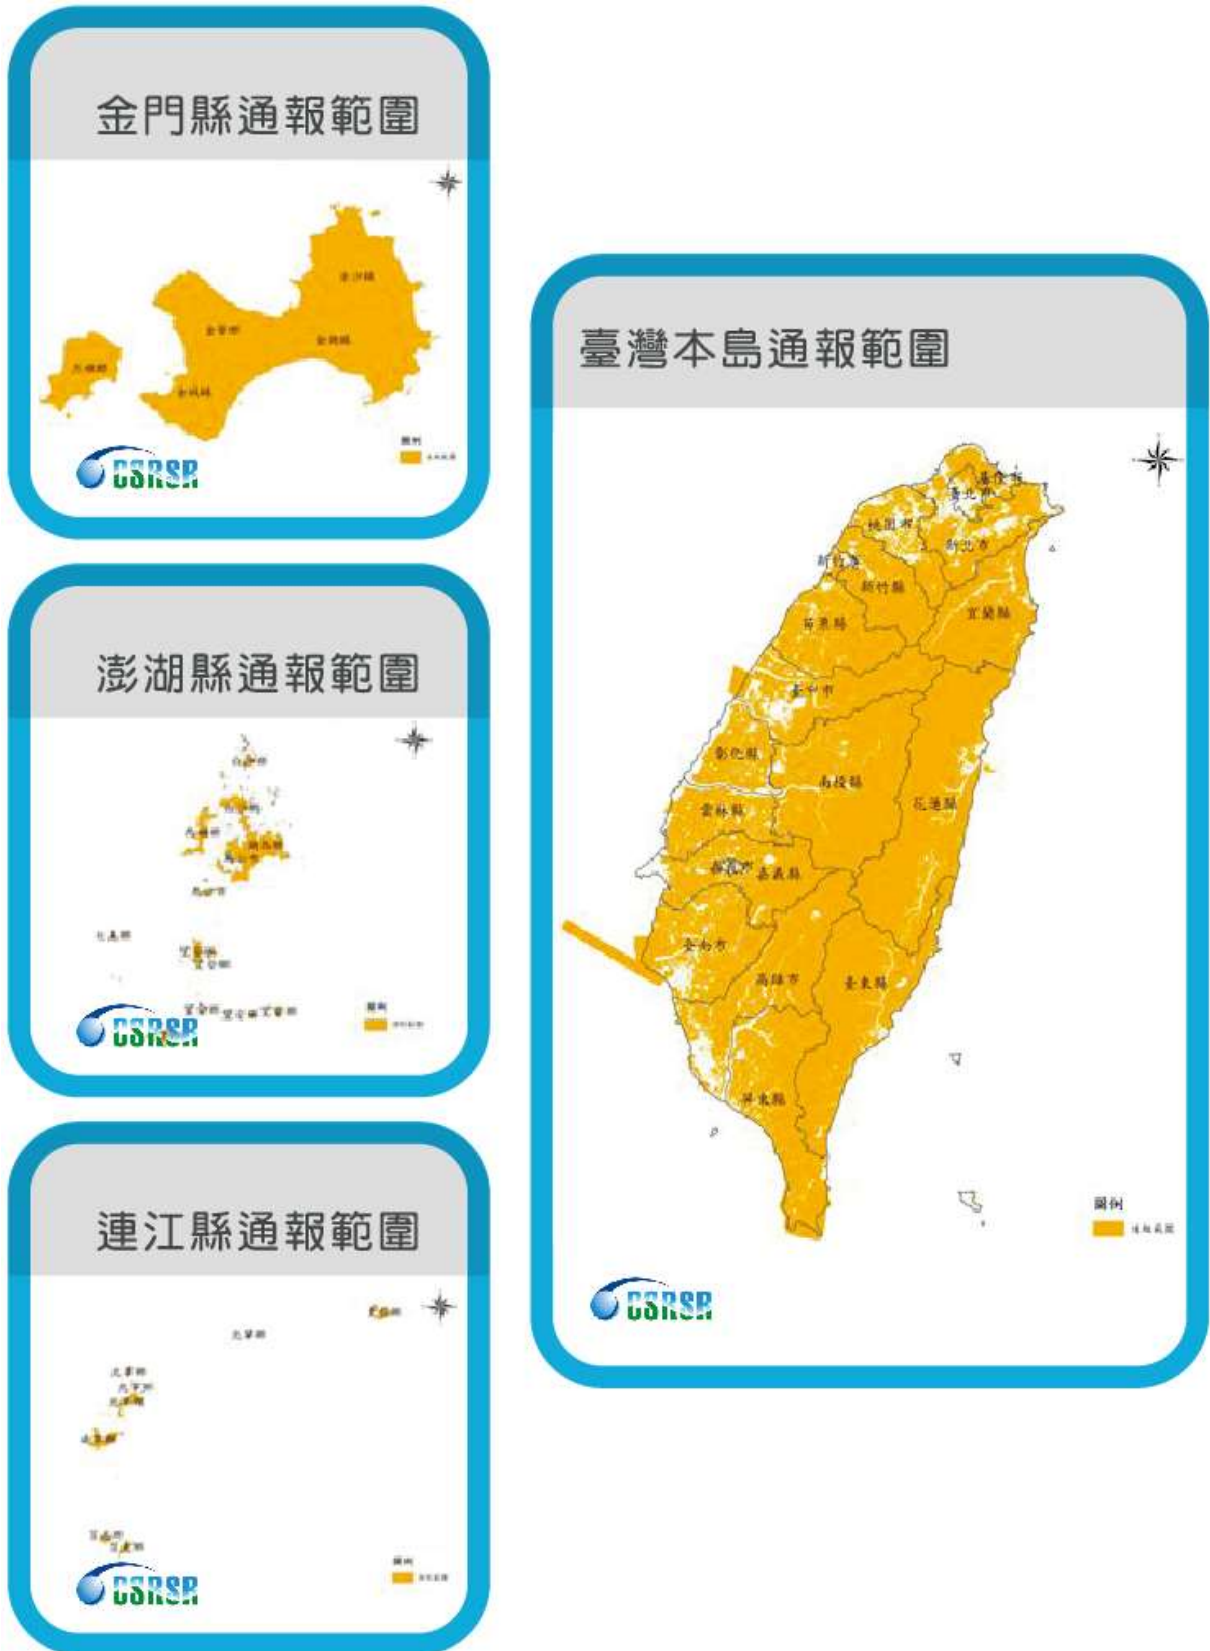
圖 2-11、營建署及分署通報範圍

營建署及分署的監測類型包含「全國區域」、「非都核准開發」及「土石採取」等，監測範圍如圖 2-11 所示，各權管機關對應的監測及通報範圍請參照表 2-3。

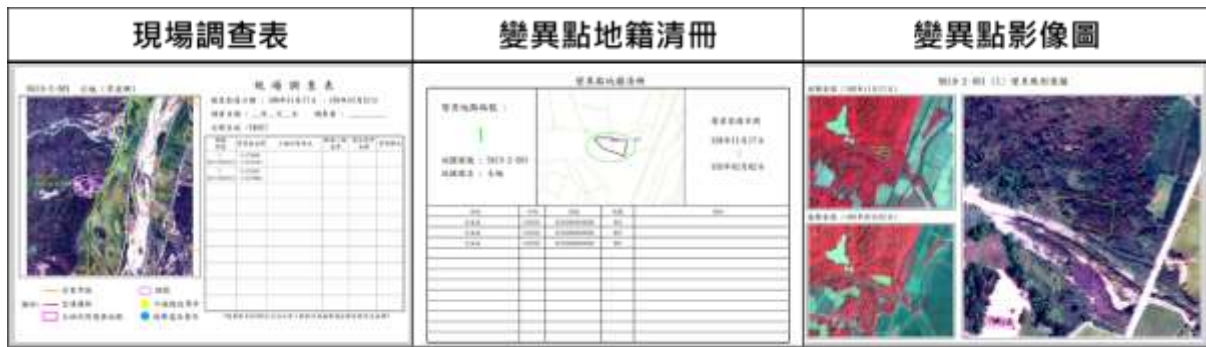
圖 2-14、水保局通報圖資範例

於每期通報作業前，提供以五千分之一圖幅範圍的通報圖資，包含現場調查表、變異點影像圖及地籍清冊，配合第 1 次工作會議之決議，調整原地籍清冊，刪除原地目資訊，並將大、小段連名，已於 10903 期正式啟用新格式，如圖 2-14 所示，前述通報圖資及每期變遷成果報表將於通報日前 3-5 天前，以介接機制方式發送至水保局「山坡地管理資訊系統」，另配合衛星影像需求，於辦竣介接作業後，以公文通報水保局且一併提送當期疑似違規變異點圖資及使用的衛星影像。

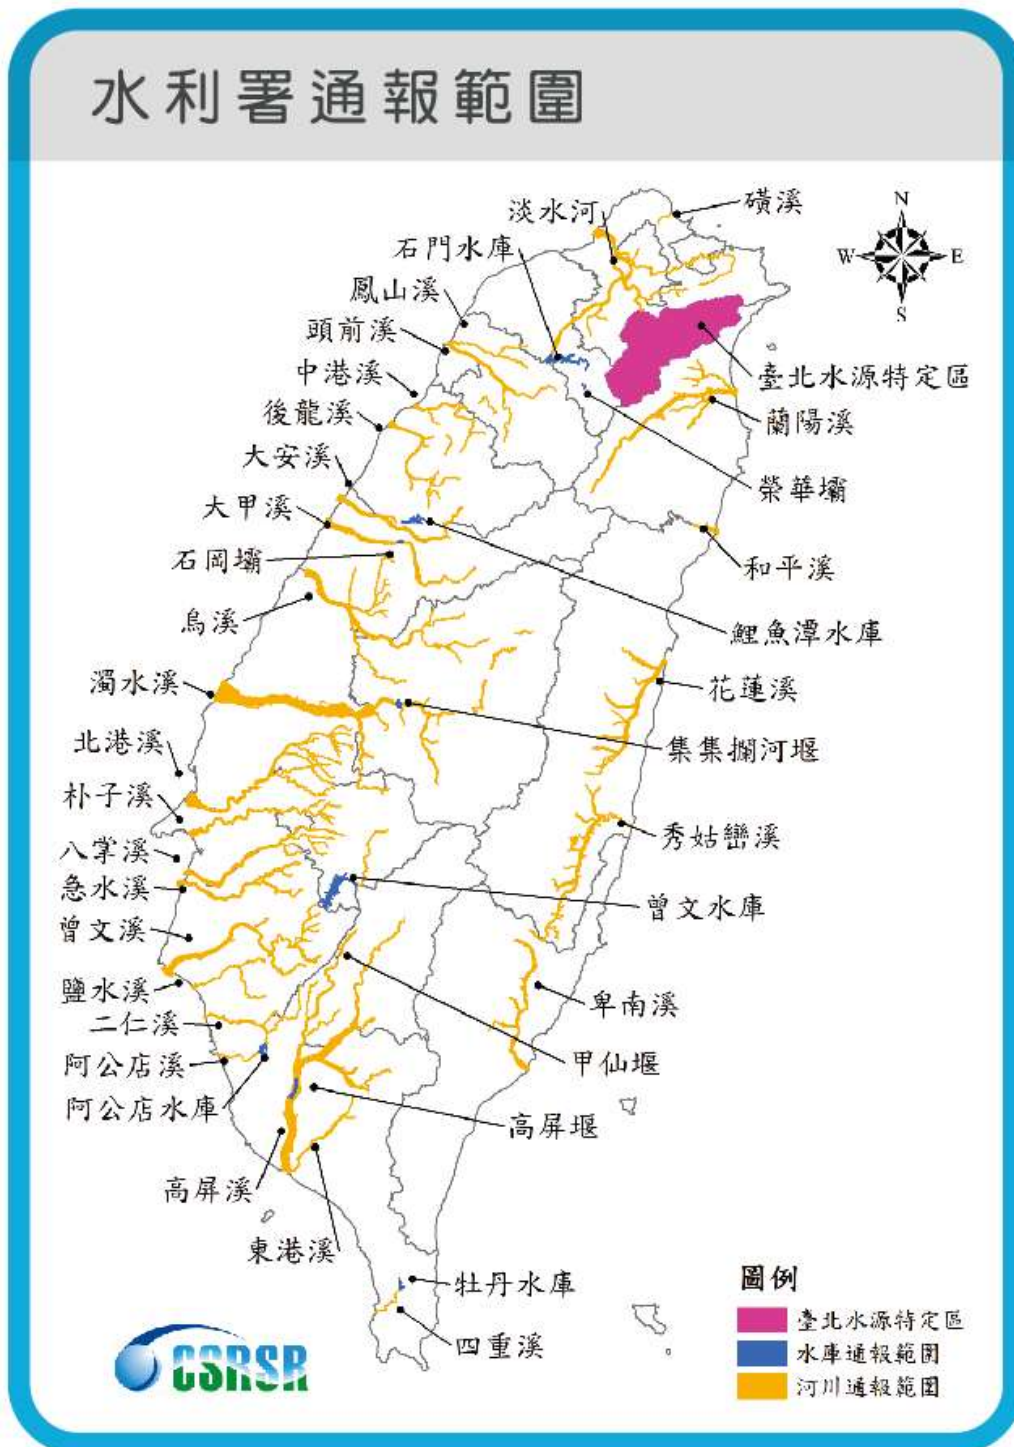
圖 2-15、水利署通報範圍

水利署的監測類型命名為「中央管河川水庫」。監測區域包含中央管河川（含淡水河及磺溪水系）流域內指定區域及臺北水源特定區，另配合第 1 次工作會議之決議，調整水利署第十河川局通報機制，若位於臺北市轄內的變異點則通報臺北市政府並副知第十河川局。各監測範圍對應的權管機關，請參閱表 2-5，監測範圍如圖 2-15 所示。

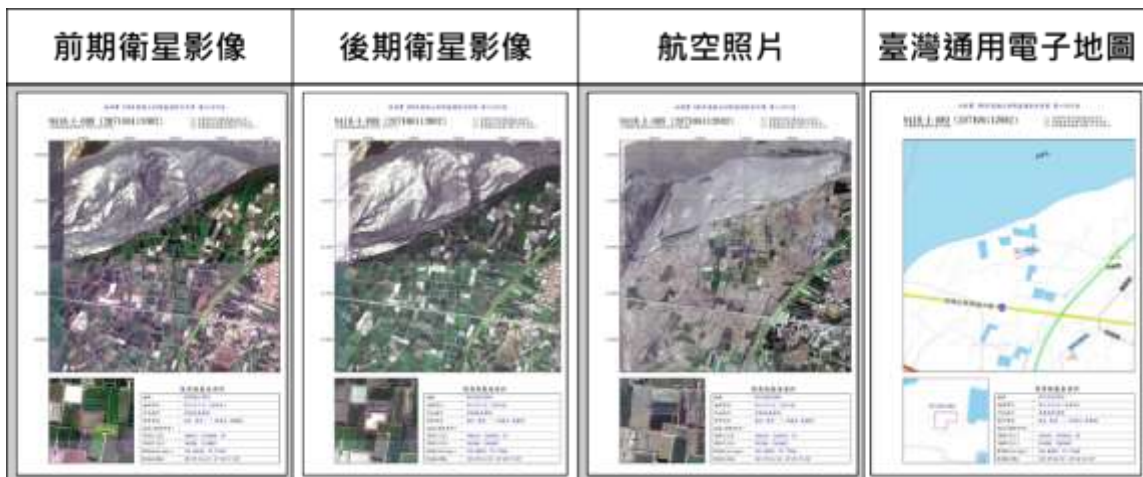
圖 2-16、水利署通報圖資

配合定期變遷偵測結果，產製變異點相關的通報圖資，包含前期衛星影像、後期衛星影像、航空照片、臺灣通用電子地圖等，如圖 2-16，每期變遷偵測結果及衛星影像等資料會匯入「整合系統」及「國土監測查報 App」，另屬於各河川局及臺北水源特定區管理局監測範圍的監測成果與圖資，也會自動同步介接轉入水利署「河海區排管理系統」與臺北水源特定區管理局「經營管理應用平台」。

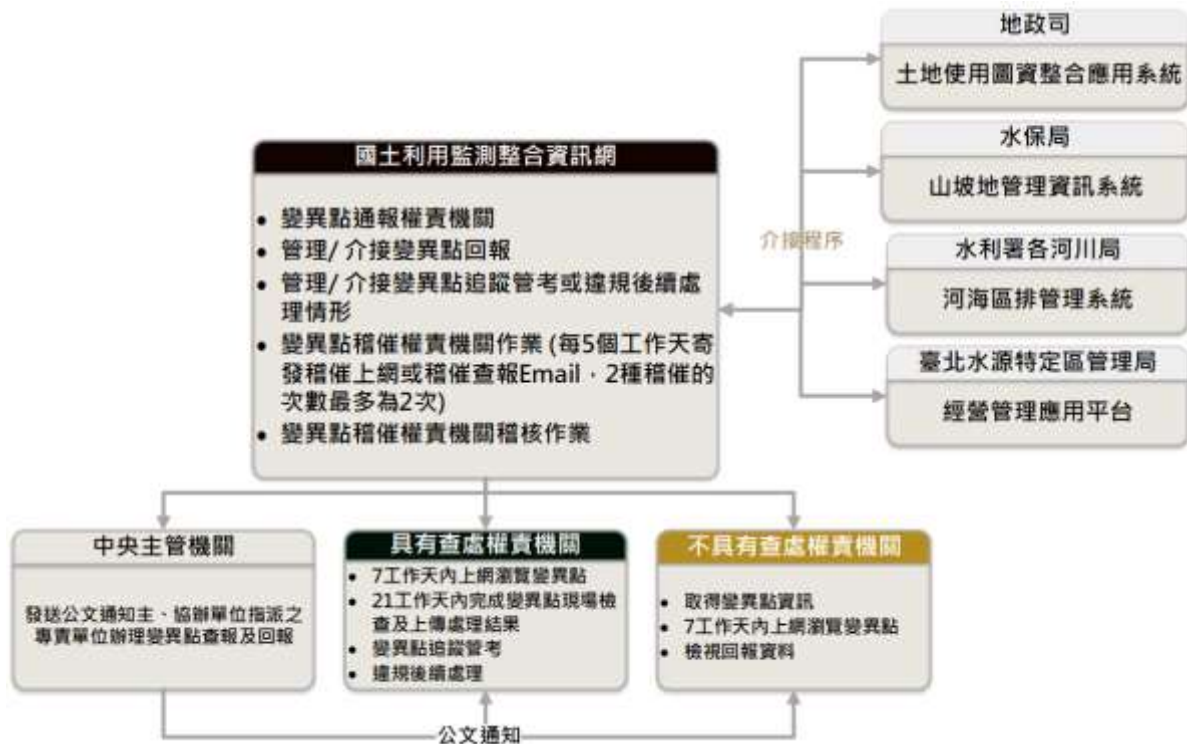
圖 2-19、監測查報作業流程

配合土地利用監測辦法第7條「各機關經中央主管機關同意加入通報系統後，依其主管權責辦理下列事項：一、提供變異點之查證結果。二、變異點之追蹤管考，並提供處理情形。中央主管機關得協調直轄市、縣（市）主管機關或其他機關配合提供變異點相關資訊」，將偵測變異點、變異點通報與查報、變異點回報追蹤管考及違規處理等階段，製成一套變異點通報及回報程序，監測查報標準作業規範如圖 2-19 所示。

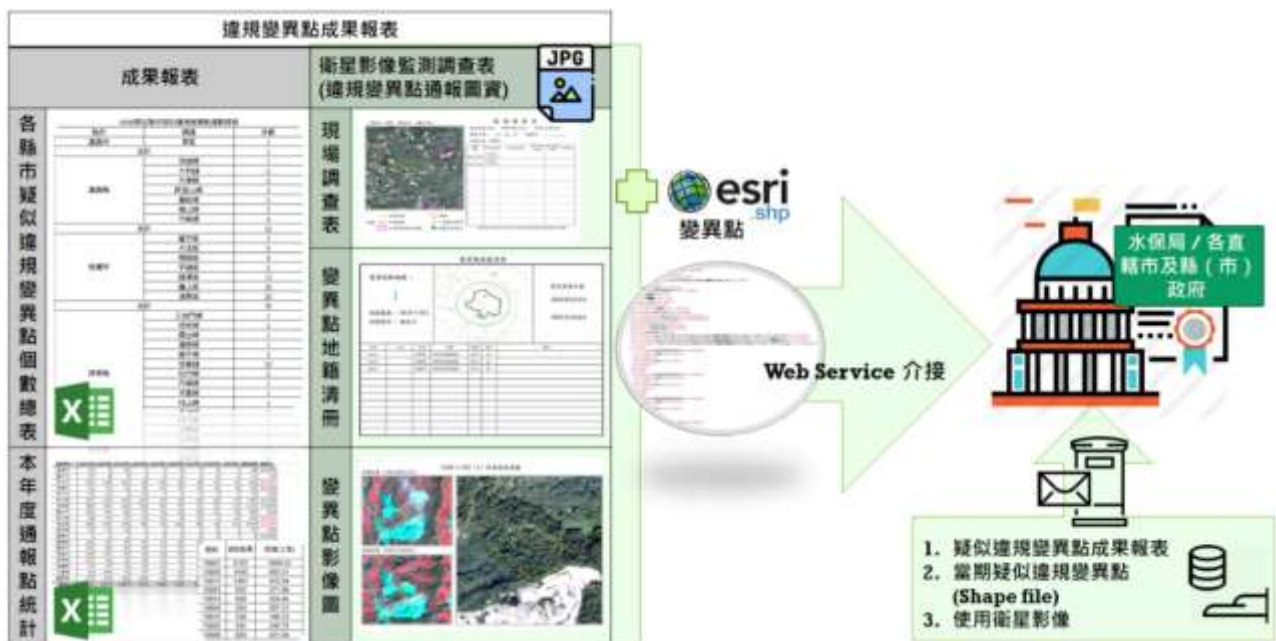
圖 2-20、水保局每期變遷交付成果示意圖

配合水保局通報需求，於每期通報作業前，製作提供疑似違規變異點通報圖資，內容將按直轄市、縣（市）、鄉（鎮、市、區）區分，以五千分之一圖幅範圍之衛星影像監測調查表，其內容含現場調查表、地籍清冊、變異點影像圖，如圖 2-14，同時，前述通報圖資及每期變遷成果報表將以網路服務介接至水保局「山坡地管理資訊系統」，提供水保局通報各直轄市及縣（市）政府使用；另配合水保局影像需求，於提送水保局上述成果報表時，一併提送當期疑似違規變異點及所使用衛星影像。配合每月 1 次監測頻率，已完成交付各前述成果，各成果示意圖如圖 2-20 所示。

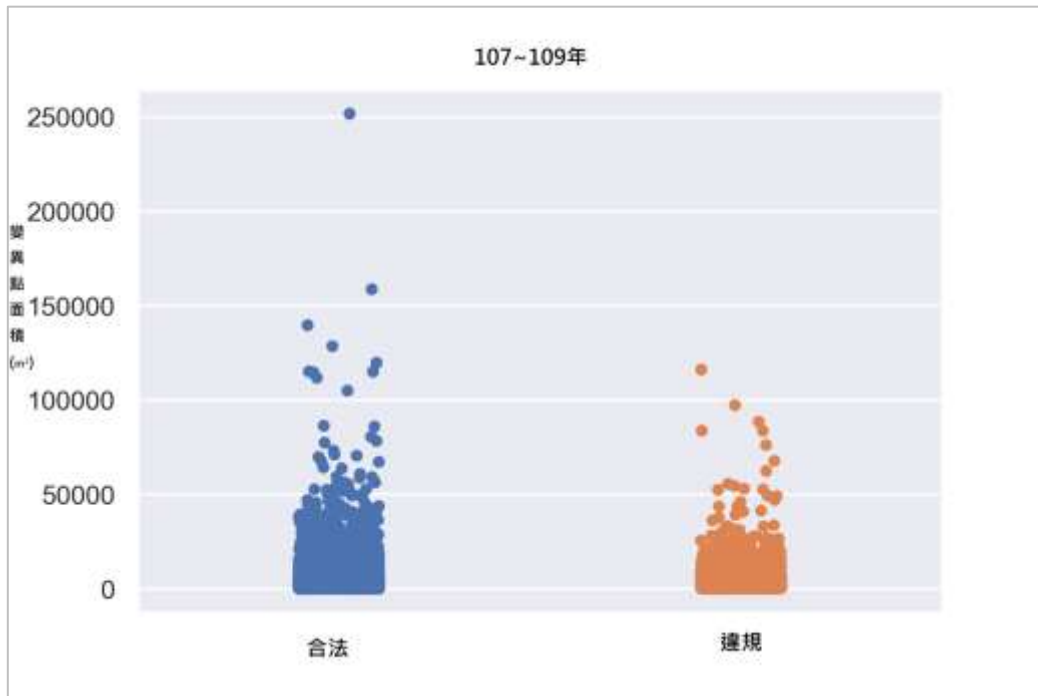
圖 2-23、不同查證結果之變異點面積分布

各期變遷變異點的面積統計如表 2-27 所示，不同查證結果的變異點面積散布如圖 2-23 所示，絕大多數的變異點面積均小於 50,000 平方公尺，變異點面積平均值為 3,970 平方公尺，一般而言，違規變異點的面積會更小於合法變異點的面積。進一步以變異點面積小於平均值為分析資料集，繪製監測頻率「非加頻」、「加頻」變異點面積的頻率與核密度估計分布 (Kernel Density Estimation)，請參見圖 2-24 所示，以直方圖的各變異點面積發生的頻率發現，「非加頻」變異點面積最常分布於大於 1,000 平方公尺，對於各面積分布呈現較平滑趨勢，而「加頻」變異點多集中分布於 700 平方公尺左右，對於各面積分布則呈現偏左，顯示小面積的數量較多。考量監測頻率「加頻」及「非加頻」的變異點數量不同，若另以兩者的密度估計圖分析，同樣得知，「加頻」所發現的變異點面積分布往往會小於「非加頻」所發現的變異點面積。若檢視違規變異點的分布，更能證明此一論點，監測頻率「非加頻」、「加頻」違規變異點面積的頻率與核密度估計分布，請參見圖 2-25 所示，「加頻」所發現的違規變異點面積分布更往 500 平方公尺集中，也代表提高頻率監測能夠在違規開發尚未擴大前便能發現，因此，即時對其有所管制作為，以避免違規情事擴大，而減少公共財損失。

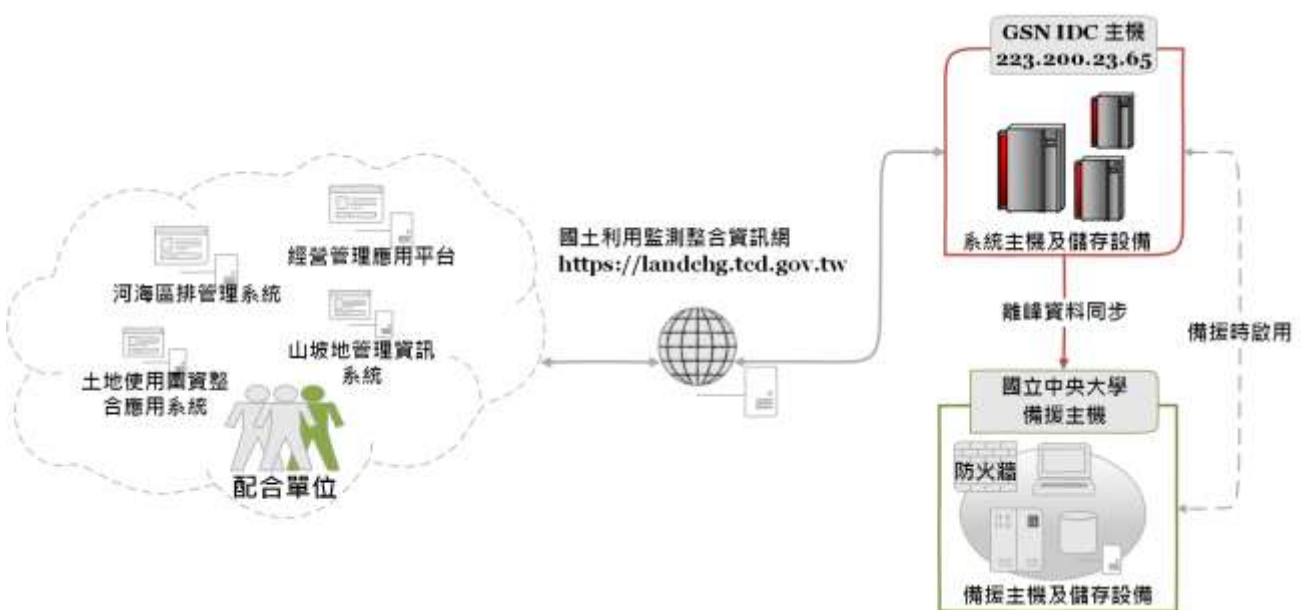
圖 2-47、備援機制示意圖

於 109 年 11 月 02 日主動發現儲存設備異常，立即通報分署，並同步啟動中大太遙中心備援網站，同日也完成儲存設備（CT-2123-S6S6）控制器維修，恢復 IDC 機房的正式主網站運作。

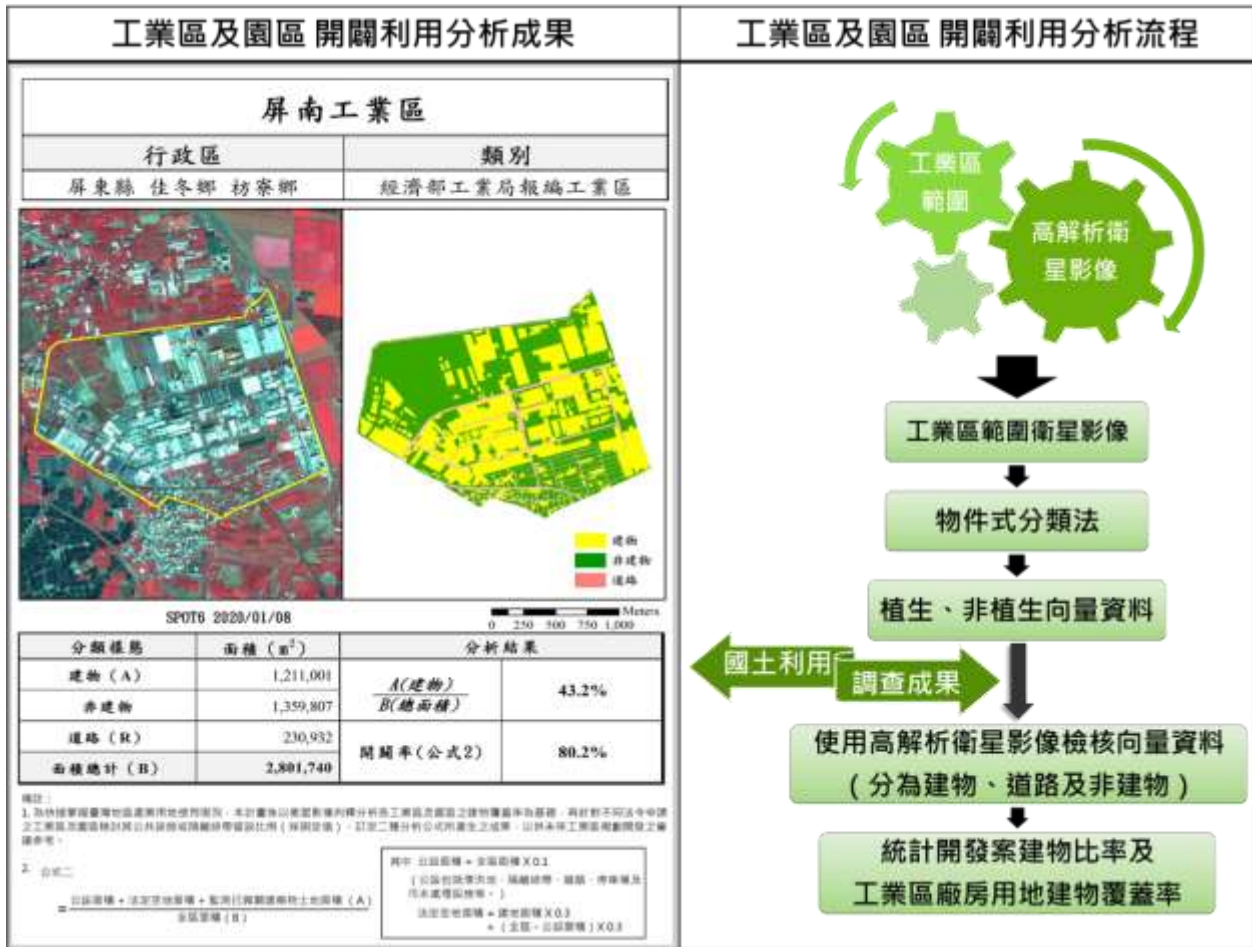
圖 2-58、工業區及園區土地開闢利用分析流程及成果圖

優先分析受理審議中案件所在直轄市、縣(市), 包含雲林縣、屏東縣、彰化縣及臺南市等 4 縣市, 並配合完成本年度應辦理 458 案之開闢分析, 以「屏南工業區」為例, 分析流程與土地開闢利用分析成果如圖 2-58 所示, 各既有工業區及園區的土地開闢利用統計數據及更多相關成果請參照附錄 8。

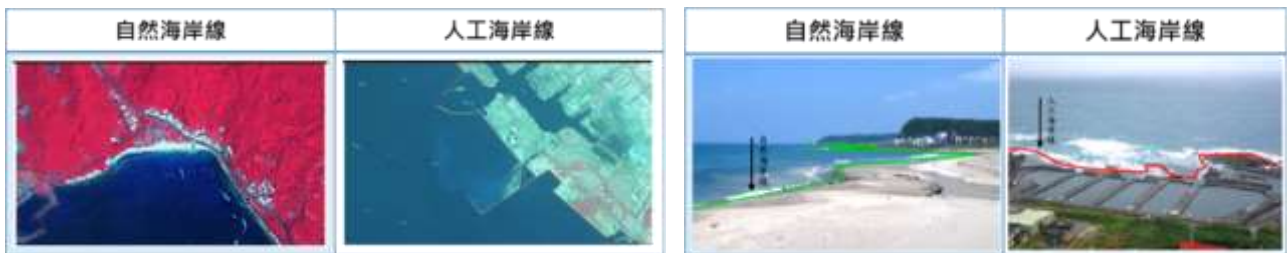
圖 2-60、海岸線衛星影像與現地照片數化範例

- (1) 海岸線數化分成自然與人工海岸線 2 類，數化範例如圖 2-60 所示。
- (2) 將地圖比例尺定為 1:5,000 進行數化。
- (3) 數化海岸線係以前期數化之海岸線為基準線，若無變化則不更動數據。
- (4) 河口與海港以從海上看陸地為原則。
- (5) 缺口處以直線接合。
- (6) 海岸公路所在區位向海一側如有人工設施（例如護堤、消波塊、堤防等），則判定為人工海岸線。
- (7) 離岸堤依沙養成的情況，以直線數化。

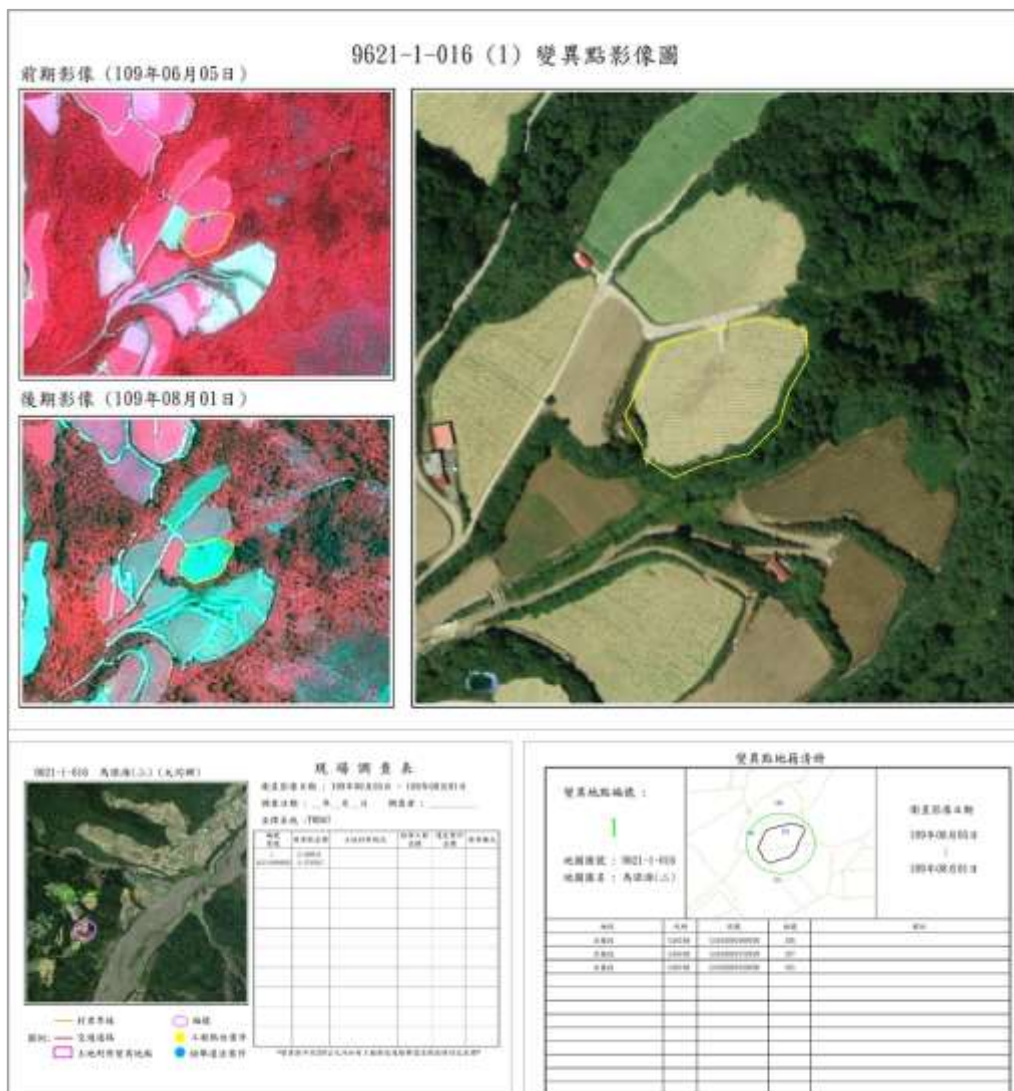
圖 2-63、輔助調查圖資範例

1. 內部篩選階段，先依目標期別按直轄市及縣（市）的分配，如表 2-48 所示，挑選需驗證的變異點，以輸出「山坡地範圍衛星影像變異未通報點位查證表」，請參照圖 2-64，同時產製輔助調查圖資，包含變異點影像圖、現場調查表及變異點地籍清冊等，如圖 2-63 所示。

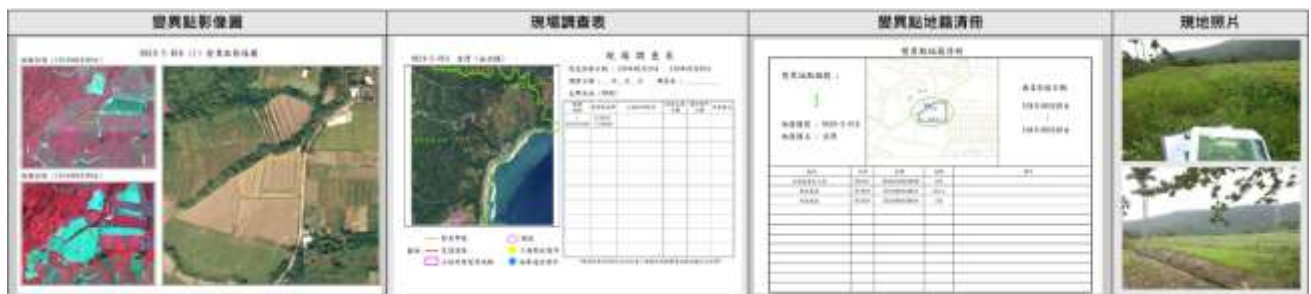
圖 2-66、臺東縣成功鎮 AV0210910001 變異點驗證紀錄

另於 109 年 11 月 18 日、11 月 19 日會同水保局進行 10910 期臺東縣變異點驗證作業，包含臺東縣成功鎮 2 處變異點 (AV0210910001、AV0210910002) 及鹿野鄉 3 處變異點 (AV0910910020、AV0910910021、AV0910910022) 等共 5 點現地調查，經調查發現變異情形均為季節性農作變化，也符合判釋原則，各處變異點圖資及現地調查照片分別如圖 2-66 至圖 2-70 所示。

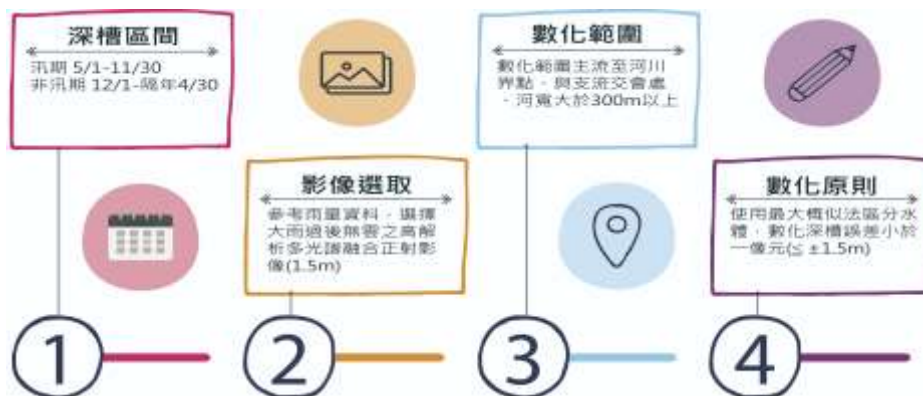
圖 2-71、深槽判釋流程

臺灣枯、豐水期受降雨時空分佈不均使得河川流量差異甚大，且近年受到氣候變遷影響，因颱風造成的強降雨，常導致深槽流量驟時增加，而造成河道深槽偏移，易危及河川防洪設施及人民生命財產。藉由數化中央管河川之深槽變化成果，作可供河川流域治理規劃之參考，依據往年建置經驗，已歸納出河川深槽之建置原則，如圖 2-71 所示，以雨量資料作為影像選取的參考點，經圈選水體訓練樣本及數化作業，而完成影像分類即取得深槽結果。

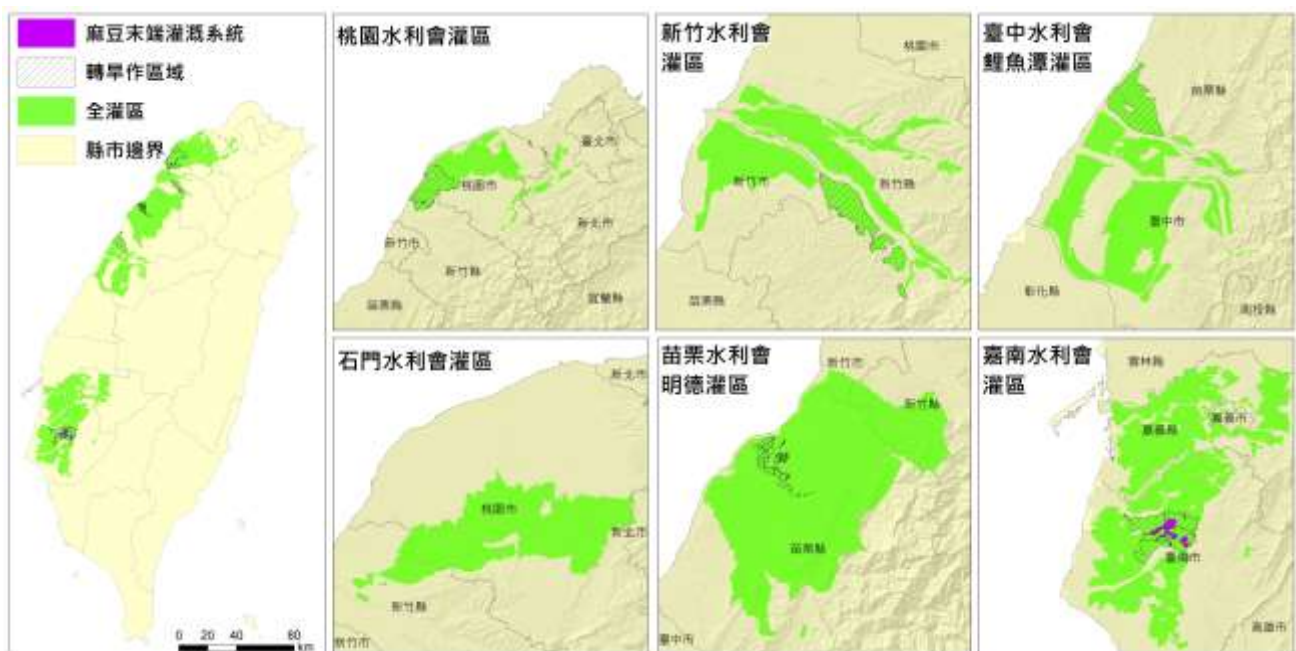
圖 2-74、指定區域之全灌區及轉旱作區域範圍

根據經濟部水利署 106 年用水統計資料，臺灣農業用水約佔臺灣總用水量 71%，以水稻灌溉用水為大宗，約佔總農業用水的 55%。而臺灣在乾旱時節基於農業的缺水容忍度較高，會調度農業用水供民生及工業使用，加上近年來在極端氣候的情況下，極度降水與極度乾旱的情況時有所見，水資源管理已為國家議題。藉此，以淡水河流域（桃園水利會灌區、石門水利會灌區）、頭前溪流域（新竹水利會灌區）、後龍溪流域（苗栗水利會明德灌區）、大安溪流域（臺中水利會鯉魚潭灌區）、曾文溪流域（嘉南水利會灌區）內的 6 處指定區域為分析範圍（圖 2-74），使用 Sentinel-1 雷達影像為主要判識資料，Sentinel-2 以及定期監測的 SPOT 光學影像為輔，分析水稻於指定區域內每個月的水稻面積。

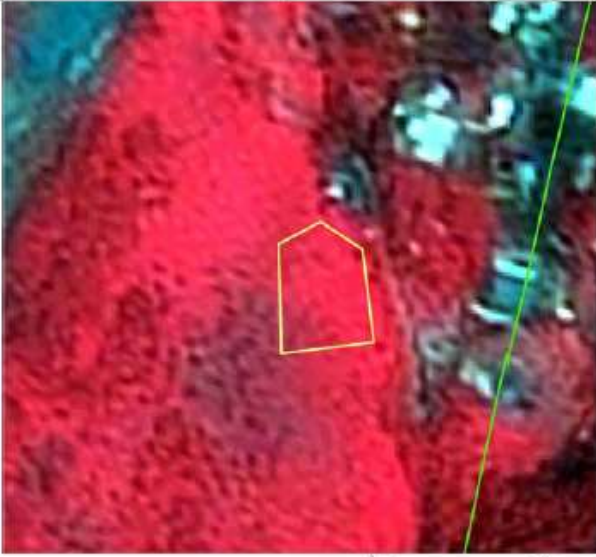
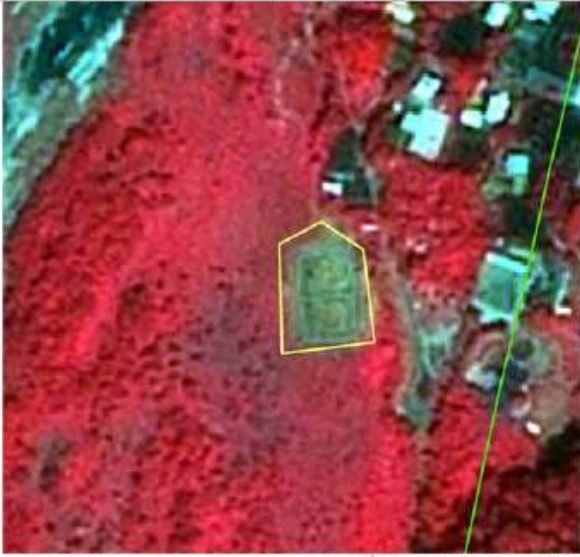
| 河川區域內違法案件分析 | | | |
|--|---|---|---|
| 內容描述 | 現地有似有整地情事，未發現行為人。 | | |

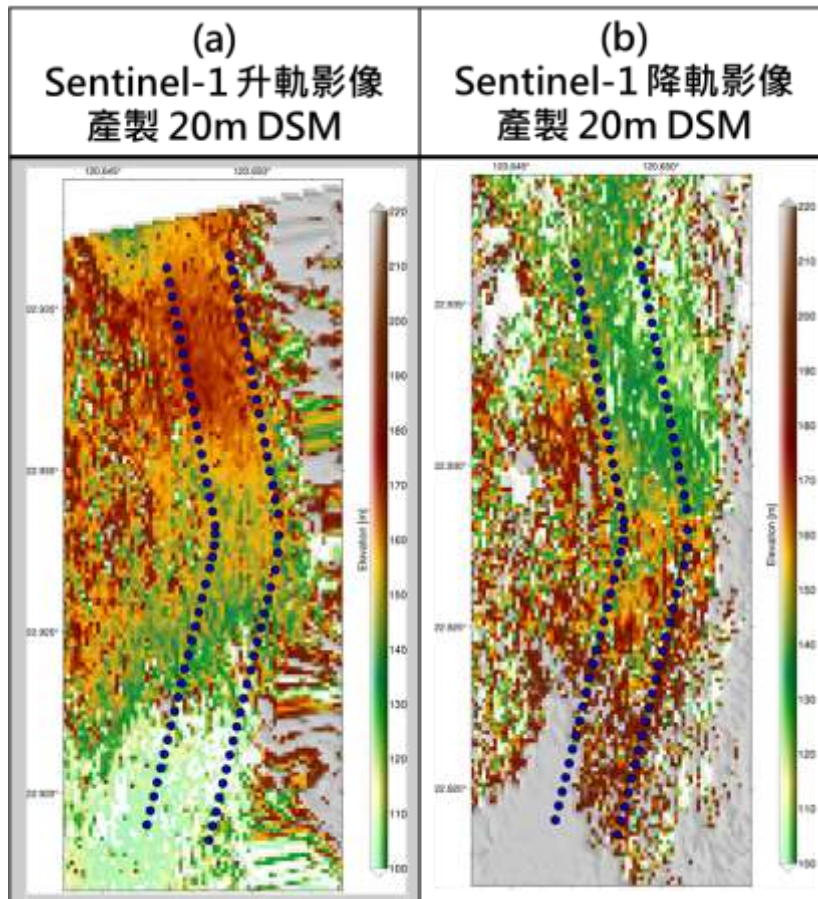
圖 2-94、以 Sentinel-1 升軌與降軌影像產製地形

向解析度) 覆蓋範圍僅 4×4 平方公里，每組單價超過 30 萬元，使用上有不敷成本之虞。因此本工作項目測試 Sentinel-1 免費影像之可行性，以圖 2-94 為例，圖 a 為 VV 極化之升軌影像 (109 年 2 月 29 日與 3 月 12 日) 產製地面解析度約 20 公尺 DSM，圖 b 為降軌影像 (109 年 3 月 2 日與 3 月 14 日) 產製地面解析度約 20 公尺 DSM，因為大氣效應、軌道誤差、時間去相關 (temporal decorrelation) 與相位解纏問題等，兩者在絕對高程與雜訊上表現明顯不如光學影像成果，難以量化地表高程之時序變遷，因此不建議用以作為高程控制參考。

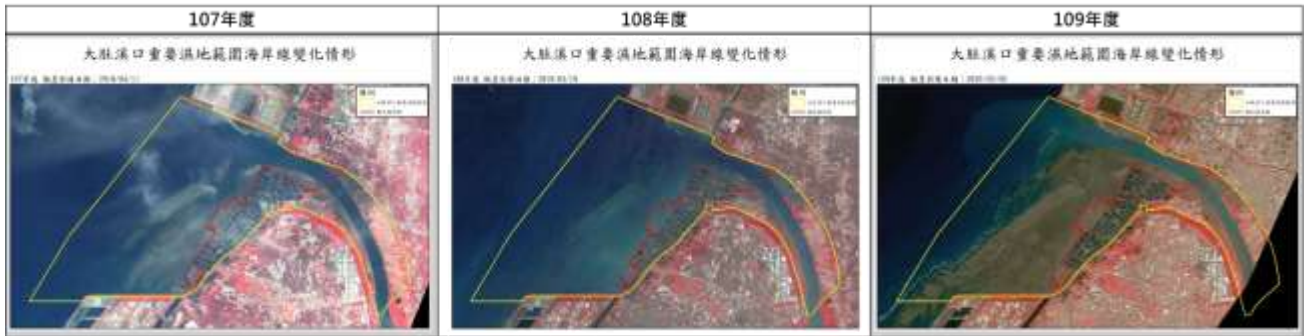
圖 2-100、107 至 109 年度大肚溪口重要濕地範圍海岸線變化情形

大肚溪口重要濕地範圍由外而內包括海域、潮間帶、泥灘地及陸域等，幅員遼闊，透過蒐集大肚溪口重要濕地範圍分析所需的衛星影像，並應用海岸地區監測之海岸線數化方式，分析大肚溪口重要濕地範圍的海岸線變化，經數化及比對作業後，並未發現有明顯海岸線變化處，各年度分析結果如圖 2-100 所示。
