內政部營建署城鄉發展分署

111 年度「國土利用監測整合作業」委託專業服務案

總結報告書

國立中央大學

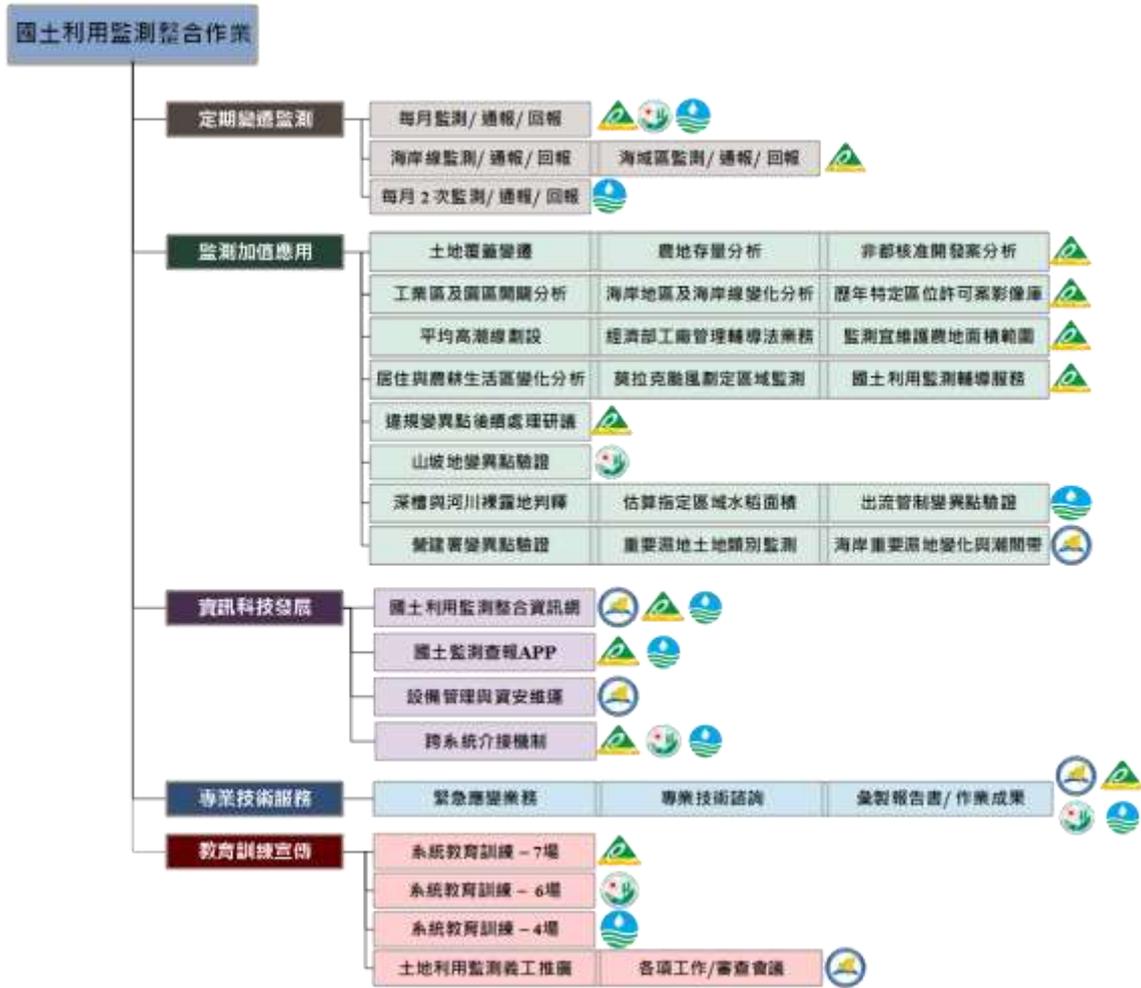
圖 1-1、計畫架構

以臺澎金馬地區為監測範圍，定期通報變異點資訊至各配合單位，以進行現地查報與稽核結果，同時持續追蹤後續處理情形。因應營建署、水保局、水利署及分署（含所屬單位）不同的監測需求，配合辦理各項監測加值應用項目，以確實提供土地、山坡地、河川及海域等時序變遷資訊，輔助各機關國土規劃發展及管理策略，達成國土永續發展之目標，整體計畫架構如圖 1-1 所示。

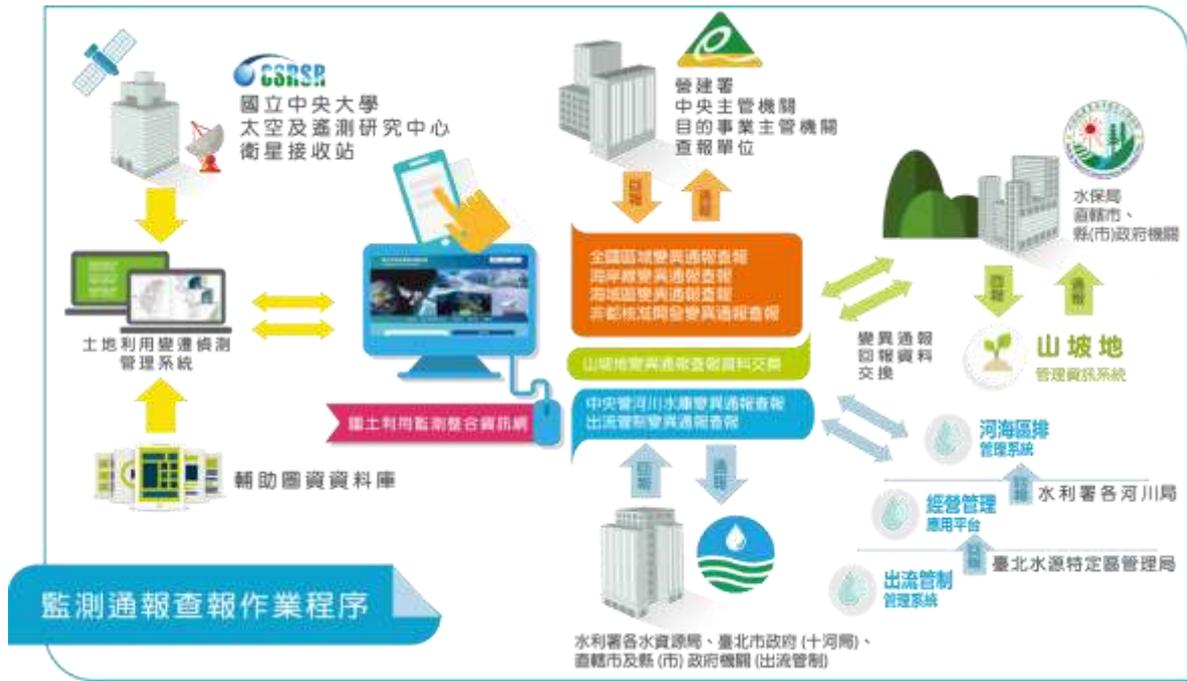
圖 2-1、監測通報查報作業程序

完成各監測類型的變遷偵測後，以營建署、水保局、水利署及分署權責的通報範圍予以區分辦理，以產製符合各機關要求的相關通報成果項目與格式，配合前開機關既有運作機制，將每期變遷偵測結果及衛星影像等資料匯入「整合系統」，並將資料介接至水保局「山坡地管理資訊系統」、水利署「河海區排管理系統」、「出流管制管理系統」及臺北水源特定區管理局「經營管理應用平台」，以辦理後續變異點通報與查報作業，整體作業程序如圖 2-1 所示。

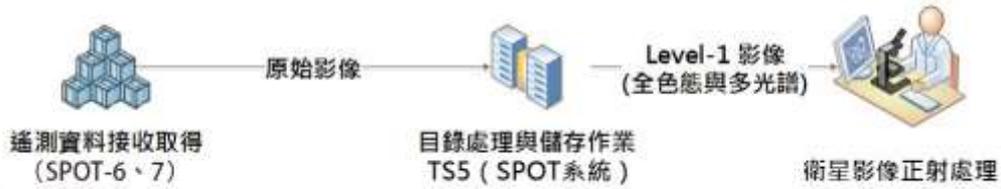
圖 2-2、衛星影像接收流程

圖 2-2 為本案衛星影像接收程序，衛星接收的資料需經目錄處理與儲存系統以產生目錄，接著再產生 Level-1A 產品，分別匯入 1A 全色態與多光譜影像資料至系統中進行精密幾何改正作業，即可得到正射後的 Level-3 衛星影像，SPOT-6、7 各等級產品的幾何處理等級定義，如表 2-1 所示。

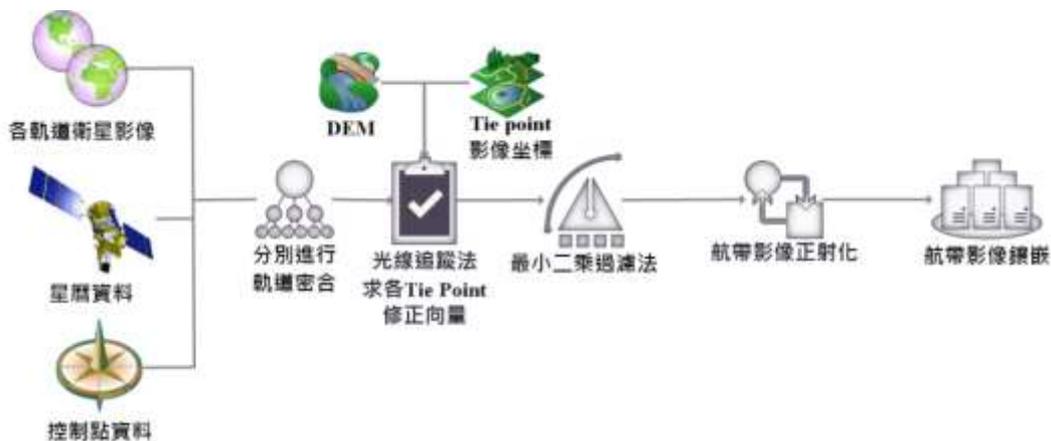
圖 2-3、影像正射化處理流程

本案為大範圍影像監測，需利用多條軌道衛星影像才可涵蓋所有的目標區域範圍，因此利用多航帶的衛星影像產生全臺灣的正射影像，正射處理流程如圖 2-3。

多航帶衛星影像經過正射化處理及鑲嵌，所得到的大範圍正射化衛星影像，並可與其他相關空間資料整合，若不同航帶之衛星影像以單獨進行方位重建，每一航帶之衛星影像皆為獨立進行幾何校正之結果，此種方式所得知結果可能造成各航帶間重疊區中相同之地面點，因獨立進行幾何校正而造成兩張正射影像上因偏差而不重合，使得鑲嵌後之正射影像在接縫處有模糊或不連續的現象。為了減少航帶間重疊區內正射影像間的偏差，因此，須提升軌道之間的相對精度，本案使用軌道區域平差之模式，配合航帶連結點對多個航帶進行軌道修正，可提升航帶間之相對精度，並改善正射影像間銜接之品質。首先使用載體參數修正模式，進行單航帶影像之軌道密合，以密合後之軌道配合航帶連結點之像坐標，與數值

高程模型計算航帶連結點之殘差，再以地面控制點及航帶連結點 (Tie Point) 作為參考點，進行最小二乘過濾法，經方位重建後，表示衛星在攝像時刻其所對應之位置及觀測向量皆為已知，即可進行影像正射化，而後則運用影像鑲嵌技術，拼接不同日期所拍攝的影像，以完成一幅大範圍影像的產製。

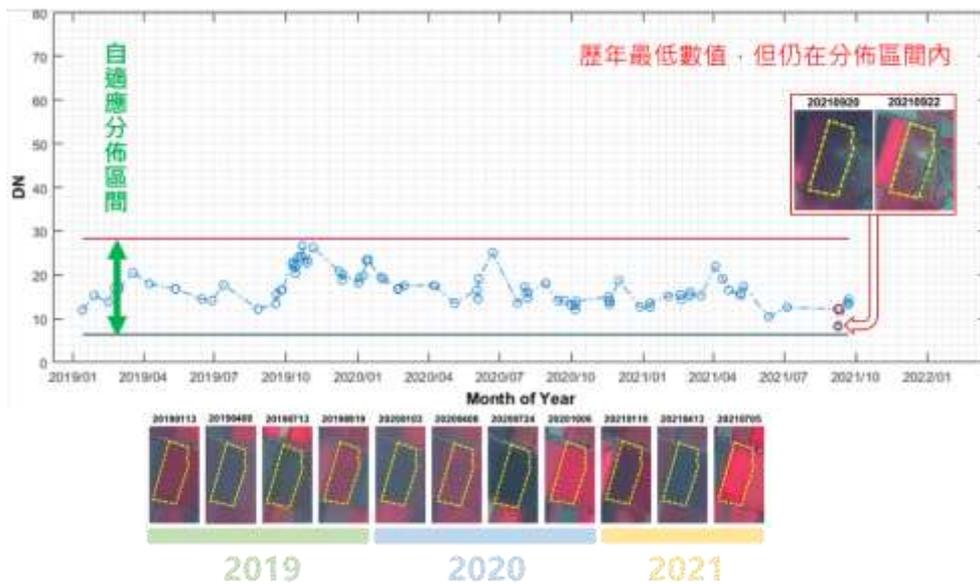
圖 2-6、透過光譜值之自適應分佈區間分析變異點—濾除點

透過前後期影像差異與直方圖相減迭代法可產生變異結果，如再搭配本團隊建置的歷年影像資料庫 (SPOT 系列及 Sentinel-2) 可建立各像元長期光譜值及時間特徵，並結合統計分析設定可隨時間滾動調整的光譜值之自適應分佈區間 (self-adaptive interval)，則可用於判斷有些反覆變化的地表是否需要通報與否。例如，變異點的光譜值若落在分佈區間內，則可濾除此變異點 (如農耕行為會使地表在植被與裸露地之間交替變化)；反之若明顯位於分佈區間外則納入疑似變異點 (如出現於農地的建物)。以圖 2-6 為例，紅色箭頭對應的影像具有歷年最低數值但仍落在分佈區間內，因此予以濾除；以圖 2-7 為例，紅色箭頭對應的影像已明顯超出分佈區間，因此納入疑似變異點。

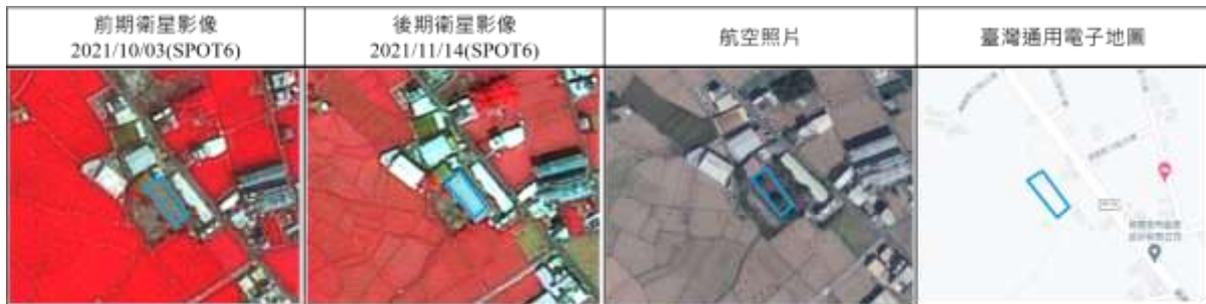
圖 2-10、通報範例—新增建物

(一) 納入通報：新增建物。衛星影像的判釋案例如圖 2-10 所示。

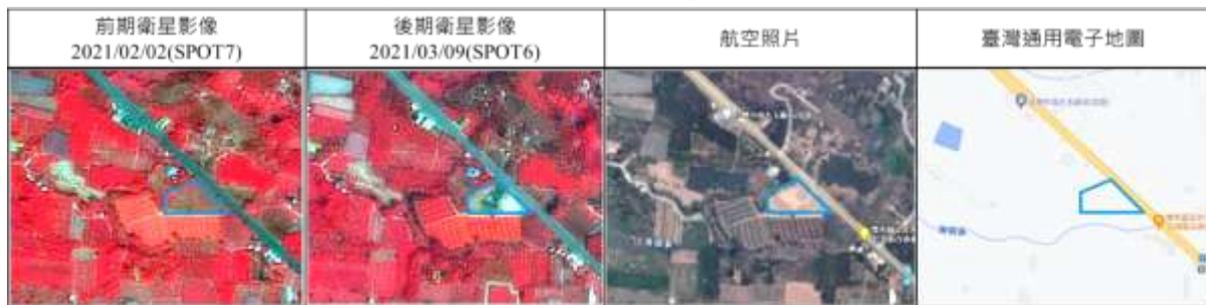
圖 2-11、通報範例—傾倒廢棄物、土

(二) 納入通報：傾倒廢棄物、土。衛星影像的判釋案例如圖 2-11 所示。

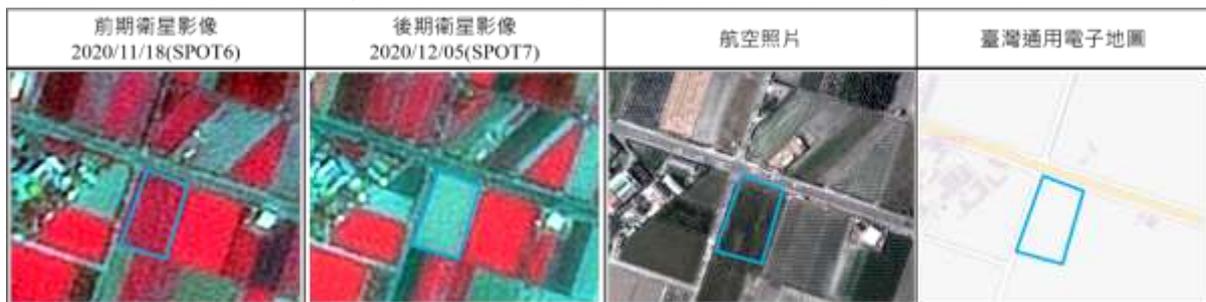
圖 2-12、不通報範例—季節輪耕

(三) 不納入通報：季節輪耕。衛星影像的判釋案例如圖 2-12 所示。

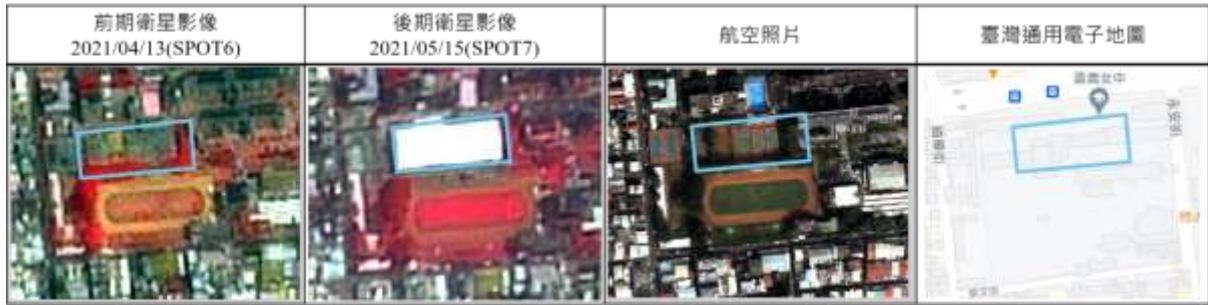
圖 2-13、不通報範例—政府機關內新增建物

(四) 不納入通報：政府機關內新增建物。衛星影像的判釋案例如圖 2-13。

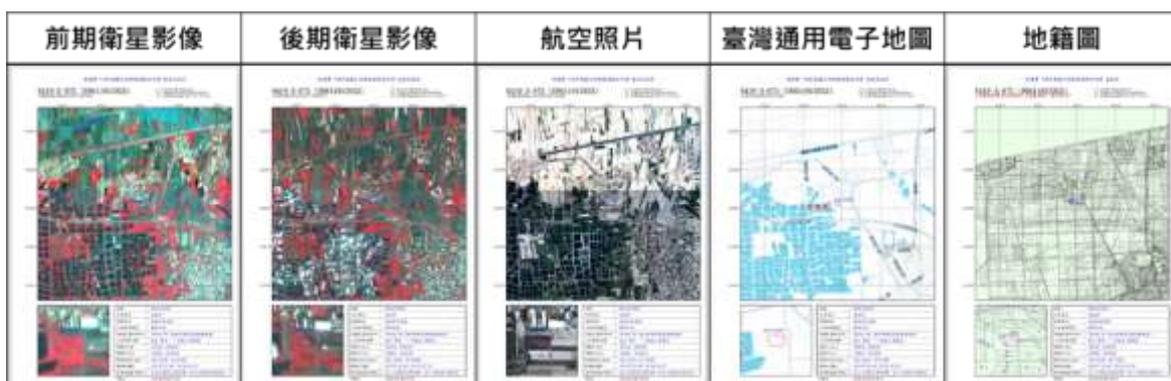
圖 2-15、營建署及分署通報圖資

配合定期變遷偵測結果，將產製變異點相關的通報圖資，包含向量數化圖檔 (ESRI Shape 格式)、前期衛星影像、後期衛星影像、航空照片、臺灣通用電子地圖及地籍圖等，如圖 2-15 所示，每期變遷偵測結果及衛星影像等資料會匯入「整合系統」及「國土監測查報 App」，可供權管機關瀏覽及下載。

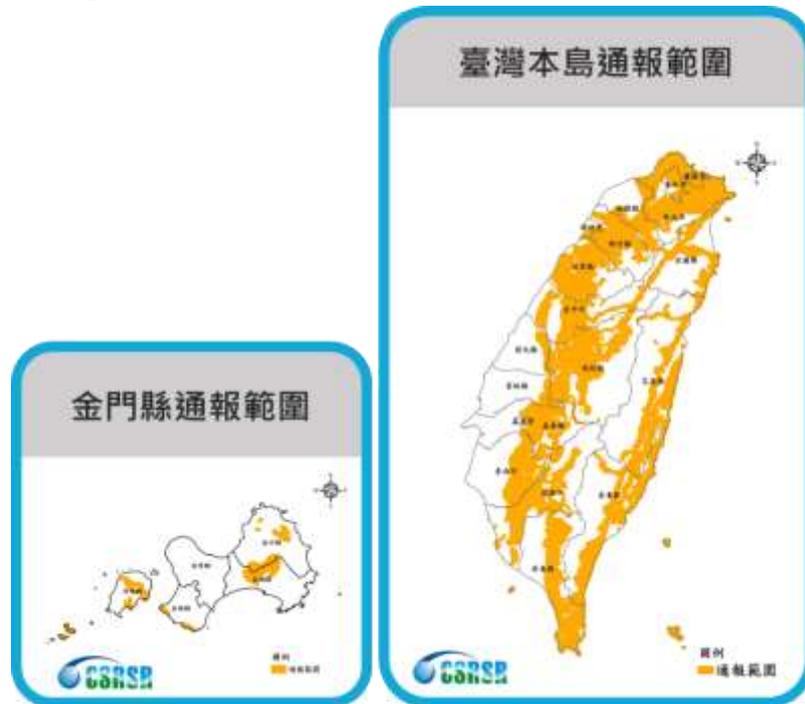
圖 2-16、水保局通報範圍

水保局的監測類型命名為「山坡地」，監測範圍包含六都（臺北市、高雄市、新北市、臺中市、臺南市及桃園市）、臺灣省各縣（市）及離島金門縣山坡地保育利用條例規定之山坡地，如圖 2-16。

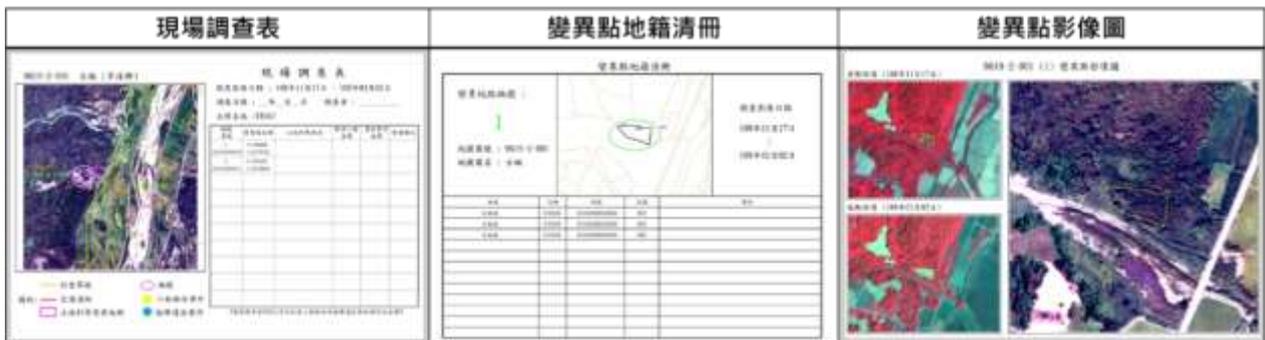
圖 2-17、水保局通報圖資

於每期通報作業前，提供以五千分之一圖幅範圍的通報圖資，包含現場調查表、變異點影像圖及地籍清冊，如圖 2-17，前述通報圖資及每期變遷成果報表將於通報日前 3-5 天前，以介接機制方式發送至水保局「山坡地管理資訊系統」，另配合衛星影像需求，於辦竣介接作業後，以公文通報水保局且一併提送當期疑似違規變異點圖資及使用的衛星影像，前述報表於履約期間可配合水保局需求而調整格式。

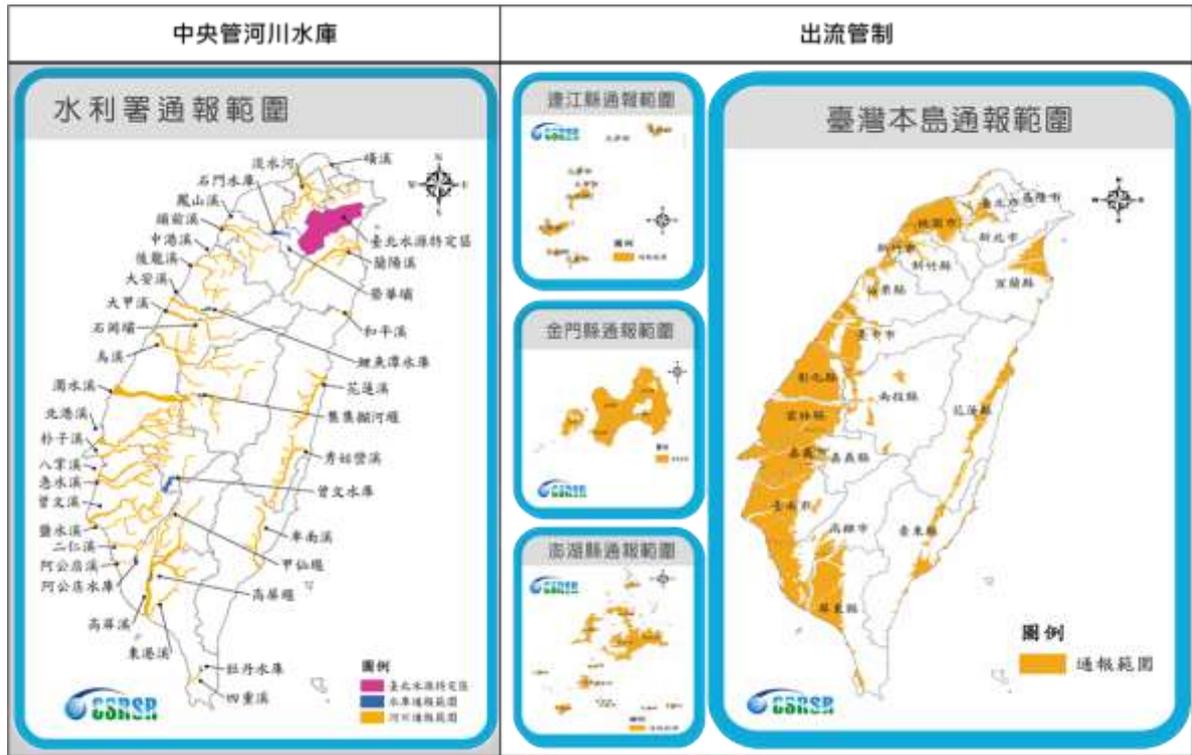
圖 2-18、水利署通報範圍

水利署的監測類型分別為「中央管河川水庫」及「出流管制」。「中央管河川水庫」監測區域包含中央管河川（含淡水河及磺溪水系）流域範圍及臺北水源特定區，如圖 2-18 (a) 所示。此外，依據 111 年 3 月 29 日分署第二次工作會議決議，自 111 年度 6 月起依水利署之需求，將 26 條中央管河川區域擴張 50 公尺監測範圍之監測變異點通知其所屬河川局。「出流管制」監測範圍包括臺灣本島、金門、澎湖、馬祖，但瀘除山坡地範圍、森林區、中央管河川（含淡水河及磺溪水系）流域範圍，如圖 2-18 (b) 所示。前述監測範圍對應的權管機關，請參閱表 2-4。

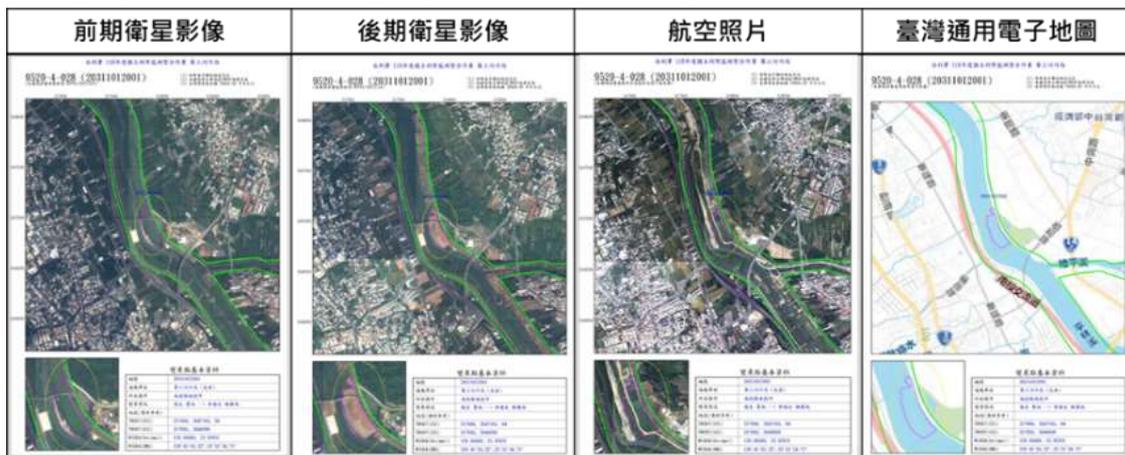
圖 2-19、水利署通報圖資

配合定期變遷偵測結果，將產製變異點相關的通報圖資，包含前期衛星影像、後期衛星影像、航空照片及臺灣通用電子地圖等，如圖 2-19。

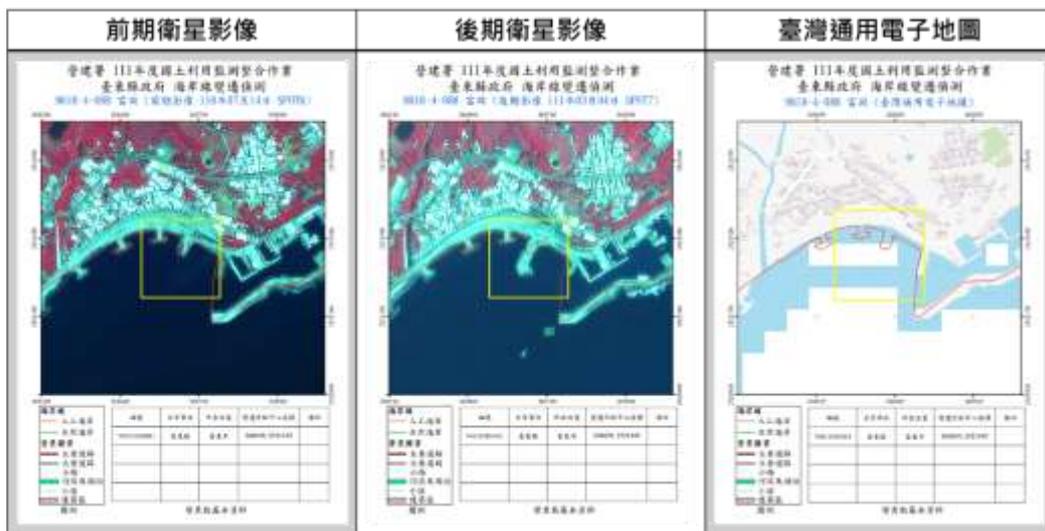
圖 2-20、海岸線通報圖資

應用衛星遙測技術，以高解析多光譜融合衛星影像辦理臺澎金馬地區，包含小琉球、綠島、蘭嶼及東沙島等海岸地區監測作業，通報圖資如圖 2-20。

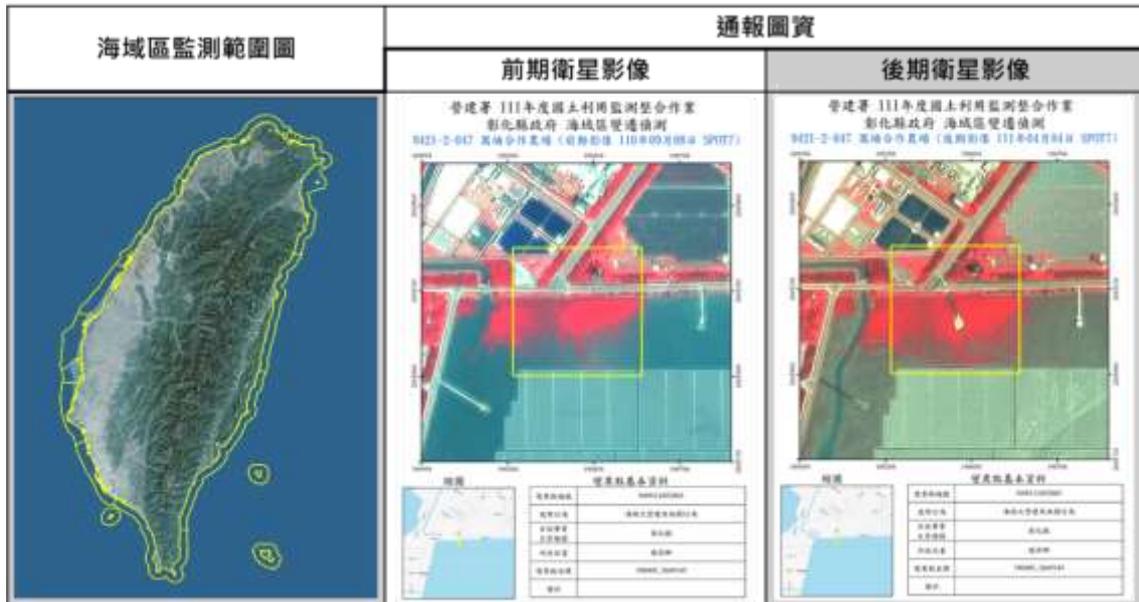
圖 2-21、海域區監測範圍及通報圖資

- (一) 海域區變異點與「全臺海岸線變異點」一致者，無須重複通報，但應將查報結果分別統計。
- (二) 對於「區劃漁業權行使行為」與「定置漁業權行使行為」及「排洩行為」等 3 項容許使用項目通報原則，屬「權利行使範圍外」再行通報，區內則無須通報。

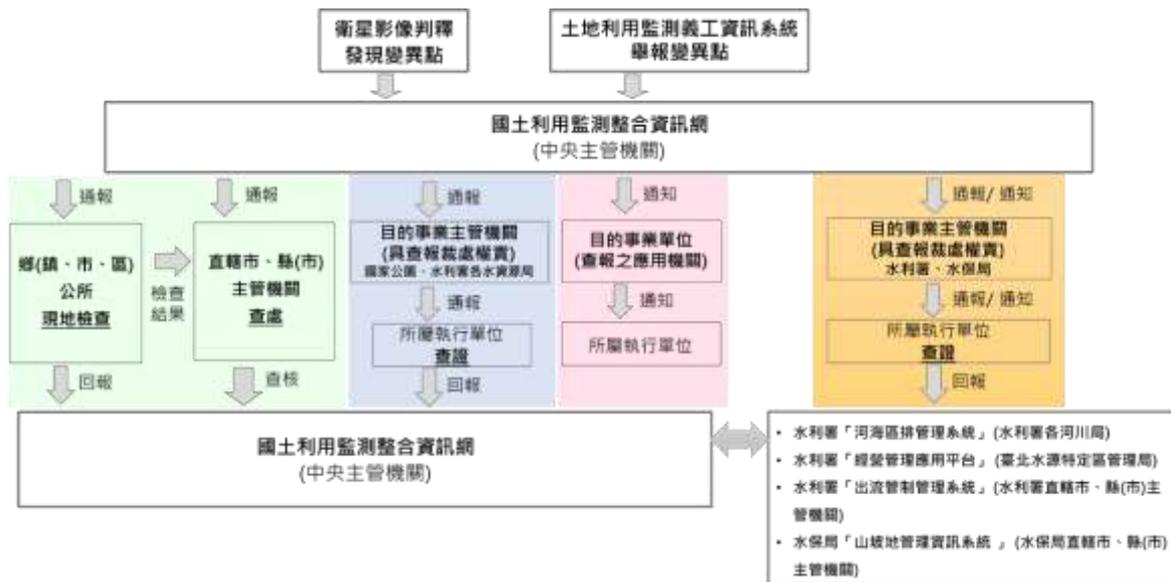
圖 2-22、監測查報作業程序與相關系統關連圖

疑似違規變異點透過「整合系統」通知對應的權管機關後，各權管機關於接獲監測變異點通報後，需派員於期限內至現地查證，並登錄查報資訊及查處結果。各機關監測查報作業程序與相關系統之間關係如圖 2-22 所示。

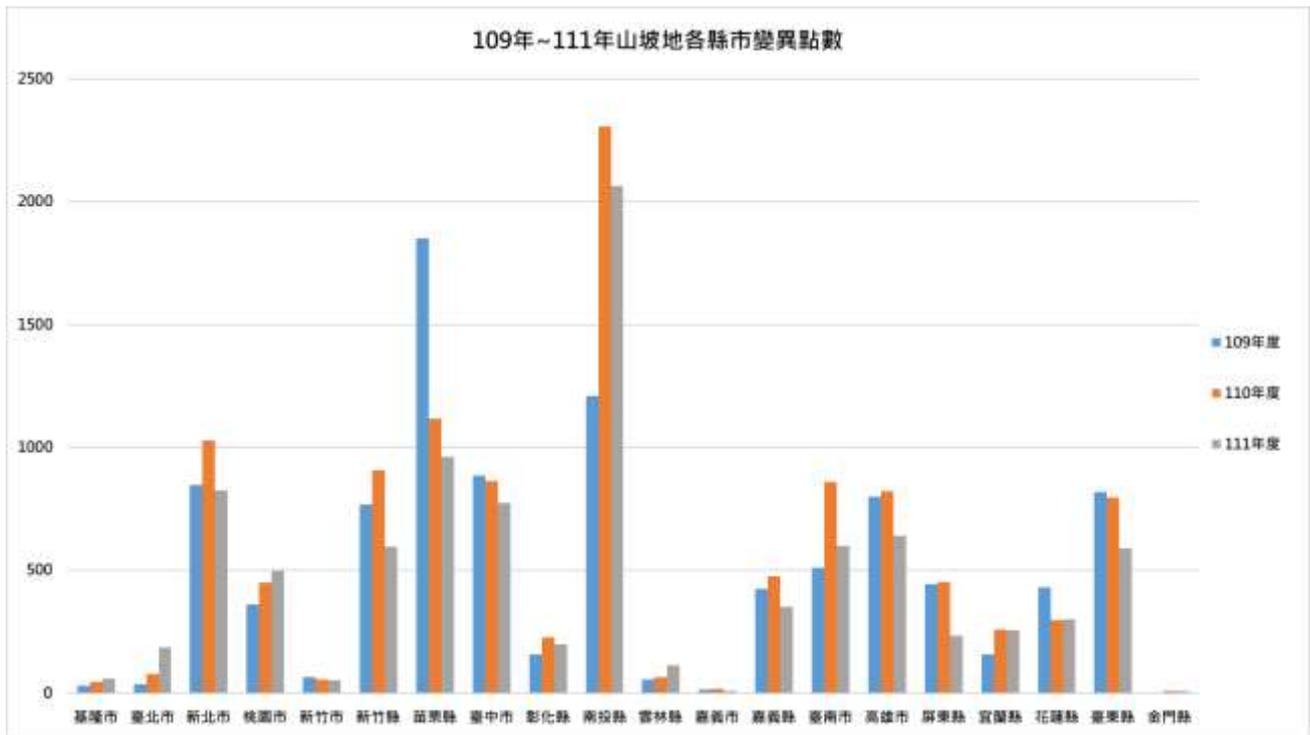
圖 2-23、109 年至 111 年山坡地各縣市變異點數統計圖

權責單位	109 年度	110 年度	111 年度
基隆市	32	46	59
臺北市	38	79	188
新北市	849	1,030	826
桃園市	361	451	497
新竹市	67	57	52
新竹縣	769	908	596
苗栗縣	1,852	1,118	963
臺中市	886	865	774
彰化縣	159	229	199
南投縣	1,211	2,305	2,064
雲林縣	56	65	114
嘉義市	15	18	10
嘉義縣	424	477	351
臺南市	511	862	601
高雄市	801	822	640
屏東縣	444	453	236
宜蘭縣	157	259	256
花蓮縣	432	298	301
臺東縣	820	798	590
金門縣	0	8	8
總計	9,884	11,148	9,325

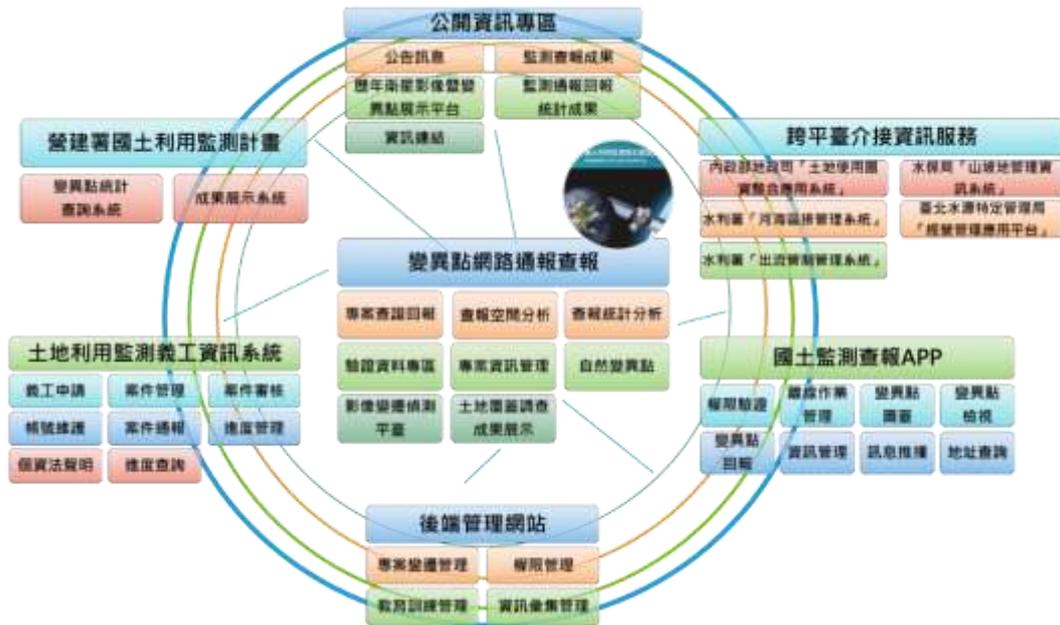
圖 2-25、系統功能模組示意圖

國土利用監測整合資訊網 (<https://landchg.tcd.gov.tw>) 包含「整合系統」、「國土監測查報 APP」及介接其他相關監測系統，自 104 年 12 月 3 日正式上線以來，持續服務營建署、水保局、水利署及分署等業務機關的監測通報查報之需求，同時與水保局「山坡地管理資訊系統」、水利署「河海區排管理系統」、「出流管制管理系統」及臺北水源特定區管理局「經營管理應用平台」達成系統介接，主體功能為 7 系統模組分別如圖 2-25 所示。另因應內政部推動資訊資源向上集中與整合運用政策，適當調整及修改相關系統，以配合辦理相關系統移植及建置作業。

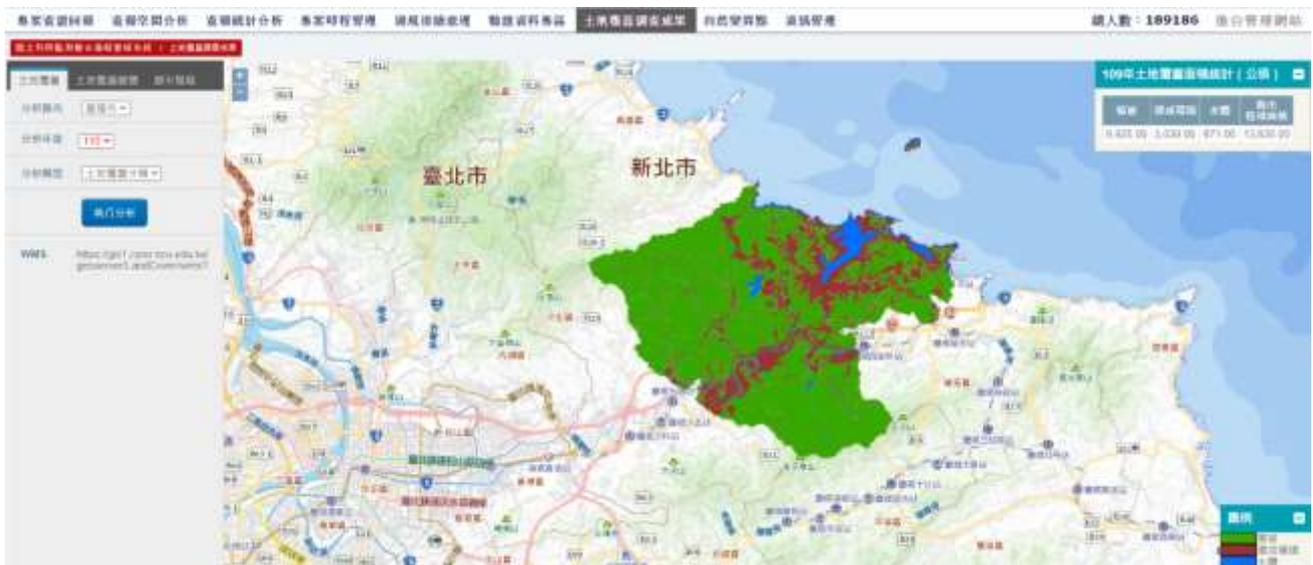
圖 2-26、國土利用現況土地覆蓋調查成果展示及查詢系統

(一) <資料整理之維護更新> 國土利用現況土地覆蓋調查成果展示及查詢系統：展示歷年國土利用現況土地覆蓋調查成果圖及變遷圖，以及查詢及統計綠覆率、建成環境比率等功能，並開放地圖服務 (Web Map Service, WMS)、圖磚服務 (Web Map Tile Service, WMTS) 等介接服務，而為便利政府之間資料共享，也於 TGOS 註冊服務。系統介面如圖 2-26 所示。

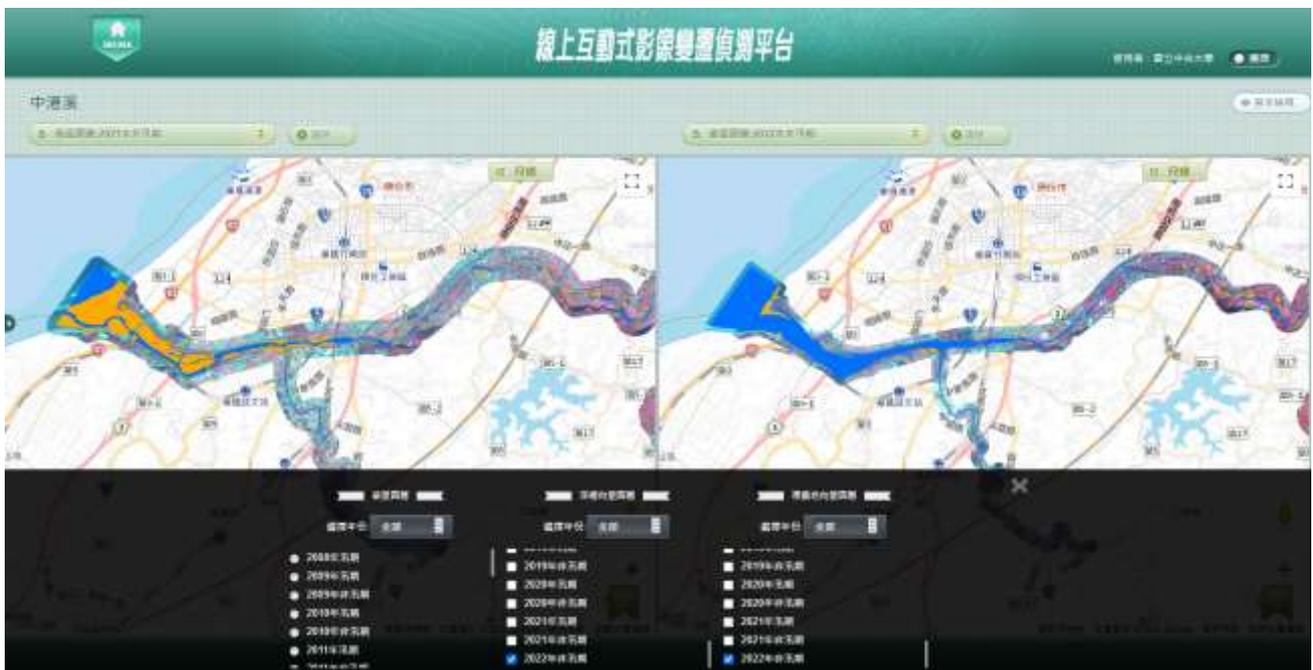
圖 2-29、影像變遷偵測平臺

(五) <資料整理之維護更新> 影像變遷偵測平臺：配合深槽、河川裸露地判釋成果及歷年使用之衛星影像，更新相關成果查詢服務及資料內容，以供水利署各河川局可掌握深槽及河川裸露地的變異趨勢，同時可充分了解變異區域前後期的河川與時空之變化關係。系統介面如圖 2-29 所示。

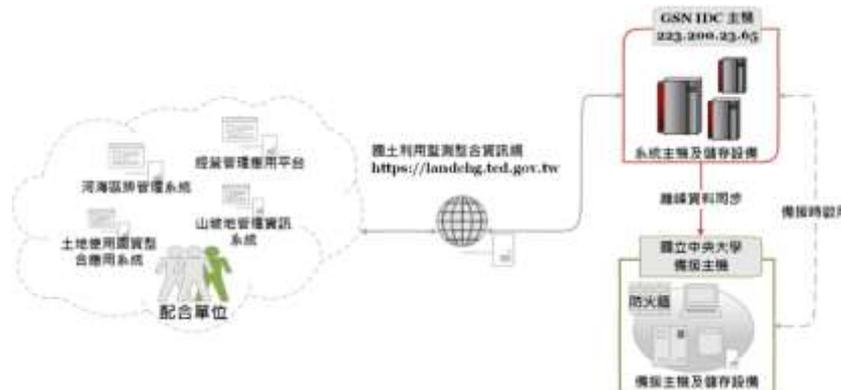
圖 2-38、備援機制示意圖

為能將系統營運風險降低，於中大太遙中心機房建立應用系統與資料庫的異地備援機制，以提供不間斷的應用服務機制。透過異地備份軟體於離峰時段定期將系統程式碼、備份資料庫、變異點圖資、相關照片與文件傳輸至中大太遙中心機房的備援伺服器，備援機制如圖 2-38 所示。

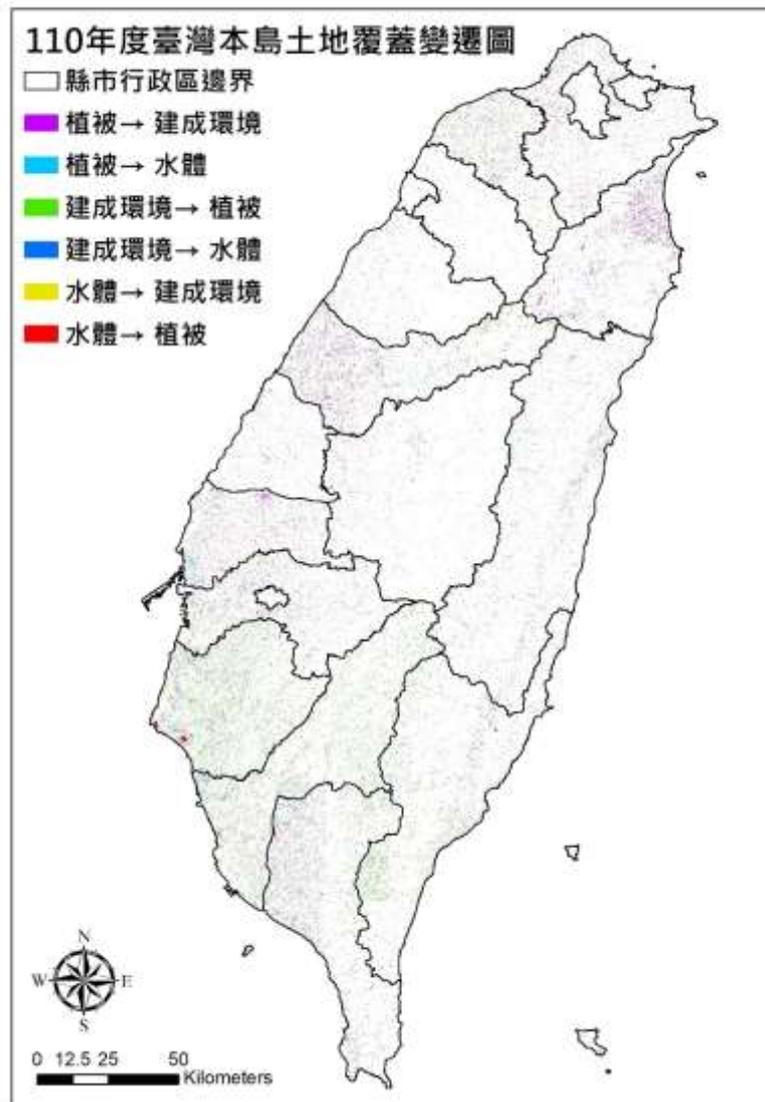
圖 2-41、110 年臺灣本島土地覆蓋變遷圖

為能瞭解土地覆蓋的變化情形，可透過不同時期比對之方式，取得土地覆蓋在空間中的變遷資訊。於完成前述 110 年土地覆蓋成果後，再與前一年度 (109 年度) 之土地覆蓋成果相比對，並統計各類別的面積變化，以瞭解土地覆蓋的變化情形。2 個年度之間的臺灣本島土地覆蓋變遷圖如圖 2-41 所示，各縣市之土地覆蓋變遷成果及相關統計資料請參閱附錄 10。

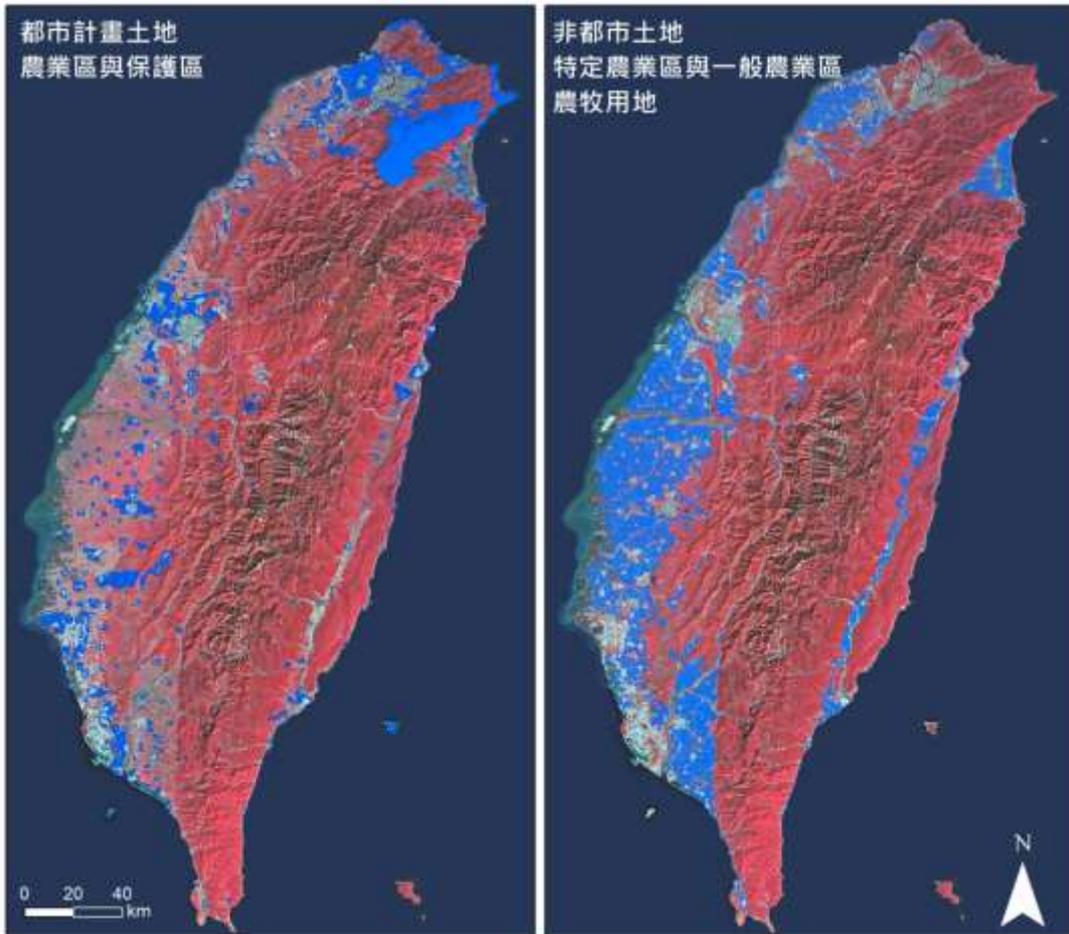
圖 2-42、農地存量分析作業範圍

由於臺灣農地資源有限，為能掌握農地存量，本項工作係以營建署所提供(1) 110 年度非都市土地特定農業區與一般農業區之農牧用地、(2) 110 年度都市計畫農業區與保護區，劃定作業範圍(如圖 2-42)。並就作業範圍蒐集衛星影像與所需的輔助資料，包含 110 年衛星影像、內政部國土利用調查成果、Google 街景資訊及航照影像等，進行農業使用區域判釋，作業流程詳見圖 2-43，並就該範圍計算農地存量(公式 6)。

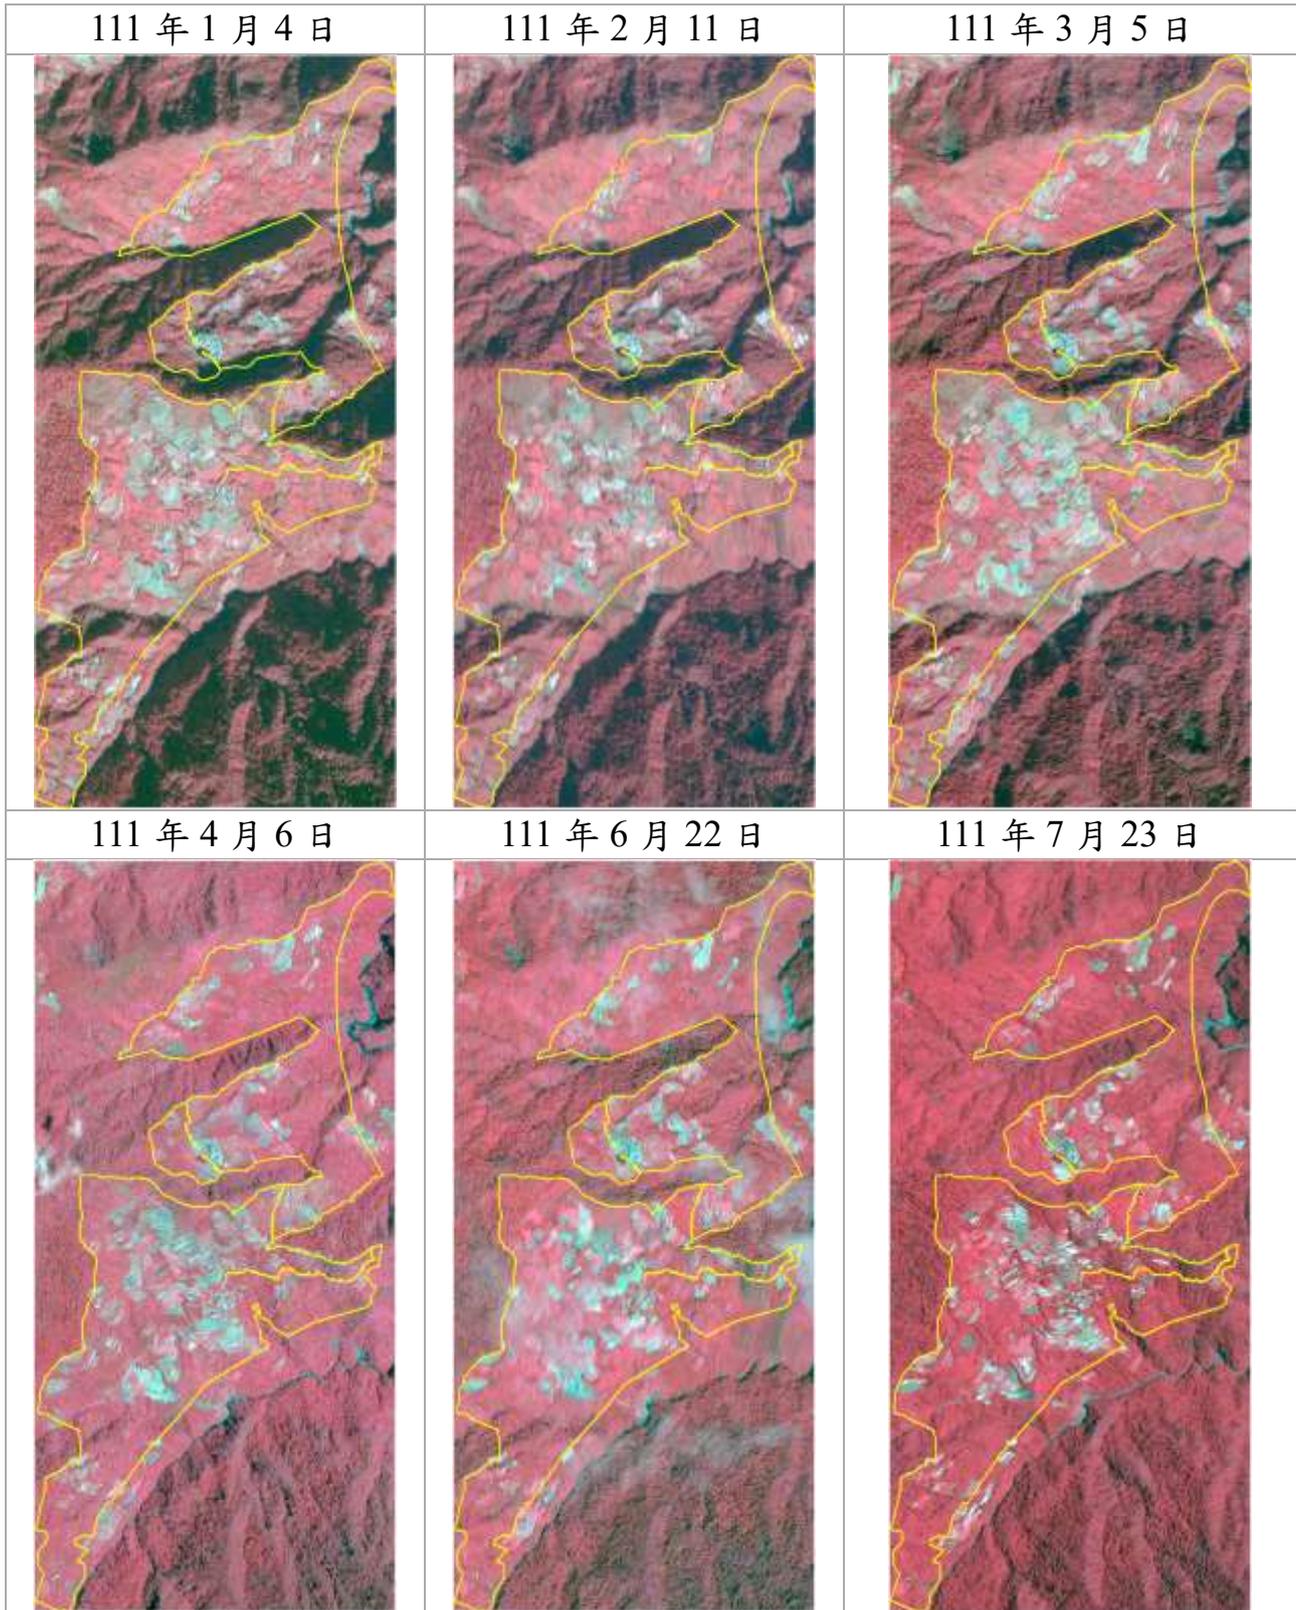
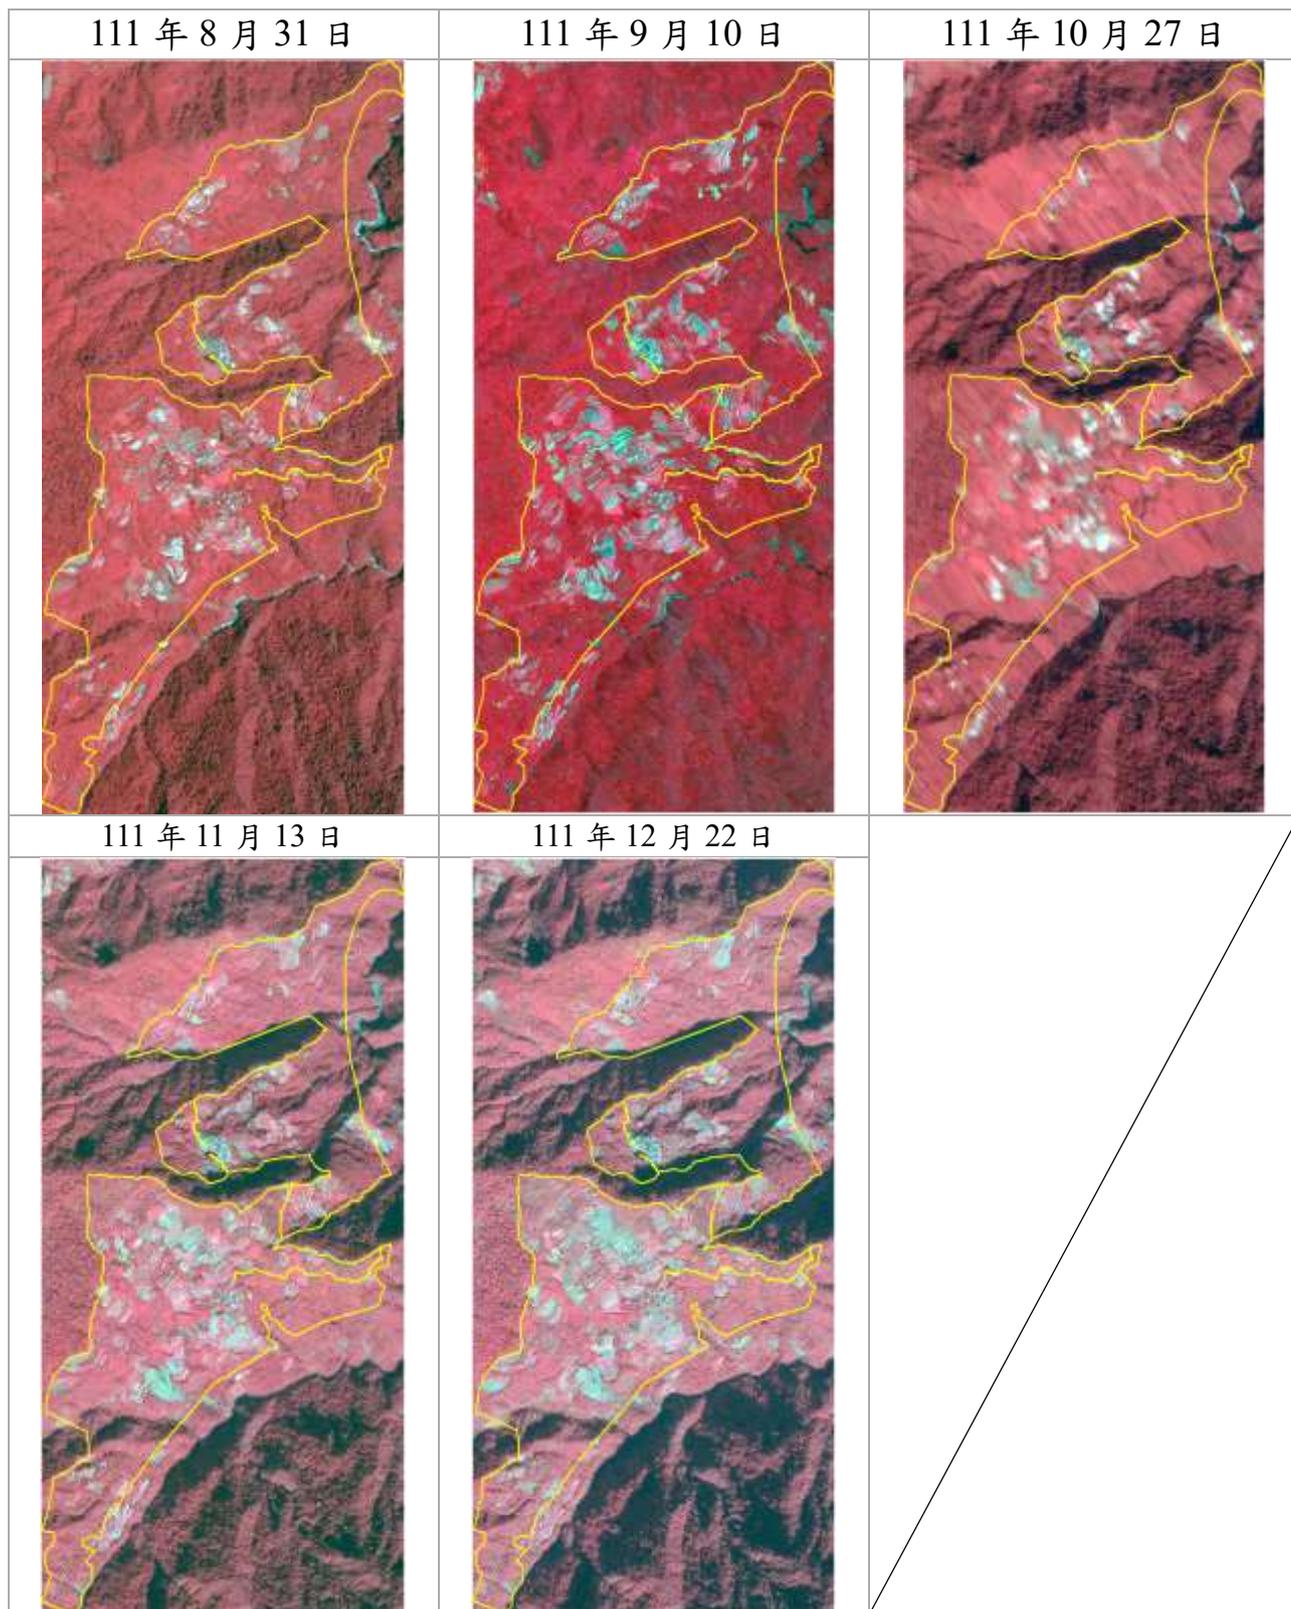
圖 2-46、泰雅族鎮西堡及司馬庫斯部落案-111 年 1-12 月影像成果

針對泰雅族鎮西堡及司馬庫斯部落案「居住與農耕生活區」範圍，自 111 年起每月提供一張 1.5 公尺解析度之 SPOT 系列影像。且以每半年為週期分析區內土地覆蓋變化情形，類別區分為建物、裸露地、水體及植生，並提供分析後相關成果(含圖檔及 SHP 格式)。本項目共取得 111 年 1 月至 12 月影像資料，影像拍攝情形如圖 2-46 所示，惟 5 月份因受梅雨季影響，雖多次嘗試取像，仍無法取得品質優良之影像，其餘各月份土地覆蓋成果如圖 2-47 所示。
