內政部營建署城鄉發展分署

111 年度「國土利用監測整合作業」委託專業服務案

總結報告書

國立中央大學

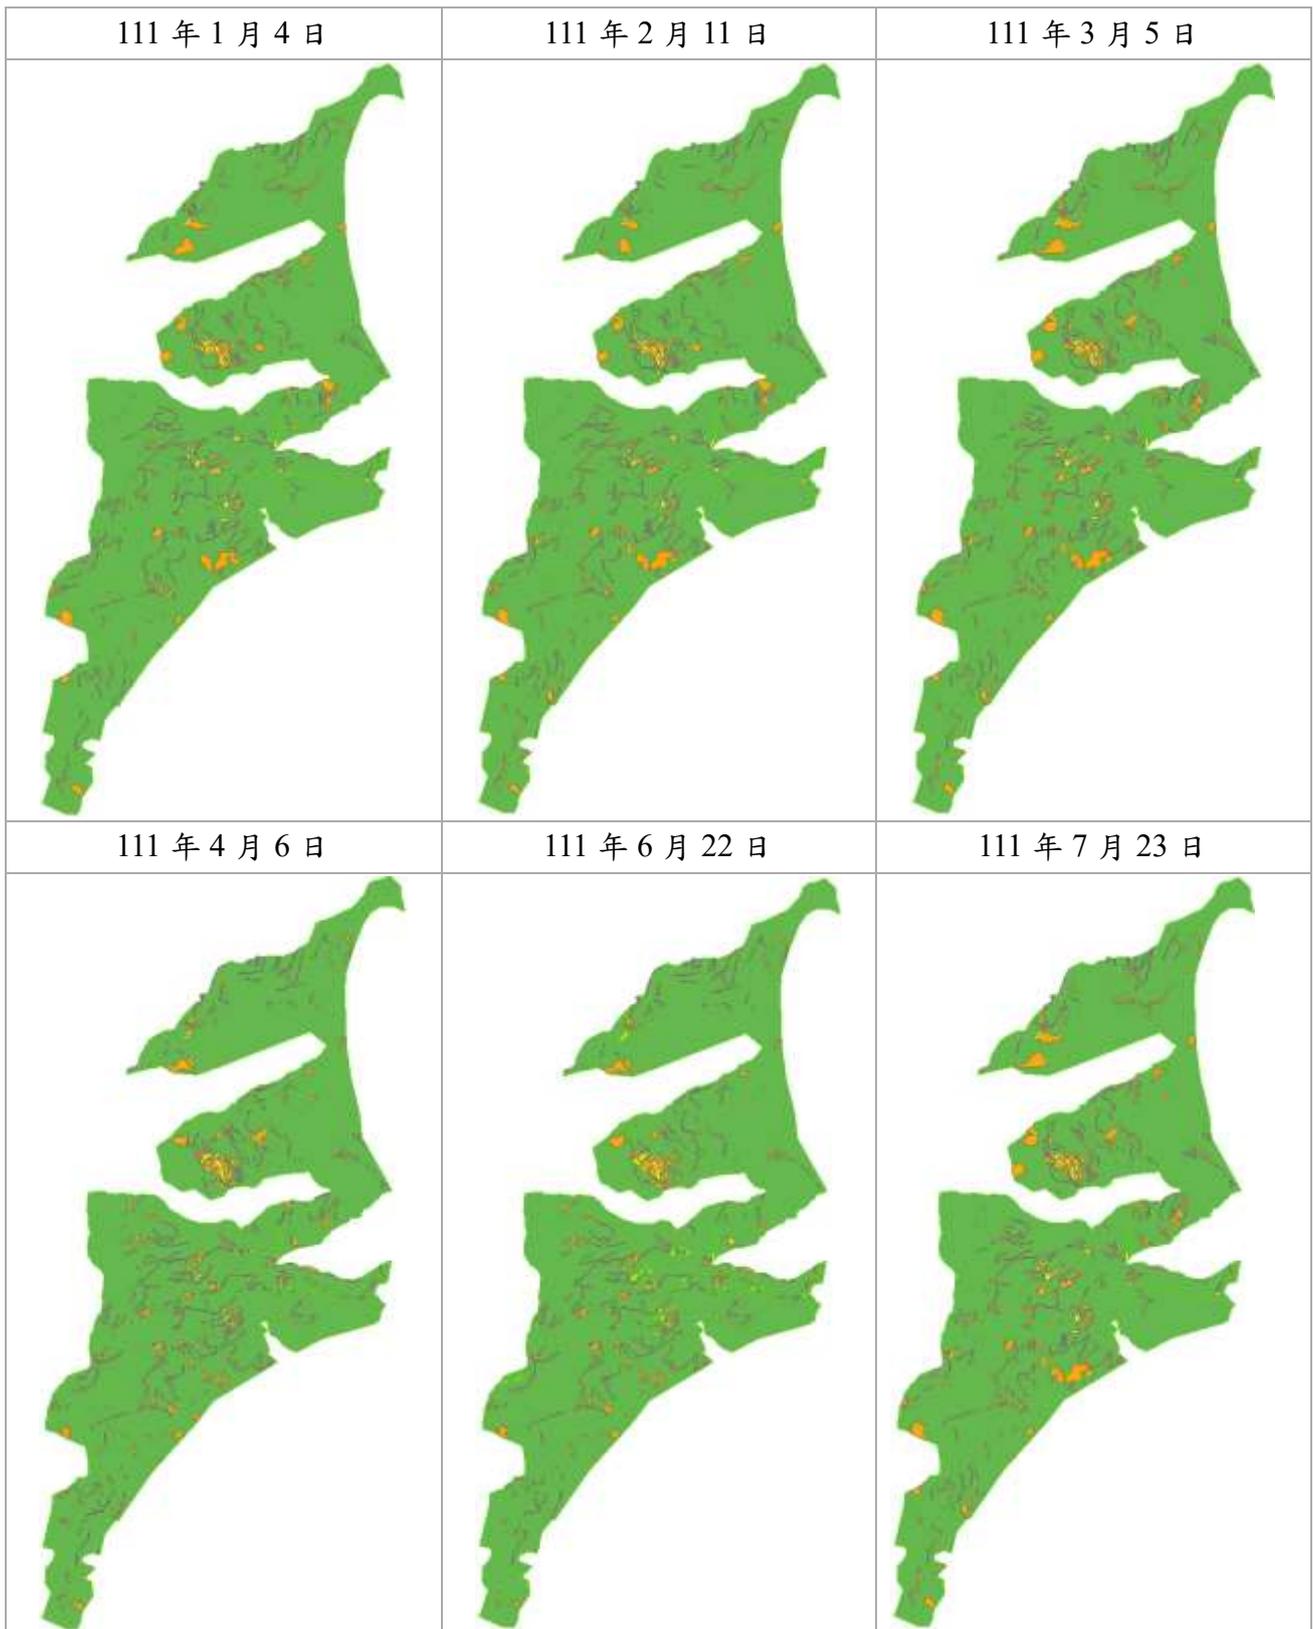
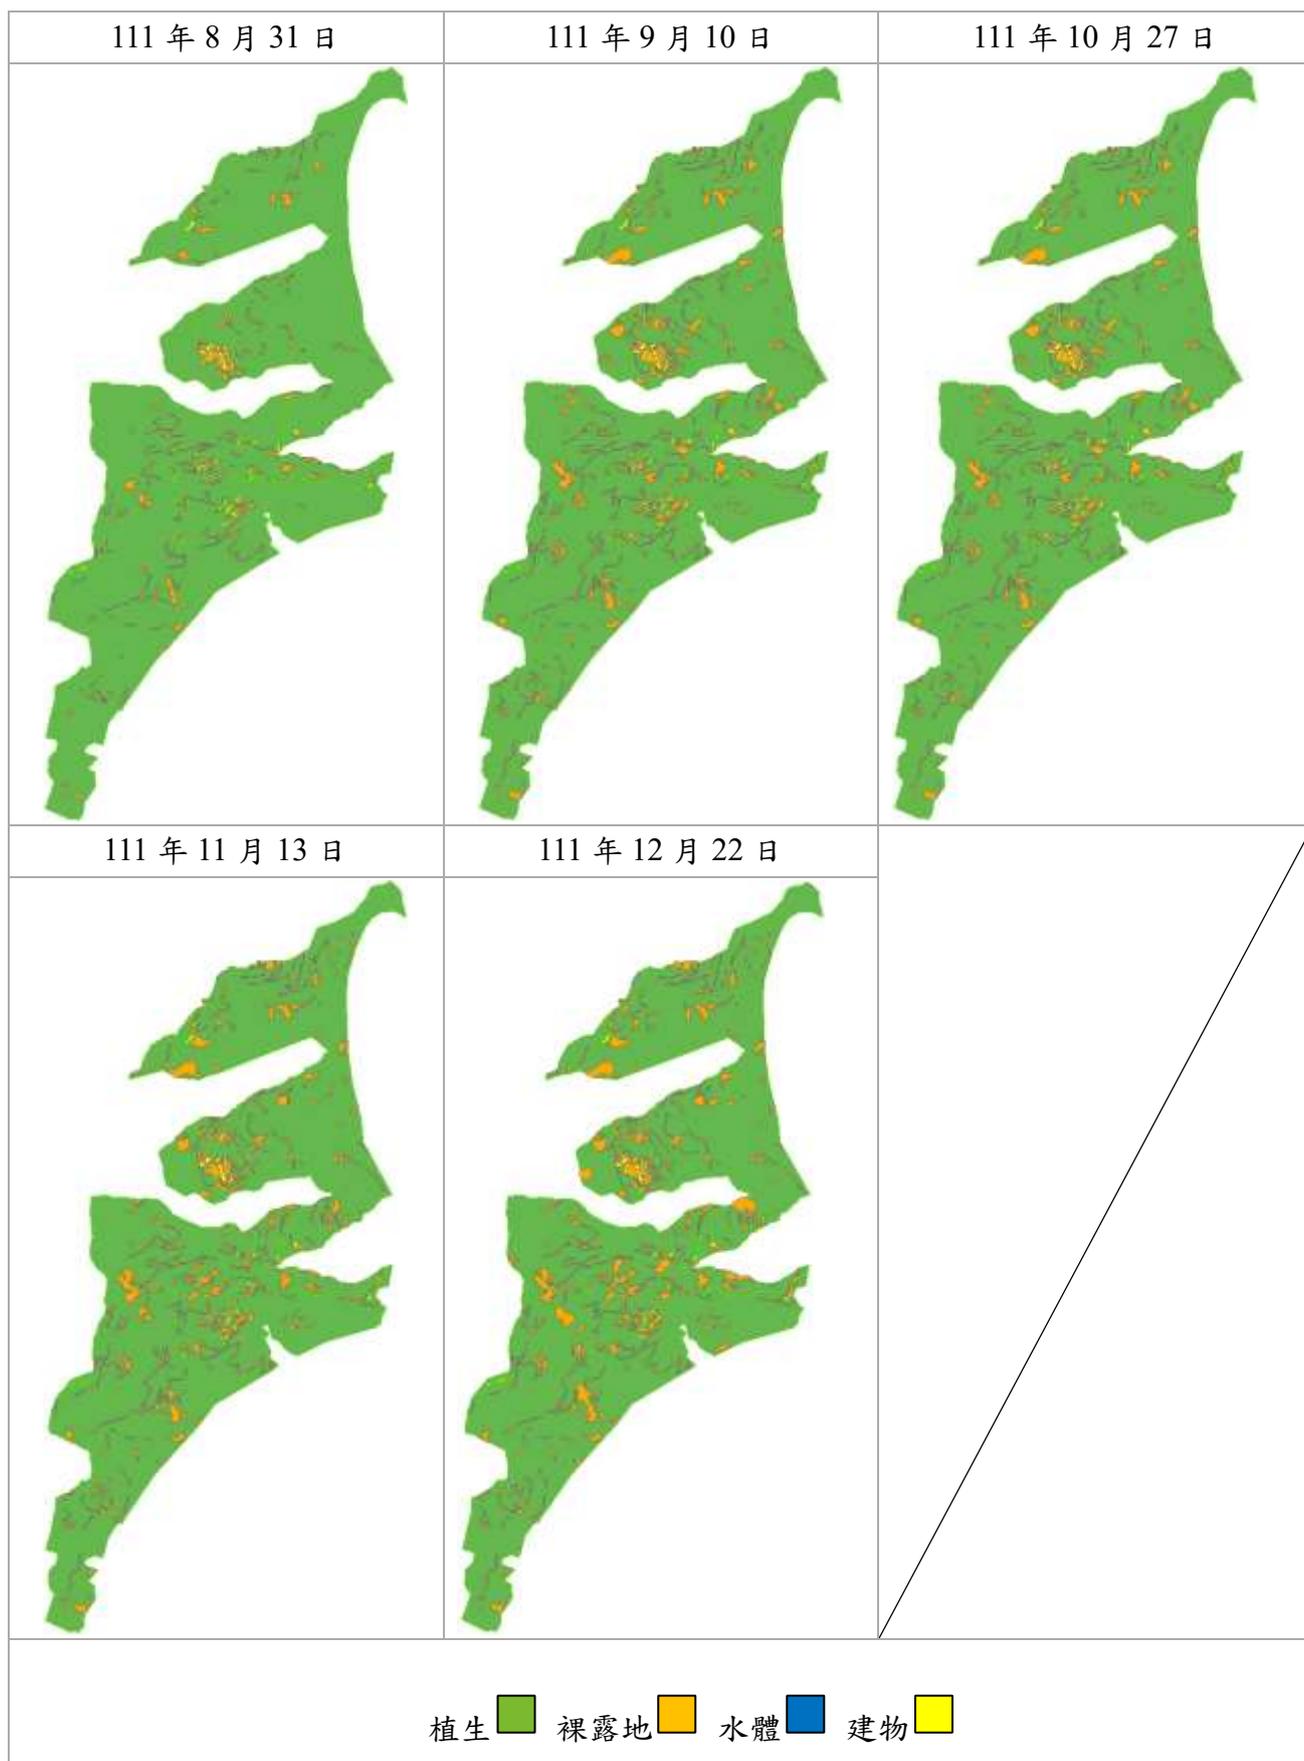
圖 2-47、泰雅族鎮西堡及司馬庫斯部落案-111 年 1-12 月土地覆蓋情形

針對泰雅族鎮西堡及司馬庫斯部落案「居住與農耕生活區」範圍，自 111 年起每月提供一張 1.5 公尺解析度之 SPOT 系列影像。且以每半年為週期分析區內土地覆蓋變化情形，類別區分為建物、裸露地、水體及植生，並提供分析後相關成果(含圖檔及 SHP 格式)。本項目共取得 111 年 1 月至 12 月影像資料，影像拍攝情形如圖 2-46 所示，惟 5 月份因受梅雨季影響，雖多次嘗試取像，仍無法取得品質優良之影像，其餘各月份土地覆蓋成果如圖 2-47 所示。

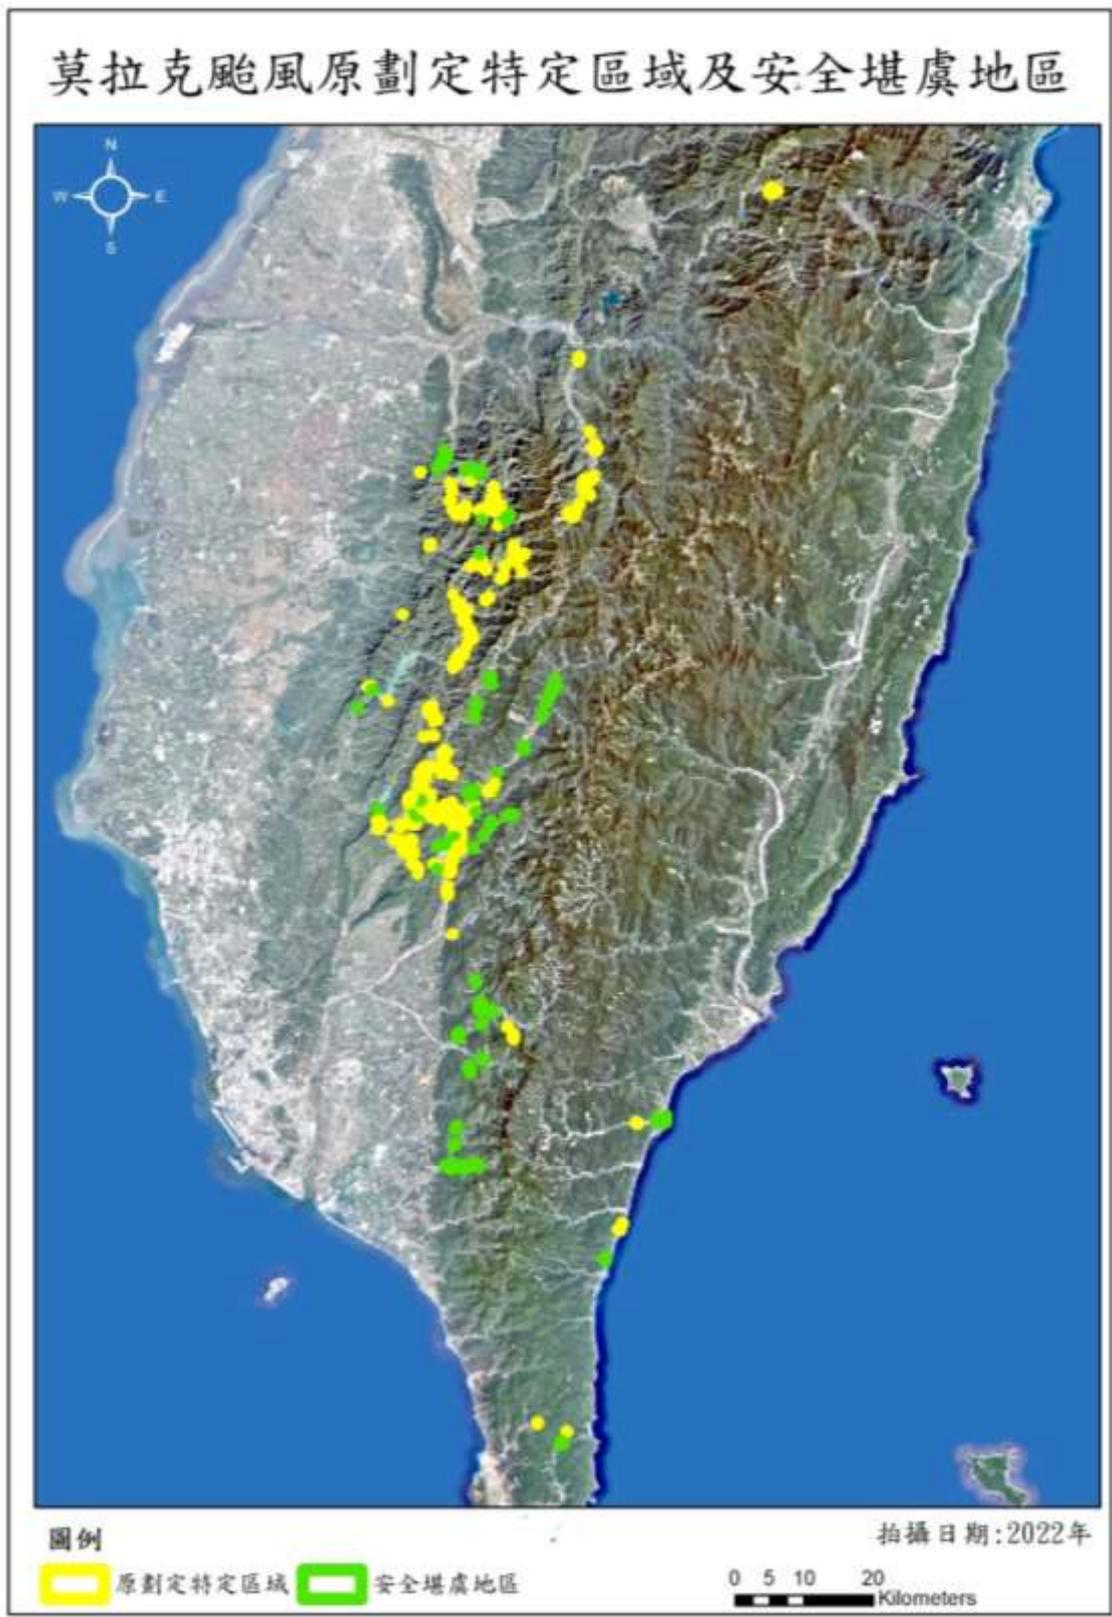
圖 2-48、莫拉克颱風原劃定特定區域及安全堪虞地區範圍

運用優於 2.5 公尺空間解析度之高解析衛星影像針對莫拉克颱風原劃定特定區域（100 處）及安全堪虞地區（61 處）範圍進行每年一次土地覆蓋分析，範圍如圖 2-48，分析年度為 98 年至 111 年度，總計 14 年次，將範圍內土地區分為建物、裸露地、水體及植生等類別，成果範例分別如圖 2-49。並提供衛星影像圖（JPG 格式含定位檔 TWD97 與 TWD67 坐標系統）及相關統計成果，各年度分析影像日期如表 2-37。

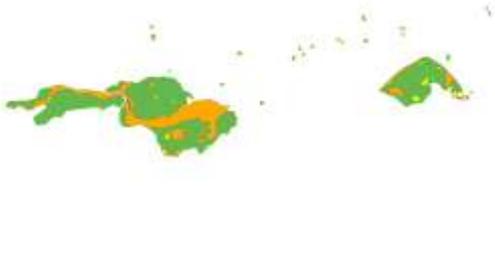
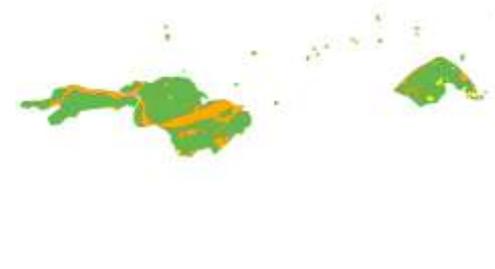
表 2-39、105 至 106 年變化區域表

區域		91、95、126、132、144、145、152、153			
原劃定特定區域(126)：高雄市六龜區合興部落(5、6 鄰)					
105 年			106 年

■植生 ■裸露地 ■水體 ■建物			■植生 ■裸露地 ■水體 ■建物		
年度 \ 類別	植生 (平方公尺)	裸露地 (平方公尺)	水體 (平方公尺)	建物 (平方公尺)	
105	157,593	61,528	397	5,942	
106	165,724	54,480	0	5,256

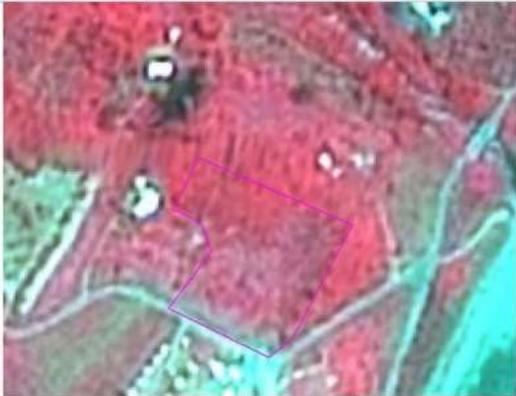
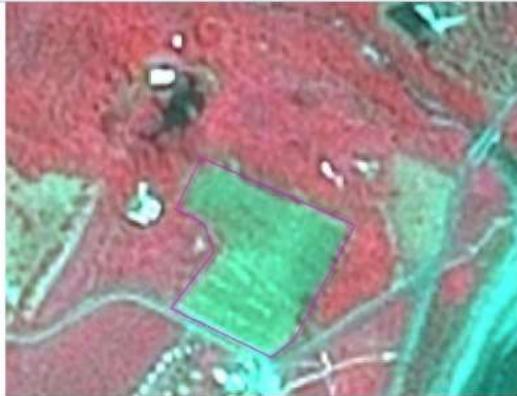
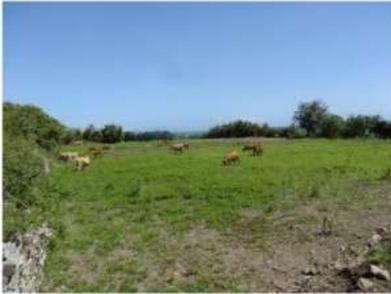
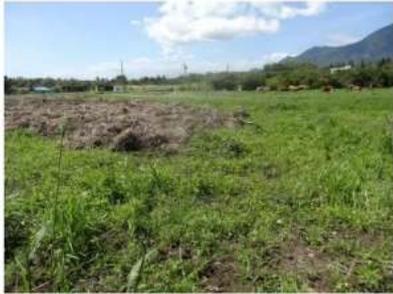
圖 2-51、全國區域範圍衛星監測變異點驗證成果

衛星監測變異點 基本資訊			
變遷期別	11110	權責單位	營建署
變異點編號	V0711110007	面積(m ²)	8666.37
前期衛星影像	20220813	後期衛星影像	20220909

參考地籍	地段	萬年段	地號
			234
中心點坐標	TWD67 : 273234,2530519		TWD97 : 274062,2530312
	WGS84 : N22.8736379930878,E121.234672519362		
判釋原則	季節農耕		
現場調查資訊			
驗證日期	2022/10/26		驗證人員
			陳建全、張子辰
現地查核情況	<input type="radio"/> 新增建物 / <input type="radio"/> 新增人工構造物		<input type="radio"/> 新增水域(漁塢或水塘)
	<input type="radio"/> 移除建物 / <input type="radio"/> 移除人工構造物		<input type="radio"/> 移除水域(漁塢或水塘)
	<input type="radio"/> 整地		<input type="radio"/> 天災
	<input checked="" type="radio"/> 作物變化		<input type="radio"/> 火災
	<input type="radio"/> 道路變化		<input type="radio"/> 傾倒廢棄物、土
	<input type="radio"/> 軍事用地		<input type="radio"/> 河道變化
	<input type="radio"/> 自然植被改變 / <input type="radio"/> 自然變化		<input type="radio"/> 採礦變化
	<input type="radio"/> 其他 說明		<input type="radio"/> 無明顯變異
現場描述	草地		
現場照片

現況驗證分析			
經現地查證後，符合原有判釋原則，屬於季節農耕產生之變異。

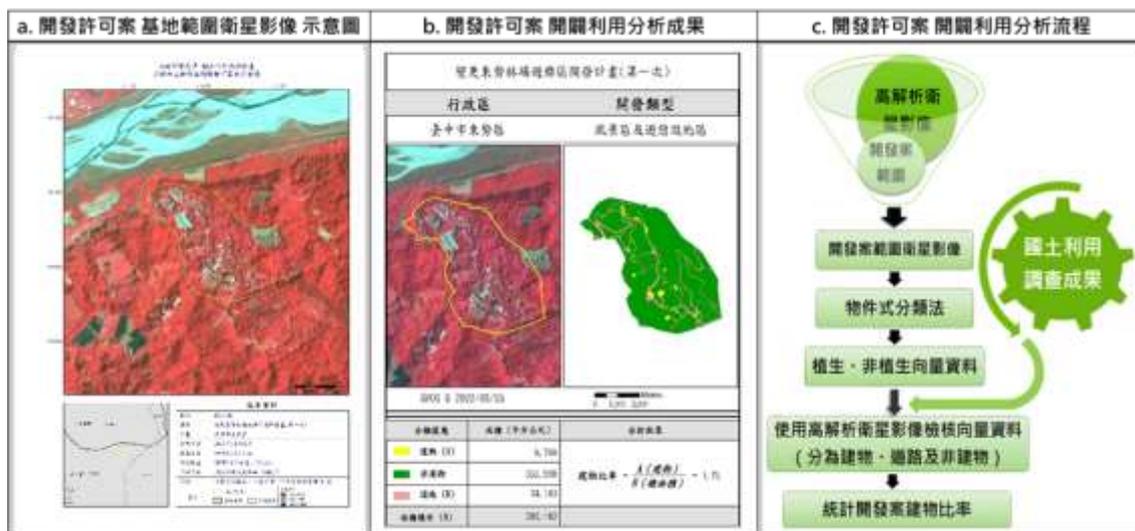
圖 2-52、非都市土地核准開發許可案分析成果與流程說明

依第一次工作會議之決議，本 (111) 年度所辦理之非都市土地核准開發許可案開闢利用分析共計 861 處。此項目首先以衛星影像進行判釋與分類作業，並統計分析各開發許可案的開發情形，其中衛星影像的分類樣態設定為建物、非建物 (包含植生、水體、裸露地) 及道路共 3 類，並統計各類別的面積數據，最後依營建署提供的公式，計算各開發案的建物比率。開發許可案開闢利用分析之成果與流程分別如圖 2-52 (b) 及 (c) 所示，其他開發案之成果內容可參閱附錄 10 所示。

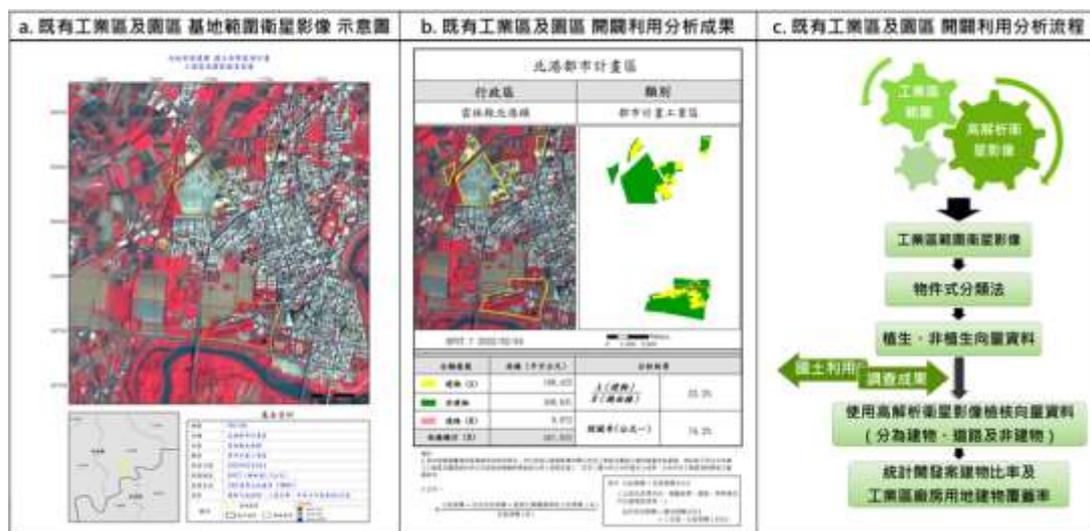
圖 2-53、既有工業區及園區分析成果與流程說明

依第一次工作會議之決議，本年度共辦理 517 案之判釋分析作業，其中有關開闢率計算公式之調整，則依綜合計畫組之決議，各案件經計算後其開闢率超過 100% 時，將其以 100% 計。工業區及園區的基地範圍衛星影像及分析成果如圖 2-53 (a)及(b)所示，其他案件的成果內容請參見附錄 10。

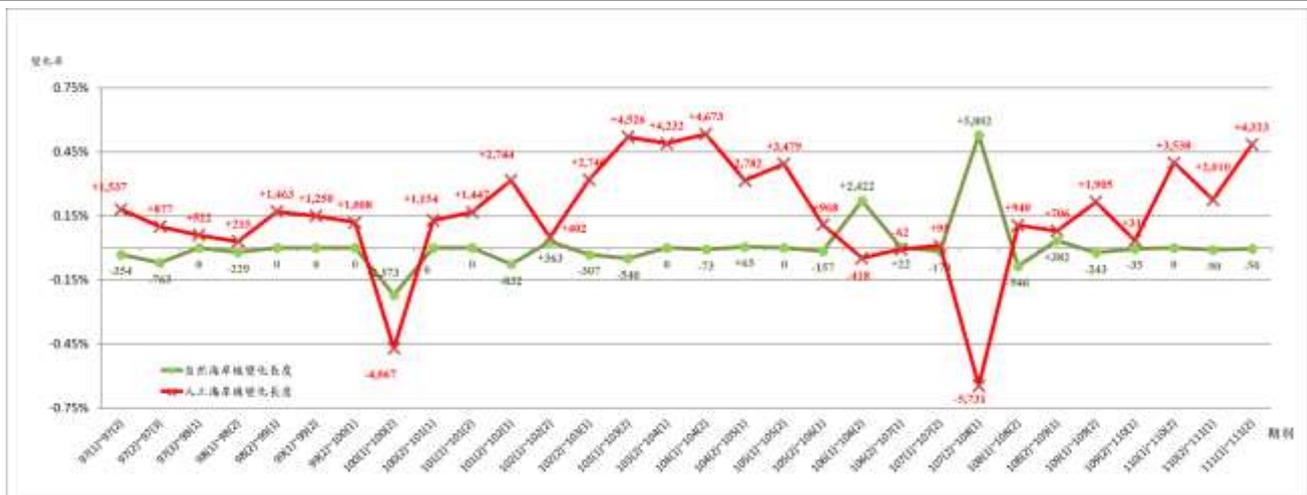
圖 2-57、97 年度迄今自然與人工海岸線變化趨勢

期別	自然海岸線 長度 (公尺) NL	人工海岸線 長度 (公尺) AL	海岸線長度 (公尺) NL+AL=TL	自然海岸線 比例 (%) NL/TL	人工海岸線 比例 (%) AL/TL	自然海岸線 變化率 (%)	人工海岸線 變化率 (%)
111 (2)	1,104,551	896,283	2,000,834	55.2%	44.8%	-0.005%	0.48%
111 (1)	1,104,601	891,960	1,996,561	55.3%	44.7%	-0.008%	0.23%
110 (2)	1,104,691	889,950	1,994,641	55.4%	44.6%	0.00%	0.40%
110 (1)	1,104,691	886,412	1,991,103	55.5%	44.5%	-0.003%	0.04%
109 (2)	1,104,726	886,101	1,990,827	55.5%	44.5%	-0.022%	0.22%
109 (1)	1,104,969	884,196	1,989,165	55.6%	44.4%	0.035%	0.08%
108 (2)	1,104,587	883,490	1,988,077	55.6%	44.4%	-0.09%	0.11%
108 (1)	1,105,533	882,550	1,988,083	55.6%	44.4%	0.53%	-0.65%

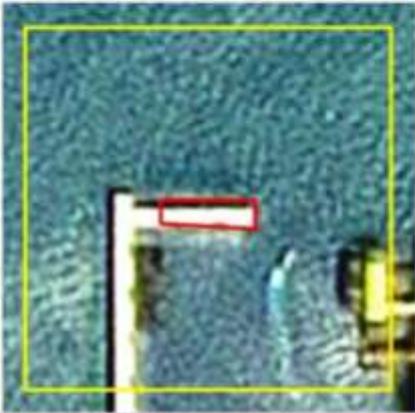
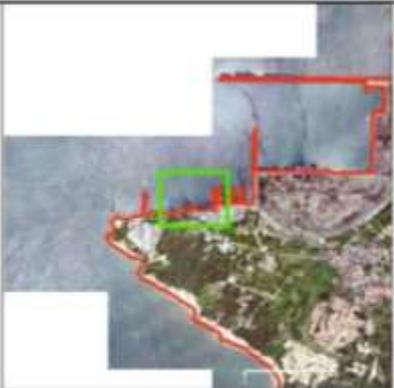
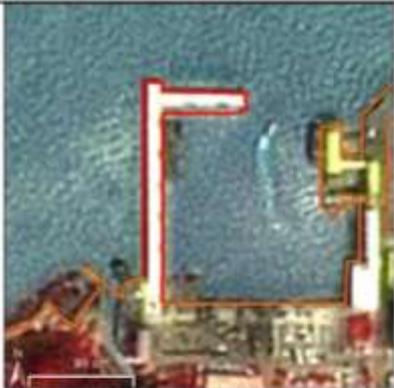
圖 2-58、以監測變異點編修平均高潮線

變異點資訊	
變異點編號	W03110051001
前期衛星影像 (SPOT6) 拍攝日期 (2020/08/08)	後期衛星影像 (SPOT7) 拍攝日期 (2021/03/08)

權責單位	金門縣金城鎮公所
查報日期	2021/05/19
變異類型	新增人工構造物
變異位置	金門縣政府漁牧科-金門縣后豐泊區遷移計畫新建工程(第一期) 工程案
內容描述	金門縣后豐泊區遷移計畫新建工程

1:5,000 紅線：111 年平均高潮線 黃線：110 年平均高潮線
劃設依據	海岸地區劃設原則第 6 點第 1 項第 2 款第 1 目
修正結果	修正

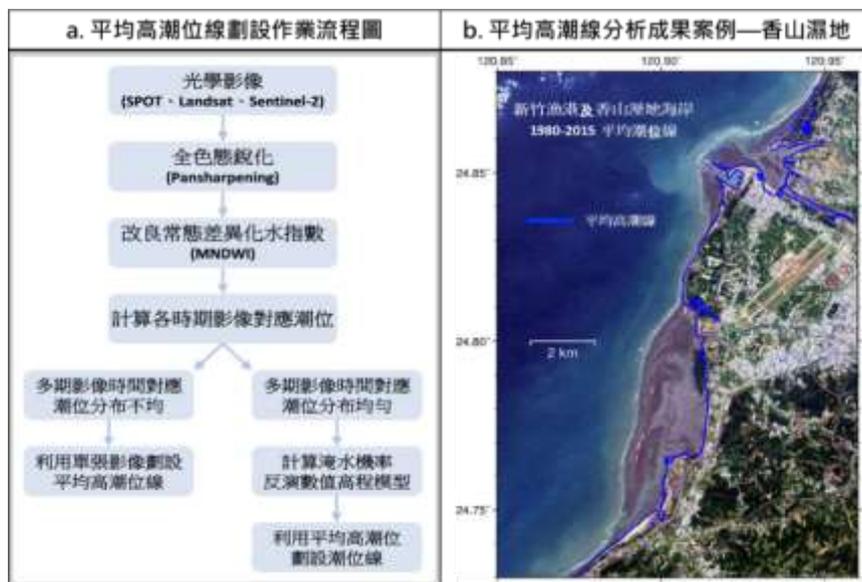
圖 2-59、平均高潮位線劃設作業流程與範例說明

據此計算方式可獲得相對於平均海水面的數值高程模型，最後再利用潮汐模型對照平均高潮位後可獲得一參考潮位線。接續將此參考潮位線套疊至「臺灣通用電子地圖正射影像」及業務單位提供之超高解析影像底圖，當參考潮位線貼近底圖水線時，依據底圖水線劃設或編修臺澎金馬地區 (含北方三島及東沙島) 平均高潮位線；當底圖水線因拍攝瞬間潮位過低與參考潮位線離異時，以參考潮位線作為劃設依據。以香山濕地劃設為例，如圖 2-59 (b) 所示，若底圖水線明顯偏向低潮位，則利用本案產製高程模型模擬之平均高潮線劃設。

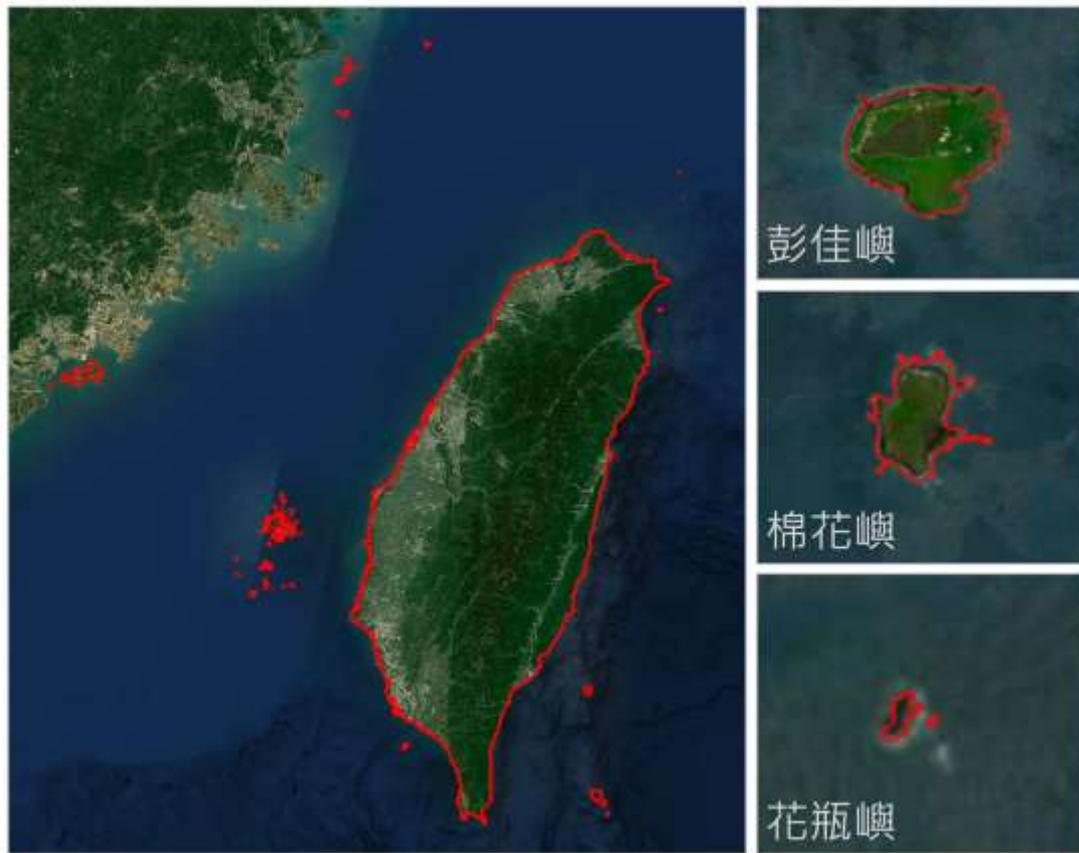
圖 2-60、本島、澎湖縣、金門縣、連江縣及北方三島等區域之主要島嶼平均高潮線劃設成果

綜合上述，本項目針對臺灣本島及澎湖部分，以營建署 111 年 4 月 8 日公告之平均高潮線為基礎，採用內政部國土測繪中心發布之「臺灣通用電子地圖正射影像」為底圖進行定位修正及調整，若電子地圖中單張影像拍攝之潮位與平均高潮位差異過大，將酌參本工作項目反演之海岸地形；至於金門縣及連江縣部分，以金門縣 106 年正射影像及 102 年地政司購置 WorldView-2 衛星影像進行定位修正及調整。並輔以 107-110 年監測變異點 (人工構造物部分) 進行編修，同樣若單張影像潮位明顯偏低，亦將參考本工作項目反演之海岸地形，同時針對金門縣、連江縣及澎湖縣位於直轄市、縣市海域管轄範圍內尚無平均高潮線之小離島辦理平均高潮線劃設。本工作項目之本島、澎湖縣、金門縣、連江縣及北方三島等區域之主要島嶼平均高潮線劃設如圖 2-60 所示。另針對金門縣、連江縣之離小島，以及東沙島等處之平均高潮線劃設如圖 2-61 所示。

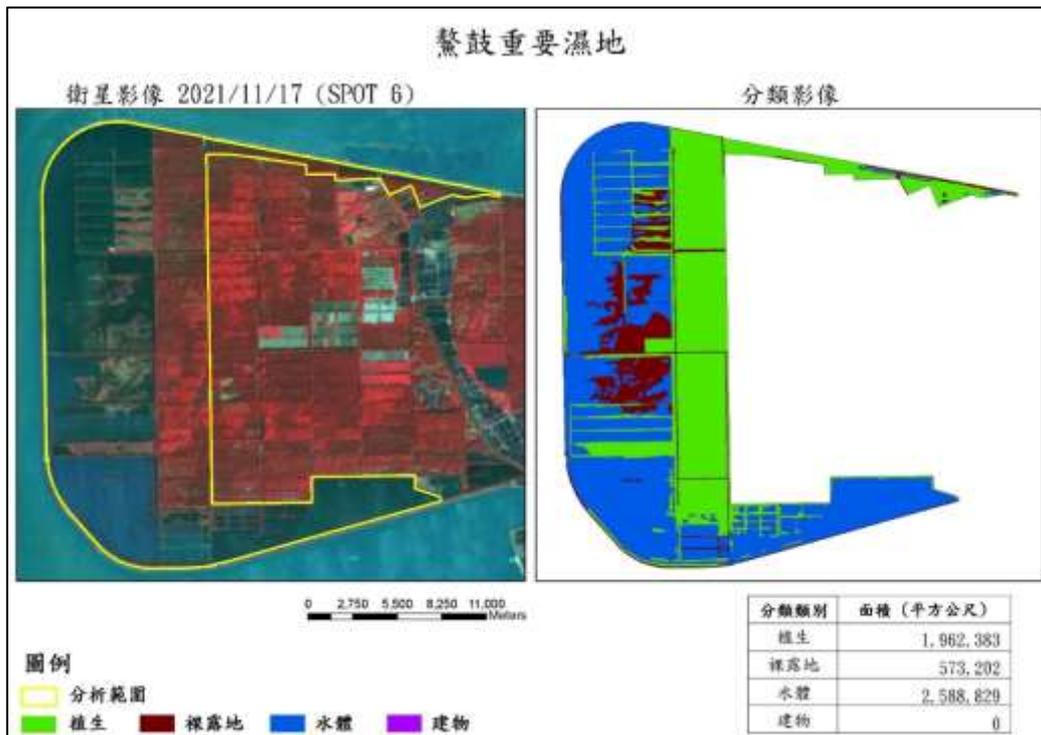
圖 2-62、鰲鼓重要濕地之土地分類成果

首先蒐集作業範圍所需的 110 年度衛星影像，接著分別按植生、裸露地、水體及建物等 4 類進行分類。以「鰲鼓重要濕地」為範例（如圖 2-62），其分類成果為植生 1,962,383 平方公尺、裸露地 573,202 平方公尺及水體 2,588,829 平方公尺。更多重要濕地與保育利用計畫的土地分類成果，請參見附錄 12。

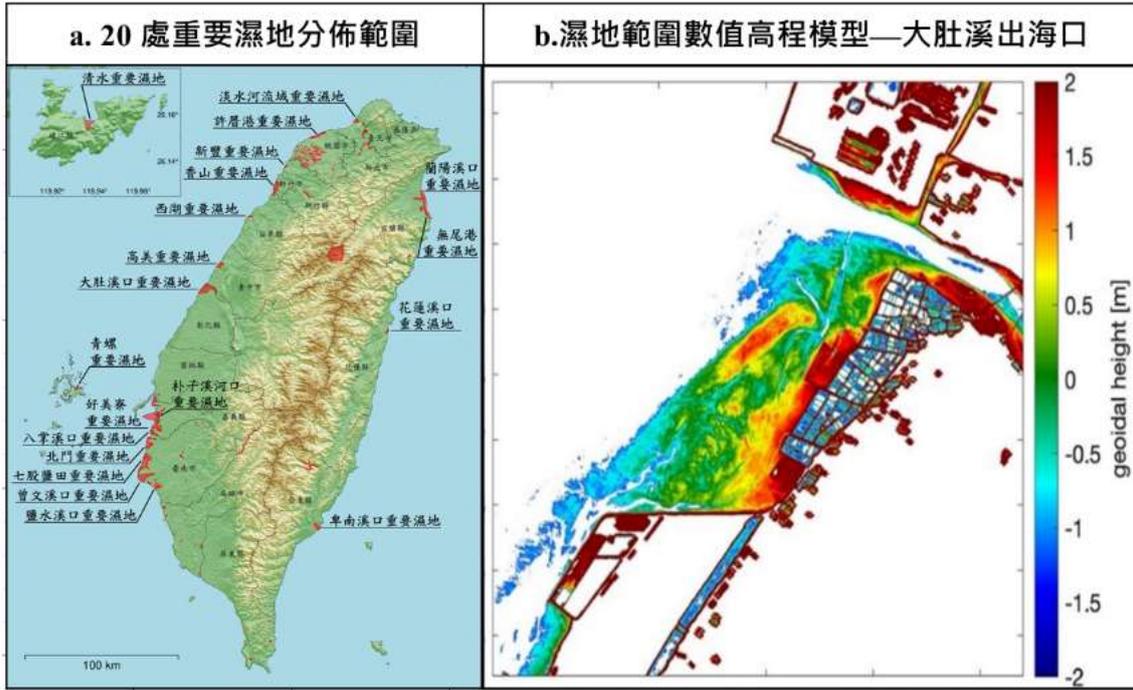
圖 2-64、20 處重要濕地分佈與數值高程模型成果

為瞭解海岸重要濕地之地形變化與侵淤情形，故針對沿岸 20 處重要濕地（圖 2-64(a)，淡水河流域重要濕地部分僅對臨海之「4-1 臺北港北堤重要濕地」及「4-2 挖子尾重要濕地」進行本項工作）進行分析，111 年度更新近 5 年（106 年-110 年）地形變化，以兩年區間收集資料做為後一年度的地形成果（如以 108 年及 109 年影像產製之地形稱為 109 年地形），各相鄰年度相減後的高程變化量可作為侵蝕與淤積的熱點分析。

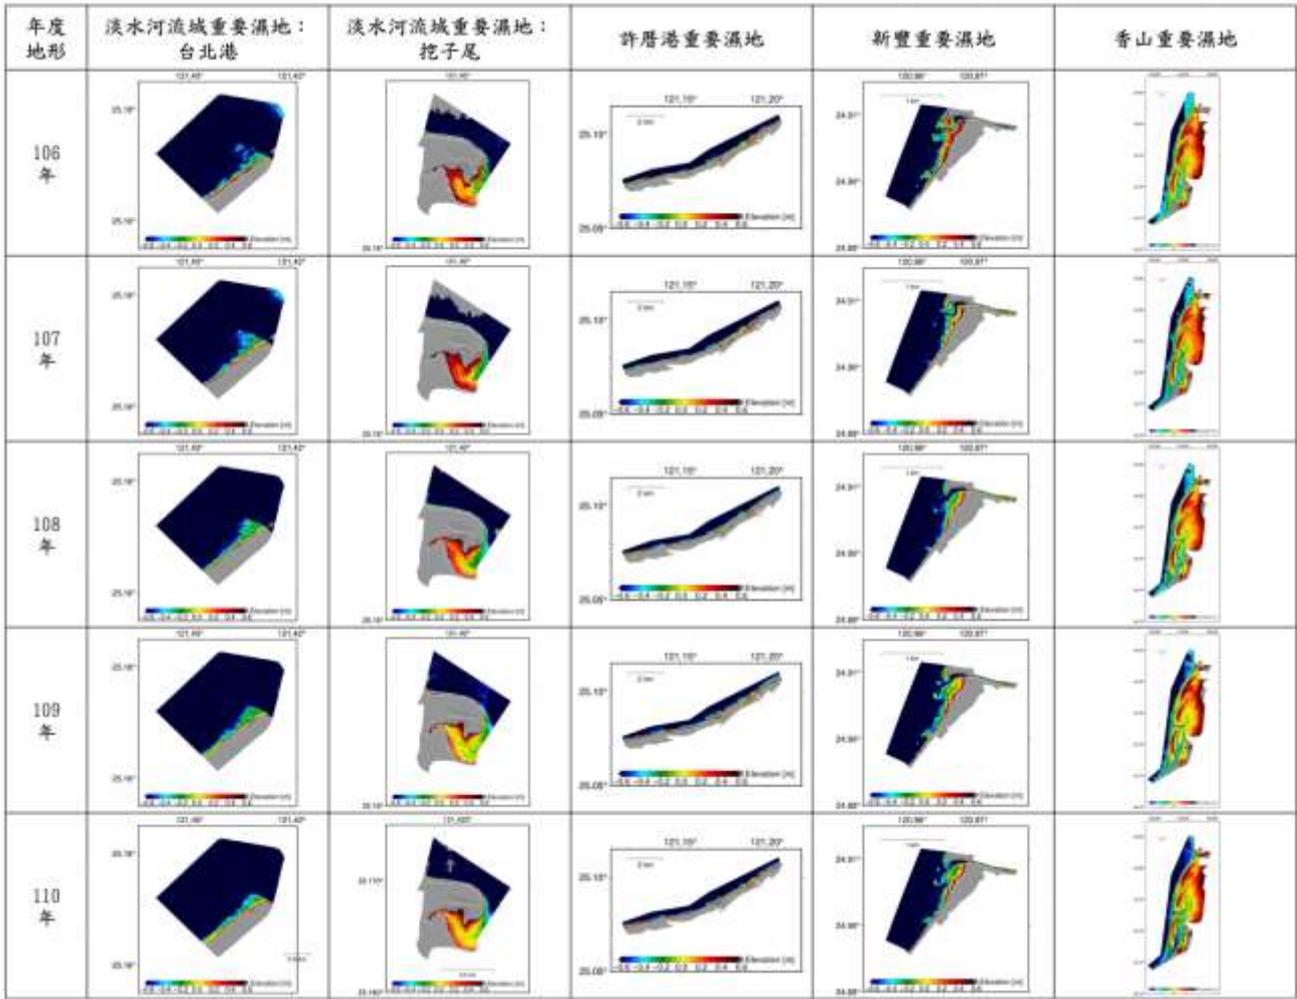
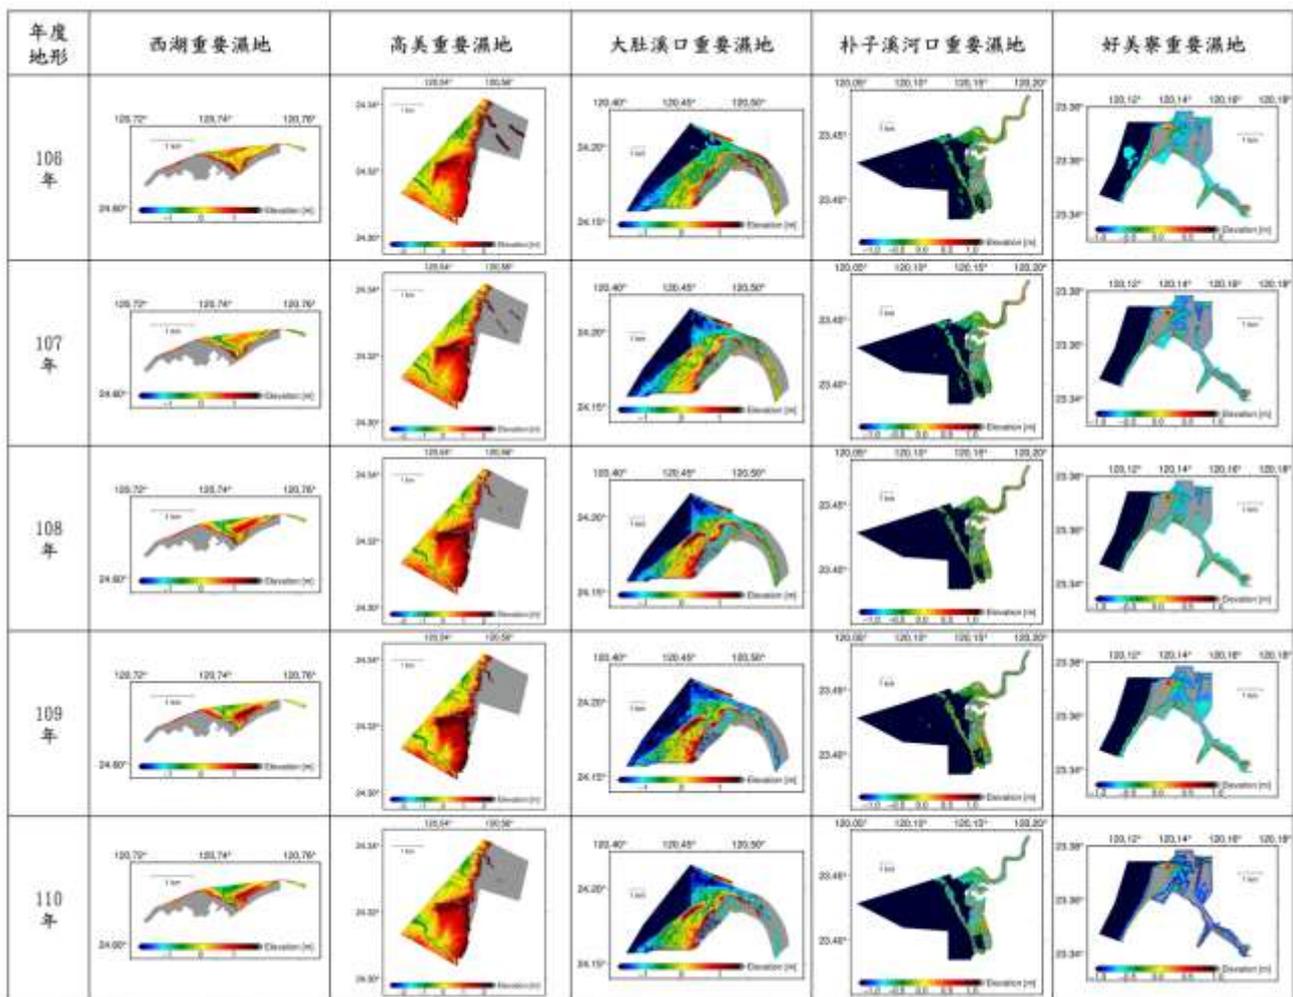
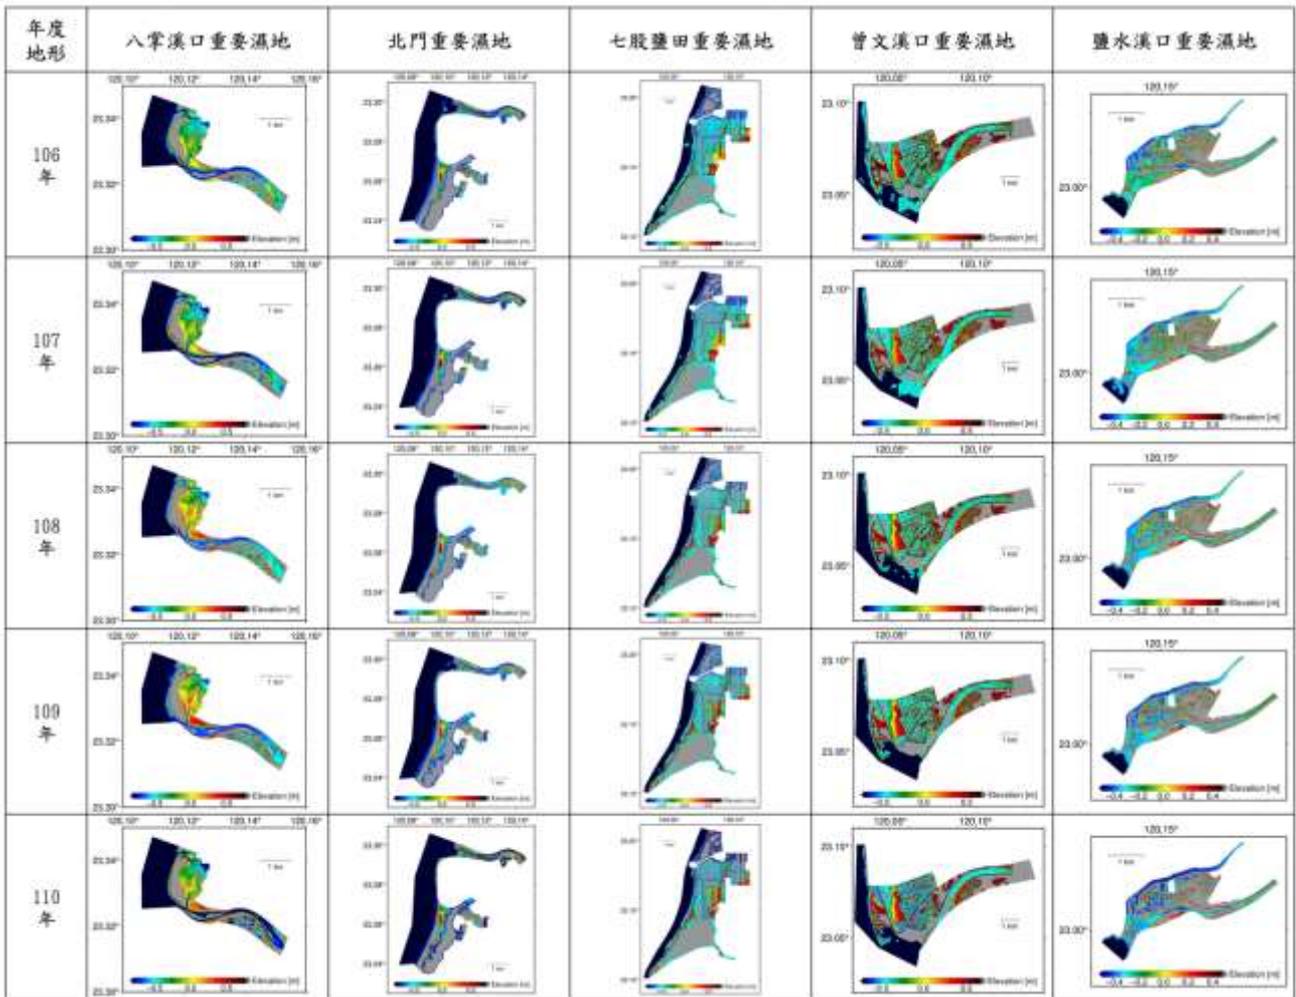
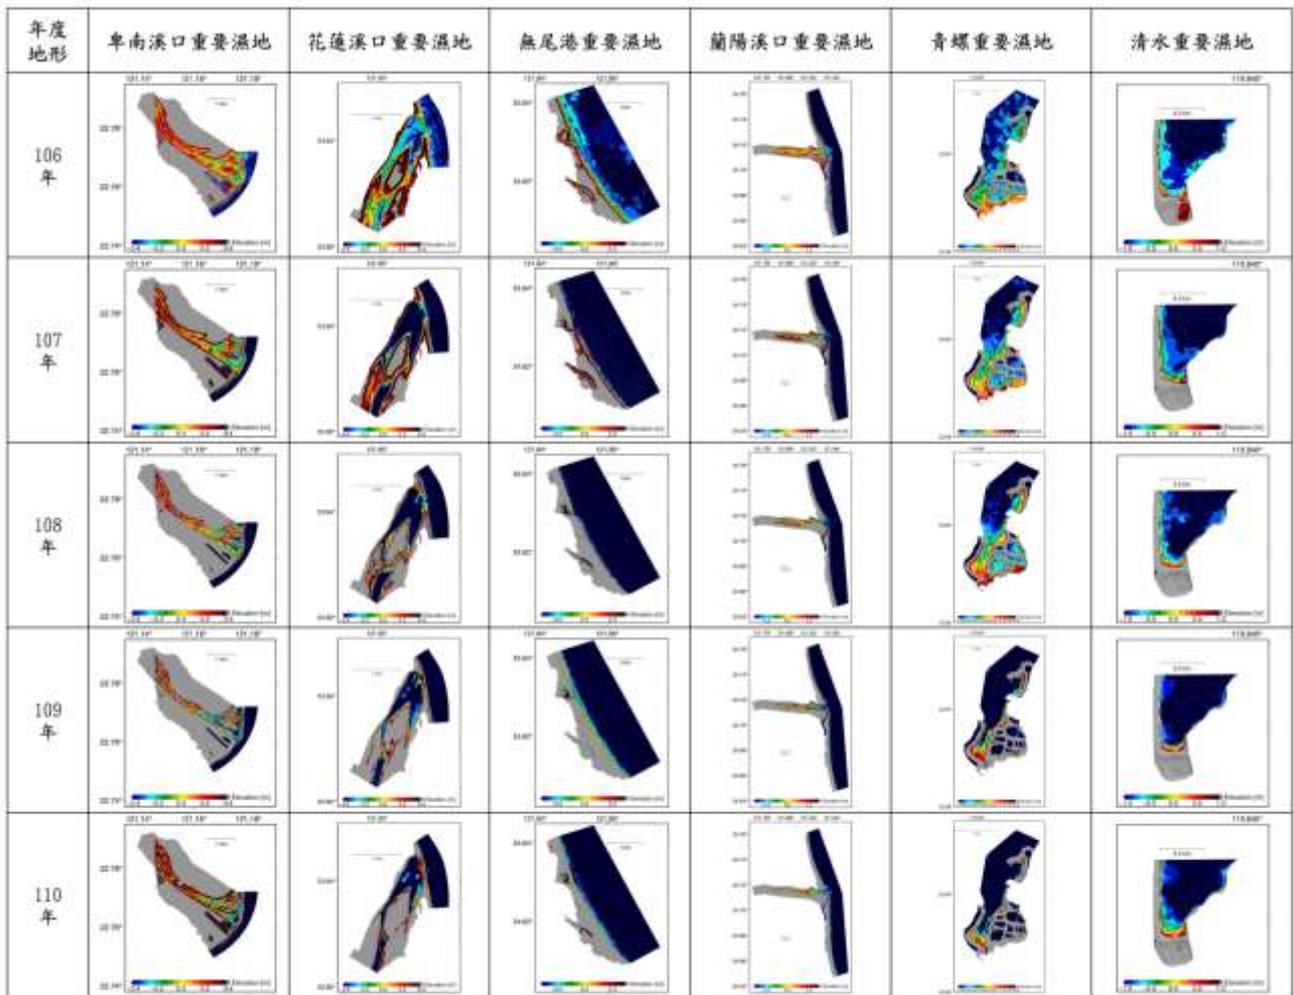
本項目已完成產製 20 處重要濕地 (淡水河流域含兩區) 106-110 年潮間帶地形與侵淤分析。潮間帶地形如圖 2-65 至圖 2-68 所示，除低於平均低潮位或高於平均高潮位之無法反演地形區域外(深藍色為低潮位以下，灰色為高潮位以上)，多數低潮裸露範圍皆可產製，各處反演地形區間取決於當地潮差，西部可達±2 公尺，北、南部約在±1 公尺區間。

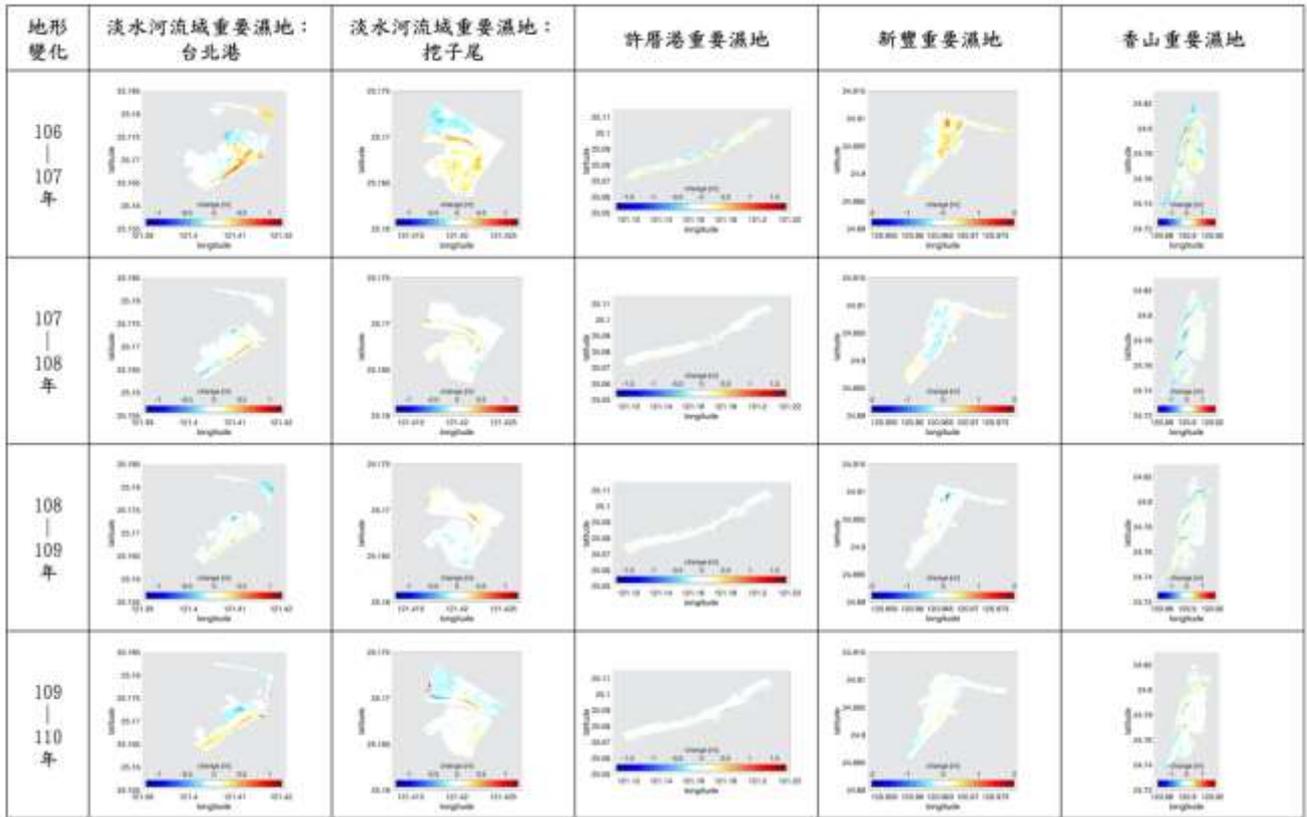
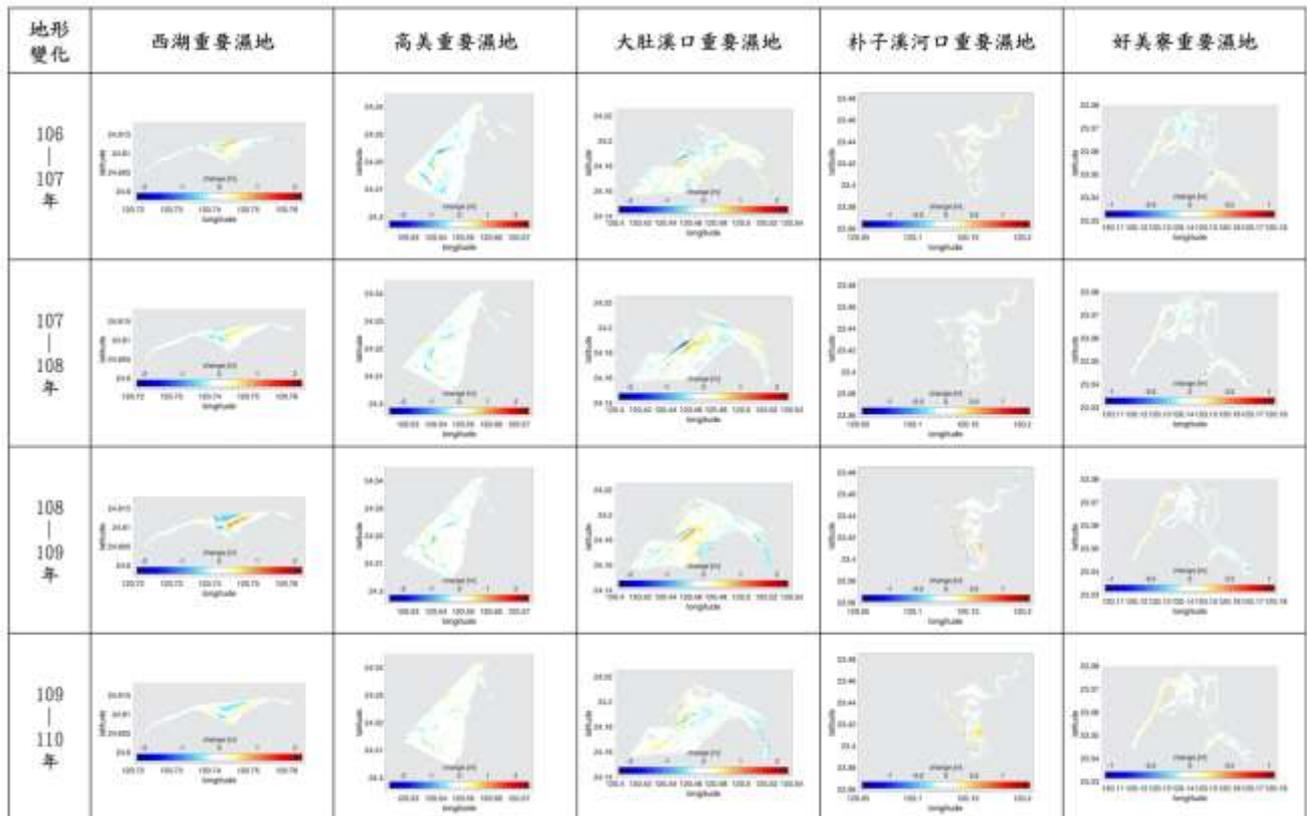
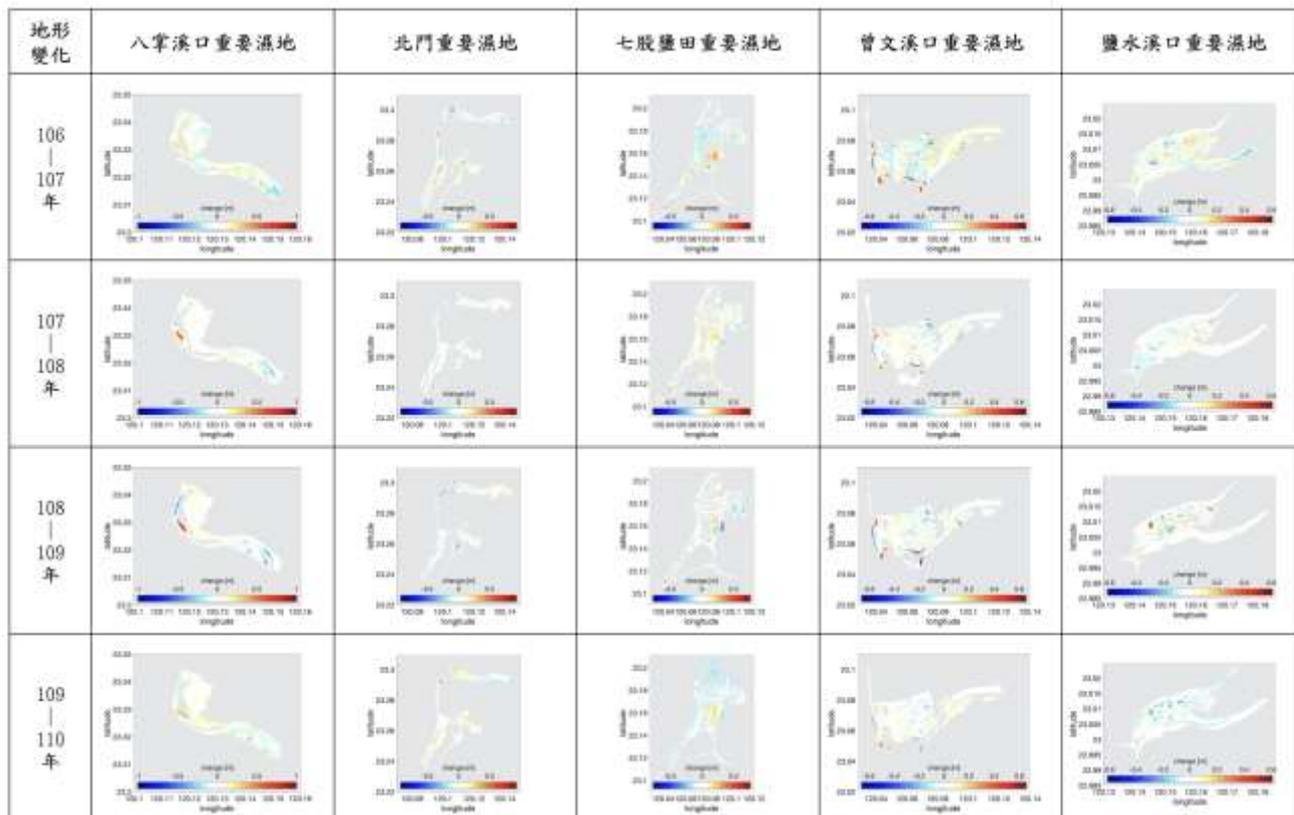
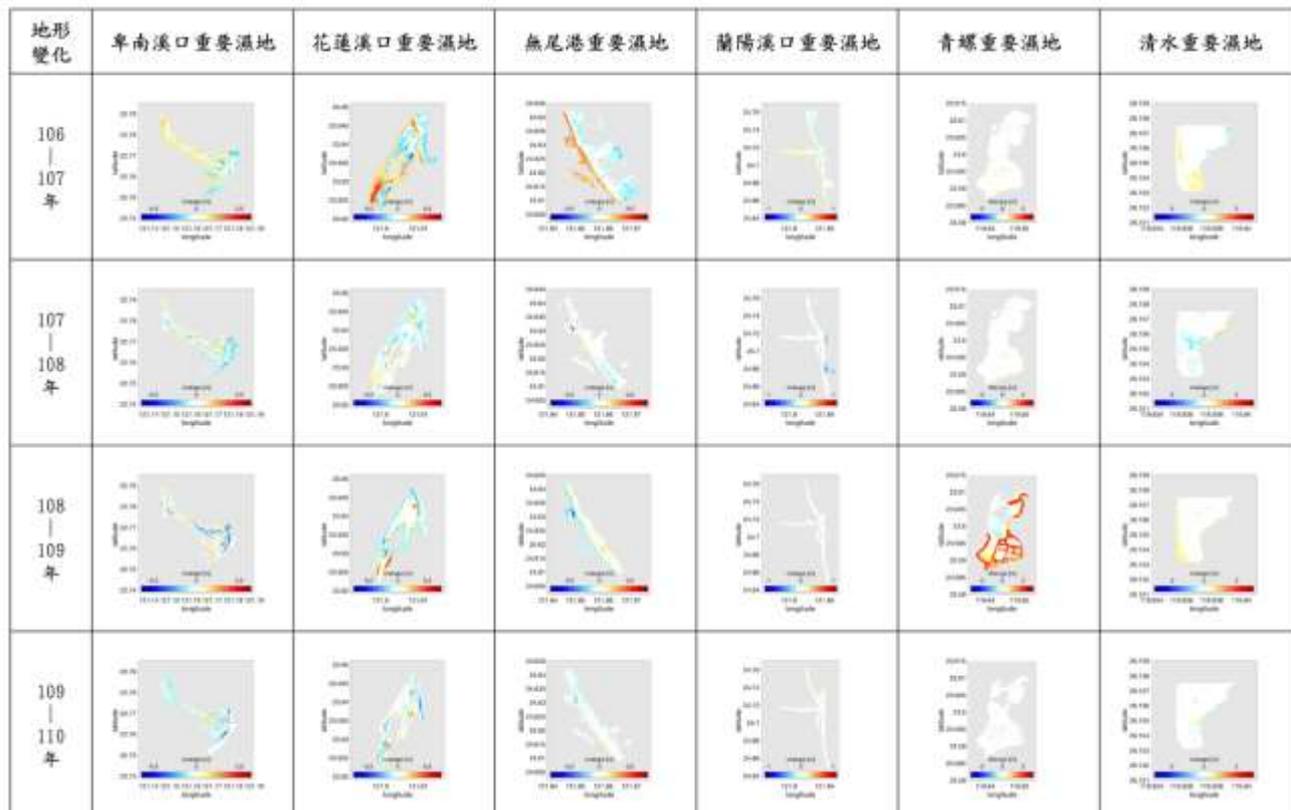
由於前述成果的原始成果圖片較大，本報告書僅以簡圖略示，各原始成果檔案請參照各階段交付的成果硬碟。此外，為了解近一年的侵淤位置以及近五年的累積變化，附錄 12 中將 109-110 年與 106-110 年地形變化套疊於正射影像，並加入綜合性描述跟分析，以便作為後續濕地保育利用計畫第一次通盤檢討的規劃參考。
