內政部營建署城鄉發展分署

111 年度「國土利用監測整合作業」委託專業服務案

總結報告書

國立中央大學

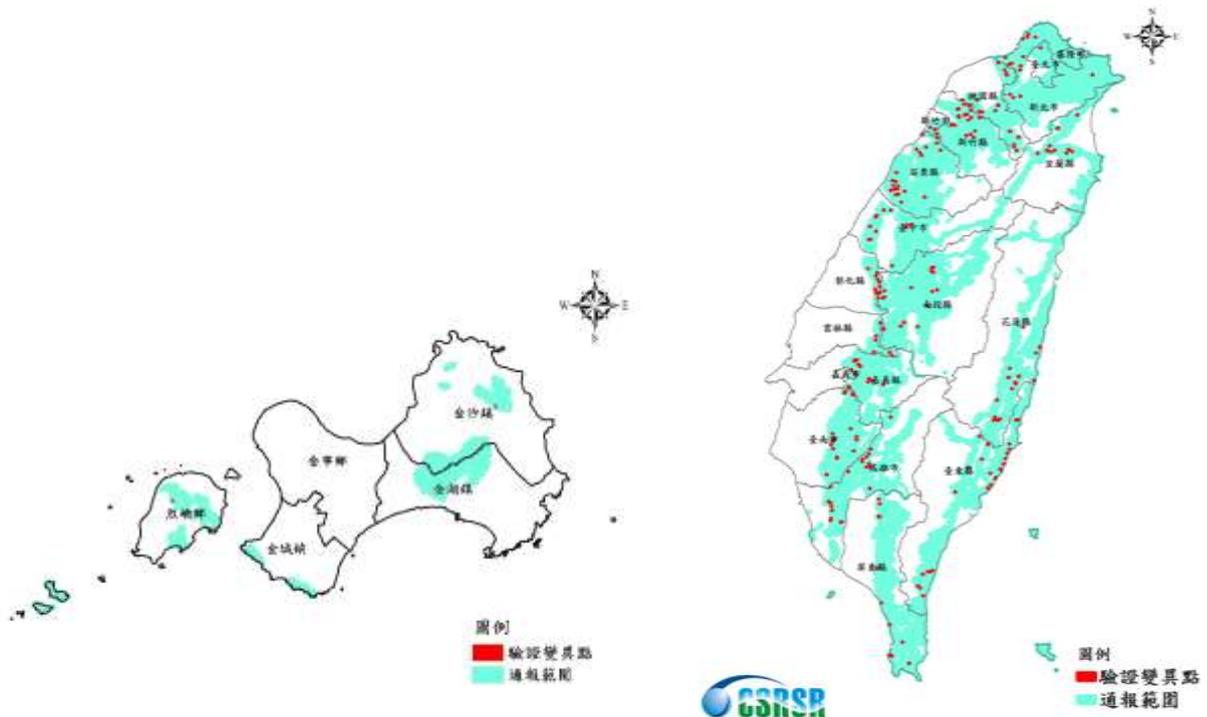
圖 2-75、變異點驗證成果分布

本 (111) 年度完成 11101 期至 11111 期共計 250 處變異點驗證作業，皆已上傳至整合系統「驗證資料專區」，供業務單位參閱。變異點驗證成果之空間分布如圖 2-75 所示，變異點驗證作業成果請參照表 2-66，驗證案例成果如圖 2-76。

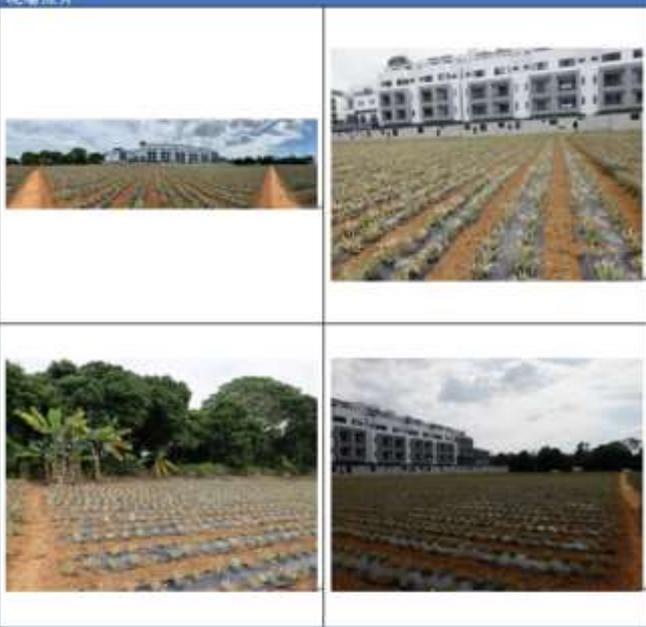
變異點資訊 編號: AB111102002 縣市: 嘉義市 圖幅名稱: 潭地 前期衛星影像: 20211101 後期衛星影像: 20220109 坐標地籍: 地段: 盧東段, 地號: 714 土地使用分區: 沒有符合條件資料 使用地類別: 沒有符合條件資料 中心點坐標: TWD67: 197551.2598463, TWD97: 198378.312598255.74, WGS84: N23.4865677817769, E120.494770527814 判釋原則: 植生→裸地 變化範圍疑似為作物變化, 故未通報。		現場照片

現場調查資訊 調查日期: 2022/3/1 調查人: 陳建全、張子晨 開發類別:

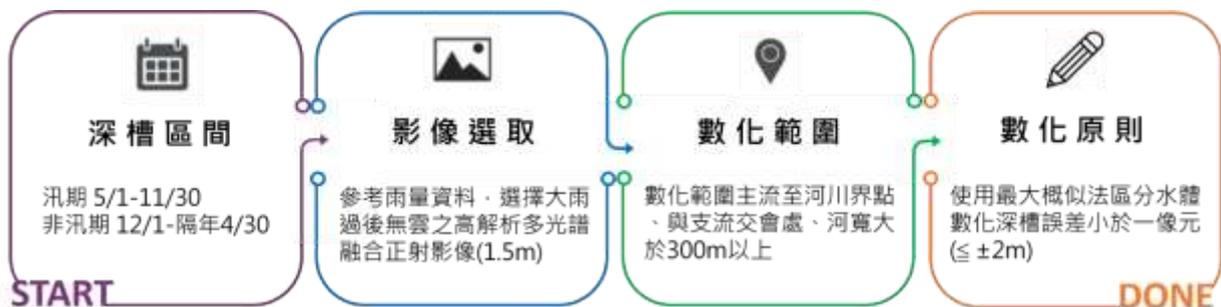
圖 2-77、深槽判釋流程

臺灣因地形陡峻，河川短促流急，遇上每年的梅雨季、颱風及東北季風造成的強降雨常導致深槽流量驟時增加，水流沖刷劇烈，已造成多起災害的發生危及河川防洪設施及人民生命財產。藉由中央管河川深槽變化所數化的成果，可作為河川流域治理規劃之參考，依據歷年建置經驗，已歸納出河川深槽之建置原則，如圖 2-77 所示，以雨量資料作為影像選取的參考點，經圈選水體訓練樣本及數化作業，而完成影像分類即取得深槽結果。

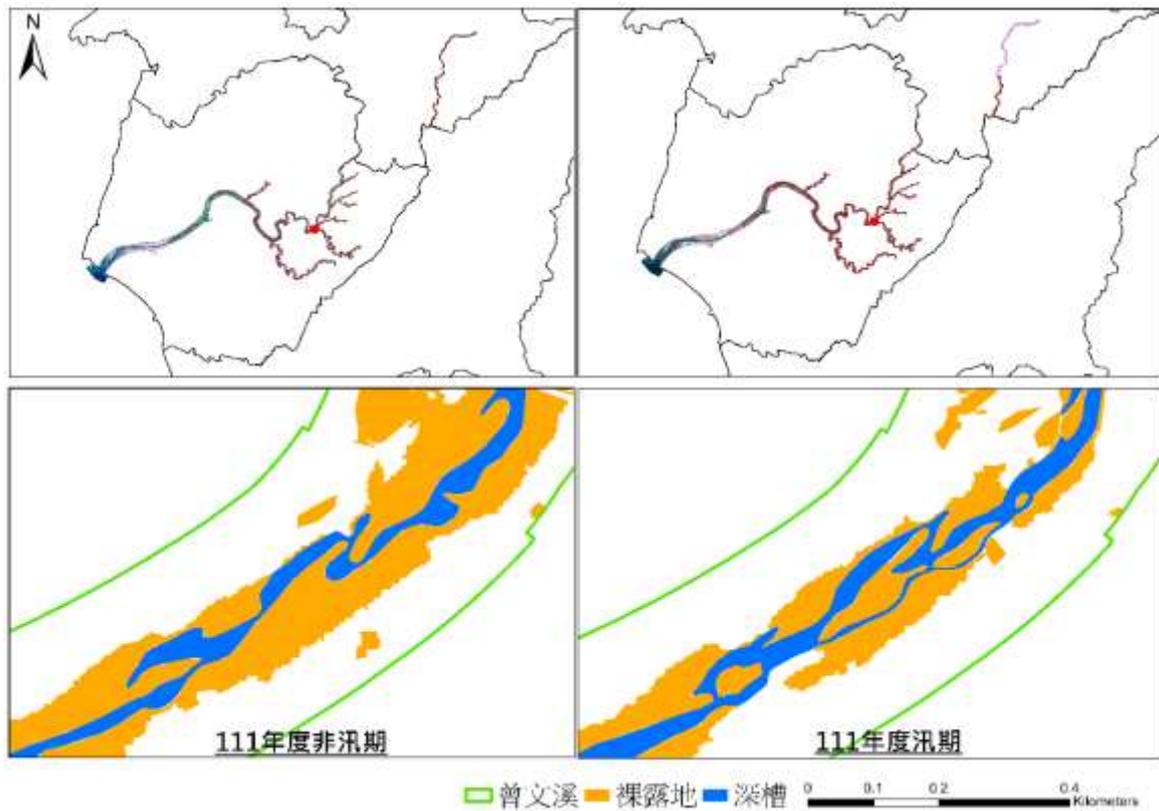
圖 2-79、深槽及裸露地成果範例

完成 26 條中央管河川之非汛期及汛期河川深槽和裸露地的數化作業，以曾文溪 111 年非汛期及汛期深槽及裸露地成果作為範例，如圖 2-79 所示。運用深槽數化成果，可掌握水道變化趨勢，以降低安全威脅程度 (Kuo et al., 2017)，同時，透過裸露地數化成果，可作為河床土地利用之現況參考，以提供河川治理的參考依據。

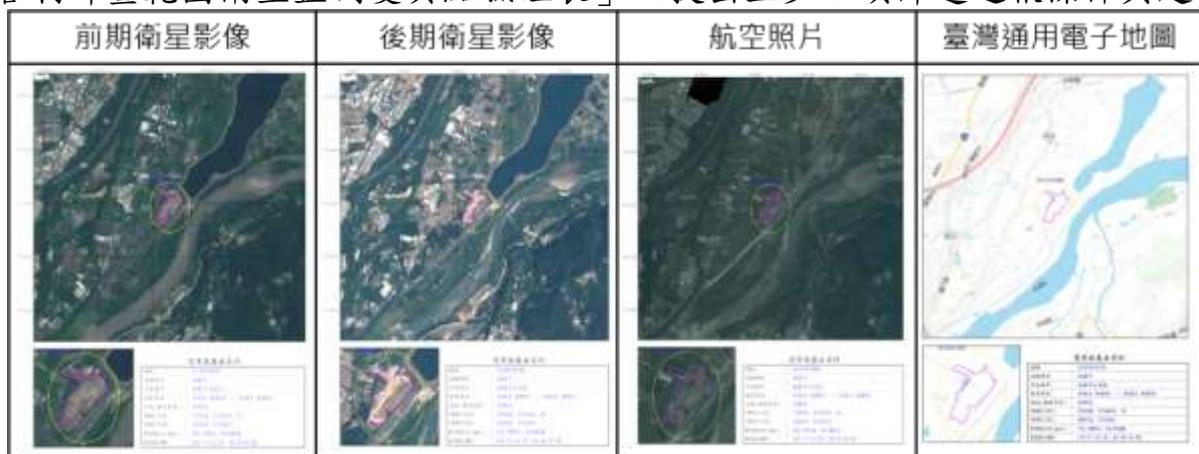
圖 2-80、出流管制現地調查輔助圖資

為減輕現地查報人員的工作負擔，依據「出流管制管理系統」取得的申請開工案件範圍，於 111 年各期變異點通報案件試作濾除範圍內變異點，並對已濾除之變異範圍，挑選至少 10 處辦理現場調查及驗證工作。調查人員依據待驗證的變異點，產製相關調查輔助圖資，如圖 2-80 所示，並依現地查證情況填寫「出流管制計畫範圍衛星監測變異點驗證表」，以提出至少 5 項篩選通報條件與建議。

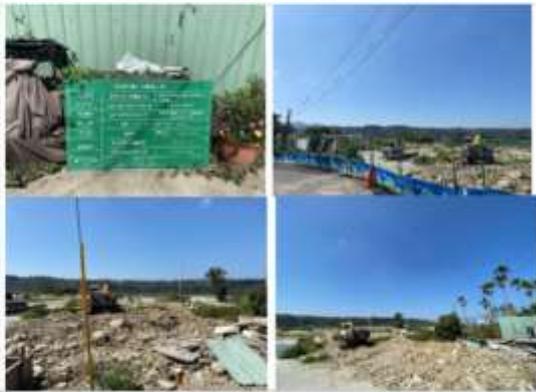
圖 2-81、出流管制計畫範圍衛星監測變異點驗證表案例

出流管制計畫範圍 衛星監測變異點 驗證表			
衛星監測變異點 基本資訊			
編號	11102002	變遷期別	11102
縣市	臺中市	面積(m ²)	39682.44
圖幅名稱	新社	圖幅編號	9521-2-003
前期衛星影像	2021/10/03	後期衛星影像	2021/12/28
參考地籍	慶安段 211 號	中心點坐標	232875, 2681598
申請開工案件資訊			
案號	LR-DPL-08-101-28	計畫名稱	臺中市東勢新盛自聯市地重劃區
計畫類別	排水計畫書	審理階段	已核定
施工階段	未開工	申請面積(m ²)	86898.81
備註			
現場調查資訊			
驗證日期	2022/03/01	驗證人員	鄭詠心
現地查核情況	<input type="radio"/> 未開工 <input checked="" type="radio"/> 已開工		
現地描述	現地有機具正進行施工，工地有多處位置已堆放土石		
現地照片

現況驗證分析		
符合判釋原則
