附錄 3A

變異點查報成果—全國區域

第 1 期 (10801) 違規變異點查報紀錄

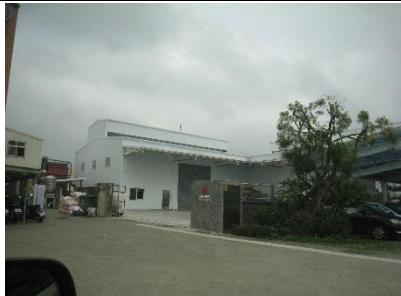
回報資訊			
權責單位	新竹縣竹北市公所	查報日期	04/11/2019
土地使用類型	非都市用地	土地使用分區	特定農業區
查證結果	違規	變異類型	新增建物
內容描述	違規新增建物搭蓋鐵皮廠房		
現地照片

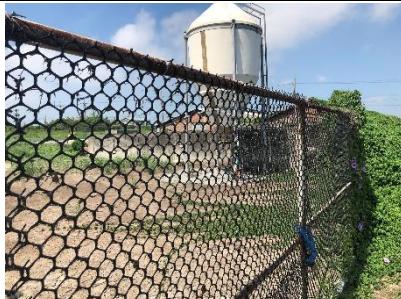
回報資訊			
權責單位	雲林縣臺西鄉公所	查報日期	04/18/2019
土地使用類型	非都市用地	土地使用分區	一般農業區
查證結果	違規	變異類型	移除建物
內容描述	該地號有建物、飼料桶。		
現地照片

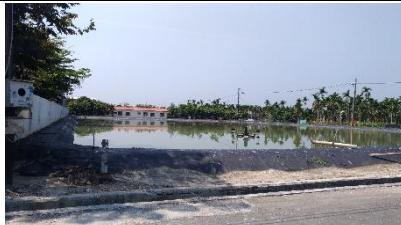
回報資訊			
權責單位	屏東縣萬丹鄉公所	查報日期	04/11/2019
土地使用類型	非都市用地	土地使用分區	特定農業區
查證結果	違規	變異類型	新增水域(漁塭或水塘)
內容描述	水體(魚類養殖池)		
現地照片

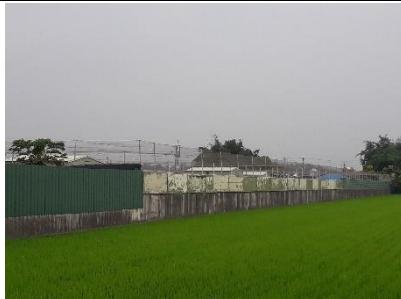
回報資訊			
權責單位	雲林縣土庫鎮公所	查報日期	04/17/2019
土地使用類型	非都市用地	土地使用分區	特定農業區
查證結果	違規	變異類型	移除水域(漁塭或水塘)
內容描述	該地號為鱉池，變異區域疑似水池乾涸。		
現地照片

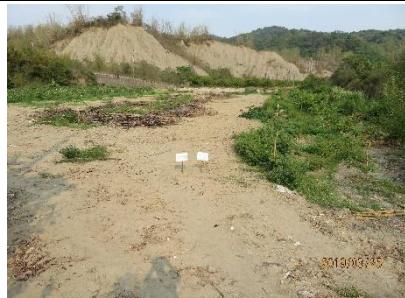
回報資訊			
權責單位	屏東林區管理處旗山工作站	查報日期	03/27/2019
土地使用類型	非都市用地	土地使用分區	森林區
查證結果	違規	變異類型	整地
內容描述	為民眾擅自墾殖所造成變異點、現已依現場巡視員所呈報資料函文森警隊偵辦中。		
現地照片

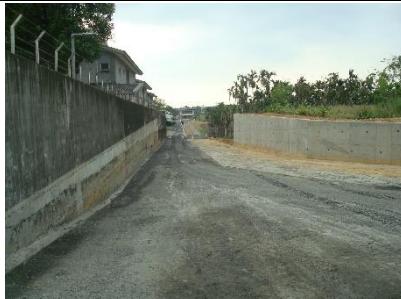
回報資訊			
權責單位	屏東縣內埔鄉公所	查報日期	04/15/2019
土地使用類型	非都市用地	土地使用分區	一般農業區
查證結果	違規	變異類型	道路變化
內容描述	該地施作道路中		
現地照片

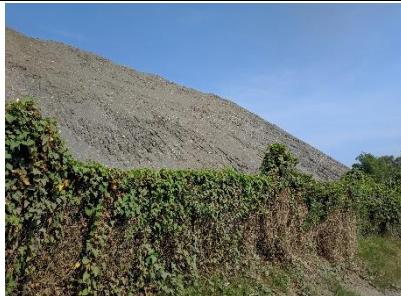
回報資訊			
權責單位	屏東縣里港鄉公所	查報日期	04/16/2019
土地使用類型	非都市用地	土地使用分區	一般農業區
查證結果	違規	變異類型	採礦變化
內容描述	堆置砂石		
現地照片

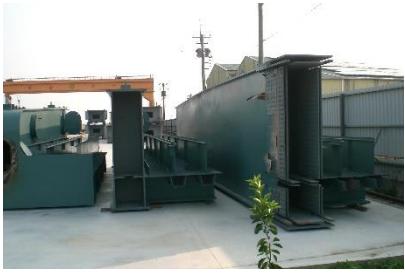
回報資訊			
權責單位	臺南市新營區公所	查報日期	04/19/2019
土地使用類型	非都市用地	土地使用分區	一般農業區
查證結果	違規	變異類型	自然植被改變
內容描述	本區德隆段 504 地號土地上，被鋪設為水泥地，四周架設二公尺以上之鐵皮屋圍牆，水泥地上放置鋼構之鋼梁，並有架設天車可以吊鋼梁。		
現地照片

本區德隆段 504 地號土地上，被鋪設為水泥地，四周架設二公尺以上之鐵皮屋圍牆，水泥地上放置鋼構之鋼梁，並有架設天車可以吊鋼梁。

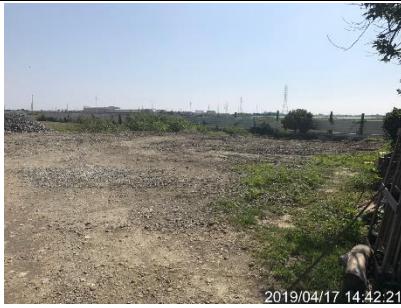
<small>2019/04/17 14:42:21</small>		
	南竹子腳段 1103 號

回報資訊			
權責單位	臺南市鹽水區公所	查報日期	04/03/2019
土地使用類型	非都市用地	土地使用分區	特定農業區
查證結果	違規	變異類型	傾倒廢棄物、土
內容描述	新增鐵皮圍籬、堆積剩餘土石方		
現地照片

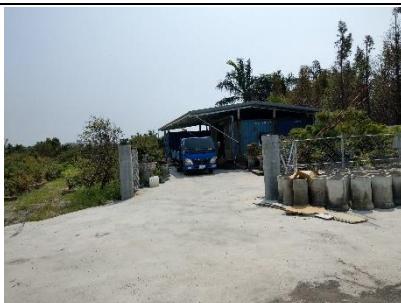
■ 選擇範例		
回報資訊			
權責單位	臺中市南屯區公所	查報日期	04/25/2019
土地使用類型	都市用地	土地使用分區	
查證結果	違規	變異類型	新增建物
內容描述	於鎮安段 679 地號上興建鐵皮建物、貨櫃屋與鐵皮圍牆		
現地照片

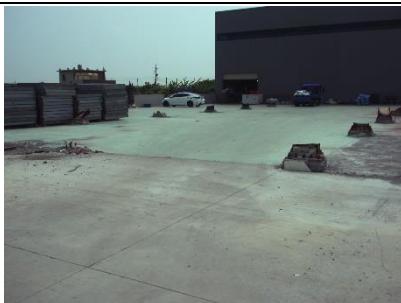
回報資訊			
權責單位	彰化縣線西鄉公所	查報日期	04/26/2019
土地使用類型	非都市用地	土地使用分區	特定農業區
查證結果	違規	變異類型	移除建物
內容描述	原與重振段 903-1、902、902-1 地號合併搭建鋼骨廠房一棟，現 903、903-1 地號違規部分已拆除完竣，但尚未做農業使用，地面鋪設水泥未刨除，部分供工廠作業及停車廠使用。		
現地照片

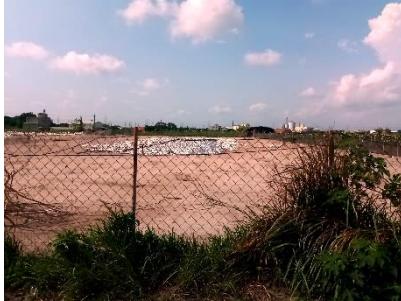
後期衛星影像 (SPOT6) 拍攝日期 (03/19/2019)		
回報資訊			
權責單位	彰化縣竹塘鄉公所	查報日期	04/30/2019
土地使用類型	都市用地	土地使用分區	農業區
查證結果	違規	變異類型	新增水域(漁塭或水塘)
內容描述	水禽休憩及戲水池		
現地照片

水禽休憩及戲水池

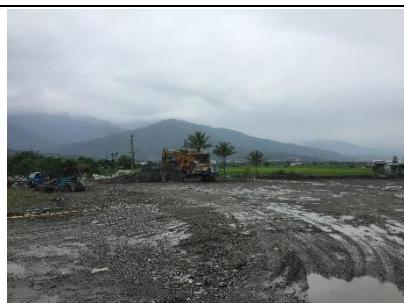
後期衛星影像 (SPOT6) 拍攝日期 (03/02/2019)		
回報資訊			
權責單位	花蓮縣玉里鎮公所	查報日期	05/07/2019
土地使用類型	都市用地	土地使用分區	未編定
查證結果	違規	變異類型	移除水域(漁塭或水塘)
內容描述	與 變遷期別 10703 變異點編號 U0310703009 內容相同 案地屬都市用地之農業區，於水塘上填置砂石屬違規行為。		
現地照片

水域填土

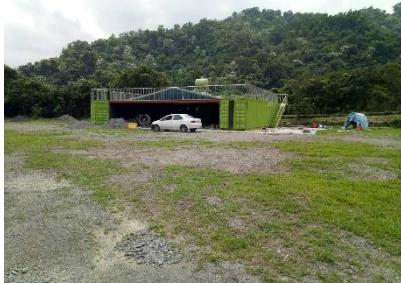
回報資訊			
權責單位	宜蘭縣冬山鄉公所	查報日期	04/25/2019
土地使用類型	非都市用地	土地使用分區	一般農業區
查證結果	違規	變異類型	新增建物
內容描述	本筆土地整地後目前除部份休閒，另疑似未依法申請增建貨櫃屋乙棟，本所將依非都市土地使用管制規則第五條規定另函報縣府查處。		
現地照片

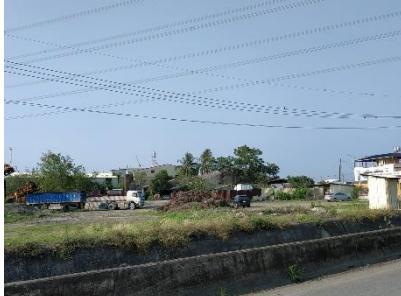
回報資訊			
權責單位	屏東縣里港鄉公所	查報日期	05/02/2019
土地使用類型	非都市用地	土地使用分區	工業區
查證結果	違規	變異類型	採礦變化
內容描述	堆置砂石廢土,砂石場機具,停車,疑似違規使用		
現地照片

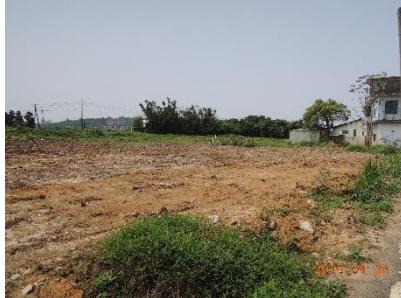
後期衛星影像 (SPOT7) 拍攝日期 (02/03/2019)		
回報資訊			
權責單位	新竹縣湖口鄉公所	查報日期	04/26/2019
土地使用類型	非都市用地	土地使用分區	特定農業區
查證結果	違規	變異類型	傾倒廢棄物、土
內容描述	該地號堆置未知來源土方，業已由新竹縣政府工務處查察處理中。		
現地照片

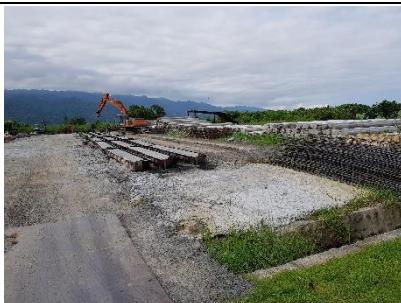
回報資訊			
權責單位	宜蘭縣礁溪鄉公所	查報日期	04/29/2019
土地使用類型	非都市用地	土地使用分區	一般農業區
查證結果	違規	變異類型	其他
內容描述	經詢問現場工作人員,該處短期租賃,現場製作之物料供鄰近河川局下埔工程所使用		
現地照片

製作物料

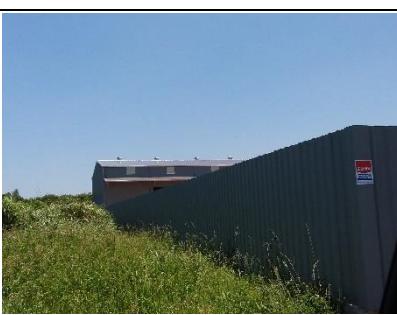
回報資訊			
權責單位	桃園市新屋區公所	查報日期	07/01/2019
土地使用類型	非都市用地	土地使用分區	特定農業區
查證結果	違規	變異類型	新增建物
內容描述	經查本案座落於 1319 地號上，並興建建物及水泥地坪供工廠使用。		
現地照片

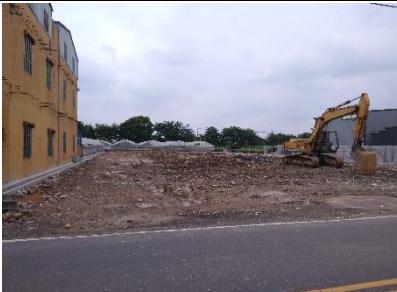
回報資訊			
權責單位	彰化縣埔心鄉公所	查報日期	07/23/2019
土地使用類型	非都市用地	土地使用分區	特定農業區
查證結果	違規	變異類型	移除建物
內容描述	一、領有 106 心鄉建字第 12036 號使用執照，建築面積 124.8 平方公尺，疑擅自拆除。 二、未作農業使用。		
現地照片

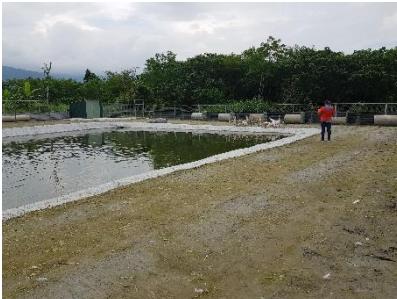
水池 2

回報資訊			
權責單位	花蓮縣鳳林鎮公所	查報日期	06/21/2019
土地使用類型	非都市用地	土地使用分區	一般農業區
查證結果	違規	變異類型	新增水域(漁塭或水塘)
內容描述	變異點為新增水池，詢問本所農業課，無申請資料。		
現地照片

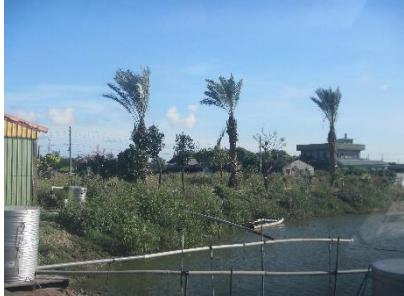
回報資訊			
權責單位	臺南市仁德區公所	查報日期	07/04/2019
土地使用類型	非都市用地	土地使用分區	一般農業區
查證結果	違規	變異類型	移除水域(漁塭或水塘)
內容描述	原有魚塭填土方		
現地照片

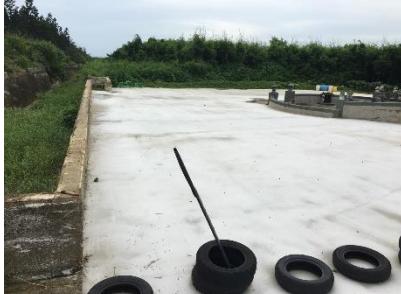
回報資訊			
權責單位	澎湖縣西嶼鄉公所	查報日期	07/04/2019
土地使用類型	非都市用地	土地使用分區	風景區
查證結果	違規	變異類型	整地
內容描述	原墳墓旁地面舖設水泥		
現地照片

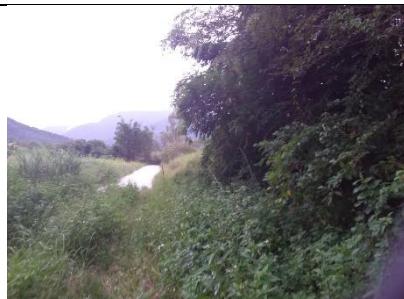
回報資訊			
權責單位	花蓮縣壽豐鄉公所	查報日期	07/19/2019
土地使用類型	都市用地	土地使用分區	農業區
查證結果	違規	變異類型	道路變化
內容描述	私設道路		
現地照片

新建道路(白色處)

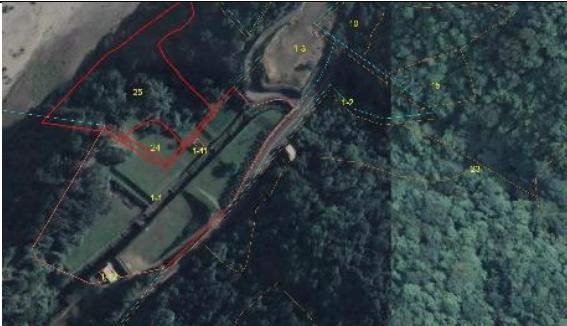
回報資訊			
權責單位	花蓮林區管理處南華工作站	查報日期	06/24/2019
土地使用類型	非都市用地	土地使用分區	森林區
查證結果	違規	變異類型	自然植被改變
內容描述	<p>本件經查，係下月段地主張先生因買賣取得 1-1 地號土地所有權，為開發為露營區，故整地侵入至本處轄管賀田段 24、25 地號，因據稱係照原地主開墾範圍，並經地政機關鑑界結果(現地未打樁)，且如本處日後申請鑑界，將配合並願配合以鑑界為界。</p> <p>由航空影像研判，早期該處確已遭開墾為水田，且該變異位置現場確無明確界線，本處將於鑑界後復育造林。</p>		
現地照片

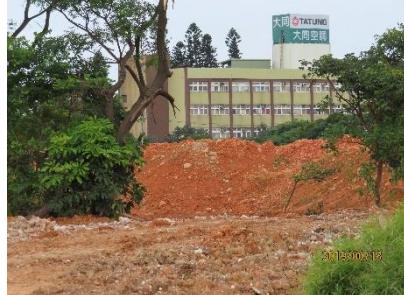
回報資訊			
權責單位	桃園市大園區公所	查報日期	06/20/2019
土地使用類型	非都市用地	土地使用分區	特定農業區
查證結果	違規	變異類型	傾倒廢棄物、土
內容描述	現地填土、地面夾雜碎石雜物。勘驗時，停放挖土機。		
現地照片

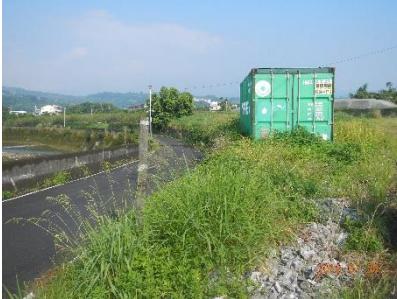
回報資訊			
權責單位	苗栗縣卓蘭鎮公所	查報日期	08/01/2019
土地使用類型	非都市用地	土地使用分區	特定農業區
查證結果	違規	變異類型	其他
內容描述	現場存有鐵皮貨櫃.部份營建水泥塊及土方等		
現地照片

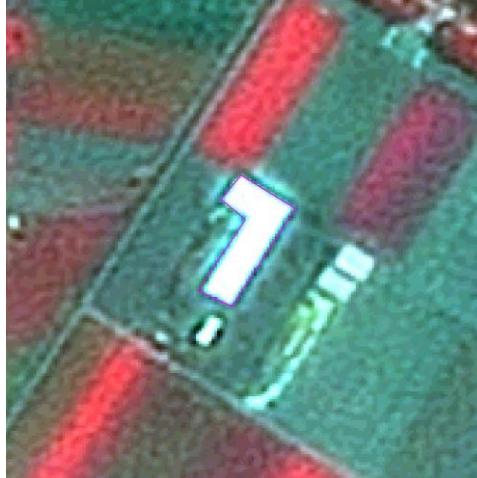
回報資訊			
權責單位	雲林縣元長鄉公所	查報日期	08/26/2019
土地使用類型	都市用地	土地使用分區	農業區
查證結果	違規	變異類型	新增建物
內容描述	新建畜牧設施 2 棟		
現地照片

新建畜牧設施 2 棟

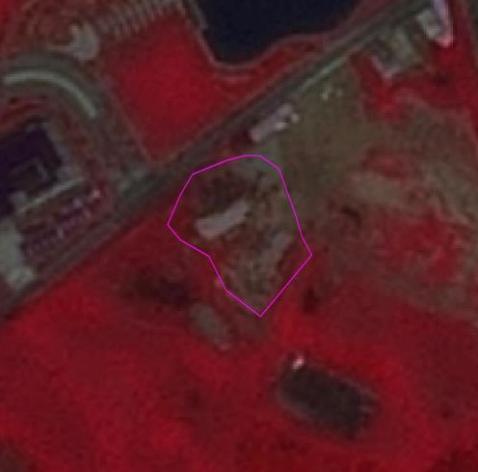
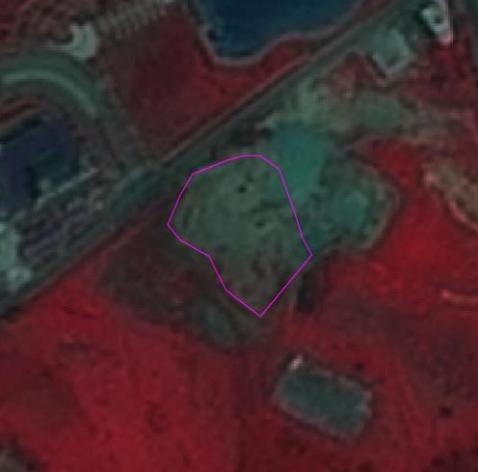
第 10804 期全國區域變異 (編號 H1210804013) 檢證回報成果

回報資訊			
權責單位	桃園市觀音區公所	查報日期	08/30/2019
土地使用類型	非都市用地	土地使用分區	一般農業區
查證結果	違規	變異類型	移除建物
內容描述	現場鐵皮建物拆除，堆置砂石及土方等使用。		
現地照片

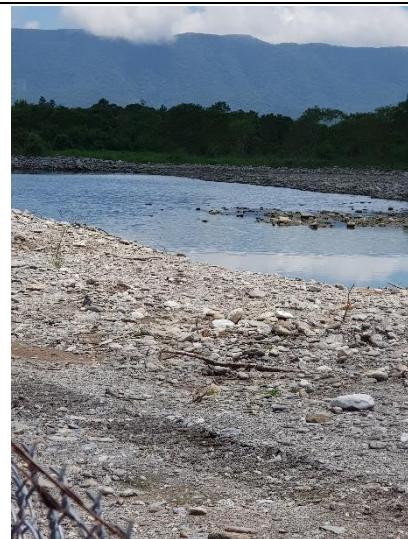
照片 2

回報資訊			
權責單位	花蓮縣鳳林鎮公所	查報日期	08/26/2019
土地使用類型	非都市用地	土地使用分區	特定農業區
查證結果	違規	變異類型	新增水域(漁塭或水塘)
內容描述	變異點為新增一水塘		
現地照片

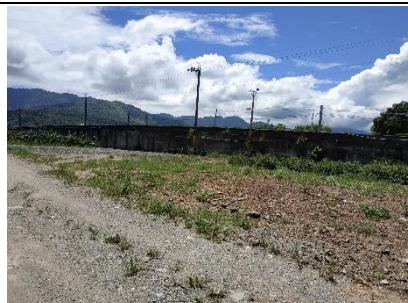
第 10804 期全國區域變異 (編號 U0310804009) 檢證回報成果

回報資訊			
權責單位	花蓮縣玉里鎮公所	查報日期	08/22/2019
土地使用類型	都市用地	土地使用分區	
查證結果	違規	變異類型	移除水域(漁塭或水塘)
內容描述	未經申請於水塘上填土(本案與 10803 期編號 U031080301 內容相同)		
現地照片

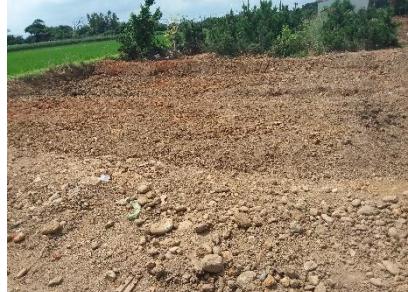
第 10804 期全國區域變異 (編號 H1110804003) 檢證回報成果

回報資訊			
權責單位	桃園市新屋區公所	查報日期	08/28/2019
土地使用類型	非都市用地	土地使用分區	特定農業區
查證結果	違規	變異類型	整地
內容描述	回填整地.		
現地照片

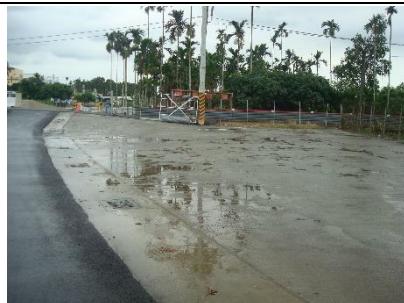
第 10804 期全國區域變異 (編號 T1310804071) 查證回報成果

回報資訊			
權責單位	屏東縣內埔鄉公所	查報日期	08/29/2019
土地使用類型	非都市用地	土地使用分區	一般農業區
查證結果	違規	變異類型	道路變化
內容描述	該地目前為道路，部分鋪設水泥		
現地照片

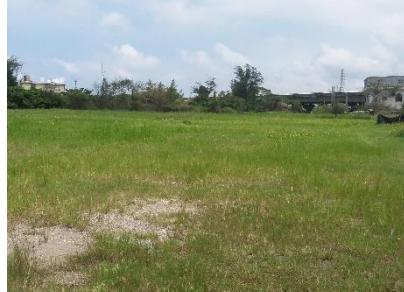
第 10804 期全國區域變異 (編號 H1110804001) 檢證回報成果

回報資訊			
權責單位	桃園市新屋區公所	查報日期	08/28/2019
土地使用類型	非都市用地	土地使用分區	一般農業區
查證結果	違規	變異類型	自然植被改變
內容描述	碎石材料鋪面.		
現地照片

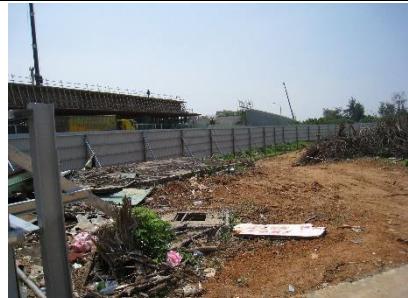
第 10804 期全國區域變異（編號 J0510804003）查證回報成果

回報資訊			
權責單位	新竹縣竹北市公所	查報日期	08/29/2019
土地使用類型	非都市用地	土地使用分區	森林區
查證結果	違規	變異類型	傾倒廢棄物、土
內容描述	疑似違規堆放雜物,枯木		
現地照片

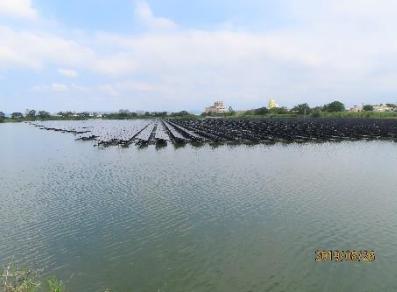
第 10804 期全國區域變異 (編號 H0610804019) 檢證回報成果

回報資訊			
權責單位	桃園市大園區公所	查報日期	08/26/2019
土地使用類型	非都市用地	土地使用分區	特定農業區
查證結果	違規	變異類型	其他
內容描述	鋪設太陽能板		
現地照片

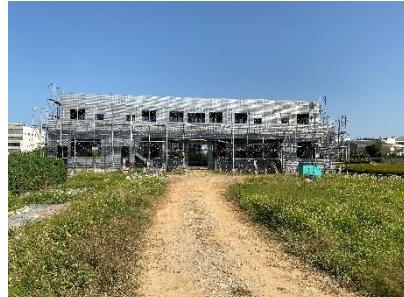
第 10805 期全國區域變異（編號 L1410805040）查證回報成果

回報資訊			
權責單位	臺中市大安區公所	查報日期	10/25/2019
土地使用類型	非都市用地	土地使用分區	特定農業區
查證結果	違規	變異類型	新增建物
內容描述	建物		
現地照片

建物

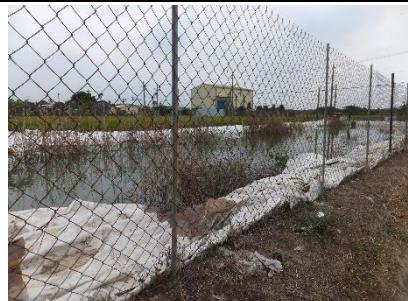
第 10805 期全國區域變異（編號 P0310805075）查證回報成果

回報資訊			
權責單位	雲林縣虎尾鎮公所	查報日期	10/23/2019
土地使用類型	非都市用地	土地使用分區	特定農業區
查證結果	違規	變異類型	新增水域(漁塭或水塘)
內容描述	現況為水池，經查未有容許同意書在案。		
現地照片

水池

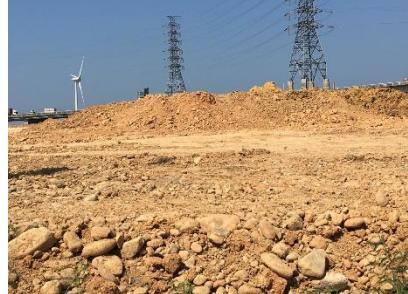
第 10805 期全國區域變異（編號 N0210805064）查證回報成果

回報資訊			
權責單位	彰化縣鹿港鎮公所	查報日期	10/23/2019
土地使用類型	非都市用地	土地使用分區	一般農業區
查證結果	違規	變異類型	移除水域(漁塭或水塘)
內容描述	部分填滿土石		
現地照片

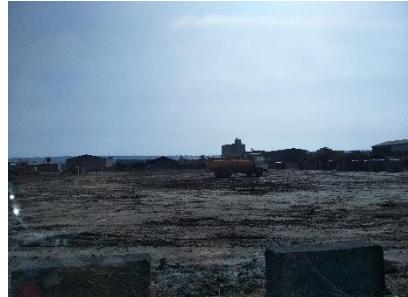
第 10805 期全國區域變異（編號 L1710805008）查證回報成果

回報資訊			
權責單位	臺中市龍井區公所	查報日期	11/08/2019
土地使用類型	都市用地	土地使用分區	農業區
查證結果	違規	變異類型	整地
內容描述	現場有挖土機、水車. 整地. 堆放石堆		
現地照片

整地. 水車

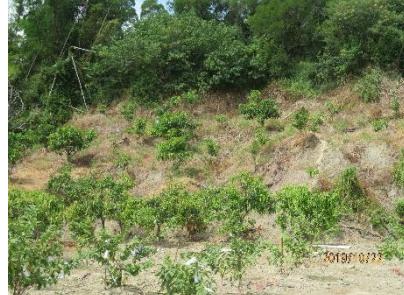
第 10805 期全國區域變異（編號 36110805003）查證回報成果

回報資訊			
權責單位	屏東林區管理處旗山工作站	查報日期	10/25/2019
土地使用類型	非都市用地	土地使用分區	森林區
查證結果	違規	變異類型	作物變化
內容描述	為本站廢耕拆除計畫列管案第 1088 號；現況為果園及 1 座工寮，經套繪航照後於 1976 年即有耕作事實，已列管在案。		
現地照片

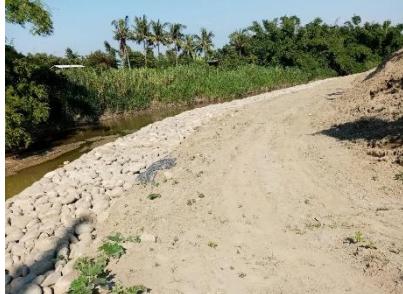
第 10805 期全國區域變異（編號 S1710805057）查證回報成果

回報資訊			
權責單位	高雄市燕巢區公所	查報日期	10/28/2019
土地使用類型	都市用地	土地使用分區	
查證結果	違規	變異類型	道路變化
內容描述	河道旁有鵝卵石堆砌及整地		
現地照片

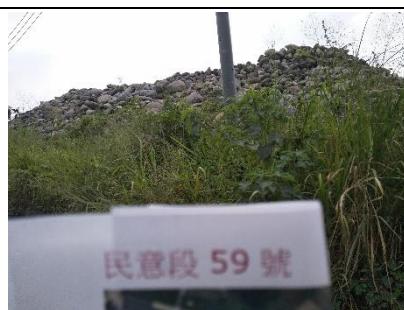
第 10805 期全國區域變異（編號 T1010805145）查證回報成果

回報資訊			
權責單位	屏東縣鹽埔鄉公所	查報日期	11/05/2019
土地使用類型	非都市用地	土地使用分區	一般農業區
查證結果	違規	變異類型	採礦變化
內容描述	堆放石頭。		
現地照片

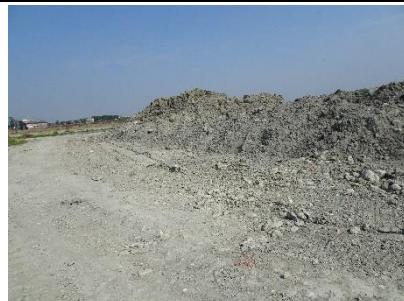
第 10805 期全國區域變異（編號 S1610805051）查證回報成果

回報資訊			
權責單位	高雄市路竹區公所	查報日期	11/06/2019
土地使用類型	非都市用地	土地使用分區	一般農業區
查證結果	違規	變異類型	傾倒廢棄物、土
內容描述	堆置土方及建築廢棄物		
現地照片

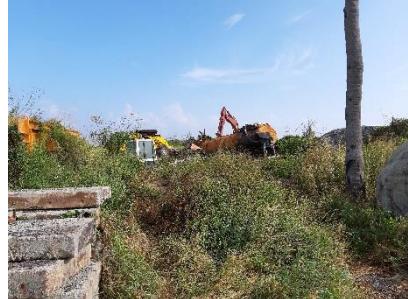
第 10805 期全國區域變異（編號 V0110805020）查證回報成果

回報資訊			
權責單位	臺東縣臺東市公所	查報日期	11/04/2019
土地使用類型	非都市用地	土地使用分區	風景區
查證結果	違規	變異類型	其他
內容描述	放置機具、廢棄物及堆積石頭。 變異點(富岡南段 963 及 964 地號)		
現地照片

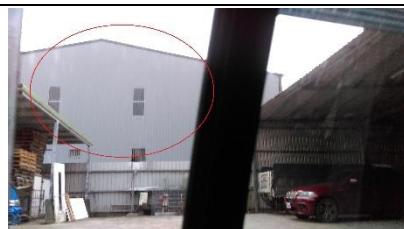
回報資訊			
權責單位	新北市土城區公所	查報日期	12/01/2019
土地使用類型	都市用地	土地使用分區	農業區
查證結果	違規	變異類型	新增建物
內容描述	新增鐵皮建物。另有關其是否違規，請新北市政府各主管機關本權責查處。		
現地照片

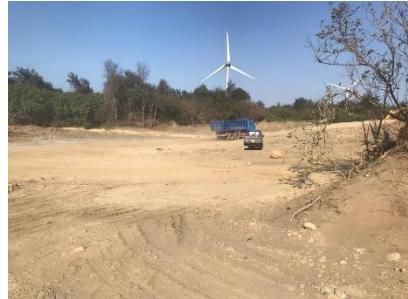
回報資訊			
權責單位	苗栗縣後龍鎮公所	查報日期	11/29/2019
土地使用類型	非都市用地	土地使用分區	特定農業區
查證結果	違規	變異類型	整地
內容描述	現場砂土且有大型機具經過痕跡		
現地照片

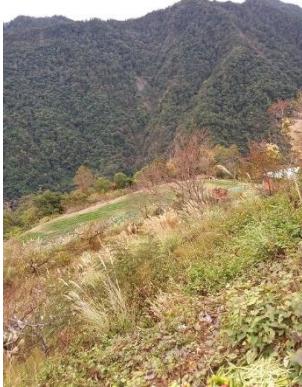
回報資訊			
權責單位	新竹縣尖石鄉公所	查報日期	11/29/2019
土地使用類型	非都市用地	土地使用分區	山坡地保育區
查證結果	違規	變異類型	自然植被改變
內容描述	種菜		
現地照片

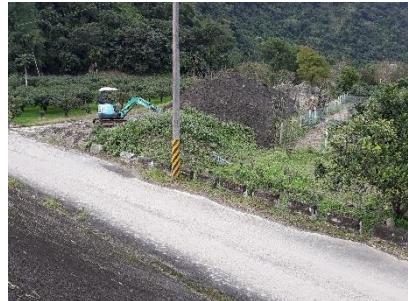
回報資訊			
權責單位	宜蘭縣員山鄉公所	查報日期	11/29/2019
土地使用類型	非都市用地	土地使用分區	一般農業區
查證結果	違規	變異類型	傾倒廢棄物、土
內容描述	堆置土方		
現地照片

堆置土方

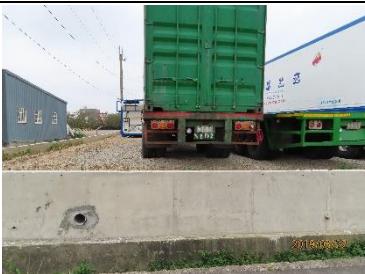
回報資訊			
權責單位	桃園市大園區公所	查報日期	03/27/2019
土地使用類型	非都市用地	土地使用分區	一般農業區
查證結果	違規	變異類型	其他
農舍核准建築執照	96 大鄉建都執字第 2461 號	使用執照號碼	(九七)大鄉建都使字第 2623 號
內容描述	鐵皮建物一間、部分水泥鋪面、鄰路部分土地邊界興建水泥矮牆擋土及部分土地鋪碎石子，空地停放車輛貨櫃。		
現地照片

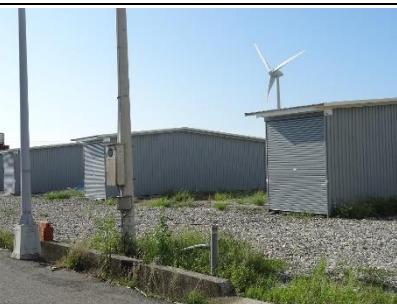
回報資訊			
權責單位	臺中市大甲區公所	查報日期	07/15/2019
土地使用類型	非都市用地	土地使用分區	特定農業區
查證結果	違規	變異類型	新增建物
農舍核准建築執照	未合法	使用執照號碼	未合法
內容描述	私設未合法鐵皮建物 4 棟。		
現地照片

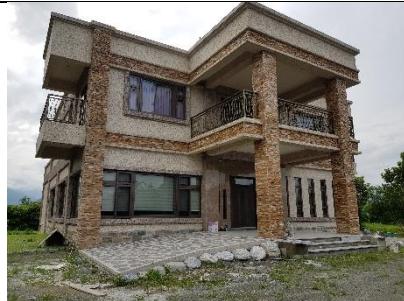
回報資訊			
權責單位	花蓮縣鳳林鎮公所	查報日期	06/21/2019
土地使用類型	非都市用地	土地使用分區	一般農業區
查證結果	違規	變異類型	其他
農舍核准建築執照	核發日期 103 年 12 月 17 日	使用執照號碼	核發日期 105 年 9 月 1 日
內容描述	變異點為農舍內，經外面施工人員表示，屋主不在無法進入，頂樓有水塔及照明燈。		
現地照片

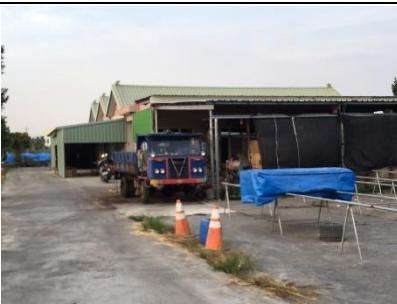
回報資訊			
權責單位	臺南市白河區公所	查報日期	12/04/2019
土地使用類型	非都市用地	土地使用分區	特定農業區
查證結果	違規	變異類型	新增建物
農舍核准建築執照	(093)南工局造字第 03086 號	使用執照號碼	(093)南縣使字字第 1524 號
內容描述	現場目測為水泥地及建物；申請建築面積為 278.62 平方公尺，疑似增建。		
現地照片

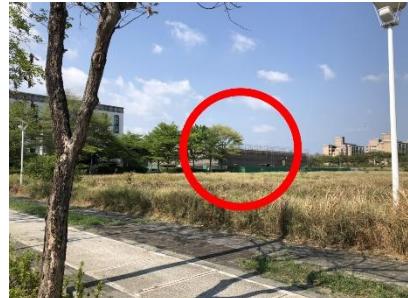
回報資訊			
權責單位	臺南市新市區公所	查報日期	04/15/2019
土地使用類型	都市用地	土地使用分區	
查證結果	違規	變異類型	新增建物
內容描述	新科段 99 權管機關為科技部南部科學工業園區管理局，涉及是否違章建築，本所無資料可稽		
現地照片

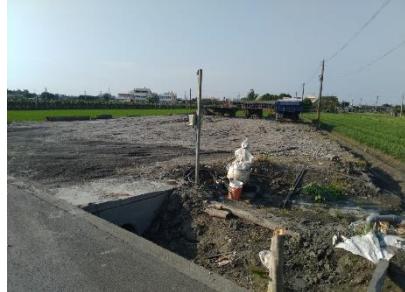
回報資訊			
權責單位	彰化縣二林鎮公所	查報日期	04/30/2019
土地使用類型	非都市用地	土地使用分區	特定農業區
查證結果	違規	變異類型	整地
內容描述	土地為興南段 1218 地號，目前部份面積鋪設砂石，上有停車。		
現地照片

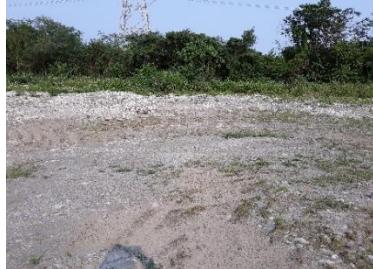
回報資訊			
權責單位	宜蘭縣員山鄉公所	查報日期	03/25/2019
土地使用類型	非都市用地	土地使用分區	一般農業區
查證結果	違規	變異類型	傾倒廢棄物、土
內容描述	傾倒廢棄土		
現地照片

傾倒廢棄土

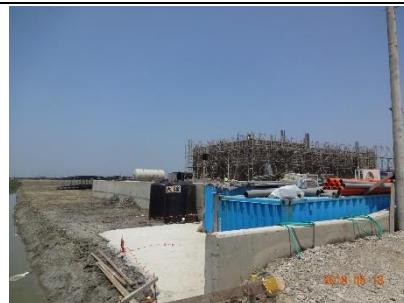
回報資訊			
權責單位	嘉義縣義竹鄉公所	查報日期	05/17/2019
土地使用類型	非都市用地	土地使用分區	其他使用區或特定專用區
查證結果	違規	變異類型	新增建物
內容描述	經現勘其上建有建物、圍牆等設施		
現地照片

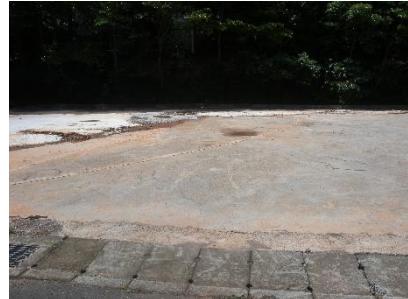
回報資訊			
權責單位	新竹縣新豐鄉公所	查報日期	05/06/2019
土地使用類型	非都市用地	土地使用分區	山坡地保育區
查證結果	違規	變異類型	其他
內容描述	該地有部份樹木被砍伐，鋪設水泥。		
現地照片

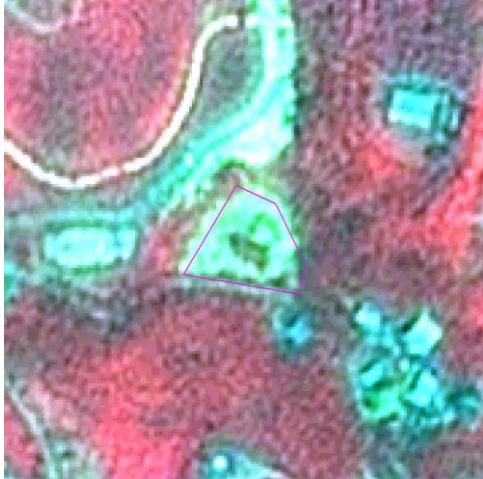
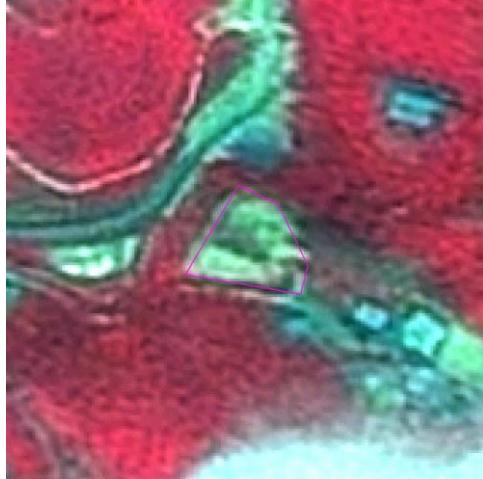
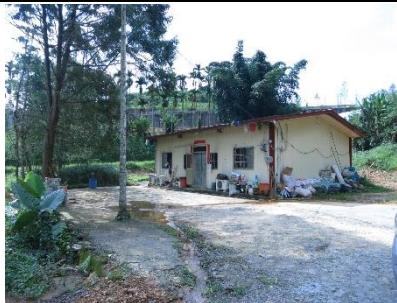
第 10803 期非都核准開發變異 (編號 80110803025) 查證回報成果

回報資訊			
權責單位	南投縣魚池鄉公所	查報日期	07/03/2019
土地使用類型	非都市用地	土地使用分區	山坡地保育區
查證結果	違規	變異類型	新增建物
內容描述	疑似有建築物，周圍除草		
現地照片

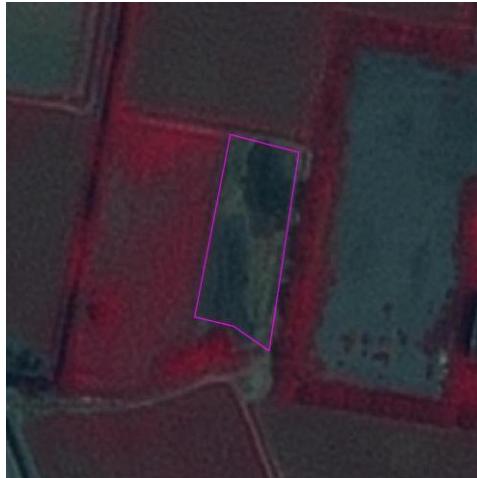
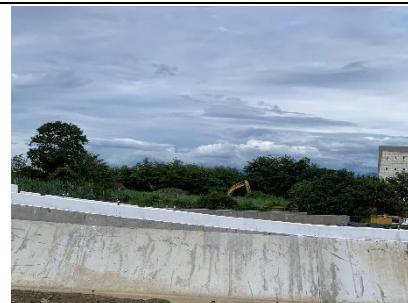
第 10803 期非都核准開發變異（編號 80110803013）查證回報成果

回報資訊			
權責單位	嘉義縣朴子市公所	查報日期	07/08/2019
土地使用類型	非都市用地	土地使用分區	其他使用區或特定專用區
查證結果	違規	變異類型	整地
內容描述	於遠方查看，有怪手運作中。		
現地照片

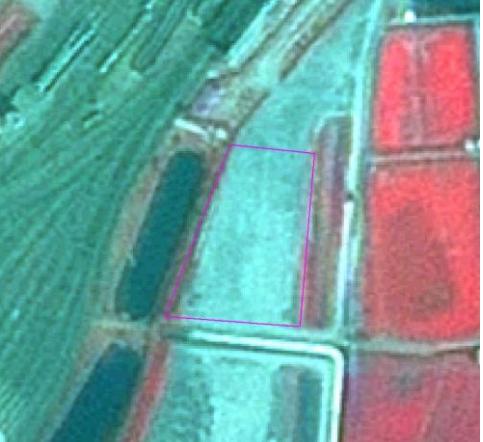
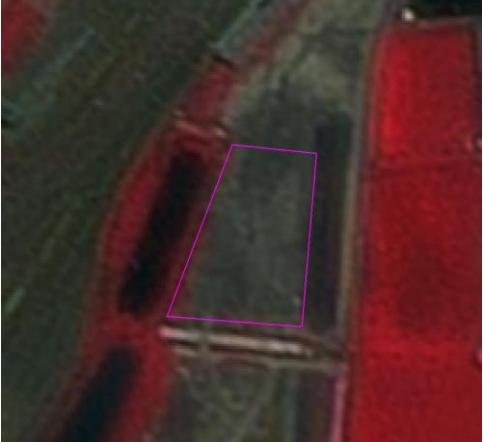
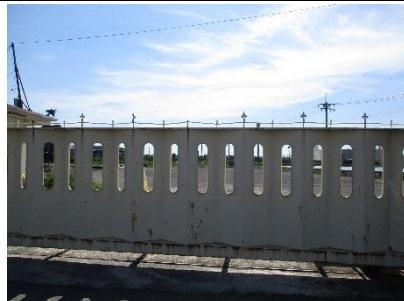
第 10803 期非都核准開發變異 (編號 80110803018) 查證回報成果

回報資訊			
權責單位	屏東縣潮州鎮公所	查報日期	06/21/2019
土地使用類型	非都市用地	土地使用分區	其他使用區或特定專用區
查證結果	違規	變異類型	其他
內容描述	108 年 6 月 21 日前往查報地該地為魚場大門深鎖從門的空隙中往裡看看到有水池，水池旁有房子，門禁深嚴。		
現地照片

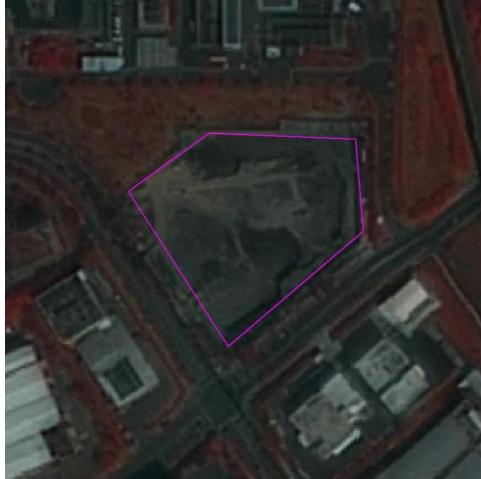
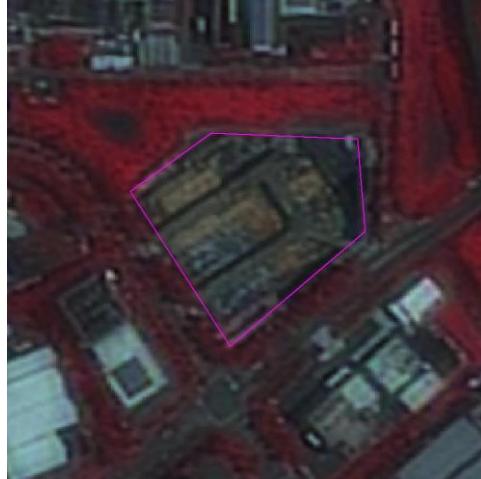
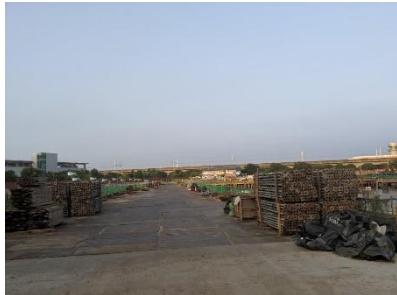
第 10804 期非都核准開發變異 (編號 80110804001) 查證回報成果

回報資訊			
權責單位	臺南市善化區公所	查報日期	08/28/2019
土地使用類型	都市用地	土地使用分區	事業專用地
查證結果	違規	變異類型	新增建物
內容描述	堆放許多建築材料		
現地照片

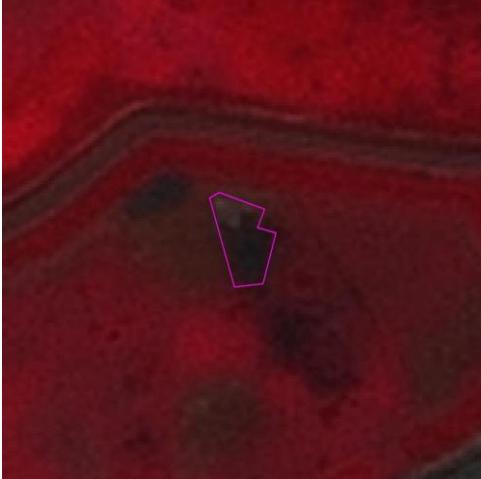
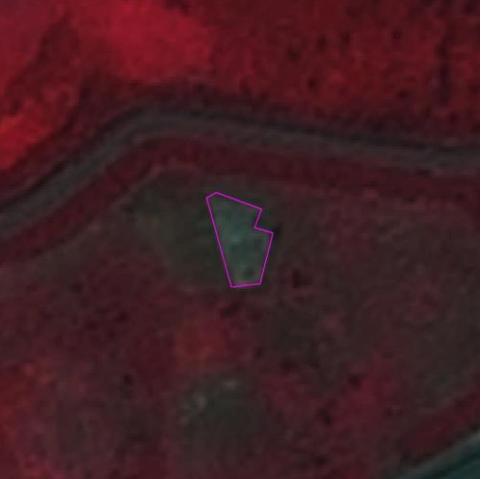
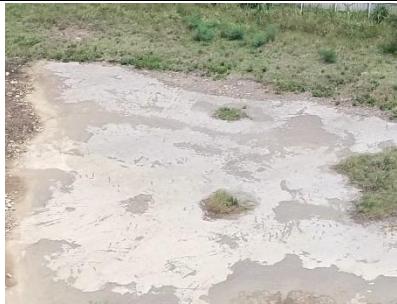
第 10804 期非都核准開發變異 (編號 80110804021) 查證回報成果

回報資訊			
權責單位	桃園市觀音區公所	查報日期	08/22/2019
土地使用類型	非都市用地	土地使用分區	工業區
查證結果	違規	變異類型	移除水域(漁塭或水塘)
內容描述	該地號土地現場具鐵皮圍籬、雜草叢生，變異點位置白色物質似某種沉積物凝結而成。		
現地照片

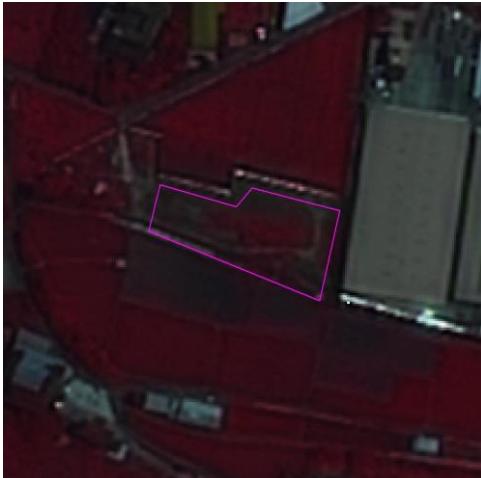
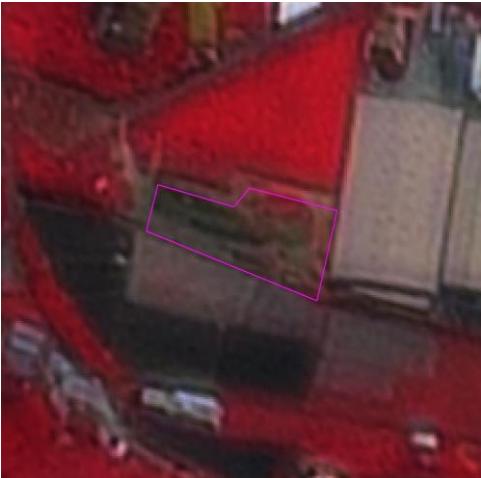
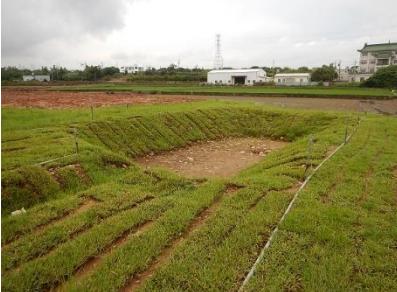
第 10804 期非都核准開發變異（編號 80110804012）查證回報成果

回報資訊			
權責單位	臺中市外埔區公所	查報日期	08/23/2019
土地使用類型	非都市用地	土地使用分區	特定農業區
查證結果	違規	變異類型	整地
內容描述	堆置土石，北側鋪草皮，西側有一凹陷處		
現地照片

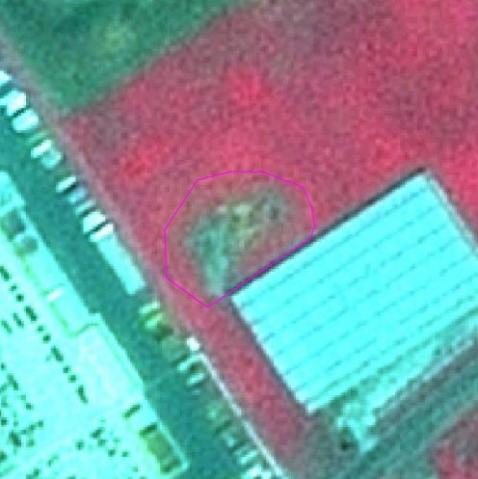
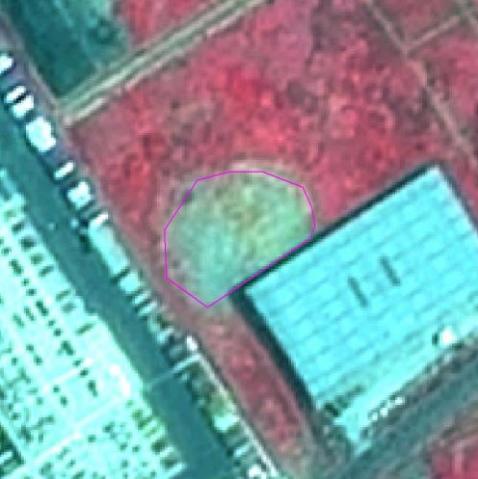
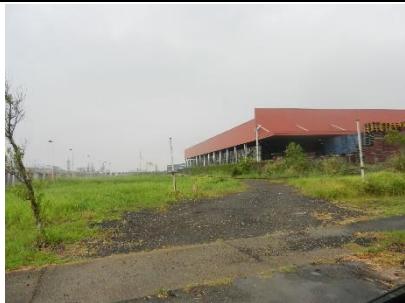
第 10804 期非都核准開發變異 (編號 80110804023) 查證回報成果

回報資訊			
權責單位	桃園市觀音區公所	查報日期	08/22/2019
土地使用類型	非都市用地	土地使用分區	工業區
查證結果	違規	變異類型	道路變化
內容描述	部分地面鋪設瀝青地坪、碎石鋪面等使用。		
現地照片

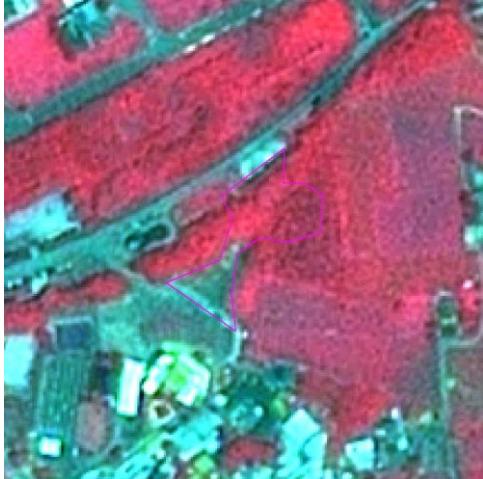
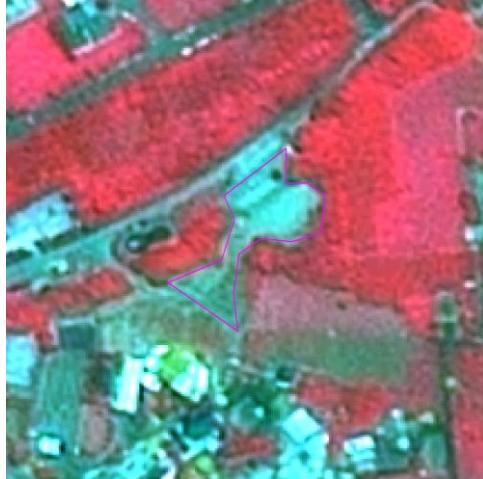
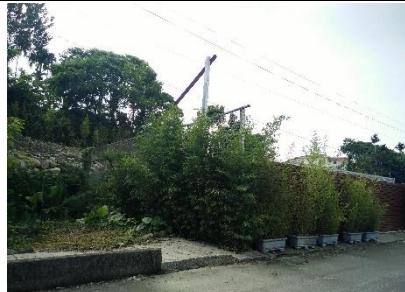
第 10804 期非都核准開發變異 (編號 80110804009) 查證回報成果

回報資訊			
權責單位	南投縣竹山鎮公所	查報日期	09/03/2019
土地使用類型	非都市用地	土地使用分區	特定農業區
查證結果	違規	變異類型	其他
內容描述	沿路旁搭建鐵皮圍牆，後方有堆置土石情形，圍牆高度甚高，無法判斷圍牆內使用情形		
現地照片

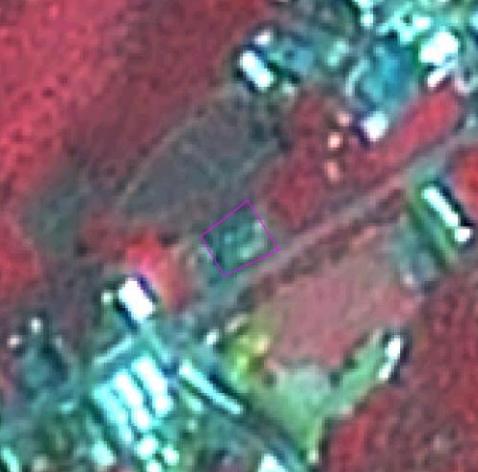
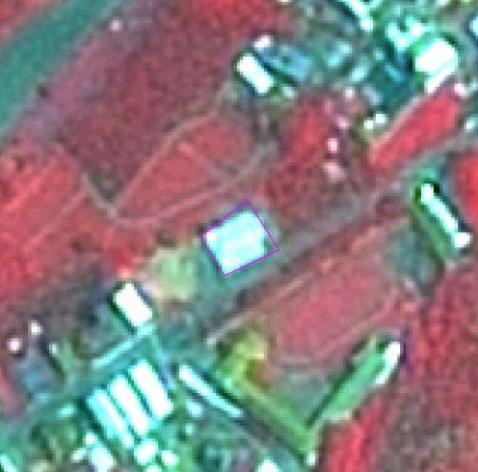
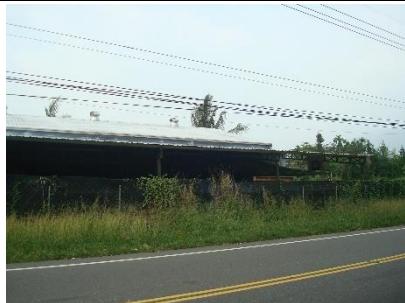
第 10805 期非都核准開發變異（編號 80110805012）查證回報成果

回報資訊			
權責單位	屏東縣內埔鄉公所	查報日期	10/25/2019
土地使用類型		土地使用分區	一般農業區
查證結果	違規	變異類型	新增建物
內容描述	該地上有一鐵皮屋建築		
現地照片

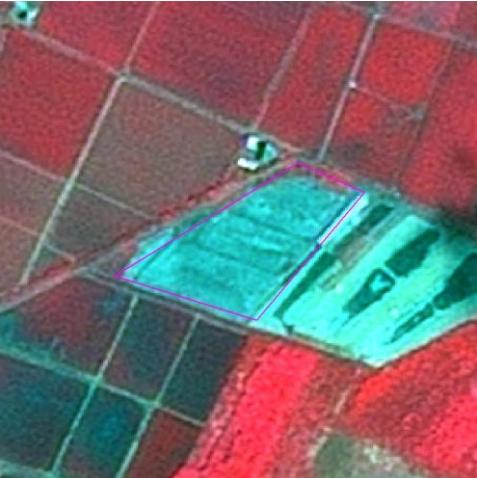
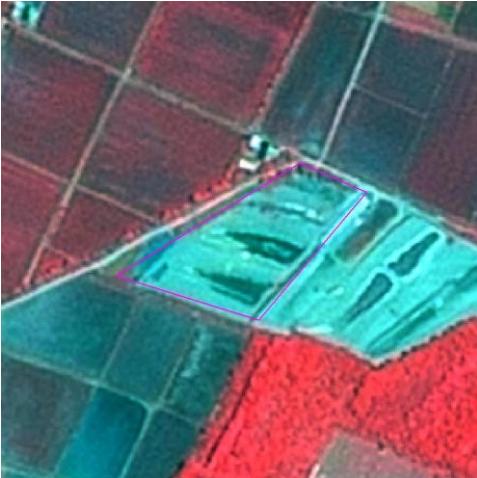
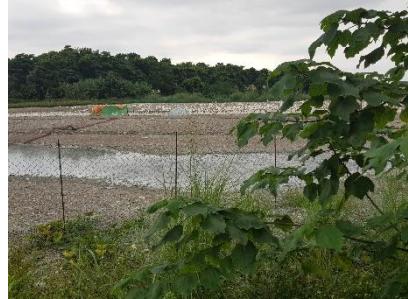
第 10805 期非都核准開發變異（編號 80110805032）查證回報成果

回報資訊			
權責單位	花蓮縣鳳林鎮公所	查報日期	10/25/2019
土地使用類型		土地使用分區	一般農業區
查證結果	違規	變異類型	新增水域(漁塭或水塘)
內容描述	變異點為一水塘，此地號為養鴨場。經詢問本所農業課承辦，此地號查無核准容許設施使用。		
現地照片

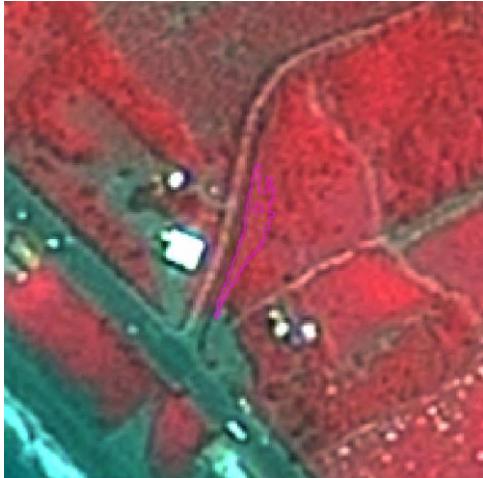
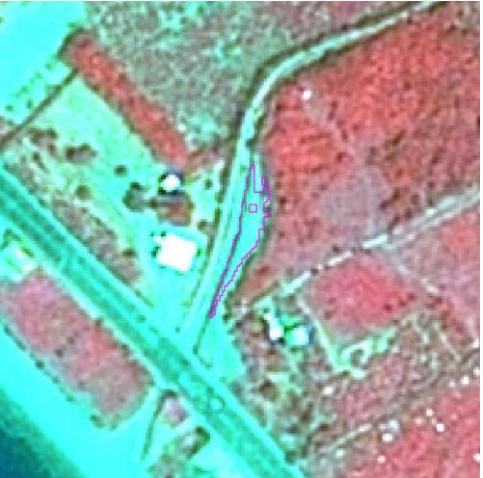
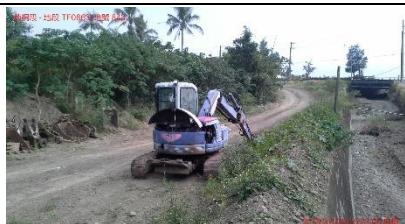
第 10805 期非都核准開發變異（編號 80110805009）查證回報成果

回報資訊			
權責單位	屏東縣枋山鄉公所	查報日期	10/31/2019
土地使用類型		土地使用分區	一般農業區
查證結果	違規	變異類型	整地
內容描述	違規整地 停放重機具		
現地照片

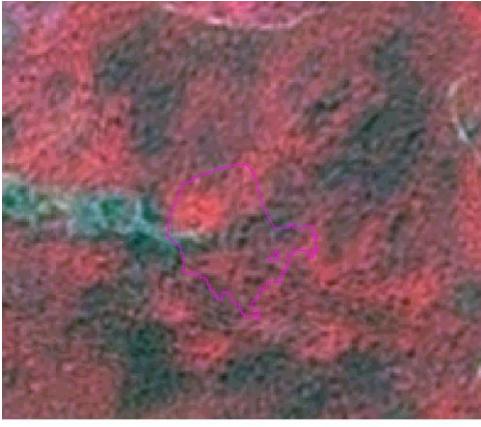
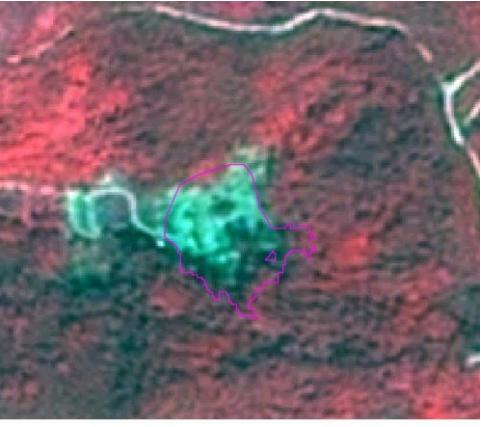
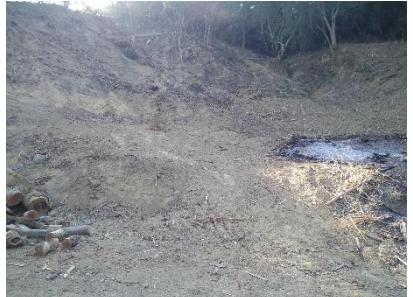
第 10805 期非都核准開發變異（編號 80110805026）查證回報成果

回報資訊			
權責單位	苗栗縣頭屋鄉公所	查報日期	11/13/2019
土地使用類型		土地使用分區	山坡地保育區
查證結果	違規	變異類型	自然植被改變
內容描述	土地利用原為：植生林地 現貌為：非植生裸露地		
現地照片

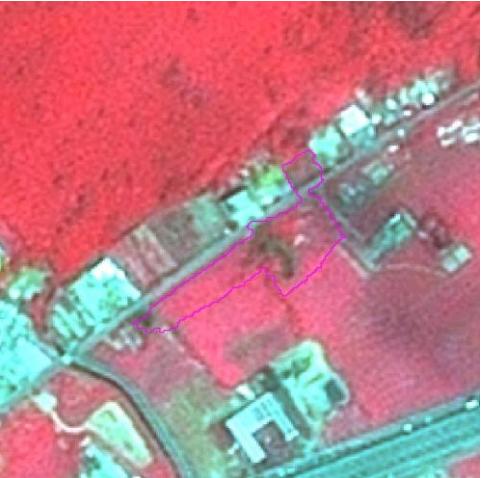
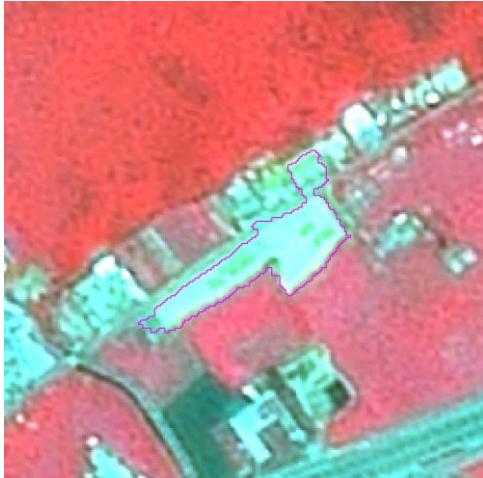
第 10805 期非都核准開發變異（編號 80110805031）查證回報成果

回報資訊			
權責單位	桃園市大園區公所	查報日期	10/22/2019
土地使用類型		土地使用分區	一般農業區
查證結果	違規	變異類型	傾倒廢棄物、土
內容描述	堆土石方方		
現地照片

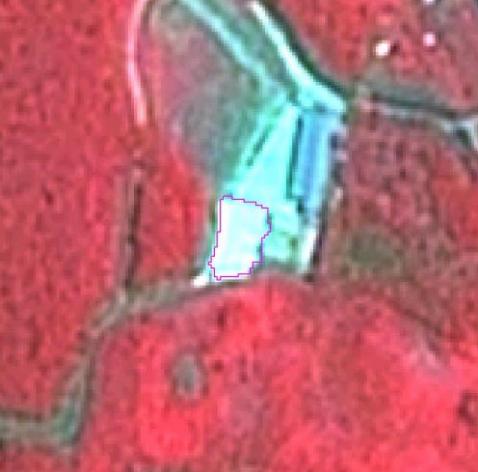
後期衛星影像 (SPOT6) 拍攝日期 (09/12/2019)

回報資訊			
權責單位	高雄市岡山區公所	查報日期	10/24/2019
土地使用類型		土地使用分區	一般農業區
查證結果	違規	變異類型	其他
內容描述	鋪設水泥地, 搭建鐵皮建物, 圍牆		
現地照片

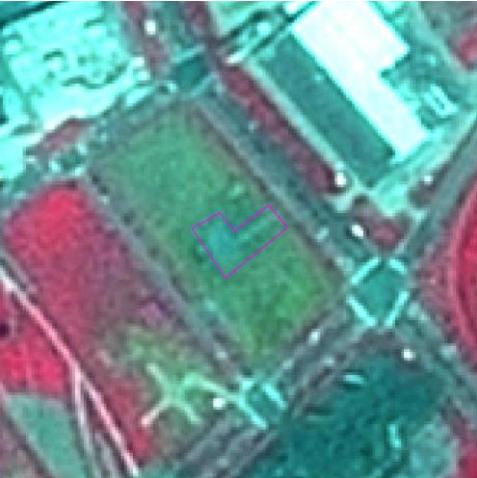
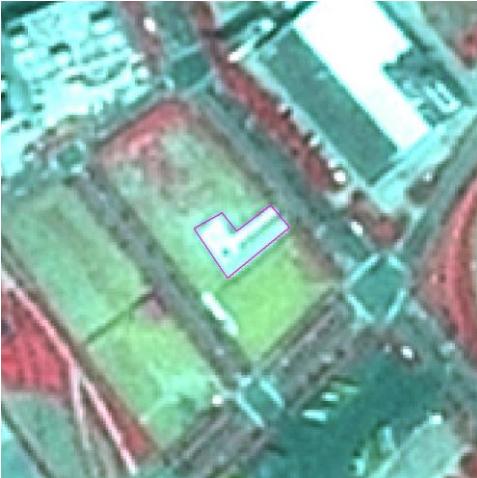
第 10806 期非都核准開發變異（編號 80110806022）查證回報成果

回報資訊			
權責單位	桃園市觀音區公所	查報日期	12/18/2019
土地使用類型	非都市用地	土地使用分區	工業區
查證結果	違規	變異類型	新增建物
內容描述	現場部分地面鋪設水泥地坪，堆置土石方及貨櫃等使用。		
現地照片

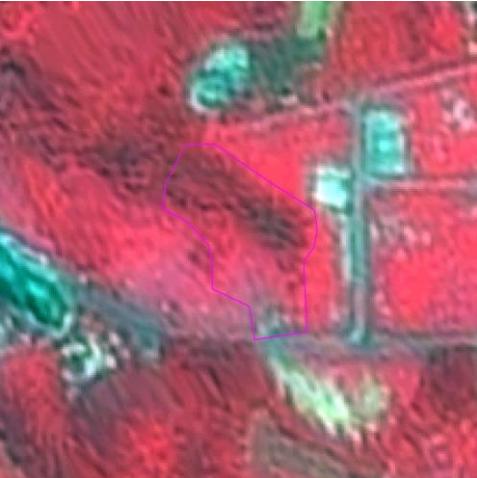
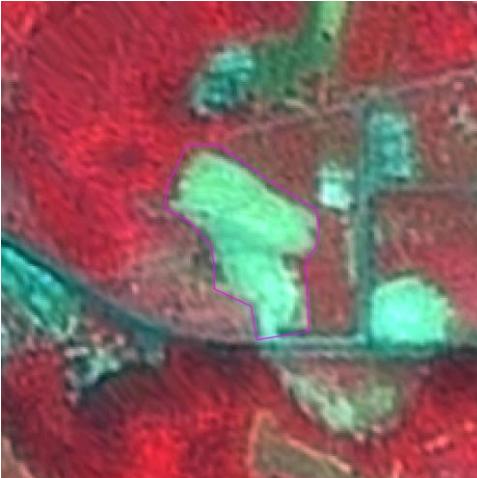
第 10806 期非都核准開發變異（編號 80110806022）查證回報成果

回報資訊			
權責單位	苗栗縣頭份市公所	查報日期	12/12/2019
土地使用類型		土地使用分區	山坡地保育區
查證結果	違規	變異類型	整地
內容描述	疑似未經申請即開挖整地、整坡、闢建平台、擋土牆等		
現地照片

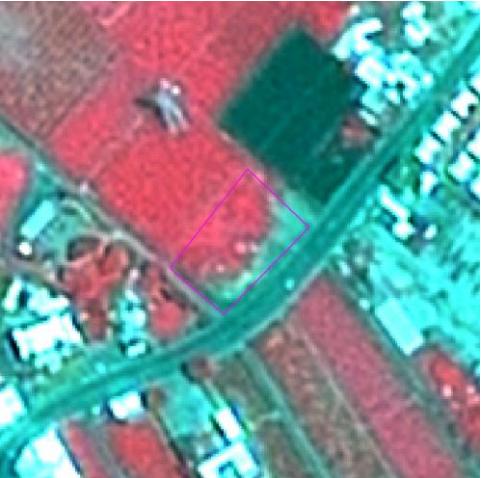
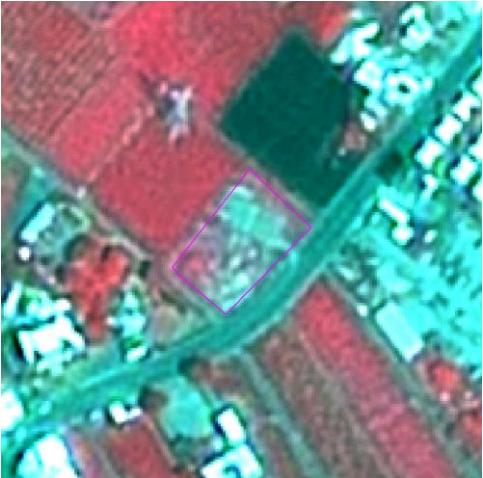
第 10806 期非都核准開發變異（編號 80110806023）查證回報成果

回報資訊			
權責單位	臺東縣卑南鄉公所	查報日期	12/05/2019
土地使用類型		土地使用分區	特定農業區
查證結果	違規	變異類型	傾倒廢棄物、土
內容描述	堆放石堆群		
現地照片

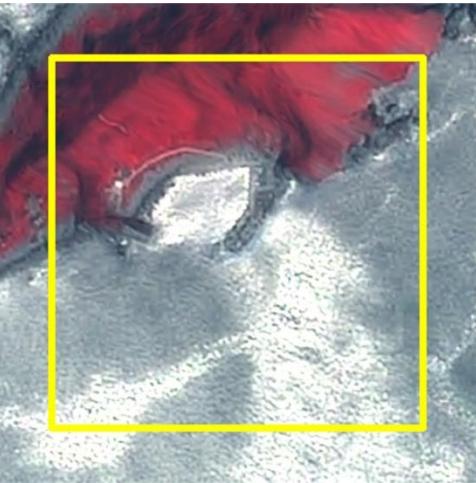
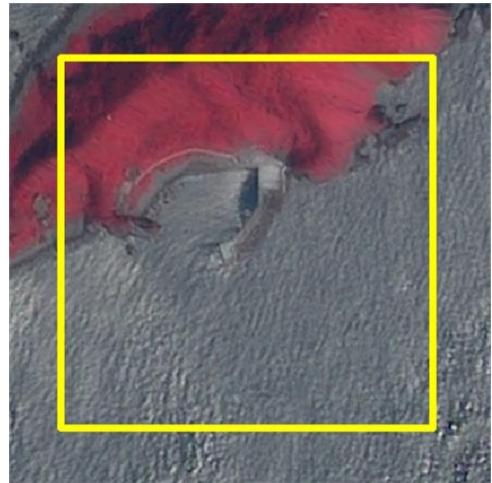
第 108501 期海域區變異（編號 C01108501001）查證回報成果

回報資訊			
權責單位	基隆市中正區公所	查報日期	07/05/2019
查證結果	合法	變異行為	其他
內容描述	經本所函文基隆市政府交通旅遊處觀光工程科，其函覆（108 年 7 月 2 日基府觀工參字第 1080249777 號函）內容表述為：「旨案經查為本府 106 年度基隆嶼碼頭設施改善工程，本工程於 106 年 9 月 16 日開工，107 年 10 月 2 日竣工，108 年 1 月 4 日驗收完成，檢附施工照片 1 份供參。」故為公共工程，應無違反規定之虞。		
現地照片

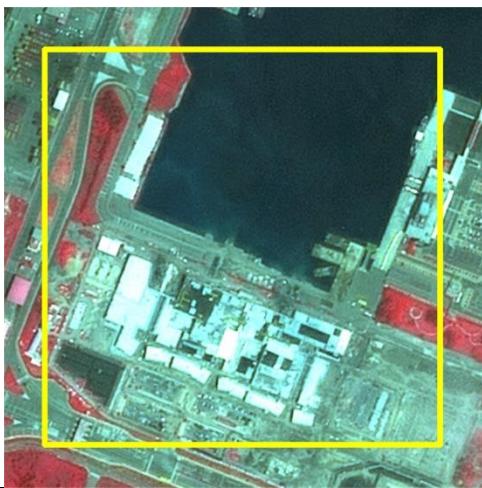
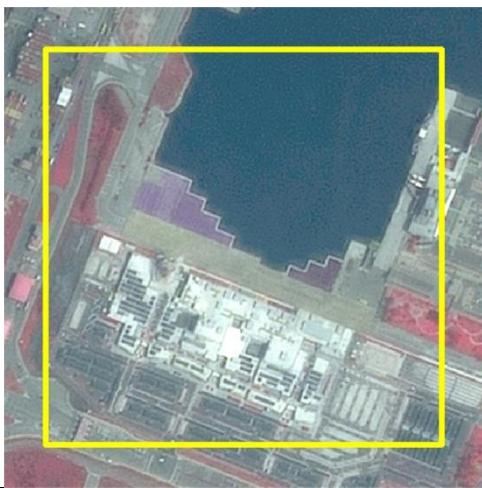
第 108501 期海域區變異 (編號 701108501002) 查證回報成果

回報資訊			
權責單位	臺中港務分公司	查報日期	06/24/2019
查證結果	合法	變異行為	填海造地
內容描述	旨案變異點為本公司辦理中泊渠底端親水遊憩設施工程。		
現地照片

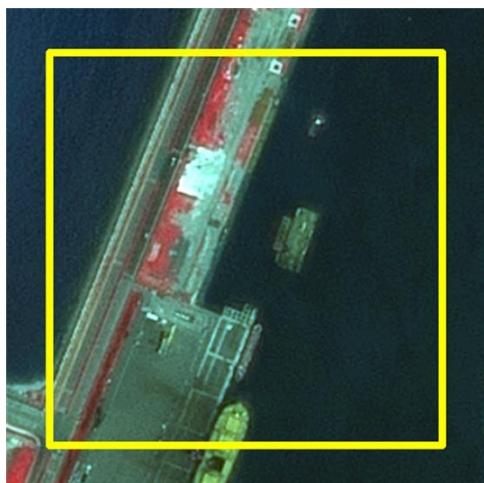
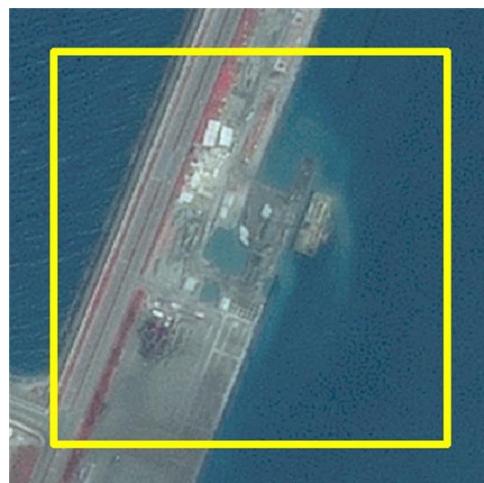
第 108501 期海域區變異 (編號 701108501003) 查證回報成果

回報資訊			
權責單位	臺中港務分公司	查報日期	06/24/2019
查證結果	合法	變異行為	其他
內容描述	旨案變異點為本公司辦理 106 號碼頭新建工程。		
現地照片

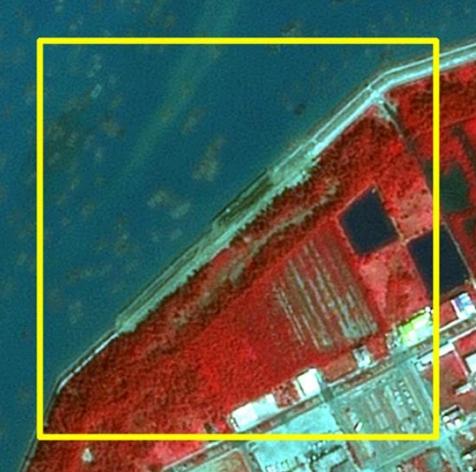
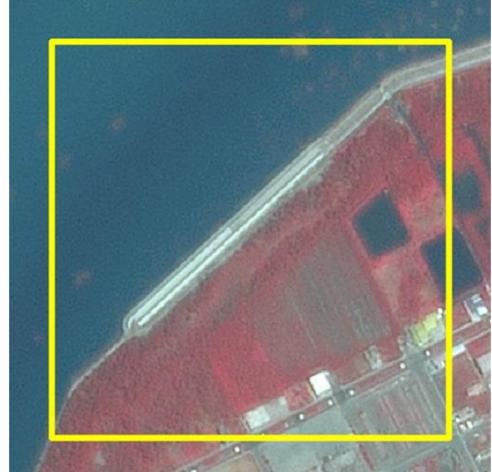
第 108501 期海域區變異（編號 Q09108501004）查證回報成果

回報資訊			
權責單位	嘉義縣東石鄉公所	查報日期	07/02/2019
查證結果	合法	變異行為	海堤之整建及相關行為
內容描述	地號為頂東石段黎明小段 4、5 地號，使用分區為特定專用區/水利用地，現地勘查為海堤新建工程。		
現地照片

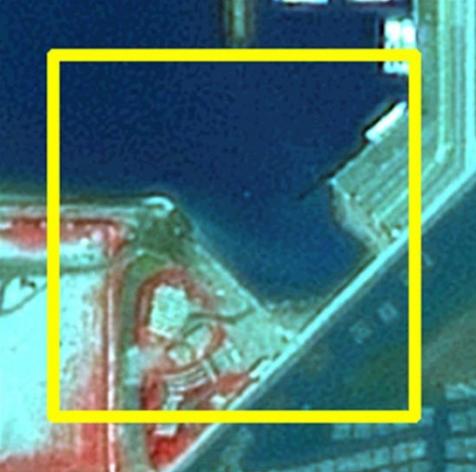
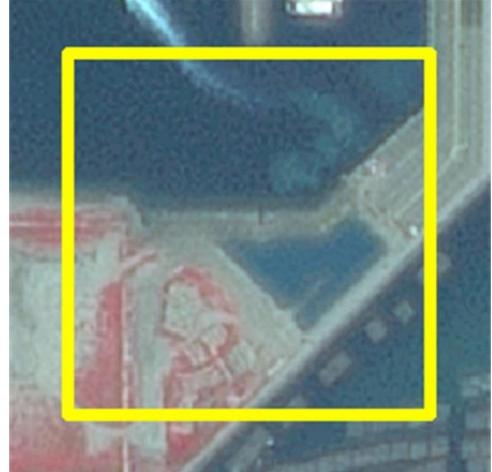
第 108501 期海域區變異（編號 Q09108501005）查證回報成果

回報資訊			
權責單位	嘉義縣布袋鎮公所	查報日期	06/28/2019
查證結果	合法	變異行為	填海造地
內容描述	布袋港小型船渠延建工程		
現地照片

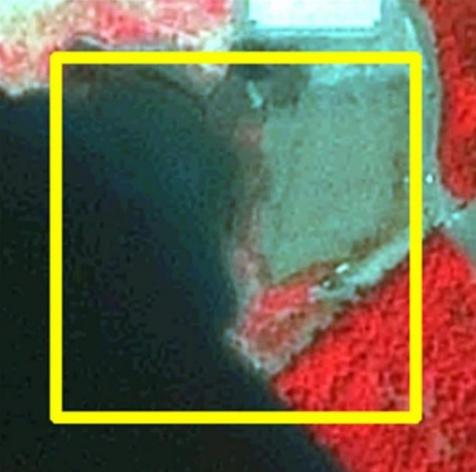
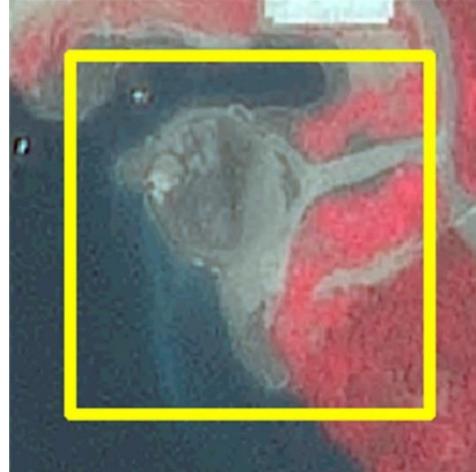
第 108501 期海域區變異（編號 D07108501006）查證回報成果

回報資訊			
權責單位	高雄港務分公司	查報日期	07/01/2019
查證結果	合法	變異行為	其他
內容描述	通報區域位於高雄港務分公司安平商港區域範圍內，本區域位屬遊艇碼頭區 A 區，為本分公司 106 年 11 月引進廠商進駐投資之基地，現階段地貌變化係為廠商投資營建整地行為，作為遊艇泊地。		
現地照片

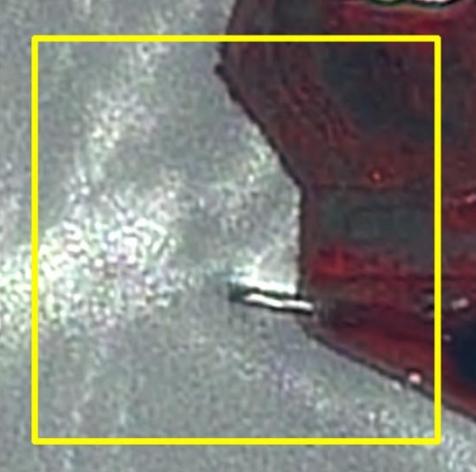
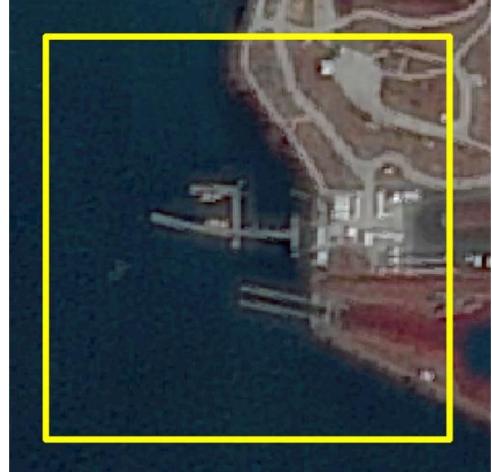
第 108501 期海域區變異 (編號 T03108501007) 查證回報成果

回報資訊			
權責單位	屏東縣東港鎮公所	查報日期	06/20/2019
查證結果	合法	變異行為	其他
內容描述	大鵬灣遊憩設施 (浮動碼頭)		
現地照片
