附錄 3A

變異點查報成果—全國區域

第 1 期 (10801) 違規變異點查報紀錄

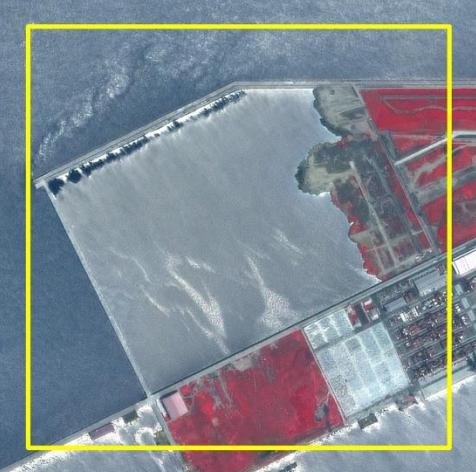
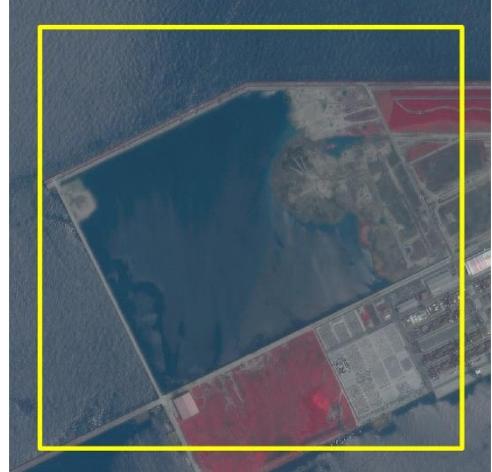
第 108501 期海域區變異 (編號 704108501008) 查證回報成果

回報資訊			
權責單位	基隆港務分公司	查報日期	06/21/2019
查證結果	合法	變異行為	填海造地
內容描述	臺北港物流倉儲區填海第二期造地工程進行填海造地		
現地照片

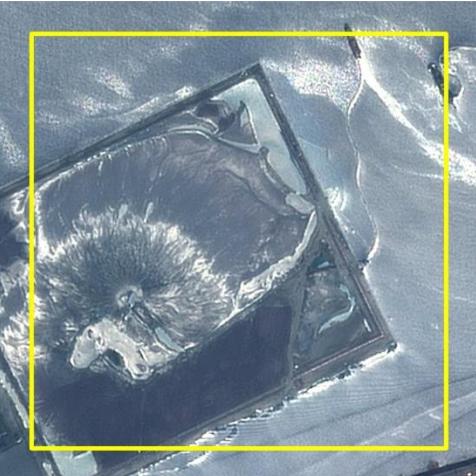
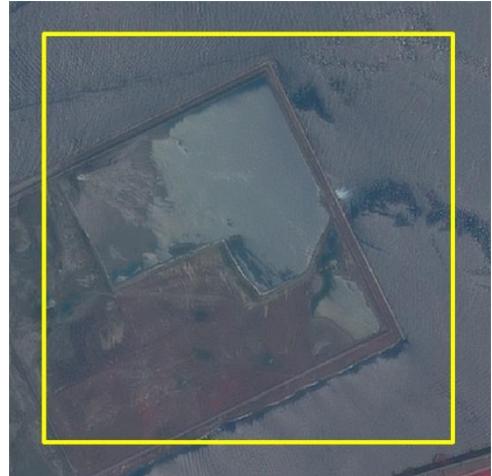
第 108501 期海域區變異 (編號 704108501009) 查證回報成果

回報資訊			
權責單位	基隆港務分公司	查報日期	06/21/2019
查證結果	合法	變異行為	填海造地
內容描述	臺北港南碼頭 C 填區填海造地		
現地照片

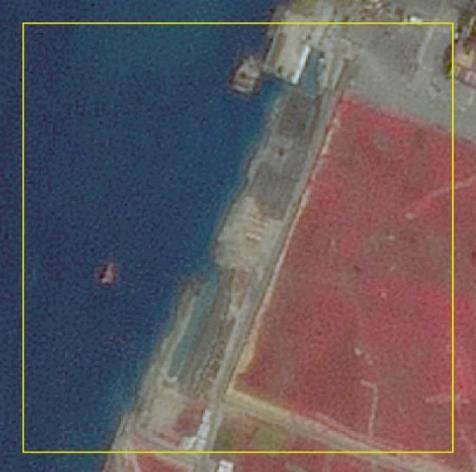
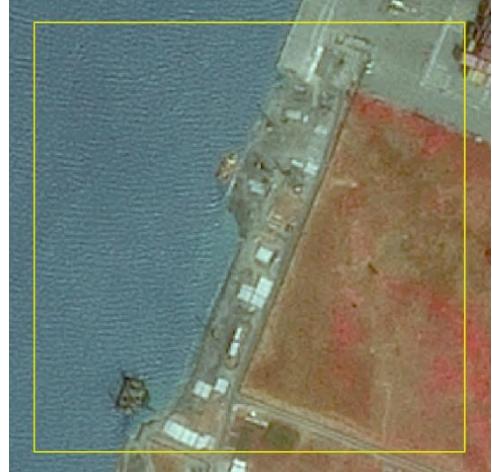
第 108502 期海域區變異 (編號 701108502001) 查證回報成果

回報資訊			
權責單位	臺中港務分公司	查報日期	12/06/2019
查證結果	合法	變異行為	填海造地
內容描述	旨案為本公司辦理 36 號碼頭新建工程		
現地照片

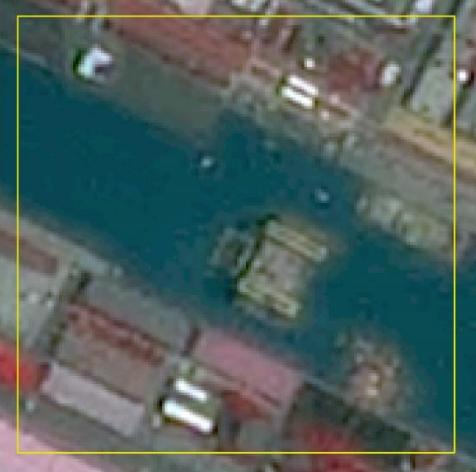
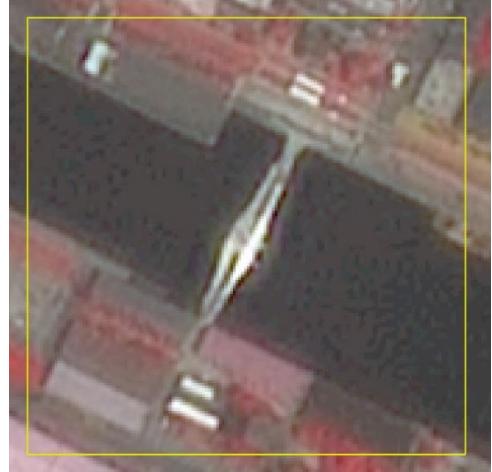
第 108502 期海域區變異 (編號 702108502002) 查證回報成果

回報資訊			
權責單位	高雄港務分公司	查報日期	12/24/2019
查證結果	合法	變異行為	跨海橋梁設置相關行為
內容描述	大港橋工程計劃		
現地照片	<p style="text-align: center;">未上傳相關照片</p>

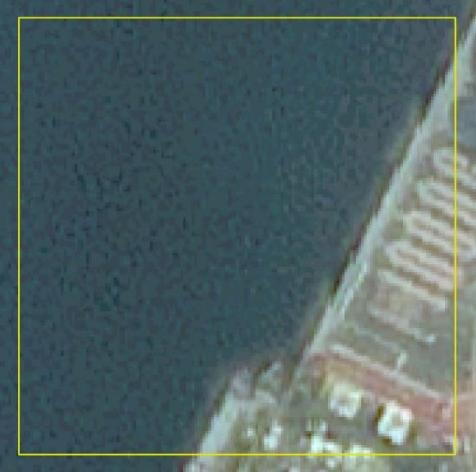
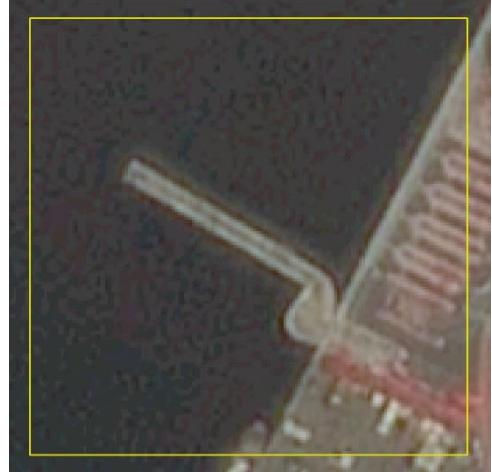
第 108502 期海域區變異 (編號 702108502003) 查證回報成果

回報資訊			
權責單位	高雄港務分公司	查報日期	12/24/2019
查證結果	合法	變異行為	海堤之整建及相關行為
內容描述	苓雅商港區建設工程		
現地照片	<p style="text-align: center;">未上傳相關照片</p>

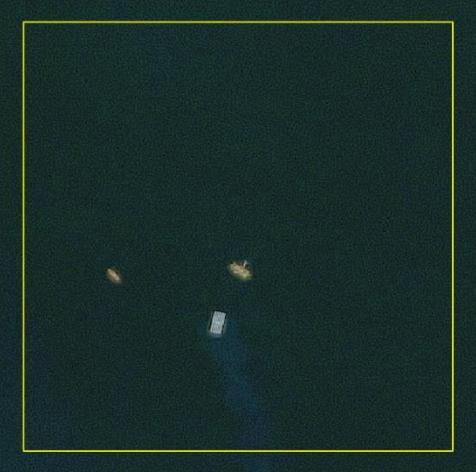
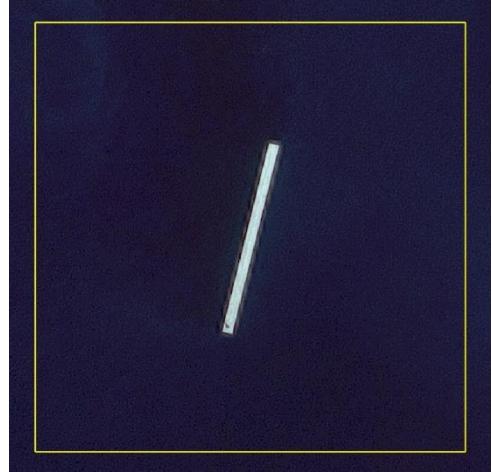
第 108502 期海域區變異 (編號 702108502004) 查證回報成果

回報資訊			
權責單位	高雄港務分公司	查報日期	12/24/2019
查證結果	合法	變異行為	海堤之整建及相關行為
內容描述	二港口北防坡堤新建工程		
現地照片	未上傳相關照片

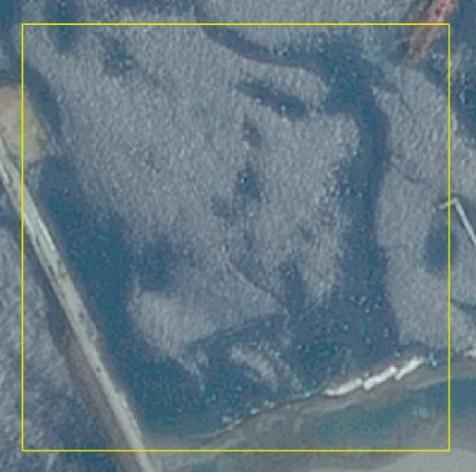
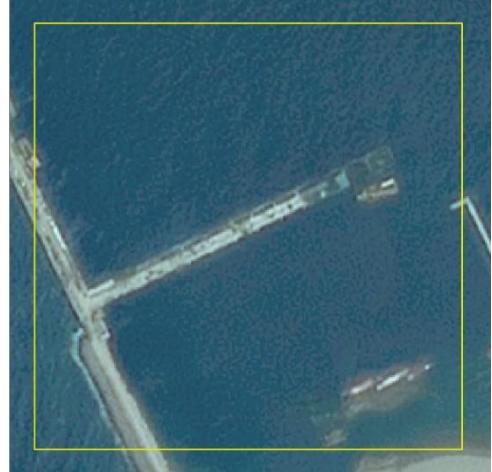
第 108502 期海域區變異 (編號 704108502005) 查證回報成果

回報資訊			
權責單位	基隆港務分公司	查報日期	11/29/2019
查證結果	合法	變異行為	填海造
內容描述	臺北港南碼頭區 S09 碼頭暨後線圍堤造地工程 1.興建 S09 號馬頭 375m 2.碼頭後線土地填築及地質改良		
現地照片

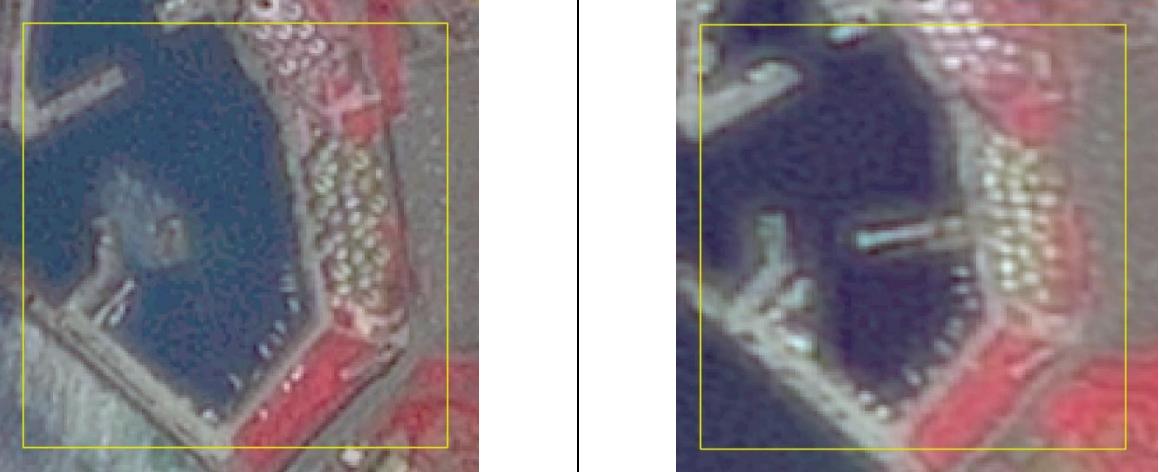
第 108502 期海域區變異（編號 F31108502006）查證回報成果

回報資訊			
權責單位	新北市石門區公所	查報日期	11/29/2019
查證結果	合法	變異行為	漁業設施設置行為
內容描述	富基漁港水環境改善工程		
現地照片

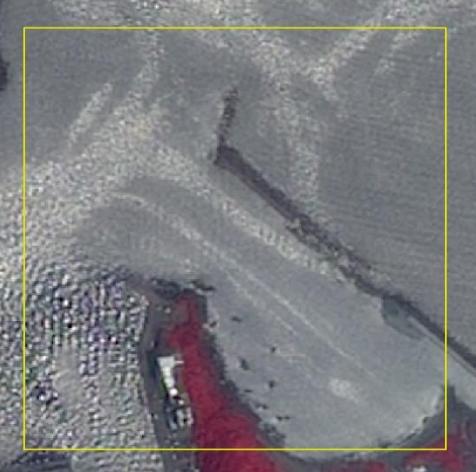
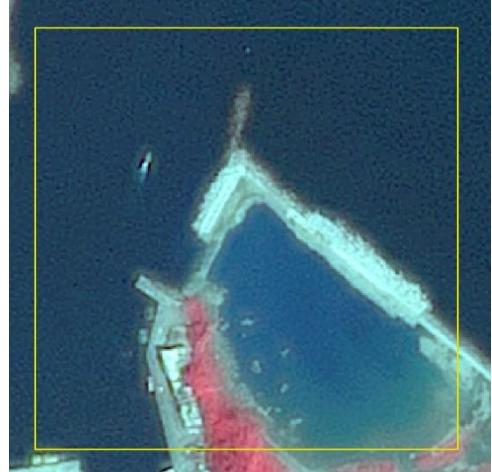
第 108502 期海域區變異 (編號 G09108502007) 查證回報成果

回報資訊			
權責單位	宜蘭縣蘇澳鎮公所	查報日期	12/20/2019
查證結果	合法	變異行為	海堤之整建及相關行為
內容描述	查現場有挖土機兩台及工程施建中，但當日無人進行工程，因現場管制無法進入拍攝施工告示牌，詢問港警，該管制區域為臺灣港務公司-基隆分公司蘇澳港營運處所有，正在進行南提填土工程，致電臺灣港務公司蘇澳港營運處工務科該地工程名稱，為「蘇澳港填坊區（I）封堵海堤修復及公務船渠浚挖工程」。承辦人羅世銘，聯繫電話為 (03) 9965121 轉 276		
現地照片

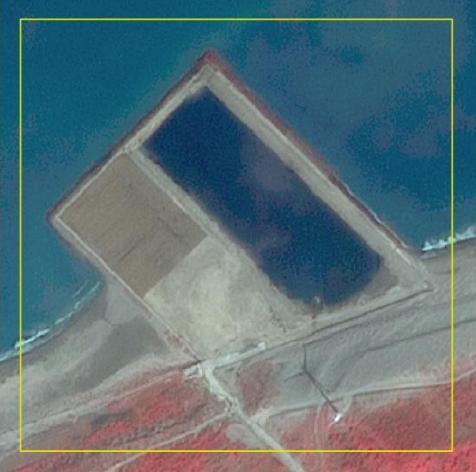
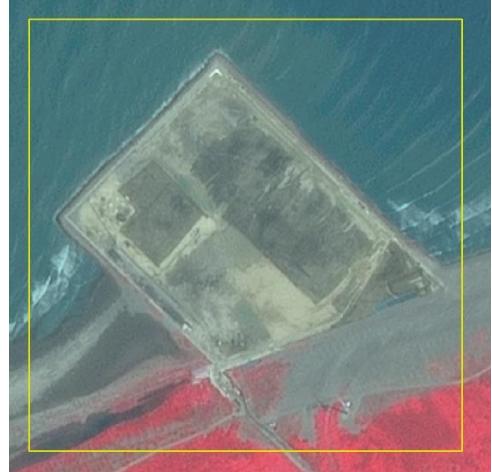
第 108502 期海域區變異（編號 H12108502008）查證回報成果

回報資訊			
權責單位	桃園市觀音區公所	查報日期	12/24/2019
查證結果	違規	變異行為	填海造地
內容描述	現場台灣中油第三座液化天然氣接收站建港及圍堤造地新建工程等使用 (門口保全不讓進入)。		
現地照片

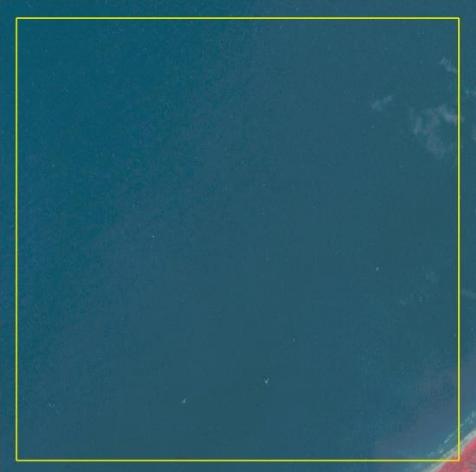
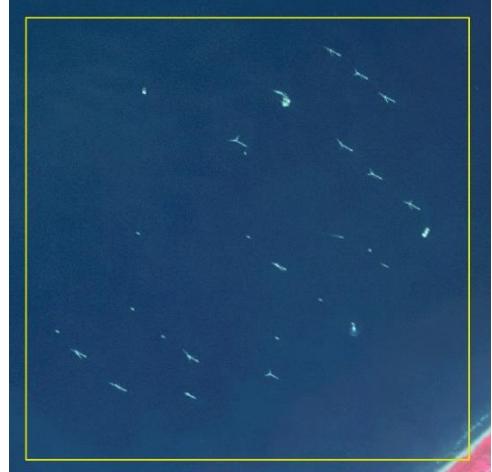
第 108502 期海域區變異 (編號 K09108502010) 查證回報成果

回報資訊			
權責單位	苗栗縣竹南鎮公所	查報日期	12/04/2019
查證結果	合法	變異行為	風力發電離岸系統設置 相關行為
內容描述	經查本案為上緯企業投資設置之離岸風力發電風場		
現地照片
