## **附錄 7**

### **變異點查報成果—出流管制**

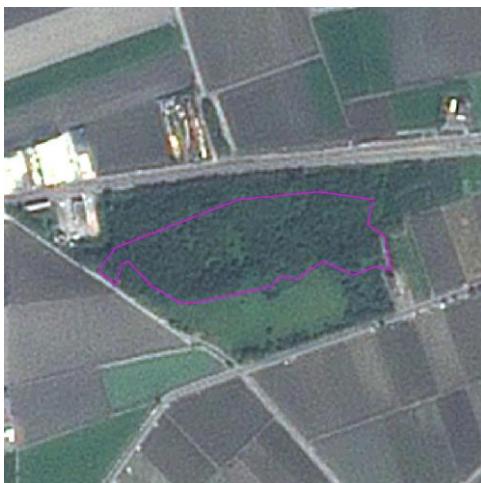
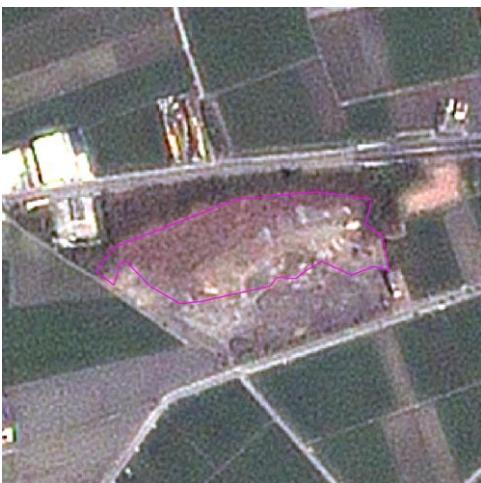
第 11104 期出流管制變異（編號 21511104009）查證回報成果

回報資訊			
權責單位	雲林縣政府	查報日期	2022/05/12
查證結果	違規	變異類型	其他
內容描述	已有填土之行為，經本府農業處表示無相關土地開發利用申請案件，已違反農發條例相關規定，另請本府農業處妥處。		
現地照片

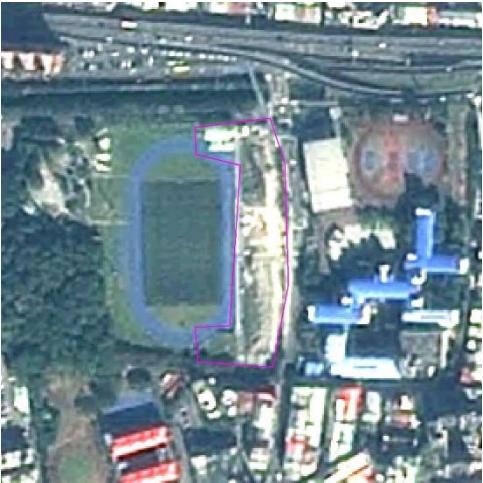
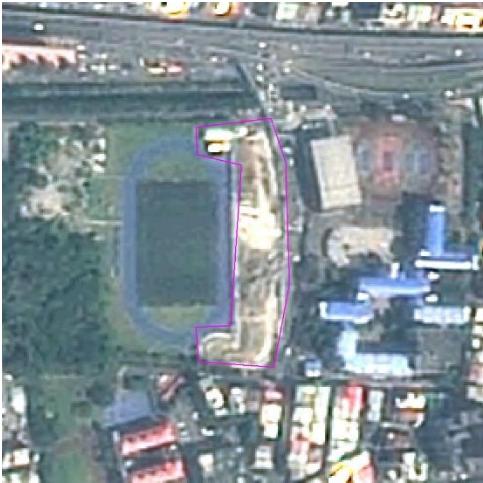
第 11104 期出流管制變異（編號 21511104027）查證回報成果

回報資訊			
權責單位	新北市政府	查報日期	2022/06/22
查證結果	違規	變異類型	未取得出流管制計畫書 核定函
內容描述	新北市交通局中和區錦和運動公園停車場新建工程施工中(公共工程) 查本案原提送出流管制檢核報告，然而送審後發現開發面積超過 1 公頃，爰退件而須改提送出流管制計畫書。目前出流管制計劃書尚未提報水利局。		
現地照片

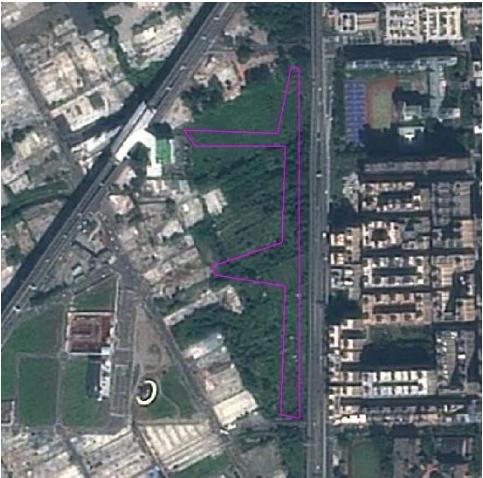
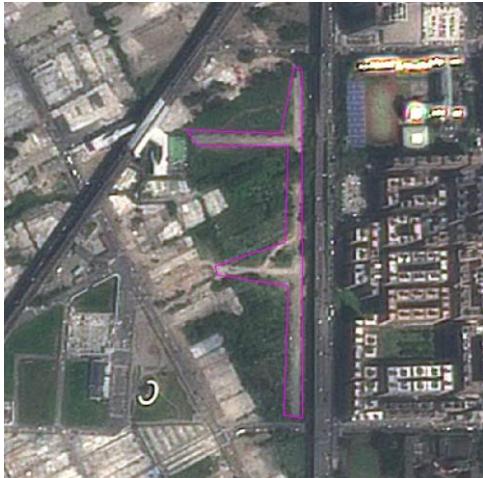
第 11104 期出流管制變異（編號 21511104036）查證回報成果

回報資訊			
權責單位	新北市政府	查報日期	2022/06/29
查證結果	違規	變異類型	未取得出流管制計畫書 核定函
內容描述	現場無工程告示牌，機具進行開挖工程中，查無辦理出流管制紀錄。		
現地照片

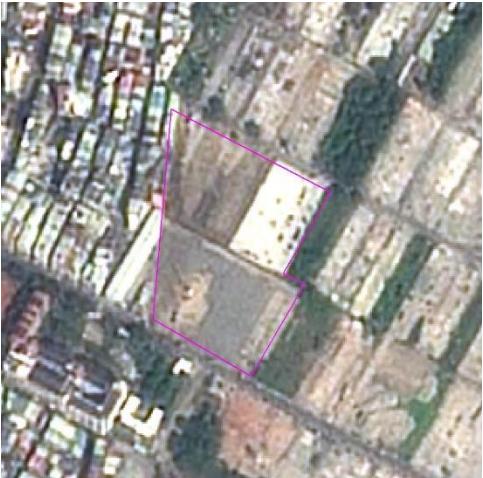
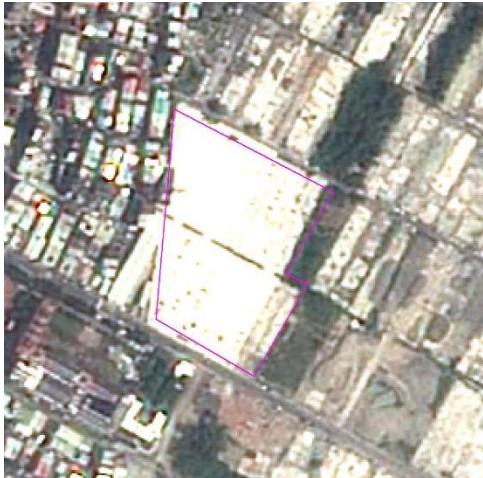
第 11104 期出流管制變異（編號 21511104037）查證回報成果

回報資訊			
權責單位	新北市政府	查報日期	2022/06/29
查證結果	違規	變異類型	未取得出流管制計畫書 核定函
內容描述	現場無工程告示牌，已做為停車場使用，停車場入口工程施工中，查無辦理出流管制紀錄。		
現地照片

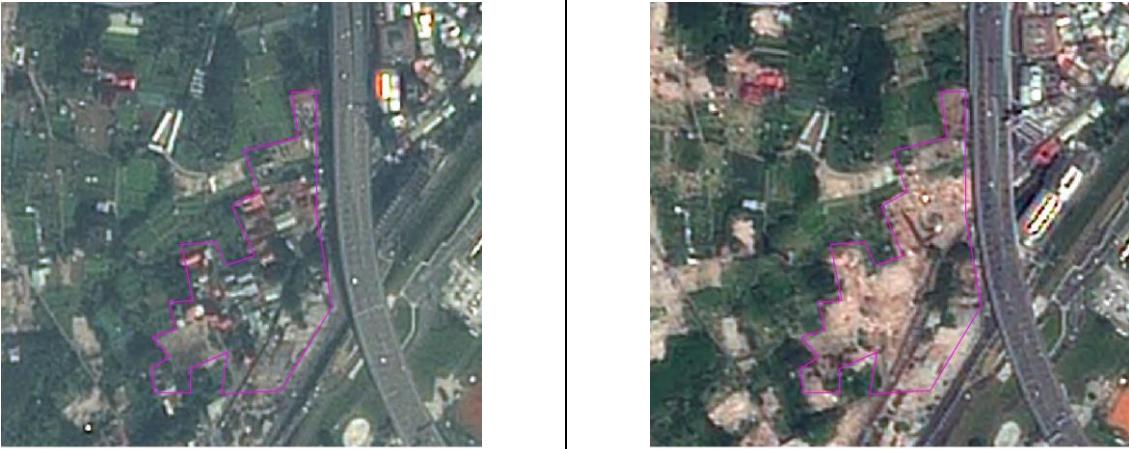
第 11104 期出流管制變異（編號 21511104040）查證回報成果

回報資訊			
權責單位	新北市政府	查報日期	2022/06/29
查證結果	違規	變異類型	未取得出流管制計畫書 核定函
內容描述	現場無工程告示牌，現場建物已拆除，部份堆置於現地，其餘為空地，查無辦理出流管制紀錄。		
現地照片

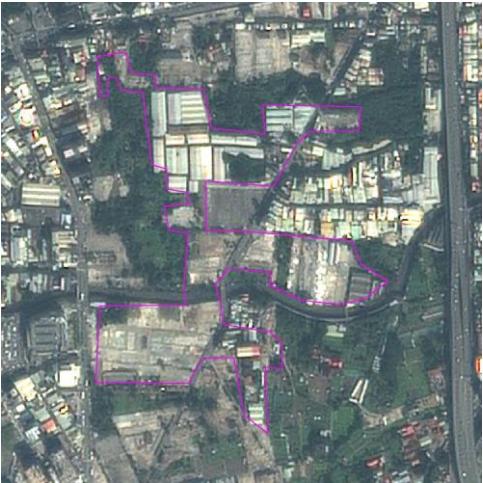
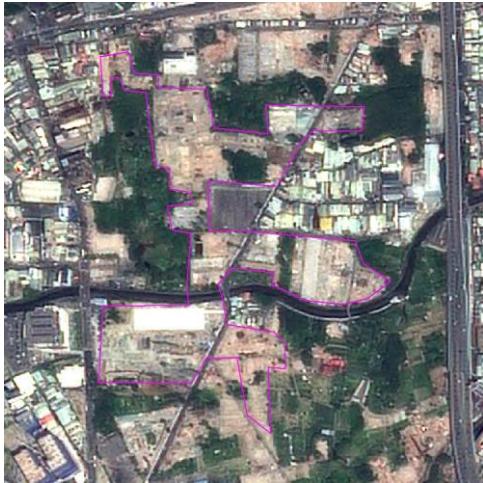
第 11104 期出流管制變異（編號 21511104041）查證回報成果

回報資訊			
權責單位	新北市政府	查報日期	2022/06/29
查證結果	違規	變異類型	未取得出流管制計畫書 核定函
內容描述	現場無工程告示牌，現場建物已拆除，部份堆置於現地，其餘為空地，查無辦理出流管制紀錄。		
現地照片

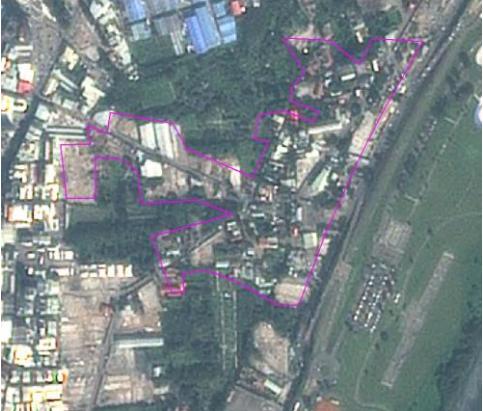
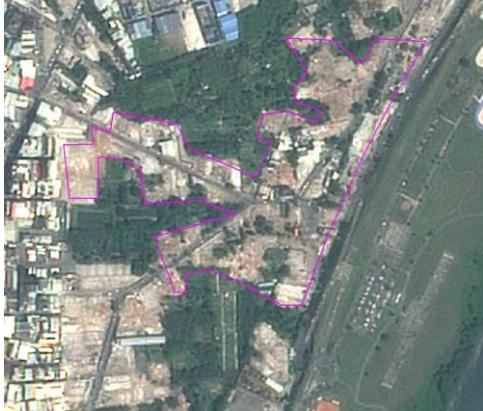
第 11104 期出流管制變異（編號 21511104043）查證回報成果

回報資訊			
權責單位	新北市政府	查報日期	2022/06/29
查證結果	違規	變異類型	未取得出流管制計畫書 核定函
內容描述	現場無工程告示牌，現場建物已拆除，部份堆置於現地，其餘為空地，查無辦理出流管制紀錄。		
現地照片

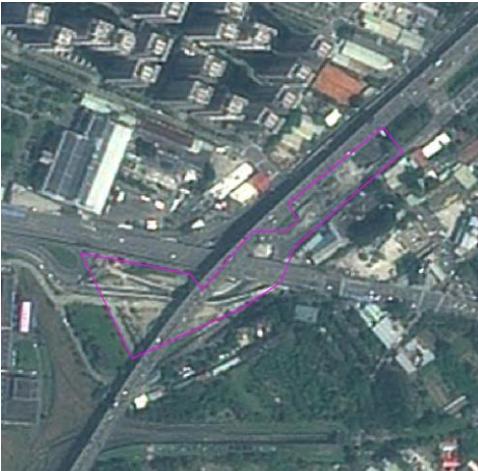
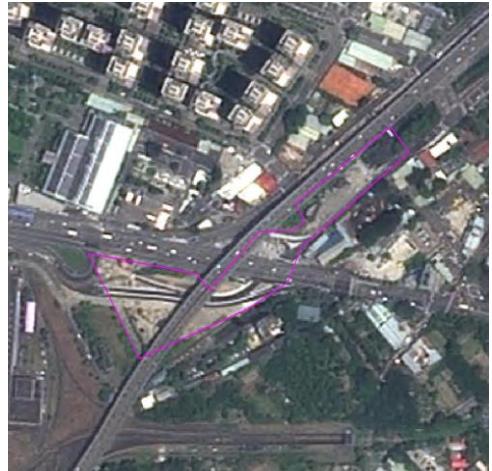
第 11105 期出流管制變異（編號 21511105038）查證回報成果

回報資訊			
權責單位	新北市政府	查報日期	2022/07/29
查證結果	違規	變異類型	未取得出流管制計畫書 核定函
內容描述	施工中-未見告示牌(有圍籬)		
現地照片

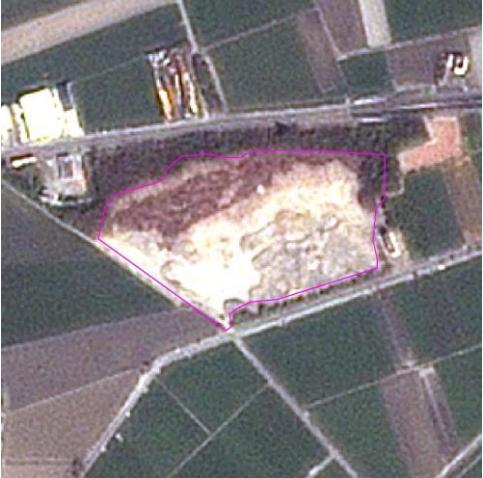
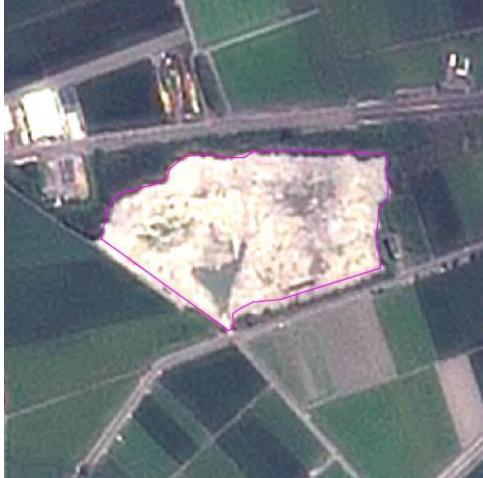
第 11107 期出流管制變異（編號 21511107017）查證回報成果

回報資訊			
權責單位	雲林縣政府	查報日期	2022/08/08
查證結果	違規	變異類型	其他
內容描述	已有填土之行為，經本府農業處表示無相關土地開發利用申請案件，已違反農發條例相關規定，另請本府農業處妥處。		
現地照片

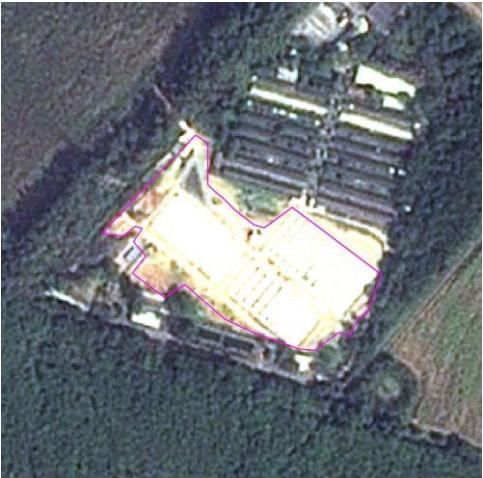
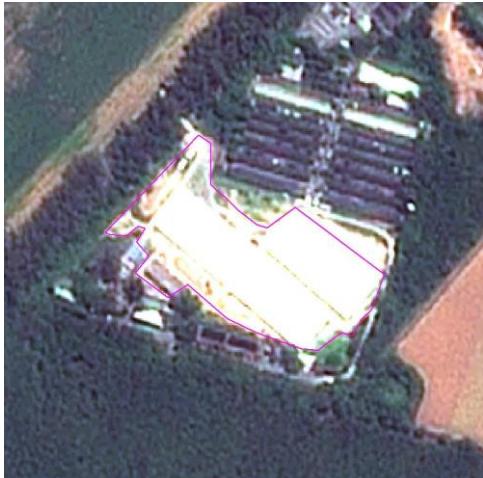
第 11107 期出流管制變異（編號 21511107031）查證回報成果

回報資訊			
權責單位	雲林縣政府	查報日期	2022/07/19
查證結果	違規	變異類型	其他
內容描述	「農業循環豬場改建投資計畫第一期統包工程(斗六畜殖場)」出流管制計畫書送件審理中。		
現地照片

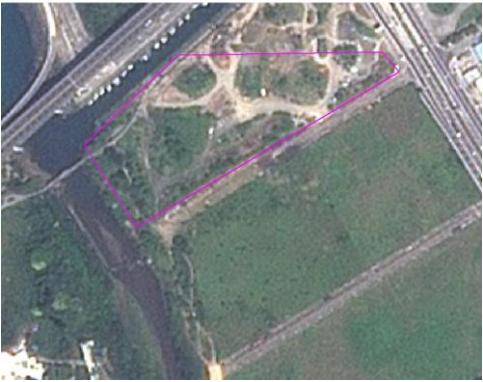
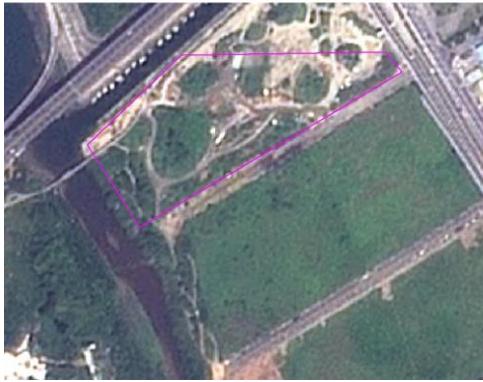
第 11107 期出流管制變異（編號 21511107064）查證回報成果

回報資訊			
權責單位	新北市政府	查報日期	2022/08/11
查證結果	違規	變異類型	其他
內容描述	待釐清。		
現地照片

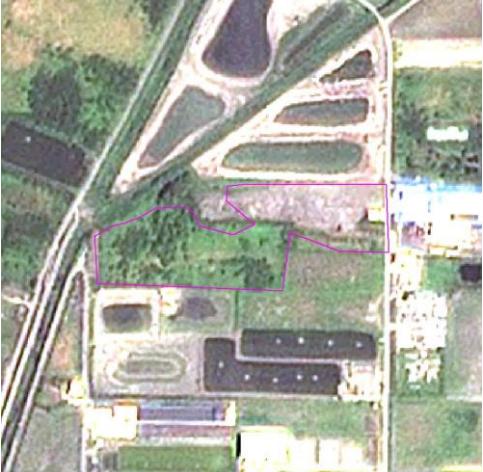
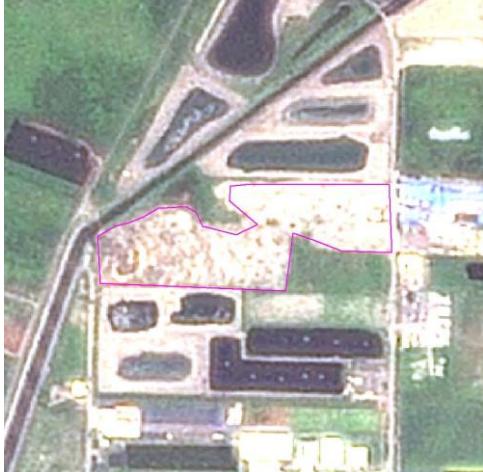
第 11108 期出流管制變異（編號 21511108006）查證回報成果

回報資訊			
權責單位	雲林縣政府	查報日期	2022/09/30
查證結果	違規	變異類型	其他
內容描述	1. 本案變異點麥寮鄉許厝寮段許厝寮小段 378、378-2、378-3、378-4、378-5 及 378-7 地號等 6 筆土地，屬一般農業區養殖用地，目前有進行興建設施行為，土地面積約 1.3832 公頃，面積未達 2 公頃以上；另麥寮鄉許厝寮段許厝寮小段 378-8、378-9、378-10、378-11、378-12 及 378-13 地號等 6 筆土地，屬一般農業區養殖用地或一般農業區農牧用地，為土地所有權人進行整地行為，土地面積約 0.9459 公頃，面積未達 2 公頃以上。 2. 經查本案變異點未有向本府提出申請而逕行辦理土地開發利用，另請本府農業處妥處。

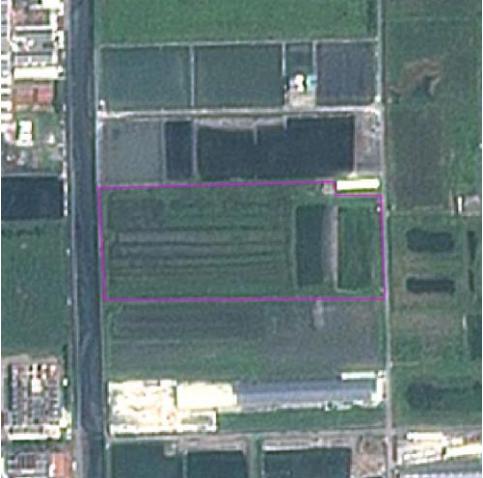
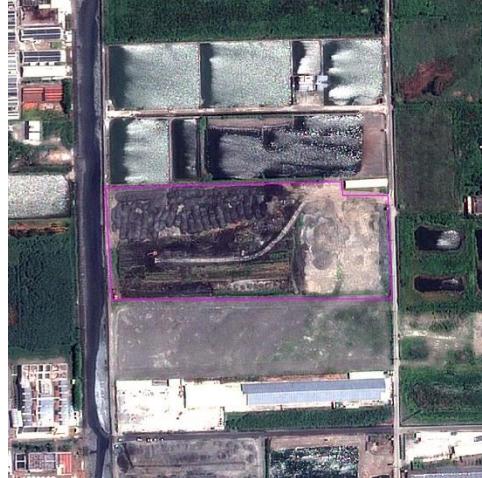
第 11109 期出流管制變異（編號 21511109019）查證回報成果

回報資訊			
權責單位	彰化縣政府	查報日期	2022/09/28
查證結果	違規	變異類型	其他
內容描述	現場堆置沙堆(非屬開發行為)，非屬出流管制事項，疑涉違反「非都市土地使用管制規則」，另由公所查報。		
現地照片

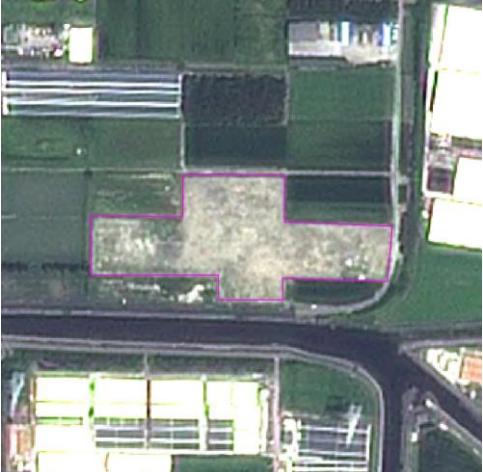
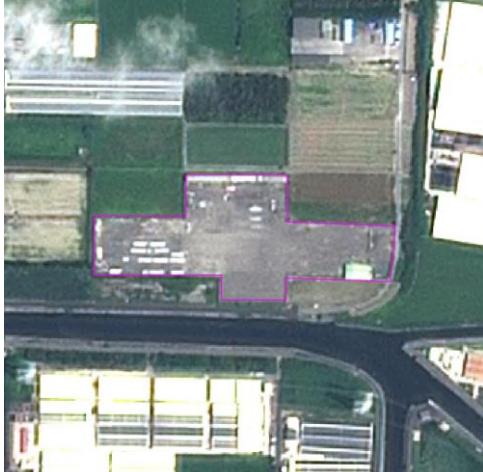
第 11110 期出流管制變異（編號 21511110010）查證回報成果

回報資訊			
權責單位	雲林縣政府	查報日期	2022/11/23
查證結果	違規	變異類型	未取得出流管制計畫書 核定函
內容描述	<p>1. 經查本案變異點係出租作為工廠之開發，依現場所提供之出租文件，土地包含本縣麥寮鄉許厝寮段許厝寮小段 633-2、633-3、633-4、633-8、633-9、633-10、633-11、633-12 及 633-19 地號等 9 筆土地，屬一般農業區農牧用地，總面積為 2.0716 公頃。</p> <p>2. 次查本案變異點未有向本府提出申請而逕行辦理土地開發利用之情形，另請本府農業處妥處。</p>

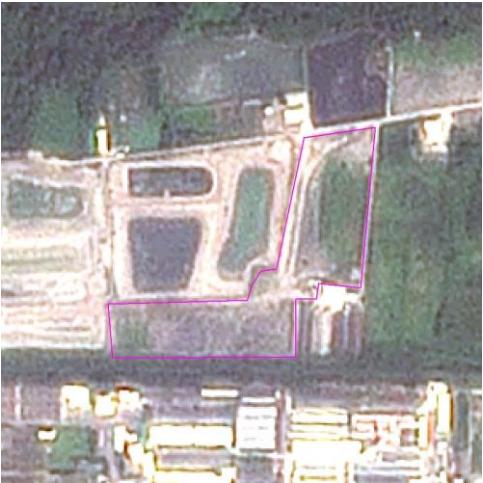
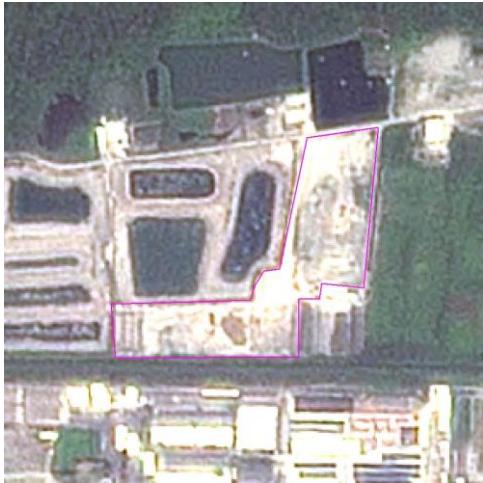
第 11110 期出流管制變異（編號 21511110020）查證回報成果

回報資訊			
權責單位	雲林縣政府	查報日期	2022/11/23
查證結果	違規	變異類型	其他
內容描述	<p>1. 經查本案變異點本縣麥寮鄉新吉段 983、984 及 987 地號等 3 筆土地，屬一般農業區養殖用地，係依「申請農業用地作農業設施容許使用審查辦法」申請作為畜牧設施使用，非屬「出流管制計畫書與規劃書審核監督及免辦認定辦法」第 2 條第 1 項第 1 款至第 20 款規定之開發樣態，爰免提出流管制計畫書或規劃書。</p> <p>2. 次查本案變異點本縣麥寮鄉新吉段 968、969、971、972、973、974、975、976 及 983-1 地號等 9 筆土地，屬一般農業區養殖用地或一般農業區農牧用地，目前有進行整地行為，土地面積約 1.68908 公頃，面積未達 2 公頃以上，該範圍未有向本府提出申請而逕行辦理土地開發利用之情形，另請本府農業處妥處。</p>

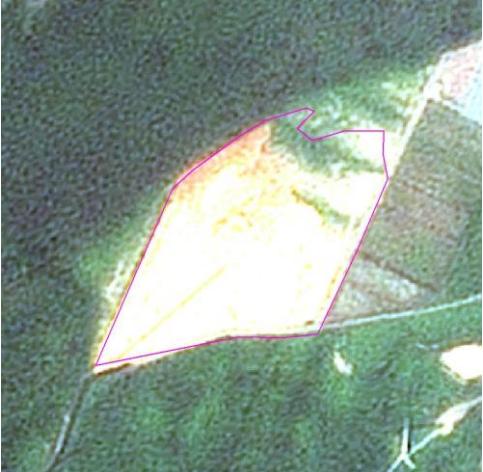
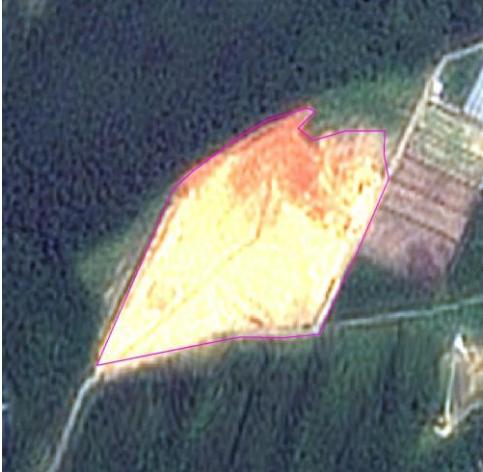
第 11110 期出流管制變異（編號 21511110030）查證回報成果

回報資訊			
權責單位	苗栗縣政府	查報日期	2022/11/18
查證結果	違規	變異類型	其他
內容描述	1. 本案經後龍鎮公所 111 年 11 月 14 日後鎮建字第 1110017514 號函說明表示有開發行為。 2. 次依本府農業處 111 年 11 月 14 日府農農字第 1110218094 號函因未經申請堆置回填不明物質粒料等情事，涉及違反土地使用管制規定，已移請本府地政處核處		
現地照片

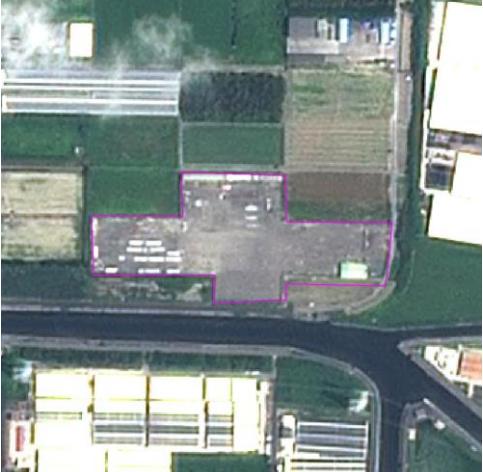
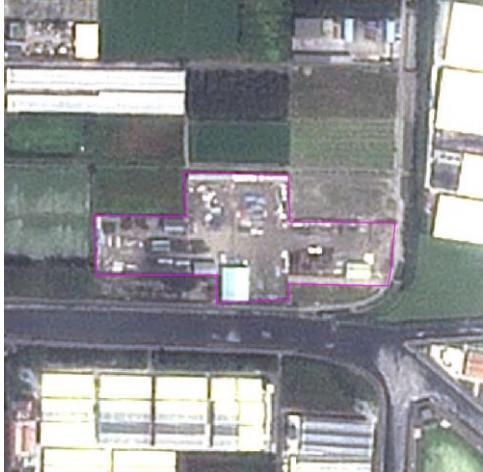
第 11111 期出流管制變異（編號 21511111007）查證回報成果

回報資訊			
權責單位	雲林縣政府	查報日期	2022/12/05
查證結果	違規	變異類型	未取得出流管制計畫書 核定函
內容描述	<p>1. 經查本案變異點係出租作為工廠之開發，依現場所提供之出租文件，土地包含本縣麥寮鄉許厝寮段許厝寮小段 633-2、633-3、633-4、633-8、633-9、633-10、633-11、633-12 及 633-19 地號等 9 筆土地，屬一般農業區農牧用地，總面積為 2.0716 公頃。</p> <p>2. 次查本案變異點未有向本府提出申請而逕行辦理土地開發利用之情形，另請本府農業處妥處。</p>

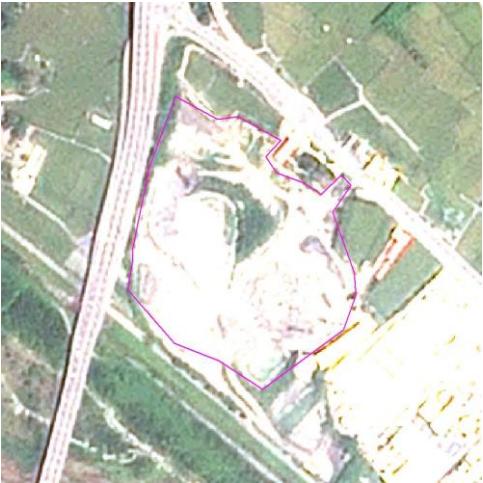
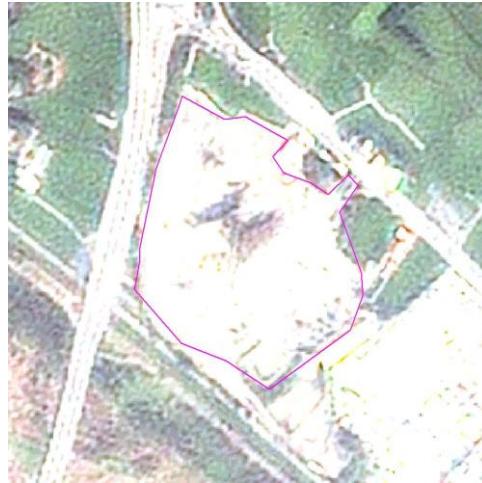
第 11111 期出流管制變異（編號 21511111026）查證回報成果

回報資訊			
權責單位	苗栗縣政府	查報日期	2022/12/07
查證結果	違規	變異類型	未取得出流管制計畫書 核定函
內容描述	1. 本案經三義鄉公所 111 年 11 月 29 日義鄉建字第 1110012864 號函說明表示示土堆一處。(檢附現況照片 1 份供參) 2. 依本府水利處 109 年 10 月 27 日府水利字第 1091209287 號函已同意「出流管制規劃書」，查變異點位置之公司（中埔混凝土股份有限公司）尚未向本府提送「出流管制計劃書」。		
現地照片

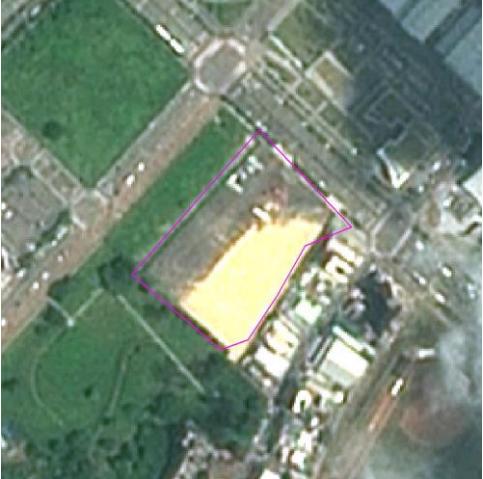
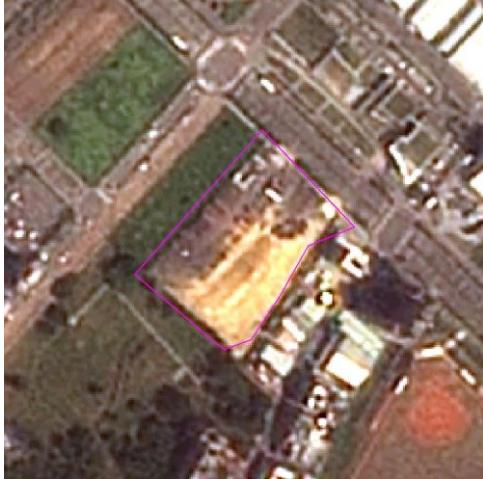
第 11111 期出流管制變異（編號 21511111030）查證回報成果

回報資訊			
權責單位	新北市政府	查報日期	2022/12/09
查證結果	違規	變異類型	其他
內容描述	似聯結車停車場		
現地照片
