## 附錄 5

### 變異點查報成果—山坡地

## 山坡地變異點查證結果非違規與違規類型統計

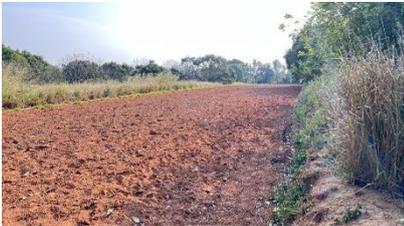
第 11401 期山坡地變異（編號 AK0311401007）查證回報成果

回報資訊			
權責單位	苗栗縣政府	查報日期	2025/02/12
查證結果	違規	變異類型	違規農業使用
內容描述	整地種樹		
現地照片

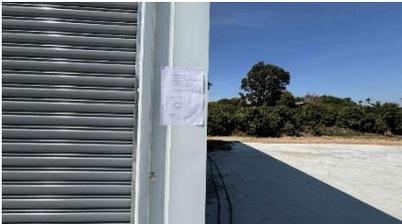
第 11401 期山坡地變異（編號 AN1411401007）查證回報成果

回報資訊			
權責單位	彰化縣政府	查報日期	2025/02/11
查證結果	違規	變異類型	開發建築用地
內容描述	違規開挖整地及鋪設混凝土		
現地照片

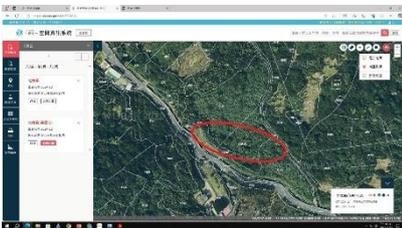
第 11401 期山坡地變異（編號 AF2511401044）查證回報成果

回報資訊			
權責單位	新北市政府	查報日期	2025/01/23
查證結果	違規	變異類型	修建道路或溝渠(含鐵、公路)
內容描述	應為新北府農山字第 1130652775 號水保計畫農路工程，待確認		
現地照片

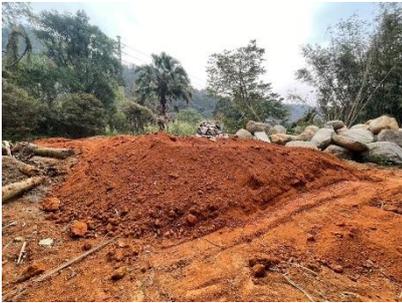
第 11401 期山坡地變異（編號 AH0911401014）查證回報成果

回報資訊			
權責單位	桃園市政府	查報日期	2025/01/22
查證結果	違規	變異類型	堆積土石
內容描述	現況堆置大石頭及土		
現地照片

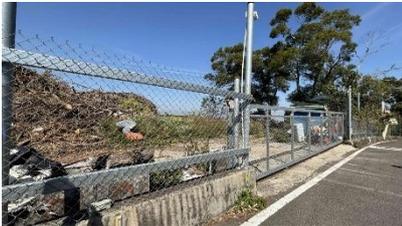
第 11401 期山坡地變異（編號 AN1411401005）查證回報成果

回報資訊			
權責單位	彰化縣政府	查報日期	2025/02/11
查證結果	違規	變異類型	處理廢棄物
內容描述	疑似堆放廢棄物		
現地照片

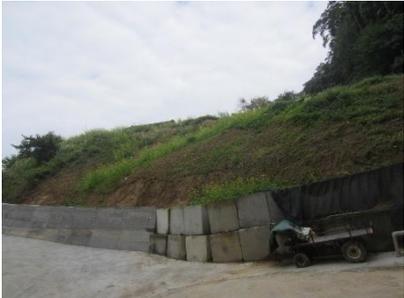
第 11401 期山坡地變異（編號 AB1011401051）查證回報成果

回報資訊			
權責單位	臺中市政府	查報日期	2025/01/22
查證結果	違規	變異類型	其他開挖整地
內容描述	違規開挖整地(臺中市政府水利局 114 年 1 月 14 日中市水保管字第 1140001740 號函)		
現地照片

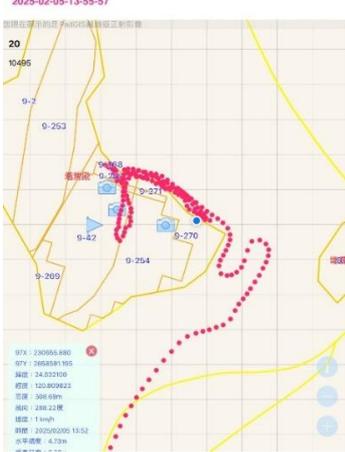
第 11401 期山坡地變異（編號 AM1011401004）查證回報成果

回報資訊			
權責單位	南投縣政府	查報日期	2025/02/05
查證結果	違規	變異類型	未依核定計畫施工
內容描述	現場正在興建建築，並設有工程牌，疑似已逾完工日期。		
現地照片

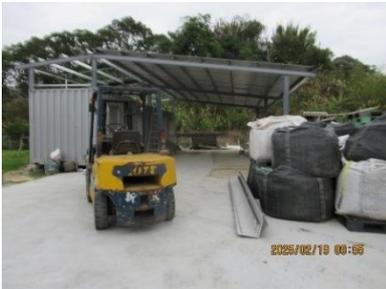
第 11402 期山坡地變異（編號 AO0211402005）查證回報成果

回報資訊			
權責單位	新竹市政府	查報日期	2025/02/19
查證結果	違規	變異類型	違規農業使用
內容描述	鋪設水泥及搭建鐵皮建物，查報於新竹市政府處理。		
現地照片

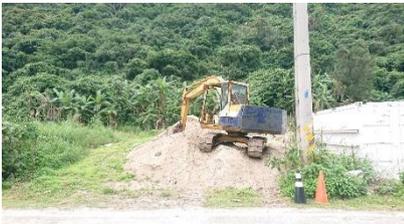
第 11402 期山坡地變異（編號 AV1111402018）查證回報成果

回報資訊			
權責單位	臺東縣政府	查報日期	2025/03/10
查證結果	違規	變異類型	開發建築用地
內容描述	現地已整平，且無申報簡易水保計畫或免擬具水保計畫，疑似違反水土保持法。		
現地照片

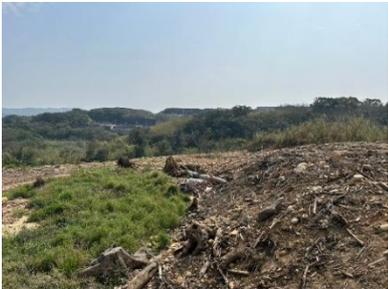
第 11402 期山坡地變異（編號 AK1211402070）查證回報成果

回報資訊			
權責單位	苗栗縣政府	查報日期	2025/02/25
查證結果	違規	變異類型	堆積土石
內容描述	現況堆置雜木、土石等，且地表裸露。		
現地照片

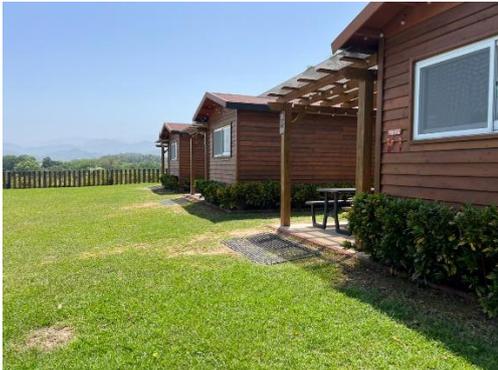
第 11402 期山坡地變異（編號 AK1311402089）查證回報成果

回報資訊			
權責單位	苗栗縣政府	查報日期	2025/04/17
查證結果	違規	變異類型	設置公園、遊憩用地、運動場地或軍事訓練場
內容描述	疑似違規設置露營場地		
現地照片

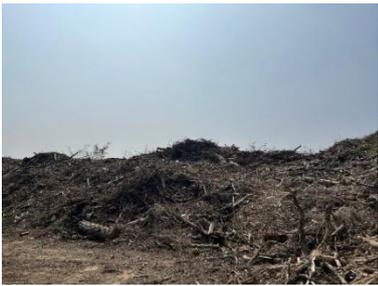
第 11402 期山坡地變異（編號 AK1211402069）查證回報成果

回報資訊			
權責單位	苗栗縣政府	查報日期	2025/02/25
查證結果	違規	變異類型	處理廢棄物
內容描述	現況有土石及雜木堆積之情形。		
現地照片

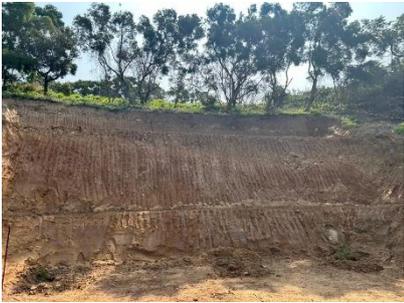
第 11402 期山坡地變異（編號 AK1211402067）查證回報成果

回報資訊			
權責單位	苗栗縣政府	查報日期	2025/02/25
查證結果	違規	變異類型	其他開挖整地
內容描述	現況地表裸露，疑似經機具進行開挖。		
現地照片

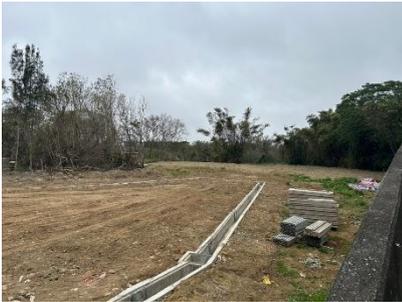
第 11402 期山坡地變異（編號 AK1211402058）查證回報成果

回報資訊			
權責單位	苗栗縣政府	查報日期	2025/02/26
查證結果	違規	變異類型	未依核定計畫施工
內容描述	該區有掛設水土保持計畫施工告示牌。 區域內正進行水土保持設施之施工，尚須確認是否有未依核定計畫施工之情形。		
現地照片

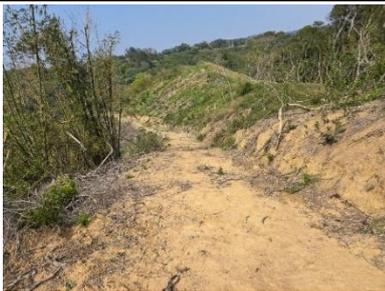
第 11402 期山坡地變異（編號 AK0711402045）查證回報成果

回報資訊			
權責單位	苗栗縣政府	查報日期	2025/02/26
查證結果	違規	變異類型	整坡作業
內容描述	現地闢築土路及切削邊坡。		
現地照片

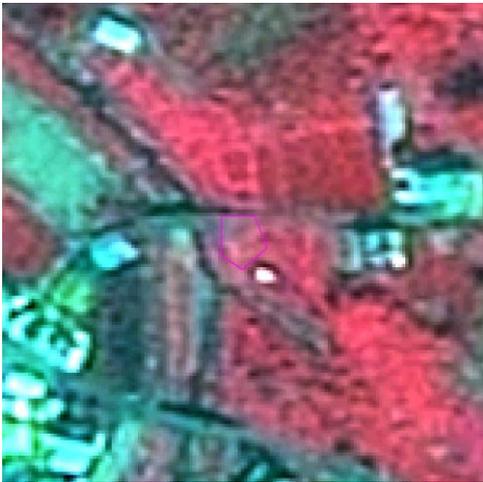
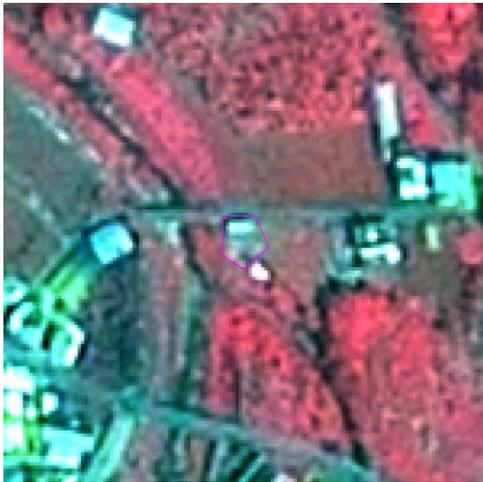
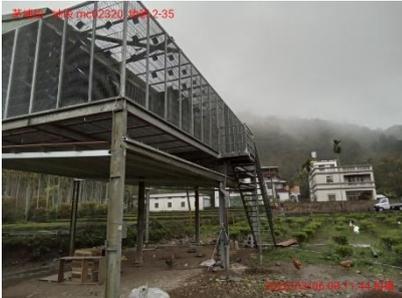
第 11403 期山坡地變異（編號 AM0911403009）查證回報成果

回報資訊			
權責單位	南投縣政府	查報日期	2025/03/06
查證結果	違規	變異類型	開發建築用地
內容描述	茅埔段 2-35 地號山坡地保育區農牧用地，現場種植茶樹、興建固定基礎輕鋼架鴿子寮 1 棟。		
現地照片

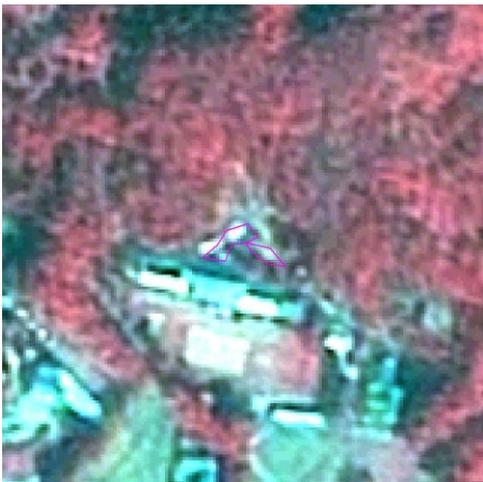
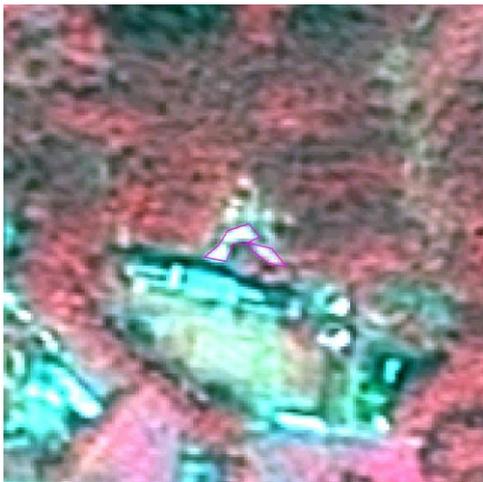
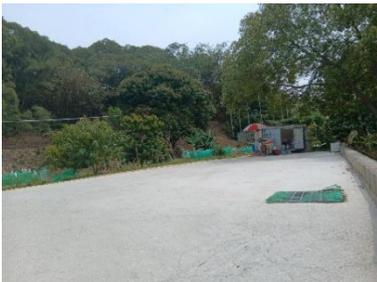
第 11303 期山坡地變異（編號 AK0311303033）查證回報成果

回報資訊			
權責單位	苗栗縣政府	查報日期	2024/03/29
查證結果	違規	變異類型	修建道路或溝渠(含鐵、公路)
內容描述	疑似修建水泥路		
現地照片

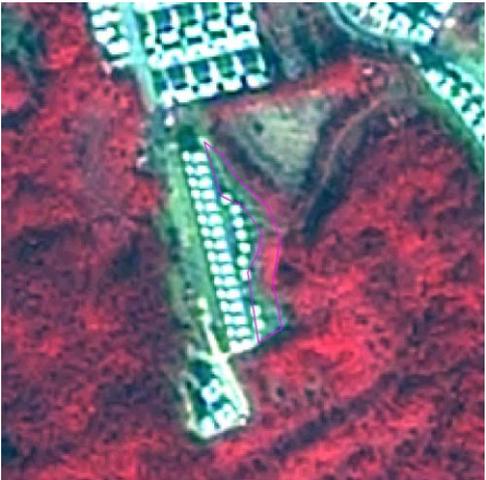
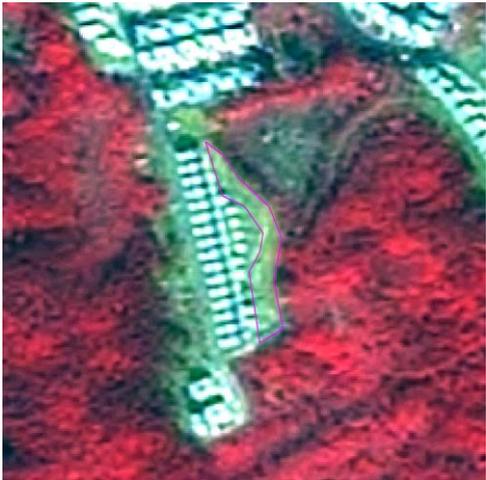
第 11403 期山坡地變異（編號 AH0411403019）查證回報成果

回報資訊			
權責單位	桃園市政府	查報日期	2025/03/12
查證結果	違規	變異類型	堆積土石
內容描述	本案變異點範圍現況疑似開挖整地、堆積土石，本所另以 114 年 3 月 12 日桃市楊農字第 1140007429 號函查報至市府水務局。		
現地照片

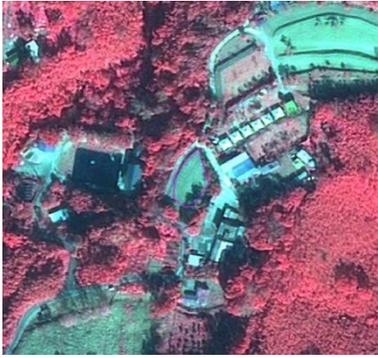
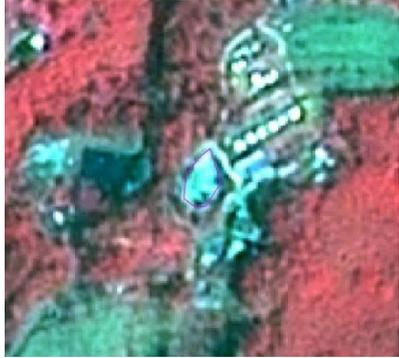
第 11403 期山坡地變異（編號 AH1311403058）查證回報成果

回報資訊			
權責單位	桃園市政府	查報日期	2025/03/18
查證結果	違規	變異類型	設置公園、遊憩用地、運動場地或軍事訓練場
內容描述	設置卡廝車賽車場		
現地照片

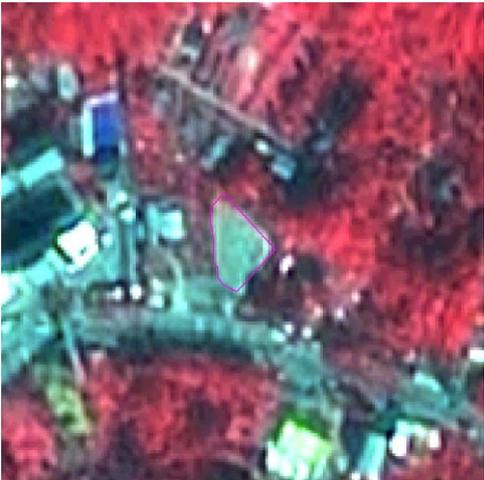
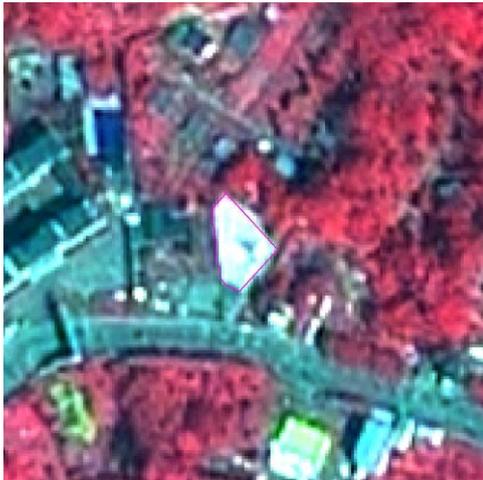
第 11403 期山坡地變異（編號 AJ0811403025）查證回報成果

回報資訊			
權責單位	新竹縣政府	查報日期	2025/03/17
查證結果	違規	變異類型	其他開挖整地
內容描述	本案填土整地及施設建物		
現地照片

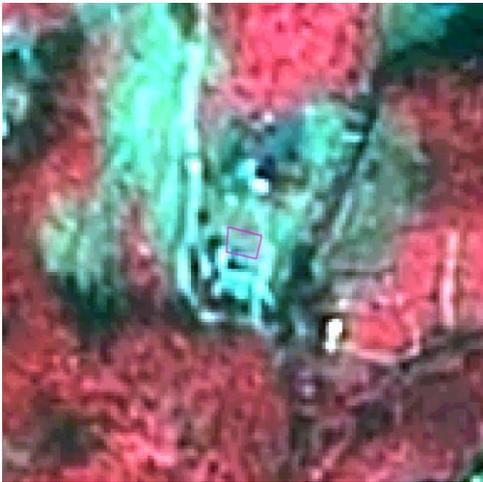
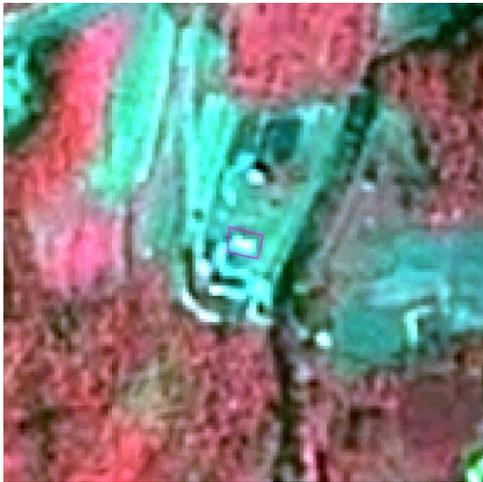
第 11403 期山坡地變異（編號 AM0711403065）查證回報成果

回報資訊			
權責單位	南投縣政府	查報日期	2025/04/02
查證結果	違規	變異類型	未依核定計畫施工
內容描述	本案新初鄉段 1234-2 地號，前經縣府 112 年 6 月 28 日府農管字第 1120153472 號函核准農業用地作農業設施容許使用在案，本案疑似未依核定計畫內容施作，依規定通報縣府。。		
現地照片

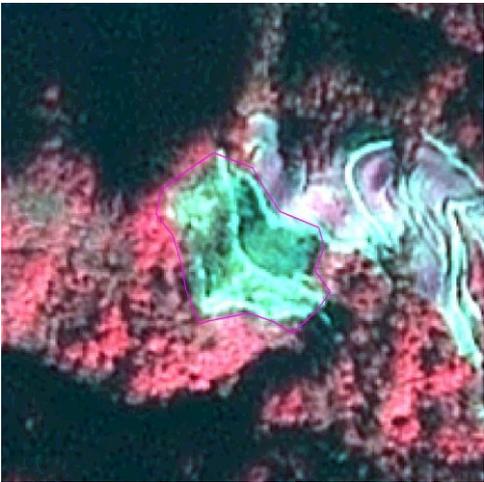
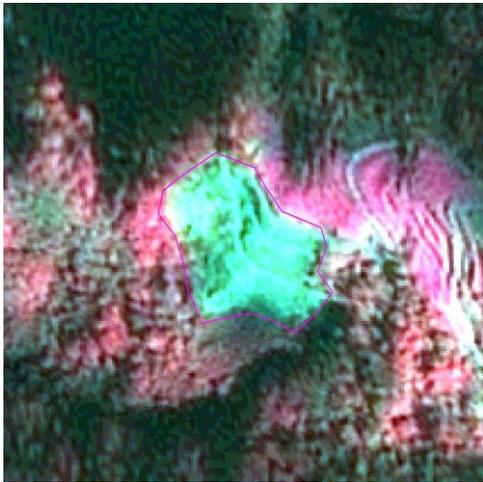
第 11403 期山坡地變異（編號 AM1311403029）查證回報成果

回報資訊			
權責單位	南投縣政府	查報日期	2025/04/10
查證結果	違規	變異類型	整坡作業
內容描述	整破		
現地照片

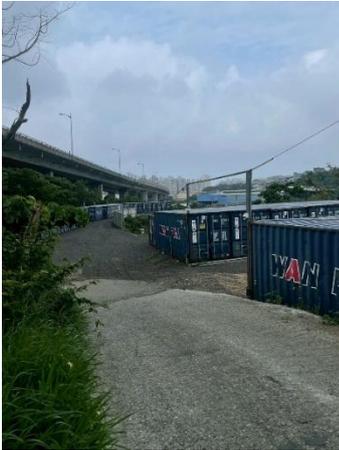
第 11404 期山坡地變異（編號 AF3211404031）查證回報成果

回報資訊			
權責單位	新北市政府	查報日期	2025/04/14
查證結果	違規	變異類型	違規農業使用
內容描述	鋪設柏油及水泥地並放置貨櫃		
現地照片

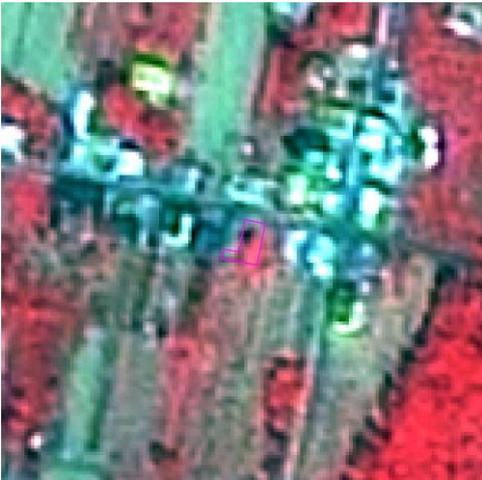
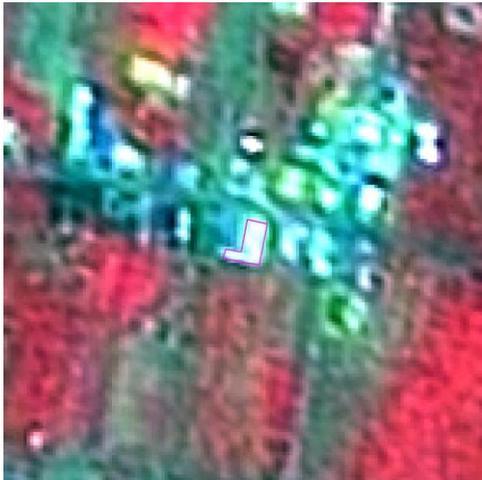
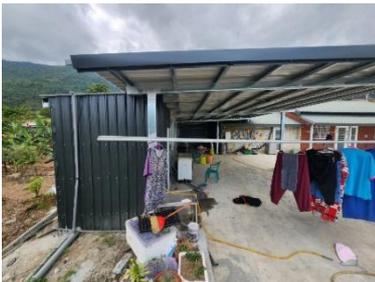
第 11404 期山坡地變異（編號 AV1311404019）查證回報成果

回報資訊			
權責單位	臺東縣政府	查報日期	2025/04/25
查證結果	違規	變異類型	開發建築用地
內容描述	案地新建遮雨棚，並鋪設水泥路面		
現地照片

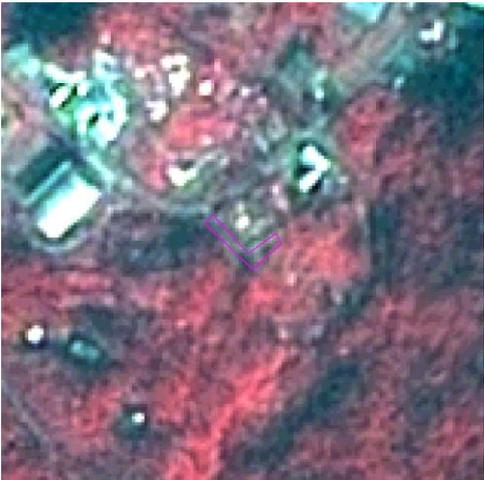
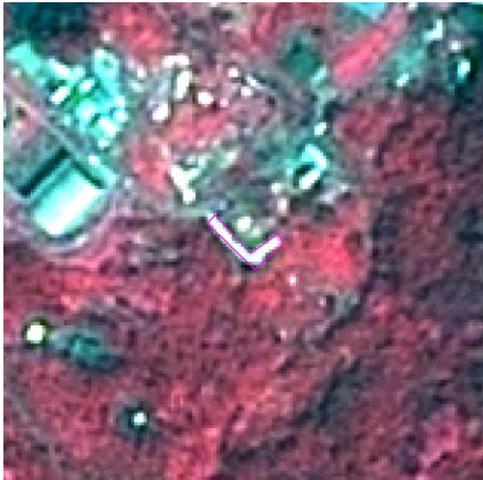
第 11404 期山坡地變異（編號 AF2111404024）查證回報成果

回報資訊			
權責單位	新北市政府	查報日期	2025/04/11
查證結果	違規	變異類型	修建道路或溝渠(含鐵、公路)
內容描述	經 114 年 4 月 11 日現勘，現場疑似為鋪設水泥道路。		
現地照片

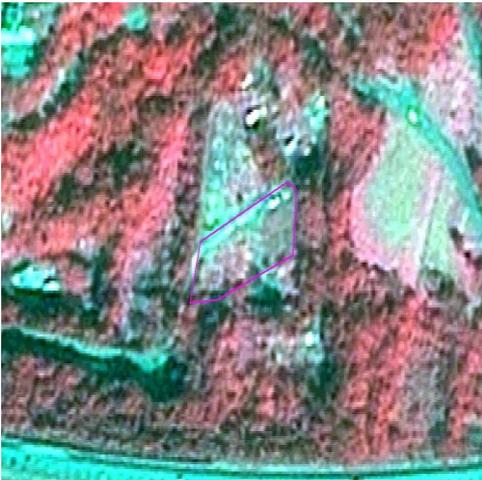
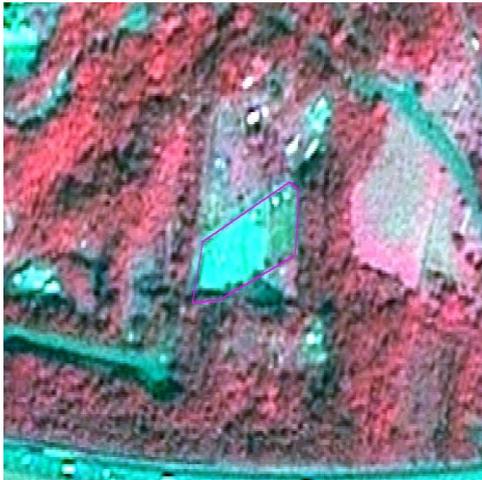
第 11404 期山坡地變異（編號 AA1111404004）查證回報成果

回報資訊			
權責單位	臺北市政府	查報日期	2025/04/09
查證結果	違規	變異類型	堆積土石
內容描述	現場疑似未經申請擅自堆置土方開挖整地，本府工務局大地工程處業已查報，並訂於 114 年 4 月 14 日上午辦理釐清會勘。		
現地照片

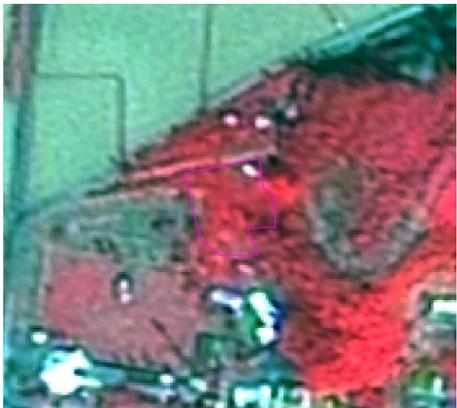
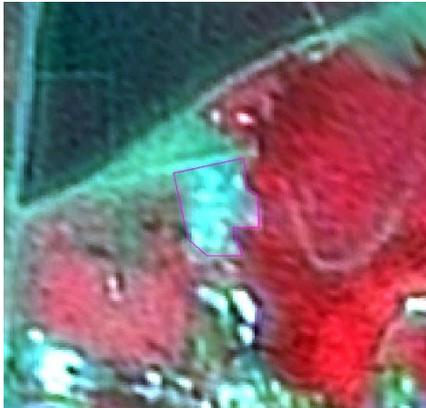
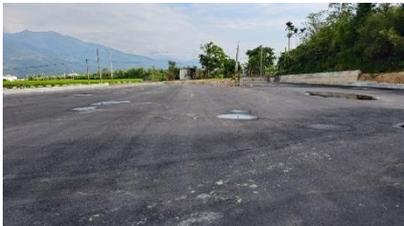
第 11404 期山坡地變異（編號 AU1011404011）查證回報成果

回報資訊			
權責單位	花蓮縣政府	查報日期	2025/04/29
查證結果	違規	變異類型	設置公園、遊憩用地、運動場地或軍事訓練場
內容描述	疑似富里鄉農會於羅山露營區旁鋪設柏油及周遭環境整理。		
現地照片

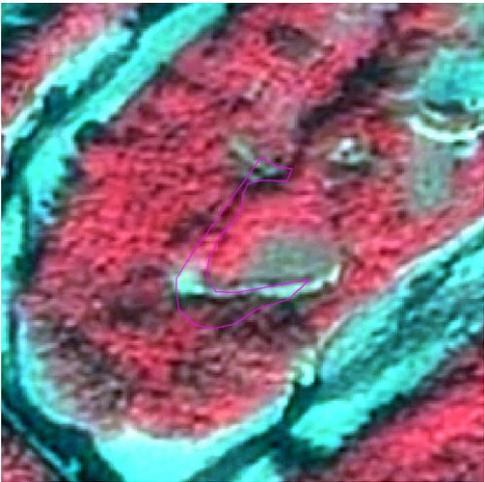
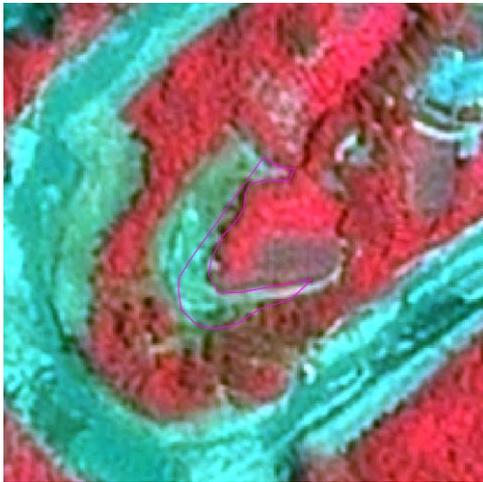
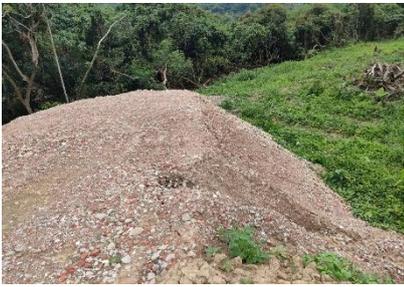
第 11404 期山坡地變異（編號 AM0811404040）查證回報成果

回報資訊			
權責單位	南投縣政府	查報日期	2025/05/07
查證結果	違規	變異類型	處理廢棄物
內容描述	疑似堆積廢棄物		
現地照片

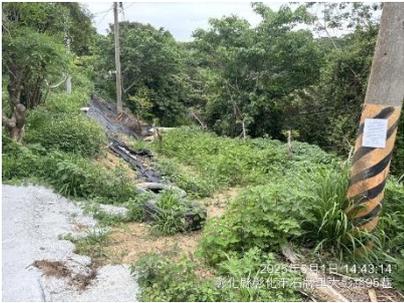
第 11404 期山坡地變異（編號 AN0111404001）查證回報成果

回報資訊			
權責單位	彰化縣政府	查報日期	2025/05/01
查證結果	違規	變異類型	其他開挖整地
內容描述	疑似違規整地		
現地照片

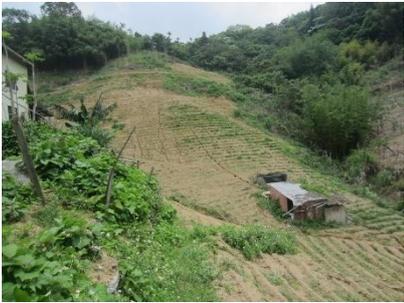
第 11404 期山坡地變異（編號 AB1011404041）查證回報成果

回報資訊			
權責單位	臺中市政府	查報日期	2025/04/30
查證結果	違規	變異類型	未依核定計畫施工
內容描述	合法申請簡易水土保持,但疑似越界施作.		
現地照片

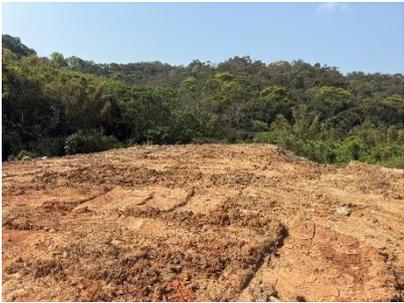
第 11404 期山坡地變異（編號 AJ0411404041）查證回報成果

回報資訊			
權責單位	新竹縣政府	查報日期	2025/04/23
查證結果	違規	變異類型	未依規定期限改正
內容描述	外運廢土棄置該地		
現地照片

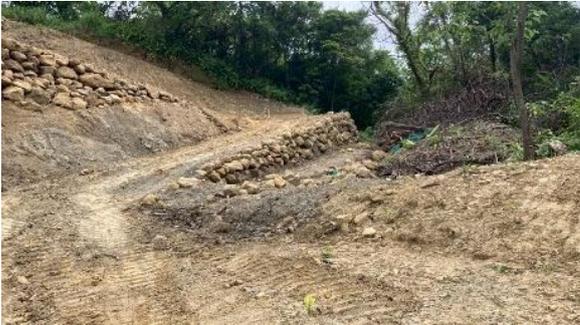
第 11404 期山坡地變異（編號 AH0711404069）查證回報成果

回報資訊			
權責單位	桃園市政府	查報日期	2025/05/01
查證結果	違規	變異類型	整坡作業
內容描述	整坡作業		
現地照片

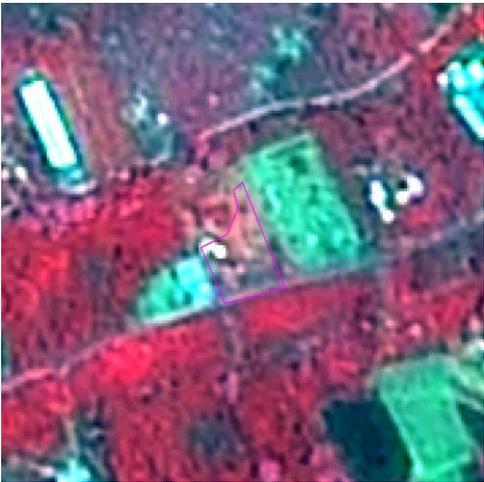
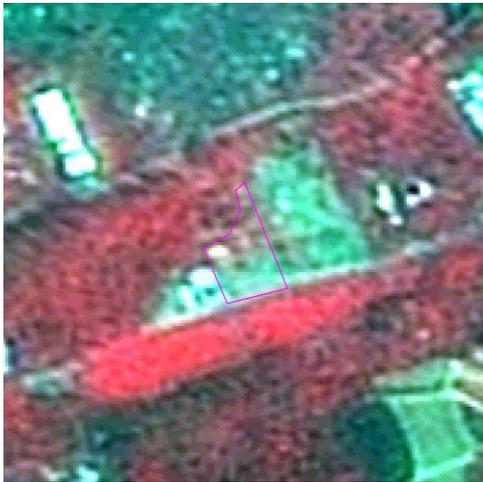
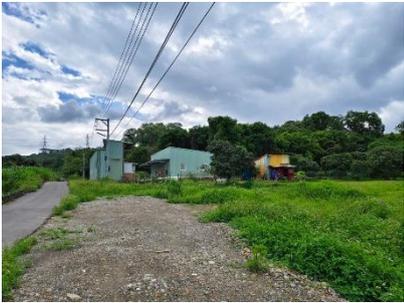
第 11405 期山坡地變異（編號 AM0111405071）查證回報成果

回報資訊			
權責單位	南投縣政府	查報日期	2025/06/02
查證結果	違規	變異類型	違規農業使用
內容描述	半山段 320-15 疑似填土、9027-3 及 9027-1 疑似路基變寬		
現地照片

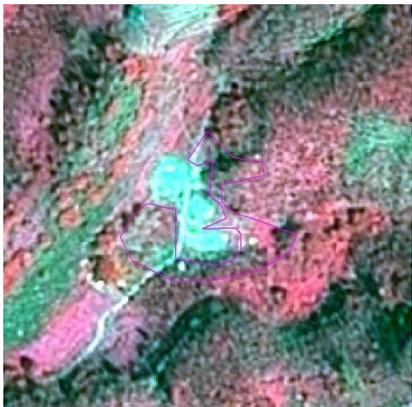
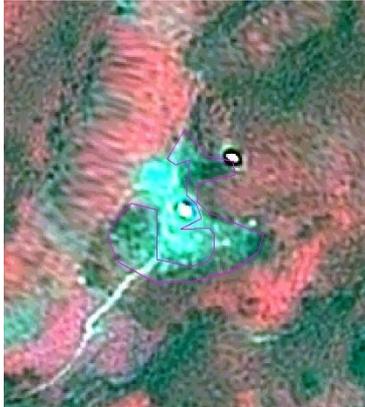
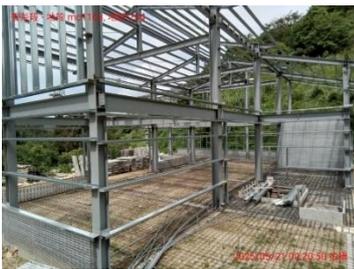
第 11405 期山坡地變異（編號 AM0911405027）查證回報成果

回報資訊			
權責單位	南投縣政府	查報日期	2025/05/21
查證結果	違規	變異類型	開發建築用地
內容描述	香茶段 234 地號山坡地保育區農牧用地，現場開挖整地、施設 RC 基礎地樑及輕鋼架 2 樓建物 1 棟，建議縣府辦理施工中檢查。		
現地照片

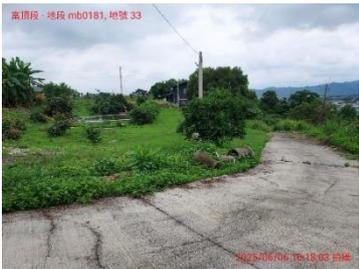
第 11405 期山坡地變異（編號 AM0311405067）查證回報成果

回報資訊			
權責單位	南投縣政府	查報日期	2025/06/06
查證結果	違規	變異類型	修建道路或溝渠(含鐵、公路)
內容描述	設置水泥路及水池等固定基礎設施		
現地照片

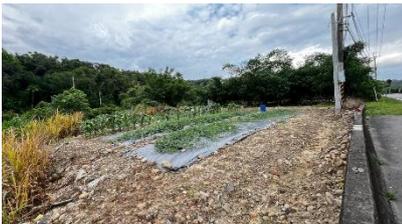
第 11405 期山坡地變異（編號 AK0311405003）查證回報成果

回報資訊			
權責單位	苗栗縣政府	查報日期	2025/05/09
查證結果	違規	變異類型	堆積土石
內容描述	堆積土石.種菜		
現地照片

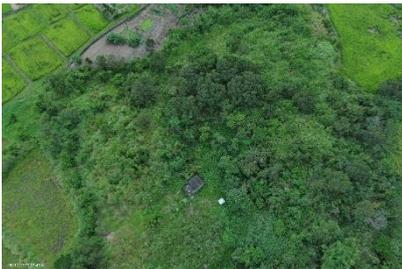
第 11405 期山坡地變異（編號 AV0811405064）查證回報成果

回報資訊			
權責單位	臺東縣政府	查報日期	2025/06/11
查證結果	違規	變異類型	設置墳墓
內容描述	疑似建置墳墓，因清明連假掃墓除草而成為變異點。		
現地照片

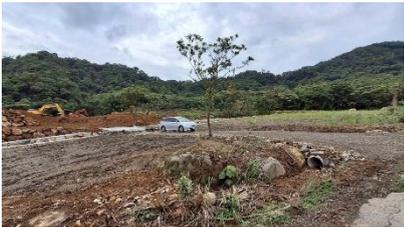
第 11405 期山坡地變異（編號 AF2611405022）查證回報成果

回報資訊			
權責單位	新北市政府	查報日期	2025/05/19
查證結果	違規	變異類型	其他開挖整地
內容描述	據里長表示，係因 113 年山陀兒颱風土石崩塌地主自行開挖施作擋土牆等設施。		
現地照片

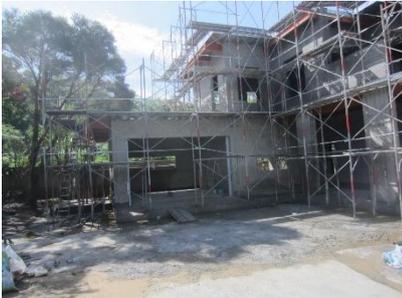
第 11405 期山坡地變異（編號 AB1011405006）查證回報成果

回報資訊			
權責單位	臺中市政府	查報日期	2025/05/08
查證結果	違規	變異類型	未依核定計畫施工
內容描述	未依核定計畫施作,擅自施作房舍.(水利局 114.5.5 中市水保管字第 1140040002 號)		
現地照片

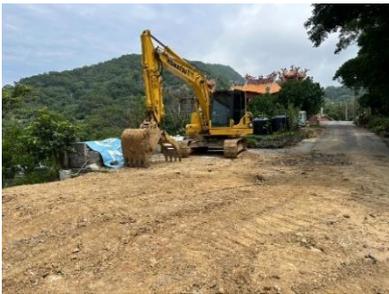
第 11405 期山坡地變異（編號 AF0311405028）查證回報成果

回報資訊			
權責單位	新北市政府	查報日期	2025/05/20
查證結果	違規	變異類型	整坡作業
內容描述	現場多架挖土機開挖整坡		
現地照片

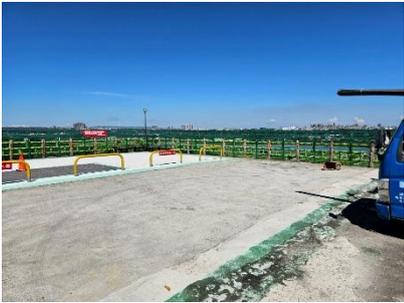
第 11406 期山坡地變異（編號 AH0211406003）查證回報成果

回報資訊			
權責單位	桃園市政府	查報日期	2025/06/26
查證結果	違規	變異類型	違規農業使用
內容描述	搭建觀景平台		
現地照片

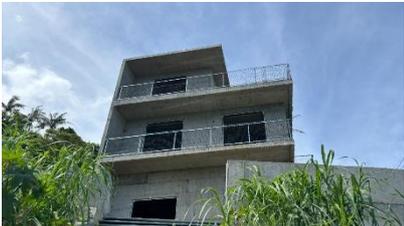
第 11406 期山坡地變異（編號 AV0211406002）查證回報成果

回報資訊			
權責單位	臺東縣政府	查報日期	2025/06/20
查證結果	違規	變異類型	開發建築用地
內容描述	疑似興建住宅。		
現地照片

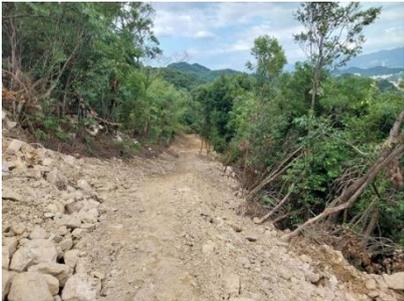
第 11406 期山坡地變異 (編號 AA1411406005) 查證回報成果

回報資訊			
權責單位	臺北市政府	查報日期	2025/06/25
查證結果	違規	變異類型	修建道路或溝渠(含鐵、公路)
內容描述	現場未經申請開挖整地闢建道路及新增平台，本府工務局大地工程處業於 114 年 5 月 19 日處罰鍰並限期改正(EA11405002)，目前改正中。		
現地照片

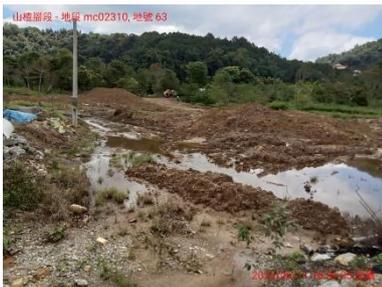
第 11406 期山坡地變異（編號 AM0911406027）查證回報成果

回報資訊			
權責單位	南投縣政府	查報日期	2025/06/11
查證結果	違規	變異類型	堆積土石
內容描述	山楂腳段 63 地號山坡地保育區農牧用地，現場填置外來土方並開挖整平中。		
現地照片

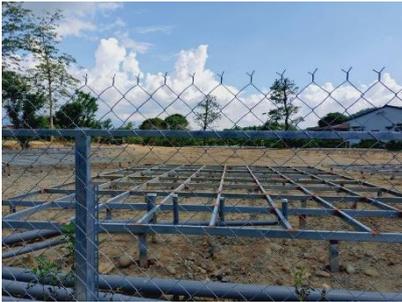
第 11406 期山坡地變異（編號 AM0211406039）查證回報成果

回報資訊			
權責單位	南投縣政府	查報日期	2025/06/25
查證結果	違規	變異類型	設置公園、遊憩用地、運動場地或軍事訓練場
內容描述	變異點位於小埔社段 34-5、34-23 地號，現況為設置鐵架，且查無申請水土保持計畫在案，後續事宜謹請鈞府依權責卓處。		
現地照片

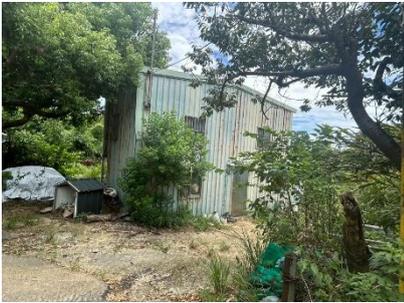
第 11406 期山坡地變異（編號 AF0311406016）查證回報成果

回報資訊			
權責單位	新北市政府	查報日期	2025/06/27
查證結果	違規	變異類型	設置墳墓
內容描述	設置墳墓		
現地照片

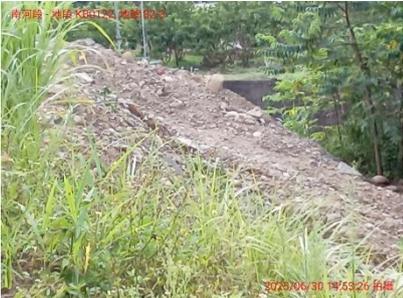
第 11406 期山坡地變異（編號 AK0411406108）查證回報成果

回報資訊			
權責單位	苗栗縣政府	查報日期	2025/06/30
查證結果	違規	變異類型	處理廢棄物
內容描述	傾倒廢土		
現地照片

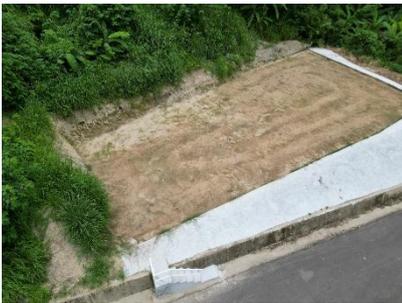
第 11406 期山坡地變異（編號 AD3111406058）查證回報成果

回報資訊			
權責單位	臺南市政府	查報日期	2025/06/24
查證結果	違規	變異類型	其他開挖整地
內容描述	經現場勘查通報變異點位置，現場有明顯開挖邊坡、整地及鋪設混凝土，已改變地形地貌等情事，已涉及水土保持法第 12 條規定之開挖整地行為，故違反水土保持法相關規定。		
現地照片

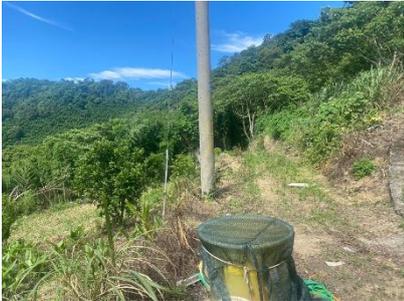
第 11406 期山坡地變異（編號 AK1511406058）查證回報成果

回報資訊			
權責單位	苗栗縣政府	查報日期	2025/06/24
查證結果	違規	變異類型	未依核定計畫施工
內容描述	案件編號:UK1511311010 薑麻段 1090 地號(謝鳳嬌)，未報開工，疑似未依圖施作。		
現地照片

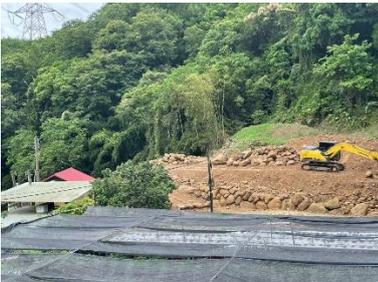
第 11406 期山坡地變異（編號 AK1511406059）查證回報成果

回報資訊			
權責單位	苗栗縣政府	查報日期	2025/06/20
查證結果	違規	變異類型	整坡作業
內容描述	疑似未經申請開挖整地。		
現地照片

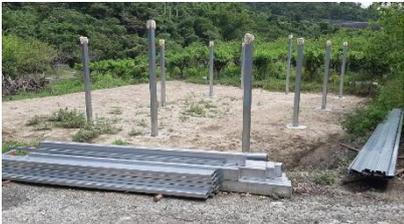
第 11407 期山坡地變異（編號 AV0711407007）查證回報成果

回報資訊			
權責單位	臺東縣政府	查報日期	2025/07/14
查證結果	違規	變異類型	違規農業使用
內容描述	疑似未經核准興建資材室。		
現地照片

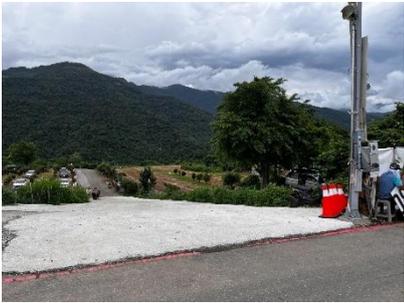
第 11407 期山坡地變異（編號 AV0911407020）查證回報成果

回報資訊			
權責單位	臺東縣政府	查報日期	2025/08/04
查證結果	違規	變異類型	超限利用
內容描述	鋪設水泥鋪面		
現地照片

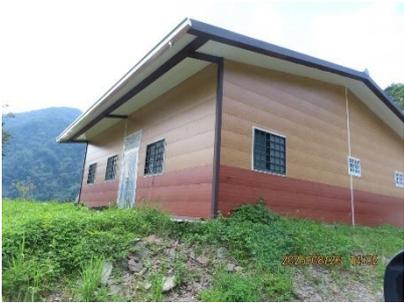
第 11407 期山坡地變異（編號 AM1311407003）查證回報成果

回報資訊			
權責單位	南投縣政府	查報日期	2025/08/01
查證結果	違規	變異類型	開發建築用地
內容描述	興建建物		
現地照片

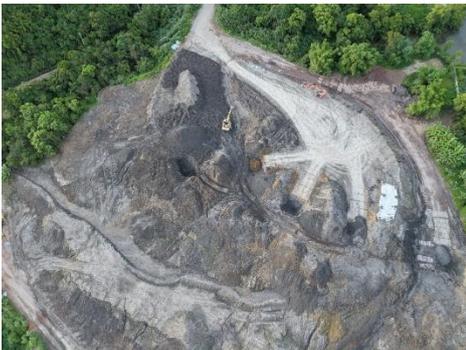
第 11407 期山坡地變異（編號 AJ0811407034）查證回報成果

回報資訊			
權責單位	新竹縣政府	查報日期	2025/07/23
查證結果	違規	變異類型	採取土石
內容描述	現場為磚廠採取土石，本案已申請新竹縣橫山鄉橫村段 1197 地號等 16 筆土地建洲窯業股份有限公司自用土石採取水土保持計畫（第一期工程）完工在案，惟現況無新申請水土保持計畫。		
現地照片

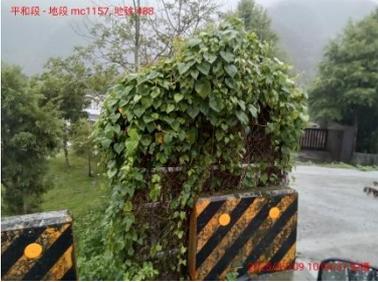
第 11407 期山坡地變異 (編號 AM0911407013) 查證回報成果

回報資訊			
權責單位	南投縣政府	查報日期	2025/07/09
查證結果	違規	變異類型	修建道路或溝渠(含鐵、公路)
內容描述	平和段 488 地號特定農業區農牧用地，現場開挖整地鋪設一條水泥面道路。		
現地照片

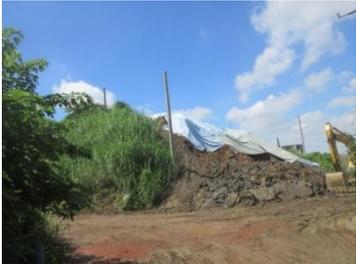
第 11407 期山坡地變異（編號 AN1511407005）查證回報成果

回報資訊			
權責單位	彰化縣政府	查報日期	2025/08/11
查證結果	違規	變異類型	堆積土石
內容描述	違規地號為平和段 203,204,197,199,200 地號,堆置土方。		
現地照片

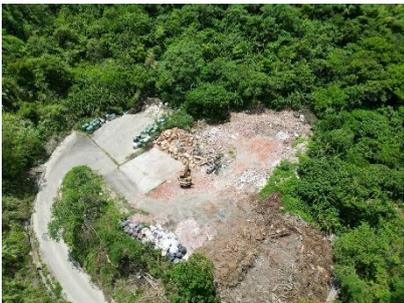
第 11407 期山坡地變異（編號 AD1411407014）查證回報成果

回報資訊			
權責單位	臺南市政府	查報日期	2025/07/18
查證結果	違規	變異類型	處理廢棄物
內容描述	經現場勘查通報變異點位置，現場有明顯堆置大量廢棄物及建材等物品，已涉及水土保持法第 12 條規定之行為，故違反水土保持法相關規定。		
現地照片

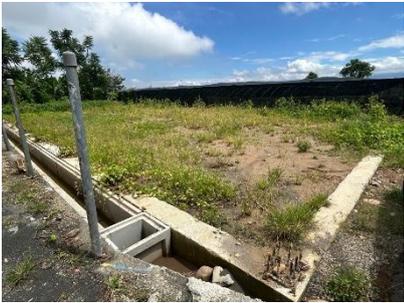
第 11407 期山坡地變異（編號 AB1911407037）查證回報成果

回報資訊			
權責單位	臺中市政府	查報日期	2025/07/28
查證結果	違規	變異類型	其他開挖整地
內容描述	查現地未經申請，私設擋土牆及溝渠，疑似開挖整地之情事		
現地照片

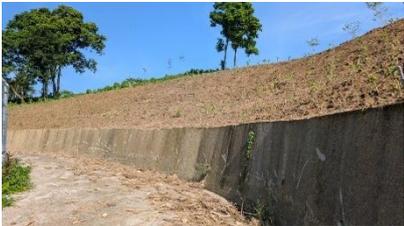
第 11407 期山坡地變異（編號 AP0711407004）查證回報成果

回報資訊			
權責單位	雲林縣政府	查報日期	2025/08/01
查證結果	違規	變異類型	未依核定計畫施工
內容描述	山坡地簡水核准案件		
現地照片

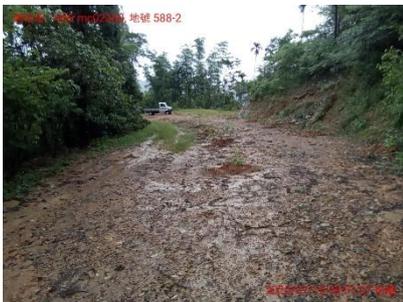
第 11407 期山坡地變異（編號 AM0911407014）查證回報成果

回報資訊			
權責單位	南投縣政府	查報日期	2025/07/10
查證結果	違規	變異類型	整坡作業
內容描述	頭社段 588-2 地號山坡地保育區農牧用地，現場整坡開挖將土方添置低窪處並整平種植樹薯。		
現地照片

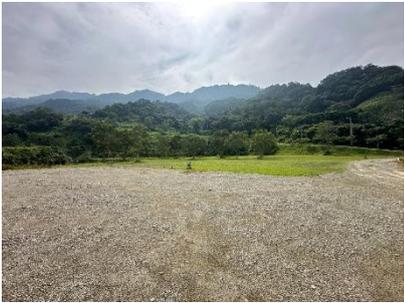
第 11408 期山坡地變異（編號 AK1411408055）查證回報成果

回報資訊			
權責單位	苗栗縣政府	查報日期	2025/09/19
查證結果	違規	變異類型	違規農業使用
內容描述	整地鋪設碎石級配，攝氏鐵皮棚架及鐵皮屋		
現地照片

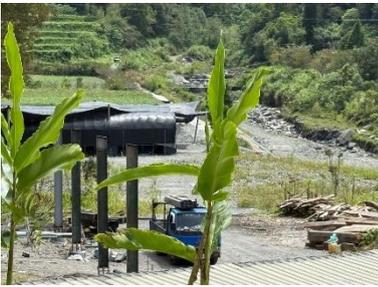
第 11408 期山坡地變異（編號 AM1311408020）查證回報成果

回報資訊			
權責單位	南投縣政府	查報日期	2025/09/18
查證結果	違規	變異類型	開發建築用地
內容描述	開挖整地蓋鋼骨建物		
現地照片

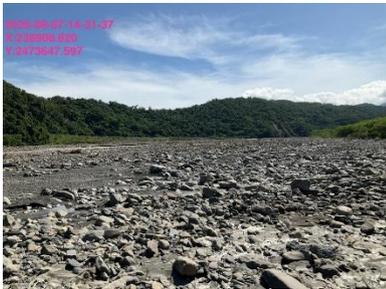
第 11408 期山坡地變異（編號 AV0511408901）查證回報成果

回報資訊			
權責單位	臺東縣政府	查報日期	2025/08/07
查證結果	違規	變異類型	採取土石
內容描述	挖取土石。		
現地照片

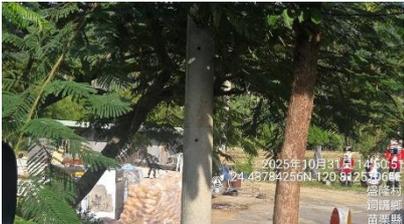
第 11408 期山坡地變異（編號 AK0511408032）查證回報成果

回報資訊			
權責單位	苗栗縣政府	查報日期	2025/10/31
查證結果	違規	變異類型	設置公園、遊憩用地、運動場地或軍事訓練場
內容描述	疑似設置遊樂場		
現地照片

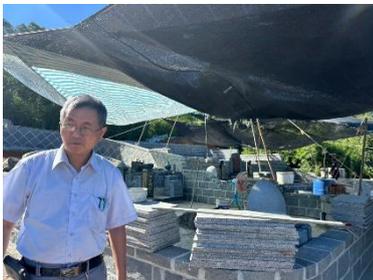
第 11408 期山坡地變異（編號 AF0311408012）查證回報成果

回報資訊			
權責單位	新北市政府	查報日期	2025/08/25
查證結果	違規	變異類型	設置墳墓
內容描述	開挖整地設置墳墓		
現地照片

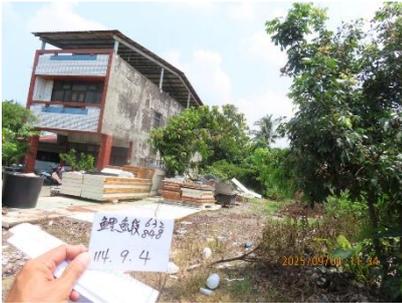
第 11408 期山坡地變異（編號 AM0411408035）查證回報成果

回報資訊			
權責單位	南投縣政府	查報日期	2025/09/04
查證結果	違規	變異類型	處理廢棄物
內容描述	<p>現場疑似違規堆放泡棉隔板、不鏽鋼水槽等雜物。</p> <p>現場無其他違規開挖情事。</p> <p>鯉魚段 632、848 地號係屬國有土地。</p>		
現地照片

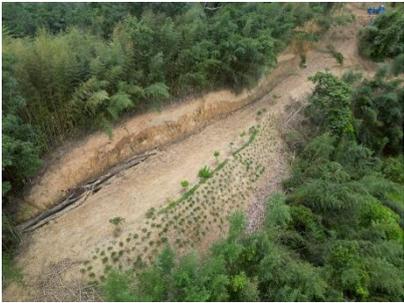
第 11408 期山坡地變異（編號 AH1311408029）查證回報成果

回報資訊			
權責單位	桃園市政府	查報日期	2025/08/15
查證結果	違規	變異類型	其他開挖整地
內容描述	其他開挖整地		
現地照片

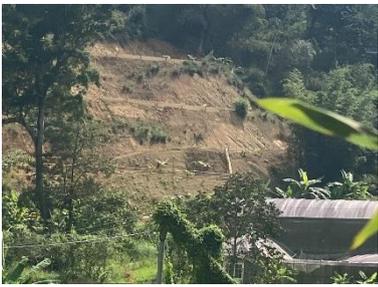
第 11408 期山坡地變異（編號 AK1511408021）查證回報成果

回報資訊			
權責單位	苗栗縣政府	查報日期	2025/08/08
查證結果	違規	變異類型	未依核定計畫施工
內容描述	疑似未依圖施作。		
現地照片

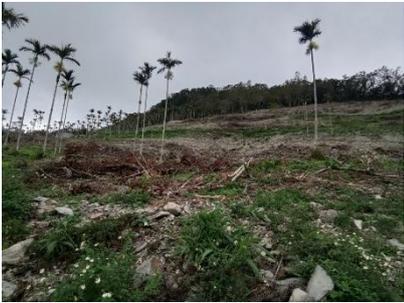
第 11408 期山坡地變異（編號 AV0411408024）查證回報成果

回報資訊			
權責單位	臺東縣政府	查報日期	2025/09/01
查證結果	違規	變異類型	整坡作業
內容描述	整坡作業		
現地照片

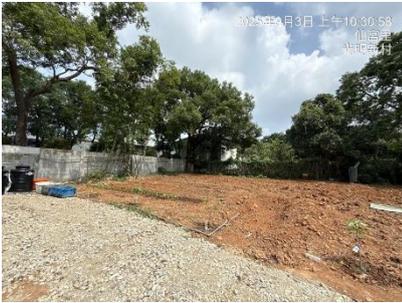
第 11409 期山坡地變異（編號 AO0111409001）查證回報成果

回報資訊			
權責單位	新竹市政府	查報日期	2025/09/03
查證結果	違規	變異類型	違規農業使用
內容描述	作停車場使用，且存在貨櫃、鐵皮圍籬等。		
現地照片

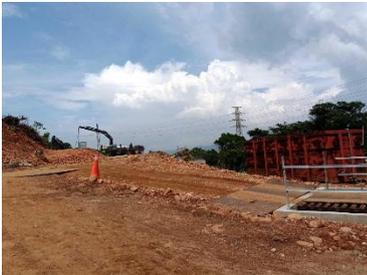
第 11409 期山坡地變異（編號 AK0611409008）查證回報成果

回報資訊			
權責單位	苗栗縣政府	查報日期	2025/09/05
查證結果	違規	變異類型	超限利用
內容描述	經查現場疑似超限利用,部分土地水保在案		
現地照片

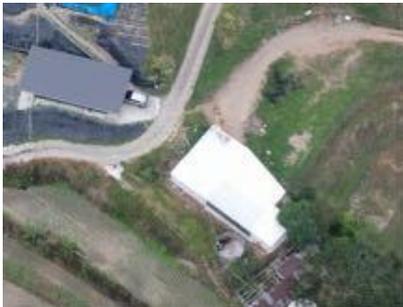
第 11409 期山坡地變異（編號 AM1311409077）查證回報成果

回報資訊			
權責單位	南投縣政府	查報日期	2025/10/20
查證結果	違規	變異類型	開發建築用地
內容描述	興建房舍及車棚		
現地照片

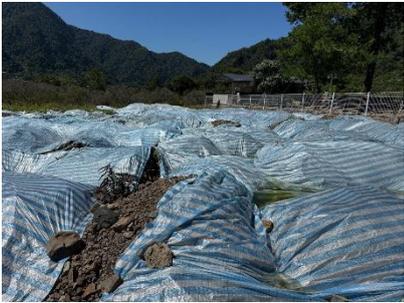
第 11409 期山坡地變異（編號 AM1311409027）查證回報成果

回報資訊			
權責單位	南投縣政府	查報日期	2025/09/25
查證結果	違規	變異類型	採取土石
內容描述	土石堆放		
現地照片

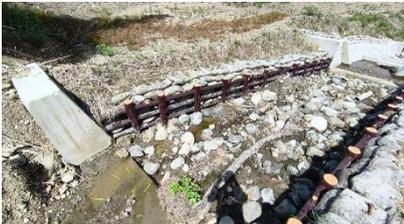
第 11409 期山坡地變異 (編號 AU0311409021) 查證回報成果

回報資訊			
權責單位	花蓮縣政府	查報日期	2025/09/09
查證結果	違規	變異類型	修建道路或溝渠(含鐵、公路)
內容描述	排水工程		
現地照片

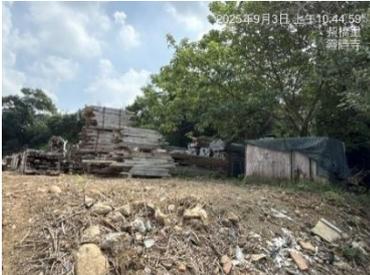
第 11409 期山坡地變異（編號 AO0111409002）查證回報成果

回報資訊			
權責單位	新竹市政府	查報日期	2025/09/03
查證結果	違規	變異類型	堆積土石
內容描述	堆放營建材料及土石。		
現地照片

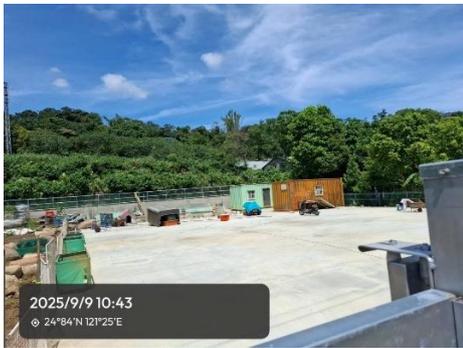
第 11409 期山坡地變異（編號 AH0911409047）查證回報成果

回報資訊			
權責單位	桃園市政府	查報日期	2025/09/09
查證結果	違規	變異類型	設置公園、遊憩用地、運動場地或軍事訓練場
內容描述	鋪混凝土放鐵皮屋		
現地照片

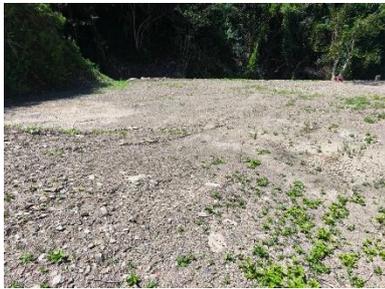
第 11409 期山坡地變異（編號 AB2911409032）查證回報成果

回報資訊			
權責單位	臺中市政府	查報日期	2025/09/17
查證結果	違規	變異類型	其他開挖整地
內容描述	未經申請許可擅自整地，興建砌石擋土牆		
現地照片

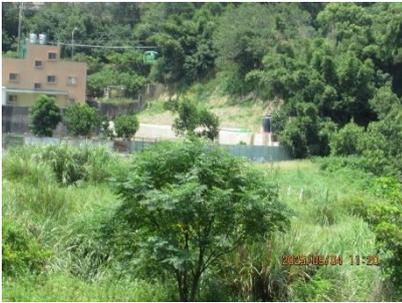
第 11409 期山坡地變異（編號 AO0211409003）查證回報成果

回報資訊			
權責單位	新竹市政府	查報日期	2025/09/04
查證結果	違規	變異類型	未依規定期限改正
內容描述	設置水泥塊擋土牆，曾經查報，目前市府持續處理中。		
現地照片

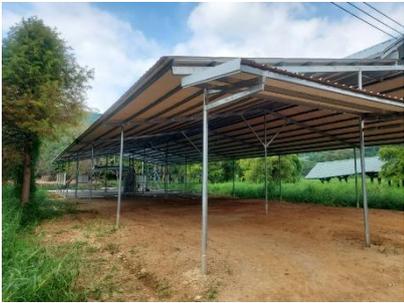
第 11410 期山坡地變異（編號 AB1911410064）查證回報成果

回報資訊			
權責單位	臺中市政府	查報日期	2025/10/21
查證結果	違規	變異類型	違規農業使用
內容描述	本案經查未經核准申請容許使用 現場搭建烤漆板屋頂及水泥鋪面		
現地照片

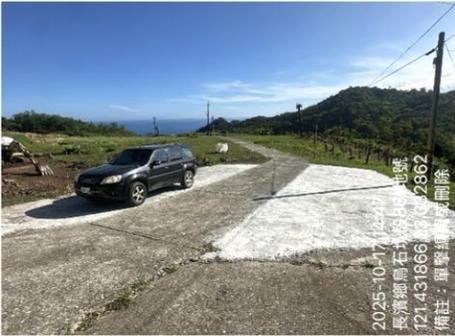
第 11410 期山坡地變異（編號 AV0811410030）查證回報成果

回報資訊			
權責單位	臺東縣政府	查報日期	2025/10/17
查證結果	違規	變異類型	超限利用
內容描述	疑似未申請之違規設置擋土牆及鋪設水泥用地。		
現地照片

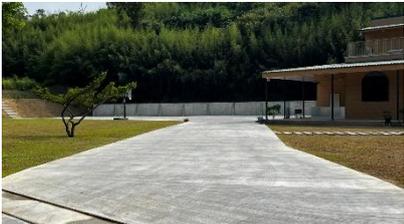
第 11410 期山坡地變異（編號 AK0311410009）查證回報成果

回報資訊			
權責單位	苗栗縣政府	查報日期	2025/10/02
查證結果	違規	變異類型	開發建築用地
內容描述	鋪設水泥路面		
現地照片

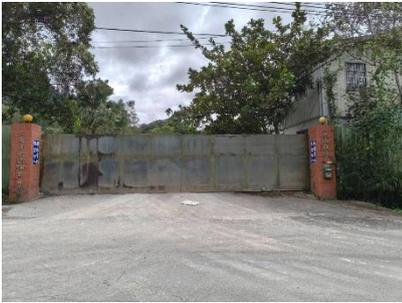
第 11410 期山坡地變異（編號 AK1311410061）查證回報成果

回報資訊			
權責單位	苗栗縣政府	查報日期	2025/11/24
查證結果	違規	變異類型	探礦、採礦
內容描述	大山礦廠大門關閉無法進入		
現地照片

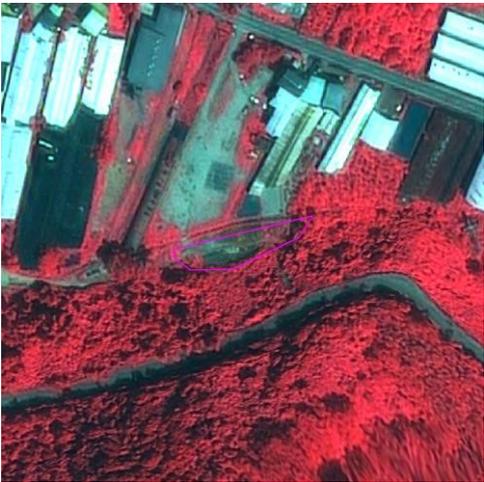
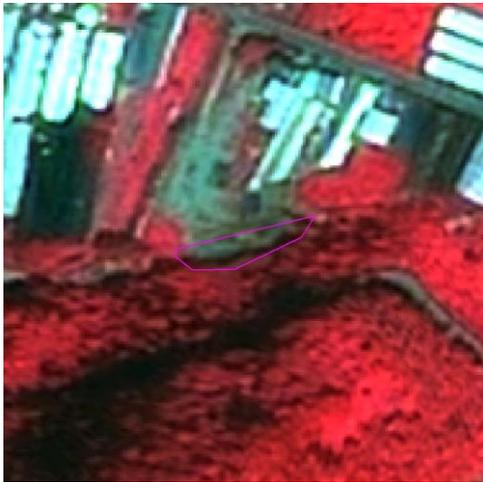
第 11410 期山坡地變異（編號 AM0211410047）查證回報成果

回報資訊			
權責單位	南投縣政府	查報日期	2025/11/11
查證結果	違規	變異類型	堆積土石
內容描述	變異點位於東埔段 772 地號，現況為堆置土方，且查無申請水土保持計畫在案，後續事宜謹請鈞府依權責卓處。		
現地照片

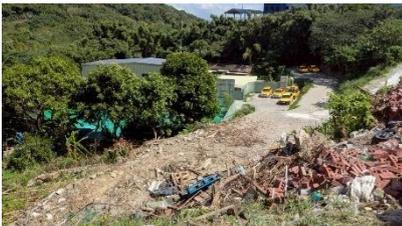
第 11410 期山坡地變異（編號 AH0711410034）查證回報成果

回報資訊			
權責單位	桃園市政府	查報日期	2025/10/09
查證結果	違規	變異類型	處理廢棄物
內容描述	林業用地違規使用		
現地照片

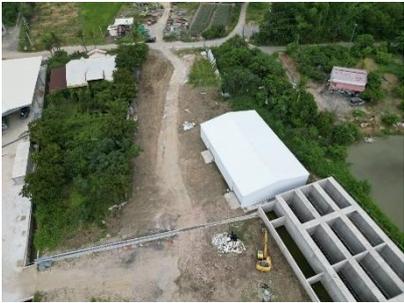
第 11410 期山坡地變異（編號 AD3411410009）查證回報成果

回報資訊			
權責單位	臺南市政府	查報日期	2025/10/09
查證結果	違規	變異類型	其他開挖整地
內容描述	經現場勘查通報變異點位置，現場存有一棟設有開挖基礎鐵皮房舍。		
現地照片

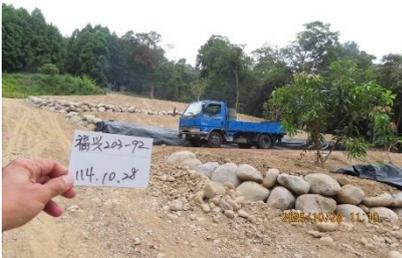
第 11410 期山坡地變異（編號 AM0411410060）查證回報成果

回報資訊			
權責單位	南投縣政府	查報日期	2025/10/28
查證結果	違規	變異類型	未依核定計畫施工
內容描述	1.農業設施施工部分，核有建照(114)投竹鎮工(造)字第 00017 號。 2.建築基地後方邊坡疑似未經申請逕行整坡施作砌石擋土牆。		
現地照片

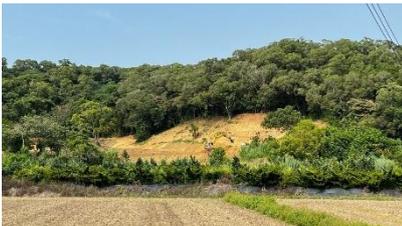
第 11410 期山坡地變異（編號 AK0311410005）查證回報成果

回報資訊			
權責單位	苗栗縣政府	查報日期	2025/10/02
查證結果	違規	變異類型	整坡作業
內容描述	開挖整坡		
現地照片

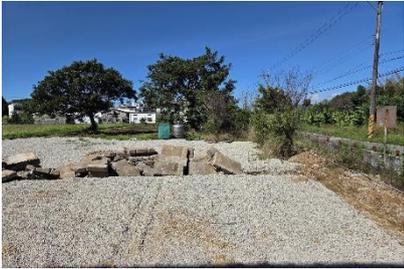
第 11411 期山坡地變異（編號 AH0211411013）查證回報成果

回報資訊			
權責單位	桃園市政府	查報日期	2025/11/06
查證結果	違規	變異類型	違規農業使用
內容描述	鋪設碎石		
現地照片

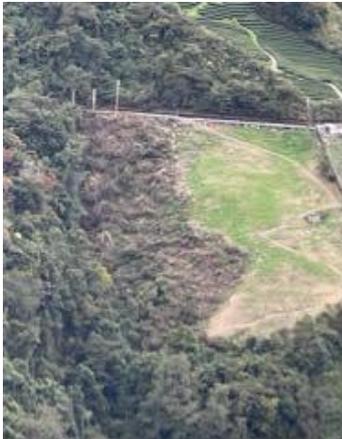
第 11411 期山坡地變異（編號 AM1311411063）查證回報成果

回報資訊			
權責單位	南投縣政府	查報日期	2025/12/09
查證結果	違規	變異類型	超限利用
內容描述	砍樹及種植短期作物		
現地照片

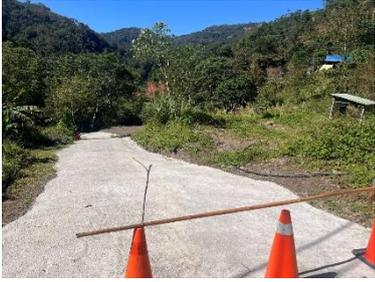
第 11411 期山坡地變異（編號 AJ1411411014）查證回報成果

回報資訊			
權責單位	新竹縣政府	查報日期	2025/11/17
查證結果	違規	變異類型	開發建築用地
內容描述	疑似新增建築		
現地照片

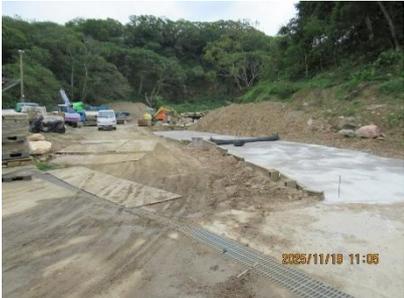
第 11411 期山坡地變異 (編號 AO0211411007) 查證回報成果

回報資訊			
權責單位	新竹市政府	查報日期	2025/11/19
查證結果	違規	變異類型	修建道路或溝渠(含鐵、公路)
內容描述	擅自整地，施作工程，已查報市府處理。		
現地照片

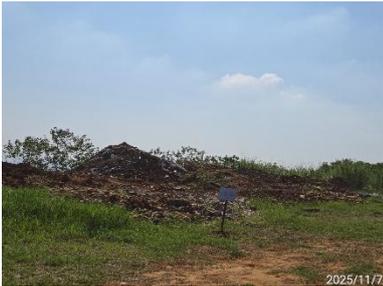
第 11411 期山坡地變異（編號 AB1811411022）查證回報成果

回報資訊			
權責單位	臺中市政府	查報日期	2025/11/07
查證結果	違規	變異類型	堆積土石
內容描述	現況未經申請擅自堆積土石		
現地照片

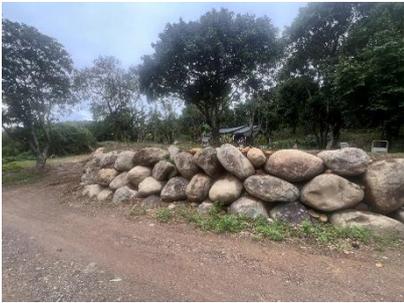
第 11411 期山坡地變異（編號 AJ0411411028）查證回報成果

回報資訊			
權責單位	新竹縣政府	查報日期	2025/11/13
查證結果	違規	變異類型	其他開挖整地
內容描述	老住宅周邊環境開挖整理，疑似未申請		
現地照片

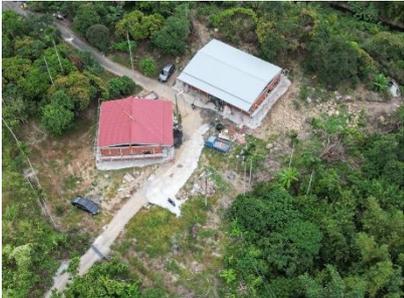
第 11411 期山坡地變異（編號 AQ1511411012）查證回報成果

回報資訊			
權責單位	嘉義縣政府	查報日期	2025/11/12
查證結果	違規	變異類型	未依核定計畫施工
內容描述	UQ1510504008 連林月首「竹崎鄉瓦厝埔段 264 地號興建農舍工程」，逾期未申報完工。當前正興建新建物。		
現地照片

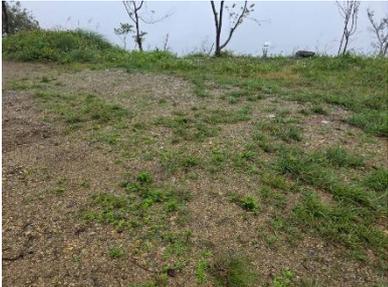
第 11411 期山坡地變異（編號 AH1311411065）查證回報成果

回報資訊			
權責單位	桃園市政府	查報日期	2025/11/13
查證結果	違規	變異類型	整坡作業
內容描述	整坡		
現地照片

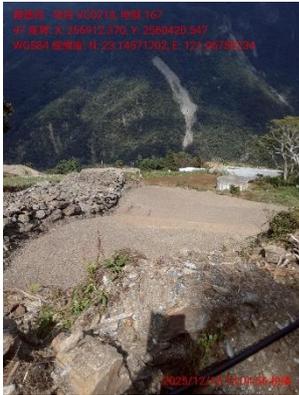
第 11412 期山坡地變異（編號 AV1311412028）查證回報成果

回報資訊			
權責單位	臺東縣政府	查報日期	2025/12/12
查證結果	違規	變異類型	違規農業使用
內容描述	案地已開挖整地，並設置石砌擋土牆等水保設施，惟疑似有超挖至霧鹿段 168 地號部分範圍。		
現地照片

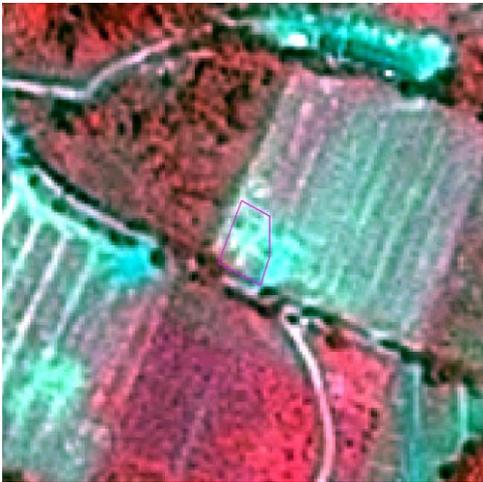
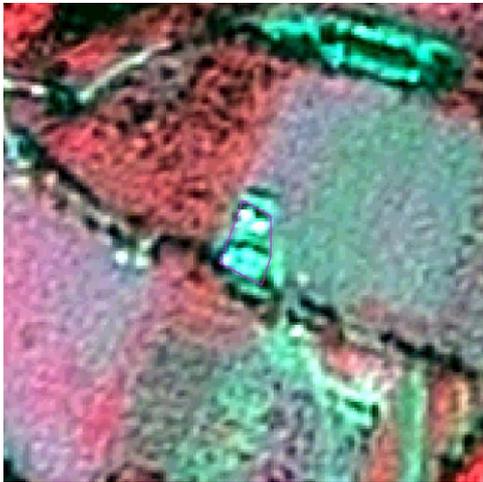
變異點資訊			
變遷期別	11412 期	監測類型	山坡地
變異點編號	AV0911412021	圖幅資訊	9618-4-035 龍田
中心點坐標	E:262129.00 N:2535778.00	變異點面積	710.77 平方公尺
參考地籍	高台段 123-1 號		
前期衛星影像 (SPOT6) 拍攝日期 (2025/08/16)	後期衛星影像 (SPOT6) 拍攝日期 (2025/11/16)

回報資訊			
權責單位	臺東縣政府	查報日期	2025/12/09
查證結果	違規	變異類型	超限利用
內容描述	放置一堆貨櫃屋。		
現地照片

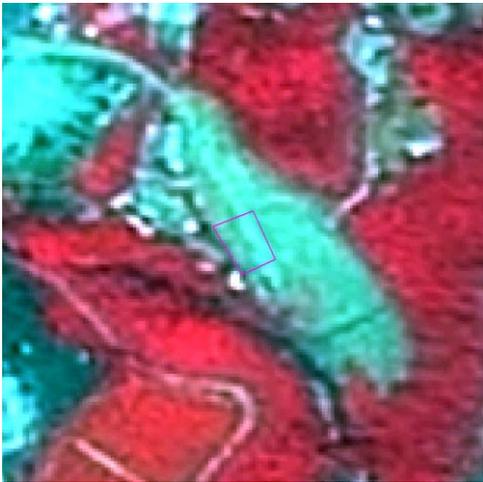
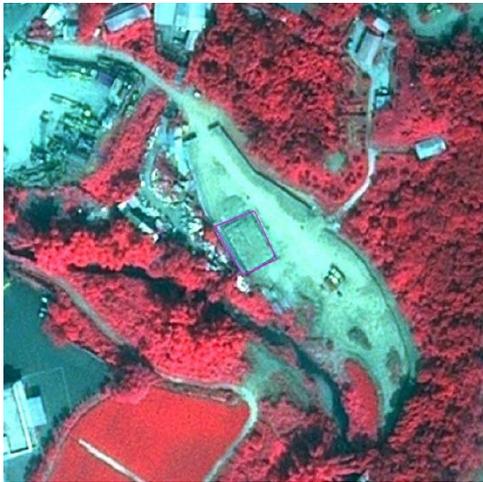
變異點資訊			
變遷期別	11412 期	監測類型	山坡地
變異點編號	AE1711412040	圖幅資訊	9418-2-016 前埔厝
中心點坐標	E:186370.00 N:2512632.00	變異點面積	496.75 平方公尺
參考地籍	仁義段 282 號		
前期衛星影像 (SPOT6) 拍攝日期 (2025/10/02)	後期衛星影像 (Pleiades) 拍攝日期 (2025/11/01)

回報資訊			
權責單位	高雄市政府	查報日期	2025/12/09
查證結果	違規	變異類型	開發建築用地
內容描述	仁武區公所:整地興建建築物。水利局:另排會勘。		
現地照片	<p style="text-align: center;">案件編號: A1711412040</p>

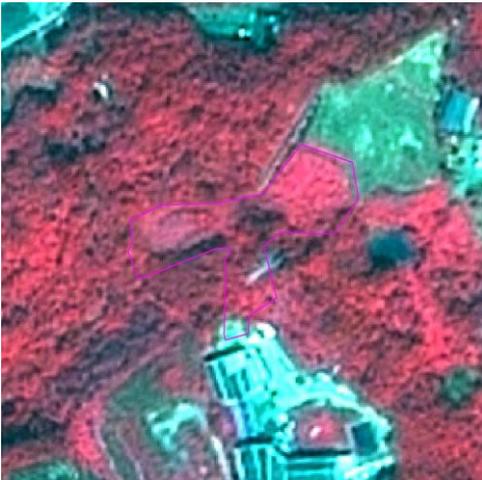
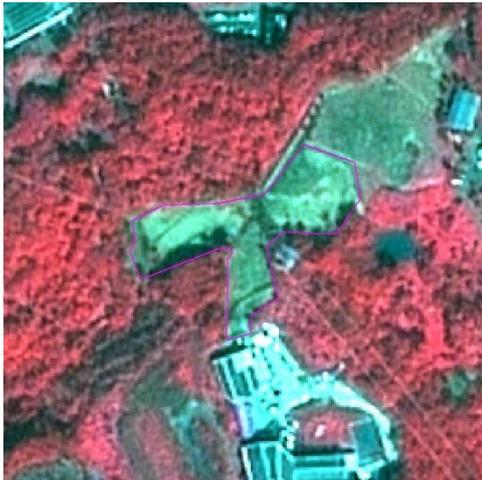
變異點資訊			
變遷期別	11412 期	監測類型	山坡地
變異點編號	AH0911412016	圖幅資訊	9622-4-079 十股寮
中心點坐標	E:270425.00 N:2745824.00	變異點面積	10798.51 平方公尺
參考地籍	龍源段 1157 號		
前期衛星影像 (SPOT6) 拍攝日期 (2025/10/14)		後期衛星影像 (SPOT6) 拍攝日期 (2025/11/14)

回報資訊			
權責單位	桃園市政府	查報日期	2025/12/09
查證結果	違規	變異類型	修建道路或溝渠(含鐵、公路)
內容描述	現況設置排水溝、滯洪池		
現地照片

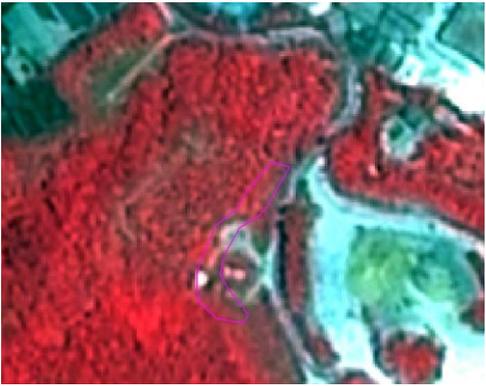
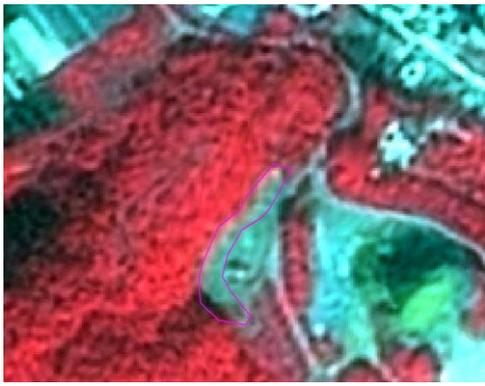
變異點資訊			
變遷期別	11412 期	監測類型	山坡地
變異點編號	AG0811412005	圖幅資訊	9722-2-042 冬山
中心點坐標	E:328582.00 N:2724526.00	變異點面積	1705.77 平方公尺
參考地籍	安平段 412-1 號		
前期衛星影像 (SPOT6) 拍攝日期 (2025/09/18)	後期衛星影像 (SPOT6) 拍攝日期 (2025/11/16)

回報資訊			
權責單位	宜蘭縣政府	查報日期	2025/12/08
查證結果	違規	變異類型	堆積土石
內容描述	本鄉安平段 412-1 地號現況存在土石推積，疑似營建廢棄土石方，疑似違規。		
現地照片

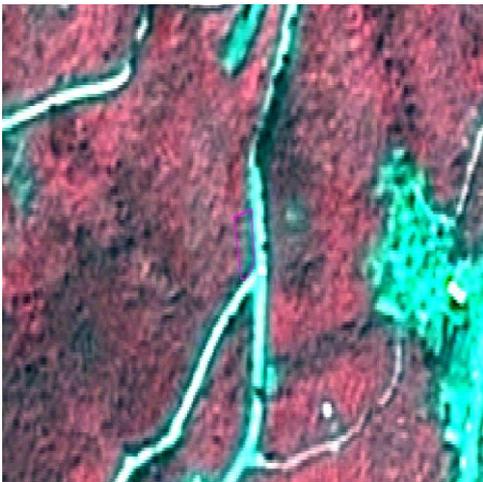
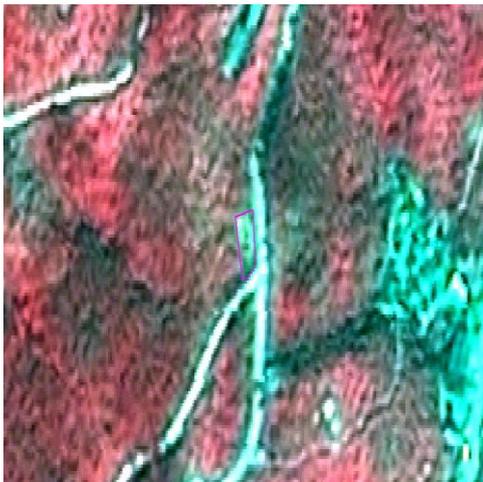
變異點資訊			
變遷期別	11412 期	監測類型	山坡地
變異點編號	AZ0411412001	圖幅資訊	9200-3-012 連江縣
中心點坐標	E:343177.00 N:2874518.00	變異點面積	347.59 平方公尺
參考地籍	青帆段 40 號		
前期衛星影像 (SPOT6) 拍攝日期 (2025/10/05)		後期衛星影像 (SPOT6) 拍攝日期 (2025/11/14)

回報資訊			
權責單位	連江縣政府	查報日期	2025/12/16
查證結果	違規	變異類型	設置墳墓
內容描述	設置墳墓		
現地照片
