## 附錄 5

### 變異點查報成果—山坡地

## 山坡地變異點查證結果非違規與違規類型統計

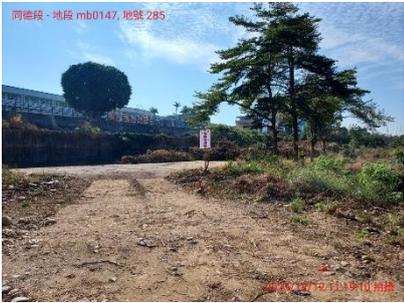
回報資訊			
權責單位	南投縣政府	查報日期	2025/12/12
查證結果	違規	變異類型	處理廢棄物
內容描述	同德段 285 地號:於山坡地範圍堆置廢棄木材		
現地照片

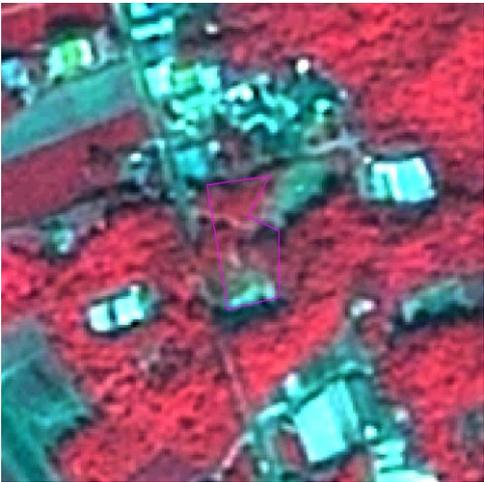
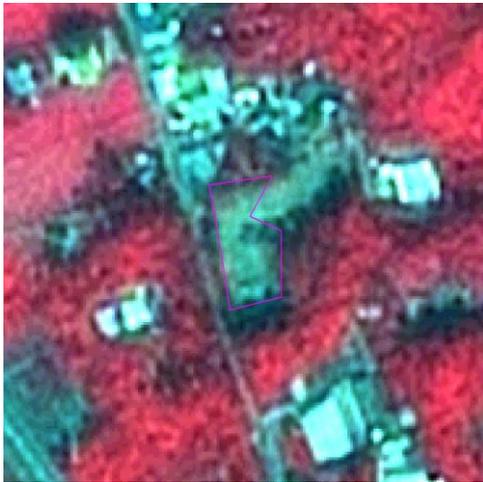
變異點資訊			
變遷期別	11412 期	監測類型	山坡地
變異點編號	AN0711412001	圖幅資訊	9520-4-064 內三塊厝
中心點坐標	E:208883.00 N:2637407.00	變異點面積	2211.03 平方公尺
參考地籍	東源段 1353 號		
前期衛星影像 (SPOT6) 拍攝日期 (2025/10/14)	後期衛星影像 (SPOT6) 拍攝日期 (2025/11/07)

回報資訊			
權責單位	彰化縣政府	查報日期	2025/12/05
查證結果	違規	變異類型	其他開挖整地
內容描述	本案地點同 114 年 11 月變異點(案件編號：AN0711411002)，12/5 現場 勘查林木已剷除，並有重機具整地及堆置廢棄枯木情形。		
現地照片

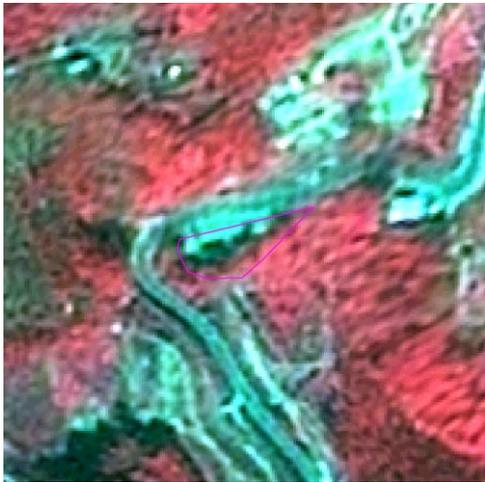
變異點資訊			
變遷期別	11412 期	監測類型	山坡地
變異點編號	AM0811412025	圖幅資訊	9520-1-022 內城
中心點坐標	E:229357.00 N:2646956.00	變異點面積	1568.42 平方公尺
參考地籍	先驅段 3025 號		
前期衛星影像 (SPOT6) 拍攝日期 (2025/10/17)	後期衛星影像 (SPOT6) 拍攝日期 (2025/11/16)

回報資訊			
權責單位	南投縣政府	查報日期	2025/12/17
查證結果	違規	變異類型	未依核定計畫施工
內容描述	疑似未依規定開挖整地		
現地照片

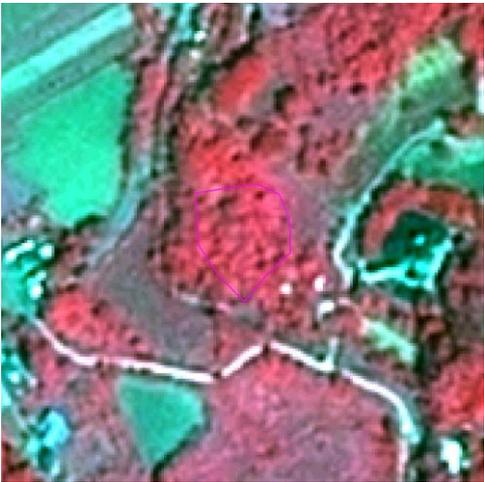
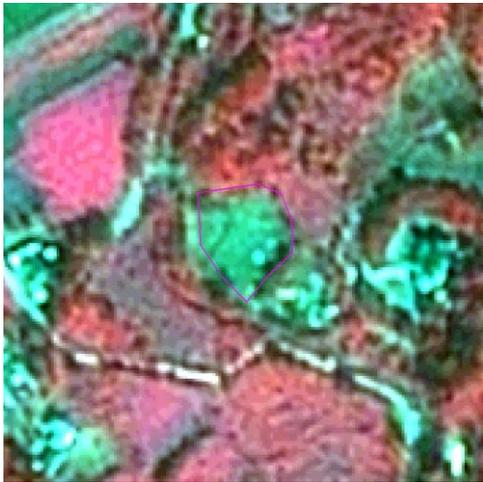
變異點資訊			
變遷期別	11412 期	監測類型	山坡地
變異點編號	AU0611412007	圖幅資訊	9720-4-043 崩坎
中心點坐標	E:306410.00 N:2641454.00	變異點面積	2388.31 平方公尺
參考地籍	下月段 324 號		
前期衛星影像 (SPOT6) 拍攝日期 (2025/10/07)	後期衛星影像 (SPOT6) 拍攝日期 (2025/11/07)

回報資訊			
權責單位	花蓮縣政府	查報日期	2025/12/24
查證結果	違規	變異類型	整坡作業
內容描述	案地疑似違規另函查報取締		
現地照片
